INFORME DE EVALUACIÓN DE RIESGO DE INUNDACIÓN PLUVIAL ORIGINADO POR LLUVIAS INTENSAS EN EL SECTOR 1, DEL DISTRITO DE VIRÚ, PROVINCIA DE VIRÚ, DEPARTAMENTO DE LA LIBERTAD

NOVIEMBRE – 2018

Municipalidad Distrital de Virú, Provincia de Virú del departamento de La Libertad

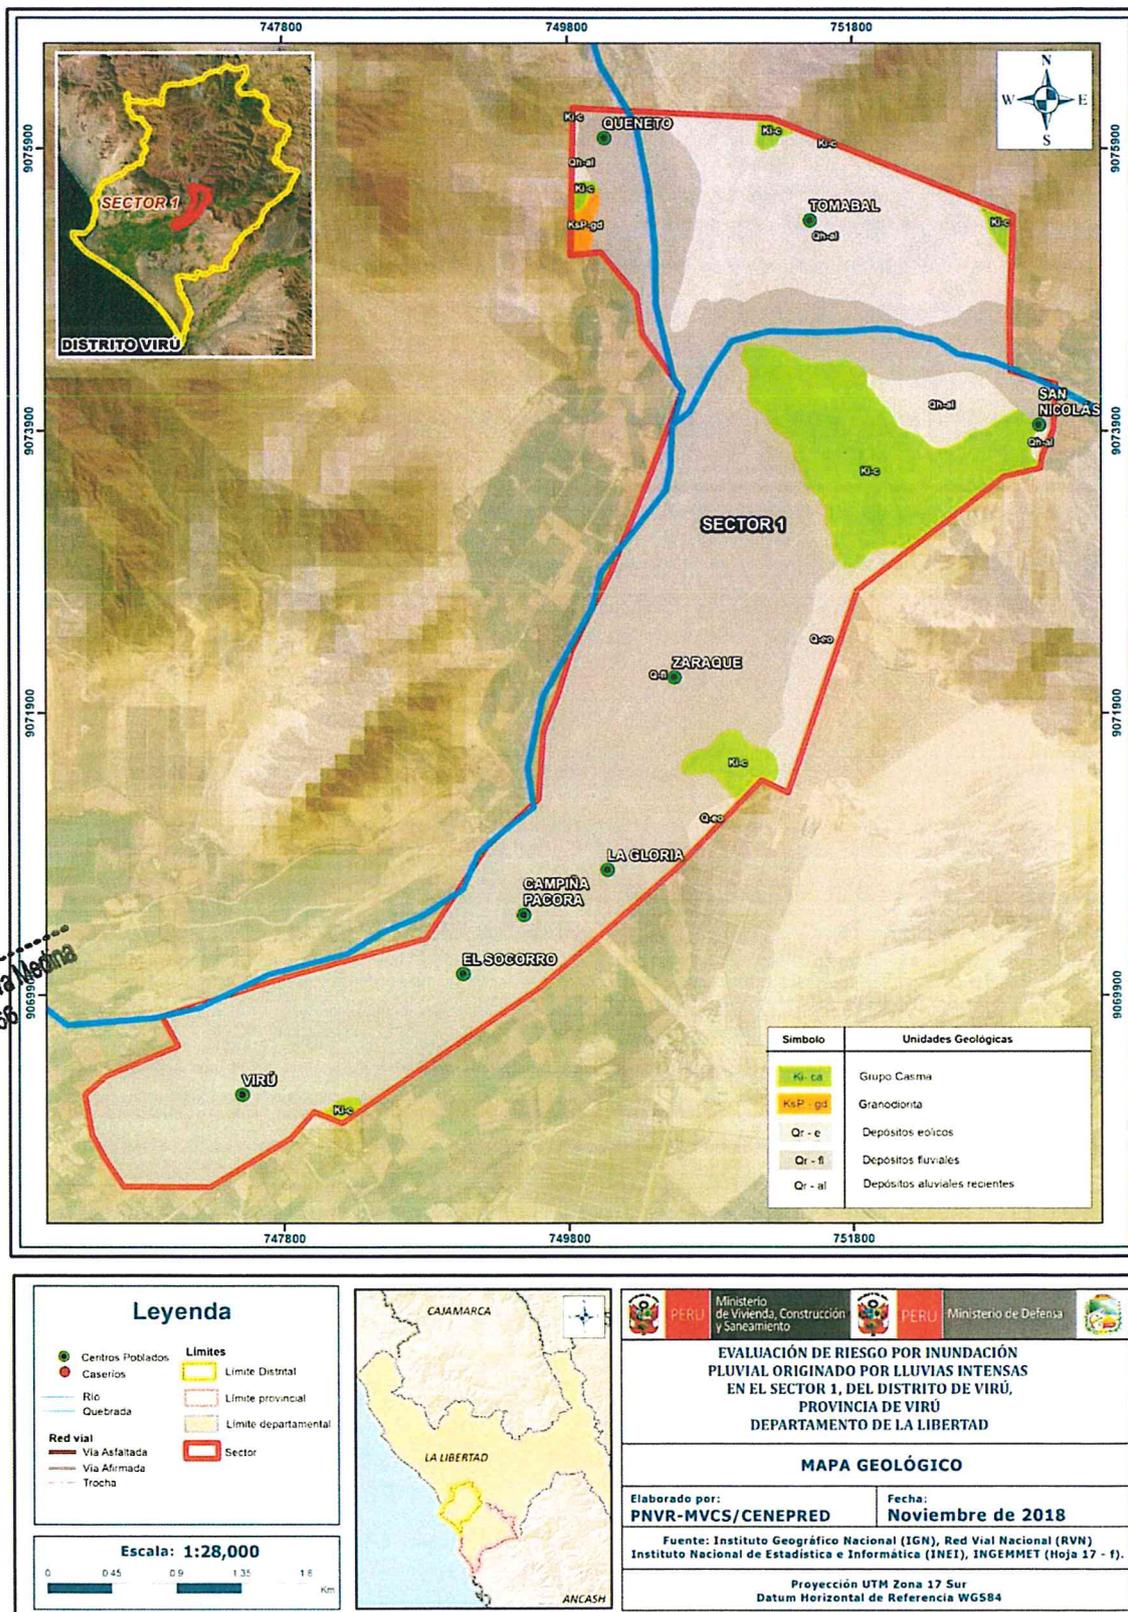
Figura Nº 3. Mapa Geológico del Sector 1 del distrito de Virú

En las planicies las arenas eólicas en algunos casos forman una cubierta de grosor variable, que constituyen los médanos del tipo barcana. Son depósitos no consolidados.

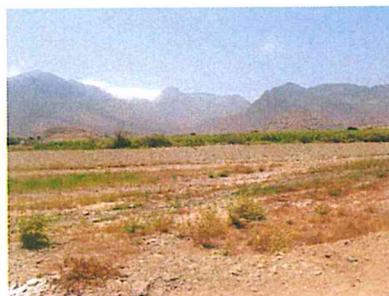
Figura N° 6. Depósitos Aluviales Holocénicos

Son los antiguos lechos fluviales, que han quedado en alturas superiores al lecho actual, constituyendo terrazas no inundables durante eventos lluviosos normales e inundables frente a lluvias anómalas. Por la topografía llana y fertilidad de los suelos y la cercanía de la fuente hídrica del río en estos terrenos se desarrollan actividades agrícolas.

Geodinámicamente, se asocian a procesos de erosión fluvial en las márgenes de ríos y quebradas por socavamiento, con generación de derrumbes, áreas susceptibles a inundaciones y flujos de detritos. Se los encuentra en el cauce río altura del Centro Poblado Zaraqúe.

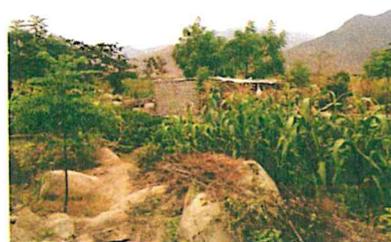
Figura N° 7. Depósitos Coluviales

Son suelos compuestos por materiales heterogéneos en forma y tamaño donde están presentes los bloques, gravas y arenas. Estos se encuentran mayormente conformando los depósitos coluviales. (Centro Poblado Queneto)

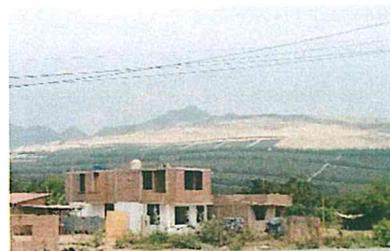
Figura N° 9. Depósitos Eólicos

Los acumulaciones eólicas son de reciente formación y están constituidas por arenas de diferentes tamaño y forma diversa. Los aportes sedimentarios de estas unidades están constituidas mayormente por arenas migrantes, fueron transportados por el viento desde las riberas marinas, con dirección predominante suroeste y noreste por lo que fue su forma, tamaño, posición son muy cambiantes. Lo podemos observar cerca a la zona de la empresa Alpayayo próximo al Centro Poblado San Nicolás.

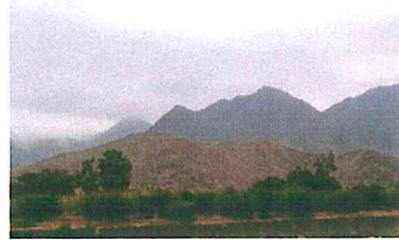
Figura Nº 10. Depósitos Eólicos

Roca de tipo intrusiva, identificada como Granodiorita en el presente estudio estas rocas se encuentran como fracturadas o macizos, como el que se presenta a la altura del centro poblado San Nicolás.

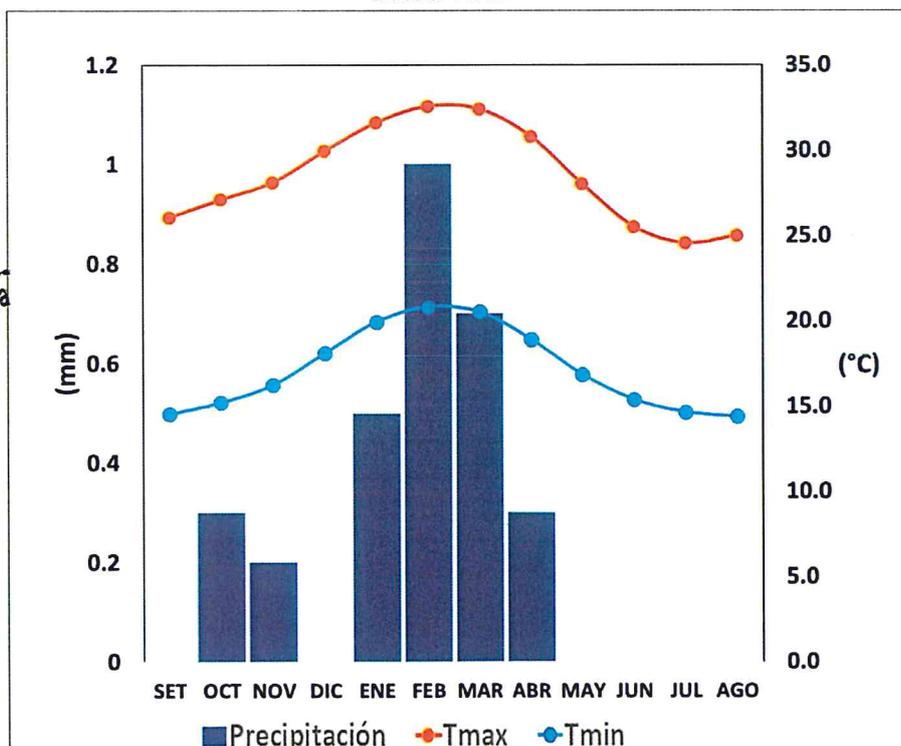
Gráfico N° 17. Comportamiento temporal de la precipitación promedio en la estación meteorológica Buena Vista

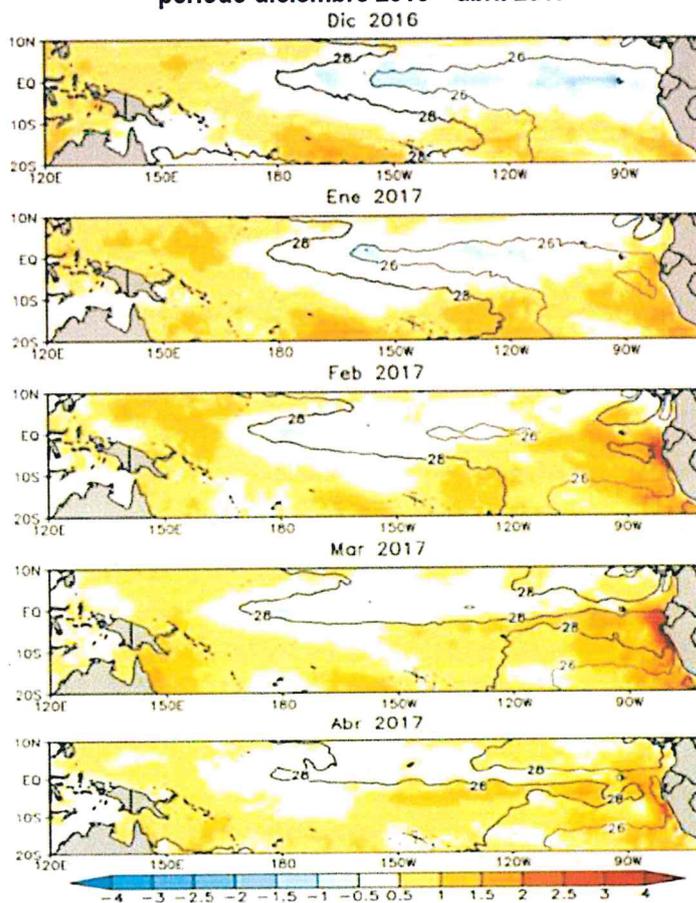
Figura N° 12. Anomalía de la Temperatura superficial del mar (°C) en el Pacífico ecuatorial para el periodo diciembre 2016 – abril 2017

El Niño Costero 2017, calificada de magnitud moderada, fue bastante similar a evento El Niño del año 1925. Sin embargo, presentó mecanismos locales y características diferentes a los eventos extraordinarios El Niño de 1982-1983 y 1997-1998 (ENFEN, 2017).

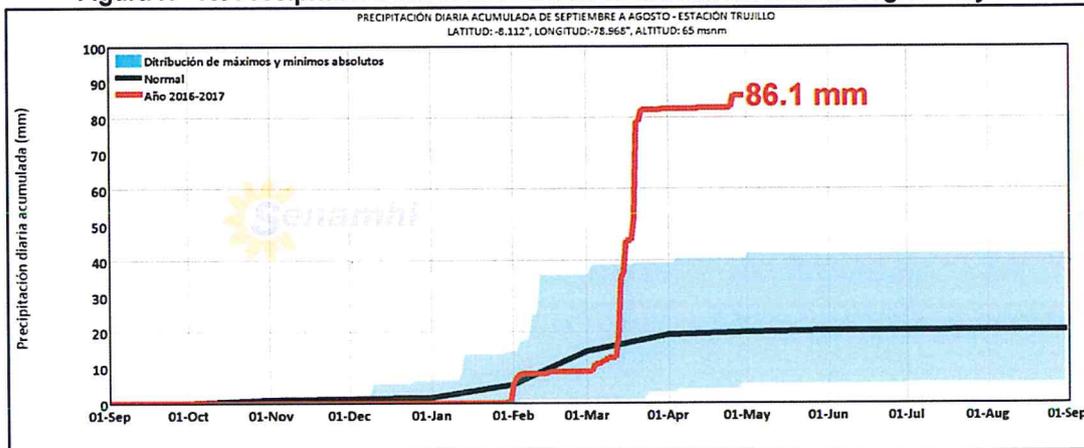
Figura N° 13. Precipitación diaria acumulada en la estación meteorológica Trujillo

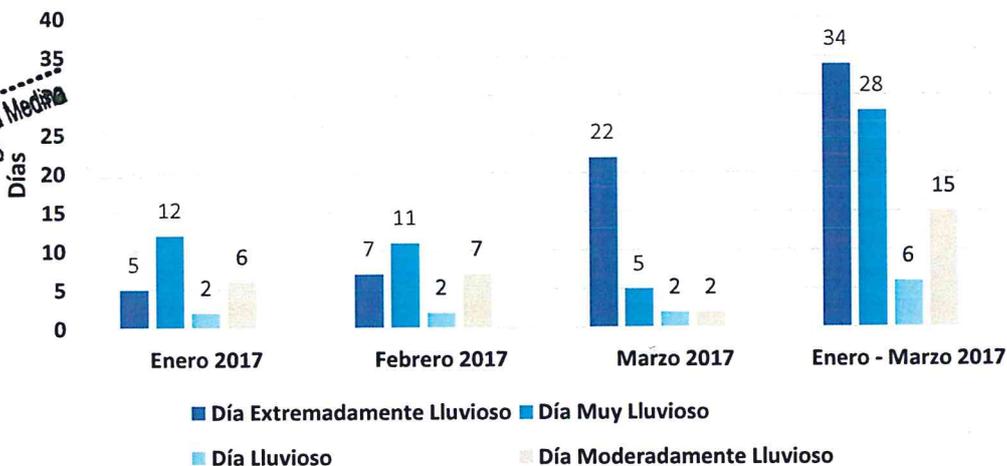
Gráfico N° 18. Frecuencia promedio de lluvias extremas durante El Niño Costero 2017 en el distrito de Virú

Respecto a la frecuencia promedio de lluvias extremas, el gráfico N°74 muestra que durante el verano 2017 los días catalogados como "Extremadamente lluvioso" predominaron en marzo, aunado a ello con la presencia de algunos días "Muy lluviosos" que contribuyeron a la saturación del suelo.

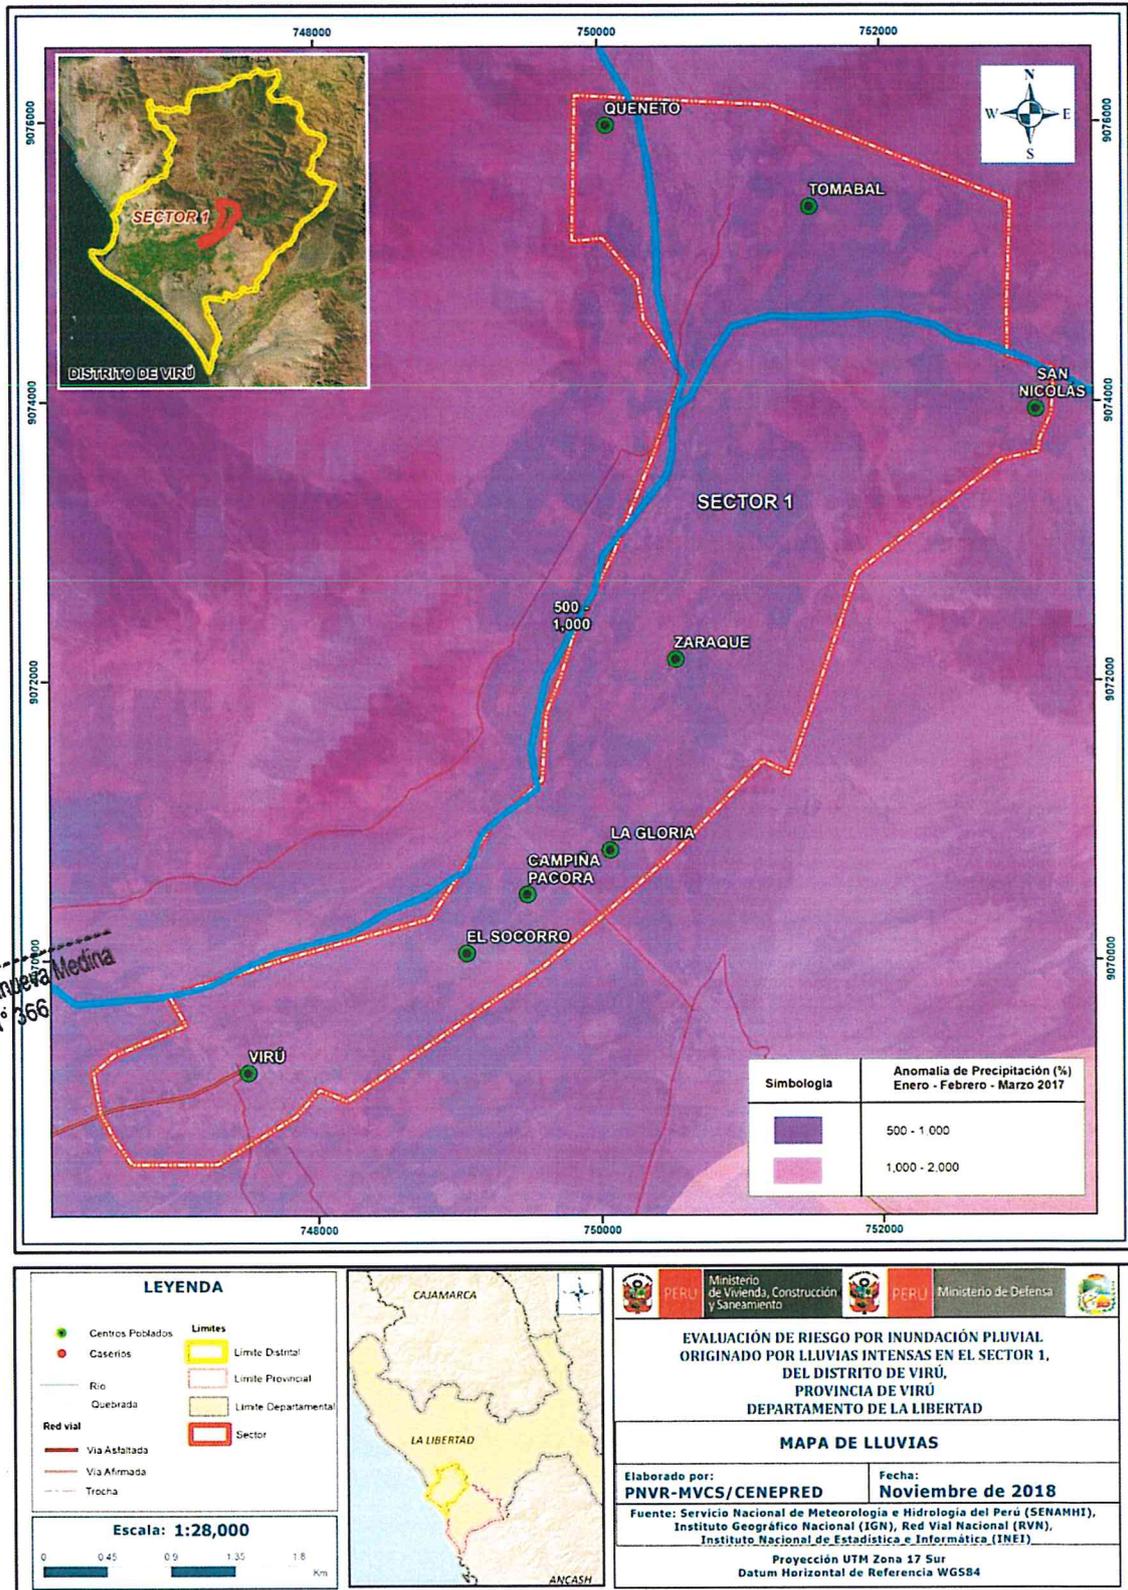
Figura N° 14. Anomalías de lluvias durante El Niño Costero 2017 (Enero-Marzo) para el sector 1 del distrito Virú

Para el trimestre enero a marzo del año 2017, durante el Niño Costero 2017, las lluvias superaron sus cantidades normales, presentándose un exceso significativo de lluvias. En el cuadro N°77, se muestra los descriptores clasificados en cinco niveles, los cuales se asocian a los rangos de anomalías de las precipitaciones expresados en forma gradual. Estos rangos nos representan cuánto se ha desviado la

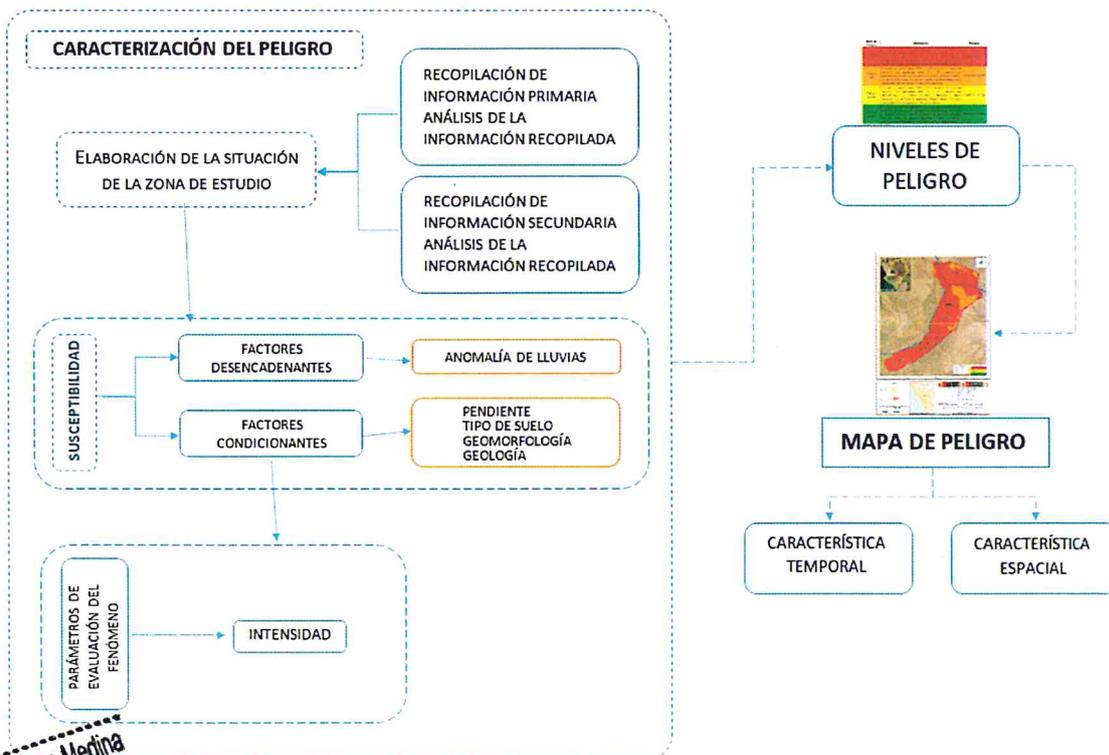
Gráfico N° 19. Metodología general para determinar el nivel de peligrosidad

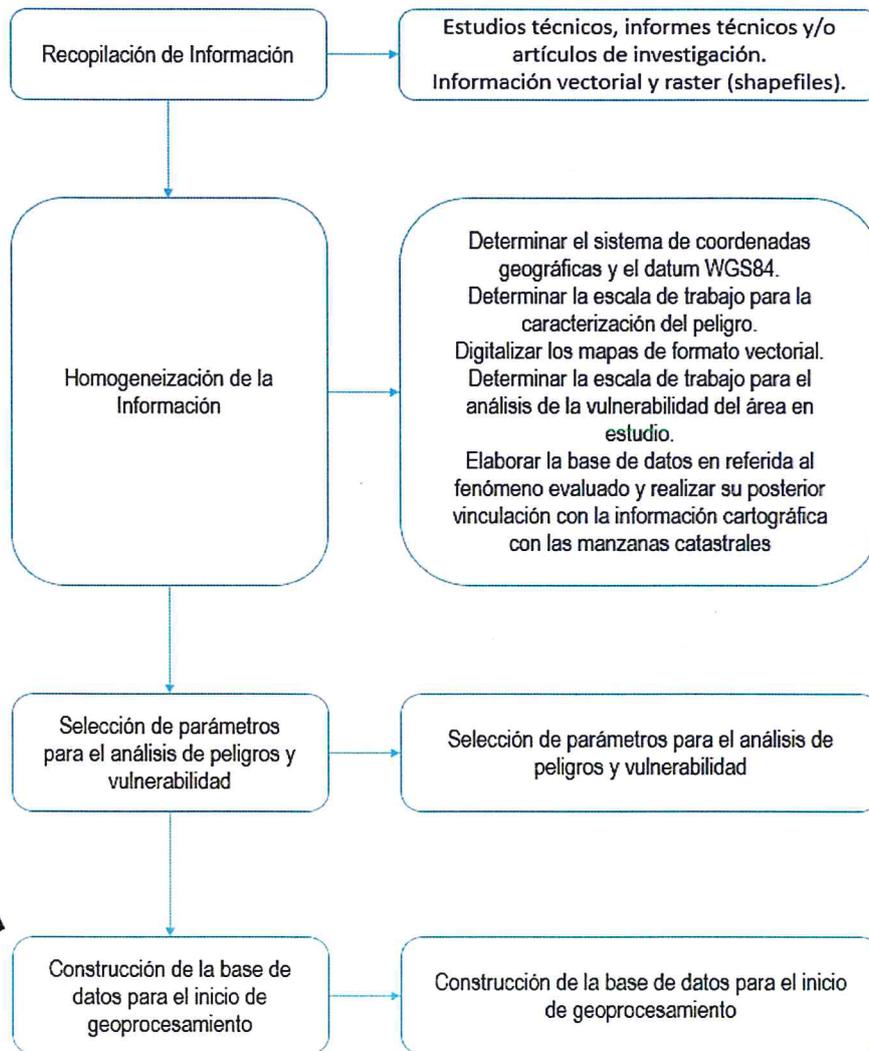
Gráfico N° 20. Flujograma general del proceso de análisis de información

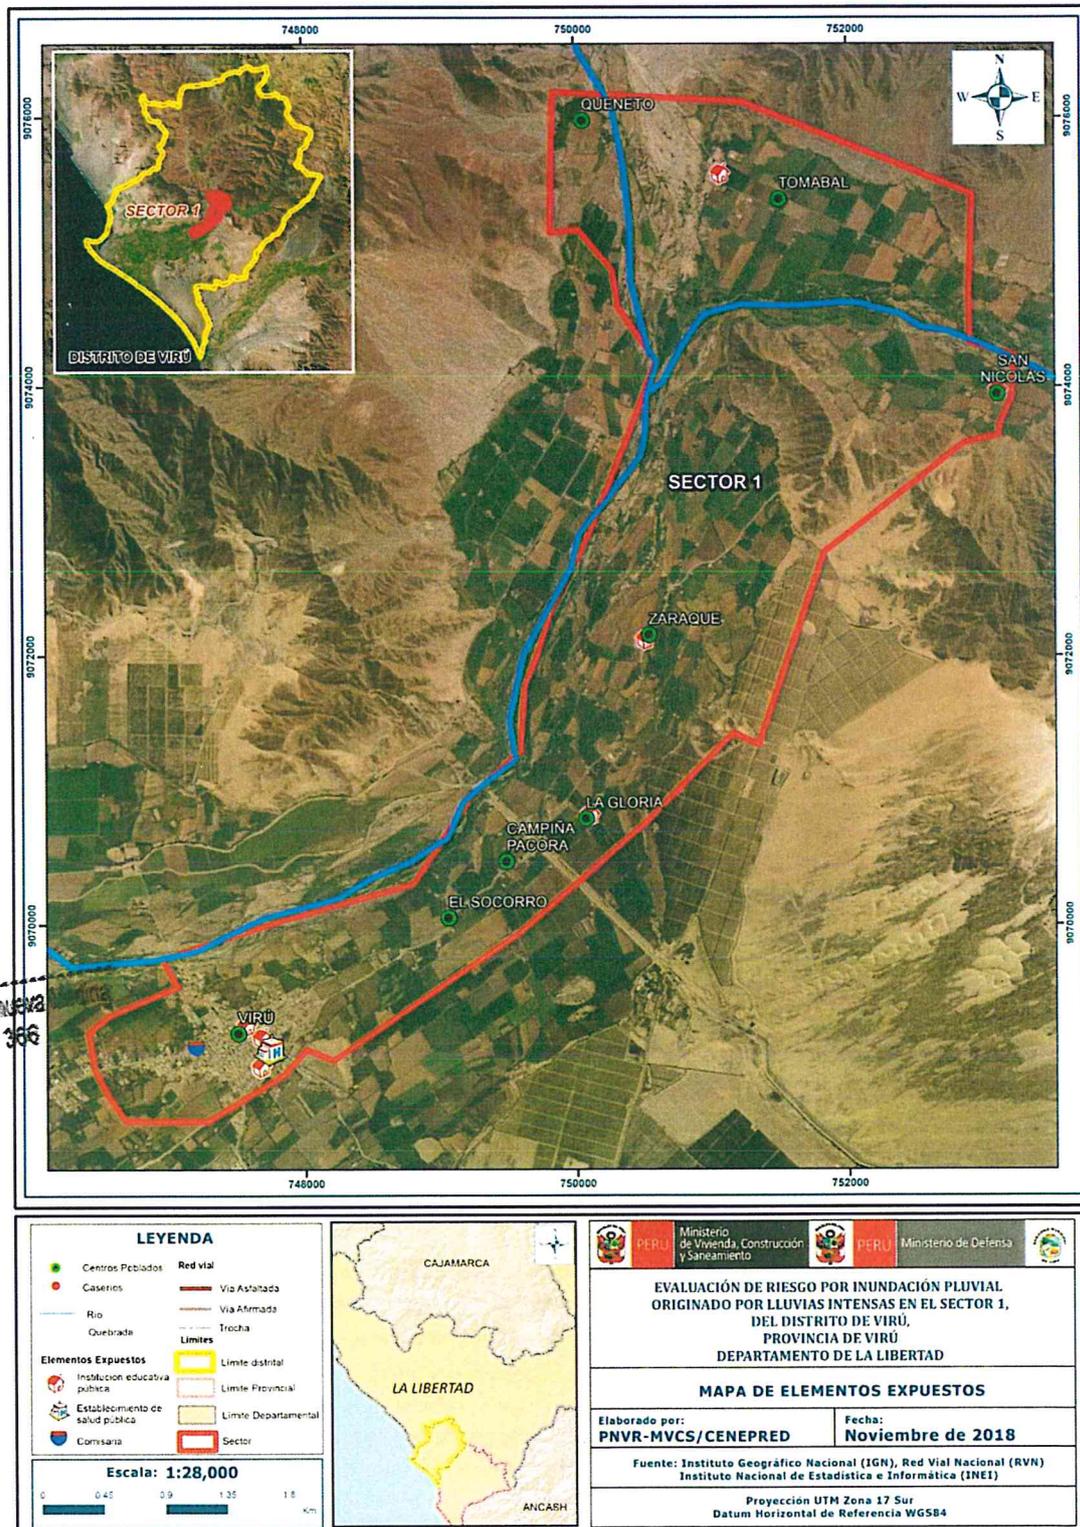
Figura N° 15. Mapa de Elementos Expuestos ante inundación por lluvias intensas, del Sector 1 del distrito de Virú

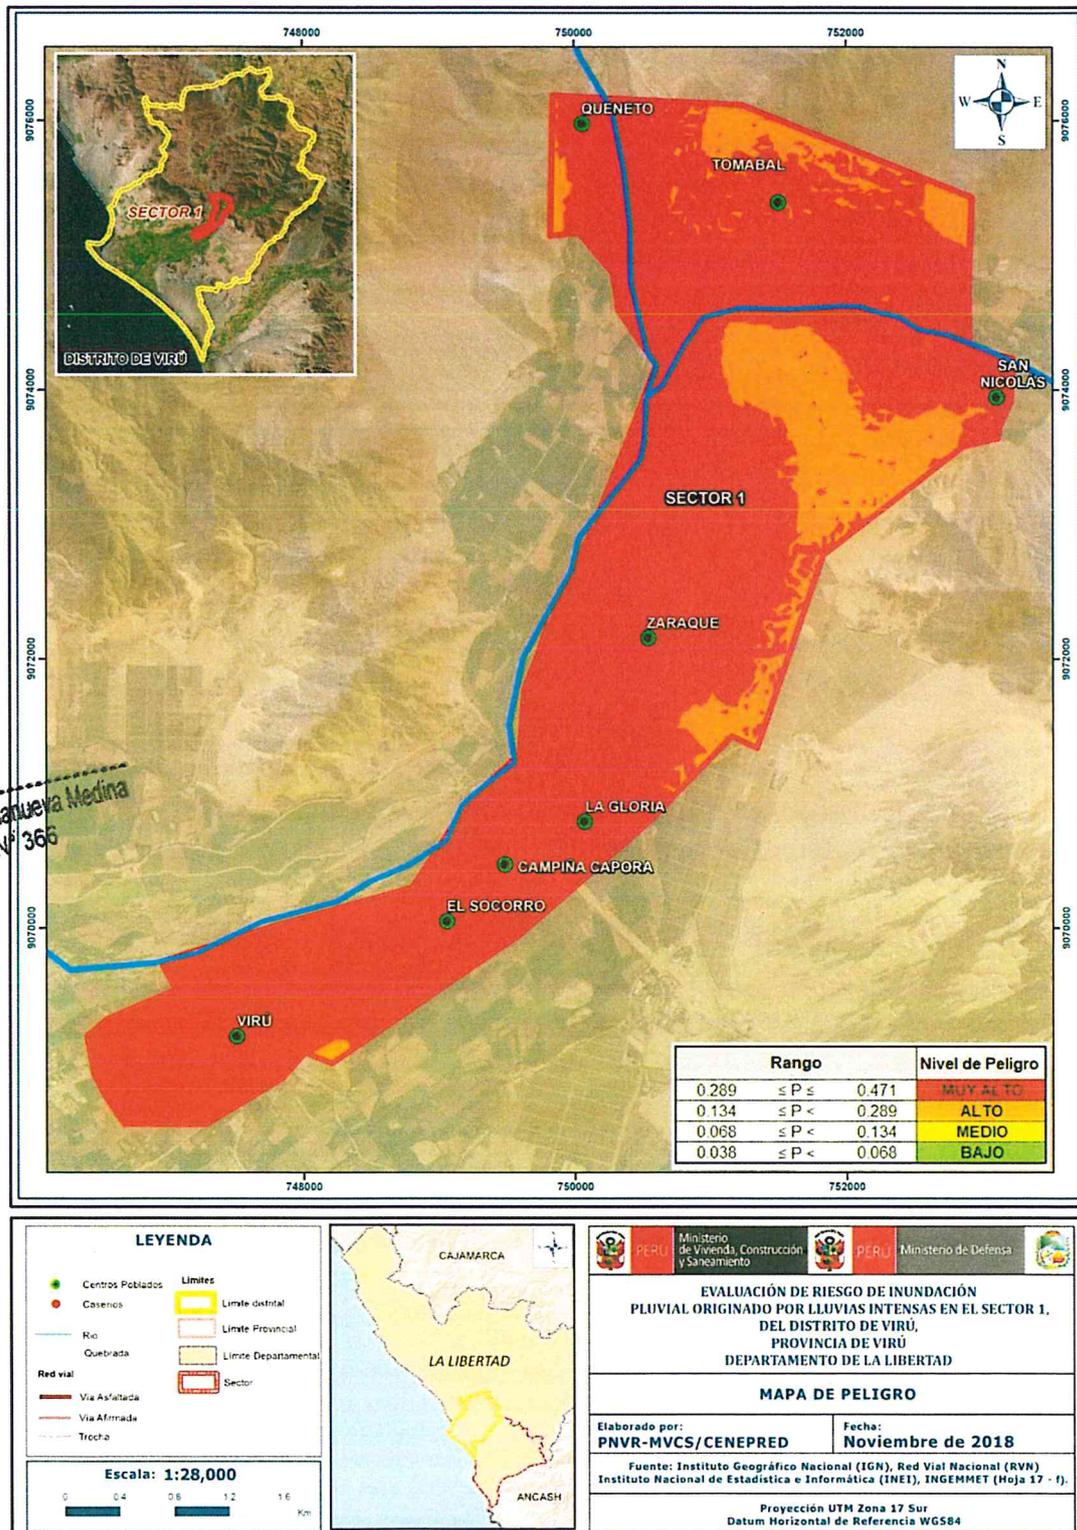
Figura N° 16. Mapa de Peligro por inundación pluvial de los Centros Poblados: El Socorro, Campiña Pacora, La Gloria, Zaraque, Queneto, Tomabal, San Nicolás y el Distrito de Virú

Inundación Pluvial originado por lluvias intensas " Con una precipitación promedio máxima > 9,8 mm en un día, generado por una anomalía de precipitación del 1000 al 2000% superior a su normal climática de magnitud extremadamente lluvioso en un periodo de retorno superior a los 100 años con una duración superior a los 20 días y una frecuencia de por lo menos 1 vez al año cada evento de El Niño y/o mayor a 5 eventos al año en promedio, que se produciría en el Sector 1 del Distrito de Virú, ocasionando daños importantes en los elementos expuestos en sus dimensiones social, económica y ambiental".

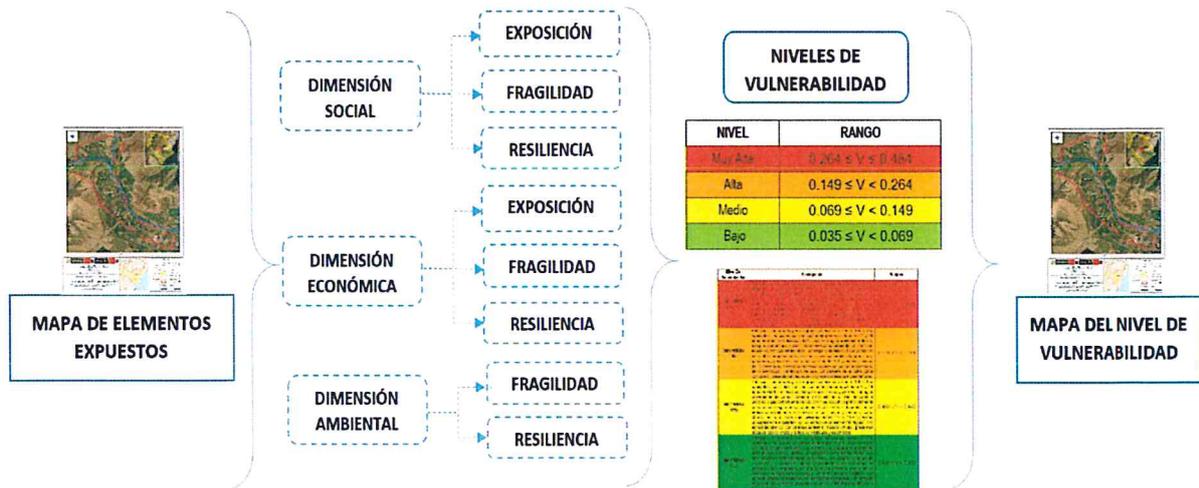
Gráfico N° 22. Metodología del análisis de la vulnerabilidad

Para determinar los niveles de vulnerabilidad en el área de influencia del Sector 1 del Distrito de Virú, se ha considerado realizar el análisis de los factores de la vulnerabilidad en la dimensión social y económica, utilizando los parámetros para ambos casos.

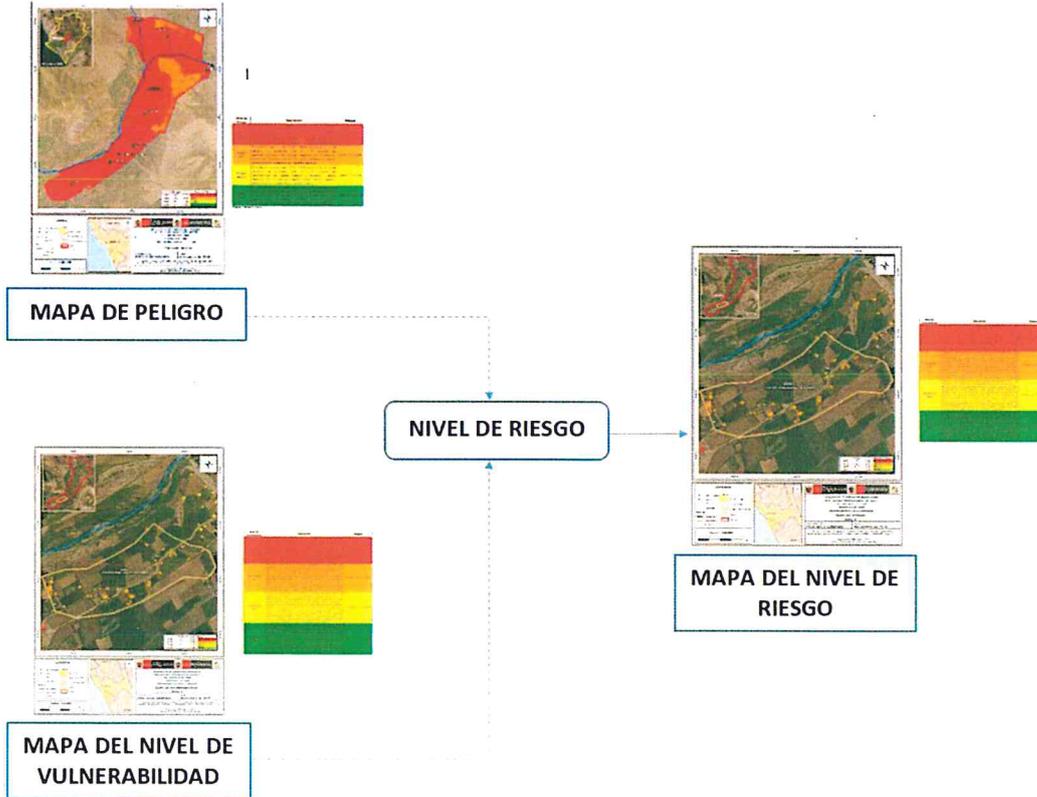
Gráfico N° 23. Flujograma para estimar los niveles del riesgo

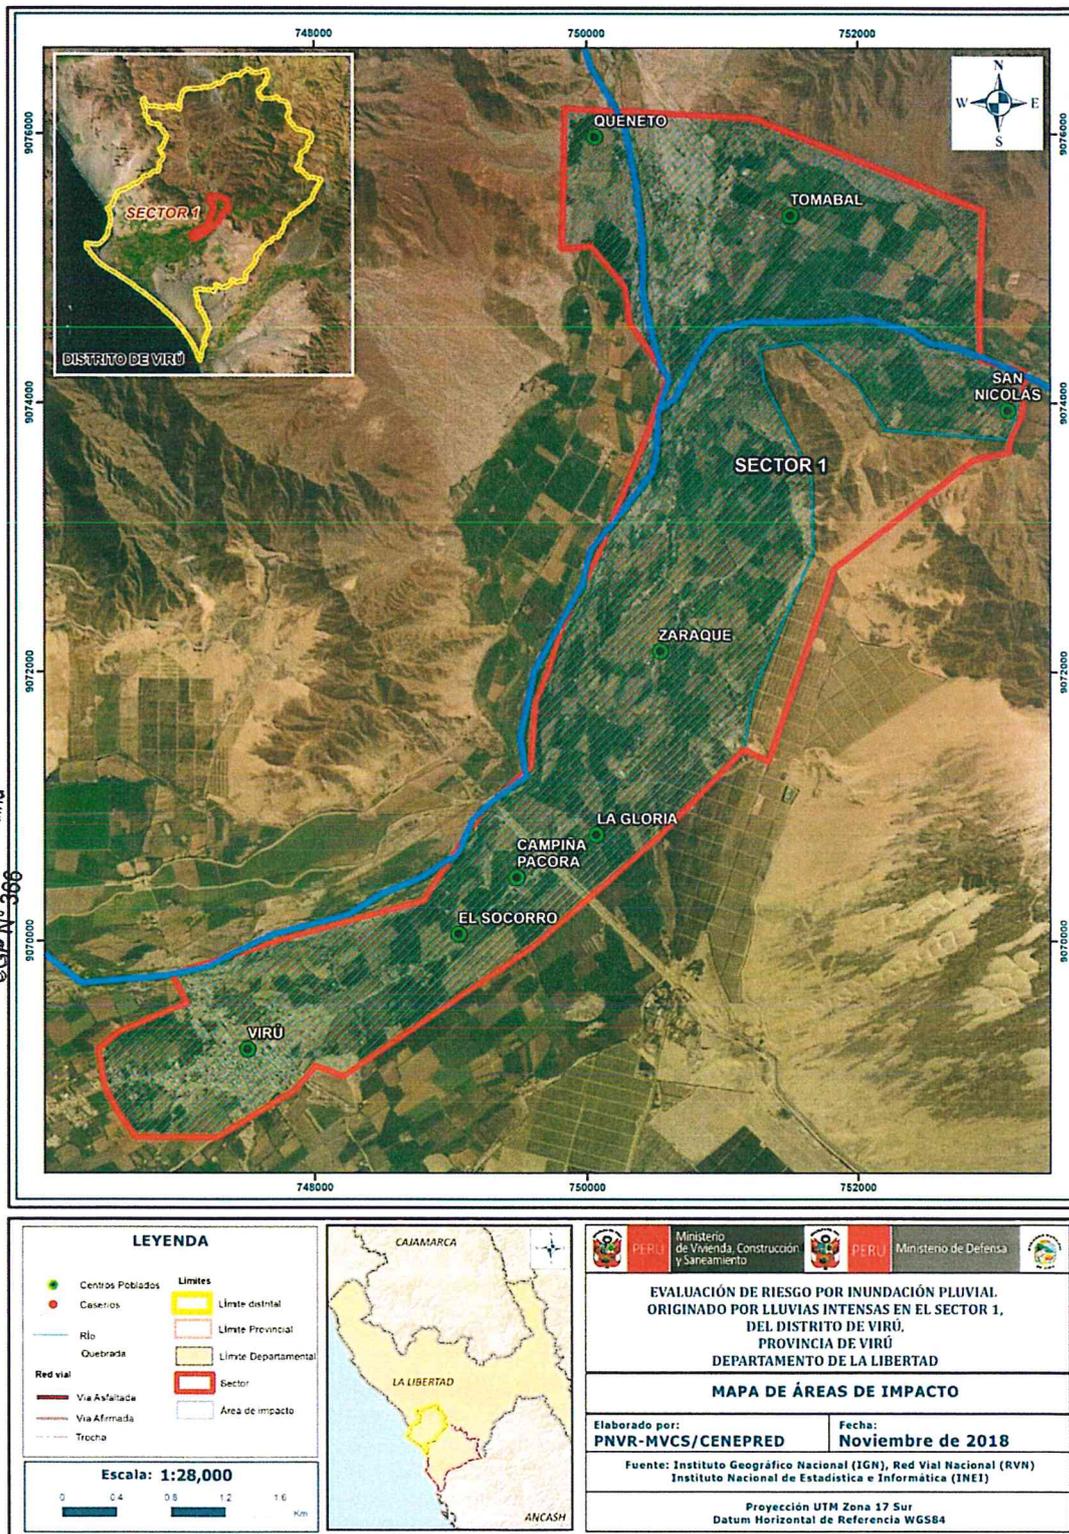
Figura N° 55. Mapa de Área de Impacto FEN 2017.

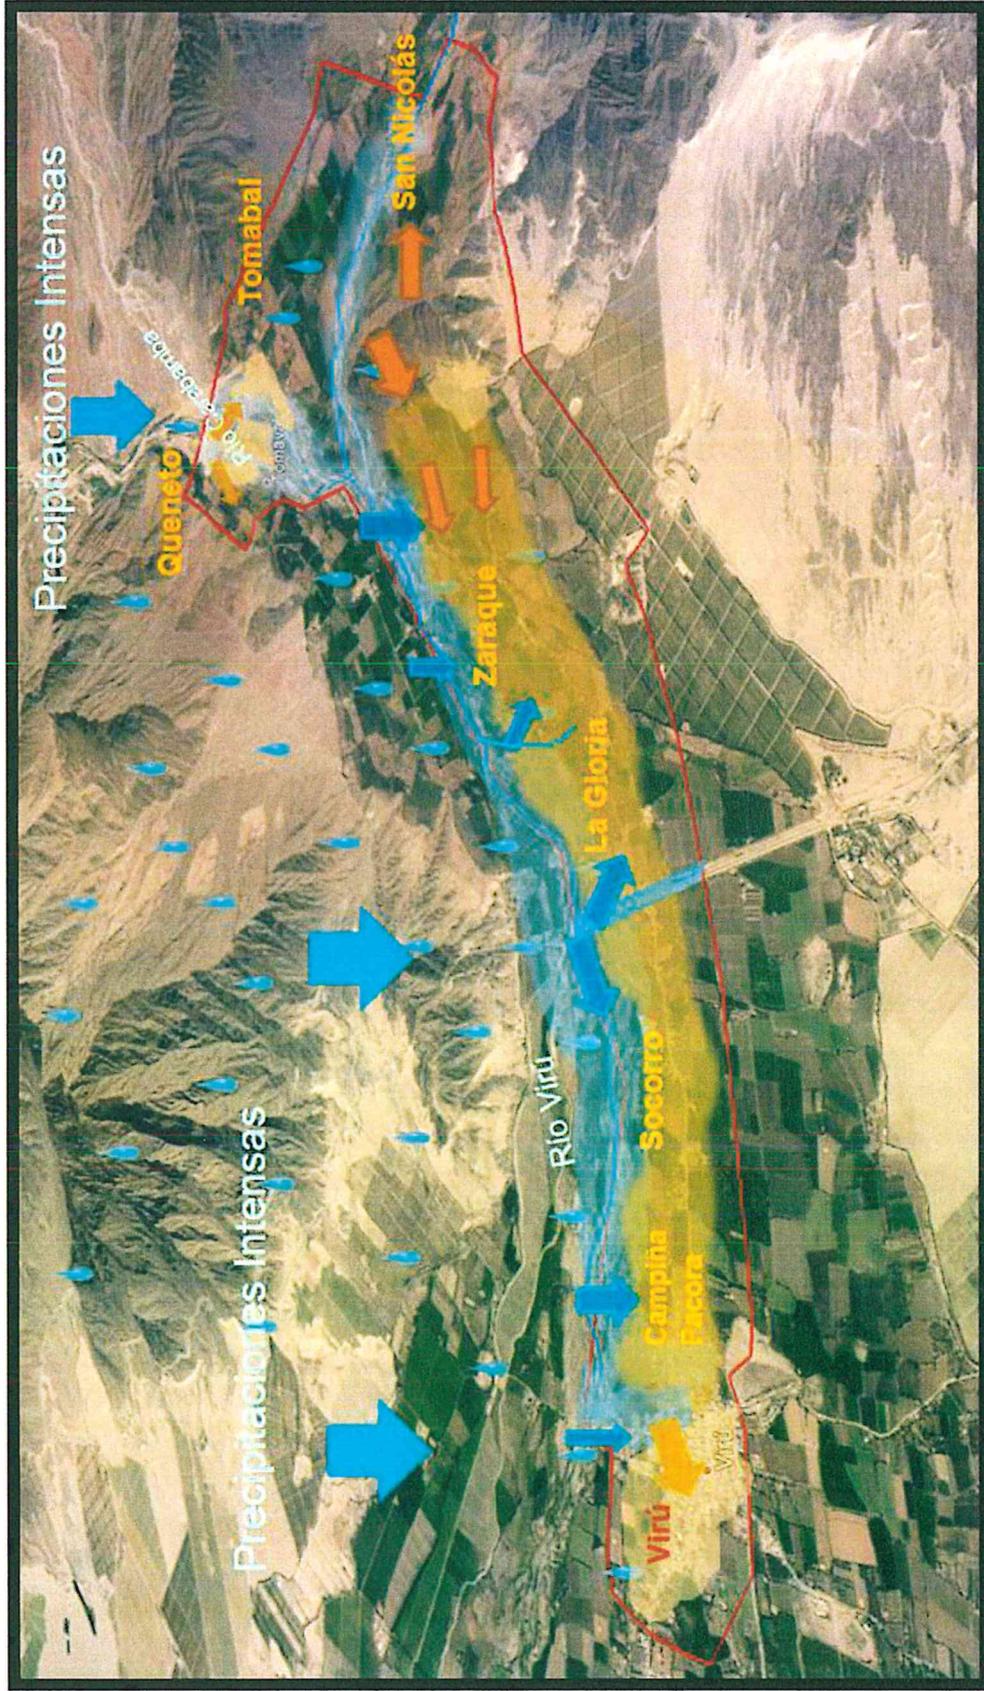
Figura N° 56. Análisis de riesgo crítico para el estudio del escenario crítico para el riesgo de inundación pluvial por lluvias intensas producidas en el Sector 1 del distrito de Virú
