EVALUACIÓN DE RIESGO POR INUNDACION PLUVIAL EN EL SECTOR 1 DEL DISTRITO DE LAMBAYEQUE, PROVINCIA DE LAMBAYEQUE, DEPARTAMENTO DE LAMBAYEQUE

NOVIEMBRE, 2018

MUNICIPALIDAD DISTRITAL DE LAMBAYEQUE, SECTOR 1, PROVINCIA DE LAMBAYEQUE DEL DEPARTAMENTO DE LAMBAYEQUE.

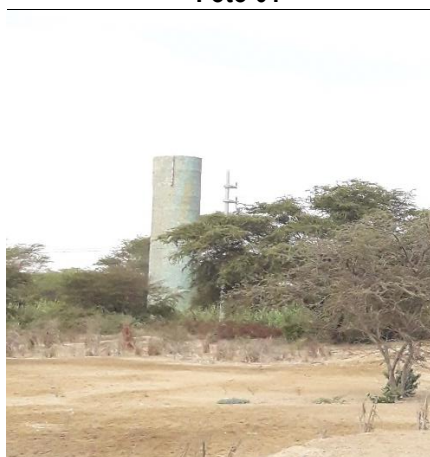
Foto 01

Como se puede observar en la Foto 1, Pozo, para el servicio de agua potable y en la Foto 2 se tiene el acopio de agua de pozo.
