INFORME DE EVALUACIÓN DE RIESGO POR FLUJO DE DETRITOS EN EL SECTOR 1 DEL DISTRITO CHICAMA, PROVINCIA DE ASCOPE, DEPARTAMENTO DE LA LIBERTAD

NOVIEMBRE-2018

Informe de evaluación de riesgo por flujo de detritos en el sector 1 del distrito Chicama, provincia de Ascope, departamento de La Libertad

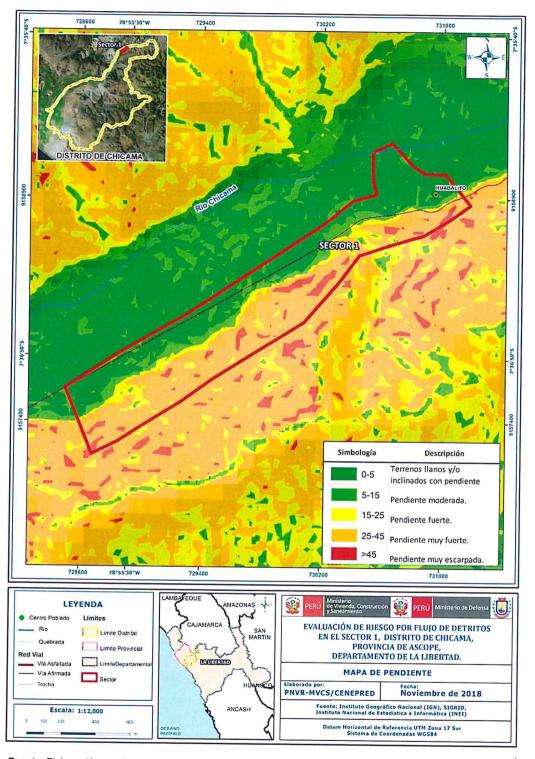
Figura N° 4: Mapa de Pendientes

Rangos	Descripción			
>45°	Pendiente muy empinada			
25° - 45°	Pendiente muy fuerte			
15° - 25°	Pendiente fuerte			
5° -15°	Pendiente moderada			
<5°	Terrenos llanos y/o inclinados con pendiente suave

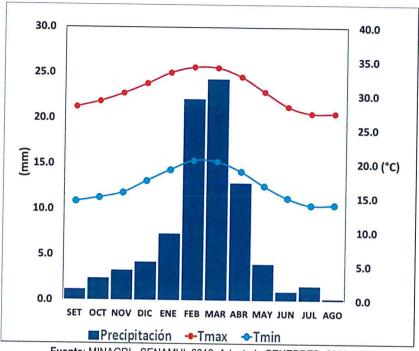
Gráfico N° 10: Comportamiento temporal de la precipitación promedio en la estación meteorológica San Benito

Respecto al comportamiento de las lluvias, suele presentarse entre los meses de octubre a abril, siendo más intensas entre los meses de febrero a marzo. Para el primer trimestre del año las lluvias totalizan aproximadamente 312,6 mm. Los meses más secos para la zona predominan durante el invierno (junio a agosto). Anualmente acumula en promedio 415,2 mm.

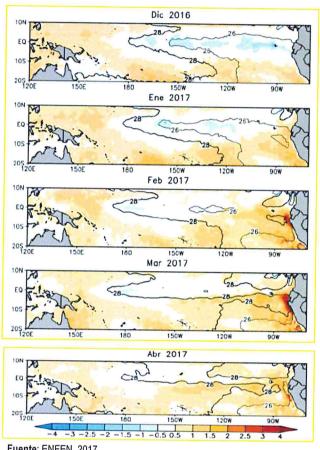
Figura N° 05: Anomalía de la Temperatura superficial del mar (°C) en el Pacífico ecuatorial para el periodo diciembre 2016 - abril 2017

Asimismo, la TSM presentó valores sobre su normal histórica, siendo más intensas los meses de febrero y marzo 2017 (figura N°05); situación que complementado a la presencia de los vientos del norte y la Zona de Convergencia Intertropical favorecieron una alta concentración de humedad atmosférica, propiciando un comportamiento anómalo de las lluvias, afectando éstas gran parte de la franja costera peruana. A su vez, la persistencia de un sistema atmosférico (Alta de Bolivia) configurado y posicionado en el sur de Perú propició condiciones favorables para la ocurrencia de lluvias fuertes y significativas en los Andes occidentales.

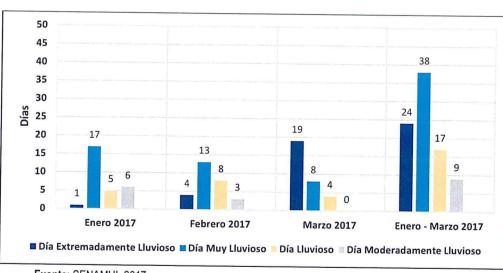
Gráfico N° 11: Frecuencia promedio de lluvias extremas durante El Niño Costero 2017 en el distrito de Chicama

Respecto a la frecuencia promedio de lluvias extremas, el gráfico N° 11 muestra que durante el verano 2017 los días catalogados como "Extremadamente lluvioso" predominaron en marzo, aunado a ello persistieron días "Muy lluviosos" que contribuyeron a la saturación del suelo.

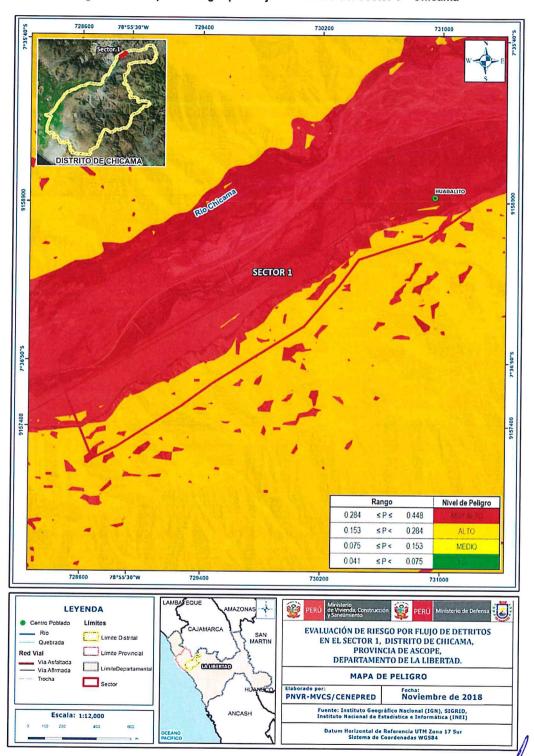
Figura N° 9: Mapa de Peligro por Flujo de Detritos del Sector 1 – Chicama

Flujo de detritos generado por una anomalía de precipitación del 220 al 300% superior a su normal climática de magnitud muy rápida de un periodo de retorno superior a los 100 años con una duración superior a las 24 horas. Con una frecuencia de por lo menos 1 vez al año cada evento de El Niño y/o mayor a 5 eventos al año en promedio, que se produciría en el Sector 1 del Distrito de Chicama, ocasionando daños importantes en los elementos expuestos en sus dimensiones social y económica".
