PROGRAMA NACIONAL DE
VIVIENDA RURAL

EVALUACIÓN DEL RIESGO DE INUNDACIÓN PLUVIAL ORIGINADO POR LLUVIAS INTENSAS EN EL SECTOR 7 DEL DISTRITO DE SALAS, PROVINCIA DE LAMBAYEQUE, DEPARTAMENTO DE LAMBAYEQUE.

NOVIEMBRE - 2018

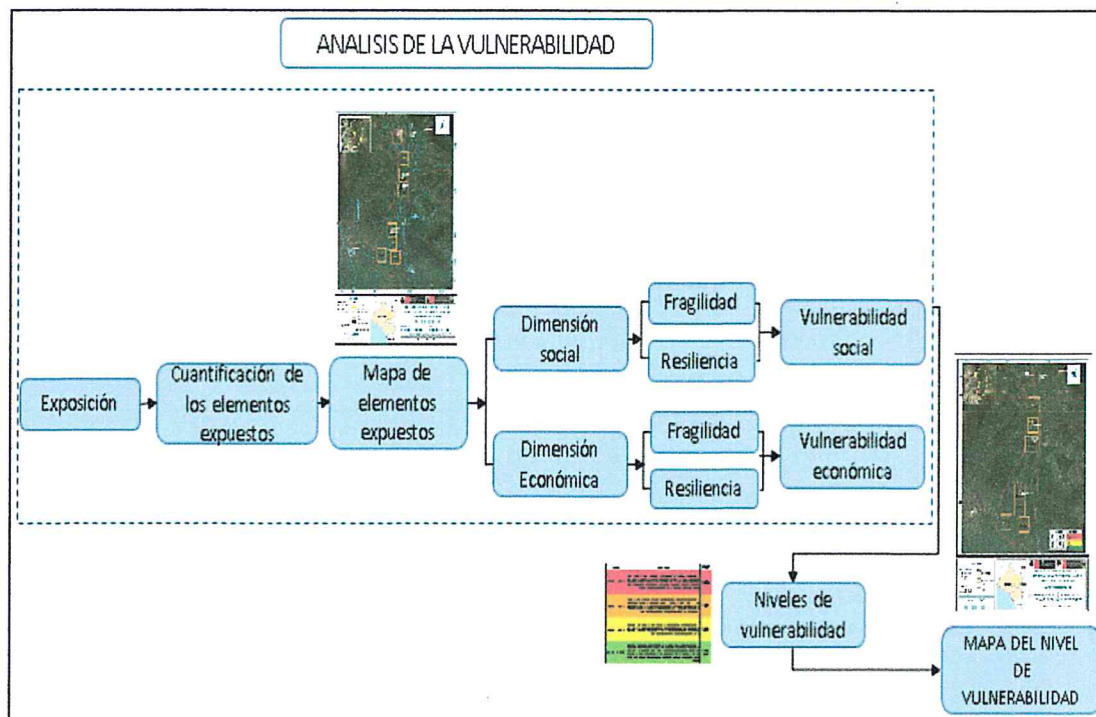
Figura N° 4: Metodología del análisis de la vulnerabilidad.

Para determinar los niveles de vulnerabilidad en el Sector 7 del Distrito de Salas, se ha considerado realizar el análisis de los factores de la vulnerabilidad: Exposición, fragilidad y Resiliencia en la dimensión social y económica, utilizando los parámetros para ambos casos, según detalle.
