Ministerio  
de Vivienda, Construcción  
y Saneamiento

## INFORME DE EVALUACIÓN DE RIESGO POR FLUJO DE DETRITOS EN EL SECTOR 15 (CASERIO TUPAC AMARU) DEL DISTRITO OLMOS, PROVINCIA Y DEPARTAMENTO DE LAMBAYEQUE

NOVIEMBRE - 2018

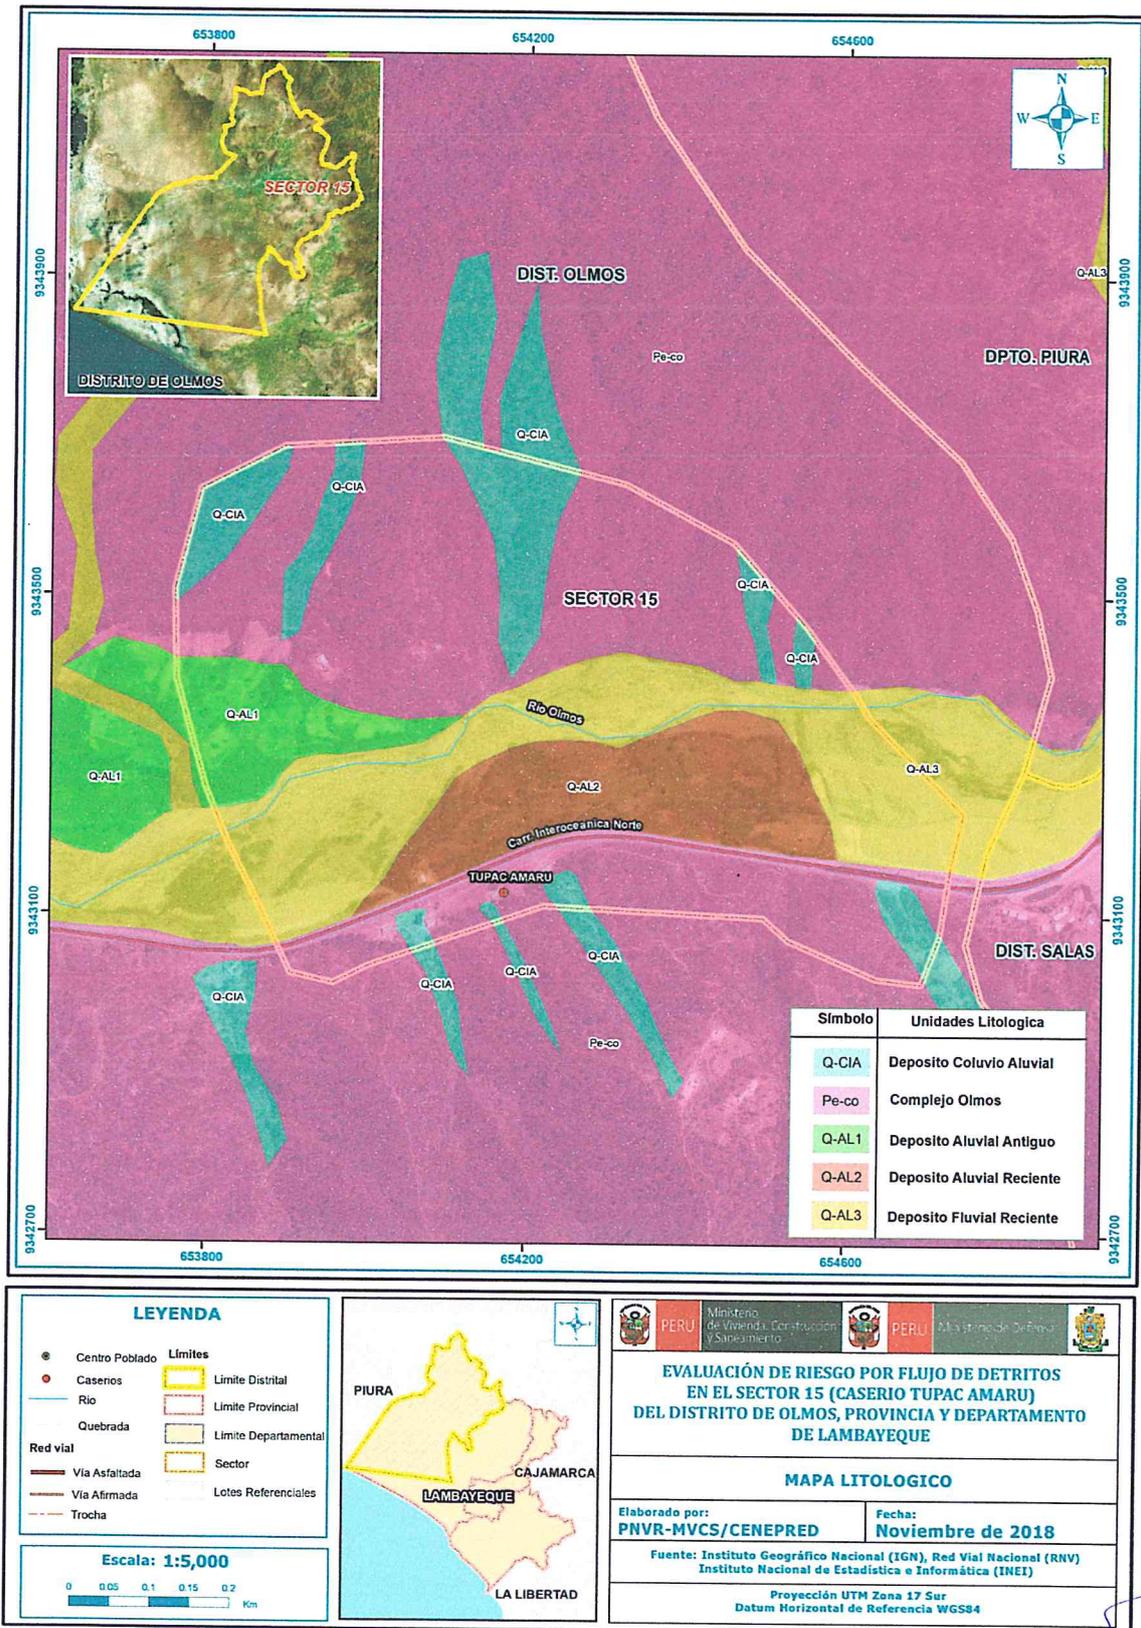
Imagen 2.- Mapa Litológico del Sector 15 (Caserío Túpac Amaru) del distrito Olmos.

Estos depósitos están constituidos por materiales acarreados por los ríos emplazados en las depresiones de los valles formando terrazas y conos aluviales defectivos, se pueden observar a lo largo de los principales ríos de la costa y el río Santa, formando extensas terrazas fluviales, con presencia de arcillas y arenas finas con gravas arenosas bien clasificadas, y en profundidad una mezcla de cantos rodados y arenas que en parte son utilizados para la agricultura.

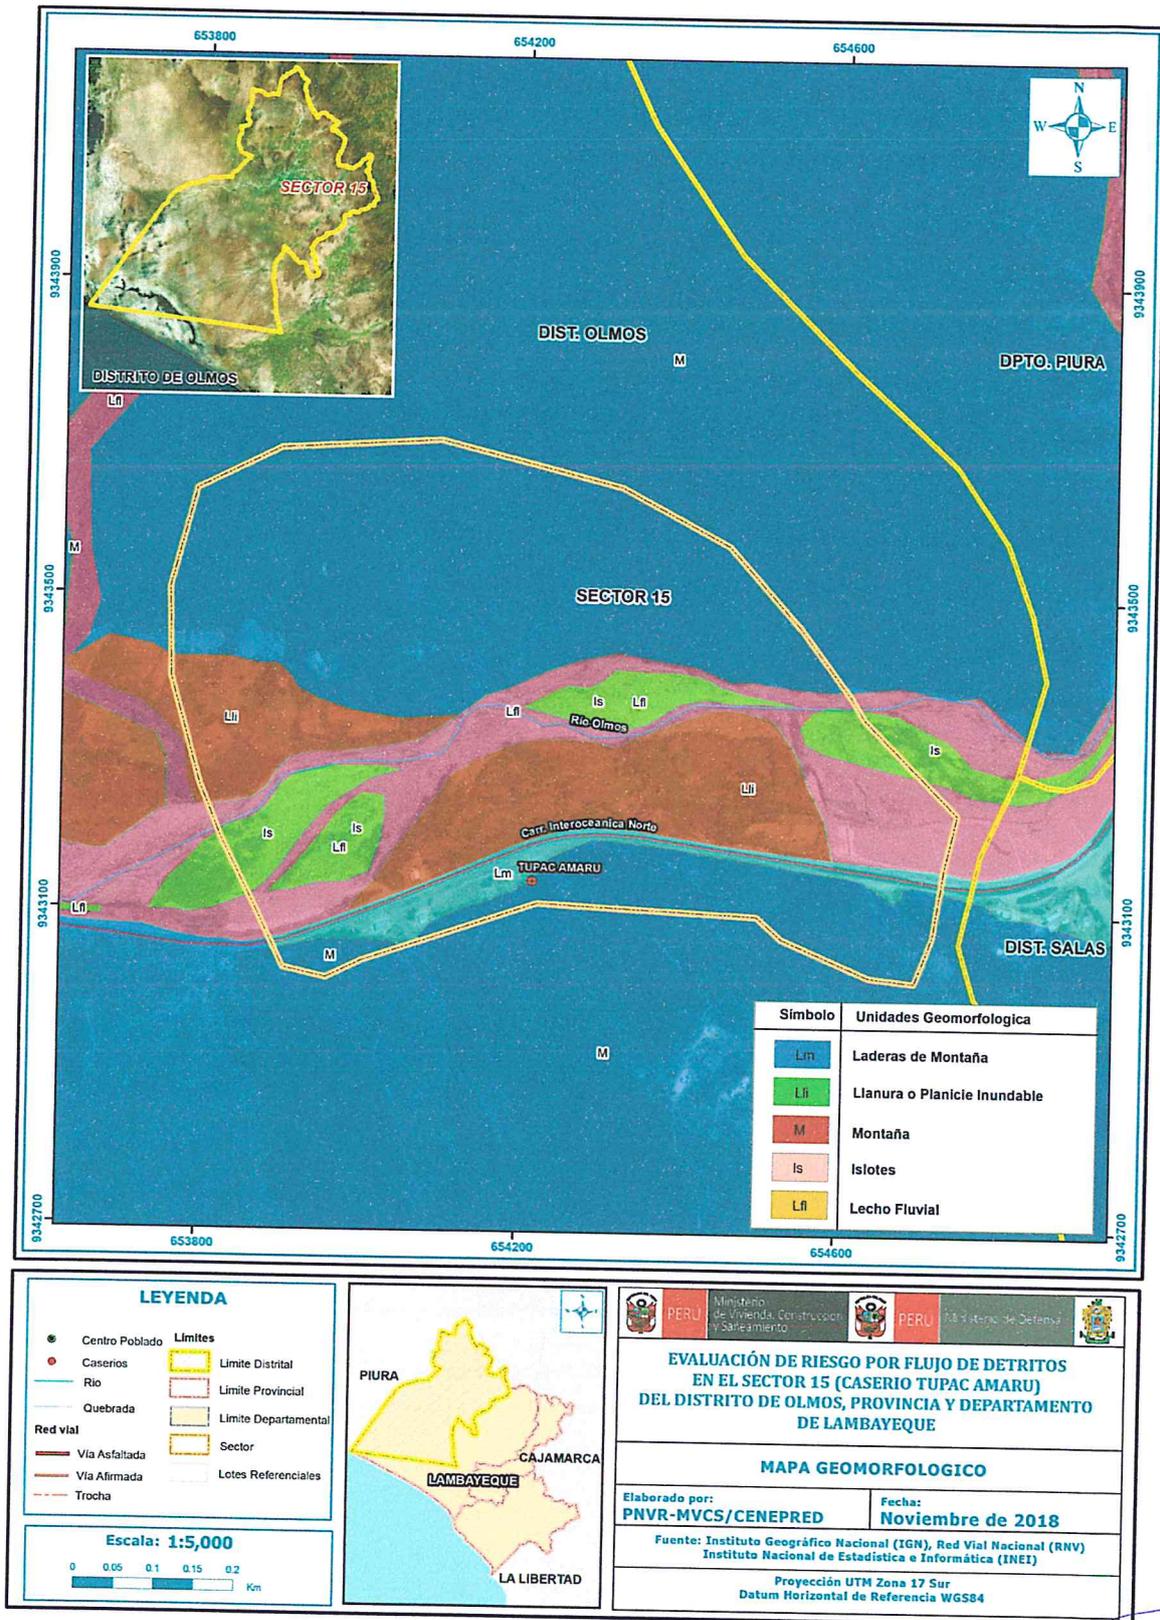
Imagen 3.- Mapa geomorfológico del Sector 15 (Caserío Túpac Amaru) del distrito Olmos.

Cauces secos de quebradas de corto recorrido los cuales se activan con lluvias excepcionales (fenómeno El Niño) donde la gran cantidad de lluvia caída en la planicie costera no logra infiltrarse en su totalidad en el terreno formando escorrentías superficiales que discurren por zonas ligeramente inclinadas de la planicie costera. Están compuestas de material gravo-arenosos con limos, no consolidados y removibles con clastos de forma subredondeadas por el corto recorrido que tienen.

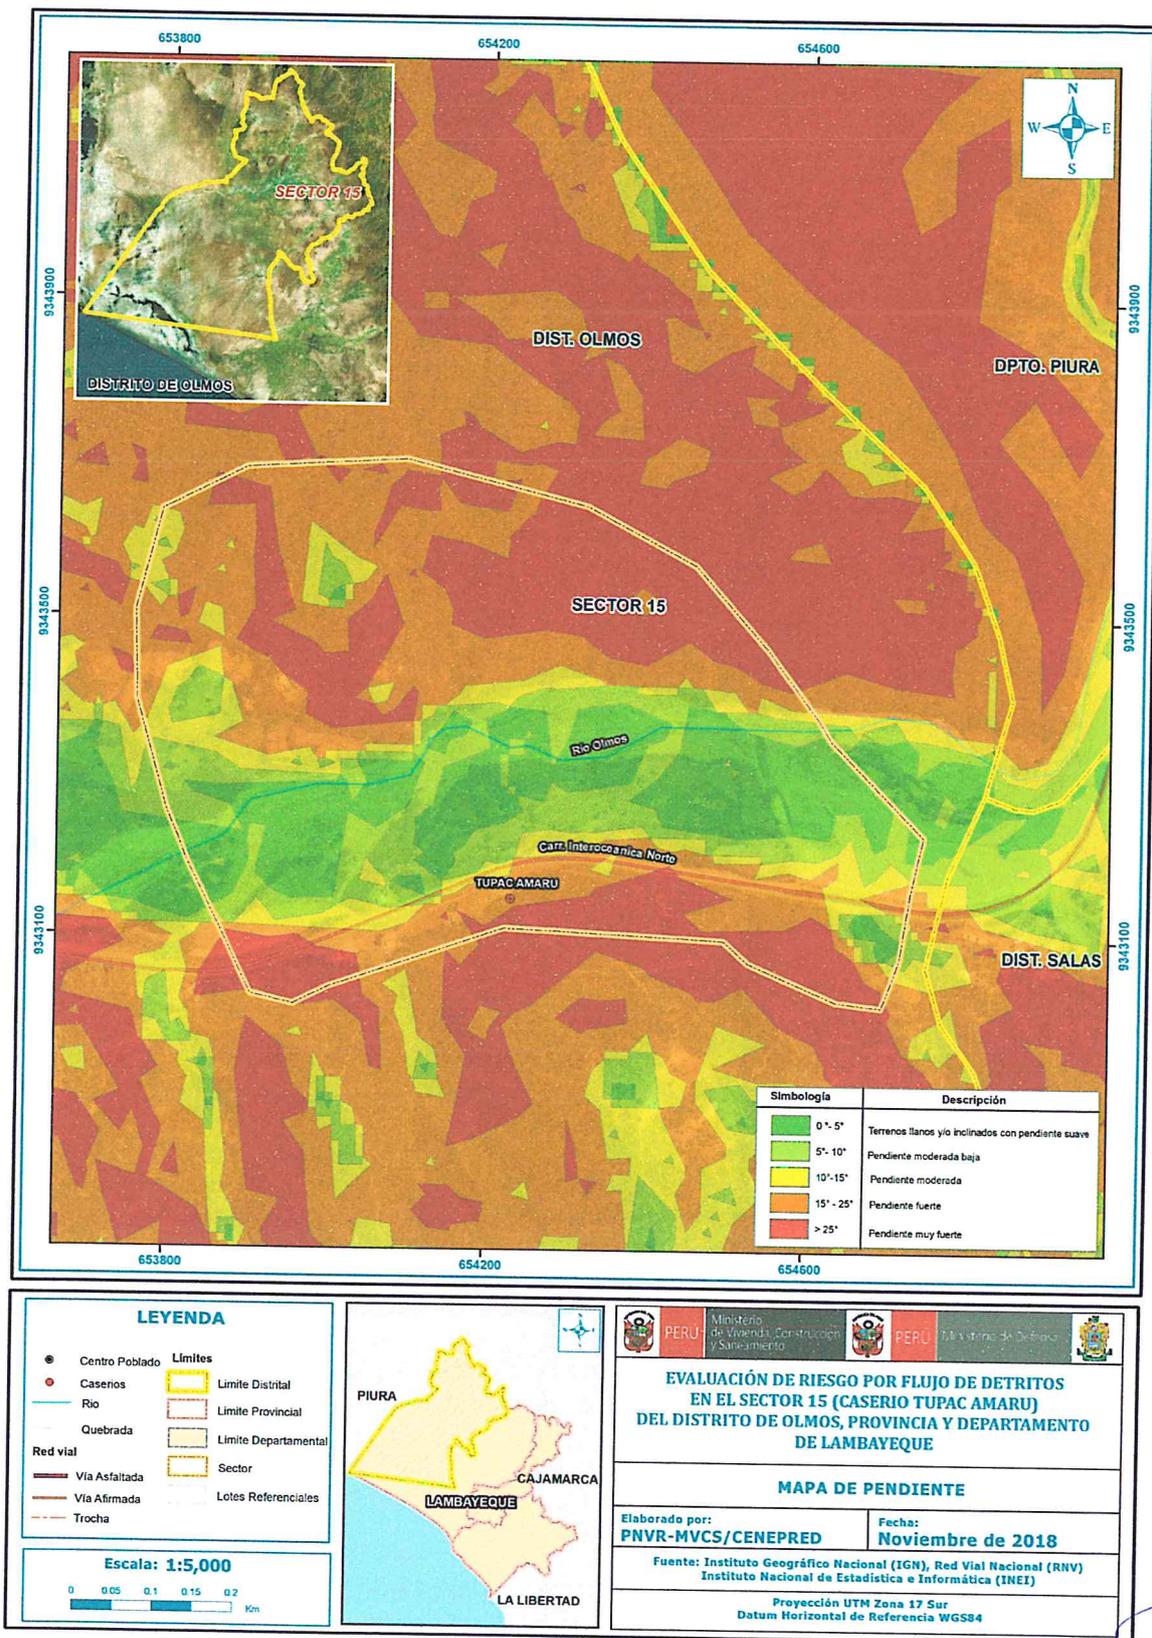
Imagen 4.- Mapa de pendiente del Sector 15 (Caserío Túpac Amaru) del distrito Olmos.

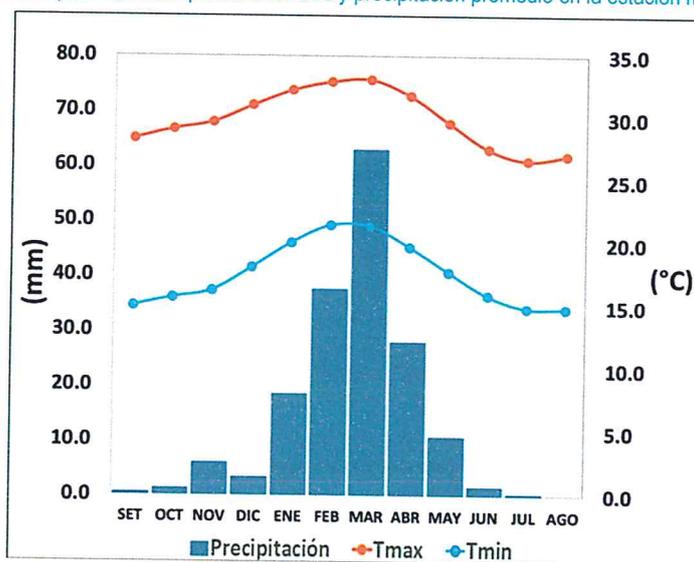
Imagen 5.-Comportamiento temporal de la temperatura del aire y precipitación promedio en la estación meteorológica Jayanca

En base al Mapa de Clasificación Climática del Perú (SENAMHI, 1988), desarrollado a través del Sistema de Clasificación de Climas de Warren Thornthwaite, el sector 15 (Caserío Túpac Amaru) del distrito Olmos, se caracteriza por presentar un clima árido, cálido y húmedo, con lluvia deficiente en gran parte del año propio de su estacionalidad (E (d) A' H3).

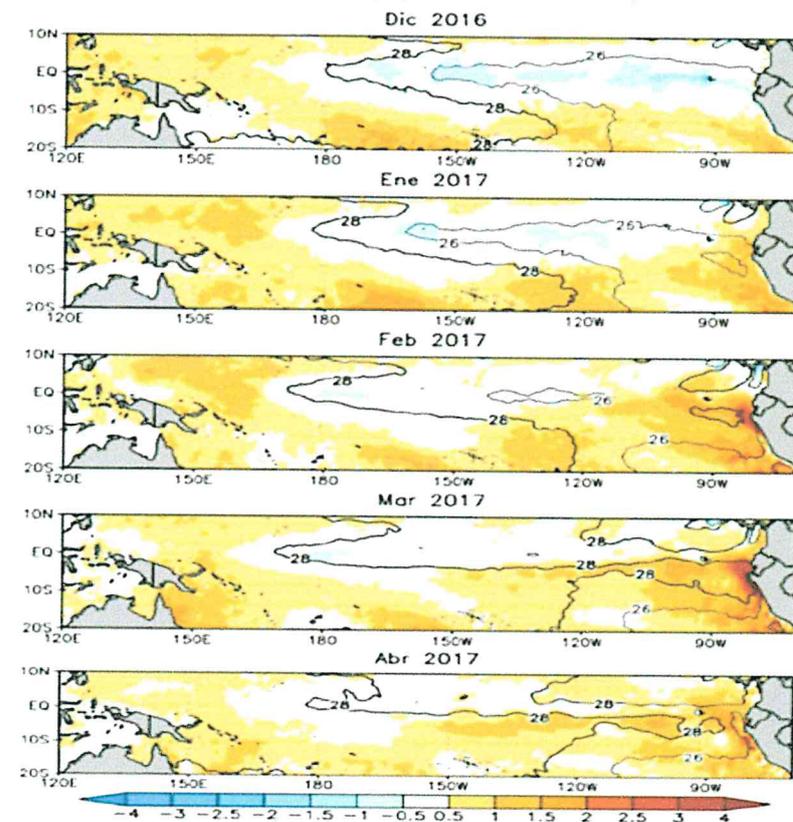
Imagen 6.-Anomalía de la Temperatura superficial del mar (°C) en el Pacífico ecuatorial periodo diciembre 2016 –2017

El Niño Costero 2017, calificada de magnitud moderada, fue bastante similar al evento El Niño del año 1925. Sin embargo, presentó mecanismos locales y características diferentes a los eventos extraordinarios El Niño de 1982-1983 y 1997-1998 (ENFEN, 2017).

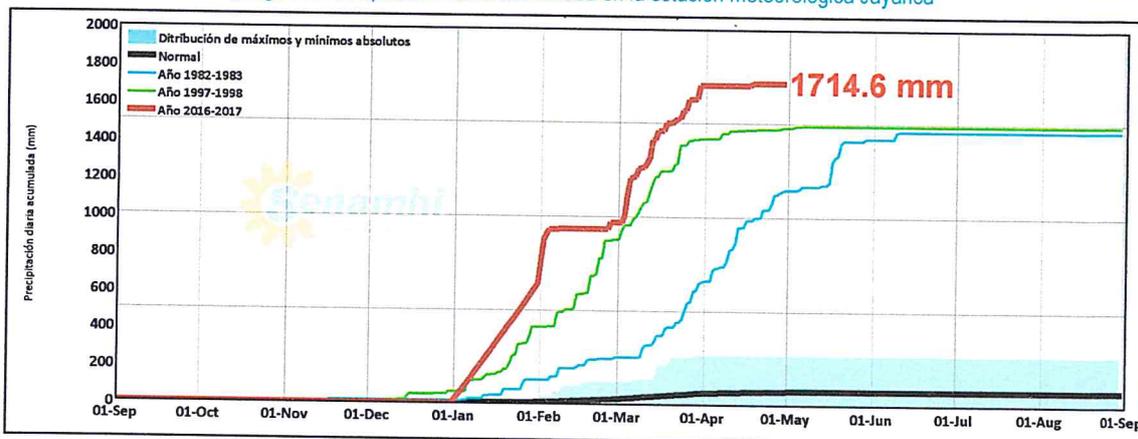
Imagen 7.-Precipitación diaria acumulada en la estación meteorológica Jayanca

Para el trimestre enero a marzo del año 2017, durante el Niño Costero 2017, las lluvias superaron sus cantidades normales, presentándose un exceso significativo de lluvias. En el cuadro N°13, se muestra los descriptores clasificados en cinco niveles, los cuales se asocian a los rangos de anomalías de las precipitaciones expresados en forma gradual. Estos rangos nos representan cuanto se ha desviado la precipitación, durante este evento extremo, en términos porcentuales con relación a la precipitación usual de la zona (precipitación media). En los rangos con mayores valores porcentuales, las lluvias anómalas fueron mayores.

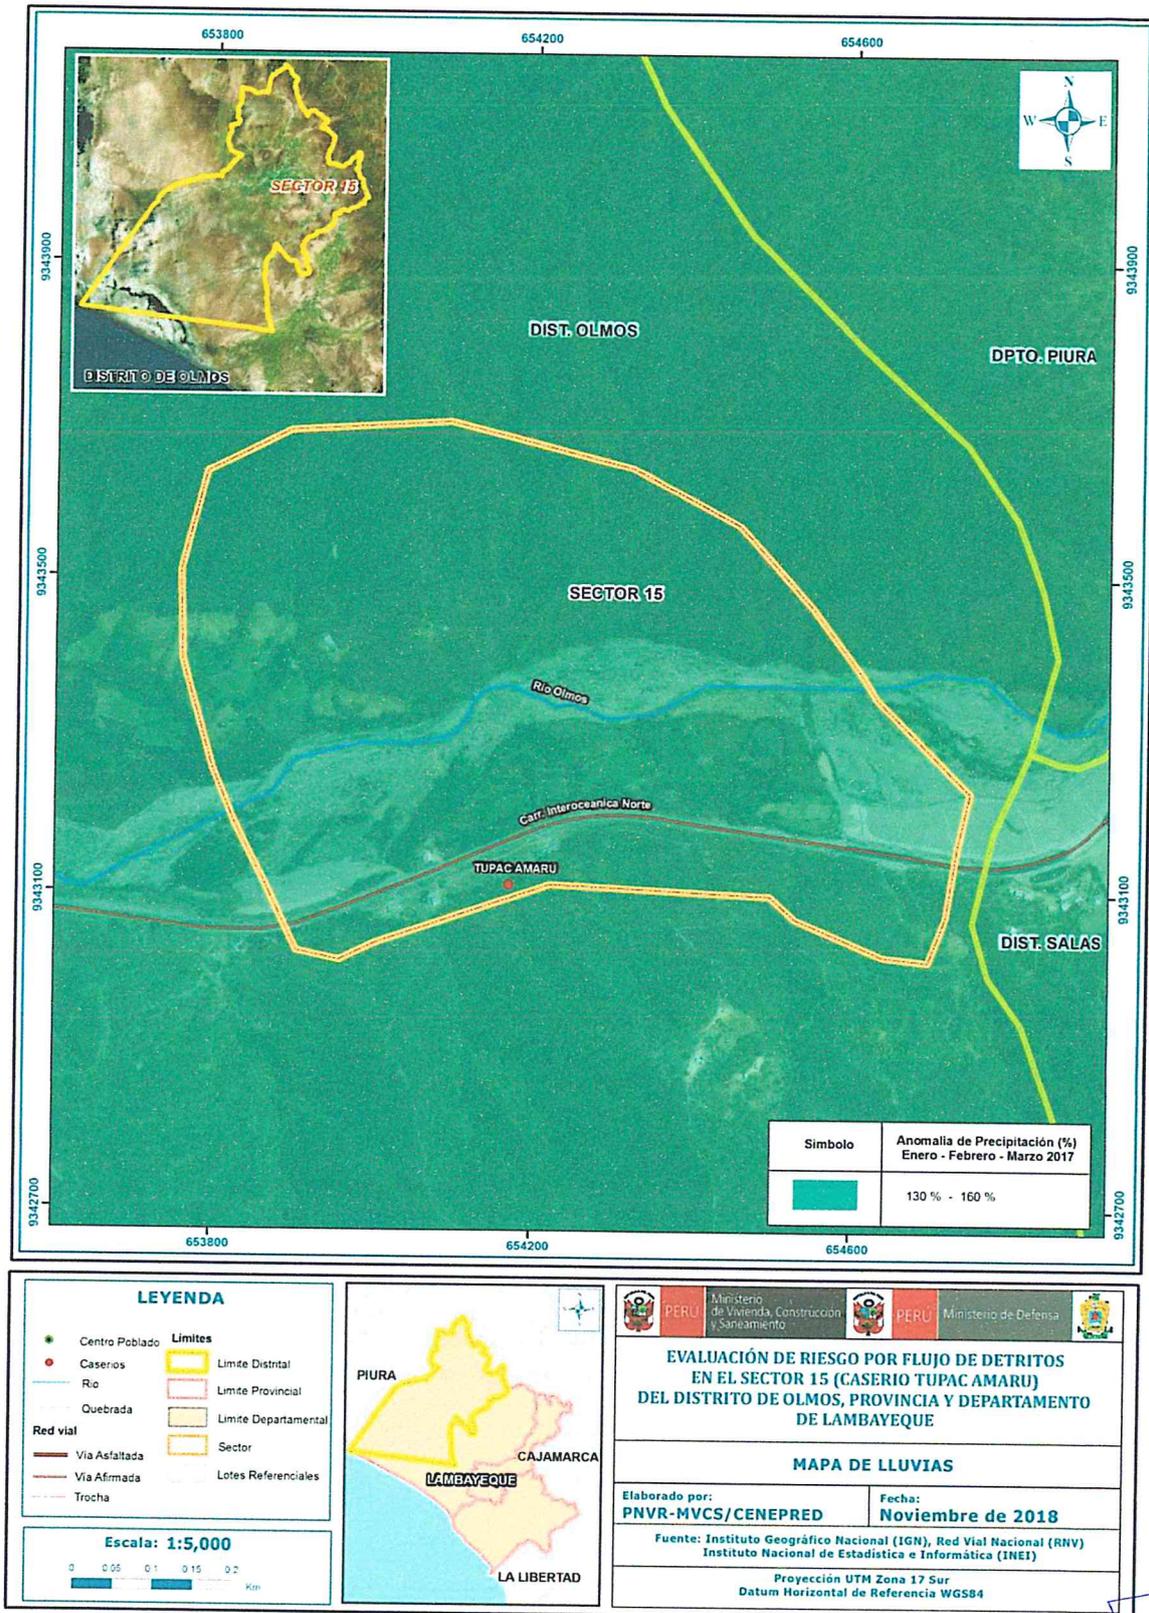
Imagen 8.- Mapa de lluvias del Sector 15 (Caserío Túpac Amaru) del distrito Olmos.

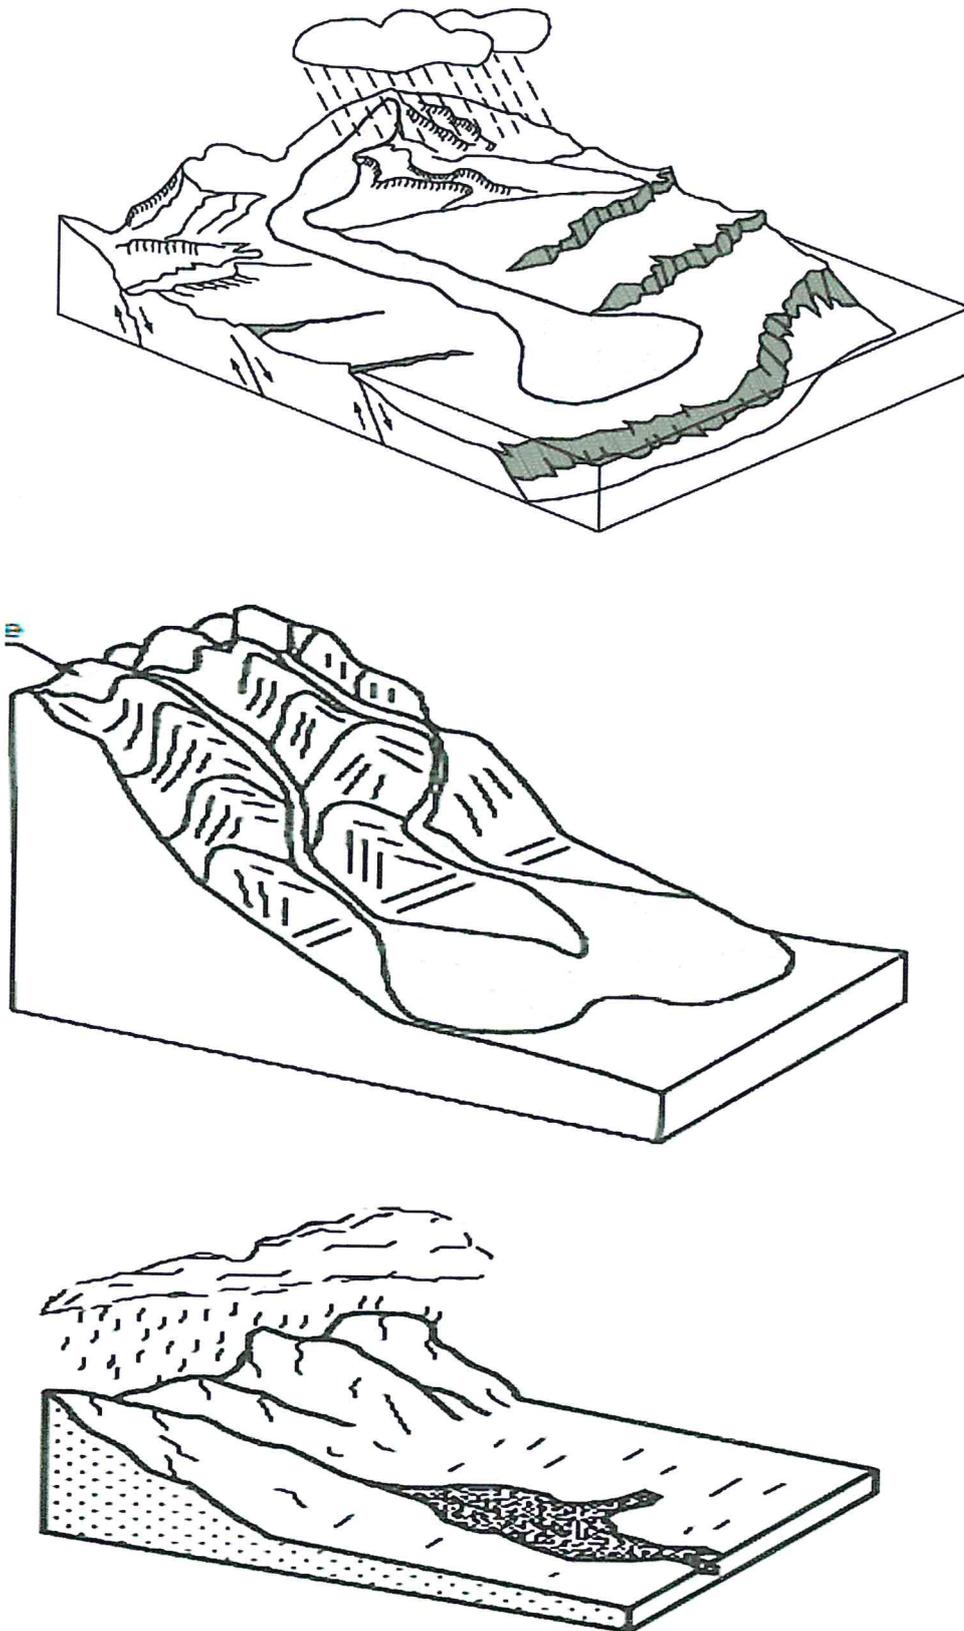
Imagen 11.- Esquema de flujo de detritos en quebradas

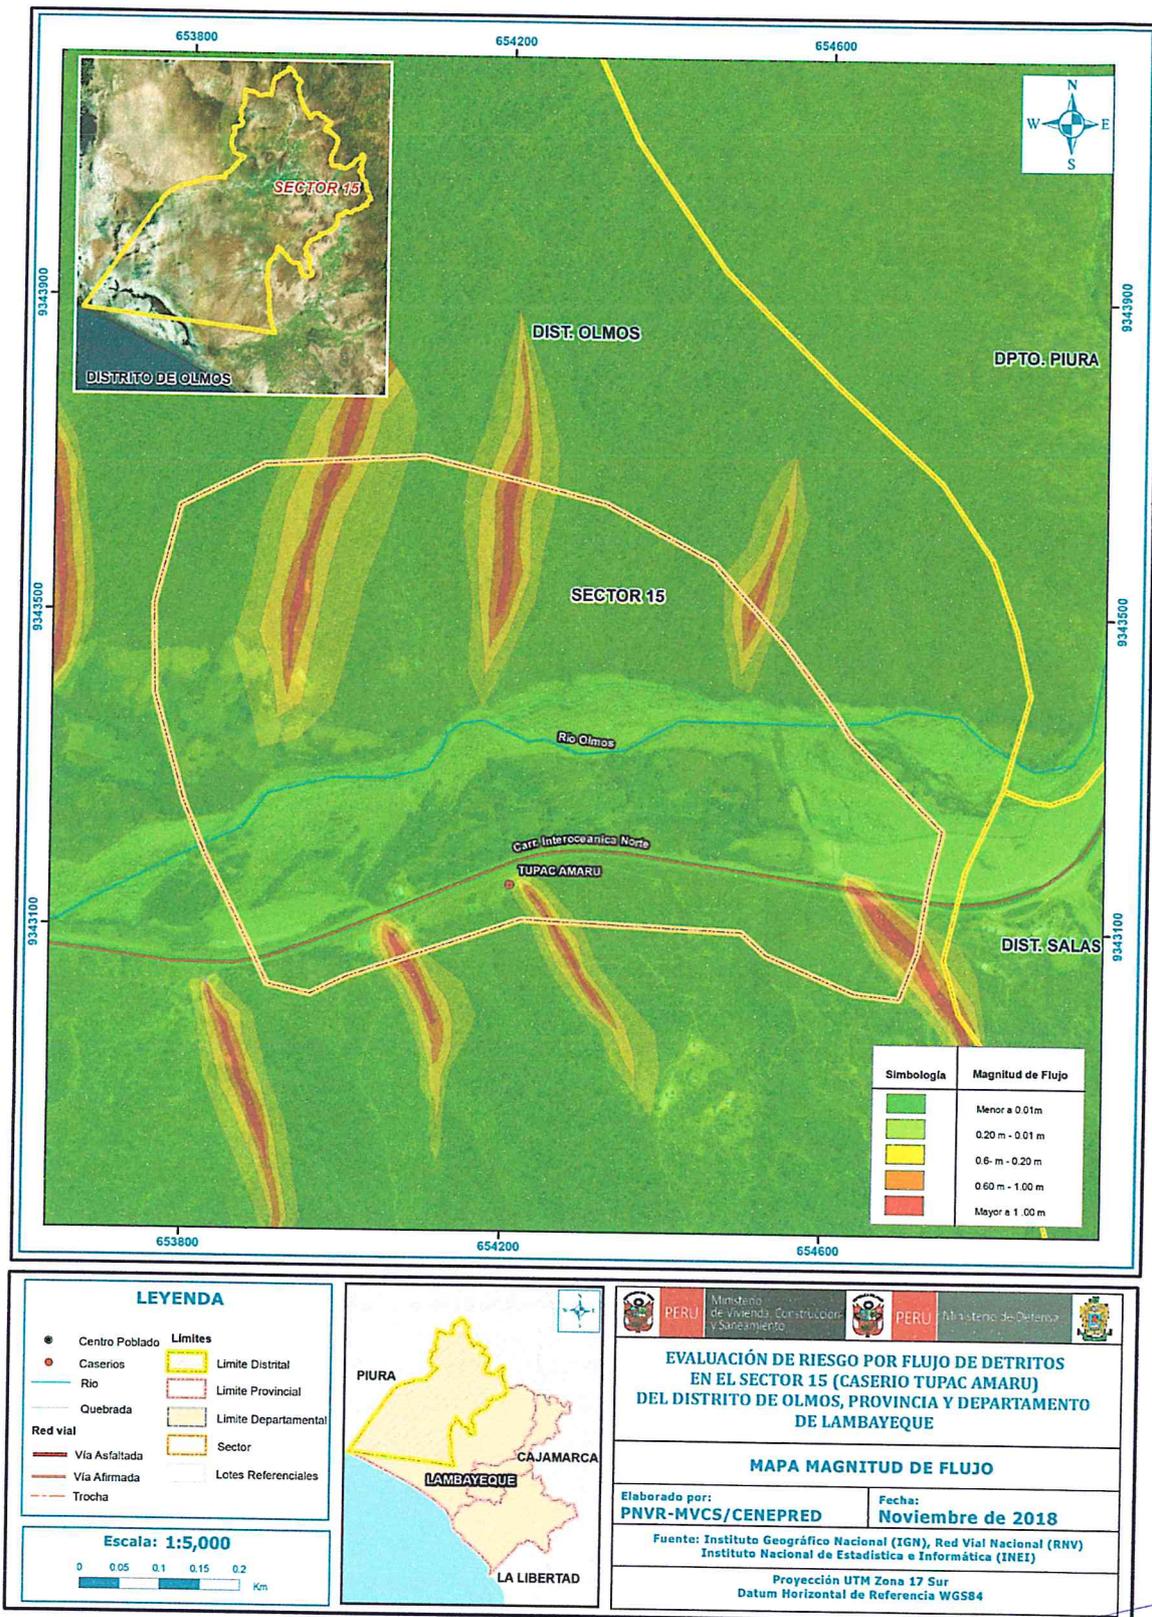
Imagen 12.- Mapa de Magnitud de flujo del Sector 15 (Caserío Túpac Amaru) del distrito Olmos.

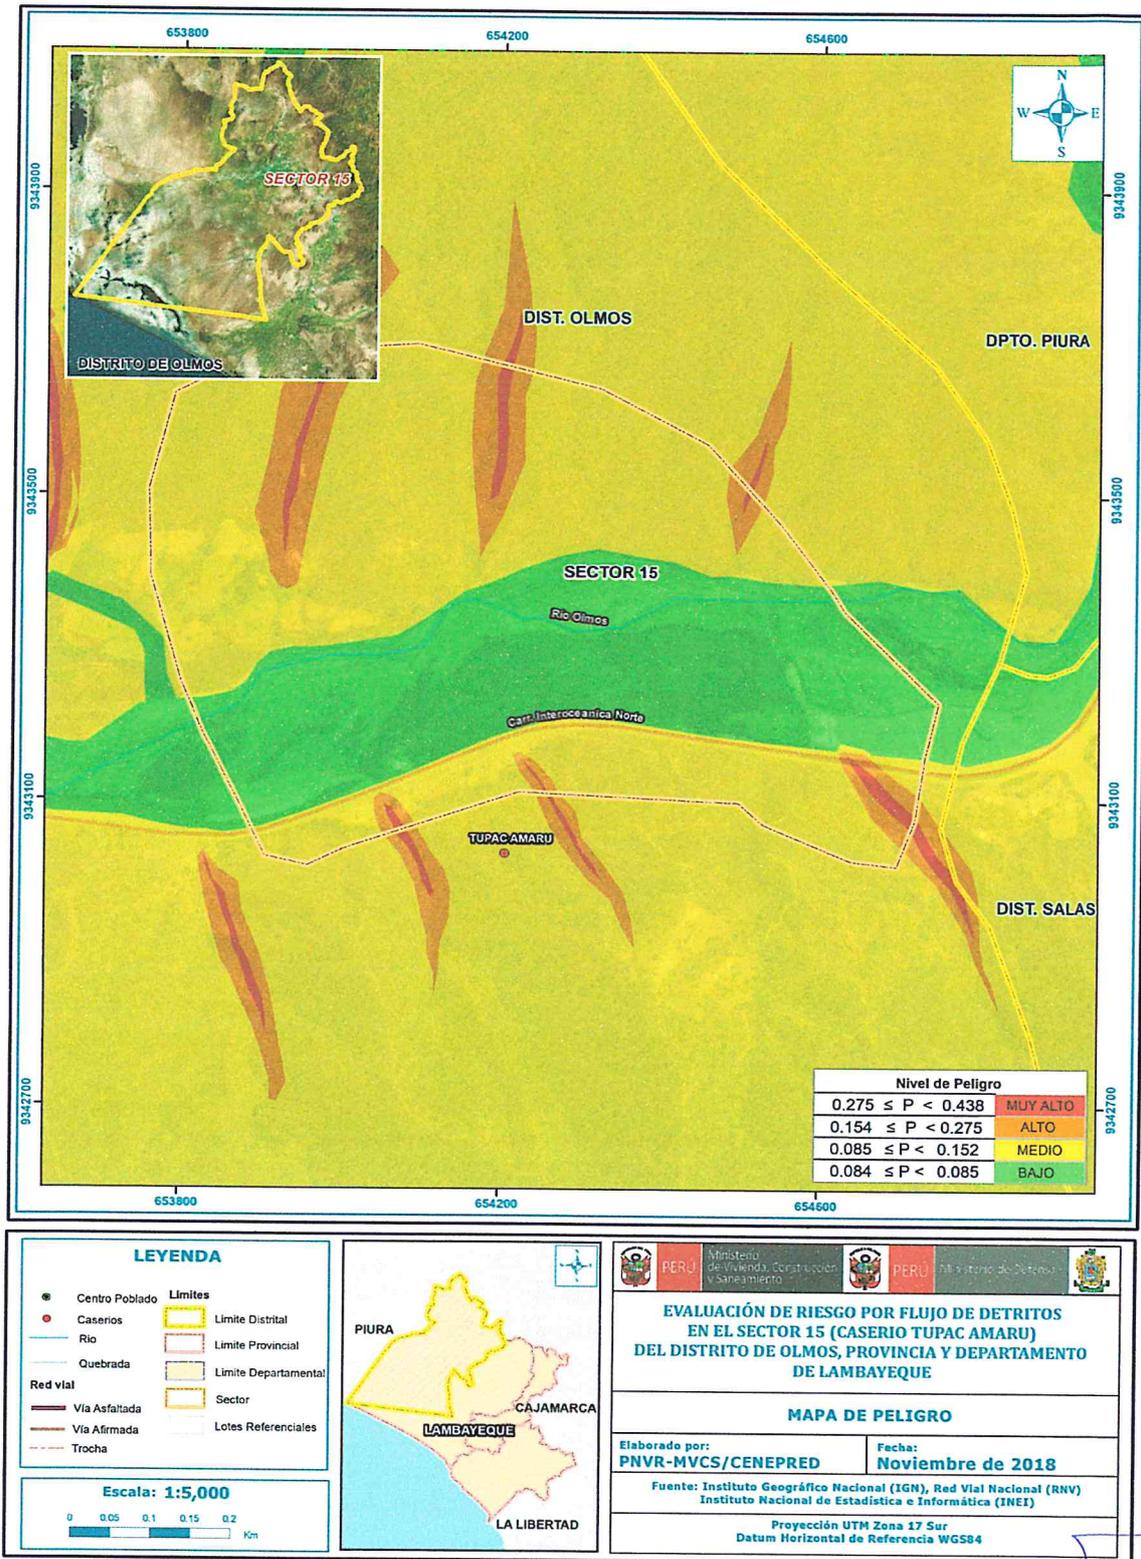
Imagen 17.- Mapa de Peligro del Sector 15 (Caserío Túpac Amaru ), distrito Olmos.

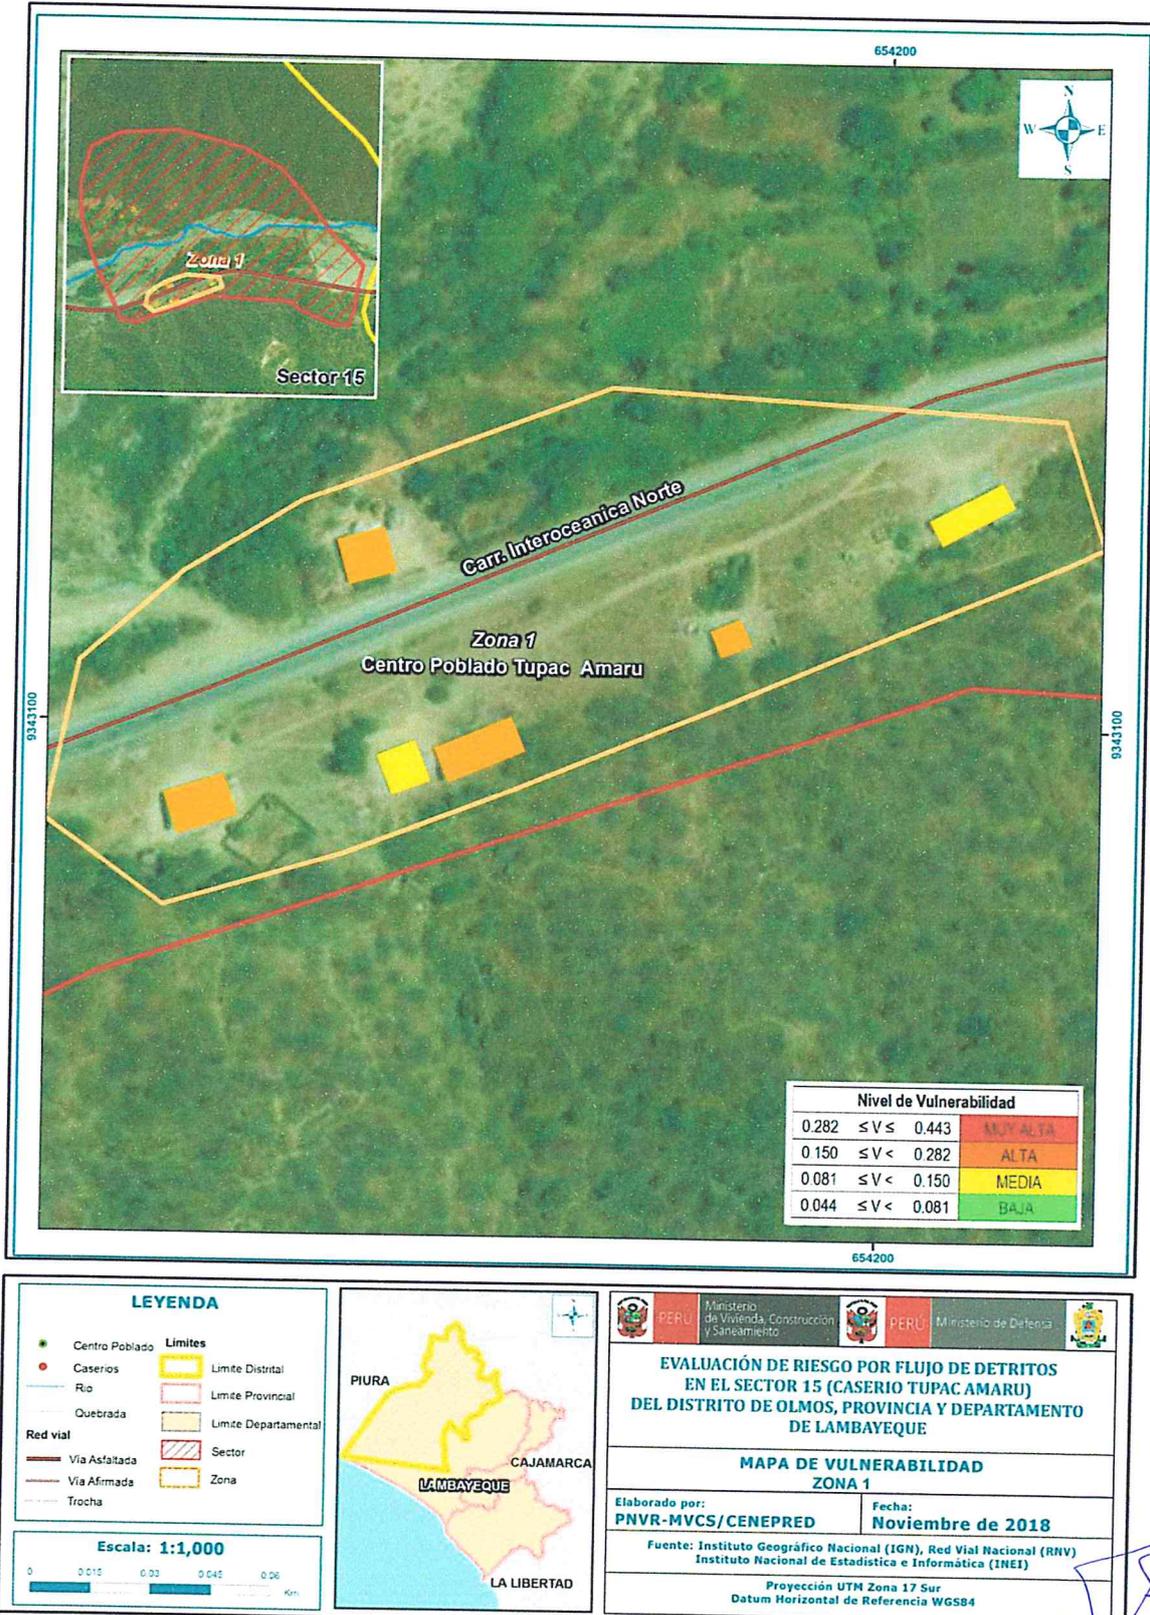
Imagen 27.-Mapa de vulnerabilidad de la Zona 1 - Sector 15 (Caserío Túpac Amaru), distrito de Olmos

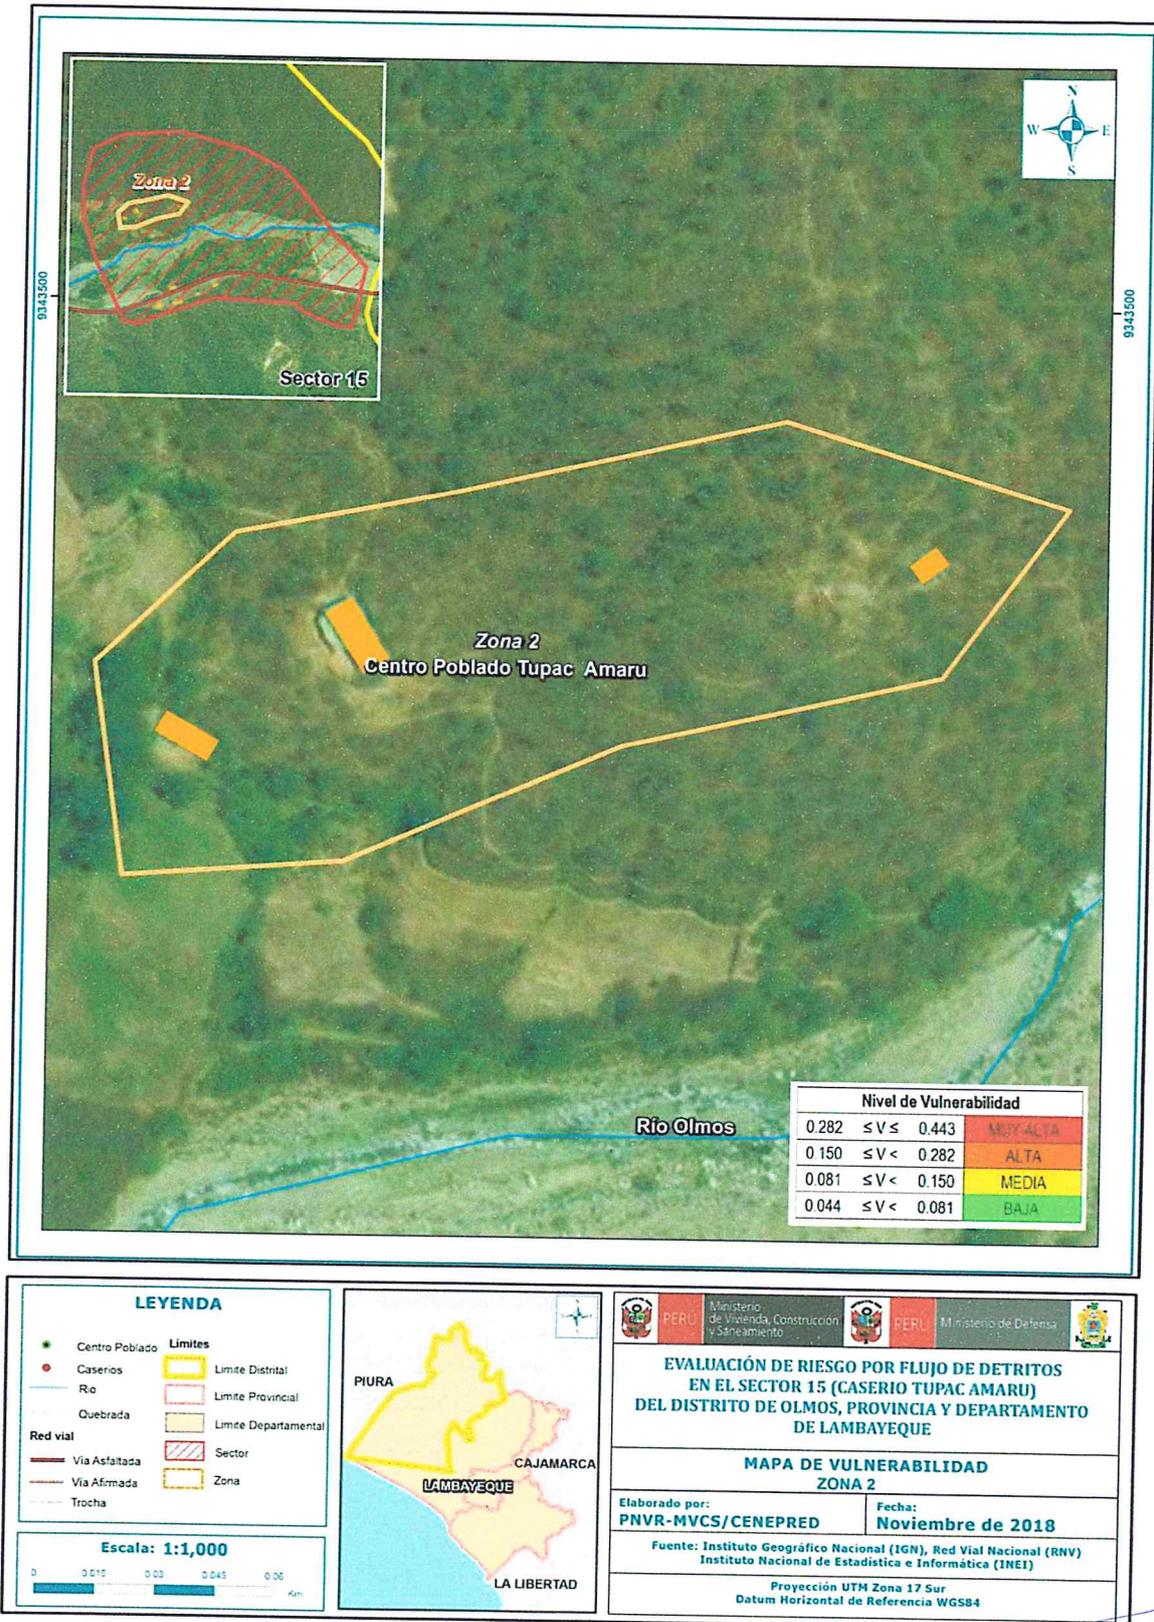
Imagen 28.-Mapa de vulnerabilidad de la Zona 2 - Sector 15 (Caserío Túpac Amaru), distrito de Olmos

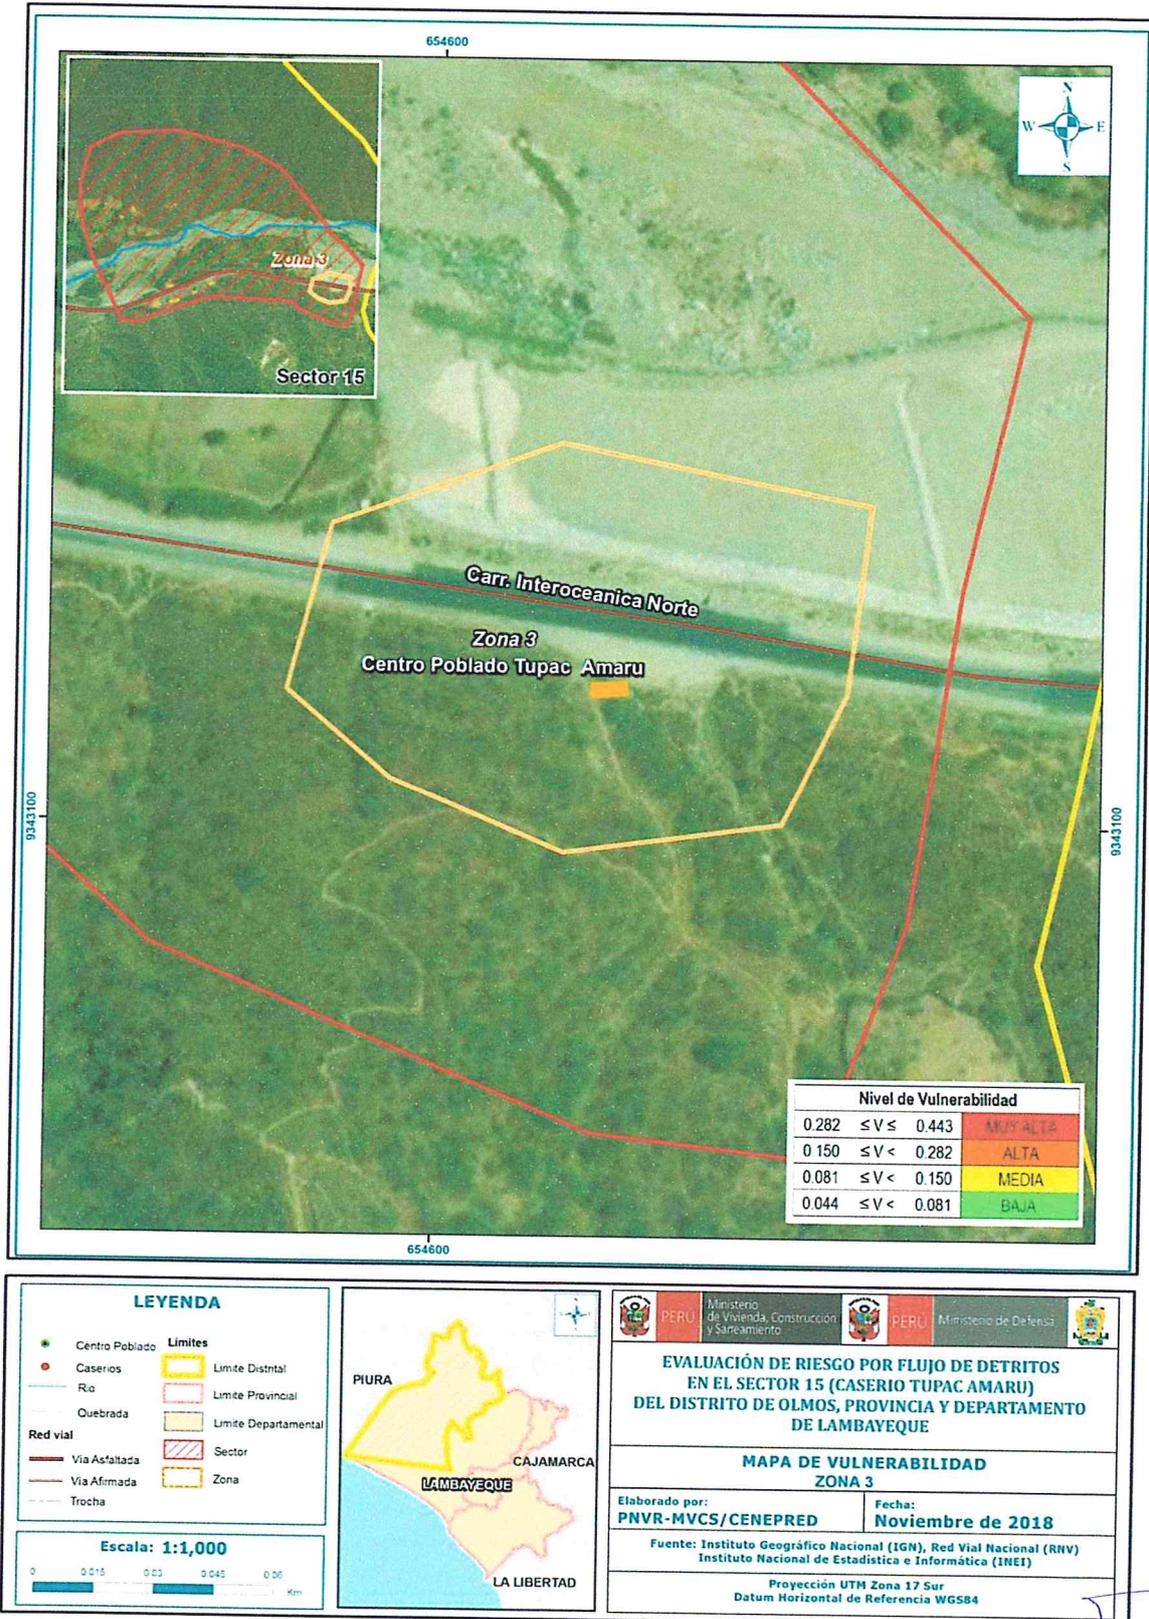
Imagen 29.-Mapa de vulnerabilidad de la Zona 3 - Sector 15 (Caserío Túpac Amaru), distrito de Olmos

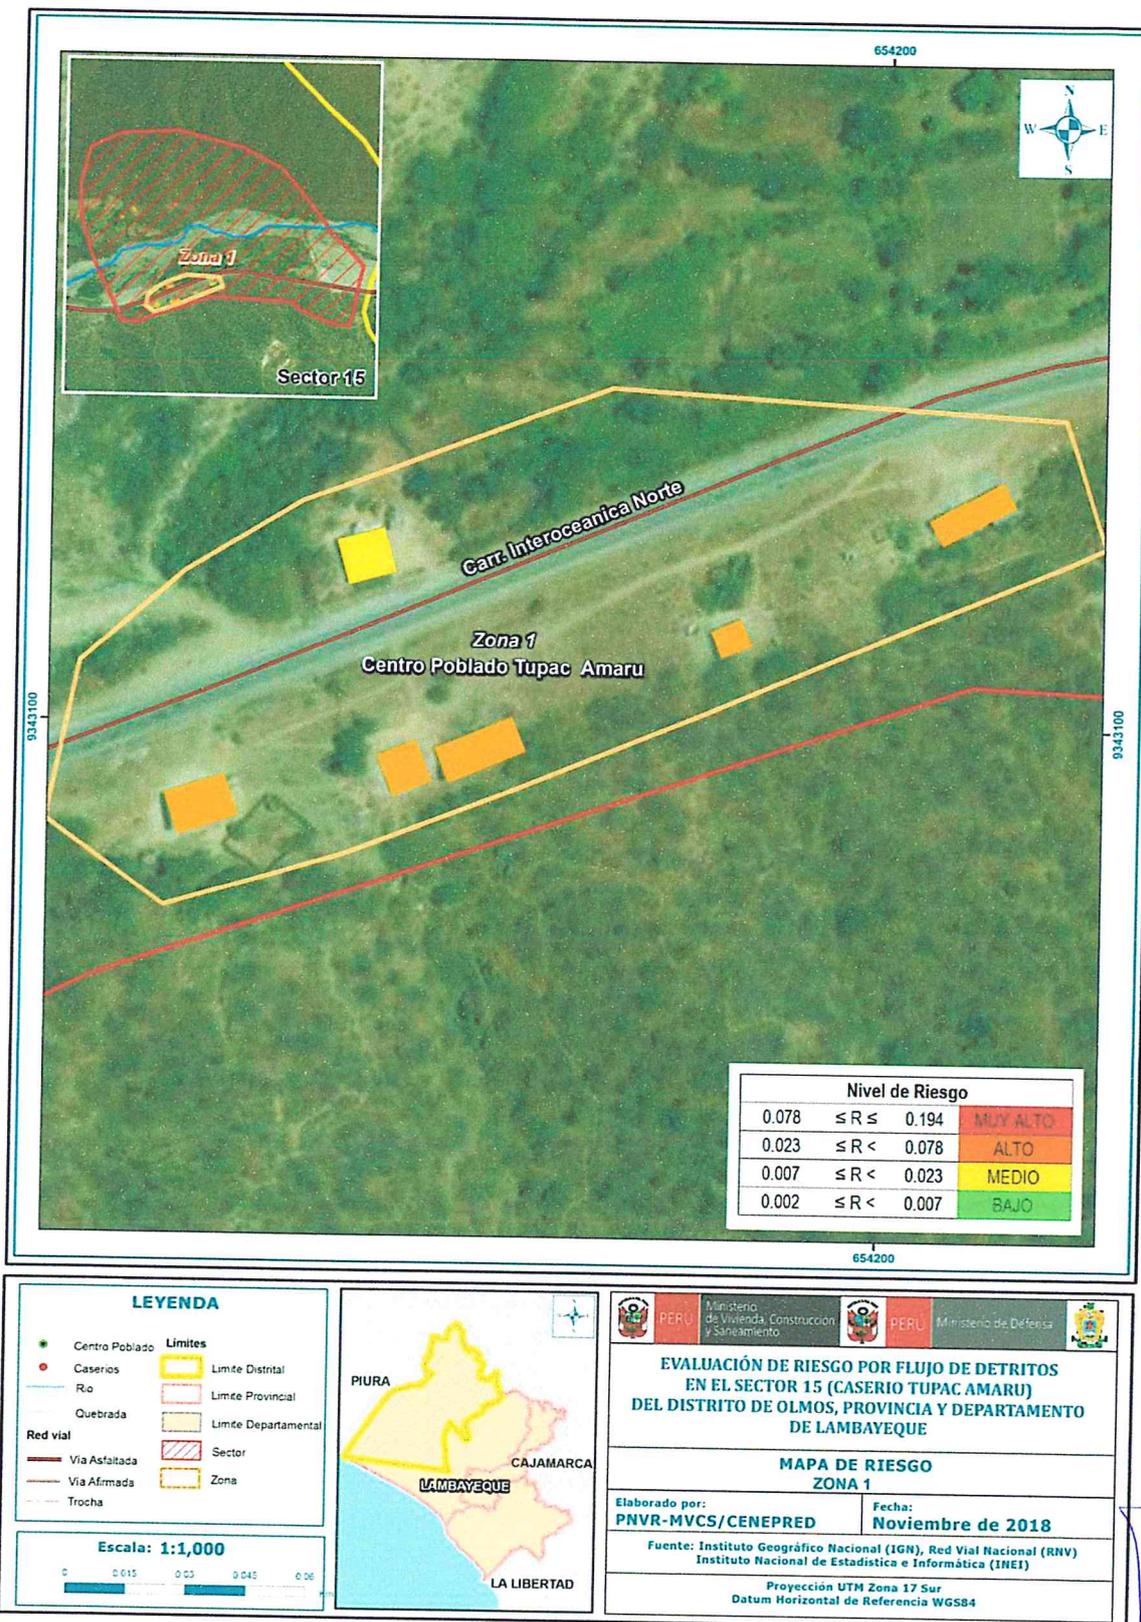
Imagen 31.- Mapa de zonificación de riesgos, Zona1- del sector 15 (Caserío Túpac Amaru) del distrito Olmos.
