Ministerio  
de Vivienda, Construcción  
y Saneamiento

## INFORME DE EVALUACIÓN DE RIESGO POR FLUJO DE DETRITOS EN EL SECTOR 15 (CASERIO TUPAC AMARU) DEL DISTRITO OLMOS, PROVINCIA Y DEPARTAMENTO DE LAMBAYEQUE

NOVIEMBRE - 2018

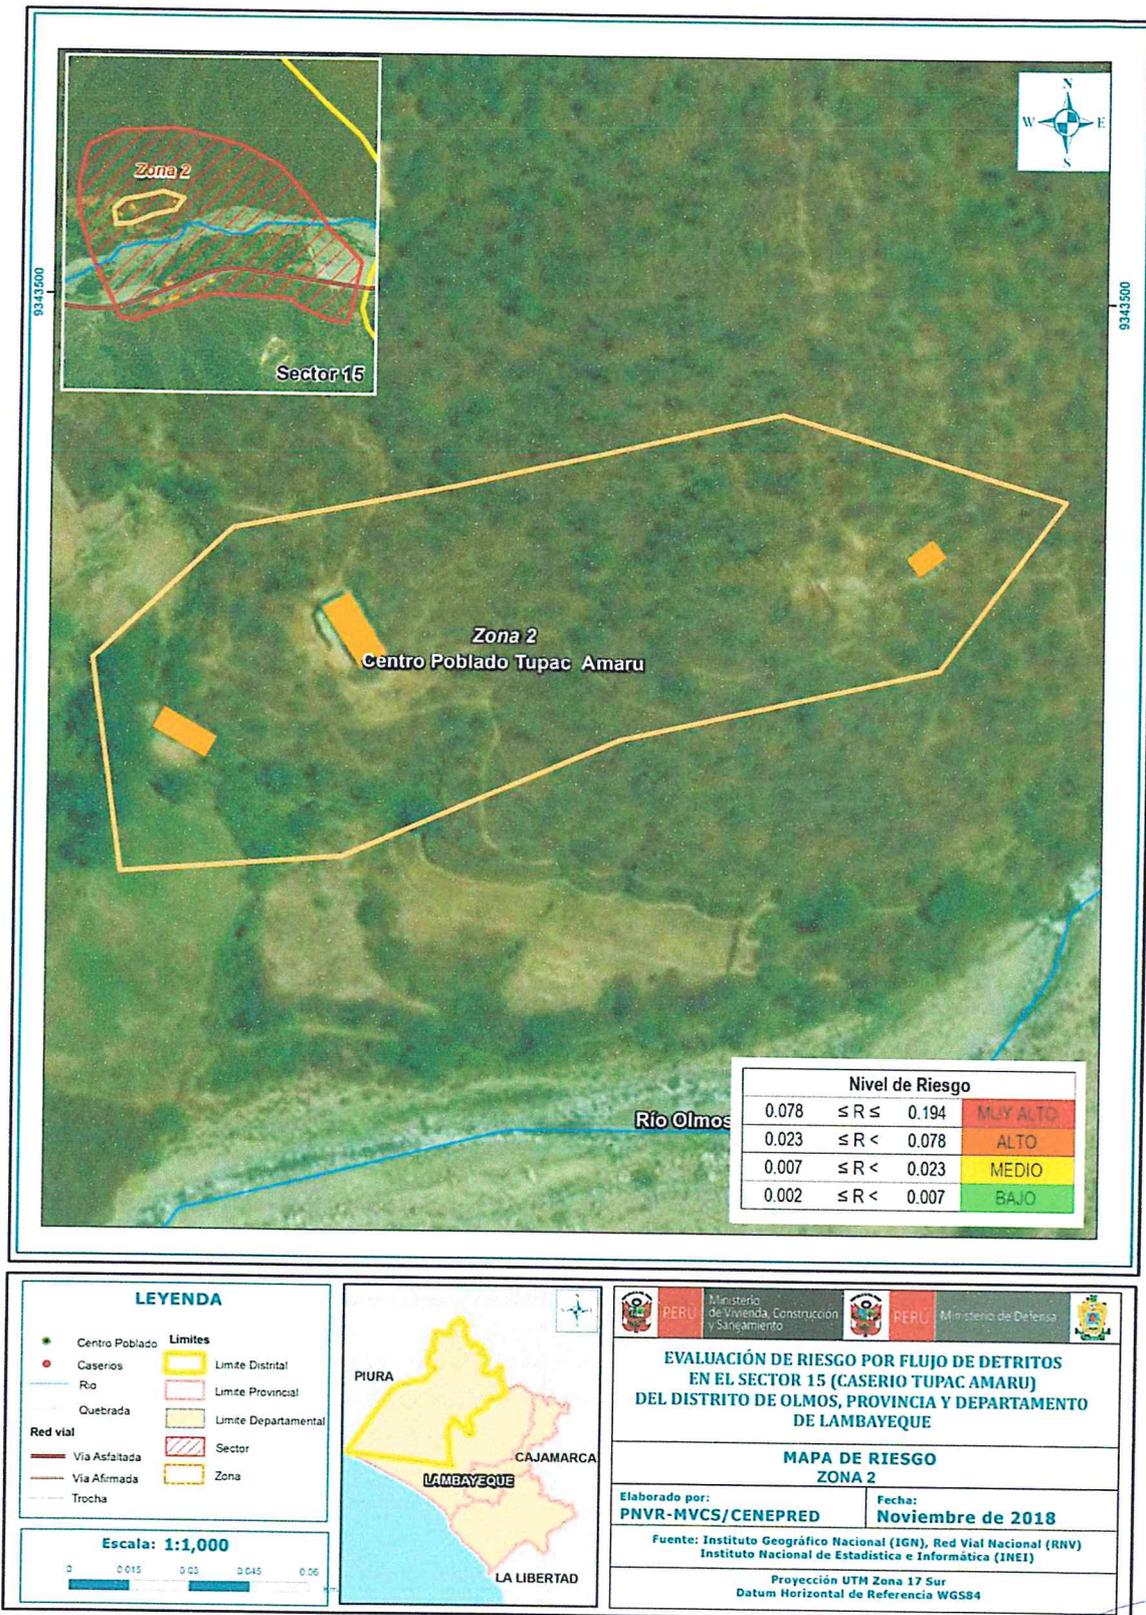
Imagen 32.- Mapa de zonificación de riesgos, Zona2- del sector 15 (Caserío Túpac Amaru) del distrito Olmos.

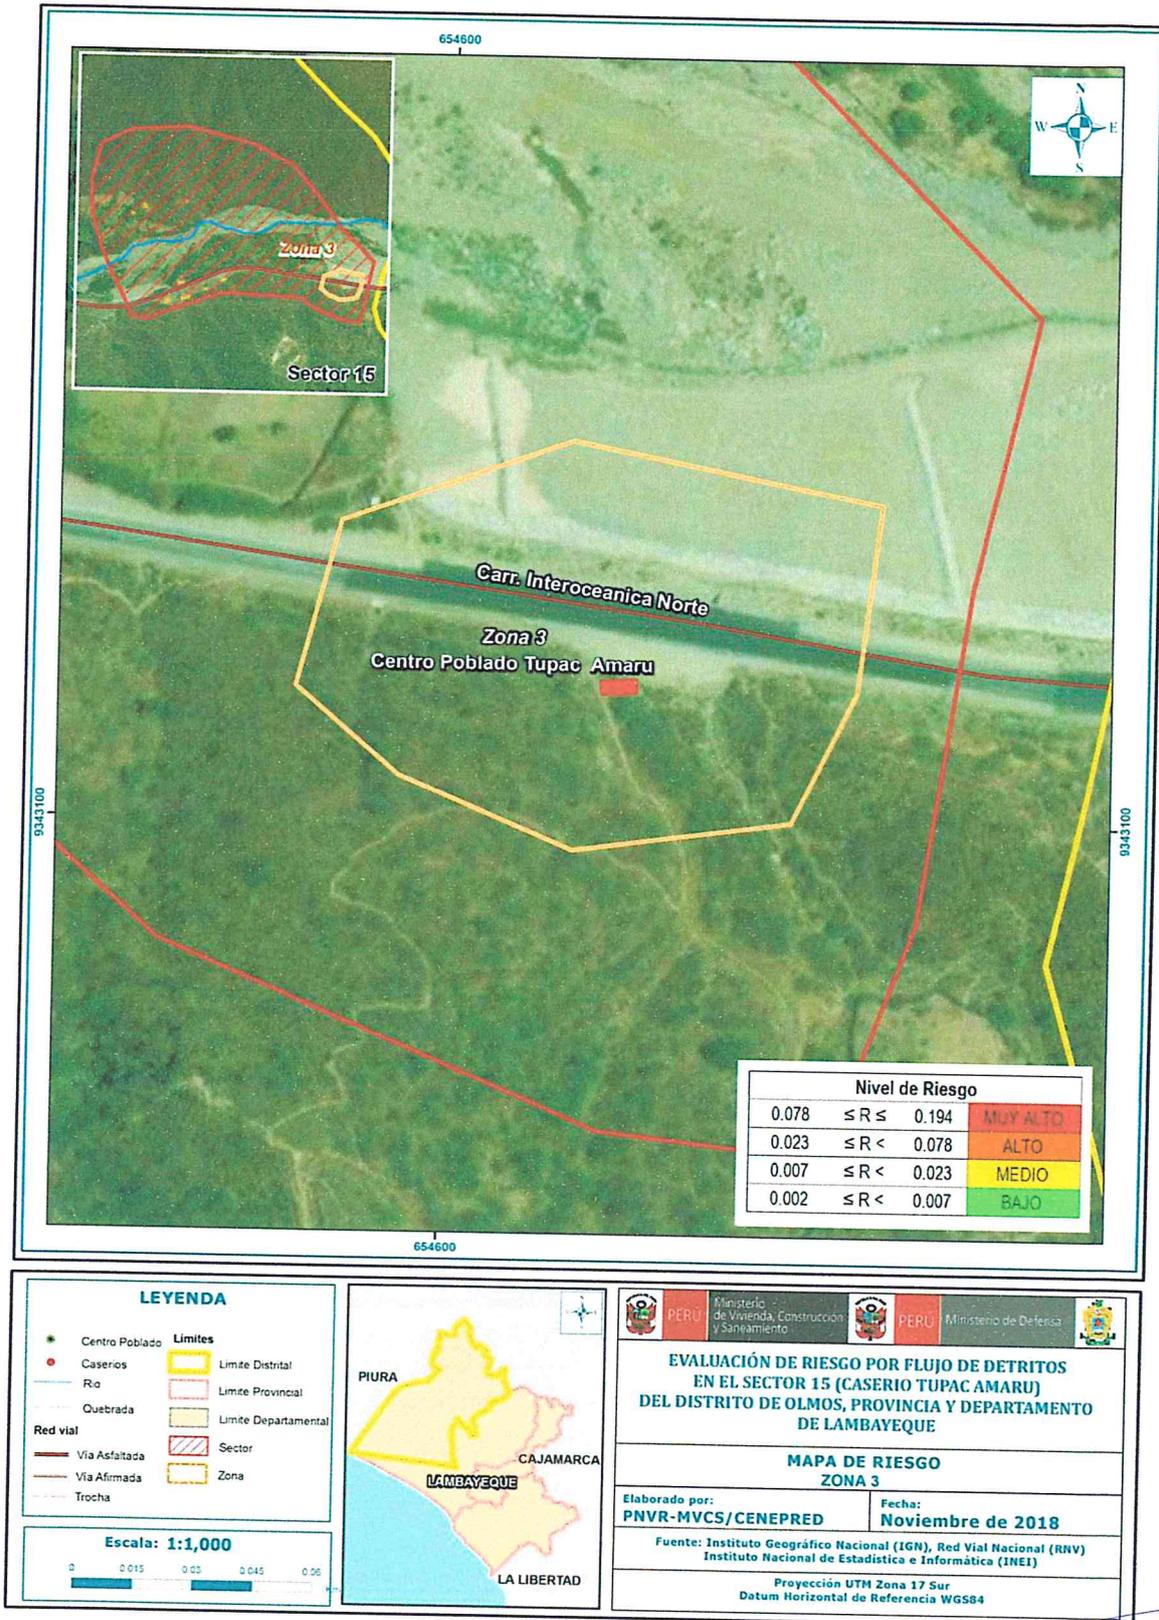
Imagen 33.- Mapa de zonificación de riesgos, Zona3- del sector 15 (Caserío Túpac Amaru) del distrito Olmos.

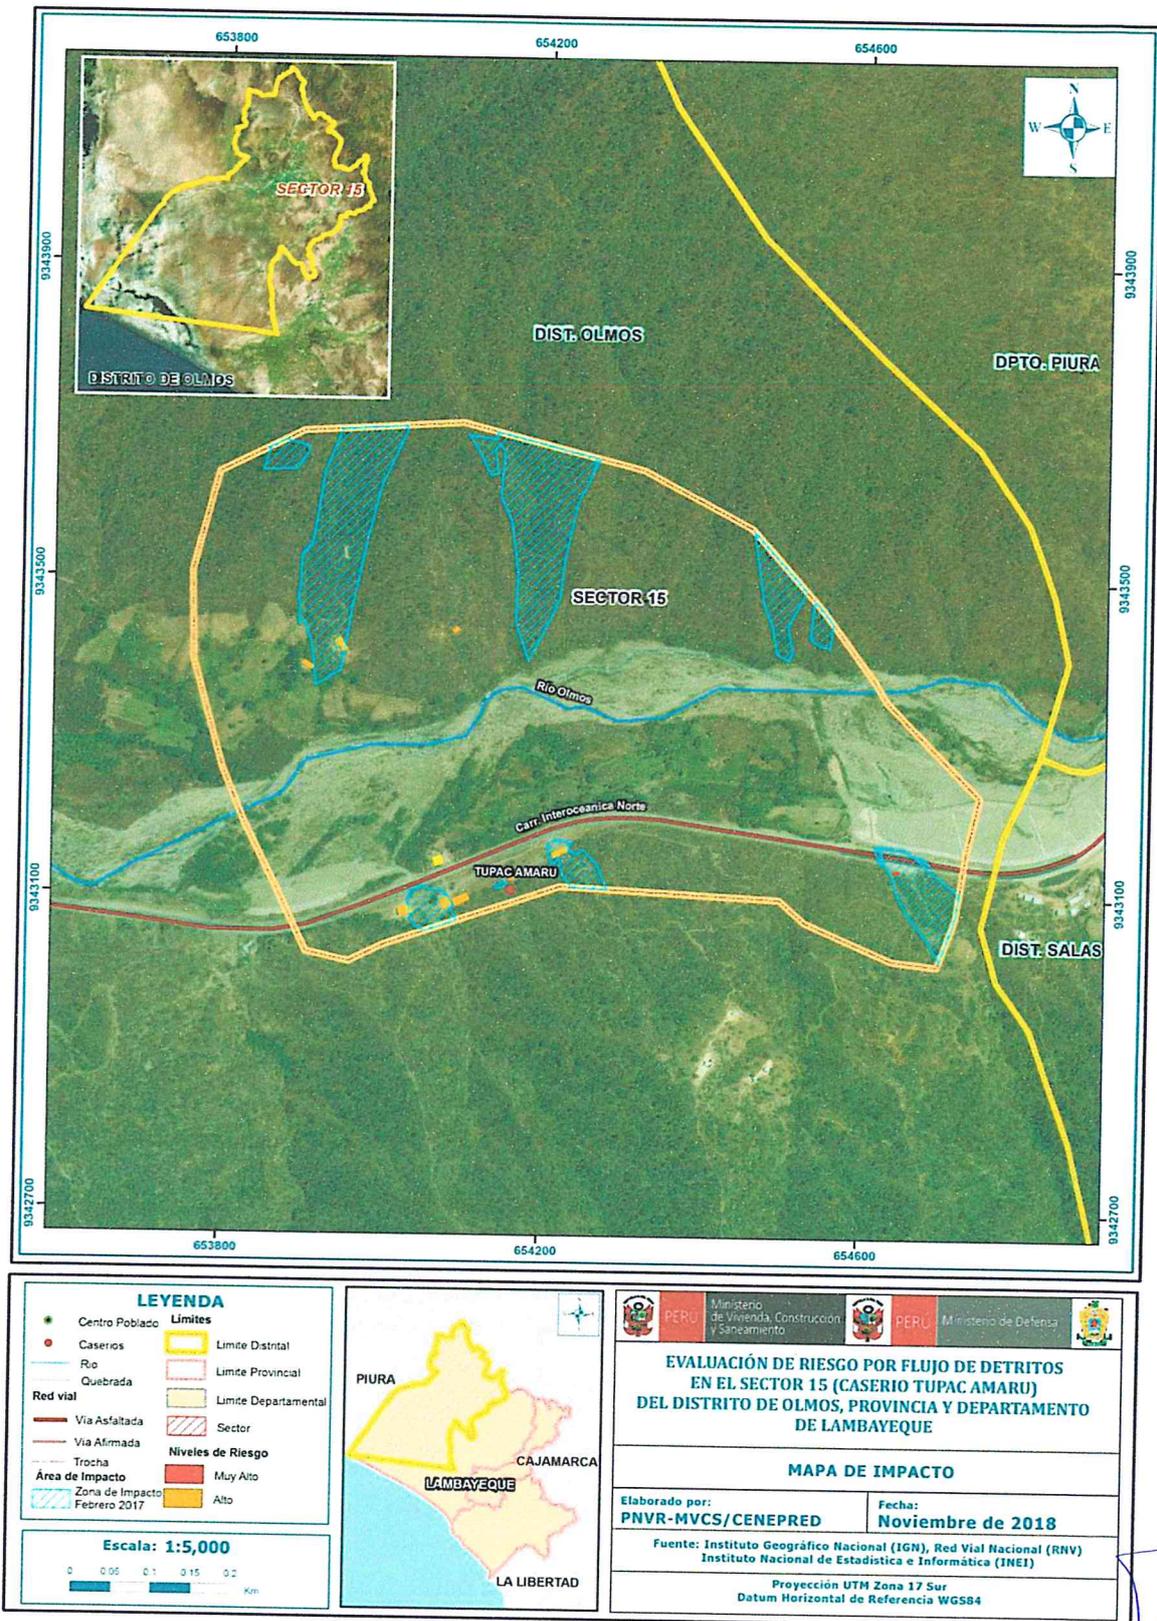
Imagen 34.- Mapa de impacto del sector 15 (Caserío Túpac Amaru) del distrito Olmos.
