INFORME DE EVALUACIÓN DE RIESGO POR INUNDACIÓN PLUVIAL EN EL SECTOR 1 DEL DISTRITO DE PUEBLO NUEVO, PROVINCIA DE FERREÑAFE, DEPARTAMENTO DE LAMBAYEQUE.

DICIEMBRE - 2018

MUNICIPALIDAD DEL DISTRITO DE PUEBLO NUEVO, PROVINCIA DE FERREÑAFAE Y DEPARTAMENTO DE LAMBAYEQUE.

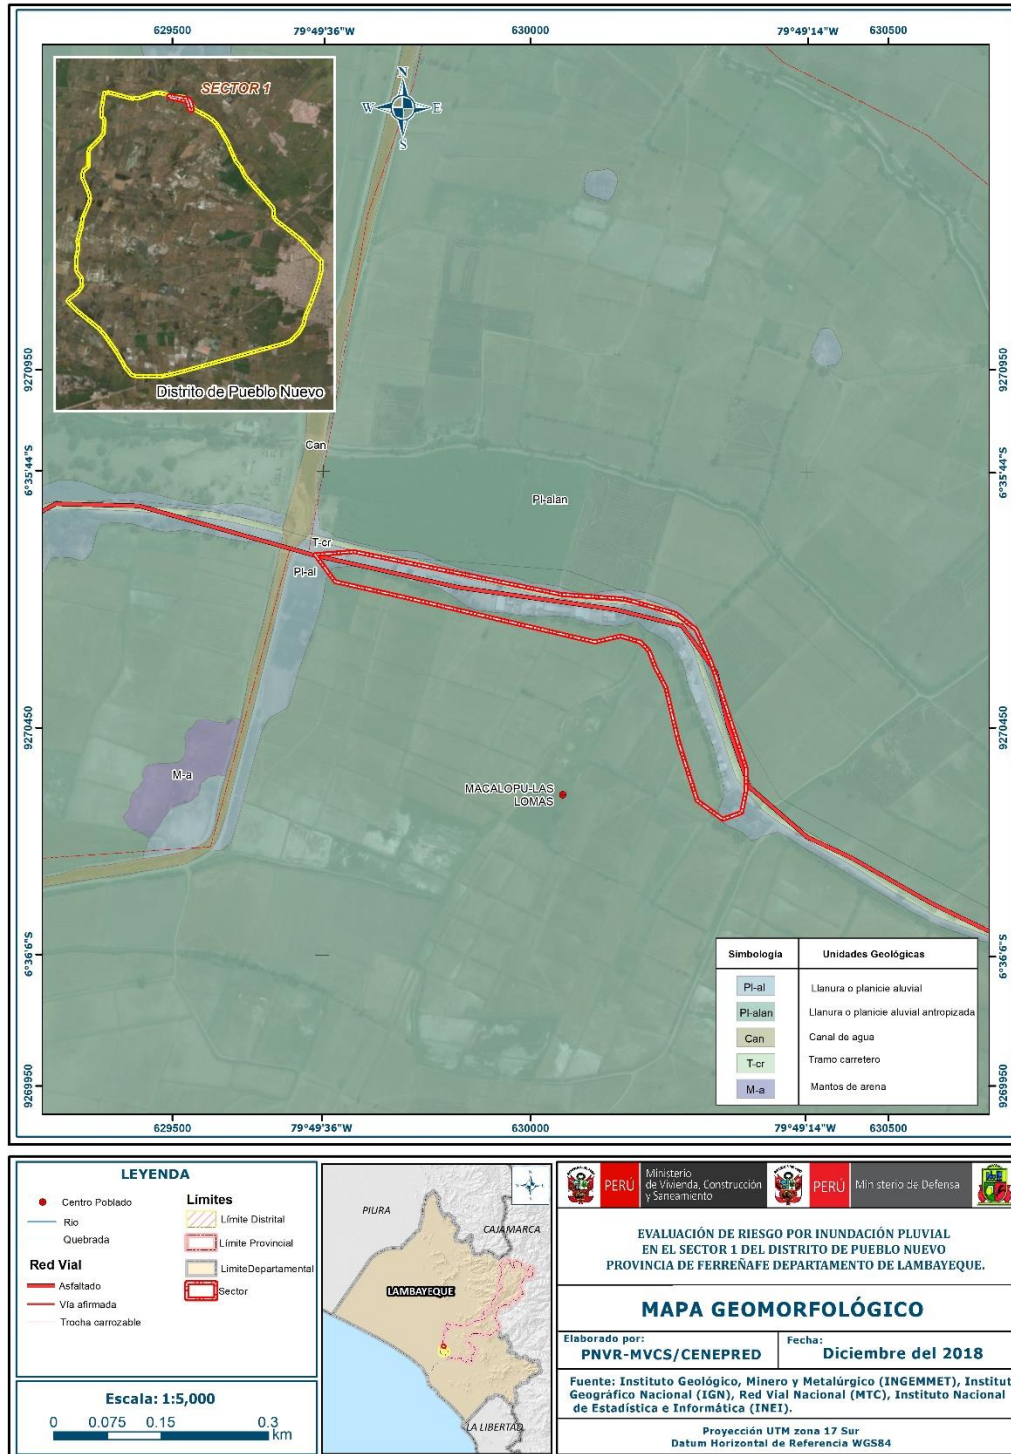
Figura N° 03 – Mapa Geomorfológico

- 5 Llanura o planicie aluvial (PI-al)
- 4 Llanura o planicie aluvial antropizada (PI-alan)
- 3 Canal de agua (Can)
- 2 Tramo carretero (T-cr)
- 1 Mantos de arena (M-a)
