**INFORME DE EVALUACIÓN DE RIESGO POR LLUVIAS INTENSAS EN
EL SECTOR 3 – CASERÍO CHUNCAR, MI SALVADOR Y ALTO DE
CHULLE, DISTRITO DE OLMOS, PROVINCIA DE LAMBAYEQUE,
DEPARTAMENTO DE LAMBAYEQUE**

NOVIEMBRE - 2018

Municipalidad Distrital de Olmos - Sector 3, Provincia Lambayeque, Departamento Lambayeque

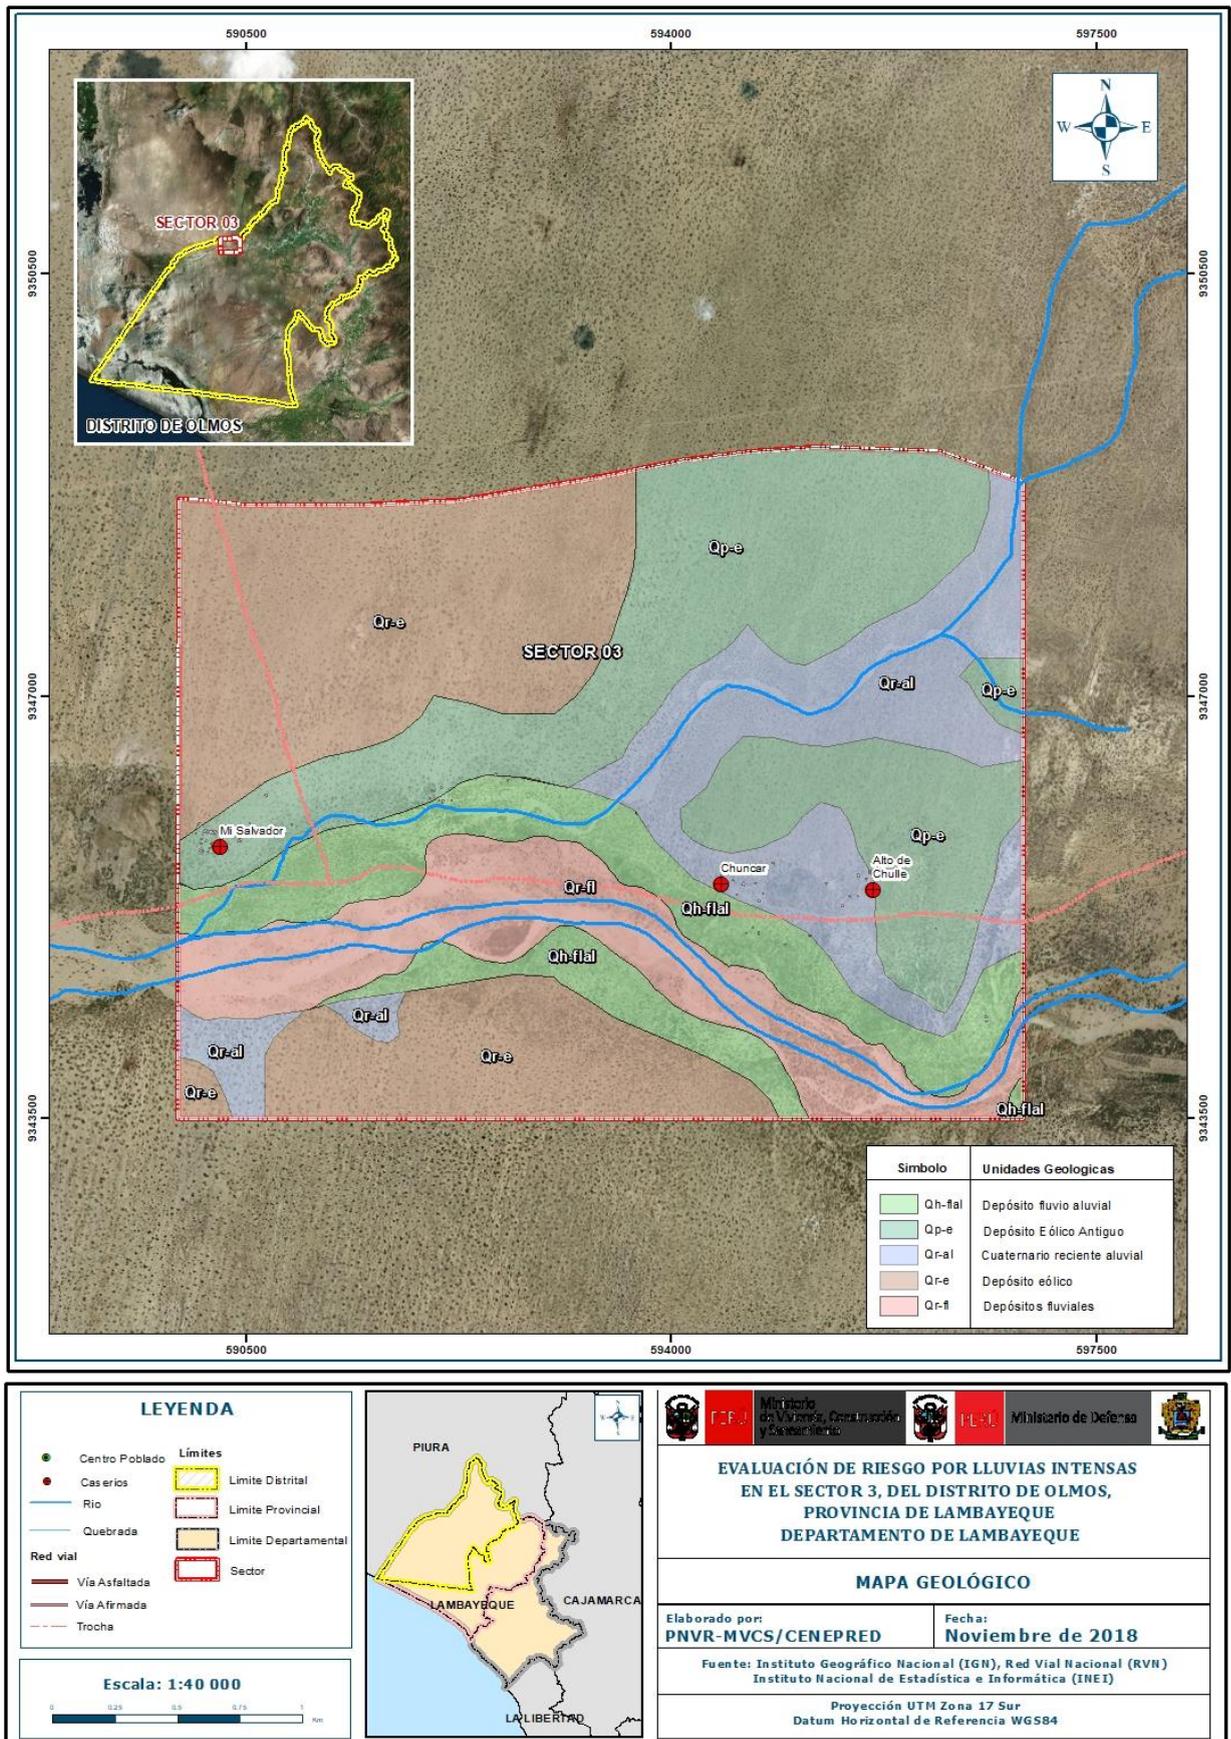
Figura 2: Mapa de Geología del Sector 3

Son depósitos de actividad eólica de edad Pleistocénica, constituida por arenas de granulometría fina, (cuarzo, ferromagnesianos y fragmentos de roca), transportadas a velocidades medias y altas por los vientos litorales de nuestra costa, de dirección sur a norte. Estas arenas eólicas, se depositan por gravedad en la planicie costera, y llegan hasta las estribaciones de la cordillera de costa, presentan altitudes variables de 10, 30, 50, 100, hasta 150 m.s.n.m. dentro del territorio.

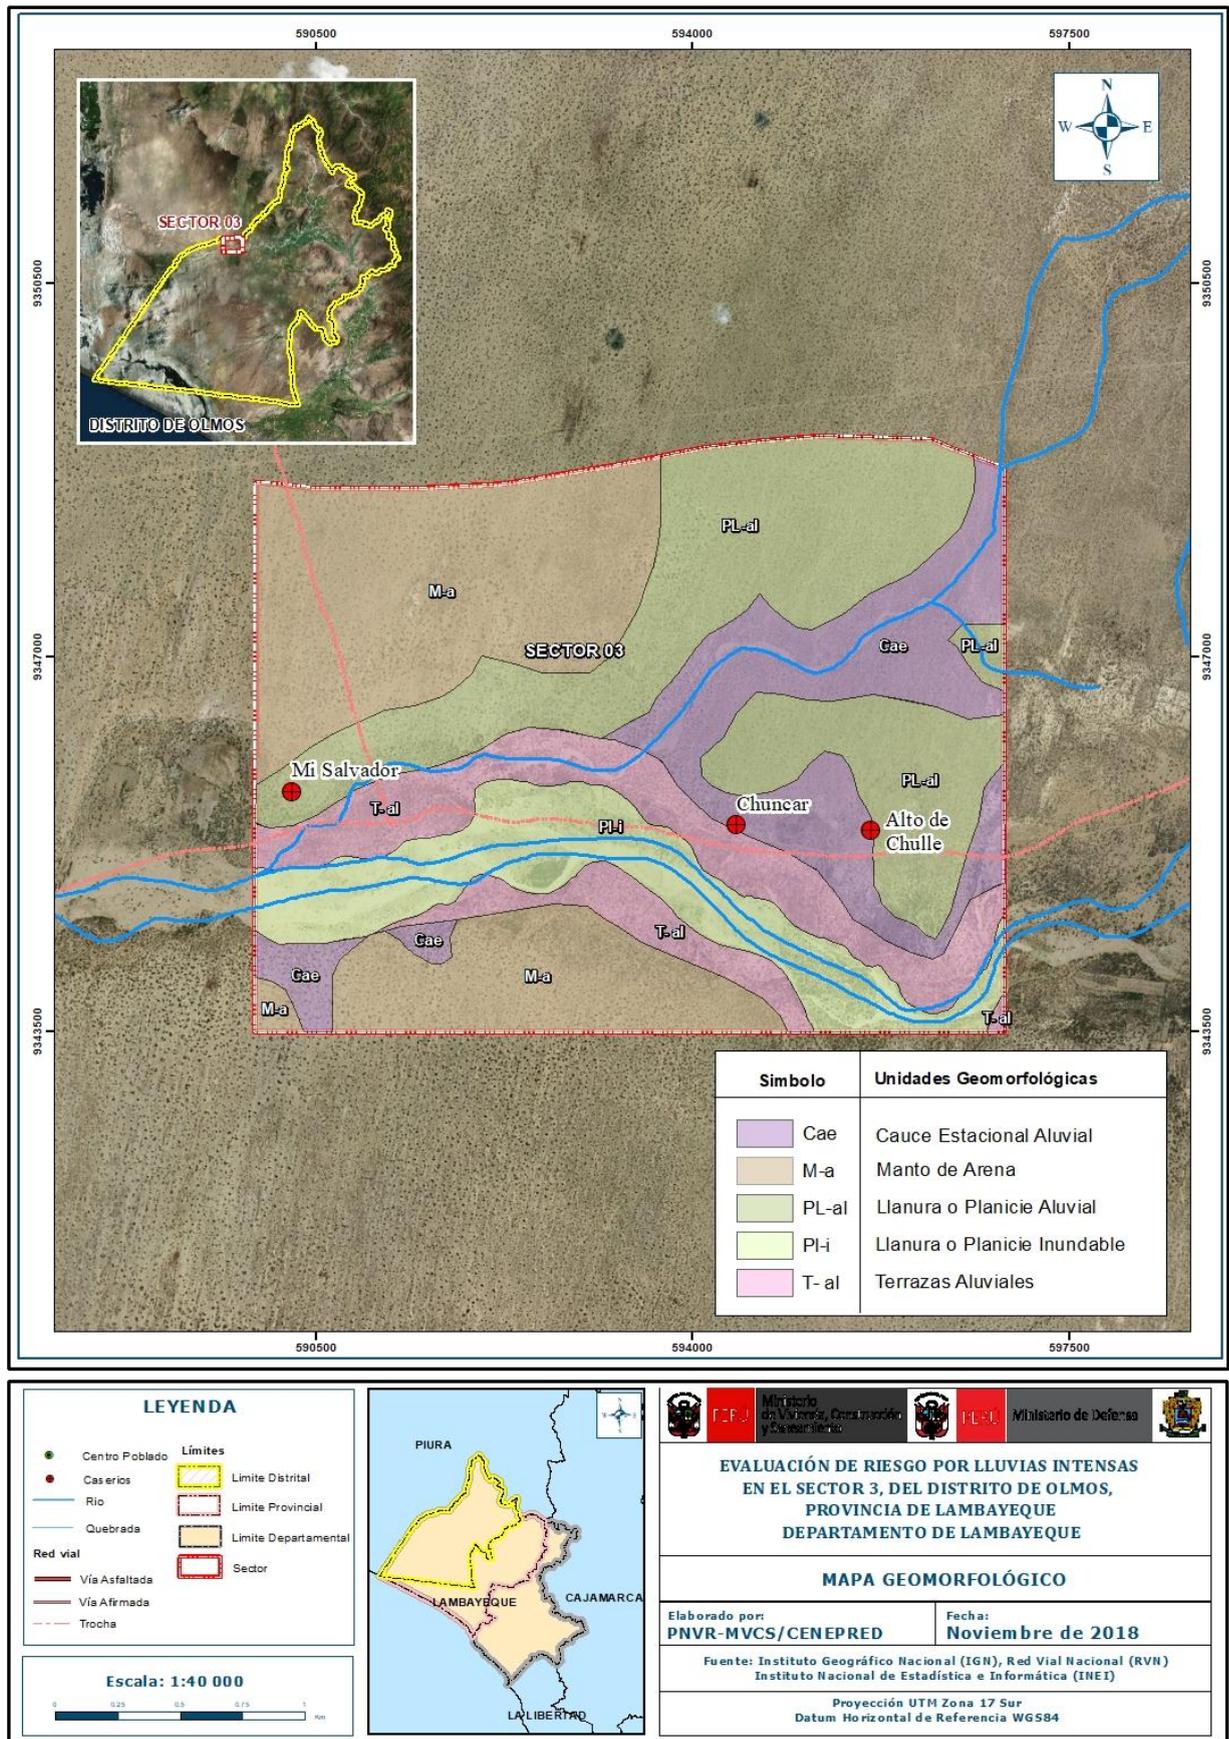
Figura 3: Mapa Geomorfológico del Sector 3

En la zona corresponde a cauces secos de quebradas de corto recorrido los cuales se activan con lluvias excepcionales (fenómeno El Niño) donde la gran cantidad de lluvia caída en la planicie costera no logra infiltrarse en su totalidad en el terreno formando escorrentías superficiales que se concentran y discurren por zonas ligeramente inclinadas de la planicie costera. Están compuestas de material gravo-arenosos con limos, no consolidados y removibles con clastos de forma subredondeadas por el corto recorrido que tienen

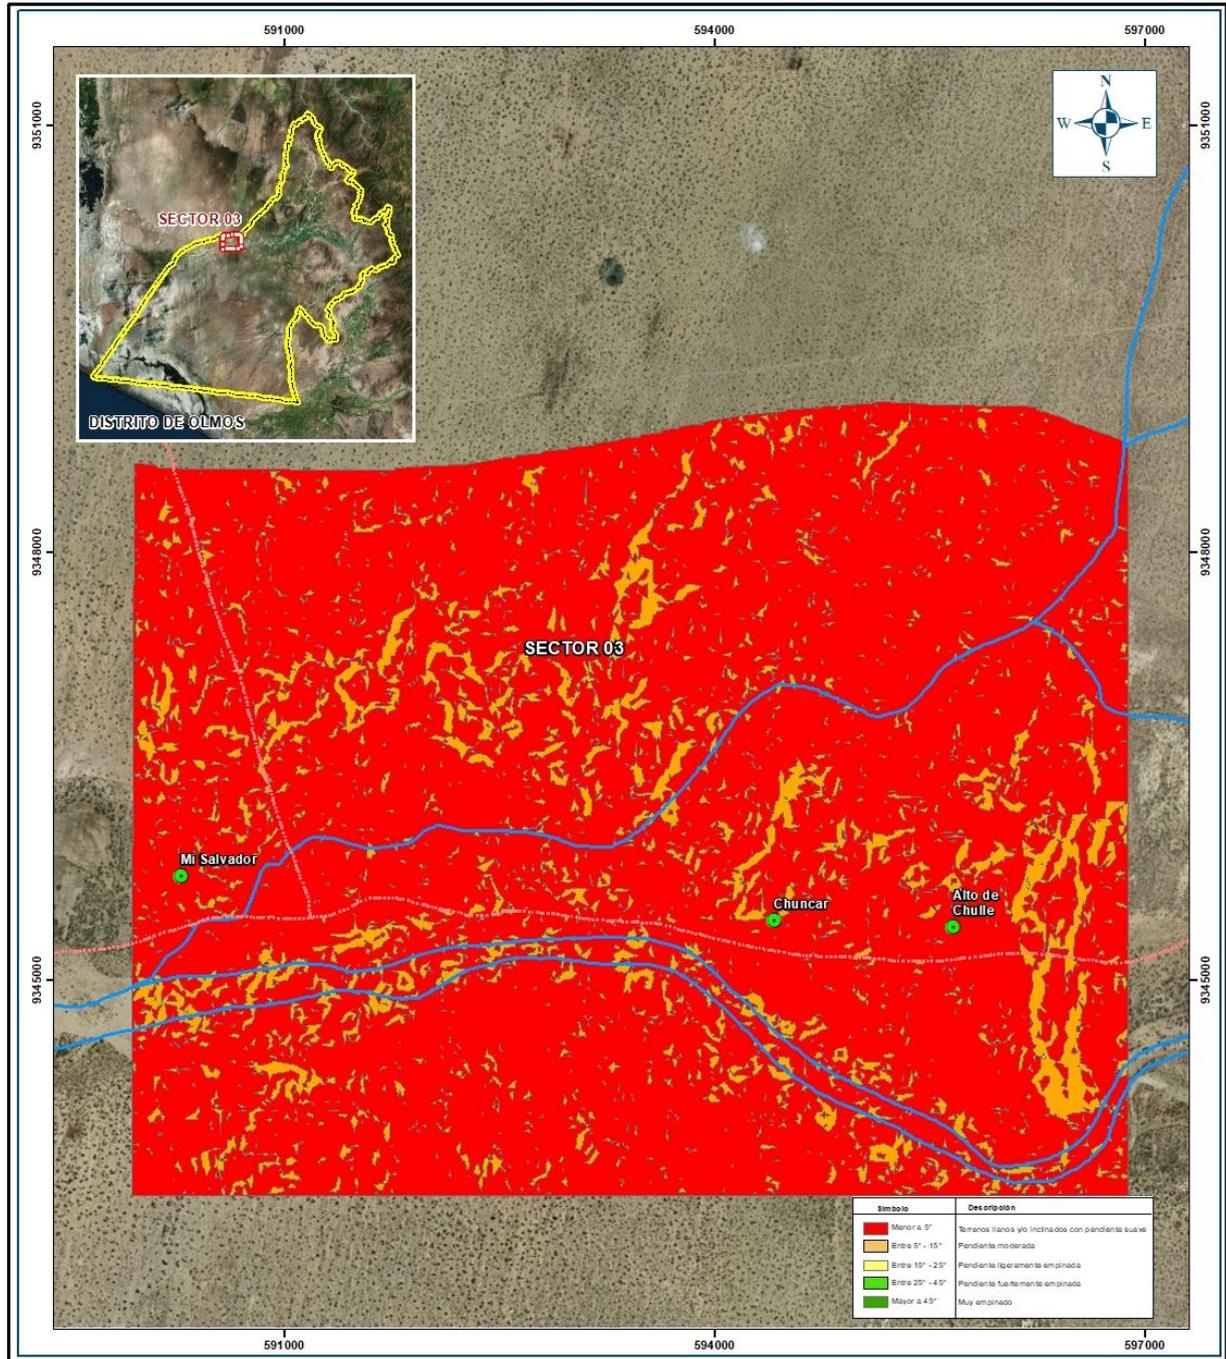
Figura 4: Mapa de Pendiente del Sector 3

En base a la información del “Estudio de suelos con fines de zonificación ecológica económica”, del año 2012, en la zona de estudio se considera la pendiente promedio de 4%.

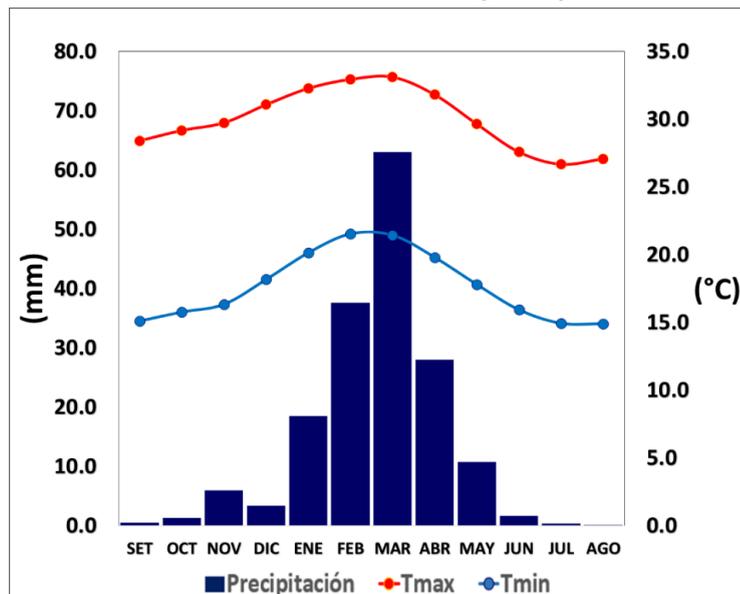
Gráfico 1: Comportamiento temporal de la temperatura del aire y precipitación promedio en la estación meteorológica Jayanca

Respecto al comportamiento de las lluvias, suele presentarse entre los meses de noviembre a mayo, siendo más intensas entre los meses de enero a marzo. Para el primer trimestre del año las lluvias totalizan aproximadamente 119,1 mm. Los meses más secos para la zona predominan durante el invierno (junio a agosto). Anualmente acumula en promedio 170,9 mm.

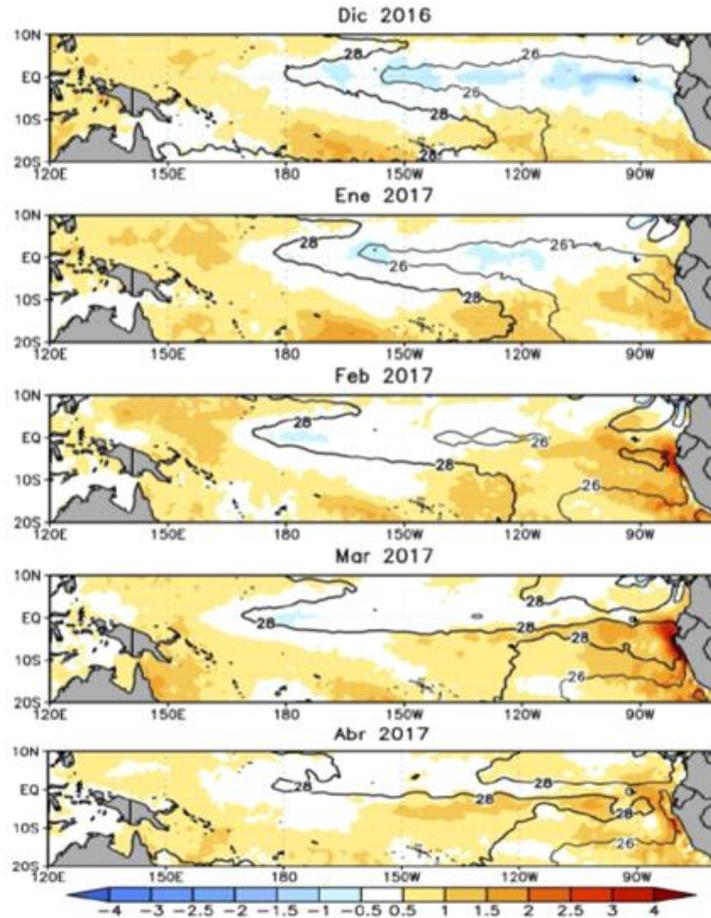
Figura 5: Anomalía de la Temperatura superficial del mar (°C) en el Pacífico ecuatorial para el periodo diciembre 2016 – abril 2017

Asimismo, la TSM presentó valores sobre su normal histórica, siendo más intensas los meses de febrero y marzo 2017 (figura 5); situación que complementado a la presencia de los vientos del norte y la Zona de Convergencia Intertropical favorecieron una alta concentración de humedad atmosférica, propiciando un comportamiento anómalo de las lluvias, afectando éstas gran parte de la franja costera peruana. A su vez, la persistencia de un sistema atmosférico (Alta de Bolivia) configurado y posicionado en el sur de Perú propició condiciones favorables para la ocurrencia de lluvias fuertes y significativas en los Andes occidentales.

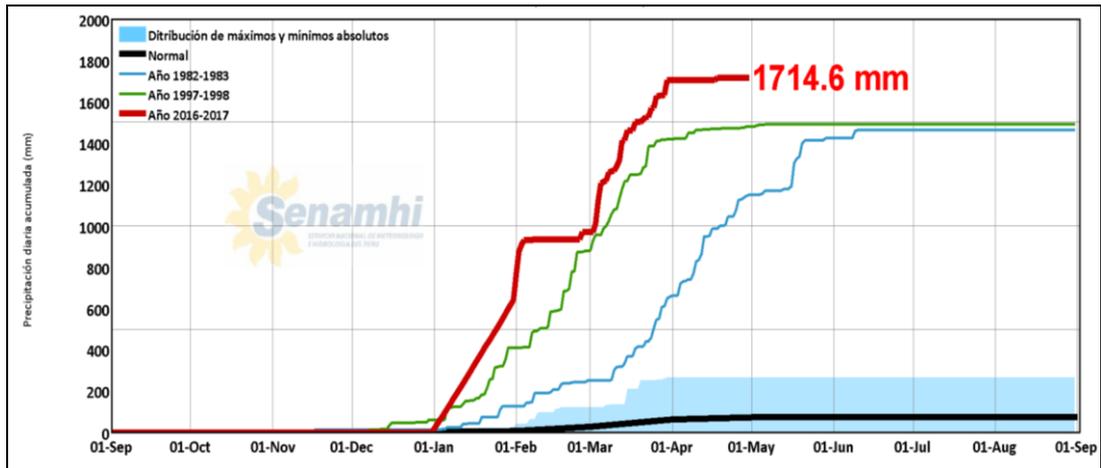
Figura 6: Precipitación diaria acumulada en la estación meteorológica Jayanca

El evento **“El Niño Costero 2017”**, por sus impactos asociados a las lluvias se puede considerar como el tercer **“Fenómeno El Niño”** más intenso de al menos los últimos cien años para el Perú (ENFEN, 2017).

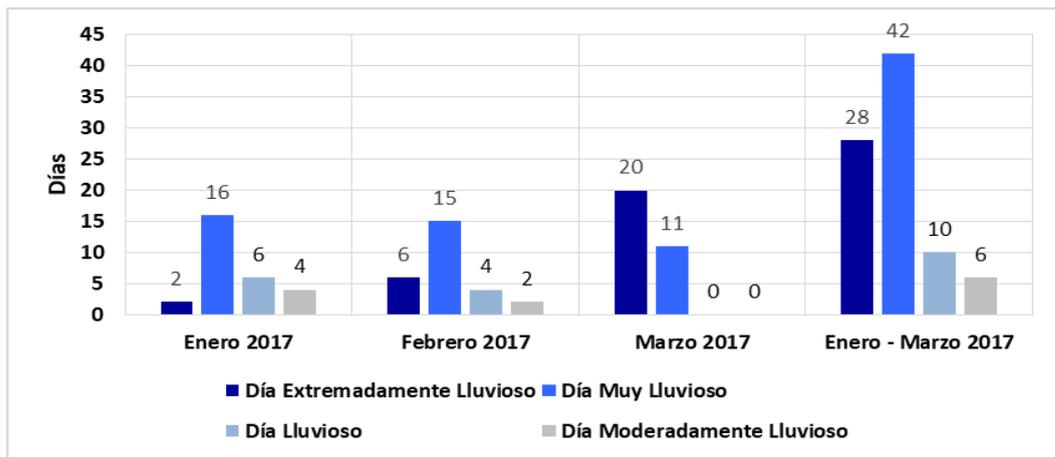
Gráfico 2: Frecuencia promedio de lluvias extremas durante El Niño Costero 2017 en el distrito Olmos

Respecto a la frecuencia promedio de lluvias extremas, el gráfico 2 muestra que durante el verano 2017 los días catalogados como “Extremadamente lluvioso” predominaron en febrero y marzo, aunado a ello persistieron días “Muy lluviosos” y “Lluviosos” que contribuyeron a la saturación del suelo.

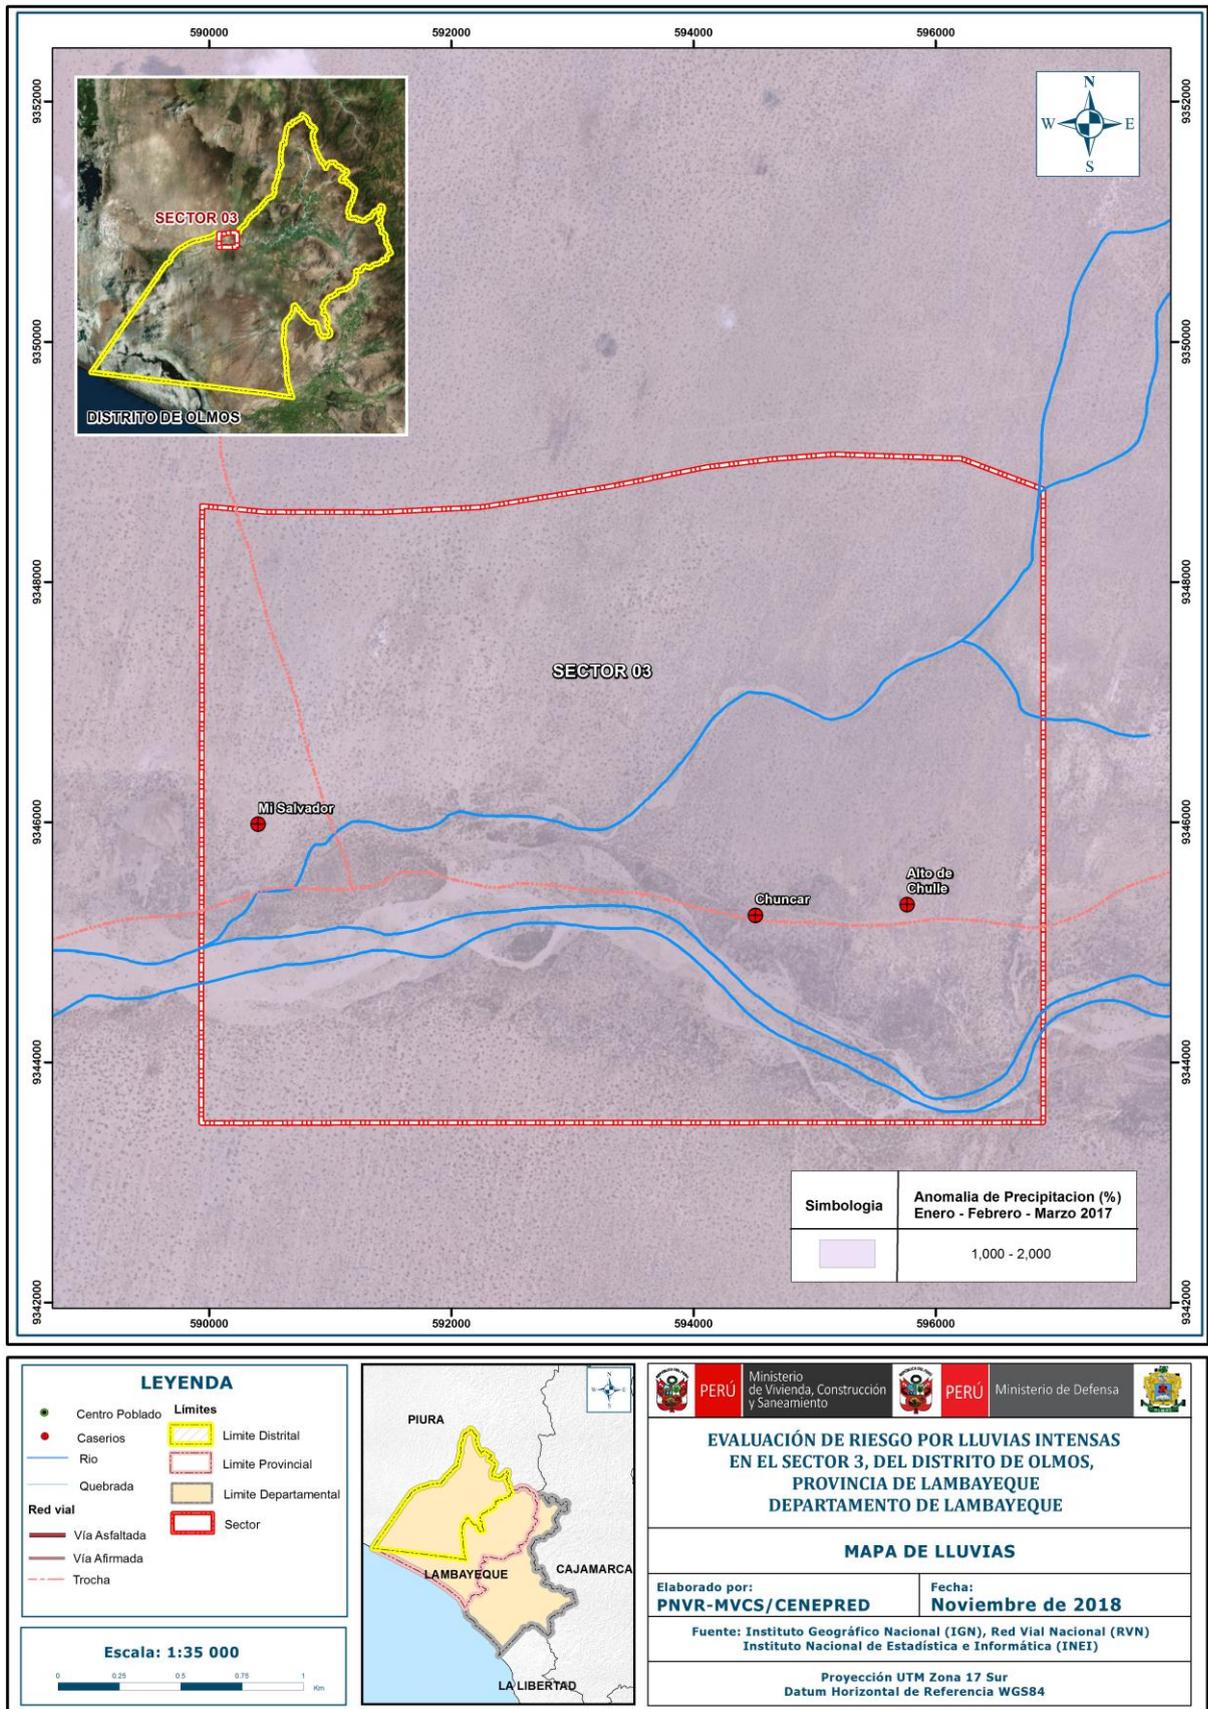
Figura 7: Anomalías de lluvias durante El Niño Costero 2017 (Enero-Marzo) para el Sector 3 del distrito Olmos.

En la figura N°7, se observa que las áreas en tonalidades morado donde se encuentra el sector 3, predominaron lluvias sobre lo normal alcanzando anomalías entre 1,000 y 2,000% durante el trimestre de enero a marzo 2017.

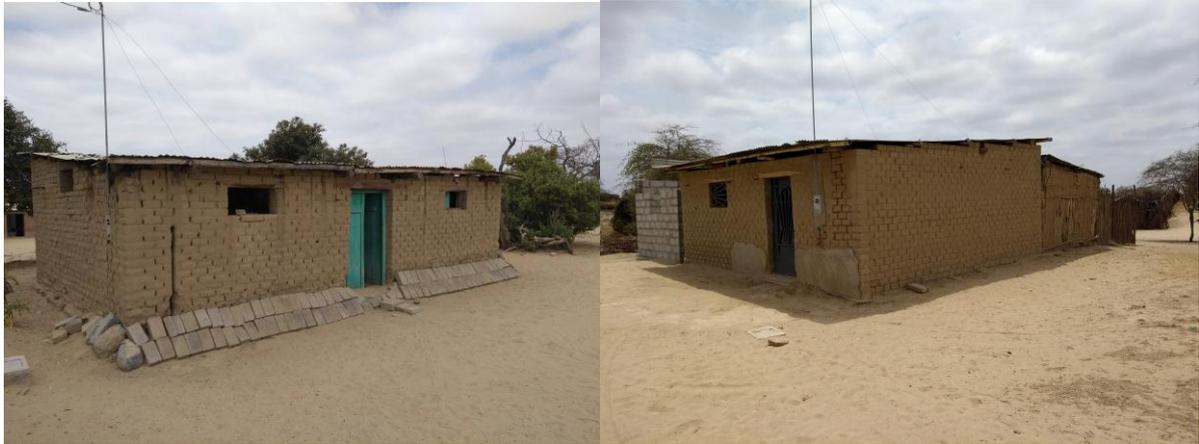
Viviendas de adobe agrietadas por las lluvias ocasionadas por El Niño Costero en el caserío Mi Salvador

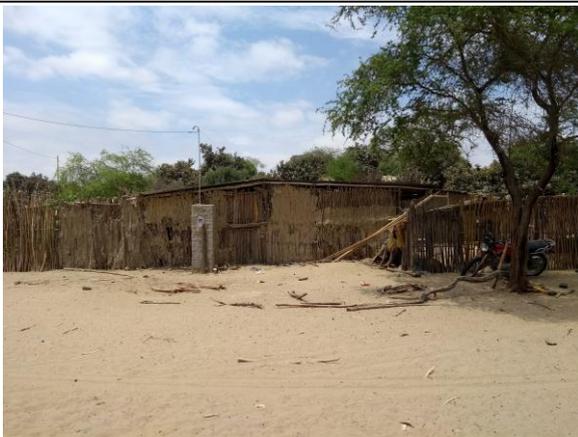
Vivienda de caña y barro en mal estado – Caserío Mi Salvador

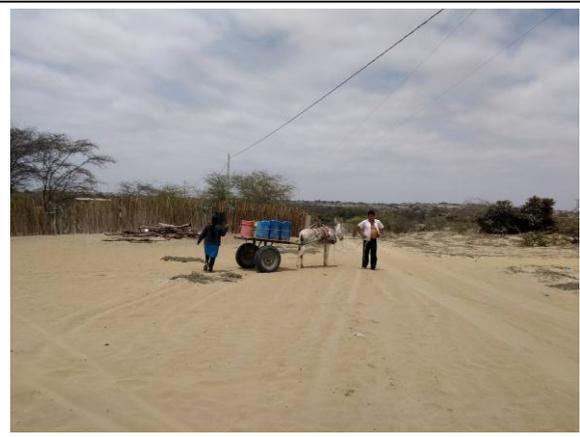
En el caserío Mi Salvador, el acceso de agua es aun deficiente, los pobladores recorren 2km para sacar agua de La Noria.

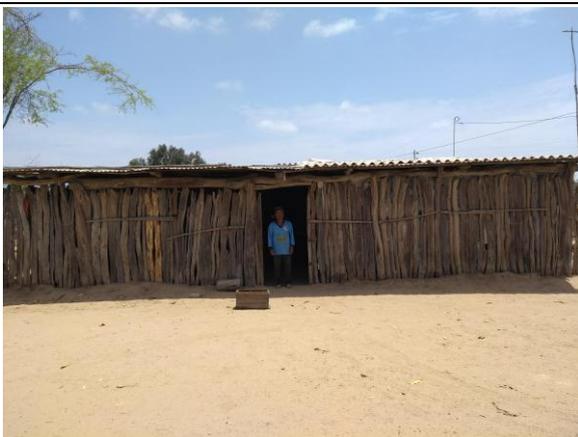
Vivienda precaria de caña en el caserío de Chuncar.

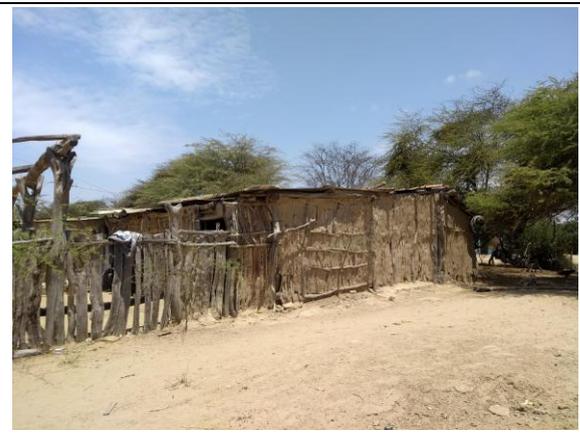
Las lluvias afectan con mayor facilidad las viviendas de barro, caña y adobe.

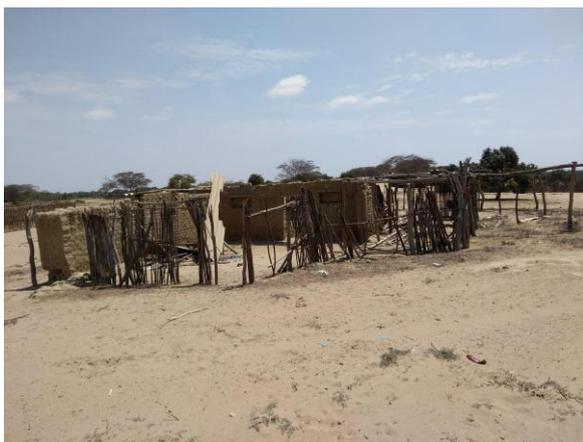
Vivienda inhabitable en el caserío Alto de Chulle afectado por El Niño costero 2017.

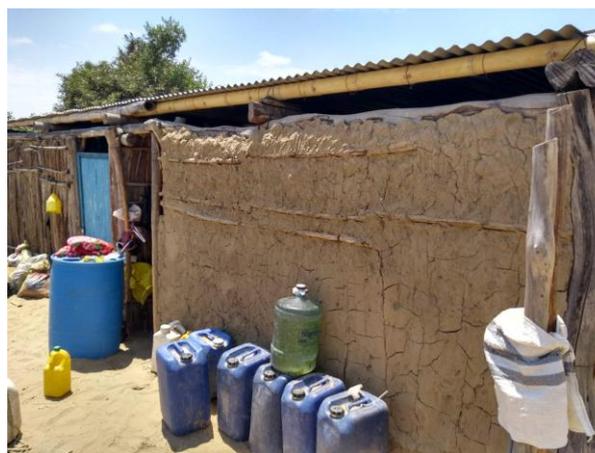
Vivienda de caña y barro sin servicios básicos – caserío Alto de Chulle
