INFORME DE EVALUACIÓN DEL RIESGO POR INUNDACIÓN PLUVIAL DEL SECTOR 1, DISTRITO DE JAYANCA, PROVINCIA DE LAMBAYEQUE, DEPARTAMENTO DE LAMBAYEQUE

NOVIEMBRE - 2018

Municipalidad Distrital de JAYANCA, SECTOR 1, PROVINCIA DE LAMBAYEQUE DEL DEPARTAMENTO DE LAMBAYEQUE

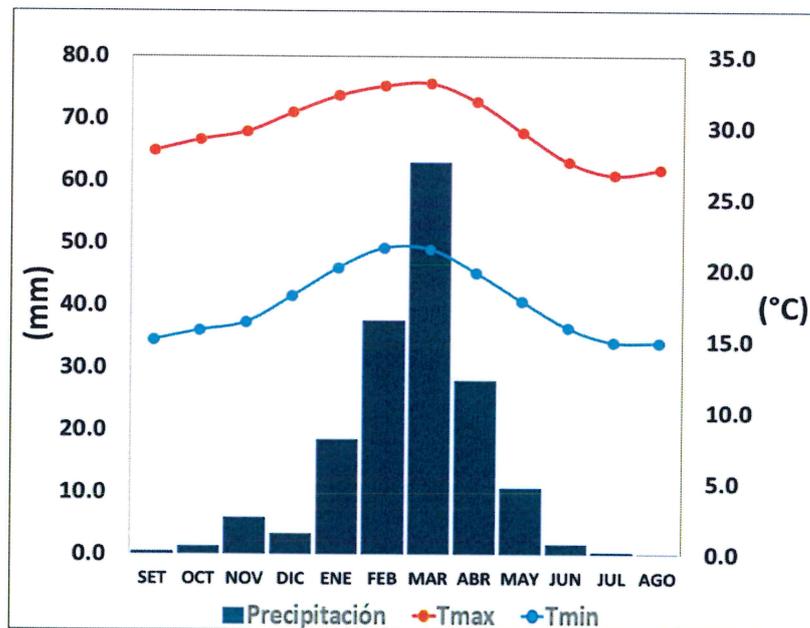
Respecto al comportamiento de las lluvias, suele presentarse entre los meses de noviembre a mayo, siendo más intensas entre los meses de enero a marzo. Para el primer trimestre del año las lluvias totalizan aproximadamente 119,1 mm. Los meses más secos para la zona predominan durante el invierno (junio a agosto). Anualmente acumula en promedio 170,9 mm.

Gráfico N° 8: Comportamiento temporal de la temperatura del aire y precipitación promedio en la estación meteorológica Jayanca

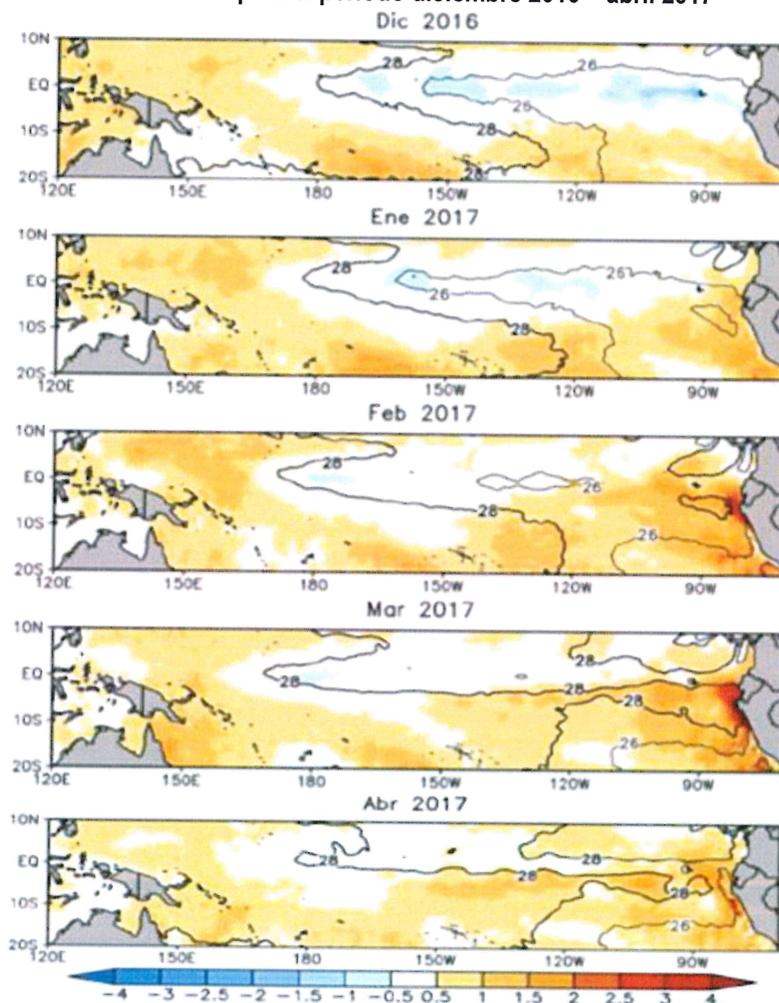
Asimismo, la TSM presentó valores sobre su normal histórica, siendo más intensas los meses de febrero y marzo 2017 (figura N°01); situación que complementado a la presencia de los vientos del norte y la Zona de Convergencia Intertropical favorecieron una alta concentración de humedad atmosférica, propiciando un comportamiento anómalo de las lluvias, afectando éstas gran parte de la franja costera peruana. A su vez, la persistencia de un sistema atmosférico (Alta de Bolivia) configurado y posicionado en el sur de Perú propició condiciones favorables para la ocurrencia de lluvias fuertes y significativas en los Andes occidentales.

Figura N° 1. Anomalía de la Temperatura superficial del mar (°C) en el Pacífico ecuatorial para el periodo diciembre 2016 – abril 2017

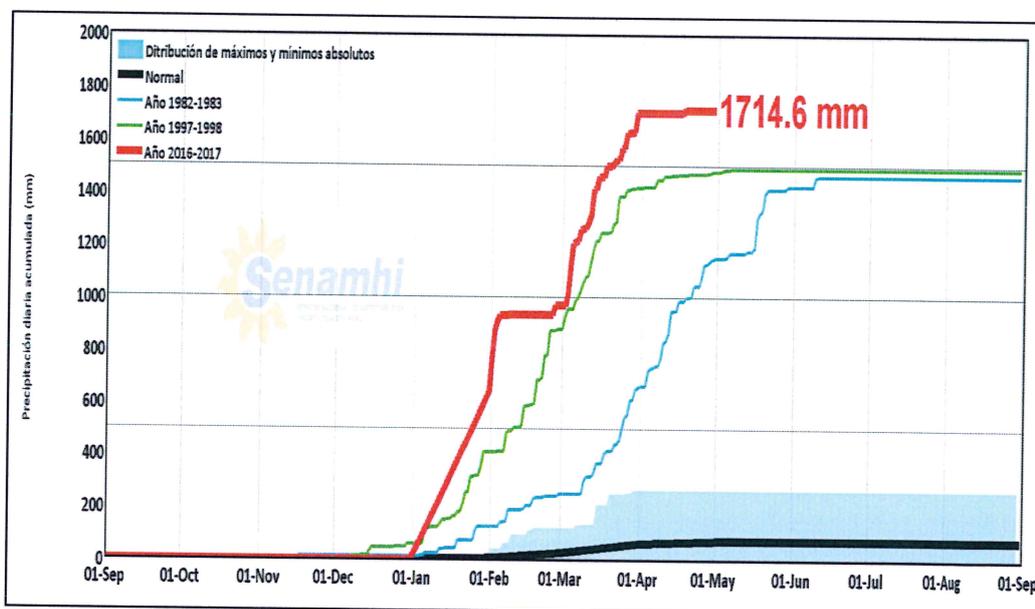
Figura N° 2: Precipitación diaria acumulada en la estación meteorológica Jayanca

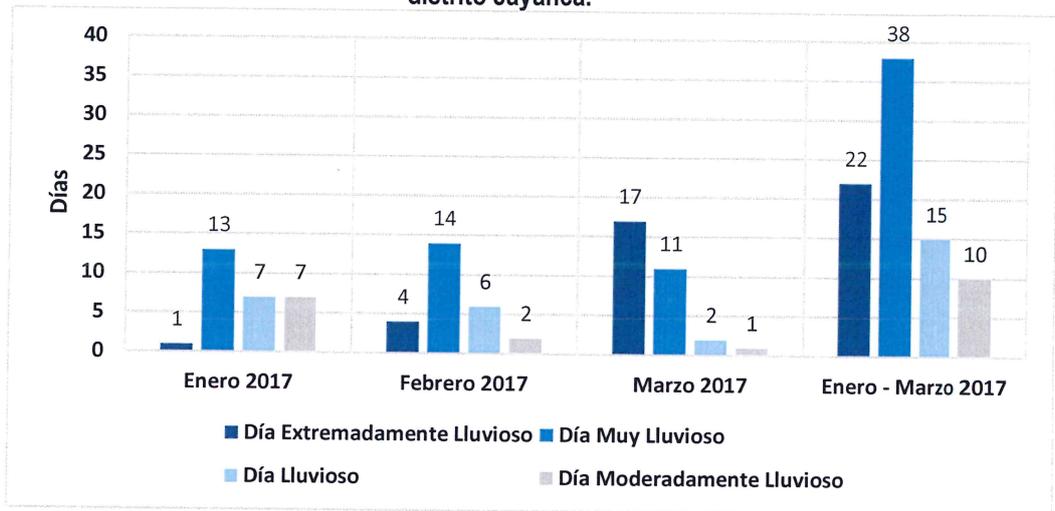
Respecto a la frecuencia promedio de lluvias extremas, el gráfico N° 9 muestra que durante el verano 2017 los días catalogados como **“Extremadamente Lluvioso”** predominaron en febrero y marzo, aunado a ello persistieron días **“Muy Lluviosos”** y **“Lluviosos”** que contribuyeron a la saturación del suelo.

Gráfico N° 9. Frecuencia promedio de lluvias extremas durante El Niño Costero 2017 en el distrito Jayanca.

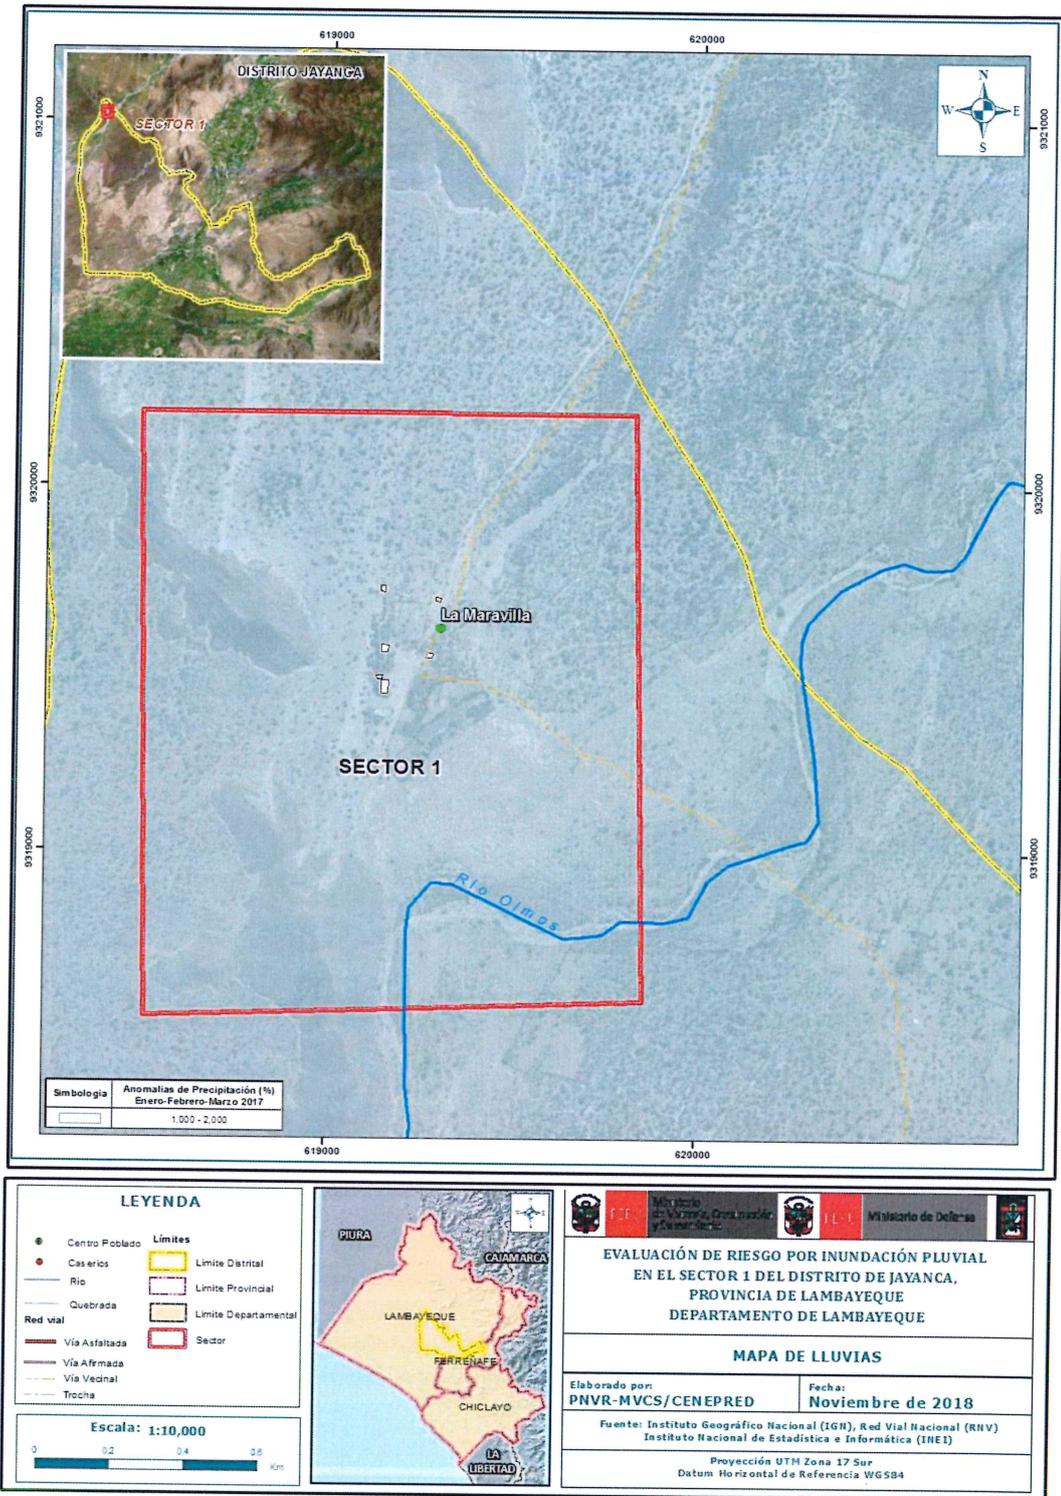
Para el trimestre enero a marzo del año 2017, durante El Niño Costero 2017, las lluvias superaron sus cantidades normales, presentándose un exceso significativo de lluvias. En el **cuadro N° 12, se muestra los descriptores clasificados en cinco niveles**, los cuales se asocia a los **rangos de anomalías de las precipitaciones expresados en forma gradual**. Estos rangos nos **representan cuanto se ha desviado la precipitación, durante este evento extremo, en términos porcentuales con relación a la precipitación usual** de la zona (precipitación media). En los rangos con mayores valores porcentuales, las lluvias anómalas fueron mayores.

Mapa N° 5: Lluvias anómalas durante El Niño Costero 2017 (enero - marzo) para el sector 1 del distrito Jayanca

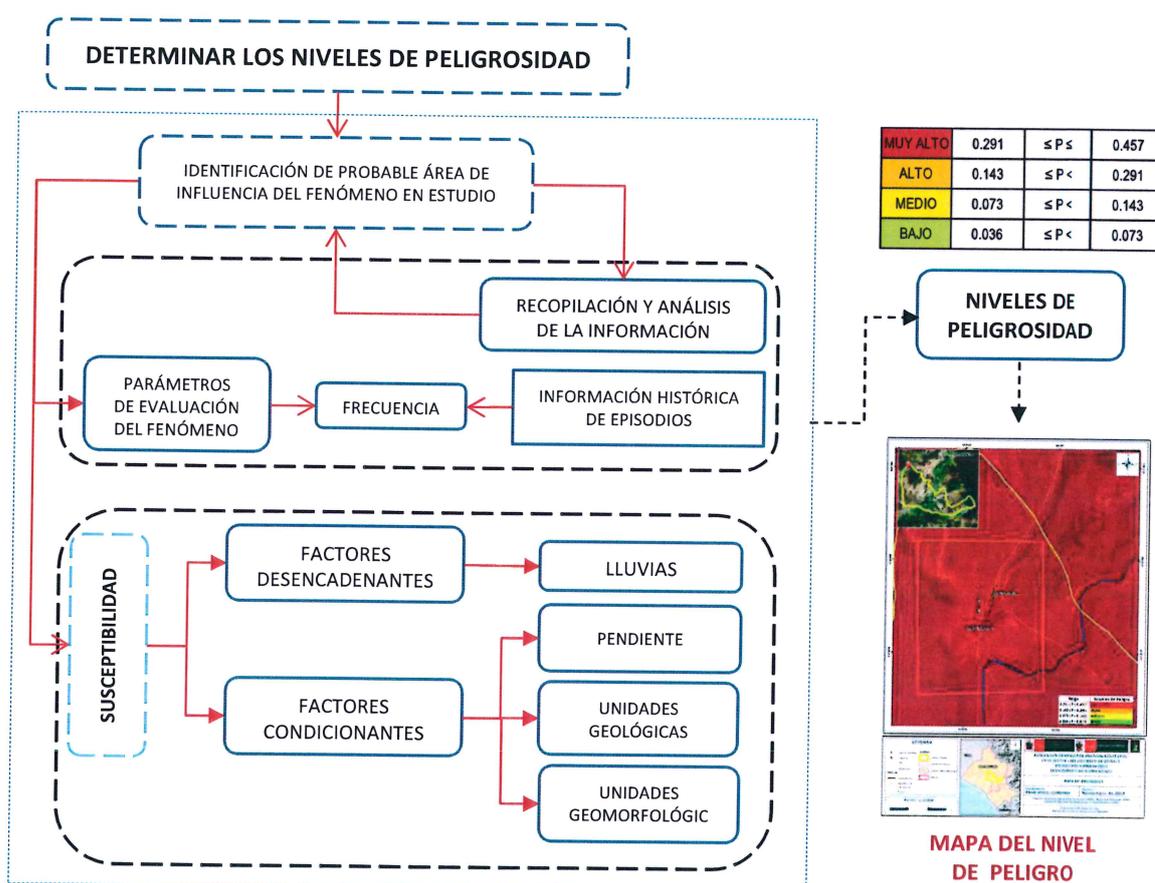
Para determinar el nivel de peligrosidad por el fenómeno de inundación pluvial, se utilizó la siguiente metodología descrita en el gráfico N° 10.

Gráfico N° 10: Metodología general para determinar el nivel de peligrosidad

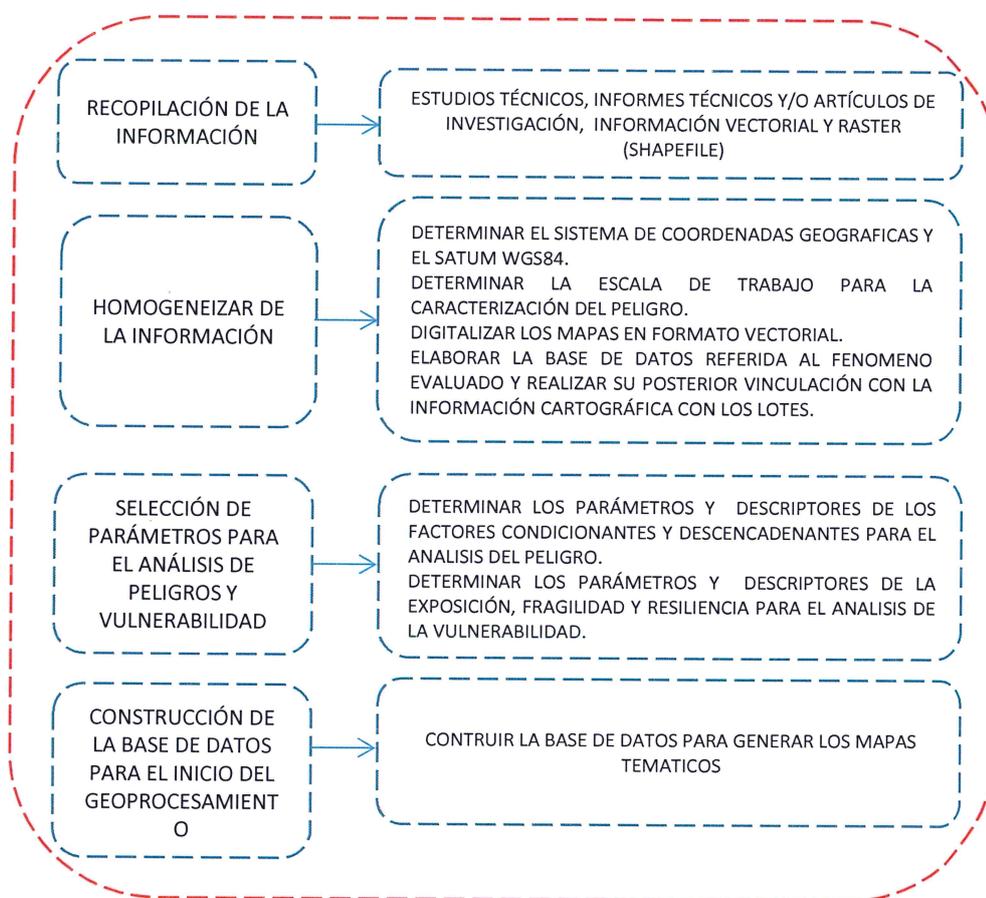
Gráfico N° 11: Flujograma general del proceso de análisis de información

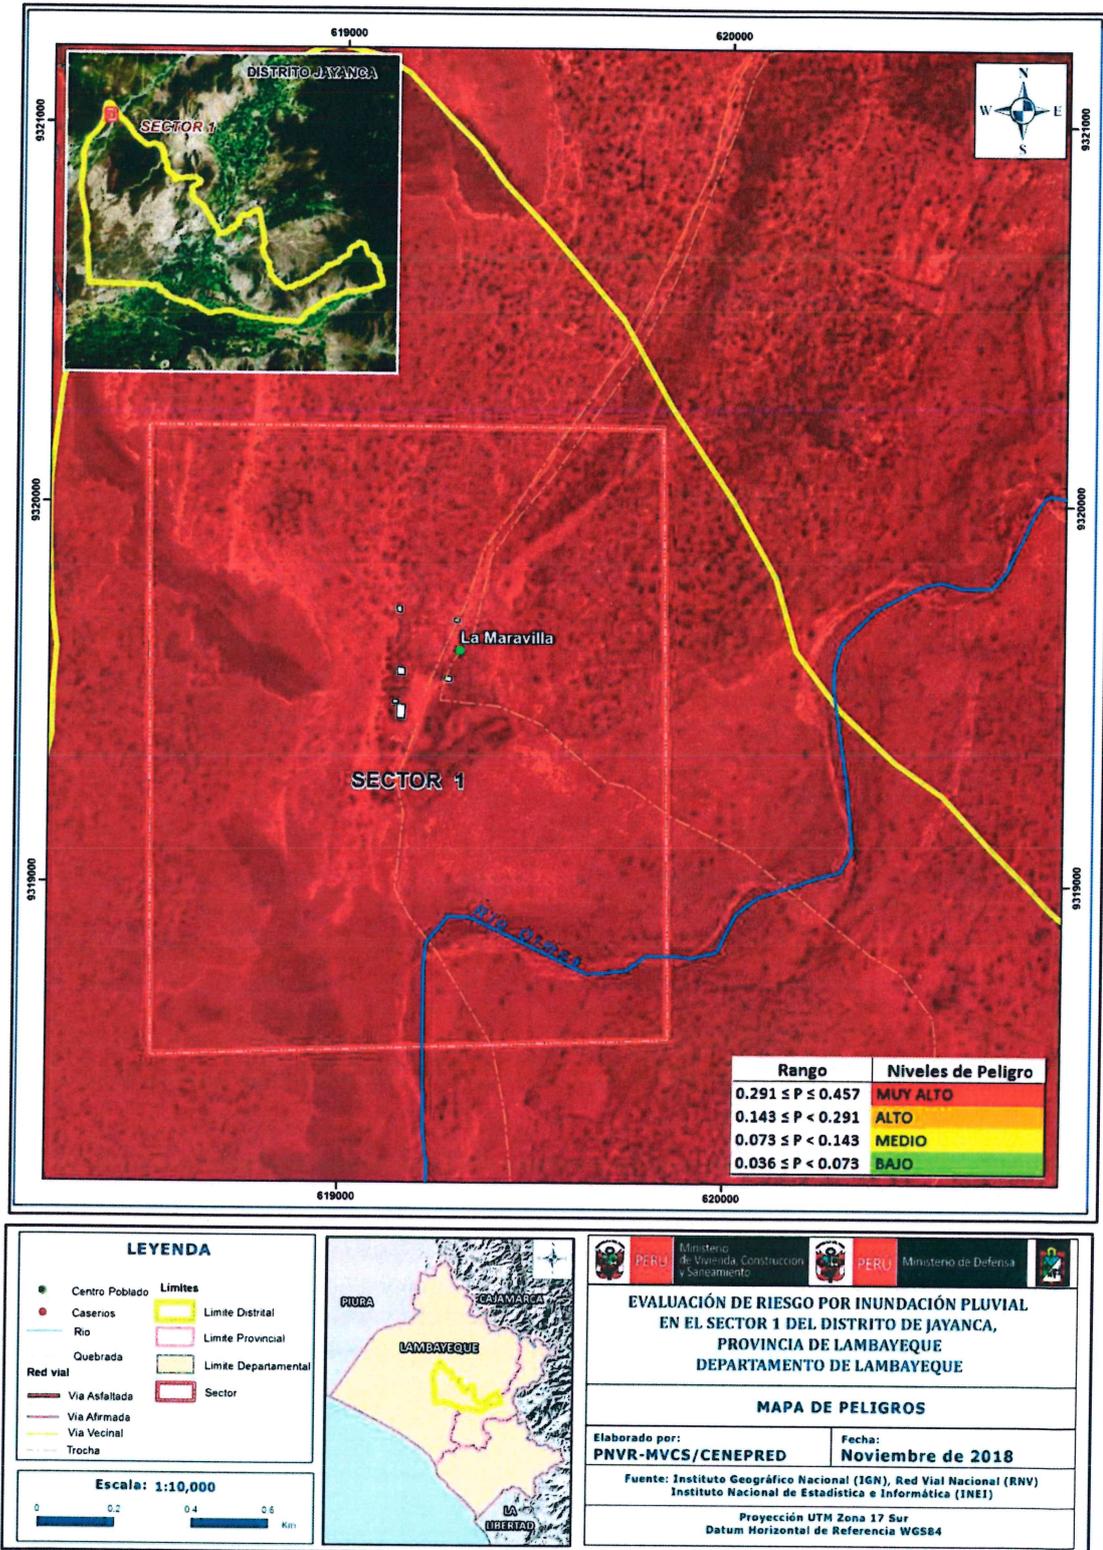
Mapa N° 7: Mapa de Peligros

Se ha considerado el escenario más alto: con lluvias anómalas extremadamente lluvioso con precipitación > 59,3 mm/día, presenta una pendiente < a 2° (casi a nivel y terrenos llanos), con una unidad geológica de depósito fluvial reciente, con una unidad geomorfológica de llanura o planicie aluvial, con una frecuencia de por lo menos 1 vez al año cada evento de El Niño y/o mayor a 5 eventos al año en promedio, se produciría inundación pluvial en el Sector 1 del distrito de Jayanca, ocasionando daños en los elementos expuestos en sus dimensiones social y económica”.

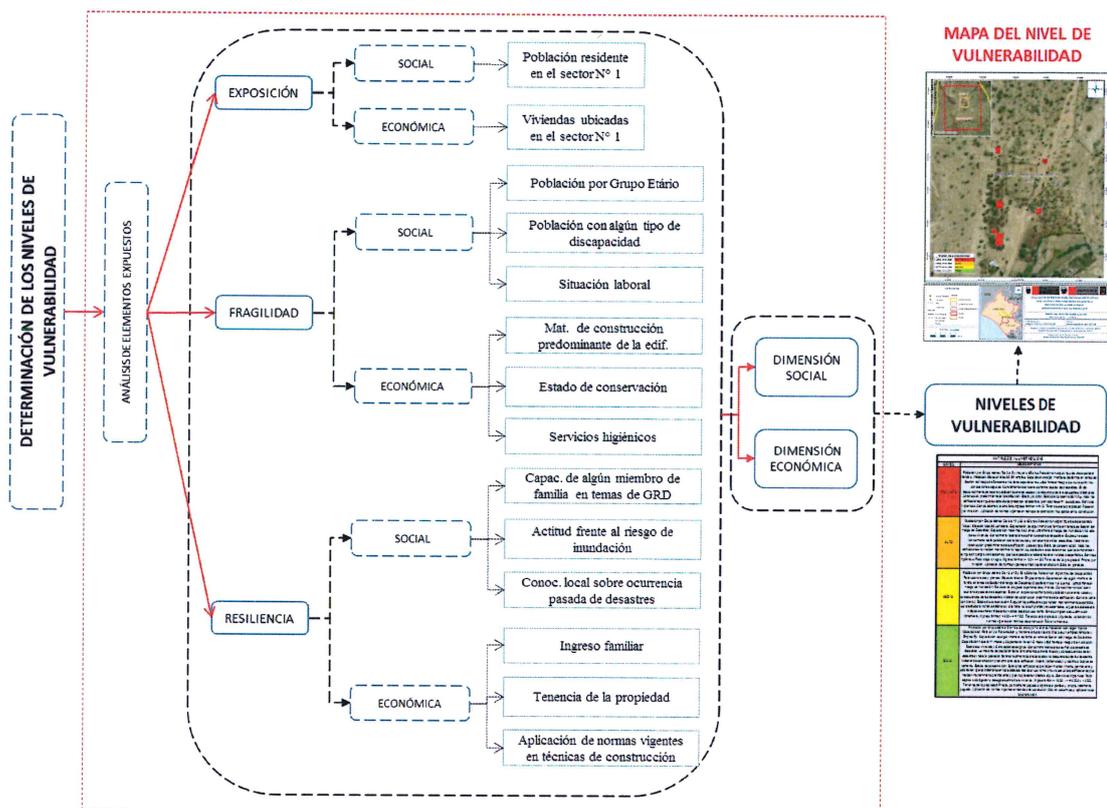
Para ello, se trabajó con información levantada a nivel lote a través de encuestas con preguntas orientadas a conocer la fragilidad y resiliencia de la dimensión social y económica; cada una de estas preguntas representa los parámetros y las alternativas son los descriptores para cada parámetro; las cuales se emplean en las matrices de Satty; al igual que la información del último Censo de Población y vivienda 2017 del INEI.

Gráfico 11. Metodología del análisis de la vulnerabilidad

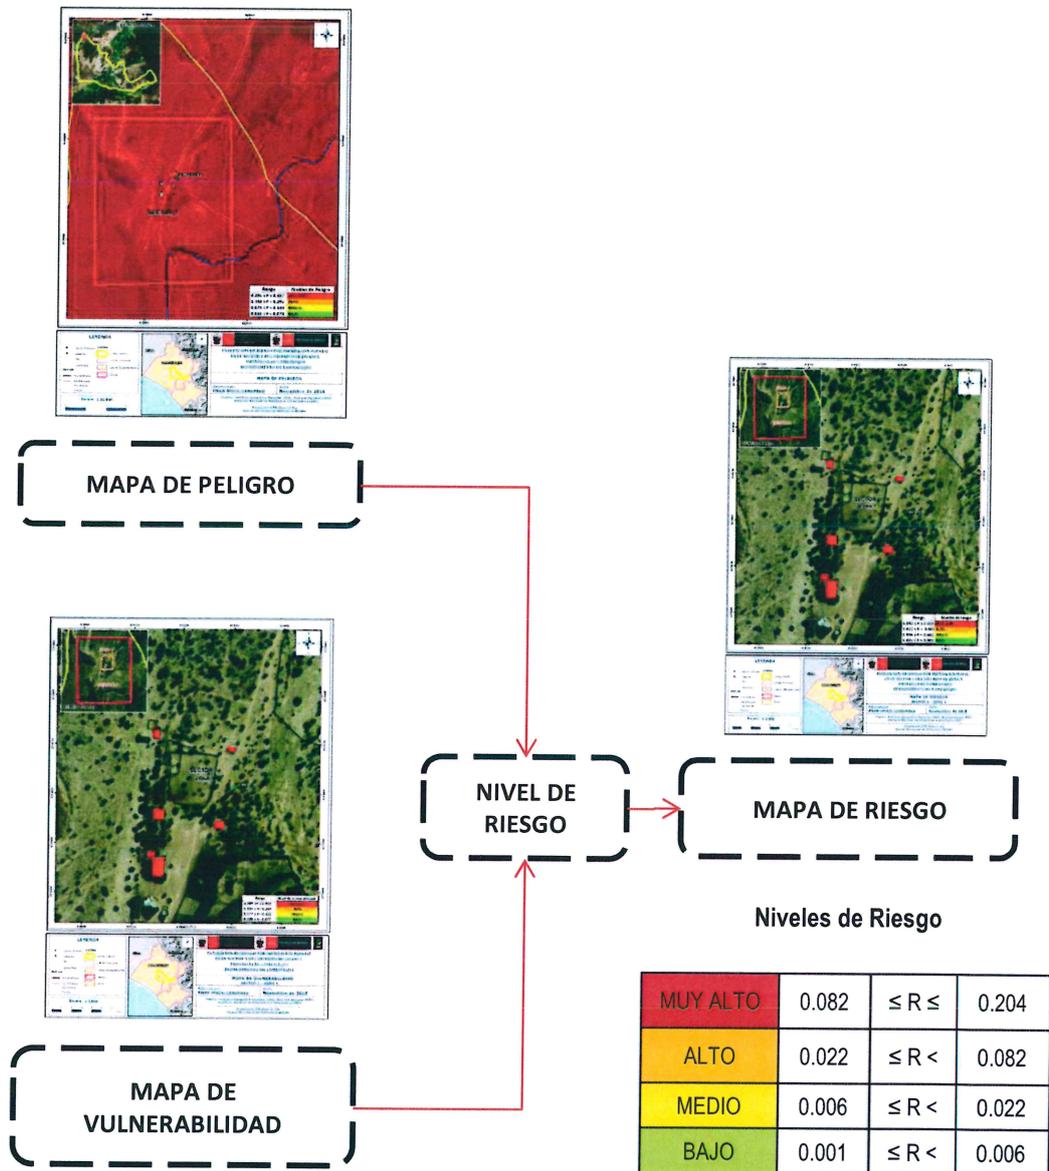
Para determinar el cálculo del riesgo de la zona de influencia, se utiliza el siguiente procedimiento:

Gráfico 12: Flujograma para estimar los niveles del riesgo

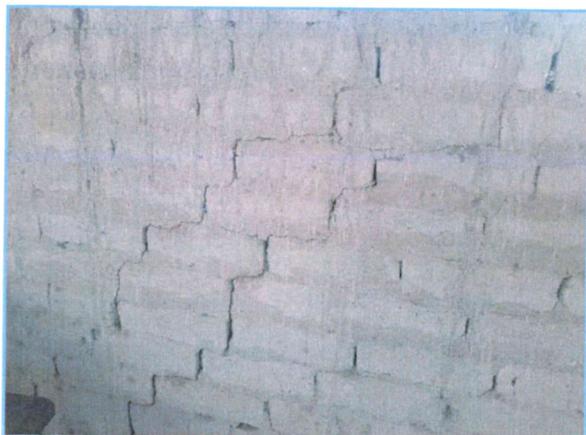
Foto N° 04: Vivienda de adobe, con pared agrietada

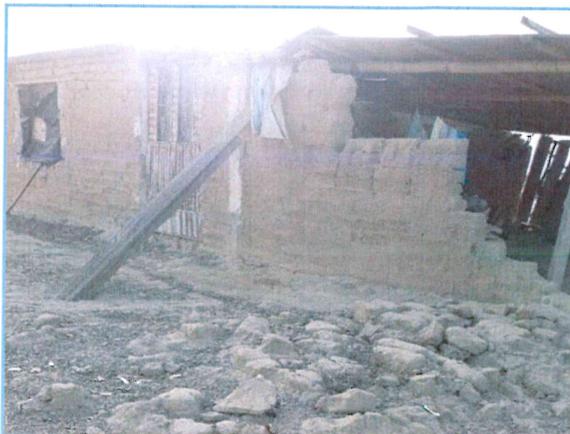
Foto N° 05: Vivienda de adobe, parte de la pared ha colapsado por las lluvias

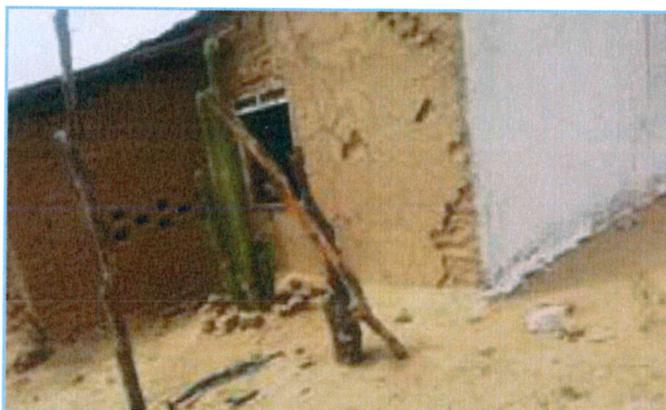
Foto N° 06: Viviendas de adobe con techo de calamina.

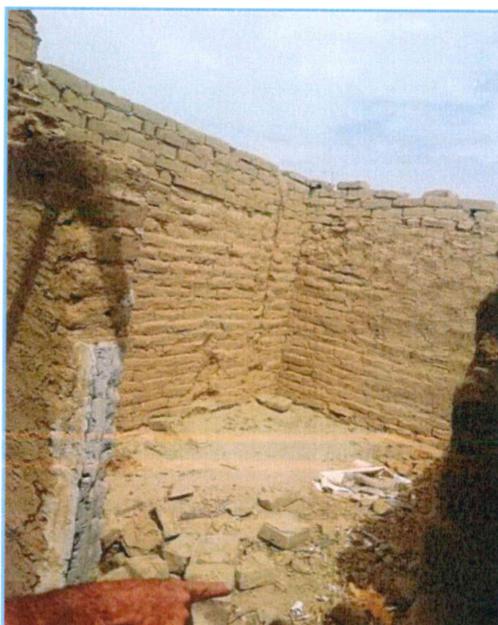
Foto N° 07: Vivienda de adobe, inhabitable.
