MUNICIPALIDAD DISTRITAL DE  
OLMOS

# INFORME DE EVALUACIÓN DE RIESGO DE INUNDACIÓN PLUVIAL EN EL SECTOR 8, DISTRITO DE OLMOS, PROVINCIA Y DEPARTAMENTO DE LAMBAYEQUE

NOVIEMBRE  
2018

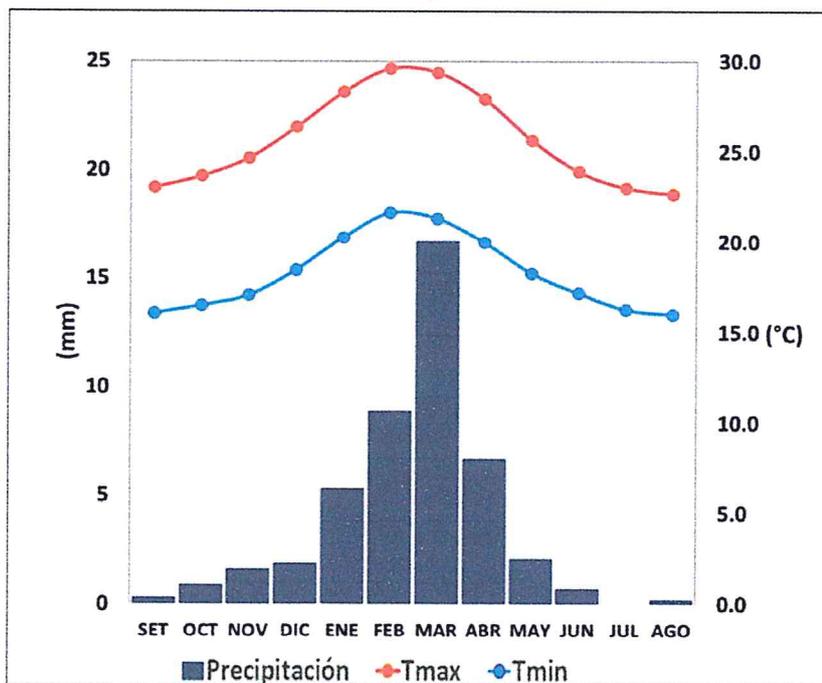
Gráfico 10. Comportamiento temporal de la precipitación promedio en la estación meteorológica Lambayeque

Respecto al comportamiento de las lluvias, suele presentarse entre los meses de noviembre a mayo, siendo más intensas entre los meses de enero a marzo. Para el primer trimestre del año las lluvias totalizan aproximadamente 119,1 mm. Los meses más secos para la zona predominan durante el invierno (junio a agosto). Anualmente acumula en promedio 170,9 mm.

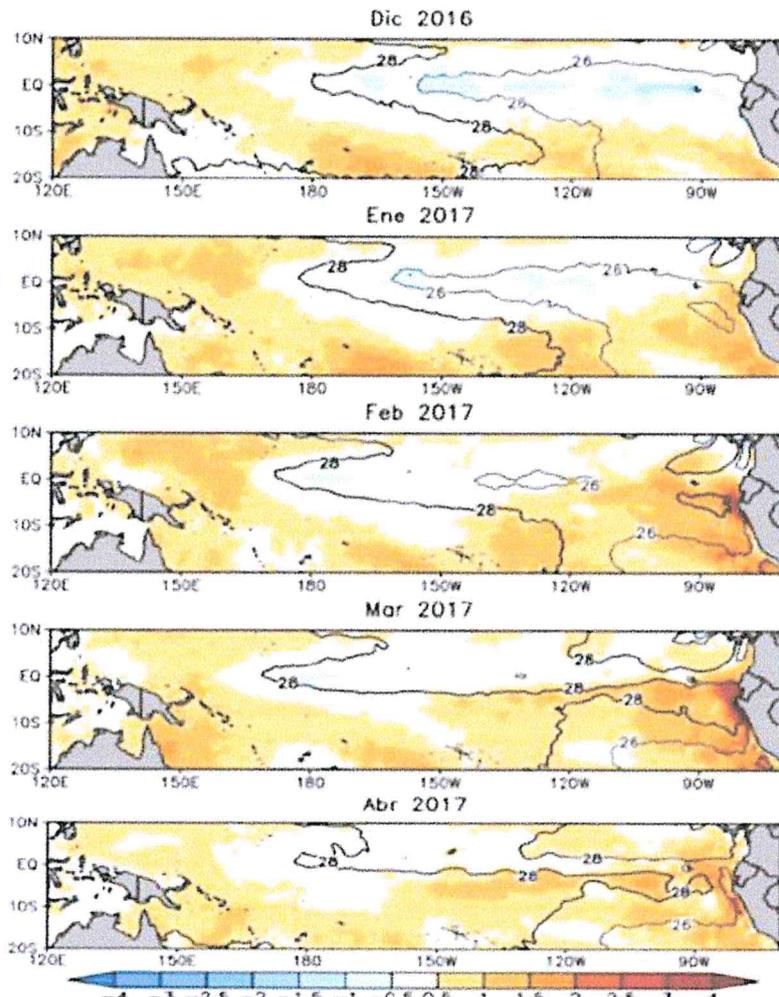
**Gráfico 11. Anomalía de la Temperatura superficial del mar (°C) en el Pacífico ecuatorial para el periodo diciembre 2016 – abril 2017**

Asimismo, la TSM presentó valores sobre su normal histórica, siendo más intensas los meses de febrero y marzo 2017 (Gráfico N°11); situación que complementado a la presencia de los vientos del norte y la Zona de Convergencia Intertropical favorecieron una alta concentración de humedad atmosférica, propiciando un comportamiento anómalo de las lluvias, afectando éstas gran parte de la franja costera peruana. A su vez, la persistencia de un sistema atmosférico (Alta de Bolivia) configurado y posicionado en el sur de Perú propició condiciones favorables para la ocurrencia de lluvias fuertes y significativas en los Andes occidentales.

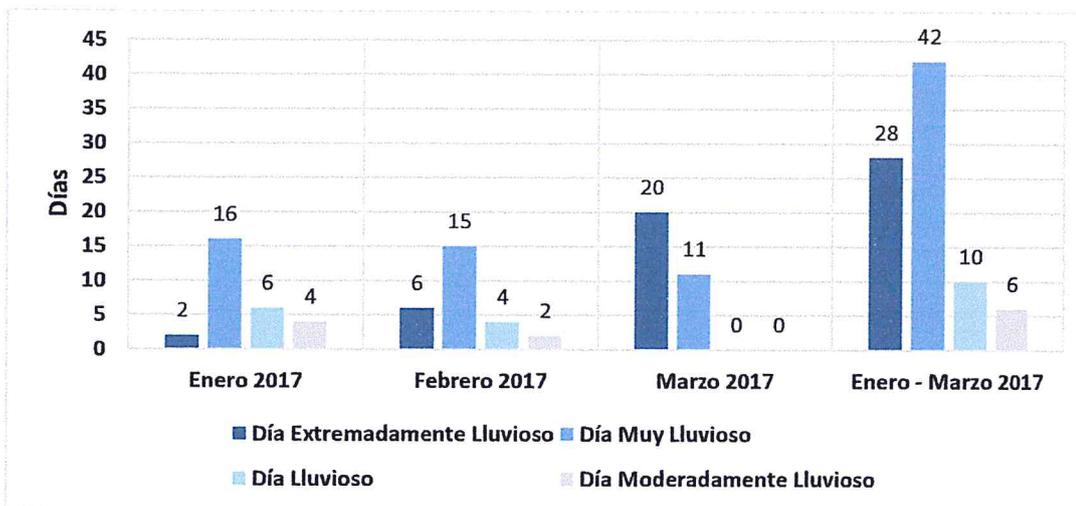
**Gráfico 13. Frecuencia promedio de lluvias extremas durante El Niño Costero 2017 en Olmos**

Respecto a la frecuencia promedio de lluvias extremas, el gráfico N° 13 muestra que durante el verano 2017 los días catalogados como "Extremadamente lluvioso" predominaron en febrero y marzo, aunado a ello persistieron días "Muy lluviosos" y "Lluviosos" que contribuyeron a la saturación del suelo.

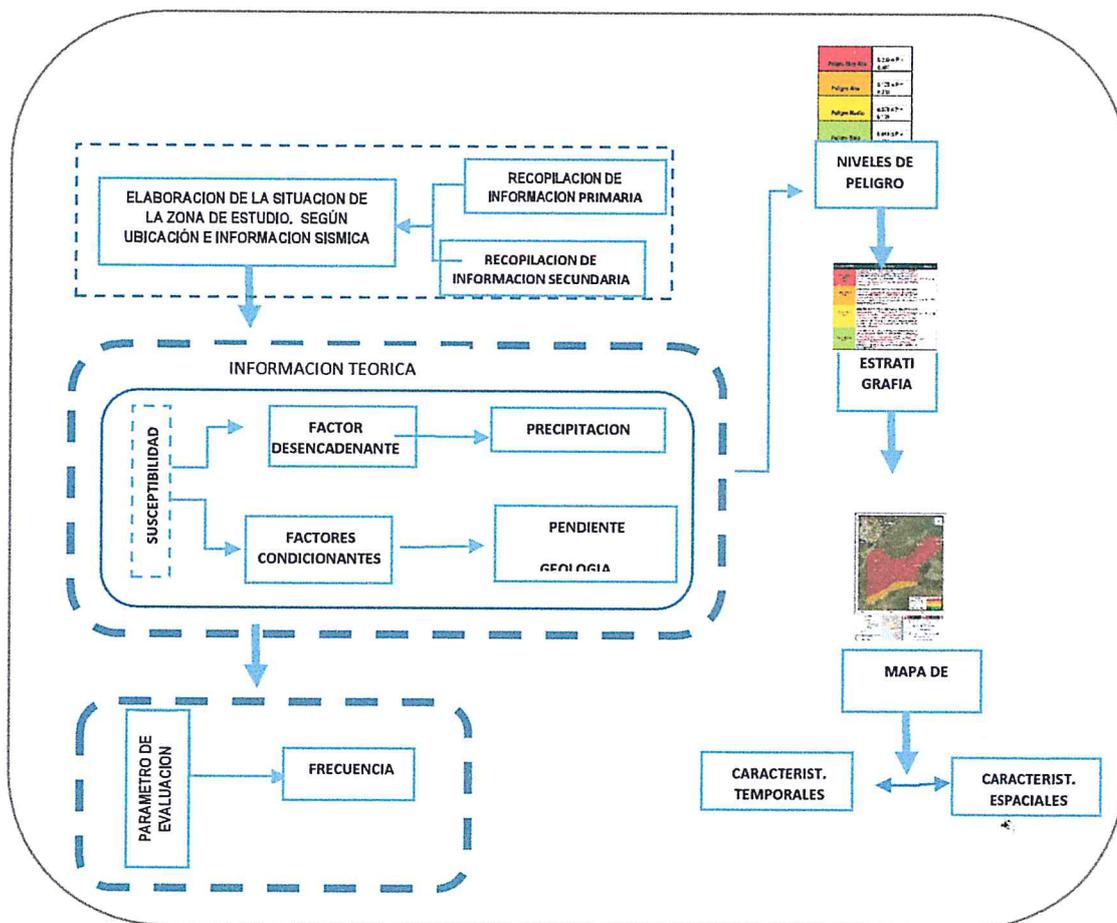
Gráfico 14. Metodología general para determinar el nivel de peligrosidad

Para determinar el nivel de peligrosidad por el fenómeno de inundación pluvial, se utilizó la siguiente metodología descrita en el gráfico 14.

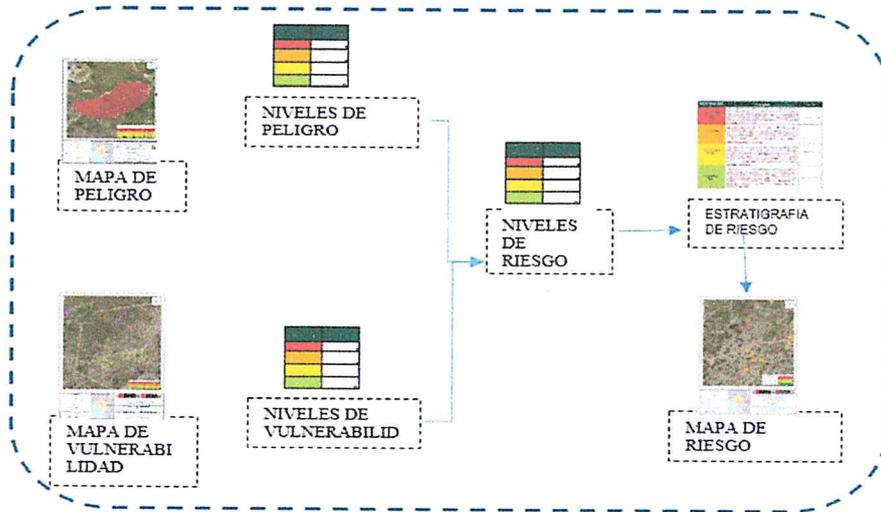
Gráfico 17. Flujoograma para estimar los niveles del riesgo

Para la determinación el cálculo del riesgo de la zona de influencia, se utiliza el siguiente procedimiento:
