INFORME DE EVALUACIÓN DE RIESGOS POR INUNDACIÓN PLUVIAL,
DEL SECTOR 2 DISTRITO DE MORROPE, PROVINCIA DE LAMBAYEQUE,
DEPARTAMENTO DE LAMBAYEQUE

NOVIEMBRE - 2018

Municipalidad Distrital de MORROPE, SECTOR 2, PROVINCIA LAMBAYEQUE DEL DEPARTAMENTO DE LAMBAYEQUE

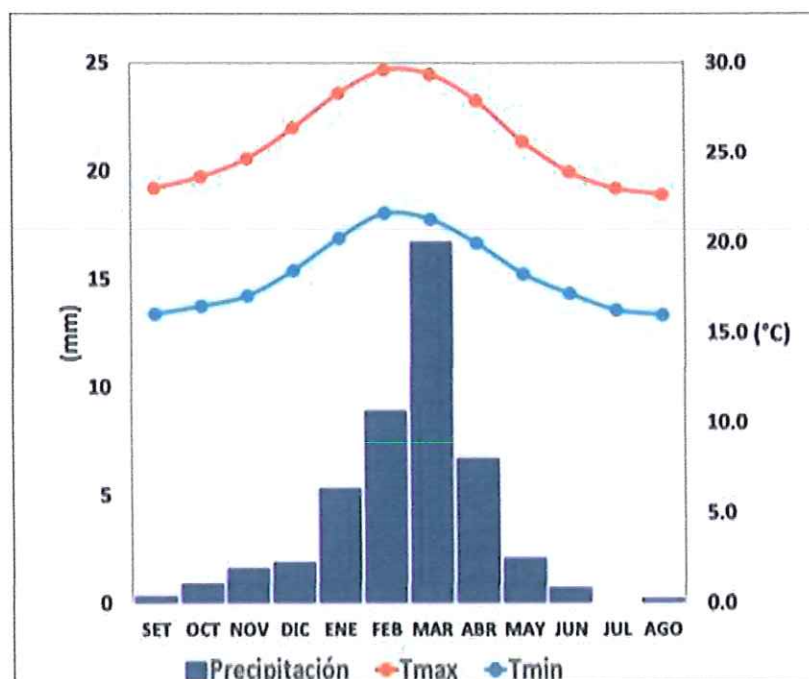
Gráfico N° 35. Comportamiento temporal de la temperatura del aire y precipitación promedio en la estación meteorológica Lambayeque

En base al Mapa de Clasificación Climática del Perú (SENAMHI, 1988), desarrollado a través del Sistema de Clasificación de Climas de Warren Thornthwaite, el sector 2 del distrito Morrope, se caracteriza por presentar un clima árido, semicálido y húmedo, con lluvia deficiente en gran parte del año propio de su estacionalidad (E(d) B'1 H3).

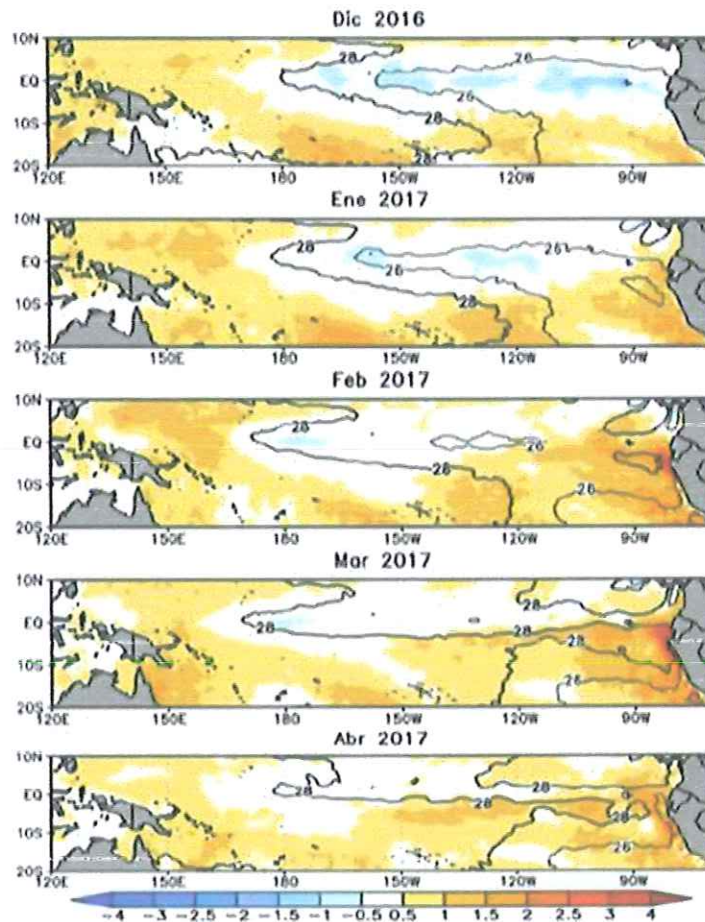
Figura N° 6. Anomalía de la Temperatura superficial del mar (°C) en el Pacífico ecuatorial para el periodo diciembre 2016 – abril 2017

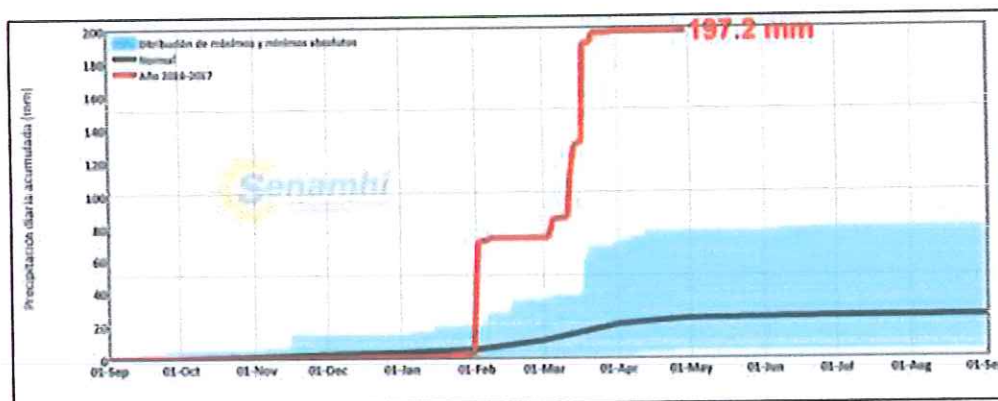
Figura N° 7. Precipitación diaria acumulada en la estación meteorológica Lambayeque

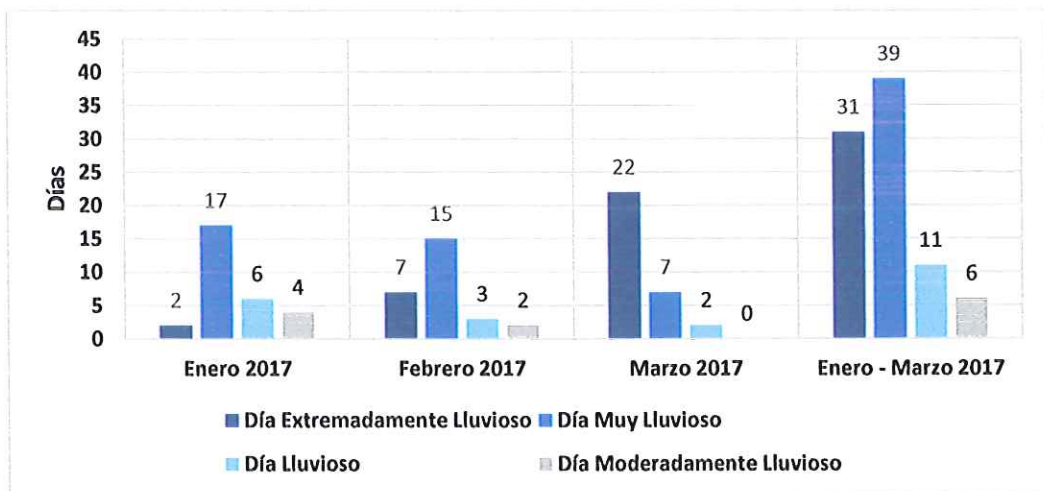
Gráfico N° 36. Frecuencia promedio de lluvias extremas durante El Niño Costero 2017 en el distrito de Morrope.

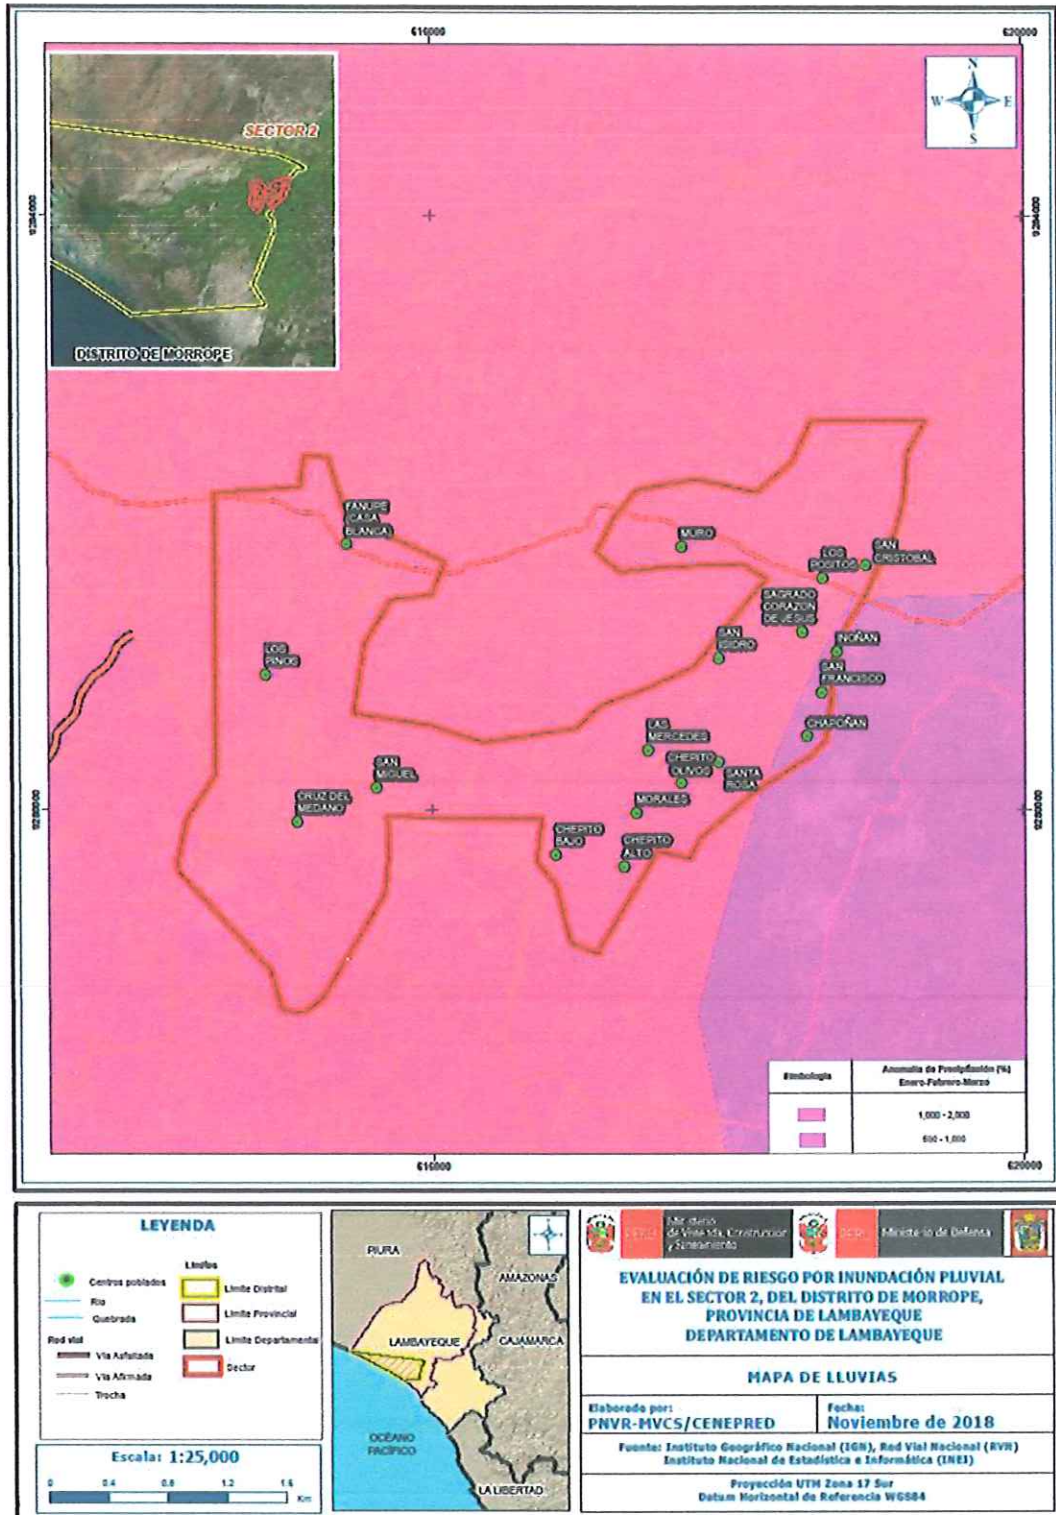
Figura N° 8. Anomalías de lluvias durante El Niño Costero 2017 (Enero-Marzo) para el sector 2 del distrito Morrope
