INFORME DE EVALUACIÓN DE RIESGOS POR INUNDACIÓN PLUVIAL EN EL SECTOR 2, DEL DISTRITO DE PACORA, PROVINCIA DE LAMBAYEQUE, DEPARTAMENTO DE LAMBAYEQUE

NOVIEMBRE - 2018

Municipalidad Distrital de PACORA, SECTOR 2, PROVINCIA LAMBAYEQUE DEL DEPARTAMENTO DE LAMBAYEQUE

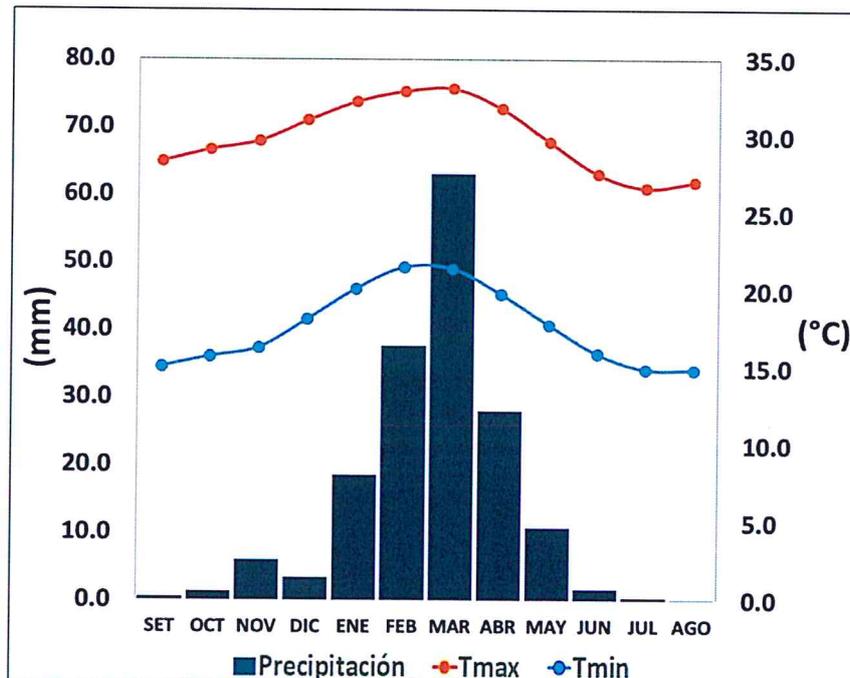
Gráfico N° 50. Comportamiento temporal de la temperatura del aire y precipitación promedio en la estación meteorológica Jayanca

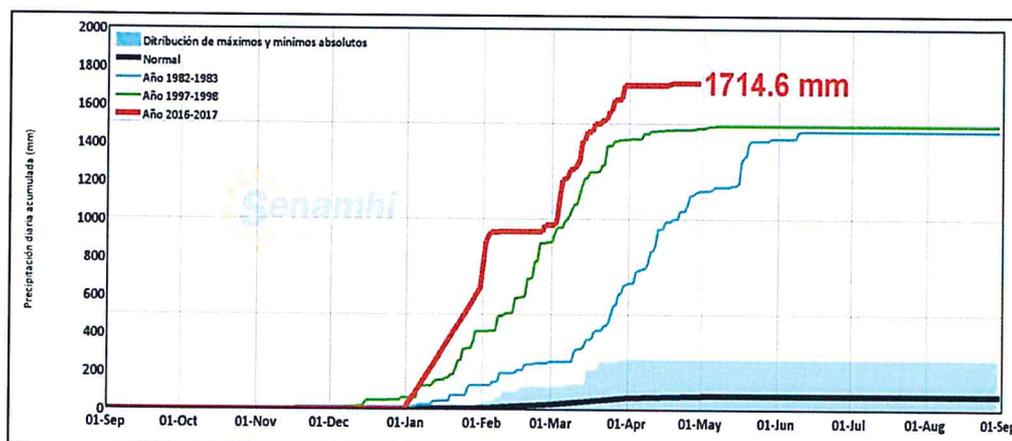
Figura N° 7. Precipitación diaria acumulada en la estación meteorológica Jayanca

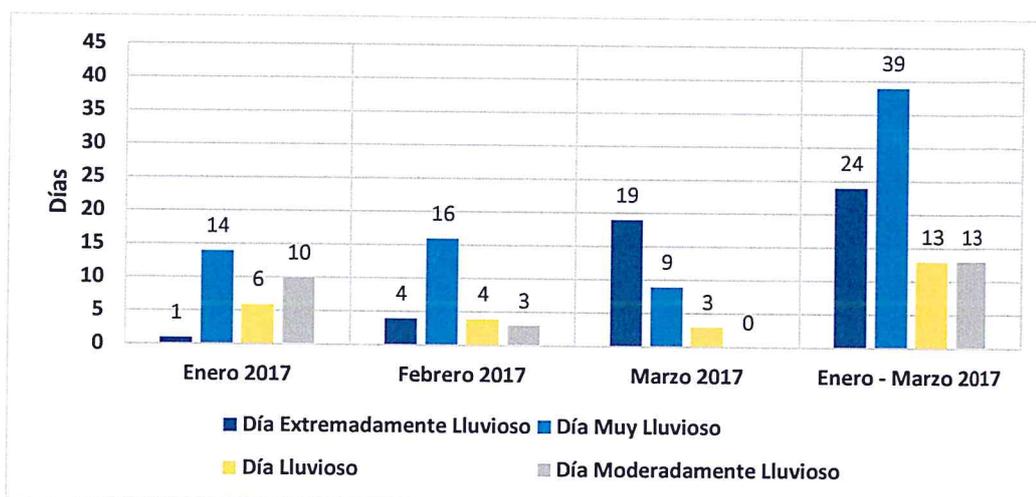
Gráfico N° 51. Frecuencia promedio de lluvias extremas durante El Niño Costero 2017 en el distrito Pacora.

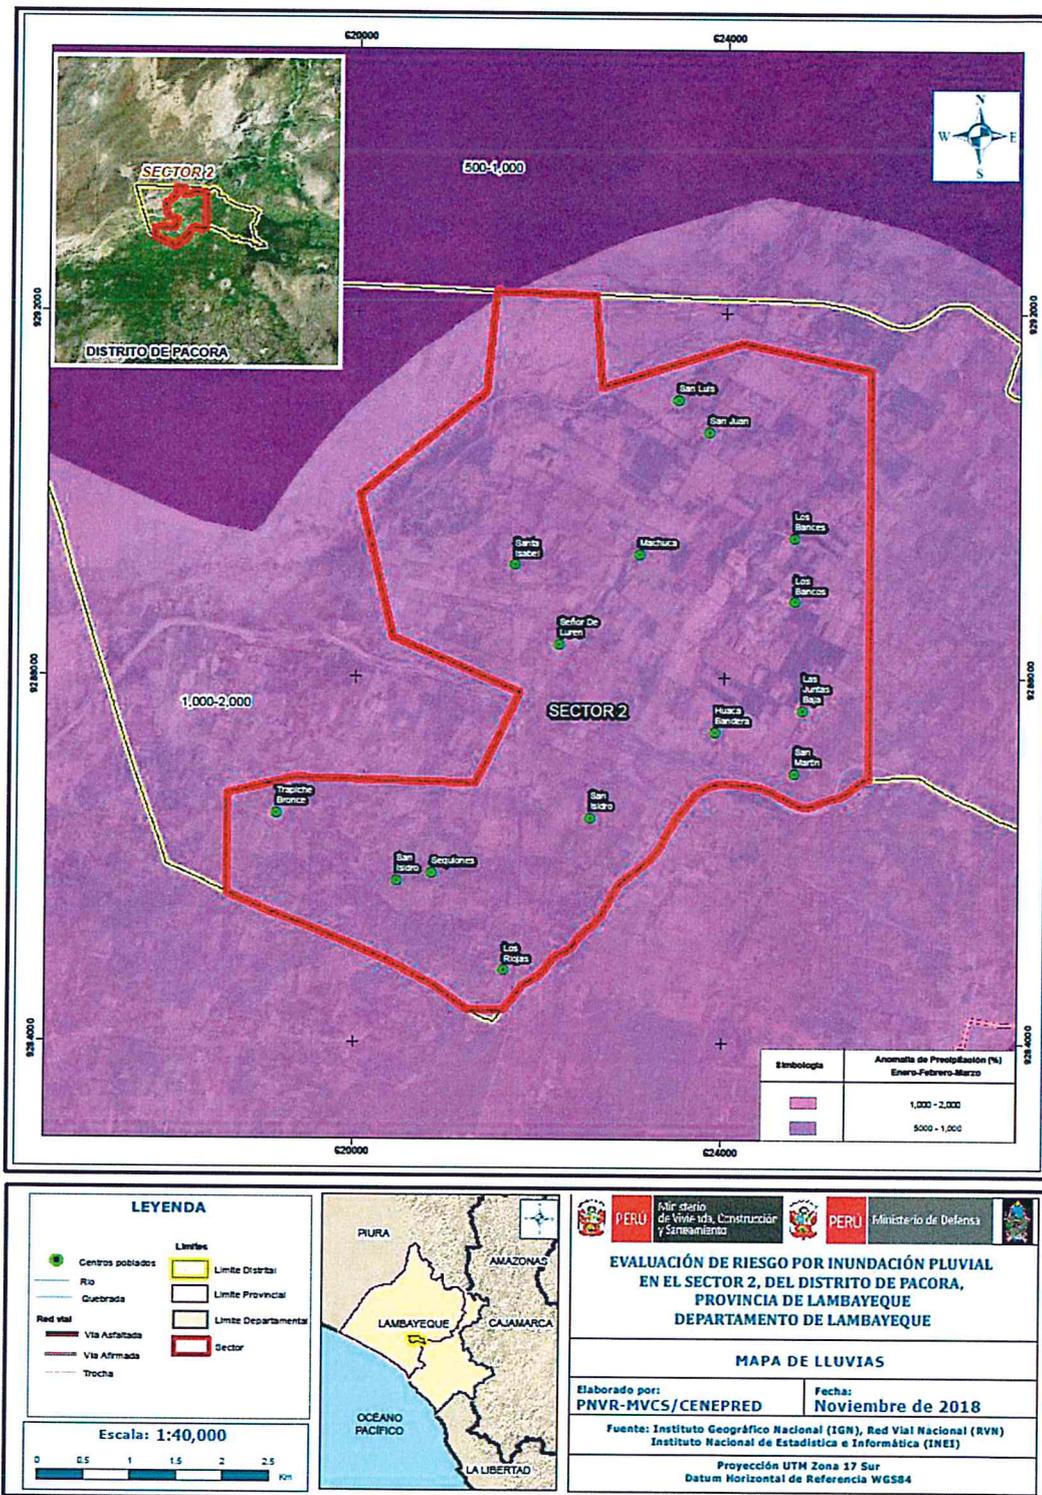
Figura N° 8. Anomalías de lluvias durante El Niño Costero 2017 (Enero-Marzo) para el sector 2 del distrito Pacora

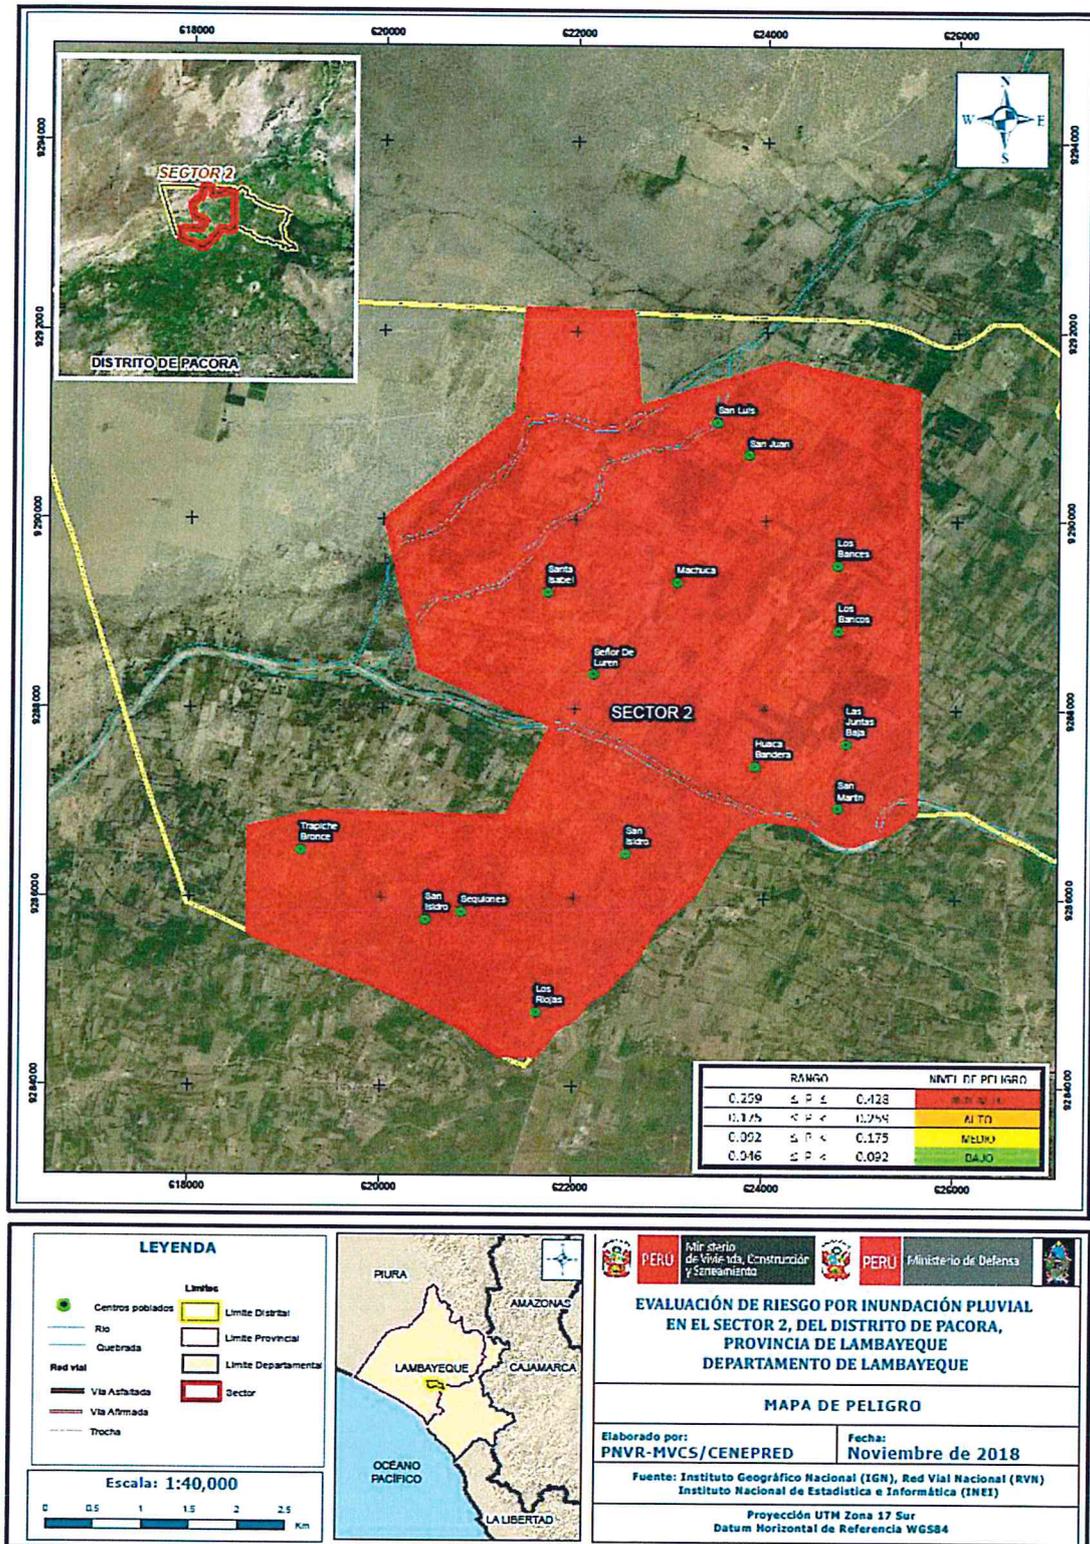
Figura 10. Mapa de Peligro por inundación pluvial

Se ha considerado el escenario más alto: con una Precipitación 1,000-2,000%, superior a su normal climática, presenta geomorfología de terraza baja inundable, con pendientes menores de 5°, geología con Depósito Aluvial Reciente, Frecuencia con por lo menos 1 vez al año cada evento de El Niño y/o mayor a 5 eventos al año en promedio, se produciría inundación pluvial en el Sector 2 del distrito de Pacora, ocasionando daños en los elementos expuestos en sus dimensiones social y económica”.

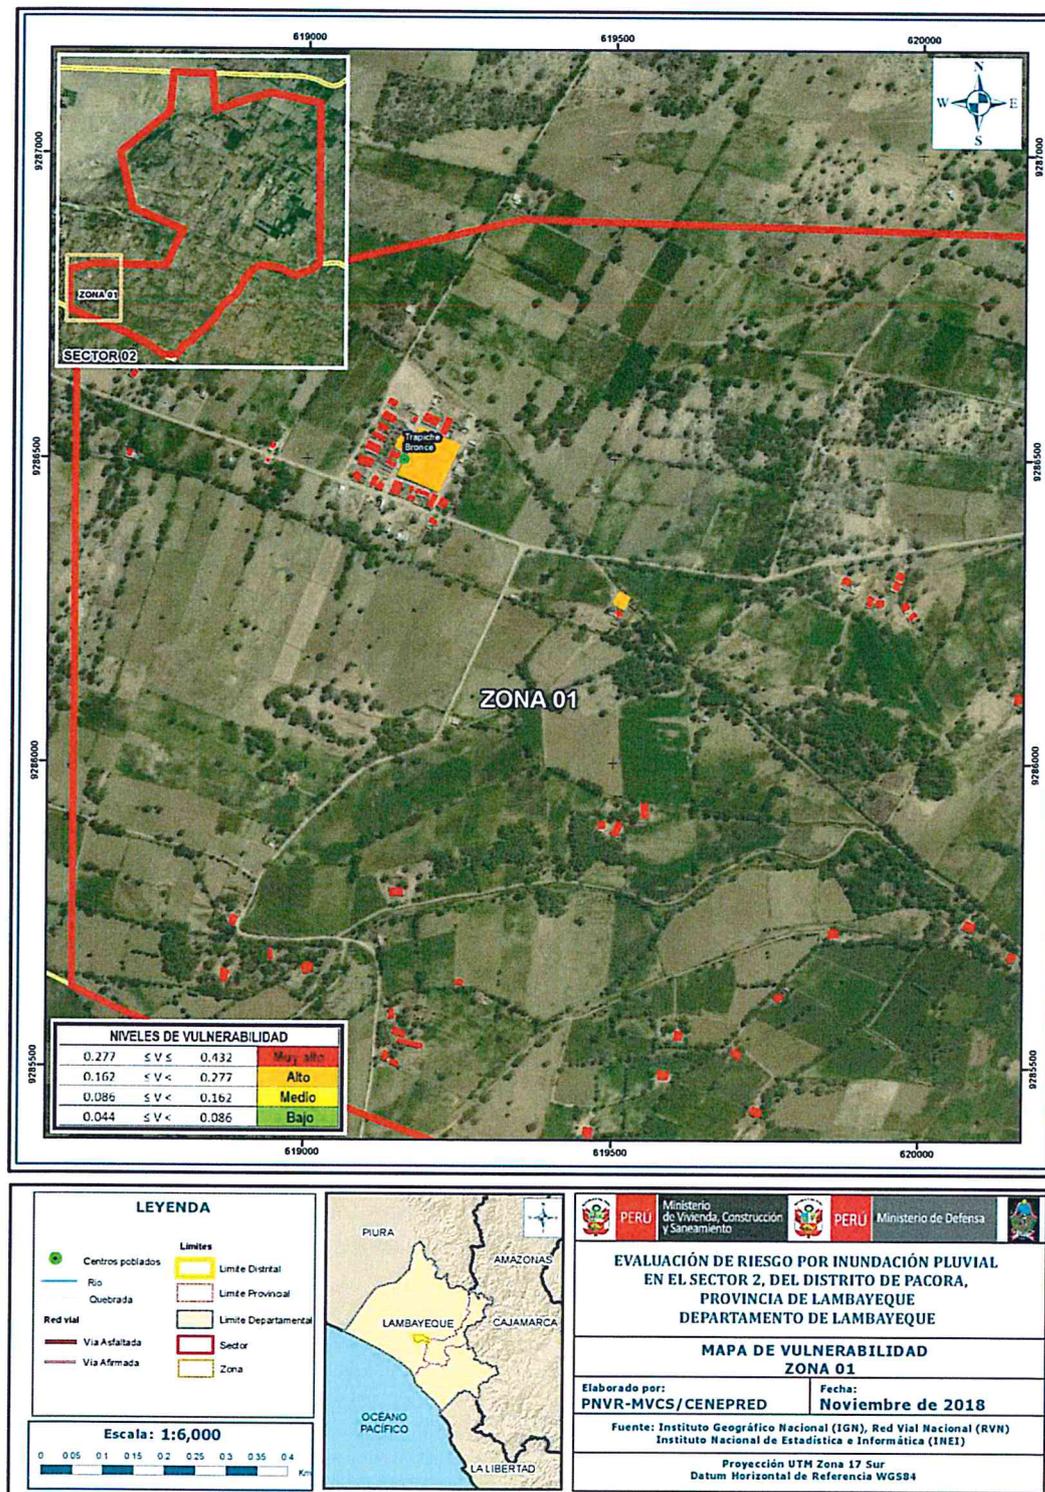
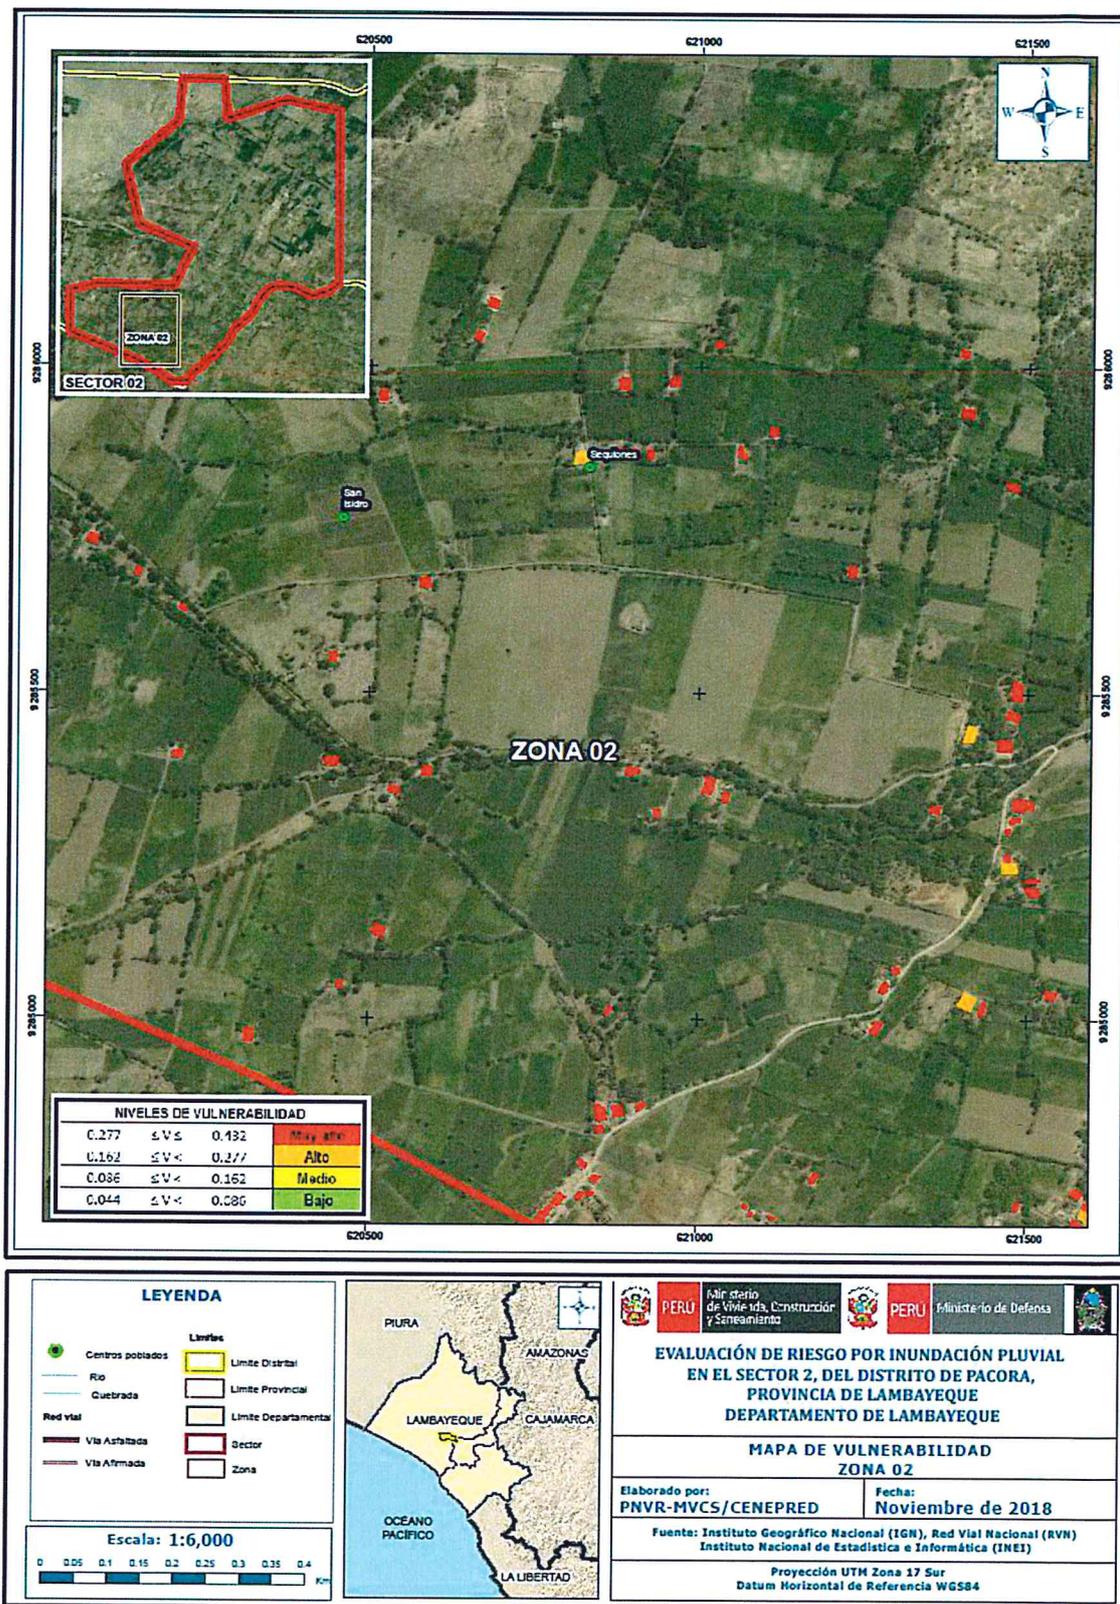
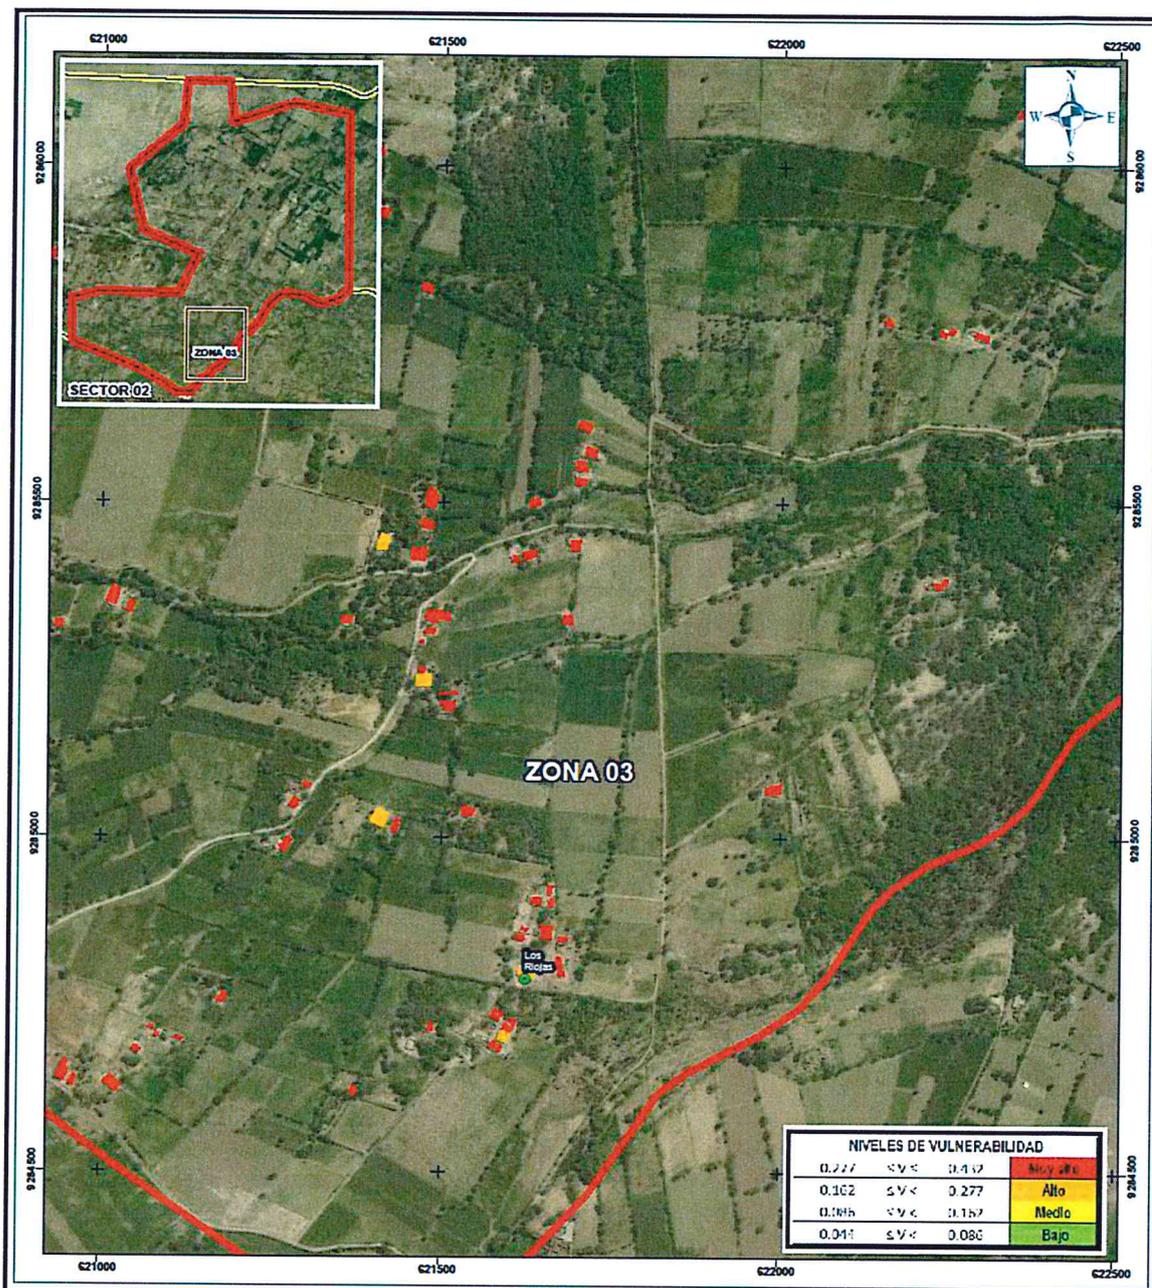
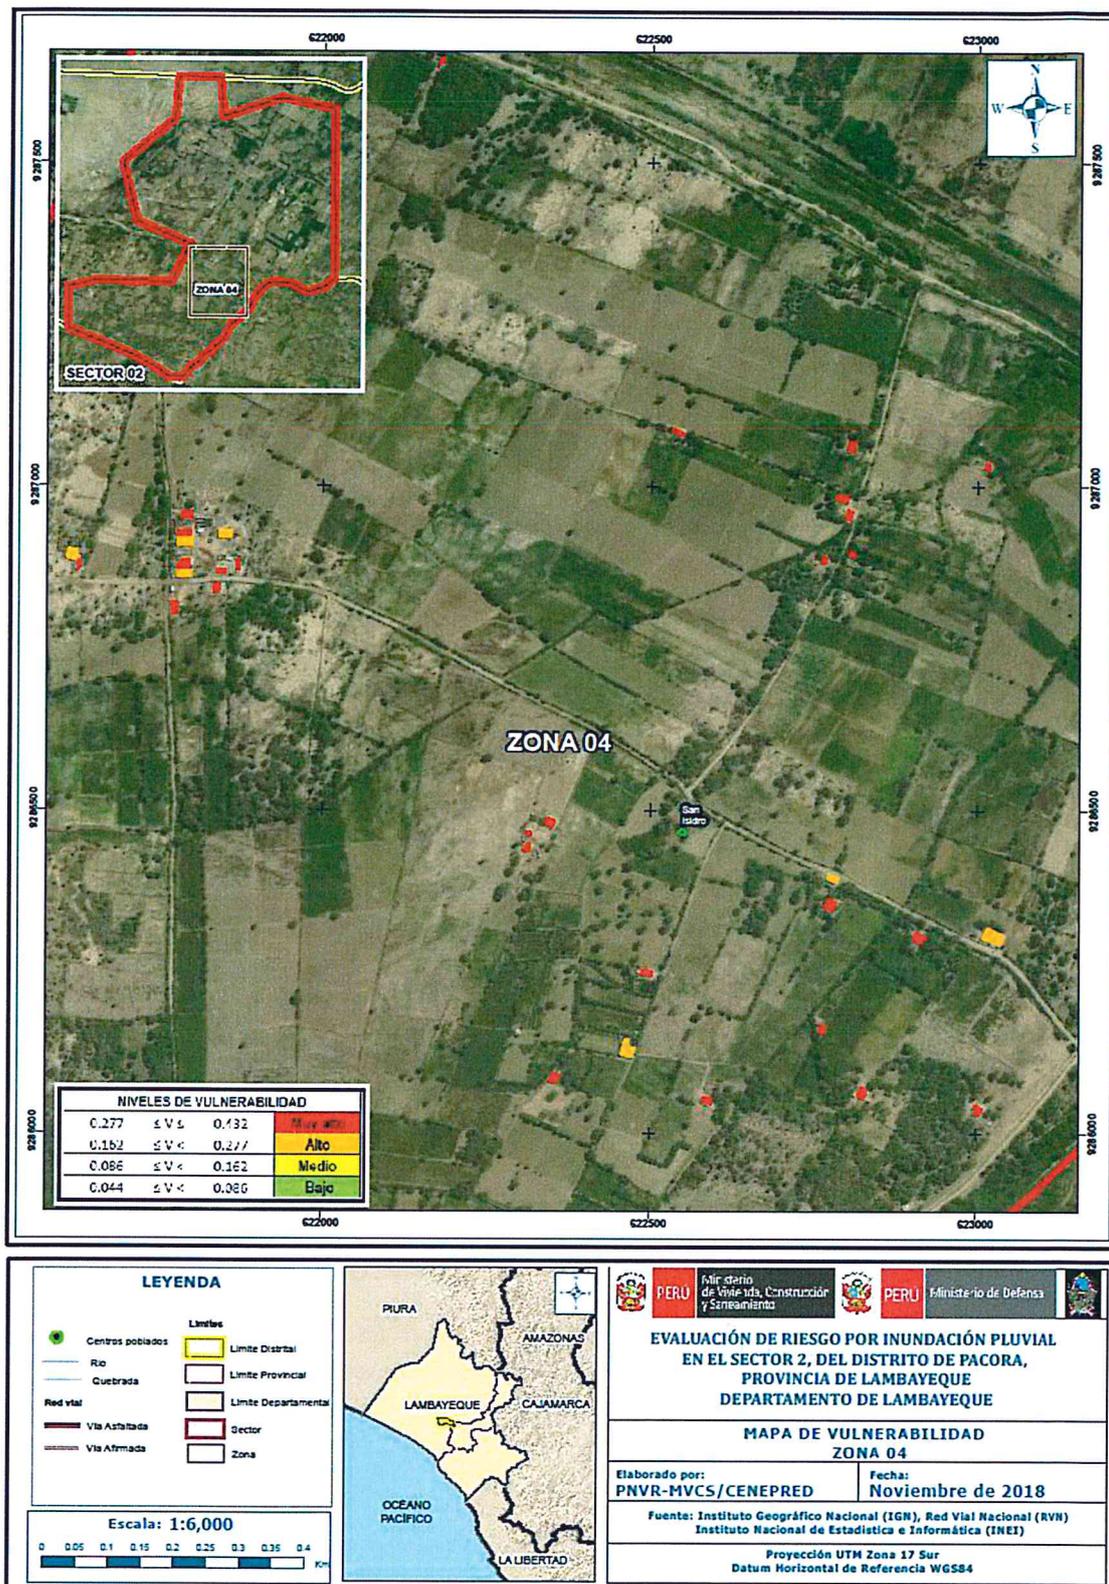
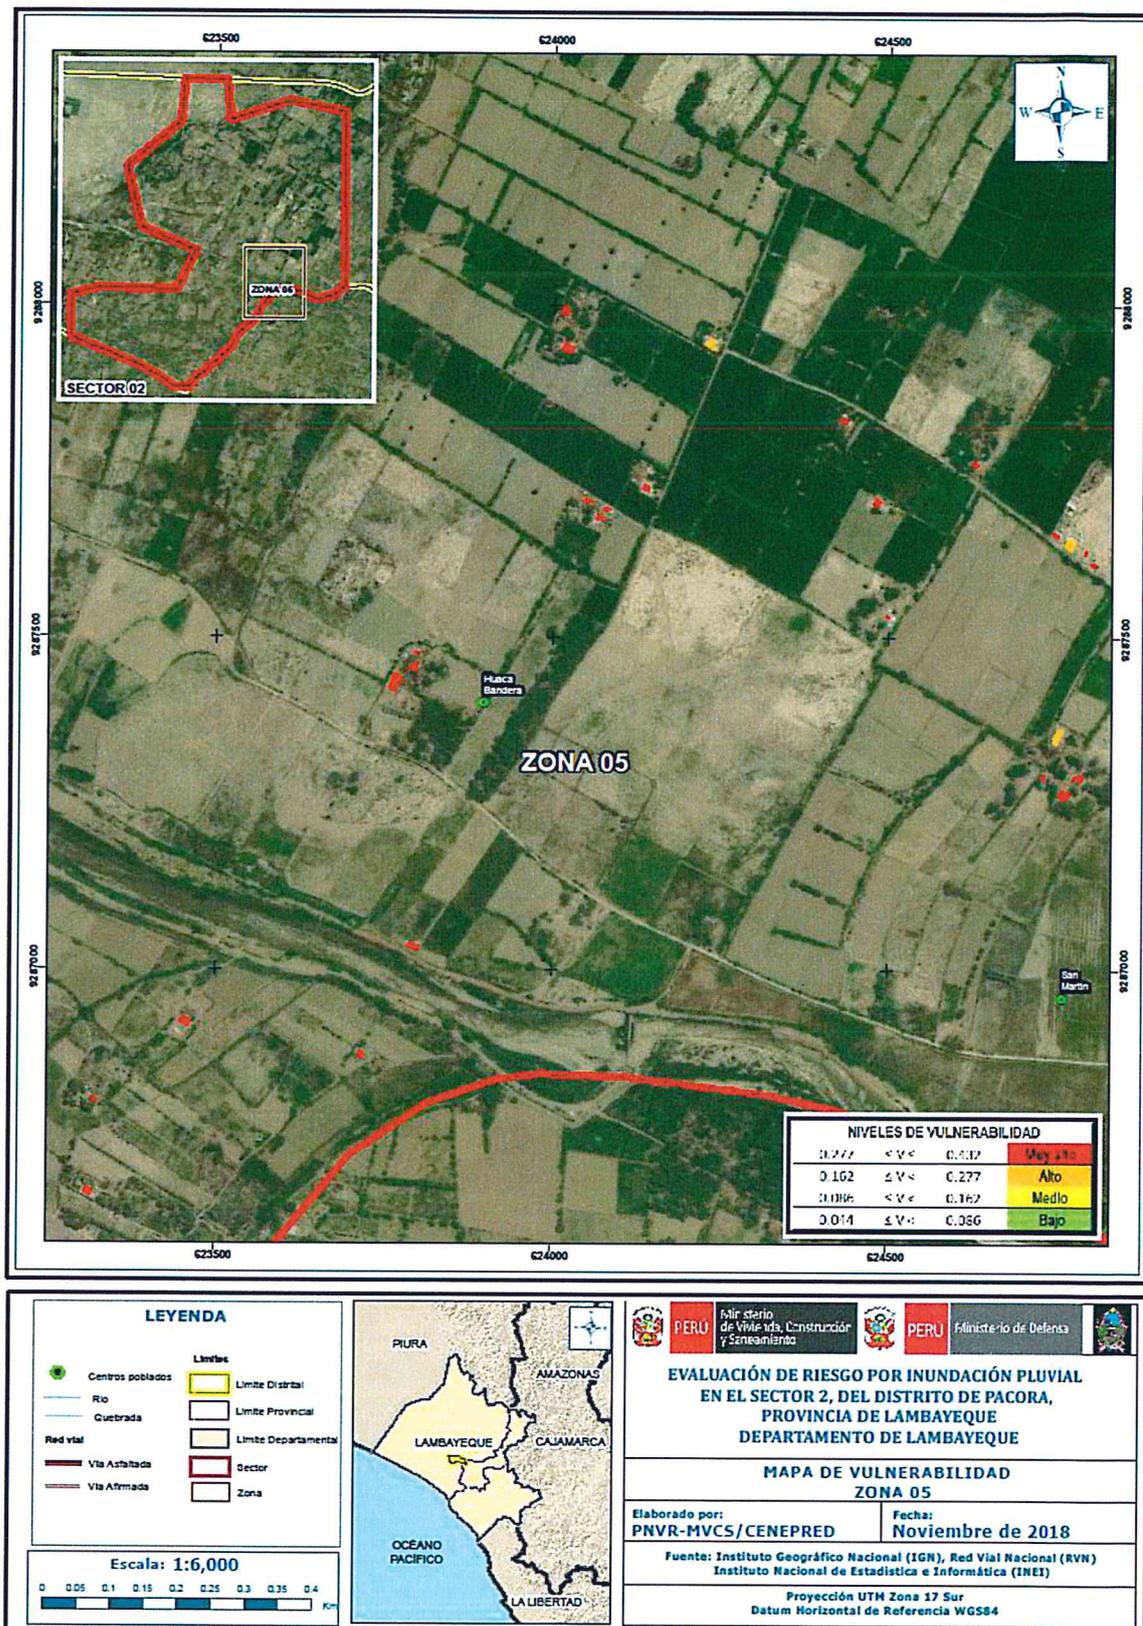
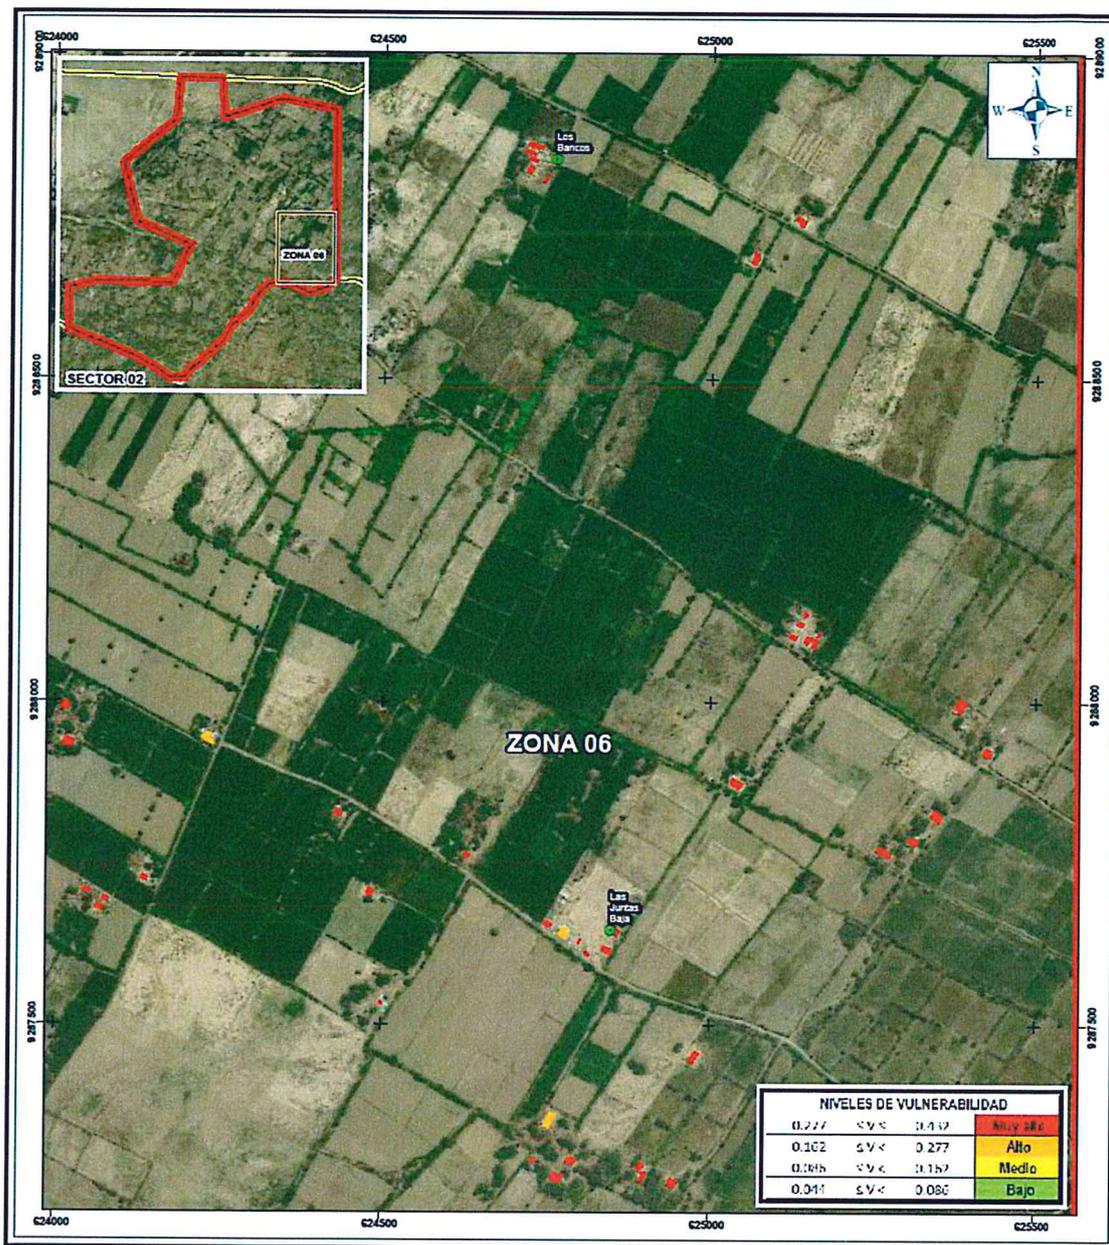
Figura 11. Mapas de vulnerabilidad zona 1 al 13

NIVELES DE VULNERABILIDAD			
0.777	< V <	0.432	Muy alto
0.162	Δ V <	0.277	Alto
0.036	< V <	0.162	Medio
0.014	Δ V <	0.036	Bajo
