INFORME DE EVALUACIÓN DE RIESGOS POR INUNDACIÓN PLUVIAL EN EL SECTOR 2, DEL DISTRITO DE PACORA, PROVINCIA DE LAMBAYEQUE, DEPARTAMENTO DE LAMBAYEQUE

NOVIEMBRE - 2018

Municipalidad Distrital de PACORA, SECTOR 2, PROVINCIA LAMBAYEQUE DEL DEPARTAMENTO DE LAMBAYEQUE

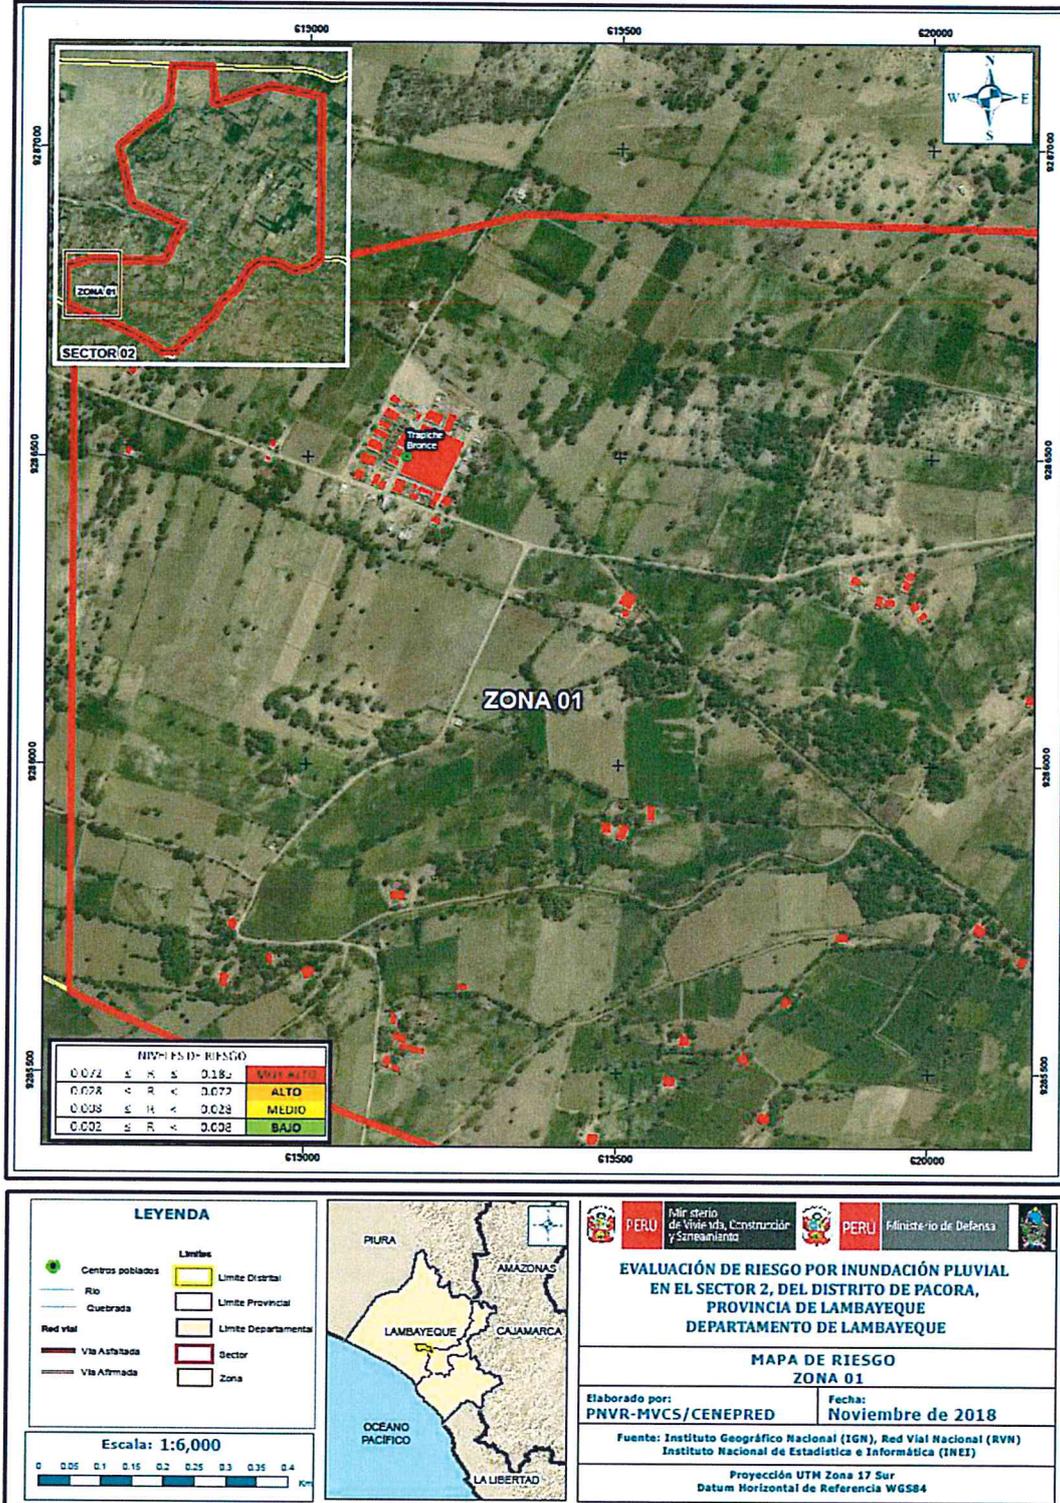
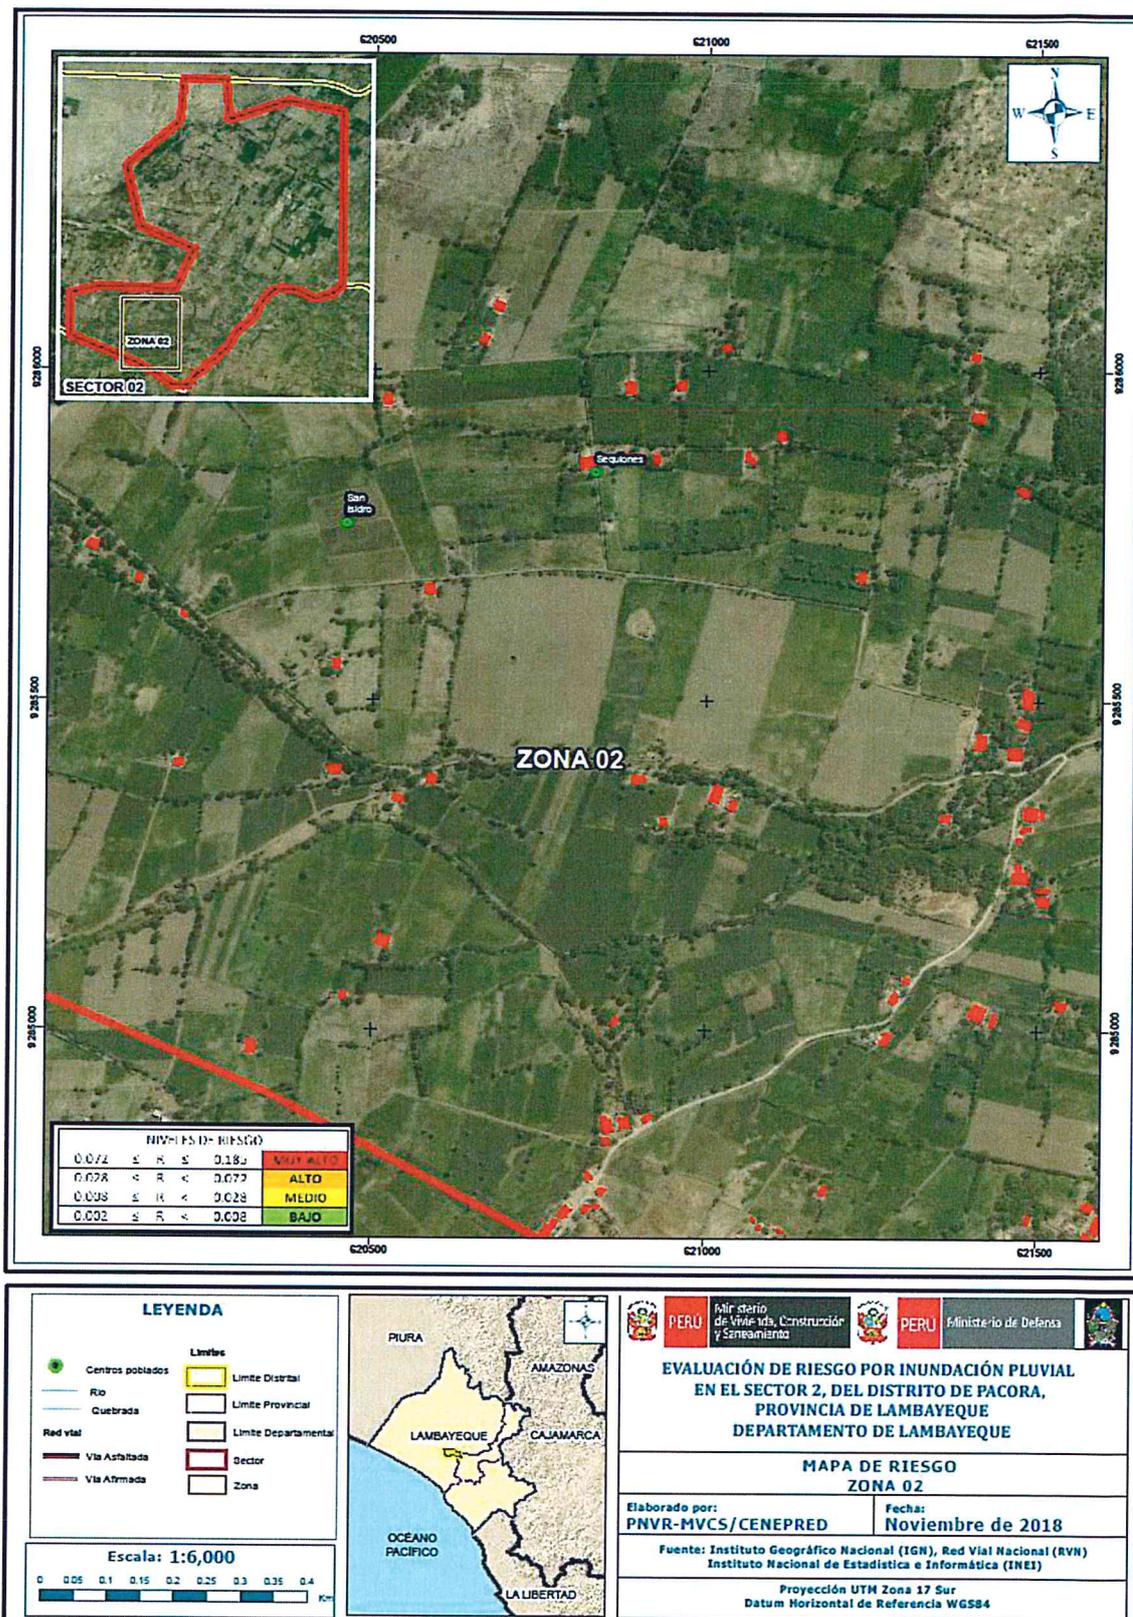
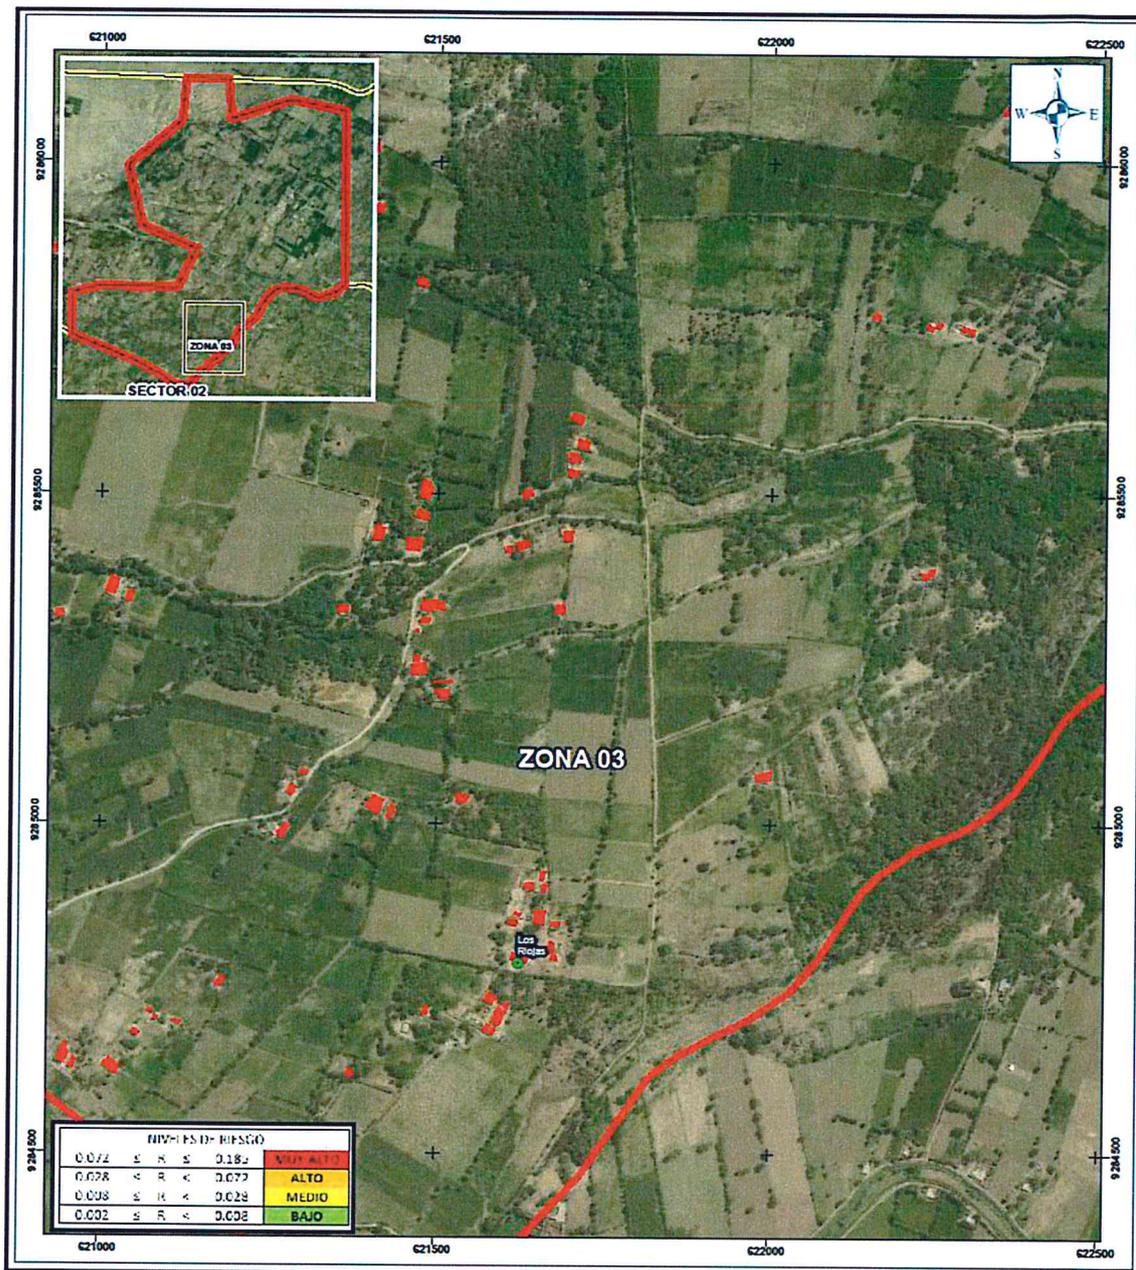
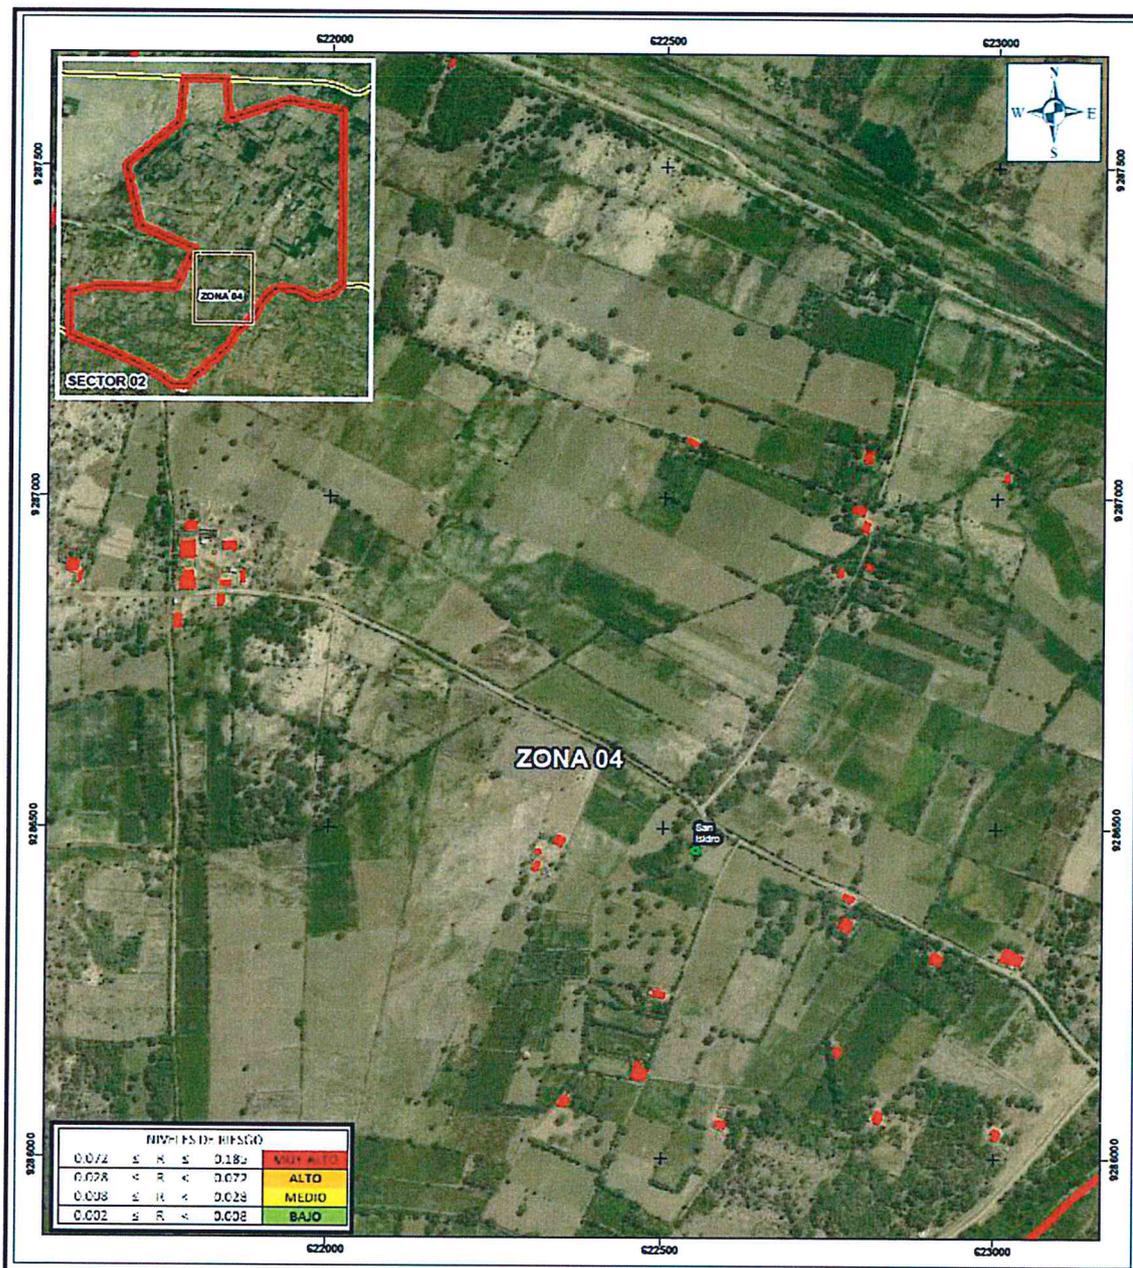
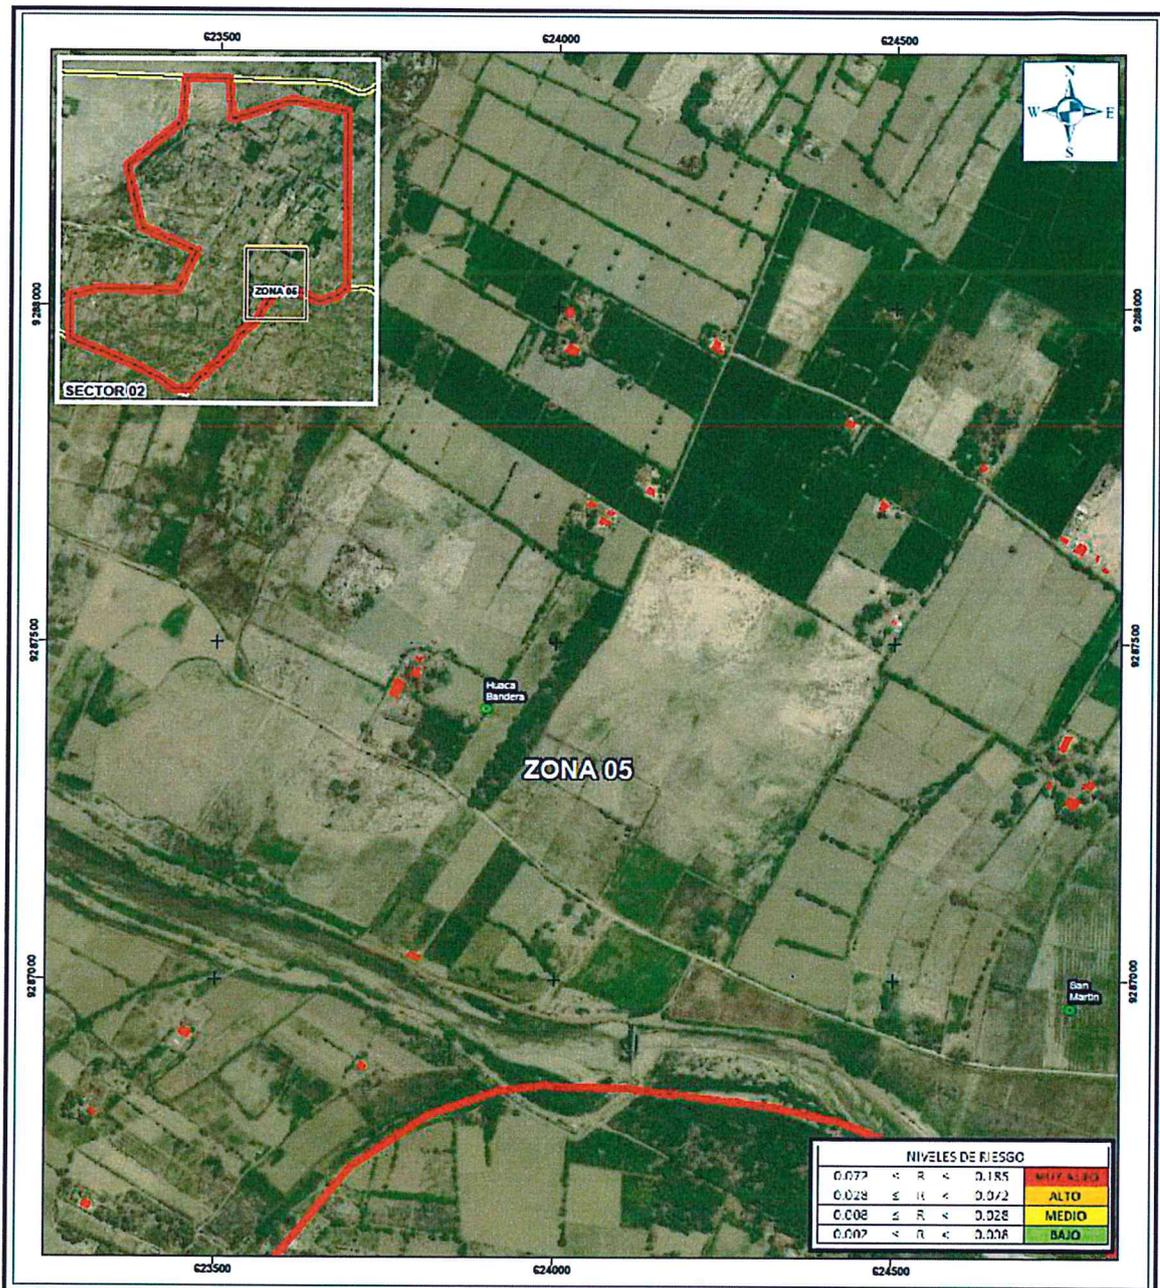
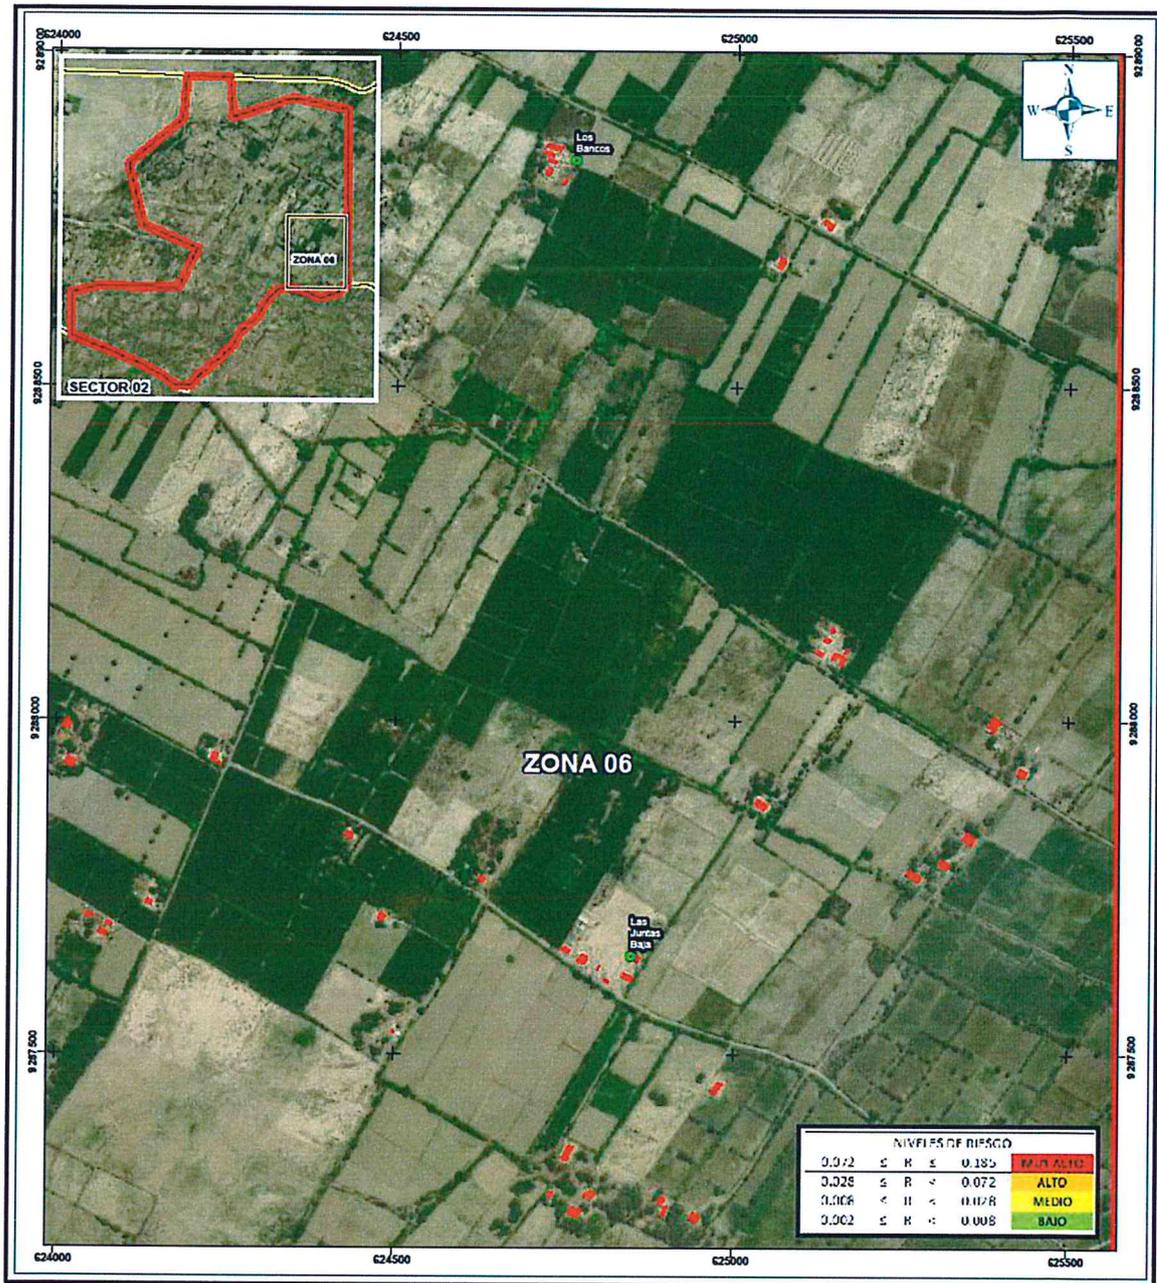
Figura 12. Mapas de Riesgo del Sector 2 de Pacora, zona 1 al 13

NIVELES DE RIESGO			
0.072	≤ R ≤	0.182	ALTO
0.078	≤ R <	0.077	ALTO
0.038	≤ R <	0.028	MEDIO
0.002	≤ R <	0.002	BAJO
