# INFORME DE EVALUACIÓN DEL RIESGO ORIGINADOS POR INUNDACIÓN PLUVIAL

SECTOR 3 DEL DISTRITO  
DE MOTUPE, PROVINCIA Y DEPARTAMENTO DE LAMBAYEQUE  
(Escusa Baraja, Mondragón, El Cuadrado, Santa Elena, El Papayo, Huamantanga,  
Desmontadora, San José, Fundo Prada)

LIMA - PERÚ  
2018

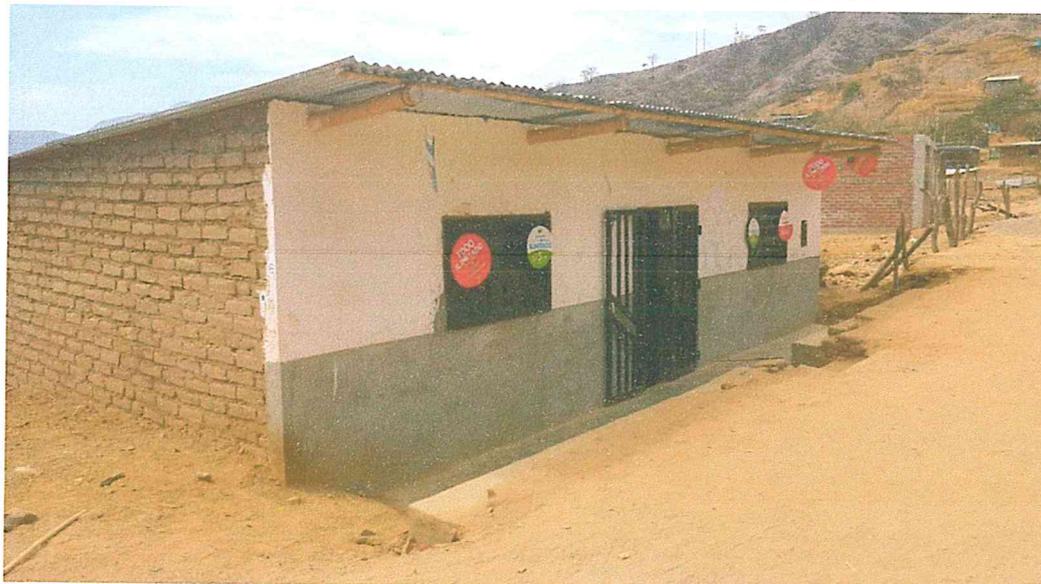
**FOTOGRAFÍA N° 04: Vivienda Comercio en el sector 3**

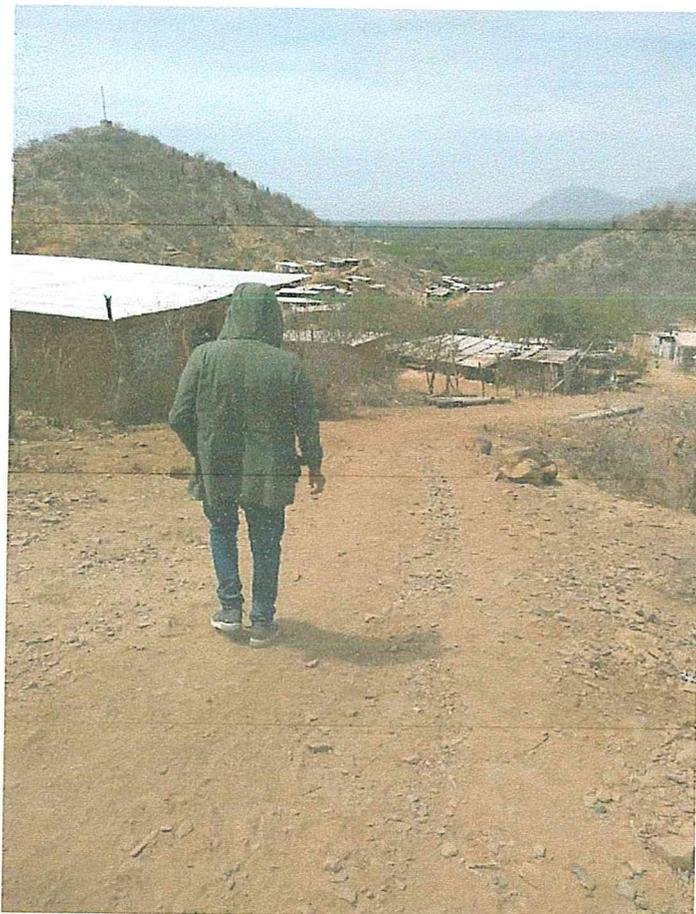
**FOTOGRAFÍA N° 07: Infraestructura vial – Sector 3**

En la Fotografía 07, las vías no se encuentran asfaltadas y también el terreno tiene fuertes pendientes de inclinación, hace que el vehículo llegue hasta cierto punto, para posteriormente se llegue caminando en las partes altas de algunas viviendas, se recomienda llevar algún aparato GPS por motivo que los 9 caseríos se encuentran alejado uno de otros, asimismo se logra percibir ante un fenómeno meteorológico muchas viviendas se verían afectadas por el curso del agua, a la vez el incremento de lluvias producirían daños en las viviendas contiguas.

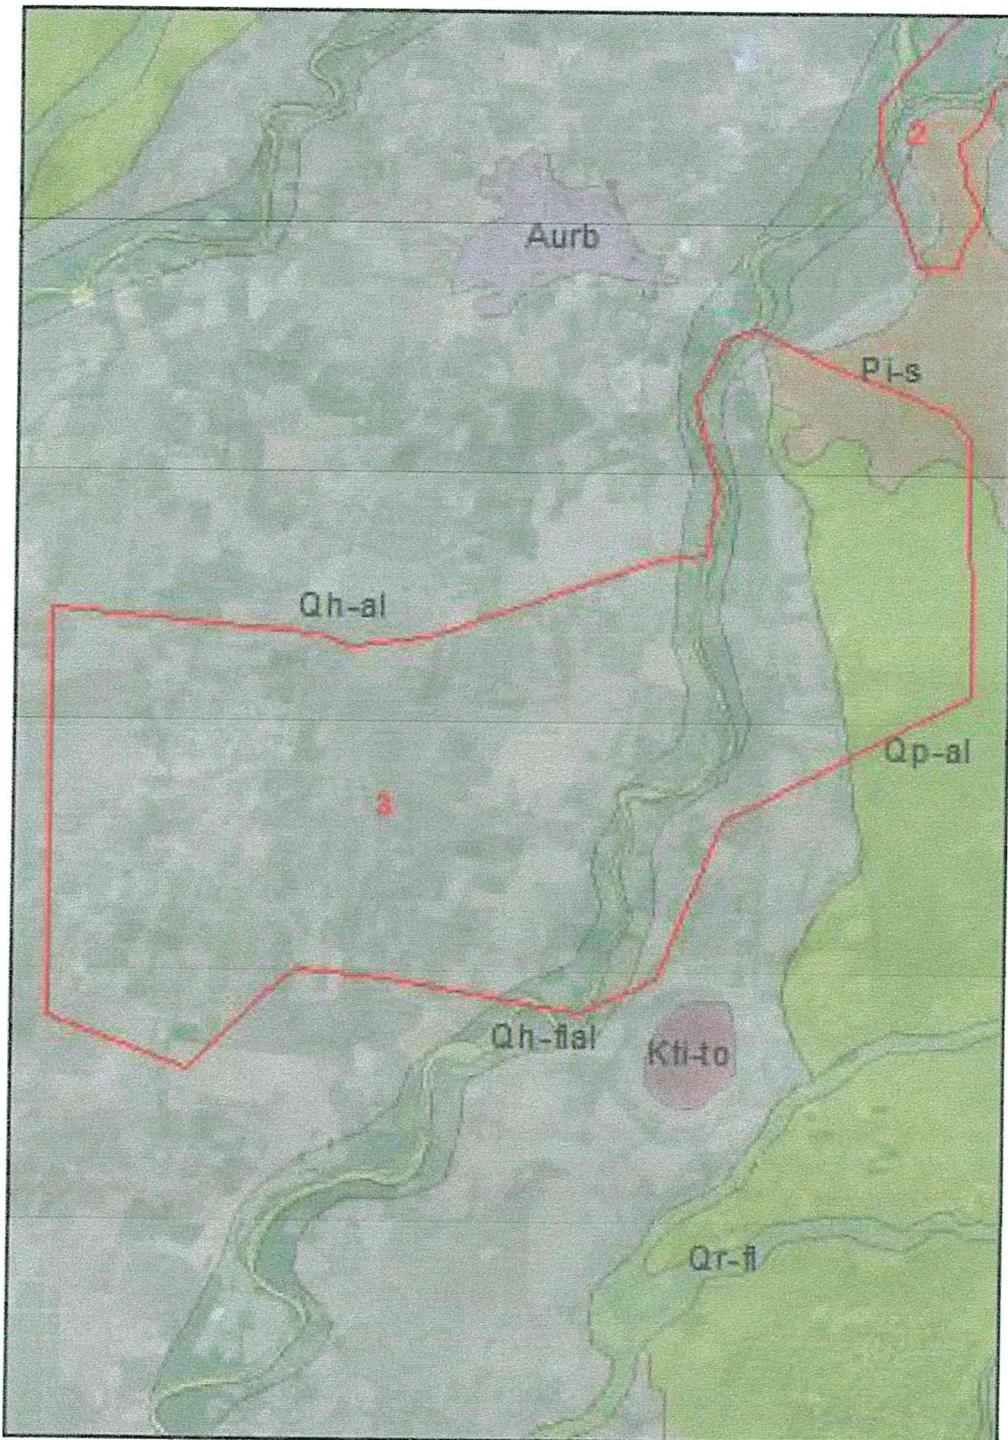
GRÁFICO N° 2: Mapa de geología del Sector 3 – Motupe

Fuente: Elaboración propia. Tomando como base la Información de INGEMMET, cuadrángulo 13d, esc. 1:100000

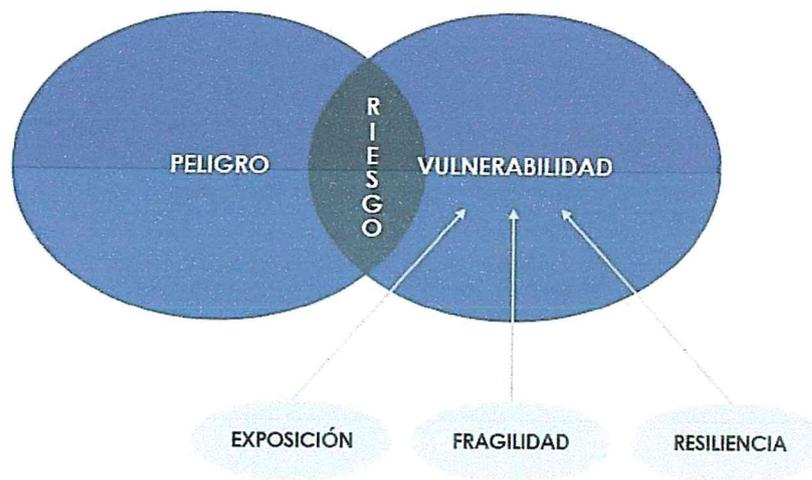
- **GRÁFICO N° 18:: Factores de Vulnerabilidad: exposición, fragilidad y resiliencia**

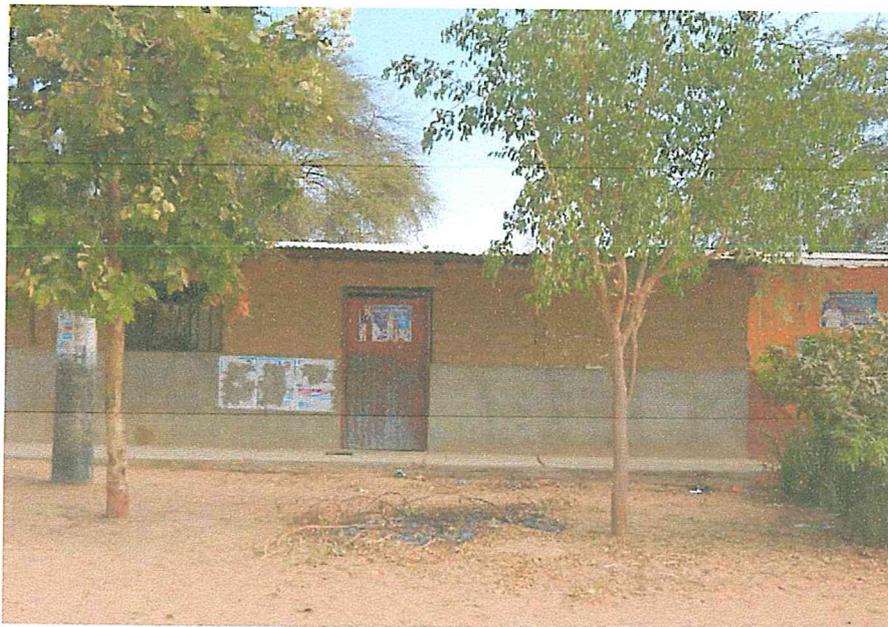
**FOTOGRAFÍA N°18: Vista de campo 3. Fuente: Propia**

Vivienda construida en adobe y sin ningún sistema constructivo aprobado en el R.N.E. En la parte de la fachada cuenta con una cubierta de cemento, pero solo hasta la mitad de la pared, presenta techo y puerta de calamina, con un grado bajo de riesgo a colapsar.

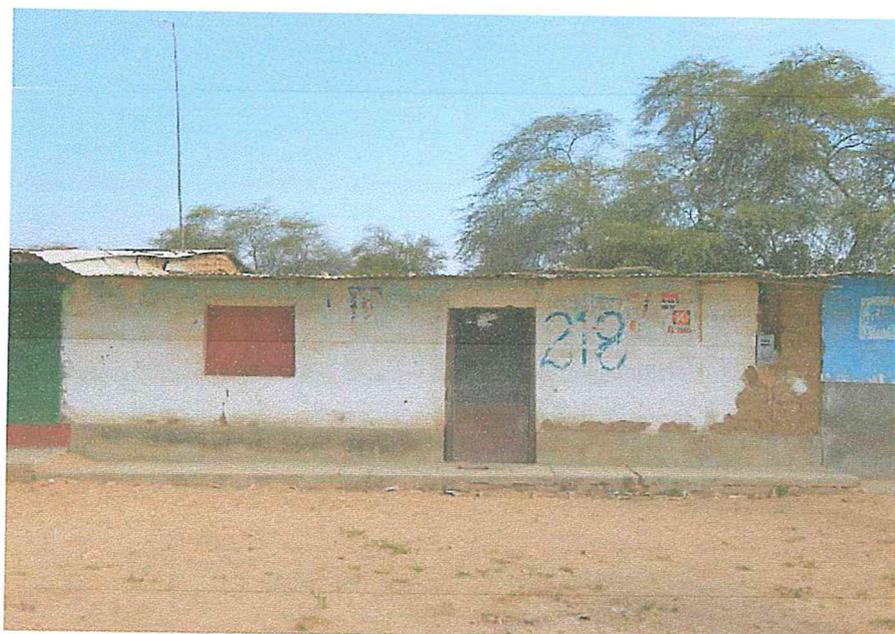
Vivienda construida en adobe, techo con calaminas, y soporte de carizos, sin ningún sistema constructivo aprobado en la R.N.E., con un grado muy alto riesgo a colapsar por la antigüedad en su construcción, ante un evento de incremento de lluvias, generando inseguridad para los usuarios.

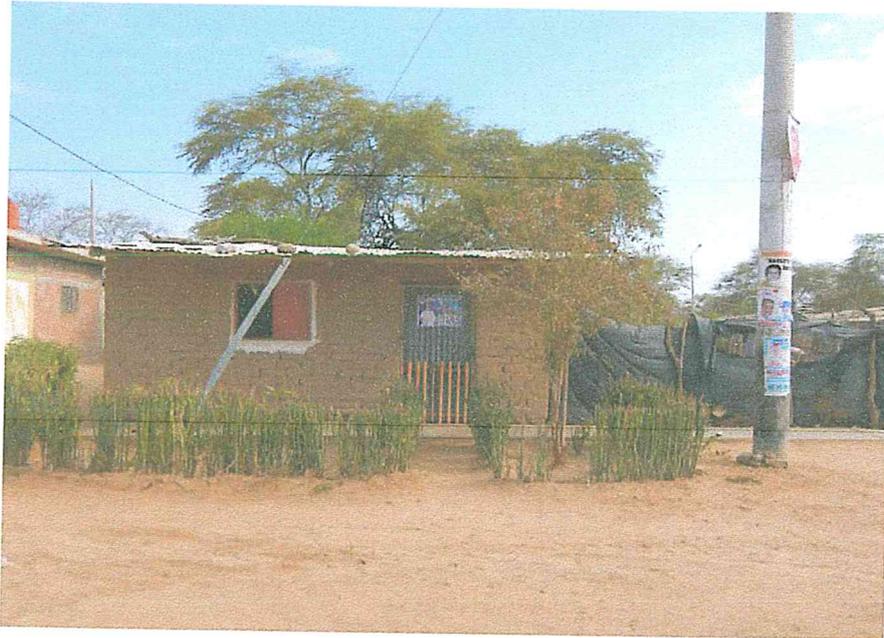
**FOTOGRAFÍA N°24: Vista de campo 9. Fuente: Propia**

Construcción en muro de adobe, presenta puerta y techo con calamina y ventana de triplay, con alto riesgo a colapsar por la debilidad de sus muros ante un evento de incremento de lluvias.

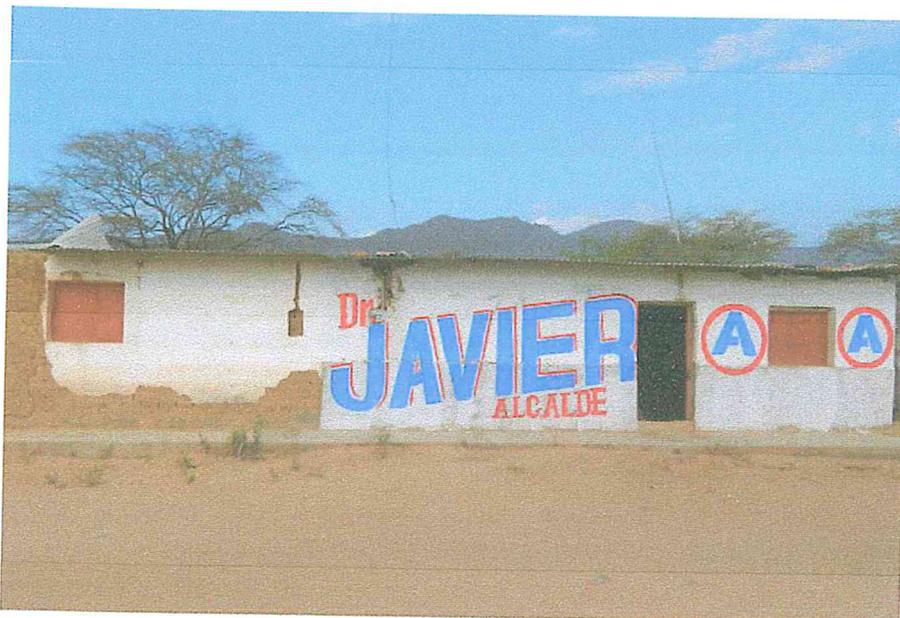
Vivienda construida en adobe, enlucido en yeso, techo plano con calamina y soporte de carrizos, puerta de calamina y ventanas en madera. Sin ningún sistema constructivo aprobado en la R.N.E.

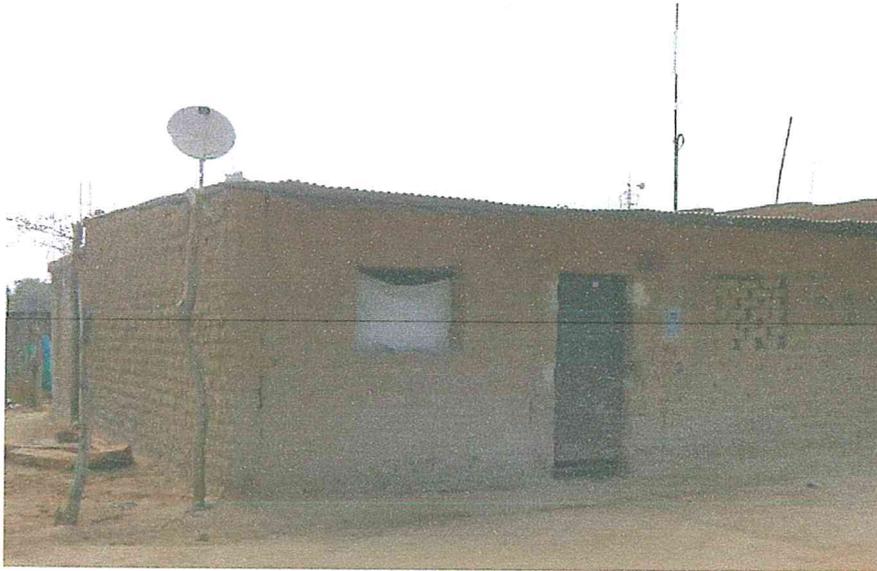
**FOTOGRAFÍA N°25: Vista de campo 10. Fuente: Propia**

Vivienda construida sin ningún sistema constructivo aprobado en la R.N.E. Construida con adobe, no cuenta con ventanas superpuestas y puerta de madera, con un grado muy alto riesgo a colapsar por la debilidad de sus muros ante un evento de incremento de lluvias, generando inseguridad para los usuarios.

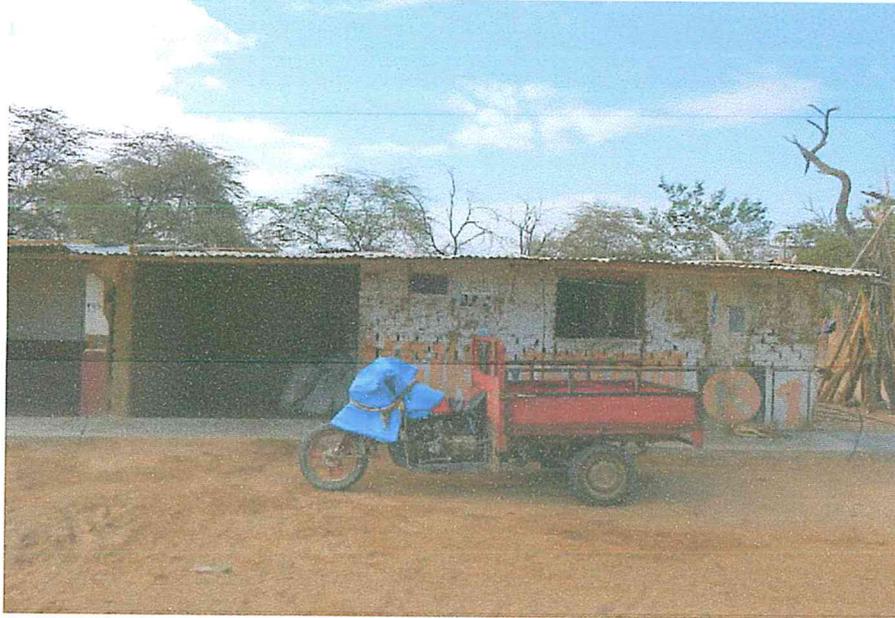
**FOTOGRAFÍA N°27: Vista de campo 12. Fuente: Propia**

Toma Vivienda construida en adobe, no cuenta con puerta y ventanas realizados, techo de calamina con bambú, cuenta con una vereda de cemento, cuenta con servicios higiénicos.

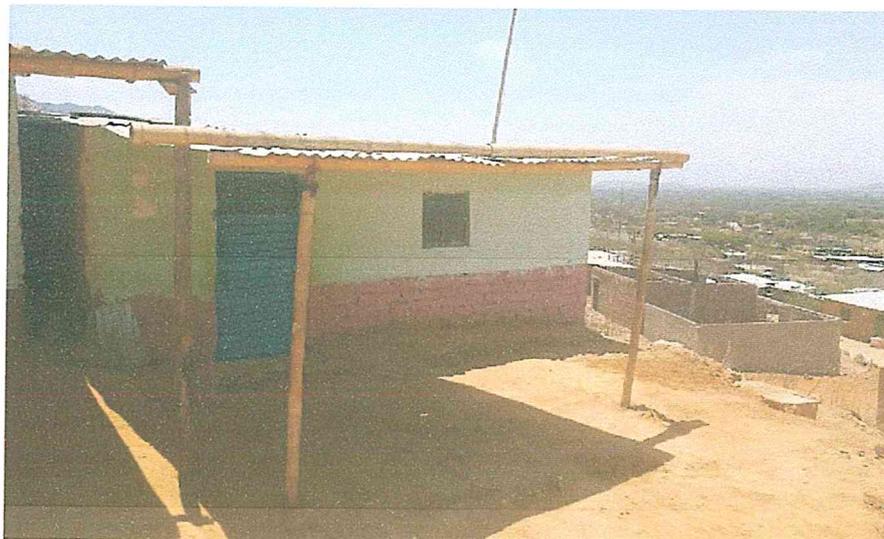
**FOTOGRAFÍA N°28: Vista de campo 13. Fuente: Propia**

Toma Vivienda construida en adobe, la fachada principal solo cuenta con una pequeña ventana, puerta de metal techo con calamina y bambú. La vivienda cuenta con un alto riesgo a colapsar por la ubicación en la que se encuentra la casa.
