PROGRAMA NACIONAL DE VIVIENDA RURAL - PNVR

MUNICIPALIDAD DISTRITAL DE
MORROPE

INFORME DE EVALUACIÓN DE RIESGO DE INUNDACIÓN PLUVIAL EN EL SECTOR 7, DISTRITO DE MORROPE, PROVINCIA Y DEPARTAMENTO DE LAMBAYEQUE

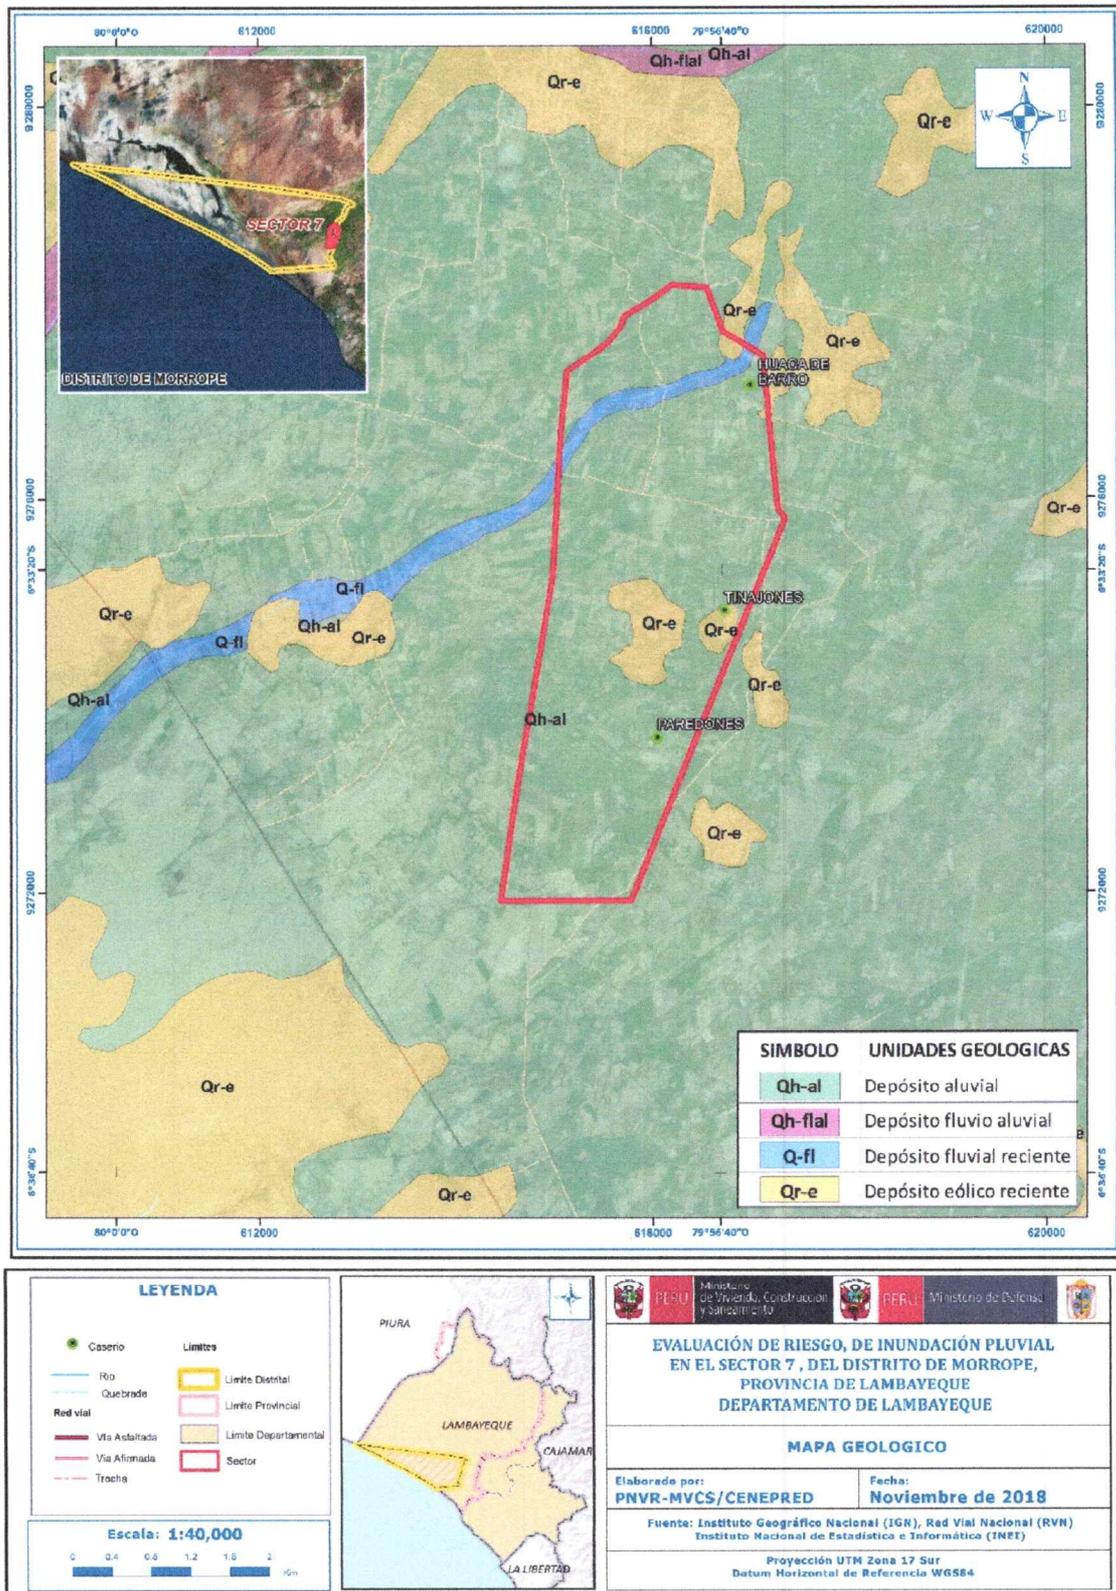
Figura 20. Mapa Geológico del Sector 7 del Distrito de Mórrope

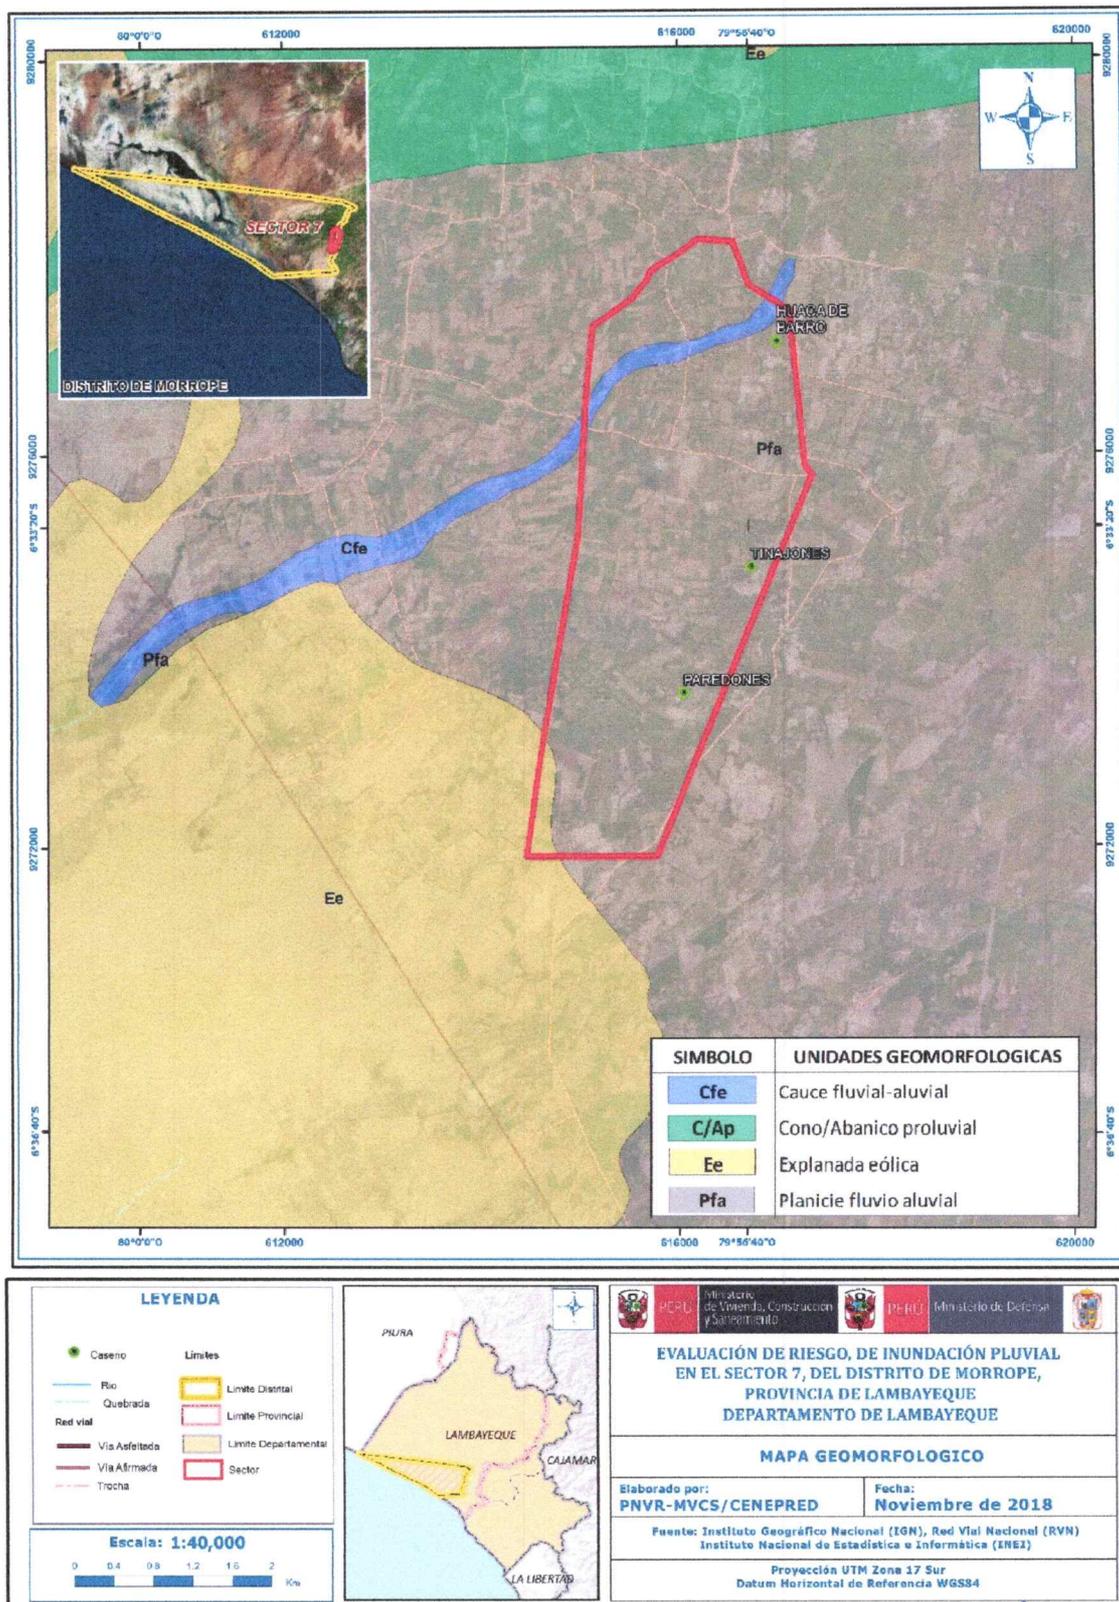
Figura 21. Mapa Geomorfológico del Sector 7 del Distrito de Mórrope

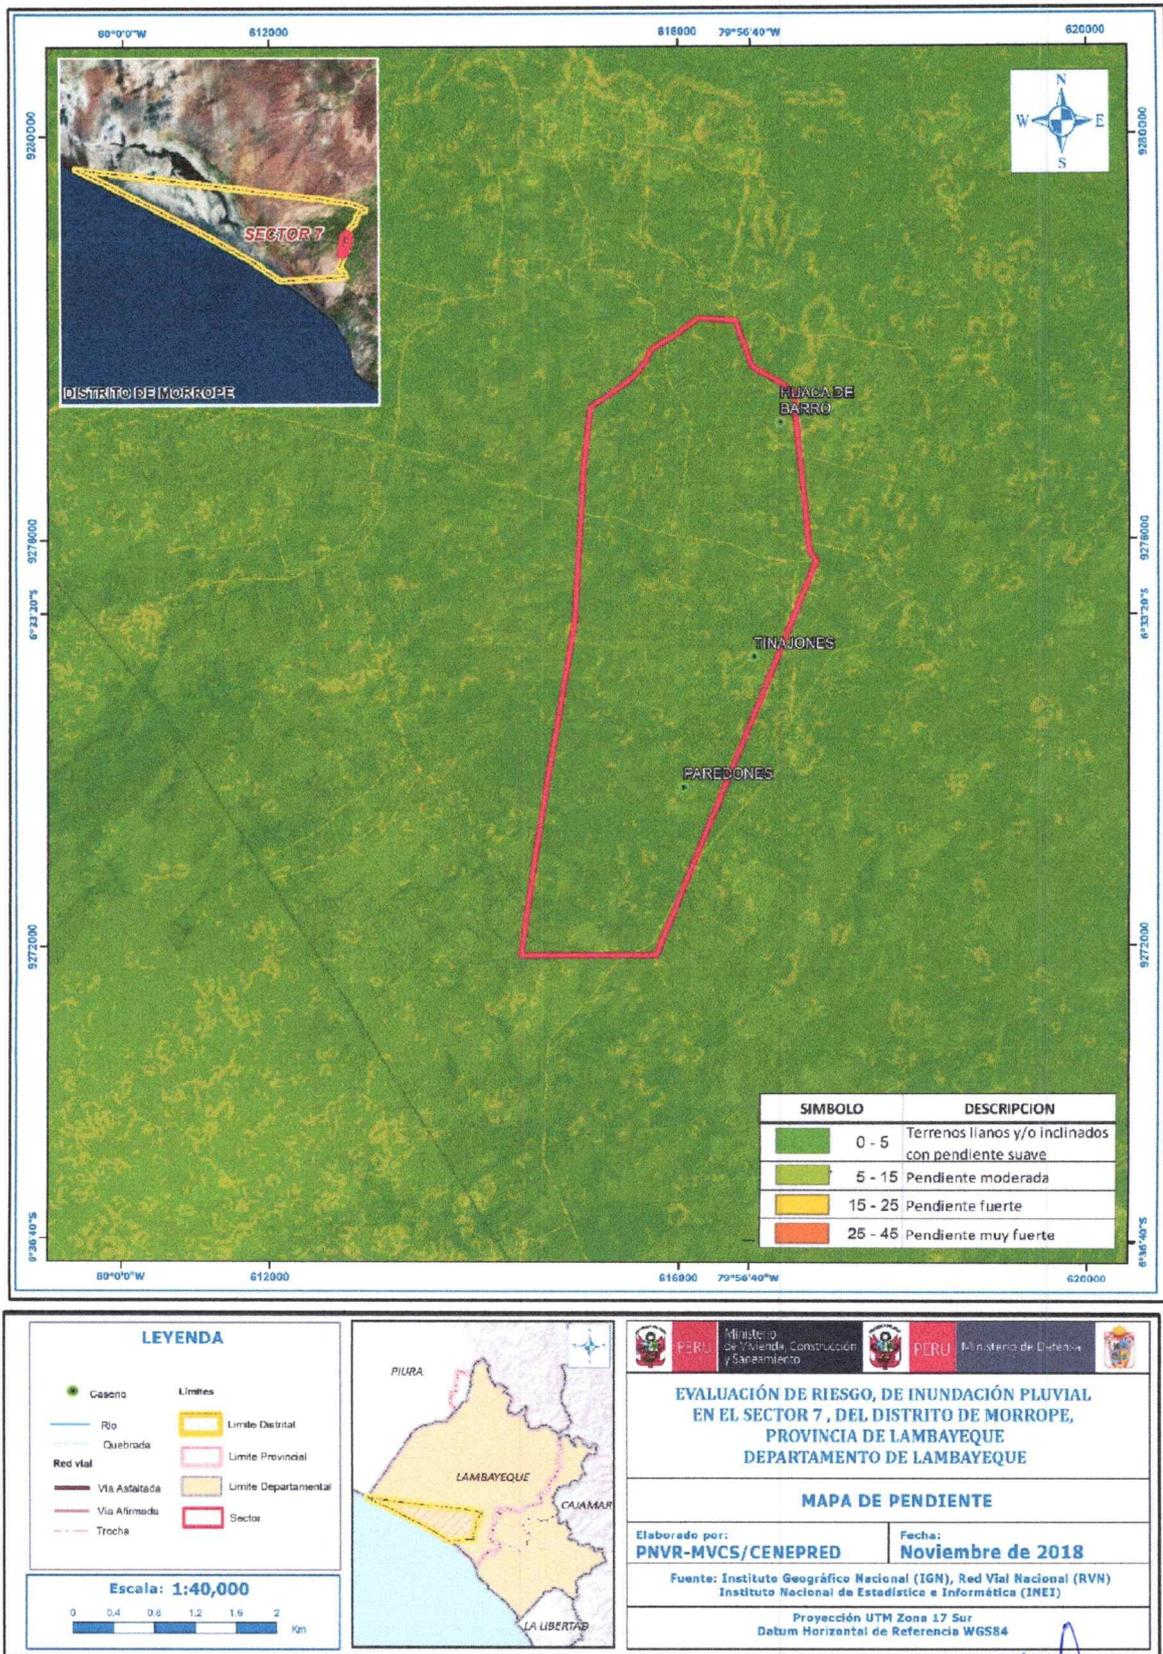
Figura 22. Mapa de Pendiente del Sector 7 del Distrito de Mórrope

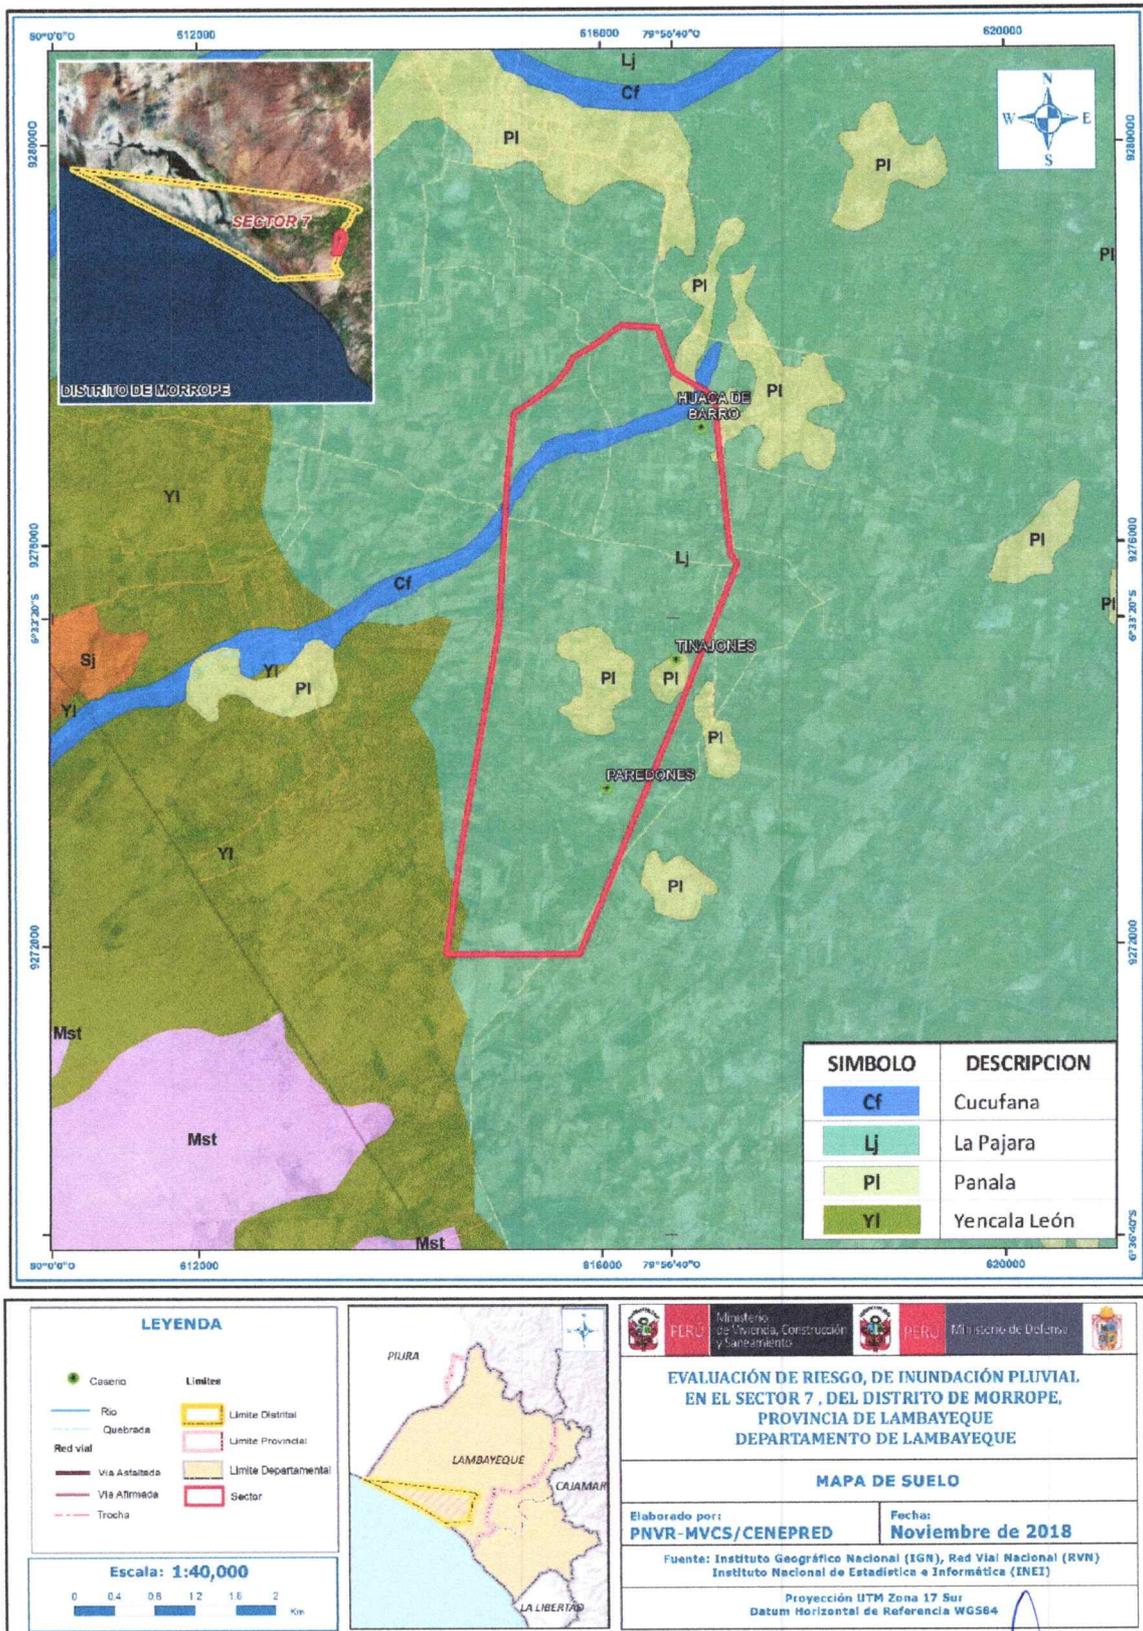
Figura 23. Mapa de Suelos del Sector 7 del Distrito de Mórrope

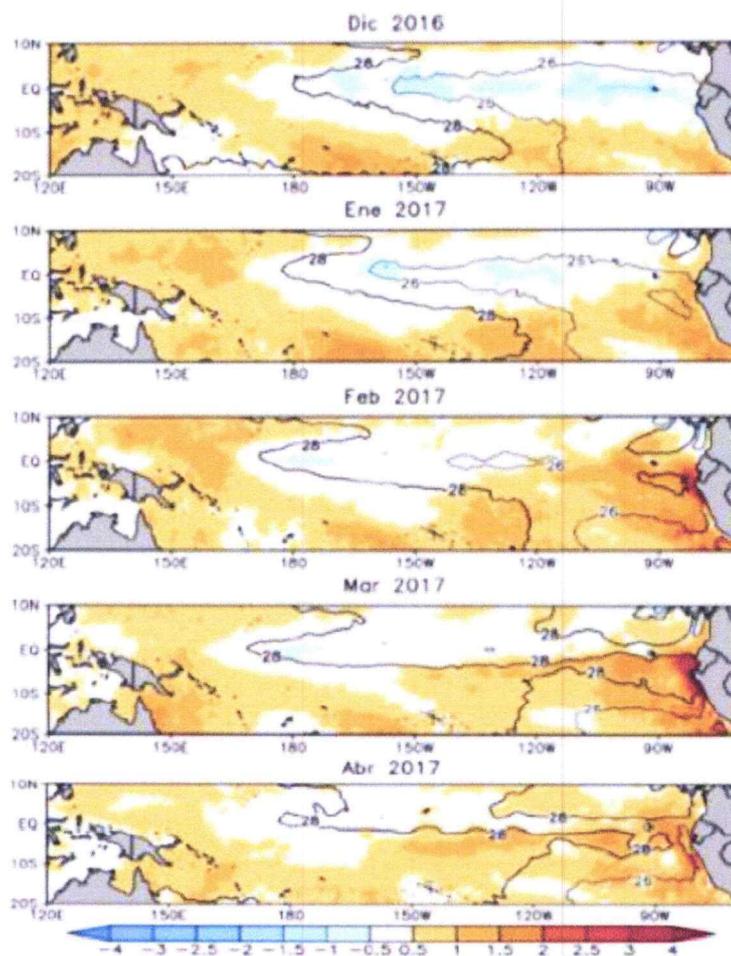
Gráfico 12. Anomalia de la Temperatura superficial del mar (°C) en el Pacífico ecuatorial para el periodo diciembre 2016 – abril 2017

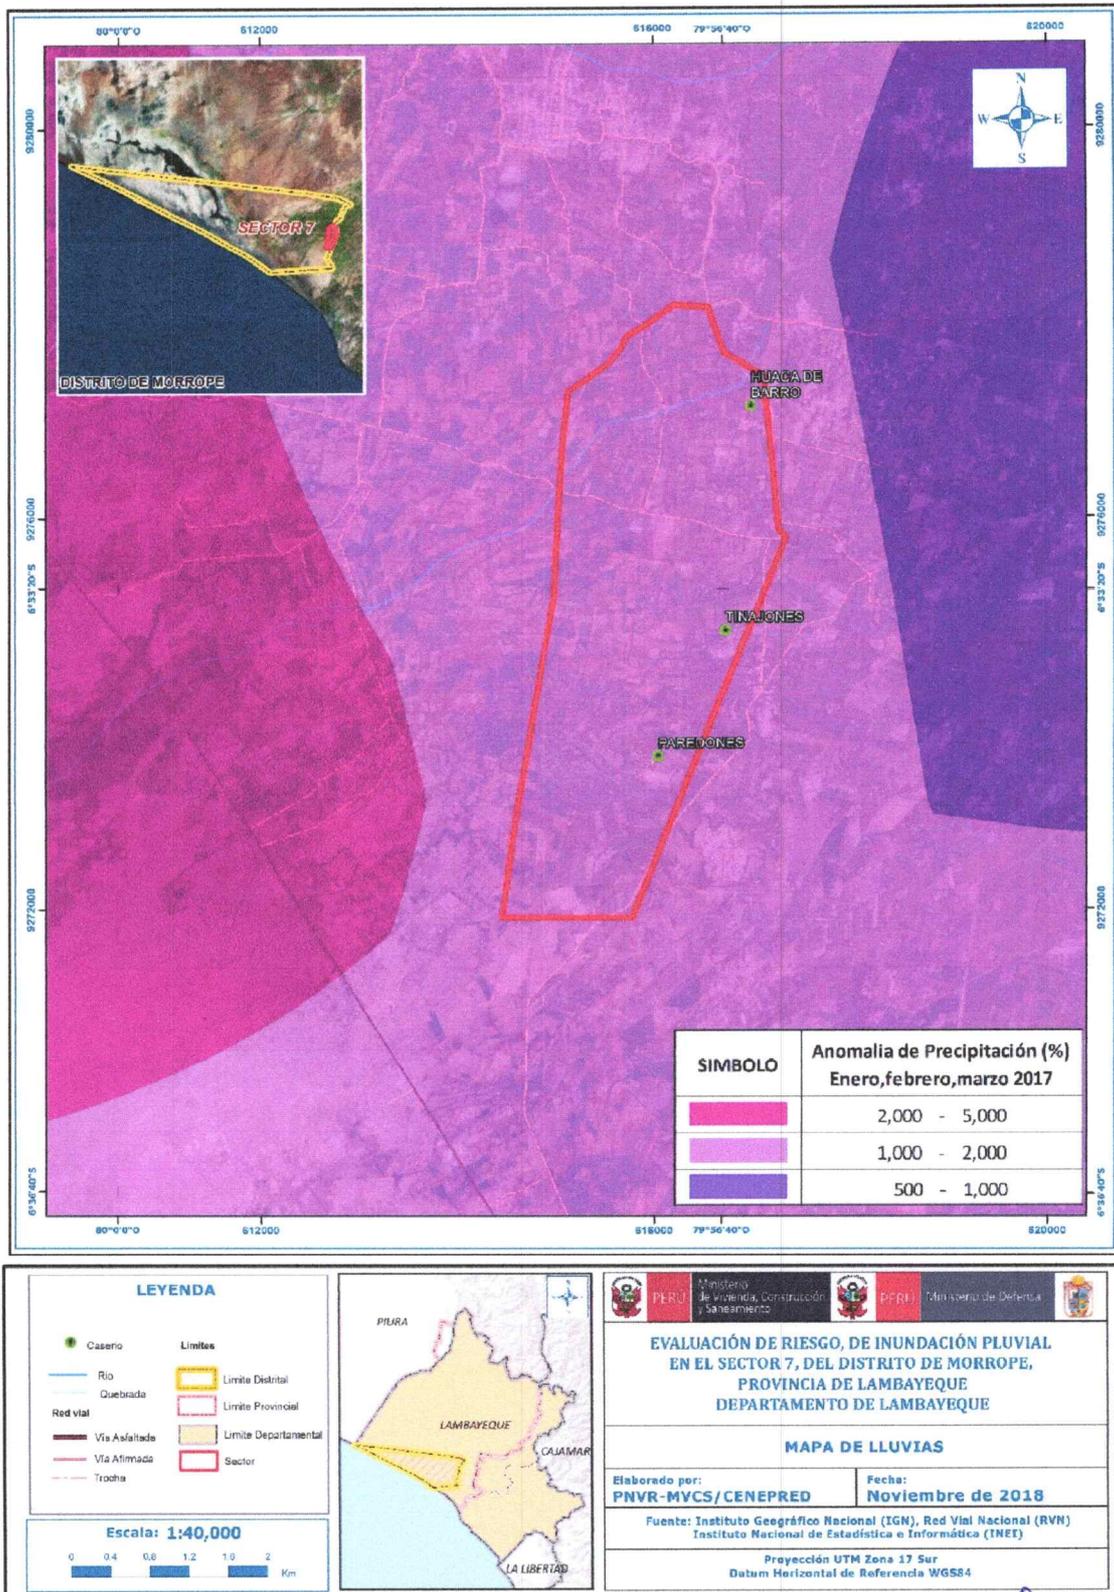
Figura 24. Mapa de Anomalías de lluvias durante El Niño Costero 2017 (enero-marzo) para el Sector 7 del Distrito de Mórrope

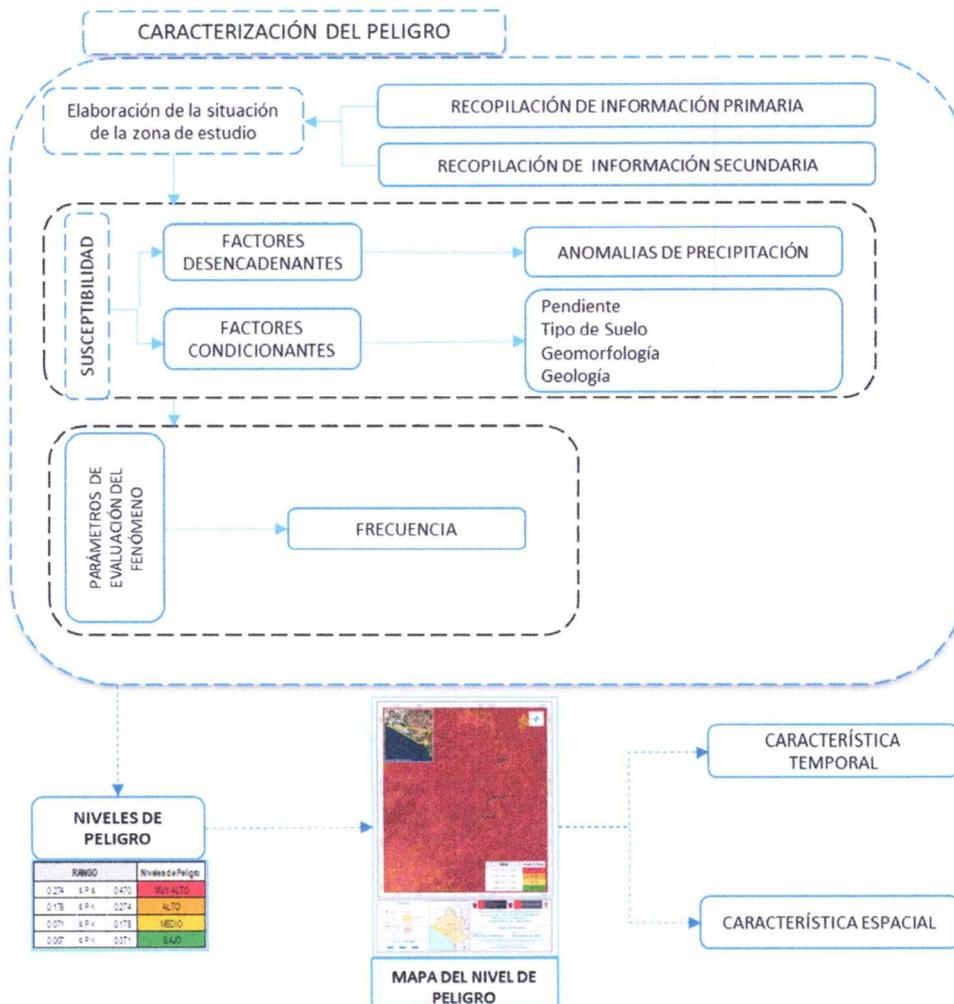
Gráfico 15. Metodología general para determinar el nivel de peligrosidad

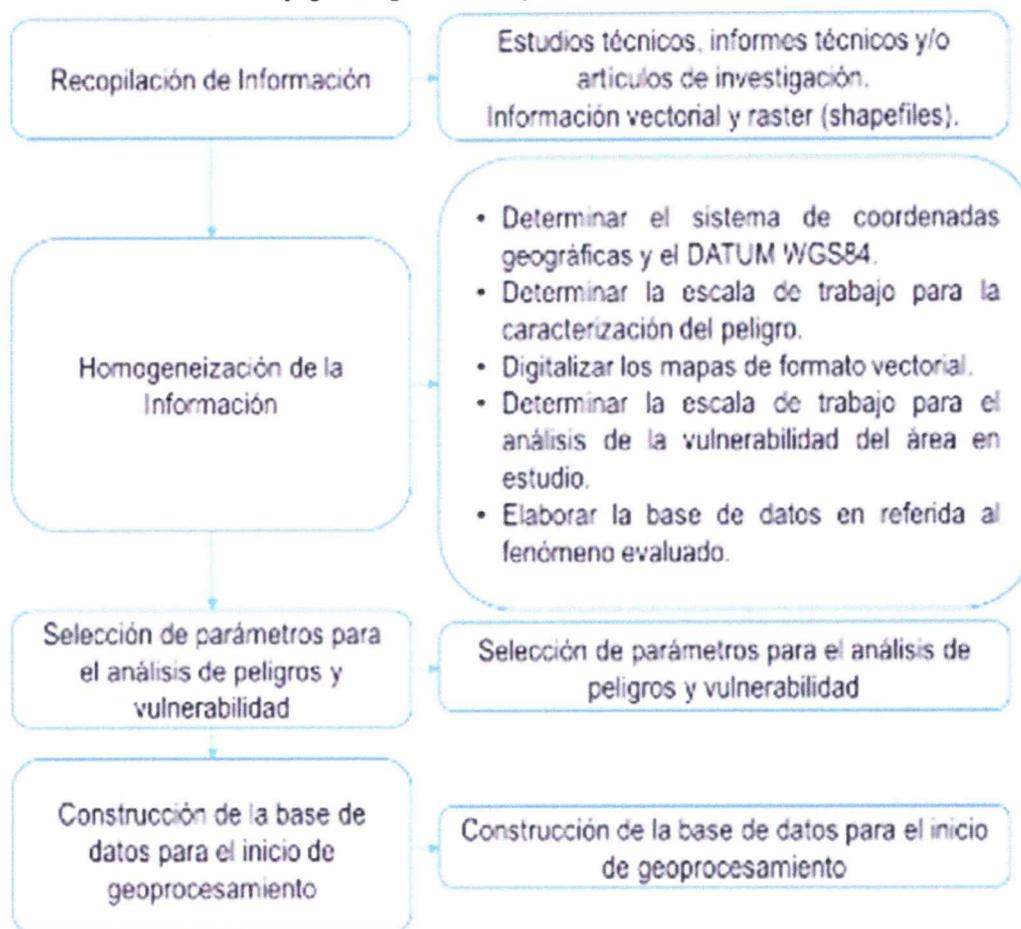
Gráfico 16. Flujoograma general del proceso de análisis de información

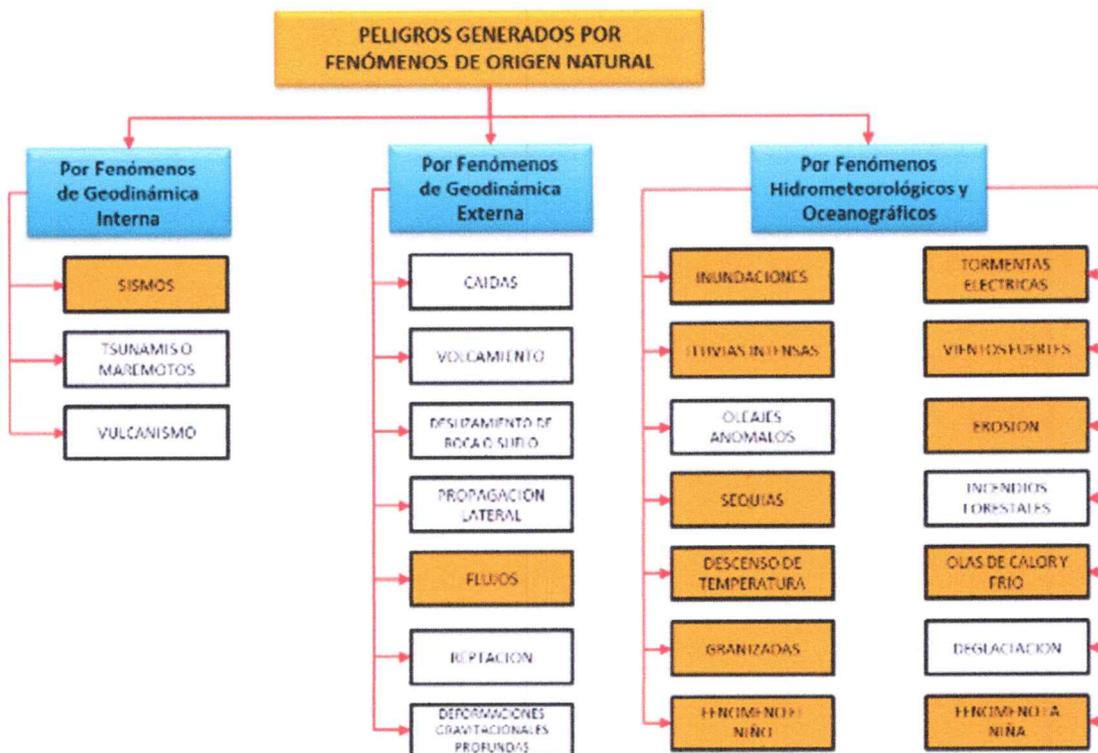
Gráfico 17. Identificación de Peligros en el Sector 7 del distrito de Mórrope

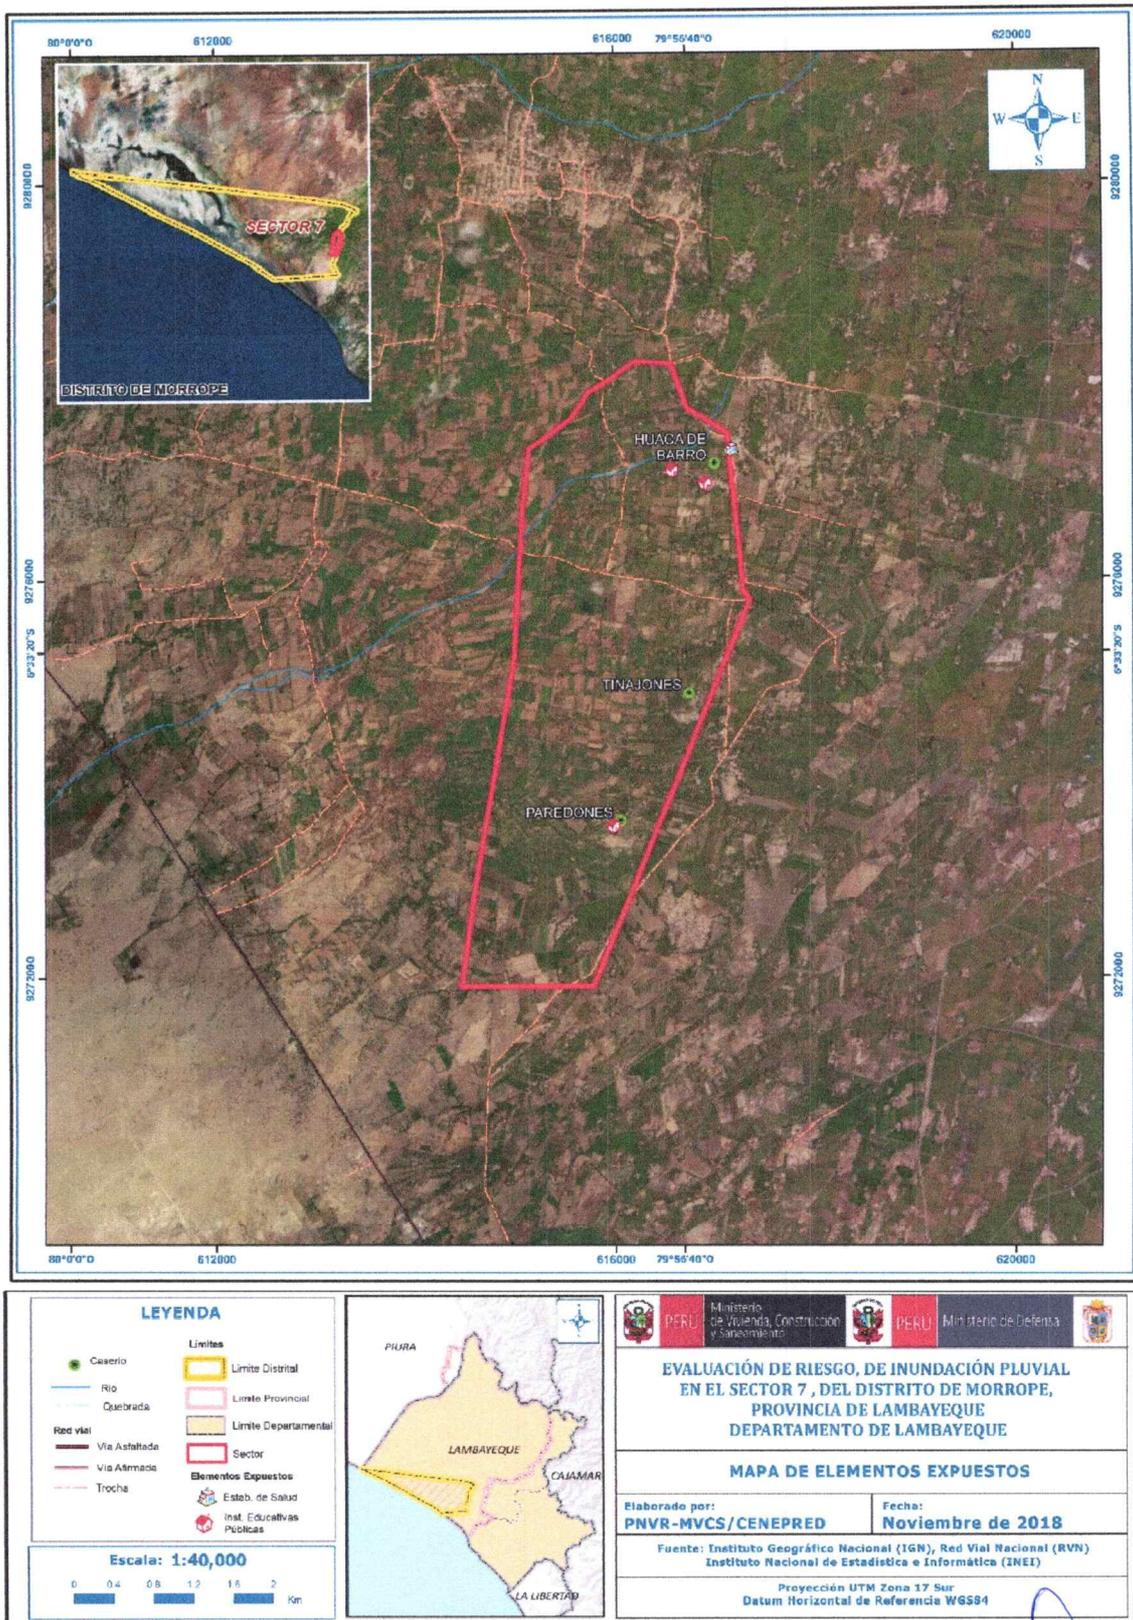
Figura 25. Mapa de elementos expuestos ante Inundaciones Pluviales

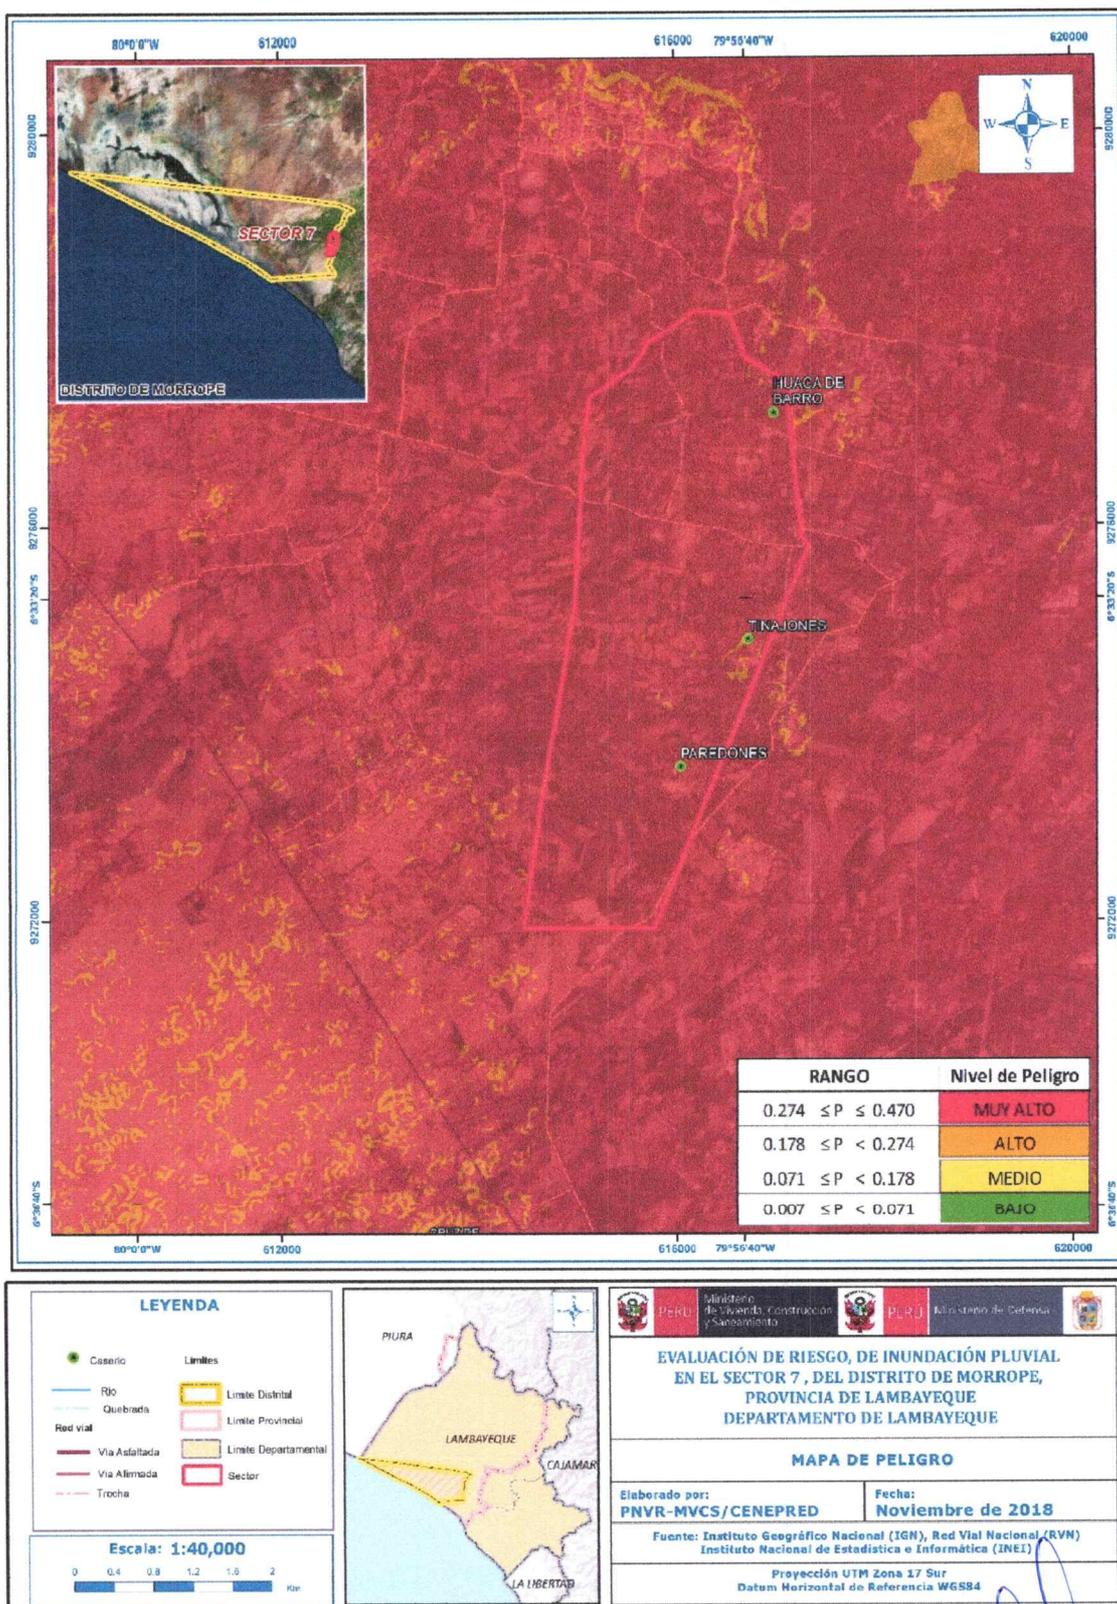
Figura 26. Mapa de Peligro del Sector 7 por Inundación Pluvial

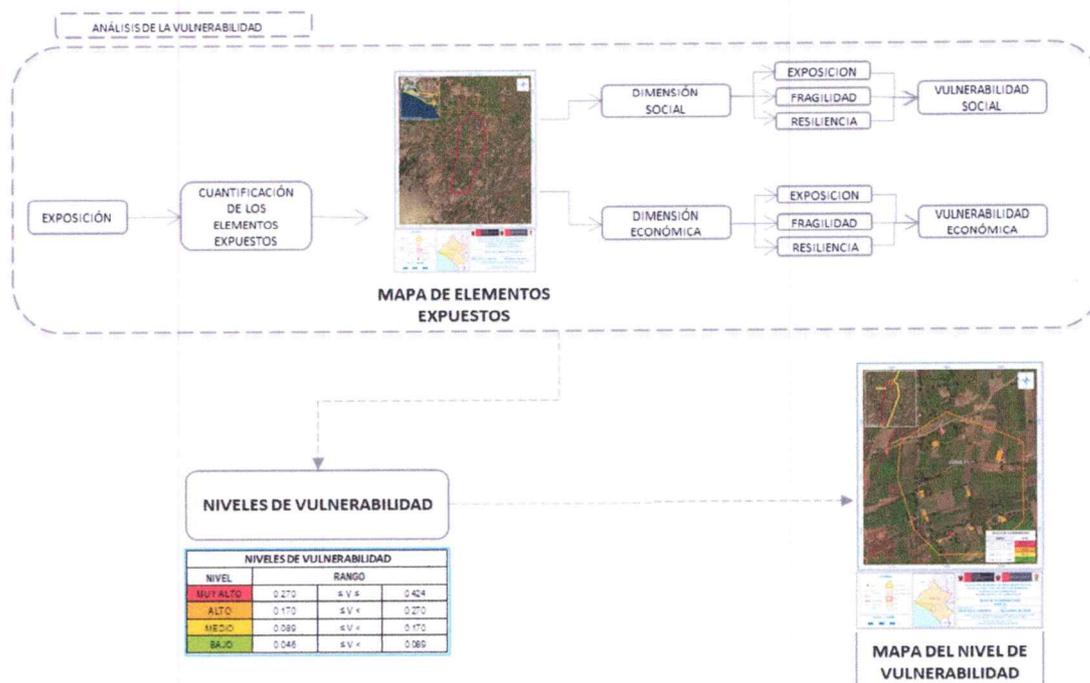
Gráfico 18. Metodología del análisis de la vulnerabilidad

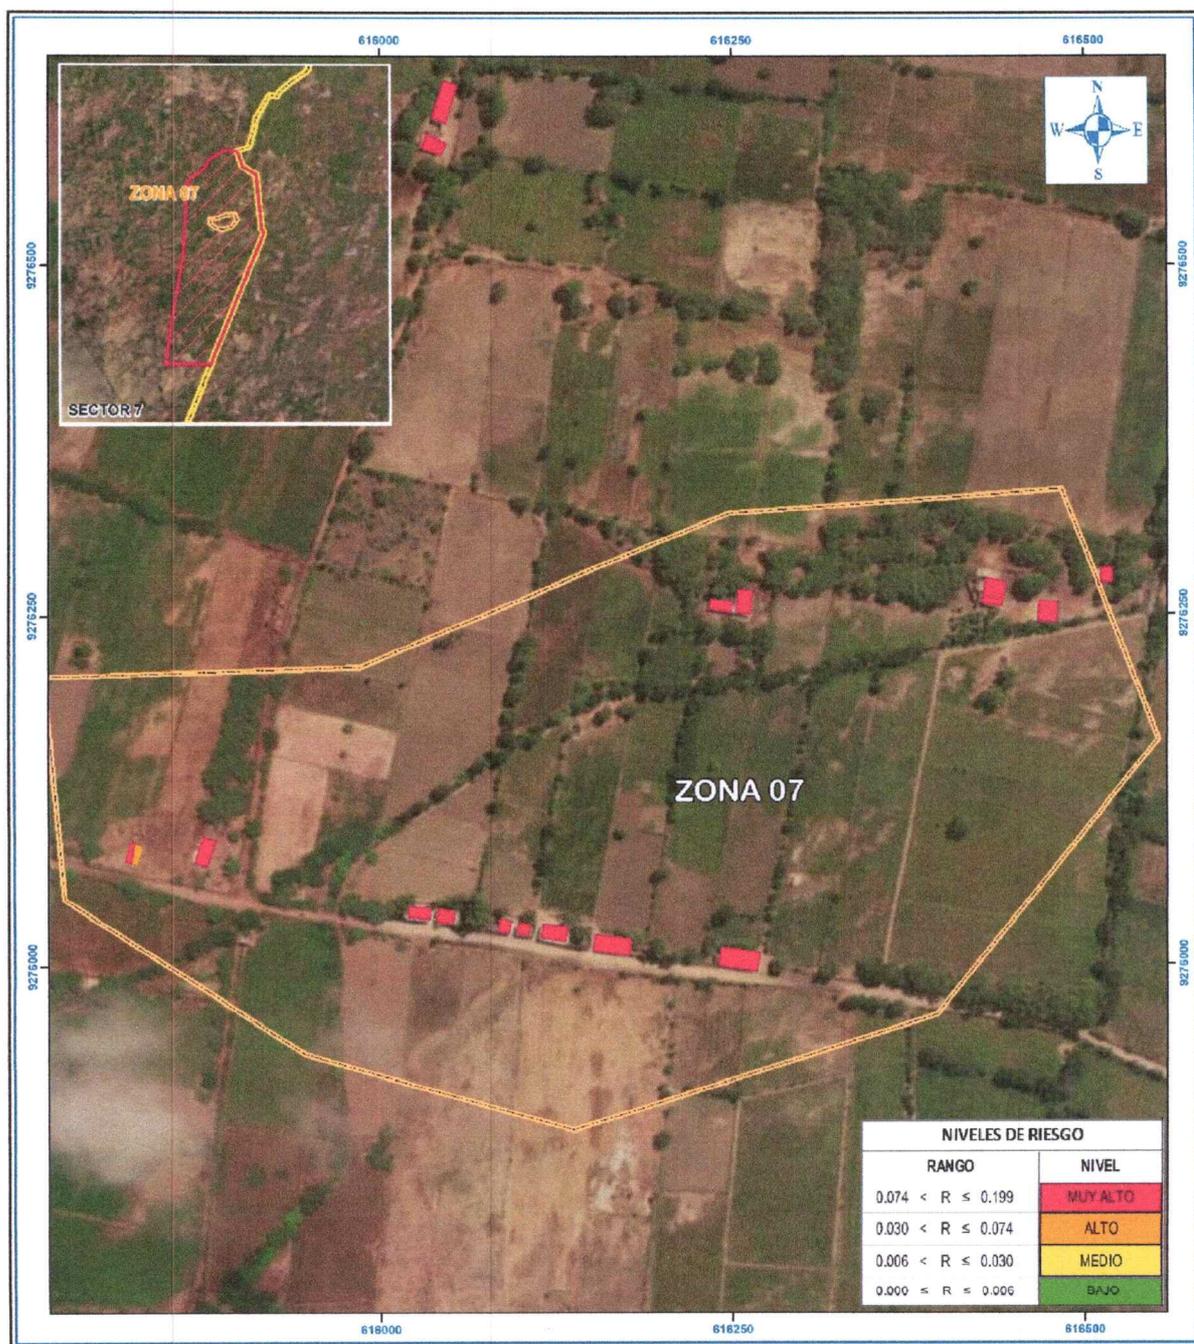
Figura 51. Mapa de Riesgo Zona 7 del Sector 7 distrito de Mórrope

NIVELES DE RIESGO	
RANGO	NIVEL
$0.074 < R \leq 0.199$	MUY ALTO
$0.030 < R \leq 0.074$	ALTO
$0.006 < R \leq 0.030$	MEDIO
$0.000 \leq R \leq 0.006$	BAJO

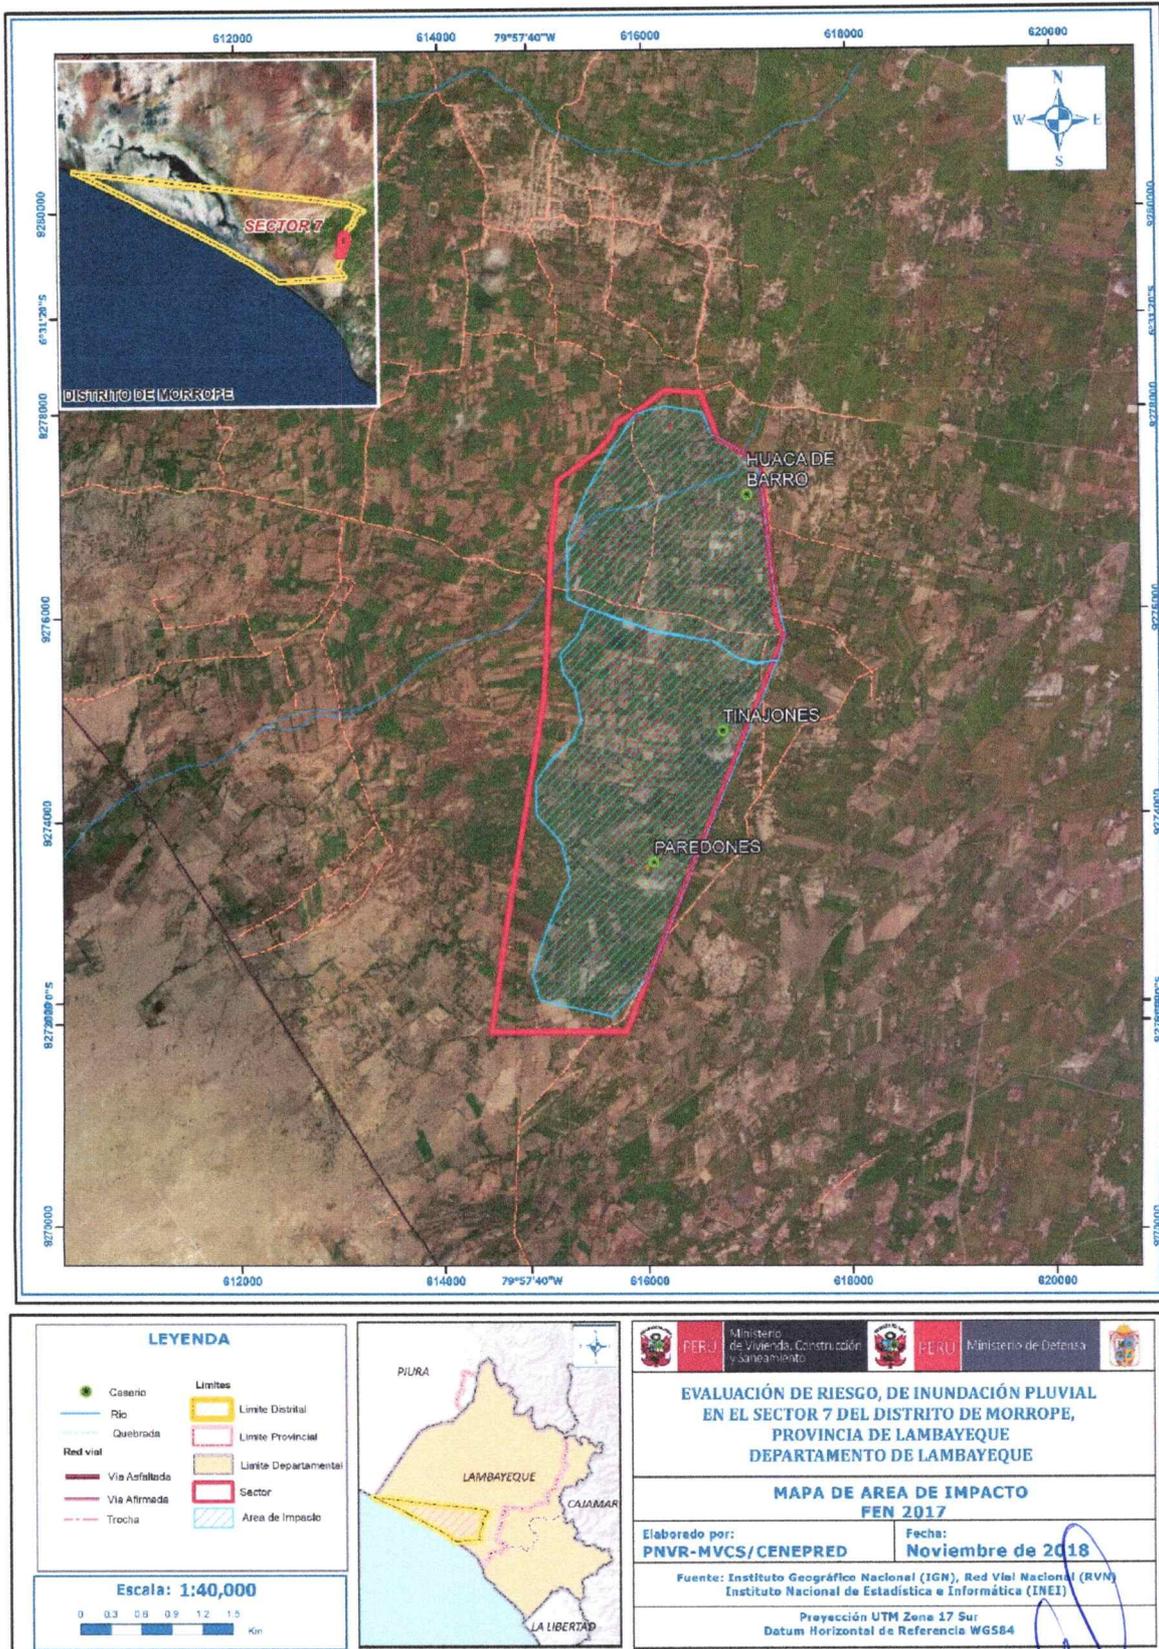
Figura 63. Mapa de Área de Impacto por El Niño Costero 2017
