Informe de Evaluación de Riesgo por Inundación Pluvial en el Sector 1 del Distrito de San José, Provincia de Lambayeque, Departamento de Lambayeque

Diciembre 2018

Municipalidad distrital de San José - Sector 1, Provincia Lambayeque, Departamento Lambayeque

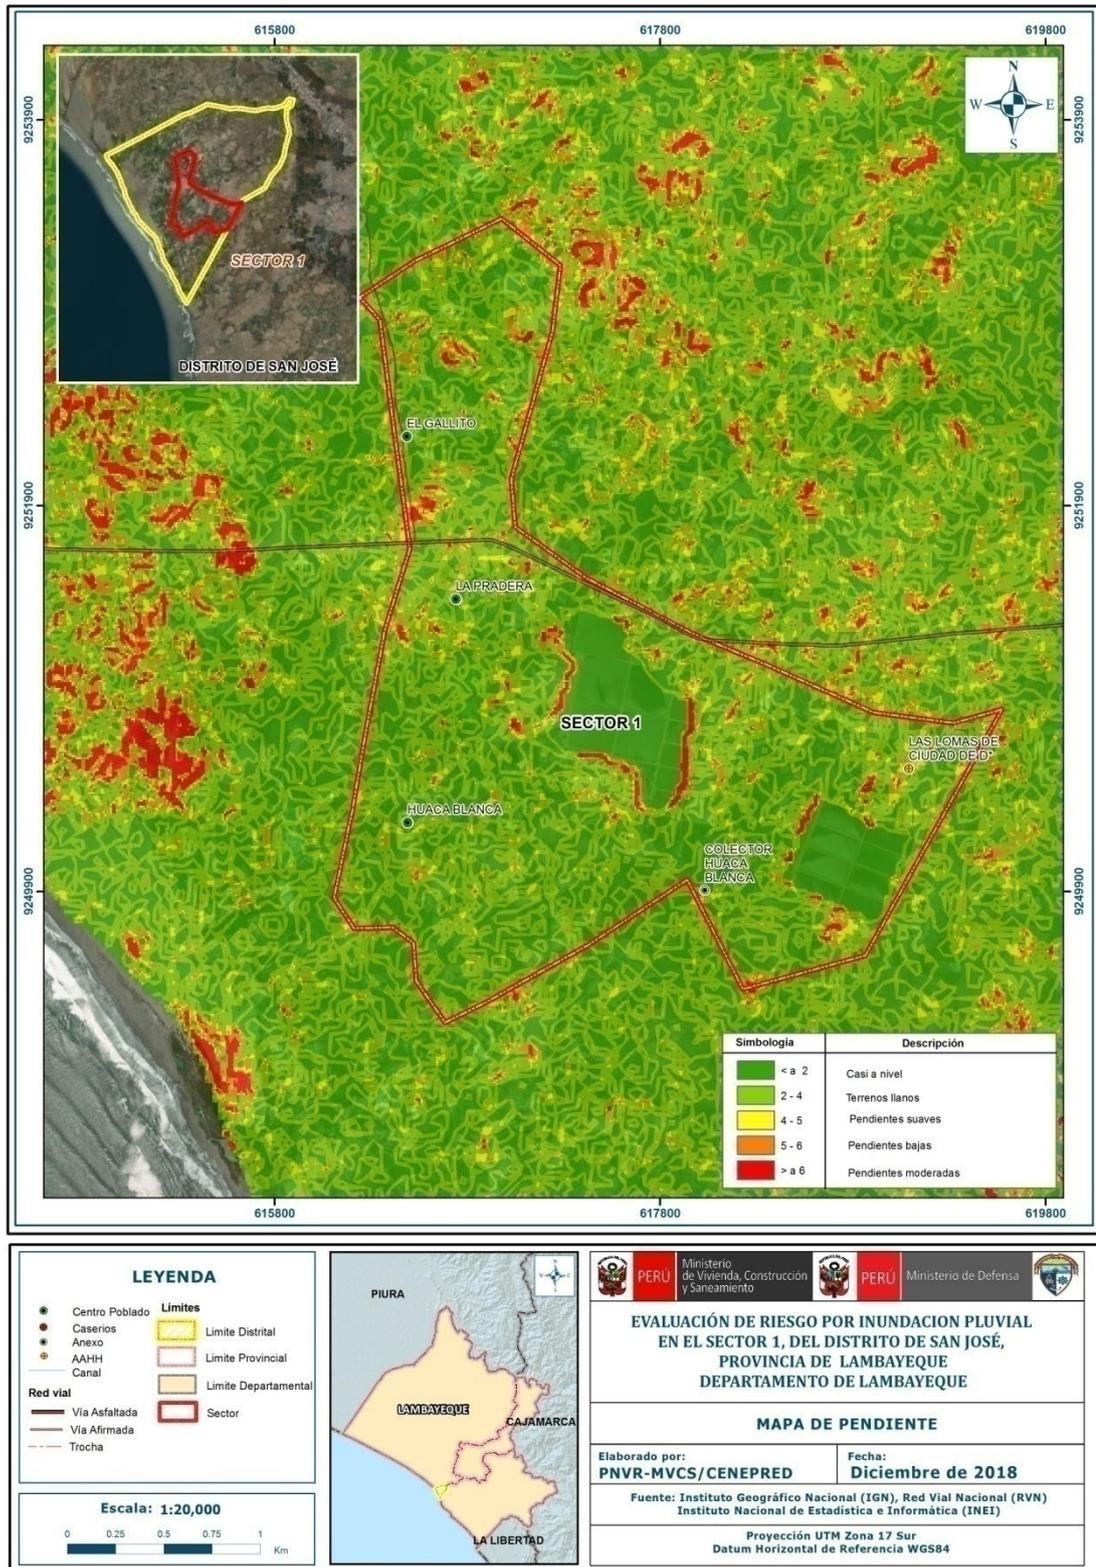
Figura N° 4: Mapa de Pendientes del Sector 1 del distrito de San José

En base a la información del “Estudio de suelos con fines de zonificación ecológica económica”, del año 2012, en la zona de estudio se considera la pendiente promedio de 4%.

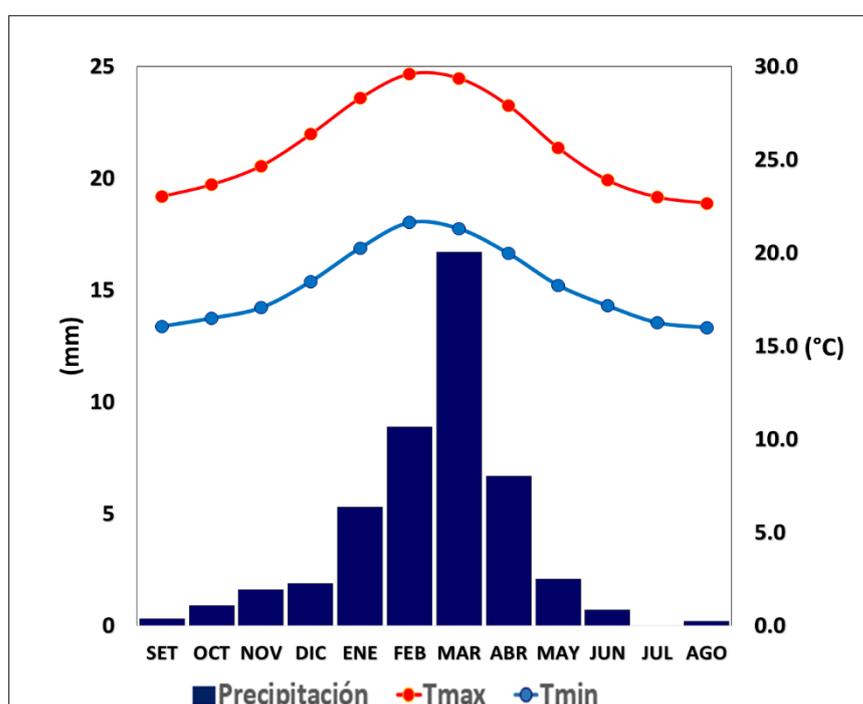
Respecto al comportamiento de las lluvias, no son significativos a lo largo del año, sin embargo suele presentarse entre los meses de diciembre a abril, siendo más intensas entre los meses de enero a marzo. Para el primer trimestre del año las lluvias totalizan aproximadamente 30,9 mm. Los meses más secos para la zona predominan durante el invierno (junio a agosto). Anualmente acumula en promedio 45,3mm.

Gráfico N° 1: Comportamiento temporal de la temperatura del aire y precipitación promedio en la estación meteorológica Lambayeque

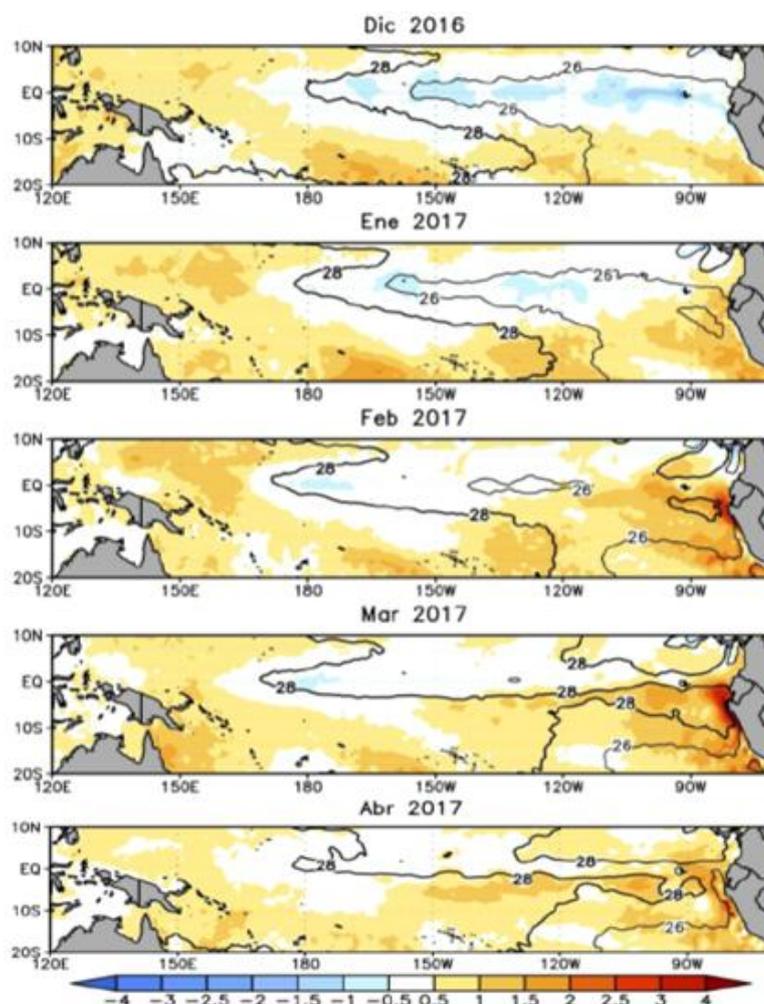
Asimismo, la TSM presentó valores sobre su normal histórica, siendo más intensas los meses de febrero y marzo 2017 (gráfico N° 2); situación que complementado a la presencia de los vientos del norte y la Zona de Convergencia Intertropical favorecieron una alta concentración de humedad atmosférica, propiciando un comportamiento anómalo de las lluvias, afectando éstas gran parte de la franja costera peruana. A su vez, la persistencia de un sistema atmosférico (Alta de Bolivia) configurado y posicionado en el sur de Perú propició condiciones favorables para la ocurrencia de lluvias fuertes y significativas en los Andes occidentales.

Gráfico N° 2: Anomalía de la temperatura superficial del mar (°C) en el Pacífico ecuatorial para el periodo diciembre 2016 – abril 2017

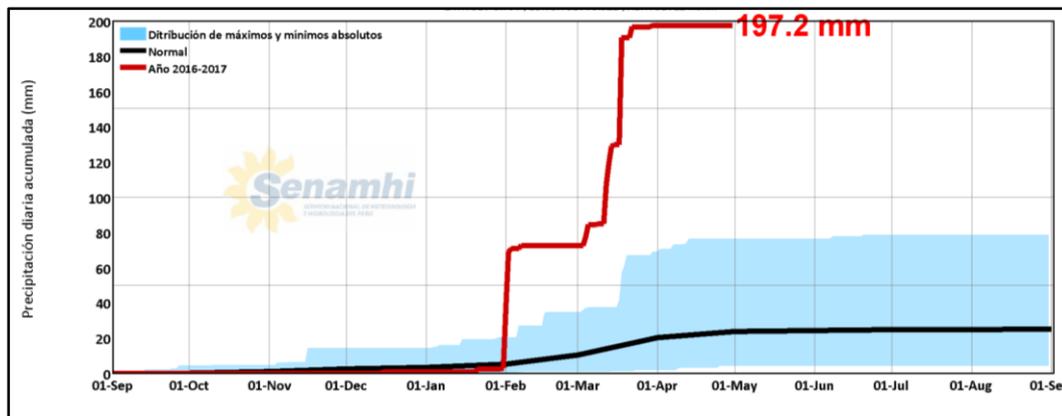
Gráfico N° 3: Precipitación diaria acumulada en la estación metereológica Lambayeque

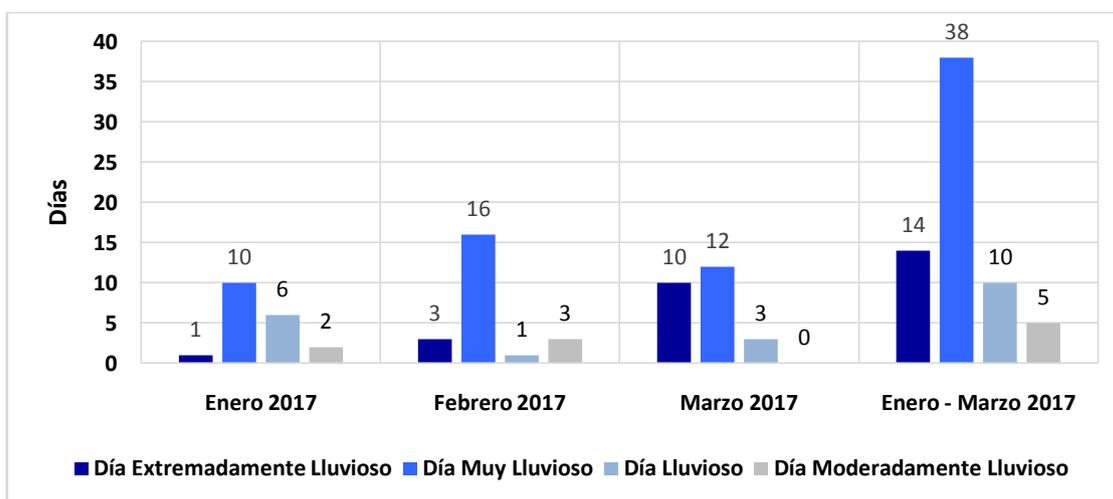
Respecto a la frecuencia promedio de lluvias extremas, el gráfico N° 4 muestra que durante el verano 2017 los días catalogados como “Extremadamente lluvioso” predominaron en febrero y marzo, aunado a ello persistieron días “Muy lluviosos” y “Lluviosos” que contribuyeron a la saturación del suelo.

Gráfico N° 4: Frecuencia Promedio de Lluvias extremas durante El Niño Costero 2017 en el distrito San José

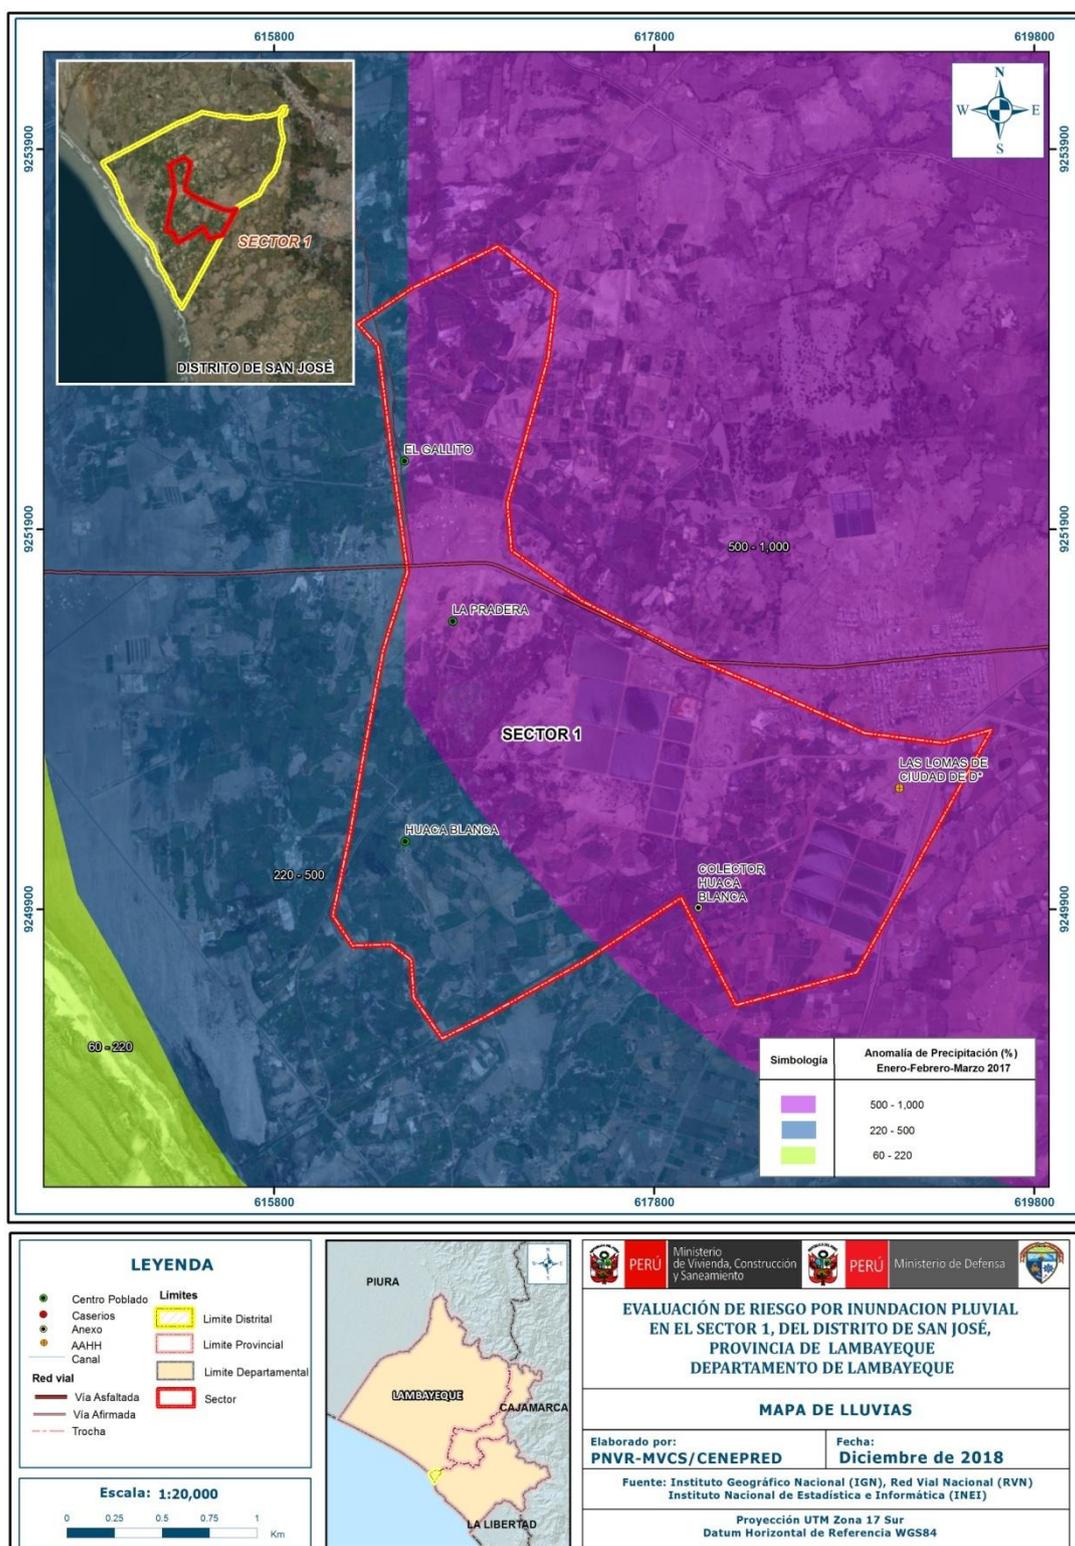
En la figura N°5, se observa que las áreas en tonalidades morado y azul, donde se encuentra el sector 1, **presentaron lluvias sobre lo normal** alcanzando anomalías desde los 500 a 1,000% durante el trimestre de enero a marzo 2017. En las zonas donde se alcanzaron mayores rangos porcentuales (ver tonalidades de la leyenda), las lluvias anómalas fueron mayores

Figura N° 5: Anomalías de lluvias durante El Niño Costero 2017 (Enero-Marzo) para el sector 1 del distrito San José

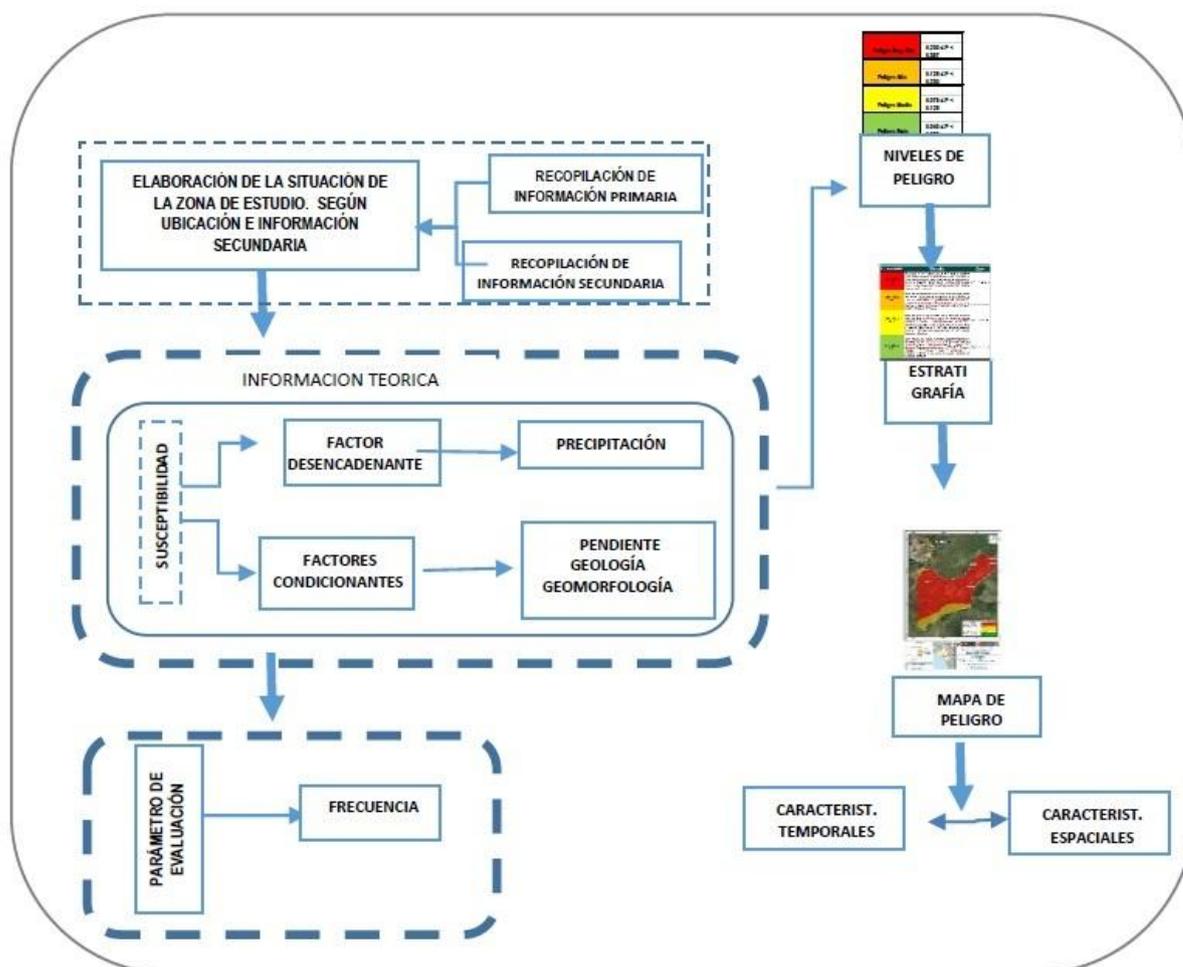
Para determinar el nivel de peligro por el fenómeno de inundación pluvial, se utilizó la siguiente metodología descrita en el gráfico siguiente

Gráfico 5: Metodología general para determinar el nivel de peligrosidad

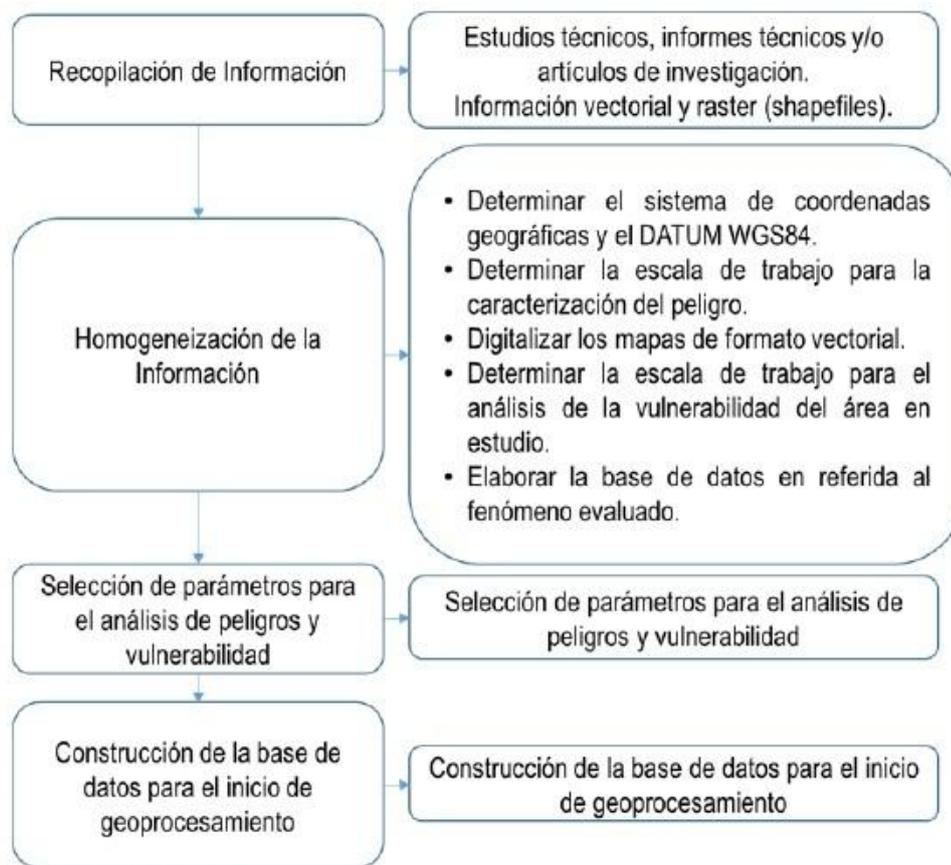
Se ha realizado la recopilación de información disponible: Estudios publicados por entidades técnico científicas competentes (INGEMMET, INEI, SENAMHI), información histórica, estudio de peligros, cartografía, climatología, geología, suelos y geomorfología del Distrito de San José sector 1, para el fenómeno de Inundación Pluvial. Así también, se ha realizado el análisis de la información proporcionada de entidades técnicas-científicas y estudios publicados acerca de las zonas evaluadas. (ver gráfico siguiente) .

Gráfico 6: Flujograma general del proceso de análisis de información

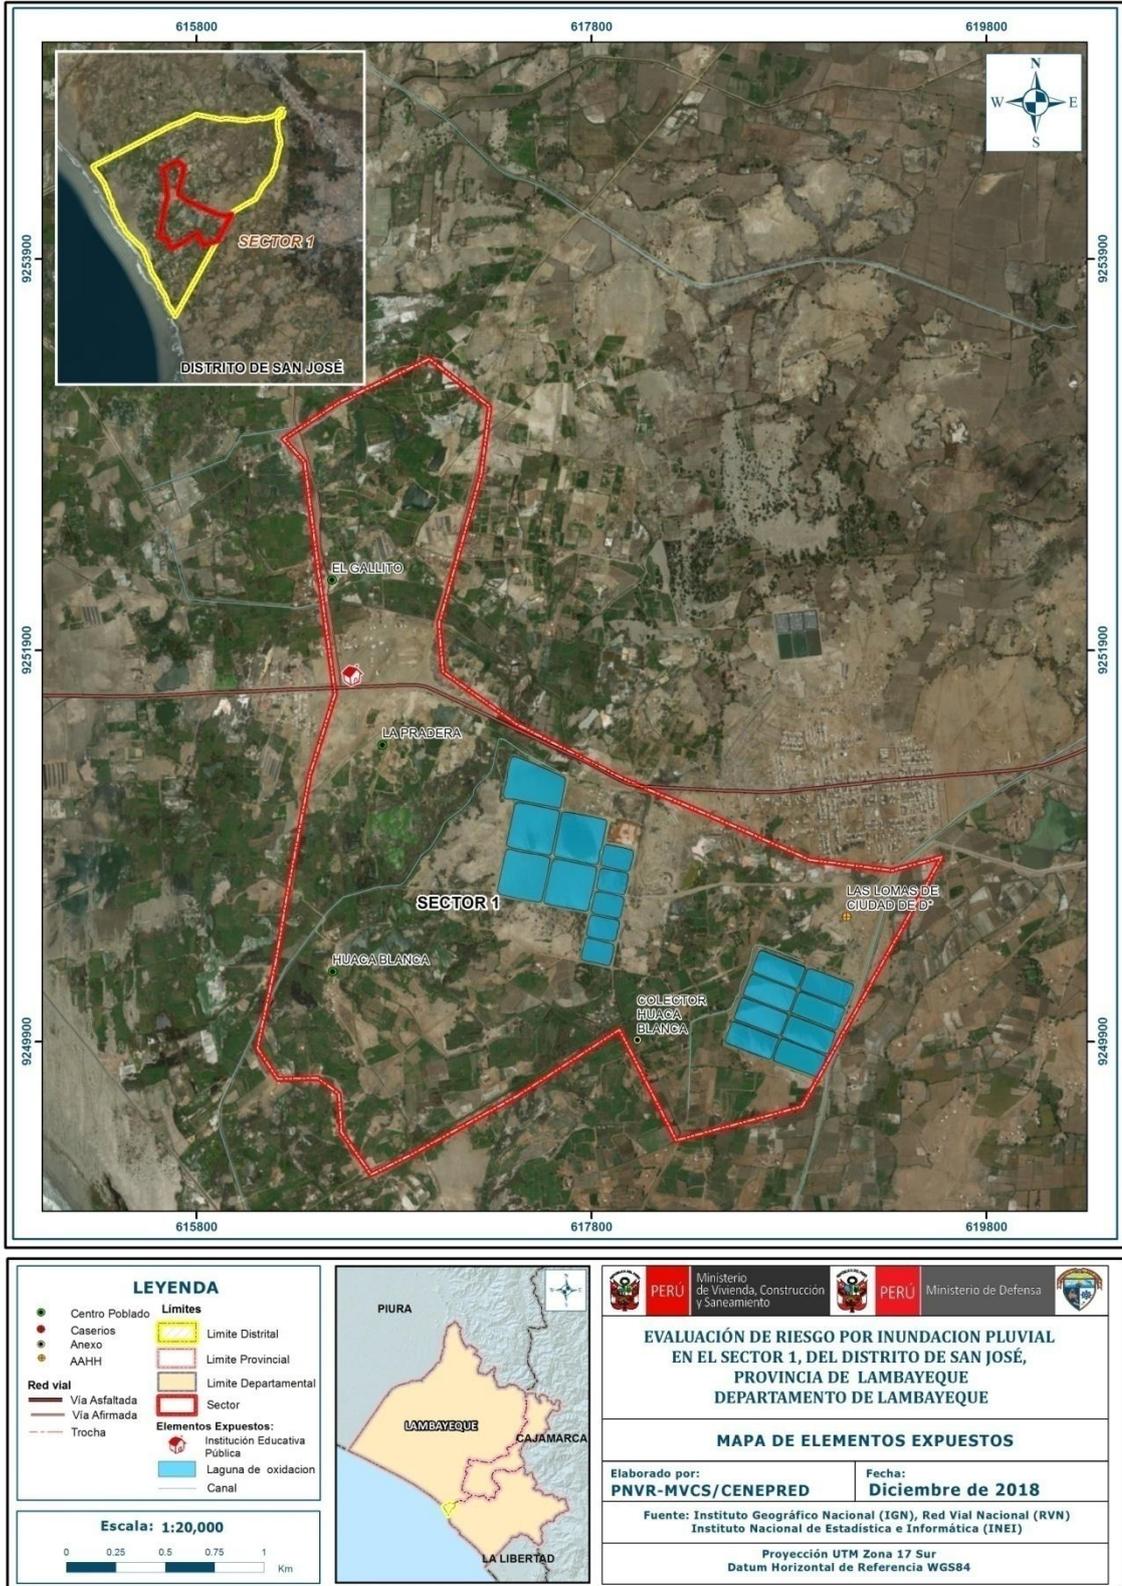
Figura N° 6: Mapa de Elementos Expuestos ante Inundaciones Pluviales

Se ha considerado el escenario más Crítico: Inundaciones pluviales generado por una anomalía de precipitación del 500-1000 % superior a su normal climática, que se produciría en el Sector 1 del distrito de San José, ocasionando daños importantes en los elementos expuestos en sus dimensiones social y económica. Con lluvias extraordinarias, como lo sucedido en el Fenómeno El Niño 2017.

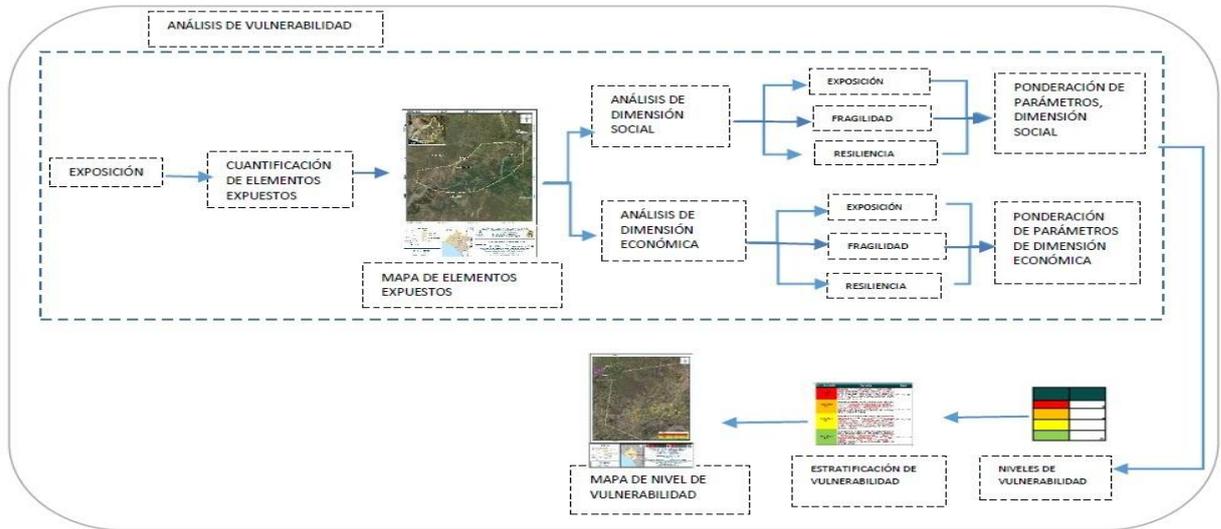
Para realizar el análisis de vulnerabilidad, se utiliza la siguiente metodología como se muestra en el Gráfico siguiente:

Gráfico 7. Metodología para el análisis de la vulnerabilidad

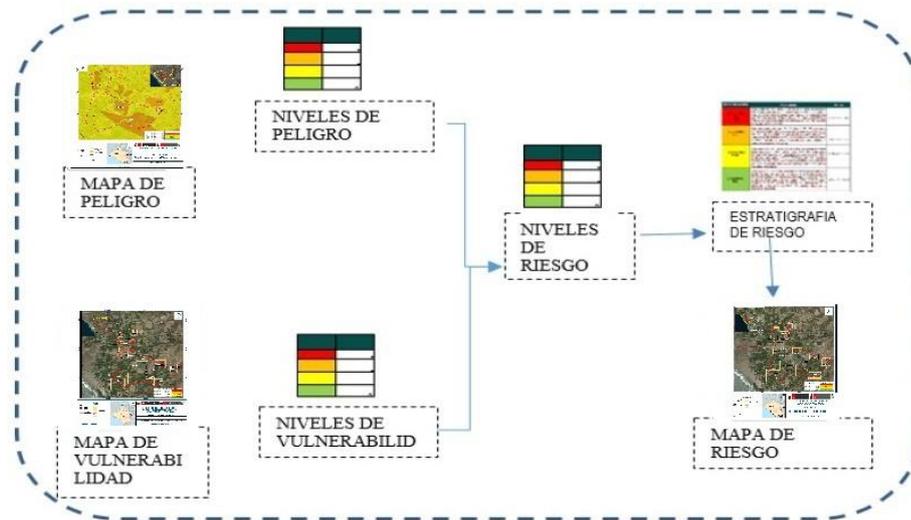
Para la determinación de los niveles de riesgo de la zona de influencia se utiliza el siguiente procedimiento:

Gráfico N° 8 :: Flujoograma para estimar los niveles de riesgo
