Programa Nacional
de Saneamiento Rural

CENTRO NACIONAL DE ESTIMACION,
PREVENCIÓN Y REDUCCIÓN DEL RIESGO
DE DESASTRES

Informe de Evaluación de Riesgo por Inundación Pluvial por Lluvias Intensas en el Sector 1 Distrito de Ascope, Provincia de Ascope, Departamento La Libertad.

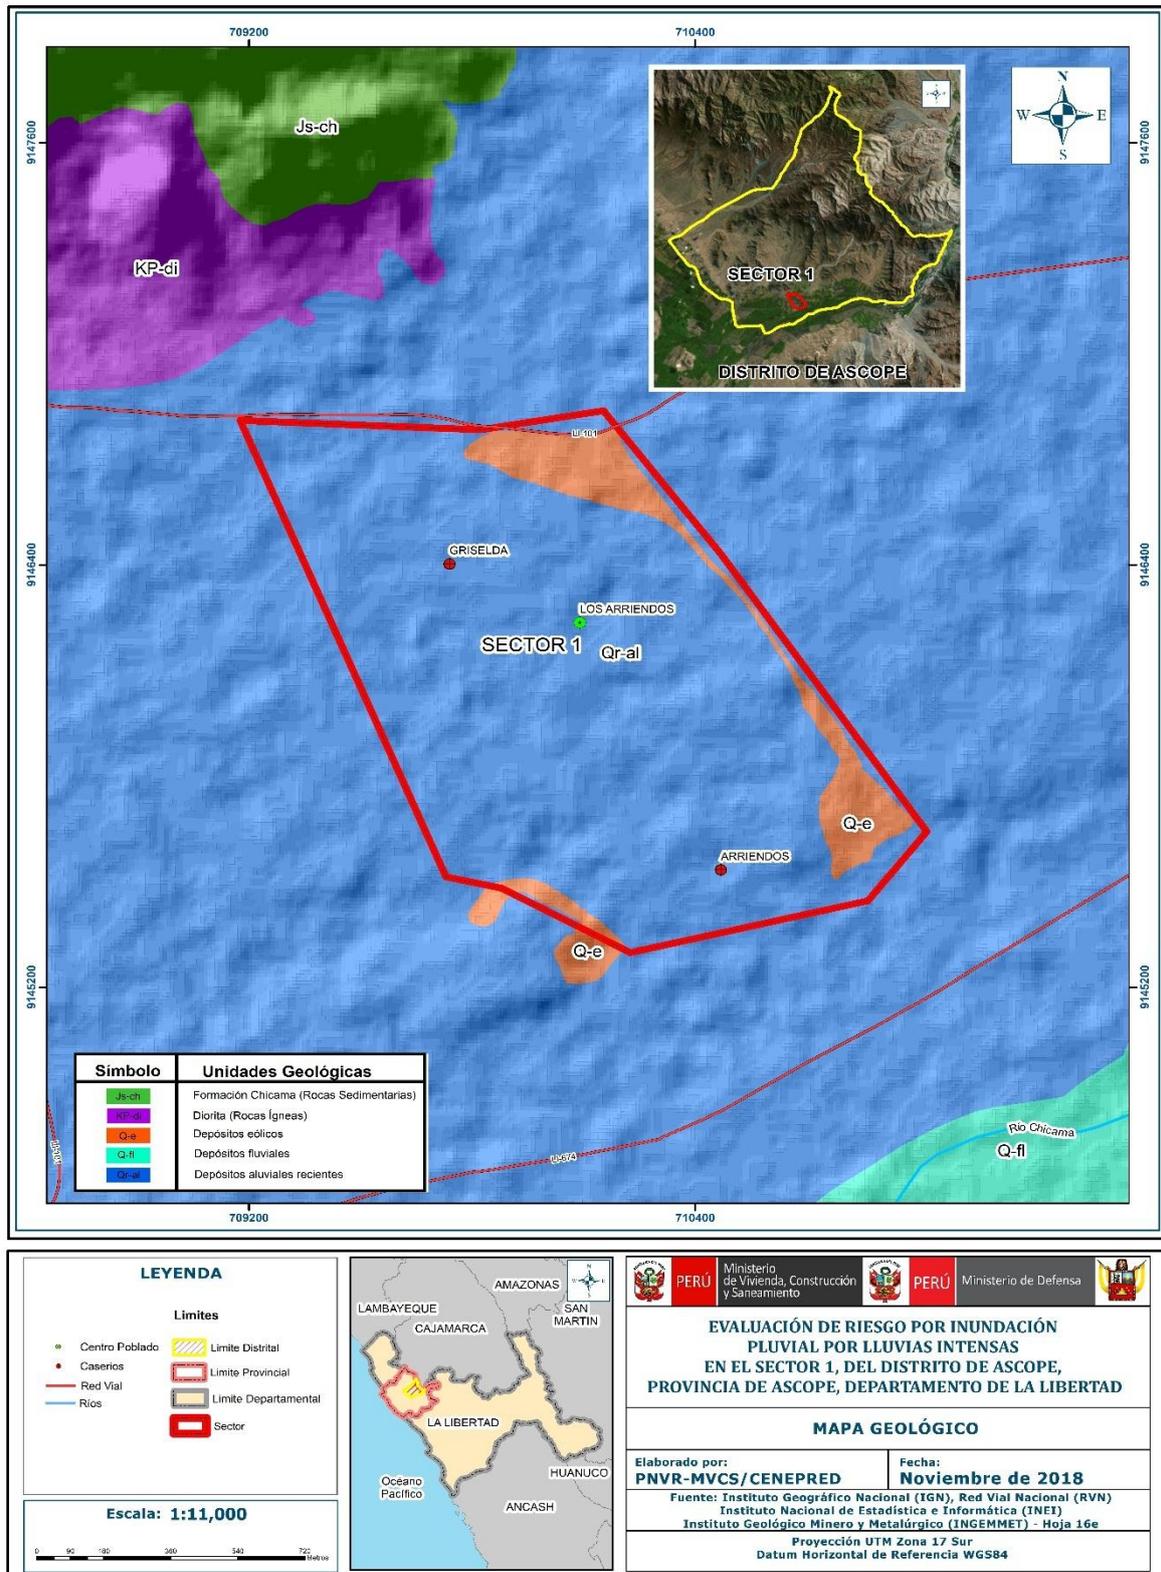
Figura N° 2. Mapa Geológico del área de estudio

“Las exposiciones de este tipo de rocas son relativamente de poca distribución, litológicamente consiste en lutitas negras laminares, deleznales, con delgadas intercalaciones de areniscas grises pertenecientes a la Formación Chicama”.

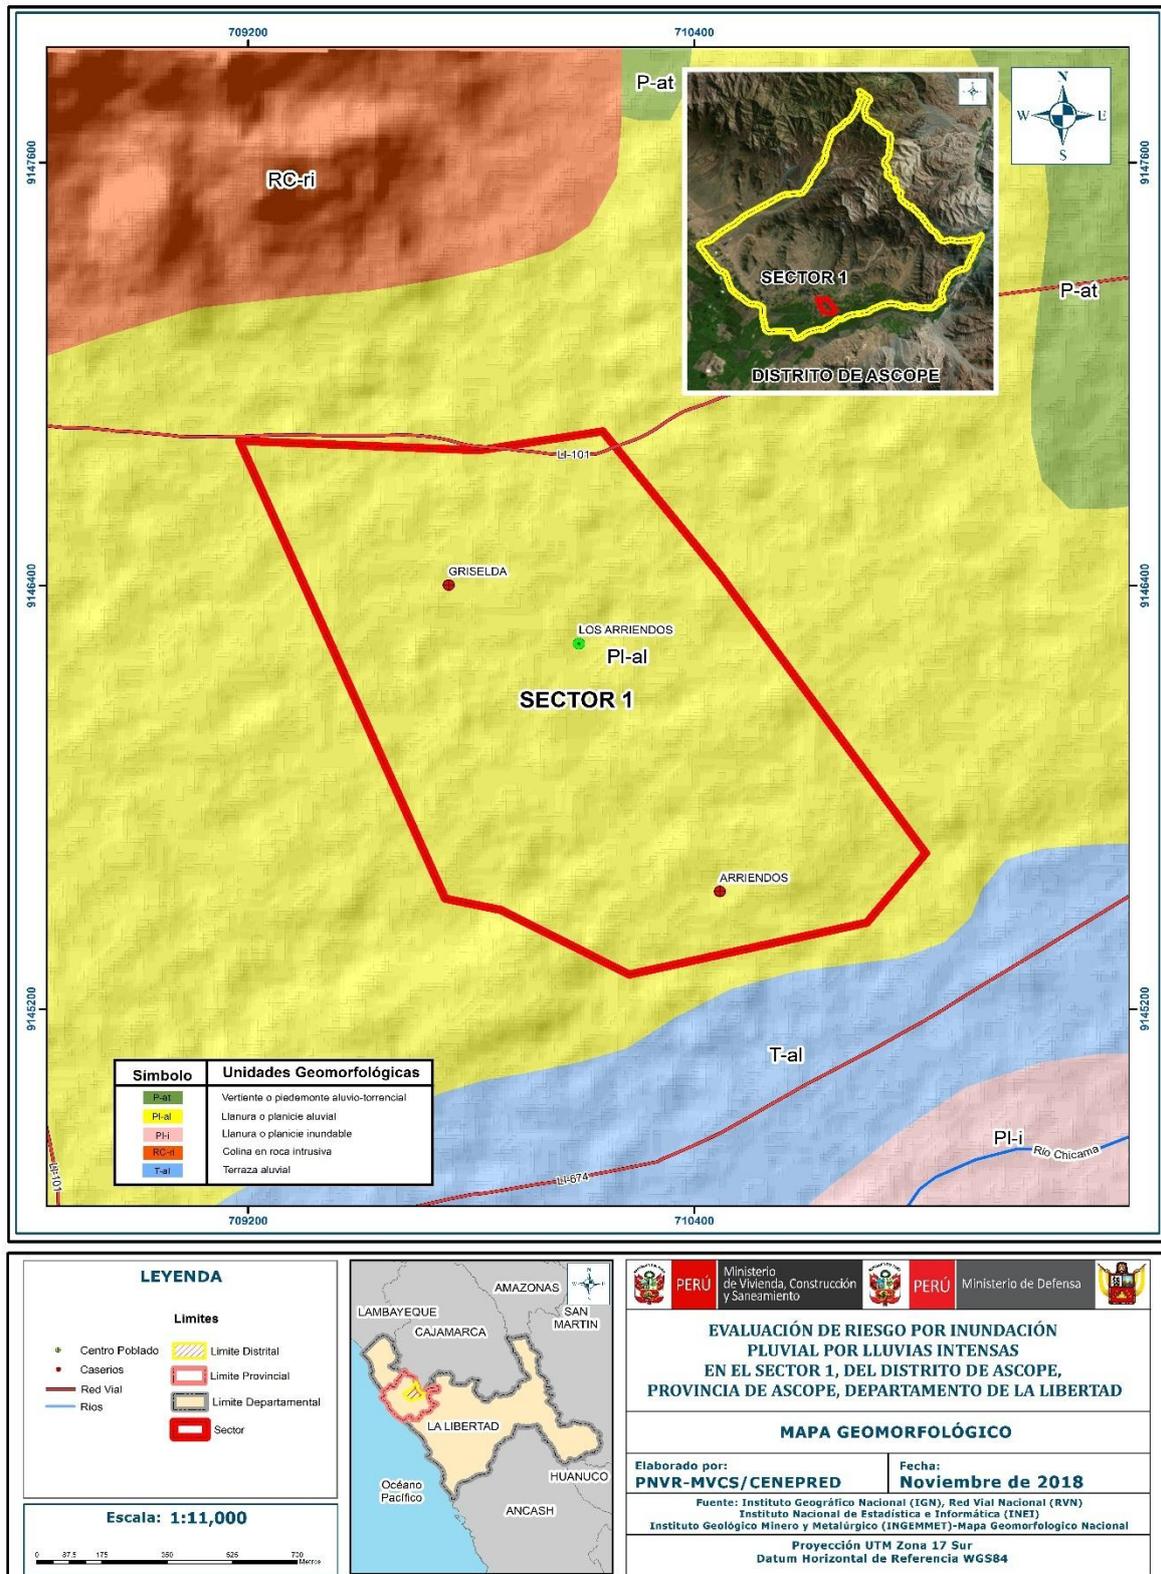
Figura N° 3. Mapa Geomorfológico del área de estudio

“Está afectado principalmente por procesos de erosión de laderas que pueden acarrear flujos de detritos”.

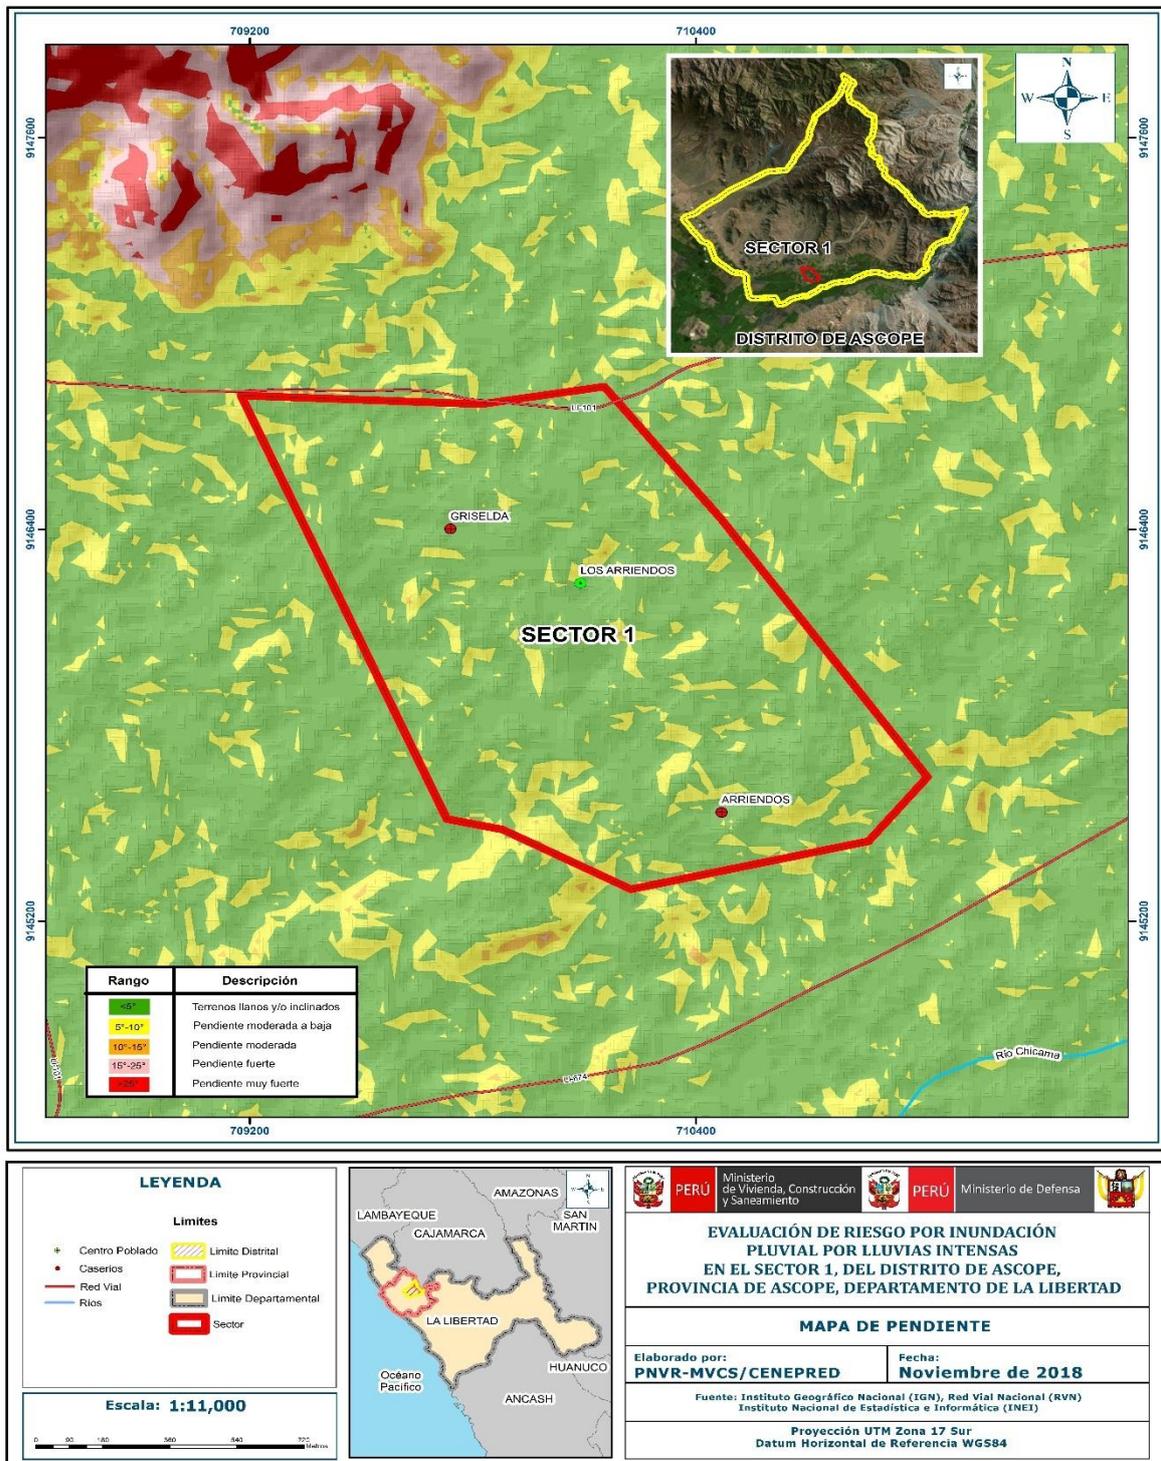
Figura N° 4. Mapa de Pendientes del Sector 1 del distrito de Ascope.

El sector 1 del distrito de Ascope. Se caracteriza por tener pendientes variables.

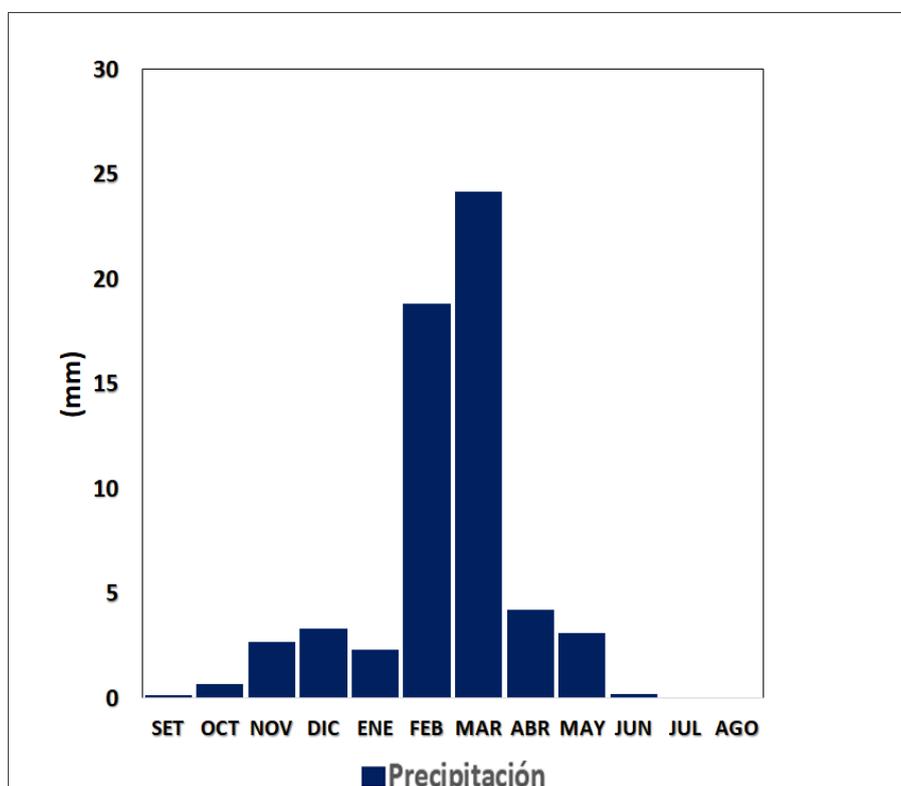
Gráfico N° 8. Comportamiento temporal de la precipitación promedio en la estación meteorológica Casa Grande

Respecto al comportamiento de las lluvias, suele presentarse entre los meses de noviembre a mayo, siendo más intensas entre los meses de febrero a marzo. Para el primer trimestre del año las lluvias totalizan aproximadamente 45,4 mm. Los meses más secos para la zona predominan durante el invierno (junio a agosto). Anualmente acumula en promedio 59,9 mm.

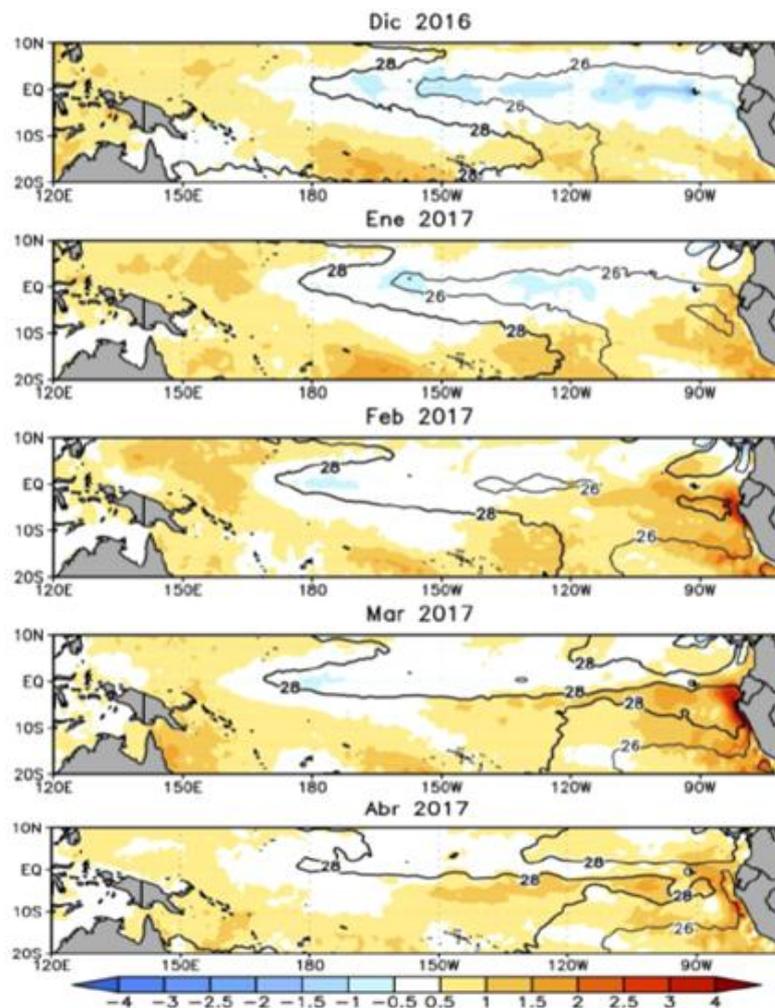
Figura N° 5. Anomalía de la Temperatura superficial del mar (°C) en el Pacífico ecuatorial para el periodo diciembre 2016 – abril 2017

Asimismo, la TSM presentó valores sobre su normal histórica, siendo más intensas los meses de febrero y marzo 2017 (**Figura N°5**); situación que complementado a la presencia de los vientos del norte y la Zona de Convergencia Intertropical favorecieron una alta concentración de humedad atmosférica, propiciando un comportamiento anómalo de las lluvias, afectando éstas gran parte de la franja costera peruana. A su vez, la persistencia de un sistema atmosférico (Alta de Bolivia) configurado y posicionado en el sur de Perú propició condiciones favorables para la ocurrencia de lluvias fuertes y significativas en los Andes occidentales.

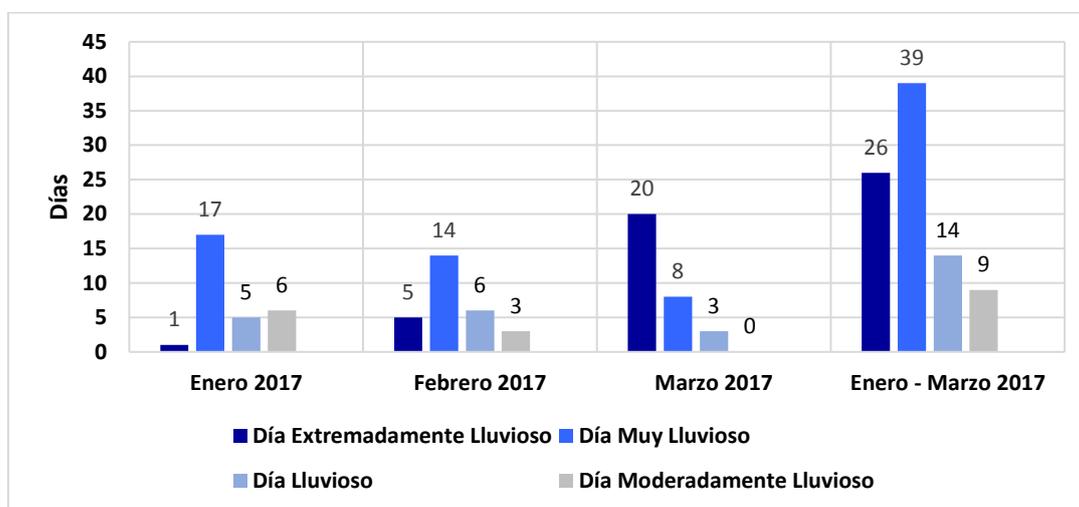
Gráfico N° 9. Frecuencia promedio de lluvias extremas durante El Niño Costero 2017 en el distrito de Ascope

Respecto a la frecuencia promedio de lluvias extremas, el gráfico N° 9 muestra que durante el verano 2017 los días catalogados como “Extremadamente lluvioso” predominaron en marzo, aunado a ello persistieron días “Muy lluviosos” que contribuyeron a la saturación del suelo.

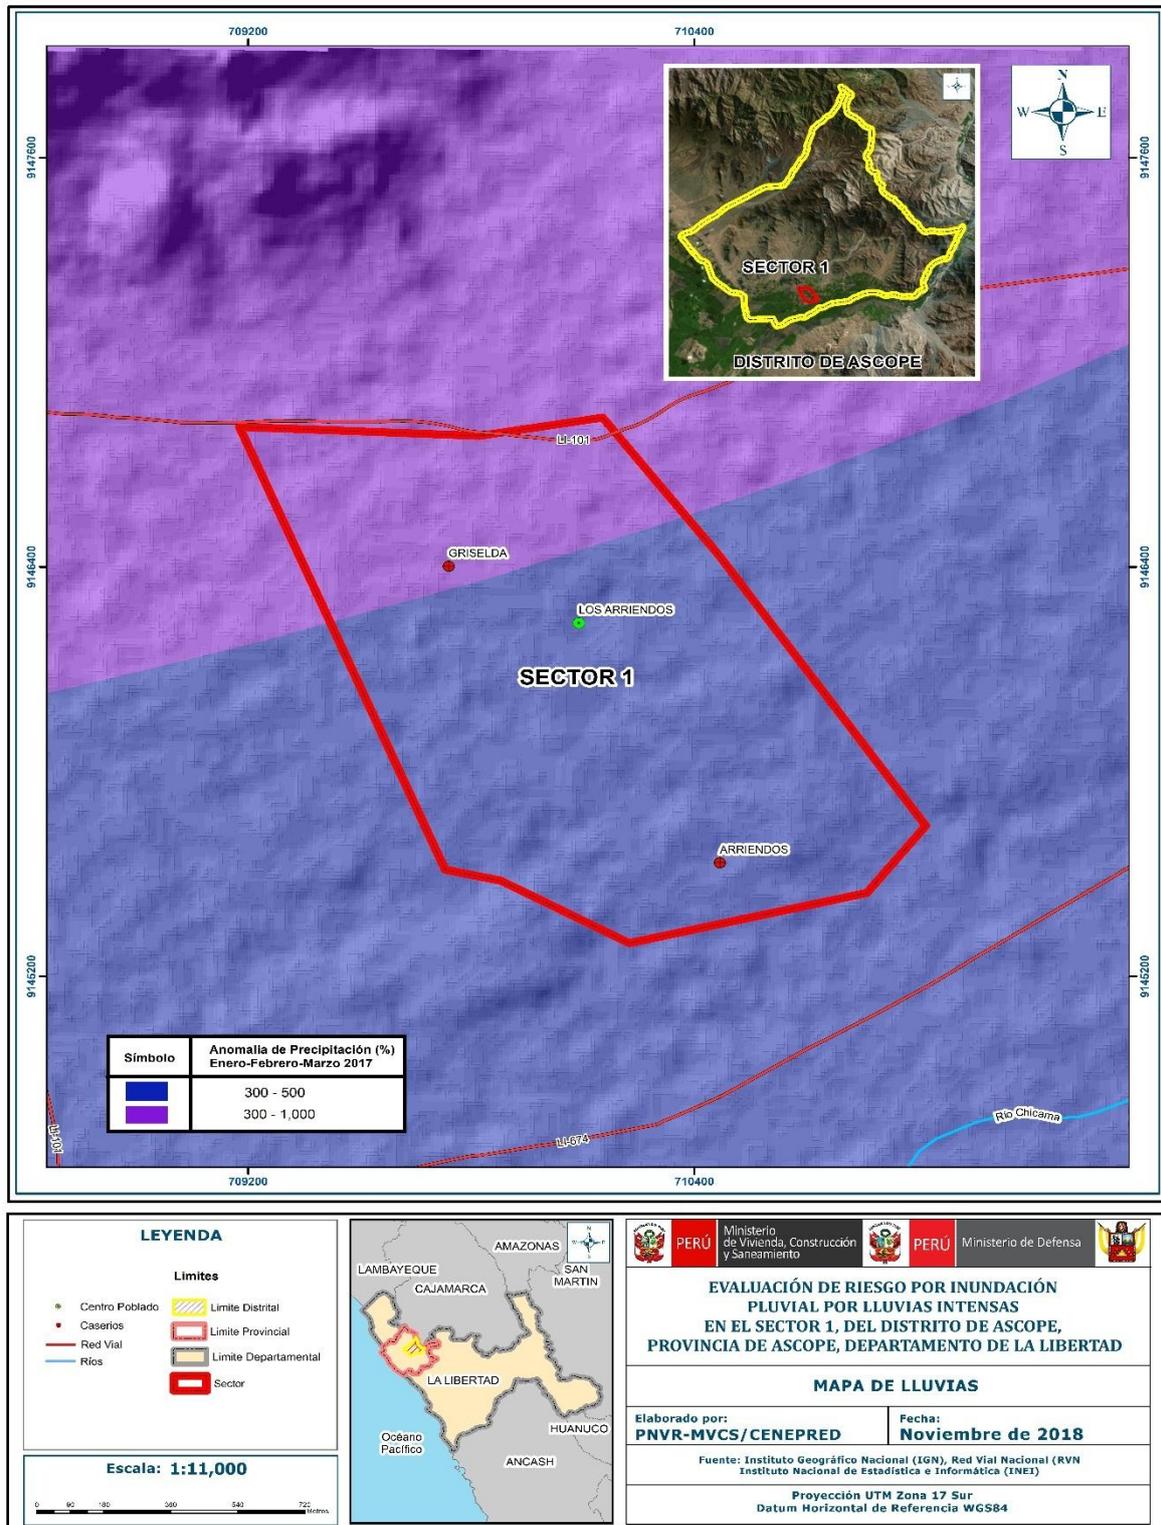
Figura N° 7. Anomalías de lluvias durante El Niño Costero 2017 (enero-marzo) para el sector 1 del distrito Ascope.

En la figura N°7, se observa que las áreas en tonalidades azules y moradas, donde se encuentra el sector 1, presentó lluvias sobre lo normal. En gran parte del sector se alcanzó entre 300 y 500% de anomalía, mientras que el norte del sector alcanzó entre 500 y 1000% de anomalía para los meses de enero a marzo 2017. Es decir, en las zonas donde se alcanzaron mayor rango porcentual (ver tonalidades de la leyenda), las lluvias anómalas fueron mayores.

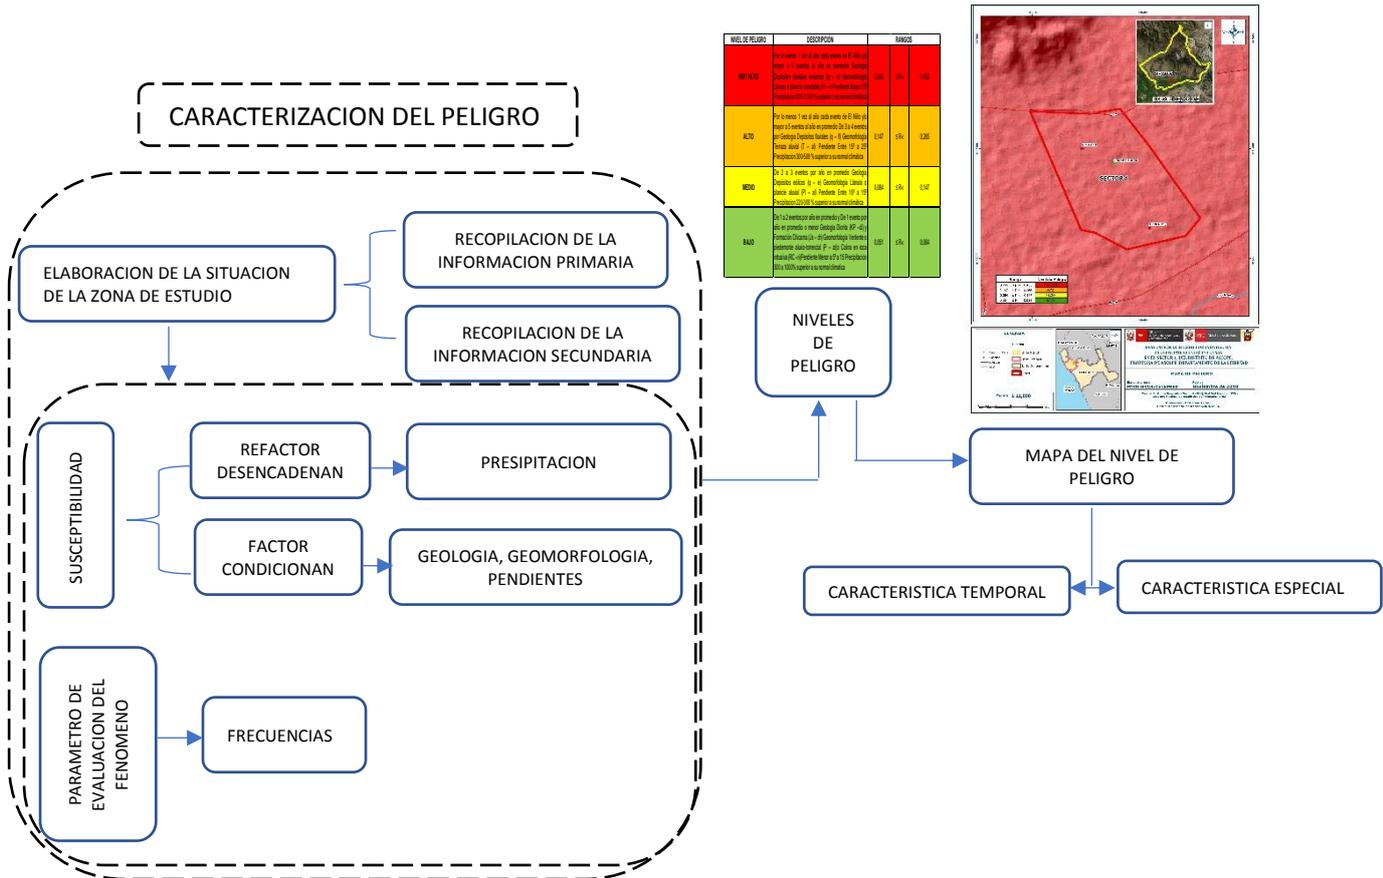
Gráfico N° 10. Metodología general para determinar el nivel de peligrosidad

Para determinar el nivel de peligrosidad por el fenómeno de inundación pluvial en el **sector 1 del distrito Ascope**, se utilizó la siguiente metodología descrita en el gráfico N° 10.

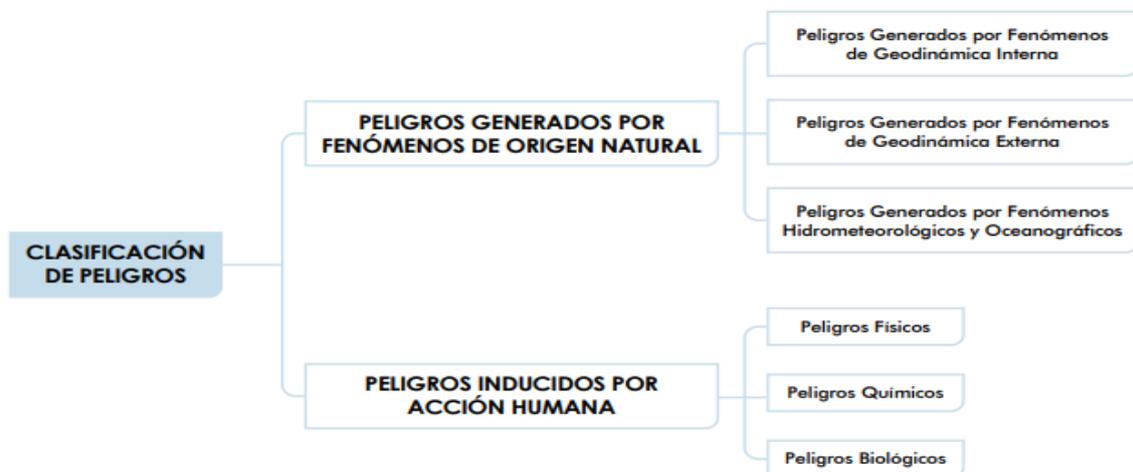
Gráfico N° 12. Clasificación de peligros

Para el estudio estos fenómenos se han agrupado los peligros de acuerdo con su origen. Esta agrupación nos permite realizar la identificación y caracterización de cada uno de ellos, tal como se muestra en el gráfico N° 12.

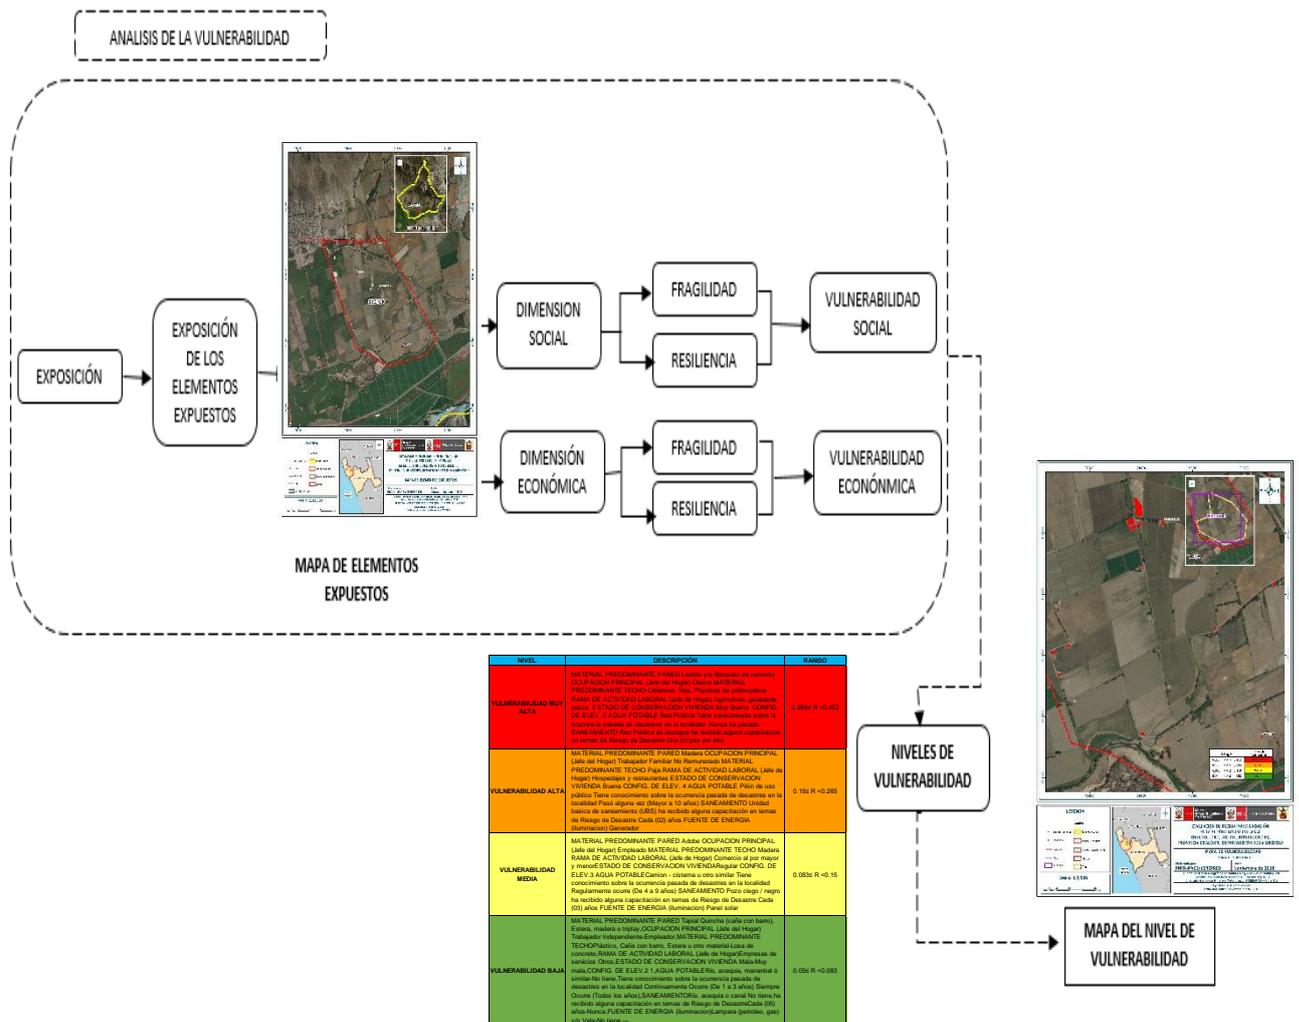
Gráfico N° 14. Metodología del análisis de la vulnerabilidad

Para realizar el análisis de vulnerabilidad, se utiliza la siguiente metodología como se muestra en el Grafico N° 14.
