**INFORME DE EVALUACION DE RIESGOS POR INUNDACION
PLUVIAL EN EL SECTOR 1 DE CHIMBOTE, CENTRO POBLADO
TUPAC AMARU KM. 7, DISTRITO DE CHIMBOTE, PROVINCIA DEL
SANTA Y DEPARTAMENTO DE ANCASH**

NOVIEMBRE 2018

**MUNICIPALIDAD PROVINCIAL DEL SANTA, SECTOR 1 CHIMBOTE, PROVINCIA DEL SANTA DEL
DEPARTAMENTO DE ANCASH**

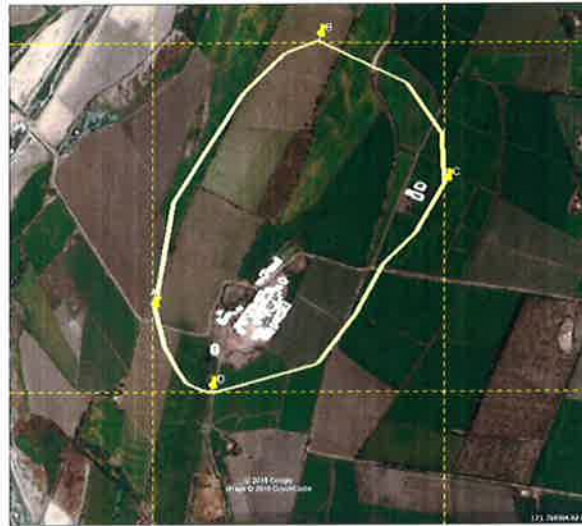
Figura 2: Mapa de Ubicación de Sector 1 de Chimbote y Localización respecto del distrito

El área de estudio, para fines de la presente evaluación, se denomina **Sector 1 de Chimbote** y comprende al **Centro Poblado Túpac Amaru Km 7**, según **Figura 2**, localizándose dentro de las coordenadas UTM siguientes:

Zona 17 L; Coordenada A: 769715.00 m E, 9000156.00 m S
 Coordenada B: 770147.00 m E; 9000911.00 m S
 Coordenada C: 770509.00 m E; 9000529.00 m S
 Coordenada D: 769884.00 m E; 8999941.00 m S

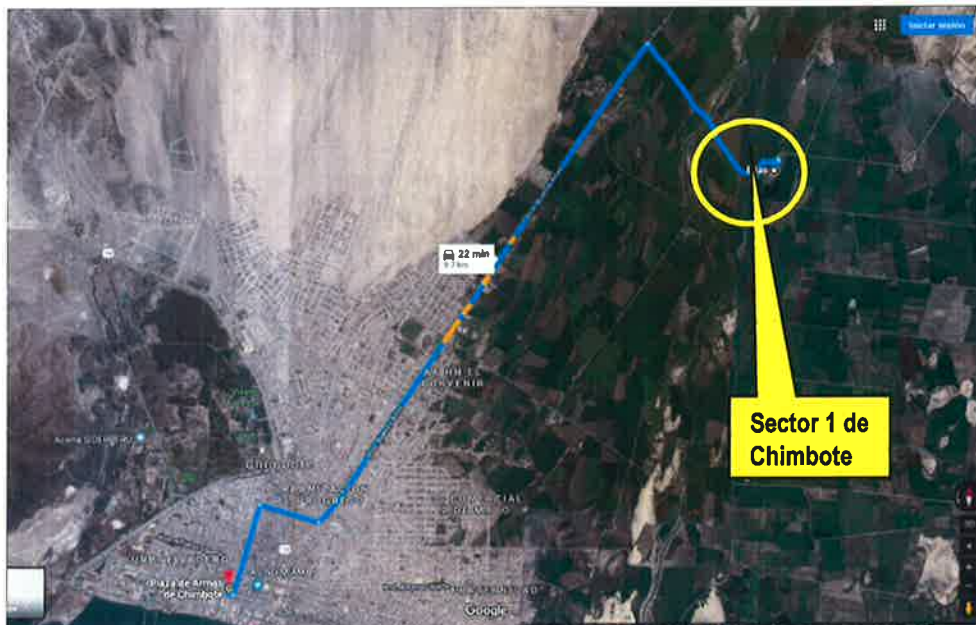
Figura 1: Vista de acceso a Sector 1 de Chimbote desde Plaza de Armas de Chimbote
Fuente: Google Maps

Al **Sector 1 de Chimbote** se accede, en la dirección Norte, desde la Plaza de Armas de Chimbote por la Calle Manuel Villavicencio unos 800 ml hasta llegar a la Av. Jorge Chávez; luego, en la dirección Este, se dobla hacia la derecha 500 ml hasta su intersección con la Av. Prolongación Buenos Aires; en la dirección Noreste, se continua 5.8 km hasta llegar a una desviación por donde se continua, en la dirección Sureste, unos 2.1 km hasta llegar al **Sector 1 de Chimbote** en el centro poblado de Túpac Amaru Km 7; si el recorrido es con una unidad vehicular, el tiempo estimado de acceso es 22 minutos y la longitud aproximada es 9.7 km.

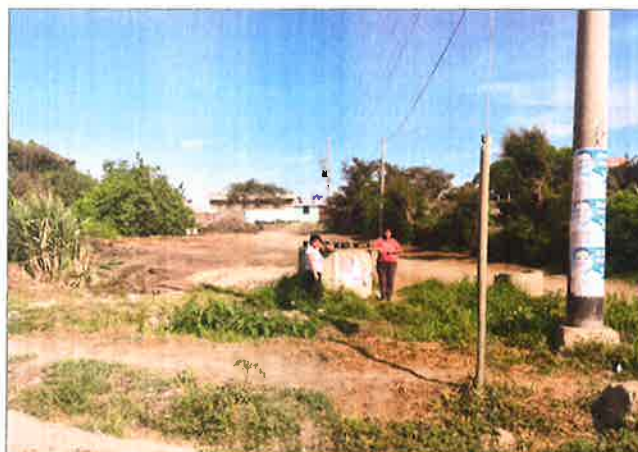
Figura 3: Pozo desde donde se bombea agua hacia reservorio de almacenamiento

En el **Sector 1 de Chimbote** el abastecimiento de agua para la población de las 50 viviendas se hace a través de un pozo artesanal, a partir del cual se bombea agua hacia un reservorio ubicado en una cota superior. A partir de este reservorio se distribuye por gravedad, mediante tuberías de PVC, el agua almacenada hacia las 50 viviendas. Esta agua no tiene ningún tratamiento de potabilización.

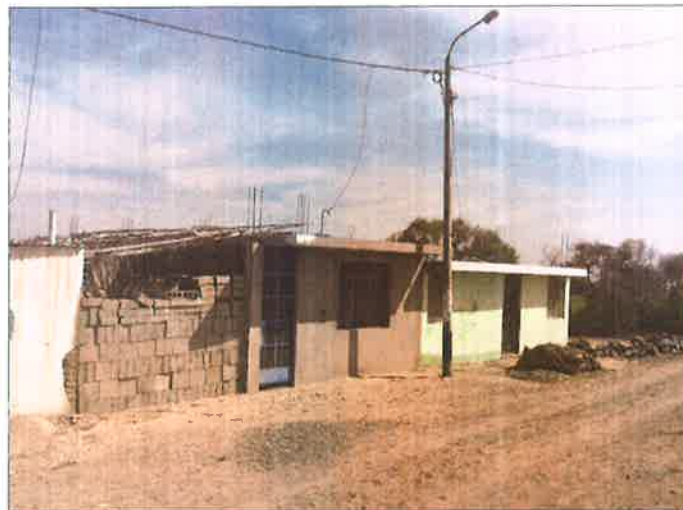
Figura 4: Postes de alumbrado público y acometida domiciliaria

En el **Sector 1 de Chimbote** las 50 viviendas cuentan con conexiones domiciliarias de energía eléctrica y una red de alumbrado público. Se cuenta con alumbrado público a través de postes de concreto. La empresa distribuidora de la energía eléctrica es Hidrandina S.A.

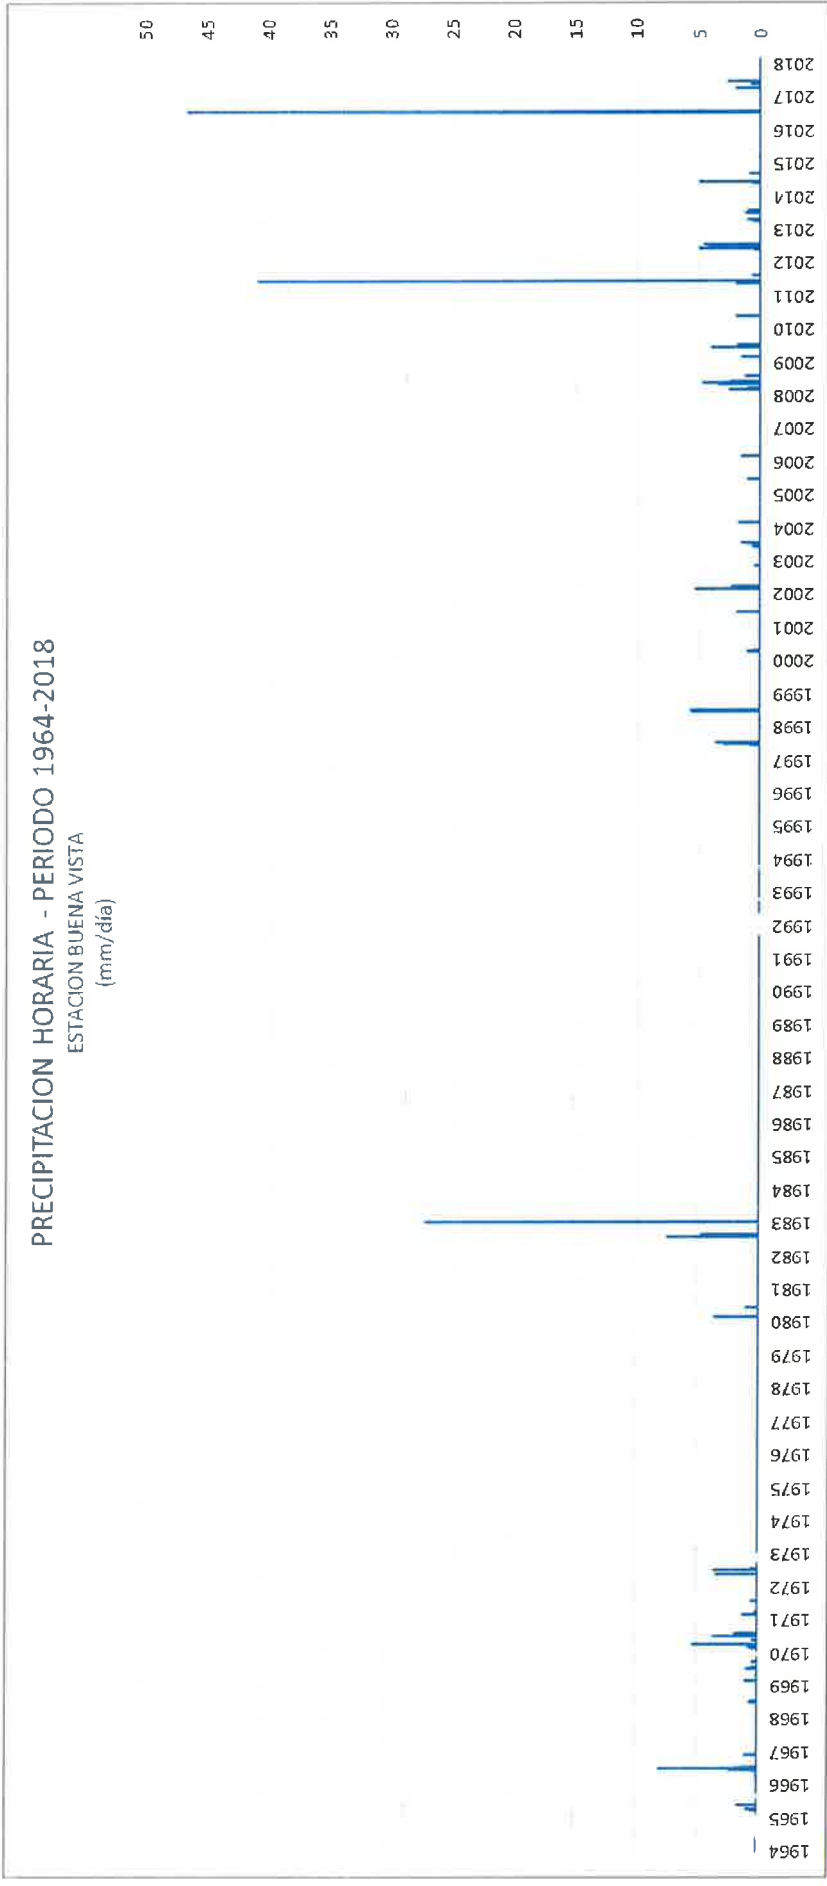
Gráfico 3: Precipitación Diaria para Período 1964-2018 en Estación Buena Vista (SENAMHI). Fuente: Elaboración Propia

En el **Gráfico 3** se muestra el registro histórico de las precipitaciones diarias en el período 1964-2018. Se verifica que en el **Sector 1 de Chimbote** las precipitaciones son escasas, salvo en los años de ocurrencia del FEN, por ejemplo, los años 1982-1983, 1998-1999, 2011-2012 y 2016-2017.

1º Fenomeno El Niño
28/08/1983
27.2 mm

2º Fenomeno El Niño
01/03/1998
3.6 mm

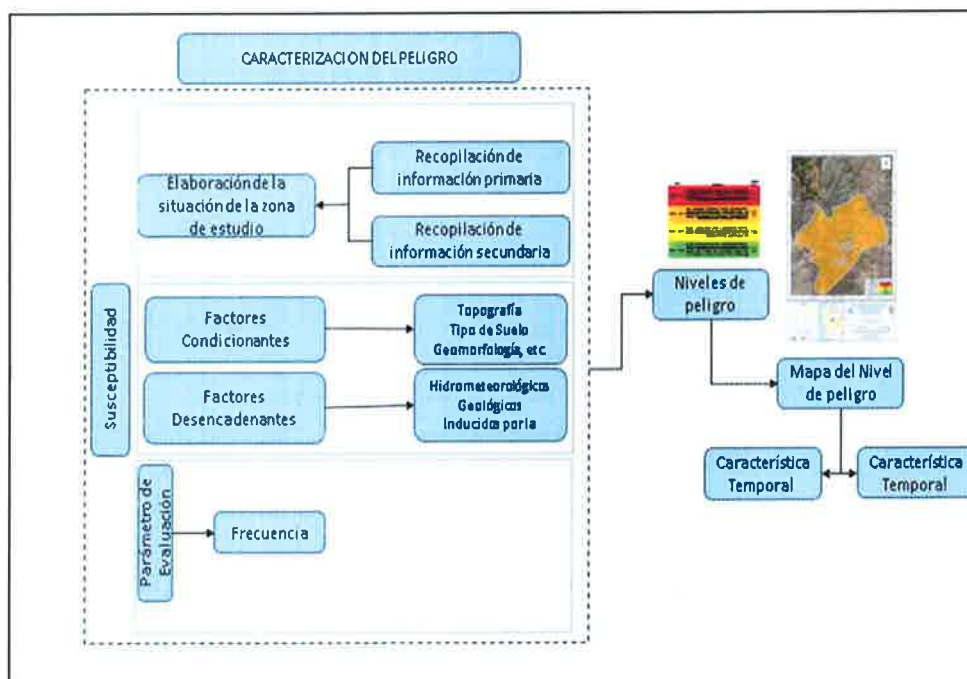
Gráfico 4: Metodología general para determinar el nivel de peligrosidad

Para determinar el nivel de peligrosidad por el fenómeno natural de inundación pluvial originados por lluvias intensas se utilizó la siguiente metodología descrita en el **Gráfico 4**.

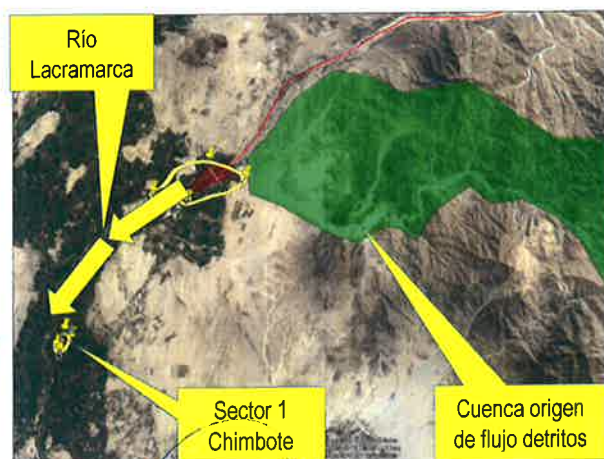
Se deben reforestar las laderas cóncavas y las laderas planas de las cuencas donde se originan los flujos de detritos para estabilizar los depósitos coluviales y no afecten al puente que sirve a los pobladores del centro poblado de Túpac Amaru Km.7.
