INFORME DE EVALUACION DE RIESGOS POR FLUJO DE DETRITOS EN EL SECTOR 1 DE YAUTÁN, DISTRITO DE YAUTAN, PROVINCIA DE CASMA Y DEPARTAMENTO DE ANCASH

NOVIEMBRE 2018

MUNICIPALIDAD DISTRITAL DE YAUTAN, SECTOR 1 DE YAUTÁN, PROVINCIA DE CASMA DEL DEPARTAMENTO DE ANCASH

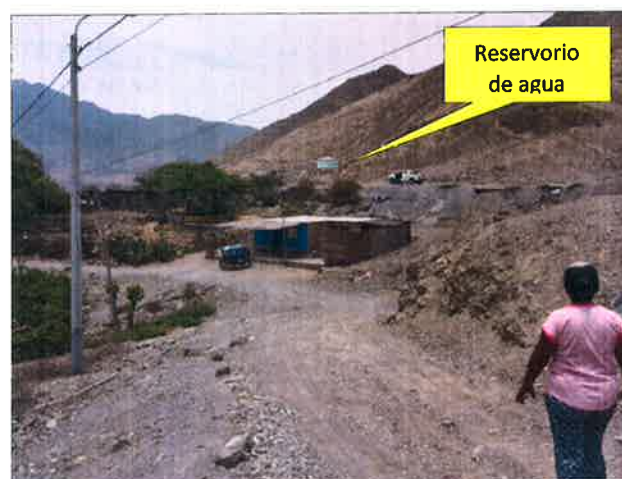
Figura 3: Reservorio de almacenamiento que distribuye agua para consumo

En el **Sector 1 de Yaután** el abastecimiento de agua para las 225 viviendas es través de los siguientes medios: mediante reservorio de agua a la red pública en el interior de 90 viviendas; red pública exterior en 83 viviendas; con pilón o pileta de uso público 34 viviendas; mediante pozos 16 viviendas y a través de manantial o puquio 2 viviendas.

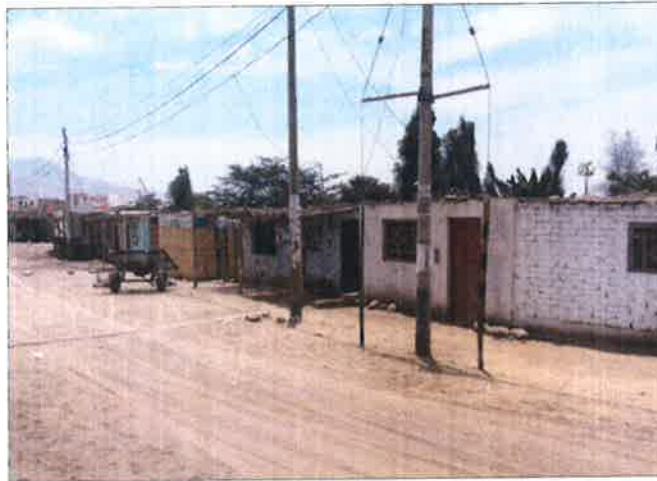
Figura 4: Postes de alumbrado público y acometida domiciliaria

En el **Sector 1 de Yaután** 205 viviendas cuentan con conexiones domiciliarias de energía eléctrica y una red de alumbrado público, 20 viviendas no cuentan con distribución de energía eléctrica. Se cuenta con alumbrado público a través de postes de concreto. La empresa distribuidora de la energía eléctrica es Hidrandina S.A.

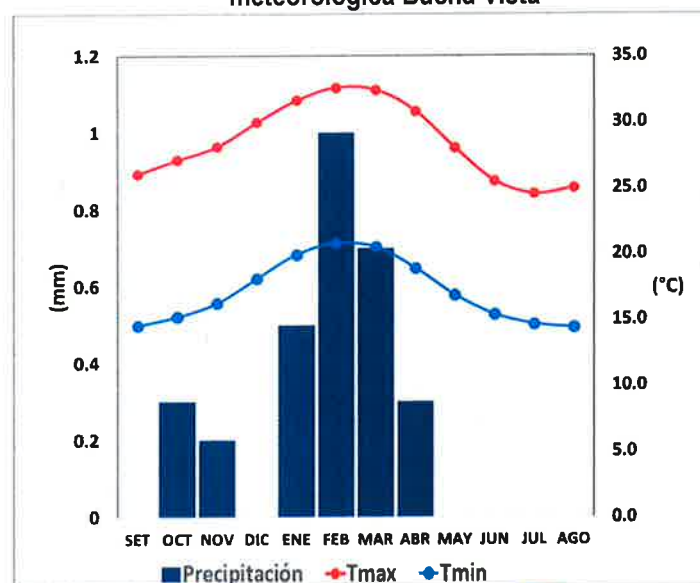
Gráfico 2: Comportamiento temporal de la precipitación promedio en la estación meteorológica Buena Vista

Asimismo, la TSM presentó valores sobre su normal histórica, siendo más intensas los meses de febrero y marzo 2017 (**Gráfico 2**); situación que complementado a la presencia de los vientos del norte y la Zona de Convergencia Intertropical favorecieron una alta concentración de humedad atmosférica, propiciando un comportamiento anómalo de las lluvias, afectando éstas gran parte de la franja costera peruana. A su vez, la persistencia de un sistema atmosférico (Alta de Bolivia) configurado y posicionado en el sur de Perú propició condiciones favorables para la ocurrencia de lluvias fuertes y significativas en los Andes occidentales.

Respecto a la frecuencia promedio de lluvias extremas, el Gráfico 2 muestra que durante el verano 2017 los días catalogados como "Extremadamente lluvioso" predominaron en marzo, aunado a ello con la presencia de algunos días "Muy lluviosos" que contribuyeron a la saturación del suelo.

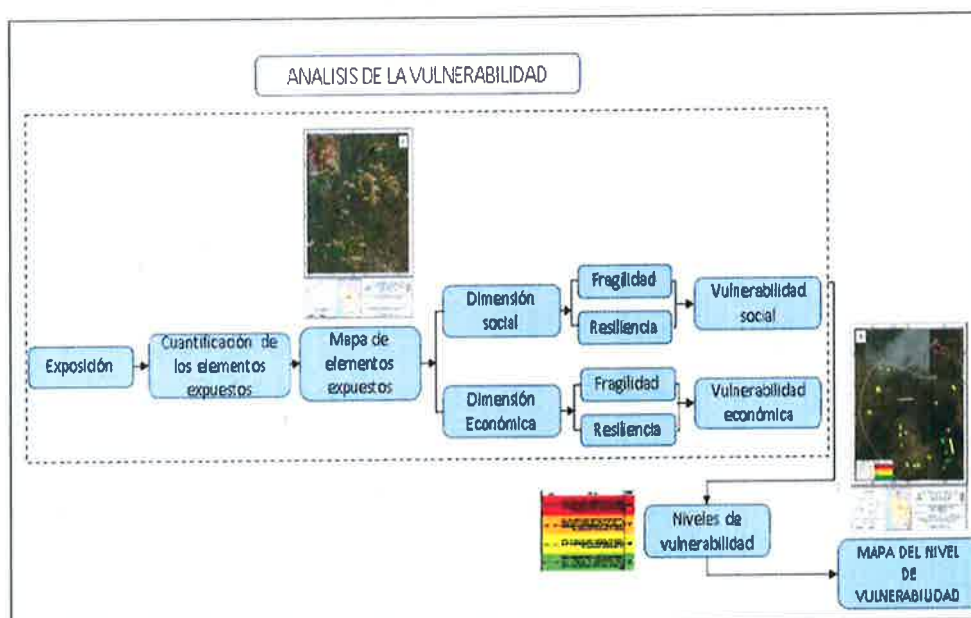
Gráfico 7: Metodología para el Análisis de la Vulnerabilidad

Para efectos de analizar la vulnerabilidad de los elementos expuestos, se ha desarrollado la siguiente metodología:
