INFORME DE EVALUACION DE RIESGOS POR FLUJO DE DETRITOS EN EL SECTOR 2 DE CHIMBOTE, DISTRITO DE CHIMBOTE, PROVINCIA DEL SANTA Y DEPARTAMENTO DE ANCASH

MUNICIPALIDAD PROVINCIAL DEL SANTA, SECTOR 2 DE CHIMBOTE, PROVINCIA DEL SANTA DEL DEPARTAMENTO DE ANCASH

El área de estudio, para fines de la presente evaluación, se denomina **Sector 2 de Chimbote** y comprende a los **Centros Poblados de Chachapoyas Alto y Nueva Esperanza**, según **Figura 2**, localizándose dentro de las coordenadas UTM siguientes:

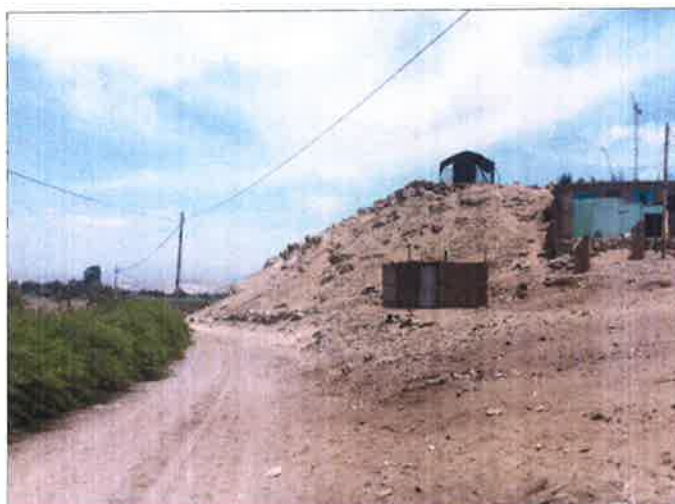
Figura 3: Reservorio de almacenamiento que distribuye agua para consumo

En el **Sector 2 de Chimbote** el abastecimiento de agua mediante red pública en el interior es para 48 viviendas, pozo subterráneo es para 6 viviendas y se abastecen mediante río o acequia 57 viviendas.

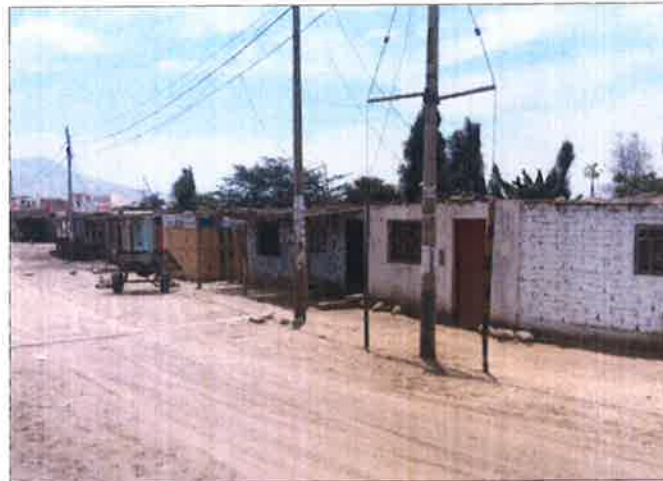
Figura 4: Postes de alumbrado público y acometida domiciliaria

En el **Sector 2 de Chimbote** 108 viviendas cuentan con conexiones domiciliarias de energía eléctrica y una red de alumbrado público, 3 viviendas con cuentan con conexión domiciliaria. Se cuenta con alumbrado público a través de postes de concreto. La empresa distribuidora de la energía eléctrica es Hidrandina S.A.

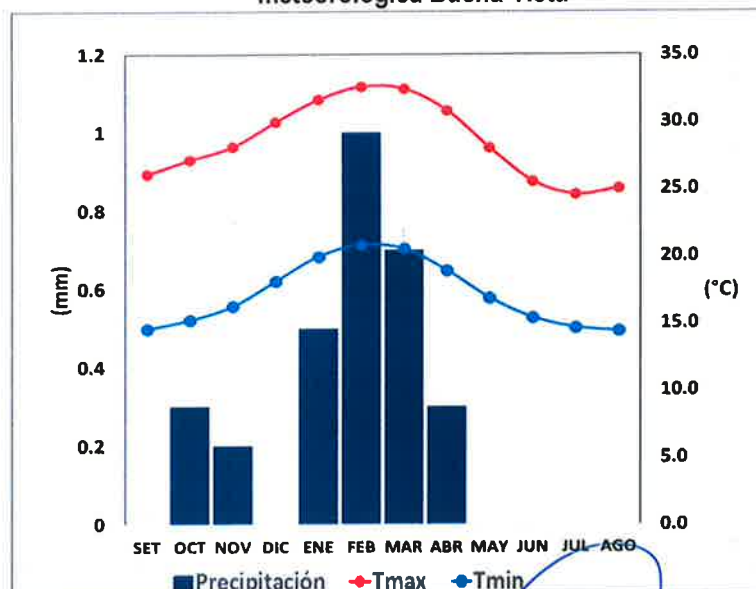
Gráfico 1: Comportamiento temporal de la precipitación promedio en la estación meteorológica Buena Vista

Asimismo, la TSM presentó valores sobre su normal histórica, siendo más intensas los meses de febrero y marzo 2017 (**Gráfico 1**); situación que complementado a la presencia de los vientos del norte y la Zona de Convergencia Intertropical favorecieron una alta concentración de humedad atmosférica, propiciando un comportamiento anómalo de las lluvias, afectando éstas gran parte de la franja costera peruana. A su vez, la persistencia de un sistema atmosférico (Alta de Bolivia) configurado y posicionado en el sur de Perú propició condiciones favorables para la ocurrencia de lluvias fuertes y significativas en los Andes occidentales.

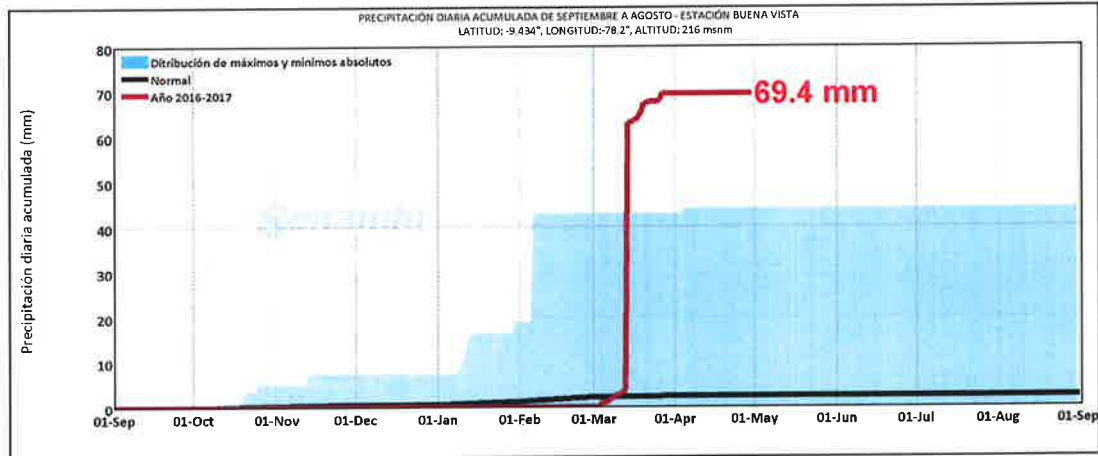
Figura 10: Precipitación diaria acumulada en la estación meteorológica Buena Vista

En este contexto, el **Sector 2 de Chimbote** presentó lluvias intensas en el verano 2017, catalogadas como “**Extremadamente Lluvioso**” durante “**El Niño Costero**”, debido a que la **lluvia máxima de la estación meteorológica Buena Vista** superó los 41,0 mm en un día (percentil 99), llegando a registrar en promedio 59,2 mm aproximadamente el 14 de marzo. Asimismo, en la **Figura 10 se muestran las precipitaciones acumuladas a lo largo de la temporada lluviosa 2017** (línea roja), las cuales superaron sus cantidades normales.

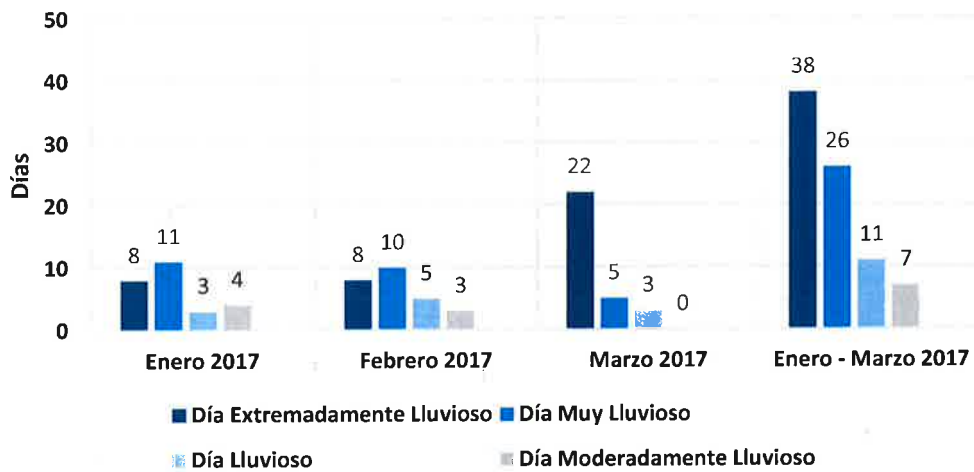
Gráfico 2: Frecuencia promedio de lluvias extremas durante El Niño Costero 2017 en el distrito de Chimbote

Respecto a la frecuencia promedio de lluvias extremas, el Gráfico 2 muestra que durante el verano 2017 los días catalogados como "Extremadamente Lluvioso" predominaron en marzo, aunado a ello con la presencia de algunos días "Muy lluviosos" que contribuyeron a la saturación del suelo.

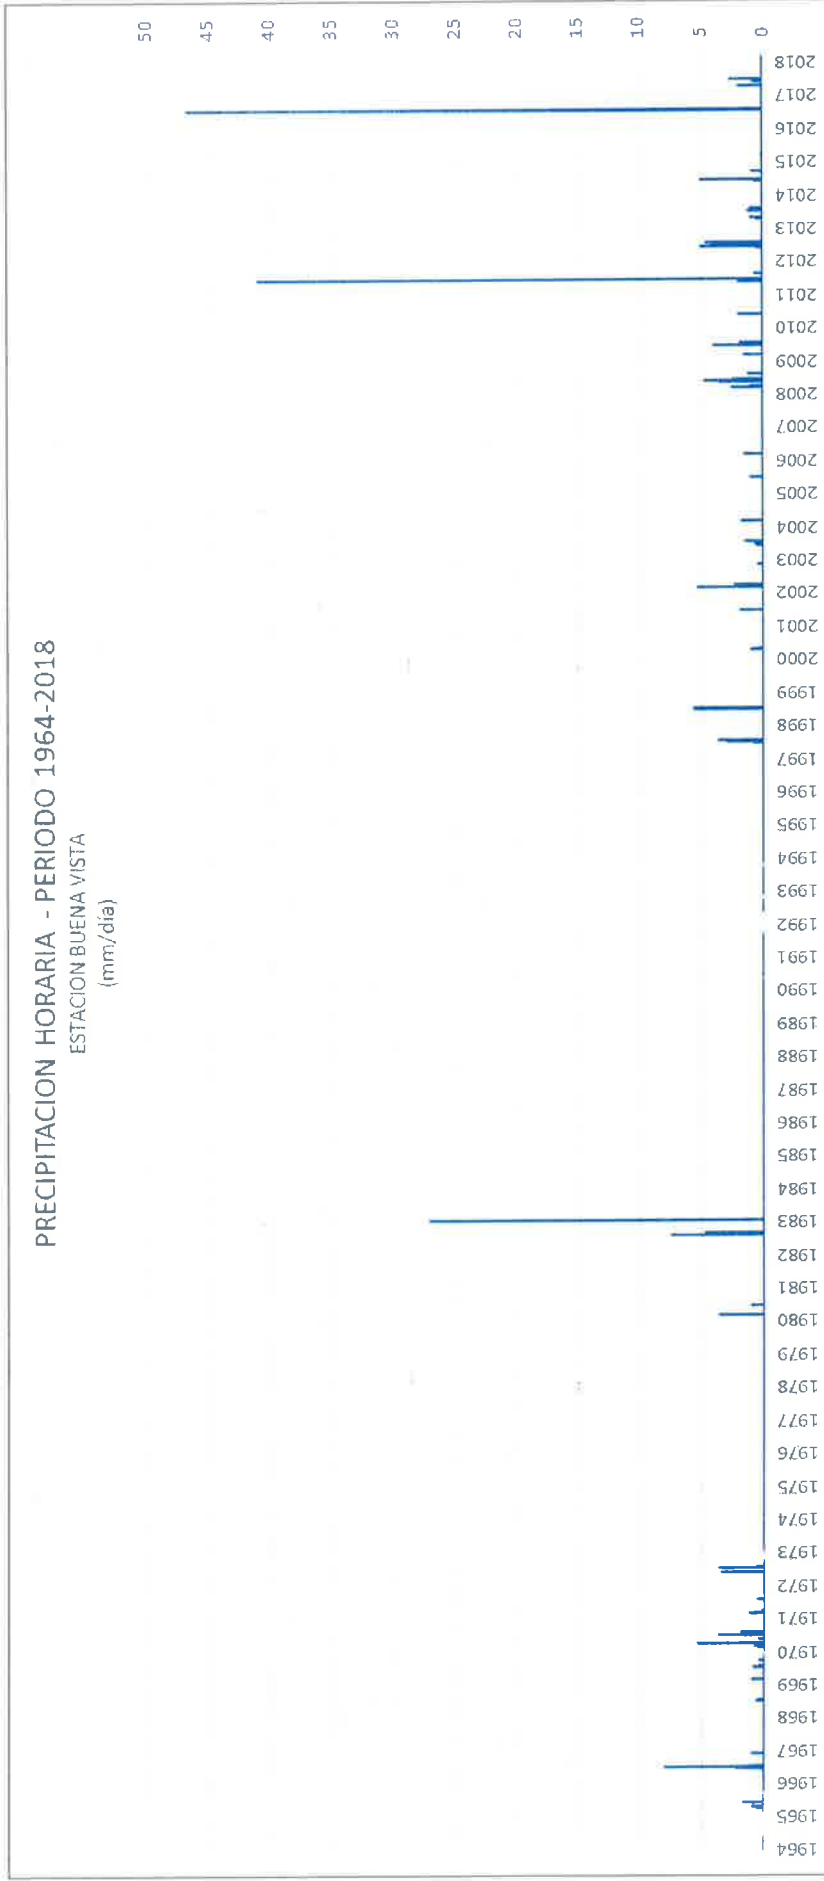
Gráfico 3: Precipitación Diaria para Período 1964-2018 en Estación Buena Vista (SENAMHI). Fuente: Elaboración Propia

En el **Gráfico 3** se muestra el registro histórico de las precipitaciones diarias en el período 1964-2018. Se verifica que en el **Sector 2 de Chimbote** las precipitaciones son escasas, salvo en los años de ocurrencia del FEN, por ejemplo, los años 1982-1983, 1998-1999, 2011-2012 y 2016-2017.

1º Fenomeno El Niño
28/08/1983
27.2 mm

2º Fenomeno El Niño
01/03/1998
3.6 mm
