INFORME DE EVALUACION DE RIESGO POR
INUNDACION PLUVIAL, ORIGINADO POR LLUVIAS
INTENSAS, EN EL SECTOR 01, DISTRITO DE PAMPAS
GRANDE, PROVINCIA DE HUARAZ, DEPARTAMENTO DE
ANCASH

NOVIEMBRE - 2018

Informe de evaluación de riesgo por inundación pluvial, originado por lluvias intensas,
en el Sector 01, distrito de Pampas Grande, provincia de Huaraz, departamento de Ancash

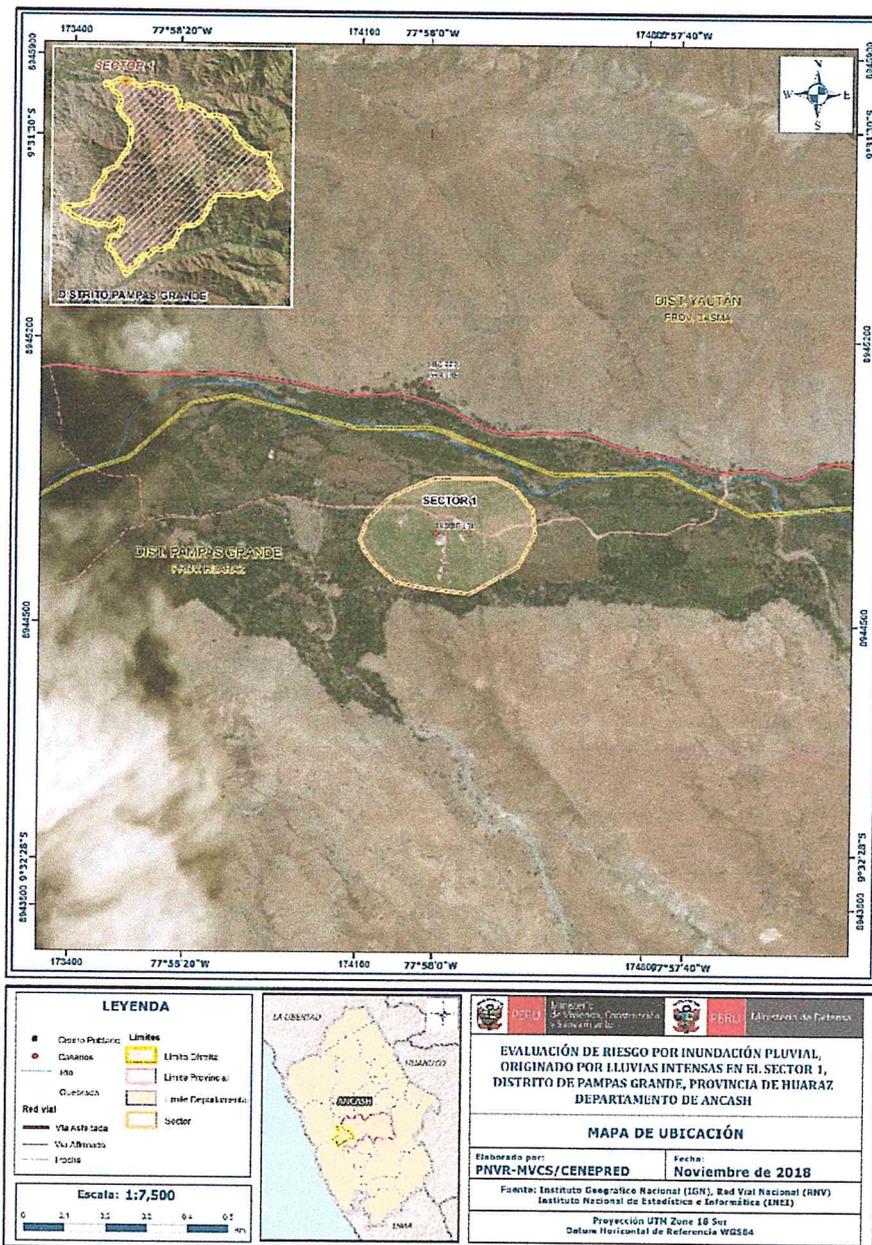
Figura N° 01 Mapa de Ubicación

Del gráfico, se puede apreciar que el esquema "A", corresponde al ámbito distrital de Pampas Grande, mientras que el esquema "B", corresponde al ámbito de estudio, el cual está referido al Sector 01, del distrito de Pampas Grande.

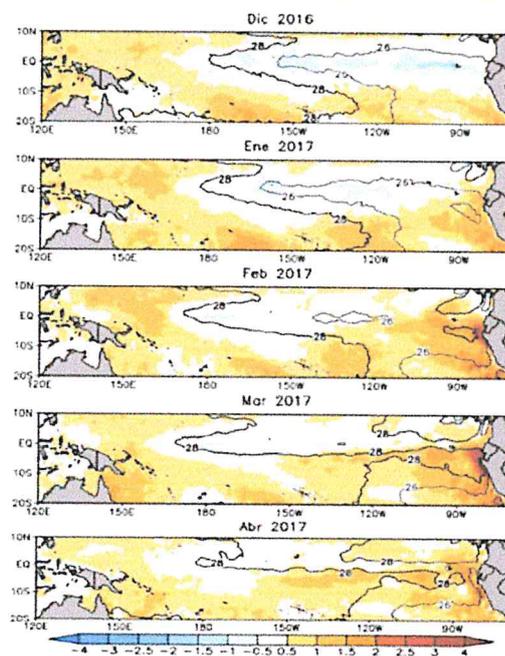
Figura N° 2. Anomalía de la Temperatura Superficial del Mar (°C) en el Pacífico Ecuatorial para el periodo diciembre 2016 – abril 2017

Asimismo, la TSM presentó valores sobre su normal histórica, siendo más intensas los meses de febrero y marzo 2017 (figura N°02); situación que complementado a la presencia de los vientos del norte y la Zona de Convergencia Intertropical favorecieron una alta concentración de humedad atmosférica, propiciando un comportamiento anómalo de las lluvias, afectando éstas gran parte de la franja costera peruana. A su vez, la persistencia de un sistema atmosférico (Alta de Bolivia) configurado y posicionado en el sur de Perú propició condiciones favorables para la ocurrencia de lluvias fuertes y significativas en los Andes occidentales.

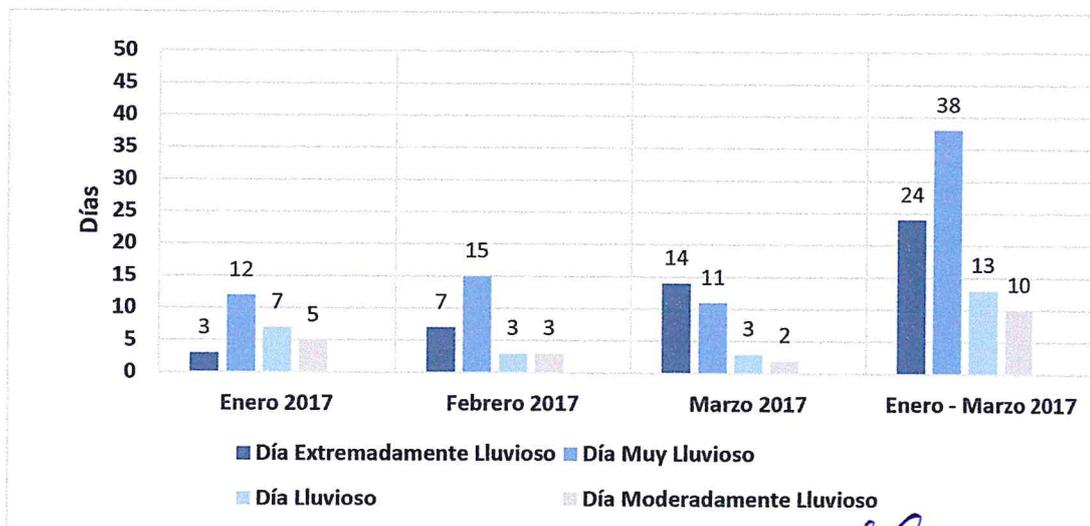
Gráfico N° 10. Frecuencia promedio de lluvias extremas durante El Niño Costero 2017 en el distrito de Pampas Grande

Respecto a la frecuencia promedio de lluvias extremas, el gráfico N° 10 muestra que durante el verano 2017 los días catalogados como “Extremadamente Lluvioso” predominaron en marzo, aunado a ello persistieron días “Muy lluviosos” que contribuyeron a la saturación del suelo.

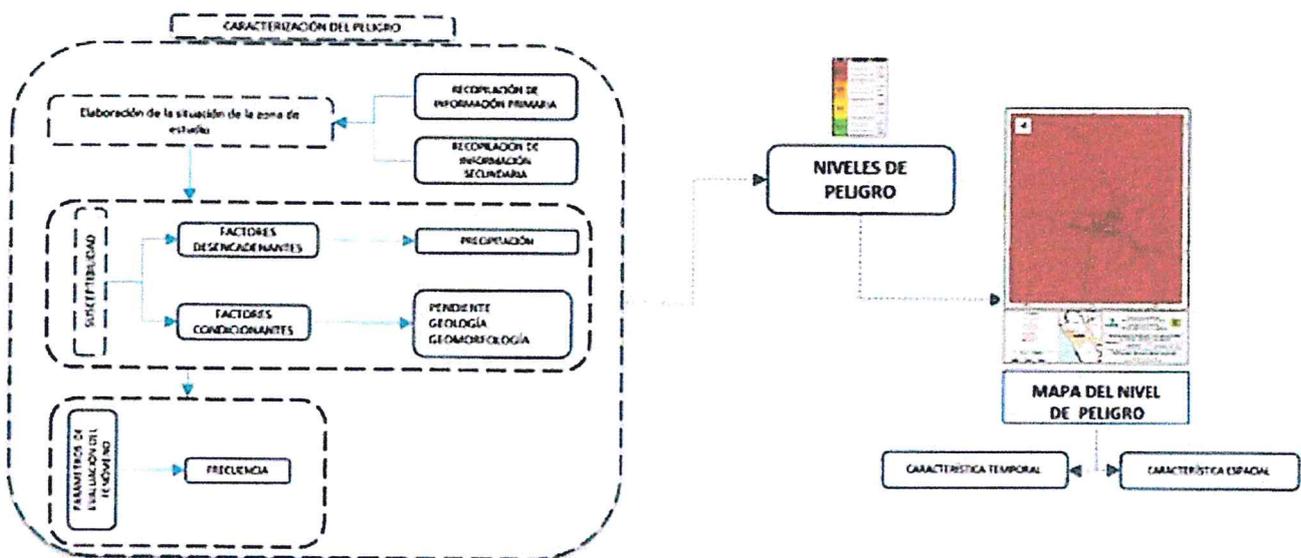
Gráfico N° 11 – Metodología para determinar el nivel de nivel de peligrosidad

Para determinar el nivel de peligrosidad por el fenómeno natural de lluvias intensas se utilizó la siguiente metodología descrita en el gráfico N° 11.

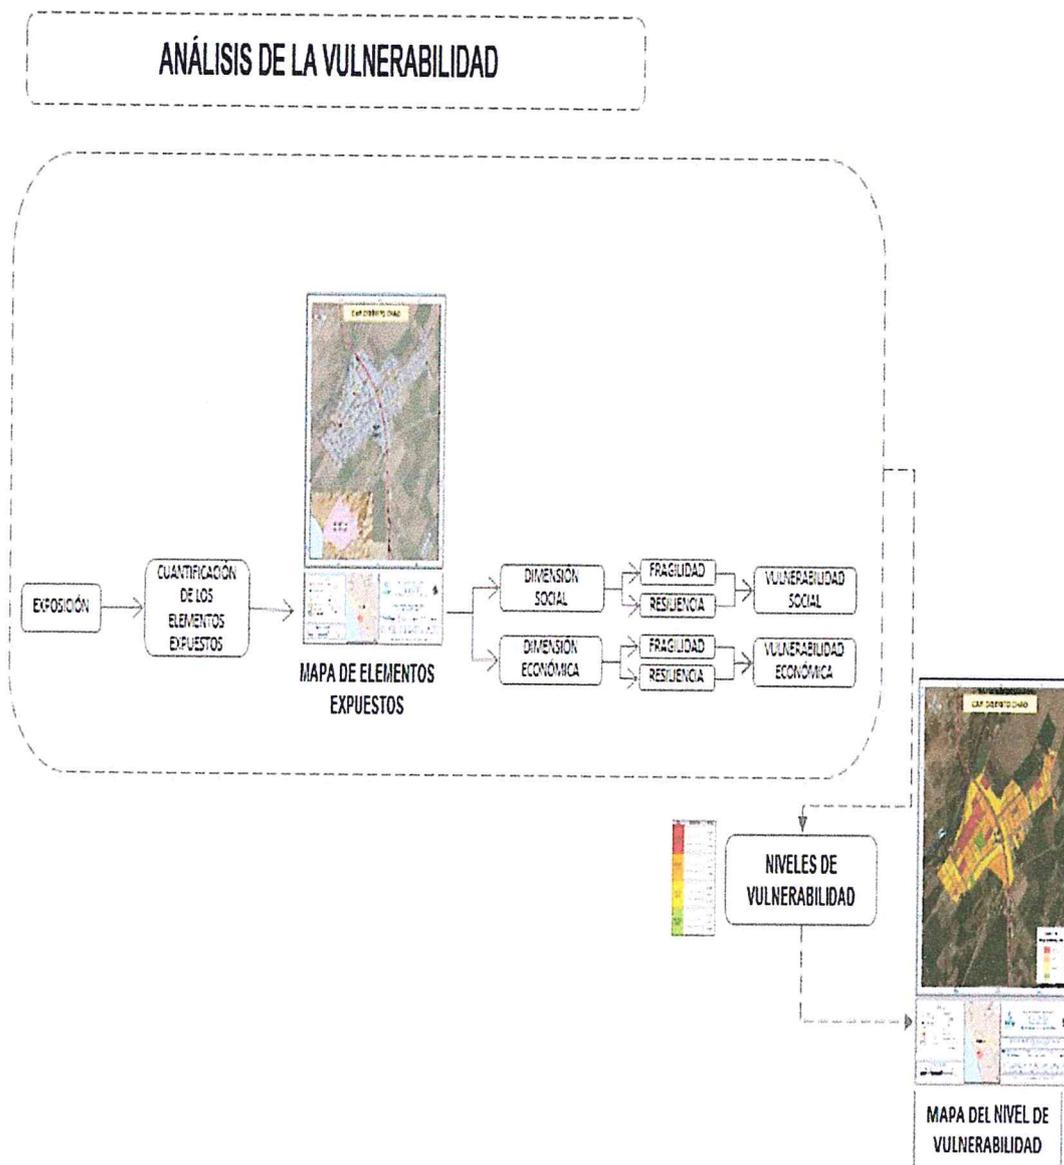
Grafico N° 13 – Metodología del análisis de la vulnerabilidad.

Para analizar la vulnerabilidad de los elementos expuesto al respecto al Sector 01, distrito de Pampas Grande, se ha trabajado de manera semicuantitativa, como se muestra en la siguiente metodología:

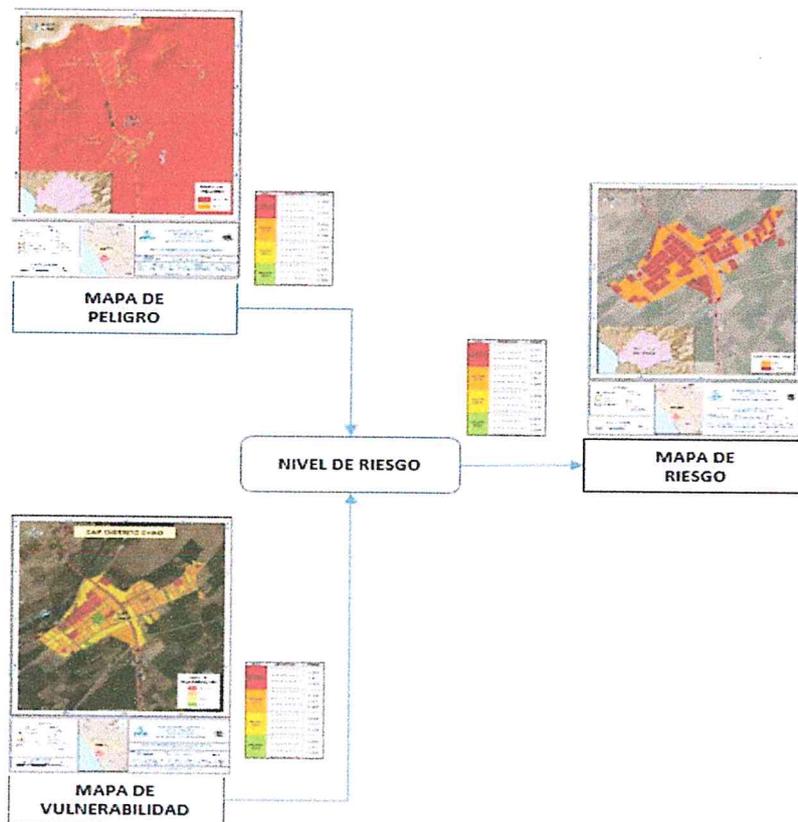
Gráfico 14. Flujograma para estimar los niveles del riesgo

Para determinar el cálculo del riesgo de la zona de influencia, se utiliza el siguiente procedimiento:

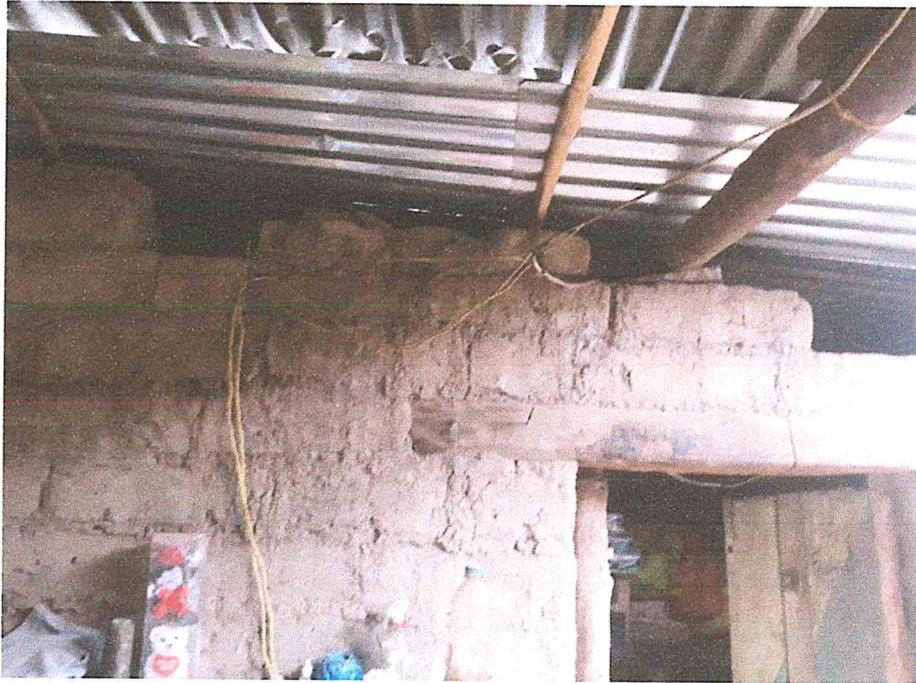
Vivienda con muros de adobe y techo de calamina con severo daño estructural

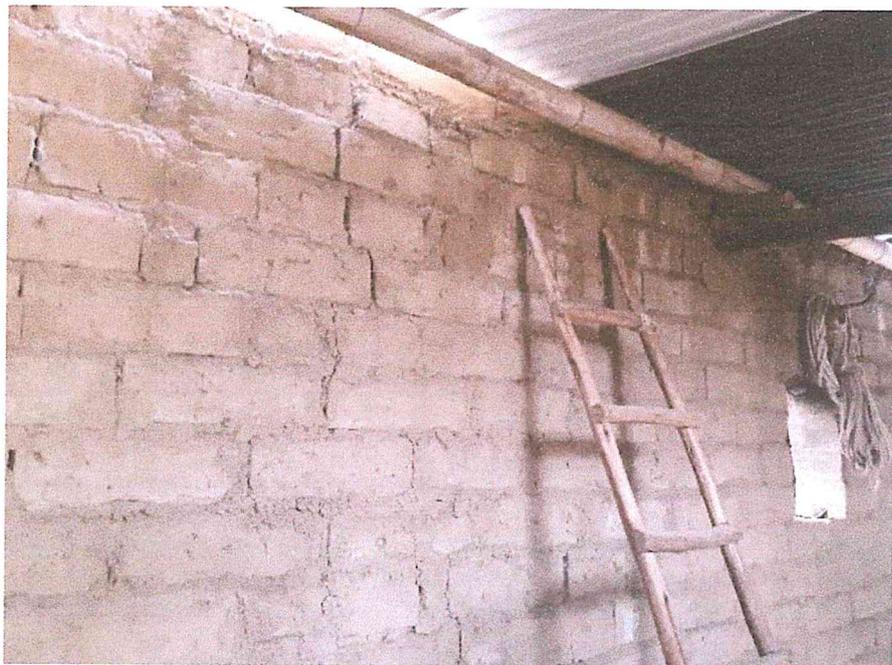
Vivienda construidos con muros de adobe con presencia de agrietamiento en mal estado de conservación
