Ministerio
de Vivienda, Construcción
y Saneamiento

Programa Nacional
de Vivienda Rural

INFORME DE EVALUACION DE RIESGO POR
INUNDACION PLUVIAL, ORIGINADO POR LLUVIAS
INTENSAS, EN EL SECTOR 03, DISTRITO DE YAUTAN,
PROVINCIA DE CASMA, DEPARTAMENTO DE ANCASH

NOVIEMBRE - 2018

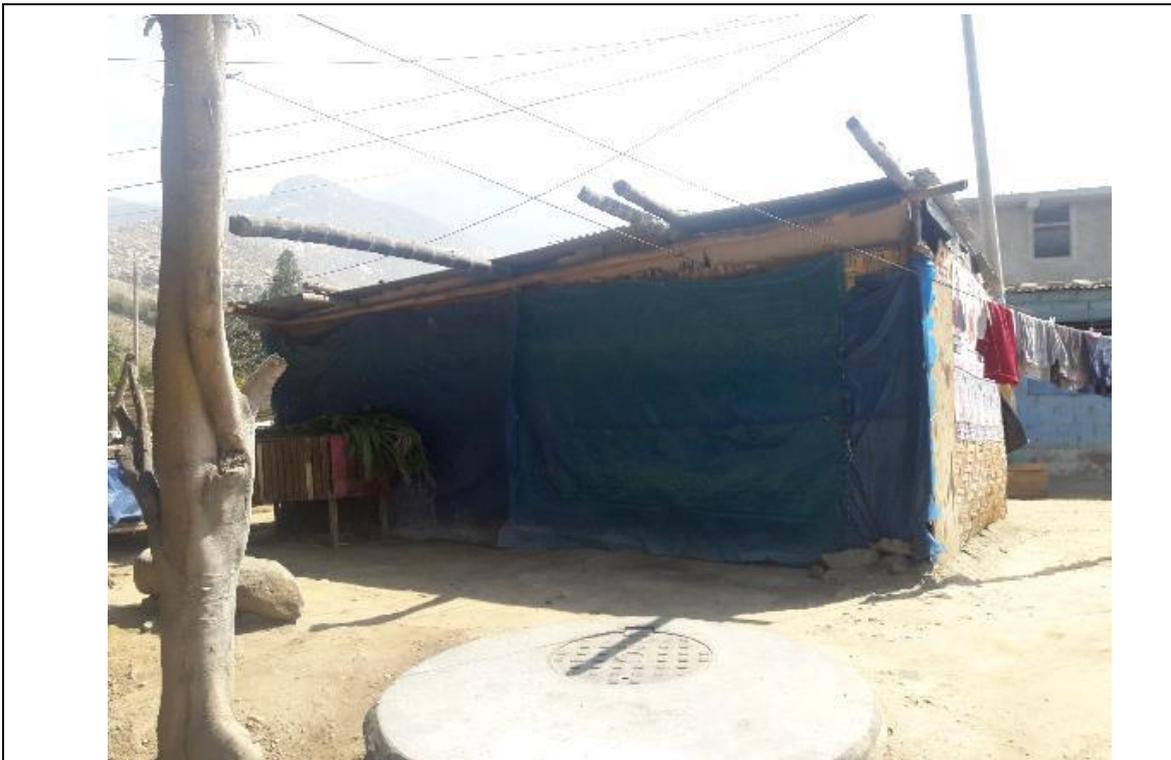
Figura N° 34, Panel Fotográfico

Vivienda con muros de adobe y cobertura de torta de barro, en donde se observa que parte de los muros se encuentran colapsados, en la inspección se encontraba ocupada.

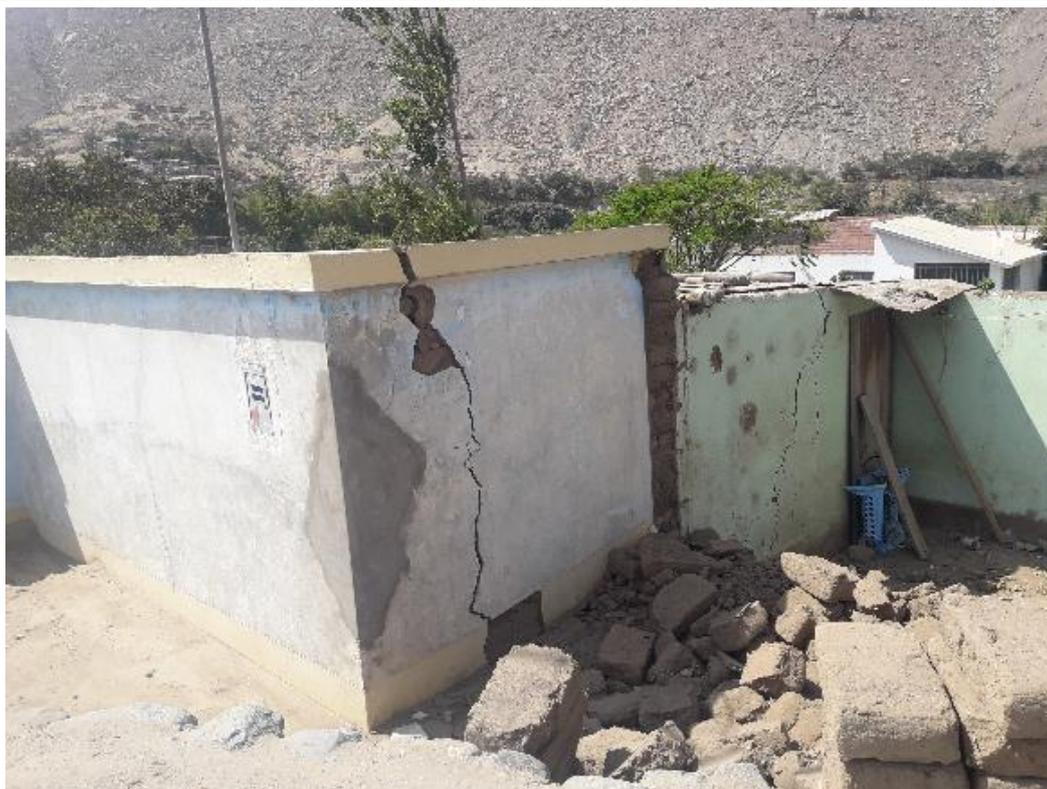
Se observa edificación con severo deterioro de sus estructuras y parte de esta se encuentra colapsada

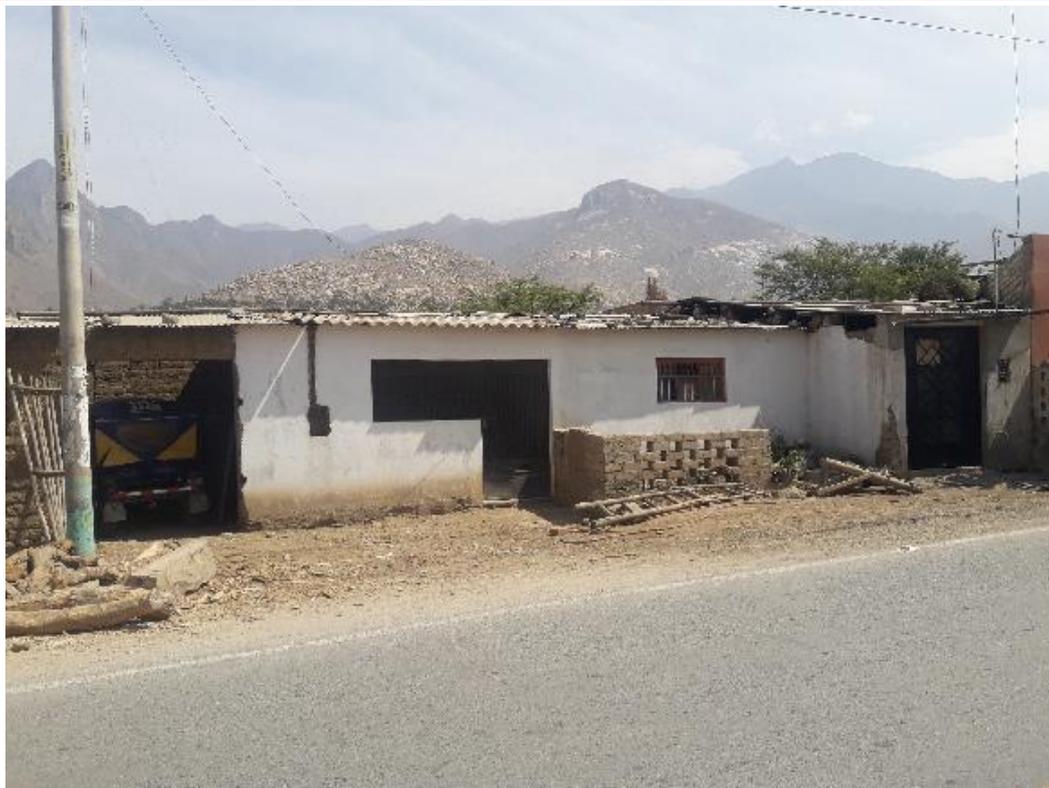
Vivienda con muros de adobe con cobertura de techo de calamina, se observa presencia de humedad en sus cimientos y en los muros fisuras y agrietamientos

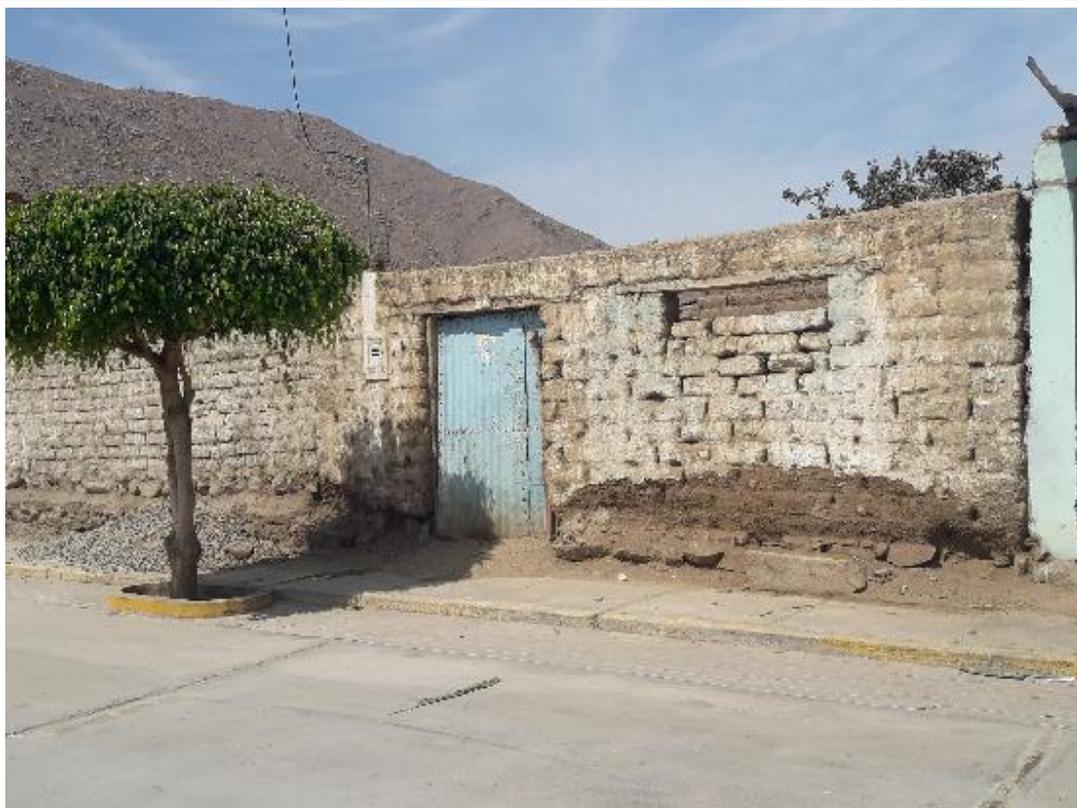
Se observa vivienda con muros de adobe en mal estado de conservación, que podría colapsar como consecuencia de lluvias intensas, sismo u otra fuerza.

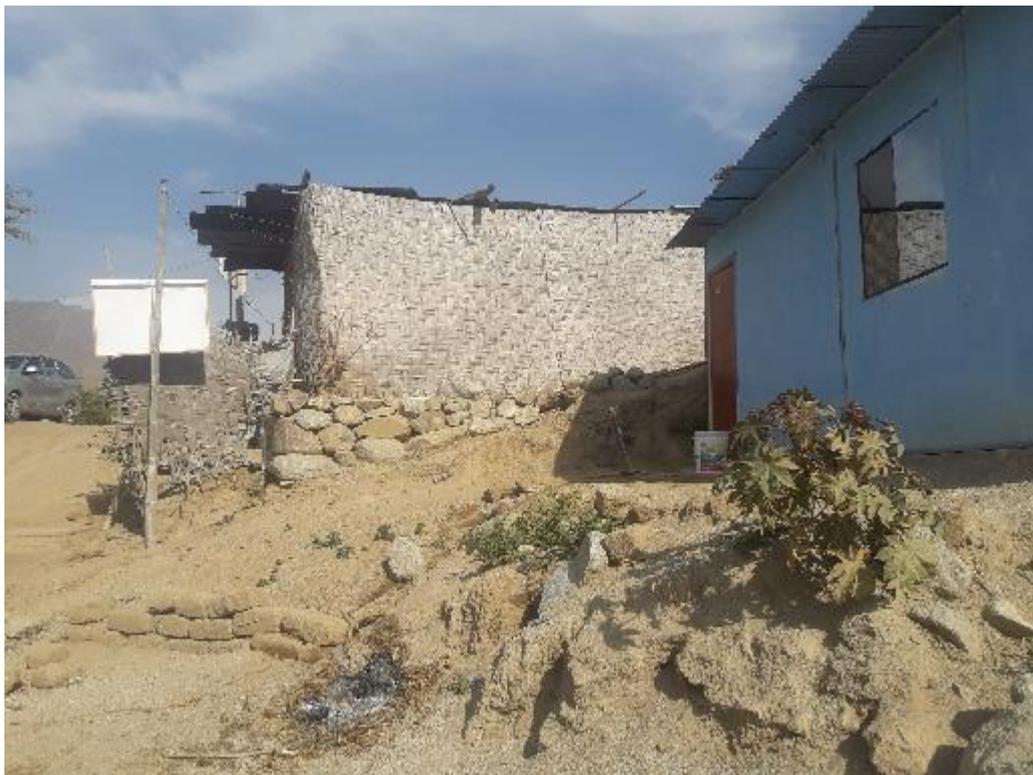
Algunas edificaciones en el centro poblado Fray Martin en estado precario construidos con muros de esteras y cobertura de calamina

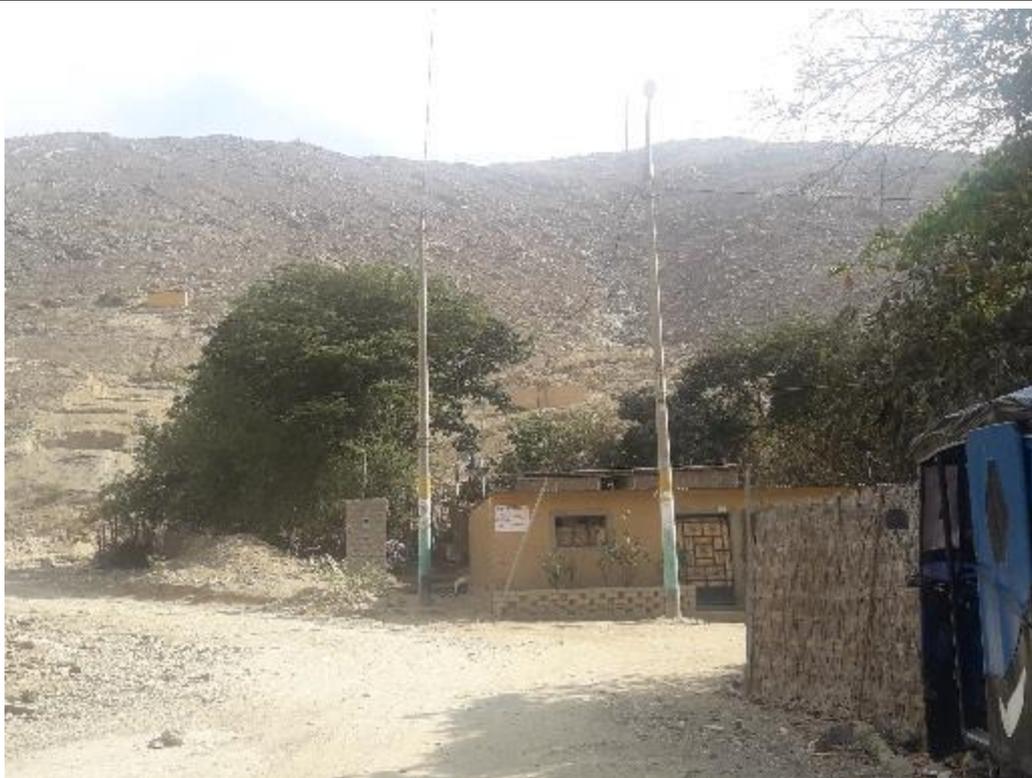
Se observa que algunas viviendas podrían sufrir severo daño ocasionado por lluvias intensas debido a su ubicación.
