Ministerio  
de Vivienda, Construcción  
y Saneamiento

Programa Nacional  
de Vivienda Rural

INFORME DE EVALUACION DE RIESGO POR  
INUNDACION PLUVIAL, ORIGINADO POR LLUVIAS  
INTENSAS, EN EL SECTOR 02, DISTRITO DE YAUTAN,  
PROVINCIA DE CASMA, DEPARTAMENTO DE ANCASH

NOVIEMBRE - 2018

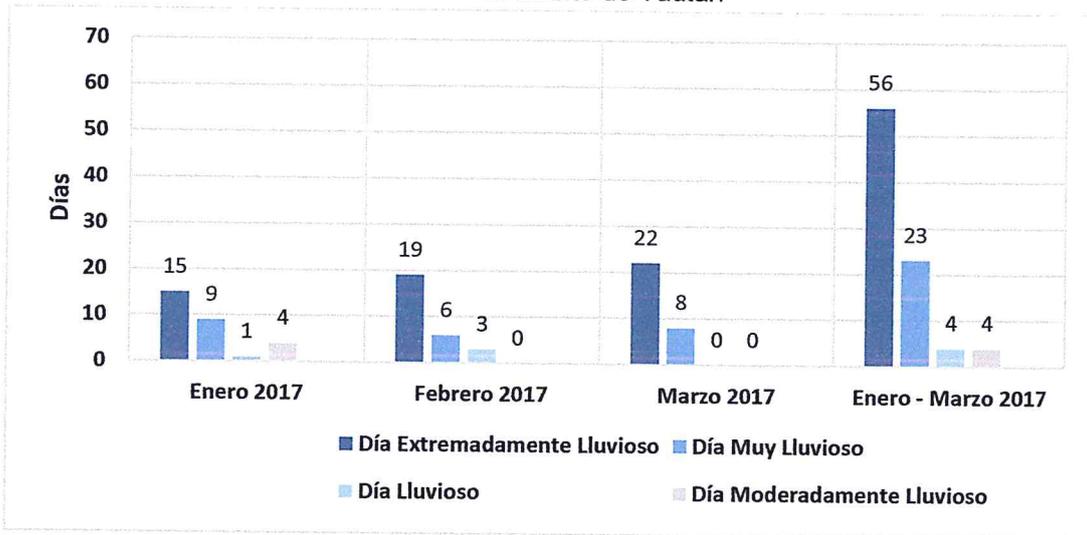
Gráfico N° 10. Frecuencia promedio de lluvias extremas durante El Niño Costero 2017 en el distrito de Yautan

Respecto a la frecuencia promedio de lluvias extremas, el gráfico N° 02 muestra que durante el verano 2017 los días catalogados como “Extremadamente lluvioso” predominaron en marzo, aunado a ello persistieron días “Muy lluviosos” que contribuyeron a la saturación del suelo.

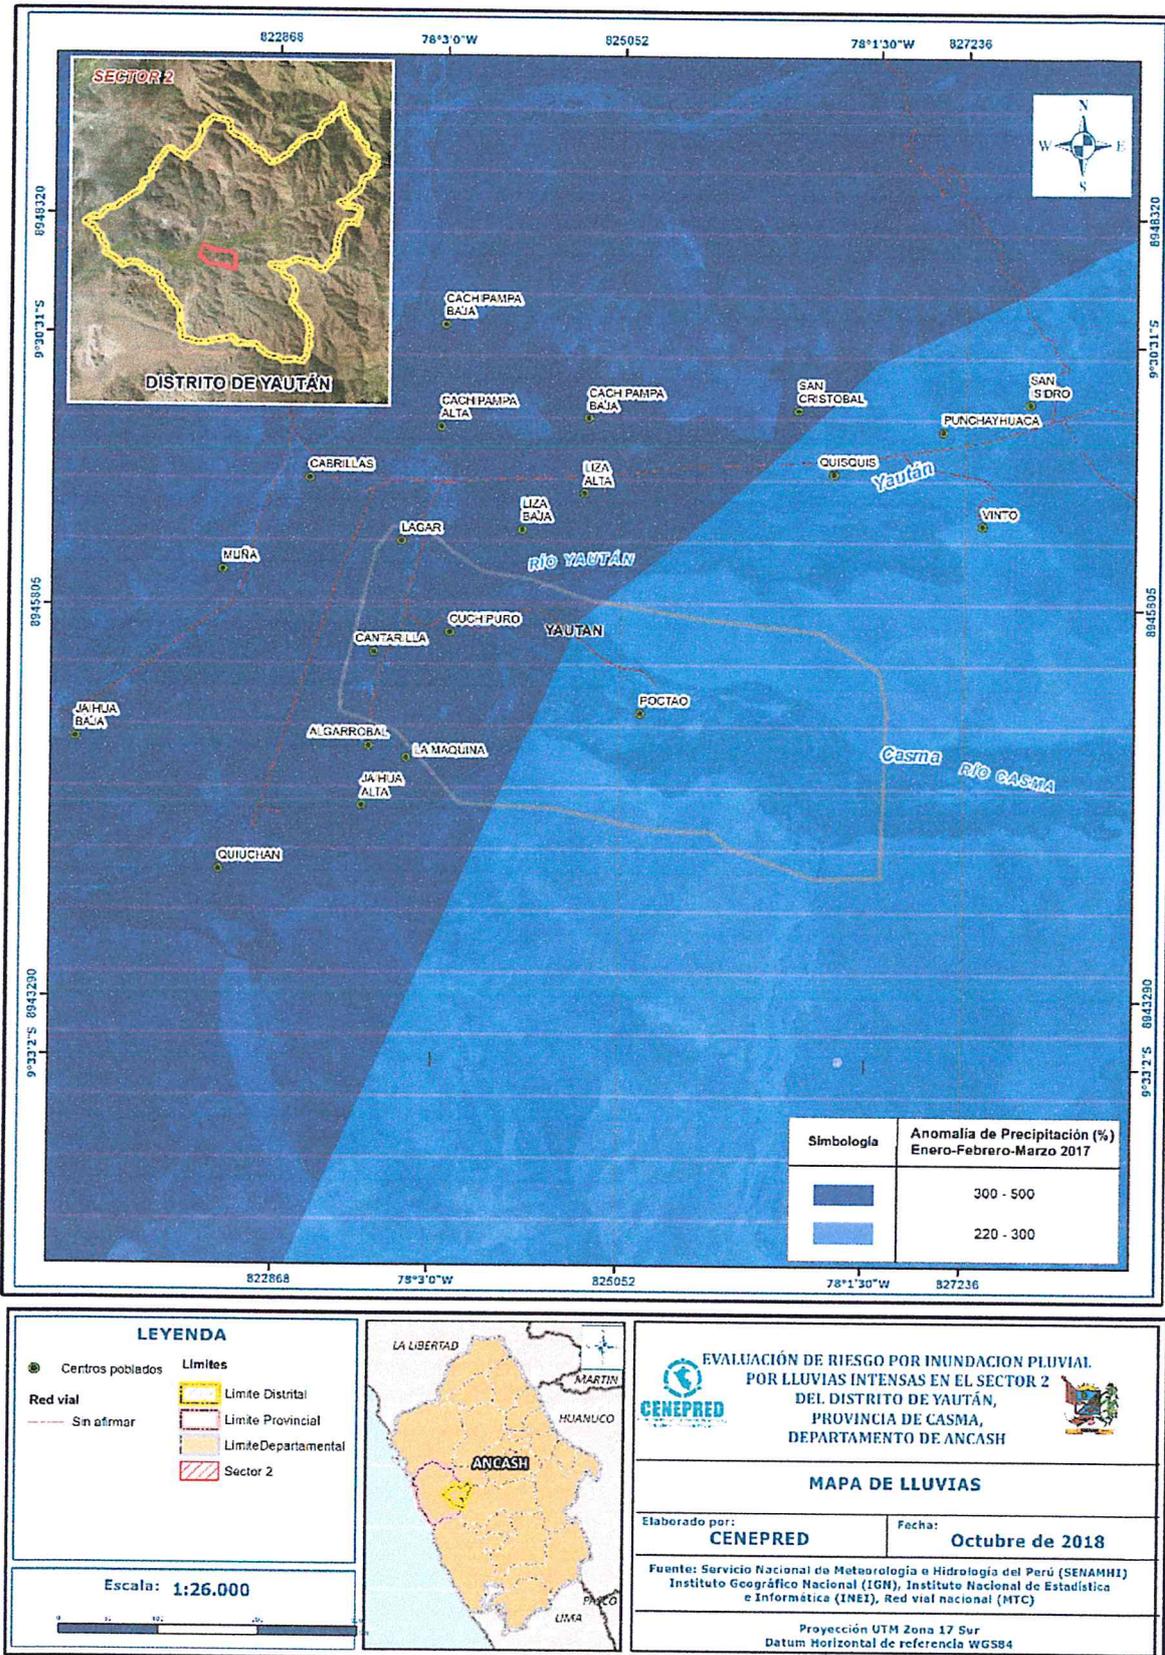
Figura N° 4. Anomalías de lluvias durante El Niño Costero 2017 (enero-marzo) para el sector 2 del distrito Yaután

Para el trimestre enero a marzo del año 2017, durante el Niño Costero 2017, las lluvias superaron sus cantidades normales, presentándose un exceso significativo de lluvias. En el cuadro N°10, se muestra los descriptores clasificados en cinco niveles, los cuales se asocia a los rangos de anomalías de las precipitaciones expresados en forma gradual. Estos rangos nos representan cuánto se ha desviado la precipitación, durante este evento extremo, en términos porcentuales con relación a la precipitación usual de la zona (precipitación media).

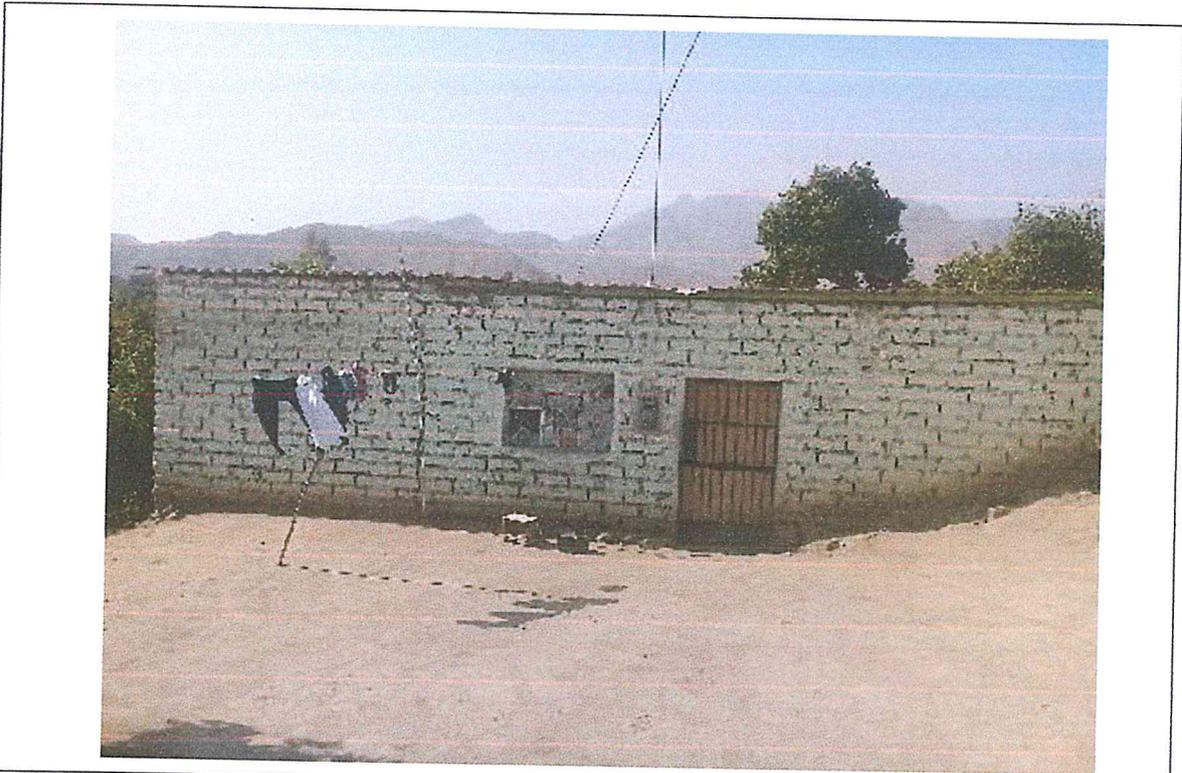
Figura N° 20, Panel Fotográfico

Vivienda con muros de adobe y cobertura de techo de calamina, sin elementos de confinamiento (columnas y vigas), así mismo no se observa el sobrecimiento.

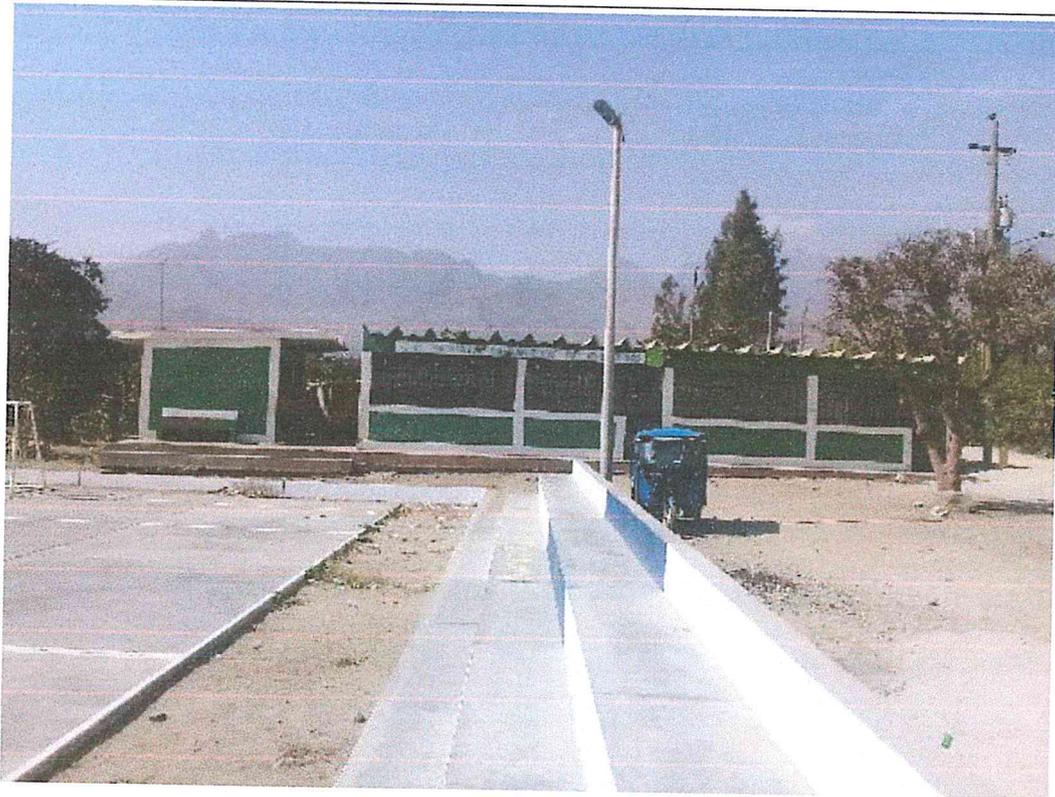
Edificación de una Institución educativa sin ocupar en mal estado de conservación.

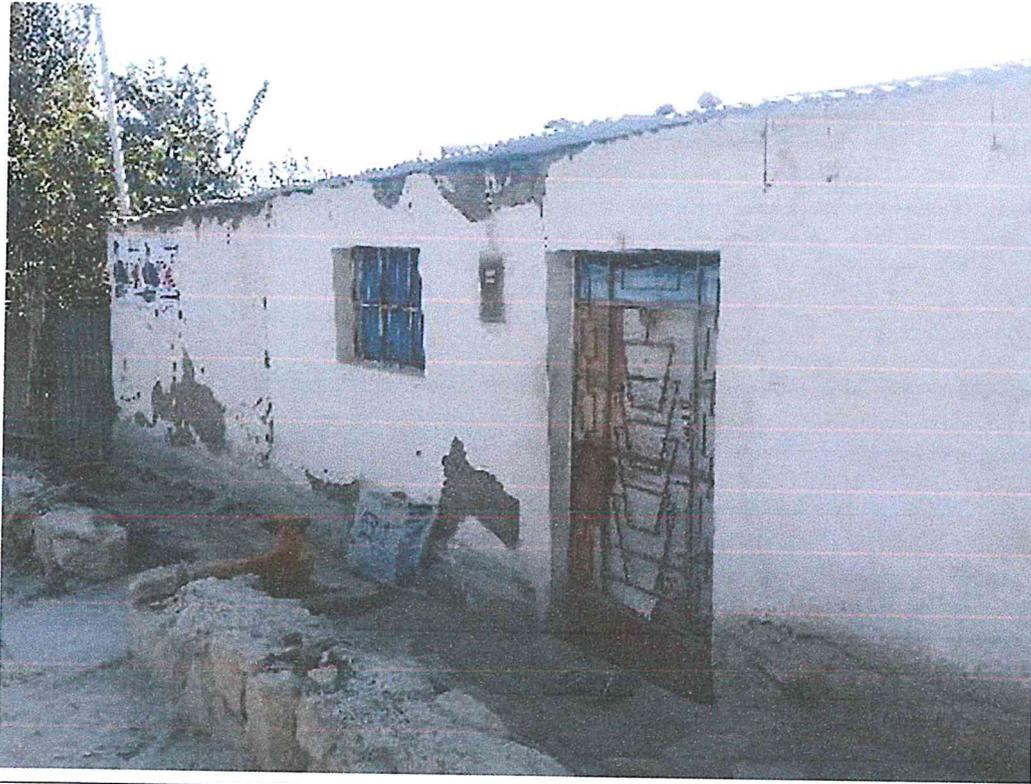
Vivienda con muros de adobe con cobertura de techo de calamina, se observa fisuras y agrietamientos en la fachada de la edificación.

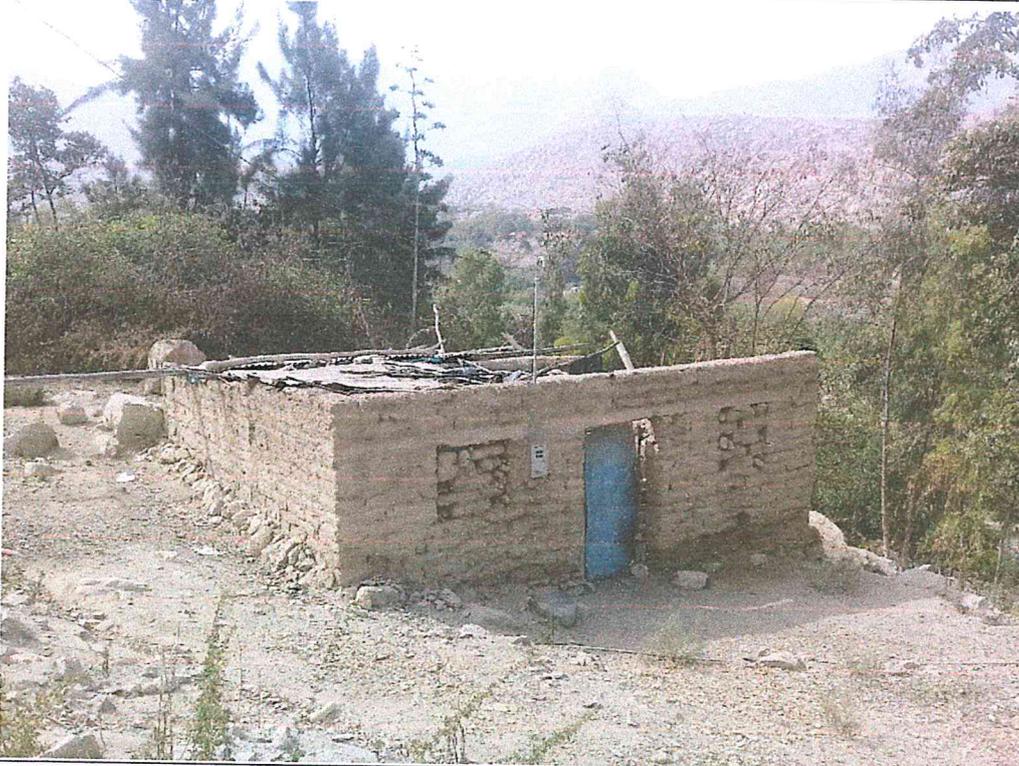
Se observa vivienda con muros de adobe con cobertura de calamina y quincha con torta de barro en mal estado de conservación, que podría colapsar como consecuencia de lluvias intensas, sismo u otra fuerza.
