# INFORME DE EVALUACIÓN DE RIESGO POR INUNDACIÓN PLUVIAL DEL CENTRO POBLADO HUARANGAL SECTOR 2 DEL DISTRITO DE YAUCA DEL ROSARIO, PROVINCIA DE ICA, DEPARTAMENTO DE ICA.

Centro Poblado de Huarangal

NOVIEMBRE - 2018

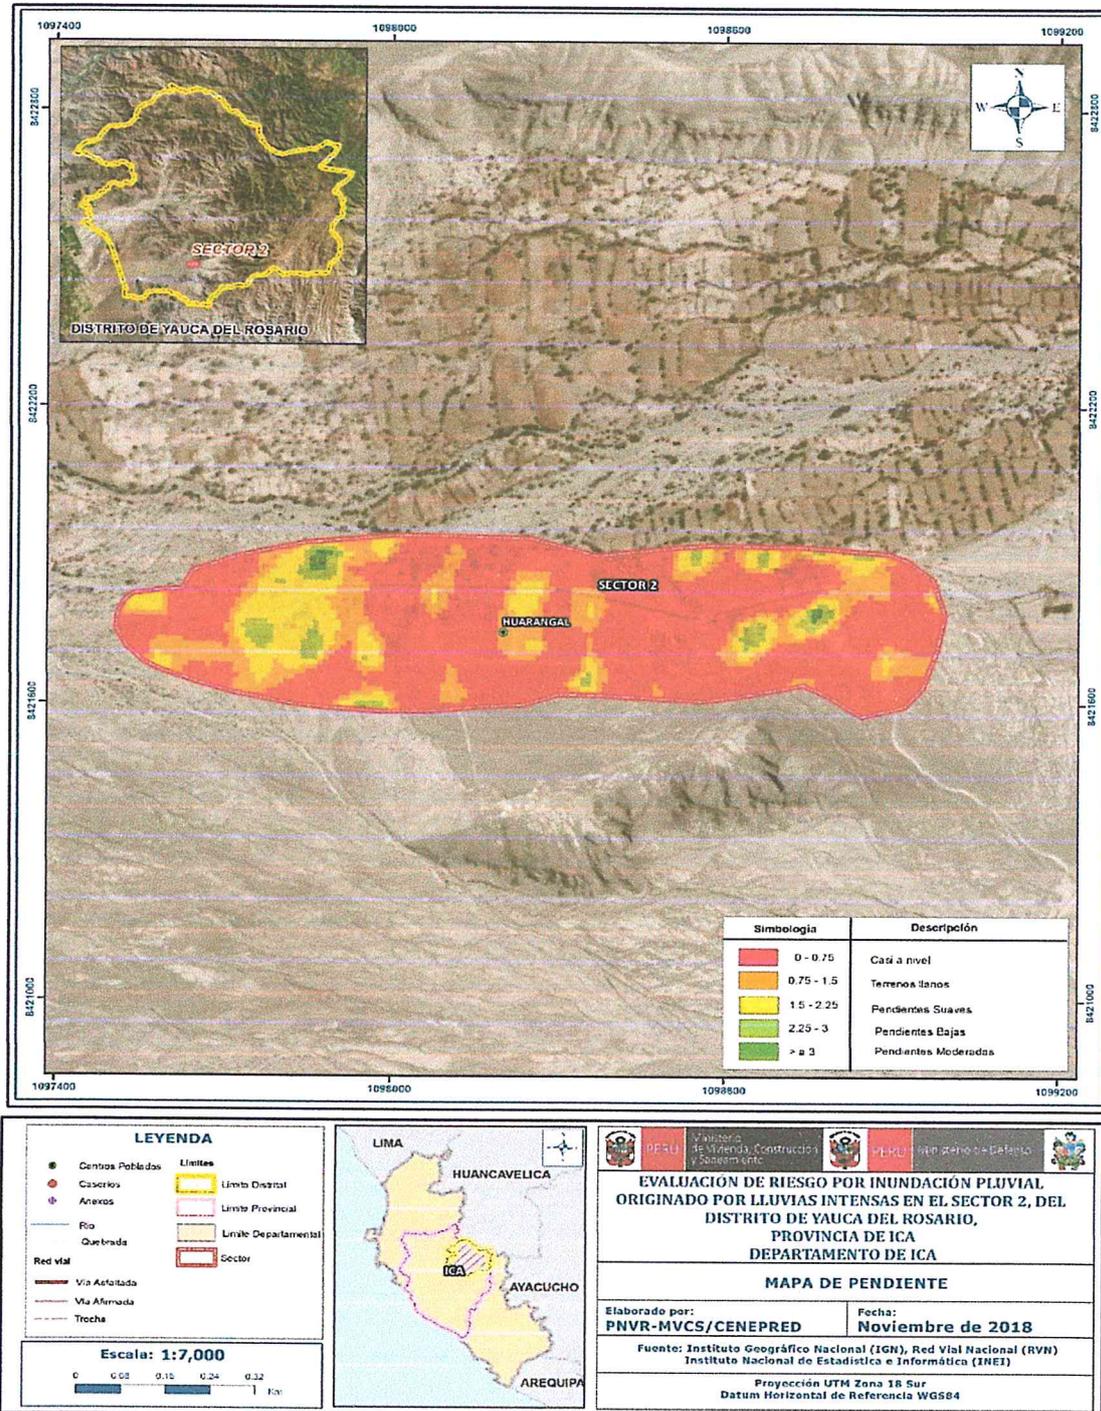
**Figura 4.** Mapa de Pendiente del Centro Poblado Huarangal del Sector 2 del distrito de Yauca del Rosario

El Sector 2 del distrito de Yauca del Rosario presenta pendientes que oscilan entre 0 y > a 3°, ver figura N° 04.

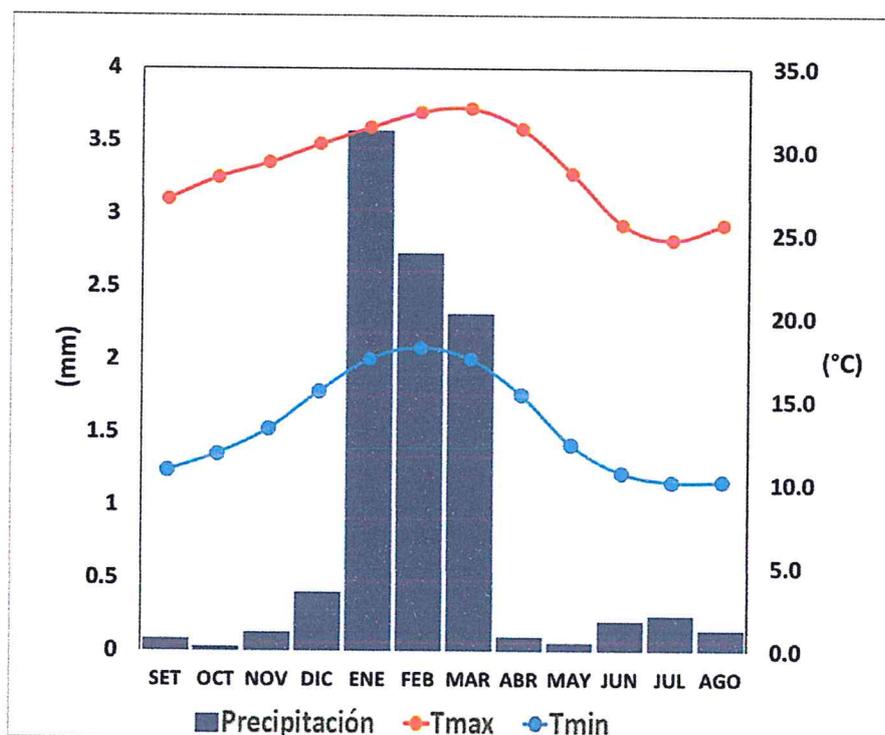
Gráfico 07. Comportamiento temporal de la precipitación promedio en la estación meteorológica San Camilo

Respecto al comportamiento de las lluvias, no son significativas a lo largo del año, sin embargo suele presentarse mayores acumulados entre los meses de diciembre a marzo. Para el primer trimestre del año las lluvias totalizan aproximadamente 8,6 mm. Los meses de invierno (junio a agosto) presentan condiciones secas, aunque con ocurrencia de lloviznas. Anualmente acumula en promedio 10,0 mm.

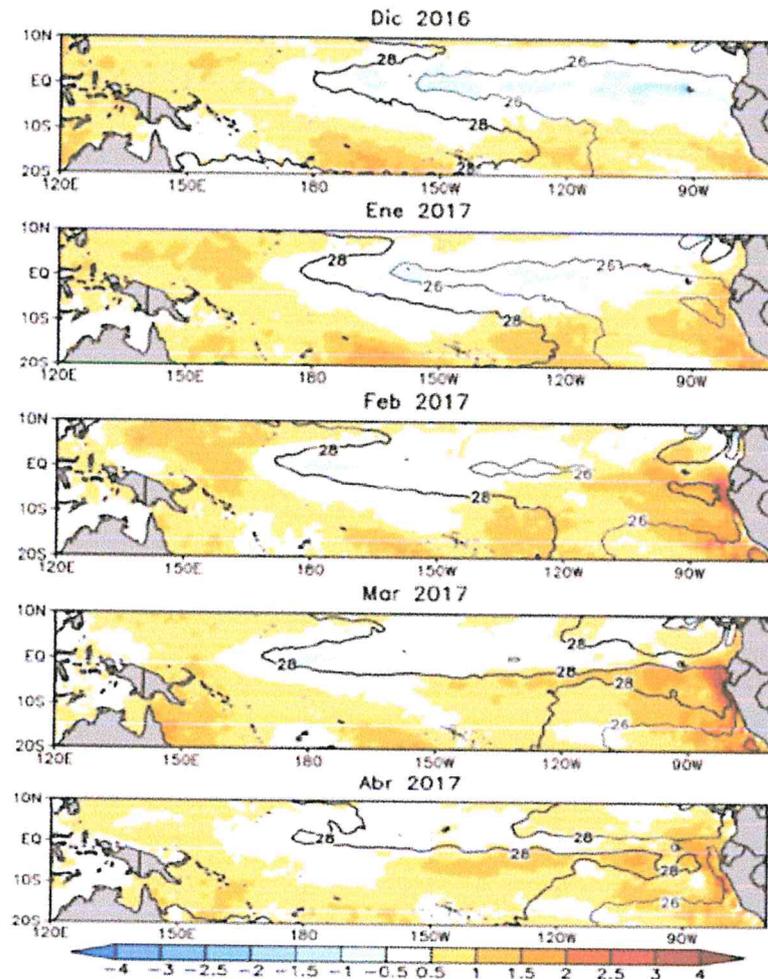
**Gráfico 08.** Anomalia de la Temperatura superficial del mar (°C) en el Pacífico ecuatorial para el periodo diciembre 2016 – abril 2017

Asimismo, la TSM presentó valores sobre su normal histórica, siendo más intensas los meses de febrero y marzo 2017 (figura N°01); situación que complementado a la presencia de los vientos del norte y la Zona de Convergencia Intertropical favorecieron una alta concentración de humedad atmosférica, propiciando un comportamiento anómalo de las lluvias, afectando éstas gran parte de la franja costera peruana. A su vez, la persistencia de un sistema atmosférico (Alta de Bolivia) configurado y posicionado en el sur de Perú propició condiciones favorables para la ocurrencia de lluvias fuertes y significativas en los Andes occidentales.

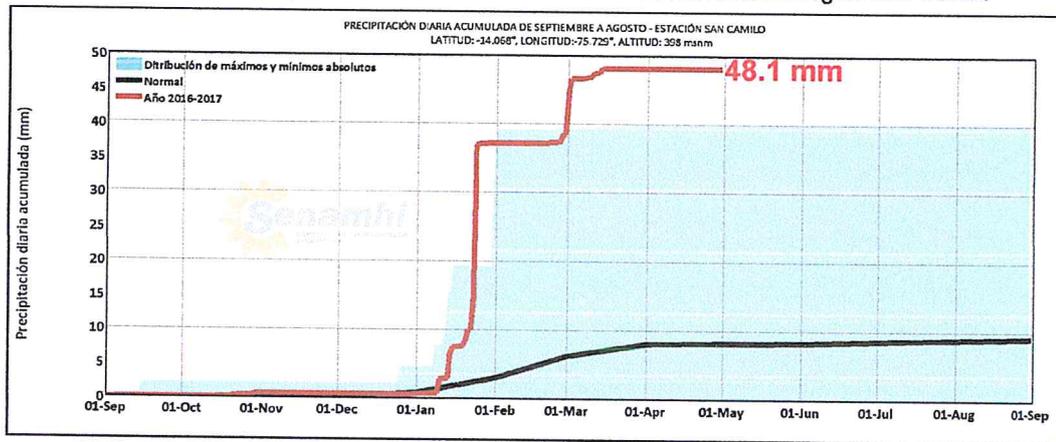
Gráfico 09. Precipitación diaria acumulada en la estación meteorológica San Camilo

El evento “El Niño Costero 2017”, por sus impactos asociados a las lluvias se puede considerar como el tercer “Fenómeno El Niño” más intenso de al menos los últimos cien años para el Perú (ENFEN, 2017).

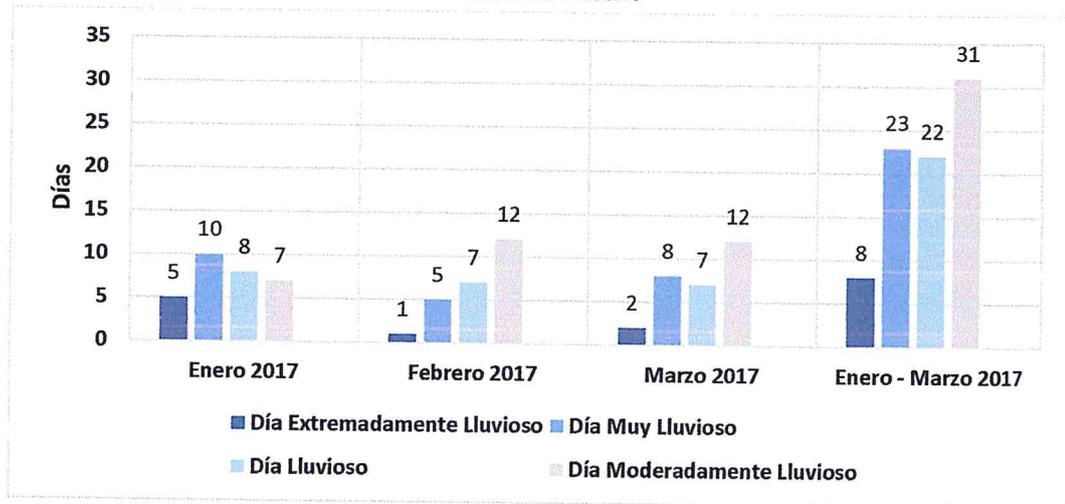
**Gráfico 10** Frecuencia promedio de lluvias extremas durante El Niño Costero 2017 en el distrito de Yauca del Rosario

Respecto a la frecuencia promedio de lluvias extremas, el gráfico N° 10 muestra que durante el verano 2017 los días catalogados como “Extremadamente lluvioso” predominaron en marzo, aunado a ello persistieron días “Muy lluviosos” que contribuyeron a la saturación del suelo.
