INFORME DE EVALUACIÓN DE RIESGO POR INUNDACIÓN PLUVIAL, ORIGINADO POR LLUVIAS INTENSAS EN EL SECTOR 01 DEL DISTRITO DE HUASO, PROVINCIA DE JULCÁN, DEPARTAMENTO DE LA LIBERTAD.

Informe de Evaluación de Riesgo por inundación pluvial originado por lluvias intensas en el Sector 01 del Distrito de Huaso, Provincia de Julcán, Departamento de La Libertad.

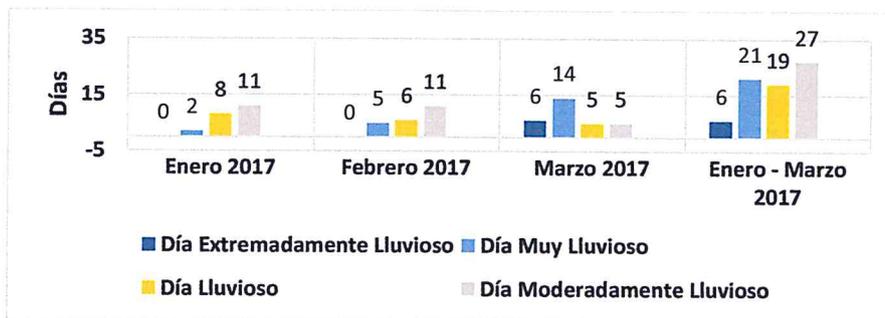
Respecto a la frecuencia promedio de lluvias extremas, donde se ha relacionado con el parámetro de evaluación de ocurrencia de este fenómeno a cada año, el gráfico N° 11, muestra que durante el verano 2017 los días catalogados como "Extremadamente lluvioso" predominaron en marzo, aunado a ello persistieron días "Muy lluviosos" que contribuyeron a la saturación del suelo.

Gráfico N° 11. Frecuencia promedio de lluvias extremas durante El Niño Costero 2017 en el distrito de Huaso
