**Informe Técnico N° A6938**

# **EVALUACIÓN DE PELIGROS GEOLÓGICOS EN LA QUEBRADA APURANTE HUAYCO - LADRILLERAS**

Región Cusco

Distrito San Jerónimo

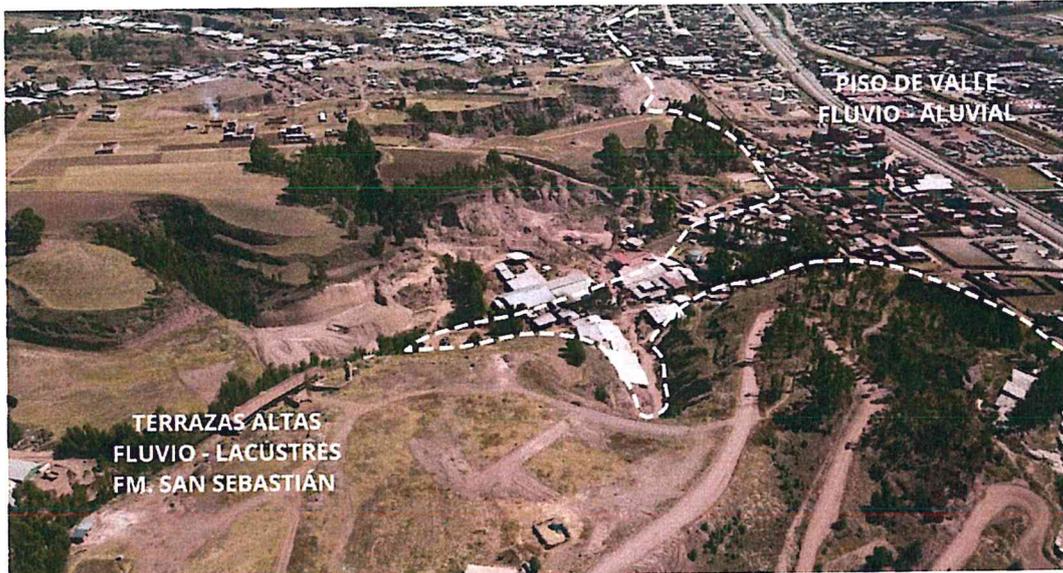
Corresponde a la parte baja del valle del Huatanay, tiene morfología plana y muy poca pendiente (< 1 %). Su origen está relacionado a la existencia de un antiguo lago denominado Morkill y la evolución fluvial del río Huatanay, por lo que se puede apreciar varios niveles de terrazas (Carlotto et al., 2011). Las terrazas de la zona evaluada, tienen potencias máximas aproximadas de hasta 50 m y son disectadas por cárcavas (figura 2).

Figura 2. Fotografía aérea de la geomorfología y depósitos fluvio-lacustres y aluviales de la zona de estudio. También se observa la cobertura vegetal predominante de la zona.

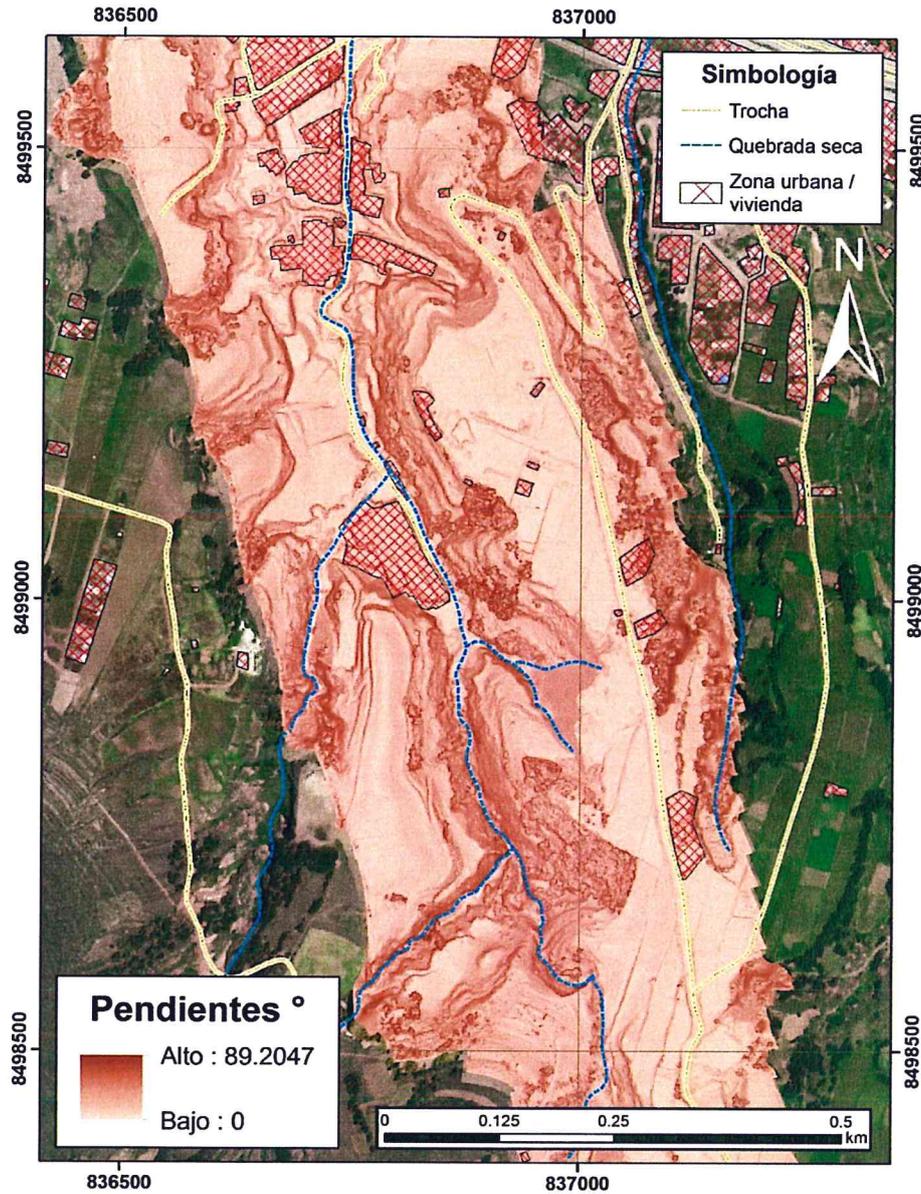
La pendiente promedio de las terrazas es menor a los 10°. Las laderas de las cárcavas tienen pendientes más abruptas, con valores superiores a 30° que pueden llegar a ser casi verticales (figura 3). La zona de montaña tiene pendientes de 30° en promedio, con dirección preferente hacia el norte.

Figura 3. Mapa de pendientes de la quebrada Apurante Huayco.

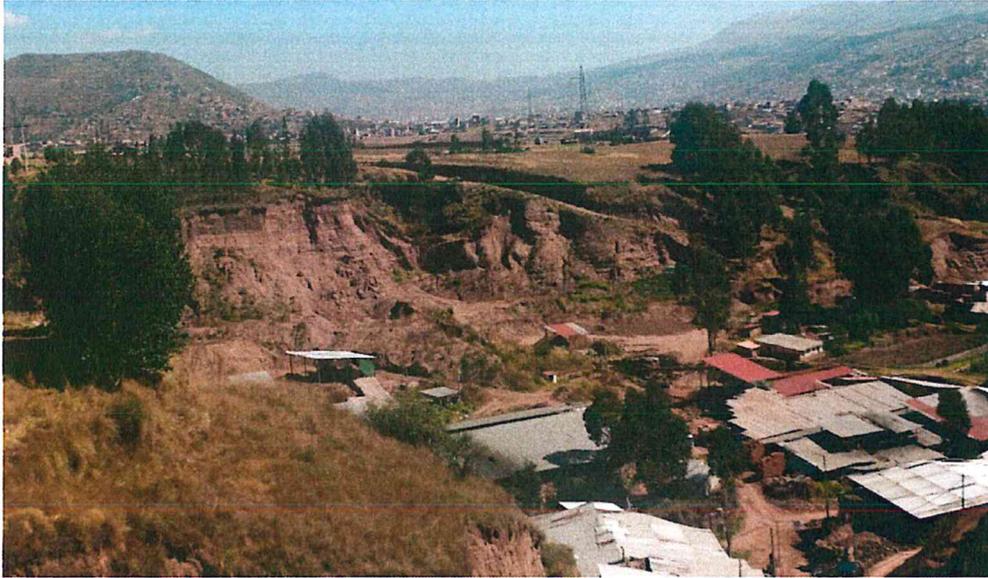
En la zona de estudio se observan afloramientos de la Formación San Sebastian (figura 2 y foto 1). Las características litológicas corresponden a la primera secuencia de esta formación constituido por areniscas fluviales de canales entrelazados deltaicos, y arcillitas lacustres o palustres. También se observan niveles diatomíticos y calcáreos caracterizan la parte superior. Las secuencias lacustres de la formación San Sebastián tienen un pésimo comportamiento geotécnico en cimentaciones como en laderas (Carlotto et al., 2011).

Foto 1. Afloramientos de la formación San Sebastián, en la quebrada Apurante Huayco.

Los depósitos de arenas, arcillitas y diatomitas presentes en la zona, tiene características geotécnicas desfavorables (Carlotto, et al. 2011), que incluso pueden condicionar fenómenos de licuefacción de suelos ante la ocurrencia de sismos (Benavente et al., 2013). Sin embargo, estos depósitos tienen características favorables como agregados, principalmente para la elaboración de ladrillos (Mamani, 2015). Estas características hacen que el sector sea aprovechado como cantera, con fábricas insitu, ubicadas en la parte baja correspondiente al cauce de la quebrada (figura 2 y foto 1).

Las canteras de material se ubican principalmente en el sector central, el cual es el más amplio de la cárcava. Las instalaciones de las fábricas de ladrillos se encuentran generalmente continuas a las los taludes de cantera escarbados (figura 2 y foto 1).

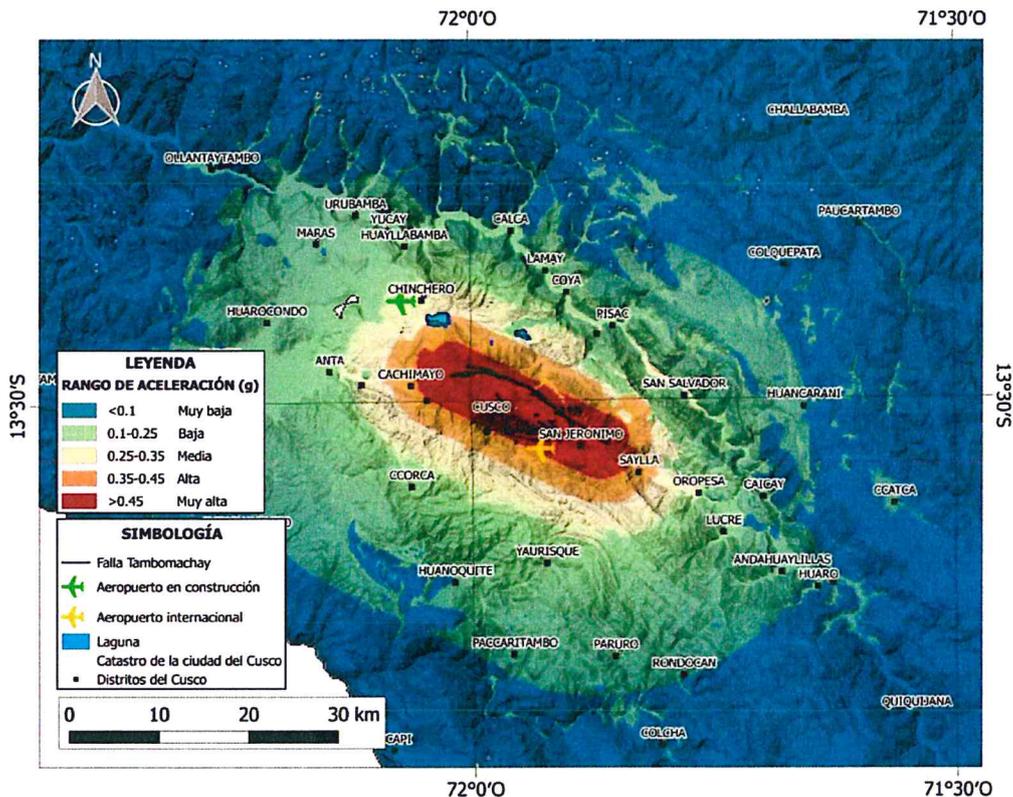
Figura 4: Mapa de Aceleración Pico del Suelo (PGA), generado para un escenario en el cual la Falla Tambomachay se reactiva y genera un terremoto de  $M_w = 7,01$ . Tomado y modificado de Rosell, 2018.

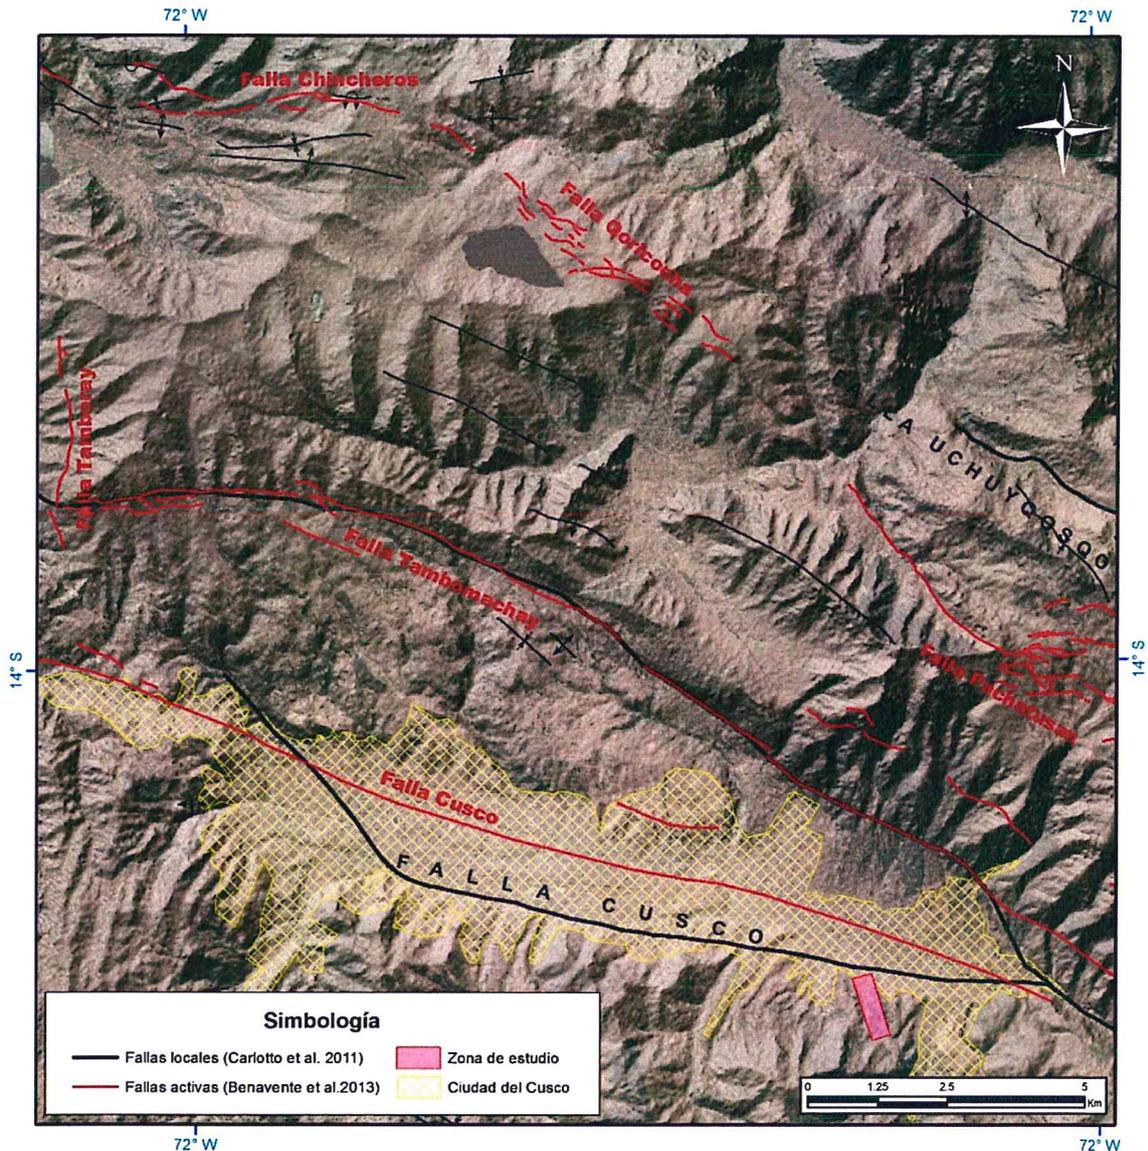
En relación a los contextos estructural y geodinámico interno, la zona presenta alta sismicidad cortical e histórica (cuadro 1), generada por fallas activas cercanas (figura 5) (Sébrier et al. 1982, Cabrera 1988, Carlotto, V. et al., 2011, Benavente et al., 2013, Rosell 2018, entre otros) de orientación principal NO-SE, con importante capacidad sismogénica (figura 3) (Benavente et al., 2013, Rosell 2018), presentes en el ámbito de la ciudad del Cusco (figura 5).

Figura 5. Contexto de fallas activas de la zona de estudio elaborado a partir de Carlotto, et al. 2011 y Benavente et al., 2013. Tomado y modificado de Albinez & Ancco 2018.

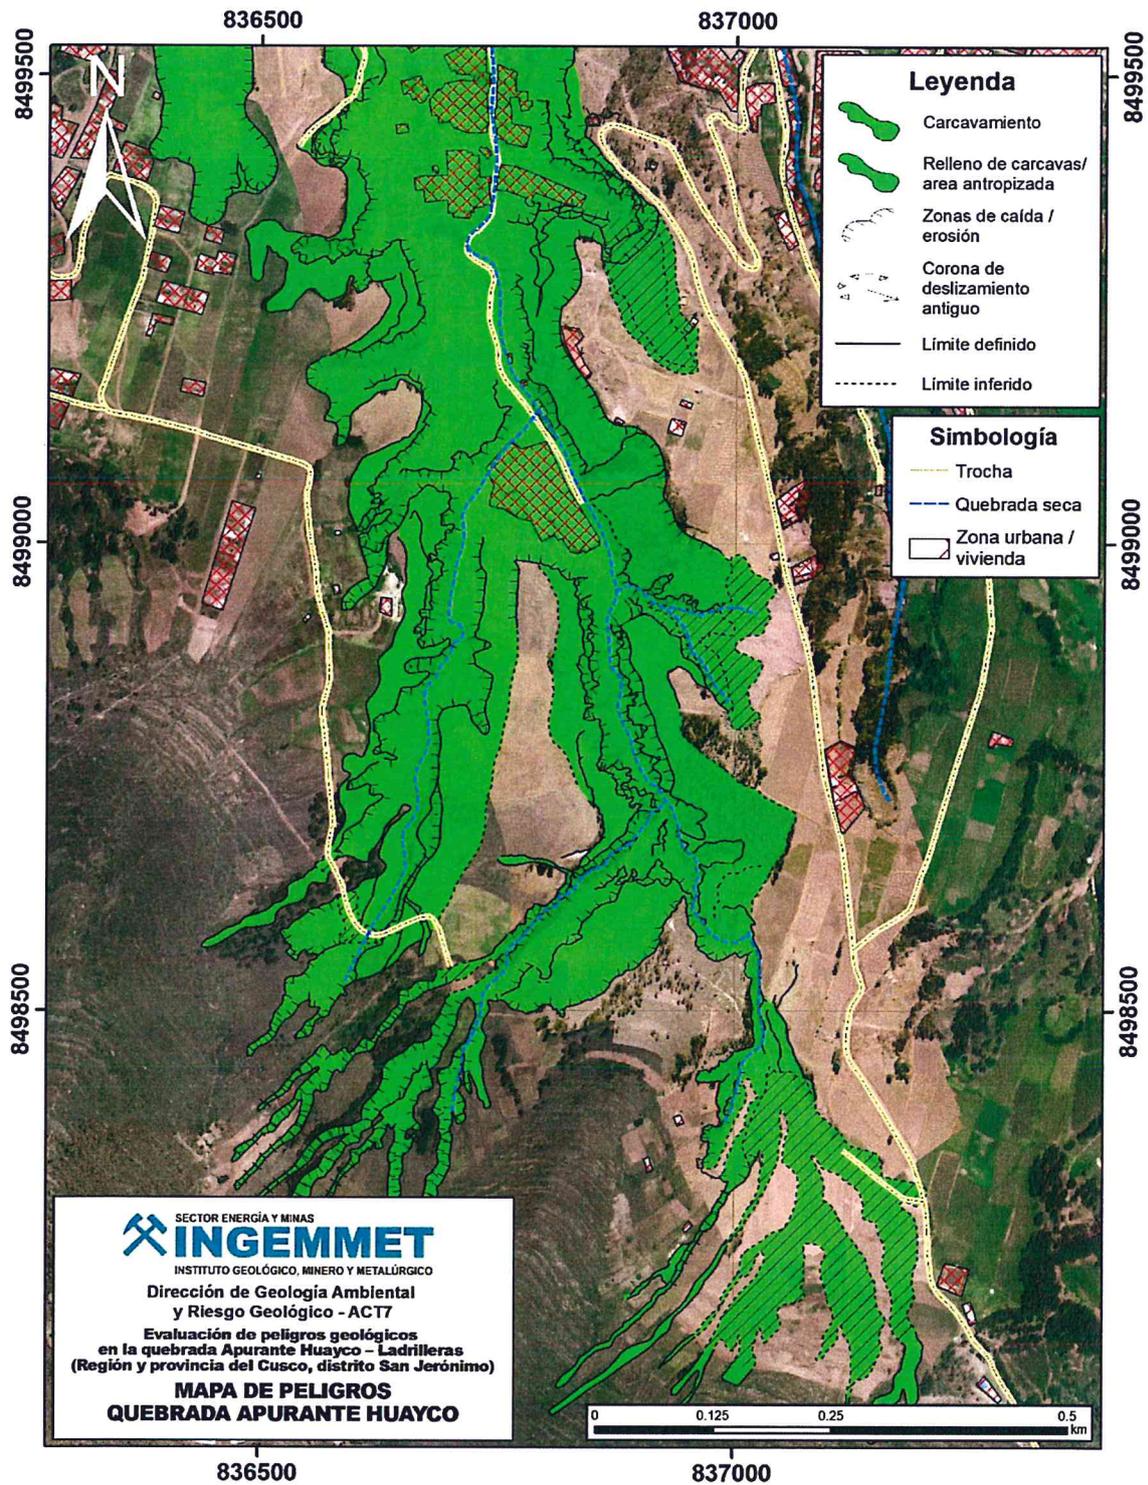
Los trabajos de campo permitieron identificar coronas de derrumbes y deslizamientos antiguos dentro de una extensa zona de carcavamiento, además de procesos recientes de erosión de laderas en los cerros del sur. También se identificaron zonas de relleno de cárcavas (figura 6).

Figura 6. Mapa de peligros la quebrada Apurante Huayco.

La cárcava de la quebrada Apurante Huayco se prolonga desde el sur de la vía de evitamiento, sur oeste de Chimpahuaylla, hasta los cerros que se encuentran más al sur. Tiene un área total aproximada de 468 474 m<sup>2</sup>, un ancho máximo aproximado de 280 m y una profundidad máxima de 50 m, que se observa en algunas laderas, principalmente de su parte central. La cárcava se desarrolla en tres ramales principales orientados hacia la ladera del cerro de mayor de pendiente (figura 6).

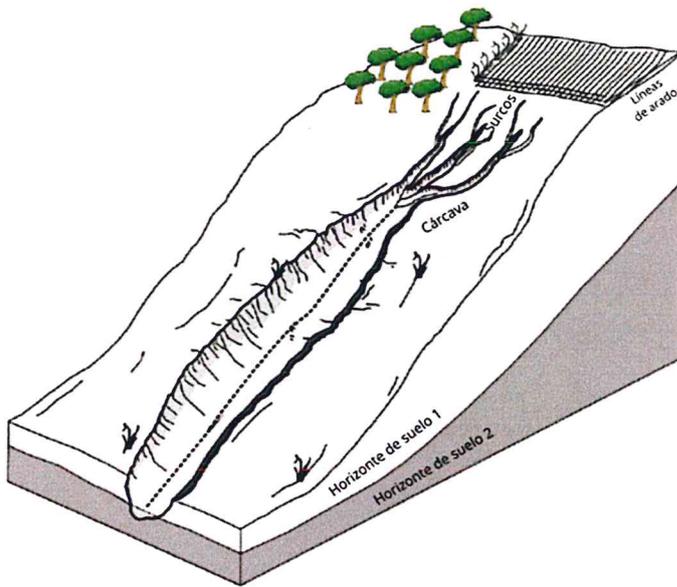
Las **cárcavas** (Figura 7), son pequeños valles de paredes verticales, cabeceras verticalizadas y perfiles longitudinales de pendiente elevada, que transmiten flujos de agua efímeros. Se forman a consecuencia de una intensa erosión hídrica (Lucía *et al.*, 2008), además de a la ocurrencia de movimientos en masa como flujos, derrumbes y deslizamientos. La quebrada Apurante Huayco constituye una cárcava antigua.

Figura 7. Esquema de la formación de cárcavas originadas por profundización en surcos. Tomado y modificado de (Shruthi *et al.*, 2011).

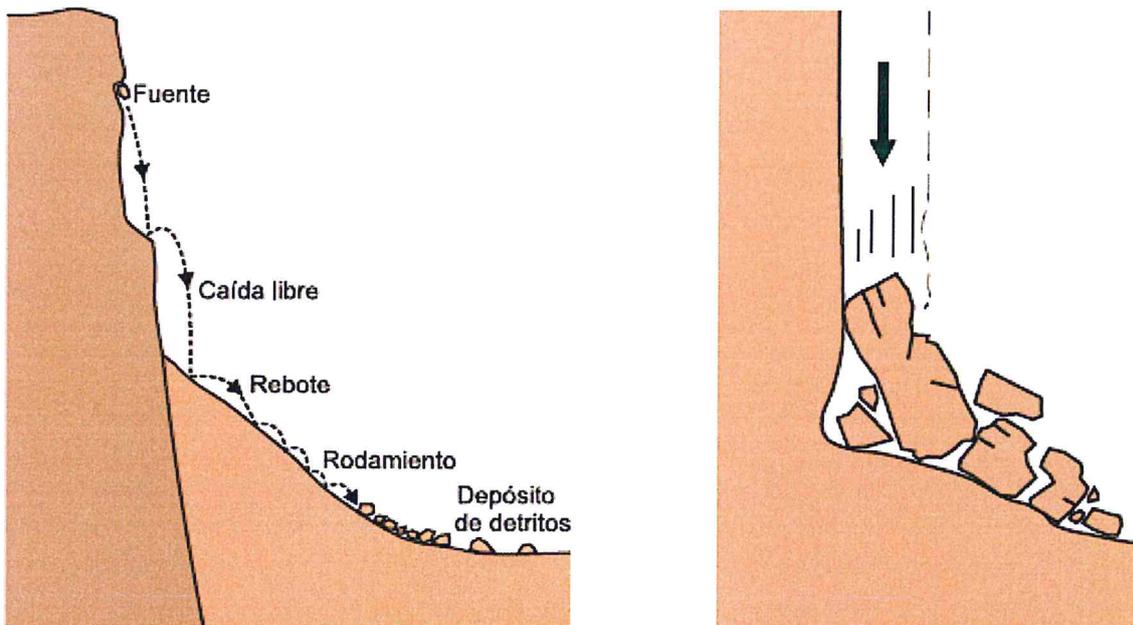
La **caída** (Figura 8), es un tipo de movimiento en masa en el cual uno o varios bloques de suelo o roca se desprenden de una ladera, sin que a lo largo de esta superficie ocurra desplazamiento cortante apreciable. Una vez desprendido, el material cae desplazándose principalmente por el aire pudiendo efectuar golpes, rebotes y rodamiento (Varnes D. J., 1978). **Derrumbe** se define como la caída de suelos y/o rocas, sin forma definida. Las laderas escarpadas de la quebrada Apurante Huayco son propensas a fenómenos de caída y derrumbes.

Figura 8. Ejemplos de caída de roca fragmentada (Evans, S.G., y Hungr, O., 1993). Fuente: Figura tomada de PMA (2007).

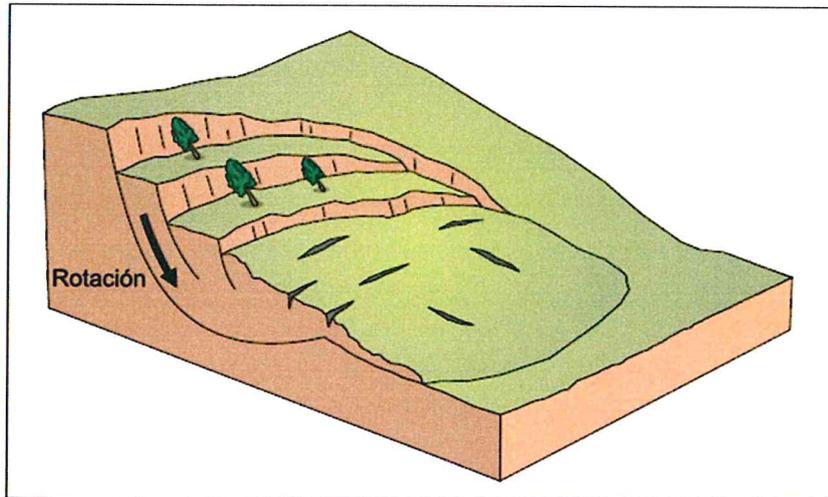
Los **deslizamientos** (Figura 9), son movimientos ladera abajo de una masa de suelo o roca cuyo desplazamiento ocurre predominantemente a lo largo de una superficie de falla, o de una delgada zona en donde ocurre una gran deformación cortante, pueden ser de tipo rotacional o traslacional. El **deslizamiento de tipo rotacional**, se caracteriza porque su masa de desplazamiento se mueve a lo largo de una superficie de falla curva

y cóncava, la cabeza del movimiento deja un escarpe casi vertical, mientras que la superficie superior tiende a inclinarse hacia atrás en dirección al escarpe (PMA 2007). Algunas laderas de la quebrada Apurante Huayco muestran evidencias de deslizamientos antiguos, que fueron parte de la dinámica de carcavamiento.

Figura 9. Esquema de deslizamiento rotacional (PMA 2007).

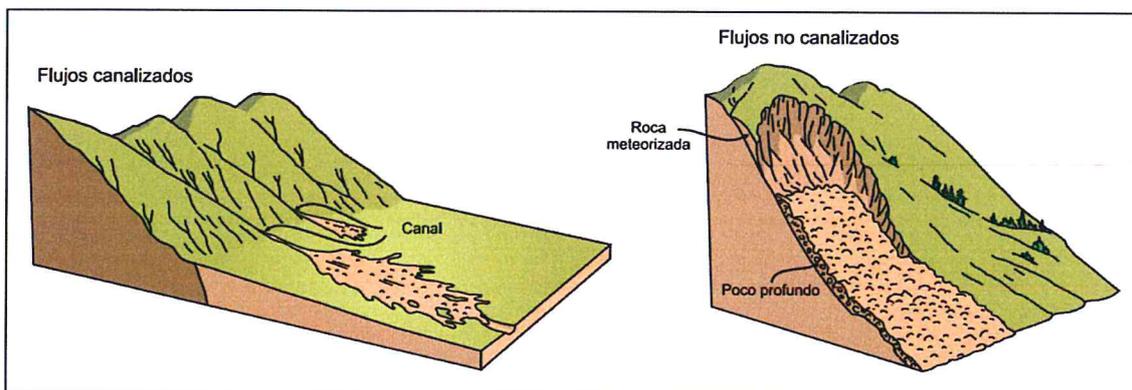
Los **flujos de tierra** (Figura 10), son movimientos de tierra arcillosa plástica, este tipo es característico de rocas blandas meteorizadas y de materiales producto de la meteorización o erosión de estos depósitos, obedeciendo a un proceso de deformación plástica intermitente combinada con reptación interna, ayudada por fluctuaciones en la presión de poros, (Hungr 2001 en PMA 2007) saturados de agua. Pueden ser canalizados y no canalizados. De acuerdo a versiones de funcionarios de la municipalidad distrital de San Jerónimo, durante el periodo lluvioso del 2010, la quebrada Apurante Huayco se reactivó, generándose flujos que afectaron a viviendas e infraestructuras del sector.

Figura 10. Esquema flujo canalizado y no canalizado (PMA 2007).

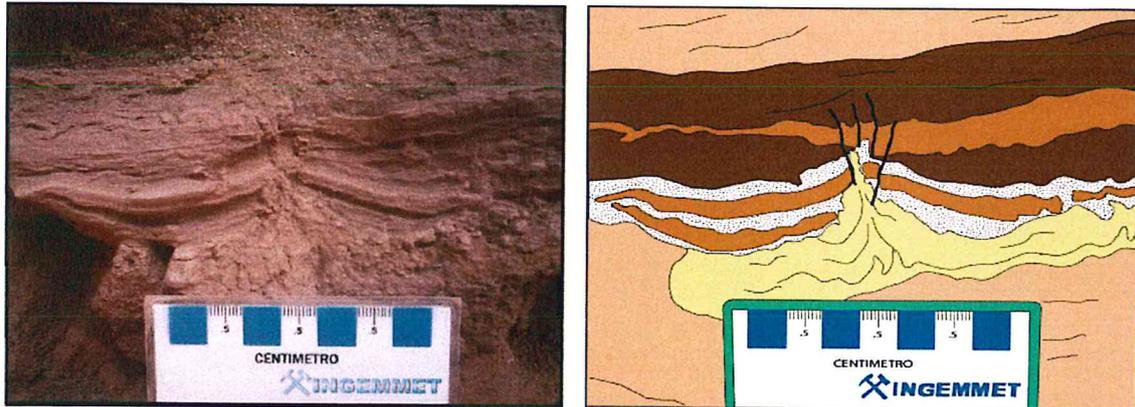
La licuación o **licuefacción de suelos** (Figura 11), consiste en la pérdida de la resistencia al corte de un suelo debido a un incremento rápido de la presión de poros del agua. El caso más corriente se presenta cuando ocurre un sismo en suelos granulares finos saturados, con baja densidad relativa (PMA 2007). Este fenómeno provoca el fallo de las cimentaciones, rotura de taludes y deslizamientos (Vallejos et al., 2002 en Benavente et al., 2013). Los suelos susceptibles a perder parte de su resistencia son las arenas finas y flojas, las arenas y limos mal graduados. Otra de las condiciones necesarias para que tenga lugar la licuefacción es que el nivel freático esté alto, cerca de superficie (Benavente et al., 2013). Los depósitos de la formación San

Figura 11. Volcán de arena ubicado en sedimentos lacustres de la formación San Sebastián (Benavente et al., 2013), generado por fenómenos de licuefacción suelos detonados por sismos antiguos con epicentros ubicados en el contexto de la cuenca del Cusco.

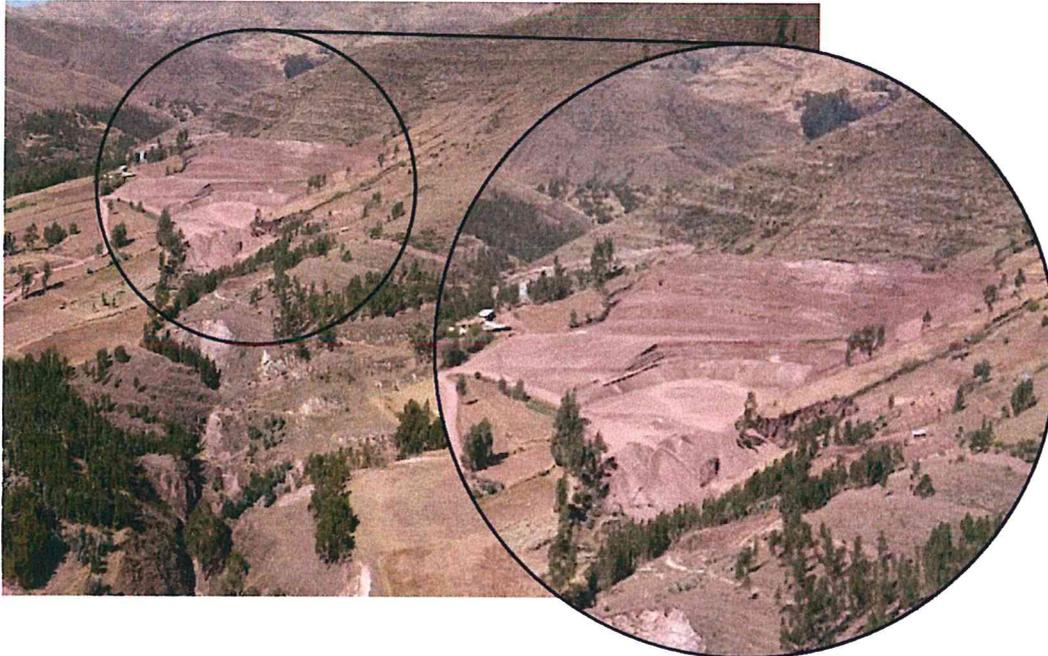
En el sector con coordenadas 187640 O; 8498637 N, ubicado en el ramal del extremo sureste, se observa una zona rellenada y antropizada (figura 12) que abarca un área aproximada de 33250 m<sup>2</sup>.

Figura 12. Fotografía aérea y detalle de cárcava antropizada y rellenada, al sur de la quebrada Apurante Huayco.

3. Delimitar las zonas rellenadas. Prohibir el uso de los terrenos rellenados para urbanizaciones, viviendas u otros usos que aceleren la inestabilidad de los terrenos o expongan la integridad de las personas.

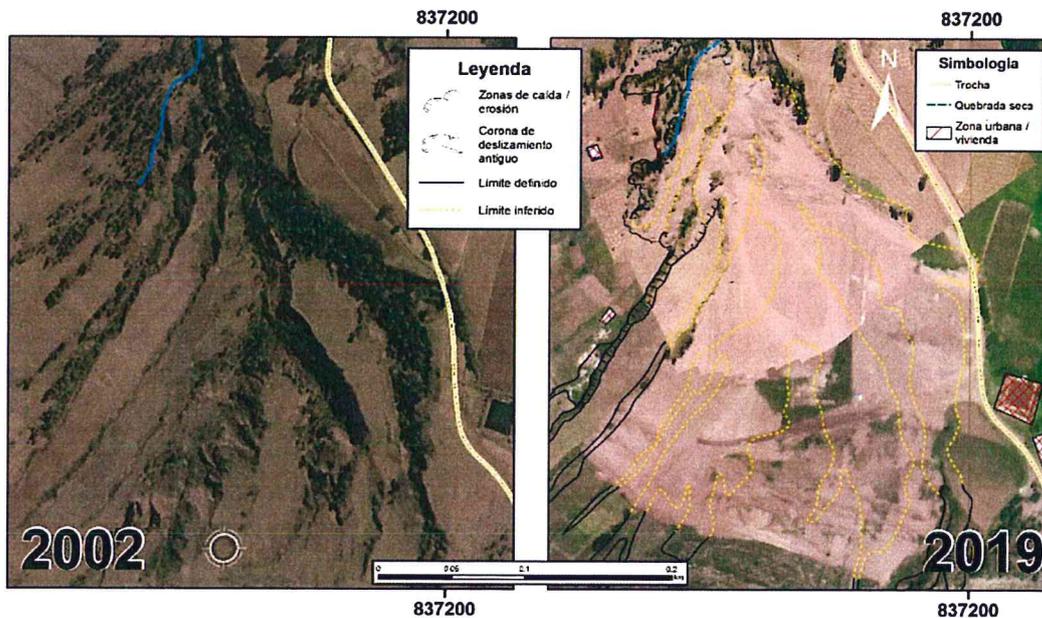
De acuerdo al análisis de imágenes satelitales multitemporales de Google Earth, la antropización y rellenos empezaron el año a principios del año 2017 (figura 13). Según funcionarios de la municipalidad distrital de San Jerónimo, estos rellenos y cortes de talud se vienen realizando a fin de construir un cementerio.

Figura 13. Comparación de imágenes satelitales del año 2012 con ortofoto realizada a partir de fotografías aéreas el 2019, mostrando los rellenos y procesos de antropización al sur de la quebrada Apurante Huayco.

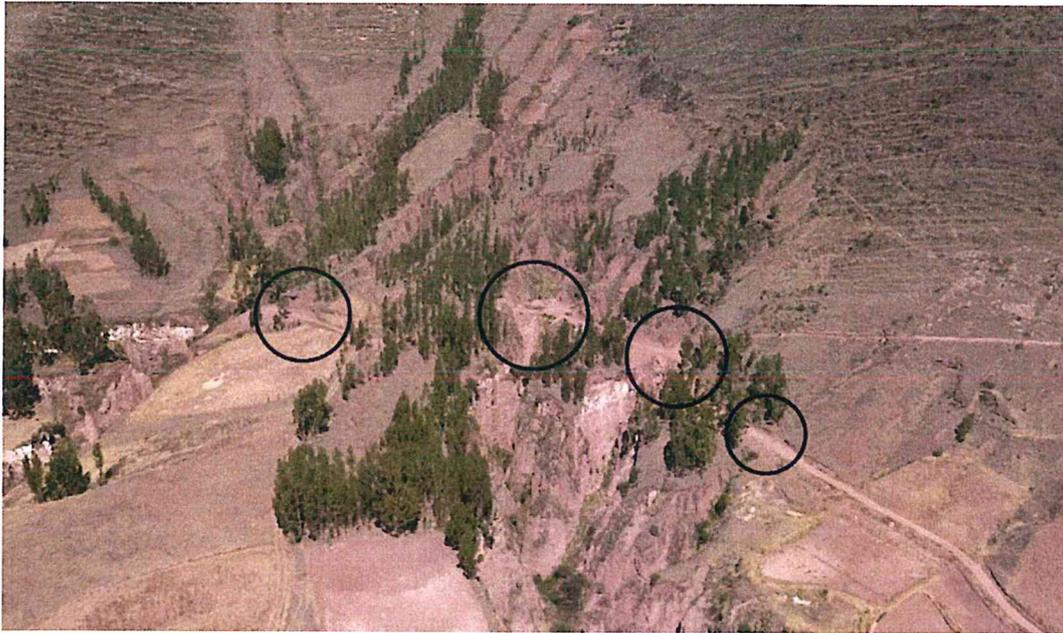
En el sector con coordenadas 187183 O; 8498875 N, ubicado al extremo sur de la zona con carcavamiento, al pie del cerro, se observa una zona rellenada por tramos (figura 14), que abarca un área aproximada de 2536 m<sup>2</sup>.

Figura 14. Fotografía aérea de cárcavas antropizadas y rellenadas, al sur de la quebrada Apurante Huayco.

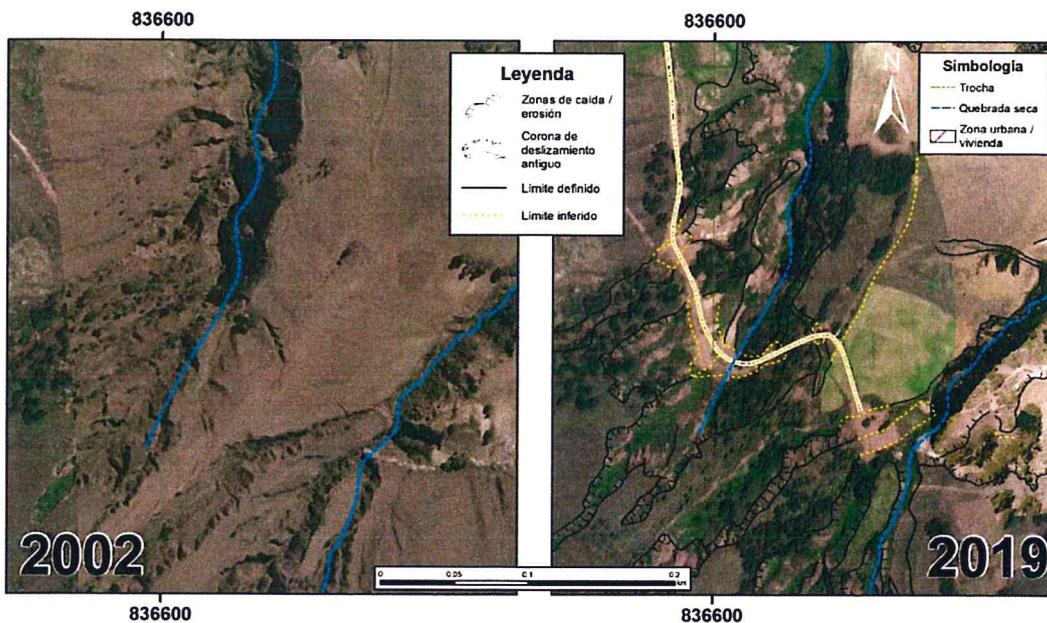
De acuerdo al análisis de imágenes satelitales multitemporales de Google Earth, los rellenos empezaron a fines del año 2017 y concluyeron los últimos meses del año 2018 (figura 15). Dichos rellenos fueron realizados a fin de habilitar una trocha.

Figura 15. Comparación de imágenes satelitales de los años 2012 y 2019, mostrando los rellenos y procesos de antropización para la construcción de una trocha, al sur de la quebrada Apurante Huayco.

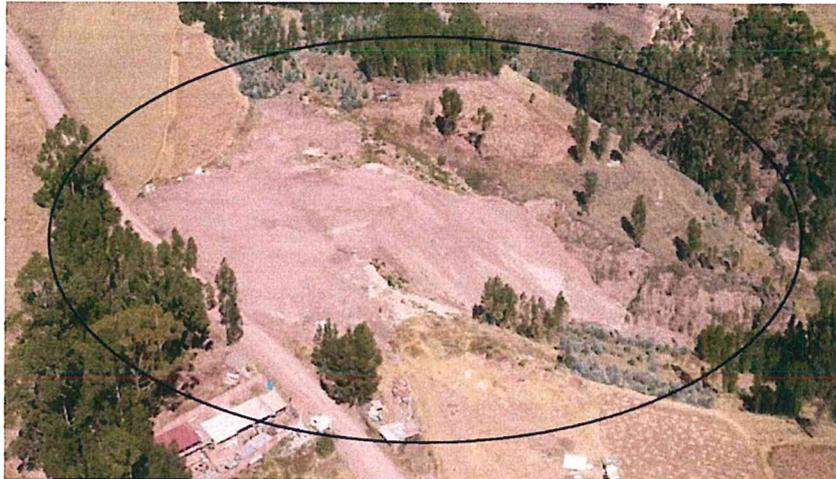
En el sector con coordenadas 187546 O; 8499167 N, ubicado al este de la zona con carcavamiento, colindante al oeste de la carretera (figura 16), se puede encontrar una zona rellenada y antropizada que abarca un área aproximada de 14634 m<sup>2</sup>.

Figura 16. Fotografía aérea de cárcavas antropizadas y rellenadas, al este de la quebrada Apurante Huayco.

También debe mencionarse que a 100 m al noroeste del sector que viene siendo rellenado (figura 6), en la parte baja de la quebrada, se encuentra infraestructura de una fábrica ladrillera. De no haber colocados con la técnica respectiva, los materiales de relleno son propensos a moverse ladera abajo, pudiendo afectar las ladrilleras.

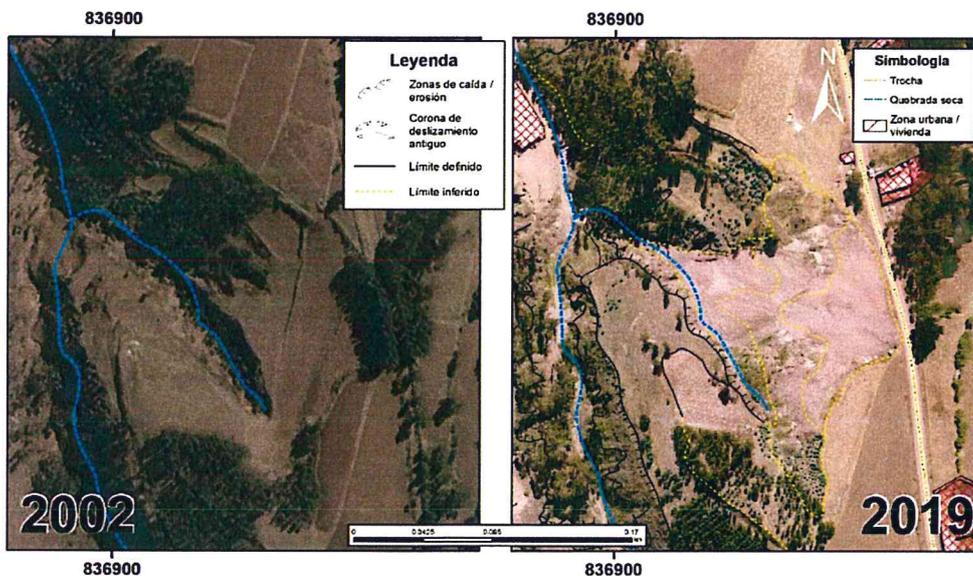
De acuerdo al análisis de imágenes satelitales multitemporales de Google Earth, los rellenos empezaron a mediados del año 2018 (figura 17). Los materiales se volcaron para nivelar una terraza alta del carcavamiento antiguo, hasta la altura de la carretera. Las imágenes muestran que los rellenos continúan progresivamente hacia las cárcavas de mayor profundidad. Cabe mencionar que la zona rellenada no tiene delimitación en el terreno, los límites solo se pueden identificar mediante imágenes satelitales antiguas.

Figura 17. Comparación de imágenes satelitales del año 2012 con ortofoto realizada a partir de fotografías aéreas el 2019, mostrando rellenos y procesos de antropización al este de la quebrada Apurante Huayco.

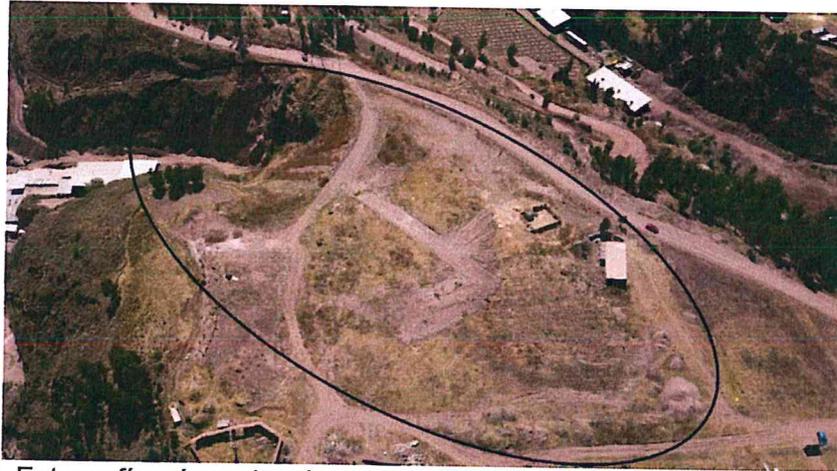
En el sector con coordenadas 187450 O; 8499624 N, ubicado al noreste de la zona con carcavamiento, colindante al oeste de la carretera y de una torre eléctrica (figura 18), se puede encontrar una zona rellenada y antropizada que abarca un área aproximada de 10821 m<sup>2</sup>.

Figura 18. Fotografía aérea de cárcavas antropizadas y rellenadas, al noreste de la quebrada Apurante Huayco.

También debe mencionarse que a 50 m al noroeste del sector rellenado (figuras 6 y 18), en la parte baja de la quebrada, se encuentra infraestructura de una fábrica ladrillera. De no haber sido colocados con la técnica respectiva, los materiales de relleno son propensos a moverse ladera abajo, pudiendo afectar las ladrilleras. También se observa una torre eléctrica, cercana al borde de la ladera con carcavamiento, en su extremo sur este. Dicha ladera no muestra signos de inestabilidad o erosión reciente.

4. Forestar o implementar medidas de estabilidad en la ladera de cárcava continua a la torre eléctrica. De presentarse futuros indicios de inestabilidad en la zona, considerar la reubicación de la torre.

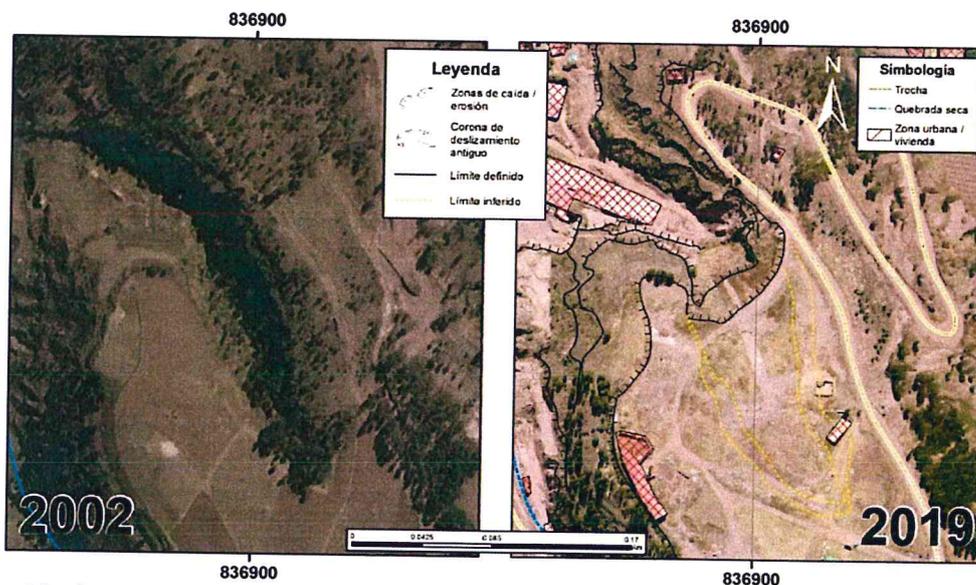
De acuerdo al análisis de imágenes satelitales multitemporales de Google Earth, los rellenos empezaron a mediados del año 2016 (figura 19). Los materiales se volcaron progresivamente rellenando una cárcava de importante profundidad. Cabe mencionar que la zona rellenada no tiene delimitación en el terreno, los límites solo se pueden identificar mediante imágenes satelitales antiguas.

Figura 19. Comparación de imágenes satelitales del año 2012 y ortofoto realizada con fotografías aéreas del 2019, mostrando los rellenos y procesos de antropización al noreste de la quebrada Apurante Huayco.
