Informe Técnico N° A6944

EVALUACIÓN DE PELIGROS GEOLÓGICOS POR MOVIMIENTOS EN MASA EN EL SECTOR HUAYCUÑUTA

Región Cusco
Provincia Chumbivilcas
Distrito Velille

SEPTIEMBRE
2019

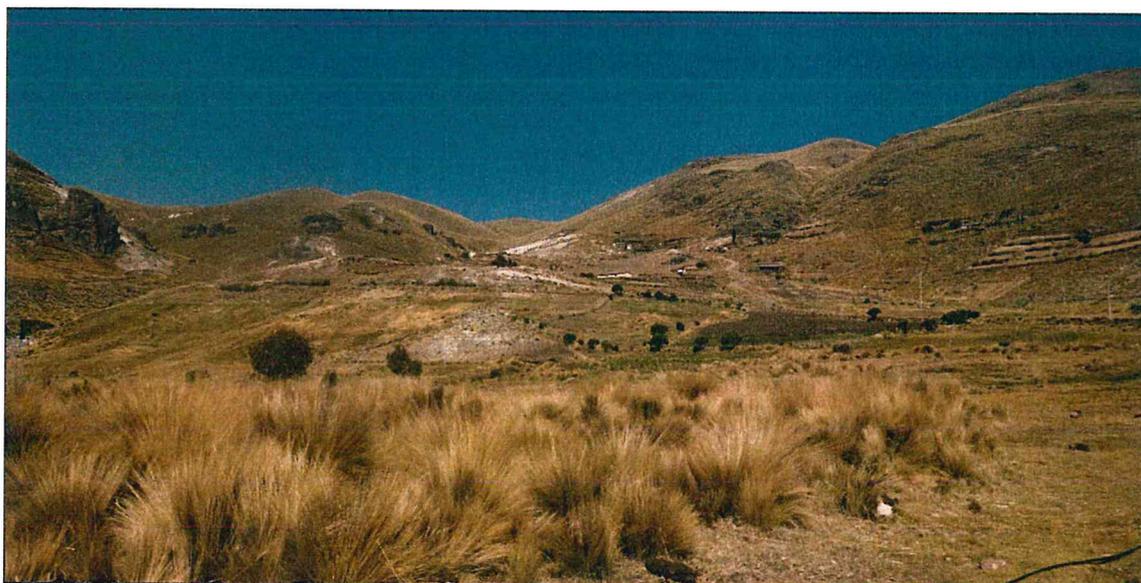
- ✓ **Unidad de montañas.** Presentan una altura de más de 300 m con respecto al nivel de base local (fotografía 1).

Sub unidad de montañas en rocas volcánicas (RM-v): En la zona de estudio se tiene montañas de roca volcánica, caracterizados por presentar relieve abrupto, con cimas de forma redondeada y laderas de pendiente empinada. En la cima del cerro Ccachilomapata se ha formado una pequeña laguna.

Fotografía 1: Montañas de roca volcánica-cerro Ccachilomapata.

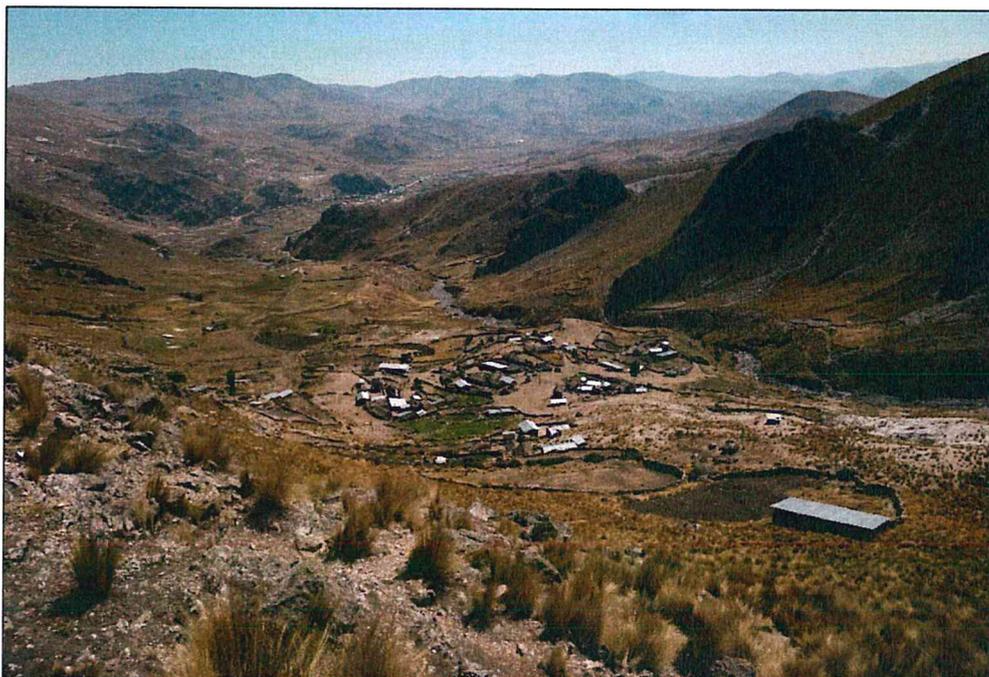
Sub unidad de valle fluvio-glaciario (VLL-flgl): Los valles glaciares se encuentran restringidos a las zonas altas, en el área de estudio se encuentra a 3550 m s. n. m. Se caracteriza por presentar laderas rectas, con una típica sección transversal en forma de U, zona donde se encuentra emplazado el sector de Huaycuñuta (fotografía 2).

Fotografía 2: Valle en forma de U, transversalmente al río Huaycuñuta.

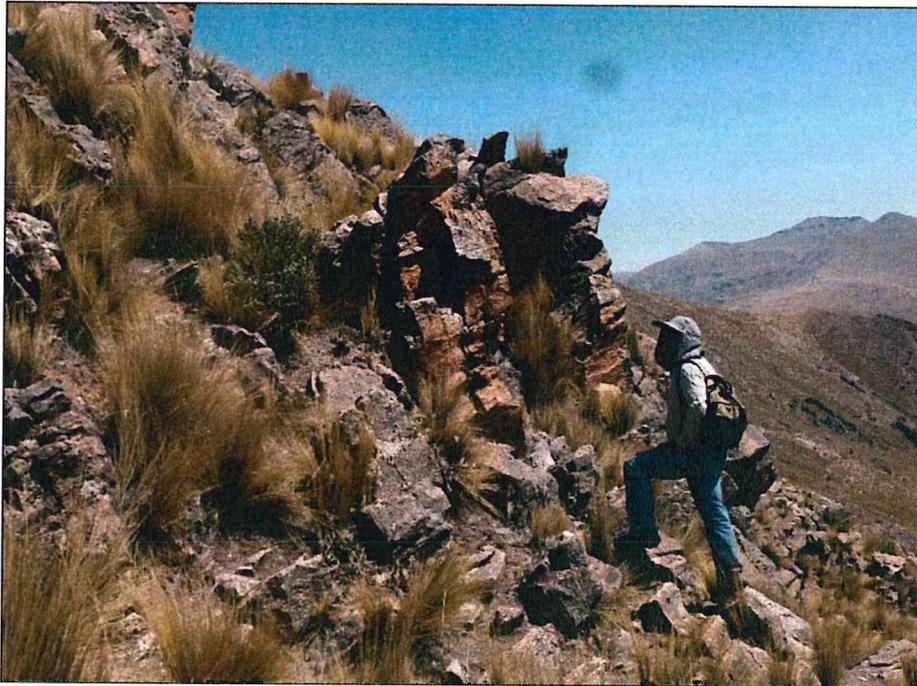
En el área de estudio, la Formación Alpabamba presenta características litológicas variables. Sin embargo, destacan en la parte inferior tobas ignimbríticas blanquecinas de composición riolítica, latítica y dacítica con notoria estratificación (fotografía 3). En el cuerpo del deslizamiento se tiene rocas con alto grado de meteorización y fracturamiento (fotografía 4).

Fotografía 3: Rocas volcánicas, correspondientes al grupo Alpabamba.

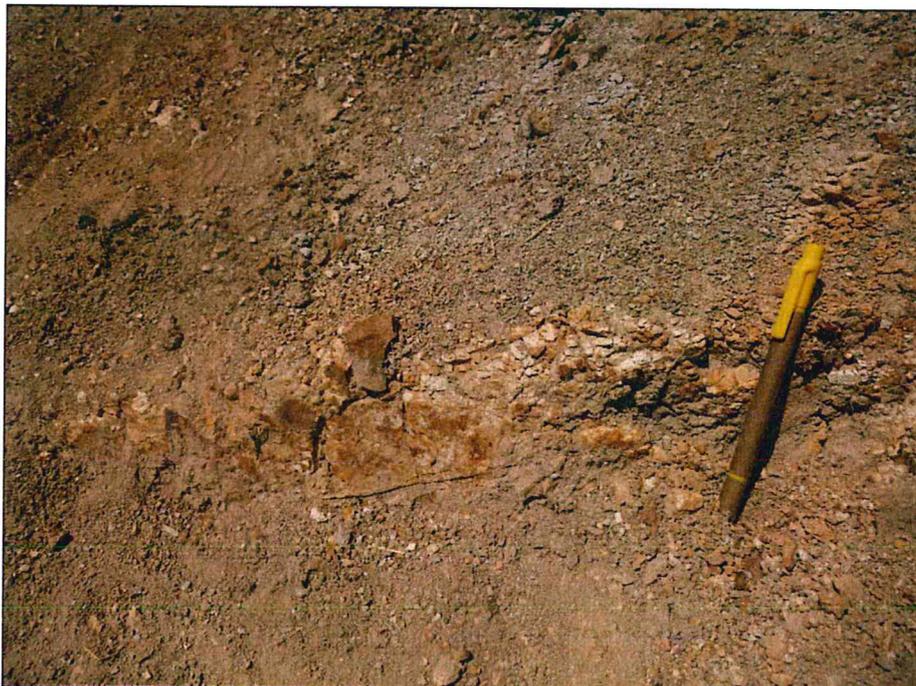
Fotografía 4: Rocas volcánicas muy deleznables, fácilmente fracturado con la mano.

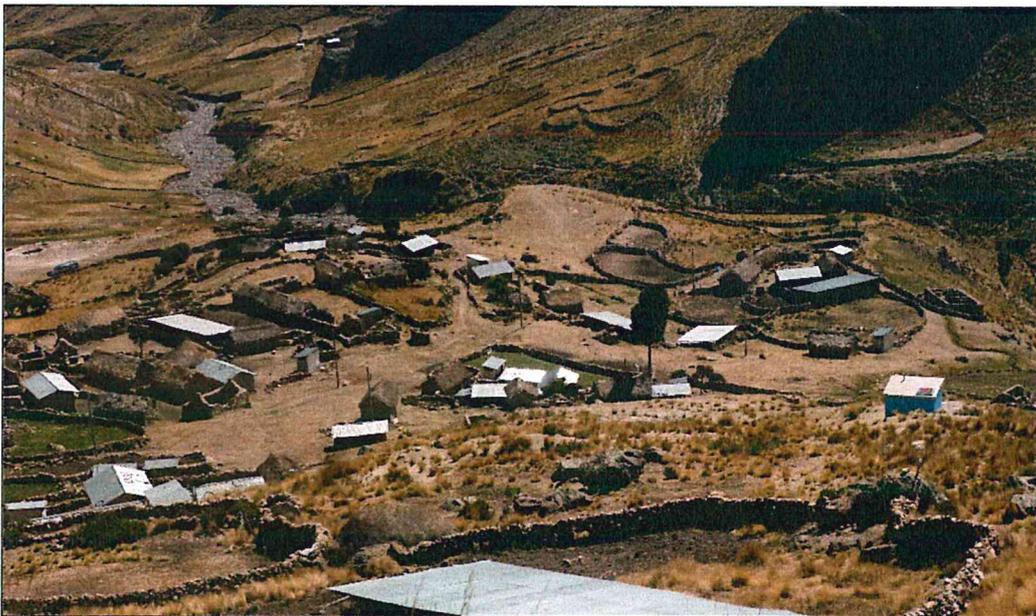
Constituyen extensas secuencias de arenas, arcillas y materiales como bloques y fragmentos angulosos a subangulosos, acarreados, por las corrientes de deshielo y extendidos en las zonas altas, donde discurren a manera de hilos entre pequeñas lagunas y valles labrados por antiguos hielos en movimiento. Los depósitos fluvioglaciares forman extensas llanuras (fotografía 5) y constituyen cantos subangulares.

Fotografía 5: Vista del sector Huaycuñuta ubicado sobre un depósito glaciofluvial.

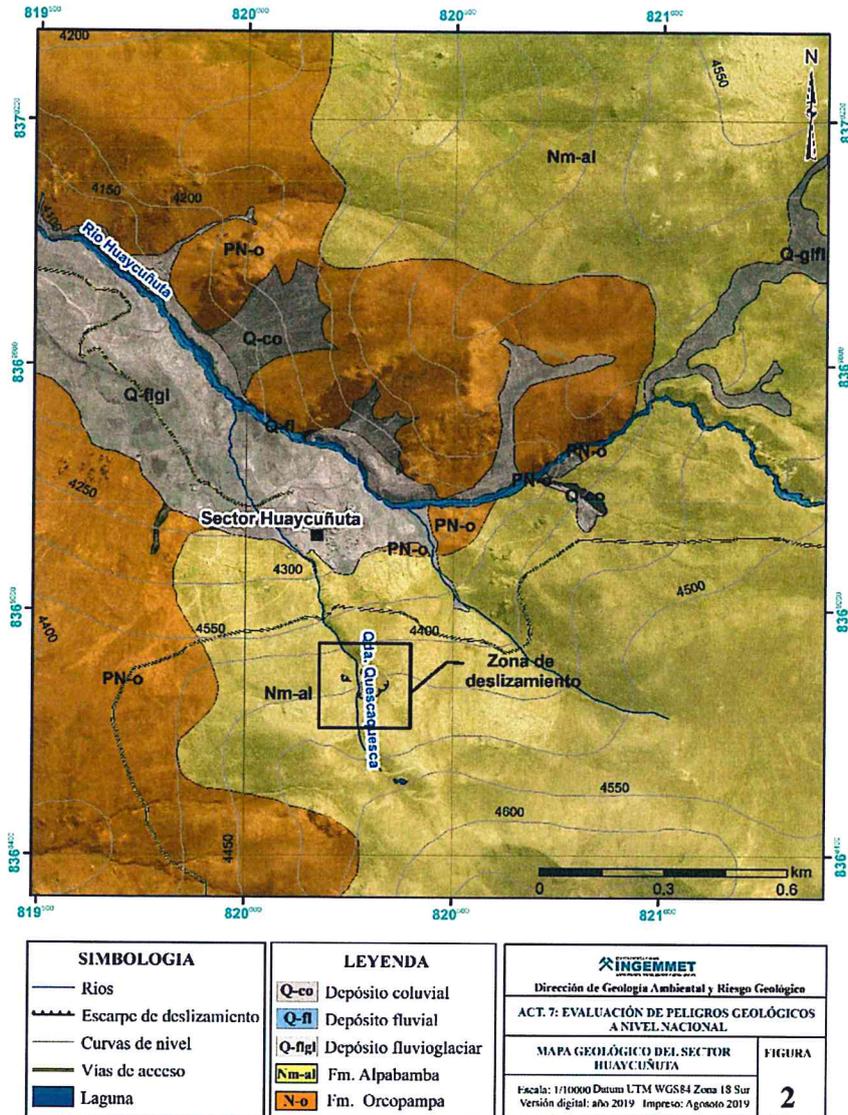
Regionalmente el substrato rocoso en la zona de estudio, está compuesto esencialmente por rocas de edad Cenozoica, de naturaleza volcánica (De La Cruz N. 1995). También se tienen depósitos cuaternarios (figura 2).

Figura 2: Mapa geológico del sector Huaycuñuta. Modificado De La Cruz N. 1995.

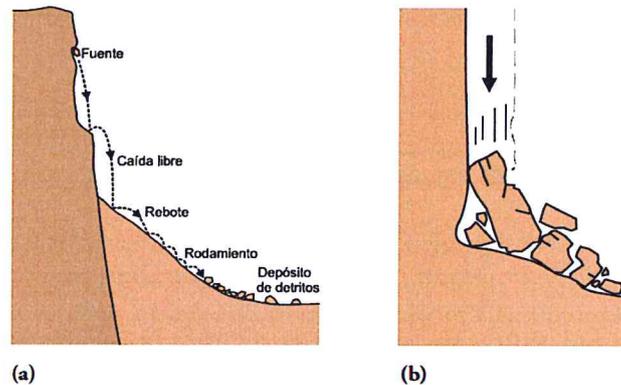
Caída o desprendimiento de rocas: ocurre en laderas de montañas y colinas de moderada a fuerte pendiente, frentes rocosos escarpados, montañas estructurales asociadas a litologías de diferente naturaleza (sedimentarias, ígneas y metamórficas),

sujetas a fuerte fracturamiento (o foliación), así como en taludes al efectuarse cortes en laderas para obras civiles (carreteras y canales). (Figura 3).

Figura 3: (a) Esquema de caída de rocas (b) Coraminas y Yagué (1997) denominan a este movimiento "colapso".

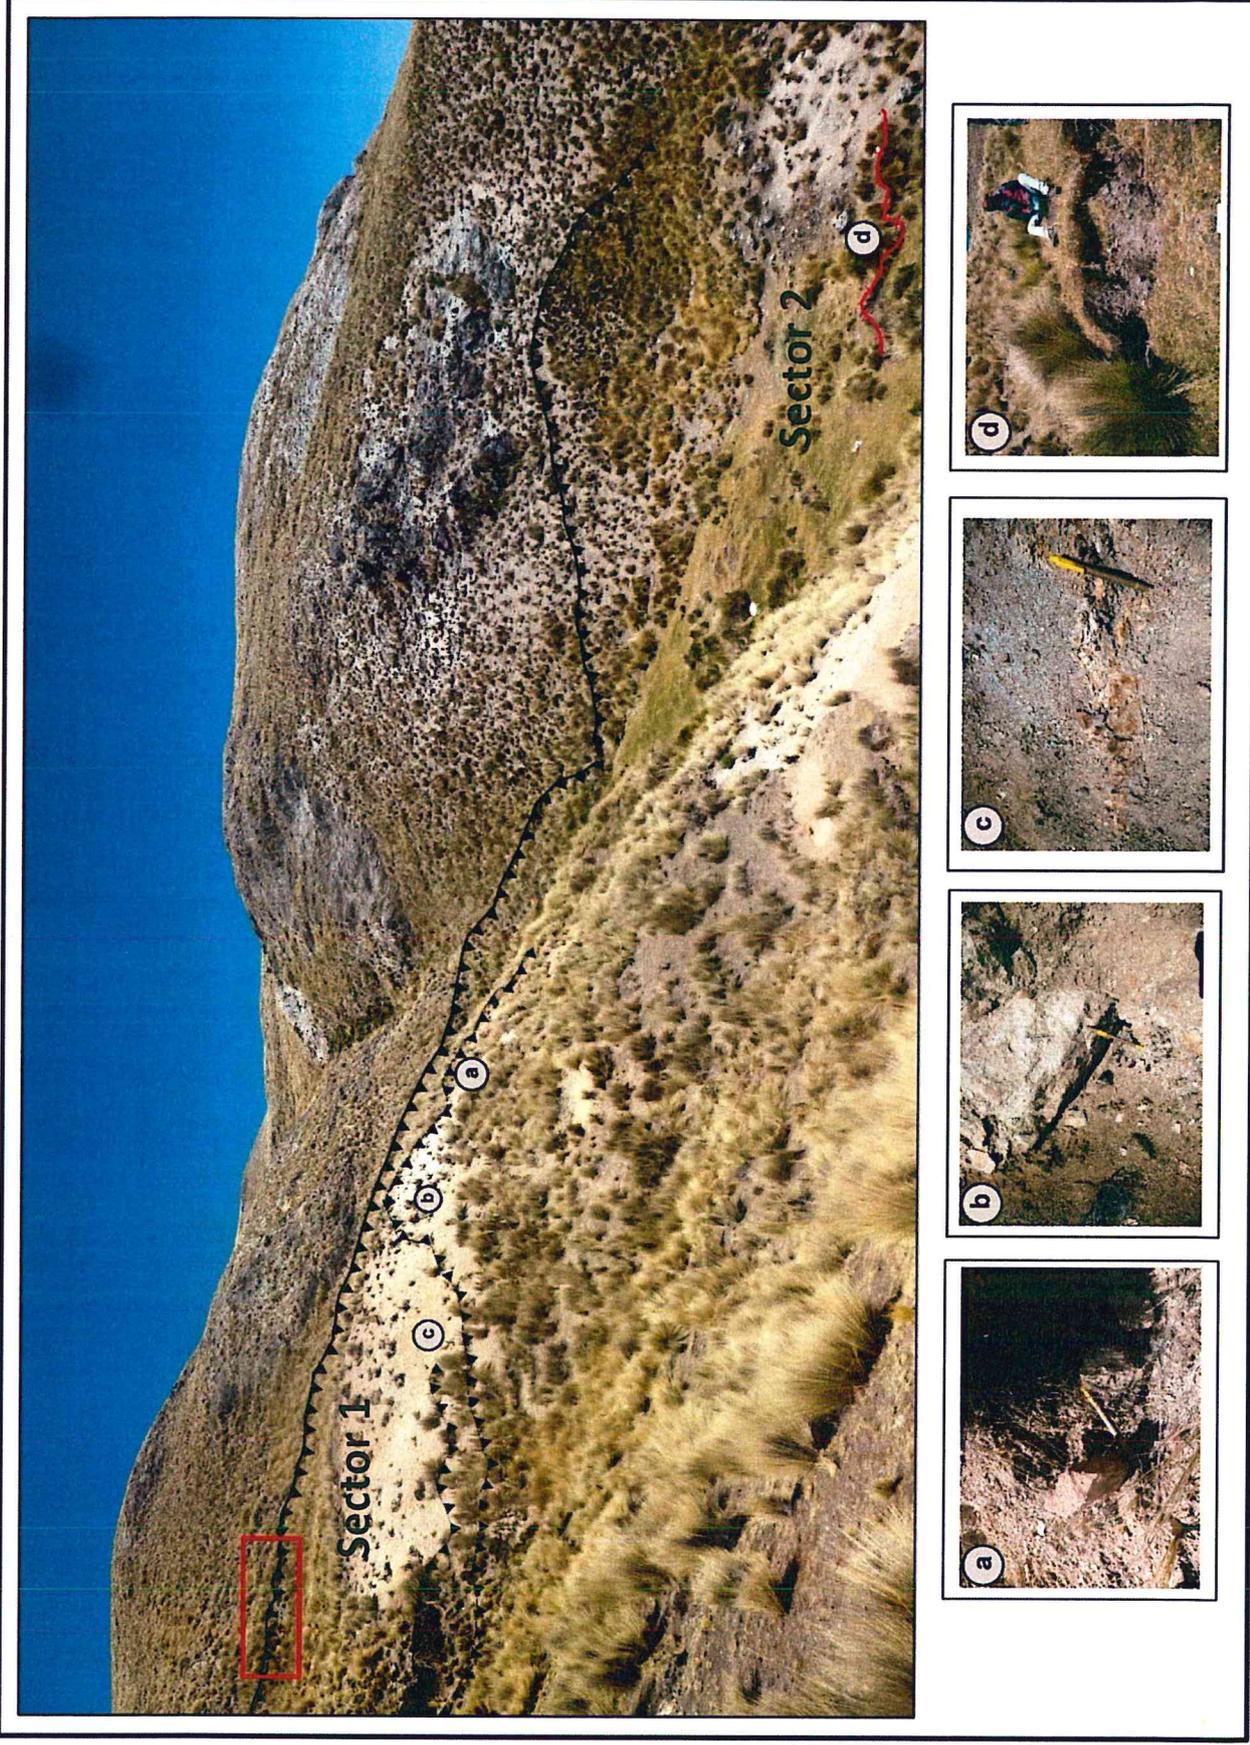
Figura 6: Deslizamiento rotacional del sector Huaycuñuta

1. Implementar un sistema de drenaje revestido en la parte superior del deslizamiento.
2. Sellar los agrietamientos con material de la zona.
3. Reforestar las laderas con árboles de raíz profunda y más resistente a la erosión.
4. Sensibilizar a la población a fin de evitar asentamientos en áreas susceptibles a peligros geológicos por movimientos en masa.

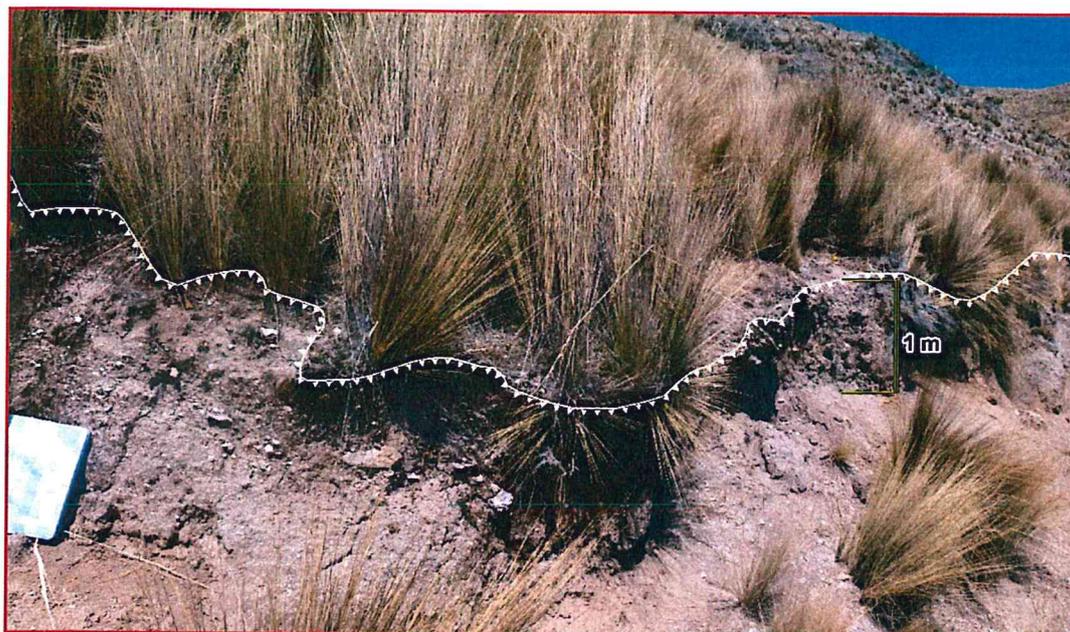
Fotografía 7: Corona del deslizamiento rotacional, muestra la altura del desplazamiento principal

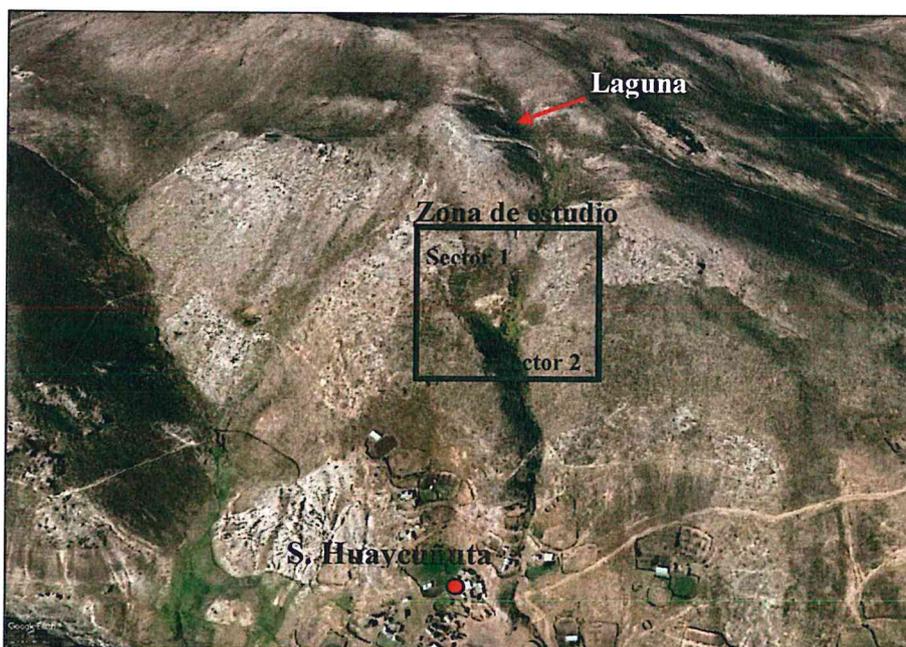
Figura 7: Imagen satelital del Google Earth, se puede observar la ubicación de la laguna.

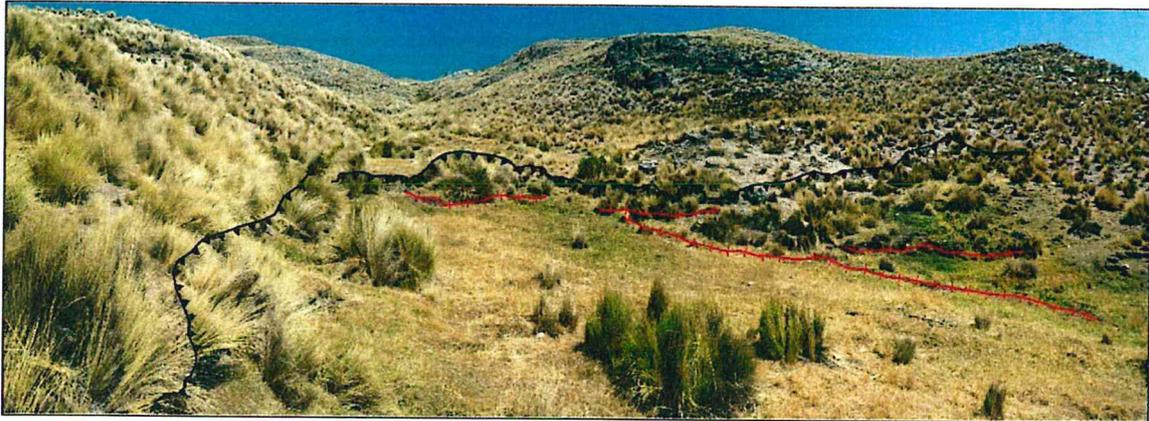
En la zona media de la quebrada Quescaquesca, se tiene un deslizamiento tipo rotacional, presenta un salto promedio de 0.50 m y longitud de escarpe de 20 m. El evento muestra actividad progresiva (fotografía 8).

Fotografía 8: Escarpe del segundo deslizamiento rotacional reactivado.

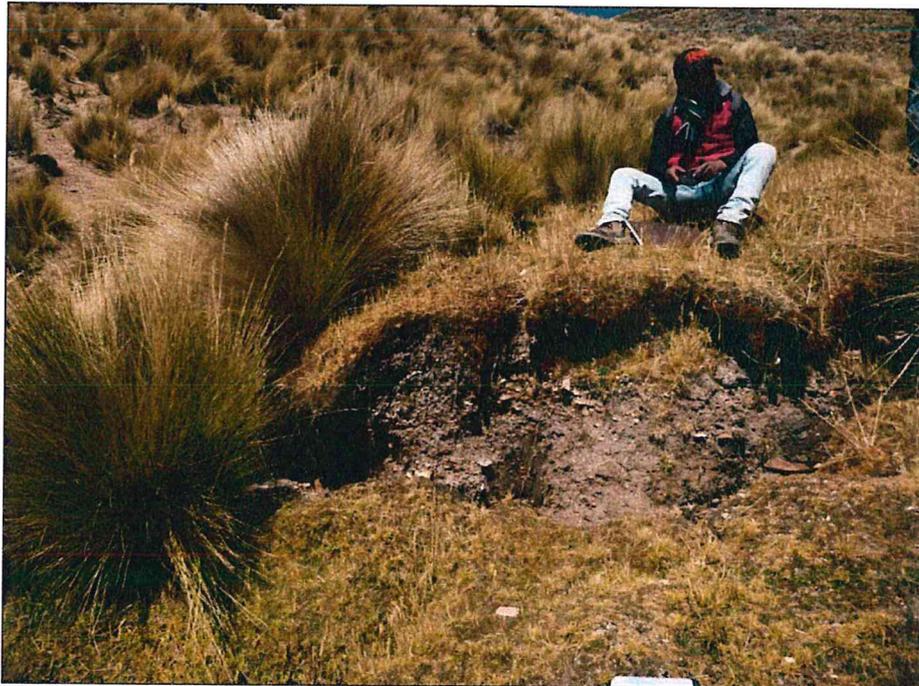
Aguas arriba del sector Huaycuñuta, se tiene presencia de bofedales, donde se evidenciaron desplazamientos del terreno con longitudes entre 0.70 a 1 m (fotografía 9). En esta zona, desde hace dos años, se viene presentando agrietamientos longitudinales y transversales con aperturas promedio de 40 cm y longitudes de 6 m (fotografía 10); en el mes de febrero (periodo con mayor precipitación pluvial) del presente año, los agrietamientos del terreno se intensificaron.

Fotografía 9: Vista del avance progresivo del deslizamiento.

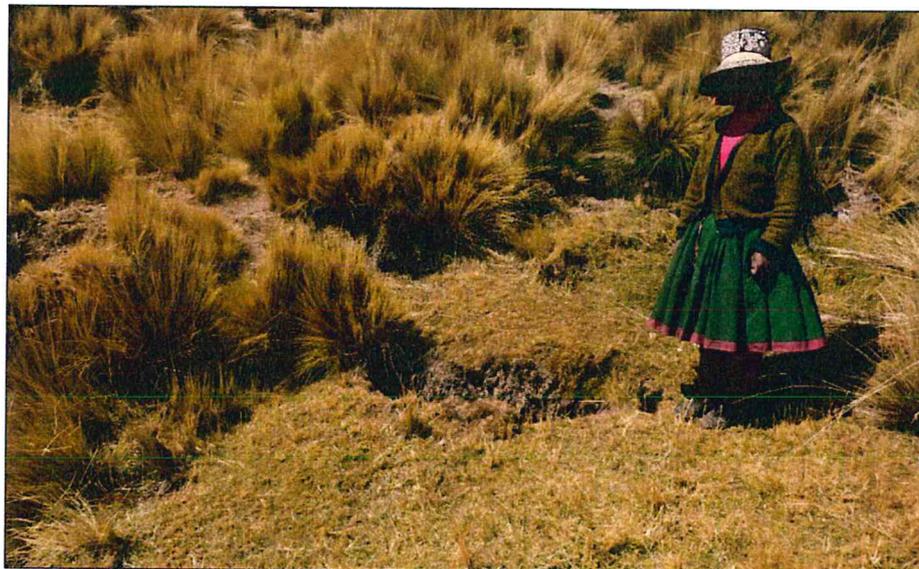
Fotografía 10: Agrietamientos longitudinales y transversales.

Entre los meses de diciembre a marzo del presente año, se registró precipitaciones pluviales intensas, obteniendo un umbral de 650 mm en promedio, período en que las lluvias son intensas y frecuentes (*Koppen y Geiger*), ello originó la reactivación de deslizamientos rotacional en el cerro Ccachilomapata. Así mismo, en la zona 2 intensifico los agrietamientos transversales y longitudinales.

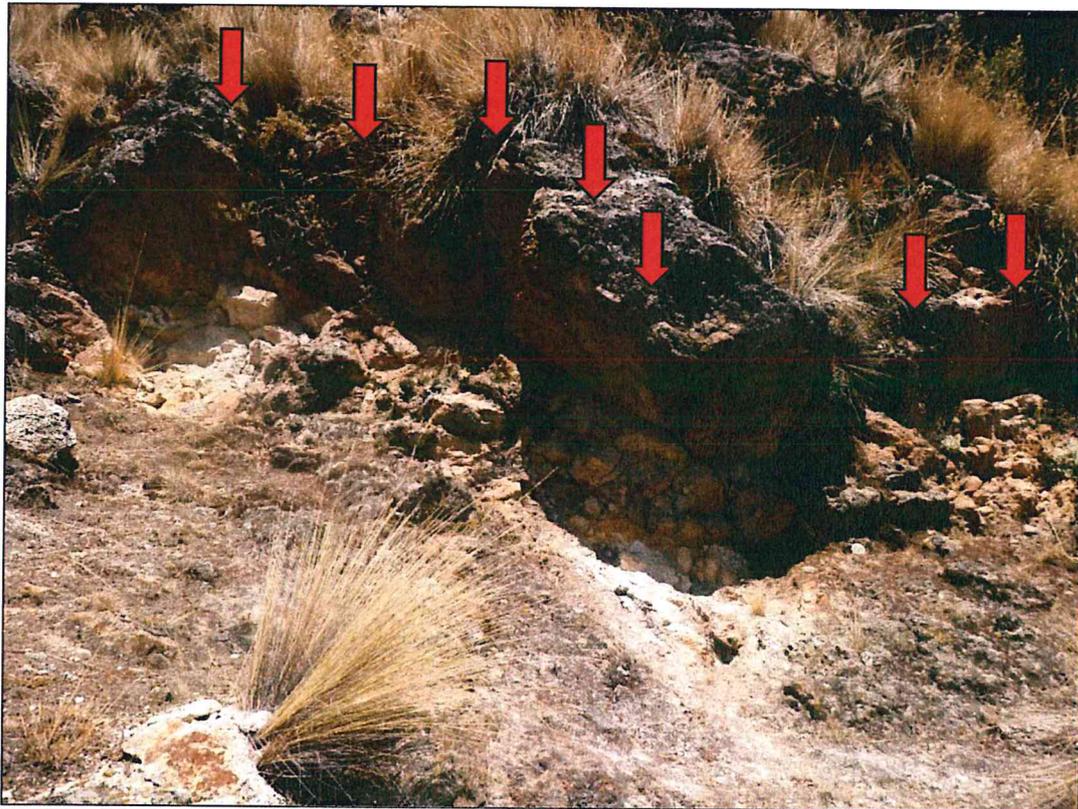
En laderas del cerro Ccachilomapata, se identificó zonas de arranque que originó el sismo del año 2018 (fotografías 11 y 12). Las rocas muestran alto grado de meteorización y fuerte fracturamiento. El plano principal de fracturamiento de las rocas buzan a favor de la pendiente con medida: N 260° y 80° NW,

Fotografía 11: Vista de una de las zonas de arranque en ladera del cerro Ccachilomapata.

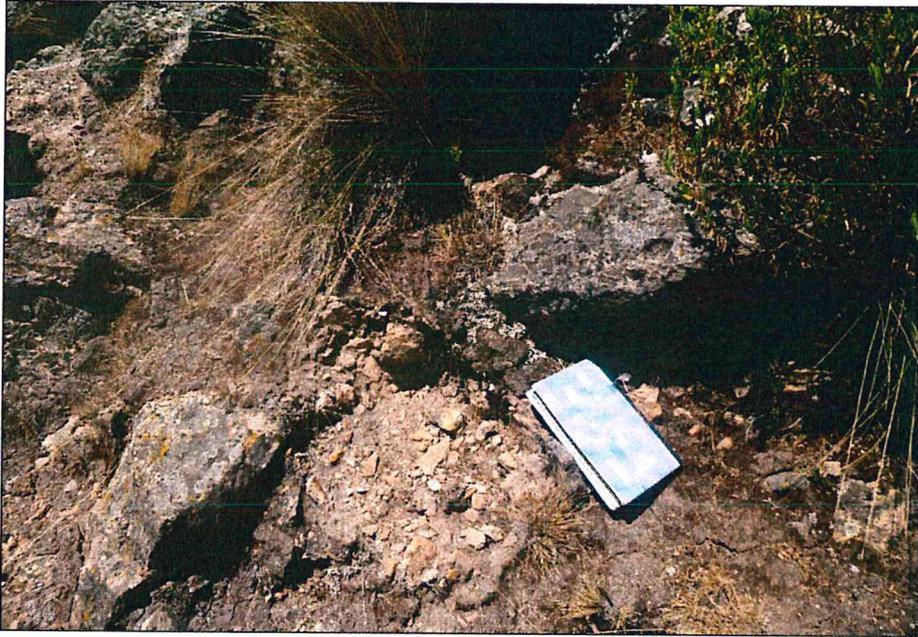
Fotografía 12: Zona de arranque en ladera empinada del cerro Ccachilomapata

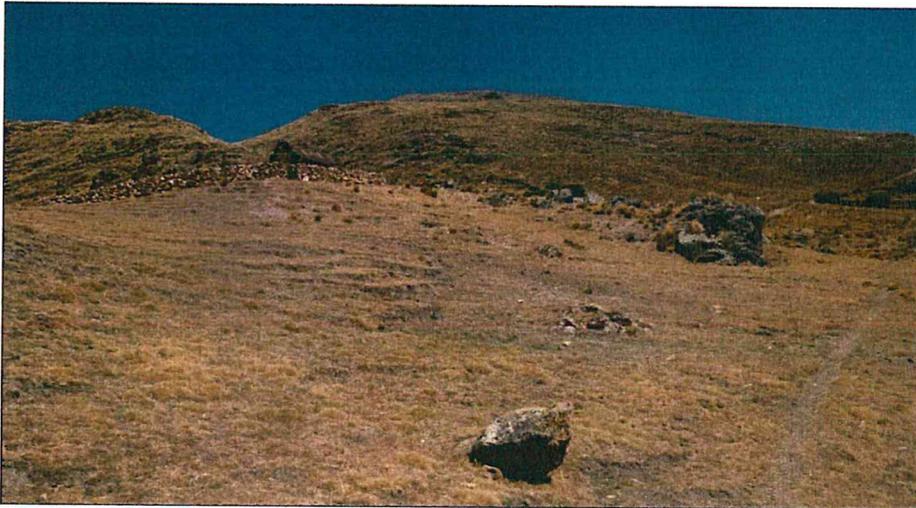
El rebote de los bloques generó el colapso de los muros de corrales. Así mismo se observó bloques dispersos en varios puntos del sector, producto de la dinámica de la caída de roca (fotografía 13 y 14).

Fotografía 13: Vista de bloques caídos, dispersos en varios puntos del sector Huaycuñuta

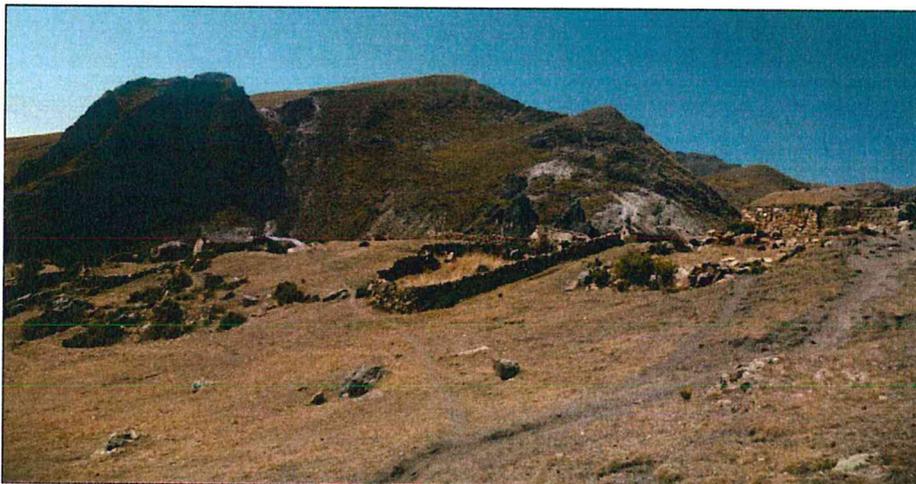
Fotografía 14: Disposición de los bloques caídos sobre el sector Huaycuñuta.

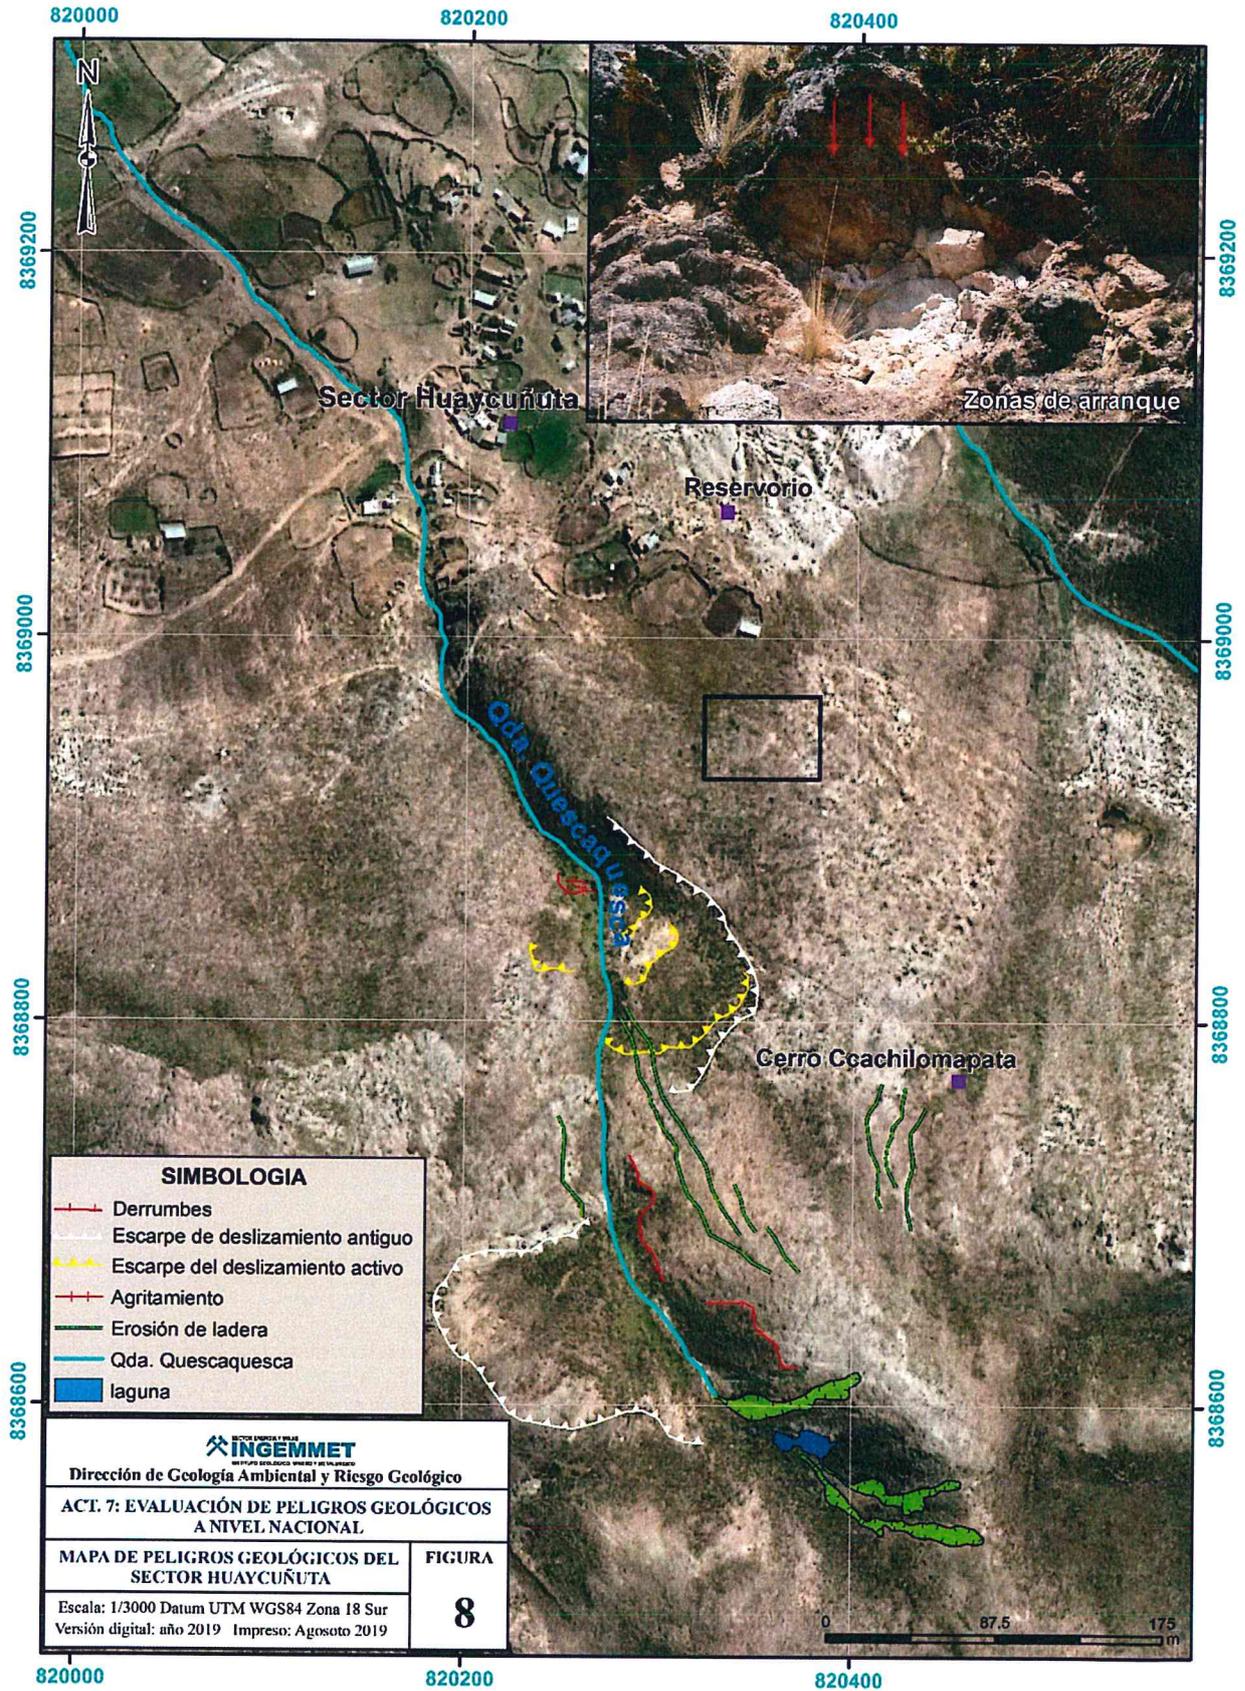
Figura 8: Mapa de peligros geológicos en el sector de Huaycuñuta.

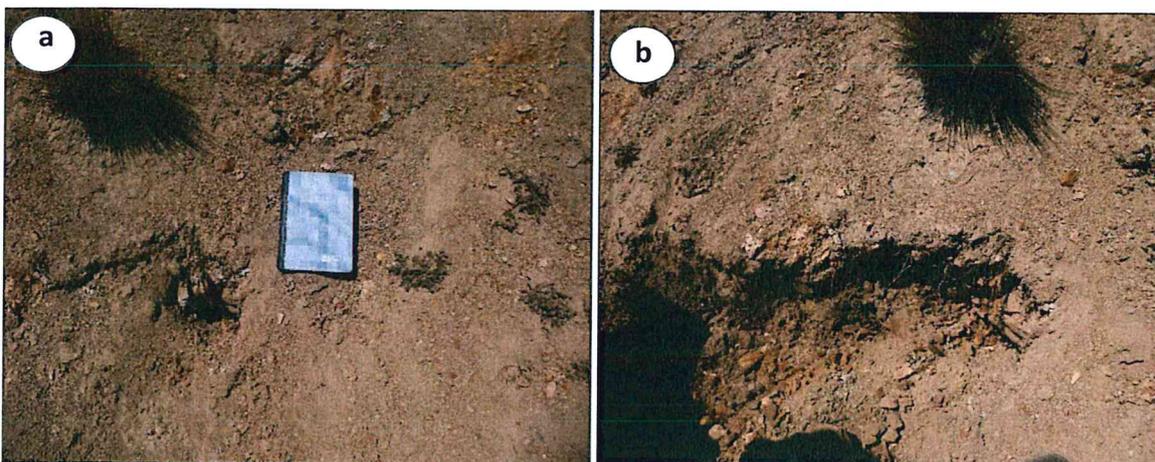
Las laderas del cerro están conformadas por rocas volcánicas, con alto grado de meteorización y fuerte fracturamiento de la roca (fotografía 15).

Fotografía 15: a) Roca muy deleznable y meteorizado. b) Material fácilmente removido con la mano.

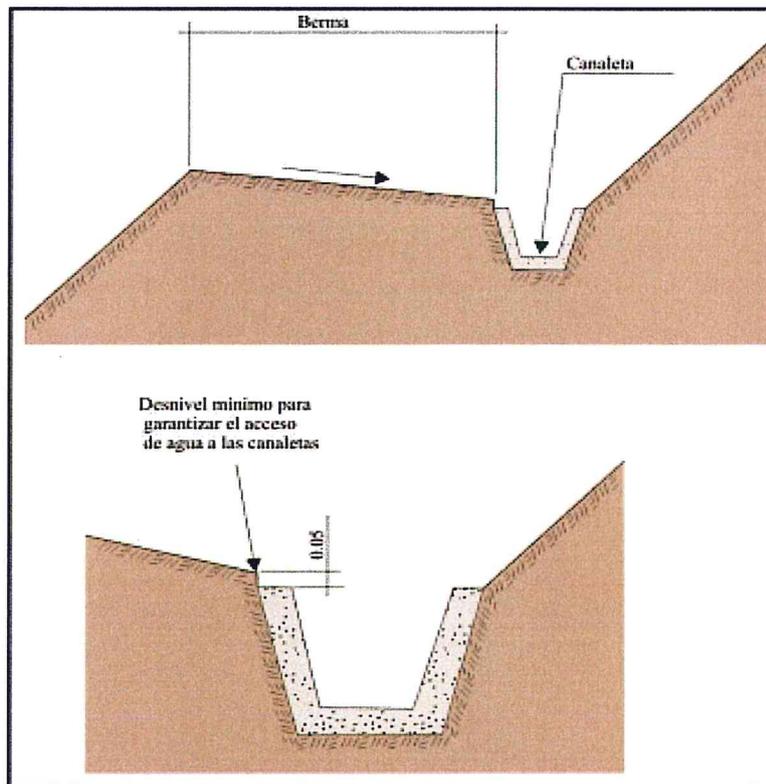
Su fin es recoger las aguas superficiales o aquellas recogidas por los drenajes profundos y evacuarlos lejos del talud, evitando su infiltración (figura 9).

Las aguas de escorrentía se evacuan por medio de zanjas de drenaje, impermeabilizadas y aproximadamente paralelas al talud. Estas deben situarse a poca distancia de la cresta del talud y detrás de la misma, de manera que eviten la llegada del agua a las grietas de tensión que podrían existir. El cálculo de la sección debe diseñarse según métodos hidrológicos.

Figura 9: Detalle de una canaleta de drenaje superficial.

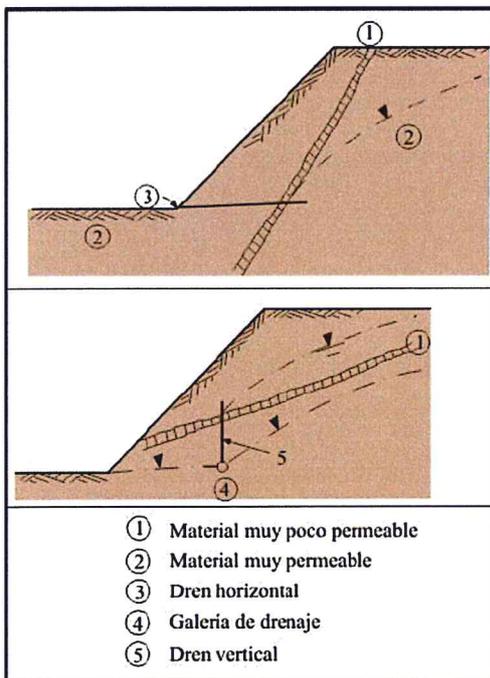
- **Drenes horizontales.** Perforados desde la superficie del talud, llamados también drenes californianos. Consisten en taladros de pequeño diámetro, aproximadamente horizontales, entre 5° y 10°, que parten de la superficie del talud y que están generalmente contenidos en una sección transversal del mismo (figuras 10 y 11).

Figura 10: Disposición de sistema de drenaje en taludes no homogéneos.

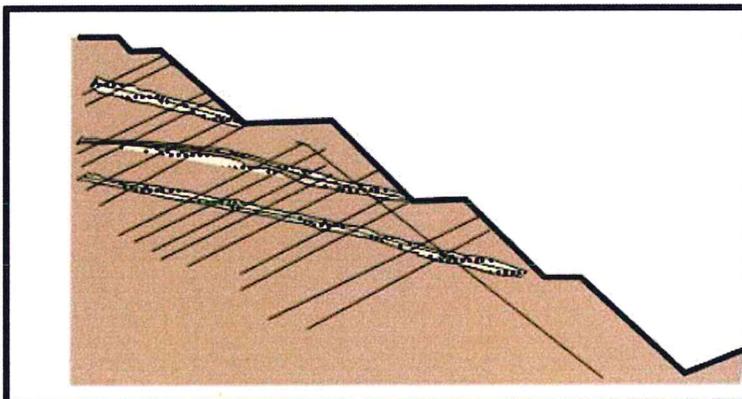
Figura 11. Esquema de drenaje de un talud por medio de drenes californianos
