Movimientos en Masa que Afectan a la Ciudad de Huánuco

Quebradas Jactay, Tingoragra - La Florida y Llicua

Boletín N° 35 Serie C

Geodinámica e Ingeniería Geológica

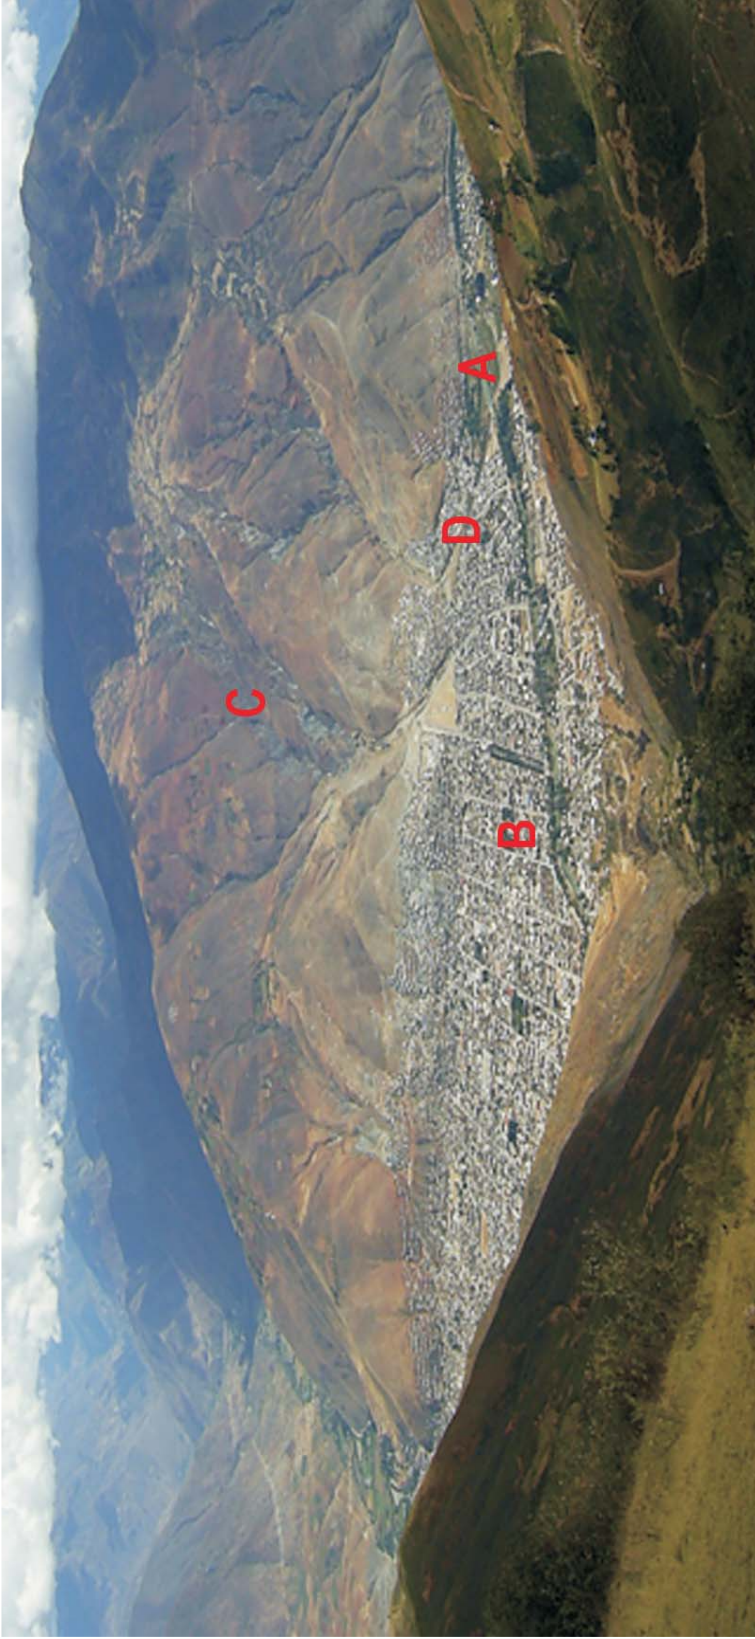
Foto N° 1 Vista hacia el oeste que muestra el panorama morfológico de la ciudad de Huánuco. En primer plano el río Hualлага (A) que cruza la ciudad limitado por terrazas; el río Higuieras en el lado izquierdo con ocupación de áreas de cultivo en las terrazas adyacentes (B); las montañas circundantes con pendientes moderadas a suaves y muy disectadas y escasas áreas de cultivo (C), abanicos proluviales y vertientes de detritos con ligera inclinación hacia el valle y amplia ocupación urbana (D).

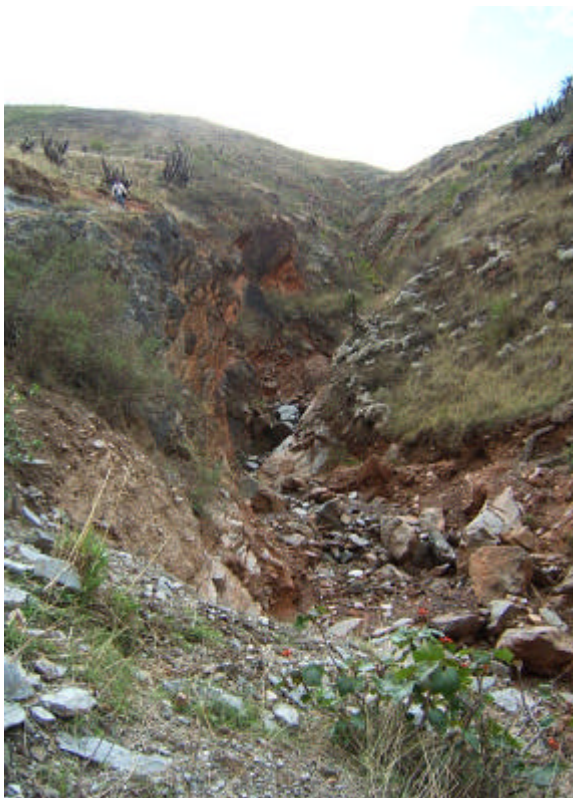
Foto N°2 Afloramientos de esquistos en la quebrada Tingoragra

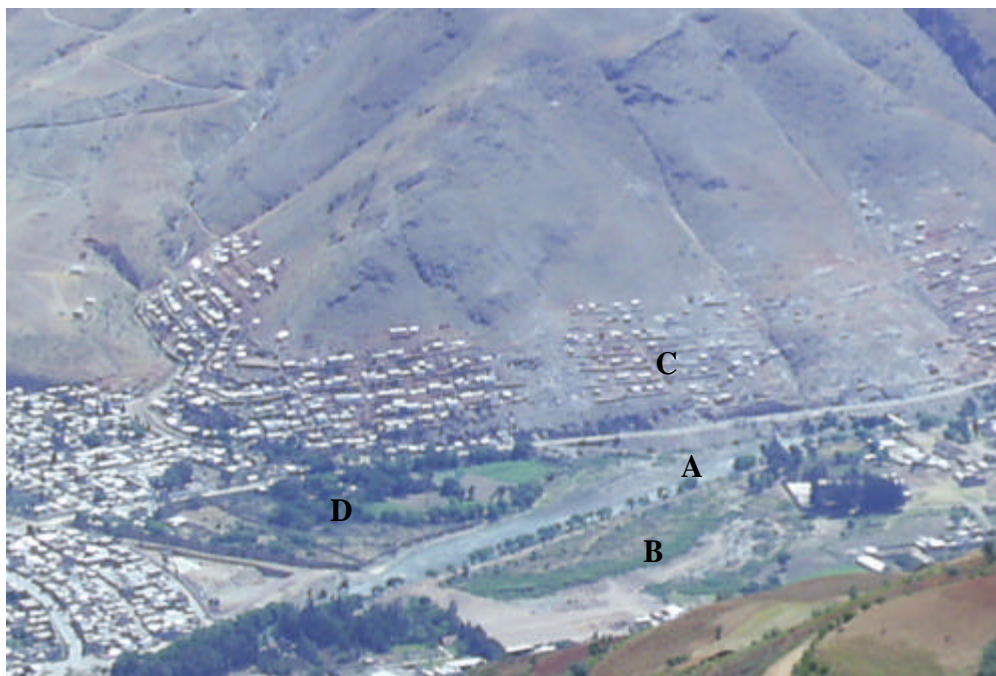
Foto N°3 Sector de Huayupampa, con acumulación de depósitos fluviales (A), aluviales de terraza baja inundable (B), depósitos de vertiente coluviales al pie de laderas ocupadas por asentamientos humanos (C) y proluviales en la desembocadura (D).

Depósitos fluviales: Constituyen el cauce actual de los ríos Huallaga e Higuera, materiales gravo arenosos superficiales, sueltos removidos periódicamente durante las avenidas estacionales formando playas y barras longitudinales. Tanto el curso del río Huallaga como Higuera han variado en algunos sectores notablemente (Foto N° 3).

Depósitos aluviales: Lo conforman las terrazas o depósitos ubicados indistintamente a ambos márgenes al río Huallaga (Foto N° 3). Se pueden diferenciar claramente tres niveles de terrazas, entre Pillcopata y Huayabamba, presentándose terrenos amplios ocupados por la ciudad misma, terrenos de cultivo paulatinamente desarrollados como habilitaciones urbanas. Las terrazas más antiguas que evidencian la dinámica antigua del río Huallaga y afluentes, la conforman las terrazas altas disectadas que se extienden desde la zona de Tomayquichua (aguas arriba y hacia el sur del área de estudio) y que en el sector analizado

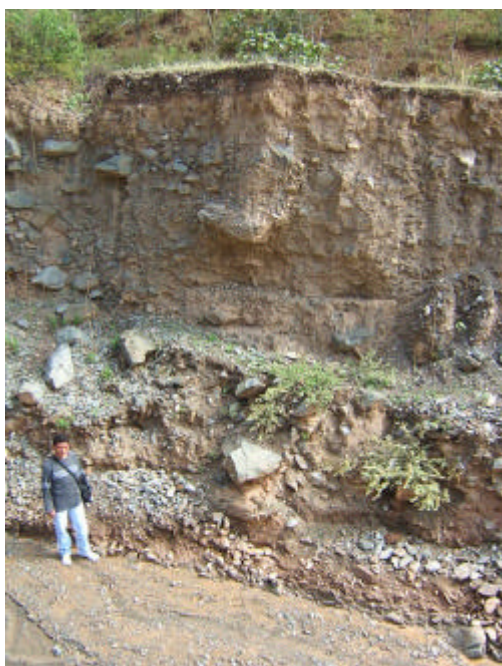
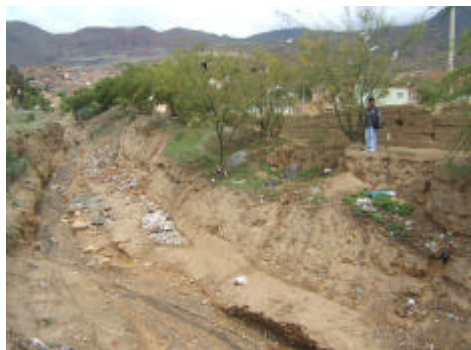
Foto N° 4 Vistas de depósitos proluviales compuestos por fragmentos subangulosos en una matriz limoarenosa, en las márgenes de las quebradas La Florida (derecha) y Tingoragra (izquierda).

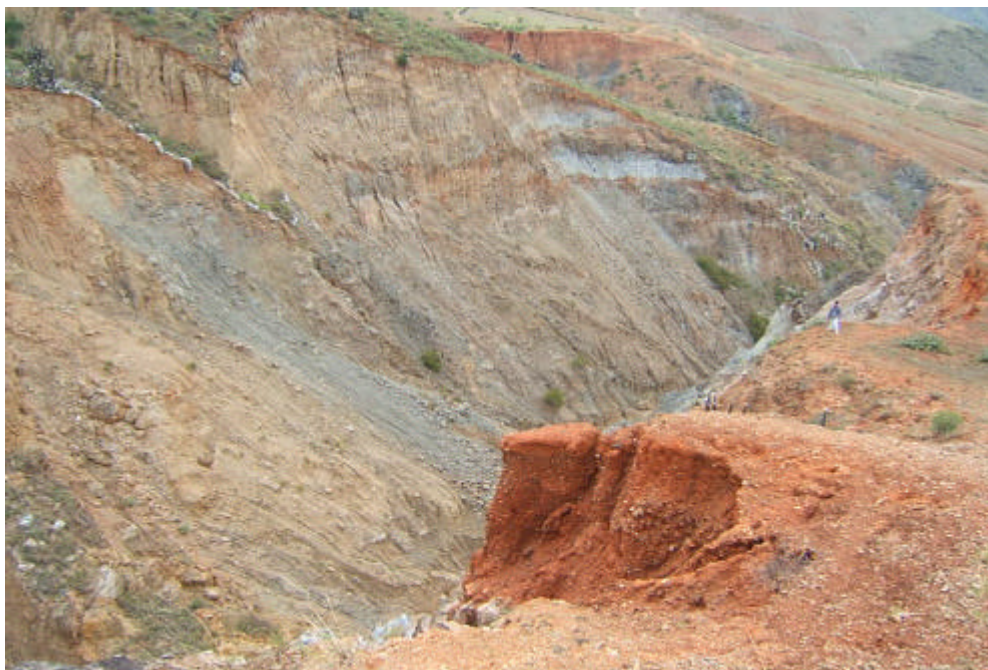
Foto N° 5 Depósitos producto de la meteorización de los esquistos; suelen estar mezclados con depósitos coluviales. En la lado inferior izquierdo el substrato rocoso metamórfico meteorizado.

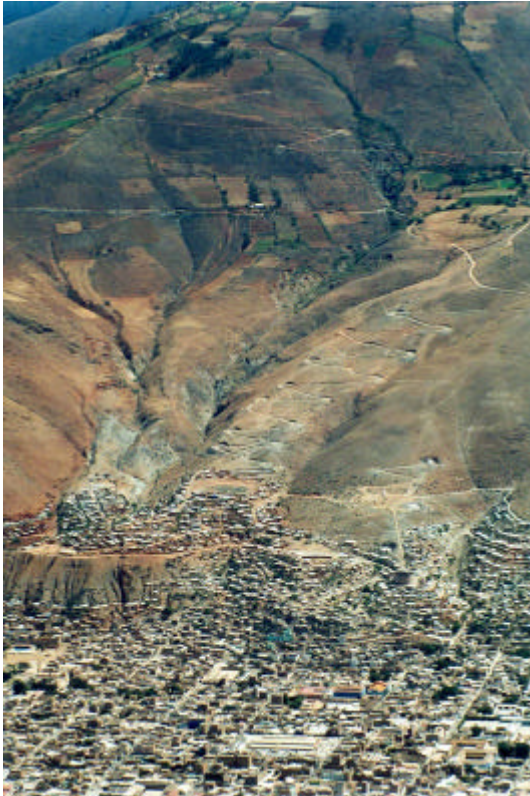
Foto N° 6 Vista panorámica de la quebrada Jactay, donde se distinguen los procesos de cárcavas y deslizamientos activos, así como la ocupación del suelo. Se distingue en la parte inferior de la foto el sector de Pampa Blanca, remanente de una terraza aluvial antigua disectada.

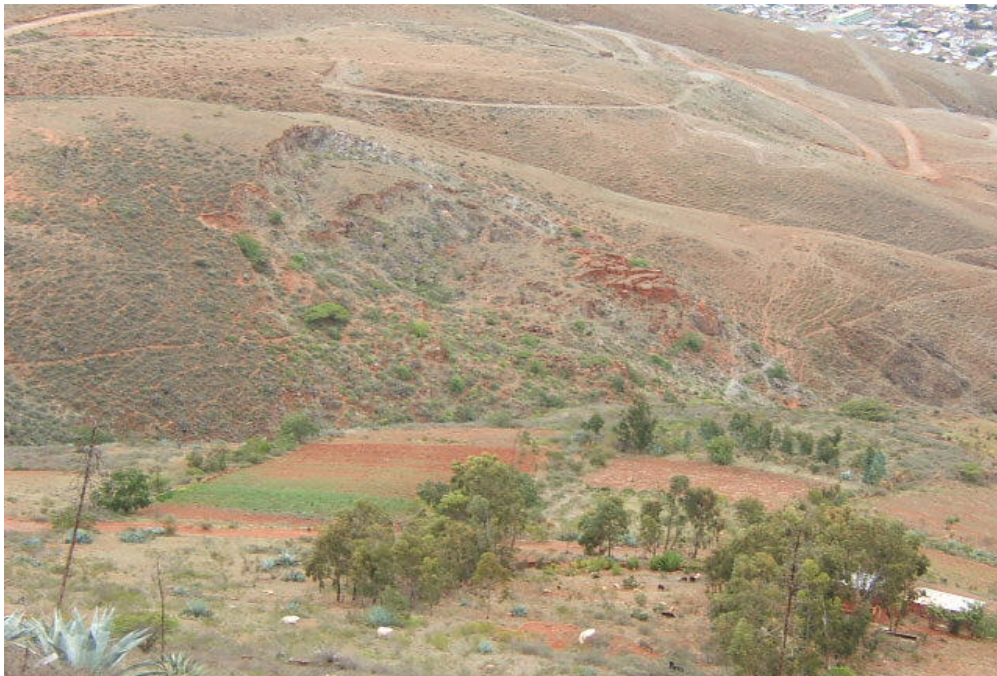
Foto N° 7 Vista hacia el norte que muestra una zona de deslizamiento activo en la margen izquierda de la quebrada Jactay. Nótese el tipo de suelo residual aprovechado por áreas de pastos y cultivos.

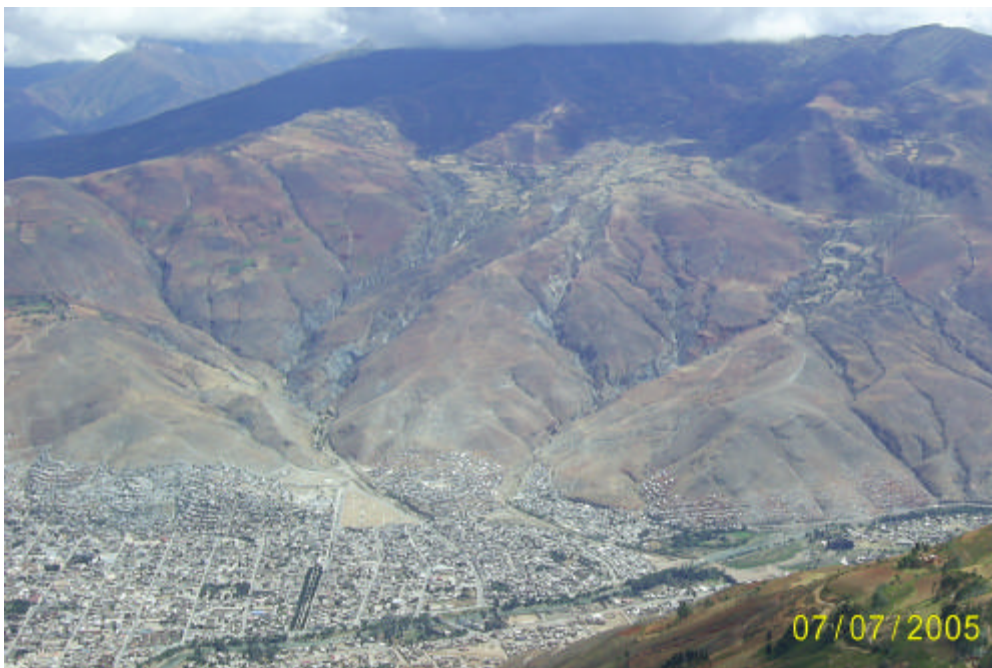
Foto N° 8 Vista de la quebrada Tingoragra-Rondos donde se pueden apreciar los procesos de deslizamientos y derrumbes en las tres cárcavas principales. En la parte inferior de la foto, el sector de Puelles, un terreno ligeramente inclinado que representa un abanico antiguo ocupado por una importante población.

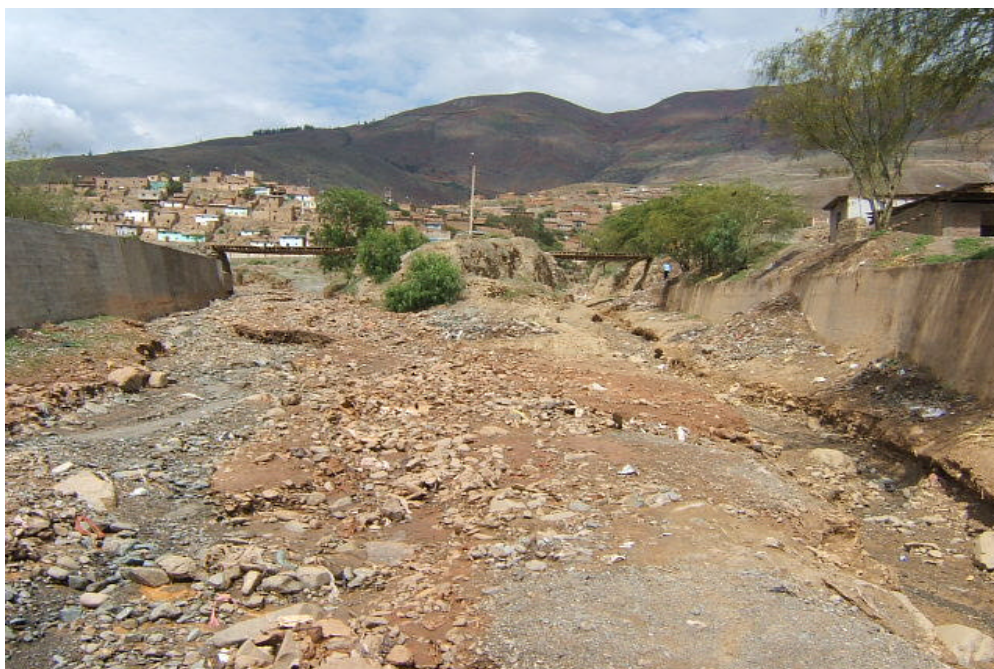
Foto N° 9 Vista de la confluencia de las quebradas Tingoragra y La Florida, aguas arriba de la avenida Huallayco. Se distingue el material reciente de los últimos huaycos.

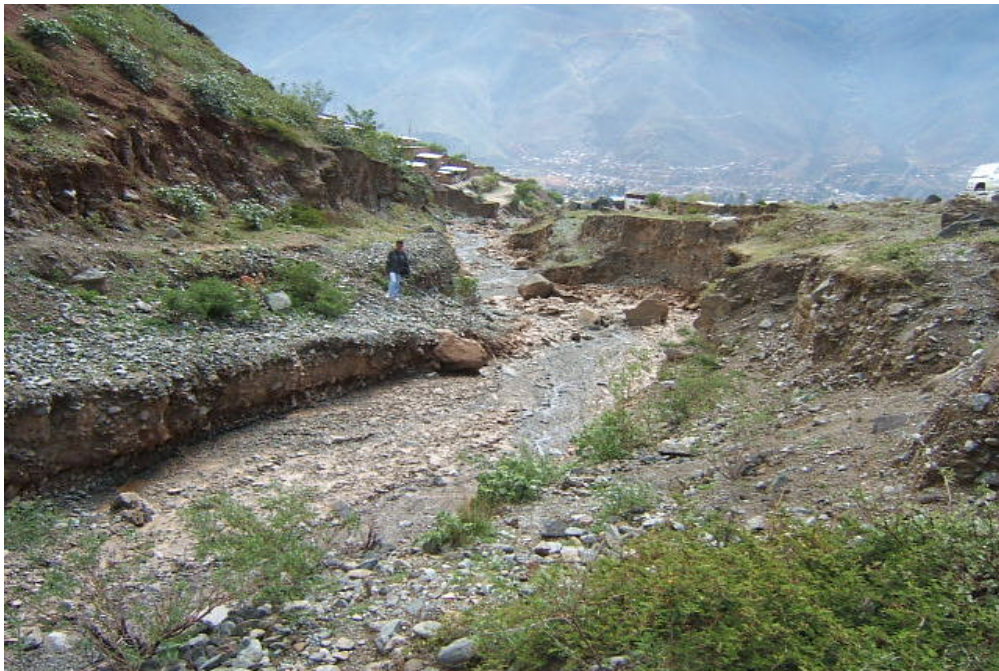
Foto N° 10 Vista aguas abajo de la quebrada Tingoragra. Se aprecian niveles o terrazas de origen proluvial (huaycos), superficiales, superiores a los 2 m.

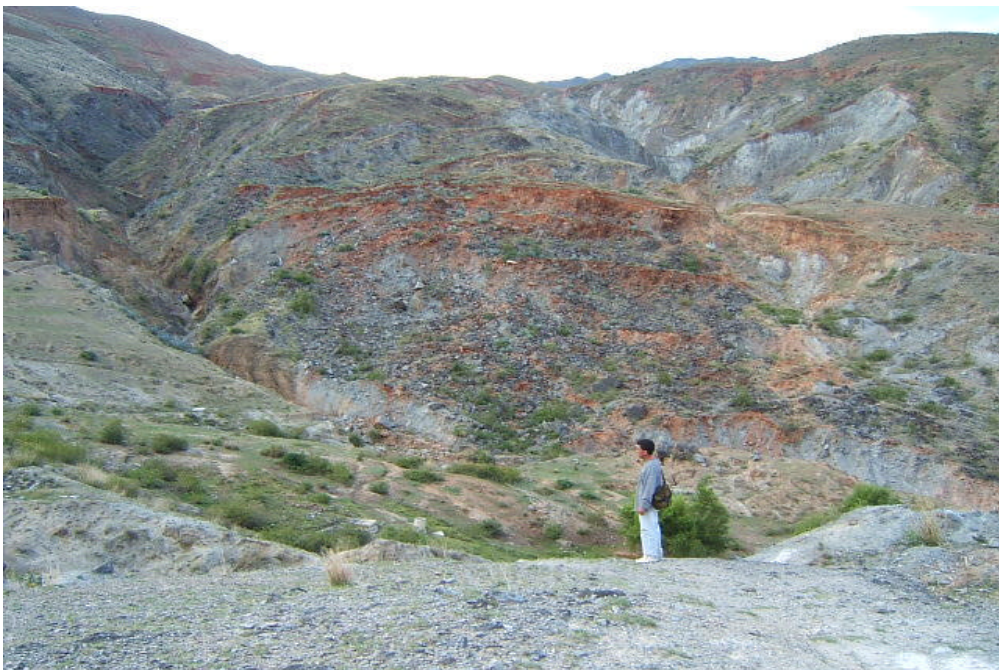
Foto N° 11 Deslizamiento que afecta el substrato rocoso, proceso identificado en la parte media-inferior de la quebrada Tingoragra.

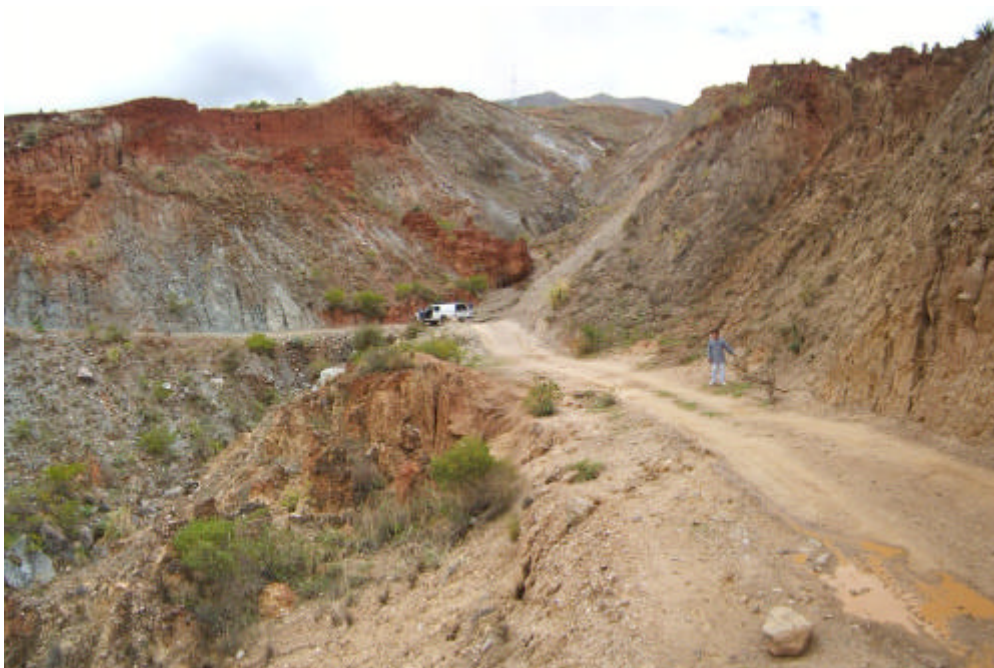
Foto N° 12 Deslizamiento que afecta tramo de la trocha hacia Rondos y Nauyán. Nótese el cabalgamiento y agrietamiento en la carretera y los asentamientos en ambas márgenes (cárcava izquierda quebrada Tingoragra-Rondos).

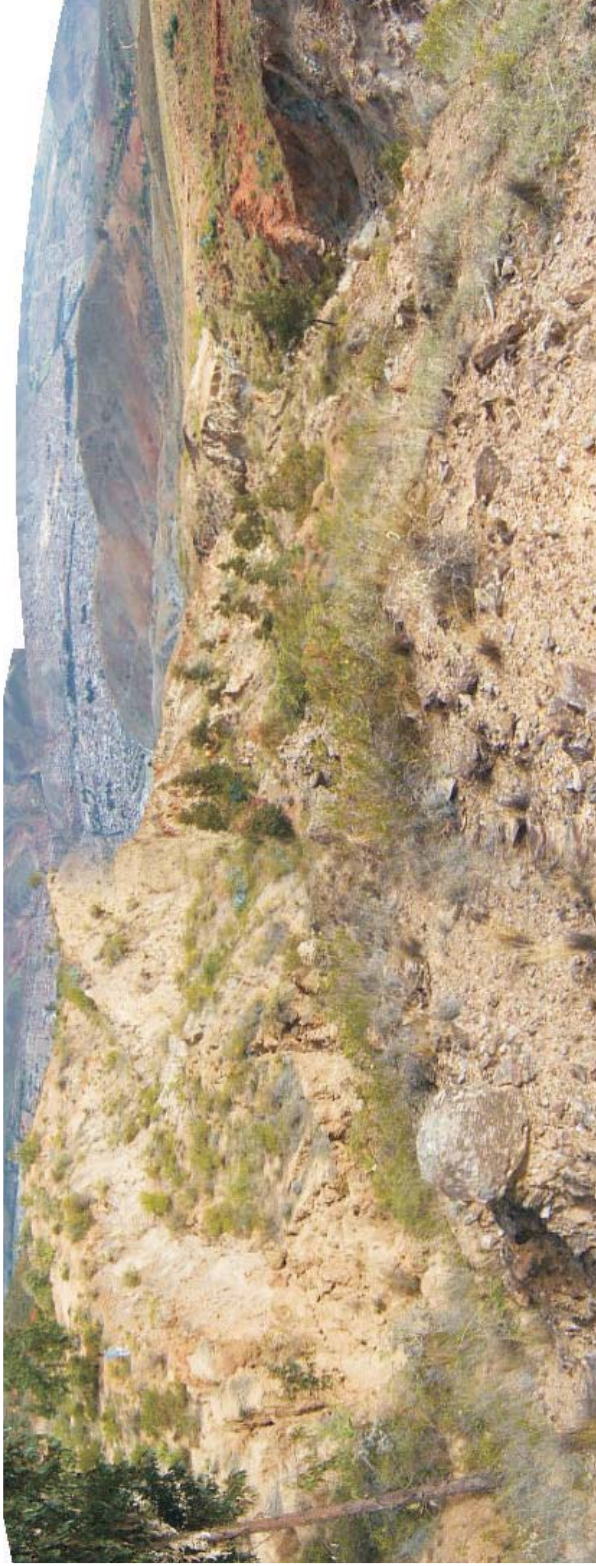
Foto N° 14 Deslizamiento traslacional en la cárcava derecha de la quebrada Tingoragra-Rondos; apréciase los saltos de terreno así como la naturaleza del proceso activo, donde involucra un suelo pedregoso.

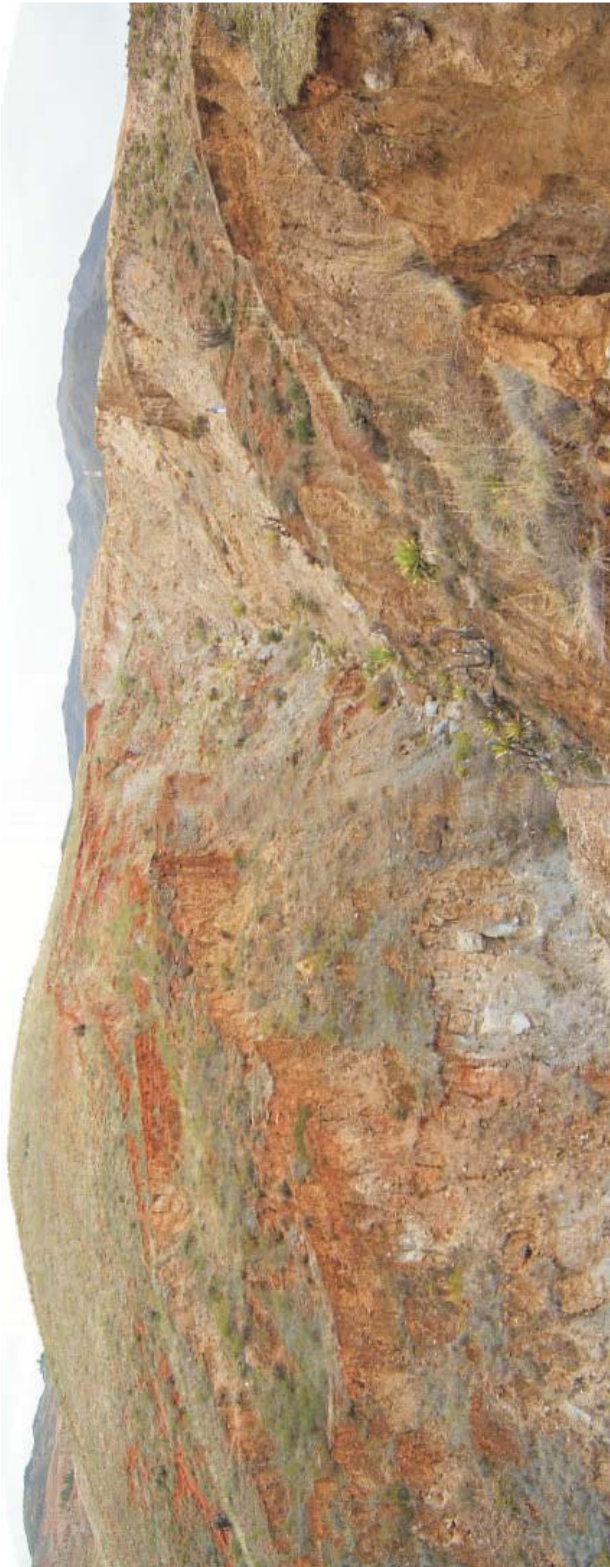
Foto N° 15 Escarpas de deslizamiento longitudinales en la cárcava izquierda de la quebrada Tingoragra-Rondos que involucran suelo residual. La vegetación es escasa con arbustos y pastos naturales.

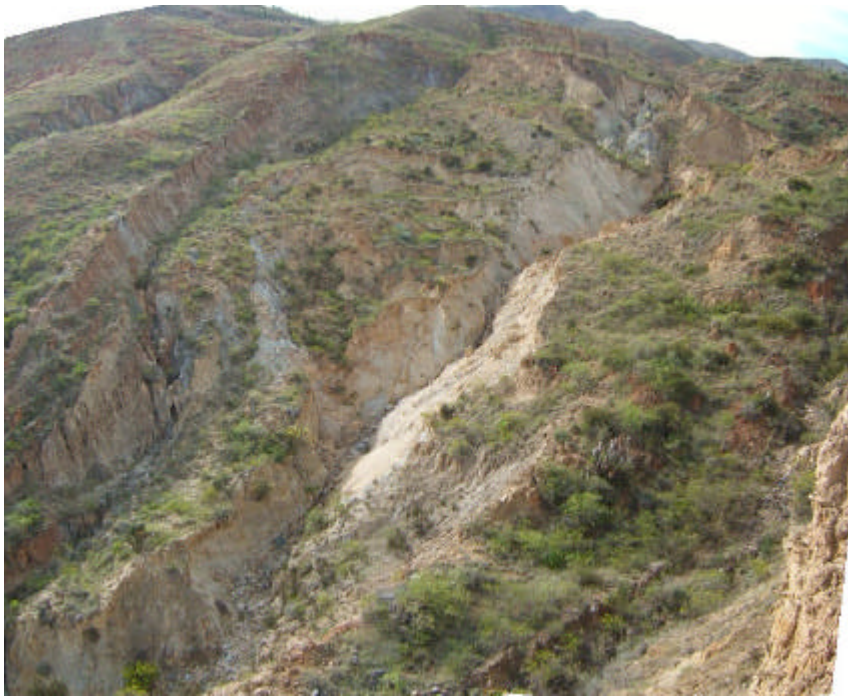
Foto N° 16 Vista aguas arriba en la cárcava central de la quebrada Tingoragra-Rondos que muestra una zona de deslizamiento complejo con movimientos longitudinales y transversales al cárcavamiento.

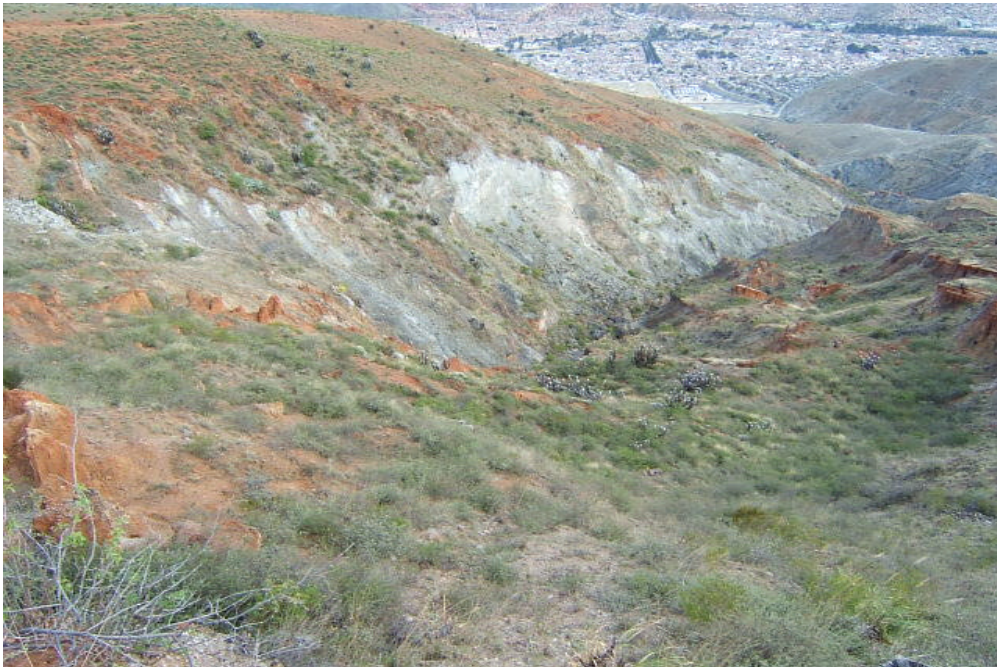
Foto N° 17 Vista aguas abajo en la cárcava izquierda de la quebrada Tingoragra, mostrando derrumbes que involucran sustrato meteorizado.

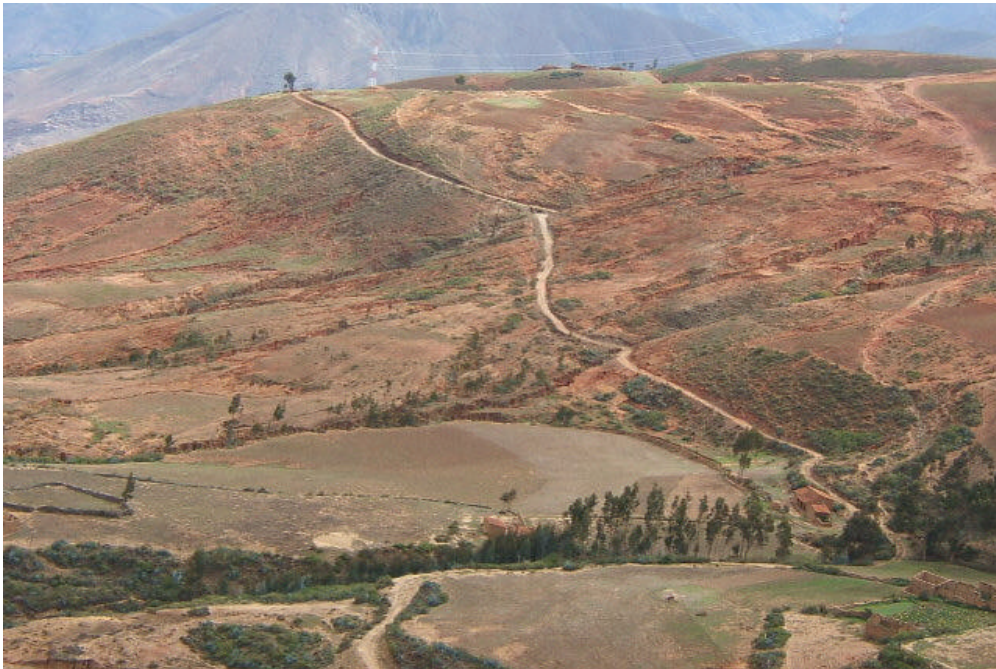
Foto N° 18 Vista hacia el suroeste sobre la trocha carrozable entre Rondos y Nauyán. Nótese el proceso de erosión en surcos y cárcavas sobre las laderas de suelo residual.

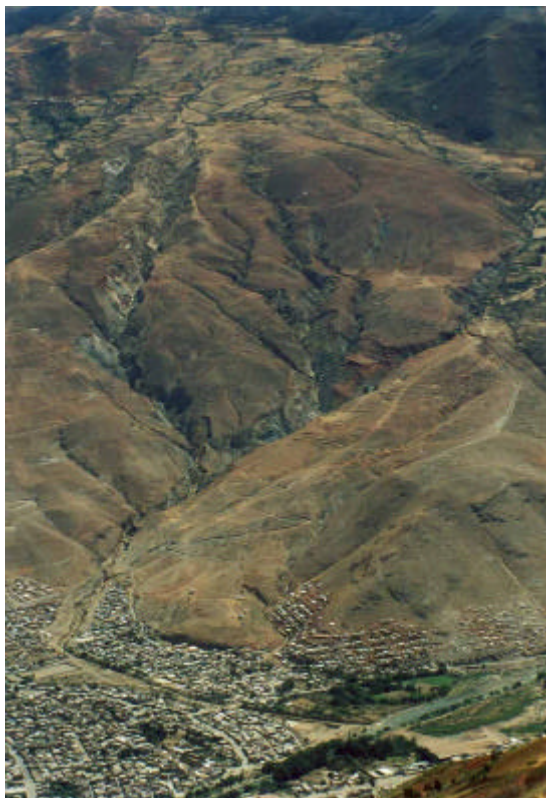
Foto N° 19 Vista de la quebrada La Florida donde se aprecia una mayor erosión en la parte central; derrumbes y deslizamientos son apreciados en sus márgenes. En la parte inferior derecha de la foto se encuentra el sector de Huayopampa, susceptible a inundaciones.

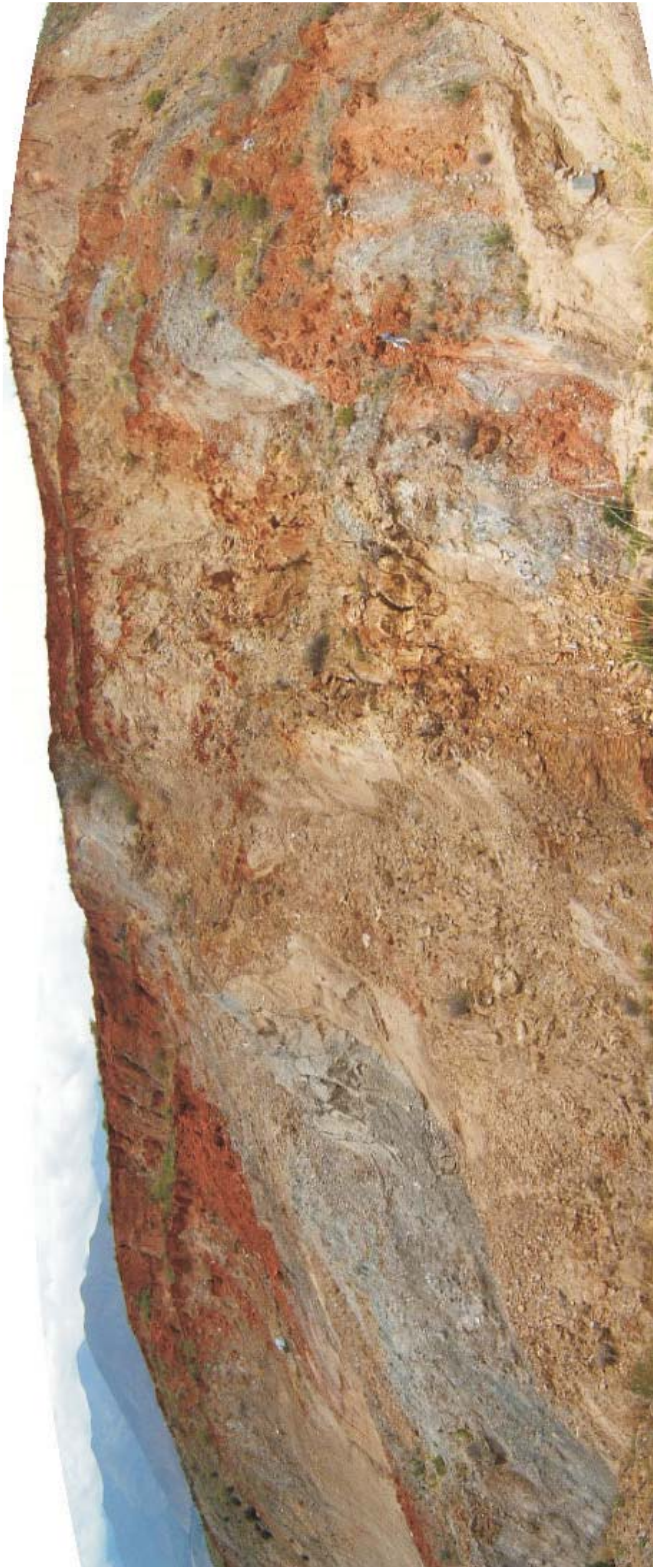
Foto N° 20 Deslizamiento traslacional en la cárcava derecha de la quebrada La Florida. Asentamientos de terreno muy recientes, agrietamientos y empujes de terreno hacia la quebrada. En el lado inferior derecho de la foto la quebrada presenta un cauce angosto y depósitos de remoción por huayco.

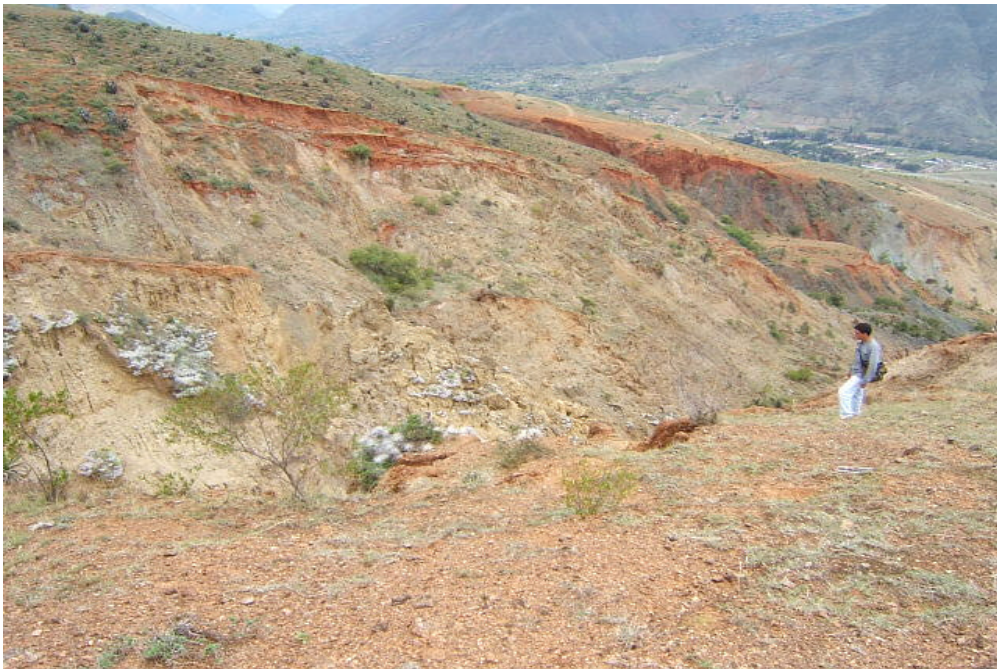
Foto N° 21 Deslizamiento complejo que muestra movimiento rotacional y traslacional, cárcava central en la quebrada La Florida.

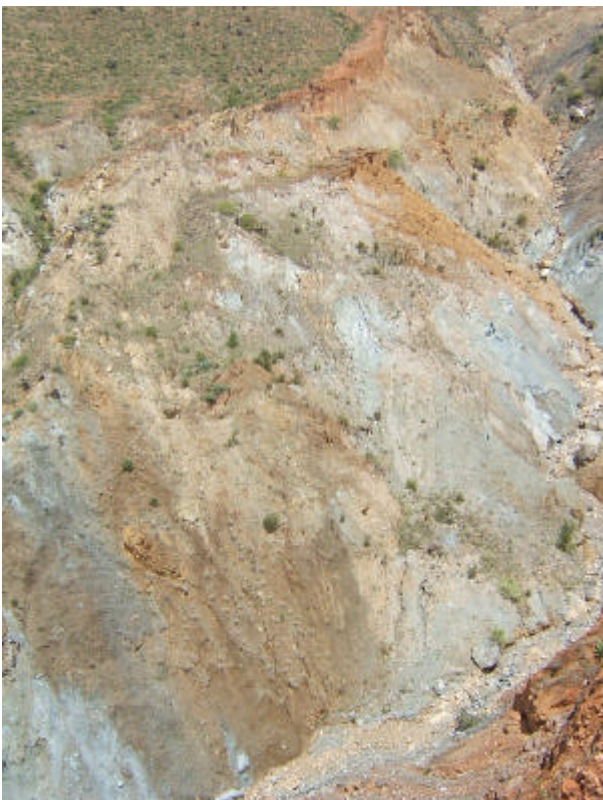
Foto N° 22 Deslizamiento traslacional que muestra movimientos frescos de material con obstrucción y desviación del cauce de la quebrada La Florida (lado izquierdo y centro).

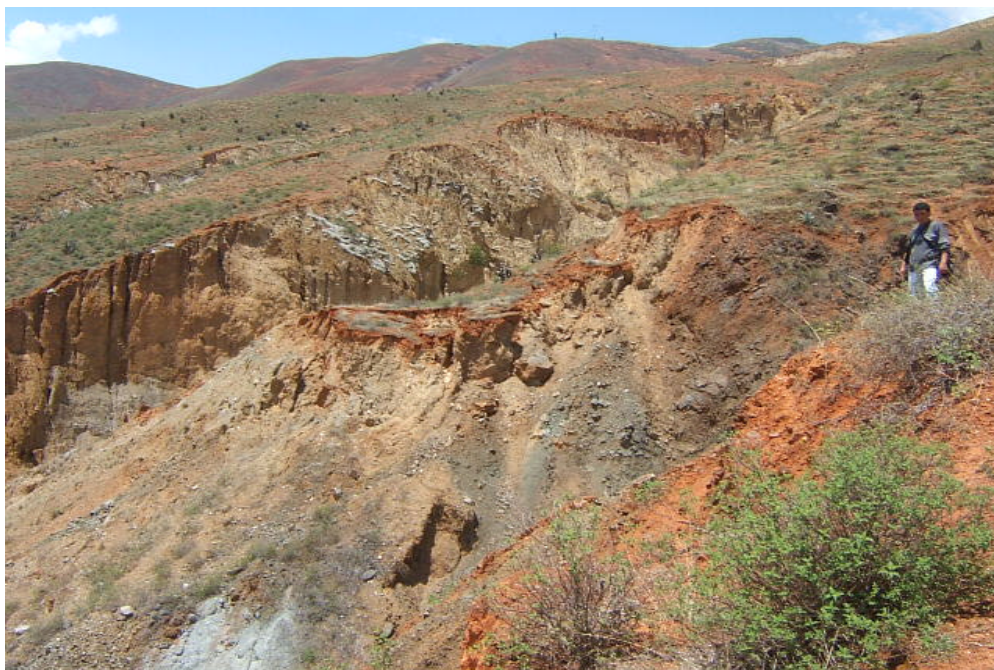
Foto N° 23 Deslizamiento en la cárcava izquierda de la quebrada La Florida. Saltos de terreno recientes en forma transversal a la cárcava principal.

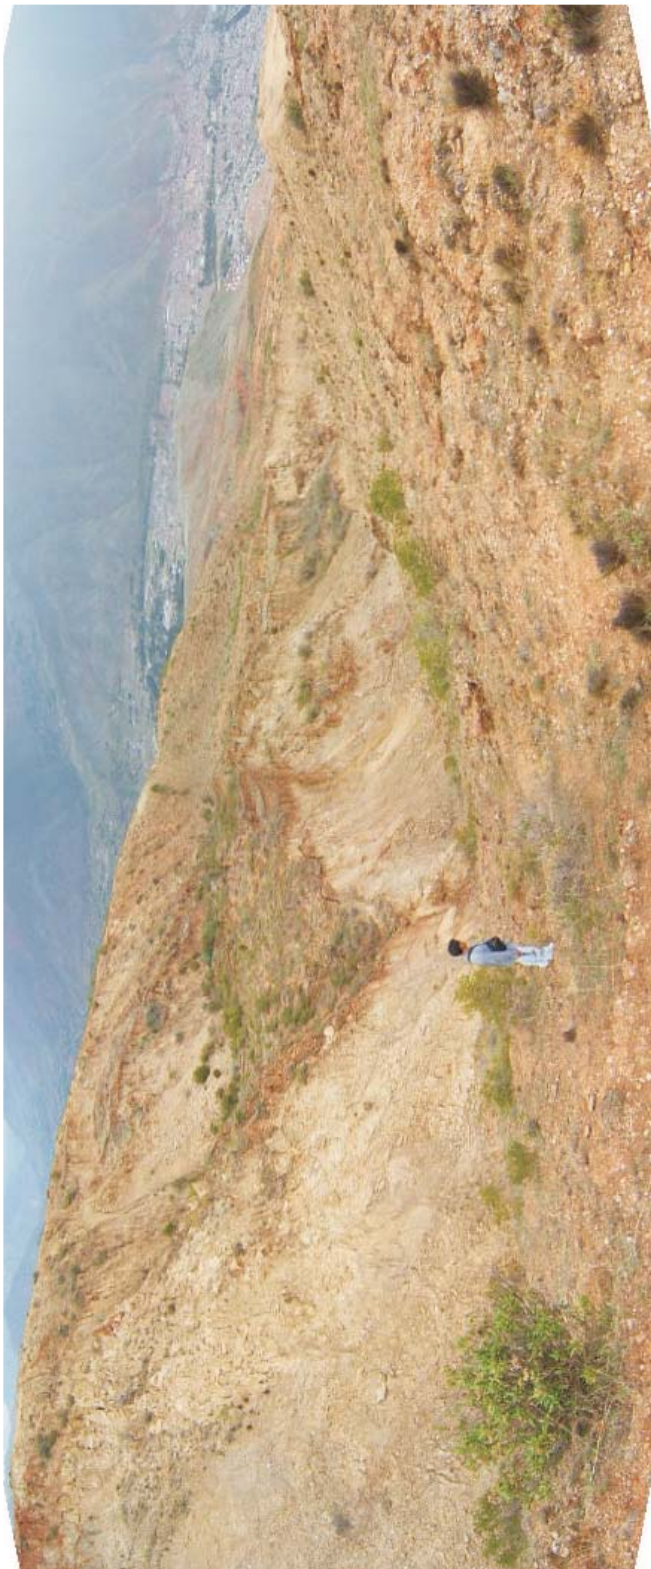
Foto N° 25 Ejemplo de otro deslizamiento de tipo rotacional en la cárcava derecha de la quebrada La Florida. Se aprecia la superficie de deslizamiento cóncava, así como aparentemente procesos de asentamientos de años anteriores con reactivaciones recientes en la cara libre hacia la quebrada. Zona con alto potencial para generación de huaycos.

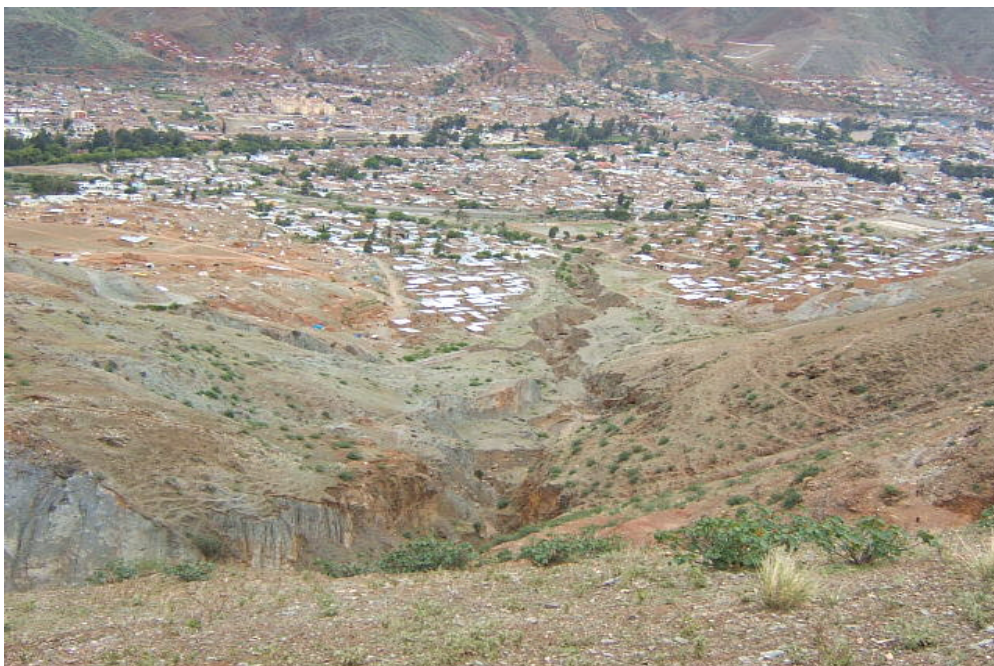
Foto N° 26 Vista aguas debajo de la quebrada La Florida donde se aprecia el abanico de un huayco antiguo ocupado por asentamientos humanos en ambas márgenes.

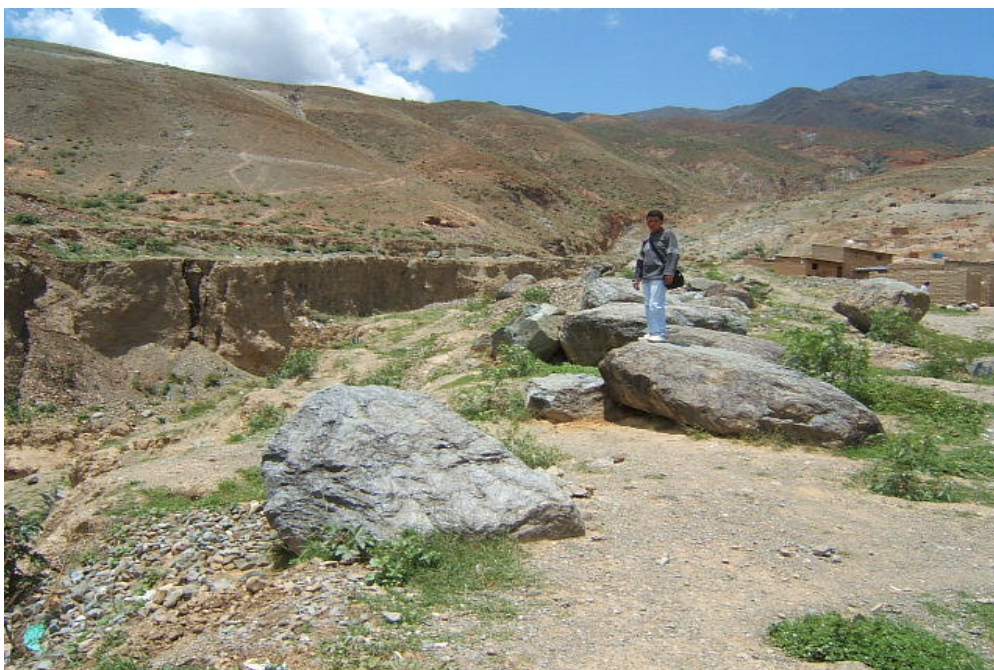
Foto N° 27 Sector del AA. HH. Leoncio Prado, ampliación donde se aprecia la morfometría de los depósitos y el tamaño de los bloques arrastrados por huaycos antiguos.

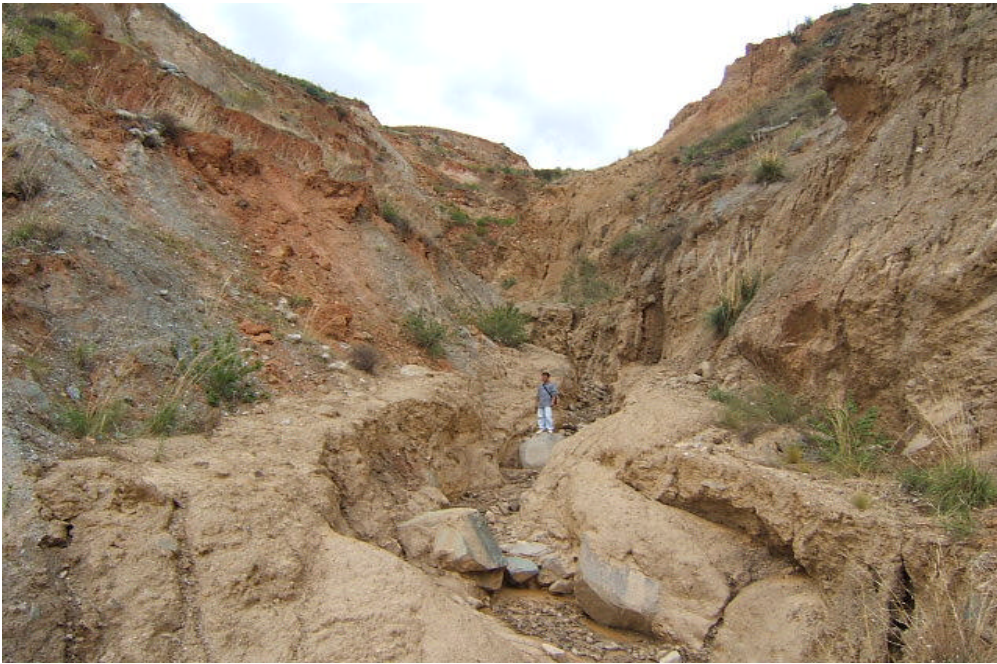
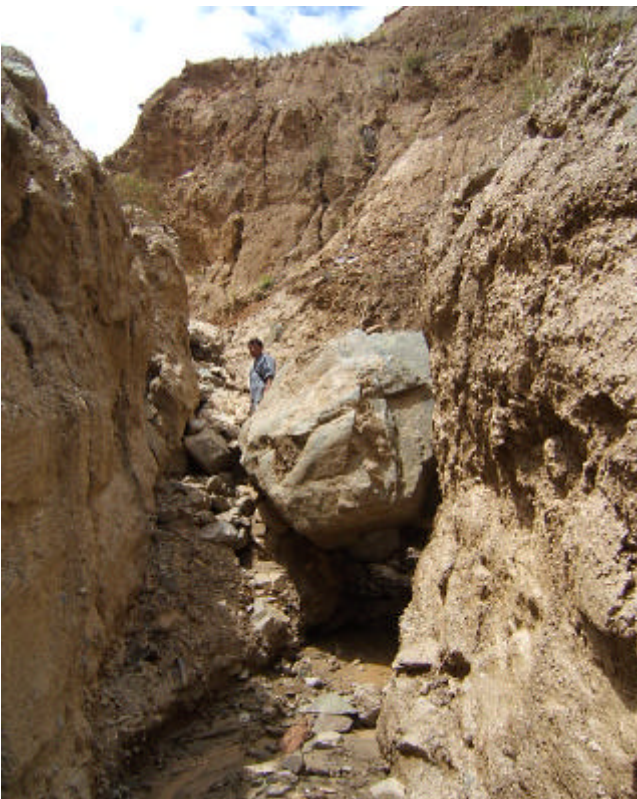
Fotos N° 28 y 29 Vista del sector medio de la quebrada La Florida (cárcava derecha), donde se puede apreciar material de un huayco reciente en las paredes y fondo del cauce, así como su naturaleza. Este material podría ser removido o arrastrado con una lluvia fuerte. En este sector existe un área inestable grande (deslizamientos), que podría ser incorporada, generando un flujo de gran dimensión.

A lo largo de la quebrada (sector medio) se puede distinguir material de flujo reciente proveniente de los deslizamientos en sus márgenes (Foto N° 28), cuya altura está entre 1,50 a 2,00 m, englobando bloques de roca con diámetros de 1,00 a 1,50 m en una matriz arcillo-limosa, así como obstrucciones en el cauce (Fotos N° 29).

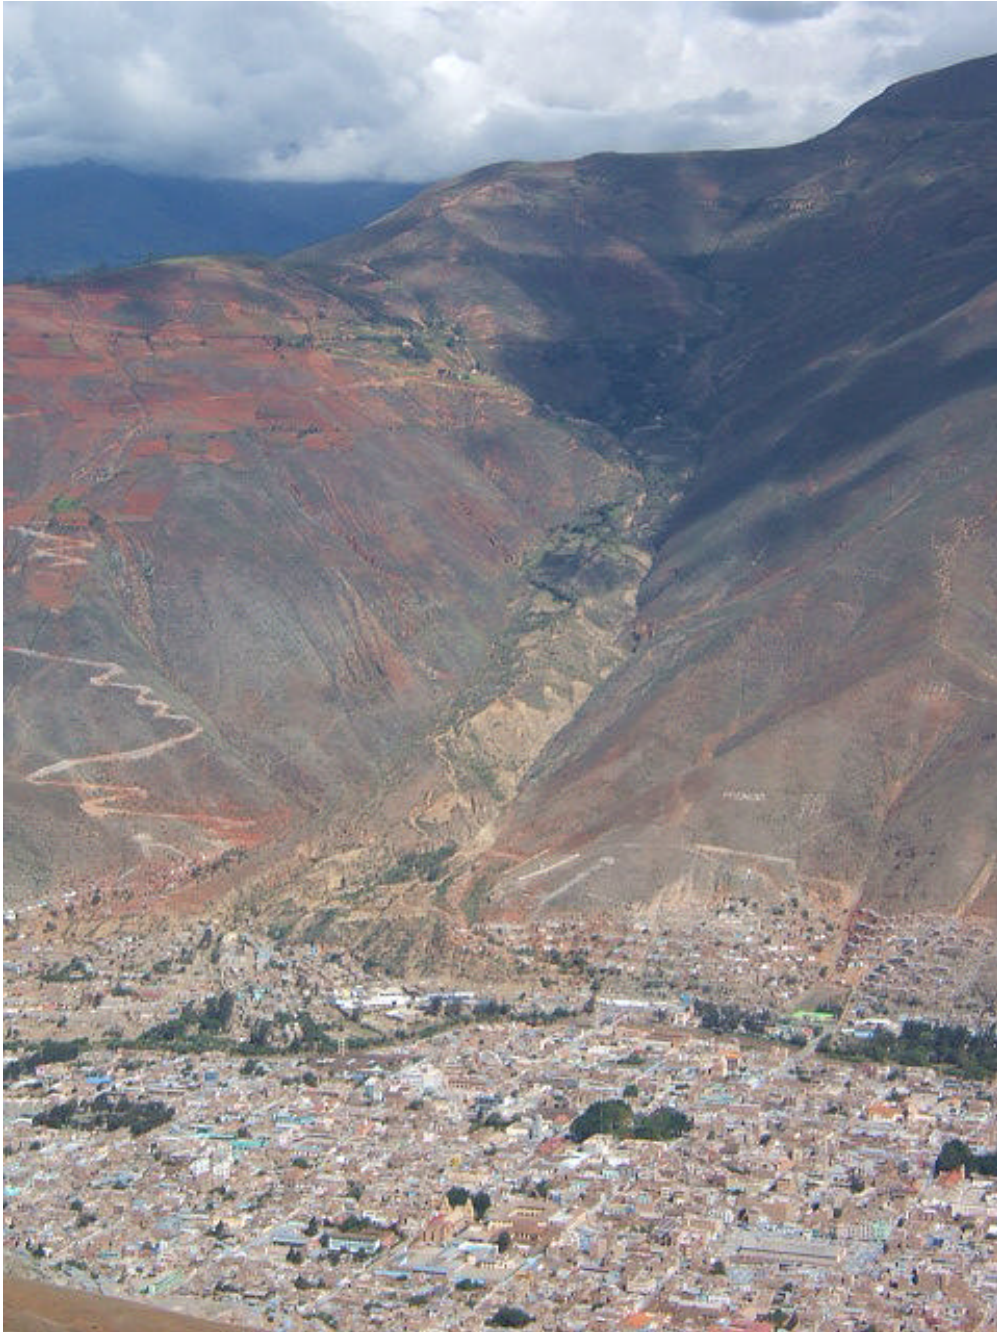
Foto N° 30 Vista de la quebrada Llicua, donde se distingue la pendiente fuerte de sus laderas y los depósitos de remoción más antiguos afectados por erosión, así como la ocupación antrópica de su abanico.

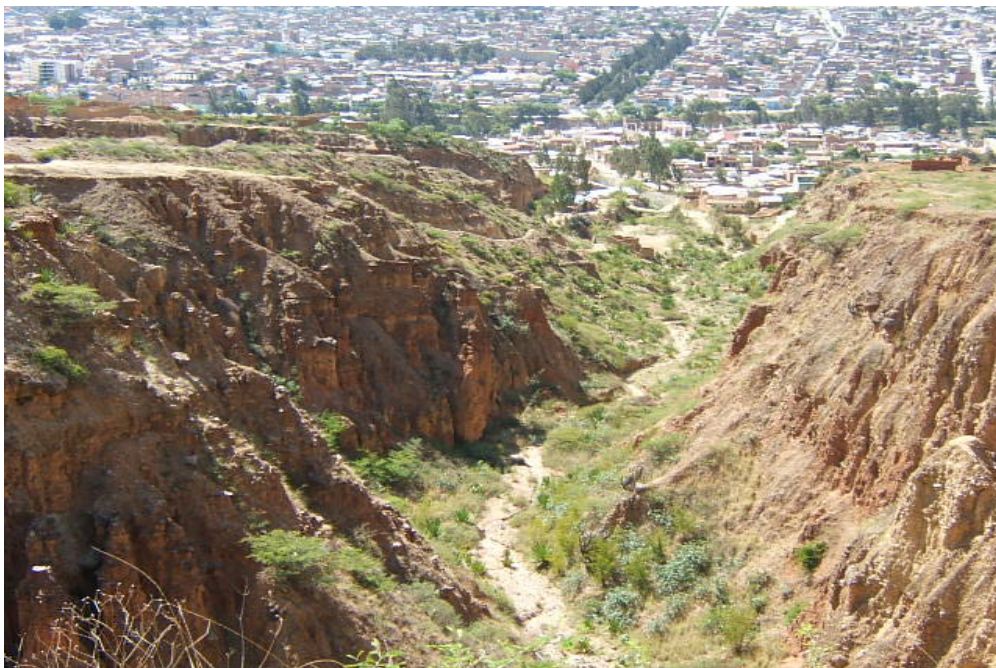
Foto N° 31 Vista de la quebrada Llicua aguas abajo, donde se aprecia el cauce principal angosto de la quebrada que corta depósitos de huayco antiguos; hacia el fondo parte del abanico.

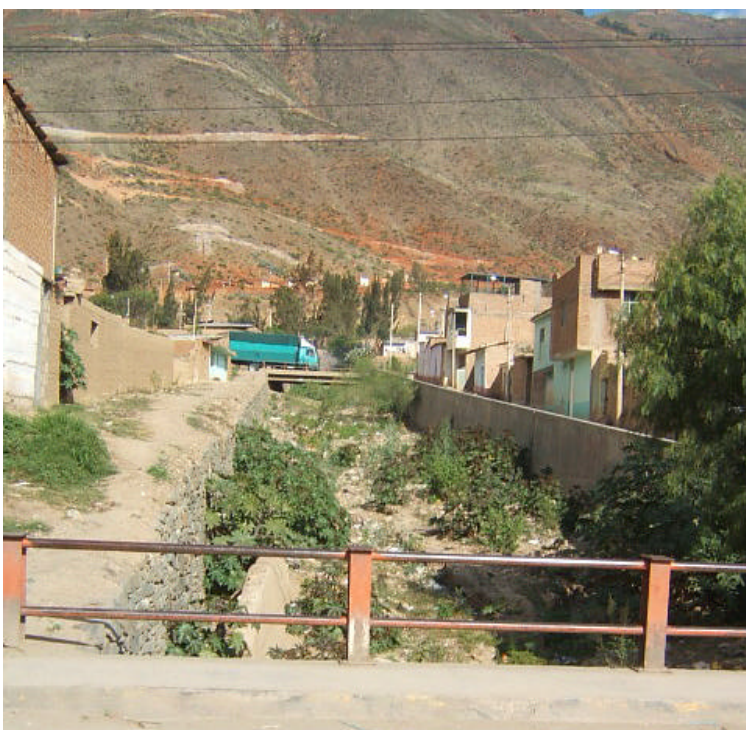
Foto N° 32 Vista aguas arriba de la quebrada Llicua desde la carretera a Tingo María, la cual se ha encauzado en su tramo final.
