Movimientos en Masa que Afectan a la Ciudad de Huánuco

Quebradas Jactay, Tingoragra - La Florida y Llicua

Boletín N° 35 Serie C

Geodinámica e Ingeniería Geológica

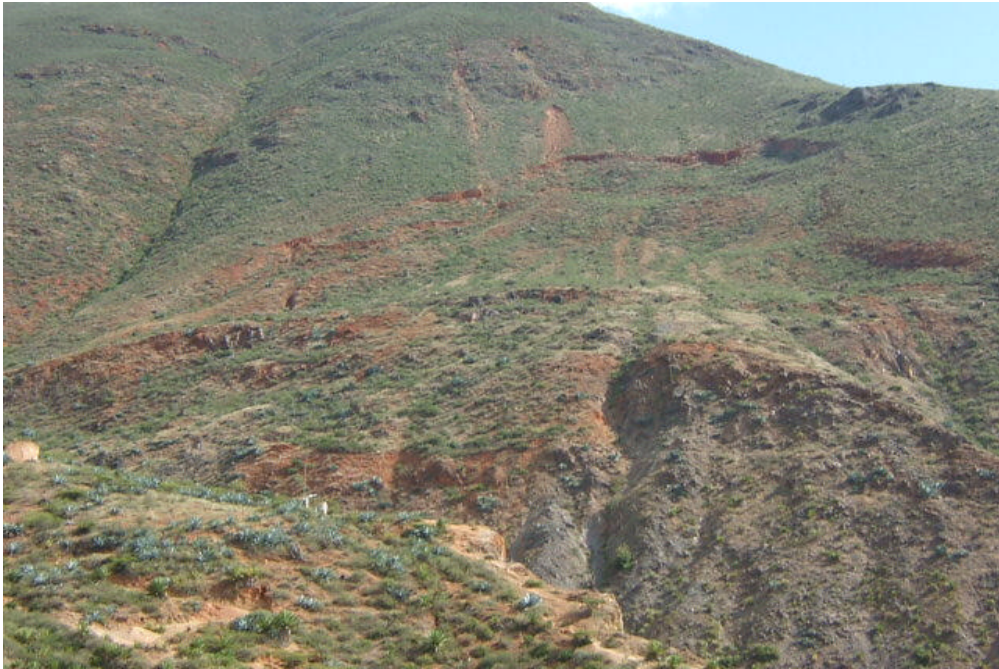
Foto N° 33 Vista de una escarpa semicircular de un deslizamiento antiguo en la ladera del cerro San Cristóbal. Se aprecian escarpas o saltos secundarios.

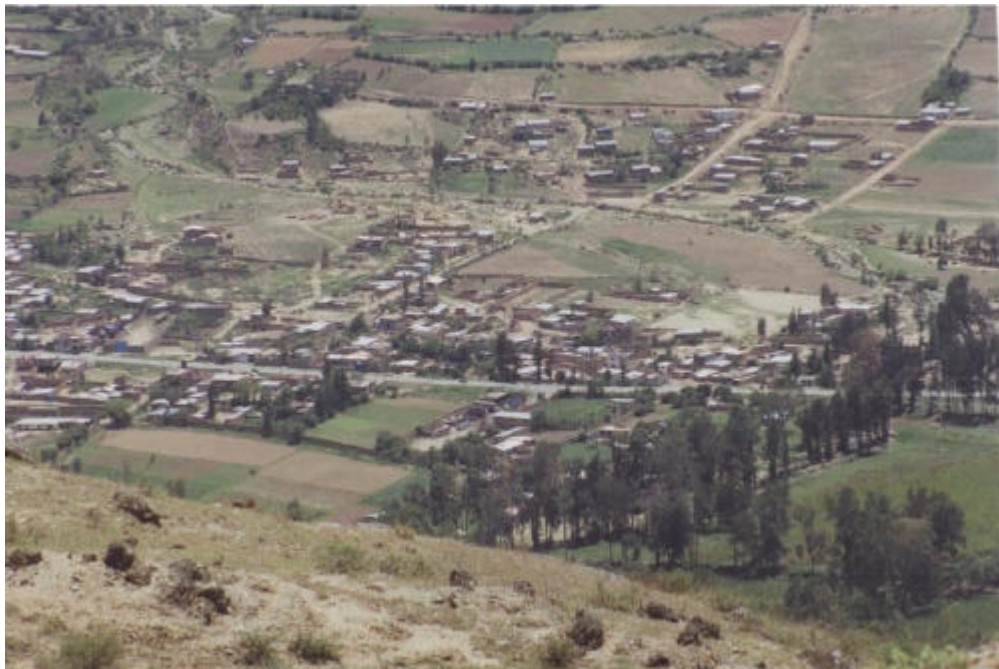
Foto N° 34 Vista aguas arriba del sector de La Esperanza donde se distingue la curva en el cauce de la quebrada que produjo un huayco reciente.

En el área aún se puede distinguir el material de huayco con bloques de roca de hasta 2 m de diámetro y el sector de reboce del flujo (Foto N° 34). La versión de los pobladores y los datos encontrados destacan el desborde de una laguna en la cuenca superior de donde se inició el flujo, generando daños aguas abajo.

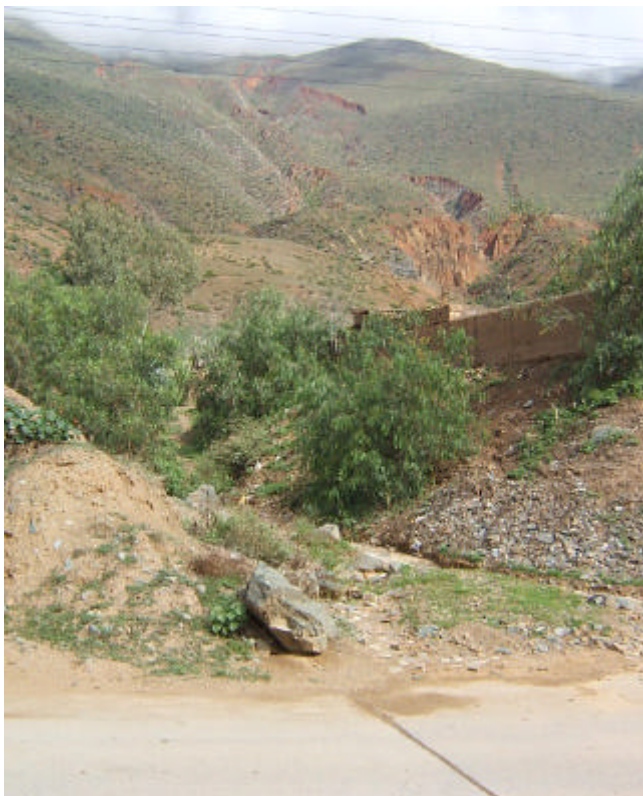
Foto N° 35 Material de huayco en el badén sobre la carretera al Aeropuerto.

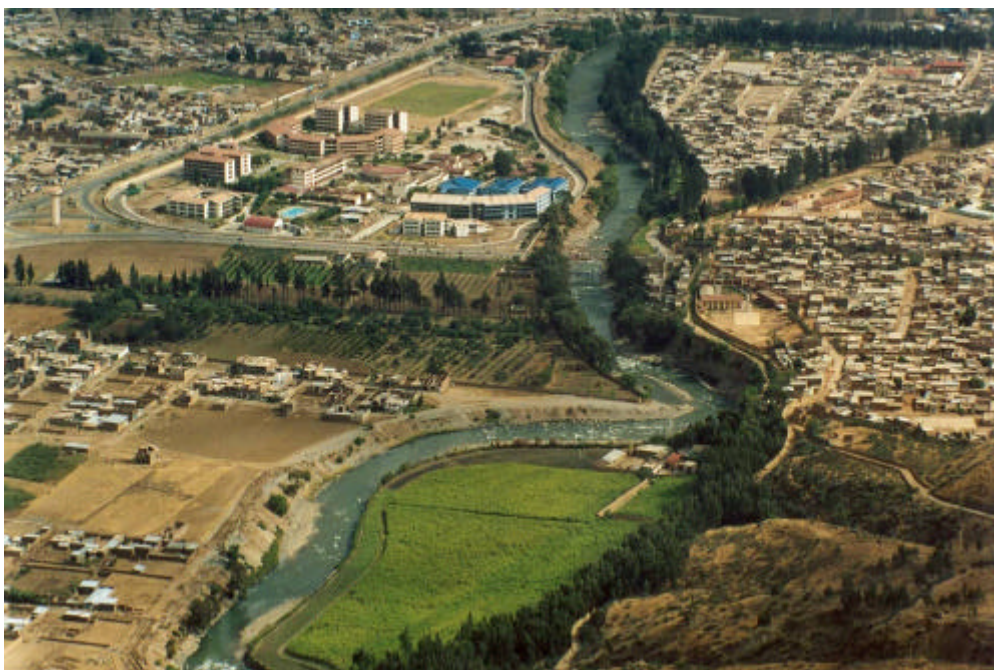
Foto N° 36 Vista aguas abajo del río Huallaga en el sector de la Universidad de Huánuco, cauce divagante encajonado, susceptible a inundaciones excepcionales y erosión fluvial.

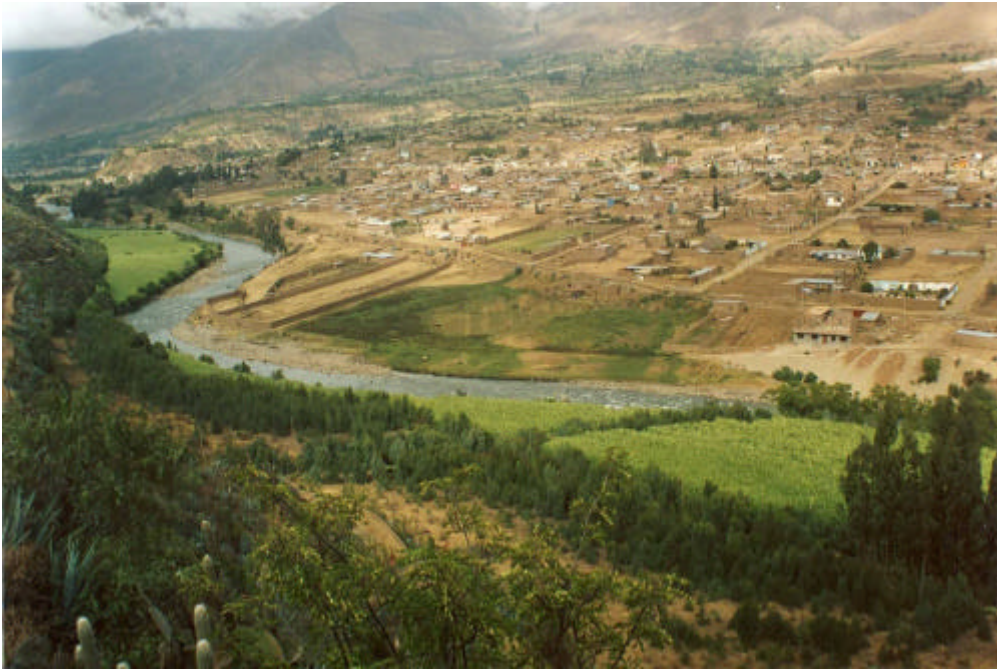
Foto N° 37 Sector de Pillcomarca, terraza baja susceptible a inundaciones excepcionales a ocasionales.

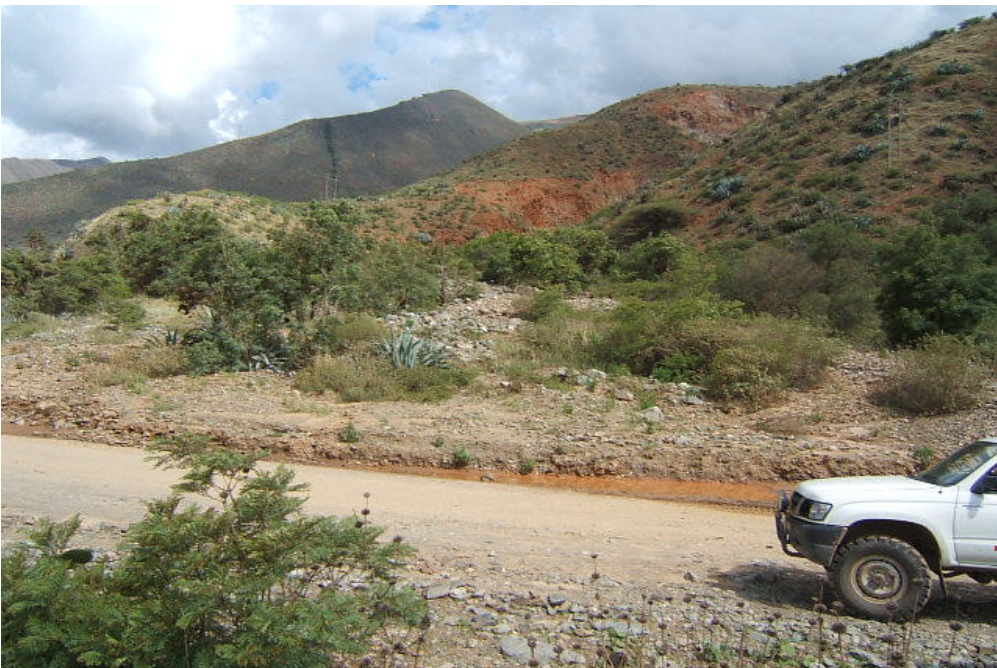
Foto N° 38 Tramo de la carretera Huánuco-La Unión frecuentemente afectada por huaycos que interrumpen el tráfico normal.

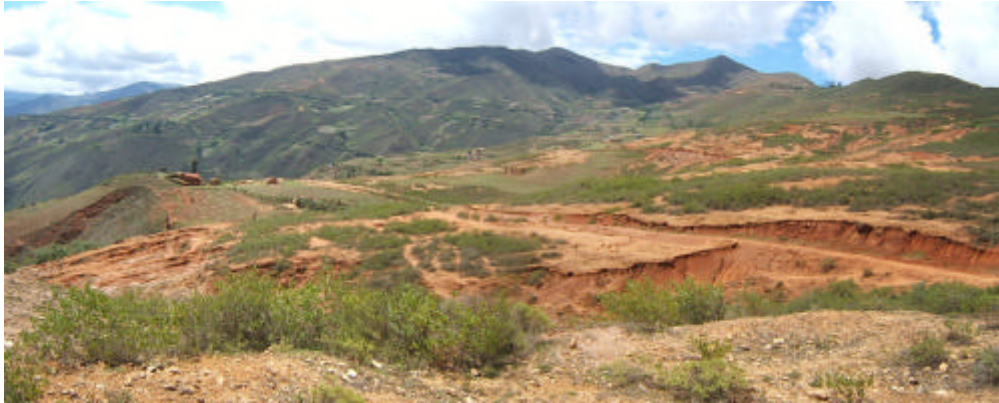
Foto N° 39 Vista hacia el oeste sobre la trocha carrozable Jactay-Chacmapampa, afectada por surcos y cárcavas. En este sector se tiene un espesor de suelo residual importante.
