INFORME TÉCNICO
Geología Ambiental y Riesgo Geológico

**PELIGRO POR EROSIÓN FLUVIAL EN EL
SECTOR DE CRISTO NOS VALGA**

(DISTRITO CRISTO NOS VALGA, PROVINCIA SECHURA Y REGION PIURA)

LIMA Ë PERU
FEBRERO 2009

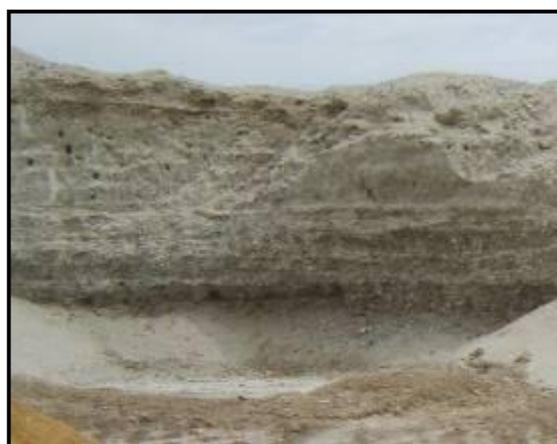
Foto 1. Secuenciadas de intercalaciones de gravas con arena.

Ocupa gran parte del área de estudio, están conformados por depósitos aluviales, compuestos por conglomerados y arenas (Foto 1). Desde el punto de vista geotécnico poseen buena capacidad portante y excelente estabilidad, ya que se observan cortes verticales con alturas hasta de 5 m-10 m (foto1).

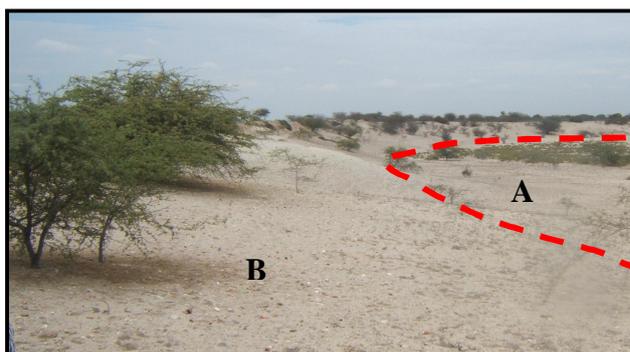
Estas terrazas aluviales están formadas por arenas, limos y escasamente gravas. En algunos sectores se encuentra cubierta por depósitos eólicos (foto 2).

Foto 2. Sector de Cerritos, se nota la terraza baja (A) y la terraza alta (B).

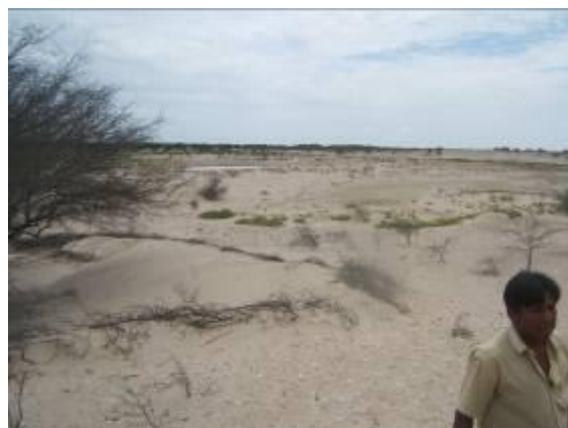
Son arenas acarreadas por el viento, cubriendo las terrazas (foto 3). Según Palacios, O. 1994, hay dos tipos de acumulaciones, una antigua y otra moderna, las primeras se encuentran pobremente diagenizados y forman pequeñas lomadas; las segundas forman dunas ó mantos de arena que están en continuo movimiento.

Foto 3. Se aprecia dunas y mantos de arena que cubren la terraza alta.

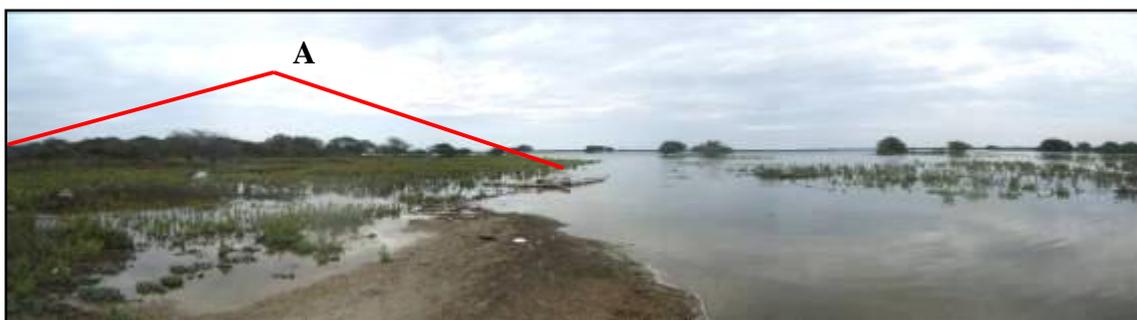
Con lluvias excepcionales (FEN), esta unidad es inundable (foto 4 y 5).

Foto 4.- Vista de Laguna Ñapique Chico, obsérvese las zonas inundables (A).

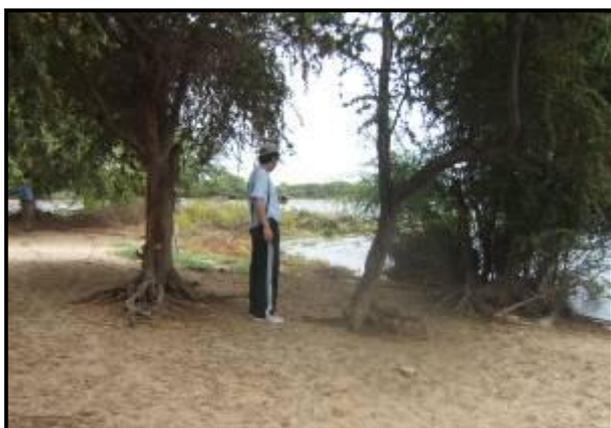
Foto 5. Se muestra la raíz del árbol expuesta al aire, esto se debe a que el nivel de las aguas de la laguna se incremento llegando a erosionar esta parte.

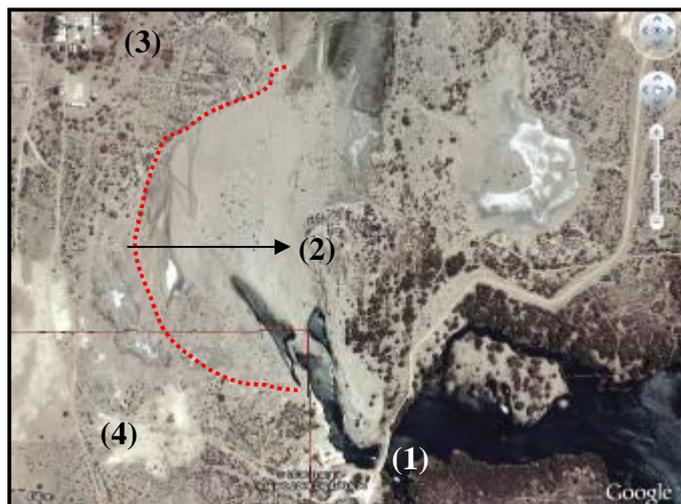
Figura 2. (1) Dique de la laguna Ñapique Chico, (2) Longitud erosionada, (3) Caserío de Cerritos y (4) Terrenos de la concesión Minera San Juan Bautista I.

En el año 1983, en el extremo noroeste de la laguna Ñapique existía un dique natural que por exceso de volumen de agua que contenía la laguna, se rompe, llegando a desembalsarse la laguna. Afectando los terrenos de cultivo del caserío Cerritos (figuras 2 y 3).

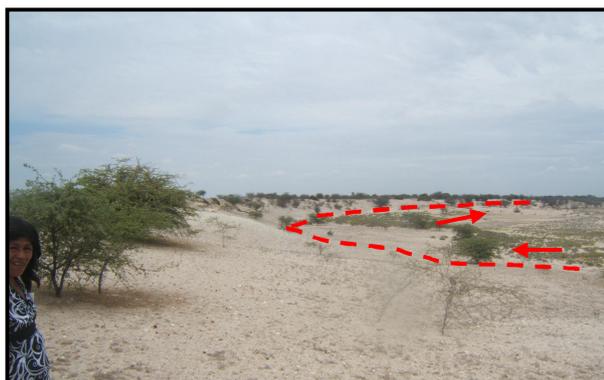
Foto 6. Zona erosionada en los años 1983 y 1998, por desembalse de la laguna Ñapique Chico.

Posteriormente se construyó un dique artesanal (ensacado de arena con algo de grava y cemento), que con el FEN del 1998 fue nuevamente destruido, generando los mismos problemas mencionados.

La zona afectada tiene la forma de media luna, con una longitud de 1 200 m, y de ancho máximo de 350 m. (foto 6).

Como se nota cada vez que se presenten lluvias excepcionales, como el FEN, la zona va a ser erosionada, que a larga afectaría al caserío de Cerritos.

- El dique artesanal de laguna Ñapique Chico, debe ser reemplazado por uno diseñado con criterio ingenieril, para lo cual se deben realizar estudios más detallados para su respectiva construcción. Con ello se evitara el desembalse violento de la laguna Ñapique Chico hacia los terrenos del caserío de Cerritos.
- De construirse el dique en forma tecnificada, habría un mejor manejo del recurso hídrico, lo cual beneficiaría a los poblados aledaños.
- El extremo norte de la concesión minera que se comporta como defensa natural, no debe ser explotado, para no debilitar la terraza.
- Construir defensas ribereñas, estas se deben ubicar aguas abajo del dique de la laguna Ñapique Chico, con el fin de canalizar el agua de desfogue de la laguna.

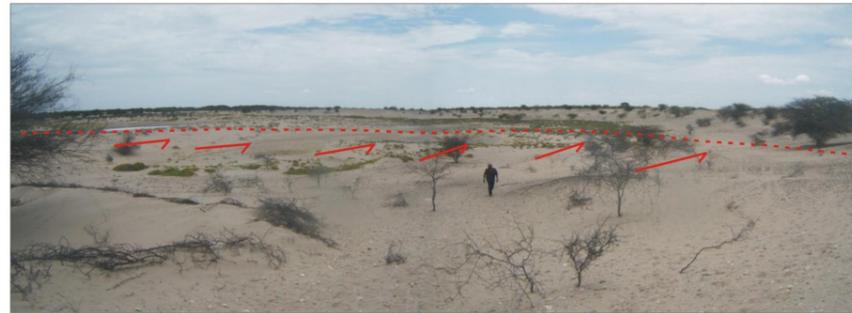
Vista del sector de Cerritos, se aprecia la terraza erosionada por desembalse de la laguna Ñapique, esto solo ocurre durante el Fenómeno El Niño.

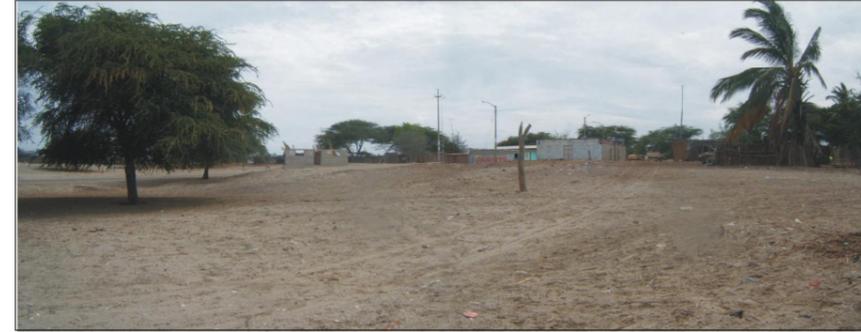
Caserío de Cerritos ubicado sobre una terraza alta.

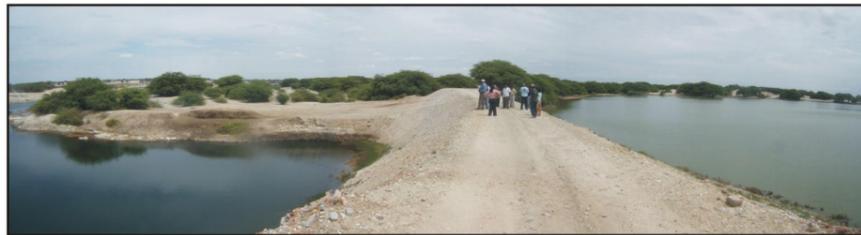
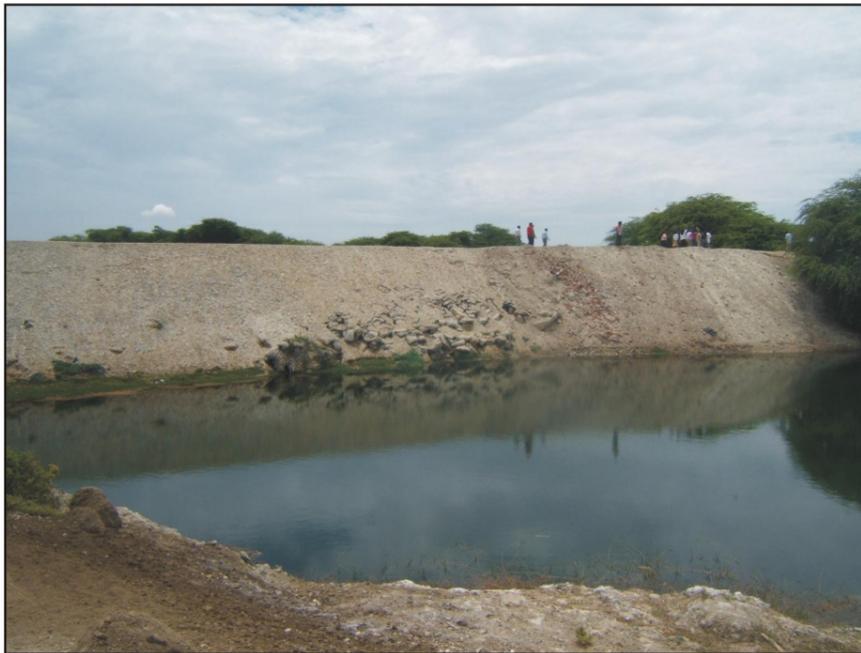
Dos vistas del dique ubicado en la Laguna Ñapique Chico, este dique ha sido construido de forma artesanal (sacos de arena con grava y cemento).

- c) El dique de la laguna Ñapique Chico, esta construido de forma artesanal (sacos de arena con grava y algo de cemento), se han visto filtraciones de agua. Este dique debe ser reemplazado por uno más tecnificado. Con la construcción de esta estructura se evitará el desembalse de la laguna y con ello la erosión de la terraza.

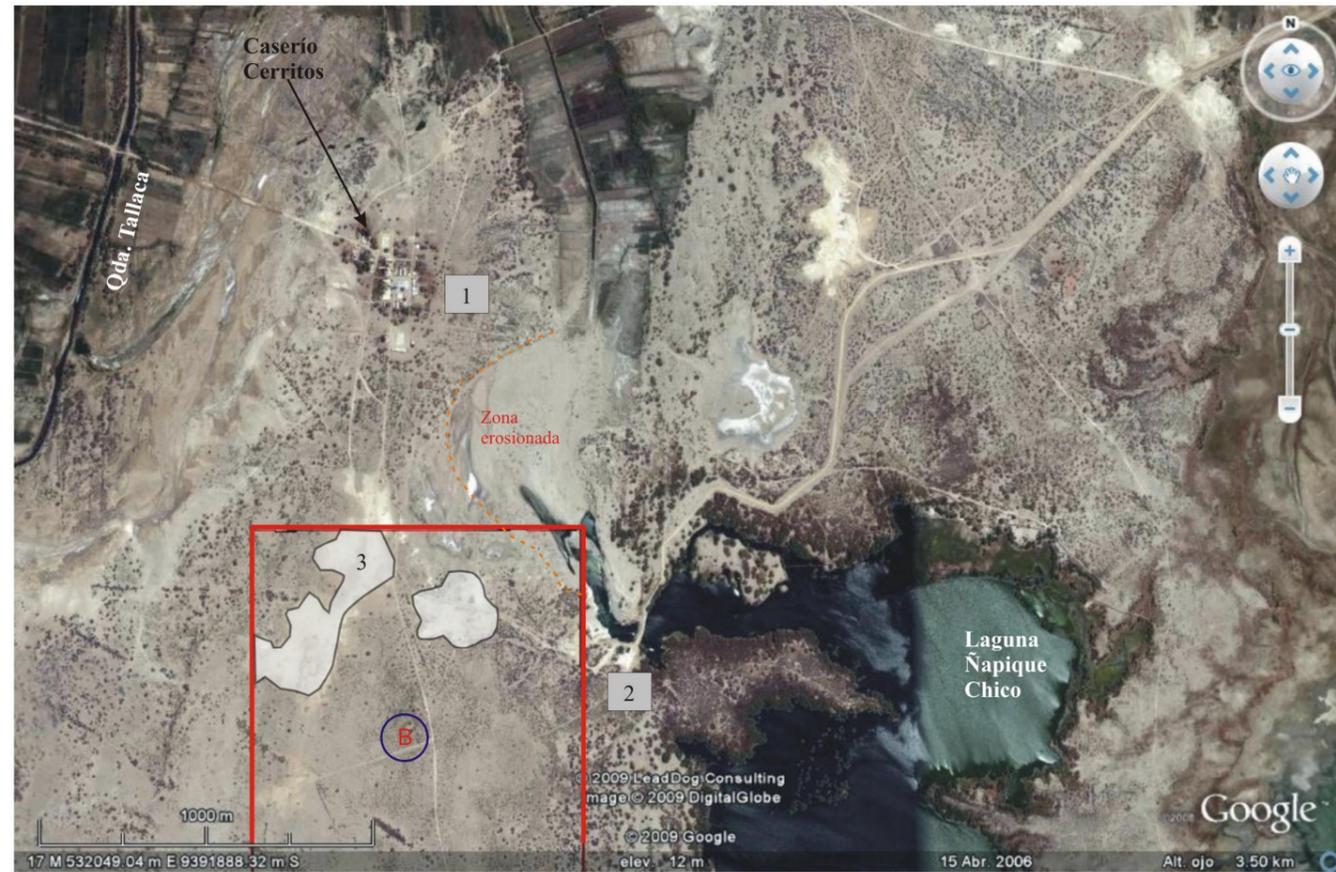
<p>DIRECCIÓN DE GEOLOGÍA AMBIENTAL Y RIESGO GEOLÓGICO</p> <p>SECTOR CRISTO NOS VALGA</p> <p>CONCESIÓN MINERA JUAN EL BAUTISTA II</p>			
Región:	Provincia:	Distrito:	Figura N°
Piura	Sechura	Cristo Nos Valga	3

- Si se explota el extremo noreste de la concesión minera, las aguas provenientes de laguna Ñapique Chico, al momento de desembalsarse, se desplazarían con dirección hacia el caserío de Cerritos.
- Si se elimina todo el extremo norte de la concesión minera, es muy posible que las aguas del desembalse de la laguna, sigan en dirección oeste y desemboquen a la quebrada Tallaca, afectando a los terrenos de cultivo, y aislado al caserío Cerritos.

- d) No se debe explotar el sector norte de la concesión minera Juan El Bautista II, para evitar que la erosión fluvial a la larga llegue al caserío de Cerritos.

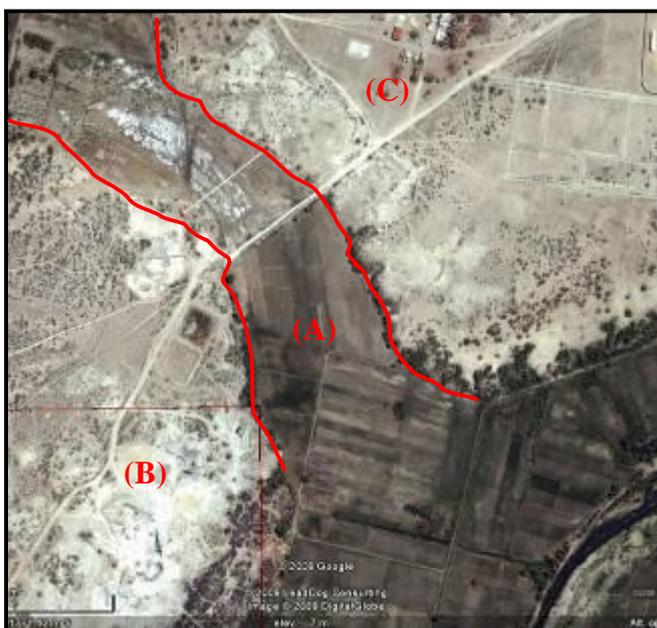
Hacia el norte de la concesión minera se ubica un cauce antiguo de la quebrada Shihua, con un ancho de 180 m. (aprox.), sector aprovechado para la agricultura (figura 4).

Figura 4.
(A) Cauce antiguo de la quebrada Shihua, cubierta por cultivos.
(B) Concesión Minera Juan El Bautista I.
(C) Sector de San Cristo.

- De explotarse el extremo noroeste de la concesión minera, y de cambiar la dirección de la quebrada Shihua hacia el suroeste, se generaría erosiones fluviales, por que es necesario canalizar la quebrada e impedir que varíe la dirección de su cauce.

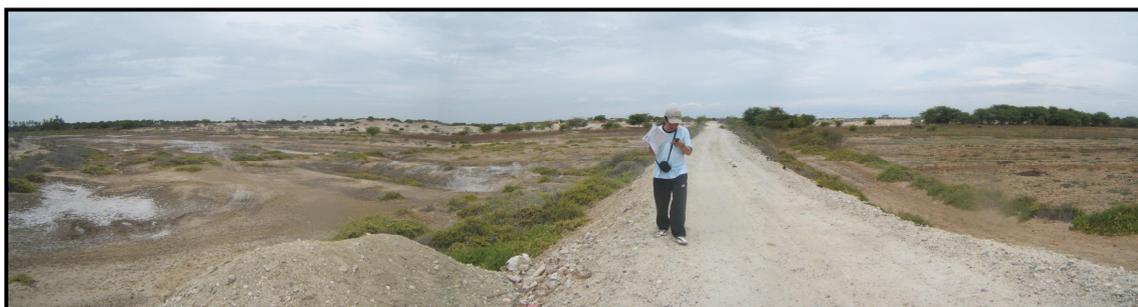
Foto 7. Cauce antiguo de la quebrada.

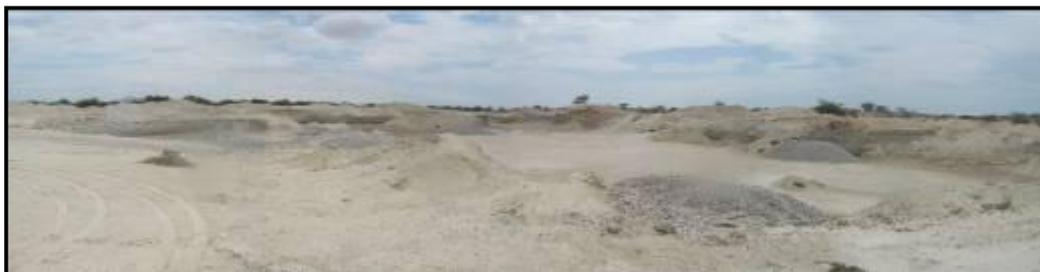
Foto 8. Zona de canteras explotadas, sector de San Cristóbal.
