DIRECCIÓN DE GEOLOGÍA AMBIENTAL Y RIESGO GEOLÓGICO

**Informe Técnico N° A6949**

# EVALUACIÓN DE PELIGROS GEOLÓGICOS EN LA LOCALIDAD DE LAREDO

Región La Libertad  
Provincia Trujillo  
Distrito Laredo

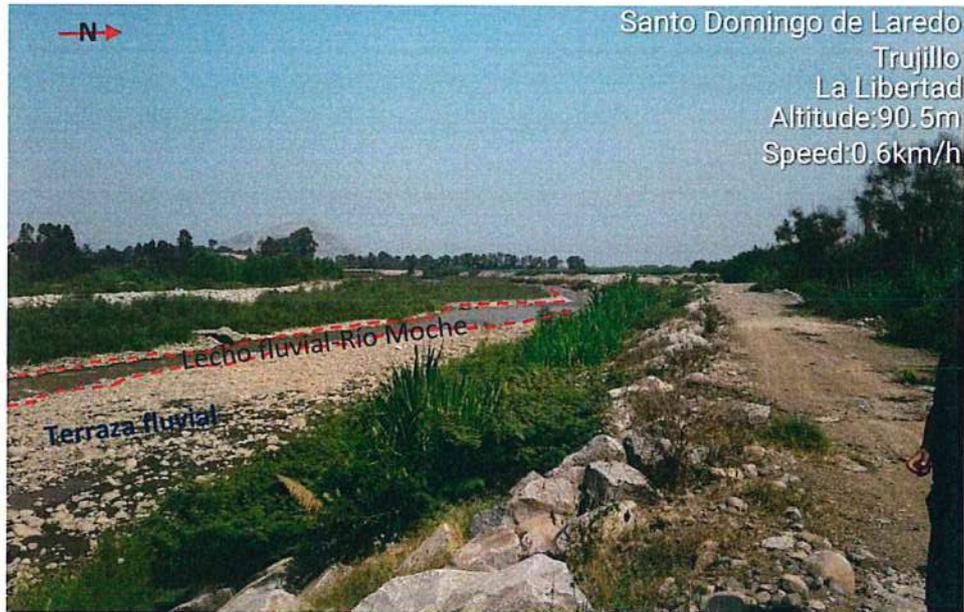
**Figura 03.** Lecho fluvial del río Moche ubicado a 3280 m al suroeste de C.P. de Laredo.  
Fuente: Propia 2019

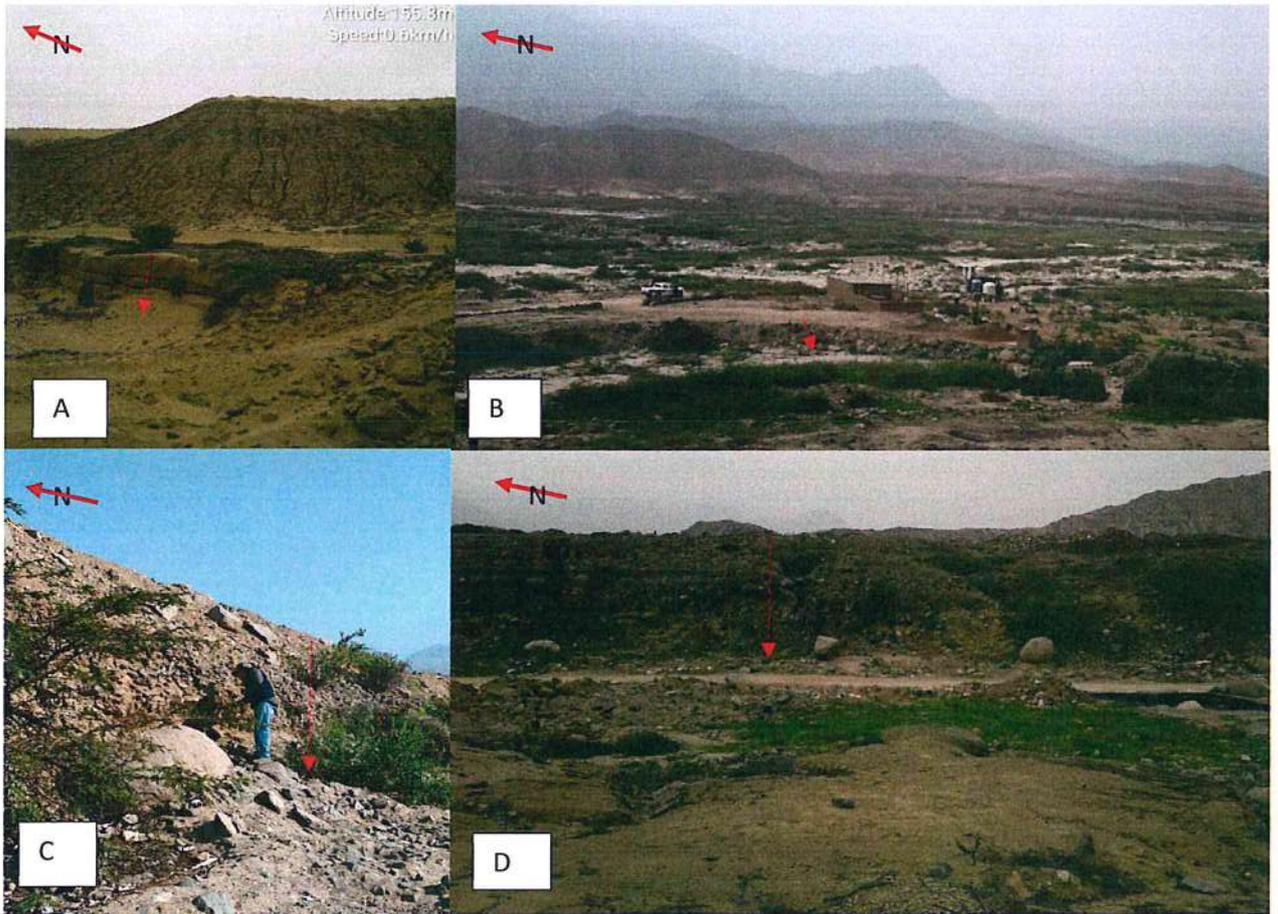
**Figura 04.** Vista de las Terrazas aluviales, (A) Terraza aluvial de la Quebrada Campiña, (B) Terraza aluvial de la Quebrada San Carlos, (C) Terraza aluvial de la Quebrada Caballo Muerto, (D) Terraza aluvial de la Quebrada Las Uvas o San Idelfonso de Laredo. Fuente: Propia 2019

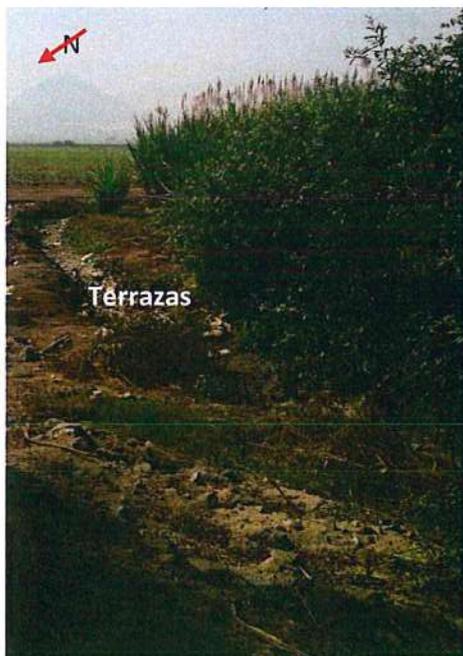
**Figura 05.** Terraza aluvial baja ocupada por sembrío de caña. Fuente: Elaboración propia 2019.

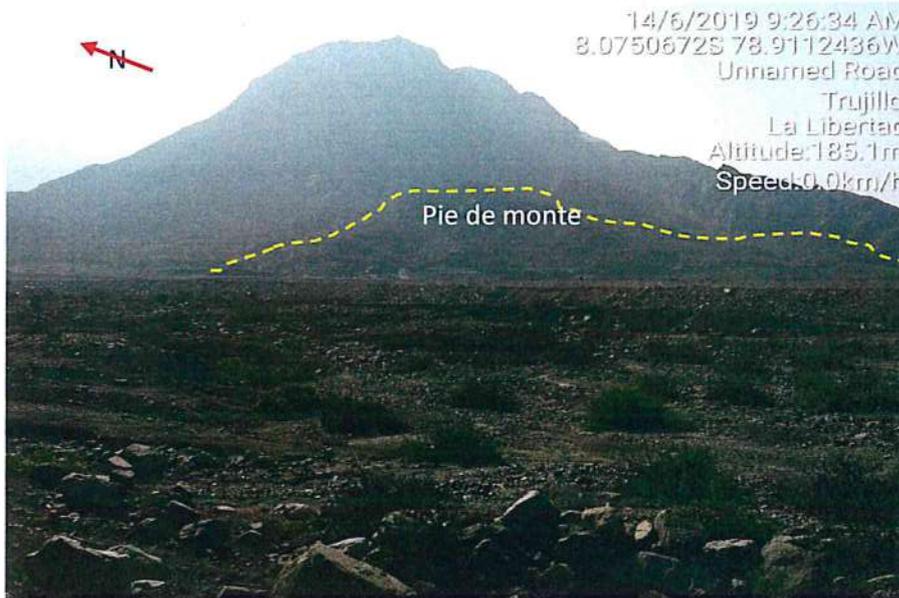
**Figura 06.** Pie de monte ubicado en la base de la montaña. Participación. Fuente: Elaboración propia 2019

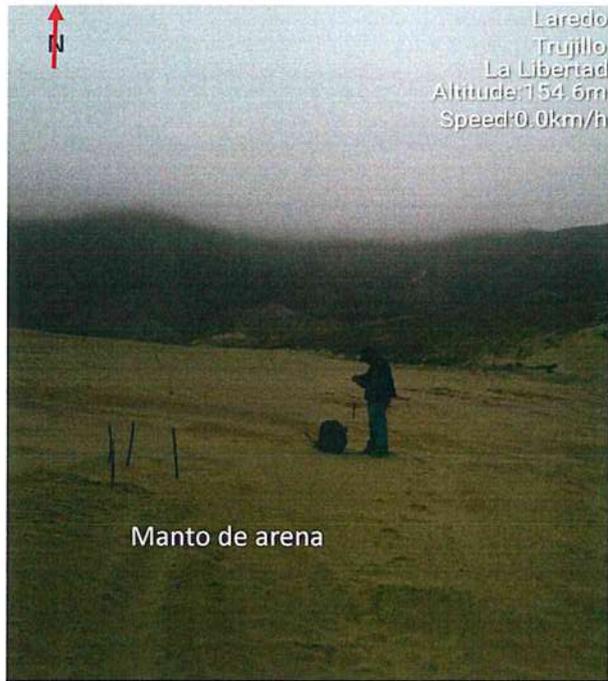
**Figura 07.** Manto de arenas ubicados al noroeste del poblado de Laredo. Fuente: Elaboración propia 2019

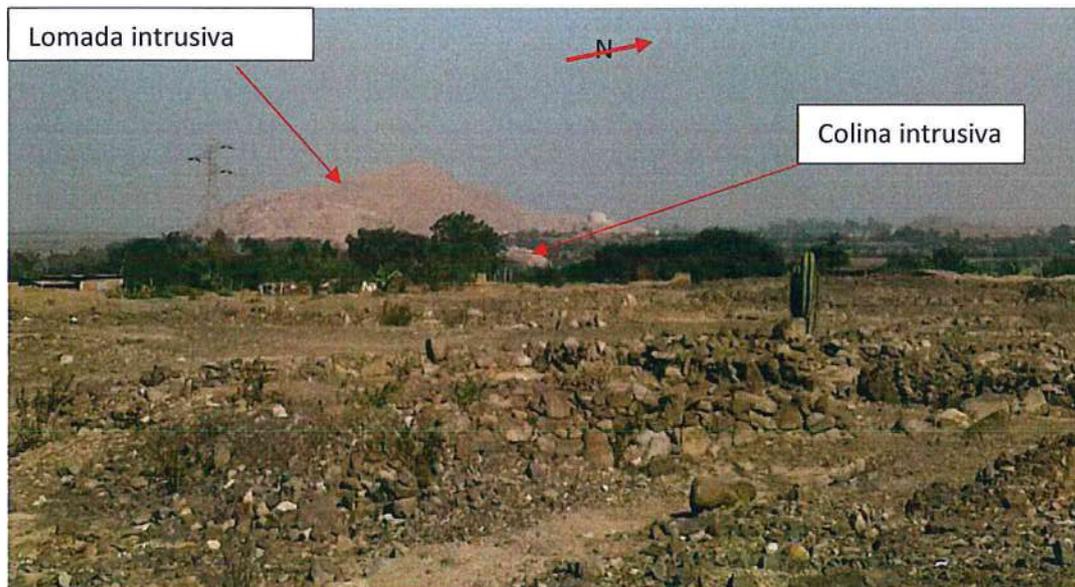
**Figura 08.** Colinas pequeñas de roca intrusiva ubicadas al este del poblado La Virgen. Fuente: Elaboración propia 2019

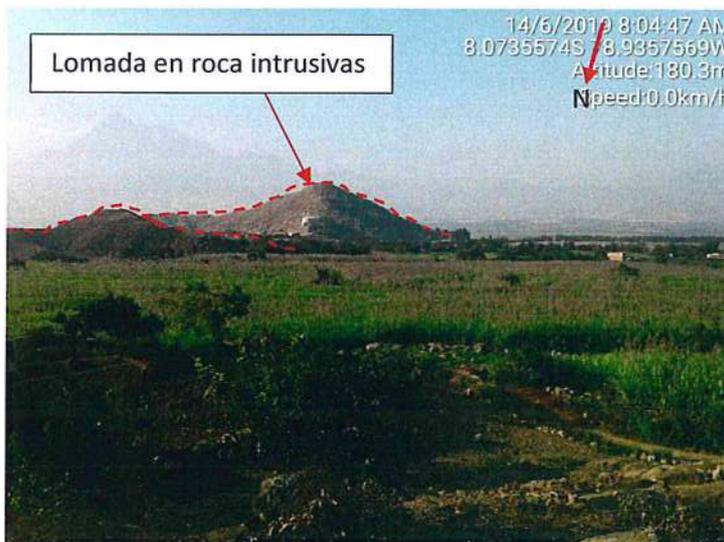
**Figura 09.** Lomas intrusivas ubicadas al noroeste, noreste y este del poblado de Laredo, de 75 metros de altura aproximadamente. Fuente: Elaboración propia 2019

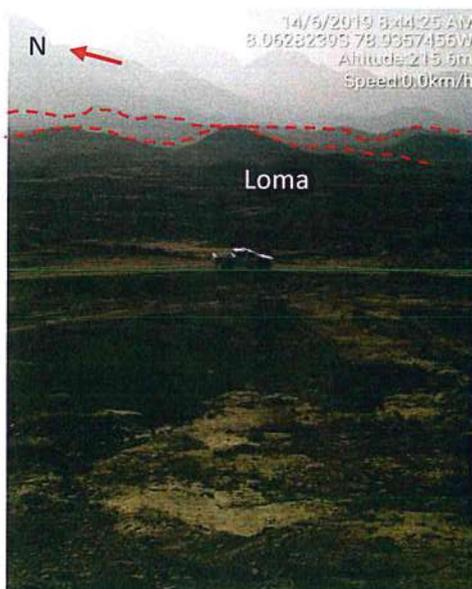
**Figura 10.** Lomas en rocas volcánicas. Fuente: Elaboración propia 2019

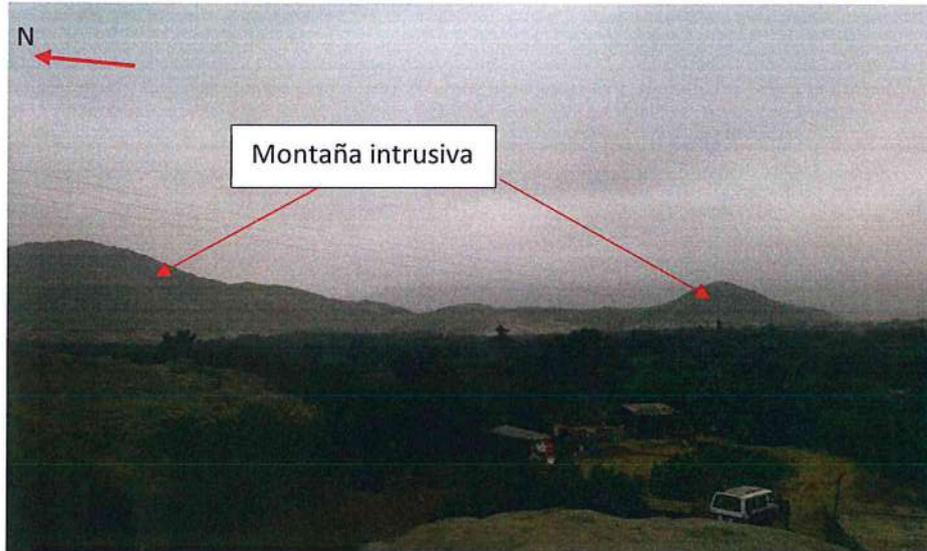
**Figura 12.** Montaña intrusiva ubicada al norte, noreste y noroeste del Poblado de Laredo. Fuente: Elaboración propia 2019

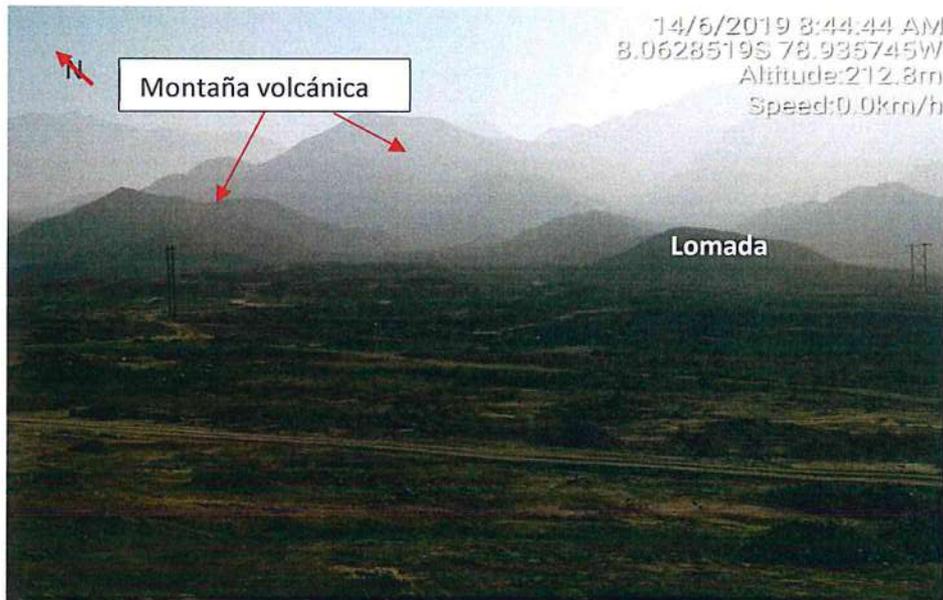
**Figura 13.** Montañas volcánicas ubicadas a noreste de la quebrada San Carlos y Caballo Muerto Fuente: Elaboración Propia 2019

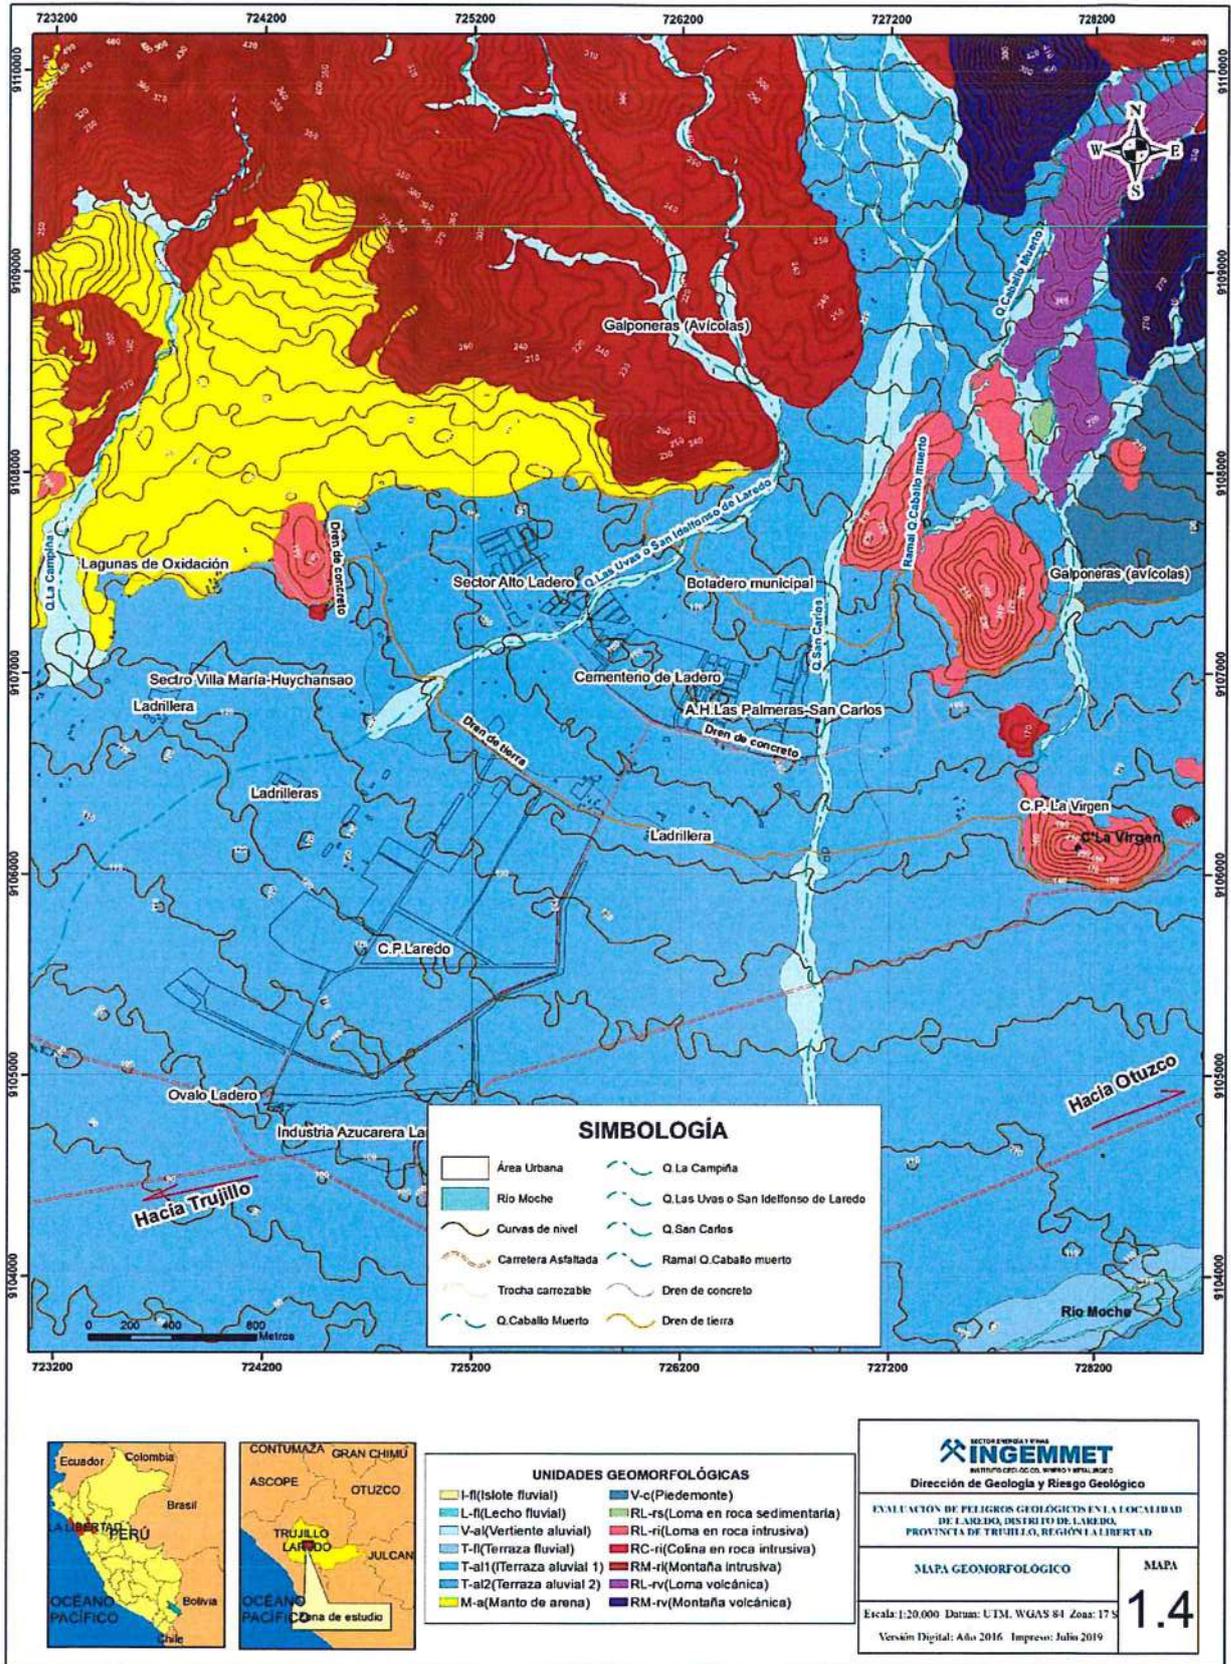
Figura 14. Mapa de Geomorfología local de Laredo. Fuente: Elaboración Propia 2019

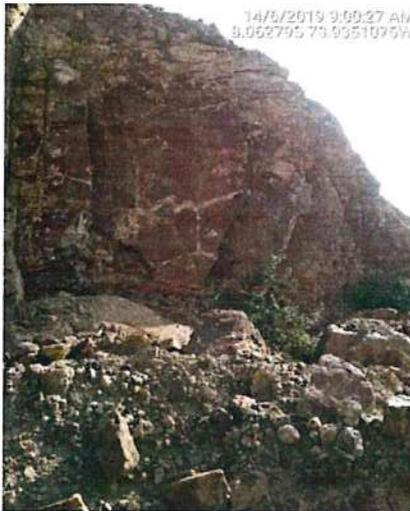
**Figura 15.** Afloramiento de 6 m de areniscas silicificadas oxidadas de la Formación Simbal. Fuente: Elaboración propia 2019

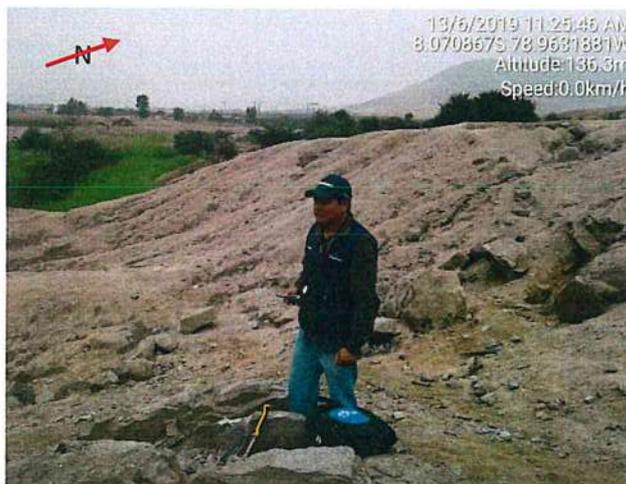
**Figura 16.** Roca granodiorita fresca y alterada ubicada a inmediaciones del sector Villa Santa Rosa. Fuente: Elaboración Propia 2019

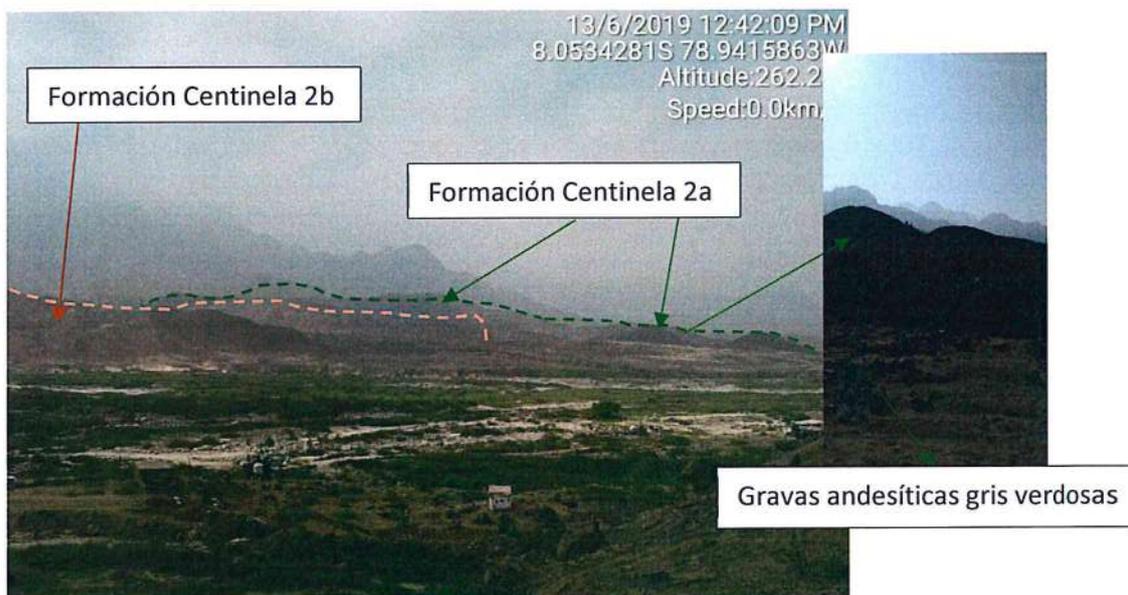
**Figura 17:** Formación Centinela 2b compuesta por cenizas y Centinela 2a compuesta por rocas andesíticas gris verdoso, se presenta fresca o fracturadas por gelificación, afloran al noreste del poblado de Laredo. Fuente: Elaboración Propia 2019

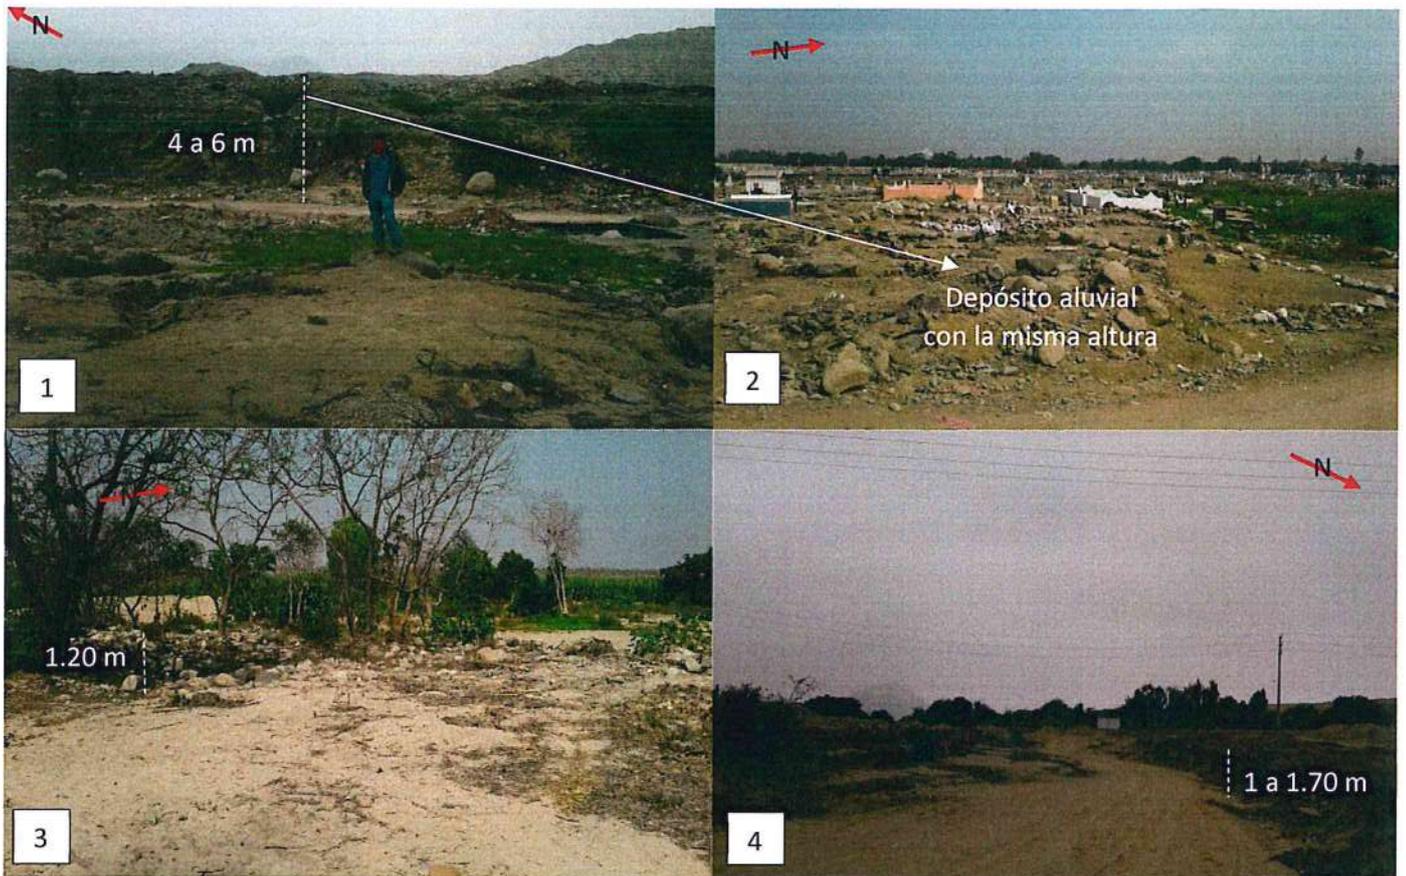
**Figura 18.** Depósitos alviales, conformando terrazas de la quebrada San Carlos y Las Uvas Q-al 1 (1 y 2), en sus cauces se acumulan depósitos alviales Q-al 2. El depósito aluvial Q-al 3 conforman terrazas bajas cubiertas por sembríos de caña (3). Finalmente, el depósito aluvial Q-al 04 conforma el cauce de la Quebrada La Campiña de material arenoso con gravilla (4). Fuente: Elaboración propia 2019.

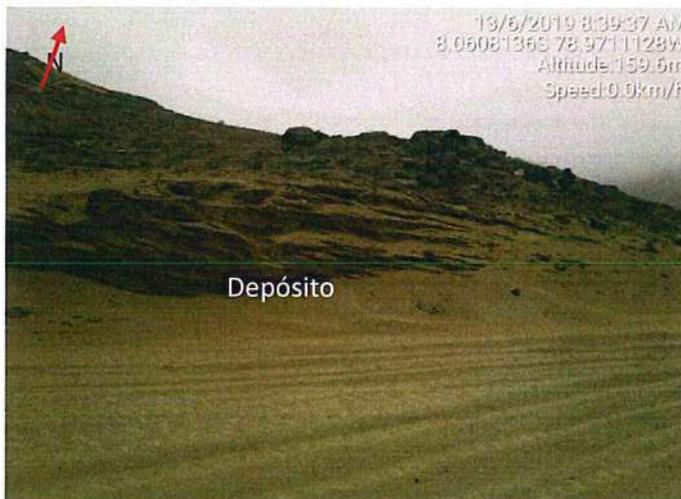
**Figura 19.** Depósito eólico conformado por arenas de dunas, semicompactas, con alturas hasta de 50 m de espesor. Fuente: Elaboración propia 2019

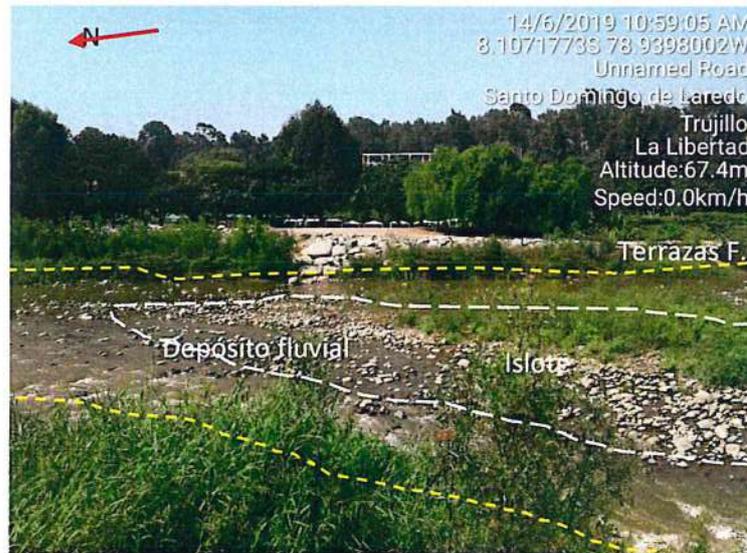
**Figura 20.** Depósito fluvial conformado por gravas subredondeadas, arenas con pocos finos, depositadas en el lecho fluvial del río Moche, conforman también terrazas fluviales e islotes fluviales, presenta espesores de 0.85 a 1 m. Fuente: Elaboración propia 2019.

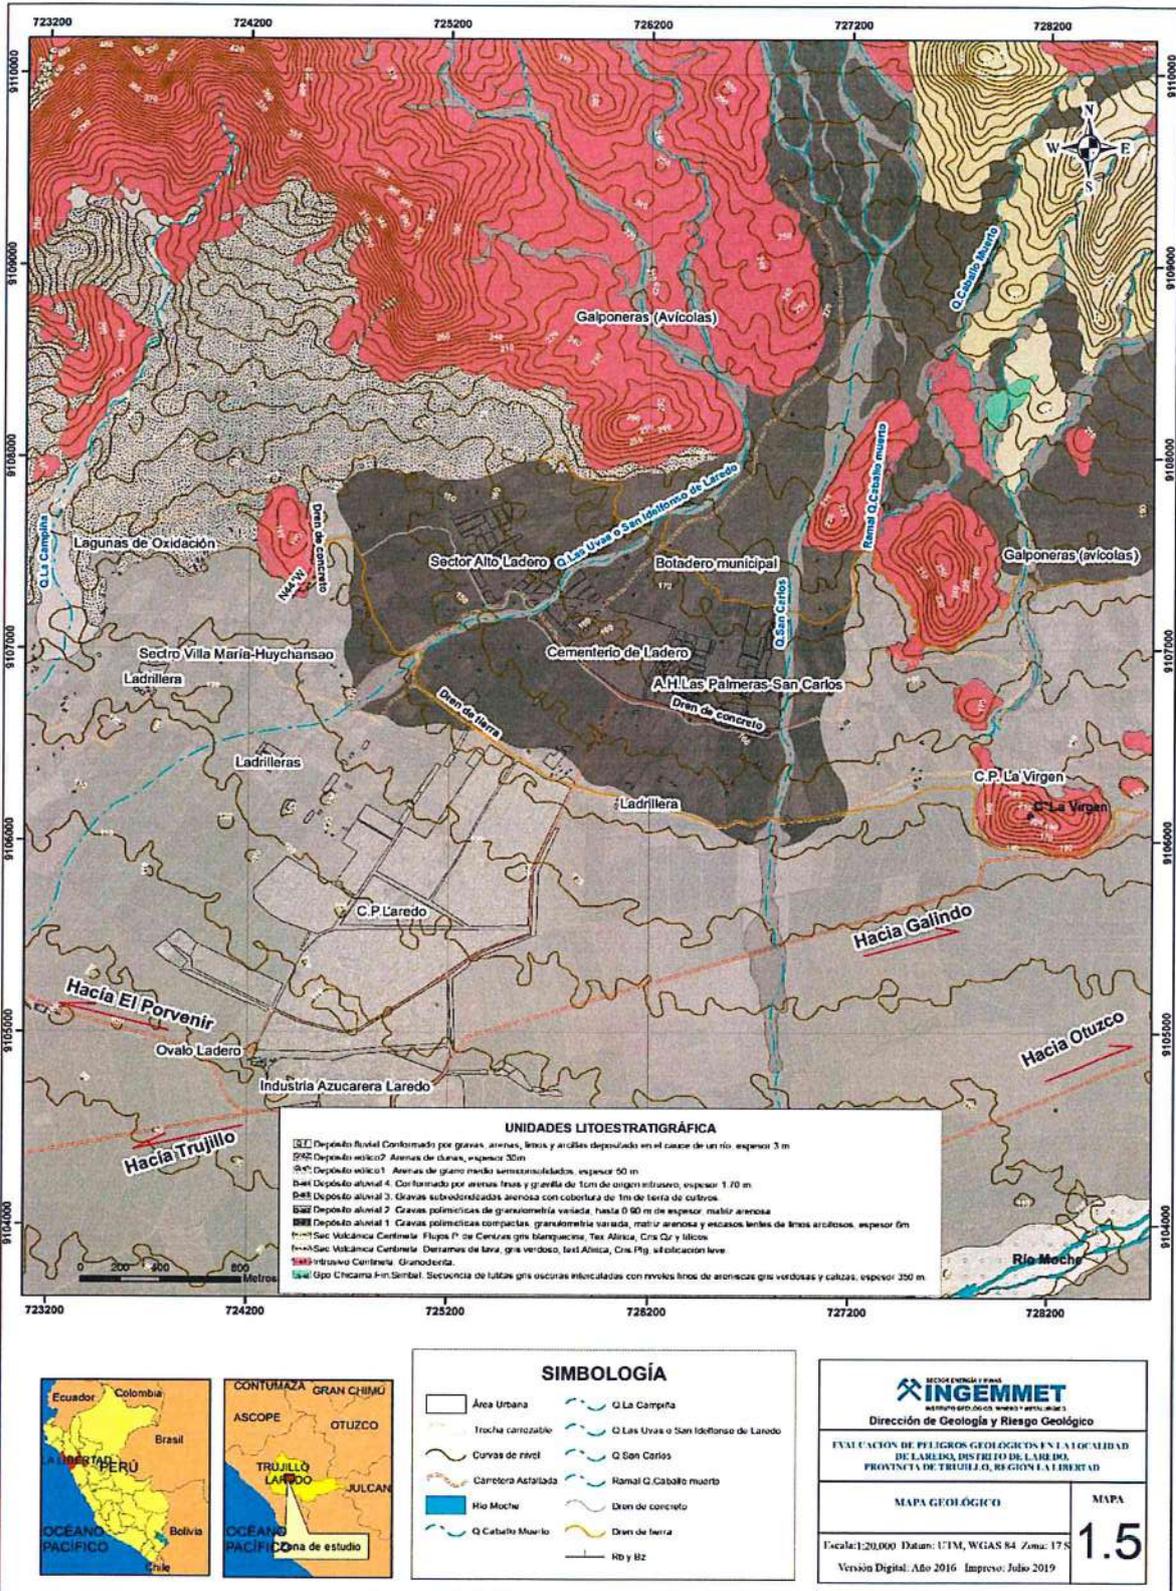
Figura 21. Mapa de Geológico local de Laredo. Fuente: Elaboración Propia 2019

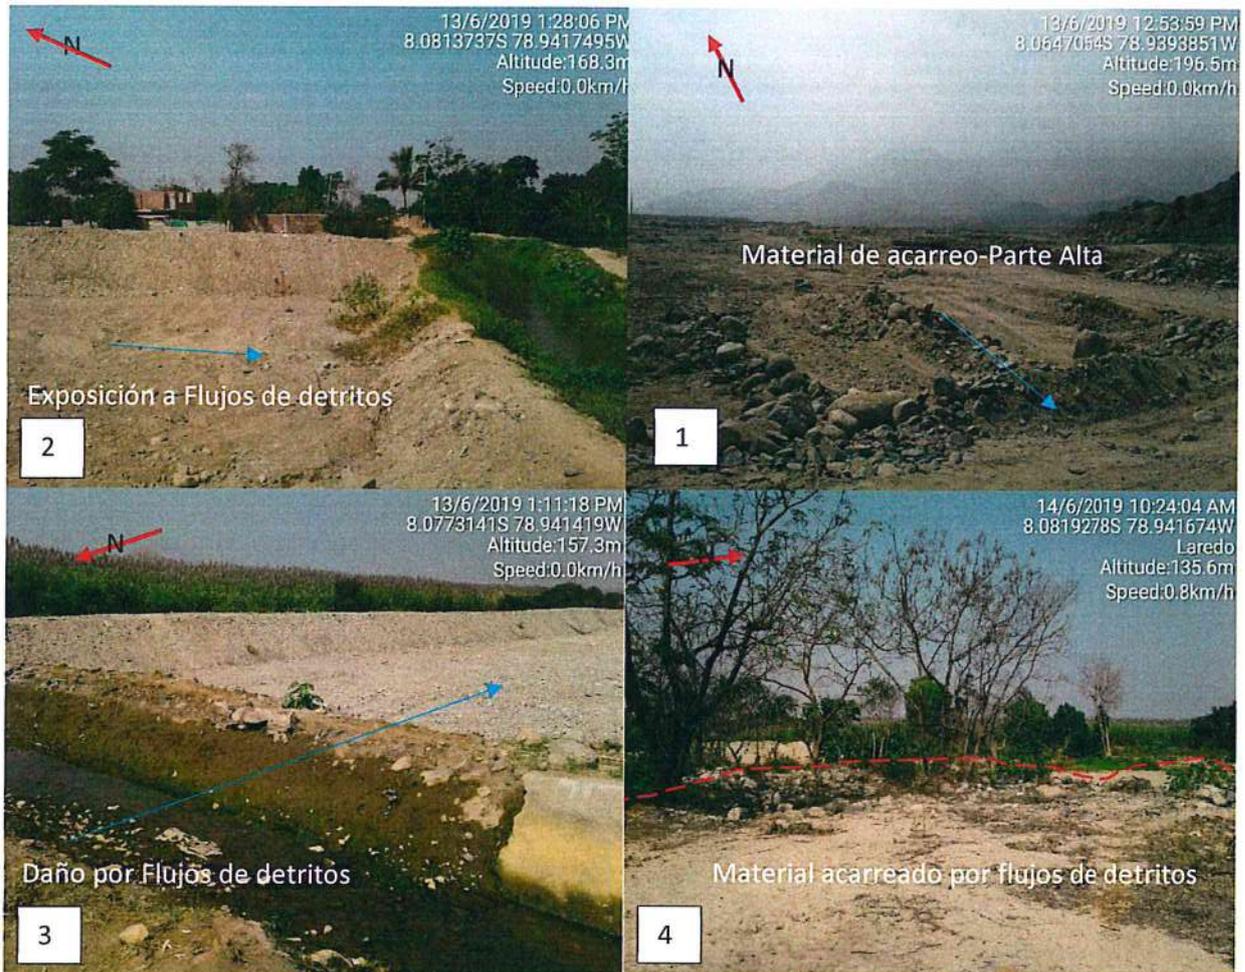
**Figura 22.** Identificación de flujos de detritos en la quebrada San Carlos (1), que afectó un canal de regadío sin revestimiento (2) y otro de concreto a inmediaciones del A.H. Las Palmeras-Sector San Carlos (3). En la parte baja afectó áreas de cultivos y 2 viviendas, actualmente las defensas ribereñas construidas, solo llegan hasta este tramo (2). Vista de material depositado de este último evento de flujo de detritos ocurrido por el Niño Costero 2017(4). Fuente: Elaboración propia 2019

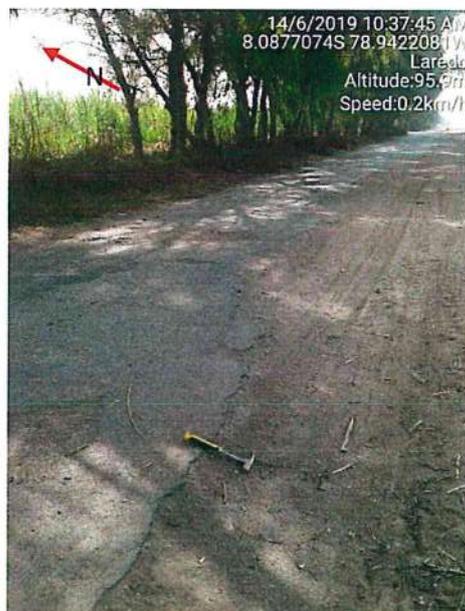
**Figura 23.** Vista de 200 m de tramo de carretera Laredo-Galindo y áreas de cultivo afectado por los flujos de detritos de la quebrada San Carlos, activados por caudales anómalos debido a precipitaciones del evento Niño Costero 217. Fuente: Elaboración propia 2019

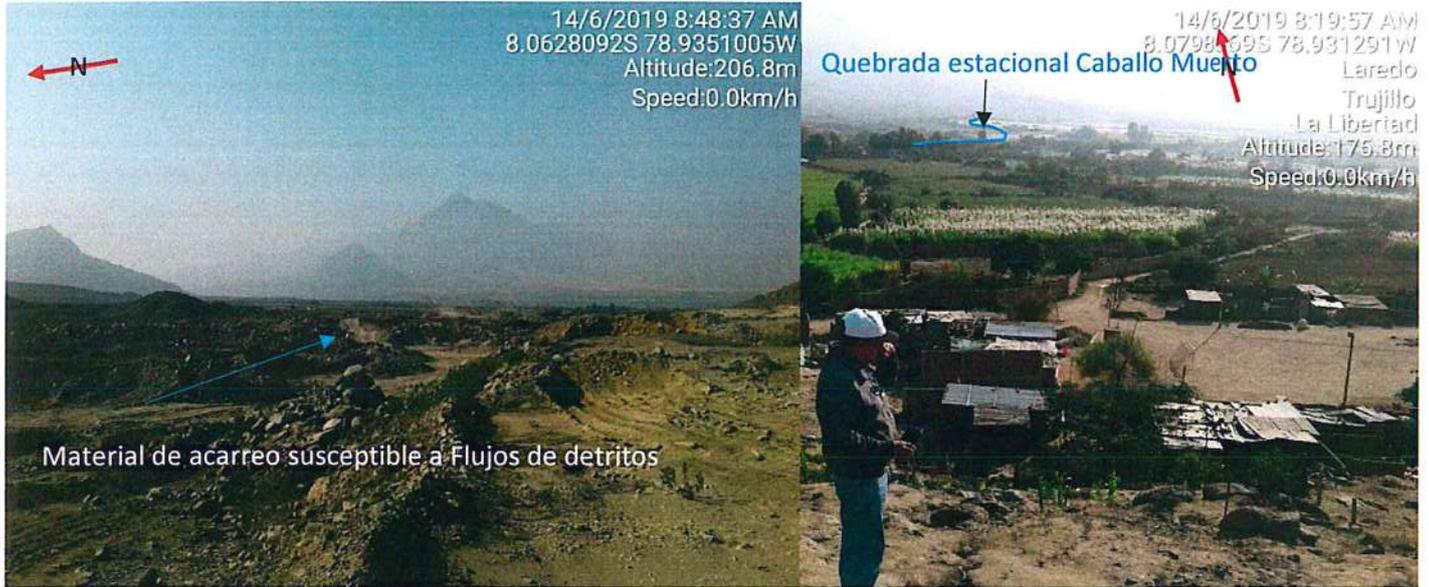
**Figura 24.** Material depositado en el cauce de la quebrada Caballo Muerto, susceptibles a ser acarreados por activación de esta quebrada en periodos de precipitaciones anómalos y generar flujos de detritos que pueden llegar a afectar áreas de cultivo en los alrededores del poblado La Virgen. Fuente: Elaboración propia 2019

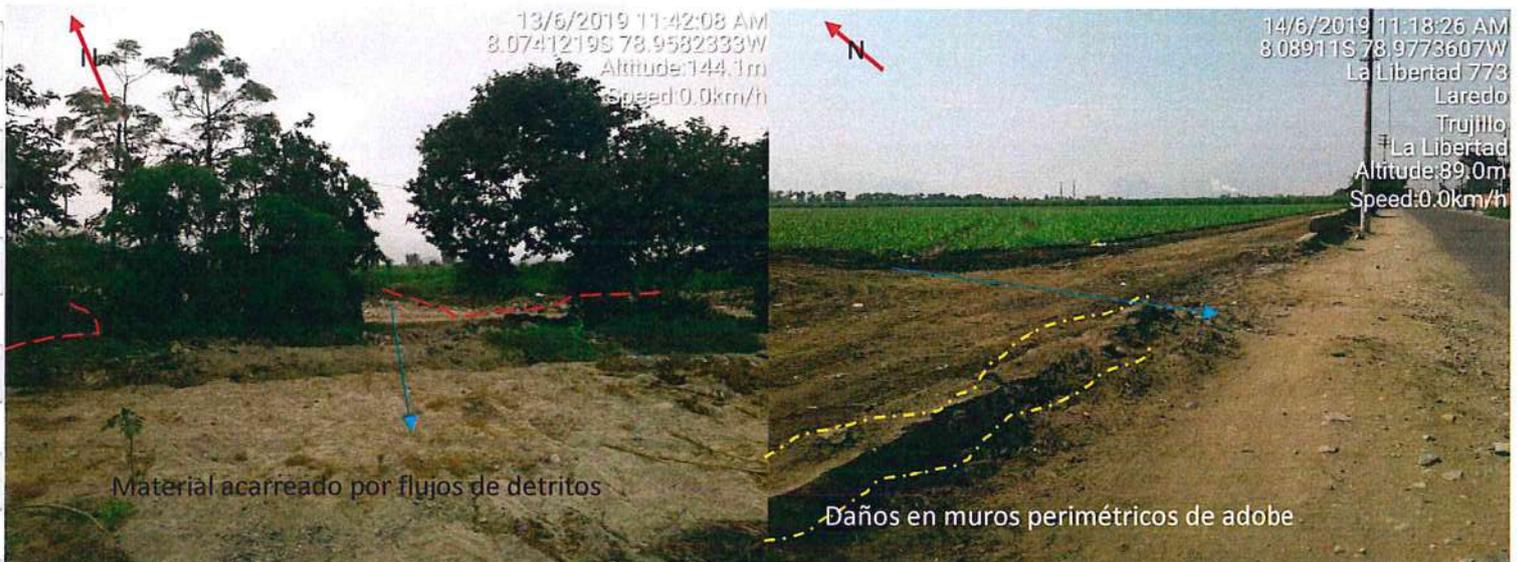
**Figura 25.** Quebrada Las Uvas o San Idelfonso de Laredo, se aprecia material dejado por los flujos de detritos que afectó el cerco perimétrico de adobe, la vía asfaltada “El Porvenir-Laredo” y áreas de cultivo (Caña y verduras). Fuente: Elaboración propia 2019

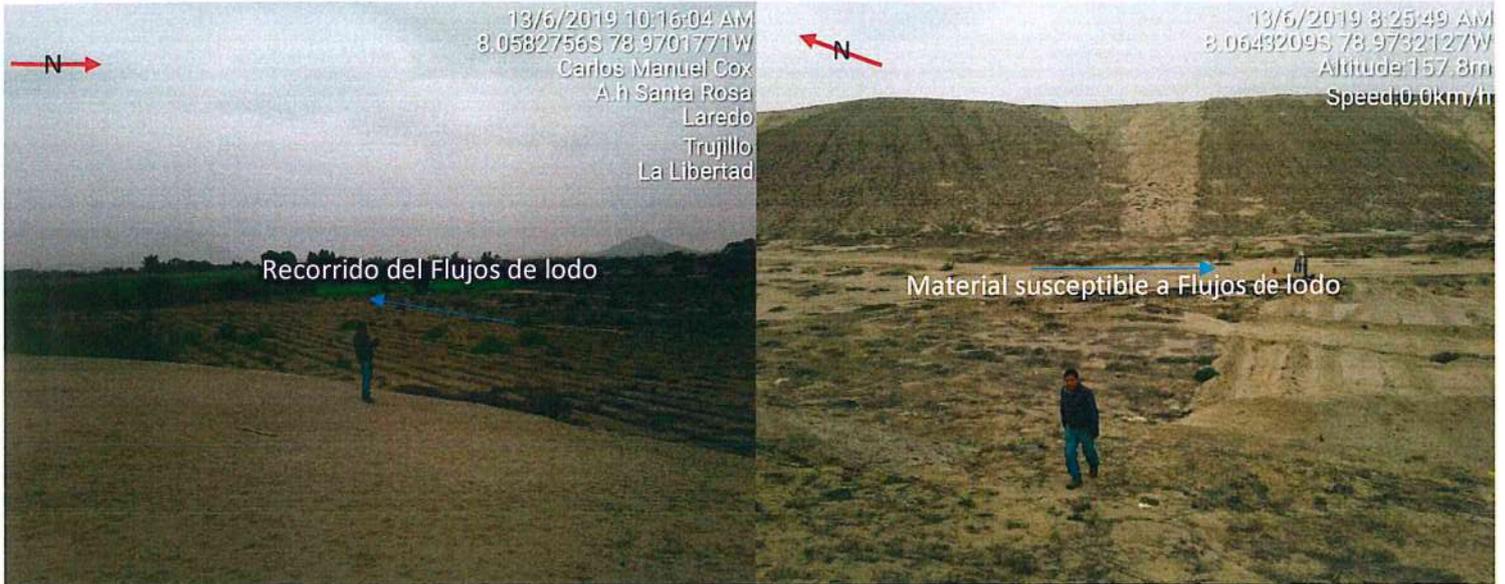
**Figura 26.** Identificación de flujos de lodo en la quebrada La Campiña, ubicada al noroeste del poblado de Laredo. Esta quebrada se activa en épocas de lluvias extremas y afecta zonas de cultivo. Fuente: Elaboración propia 2019

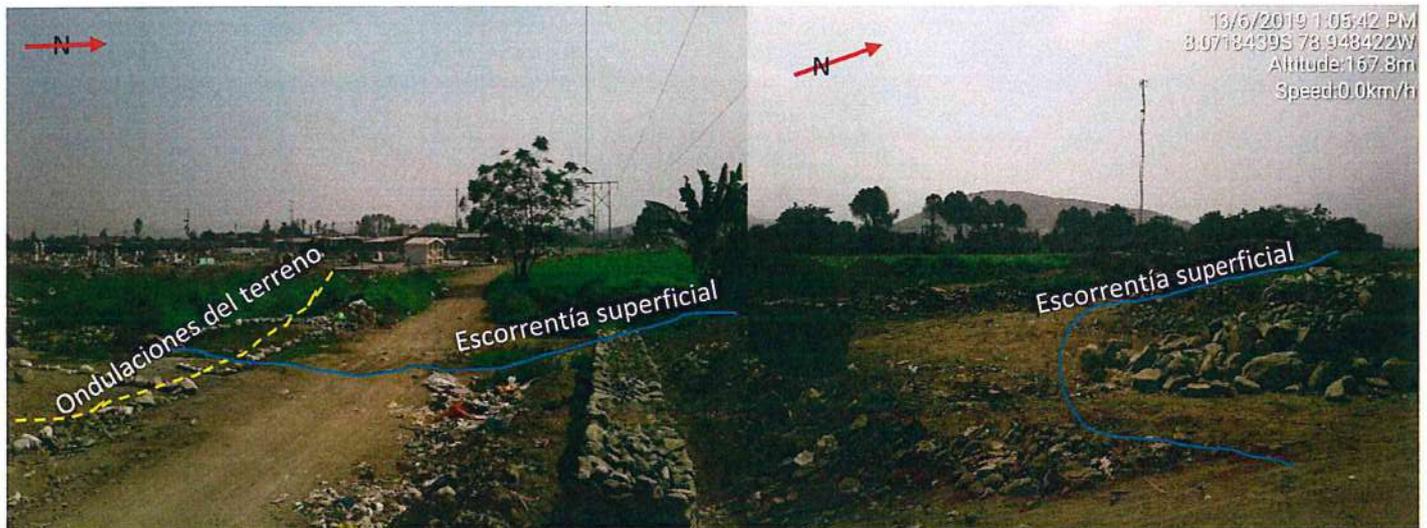
**Figura 27.** Zona susceptible a Inundación pluvial, en el año 2017 fueron afectados terrenos de cultivo de legumbres, 4 viviendas y generaría lagunas y charcos en el cementerio de Laredo(izquierda) y a inmediaciones del A.H. Las Palmeras de San Carlos, generaría un foco infeccioso afectando a dicha población(derecha). Fuente: Elaboración propia 2019

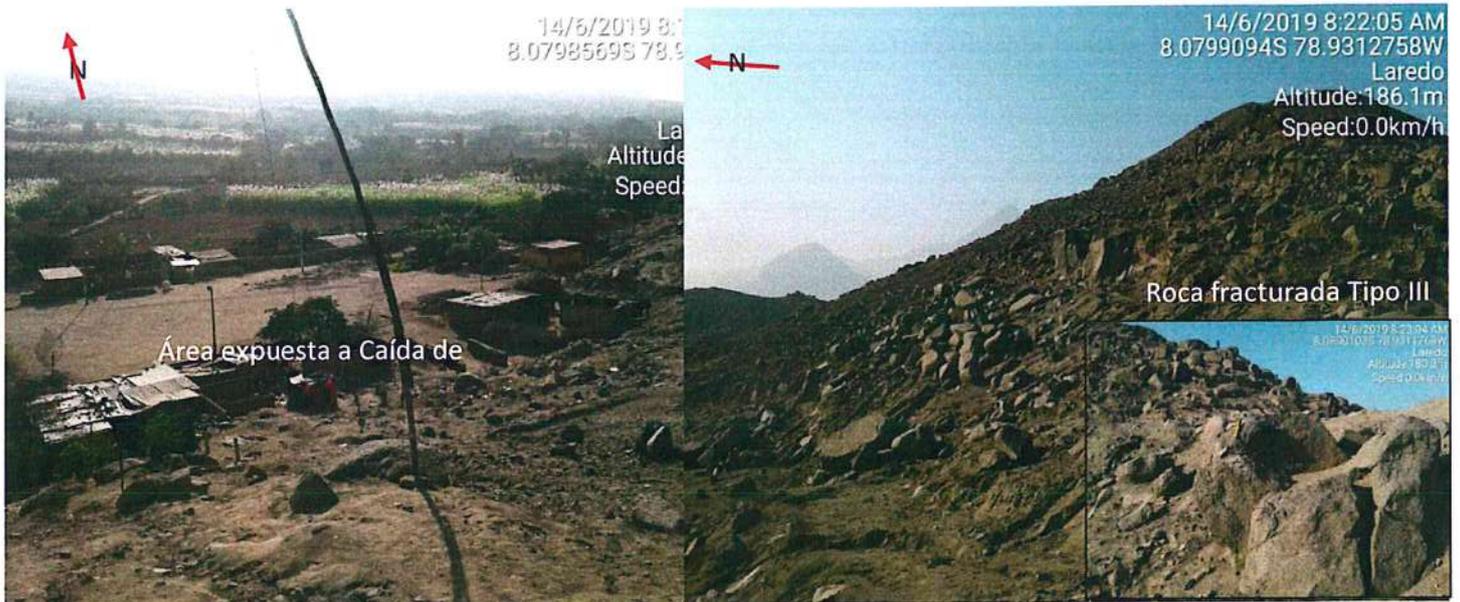
- a) Litología conformada por rocas intrusivas fracturadas, presenta 3 familias de fracturas principales.
- b) Suelos compactos que rodean a los bloques firmes y sueltos, con dimensiones de 0.85 m a 1.50 m de diámetro, que, en tiempos de lluvias extraordinarias, son erosionados por escorrentías superficiales, quedando propensos a caída por gravedad.
- c) Bloques sueltos naturalmente y apilados por la actividad humana.
- d) Pendiente de la lomada intrusiva es menor a 35°.

**Figura 28.** Identificación de Caída de rocas en la ladera norte del Cerro La Virgen, que pone en riesgo a 30 viviendas del A.A.HH. La Virgen(A), siendo la calidad de roca según la valoración RMR de 71 interpretando que es una roca de regular calidad de Tipo III (B). Fuente: Elaboración propia 2019

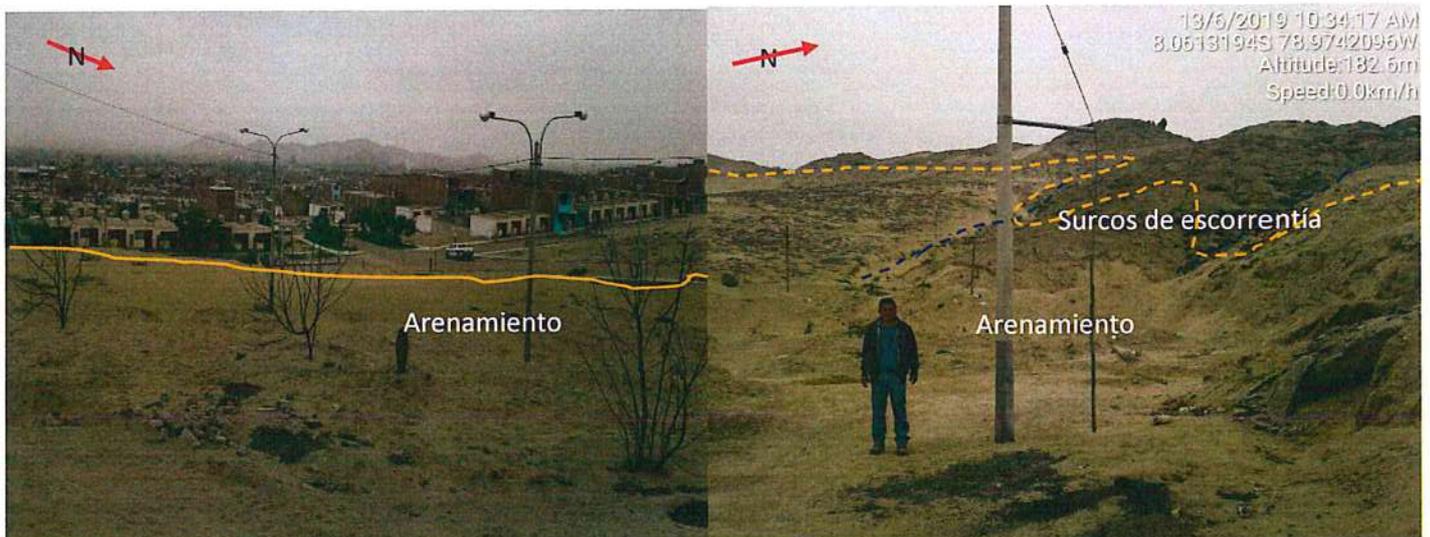
**Figura 29.** Zona susceptible a arenamiento y flujos de lodo. Los cauces de las quebradas se encuentran en dirección hacia el poblado y están cubiertas por arenas. De reactivarse las quebradas podrían llegar a afectar al sector Villa Sol de Laredo. Fuente: Elaboración propia 2019
