**Informe Técnico N° A6964**

# EVALUACIÓN DE PELIGROS GEOLÓGICOS EN LOS CENTROS POBLADOS DEL CERRO EL AGUSTINO

Región Lima  
Provincia Lima  
Distrito Santa Anita

OCTUBRE  
2019

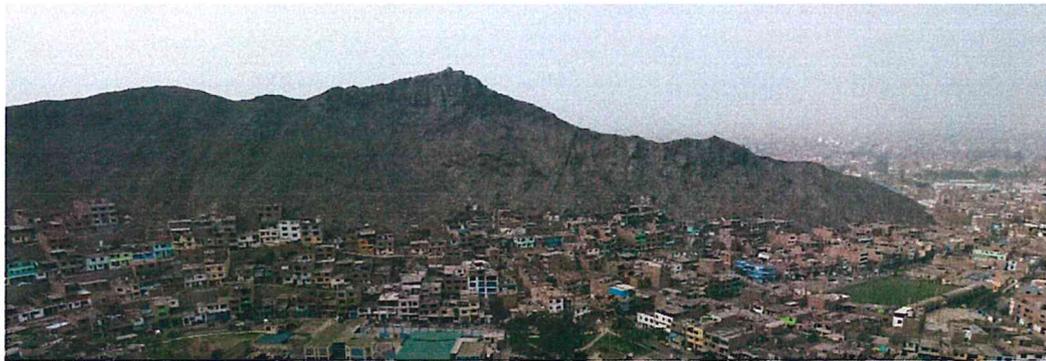
Fotografía 1. Colinas modeladas en roca intrusiva, flanco sureste del cerro El Agustino, al pie se ubica el AA.HH. Las Terrazas.

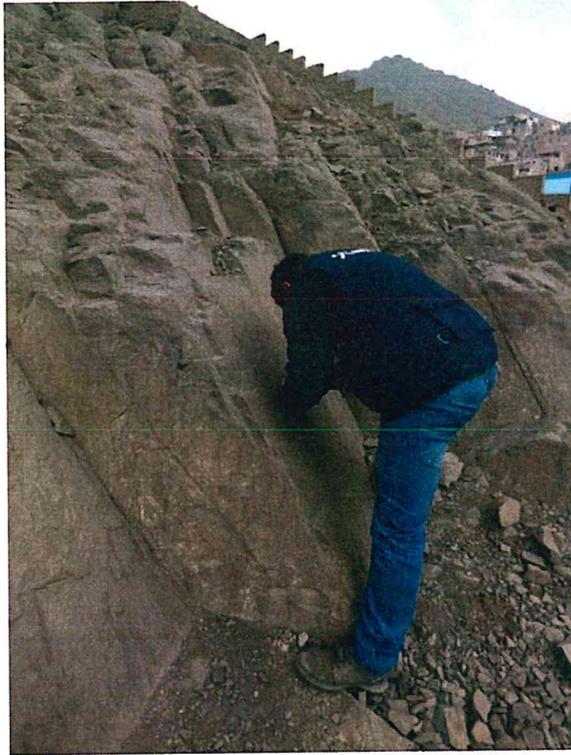
Fotografía 3. Afloramiento de dioritas de la Super Unidad Patap, muy resistentes en la urb. Villa La Achirana.

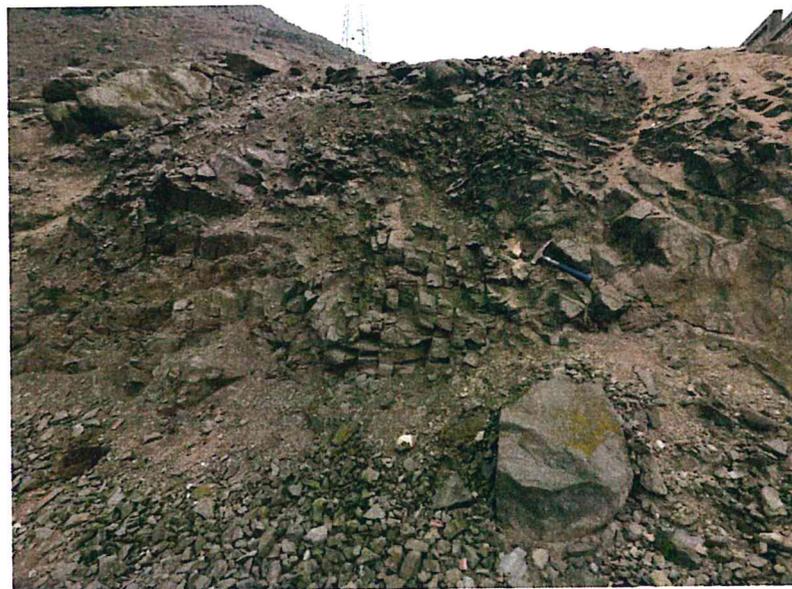
Fotografía 4. Gabrodioritas con presencia de fracturas abiertas con relleno de arcillas, muy cerca al pozo de agua potable que se encuentra en la parte alta de la Cooperativa de Vivienda Virgen de la Nieves.

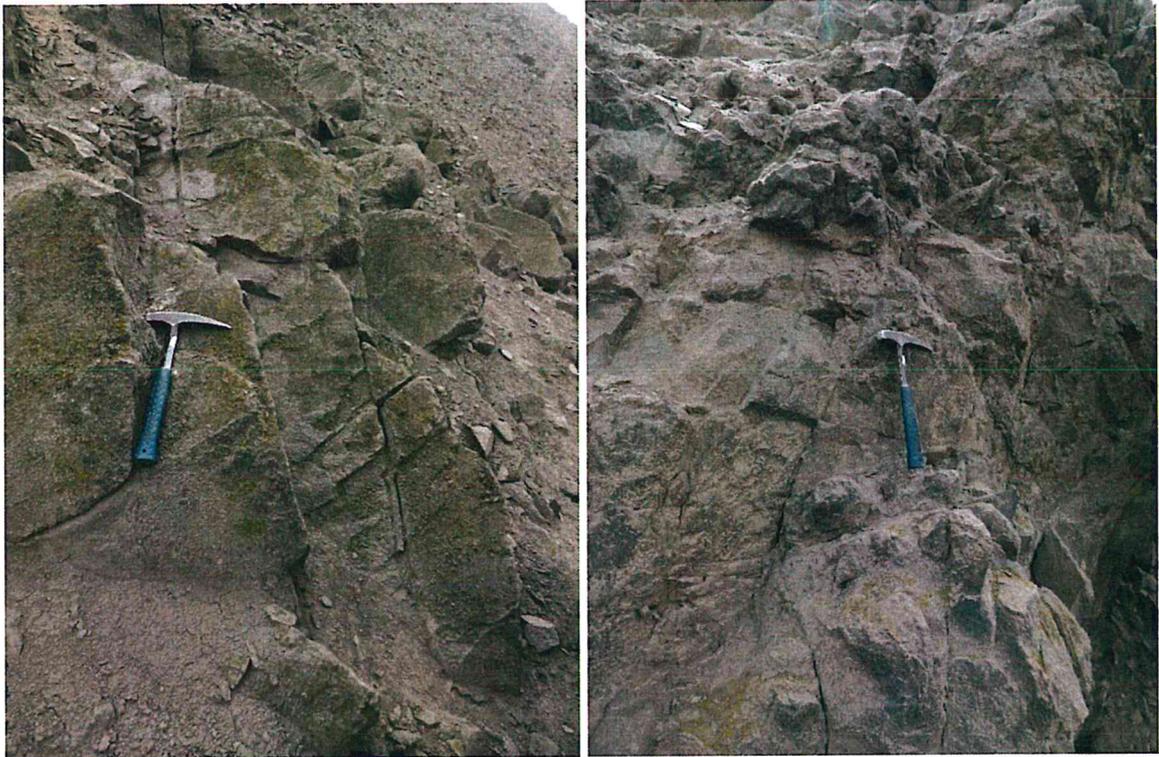
Figura 3. Afloramiento de gabrodioritas en ladera del cerro El Agustino, arriba del AA.HH. Las Terrazas.

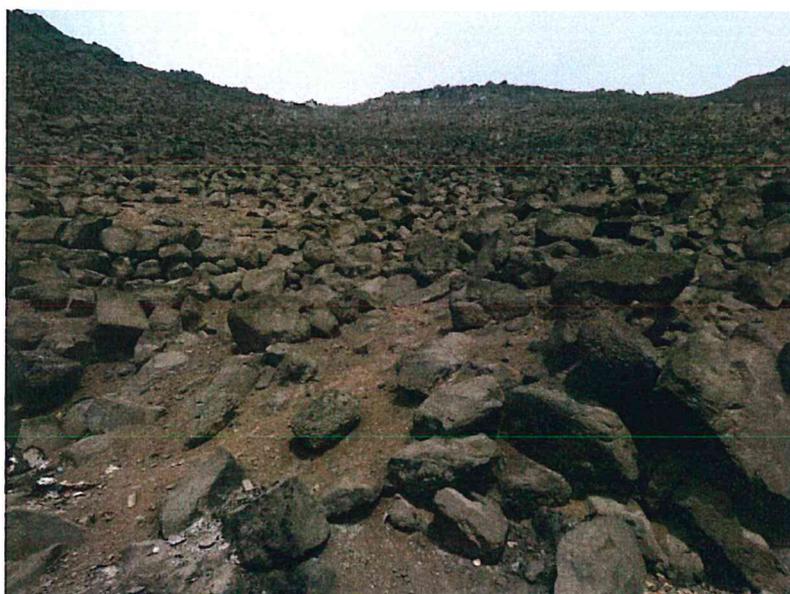
Presenta depósitos generados por efectos de la erosión y la meteorización de la roca intrusiva presente, producto de la acumulación de materiales por acción de la gravedad y depositado en las laderas del cerro El Agustino, con profundidad no mayor a 50 cm, conformado por arenas, grabas y bloques de hasta 6 m de diámetro, por lo que estos bloques se encuentran sueltos, se aprecia en las en las laderas del cerro (fotografía 5).

Fotografía 5. Depósitos coluviales en la parte alta del AA.HH. Las Malvinas

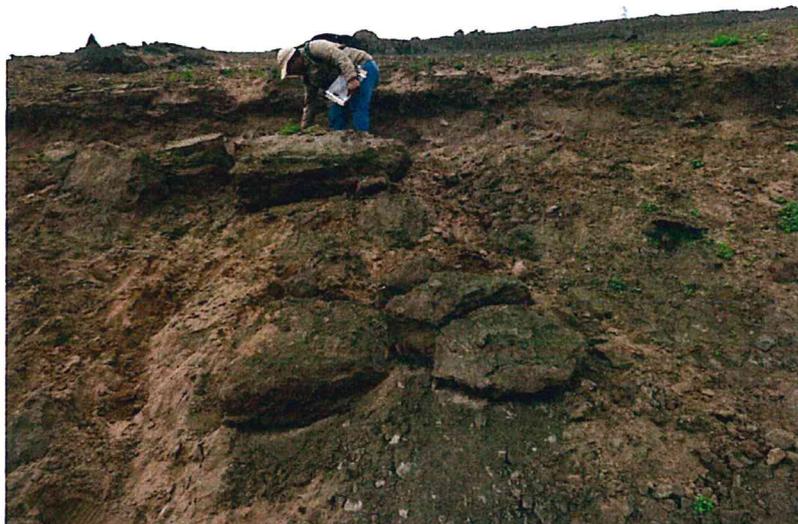
Presenta depósitos de arenas medias a finas, acumuladas en las zonas cóncavas de las laderas del Cerro El Agustino, no presenta compactación alguna, se encuentra en proceso de depositación y removilización constante por la pendiente mayor a 35°, están dispuestas en bancos de poca profundidad (fotografía 6).

Fotografía 6. Depósitos eólicos en la parte alta de la Cooperativa de Vivienda Virgen de las Nieves

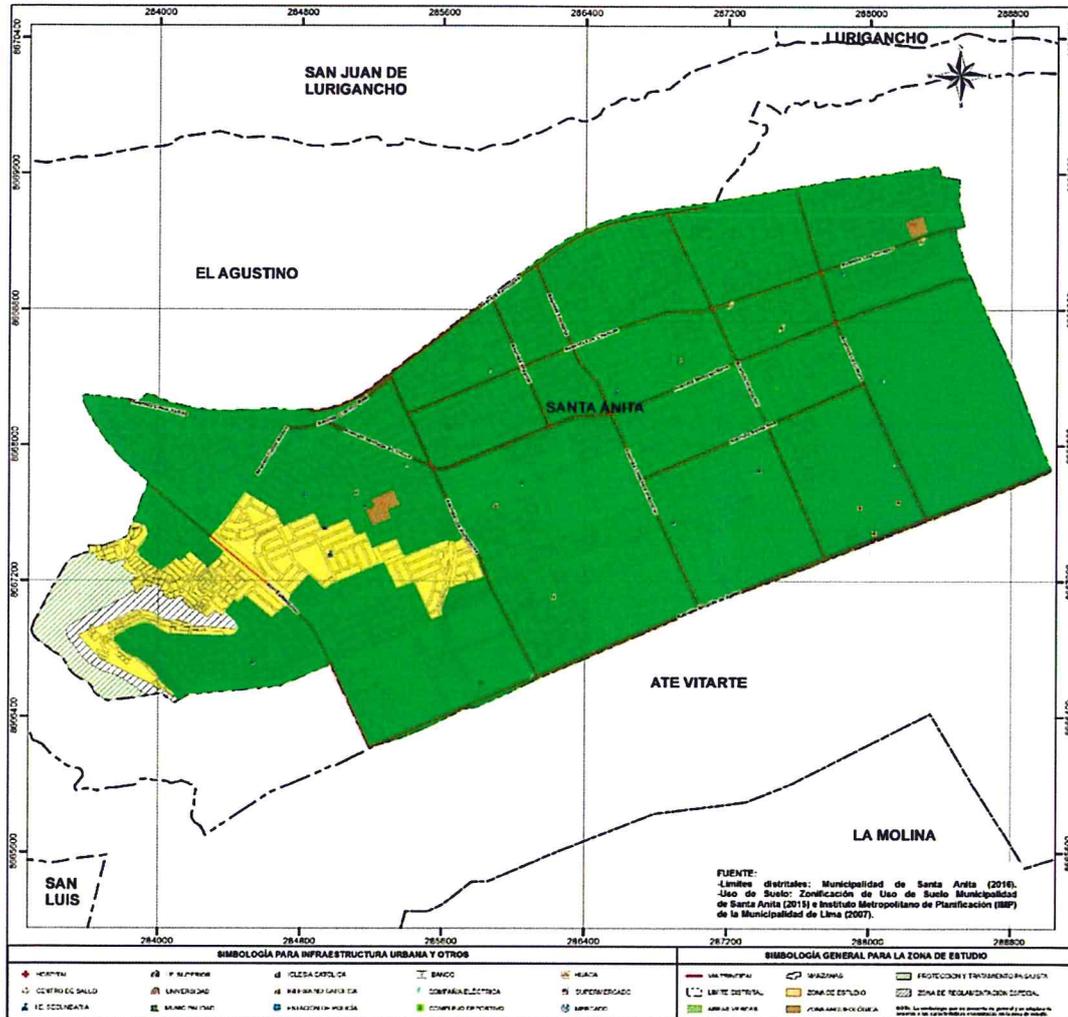
<b>ZONA I:</b>	Zonas de afloramiento de roca con diferentes grados de fracturación y depósitos de gravas de compacidad media a densa. Períodos menores a 0.20 s.	955.45	88.81

<b>ZONA II:</b>	Depósitos de arenas de compacidad media a densa y depósitos de arcillas de consistencia media a dura. Afloramiento de roca con diferentes grados de fracturación, con peligro geológico medio. Períodos mayores a 0.2 s. y menores a 0.3 s.	80.85	7.52
<b>OTROS</b>	Zona protección y tratamiento paisajista; zonas de reglamentación especial, y zonas arqueológicas dentro del área de estudio.	39.51	3.67
<b>Total:</b>		1075.81	100.00

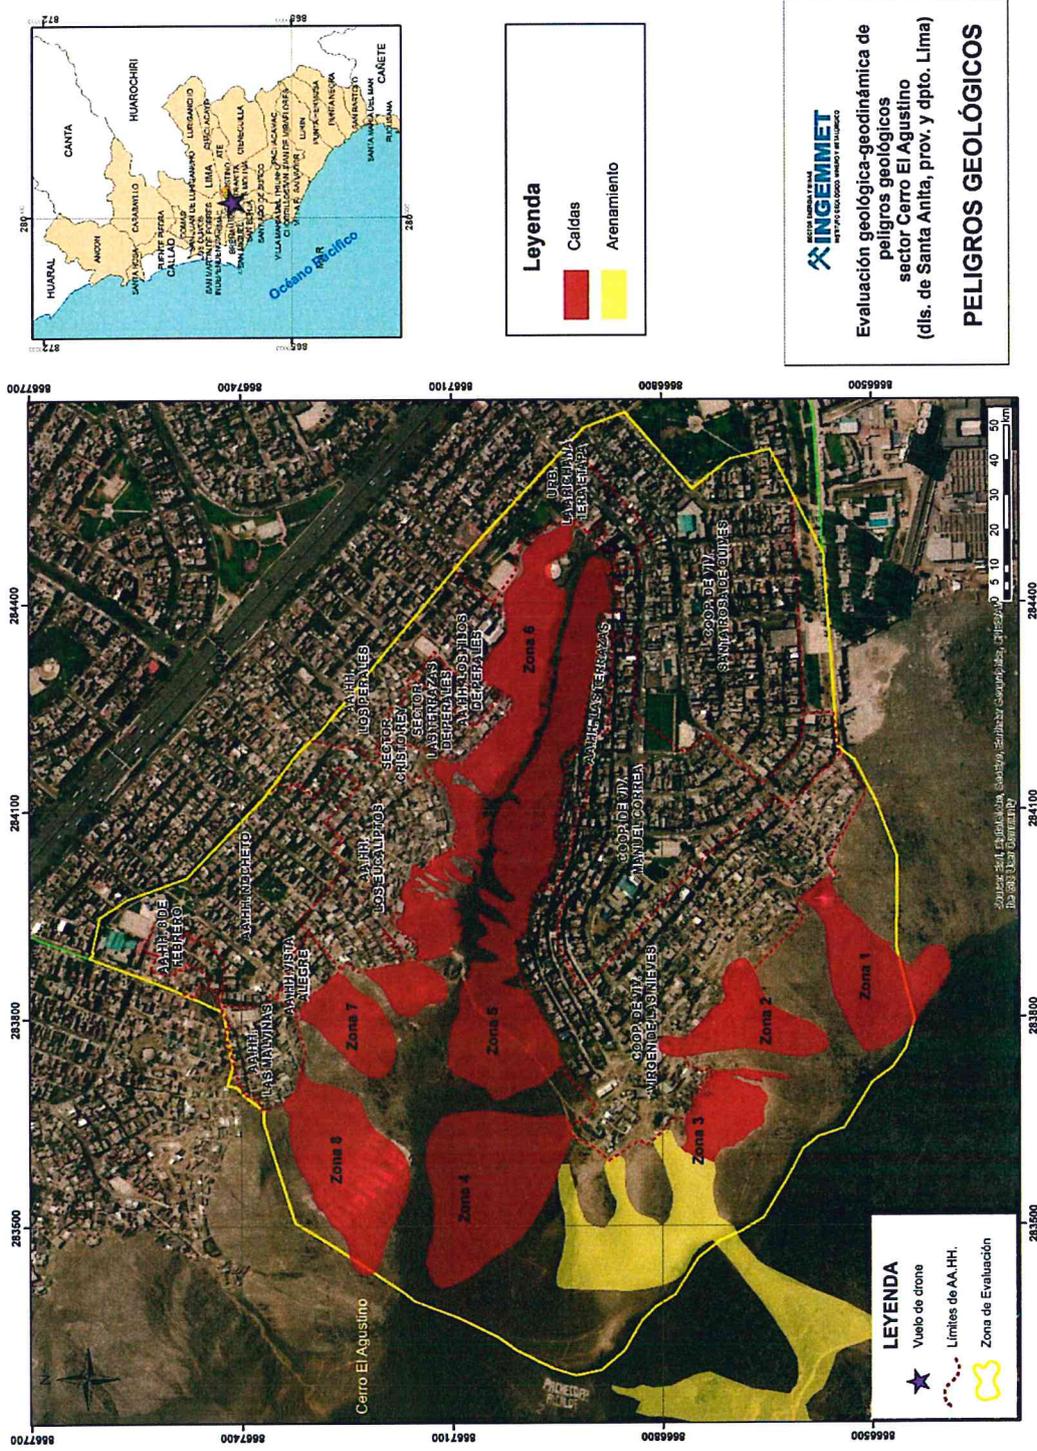
Figura 8. Peligros geológicos identificados en el cerro El Agustino, Santa Anita.

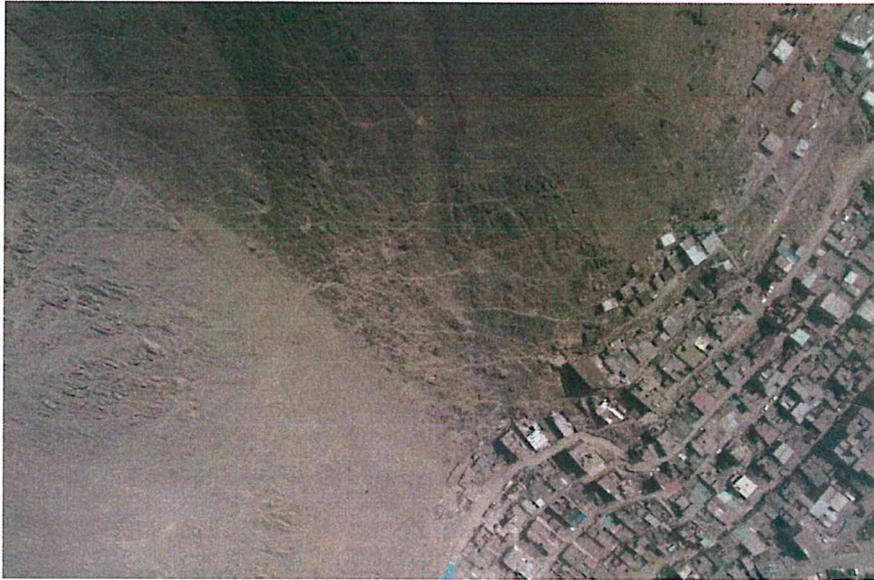
Fotografía 7. Zona 1, Vista de dron, se observa depósitos coluviales, con bloques subangulosos de hasta 1 m de diámetro suspendidos en las laderas del cerro El Agustino, las zonas más afectadas son las viviendas de las manzanas Ñ1 y M2 de la Cooperativa de Vivienda Virgen de Las Nieves.

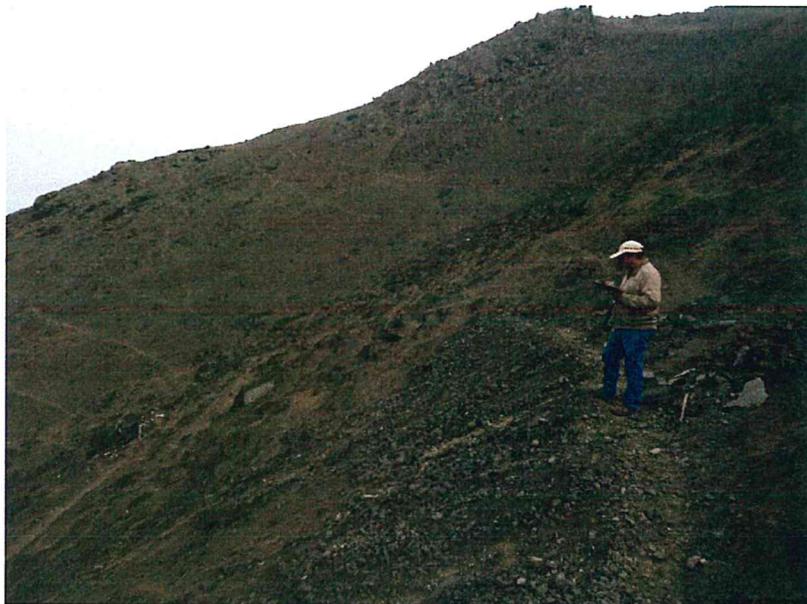
Fotografía 8. Depósitos coluviales suspendidos en el flanco sureste del cerro El Agustino, en la parte alta de la manzana Ñ1 de la Cooperativa de Vivienda Virgen de Las Nieves, ladera con pendiente de 25° en la zona 1.

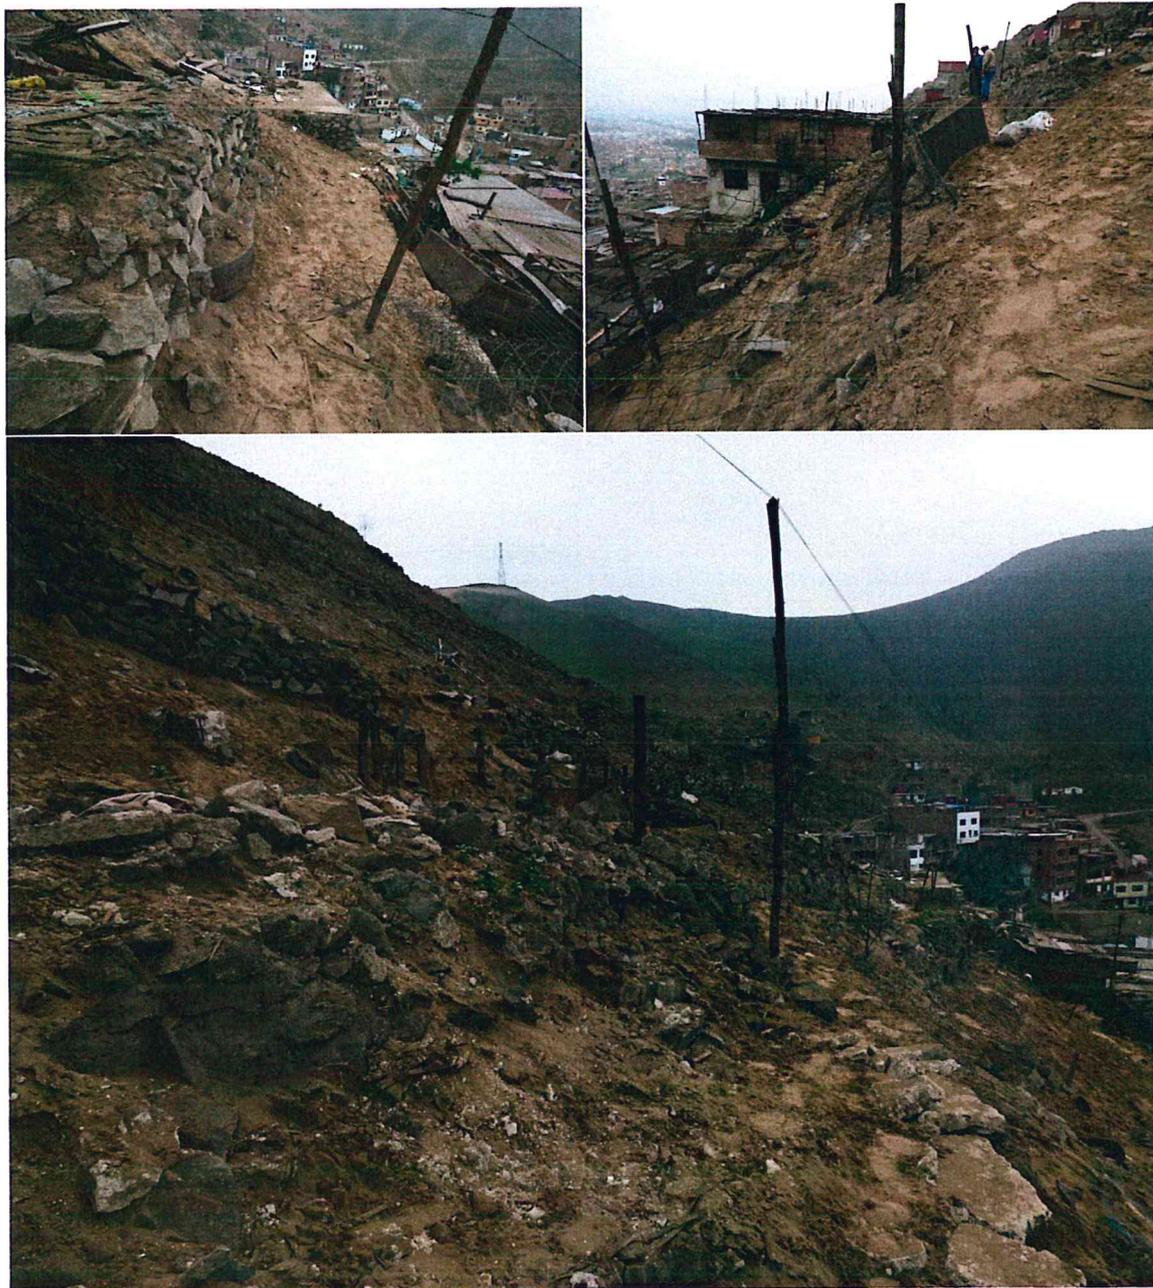
Figura 9. Zona 2, los pobladores del sector han colocado andenes de pirca y llantas en la manzana H de la Cooperativa de Vivienda Virgen, para proteger de las caídas de rocas y arena proveniente de la parte alta.

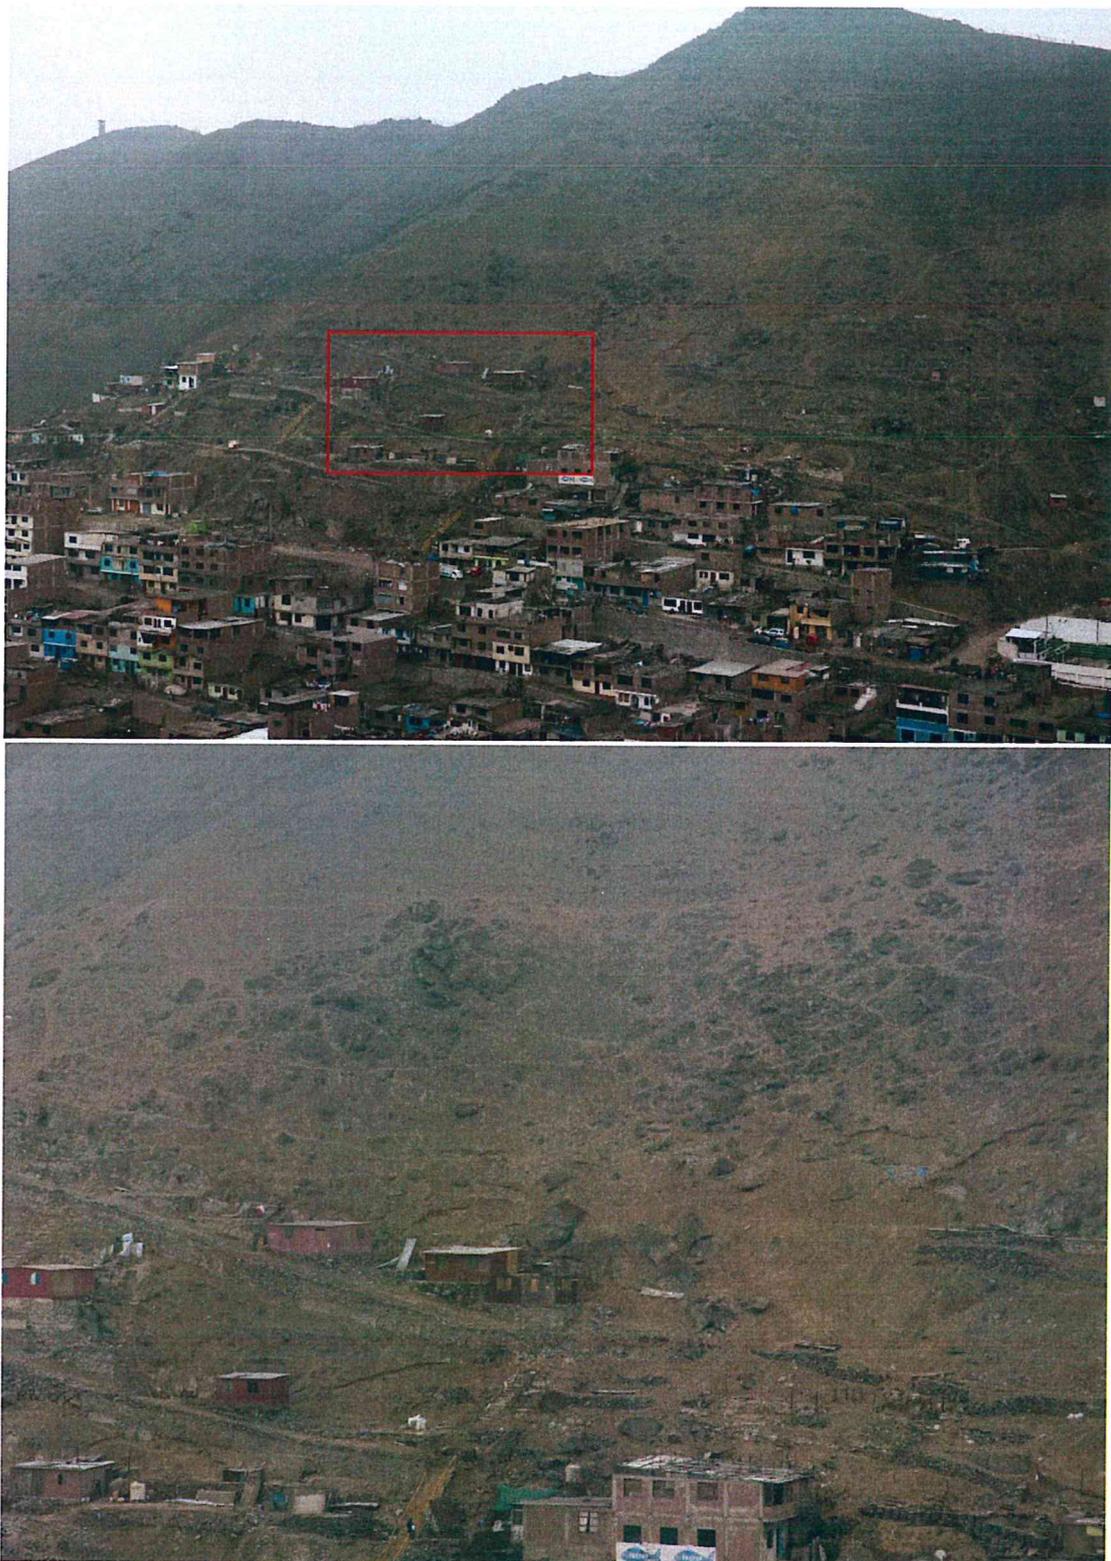
Figura 10. Zona 2, Bloques suspendidos en las laderas del cerro El Agustino, parte alta de las manzanas G1 y G2 de la Cooperativa de vivienda Virgen de Las Nieves, en caso de sismos se puede generar caídas de rocas, que afectaría las viviendas precarias.

- 1) Construir un muro alrededor del bloque, con una altura que cubra hasta más de la mitad los bloques de mayor dimensión. Ver figuras 16, 17 y 18.
- 2) La base del muro debe estar cimentada sobre roca fresca. Las varillas de hierro que se van a fijar al muro, deberán ser introducidas en el substrato hasta medio metro (llegar a roca fresca).
- 3) Hacer un enmallado para la construcción de un muro, teniendo como base las varillas fijadas.
- 4) Una vez terminado el enmallado del muro, se empieza a vaciar el concreto, hasta formar el muro con un ancho aproximado de 1 m.
- 5) Una vez terminado el muro, se rellanará con concreto el espacio dejado entre el muro y el bloque, formando una cuña. Antes de comenzar estas actividades se debe reubicar y/o desocupar las viviendas, por fines preventivos, porque podría generarse un rodamiento de las rocas sueltas.

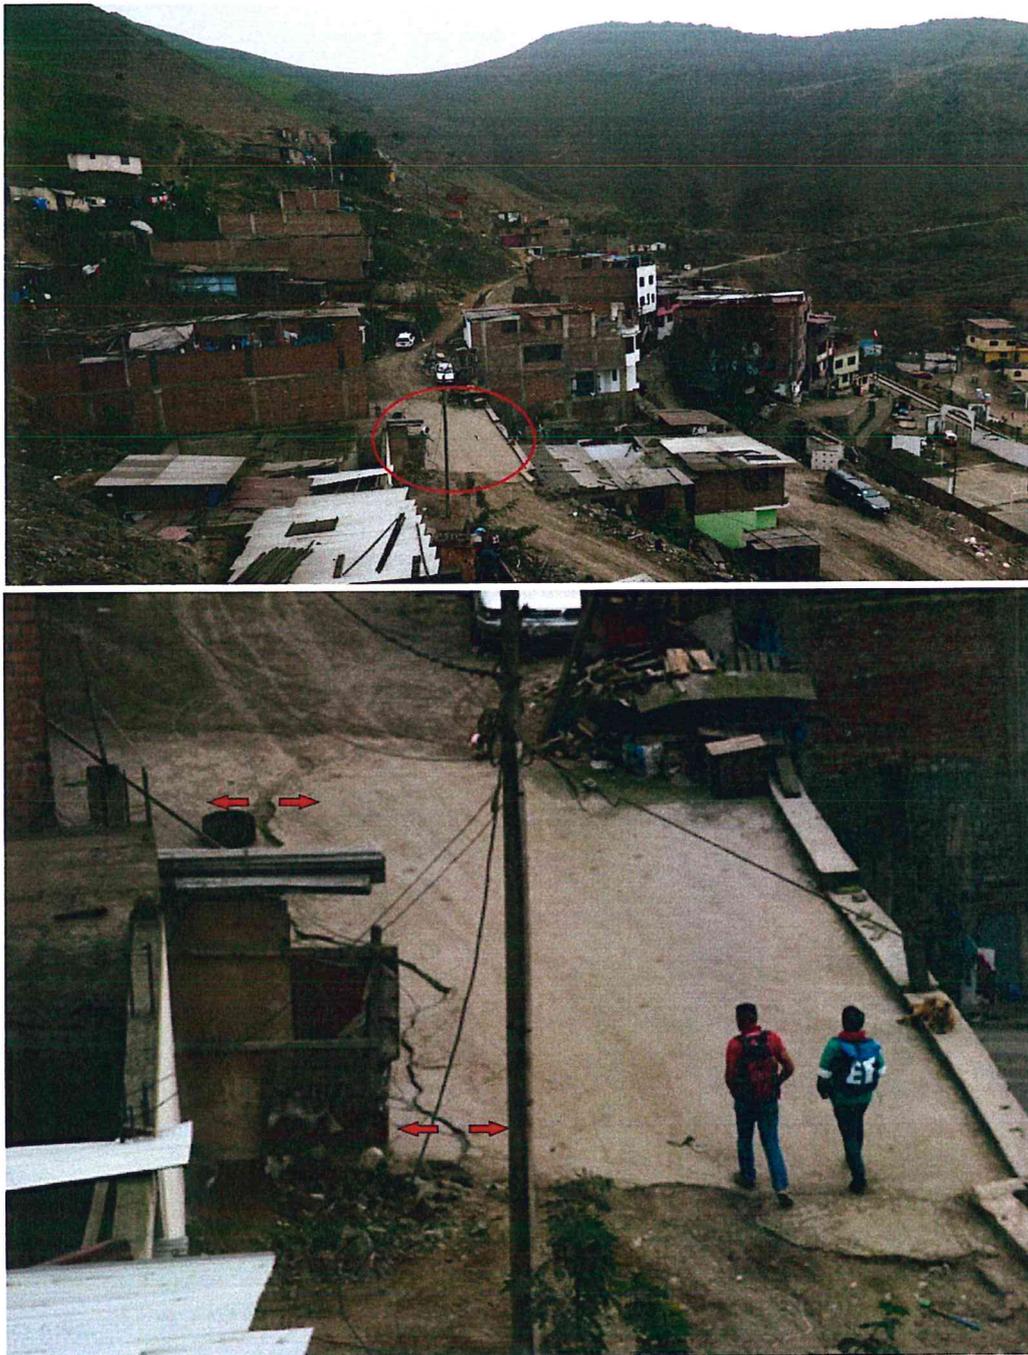
Figura 11. Zona 3, derrumbes en la parte alta en depósitos de arena y coluviales, con presencia de grietas en plataforma de la manzana H5 de la Cooperativa de Vivienda Virgen de Las Nieves.

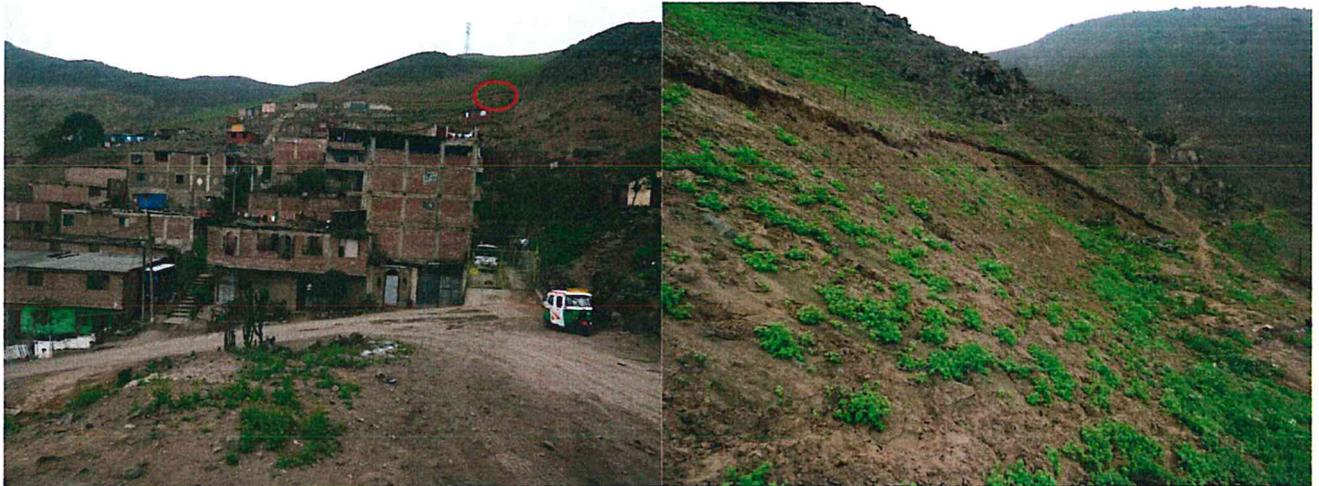
Figura 12. Depósitos de arena con espesores entre 60 a 80 cm, de grano medio, en el flanco sureste del cerro El Agustino, en la parte alta de la manzana H5 de la Cooperativa de Vivienda Virgen de Las Nieves. Al extraer material en la base se generan derrumbes en la zona 3.

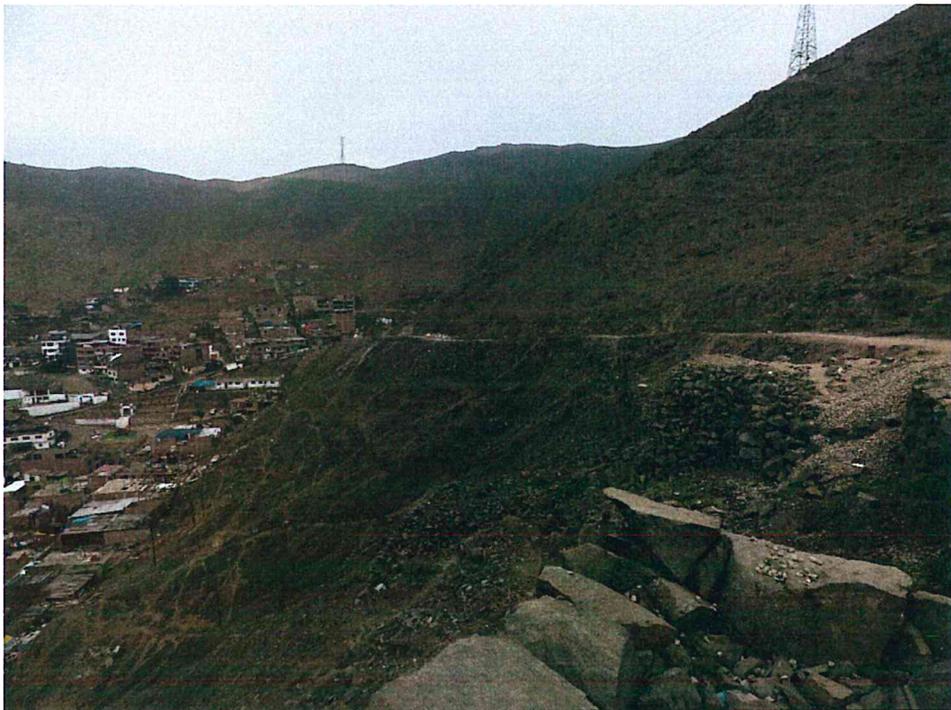
Fotografía 9. Zona 4, derrumbes y desprendimiento de rocas en las manzanas A2, B, B1, B2 de la Cooperativa Virgen de Las Nieves.

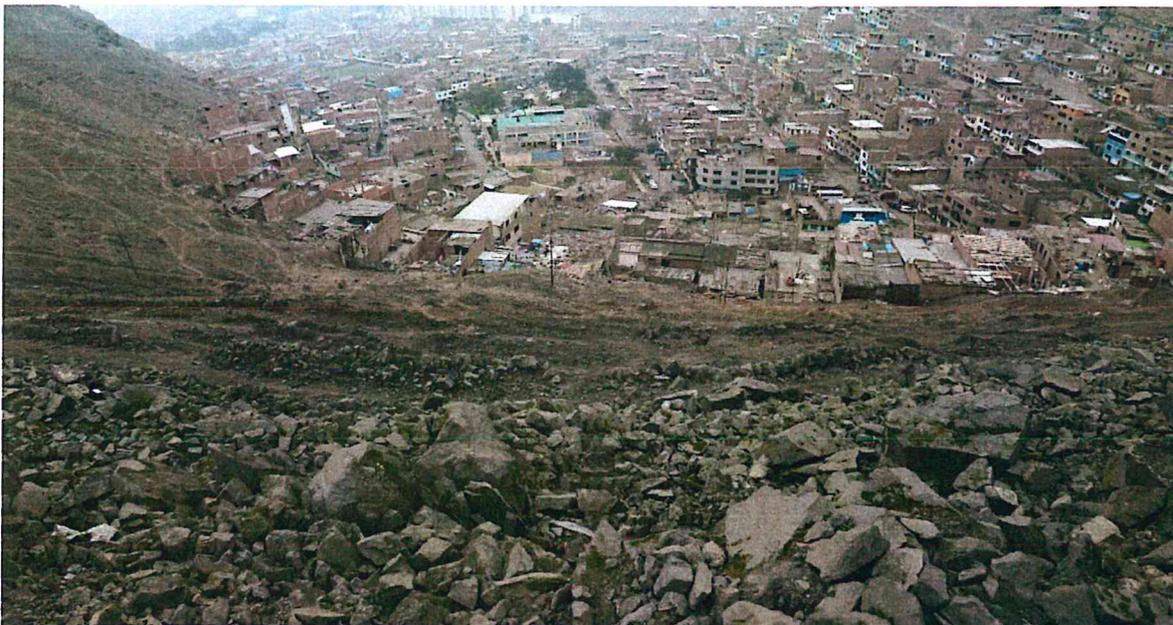
Fotografía 10. Zona 5, derrumbes y desprendimiento de rocas en las manzanas C1 de la Cooperativa Virgen de Las Nieves y manzanas A, C y D del AA.HH. Las Terrazas.

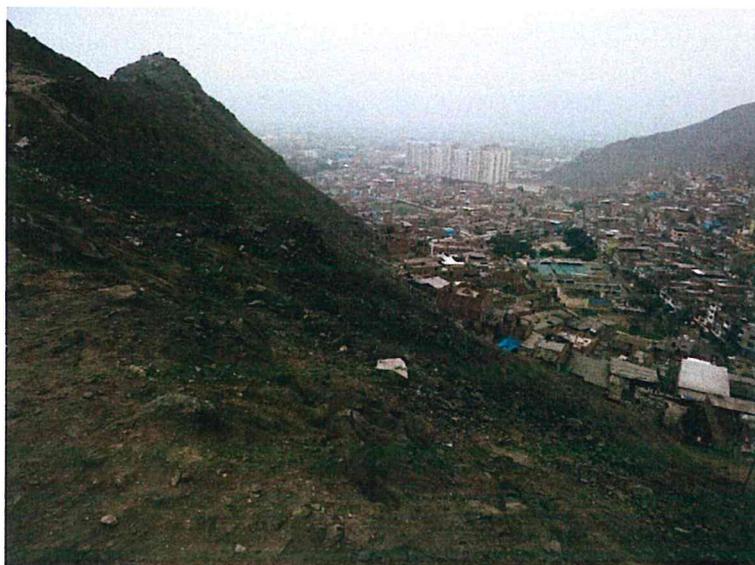
Fotografía 11. Zona 5, derrumbes y desprendimiento de rocas en la parte alta de la manzana B2 de la Cooperativa Virgen de Las Nieves, en laderas con pendiente de 36°.

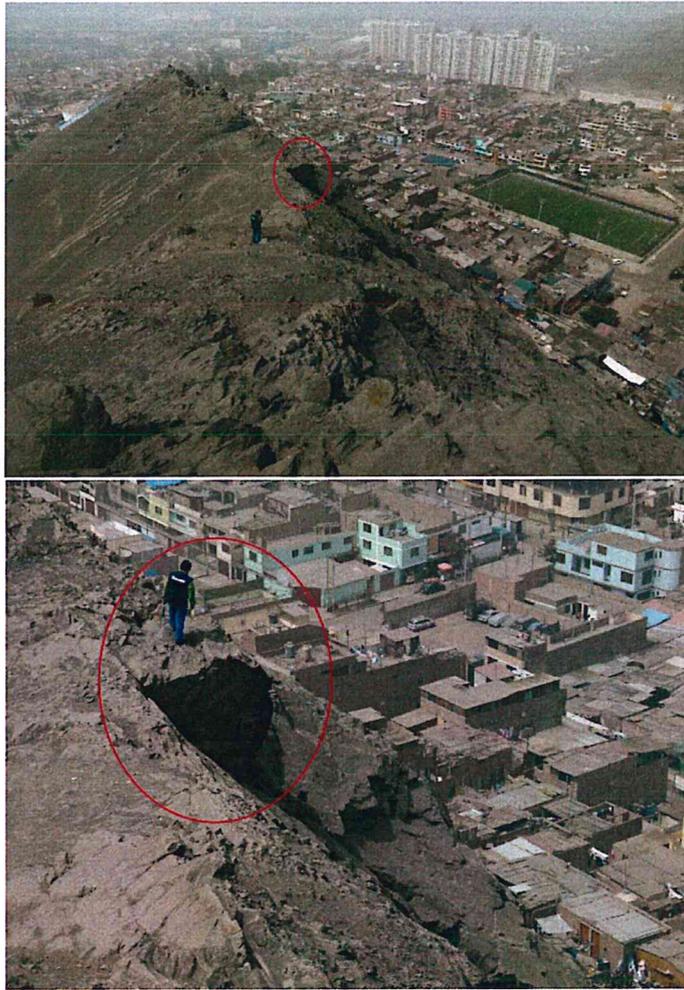
Figura 13. Bloque de hasta 2 m de diámetro, suspendido en ladera de pendiente muy fuerte  $43^\circ$ , ubicado encima de un reservorio abandonado, en la parte alta de la manzana C del AA.HH. Las Terrazas, en ladera con pendiente de  $43^\circ$ .

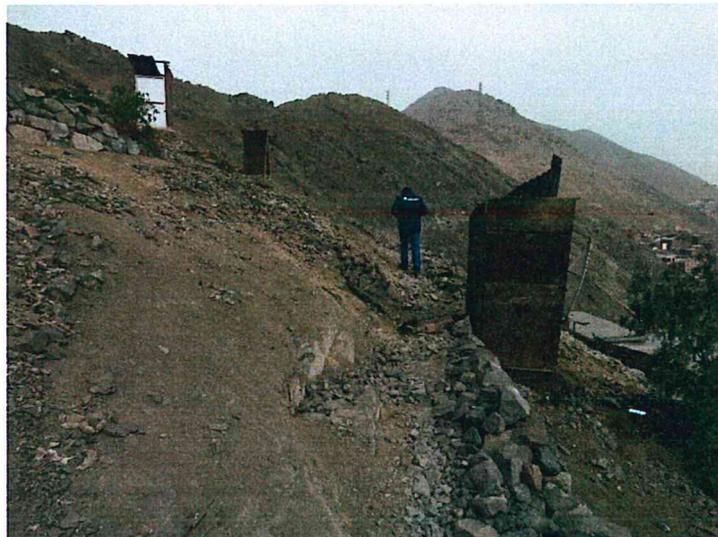
Fotografía 12. Zona 6, derrumbes y desprendimiento de detritos en la parte alta del AA.HH. Hijos de Perales y Las Terrazas de Perales, la presencia de los silos humedece el terreno, aumentando la inestabilidad de estas laderas.

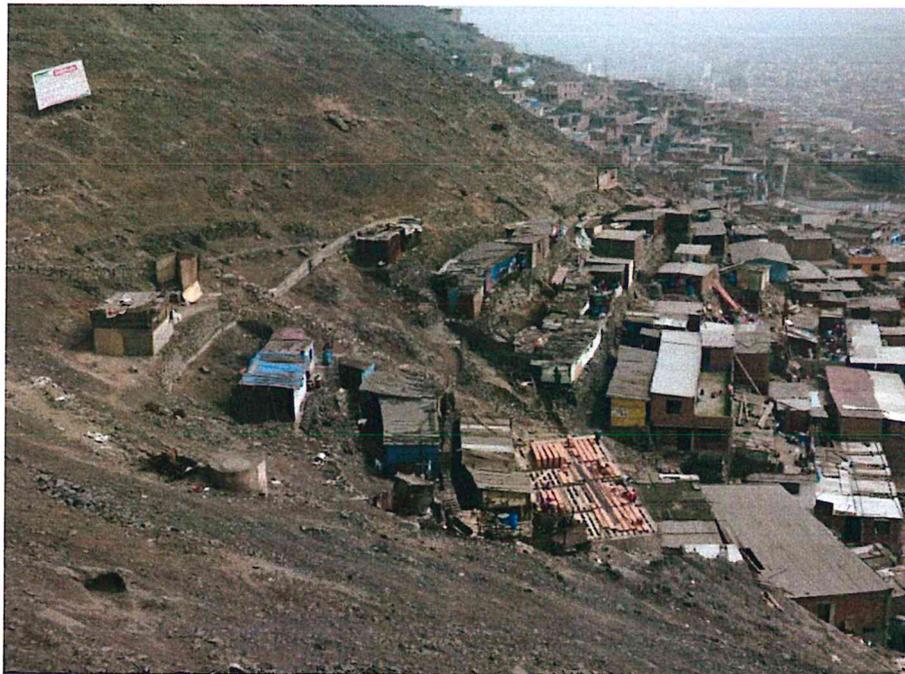
Fotografía 13. Zona 7, derrumbes y desprendimientos de rocas de hasta 1 m de diámetro en la parte alta de las manzanas A, B y C del AA.HH. Vista Alegre al SE del cerro El Agustino.

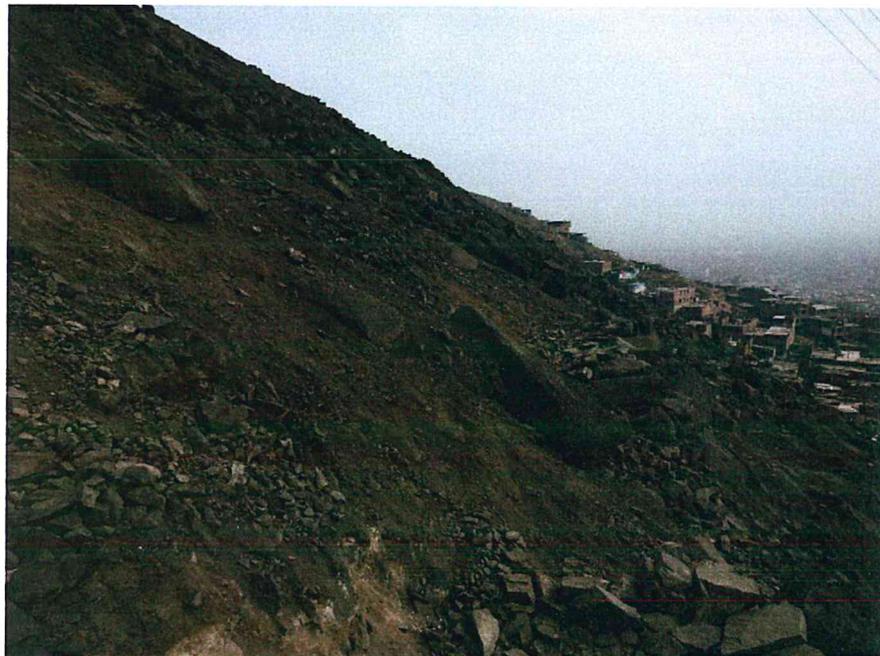
Fotografía 14. Zona 7, derrumbes y desprendimientos de rocas de hasta 1 m de diámetro en la parte alta del AA.HH. Vista Alegre al SE del cerro El Agustino.

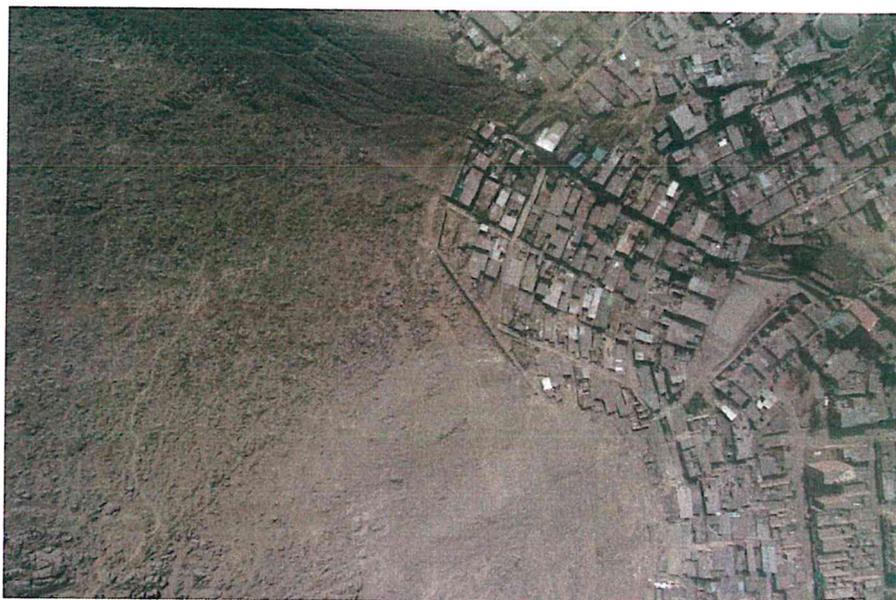
Fotografía 15. Zona 8, derrumbe y desprendimientos de rocas en la parte alta de las manzanas H, I del AA.HH. Las Malvinas al SE del cerro El Agustino. Vista del dron.

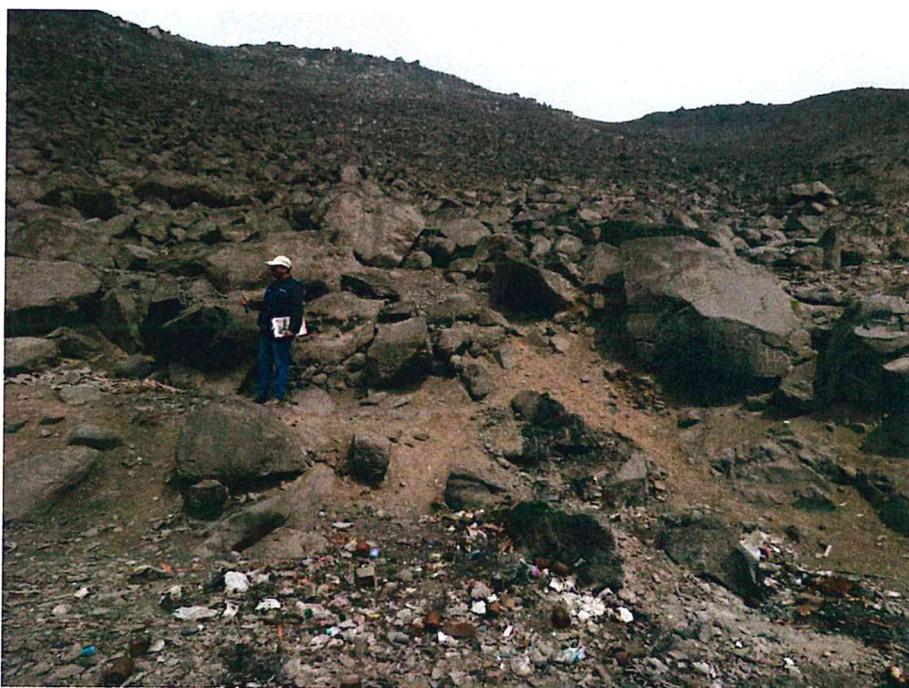
Fotografía 16. Zona 8, derrumbe y desprendimiento de rocas de hasta 2 m de diámetro en la parte alta de las manzanas H, I del AA.HH. Las Malvinas al SE del cerro El Agustino, ladera con pendiente de 36°

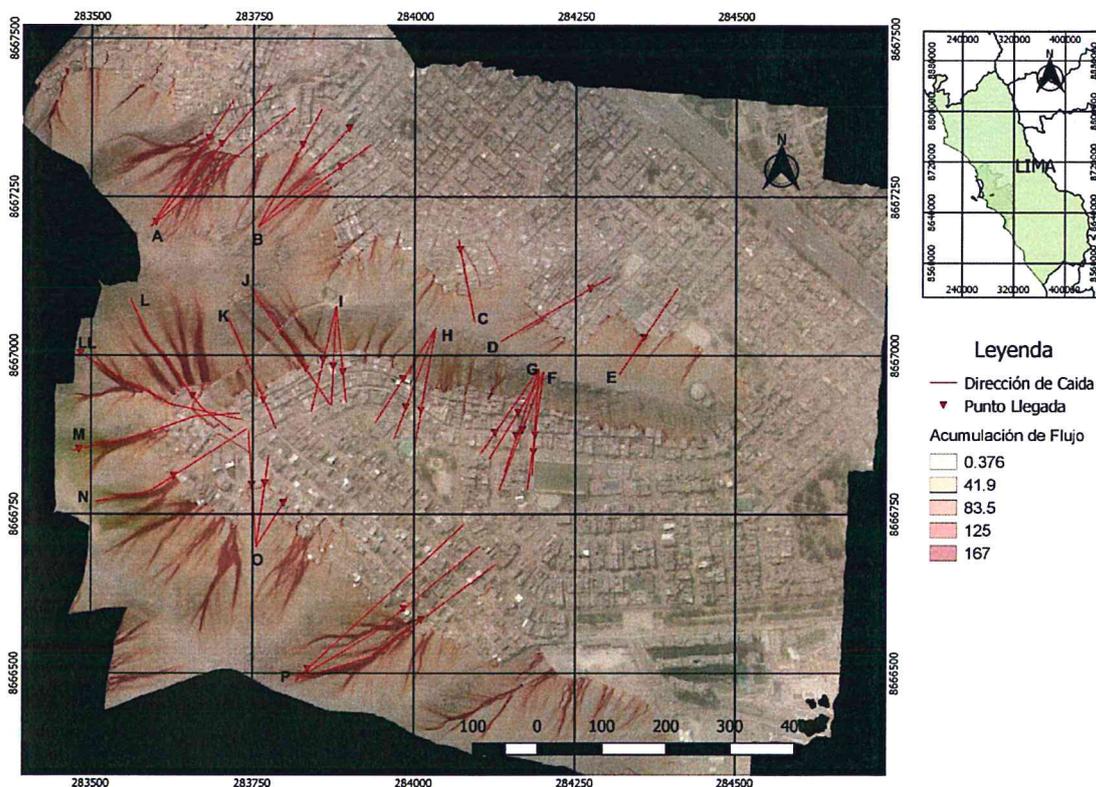
Figura 14. Imagen donde se ubica las líneas de perfil donde se generó las simulaciones de caída de rocas en el cerro El Agustino, Santa Anita.

Con estos perfiles se pudo exportar al software Rockfall para realizar modelos de cada una de estas caídas que se podrían generar, de acuerdo a las zonas susceptibles por caída identificadas en las laderas del cerro El Agustino, para nuestros modelos identificamos dos tipos de suelos, los de laderas con materiales sueltos arenas y limos como también los de la zona con construcciones con veredas vías y lotes con materiales de madera y concreto, los bloques caídos de roca también fueron catalogados por sus tamaños promedio de cada grupo y su peso que tiene según su volumen y densidad, teniendo rocas sueltas desde 0.5 kg hasta rocas con 45 000 kg de peso.

El sistema genera modelos de caída de un punto referencial realizado en las zonas de estudio y sus alcances más lejanos, realizando 50 tipos de caídas de un modelo definido de roca por cada perfil planteado.

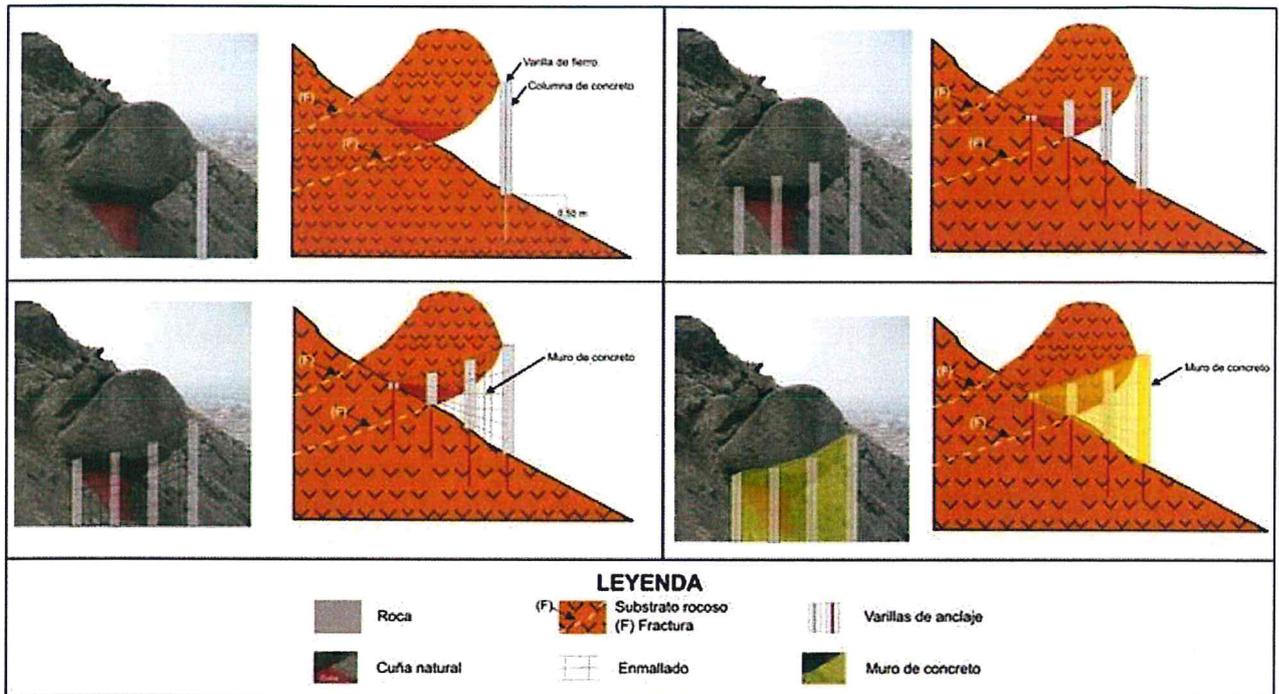
Figura 16. Muro en base del bloque para proteger viviendas aledañas

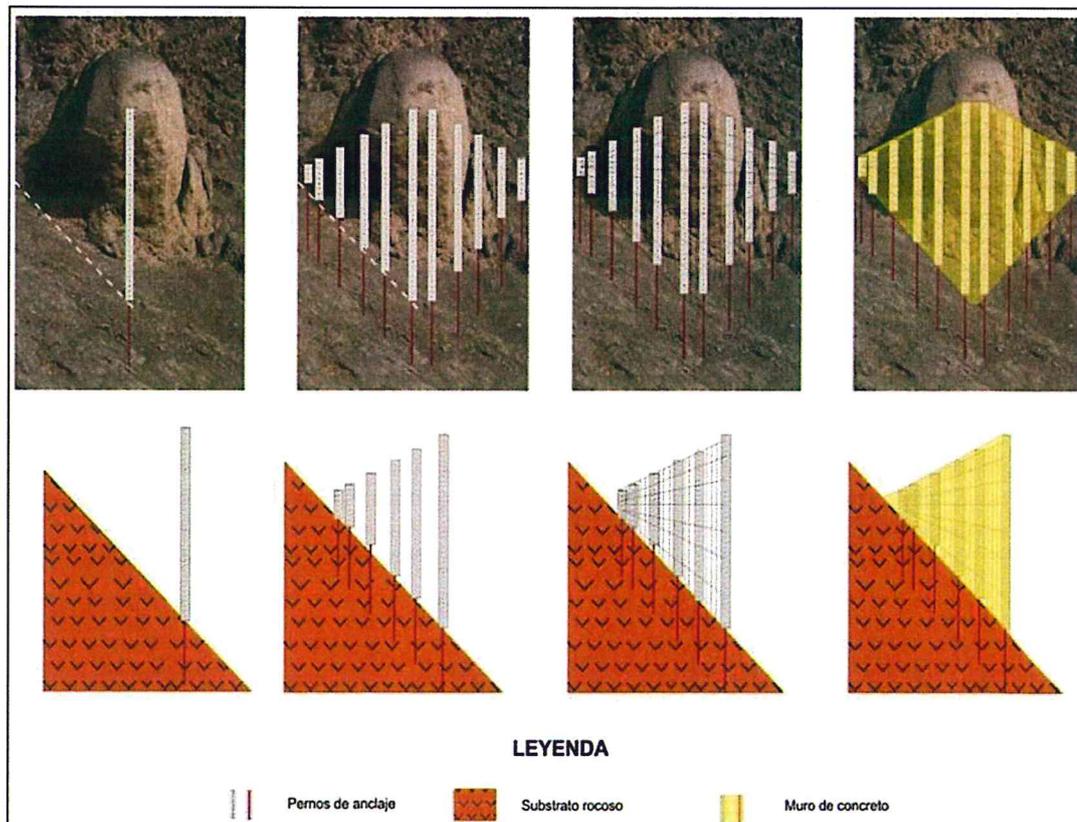
Figura 17. Esquema explicativo del bloque de roca

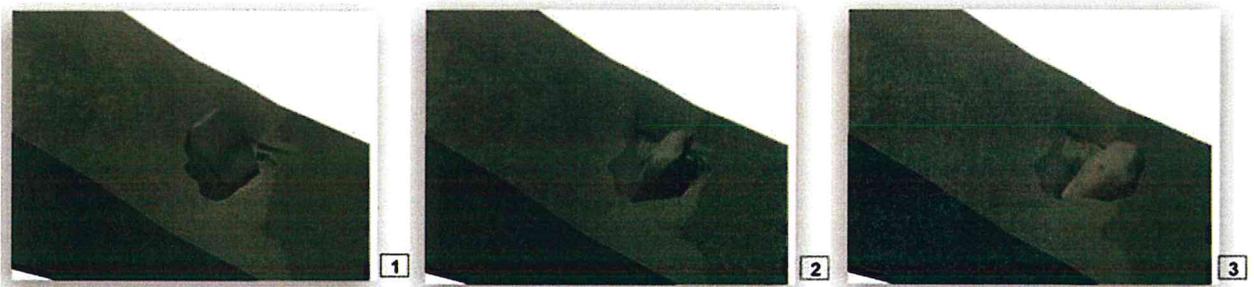
Figura 19. Tratamiento de un bloque suelto en suelo potente

- 1) Desatar los bloques inestables de la ladera.
- 2) Fragmentar los bloques inestables que tengan dimensiones menores a 1.50 m, en base al sistema de dilatación y contracción. Este proceso consiste en quemar la roca y una vez que alcance una alta temperatura (color rojo), agregar agua. Esto ocasionará una contracción muy violenta, dando como resultado su fragmentación.
- 3) En la ladera con bloques inestables y con buena cobertura de suelo, se puede estabilizar de la siguiente manera: hacer una excavación en la parte inferior del bloque, con la finalidad que este pierda estabilidad y caiga hacia la parte excavada (figura 19).
- 4) Para fines de prevención, al momento de desatar los bloques sueltos, es muy probable que estos se desplacen cuesta abajo, por lo que es necesario poner en alerta a los pobladores de las viviendas ubicadas en la falda de la ladera.
