**Informe Técnico N° A6964**

# EVALUACIÓN DE PELIGROS GEOLÓGICOS EN LOS CENTROS POBLADOS DEL CERRO EL AGUSTINO

Región Lima  
Provincia Lima  
Distrito Santa Anita

OCTUBRE  
2019

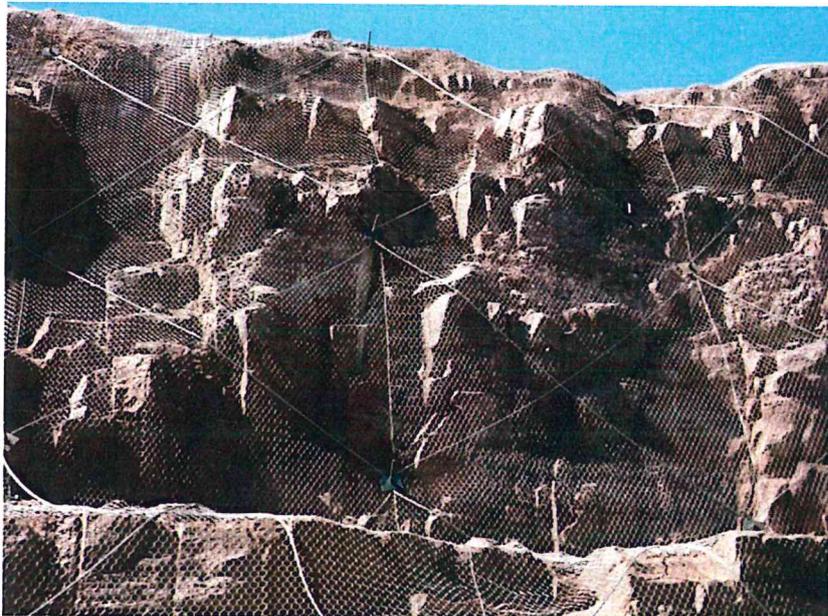
Figura 20. Control de caída de rocas utilizando mallas ancladas

Mallas ancladas: es un sistema de protección frente a desprendimientos rocosos o que cubre la superficie afectada del talud/ladera por medio de una malla de alambre de acero galvanizado de triple torsión, reforzada con anclajes cortos dispuestos en una grilla, que además se vinculan diagonal y perimetralmente por los extremos con cables de acero (figura 20). Debe tenerse en cuenta que los anclajes de mallas protegen de la caída de bloques superficiales, pero no representan estabilidad para el caso de fallas de bloques grandes o movimientos de grandes masas de suelo o roca.

Las mantas de malla ancladas pueden utilizarse para impedir el movimiento de bloques pequeños (menos de 0.6 a 1 m de diámetro) o masas subsuperficiales delgadas de roca. Sin embargo, en ocasiones las mallas ayudan a atenuar el movimiento de grandes bloques. En principio la malla anclada actúa como una membrana alrededor de la masa o bloque inestable; a su vez pueden ser reforzadas con cables, los cuales se amarran a los anclajes.

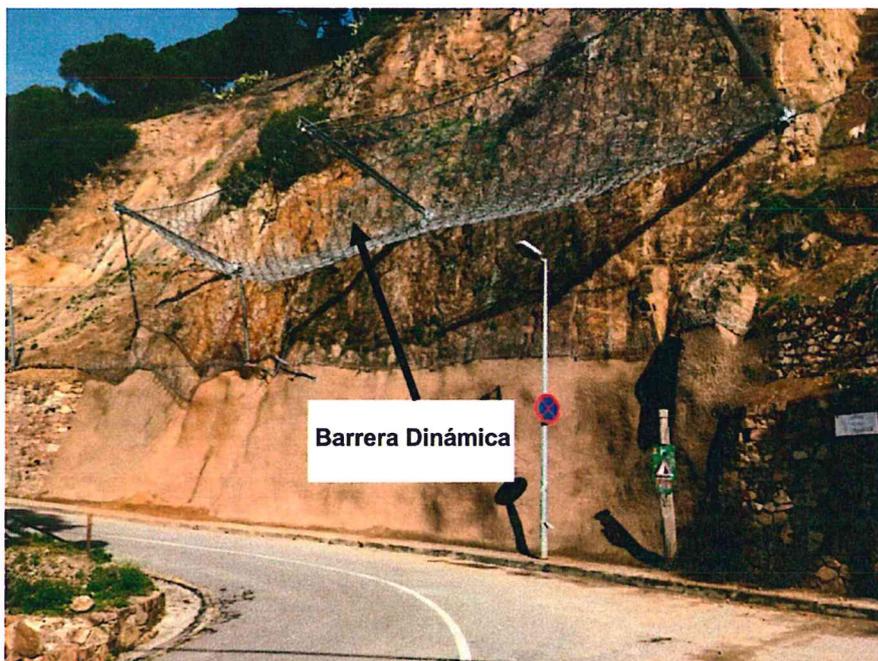
Figura 21. Ejemplo de barrera dinámica

de acceso o económicos. En estos casos a menudo se proporciona una solución rentable mediante la instalación de barreras dinámicas de caída de rocas en la cara de la pendiente. Las barreras dinámicas de protección contra desprendimientos se caracterizan por su capacidad de absorción de impactos. Por ello conforman un sistema muy eficaz y seguro para detener la caída de rocas y otras masas. Su configuración varía de acuerdo con la energía requerida en el impacto previsto (figura 21)

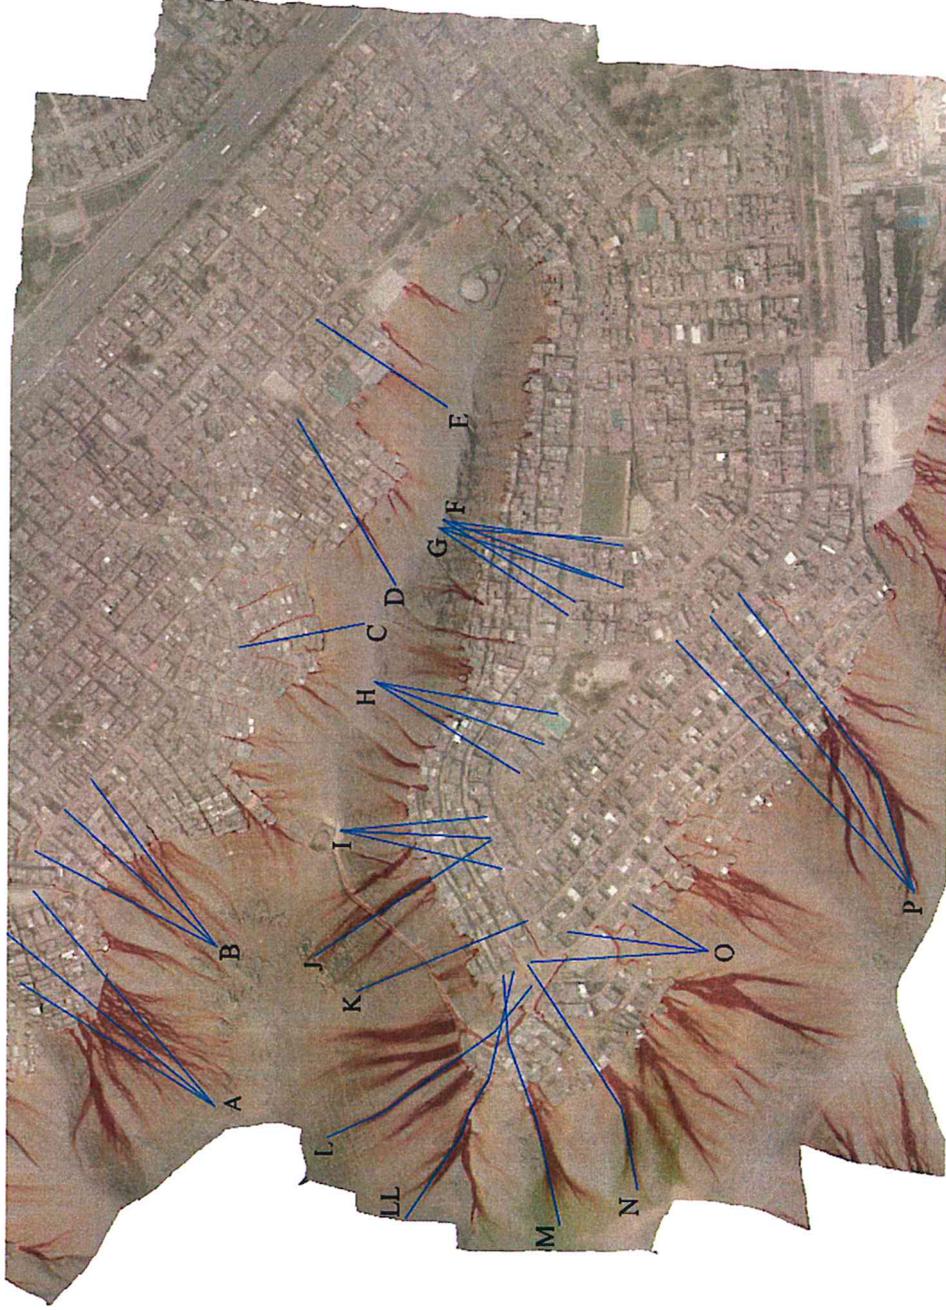
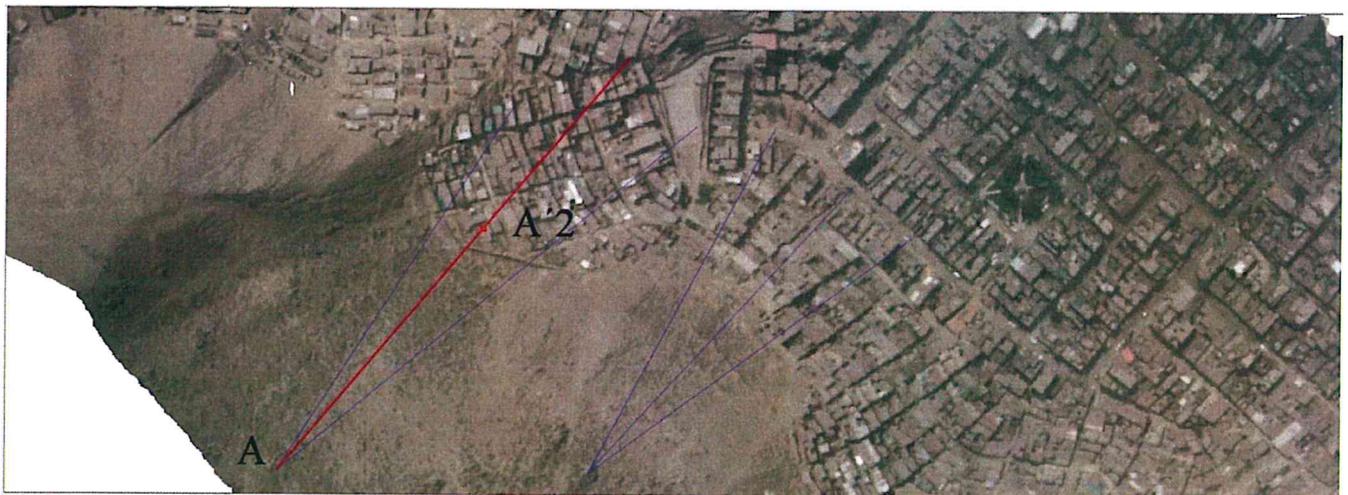
Perfil A: simulación con bloques de 11250 kg y volumen de 2.25 m<sup>3</sup>

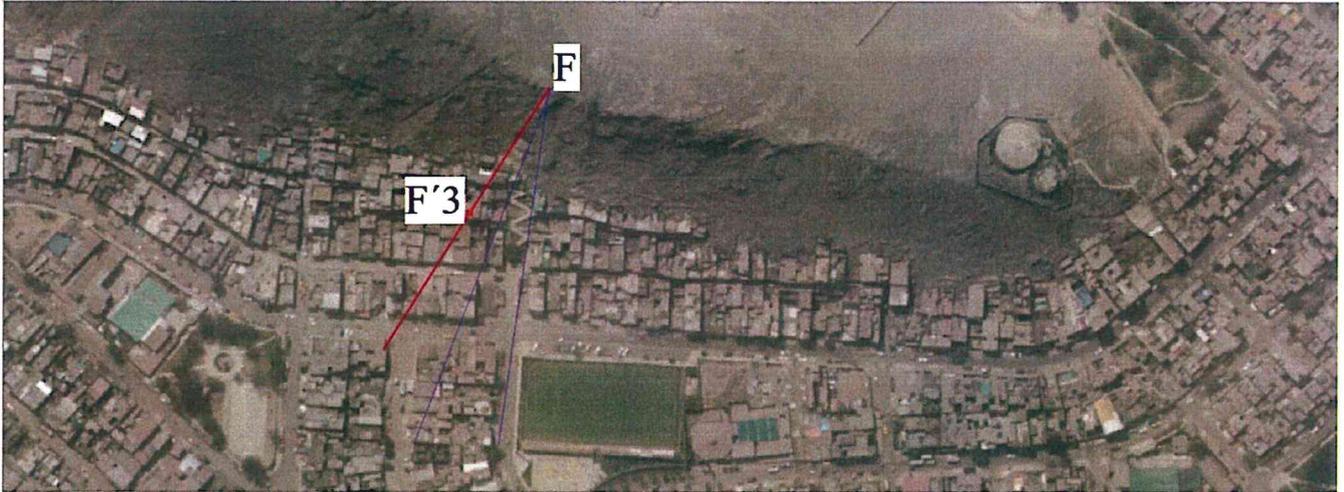
Horizontal Location of Rock End-points

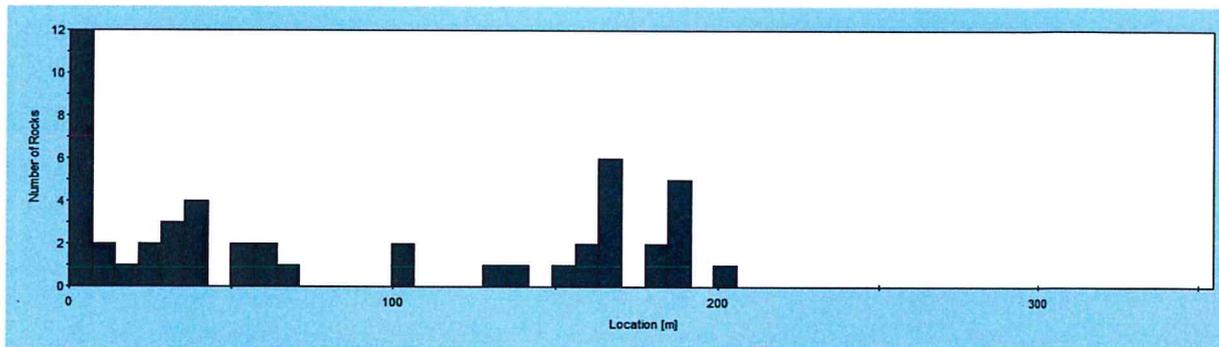
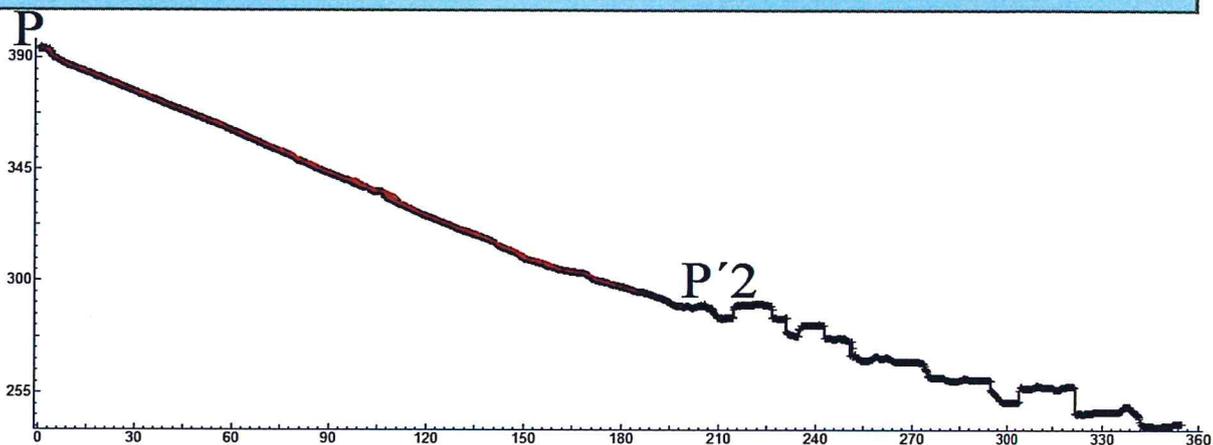
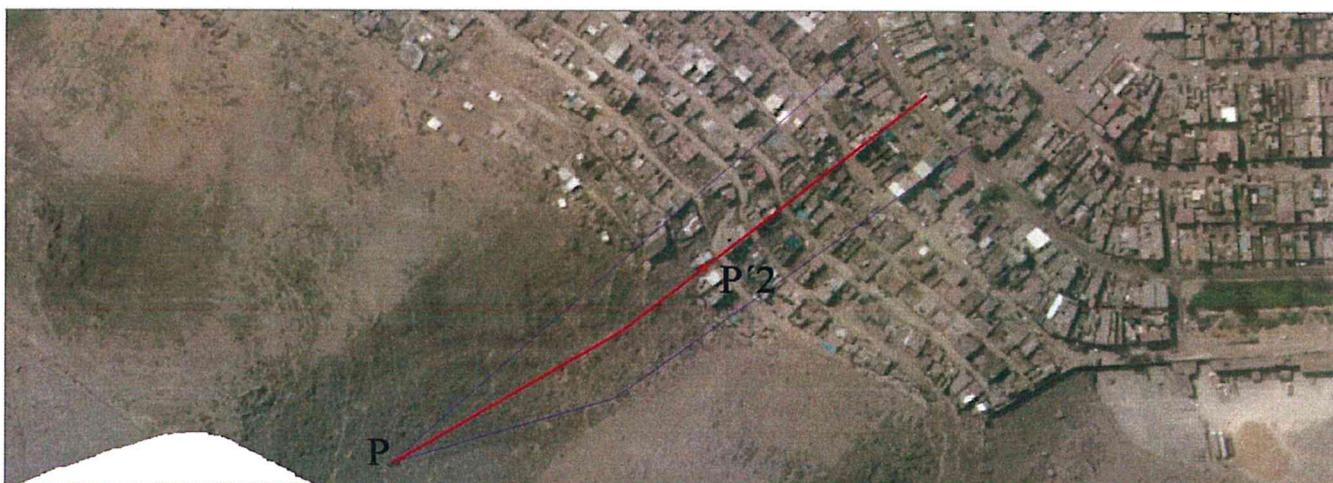
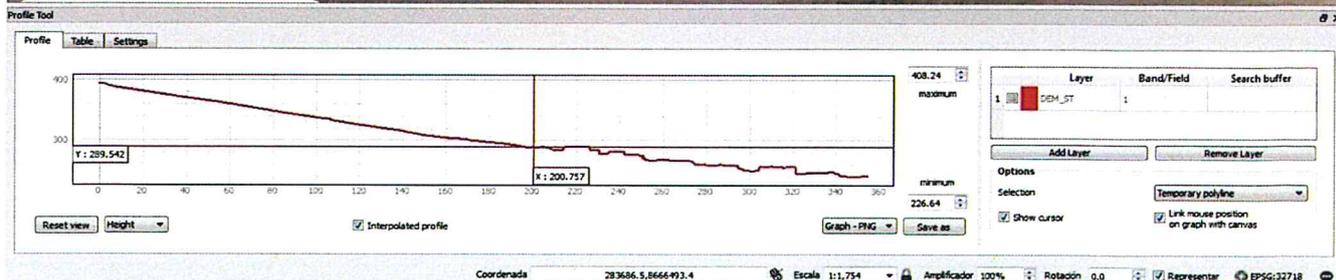
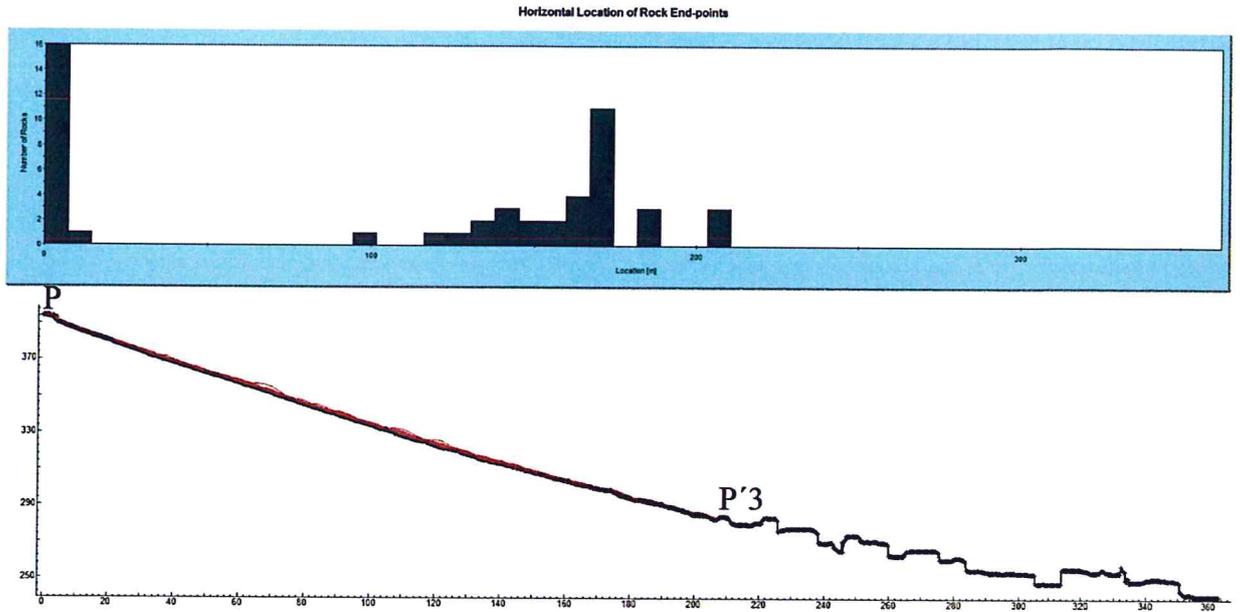
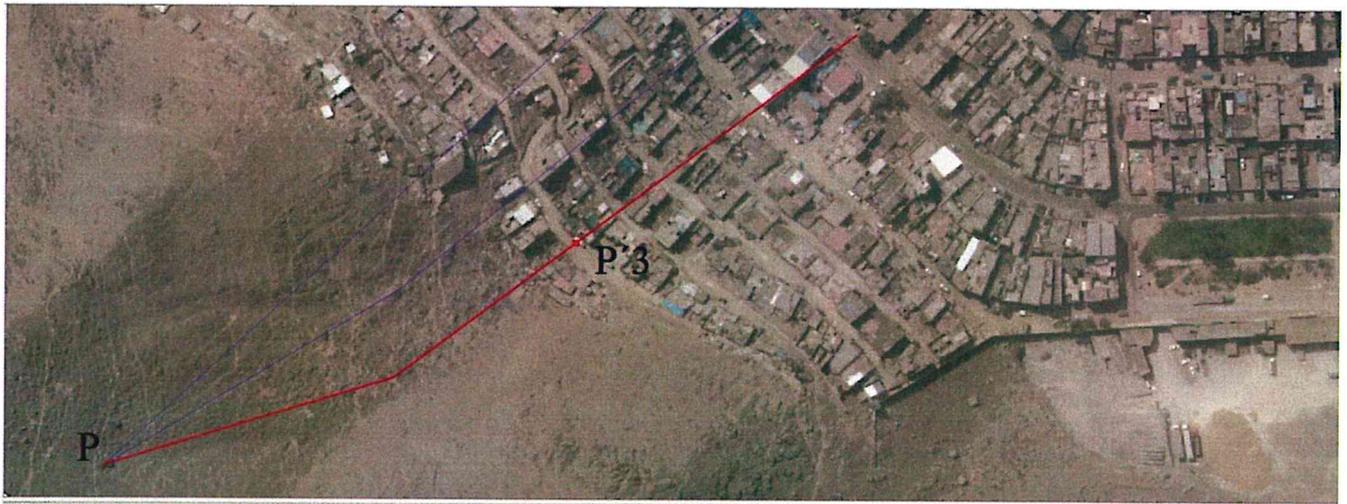
Perfil P: simulaciones con bloques de 625 kg y volumen de 0.125 m<sup>3</sup>

Horizontal Location of Rock End-points
