“INFORME TECNICO”

ESTIMACIÓN DE RIESGOS ANTE INUNDACIONES PLUVIALES RIO CHUYAMA, DISTRITO DE HUACCANA, CHINCHEROS - APURIMAC

RESPONSABLE: ING. ERWIN BALLÓN SAAVEDRA

ABANCAY, SEPTIEMBRE 2015

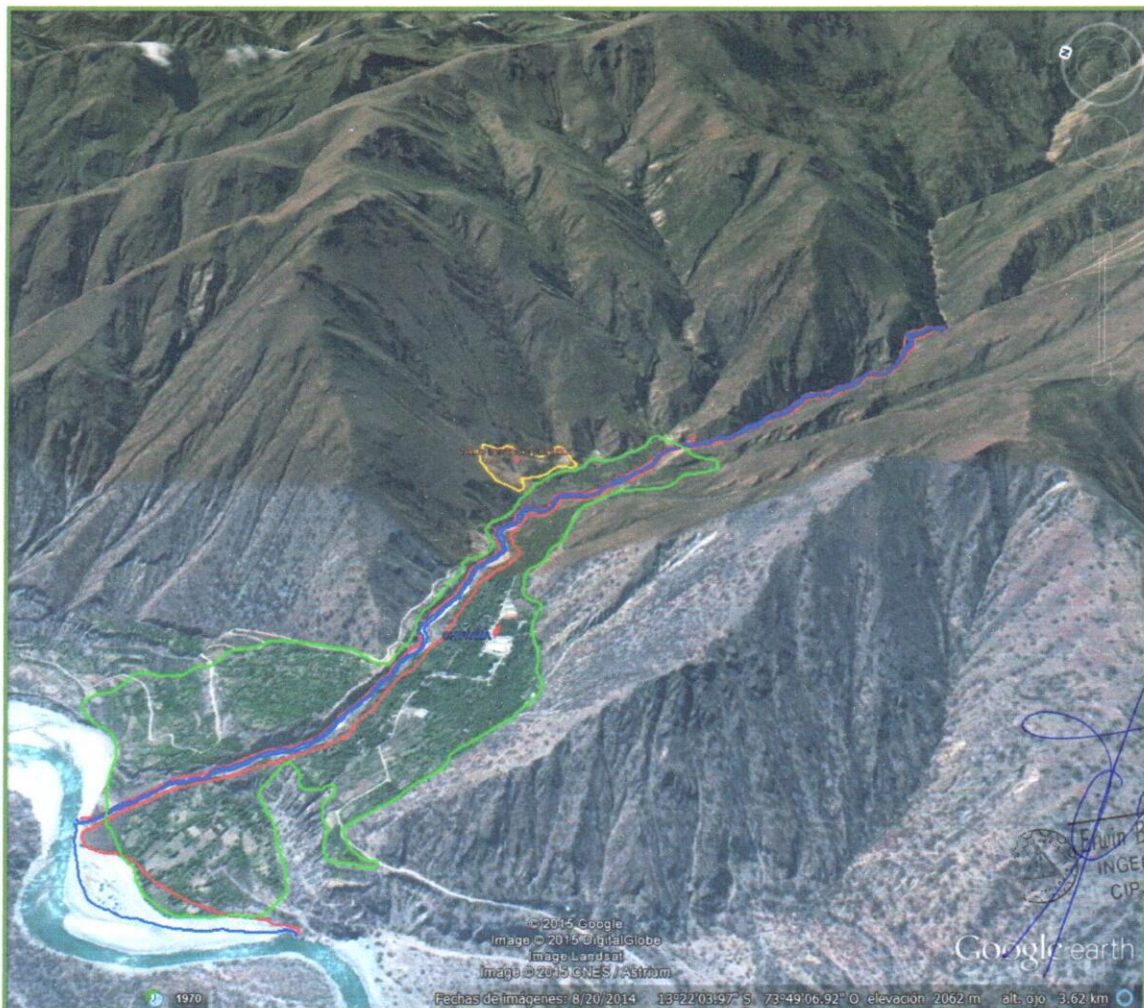
VULNERABILIDAD SOCIAL				
NIVEL DE VULNERABILIDAD/ VARIABLE	Bajo	Medio	Alto	Muy Alto
IDENTIFICACIÓN DE ZONAS SEGURAS			80 % de la población no ha identificado las zonas seguras.	
TIENE CONOCIMIENTO DE QUE HACER ANTE UNA INUNDACIÓN			60 % La población no sabe qué medidas tomar ante un evento de esta magnitud.	
PARTICIPACIÓN DE LA POBLACIÓN EN SIMULACROS			50% de la población no ha participado en simulacros por inundación y evacuación (*).	
LA VULNERABILIDAD SOCIAL CULTURAL: ALTA

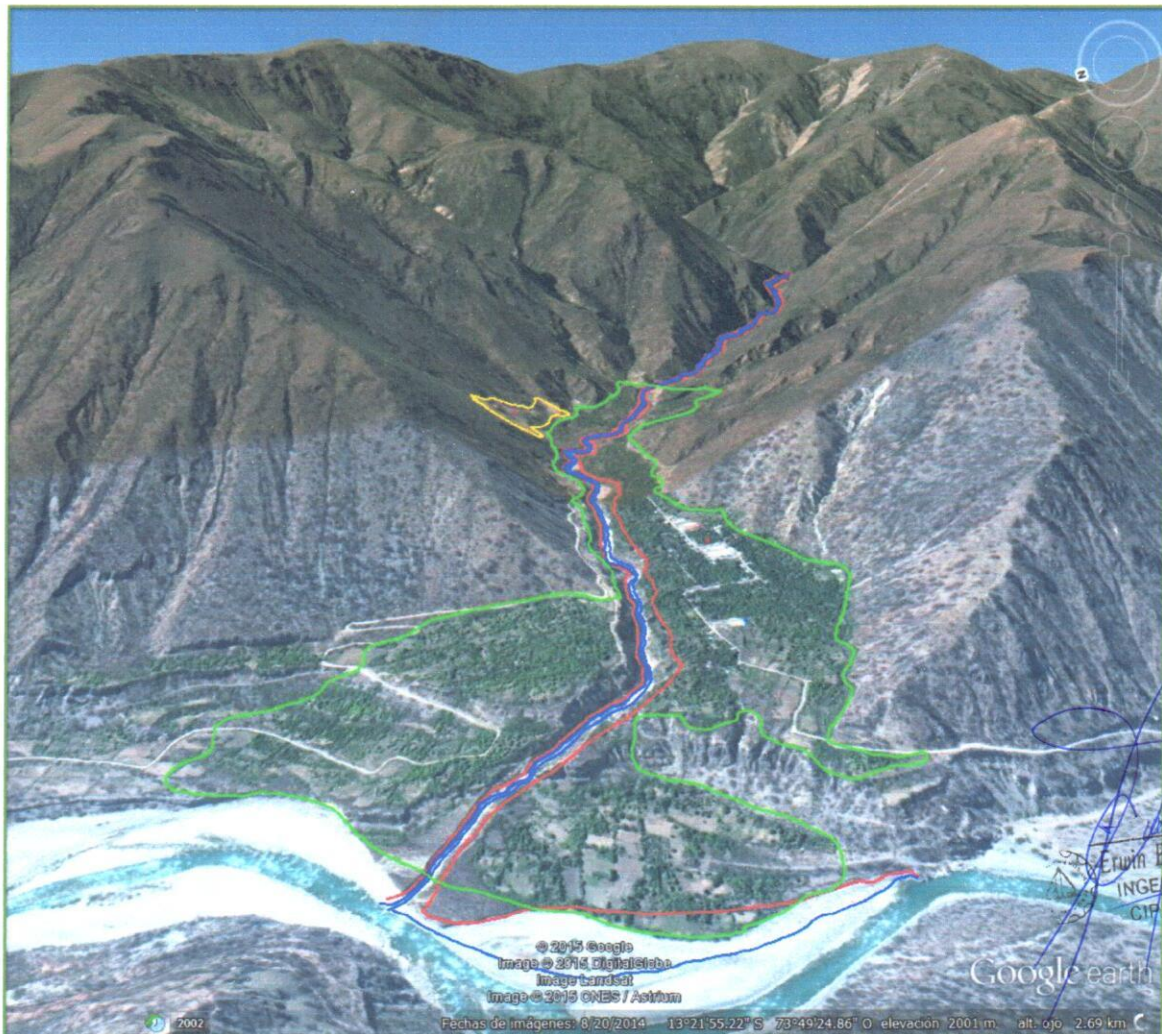
VULNERABILIDAD ECONOMICA				
NIVEL DE VULNERABILIDAD/ VARIABLE	Bajo	Medio	Alto	Muy Alto
ACTIVIDAD ECONOMICA PREDOMINANTE			90 % de la población se dedica a la agricultura y ganadería, en la zona expuesta a inundación	
LA VULNERABILIDAD ECONÓMICA: <i>Alto</i>

Este nos indica que la zona crítica tiene una vulnerabilidad **ALTA**, ante la posibilidad de una inundación, por el desborde del río Chuyama - Pampas.

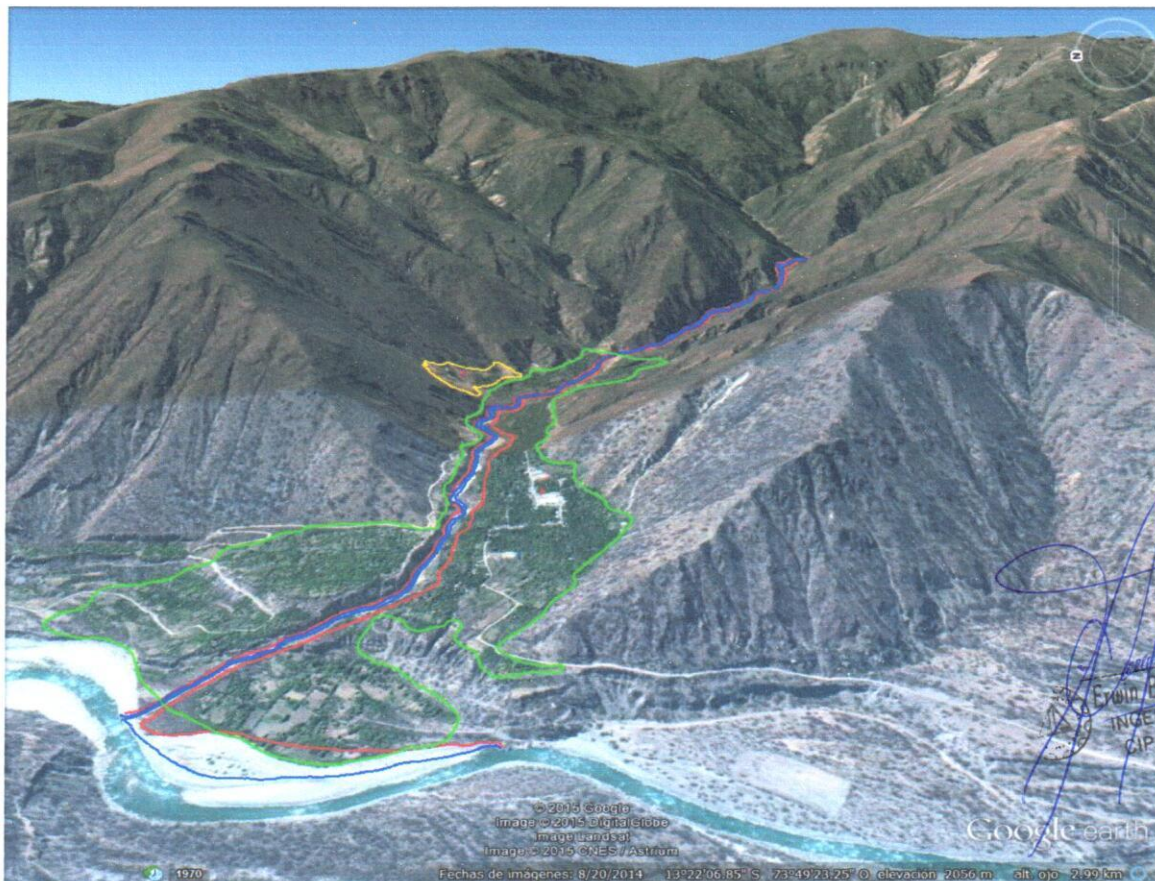
DETERMINACION DEL RIESGO POR INUNDACION				
PELIGRO MUY ALTO	RIESGO ALTO	RIESGO ALTO	RIESGO MUY ALTO	RIESGO MUY ALTO
PELIGRO ALTO	RIESGO MEDIO	RIESGO MEDIO	RIESGO ALTO	RIESGO MUY ALTO
PELIGRO MEDIO	RIESGO BAJO	RIESGO MEDIO	RIESGO MEDIO	RIESGO ALTO
PELIGRO BAJO	RIESGO BAJO	RIESGO BAJO	RIESGO MEDIO	RIESGO ALTO
RIESGO POR INUNDACION ES:		MUY ALTO

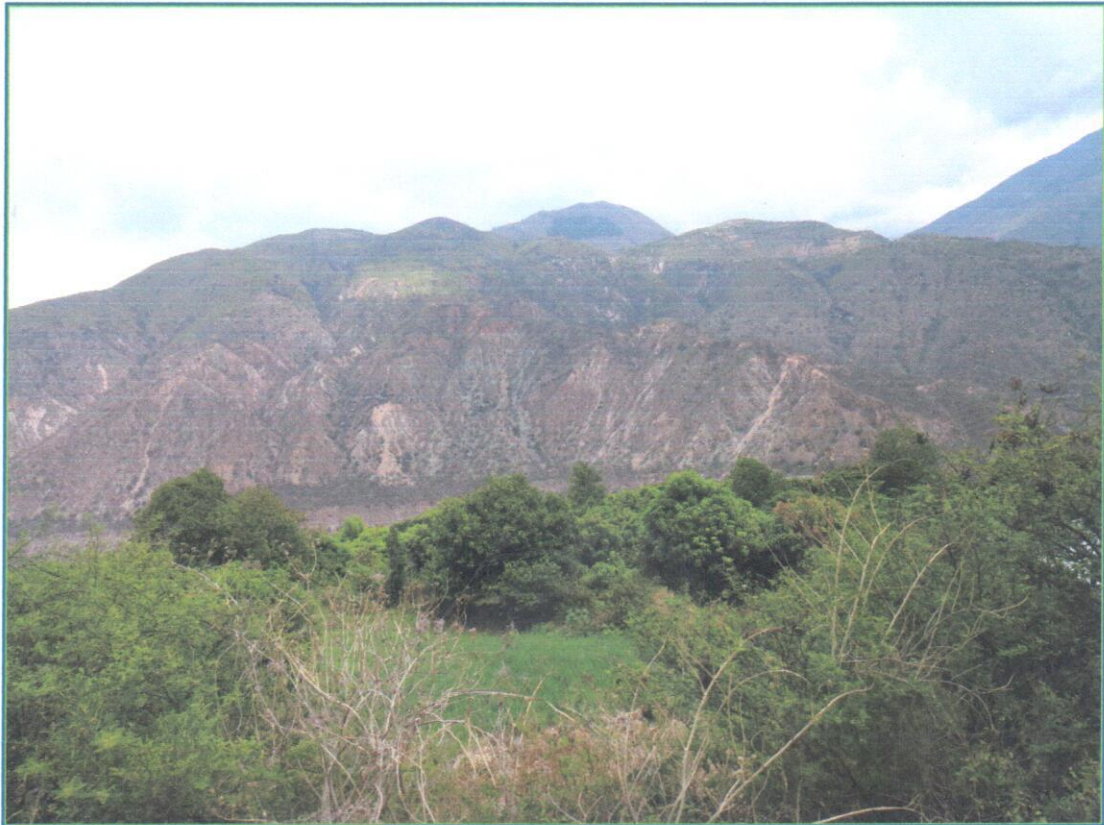
FOTOGRAFIA N° 01: Vista panorámica, valle del río Chuyama, áreas agrícolas, viveros, frutales en riesgo inminente ante un desborde.

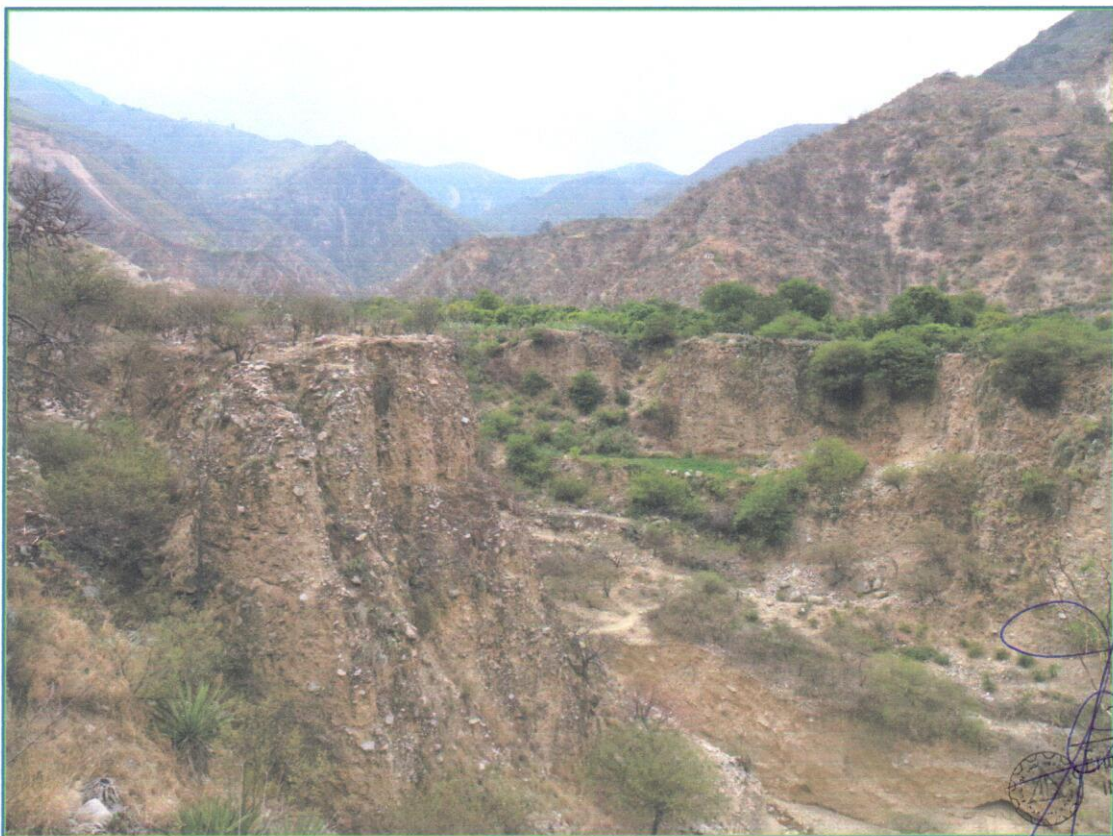
FOTOGRAFIA N° 02: Vista panorámica, de las zonas erosionadas por el deslizamiento de taludes y las avenidas pasadas.

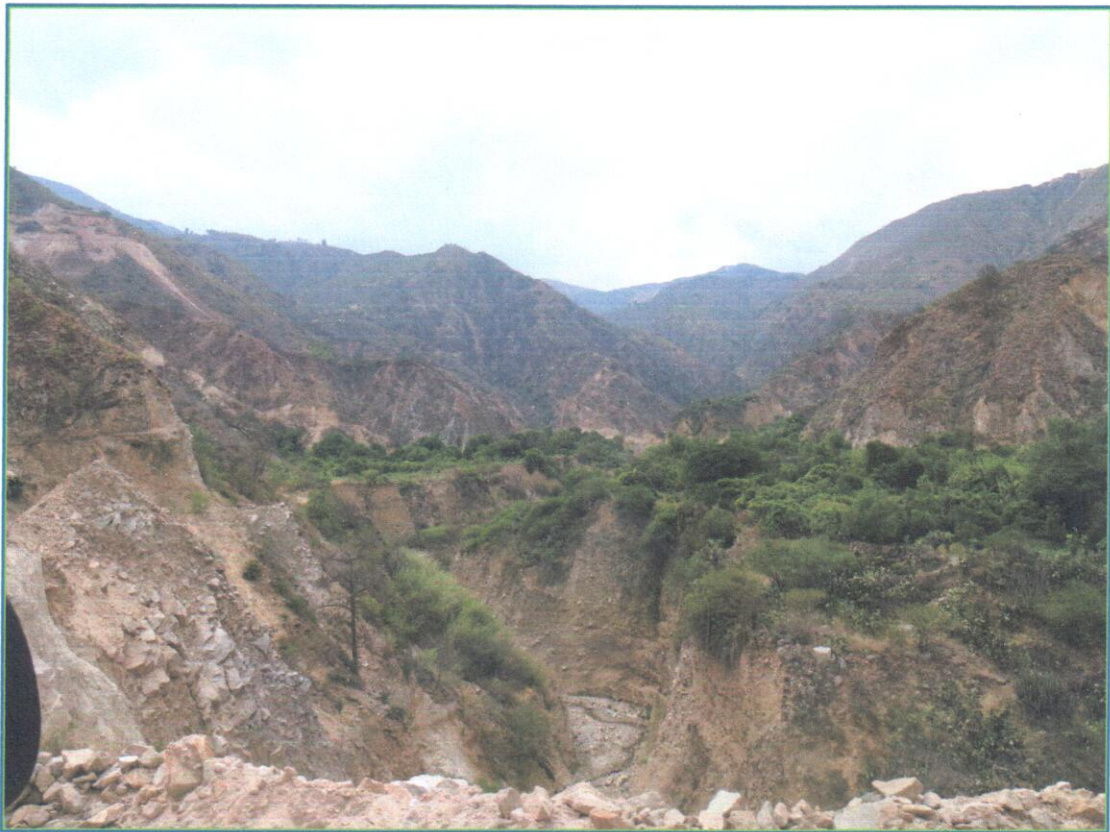
FOTOGRAFIA N° 03: Vista panorámica, del material deslizable, taludes desestabilizadas cauce colmatado, áreas agrícolas en riesgo.

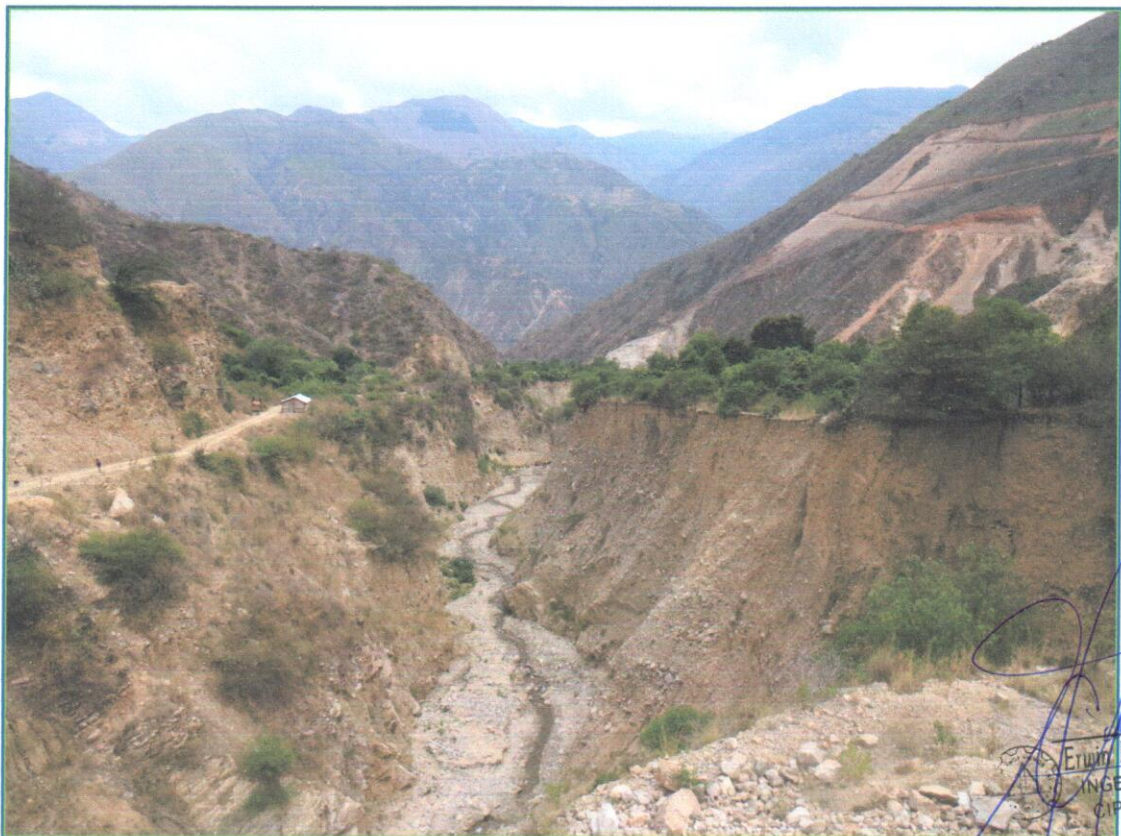
FOTOGRAFIA N° 04: Vista panorámica, del estado actual del cauce, vías de comunicación en riesgo inminente.

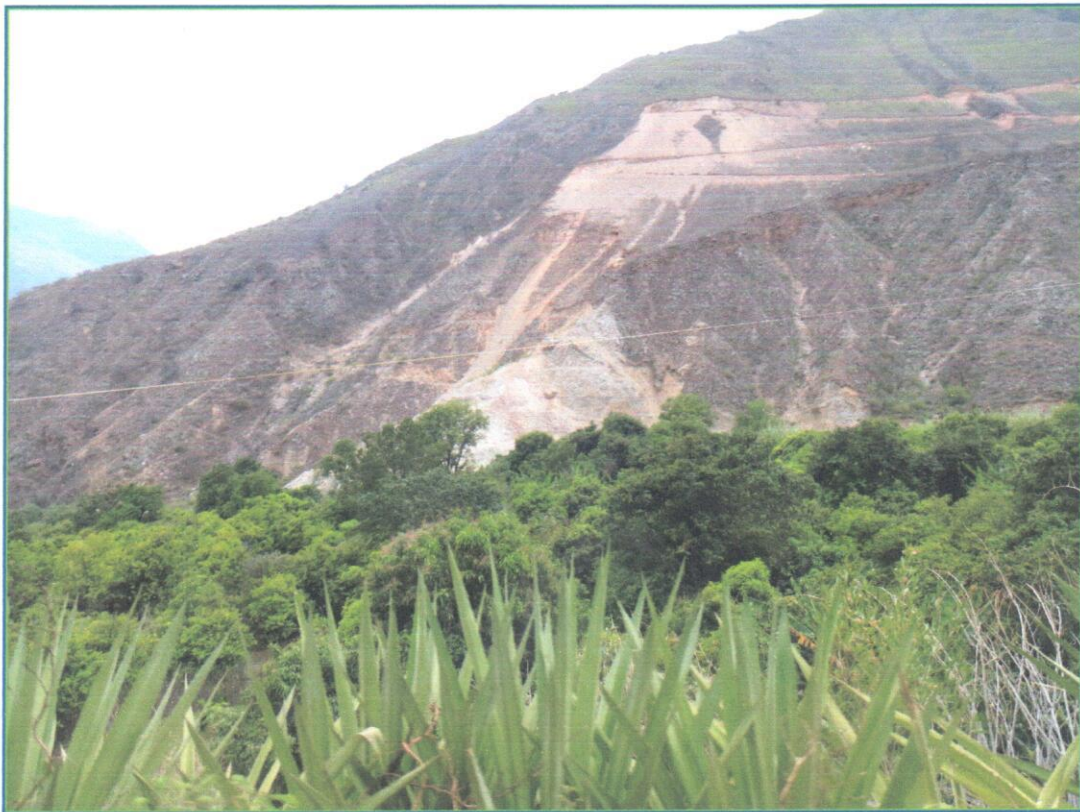
FOTOGRAFIA N° 05: Vista panorámica, valle del río Chuyama, áreas agrícolas, viveros, frutales en riesgo inminente ante un desborde taludes inestables.

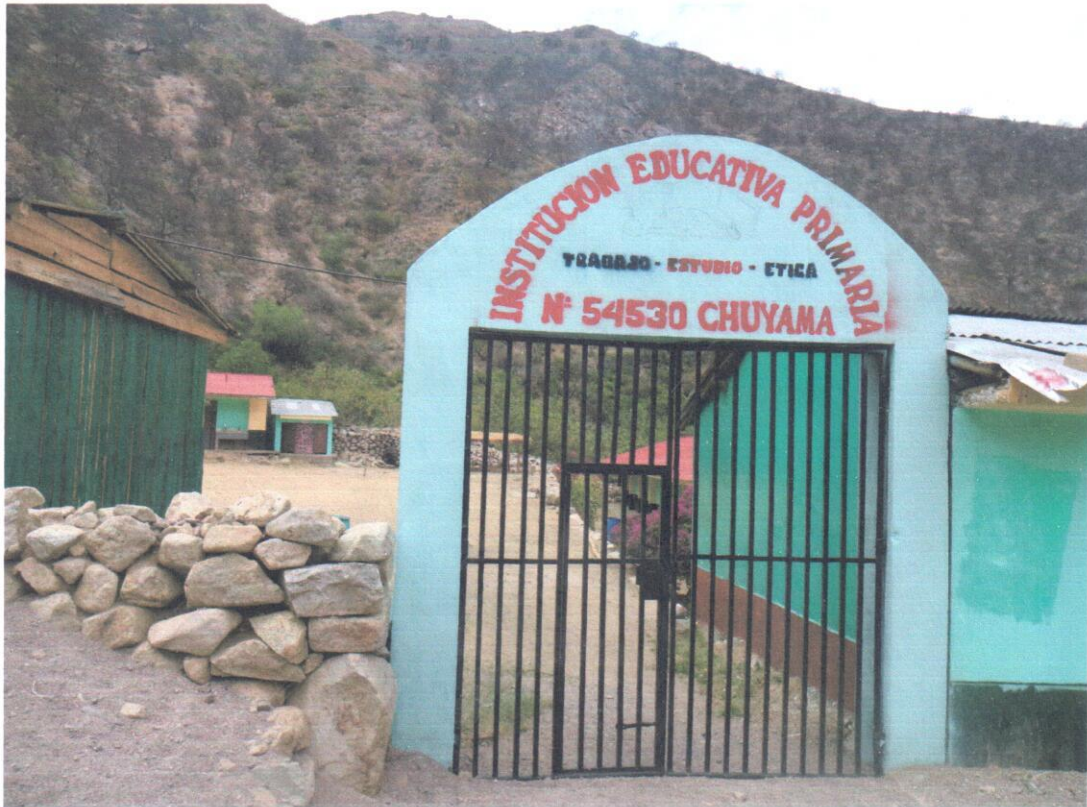
FOTOGRAFIA N° 07: Vista panorámica, de la institución educativa nivel Primaria, material adobe, madera y cerco perimétrico de piedras provisionales.
