**INFORME DE EVALUACION  
DEL RIESGO POR  
INUNDACION PLUVIAL EN EL  
AAHH LA UNION DEL  
DISTRITO DE LAGUNAS,  
PROVINCIA DE CHICLAYO,  
DEPARTAMENTO DE  
LAMBAYEQUE**

Informe Evaluación del Riesgo por inundación pluvial en el AAHH La Unión del Distrito de Lagunas,  
Provincia de Chiclayo, Departamento de Lambayeque

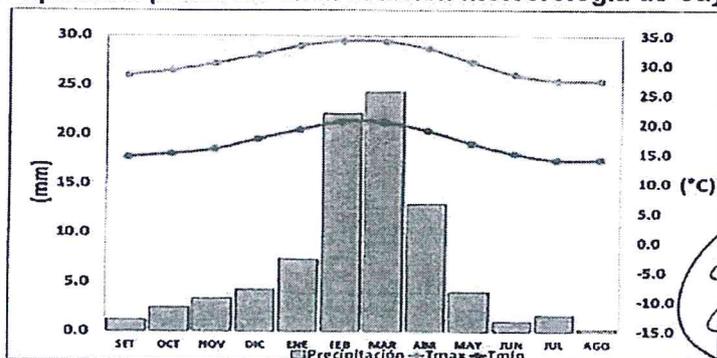
Respecto al comportamiento de las lluvias, no son significativas a lo largo del año, con embargo suele presentarse mayores incrementos entre los meses de diciembre a abril. Para el primer trimestre del año las lluvias totalizan aproximadamente 53.7 mm, mientras que los meses más secos para la zona predominan durante el invierno.

Gráfico N°13: Comportamiento temporal de la temperatura del aire y precipitación promedio en la estación meteorología de Cayaltí

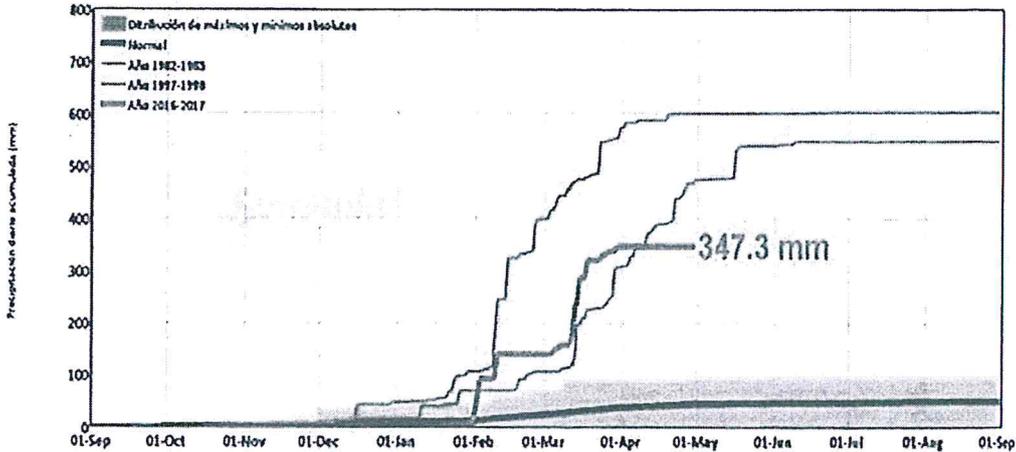
**Gráfico N°13: precipitación diaria acumulada en la Estación Meteorológica Cayaltí**  
Dep.: LAMBAYEQUE, Prov. CHICLAYO, Dist.: LAGUNAS  
Lat.: 6°52'50.86"S; Long.: 79°32'25" W Alt.: 90msnm.

En el año 2017 con la presencia del Fenómeno el Niño Costero las precipitaciones acumuladas en los meses de enero a marzo fueron de 347.3 mm, de acuerdo a los registros de la Estación Cayaltí que administra el SENAMHI, como se muestra en los cuadros siguientes:

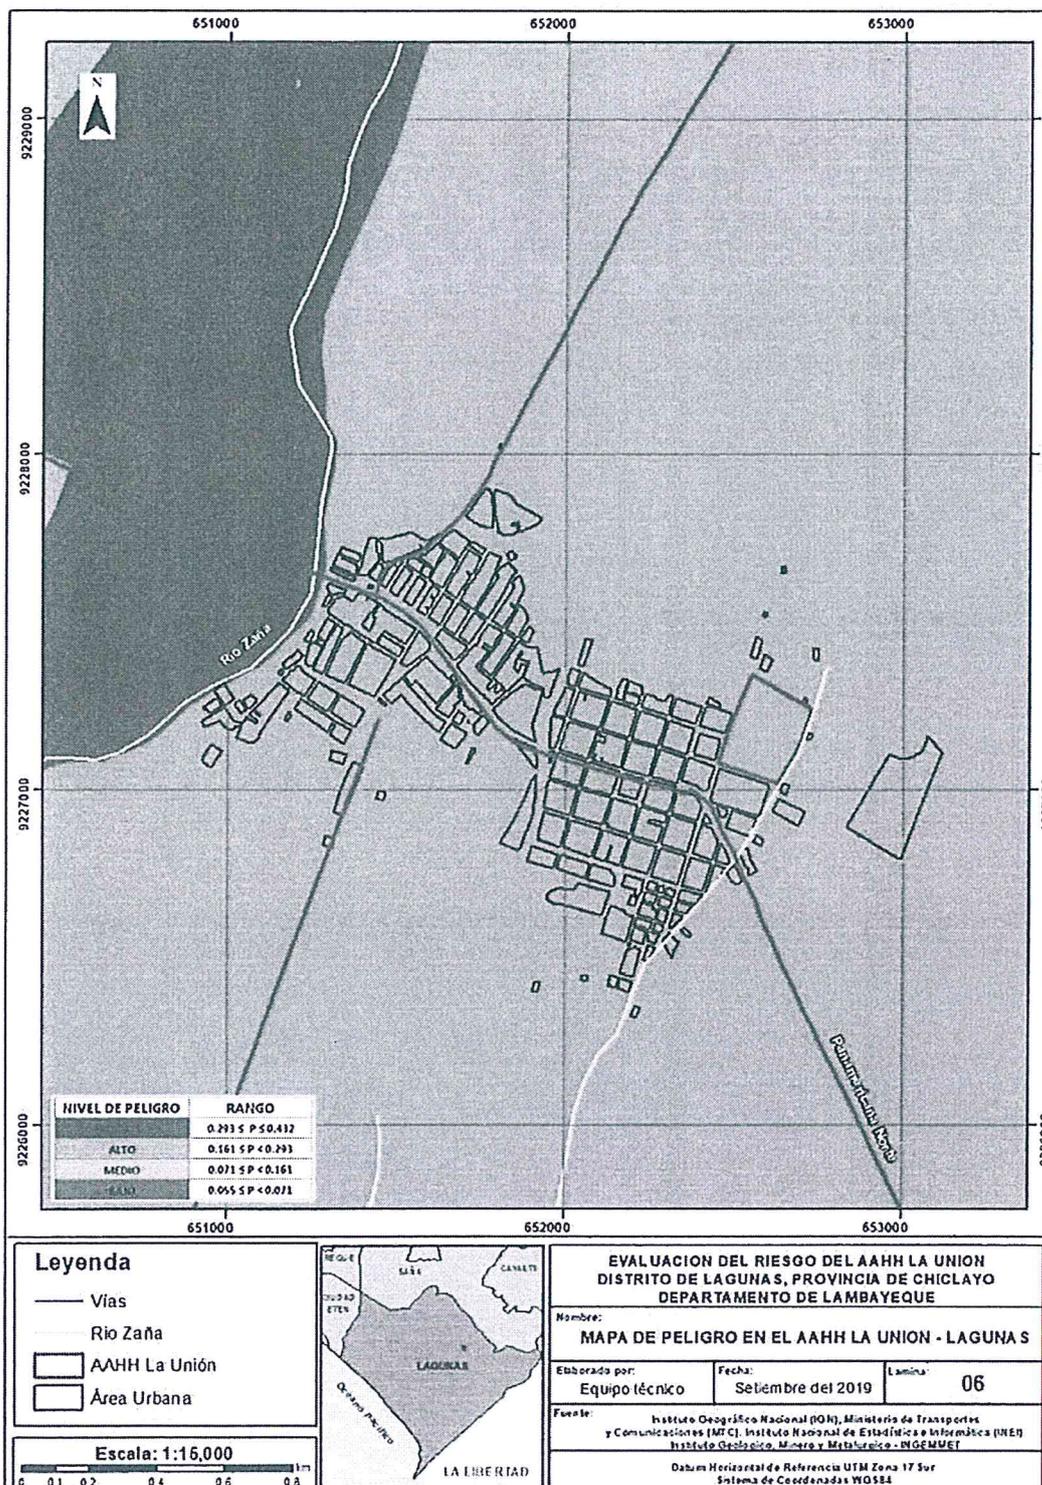
Mapa N°6: Mapa de peligro por inundación pluvial

Se ha considerado el escenario de precipitación acumulada diaria de mayor a 51.3 mm y considerado una frecuencia de lo menos 1 vez al año cada evento de El Niño y/o mayor a 5 eventos al año en promedio, que de producirse inundación pluvial a causa de lluvias intensas de categoría extremadamente lluvioso en la región Lambayeque, provincia de Chiclayo, distrito de Lagunas, Asentamiento Humano La Unión, ocasionaría daños en elementos expuestos, tanto en dimensión social, económica y ambiental.

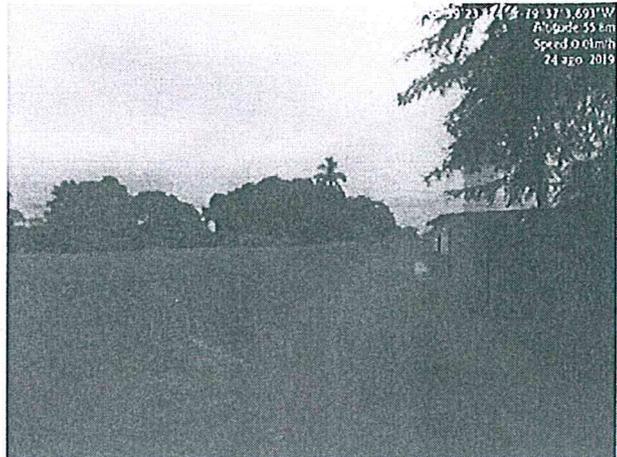
**Jr. San Francisco, colindante a la acequia de regadío**

- Deberá realizar el perfilado (nivelado) de las vías, obteniendo una pendiente leve en las calles que comprende el AAHH La Unión, con la finalidad de facilitar la evacuación de las aguas pluviales y evitar que se formen acumulación de aguas e impidan la infiltración de agua de lluvias, y estas saturen los suelos y afecte la cimentación de las viviendas.
- Dar mantenimiento y mejoramiento de los canales y drenes que circundan el AAHH La Unión, con la finalidad de facilitar discurrir el flujo de agua y evitar inundaciones por desborde, de presentarse lluvias intensas y/o grandes avenidas de agua.
- Dar mantenimiento al sistema de alcantarillado, con la finalidad de prevenir colapso de este, ante una posible sobre carga debido al vertimiento de las aguas de lluvia intensas y/o inundación.
