Informe Técnico N° A6960

EVALUACIÓN POR PELIGRO DE EROSIÓN E INUNDACIÓN DEL RÍO MARAÑÓN Y MOVIMIENTOS EN MASA EN LOS POBLADOS DE VÍJUS Y SHICUN

Región La Libertad
Provincia Pataz
Distrito Pataz

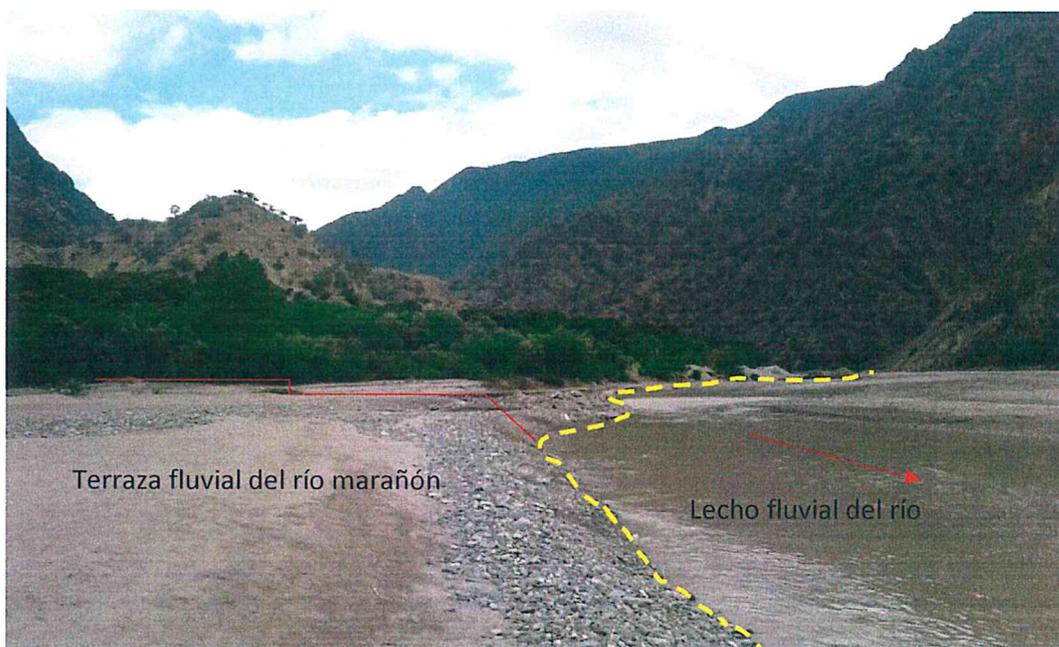
a) Subunidad de lecho fluvial(L-fl): Geoforma de origen denudativo y/o depositacional, es el cauce o dren natural de un río, diseñado por la actividad erosiva de un flujo turbulento, acompañada de sedimentación polimíctica granular, que queda expuesta en superficie una vez que bajan los niveles de agua, su morfología depende del control estructural (si sigue o no la dirección de una falla, velocidad de flujo, pendientes y litología del sustrato que erosiona. En la zona de estudio se identificó el lecho fluvial del río Marañón con un promedio entre 80 y 100 m de ancho y 2 m de profundidad aproximadamente en periodo seco (Figura 04).

b) Subunidad de terraza fluvial(T-fl): Geoforma de origen denudativo y depositacional, ya que los cauces de los ríos al evolucionar en su madurez, sedimentan y profundizan sus lechos y laderas, quedando en sus márgenes formas de bancos o graderías de sedimentación fluvial conocida como terrazas fluviales, en la zona de estudio se han identificado dos terrazas fluviales la más distal de 0.60 m y la más proximal al río de 1.00 m de altura, aproximadamente (Figura 04).

Figura 04. Lecho fluvial y terraza fluvial del río Marañón, ubicada a 300 m al suroeste de la iglesia del poblado de Vijos. Fuente: Elaboración propia 2019.

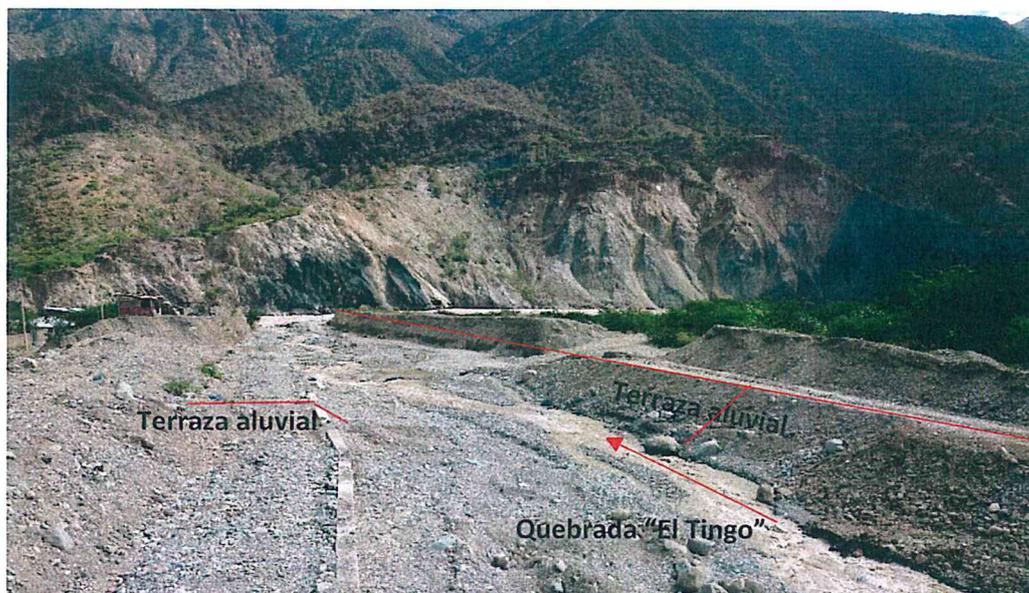
a) Subunidad de vertiente aluvial (V-al): Son surcos que mantienen agua todo el año o estacionalmente, son de origen denudativo, ya que se forman por la actividad erosiva de las escorrentías superficiales, en el poblado de Vijus se identificó la quebrada “El tingo” que surca en sentido NO y luego SO, en dirección hacia el río Marañón. Presenta entre 12 y 20 m de ancho, (Figura 05).

Figura 05. Terraza aluvial ubicada hacia los extremos de la quebrada “El Tingo”.
Fuente: Elaboración propia 2019.

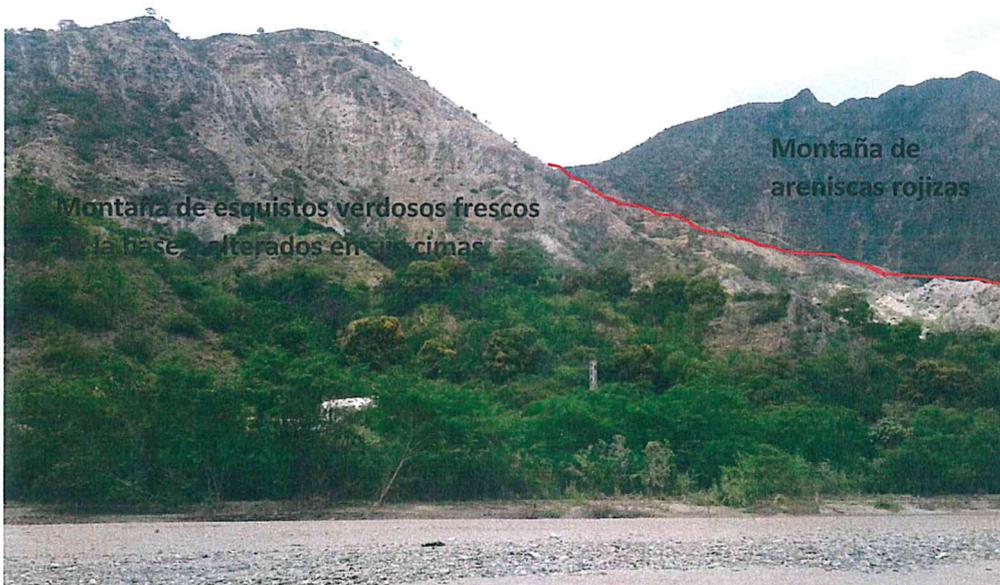
b) Unidad de montaña en roca sedimentaria (RM-rs): Las montañas en roca sedimentaria pasan los 1420 m.s.n.m., son geoformas de origen tectónico, es decir se forman por procesos endógenos y orogenia andina, quedando estos altos estructurales, en este caso se ubican al sur del poblado de Vijus, (Figura 06).

Figura 06. Montañas metamórficas ubicadas al norte, sur, este y oeste del poblado Vijús, las montañas sedimentarias al sur, con algunas volcánicas al suroeste. Fuente: Elaboración propia 2019.

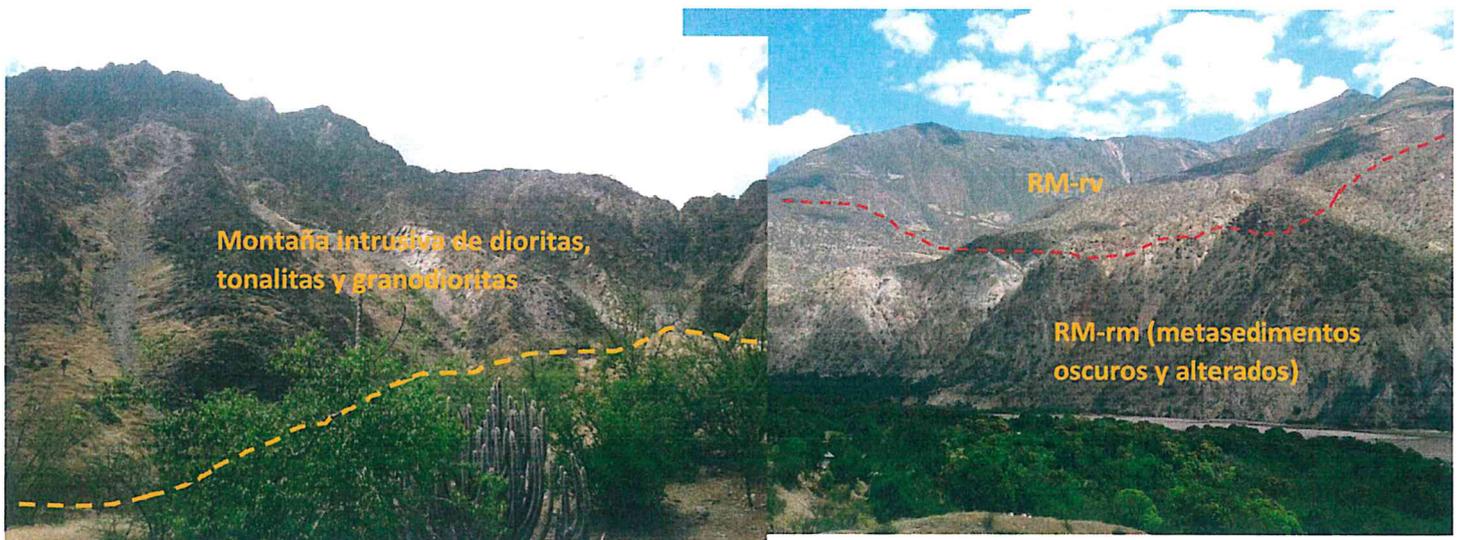
b) Unidad de montañas en roca metamórfica (RM-rm): Las montañas que afloran en los alrededores del poblado de Shicún, están compuestos de rocas intrusivas dioríticas, tonalíticas y granodioríticas, identificadas al noreste, este y sureste de dicho poblado, son elevaciones en cadena que pasan los 1320 m s.n.m., son montañas formadas por procesos endógenos, de origen magmático y estructural, quedando estos altos estructurales expuestos en superficie (Figura 07).

Figura 07. Montañas intrusivas y metamórficas en contacto con rocas metamórficas que afloran a inmediaciones y alrededores del poblado Shicún.

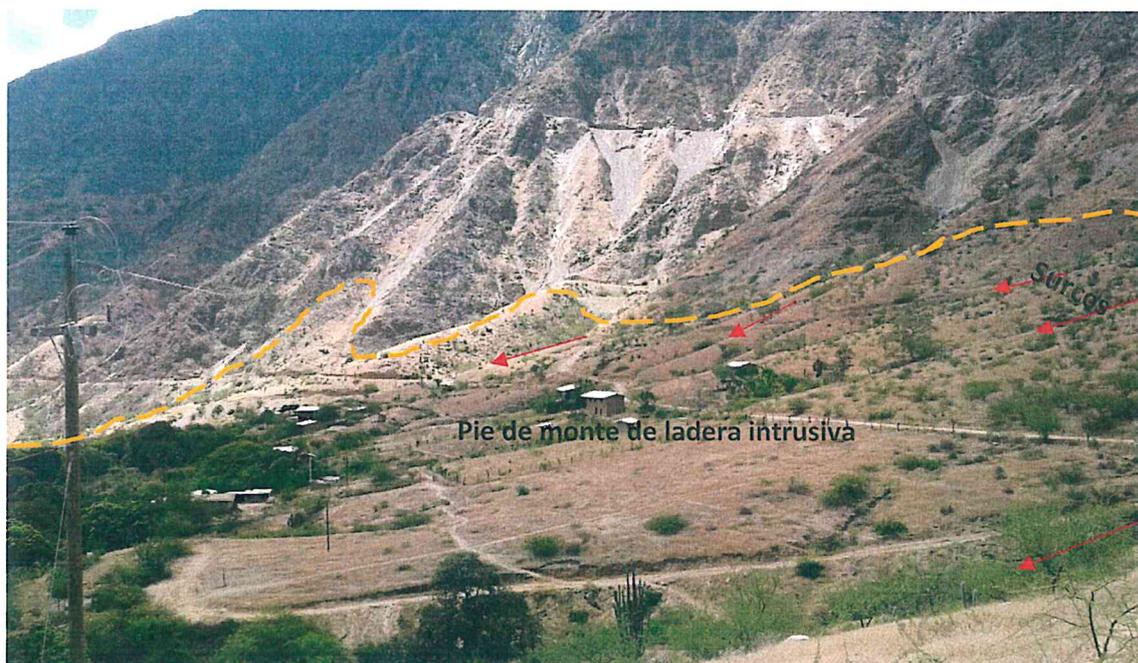
c) Unidad de Piedemonte (V-cd): Geoforma de origen denudacional y/o depositacional, parte baja de la ladera de las montañas intrusivas donde se asienta la población de Shicún, presenta una inclinación de 16 a 20°, es la parte más erosionada por escorrentías superficiales ya que presentan materiales coluvio-deluviales semicompactos, donde se forman surcos de quebradas estacionales, que cruzan al poblado en dirección NO hacia el río Marañón, a su vez esta geoforma al estar en contacto con las aguas del río en mención forman grandes terrazas de hasta 16 m de altura aproximadamente (Figura 08).

Figura 08. Pie de monte de ladera intrusiva, con surcos de quebradas estacionales (escorrentías superficiales que se activan en ciertos periodos de lluvias), compuesta por materiales granulares en matriz areno limo-arcillosa, donde se asienta el poblado de Shicún. Fuente: Elaboración propia 2019.

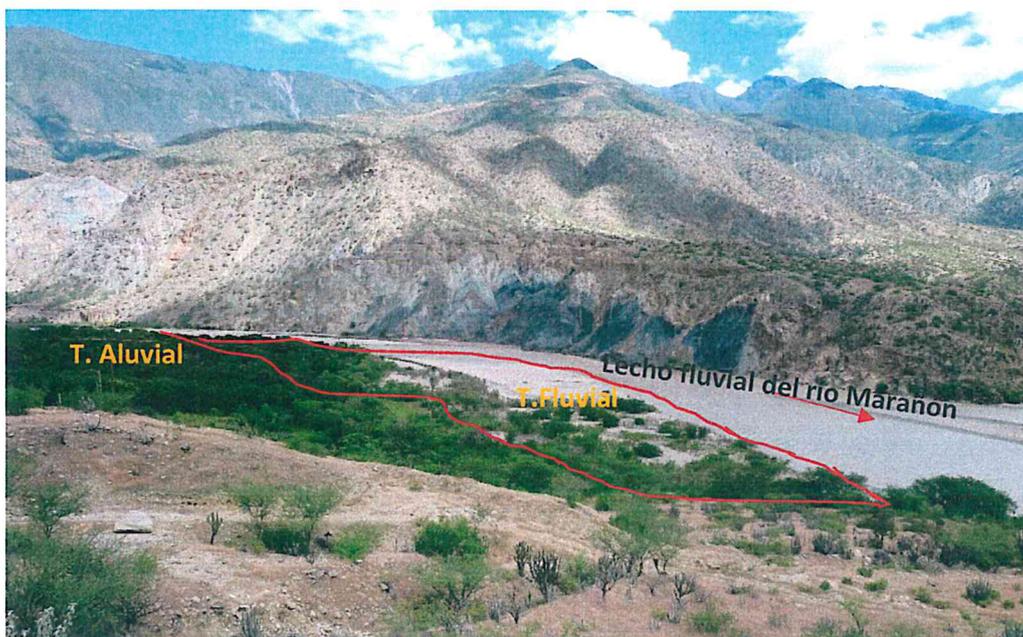
b) Subunidad de terraza fluvial(T-fl): Geoforma de origen denudativo y depositacional, ya que los cauces de los ríos al evolucionar en su madurez, sedimentan y profundizan sus lechos y laderas, quedando en sus márgenes formas de bancos o graderías de sedimentación fluvial conocida como terrazas fluviales. A 358 m hacia el noroeste del poblado de Shicún se ha identificado dicha terraza con 0.80 m de altura y una extensión de 200m, aproximadamente (Figura 09).

Figura 09. Vista del lecho fluvial del río Marañón y terraza fluvial ubicada al oeste de del poblado Shicún. Fuente: Elaboración propia 2019

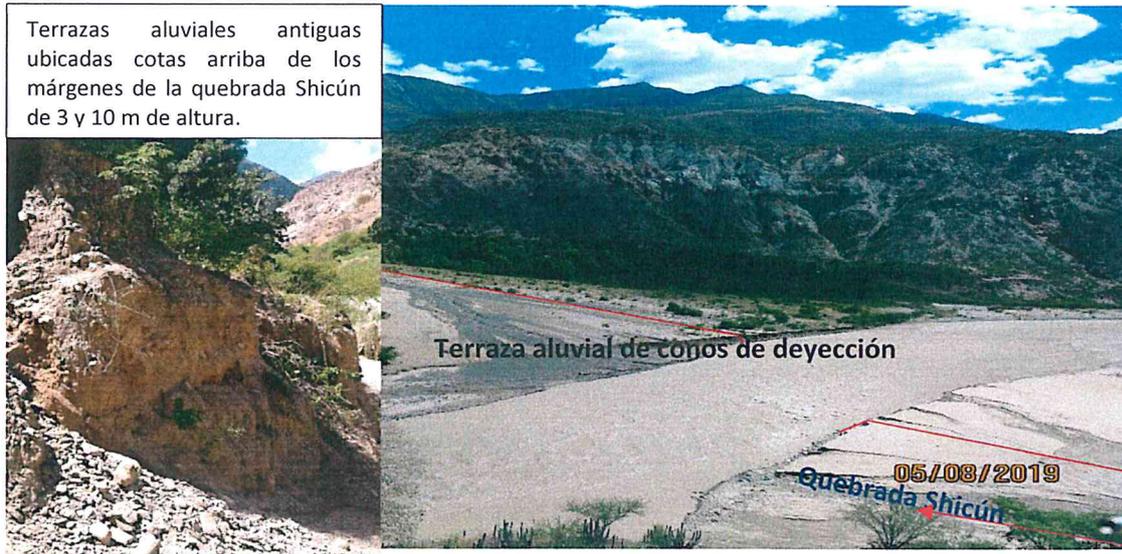
a) Subunidad de terraza aluvial(T-al): Geoforma de origen denudacional y/o depositacional, forma bancos o graderías de sedimentación aluvial, ubicadas en los márgenes de las quebradas y frentes de conos de deyección, en la zona de Shicún se identificaron estas geoformas a los extremos bajos de la quebrada “Shicún”, con 1.5 y 2.5 m de altura y a 300 m frente a la desembocadura de esta quebrada también se encuentran, conformados por material subanguloso y subredondeando polimíctico, en matriz areno limoso con escasos finos (Figura 10).

Figura 10. Vista de terrazas aluviales de conos de deyección ubicadas, cotas abajo frente al río Mantaro, de 1.5 a 2.5 m de altura. Fuente: Elaboración propia 2019

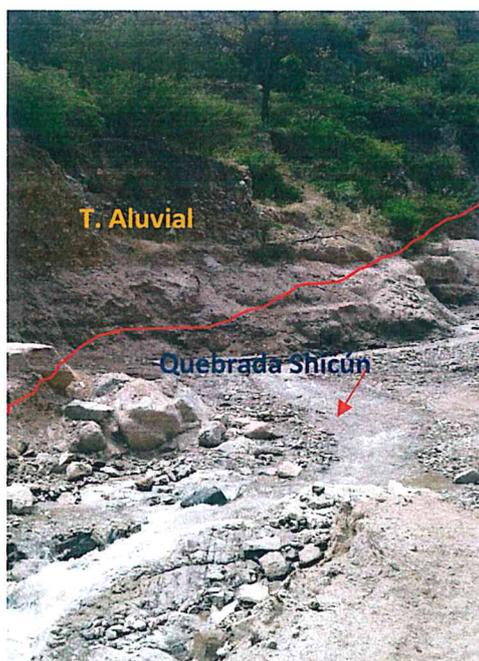
a) **Subunidad de vertiente aluvial(V-al):** Son surcos originados por escorrentías superficiales activas el año, provenientes de alguna fuente de agua, ubicada o naciente en las cabeceras de las microcuencas, en la zona de estudio se identificó la quebrada “Shicún” ubicada a 420 m al sur del poblado Shicún, presenta 6 m de ancho y discurre 8 km desde sus nacientes en sentido SW, hacia el río Marañón (Figura 11).

Figura 11. Quebrada Shicún, ubicada a 420 m hacia el sur del poblado, tramo de trocha carrozable Víjus-Shicún.

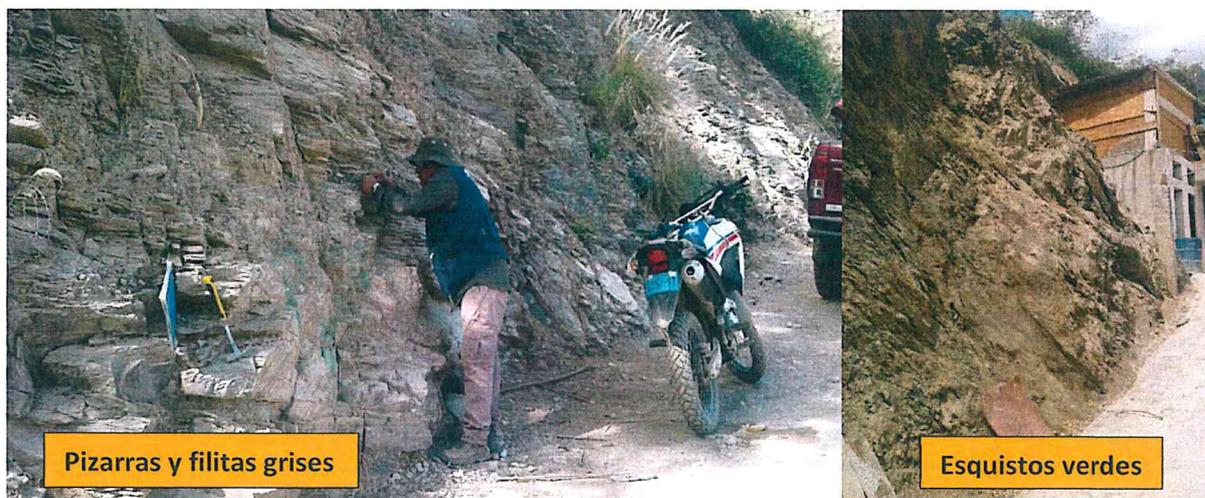
Está conformada por esquistos verdosos situados en su base y en su parte media la constituyen pizarras y filitas grises, su edad es del Paleozoico, del Cámbrico-Ordovícico temprano (Figura 12).

Figura 12. Pizarras y filitas grises, afloran a 600 m hacia el noreste del poblado Vijus (Lado Izquierdo). Esquistos verdes afloran en todo el margen de la ladera este, donde se asienta parte de la población de Vijus. Fuente: Propia 2019.

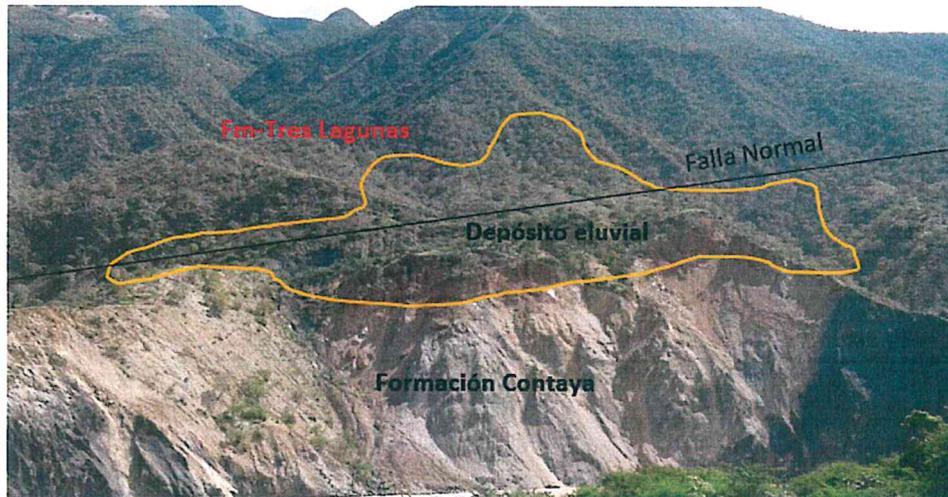
Litológicamente, está conformada por filitas y arcillitas negras, seguidas de delgadas capas de cuarcitas gris clara de grano medio, suprayace a la Formación Macno, afloran en el lado oeste del poblado Víjus, aproximadamente a 500 m, sobre esta secuencia yace depósitos deluviales de 3 m de espesor. Su edad es del Paleozoico, del Ordovícico temprano a medio (Figura 13).

Figura 13. Formación Contaya infrayaciendo a la Formación Tres Lagunas, al oeste del poblado Víjus. Fuente: Elaboración propia 2019

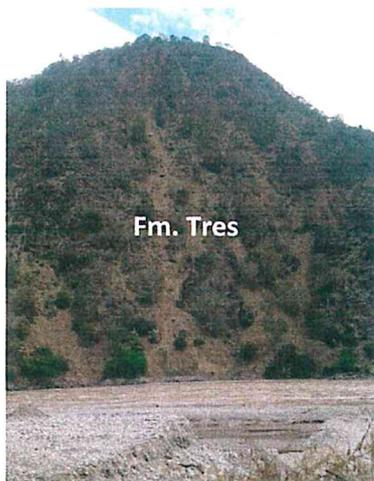
Secuencia litoestratigráfica conformada por lavas fracturada basálticas y materiales volcánicos-sedimentarios, de color oscuro. Afloran al oeste y suroeste del poblado de Víjus, sobre la Formación Contaya. Su edad es del Paleozoico, del Ordovícico medio a tardío (Figura 14).

Figura 14. Formación Tres Lagunas, afloran al oeste y suroeste del poblado Víjus. Fuente: Elaboración propia 2019

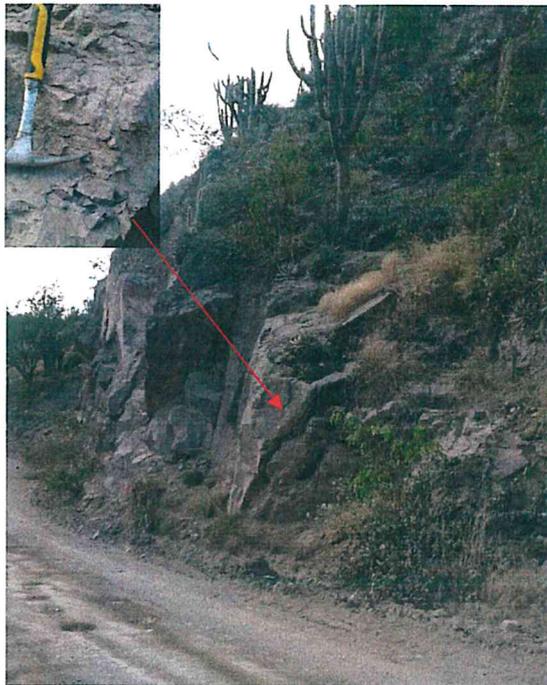
Está conformada litológicamente por areniscas y limolitas de color gris violáceo a rojizo, muy compactas y fracturadas, afloran a 1 km al sureste del poblado Víjus, afloran en los cortes de taludes de la trocha carrozable (Tramo Chagual-Víjus) y también afloran en la ladera rocosa del margen izquierdo del río Marañón a 1.3 km al suroeste del poblado en mención. Su edad es del Mesozoica-Triásico temprano (Figura 15).

Figura 15. Formación Mitu, afloran en los taludes rocosos a la entrada al poblado Víjus viniendo del poblado Chagual. Fuente: Elaboración propia 2019.

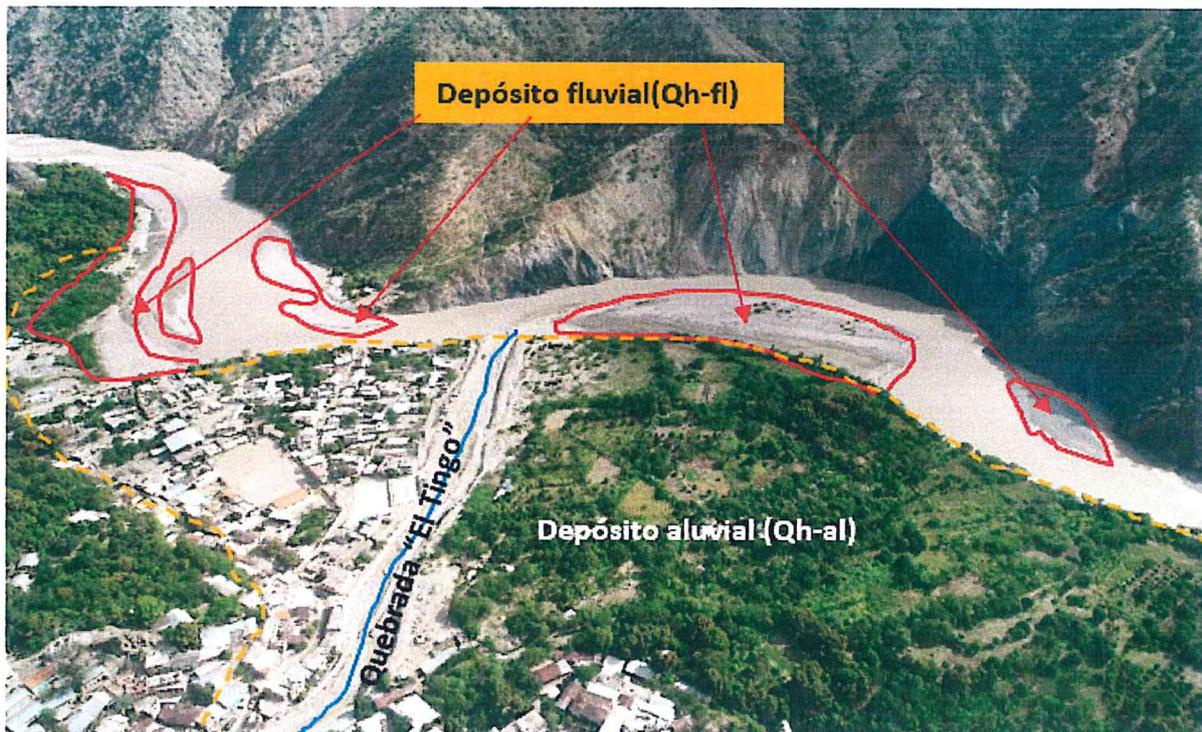
Son depósitos cuaternarios conformado por sedimentos depositados por corrientes de quebradas, siendo estos materiales de gravas subredondeadas a angulosas, en matriz areno limosa con escasos lentes de arcilla, afloran en la terraza, cauce y en el cono aluvial de la Quebrada “El Tingo” (Figura 16).

Figura 16. Vista de depósitos aluviales y fluviales, determinando que casi el total de la población de Vijos se asienta sobre un cono aluvial, actualmente establecida como terraza aluvial. Fuente: Elaboración propia 2019

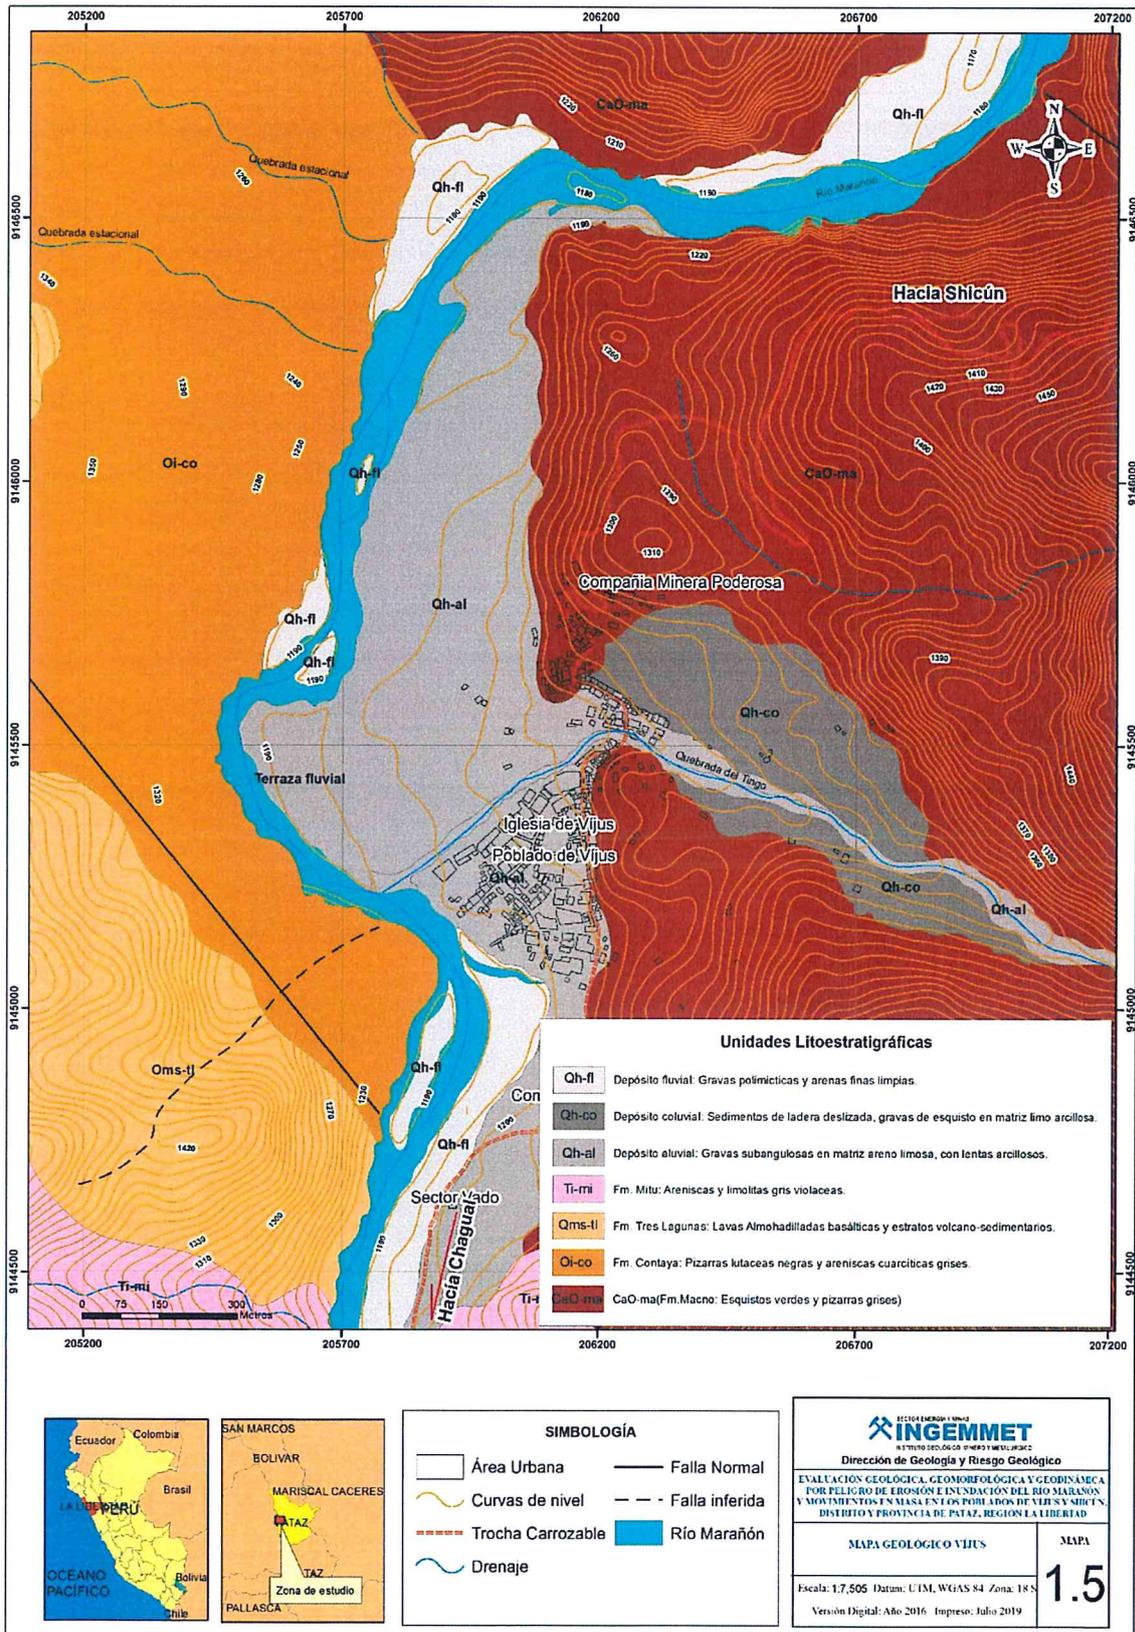
Figura 17. Mapa Geológico local del poblado de Vijos. Fuente: Propia y modificada de INGENMET 2019.

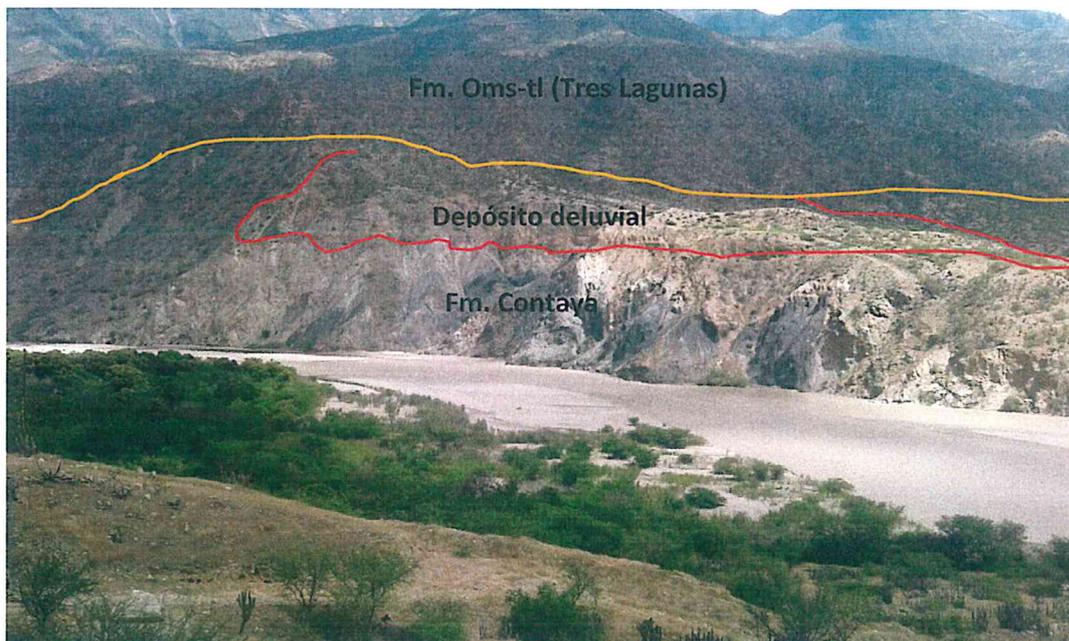
Litológicamente, está conformada por filitas y lutitas negras, seguidas de delgadas capas de cuarcitas gris clara de grano medio, suprayace a la Formación Macno, afloran en el lado oeste del poblado Shicún, aproximadamente a 600 m, sobre esta secuencia yacen depósitos deluviales de 3 m de espesor. Su edad es del Paleozoico, del Ordovícico temprano a medio (Figura 18).

Figura 18. Vista de depósitos deluviales y la Formación volcánica Tres Lagunas (al este y fuera de la zona de estudio) sobre la Formación Contaya, ubicada al oeste del poblado de Shicún. Fuente: Elaboración propia 2019.

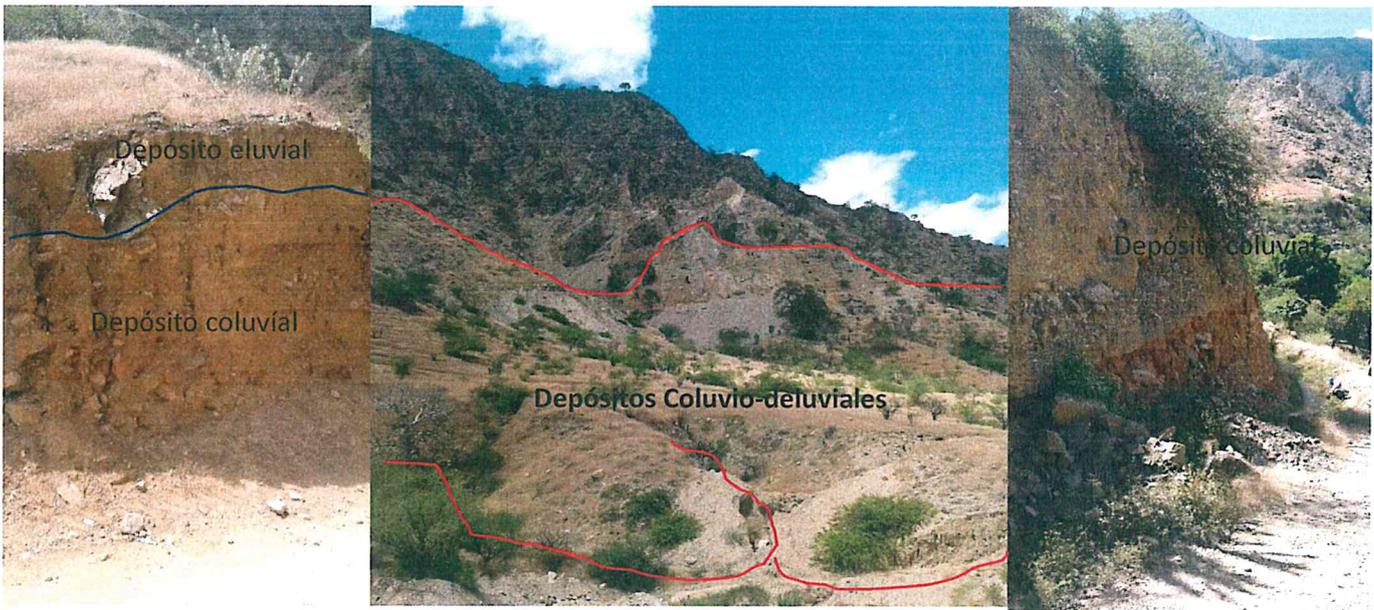
Son depósitos cuaternarios constituidos por mezcla de material anguloso intrusivos en matriz areno limo-arcillosas, de gran espesor, de granulometría angulosa gruesa y gran recorrido (Los coluviales), de menor espesor, granulometría media a fina de sus clastos subangulosos y menor recorrido (Los deluviales), estos depósitos constituyen las terrazas coluvio-deluviales y el pie de monte donde se asienta el poblado de Shicún. Afloran al este del poblado en mención, hasta el límite con las terrazas fluviales del río Marañón (Figura 19).

Figura 19. Vista de Depósitos Coluvio-deluviales que constituyen el pie de monte de ladera erosionada donde se asienta la población de Shicún. Fuente: Elaboración propia 2019.

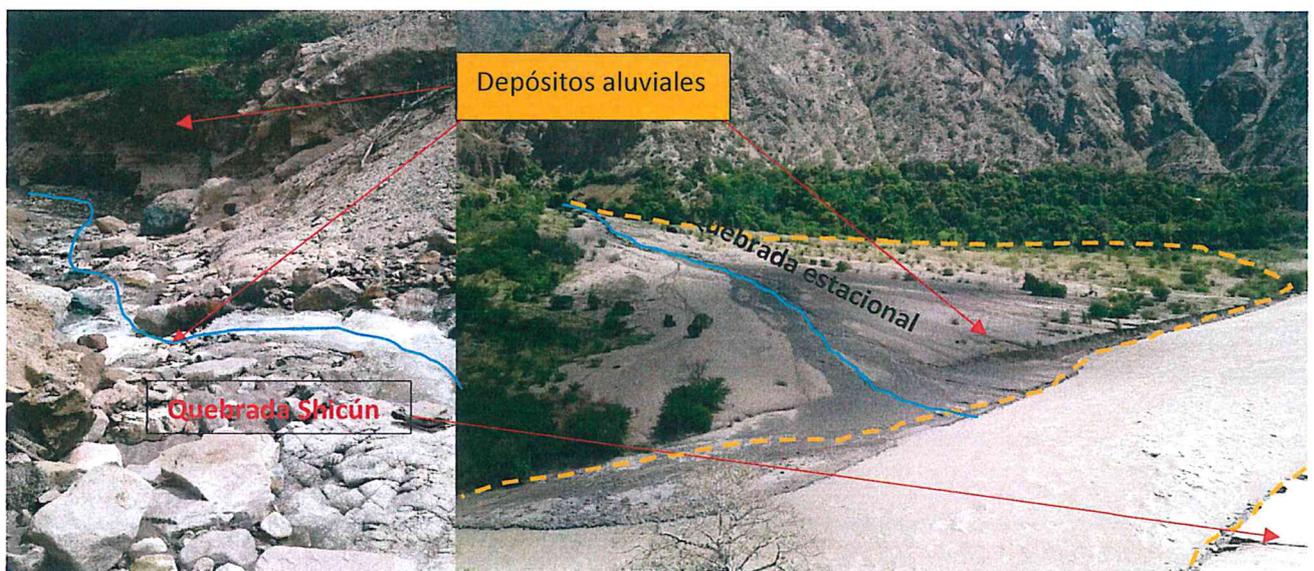
Son depósitos cuaternarios conformado por sedimentos depositados por corrientes de quebradas, siendo estos materiales de gravas subredondeadas a angulosas, en matriz areno limosa con escasos lentes de arcilla, afloran en la terraza, cauce y en el cono aluvial de la Quebrada “Shicun”, ver Foto 16 y debajo del pie de monte coluvio-eluvial (Figura 20).

Figura 20. Vista de depósitos aluviales que afloran al sur y suroeste del poblado Shicún, que conforman terrazas aluviales provenientes de conos aluviales transportados por la Quebrada Shicún y de alrededores. Fuente: Elaboración propia 2019.

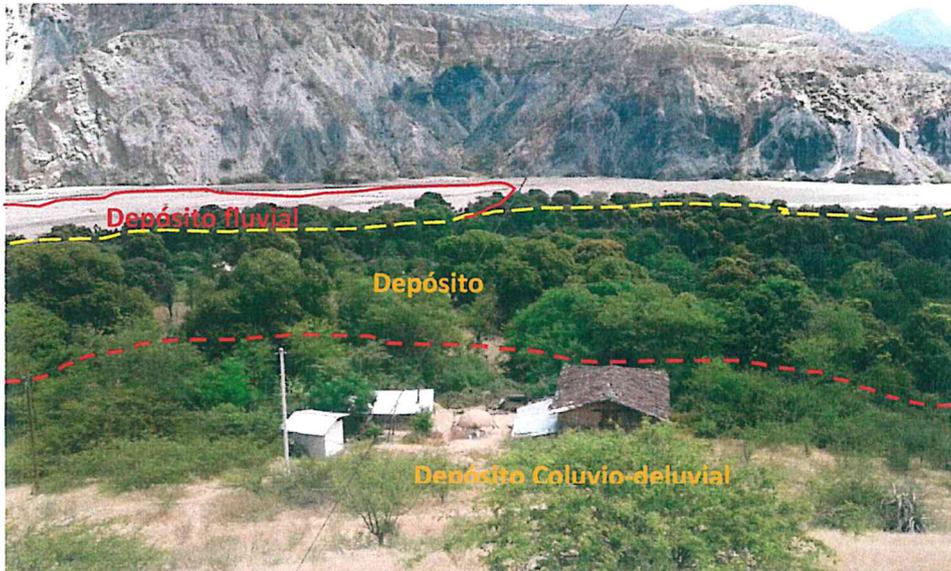
Son depósitos Cuaternarios constituidos por sedimentos transportados por la corriente de un río, en este caso por el río Marañón, están conformados por gravas polimícticas y arenas finas redondeadas, afloran a lo largo y ancho del lecho fluvial, laderas e islotes fluviales del río Marañón (Figura 21).

Figura 21. Vista de depósitos aluviales, fluviales y coluvio-deluviales en el Poblado Shicún. Fuente: Elaboración propia 2019.

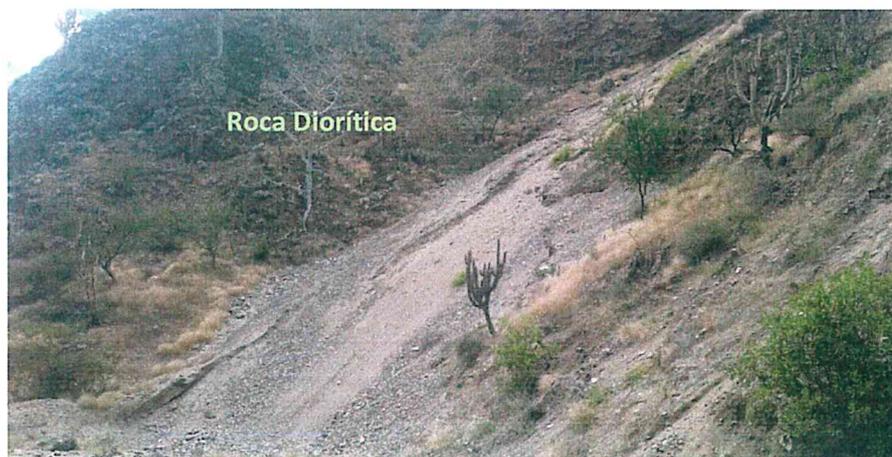
- **Dioritas:** Pequeño lacolito de roca intrusiva diorítica algo hipabisal, de color gris verdosa, tonalidad oscura, textura granular, se encuentran en contacto con pequeños cuerpos de sienogranitos rosados, de textura fina, afloran a 1.8 km al noreste del poblado Víjus. Su edad es del Paleozoico, periodo Carbonífero (Figura 22).

Figura 22. Vista del cuerpo intrusivo diorítico, que aflora en el corte del talud de la trocha carrozable camino a Nimpana. Fuente: Elaboración Propia 2019.

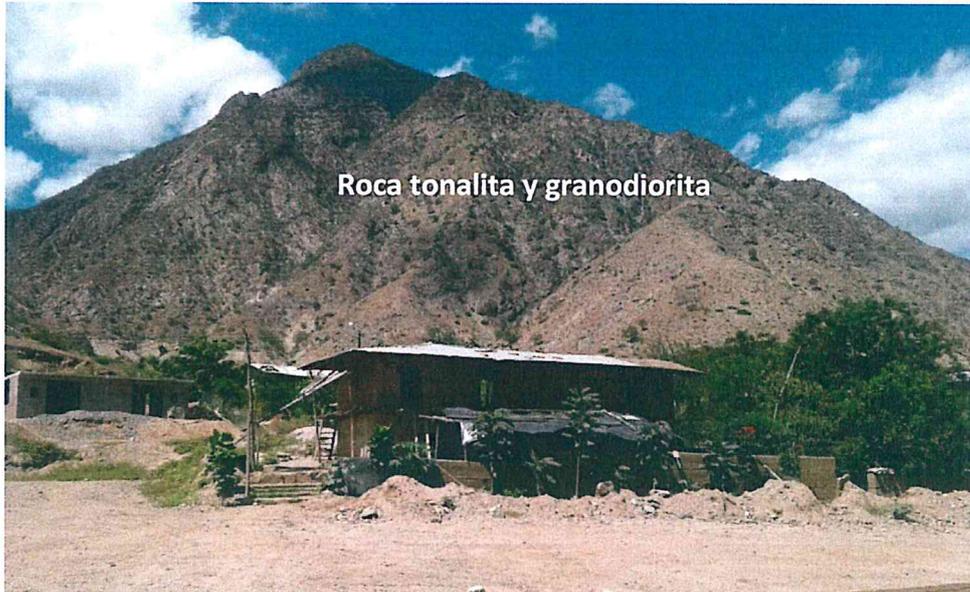
-Granodioritas, Tonalitas: Son rocas intrusivas de grano medio a grueso gris claro a verdosos, conforman y afloran en las montañas del batolito intrusivo ubicado al este del poblado Shicún, también se encuentran conformando el cauce de la quebrada Shicún al sur de dicho poblado. Su edad es del Paleozoico, periodo Carbonífero (Figura 23).

Figura 23. Batolito intrusivo conformado por rocas tonalíticas y granodioríticas, afloran a lo largo del lado este del poblado Shicún. Fuente: Elaboración propia 2019.

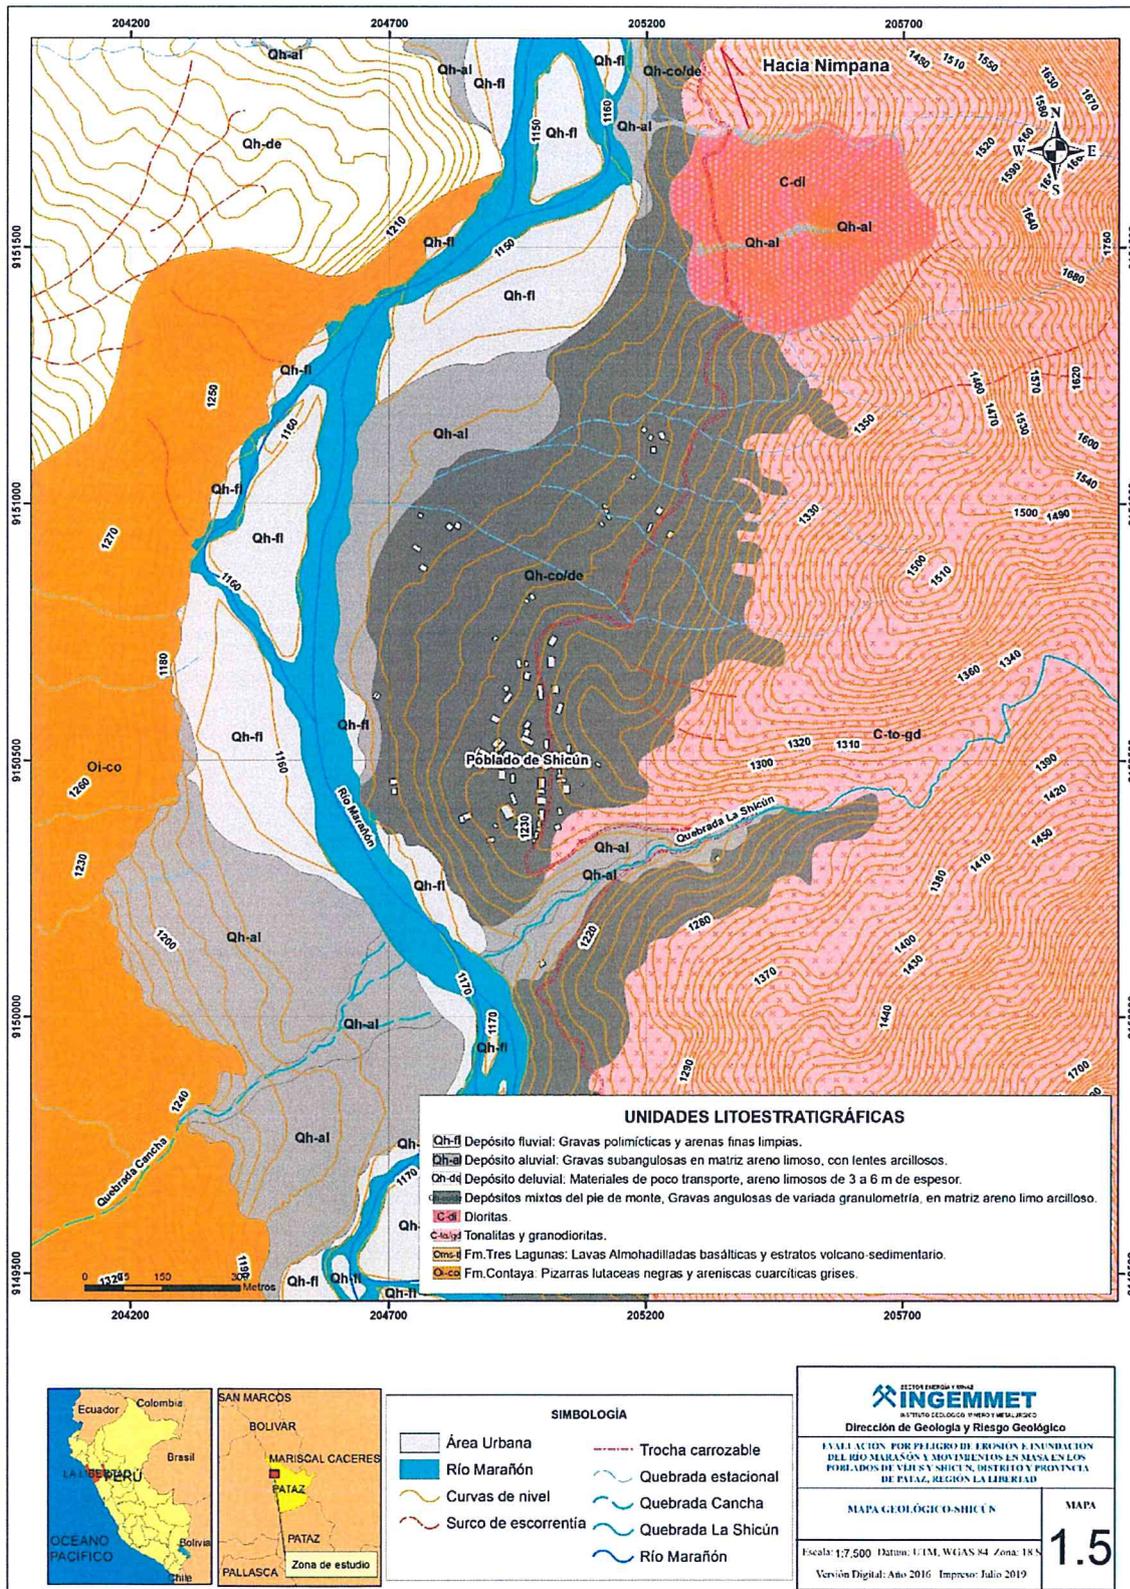
Figura 24. Mapa Geológico de Shicún. Fuente: Elaboración propia 2019.

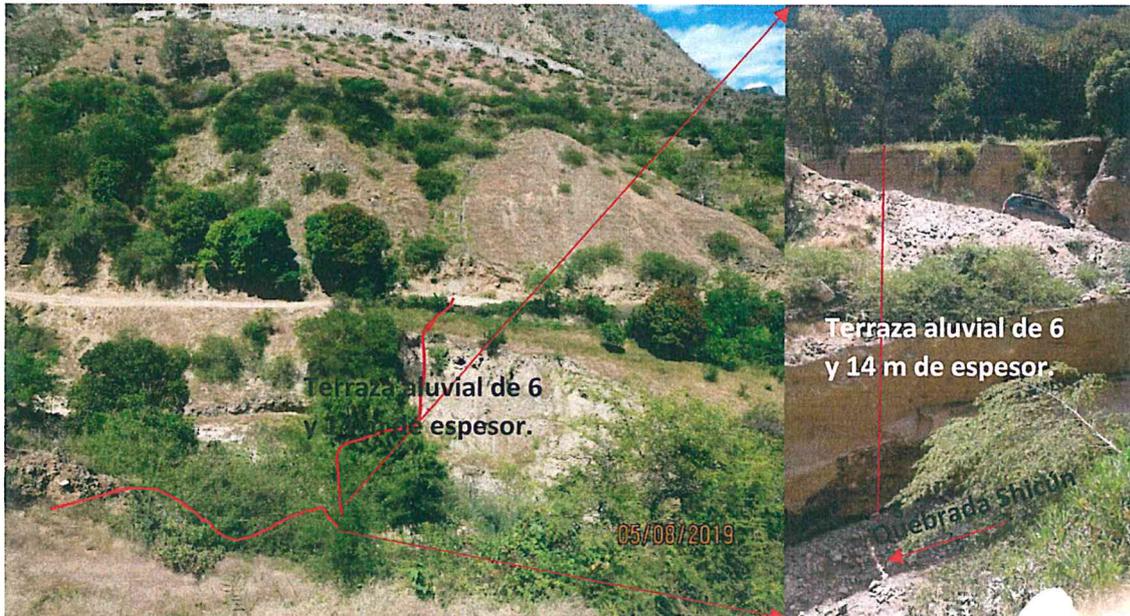
Figura 25. Flujos de detritos de 0.50m y 2.5 m acarreados por la quebrada Shicún, erosionando terrazas aluviales de 14 m y 24 m de altura, de la quebrada Shicún que afecta y obturan el tramo de vía carrozable Vijus-Shicún, al sureste del Poblado Shicún. Fuente: Elaboración propia 2019.

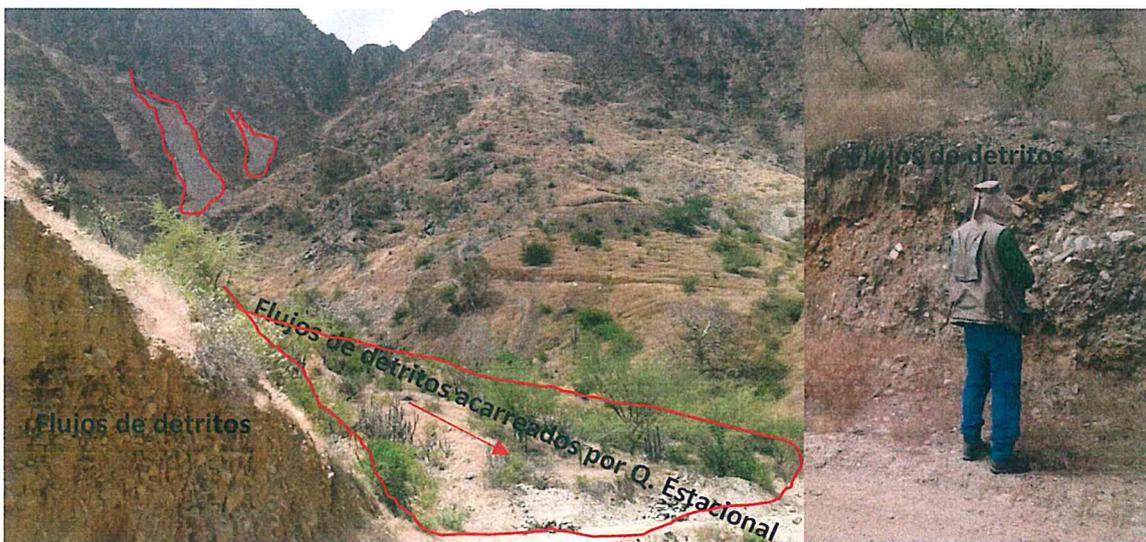
Figura 26. Flujos de detritos depositados en los surcos de quebradas estacionales de 0.5m y 2.5 m de espesor, también se encuentran rasgos de flujos de detritos antiguos (Huaycos) de hasta 24 m de espesor que conforman la geoforma del pie de monte, donde se asienta el poblado de Shicún. Fuente: Elaboración propia 2019.

- e) Construir badenes en las intersecciones de los surcos de escorrentías superficiales con la trocha carrozable que atraviesa el poblado Shicún para evitar la obturación de dichos tramos y deterioro de la misma.

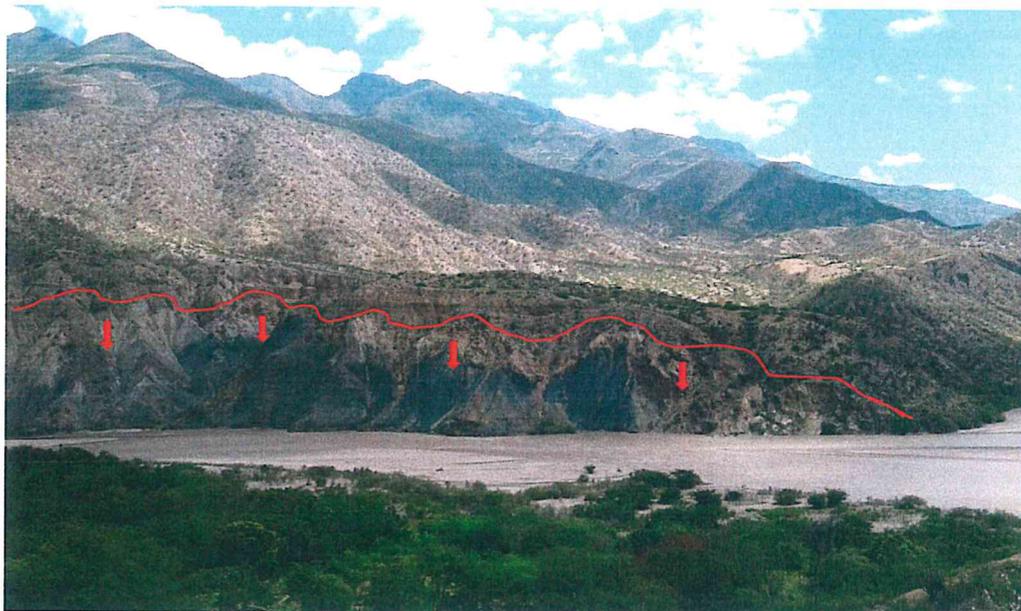
Figura 27. Zona susceptible a derrumbes, que pueden ocasionar obturamiento del cauce del río Marañón, oleaje y erosión de terrazas fluviales y aluviales ubicadas en el margen frontal, donde se encuentran áreas de sembríos y algunas viviendas de los pobladores de Shicún. Fuente: Elaboración propia 2019

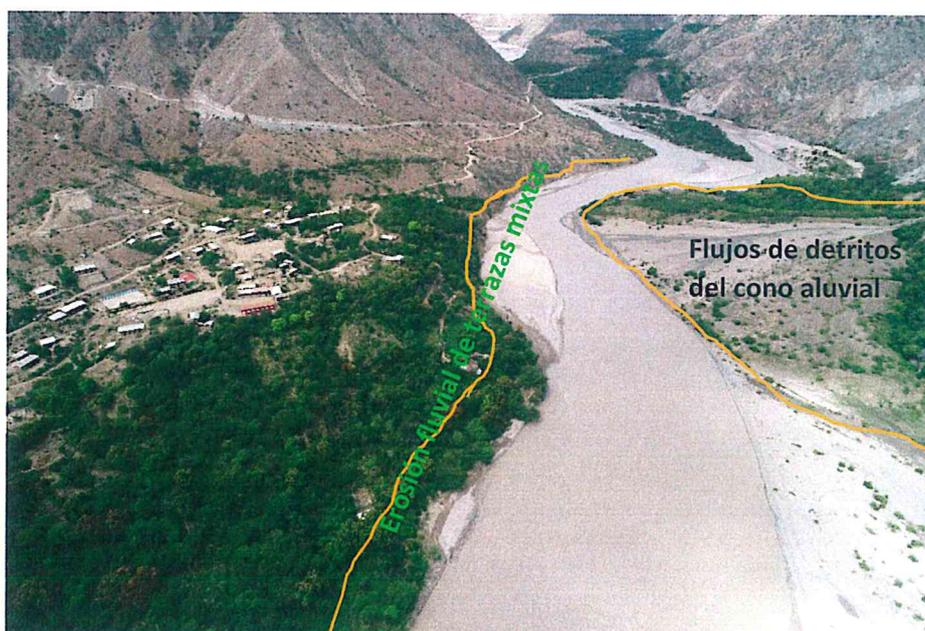
Figura 28. Erosión fluvial de terrazas mixtas y flujos de detritos del cono aluvial que pueden obturar el cauce del río y propiciar erosión violenta al suroeste del poblado de Shicún. Fuente: Elaboración propia 2019

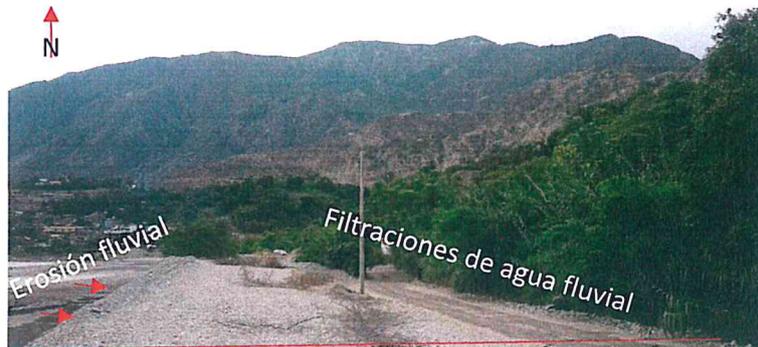
Inundación fluvial

Figura 29. Inundación y erosión fluvial en el sector el Vado, se aprecia material granular puesto en la vía propenso a ser acarreado por aumento de caudales del río Marañón en épocas de lluvias periódicas o extremas, afecto en enero del año 2019, 500 m aproximadamente de vía no pavimentada. Fuente: Elaboración propia 2019.

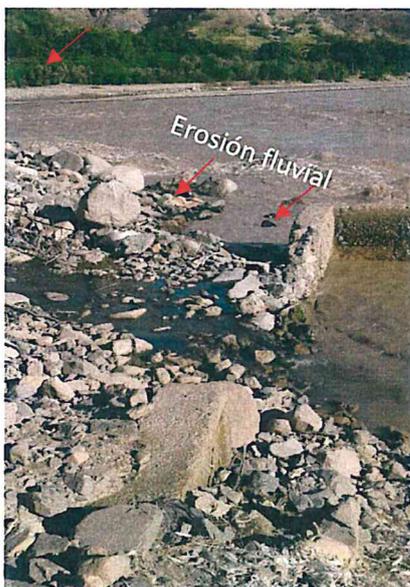
Figura 30. Evidencia de pozas de oxidación afectada por erosión del río Marañón, generando contaminación ambiental e inundación debido a la crecida del caudal por lluvias estacionales de enero del 2019, esta zona se convierte en un foco infeccioso para la población ya que esta también cerca a corrales de ganado porcino. Fuente: Elaboración propia 2019.

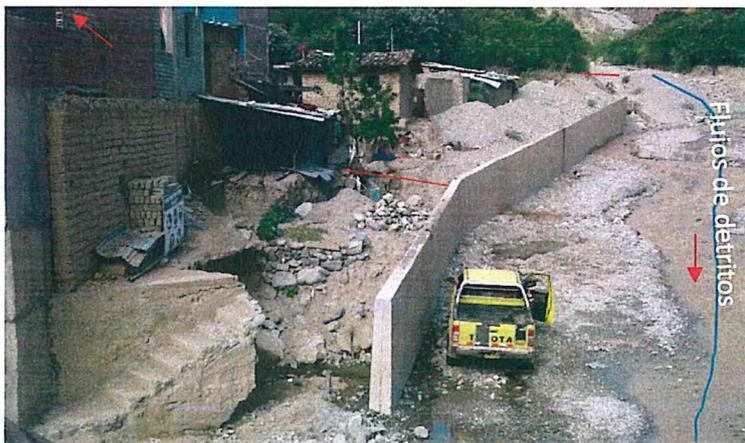
Figura 31. Evidencia de erosión de laderas de la quebrada el Tingo por avenidas de flujos de detritos, parte media del poblado de Víjus. Fuente: Elaboración propia 2019.

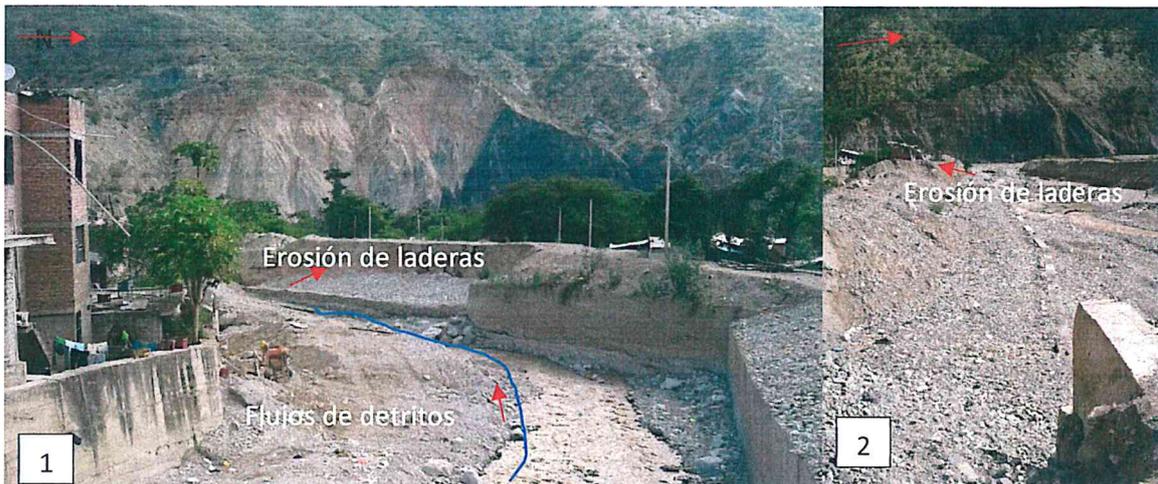
Figura 32. Evidencia de erosión de laderas de la quebrada el Tingo por avenidas de flujos de detritos, parte media del poblado de Víjus (se aprecia el estrangulamiento del cauce del río por construcción de edificaciones-1), de igual forma se aprecia erosión de laderas donde se ubican algunas viviendas del poblado Chagual (Parte baja-2). Fuente: Elaboración propia 2019.
