Informe Técnico N° A6960

EVALUACIÓN POR PELIGRO DE EROSIÓN E INUNDACIÓN DEL RÍO MARAÑÓN Y MOVIMIENTOS EN MASA EN LOS POBLADOS DE VÍJUS Y SHICUN

Región La Libertad
Provincia Pataz
Distrito Pataz

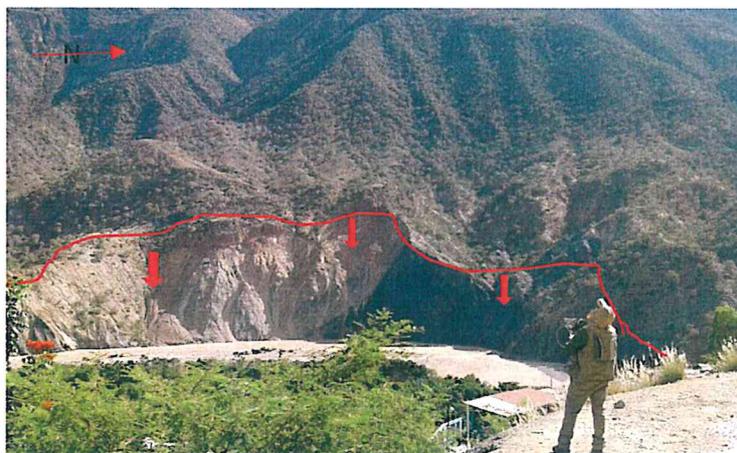
Figura 33. Evidencia de antiguos derrumbes ubicados en la ladera de montaña metamórfica ubicada al oeste del poblado de Víjus. Fuente: Elaboración propia 2019.

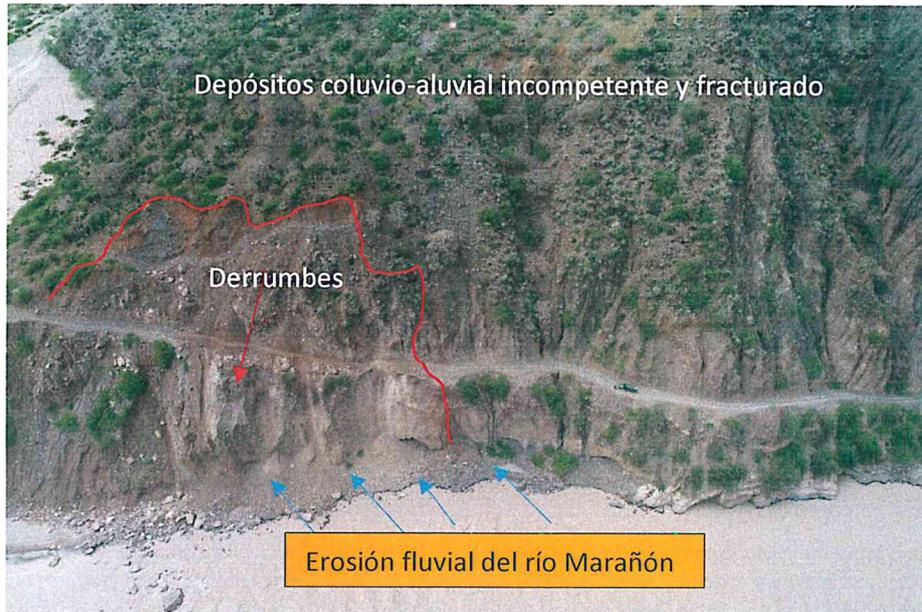
Figura 34. Zona propensa a derrumbes y Erosión fluvial de terrazas mixtas por actividad del río Marañón que clasifica a esta zona como potencialmente peligrosa a ser transitada, Tramo Chagual-Víjus. Fuente: Elaboración propia 2019.
