Informe Técnico N° A6974

EVALUACIÓN DE PELIGROS GEOLÓGICOS EN LA ZONA PROPUESTA PARA REUBICACIÓN DEL CENTRO POBLADO DE ATASPACA

Región Tacna
Provincia Tacna
Distrito Palca

NOVIEMBRE
2019

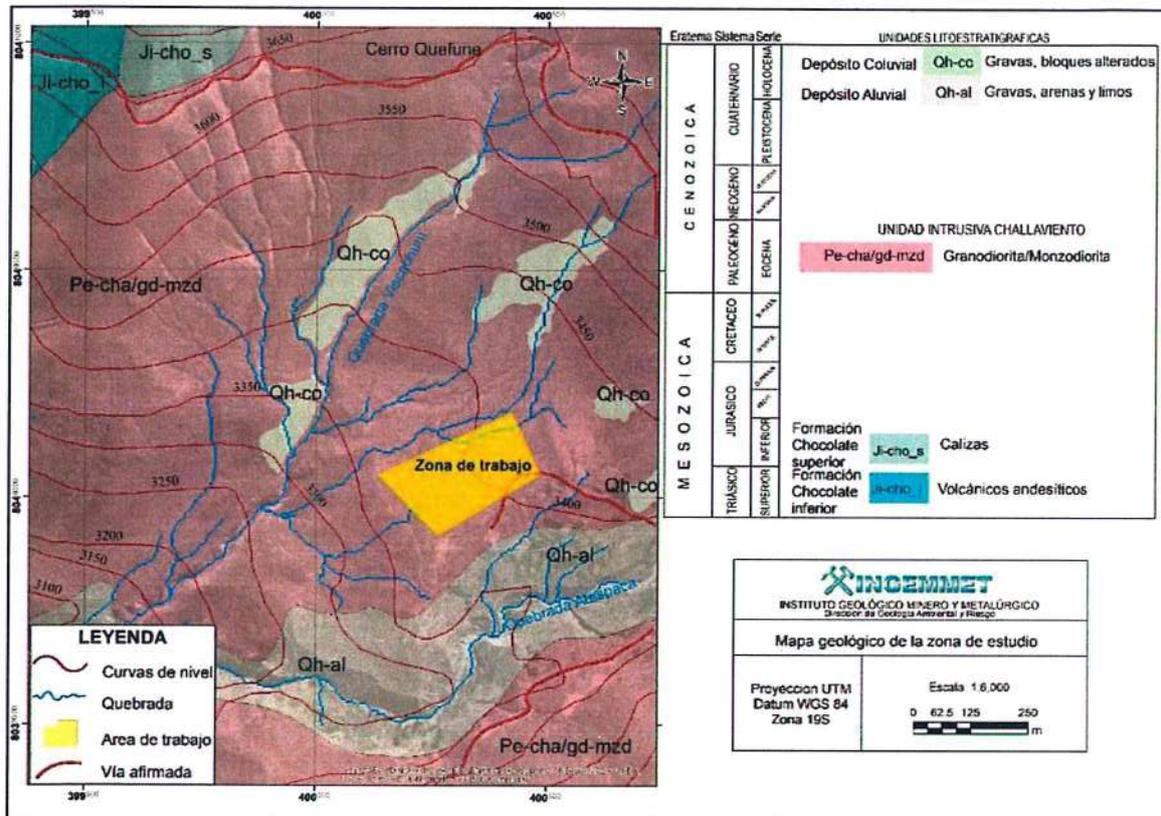
Figura 4. Mapa geológico de la zona de estudio, tomado del cuadrángulo de Palca. R. Monge y J. Cervantes (2000). Modificado en base al estudio de H. Acosta et al (2011).

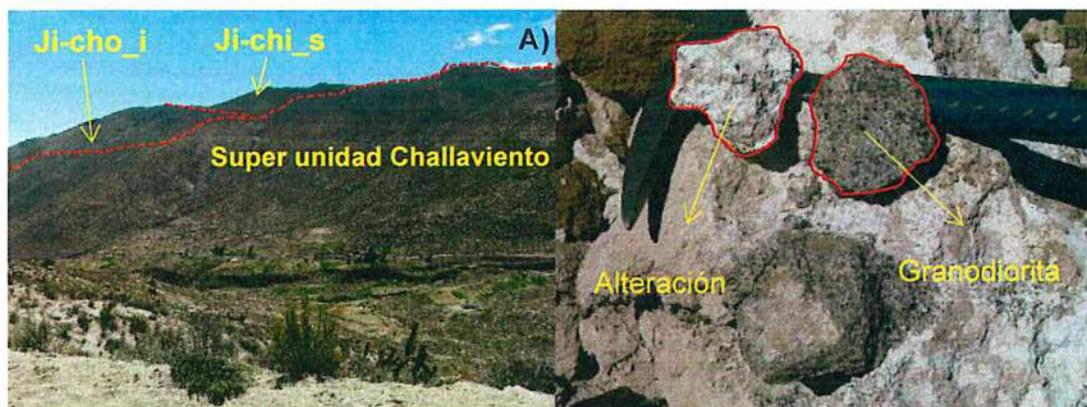
Estos depósitos afloran al norte de la zona de estudio, formando los picos de las partes altas de los cerros en este sector (figura 5A), constituido por rocas volcánicas (coladas de andesitas basálticas y dacitas), de textura afanítica, color gris oscuro, dispuestos en estratos que varían desde 0,30 m a 4 m de espesor. Esta descripción corresponde a la parte superior de esta unidad, la que está limitada por una importante discontinuidad marcada por conglomerados de clastos subredondeados de las mismas rocas volcánicas subyacentes. Este límite marca el final de la actividad volcánica, donde posteriormente comienza la sedimentación en un ambiente continental y marino (H. Acosta, et al 2011). La edad de estas rocas es Triásico superior (Alván et al., 2010). Estos depósitos se presentan muy susceptibles a la generación de caídas de rocas y cárcavas.

Finalmente, la parte superior de este miembro, está constituida por sedimentos de plataforma carbonatada y sedimentos marinos muy someros, aflora en la parte alta de los cerros localizados al norte de la zona de estudio, formando picos (Figura 5A).

Esta unidad se encuentra moderadamente a altamente alteradas principalmente por las plagioclasas, que van formando alteración argílica, caracterizada por la presencia de caolinita y/o montmorillonita (figura 5B); por lo que son susceptibles a la formación de caídas de rocas y erosión por cárcavas.

Figura 5. A) muestra la relación de los depósitos de ambos miembros de la formación Chocolate y la unidad intrusiva Challaviento. B) Muestra la alteración argílica en las granodioritas.

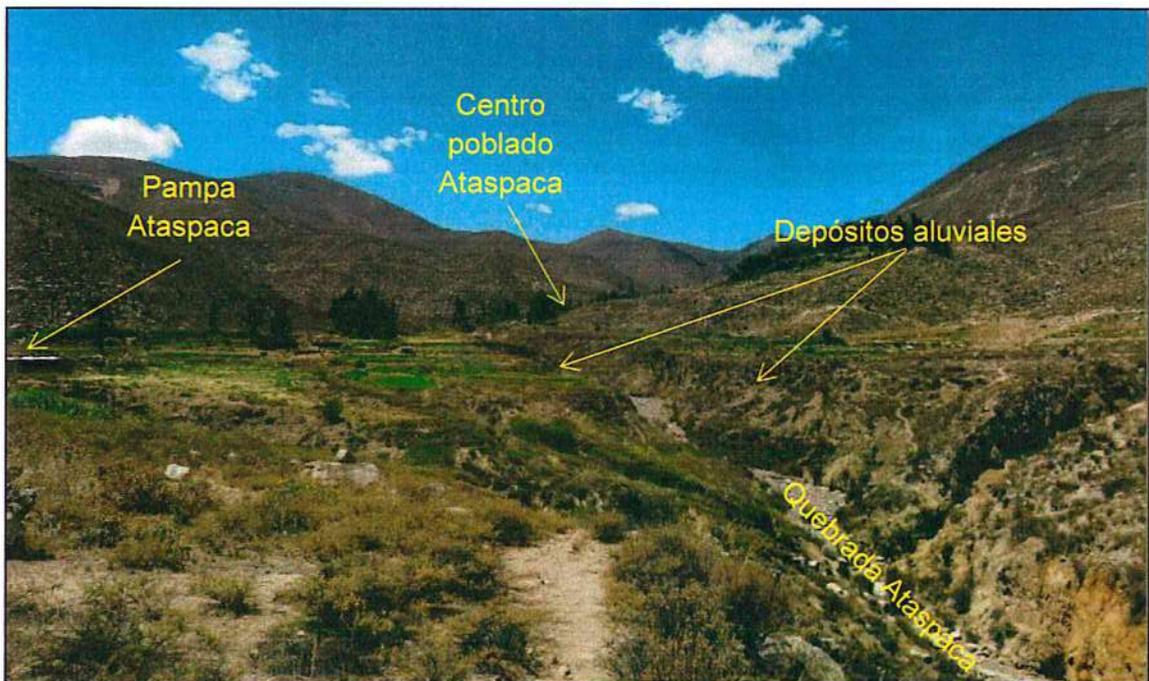
A lo largo del valle de la quebrada Ataspaca se distinguen varios niveles de terrazas aluviales que conforman espesores de 5 a 25 m (figura 6). Litológicamente está conformado por una gran variedad de gravas, bloques (0,05 a 5 m de diámetro) y fragmentos subredondeados y subangulosos, englobados dentro de una matriz limo arcillosa poco compactada.

Figura 6. Muestra los afloramientos de los depósitos aluviales en la quebrada Ataspaca.

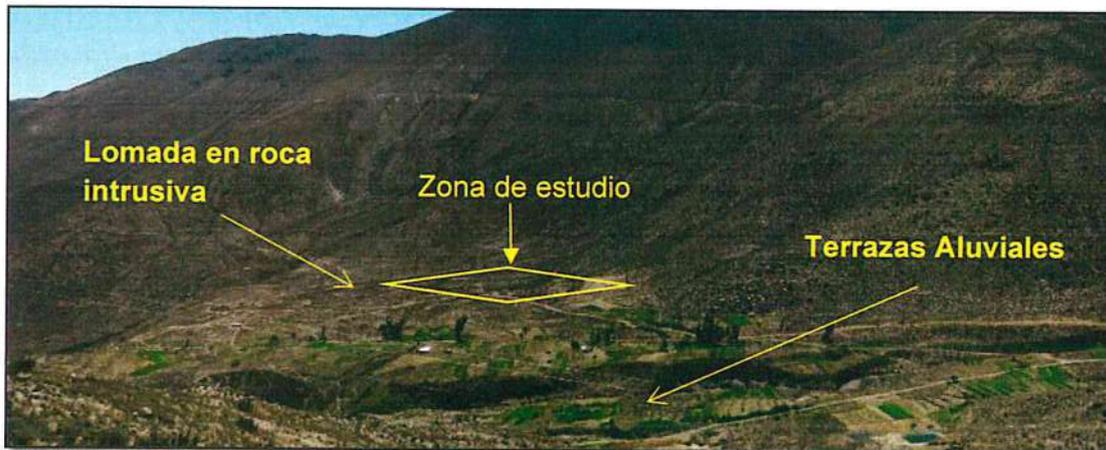
Subunidad de Lomada en roca intrusiva: Esta subunidad geomorfológica posee un relieve ondulado, con pendientes entre 10-15° (figura 7). La zona también tiene pequeñas lomadas que alcanzan alturas menores a los 10 m respecto al nivel de base local. La zona está cubierta por material proveniente de las partes altas, posee un suelo de hasta 30 cm de espesor.

Subunidad de Terraza aluvial: Esta subunidad geomorfológica tiene un relieve plano, con pendiente suave entre 5 - 10° (figura 7). Litológicamente está compuesto de gravas y arenas, básicamente depósitos aluviales. Sobre las terrazas aluviales se ubica el área agrícola Pampa Ataspaca.

Figura 7. Lomada en roca intrusiva y terrazas aluviales en la zona de Pampa Ataspaca.

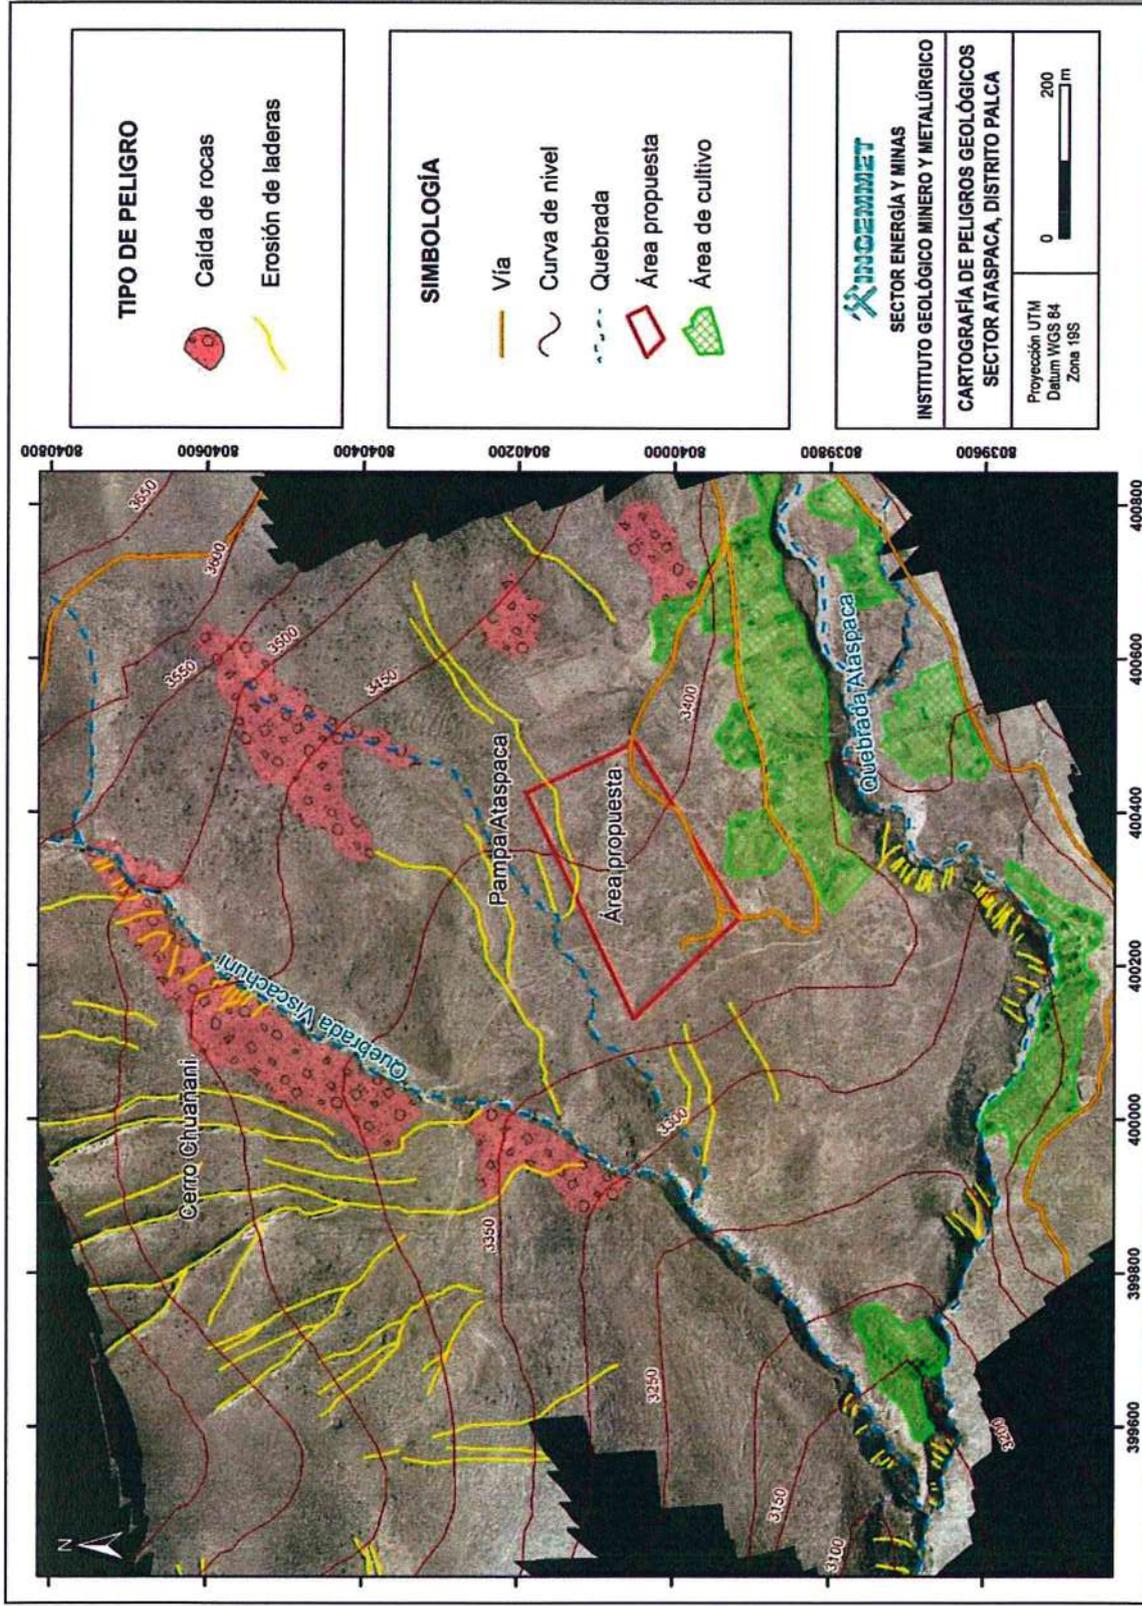
Se han identificado peligros geológicos por procesos de erosiones de ladera y caídas de roca (figura 8).

Figura 8. Mapa de peligros geológicos del sector de Ataspaca.

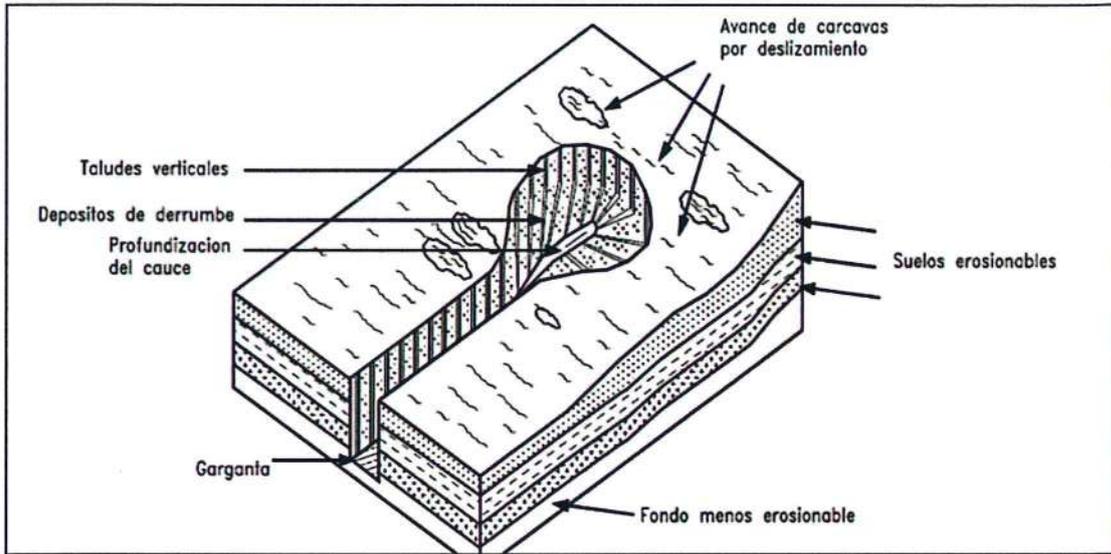
Las cárcavas son zanjas, provocados por el agua de lluvia que corre sobre el suelo, llevándose así grandes cantidades de tierra. Al principio la cárcava es solamente un pequeño surco, que apenas se ve en el terreno. Con el paso del tiempo estos surcos se vuelven más grandes y profundos por causa del agua de lluvia, que arrastra la tierra suelta de los surcos (figura 9).

Figura 9. Esquema general de las cárcavas (Suarez, 1998).

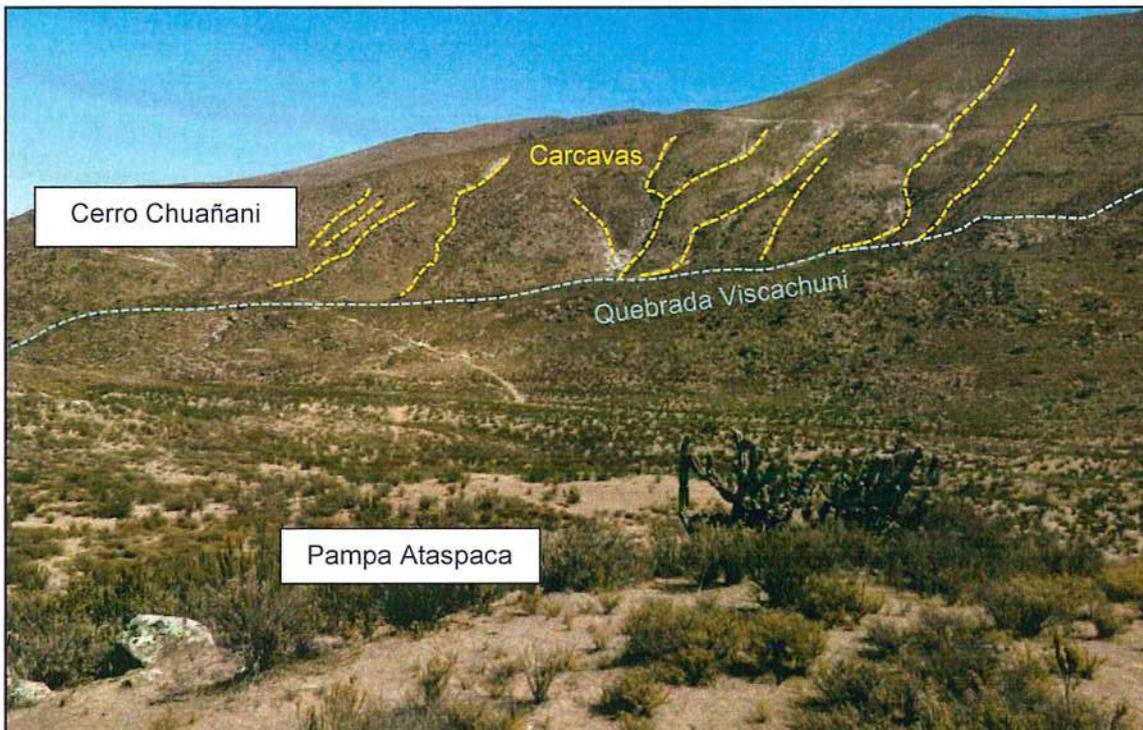
En el cerro Chuañani, margen izquierda de la quebrada Viscachuni, se ha observado procesos de erosión de laderas en forma de cárcavas y surcos (figura 10). En este sector las cárcavas tienen un ancho de hasta 5 m y profundidades de hasta 4 m aproximadamente. Asimismo, colindando al área propuesta, sobre la Pampa Ataspaca, también se ha observado cárcavas que tienen hasta 3 m de ancho y 2 m de profundidad (figura 11).

Figura 10. Erosiones de ladera a manera de surcos y cárcavas en laderas del cerro Chuañani.

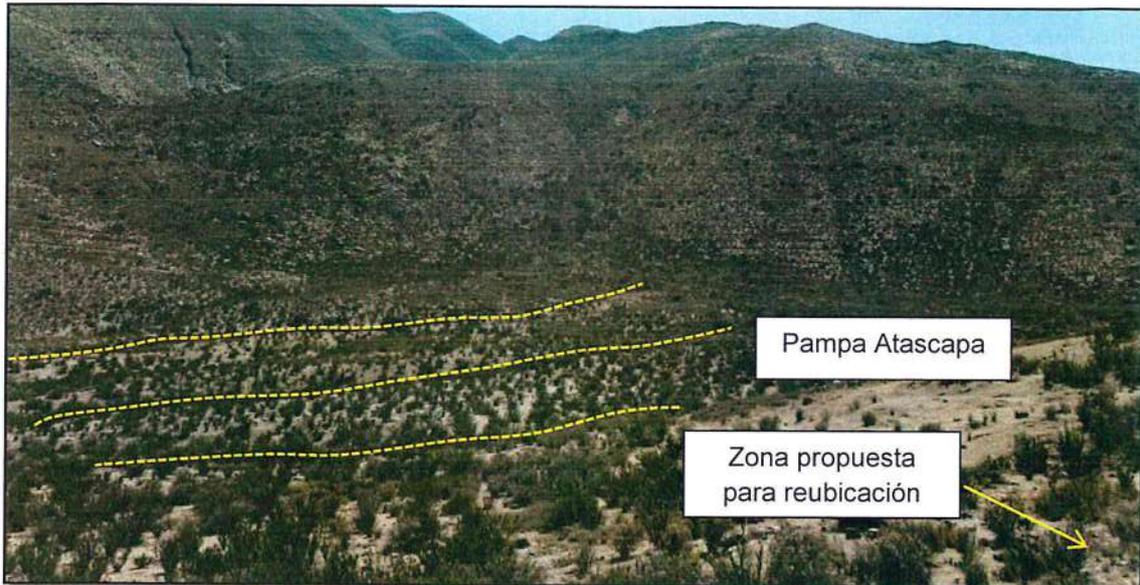
Figura 11. Se observan procesos de erosiones de ladera sobre la Pampa Atascapa.

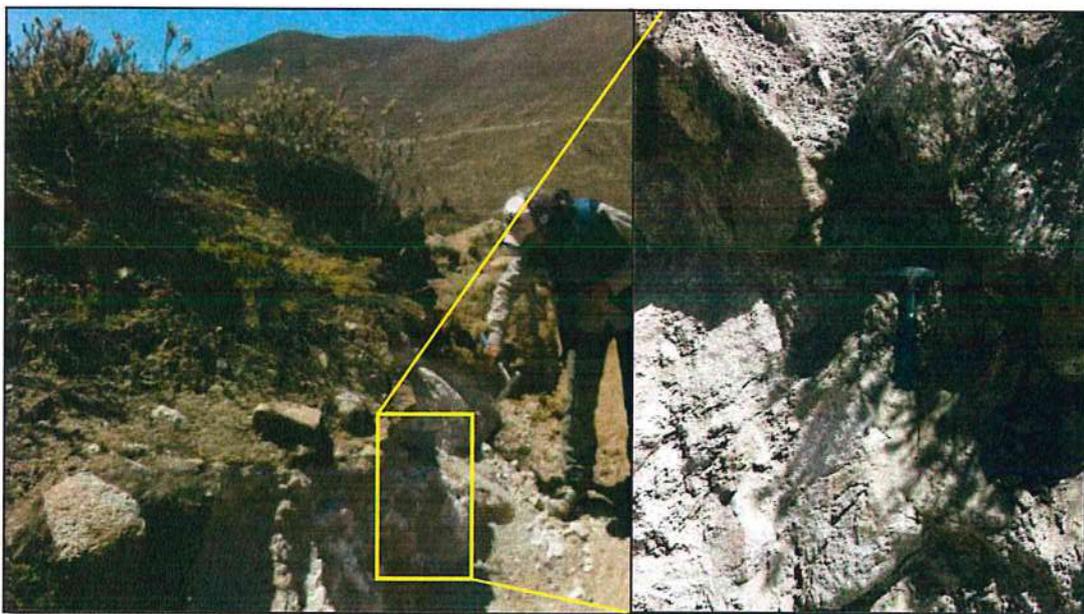
En los sectores donde ocurren los procesos de erosión de ladera, se ha observado que las rocas intrusivas se encuentran con moderada a intensa meteorización y presentan alteración argílica de colores blanquecinos conformados por acillas (caolín), (figura 12). La roca meteorizada es de fácil remoción ante intensas precipitaciones pluviales, aunado al factor geomorfológico del terreno de laderas con pendientes superiores a los $>25^\circ$ favorecen la ocurrencia de la escorrentía pluvial, originando la profundización y ensanchamiento de las cárcavas (desprendimiento y remoción paulatino del suelo).

Figura 12. Roca intrusiva granodiorita con alteración argílica de color blanquecina.

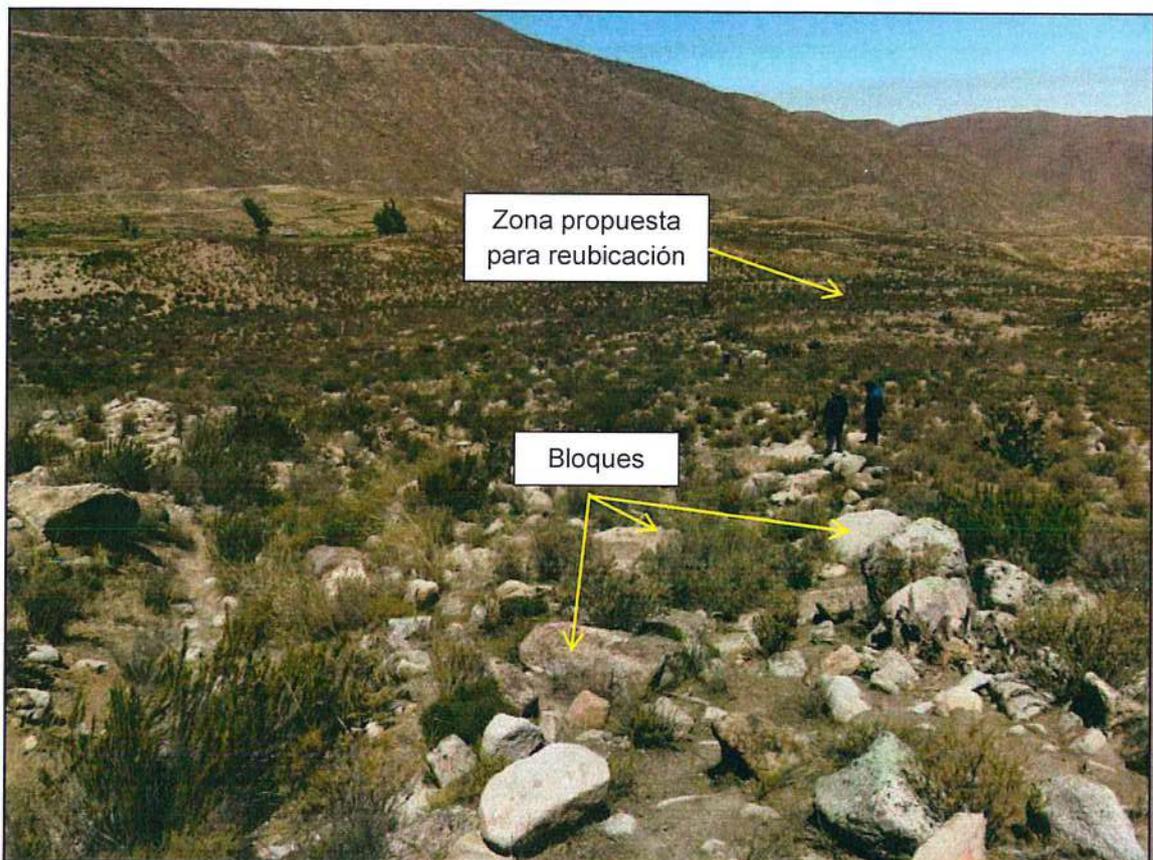
En las laderas se puede observar bloques de rocas que se desprendieron durante eventos antiguos (figura 13); los mismos que fueron afectados por procesos de meteorización han ido formando fragmentos de rocas con tamaños que varían entre 0.40 m. a 1 m., con predominio de los comprendidos entre 0.50 m a 60 cm; así también se aprecian bloques más grandes de hasta 4 m de diámetro subredondeados a subangulosos.

Figura 13. Bloques de caídas de rocas antiguas, ubicados en la ladera que colinda a la zona propuesta.

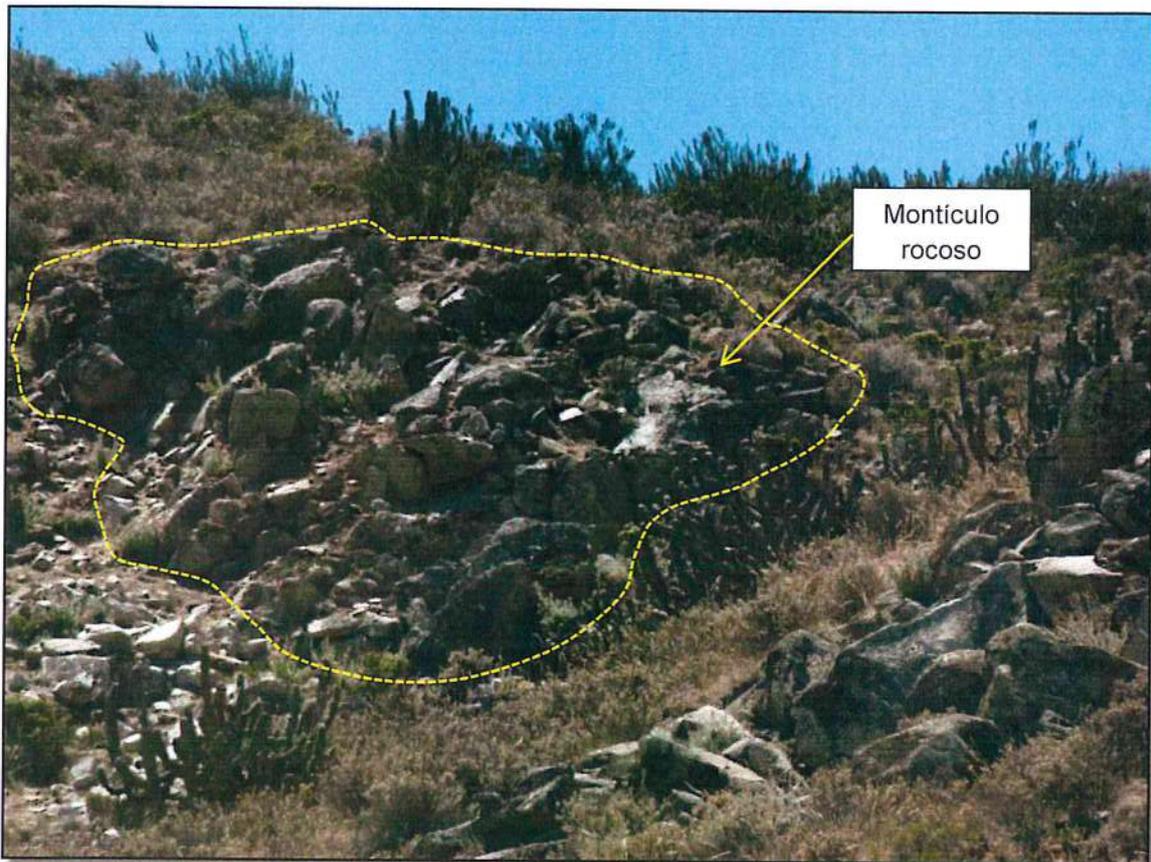
De tal forma en el sector con coordenadas (8040379 N; 400473 E), se puede observar un montículo rocoso, conformada por rocas intrusivas que sobresalen en la ladera del cerro (figura 14). El afloramiento se encuentra fracturado y separado en bloques con puntos de apoyos comunes que los sostiene entre sí y espaciados entre 0.30 hasta 1 m.

Durante las precipitaciones pluviales el agua acumulada puede generar efectos como variaciones de volumen en los rellenos o aumento de presiones entre fisuras preexistentes, removiendo los suelos o materiales naturales que puedan funcionar de forma cohesiva, empujando y hacer desprender las rocas por gravedad.

Figura 14. Montículo rocoso fracturado sobresaliendo a la ladera del cerro.

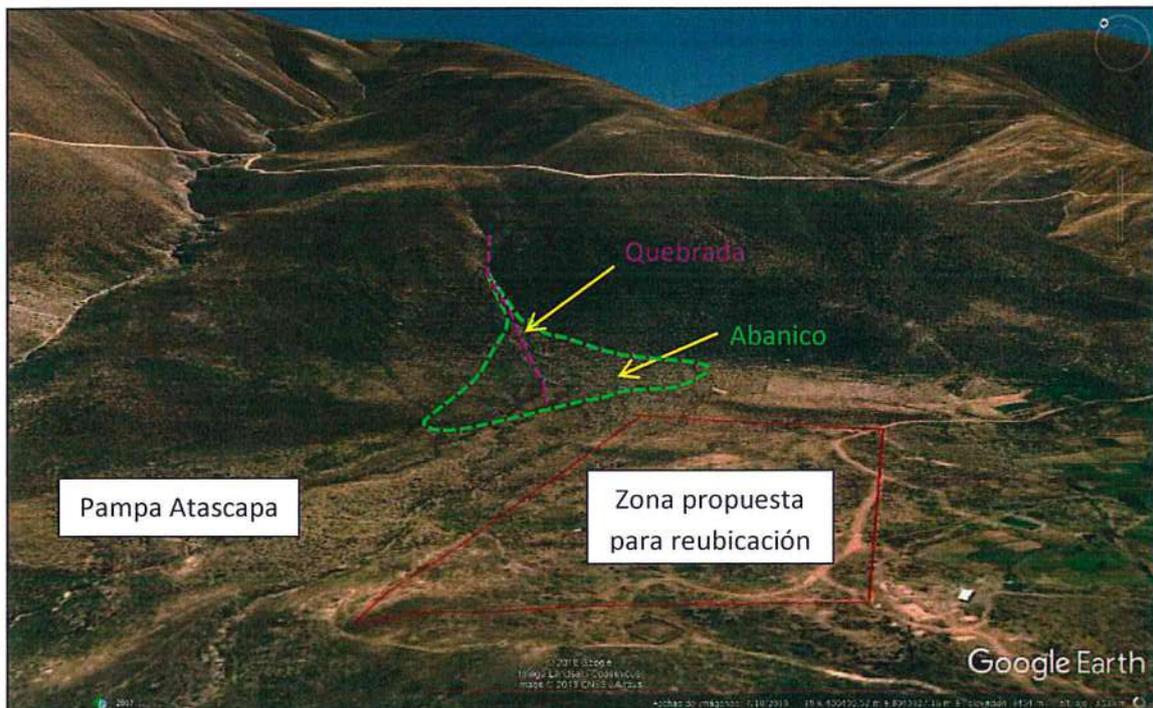
En el extremo norte de la zona propuesta para reubicación, se observa una pequeña quebrada (sin nombre) que tiene un cauce de 2 m de ancho y una longitud de 285 m (figura 15). Dentro de la quebrada se observa gravas compuestas por rocas intrusivas de hasta 5 cm de diámetro, de formas redondeadas a subredondeadas transportadas desde la parte alta de la quebrada en tiempo de lluvias; así también se observa bloques de hasta 4 m de diámetro, que provienen de la parte alta de las colinas.

En su desembocadura la quebrada forma un abanico con una longitud de 150 m, donde se encuentran antiguos depósitos de avalanchas de rocas, sobre las cuales discurren algunas escorrentías recientes.

Las causas para la generación de huaicos en esta quebrada son: pendiente de las colinas, que varían de 20° a 30°, la presencia de material aportante de roca intrusiva meteorizada y suelo suelto en las laderas producto de las erosiones.

El factor desencadenante para la formación de huaicos son las precipitaciones pluviales; las mismas que pueden arrastrar depósitos de flujos hasta la Pampa Atascapa y parte norte de la zona propuesta para reubicación.

Figura 15. Vista de la quebrada (sin nombre) que se encuentra en el extremo norte del área propuesta para reubicación.

- Para la pequeña quebrada ubicada al norte del área propuesta se debe diseñar un canal hidráulico (figura 27), con la finalidad de darle un curso hacia la quebrada Viscachuni, para evitar daños de presentarse lluvias excepcionales.
- Para la canalización se puede emplear espigones y diques transversales, aprovechando el abundante material rocoso disponible en el área.

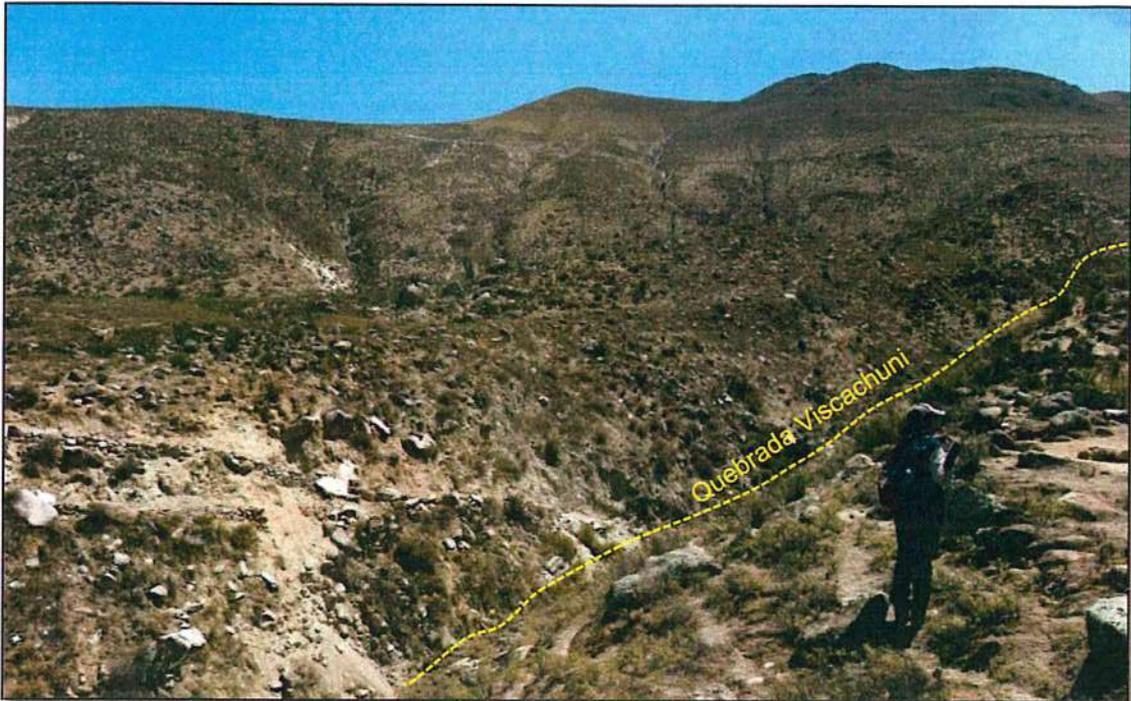
A 200 m al oeste del área propuesta, se encuentra localizada la quebrada Viscachuni, con 6 m de ancho de cauce y 4 m de profundidad a lo largo de una pendiente de 25° (figura 16). En ambas laderas se observa material muy deleznable proveniente de la erosión del substrato de la roca intrusiva,

además de bloques redondeados de hasta 3 m que han sido arrastrados desde la parte alta de la quebrada con fuertes lluvias.

Así también los materiales sueltos podrían generar movimientos en masa en ambas márgenes de la quebrada, tales como ocurrencia de pequeños derrumbes y flujos de lodo.

Figura 16. Quebrada Viscachuni con material muy deleznable y bloques que han sido arrastrados desde la parte alta de la quebrada.

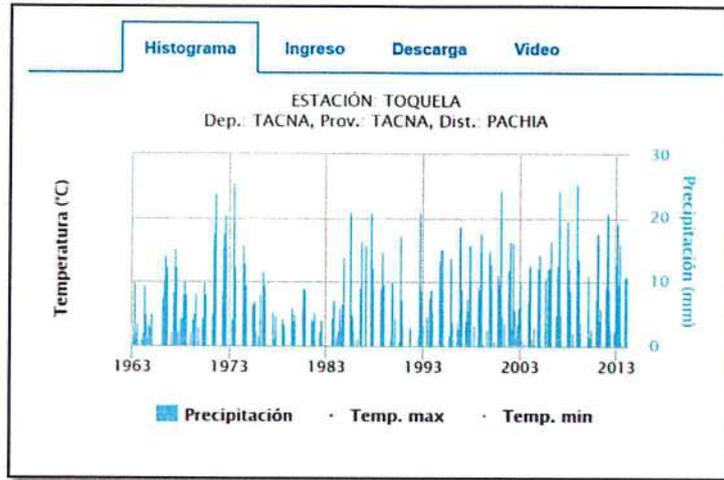
Figura 18. Datos de precipitación pluvial de la estación Toquela. Base datos correspondiente a 50 años (desde el año 1963 al 2013).

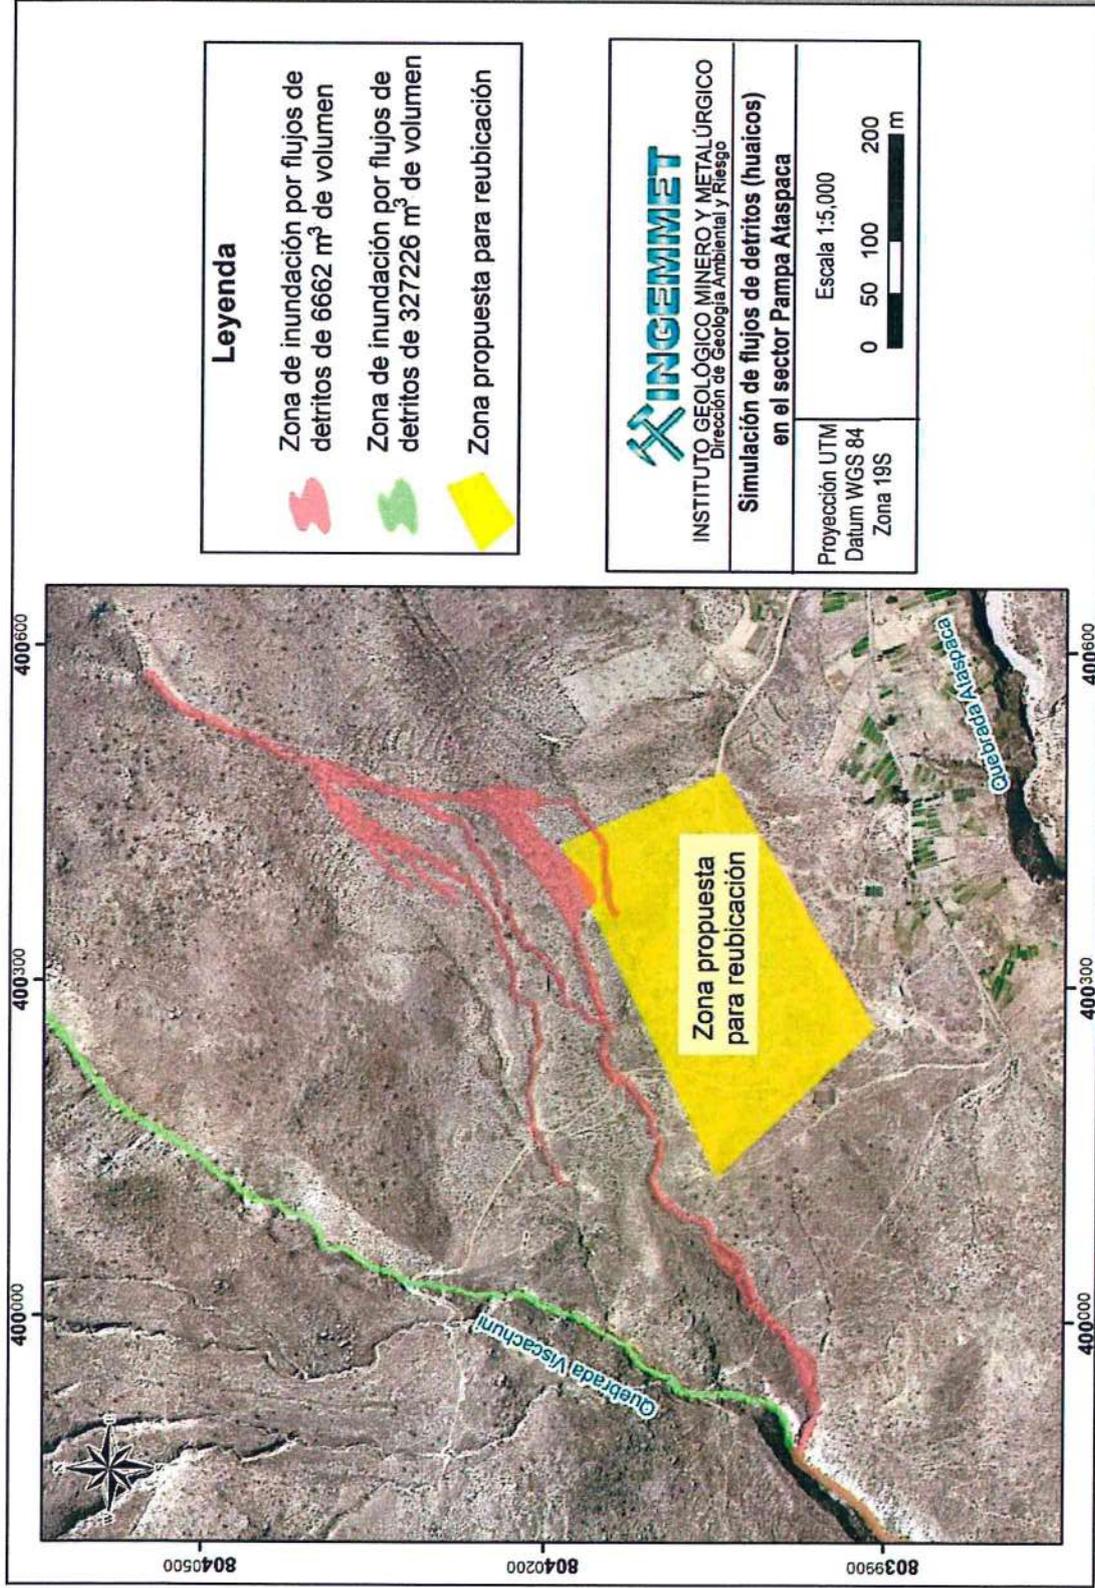
En la figura 19, se muestran los resultados de simulación por flujo de detritos para ambas quebradas y sus principales zonas de afectación. El flujo de lodo modelado en la quebrada Viscachuni (polígono verde, figura 19), se canaliza por dicha quebrada, lo cual no representa peligro para la zona propuesta para reubicación; sin embargo, el flujo de lodo modelado en la pequeña quebrada (polígono rojo, figura 19), presenta probabilidades de desborde de torrente hacia una parte del extremo norte sobre el que se localiza la zona propuesta de reubicación.

Figura 19. Mapa de simulación de flujos de detritos (huaicos) en el sector de Pampa Ataspaca.

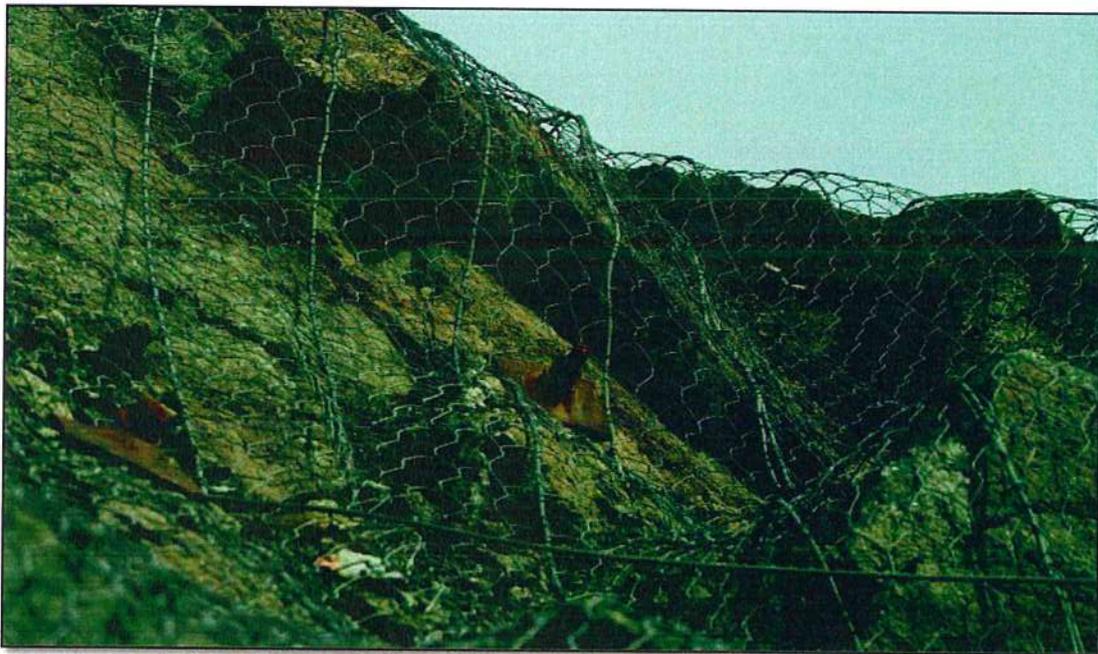
a) Mallas Ancladas: Son mallas exteriores de alambre galvanizado ancladas con pernos para evitar la ocurrencia de desprendimientos de bloques de roca (figura 20). Las mantas de malla ancladas pueden utilizarse para impedir el movimiento de bloques pequeños (menos de 0.6 a 1.0 metro de diámetro) o masas subsuperficiales delgadas de roca. Sin embargo, en ocasiones las mallas ayudan a atenuar el movimiento de grandes bloques. En principio la malla anclada actúa como una membrana alrededor de la masa o bloque inestable; a su vez pueden ser reforzadas con cables, los cuales se amarran a los anclajes. Se recomienda la utilización de mallas con alambres de calibres BWG 9 a BWG 11. Se pueden utilizar mallas electrosoldadas, de tejido en cadena o mallas hexagonales torsionadas. En la mayoría de los casos se prefiere la malla hexagonal. Las mallas deben usarse solamente en los casos en que ésta queda en contacto directo con la superficie del talud para formar un contacto continuo en toda el área protegida de la fachada del talud. En el caso de la presencia de áreas de bloques pequeños sueltos se deben intensificar los anclajes en estas áreas. Un sistema de soporte de grandes bloques es el amarrarlos con cables individuales anclados al talud. Estos cables actúan en forma similar a las mallas. En algunos casos las mallas se diseñan para que guíen los bloques sueltos hasta el pie del talud (Suarez, 2001).

Figura 20. Ejemplo de control de caída de rocas utilizando mallas ancladas.

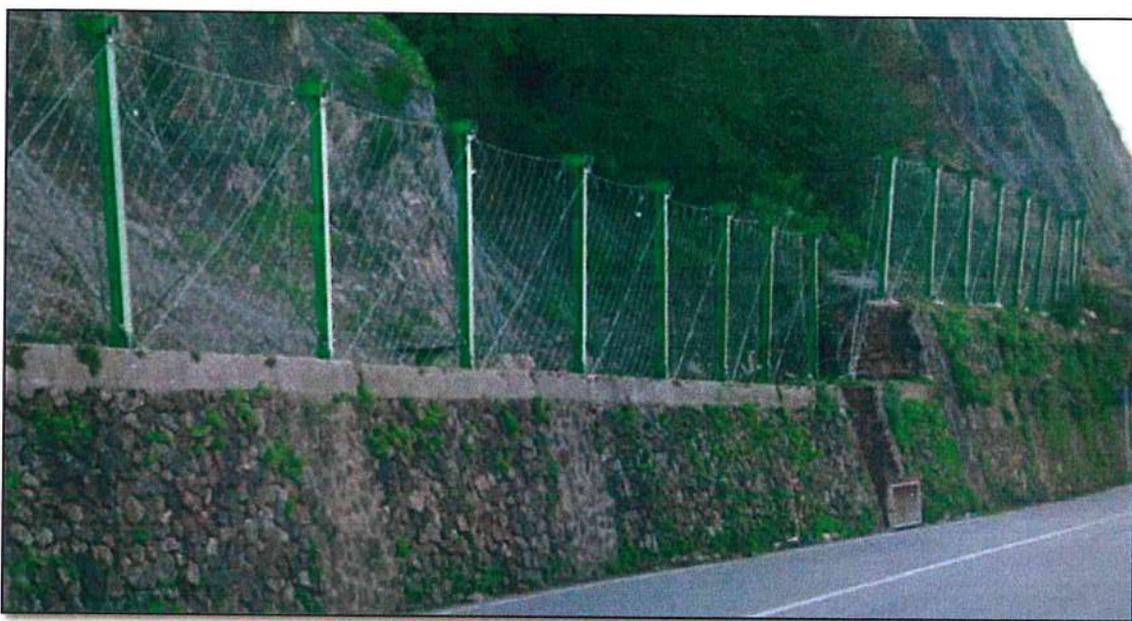
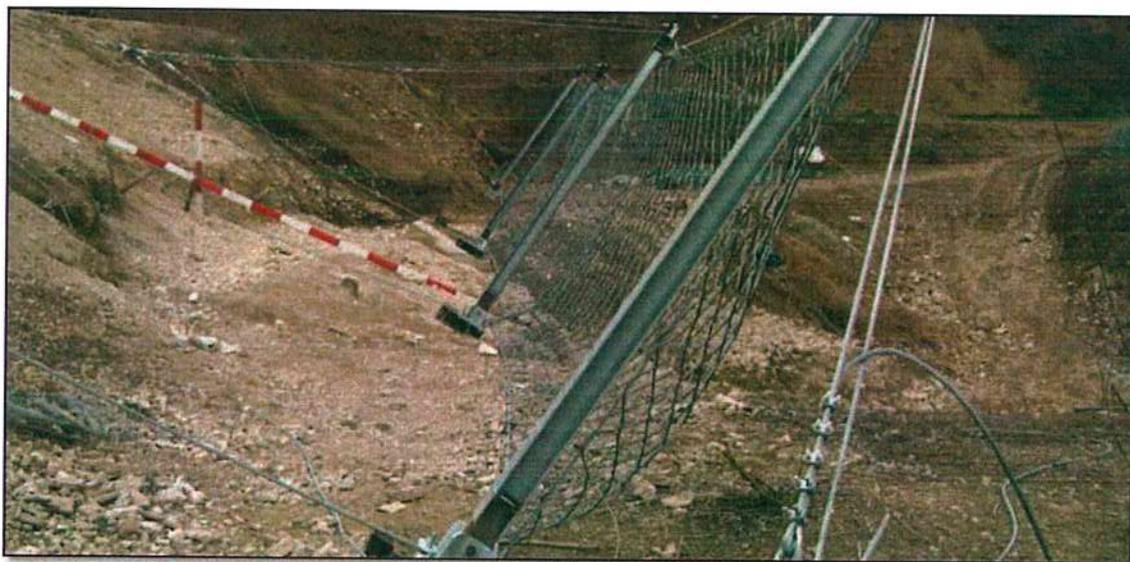
b) Barreras dinámicas de caída de rocas. Las barreras dinámicas de protección contra desprendimientos se caracterizan por su capacidad de absorción de impactos. Tiene como objetivo interceptar y parar rocas en caída de pequeñas y grandes dimensiones. Además, protegen carreteras (o centros habitados, etc.) ubicados en la proximidad del pie de taludes de corte o naturales y brindan protección en los casos en que el talud tratado sea de grandes dimensiones.

Las barreras de geometría variable son constituidas por un sistema complejo de paneles en cable y red metálica de doble torsión para la contención de rocas de dimensiones menores, cables de acero conectados a elementos estructurales, dispositivos de disipación y de anclaje, caracterizadas por su alta capacidad de deformación en condición de garantizar la absorción de altas energías (normalmente en un range de 250-3000 kJ), figuras 21 y 22.

Figura 21. Ejemplo de mallas dinámicas para caída de rocas.

Figura 22. Ejemplo de mallas dinámicas para caída de rocas.

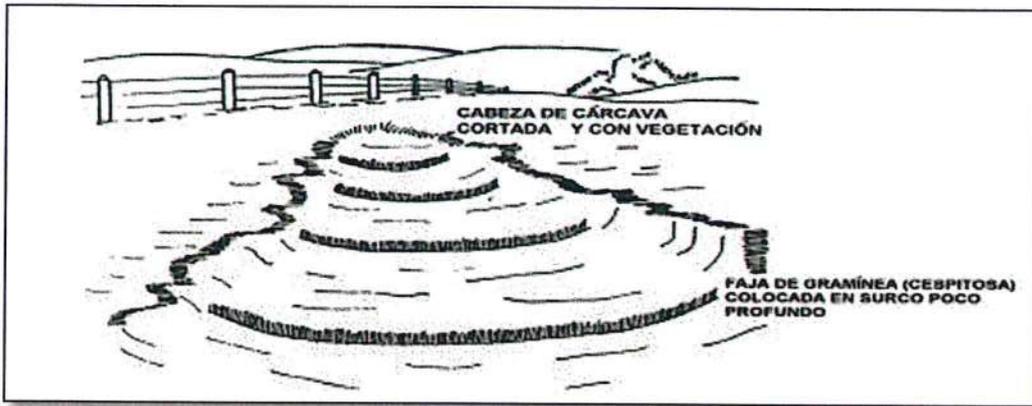
Figura 23. Control de pequeña cárcava mediante bandas de cubiertas vegetales (Hull, 1959).

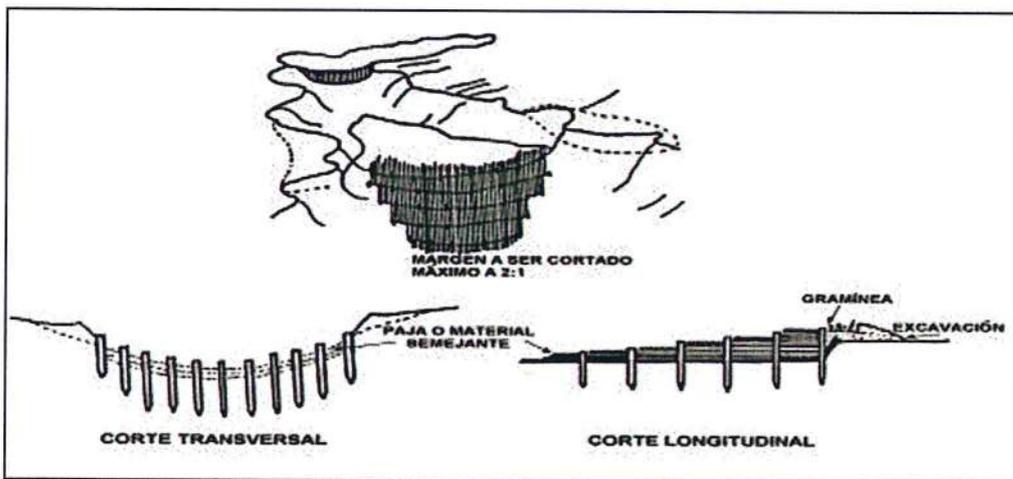
Figura 24. Barreras de ramas (Hull, 1959).

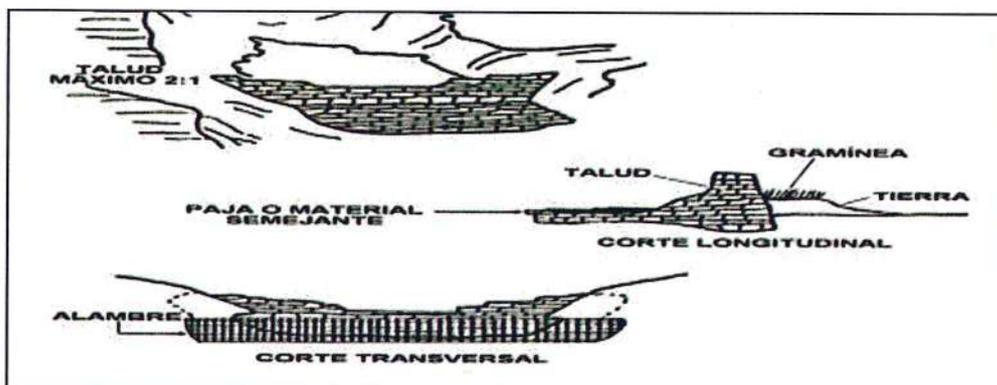
Figura 25. Barrera de piedra (Hull, 1959).

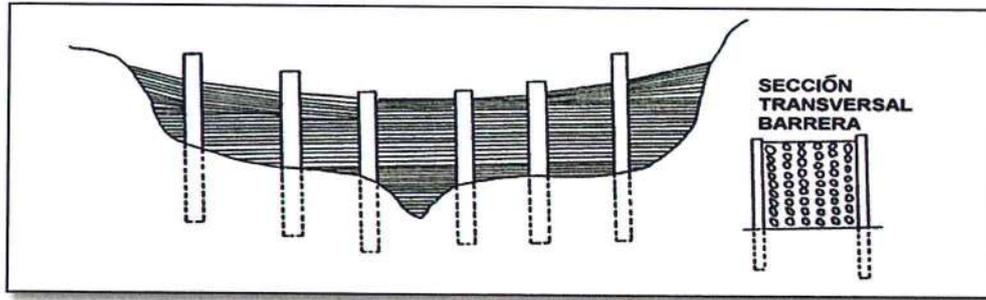
Figura 26. Barrera de ramas en manojos (Hull, 1959).

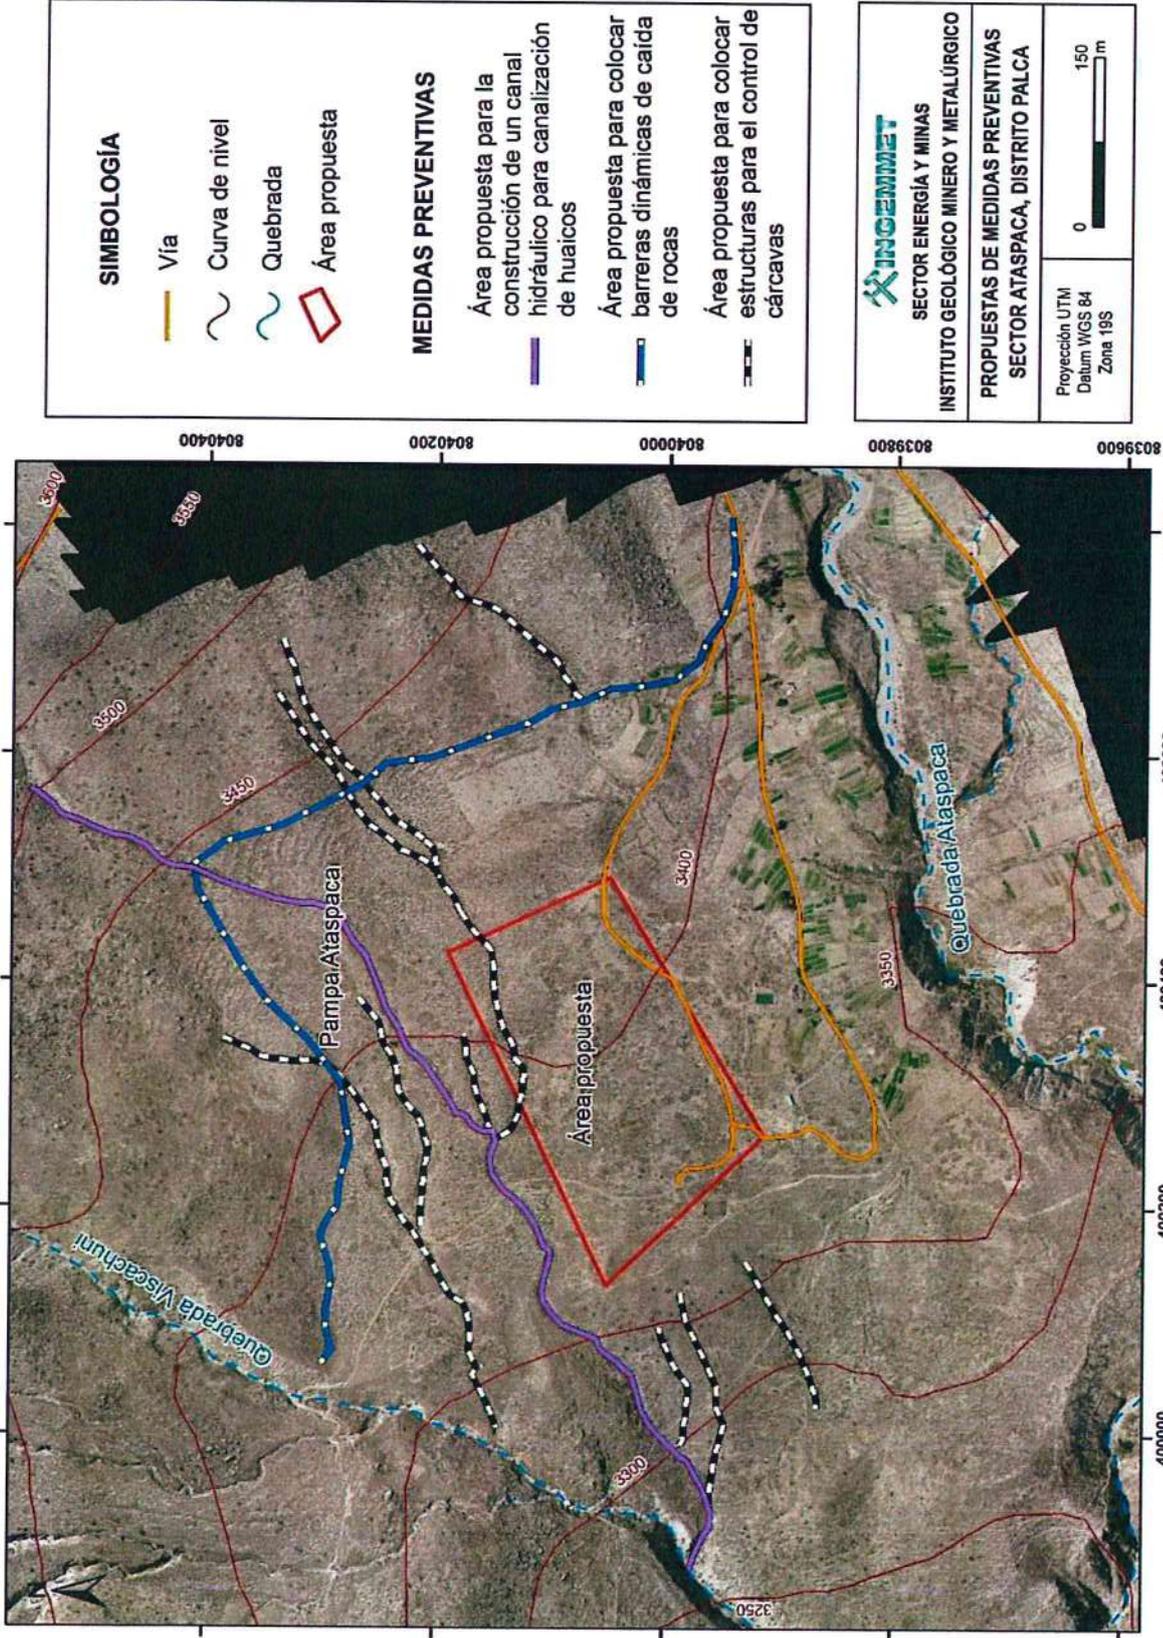
Figura 27. Propuesta de medidas preventivas en el sector de Pampa Ataspaca.

En esta sección se dan algunas propuestas generales, cuya finalidad es controlar, minimizar y mitigar los posibles impactos por ocurrencias de caída de rocas, procesos de erosión de laderas, entre otros en la zona de estudio (ver figura 27).
