INFORME DE EVALUACIÓN DE RIESGO POR TSUNAMI, ORIGINADO POR UN SISMO DE GRAN MAGNITUD EN LA ASOCIACIÓN DE RESTAURANTES Y ANEXOS DE LA PLAYA LAS CONCHITAS, DEL DISTRITO DE ANCÓN, PROVINCIA LIMA, DEPARTAMENTO LIMA

MAYO - 2019

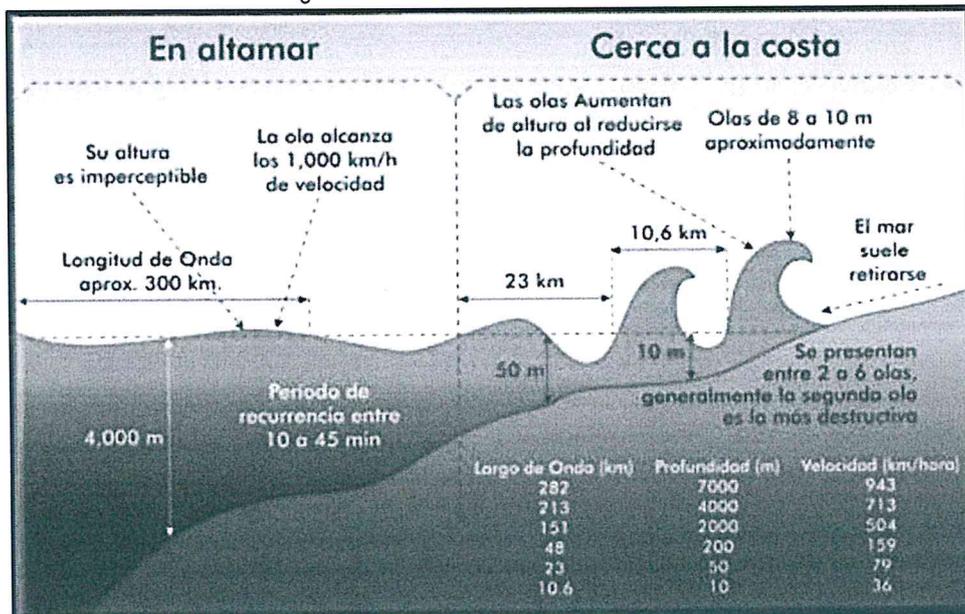
Figura N° 01.- Características de un tsunami

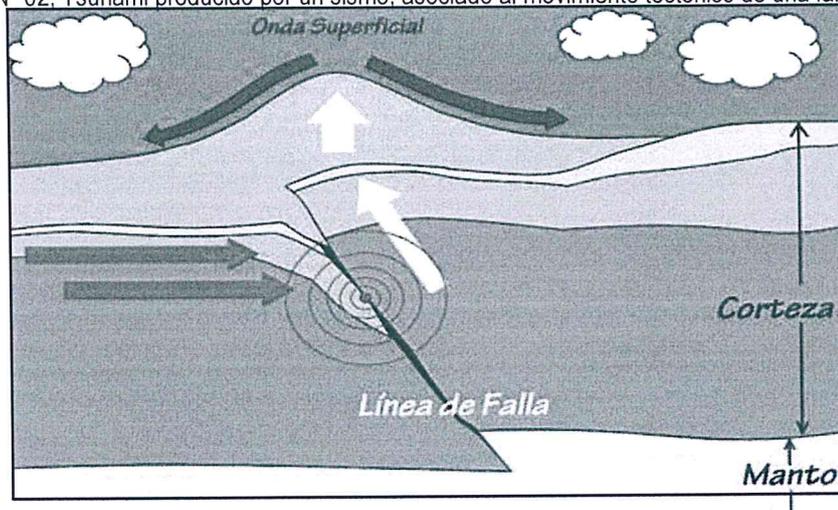
Figura N° 02. Tsunami producido por un sismo, asociado al movimiento tectónico de una falla inversa

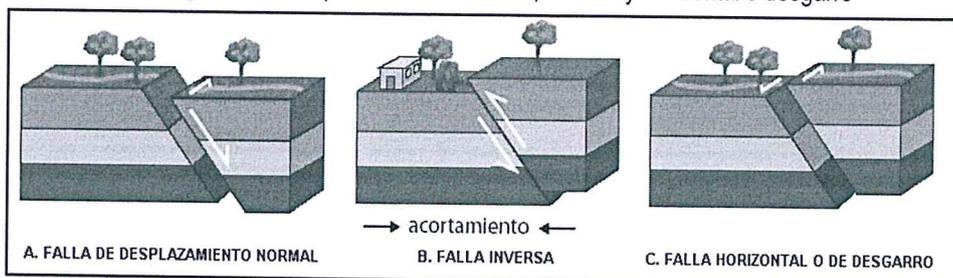
Figura N° 03, Tipos de Falla: Normal, inversa y horizontal o desgarro

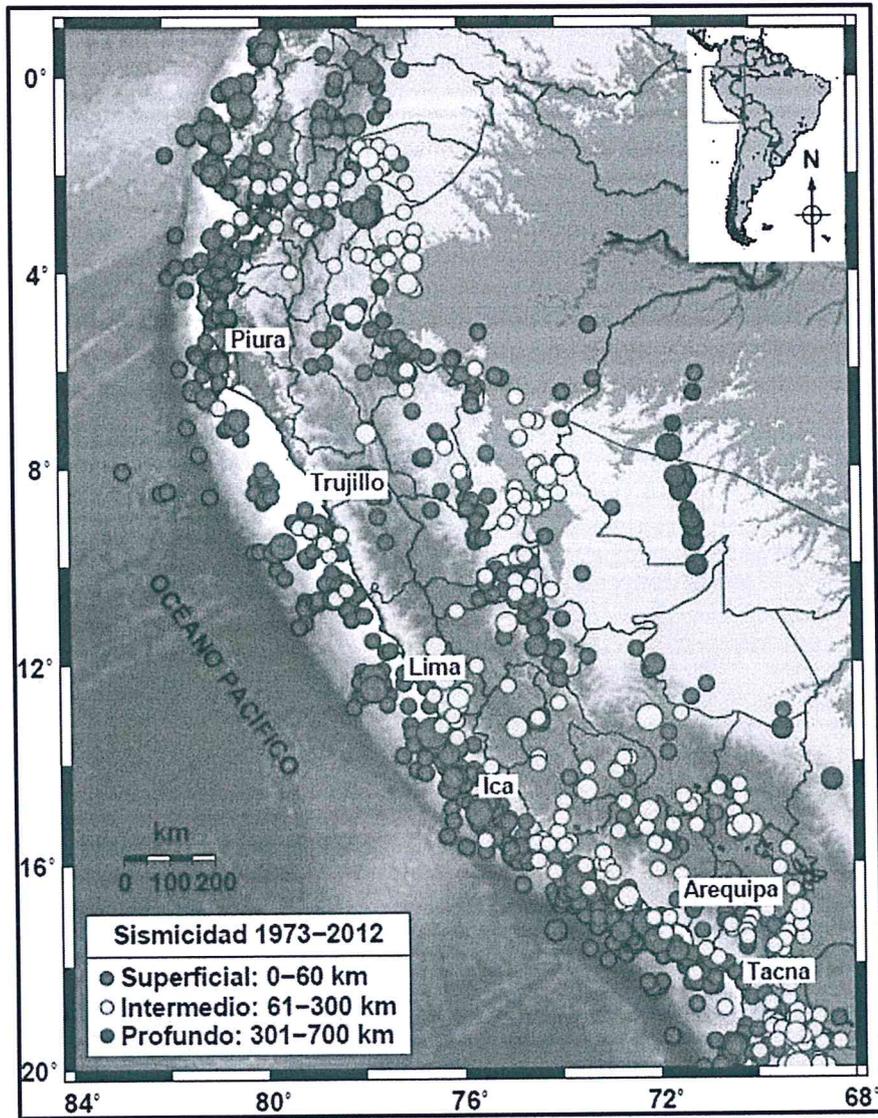
Figura N° 05, mapa de la sismicidad del Perú, se observa que la mayoría de los sismos superficiales se ubican entre la fosa marina y la costa peruana.

El Perú es un lugar altamente sísmico por encontrarse en una zona de subducción (convergencia de la placa de Nazca y la placa Sudamericana). Por ello, una buena parte de los epicentros de los sismos superficiales ocurren en el mar, lo cual aumenta la posibilidad de ocurrencia de un tsunami, véase Figura N° 05.

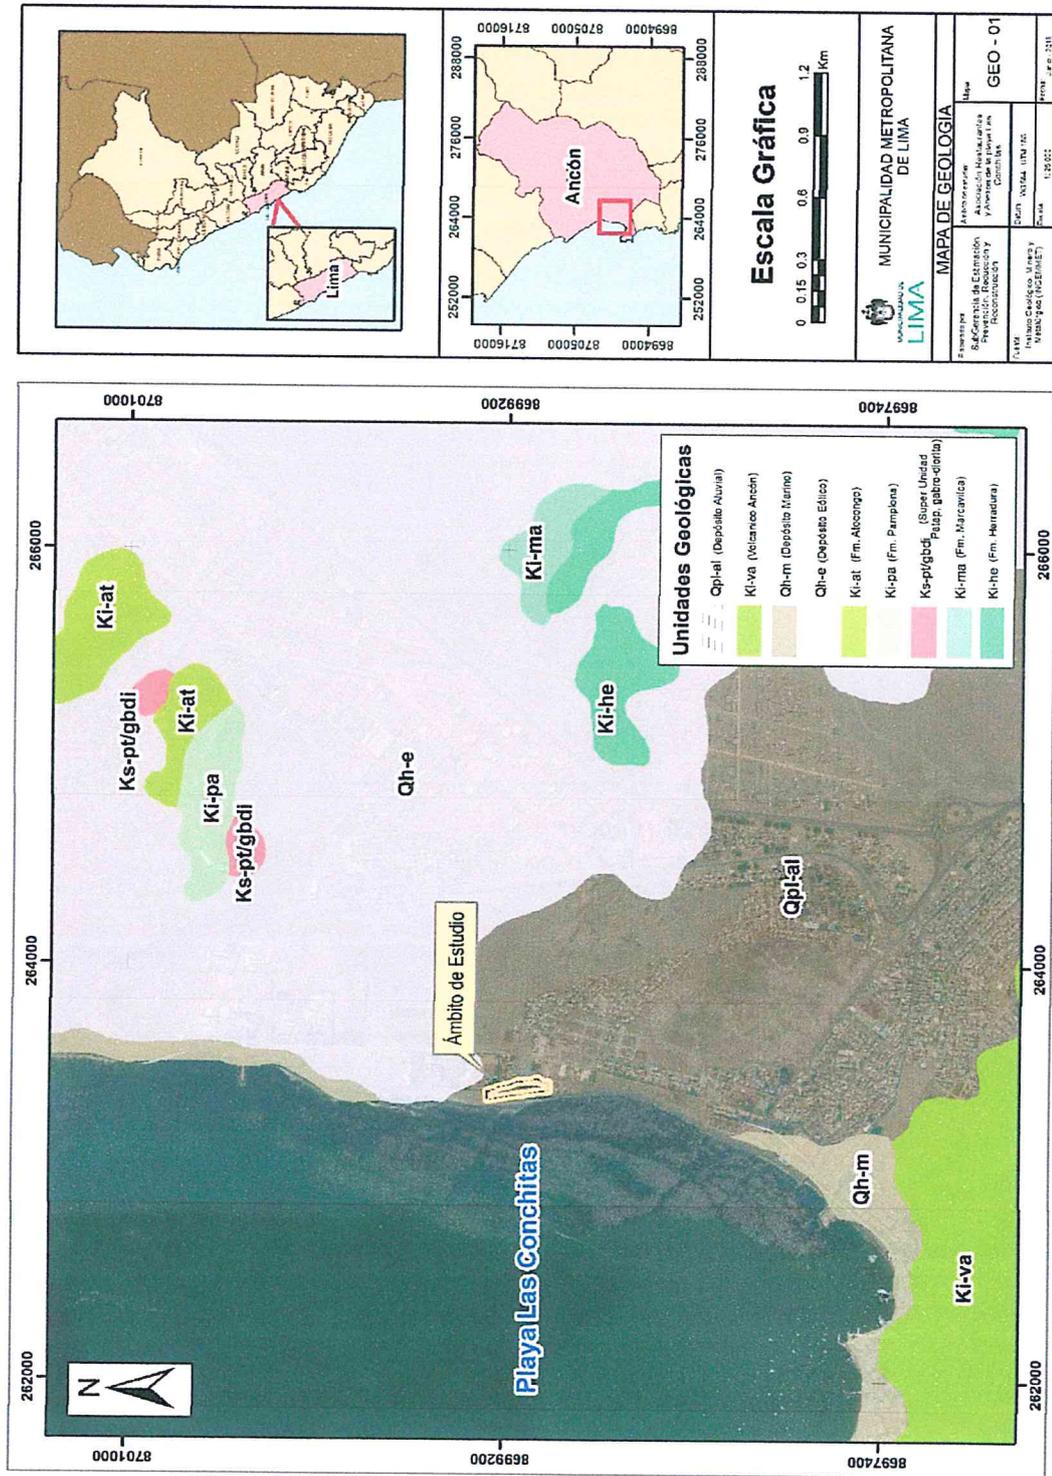
Figura N° 10. Mapa Geológico de la Asociación de Restaurantes y anexos de la Playa Las Conchitas

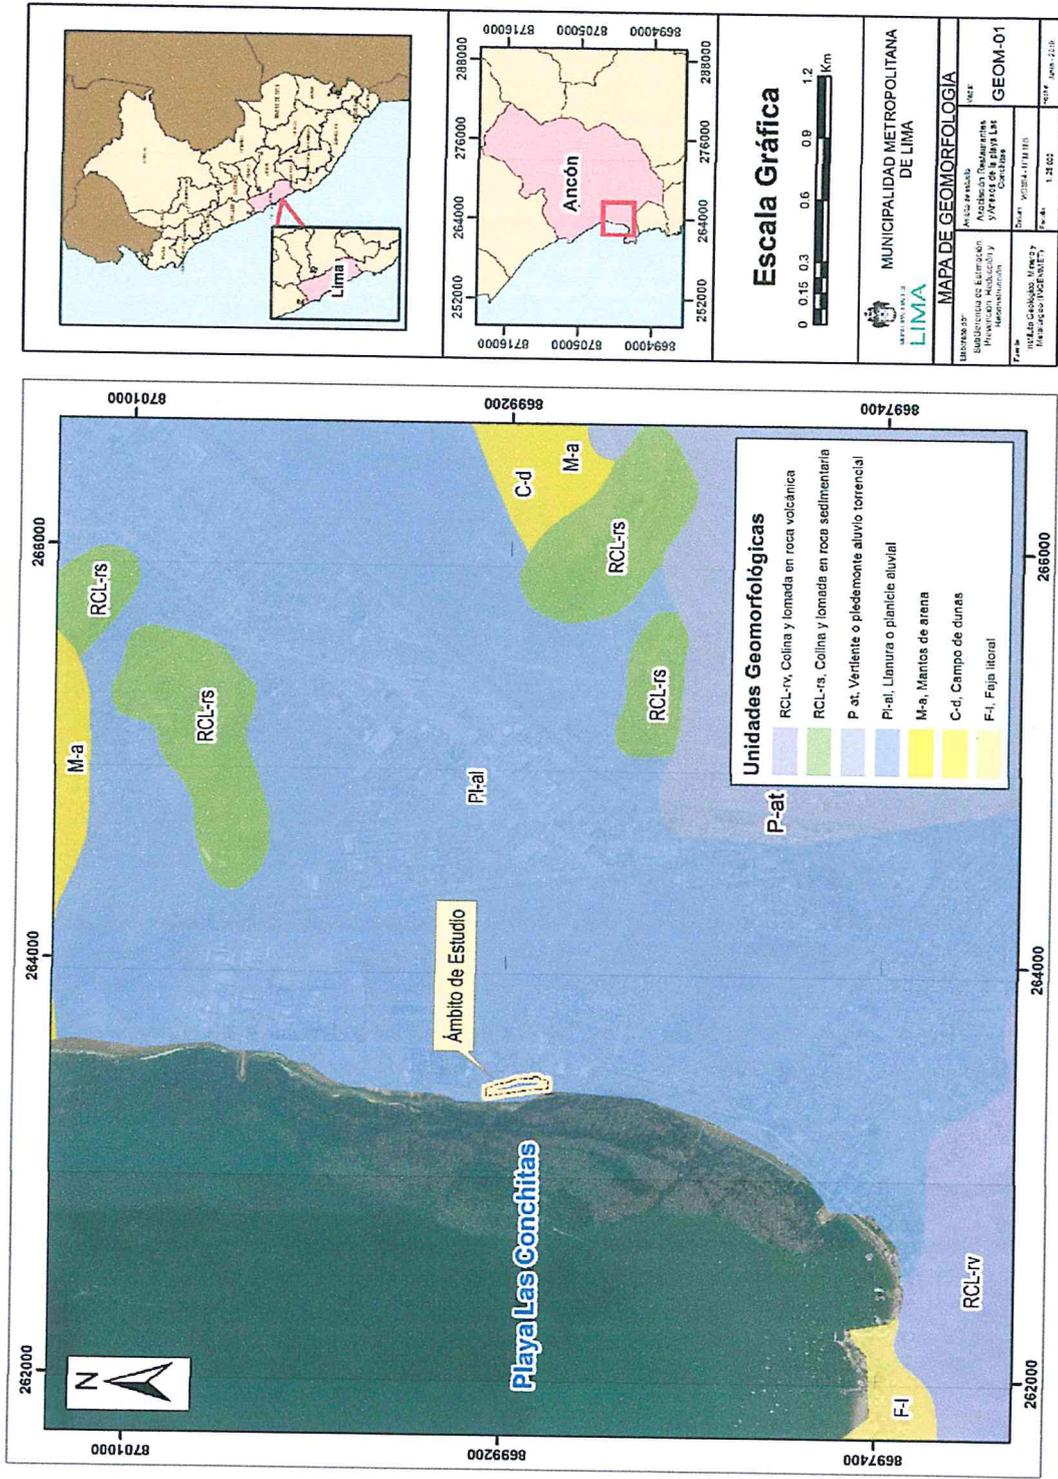
Figura N° 11. Mapa Geomorfológico de la Asociación de Restaurantes y anexos de la Playa Las Conchitas

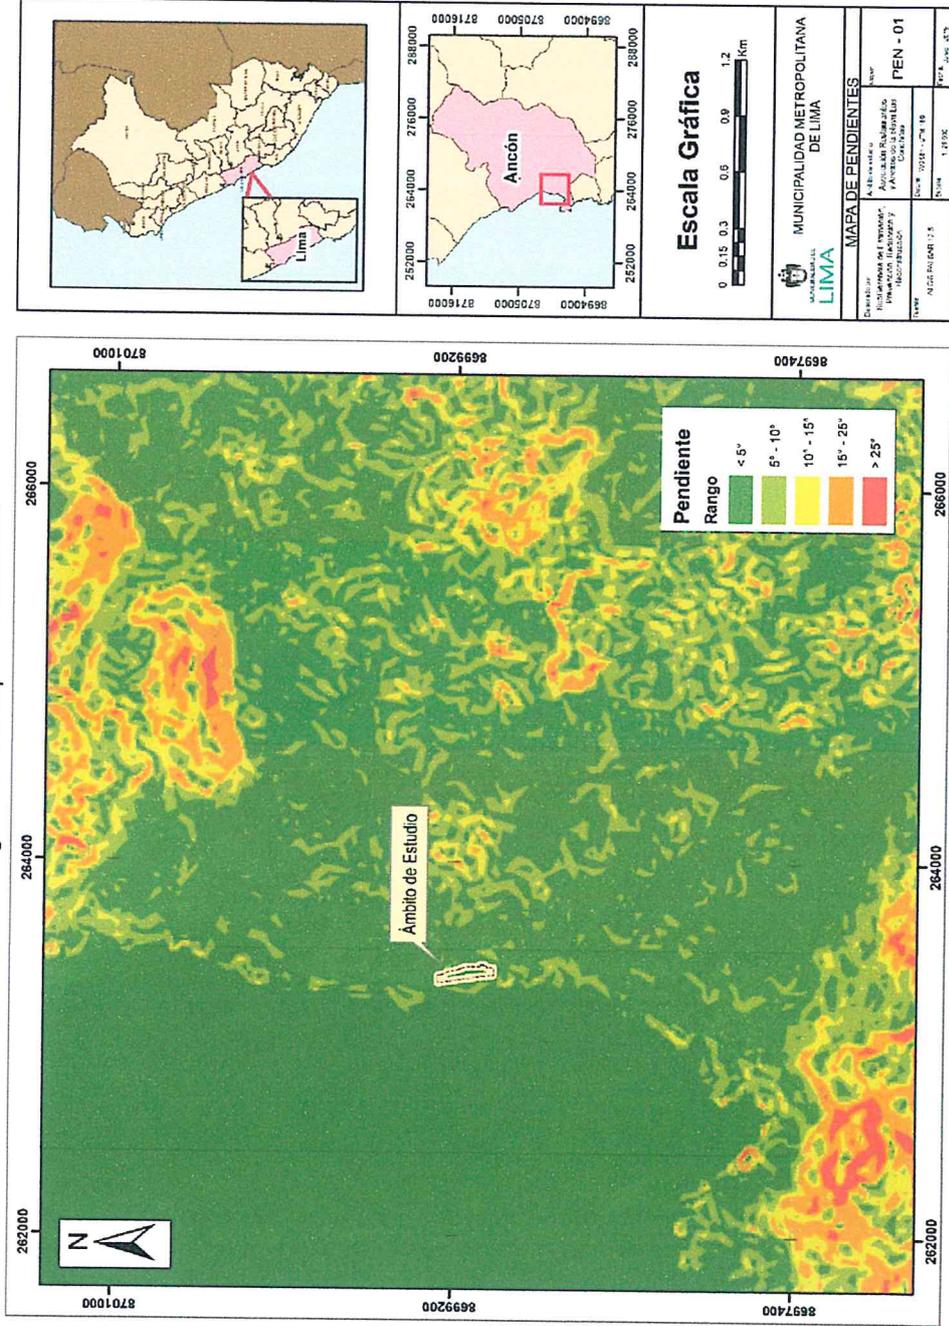
El Sector se caracteriza por tener una pendiente suave de 0% a 10%, debido a eso es más vulnerable a tsunami.

Figura N° 12. Mapa de Pendientes

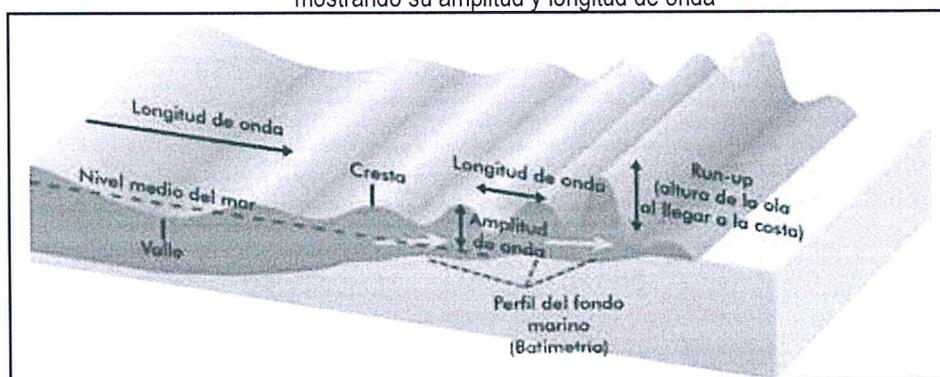
Figura N° 13. Esquema de las ondas producidas por un tsunami en su llegada a la costa, mostrando su amplitud y longitud de onda

Periodo de tsunami, tiempo que tarda una ola de tsunami en completar un ciclo o una longitud de onda. El periodo de un tsunami normalmente dura de 5 a 60 minutos. A menudo se calcula estableciendo la diferencia medida en un mareograma entre el tiempo de llegada de la cresta más alta con la siguiente cresta.

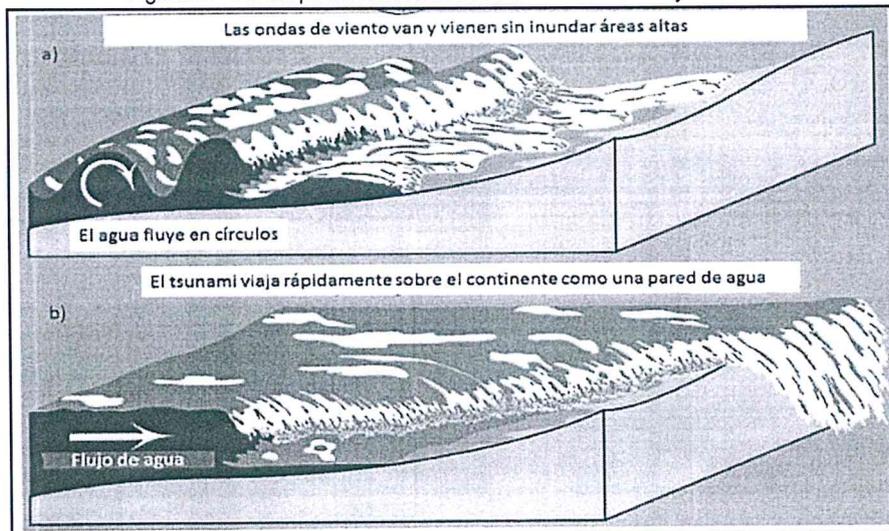
Figura N° 14. Esquema diferencia entre olas de viento y tsunami

Las olas de un tsunami no deben confundirse con las olas que comúnmente se observan en las playas (llamadas olas u ondas de viento). Las ondas de viento son generadas por la diferencia entre velocidad del viento y la velocidad de las olas, si la velocidad del viento es menor a la velocidad de las olas, estas no se alteran. Si, por el contrario, la velocidad del viento es mayor a la velocidad de las olas, estas originan olas de viento de mayor tamaño. En caso de un tsunami el movimiento se genera en una gran masa de agua que es afectada por cualquiera de los mecanismos generadores, la energía que mueve la masa de agua se genera en el fondo marino y moviliza la masa de agua.

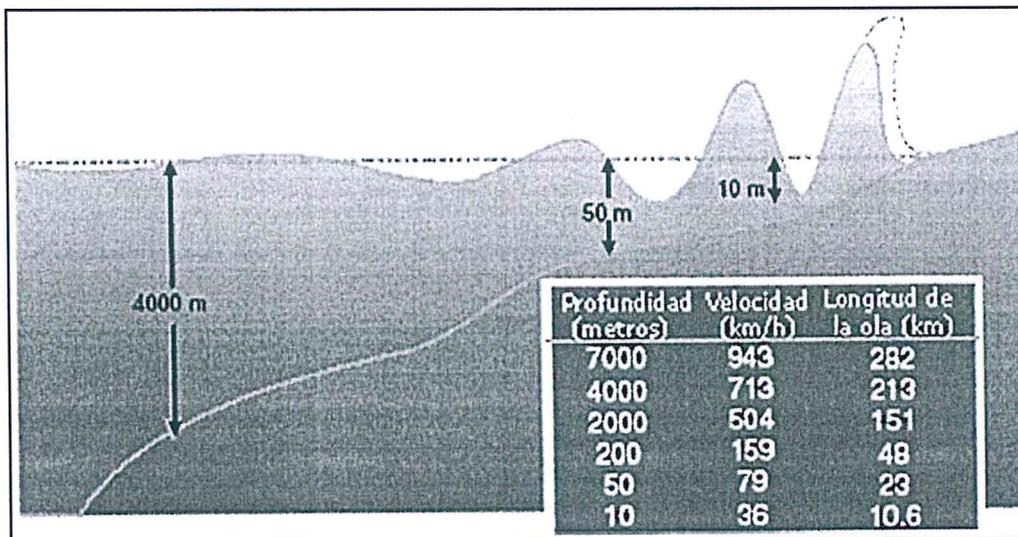
Figura N° 15. Relación entre profundidad, velocidad y longitud de onda de un tsunami

La propagación de los tsunamis puede ser modelados mediante métodos de simulación numérica (modelos matemáticos). Estos modelos permiten conocer detalladamente los tiempos de arribo de las primeras olas de tsunami, las posibles áreas de inundación y la altura de las olas. Entre los distintos programas para modelar el tsunami tenemos el TUNANMI-N2, TTT (tsunami travel time), entre otros.

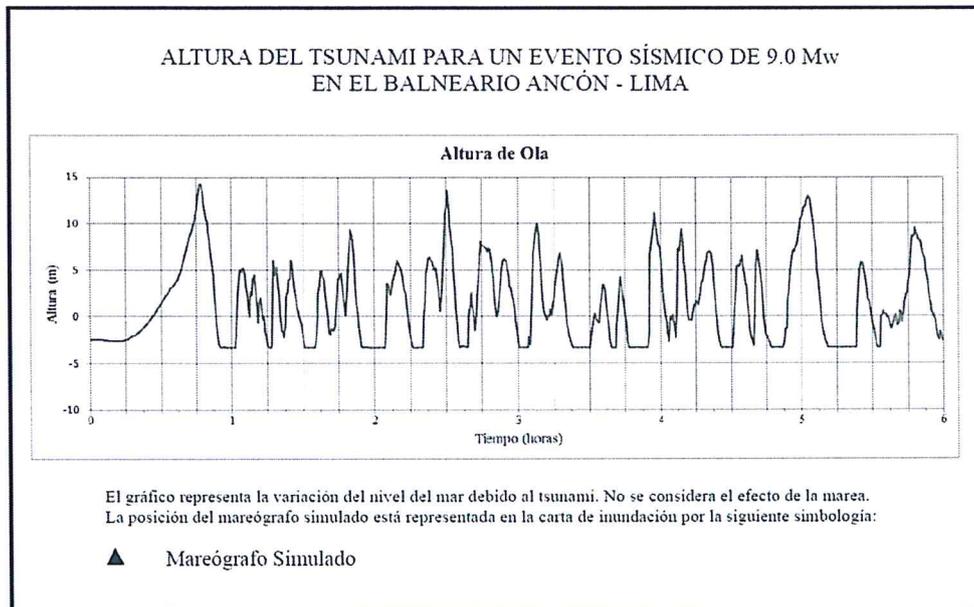
De acuerdo al modelamiento de escenario sísmico de 9Mw , tenemos que las olas presentarían alturas cercanas a 15m de altura cubriendo la zona de evaluación en su totalidad.

La Marina de Guerra del Perú a través del departamento de Oceanografía, Dirección de Hidrografía y Navegación, por el Programa Presupuestal de Reducción de la Vulnerabilidad y Atención de Emergencias por Desastres – PREVAED, ha elaborado la Carta de Inundación en Caso de Tsunami del Balneario de Ancón en Lima, para un escenario sísmico de 8.5 Mw y 9Mw. Figura N° 16.

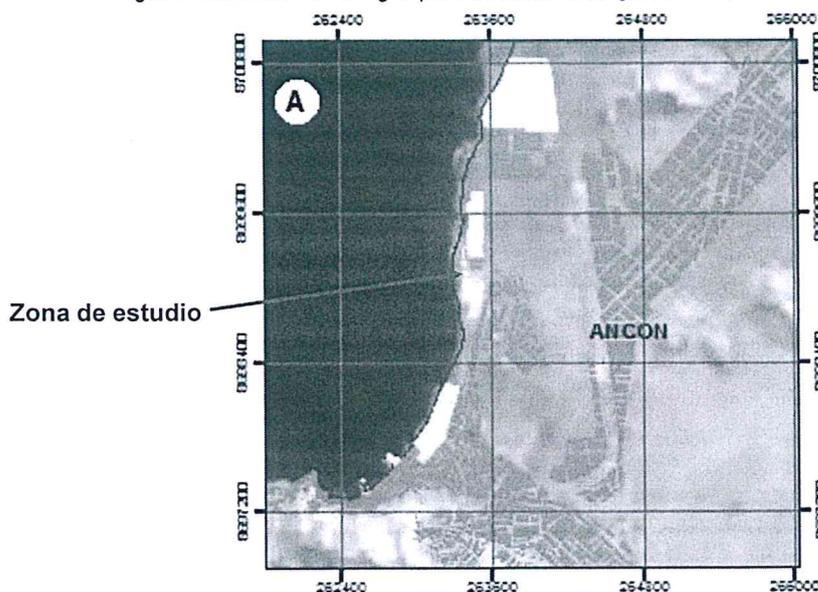
Figura: Escenarios de riesgos para un sismo de Magnitud 8 Mw, Altura de Ola 4.0m.

Mapa	Magnitud (Mw)	Hmáx ola (m)	N° Manzanas
A	8.0	4.0	9
B	8.5	8.4	57
C	8.7	10.1	92

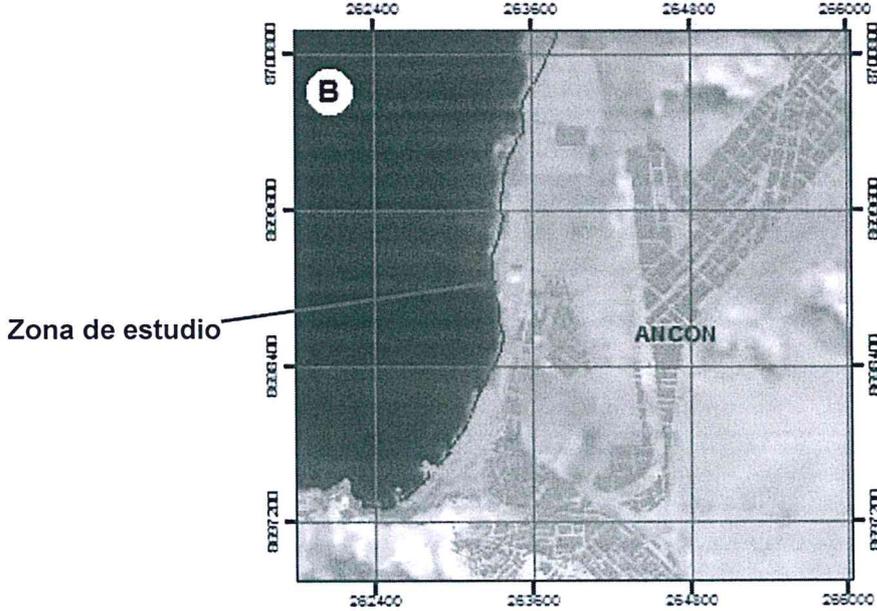
Figura: Escenarios de riesgos para un sismo de Magnitud 8.5 Mw, Altura de Ola 8.4m

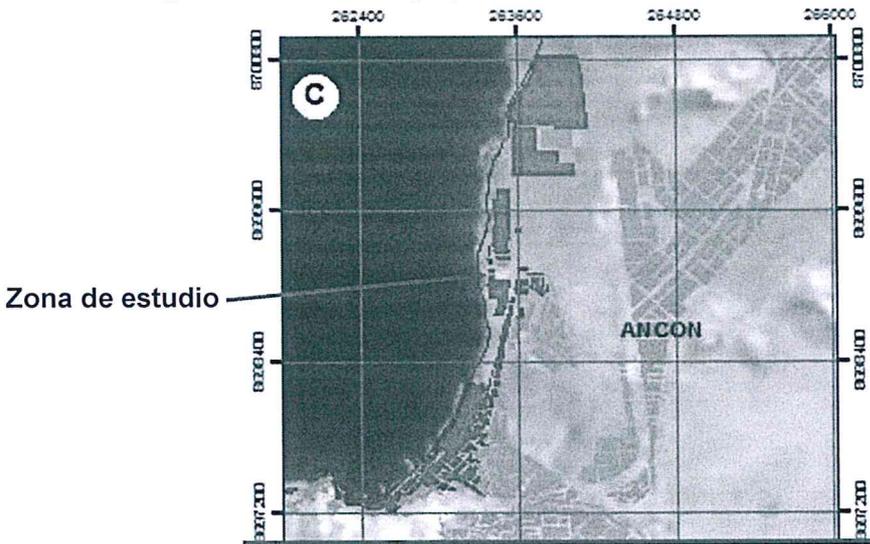
Figura: Escenarios de riesgos para un sismo de Magnitud 8.7 Mw, Altura de Ola 10.1m

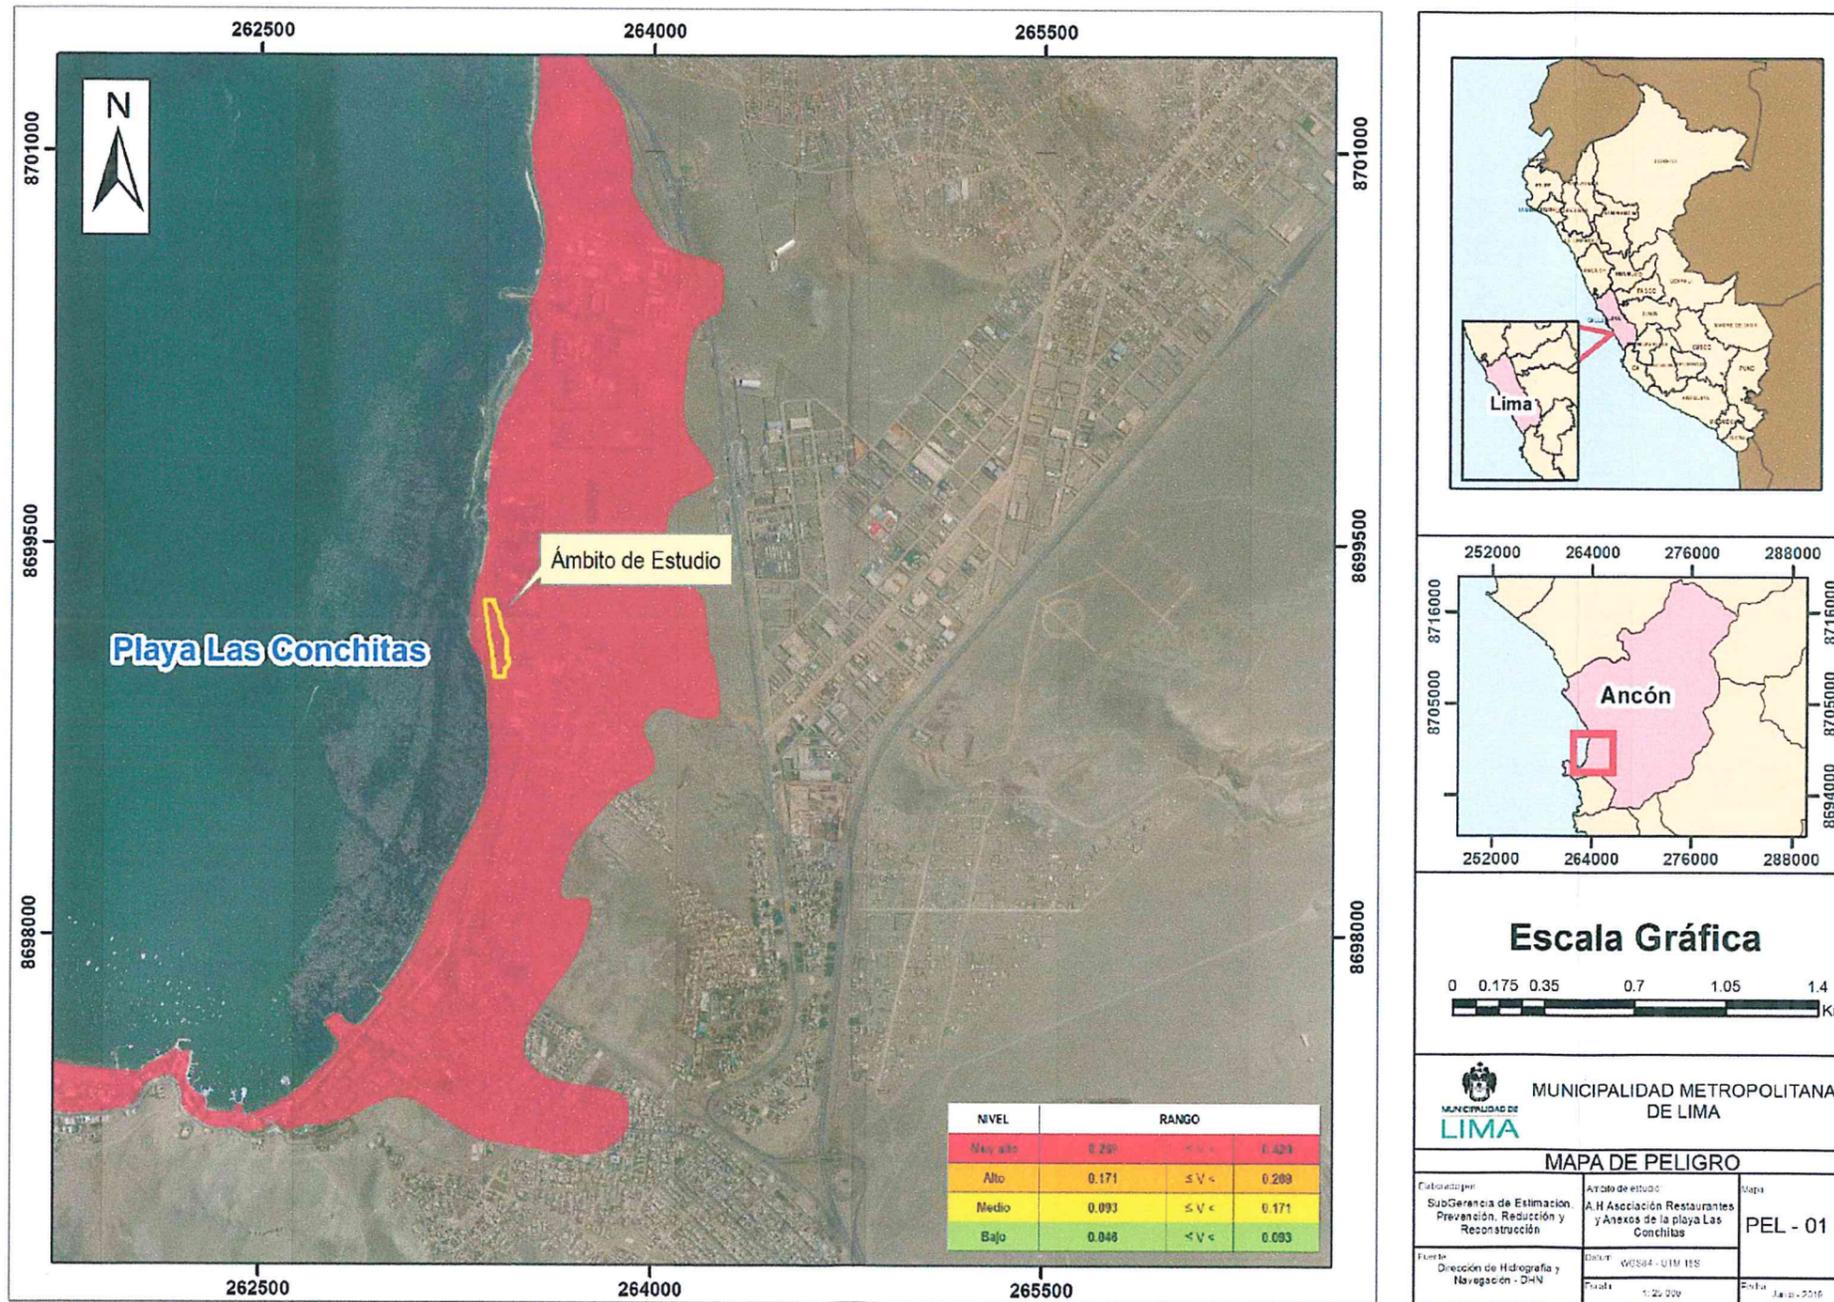
Figura 19. Mapa de Peligro tsunami originado por sismo

Se ha considerado el escenario más alto: registrando el grado de tsunami 4 ocasionado por un sismo mayor a 8 Mw, en una distancia dentro de la línea de costa 30m, con una altitud sobre el nivel del mar de 4 metros ocasionando un tsunami en la Asociación de restaurantes y anexos de la playa Las Conchitas del distrito de Ancón cuya pendiente del terreno es menor a 5°, ocasionando daños en los elementos expuestos en sus dimensiones social y económica. Así como, a la población más alta que se encuentra en temporada de verano.

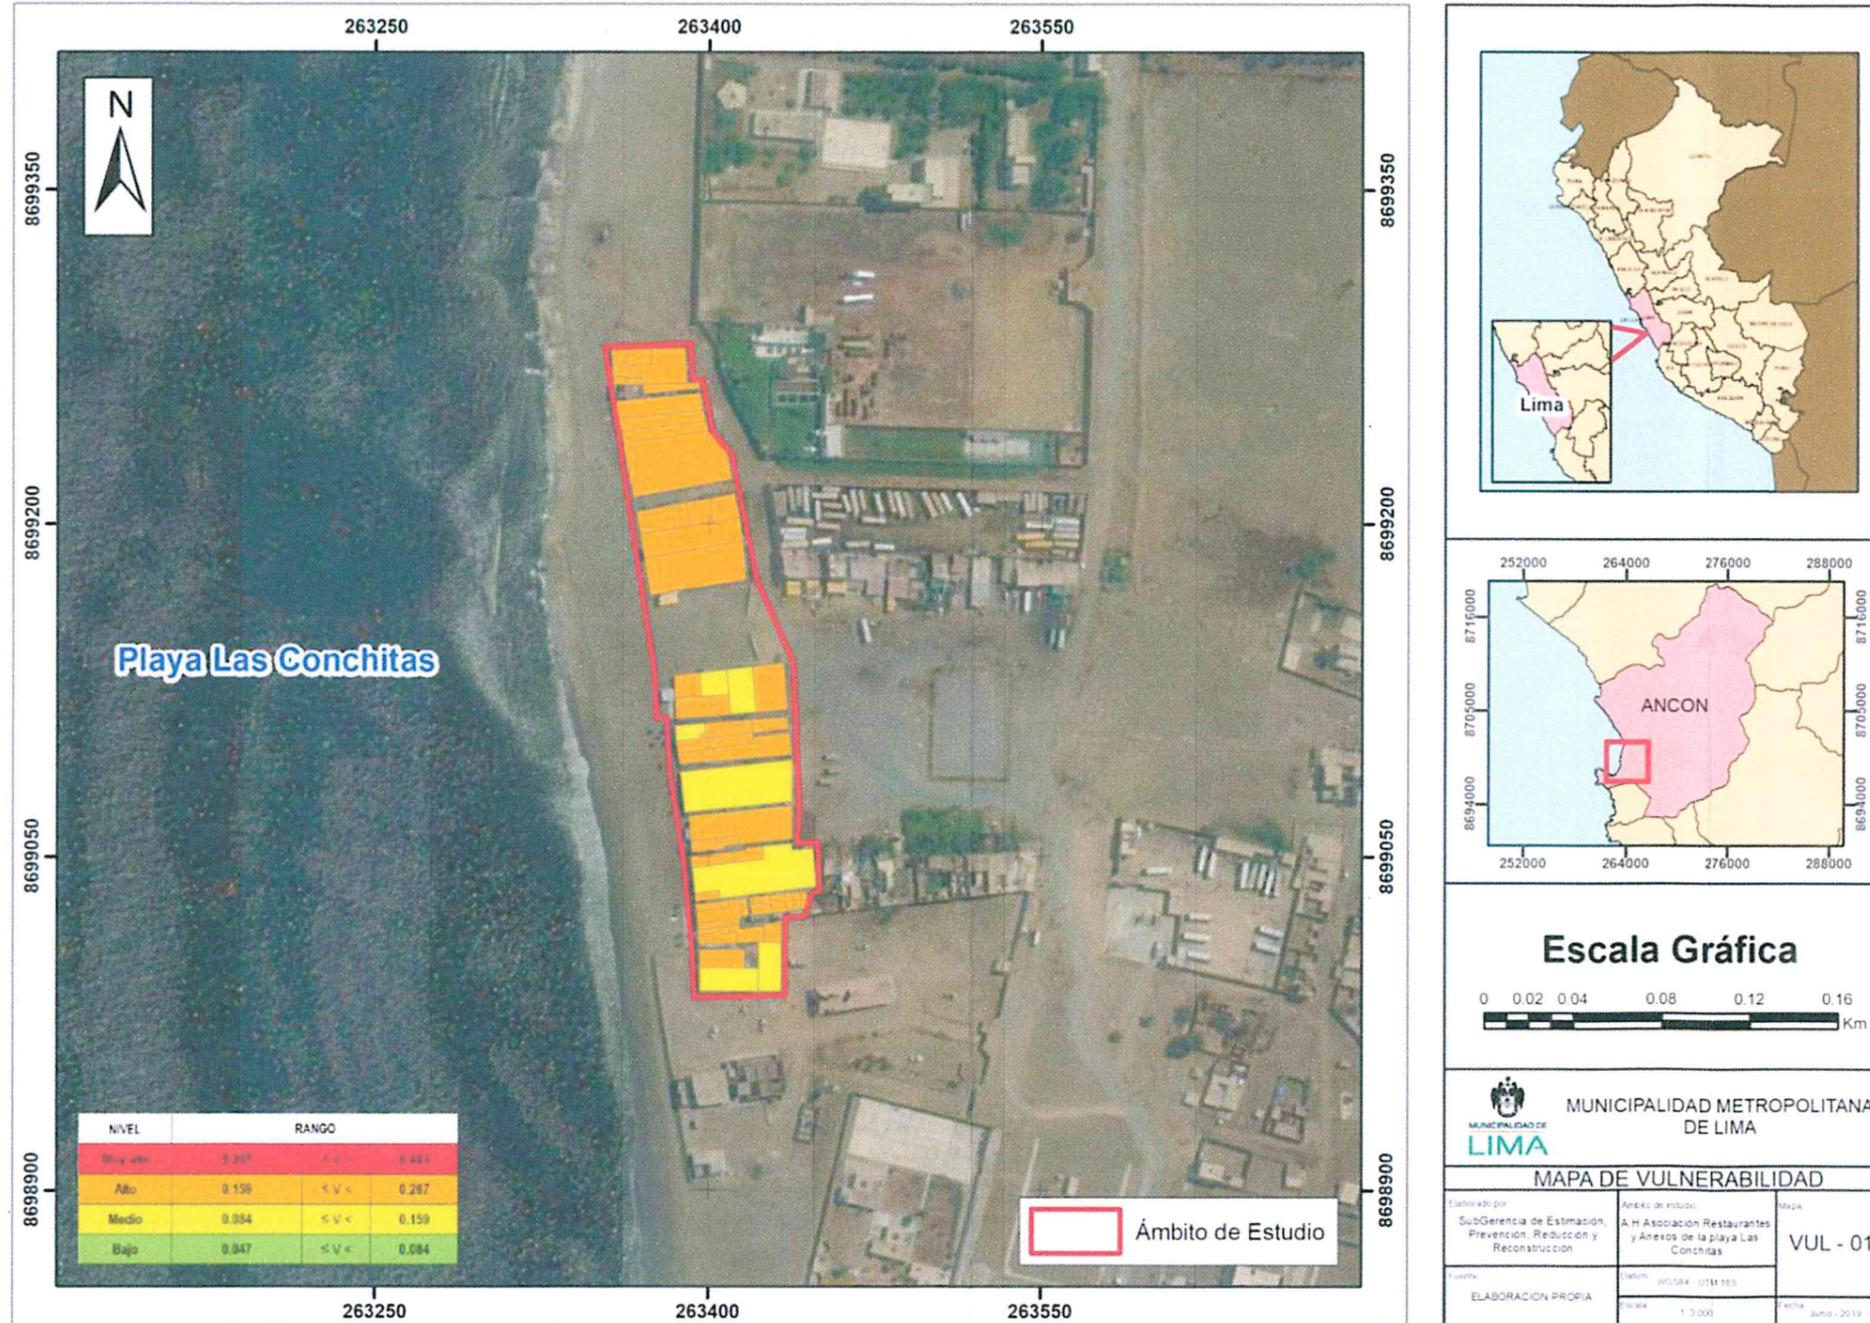
Figura 20. Mapas de vulnerabilidad Asociación de restaurantes y anexos de la playa Las Conchitas del distrito de Ancón

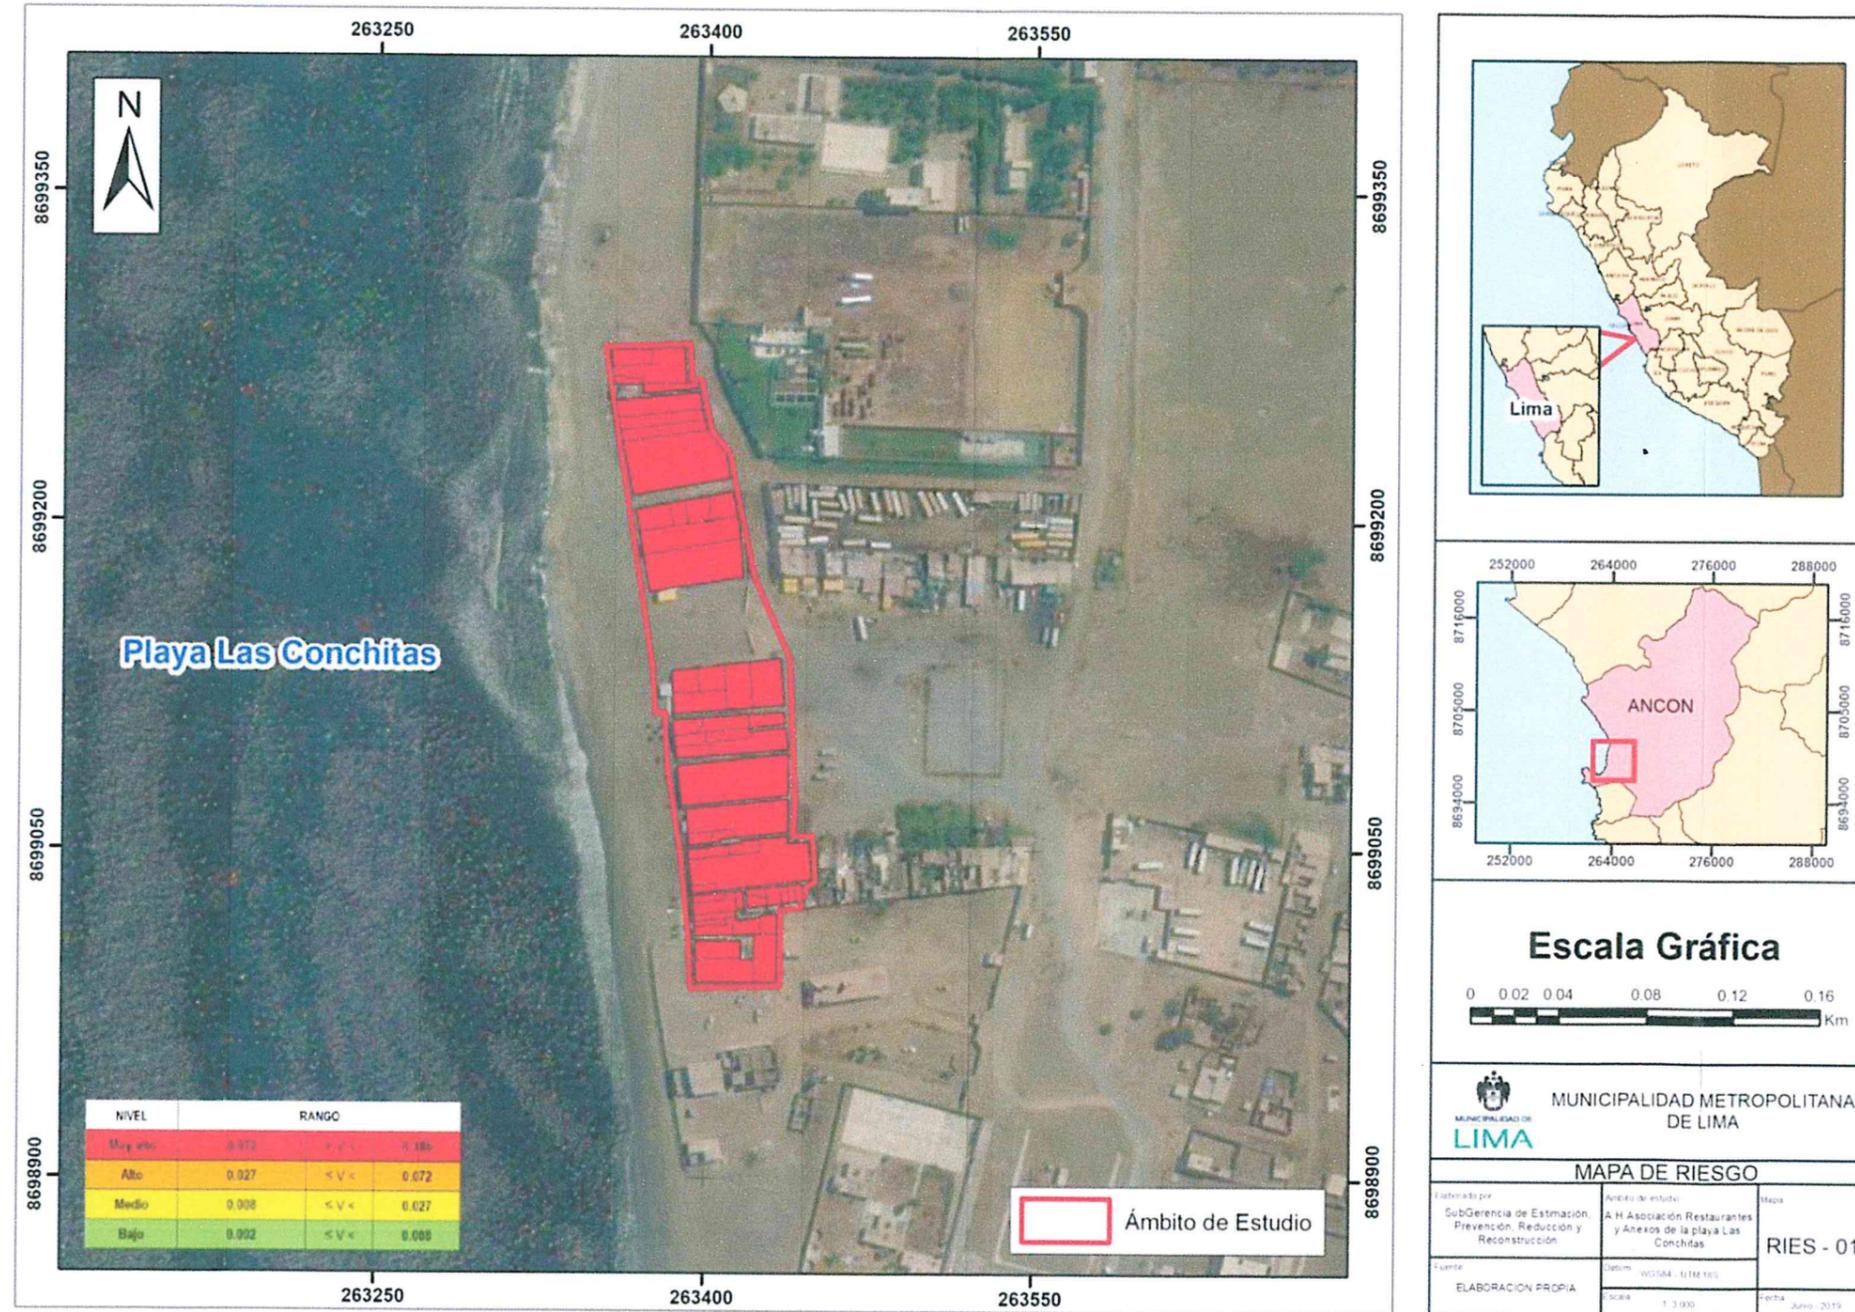
Figura 21. Mapas de Riesgo de la Asociación de restaurantes y anexos de la playa Las Conchitas

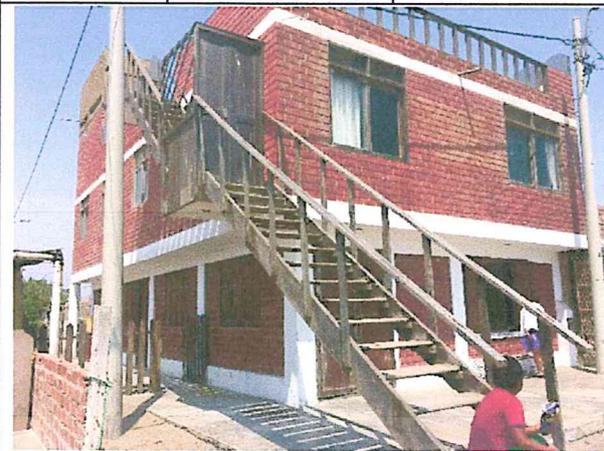
Foto 5.- viviendas de 2 niveles

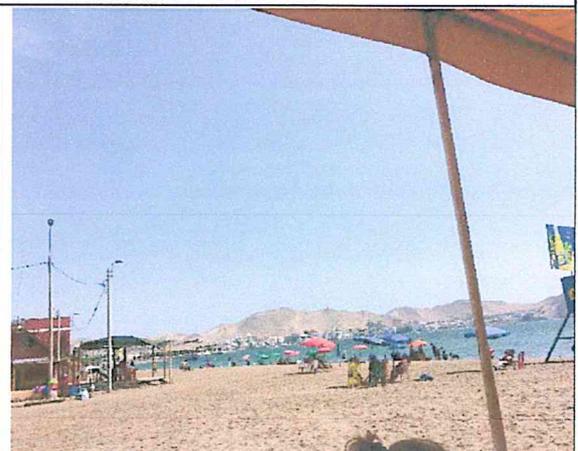
Foto 6.- colindancia con el mar, 30.00ml de distancia.
