**INFORME DE EVALUACIÓN DEL RIESGO POR MOVIMIENTO DE TIERRA Y  
ROCAS EN EL AREA DE INFLUENCIA DEL CERRO HUARANWAY PAMPA KM  
232+170 – KM 232 + 390 DEL DISTRITO DE QUICHUAS, PROVINCIA DE  
TAYACAJA, DEPARTAMENTO DE HUANCAVELICA**

**ELABORACIÓN DEL INFORME TÉCNICO:**

OFICINA REGIONAL DE DEFENSA NACIONAL, SEGURIDAD CIUDADANA, GESTIÓN DEL RIESGO DE DESASTRES Y DESARROLLO SOSTENIBLE

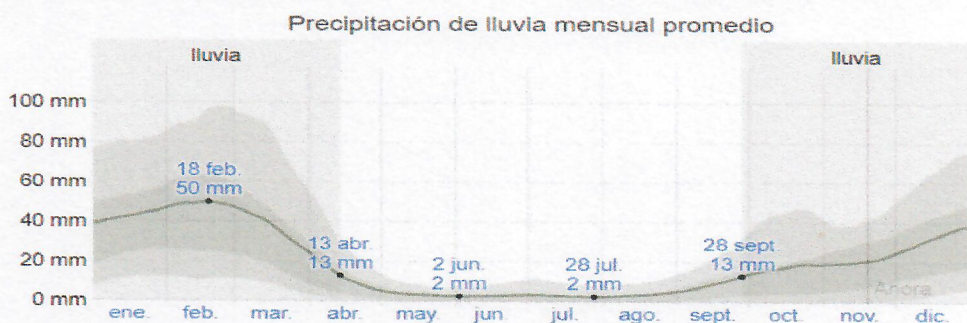
Figura N° 02  
MAPA CLIMATICO

La temporada de lluvia dura 6,5 meses, del 28 de septiembre al 13 de abril, con un intervalo móvil de 31 días de lluvia de por lo menos 13 milímetros. La mayoría de la lluvia cae durante los 31 días centrados alrededor del 18 de febrero, con una acumulación total promedio de 50 milímetros hasta 98 milímetros como máximo.

El periodo del año sin lluvia dura 5,5 meses, del 13 de abril al 28 de septiembre. La fecha aproximada con la menor cantidad de lluvia es el 28 de julio, con una acumulación total promedio de 2 milímetros.

La lluvia promedio (línea sólida) acumulada en un periodo móvil de 31 días centrado en el día en cuestión, con las bandas de percentiles del 25° al 75° y del 10° al 90°. La línea delgada punteada es el equivalente de nieve en líquido promedio correspondiente.

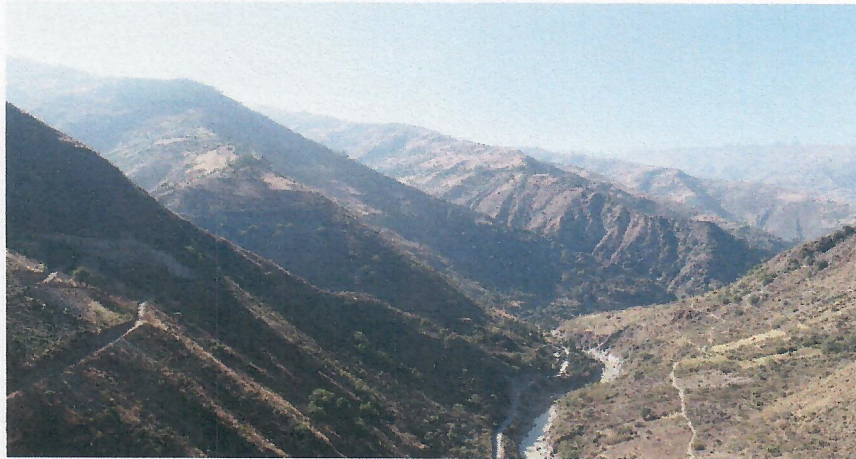
- **Relieve de montañas en rocas metamórficas (RM-rm)**

Corresponde a afloramientos de rocas metamórficas tipo esquistos y filitas, fotografía 1, reducidos por procesos denudativos, se encuentran conformando elevaciones alargadas y de pendiente moderada a alta.

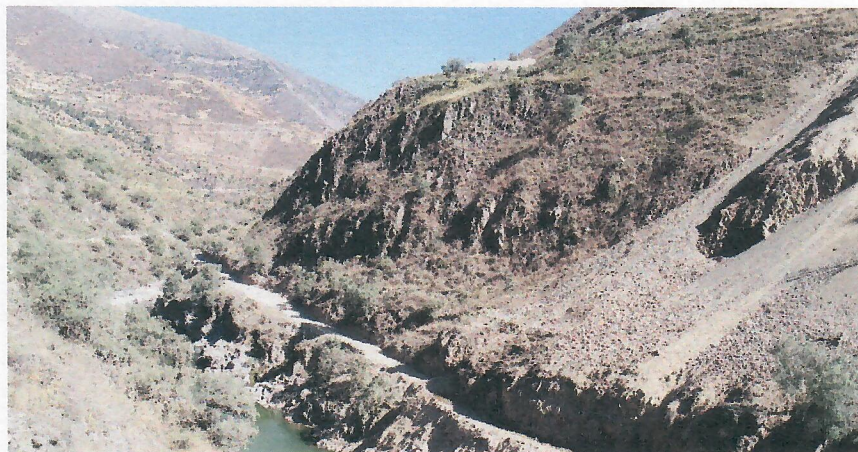
- **Vertiente con Depósito de Deslizamiento (V-dd)**

Formada por depósitos acumulados por acción de deslizamientos ocurridos por la sobresaturación de suelos y rocas y que posteriormente son transportados por medio de gravedad a zonas con pendientes bajas.

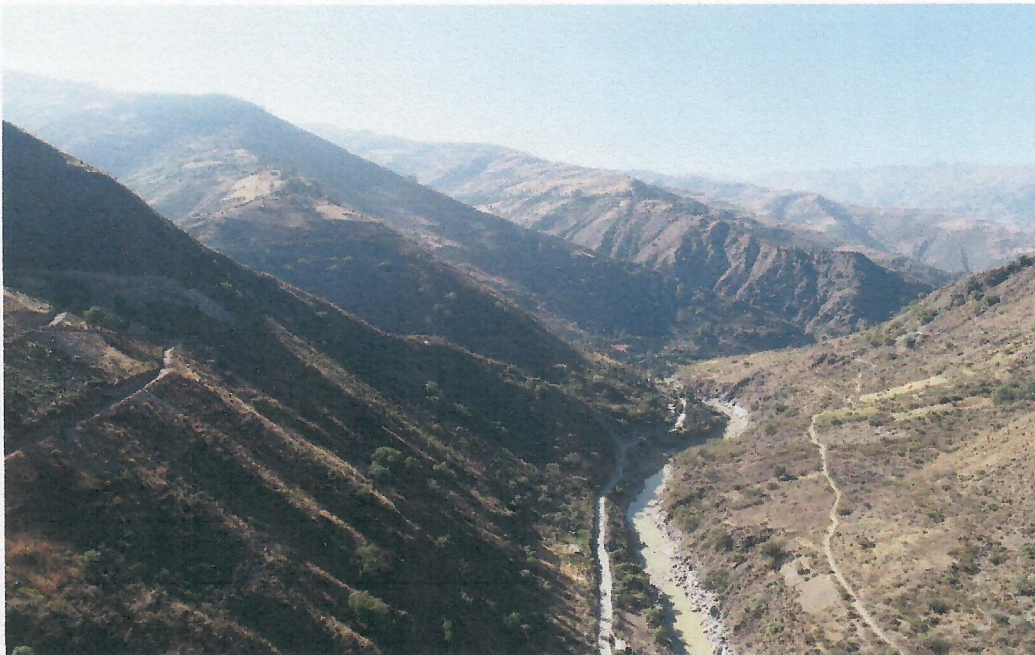
**Imagen 01:** Fotografía aérea Drone, Vista panorámico morfológico, hidrológico (rio Mantaro) y vías de comunicación (carreteras) de la zona de Estudio (Quichuas-Tayacaja-Huancavelica). Fuente: Equipo Técnico GRD.

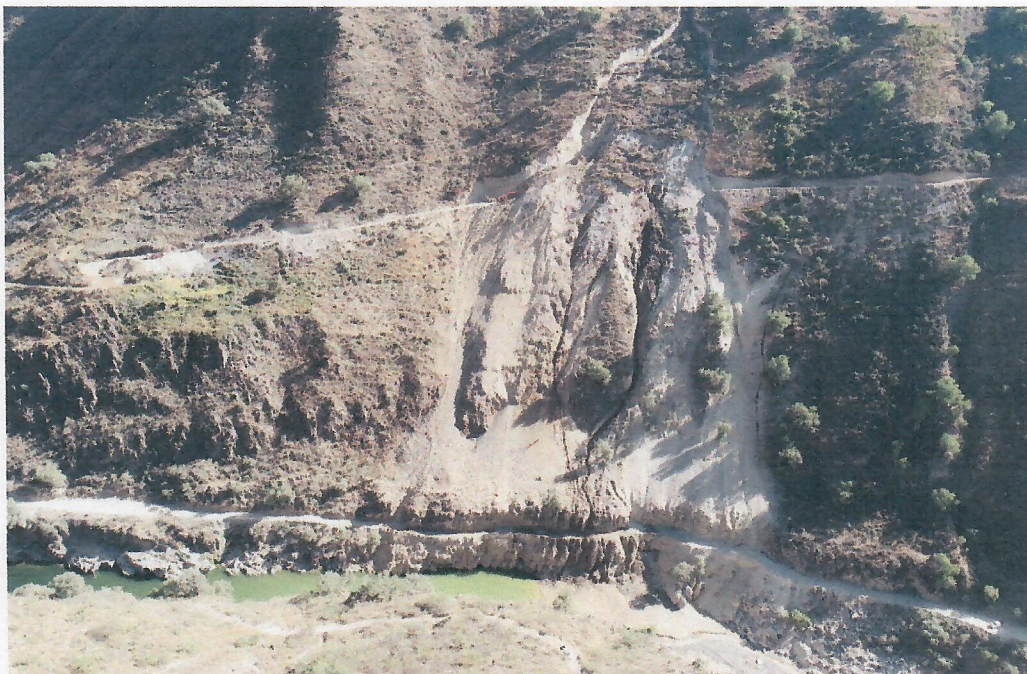
**Imagen 02:** Fotografía aérea Drone, vista panorámica del deslizamiento tipo rotacional (Cerro Huaranway Pampa), Carretera Nacional Tramo km 232+1700 – km 232+390 entre Quichuas - C.P Villena y carretera Vecinal al centro Poblado. Fuente: Equipo Técnico GRD.

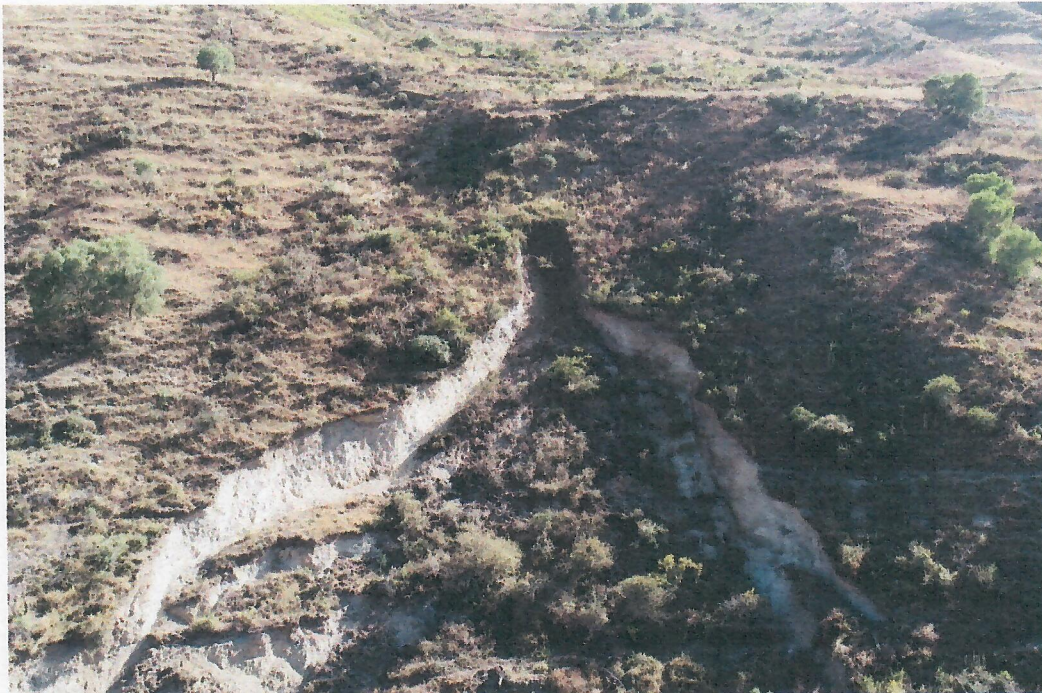
**Imagen 03:** Fotografía aérea Drone, Deslizamiento Tipo Rotacional del Cerro Huaranway Pampa, Rumbo N75°E, Buzamiento (Inclinación) 65°, Escarpa Principal = 8m. Fuente: Equipo Técnico GRD.

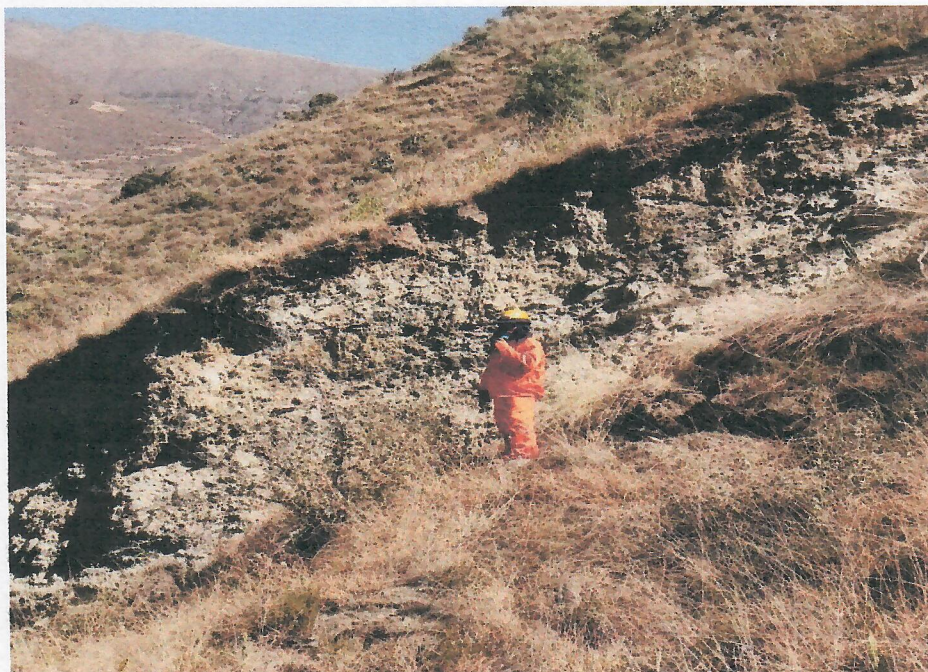
**Imagen 04:** Fotografía, altura de deslizamiento= 8m y presencia de grietas = 10 cm en suelos Limo Arcillosos y Rocas Metamórficas Alteradas (NP-cm-gn,esq,metsed) Fuente: Equipo Técnico GRD.

- Hacer un estudio geotécnico para el adecuado dimensionamiento de las banquetas o taludes, ya que los resultados nos dirán la Altura del Talud, Ángulo del Talud, altura de Banquetas, ancho de berma, etc.

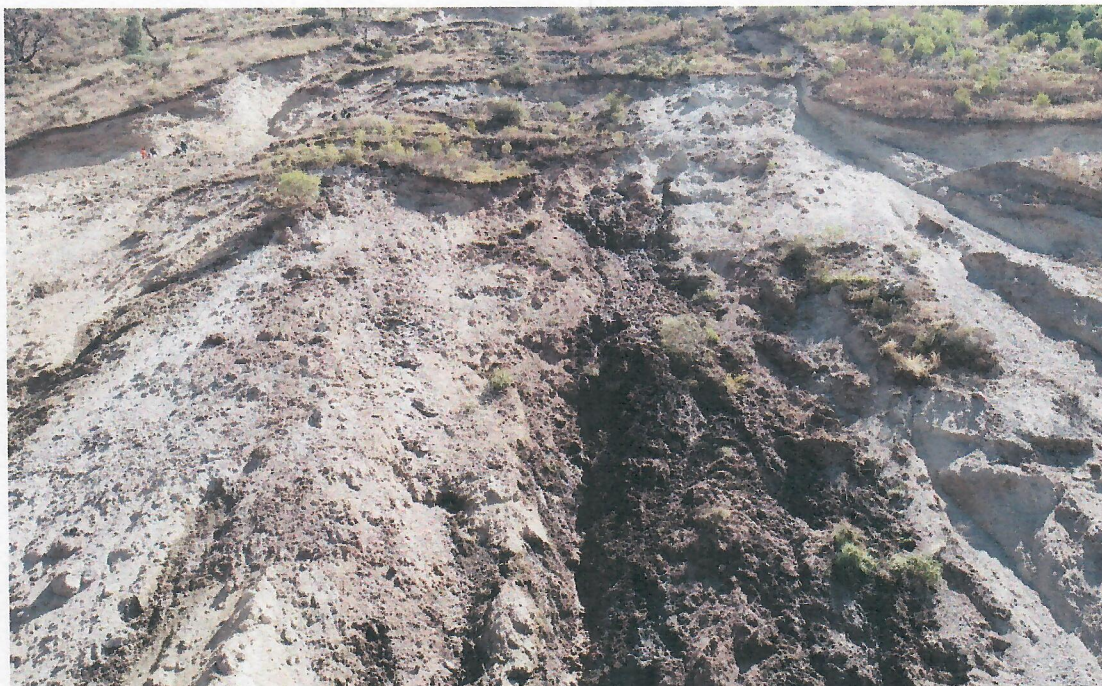
**Imagen 05:** Fotografía aérea Drone, Deslizamiento tipo Rotacional y presencia de sobresaturación de aguas en los suelos en pendientes comprenden los valores entre (50°-60°). Fuente: Equipo Técnico GRD.

- Instalación de sistema de drenaje (en la ladera del cerro Huaranway Pampa) lo cual permitirá el control y recolección de aguas superficiales (escorrentías desde la parte del mismo), al mismo tiempo se deben construir estructuras para la entrega de las aguas y disipación de energía
- Sellado de grietas y construir un canal de coronación, con la finalidad de permitir las infiltraciones de agua al subsuelo.

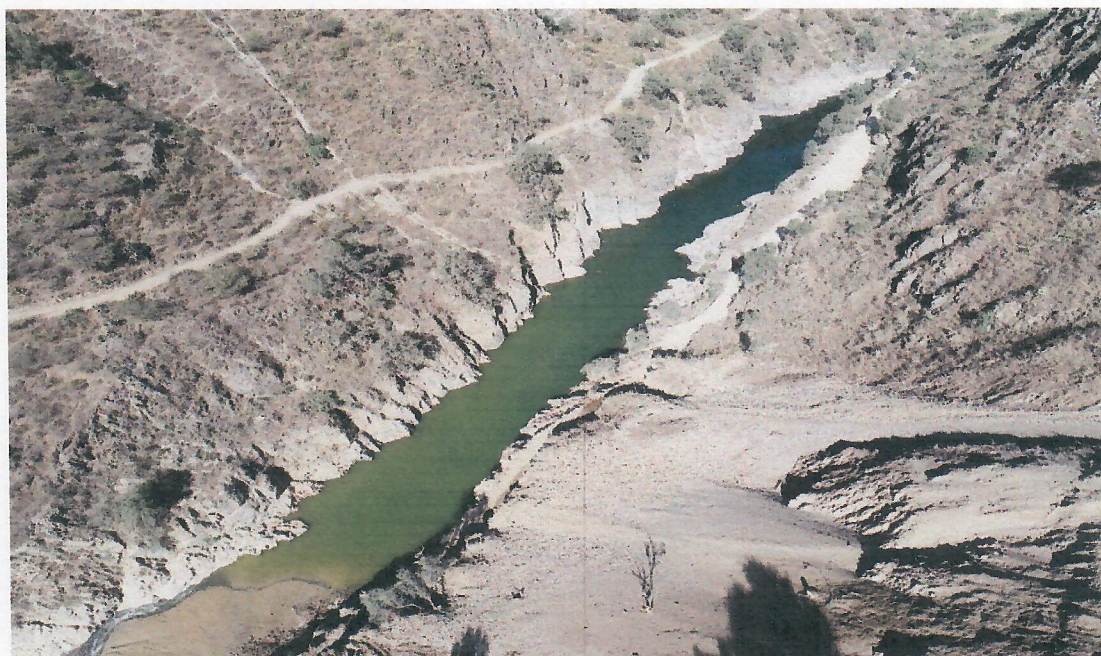
- El deslizamiento de suelos y rocas involucra un área de 12 800 m<sup>2</sup> y un volumen aproximado de 128000 m<sup>3</sup> consecuencia de este evento el impedimento de la transitabilidad vehicular y daños de la Vía 08-003S.- Limite vial (Chuquitambo) – Imperial – Izcuchaca - La Mejorada - Villena - Anco - Mayoc - hacia Ayacucho. Importante vía nacional que une Lima - Huancayo - Huancavelica y Ayacucho así como el represamiento de aguas del Rio Mantaro en el sector de estudio.

**Imagen 06:** Fotografía aérea Drone, Acumulación de Material procedente del deslizamiento, pudiendo ocasionar un represamiento del Rio Mantaro si el deslizamiento no es controlado. Fuente: Equipo Técnico GRD.

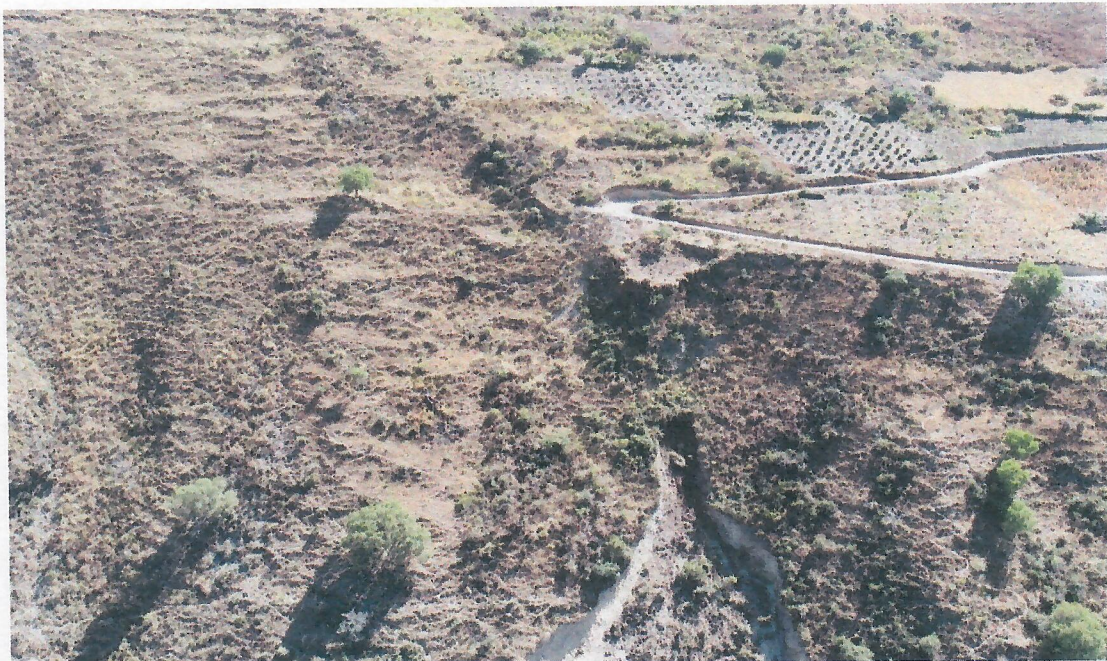
- Se tiene mal manejo del sistema de Riego en la parte superior del área de estudio provocando saturación del terreno producto de la infiltración, generará en un corto tiempo una posible reactivación la cual conllevaría a la generación de deslizamientos con avance retrogresivo, lo cual desestabilizaría una mayor área

**Imagen 07:** Fotografía aérea Drone, vista de zonas de plantaciones de Paltos con sistema de riego no capacitado generando filtraciones de agua, producto de ello el deslizamiento Rotacional. Fuente: Equipo Técnico GRD.

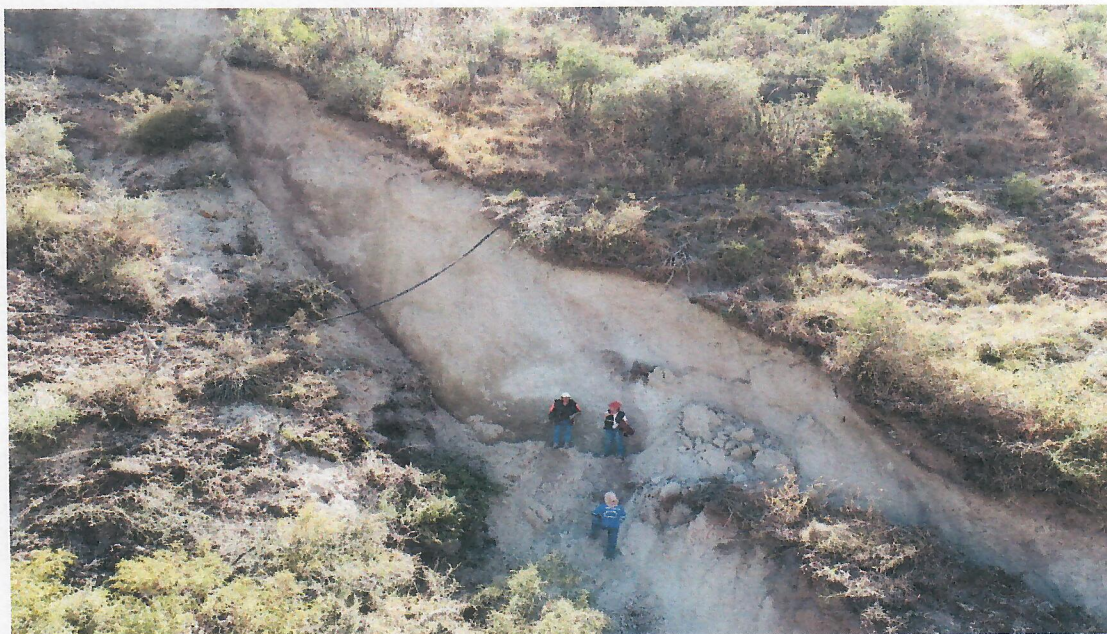
**Imagen 08:** Fotografía aérea Drone, vista de la Escarpa Principal (zona de deslizamiento=8m), un inadecuado uso de sus aguas, observando tubos de agua que podrían desencadenar de una manera más rápida la Estabilidad del Talud. Fuente: Equipo Técnico GRD.

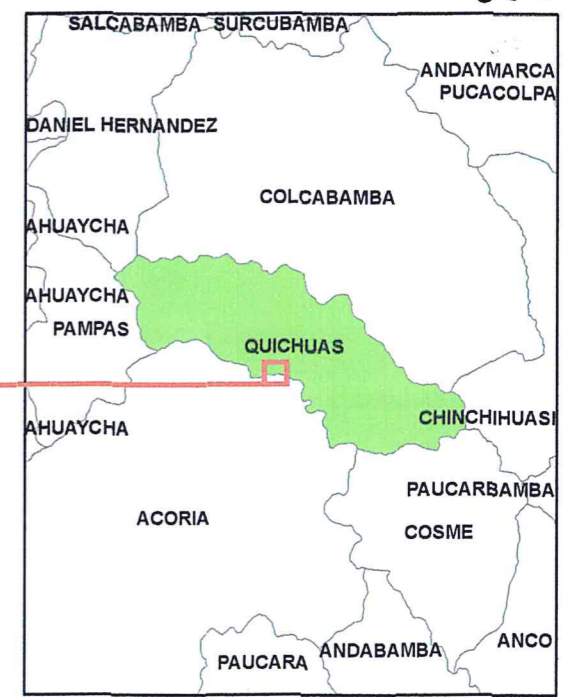
# MAPA GEOLOGICO DEL CERRO HUARANWAY PAMPA DEL DISTRITO DE QUICHUAS - PROVINCIA DE TAYACAJA - DEPARTAMENTO DE HUANCVELICA

Estructuralmente las rocas que afloran en la zona presenta Fallas Geológicas Normales e Inversas. El área se reconocen varias fallas (Normales e Inversas) de Rumbos NW-SE. Las fallas normal e inversa que atraviesa diagonalmente a la zona influenciada en las rocas Sedimentarias del grupo Cabanillas están muy distantes al CERRO HUARANHUAY PAMPA rocas del Complejo Marañón compuesta de Esquistos y que no afectan la zona de estudio.

Qh-al	Deposito Aluvial
Q-fl	Deposito Fluvial
Cm-a	Grupo Ambo
D-c	Grupo Cabanillas
NP-cm-gn,esq,mtsed	Complejo Maraion- gneis, esquistos
