MUNICIPALIDAD PROVINCIAL DE HUARI
Unidad de Gestión del Riesgo de Desastres y Defensa Civil

PLAN DE PREVENCIÓN Y REDUCCIÓN DEL RIESGO DE DESASTRES DE LA PROVINCIA DE HUARI 2019 - 2022

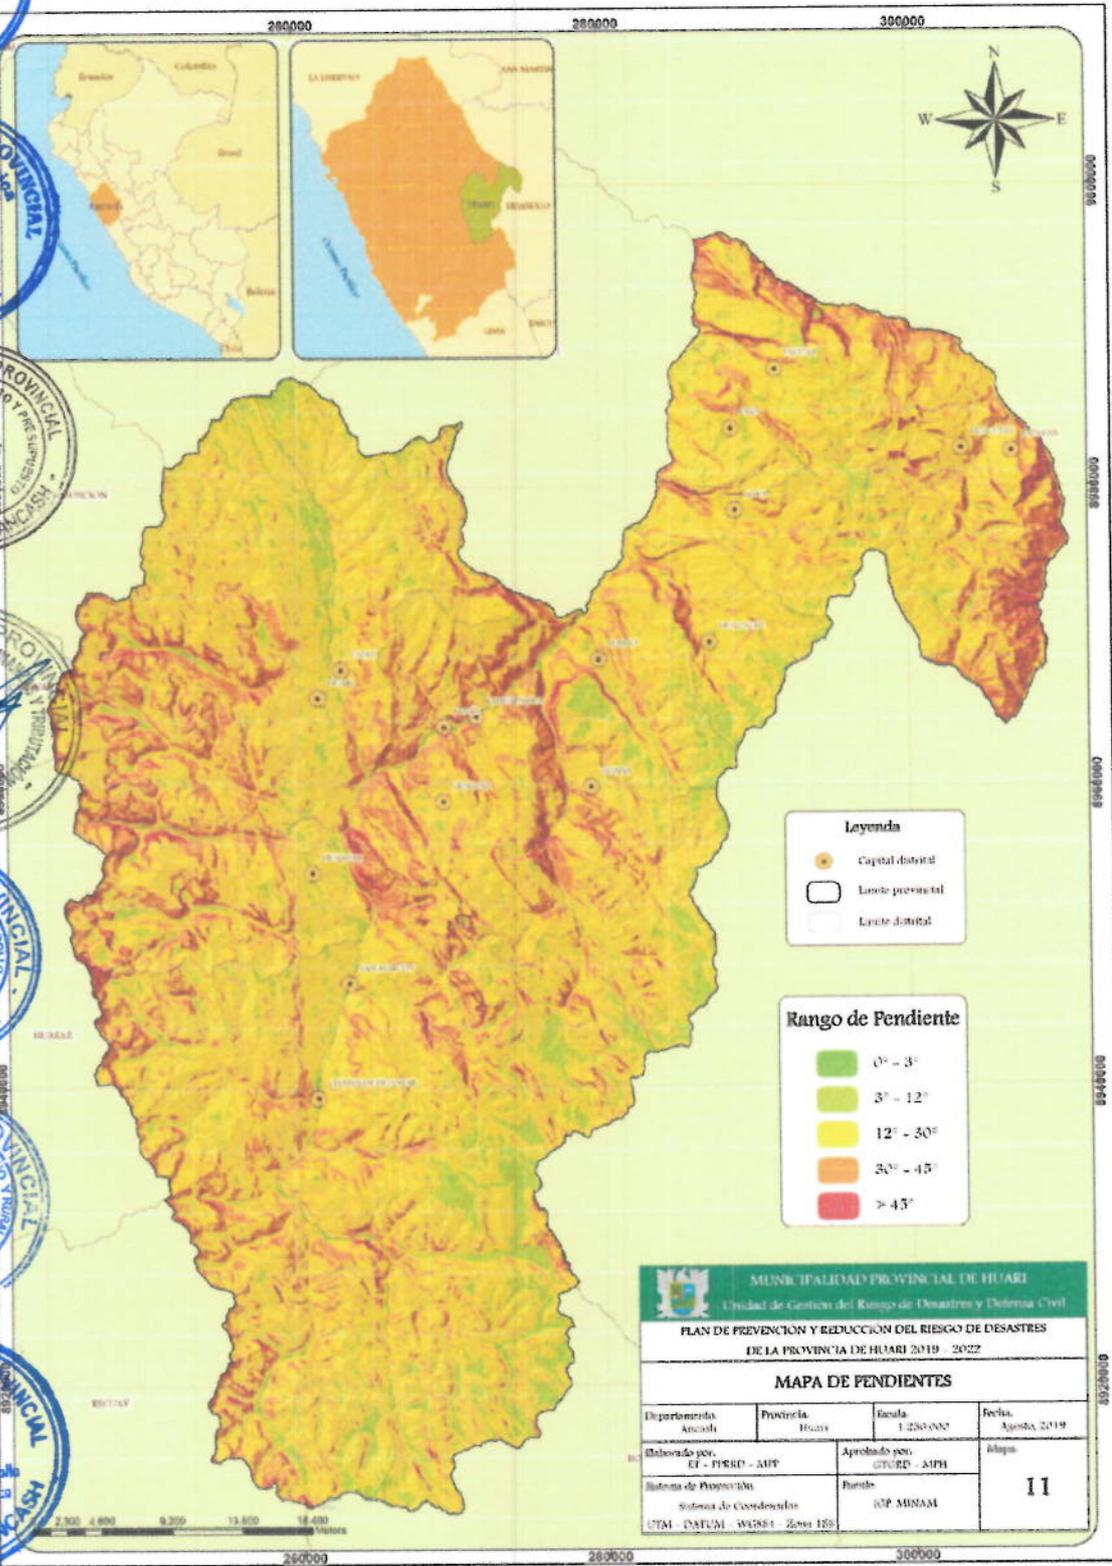
Mapa 11. Pendientes de la provincia de Huari.

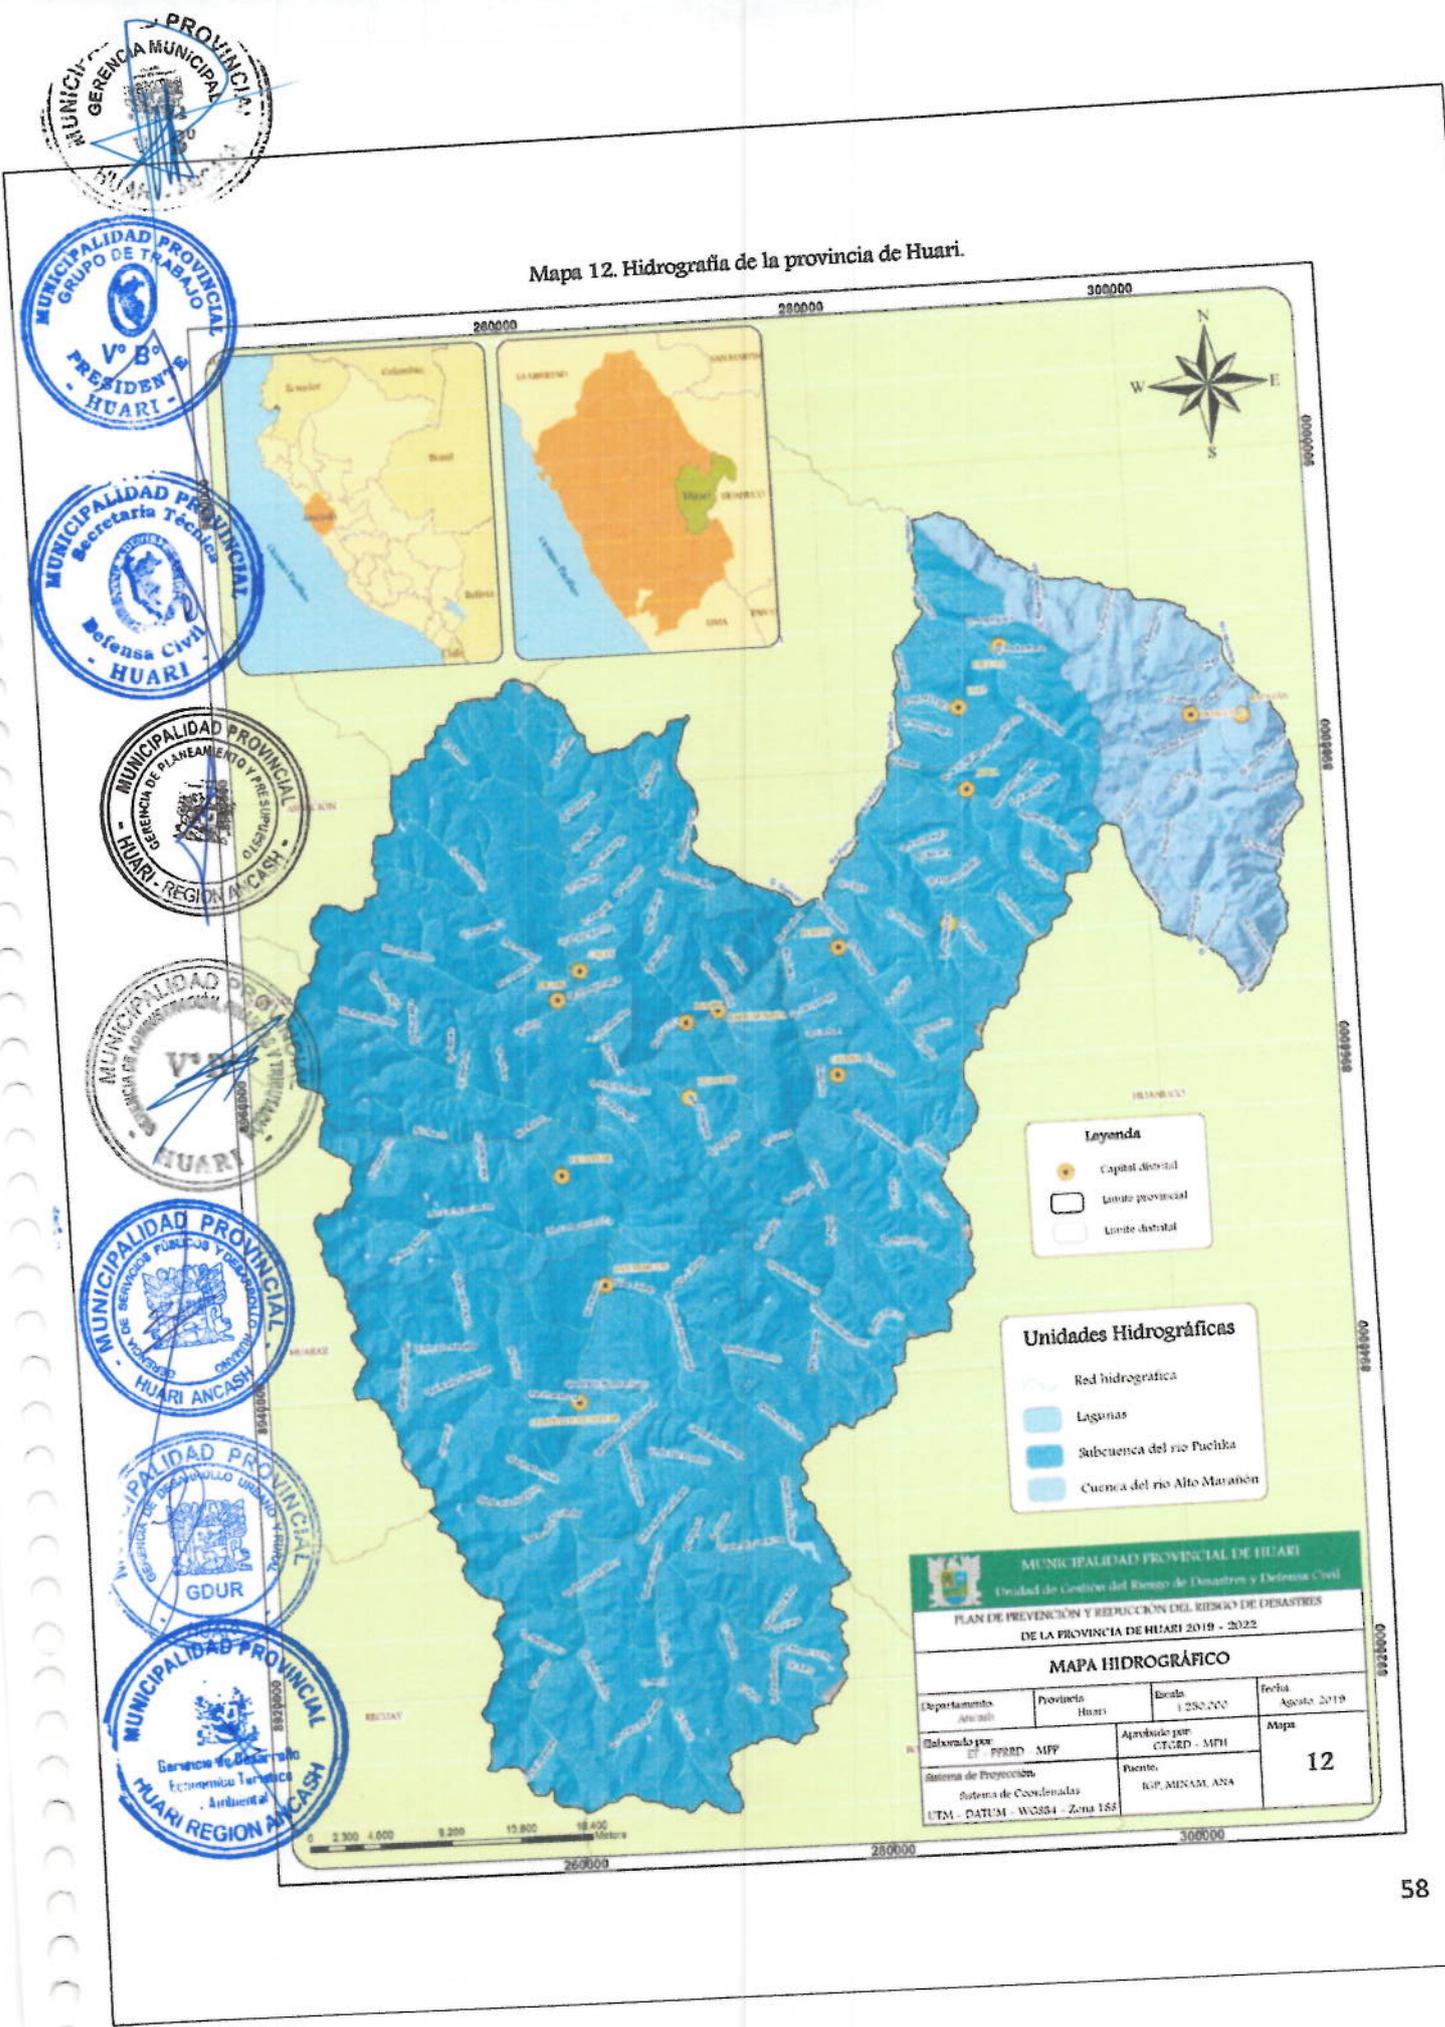
Mapa 12. Hidrografía de la provincia de Huari.

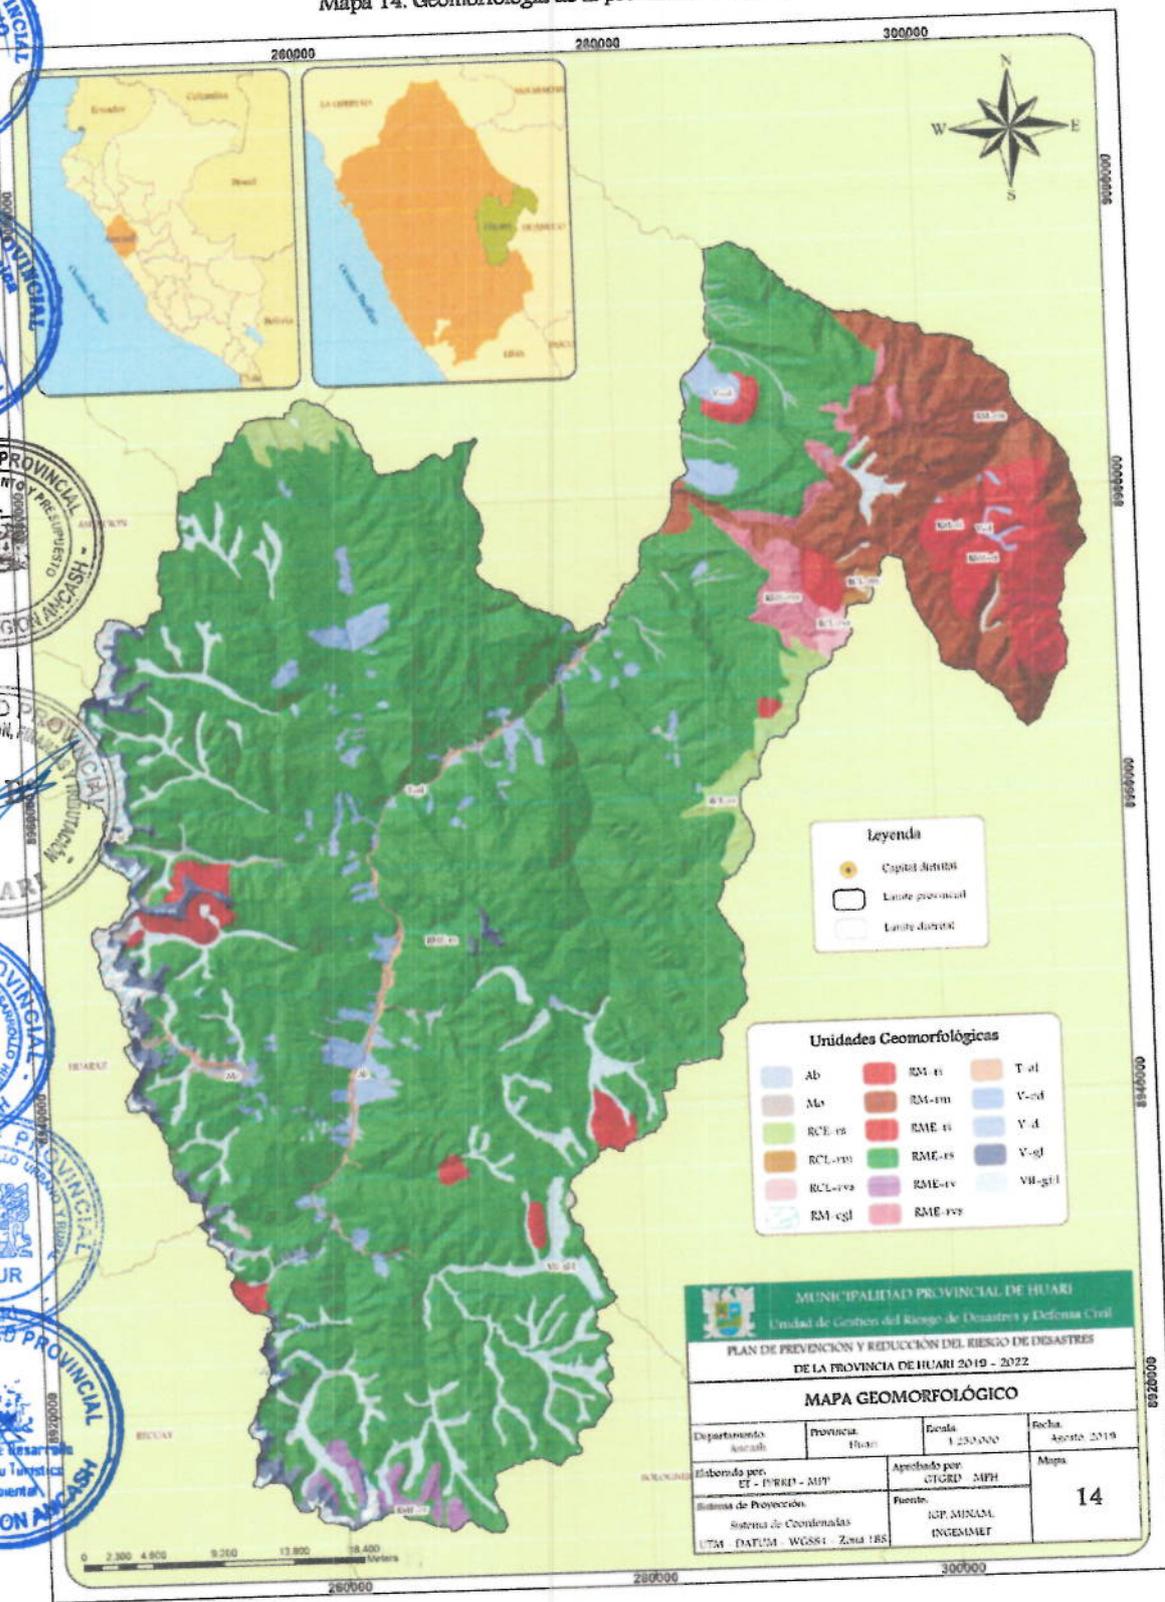
Mapa 14. Geomorfología de la provincia de Huari.

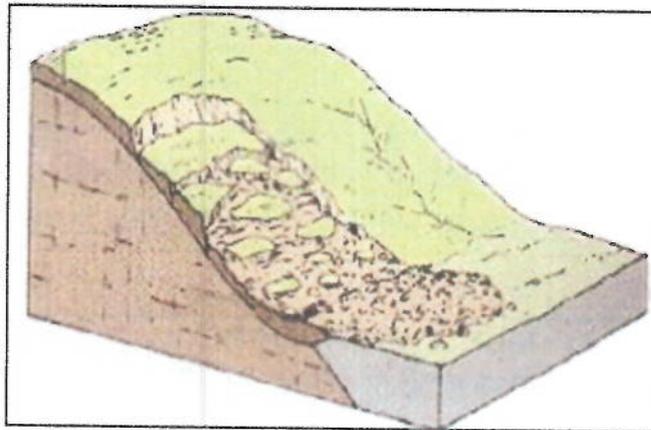
Figura 8. Deslizamiento traslacional.

- **Deslizamiento traslacional.** Movimiento lento o rápido de una masa de suelo o roca o ambas a lo largo de una superficie de deslizamiento planar u ligeramente ondular. Se originan en zonas que presentan superficies de discontinuidad o diaclasas, sobre planos de fallas o sistemas de diaclasas, formando placas o paquetes de estratos cuyas bases quedan desprovistas de soporte, que se desplazan a favor de la pendiente.

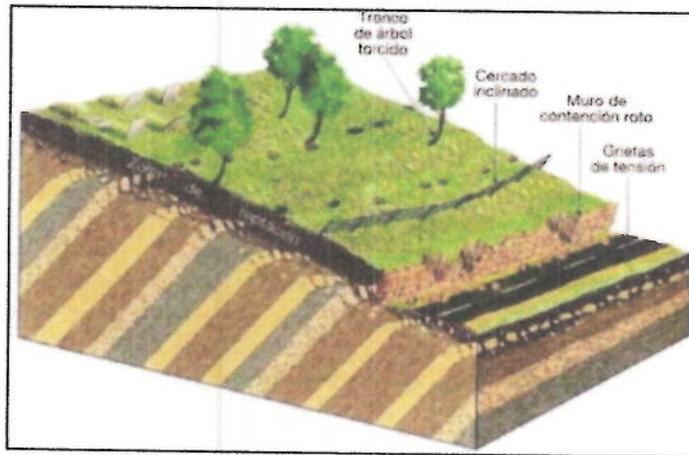
Figura 11. Reptación.

una superficie de falla definida, especialmente conformado por materiales poco consolidados de la cubierta superficial y de poca profundidad.

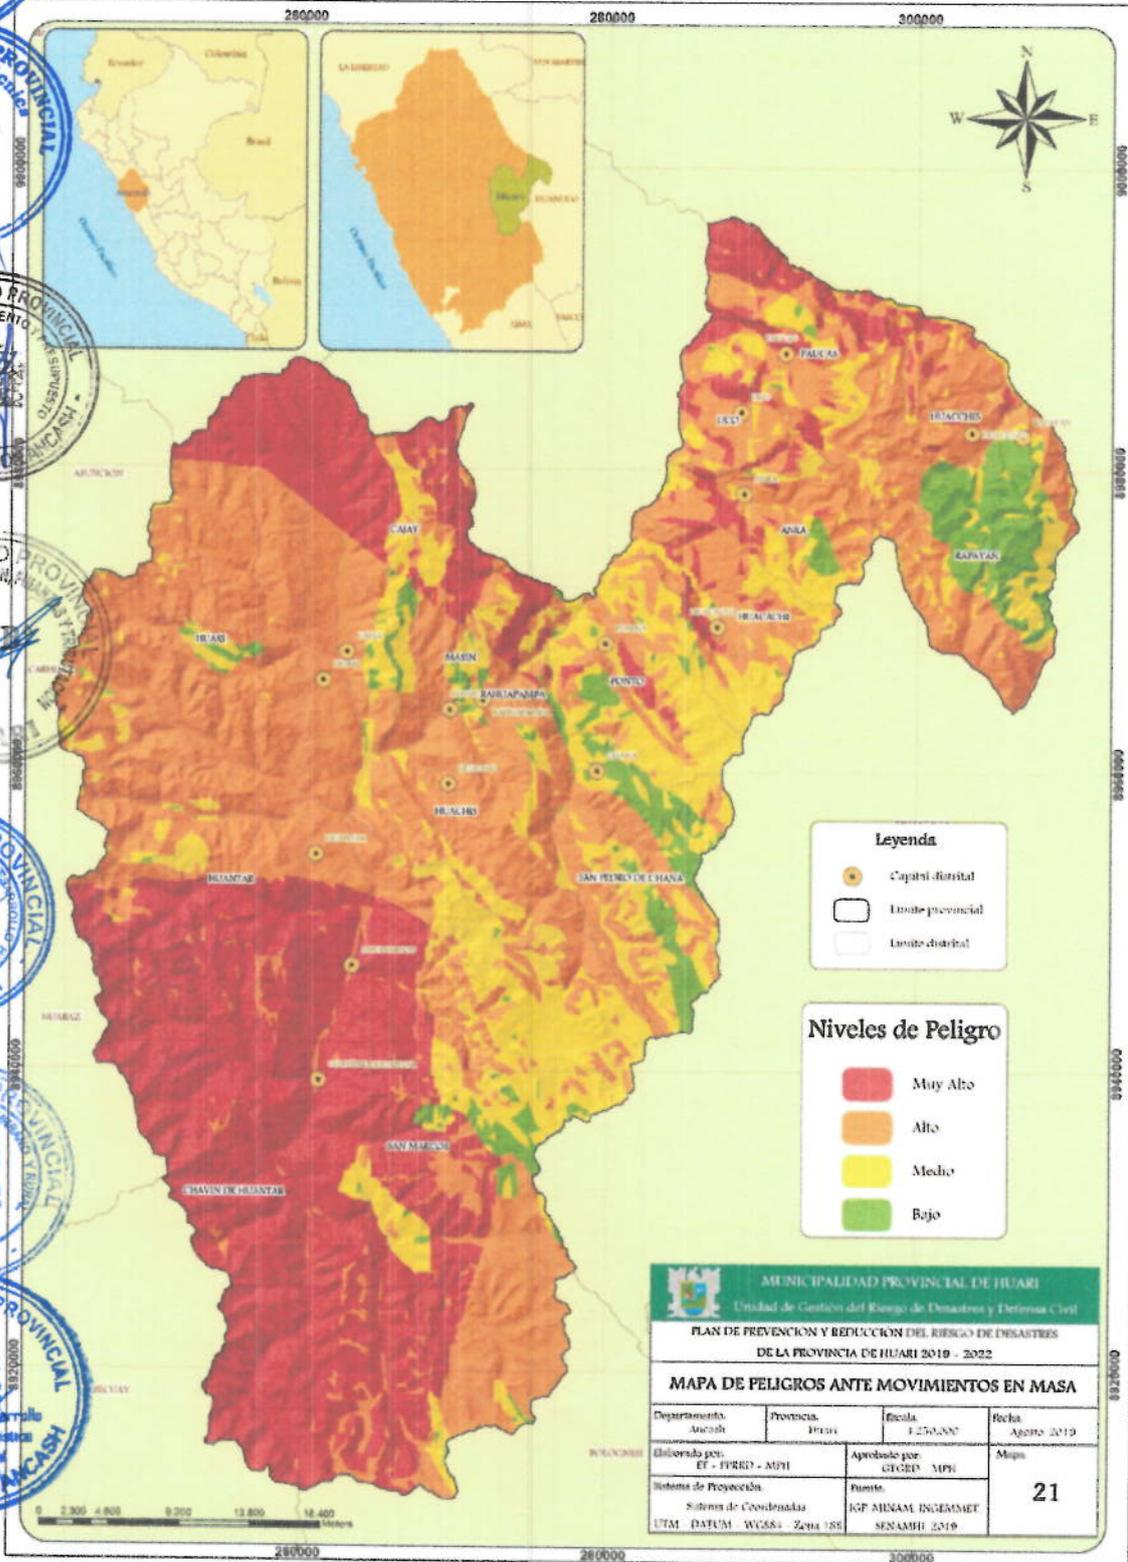
Mapa 21. Peligro ante movimientos en masa en la provincia de Huari.

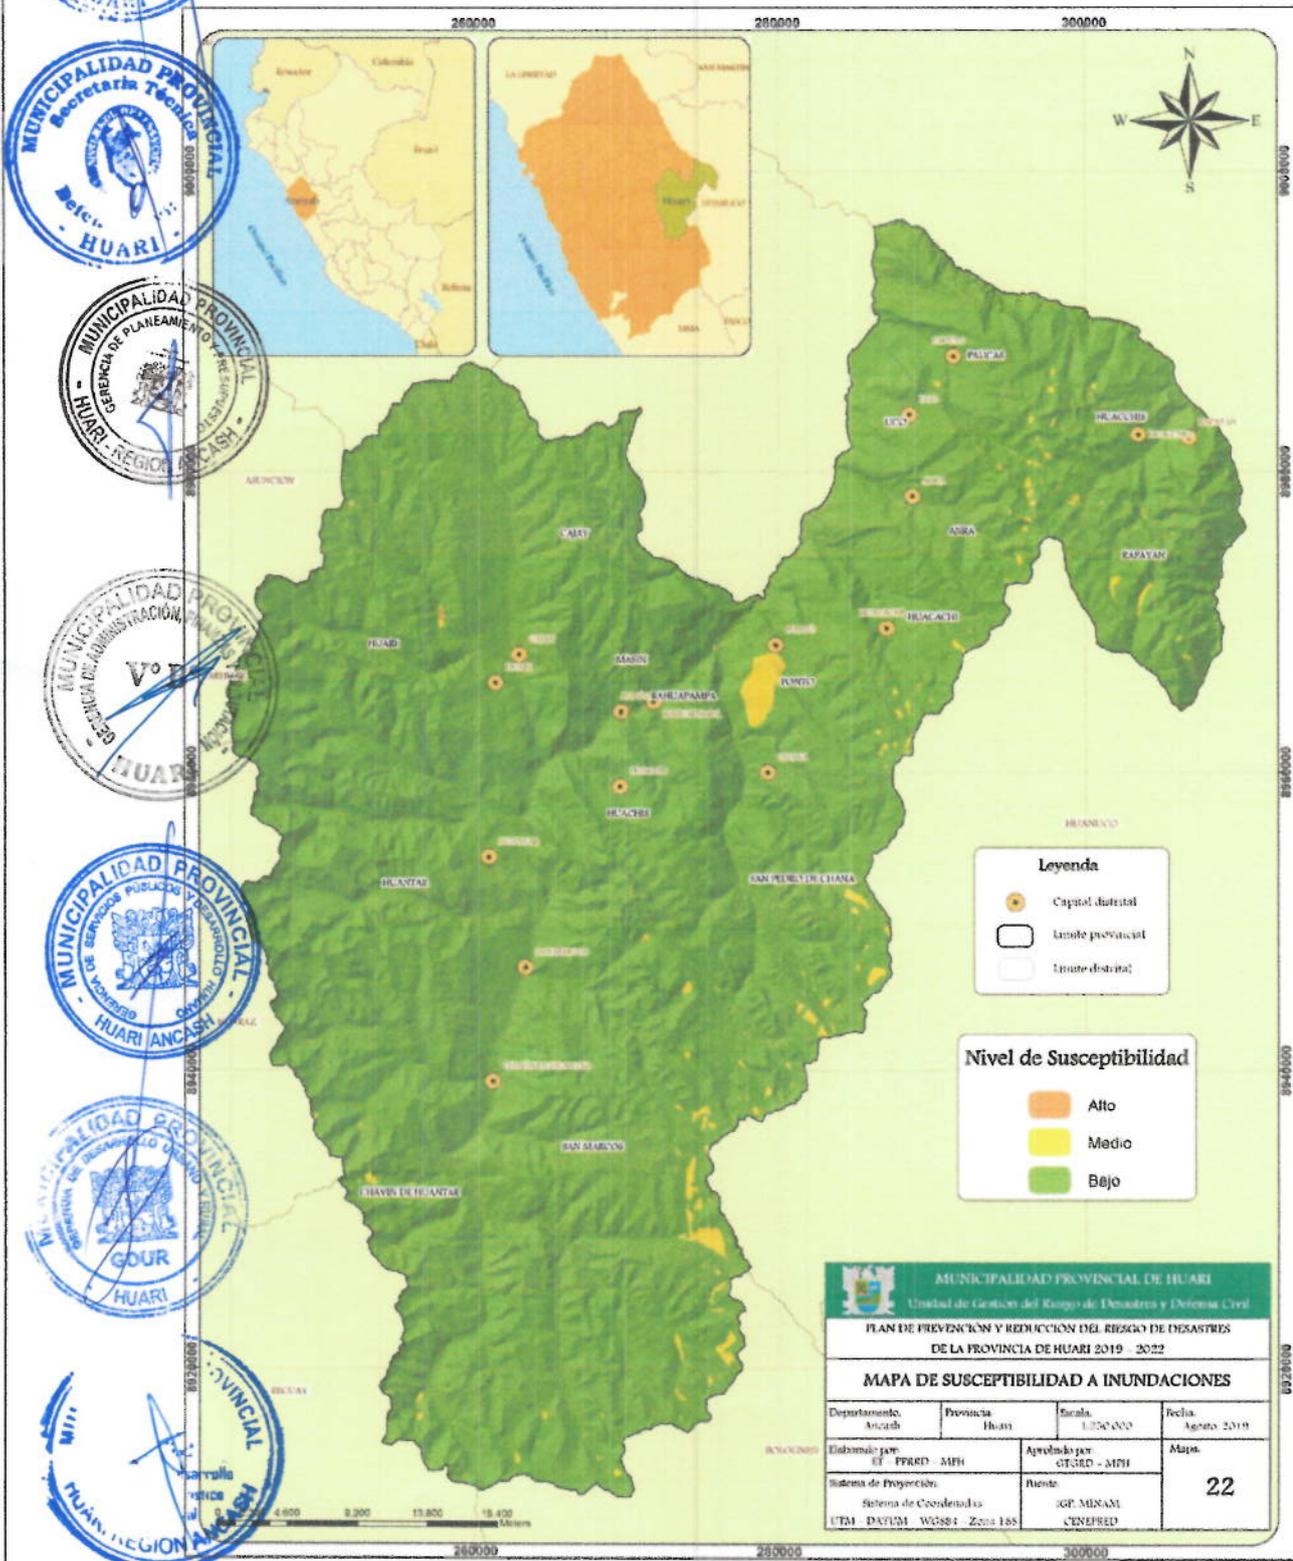
Mapa 22. Susceptibilidad a inundaciones en la provincia de Huari.

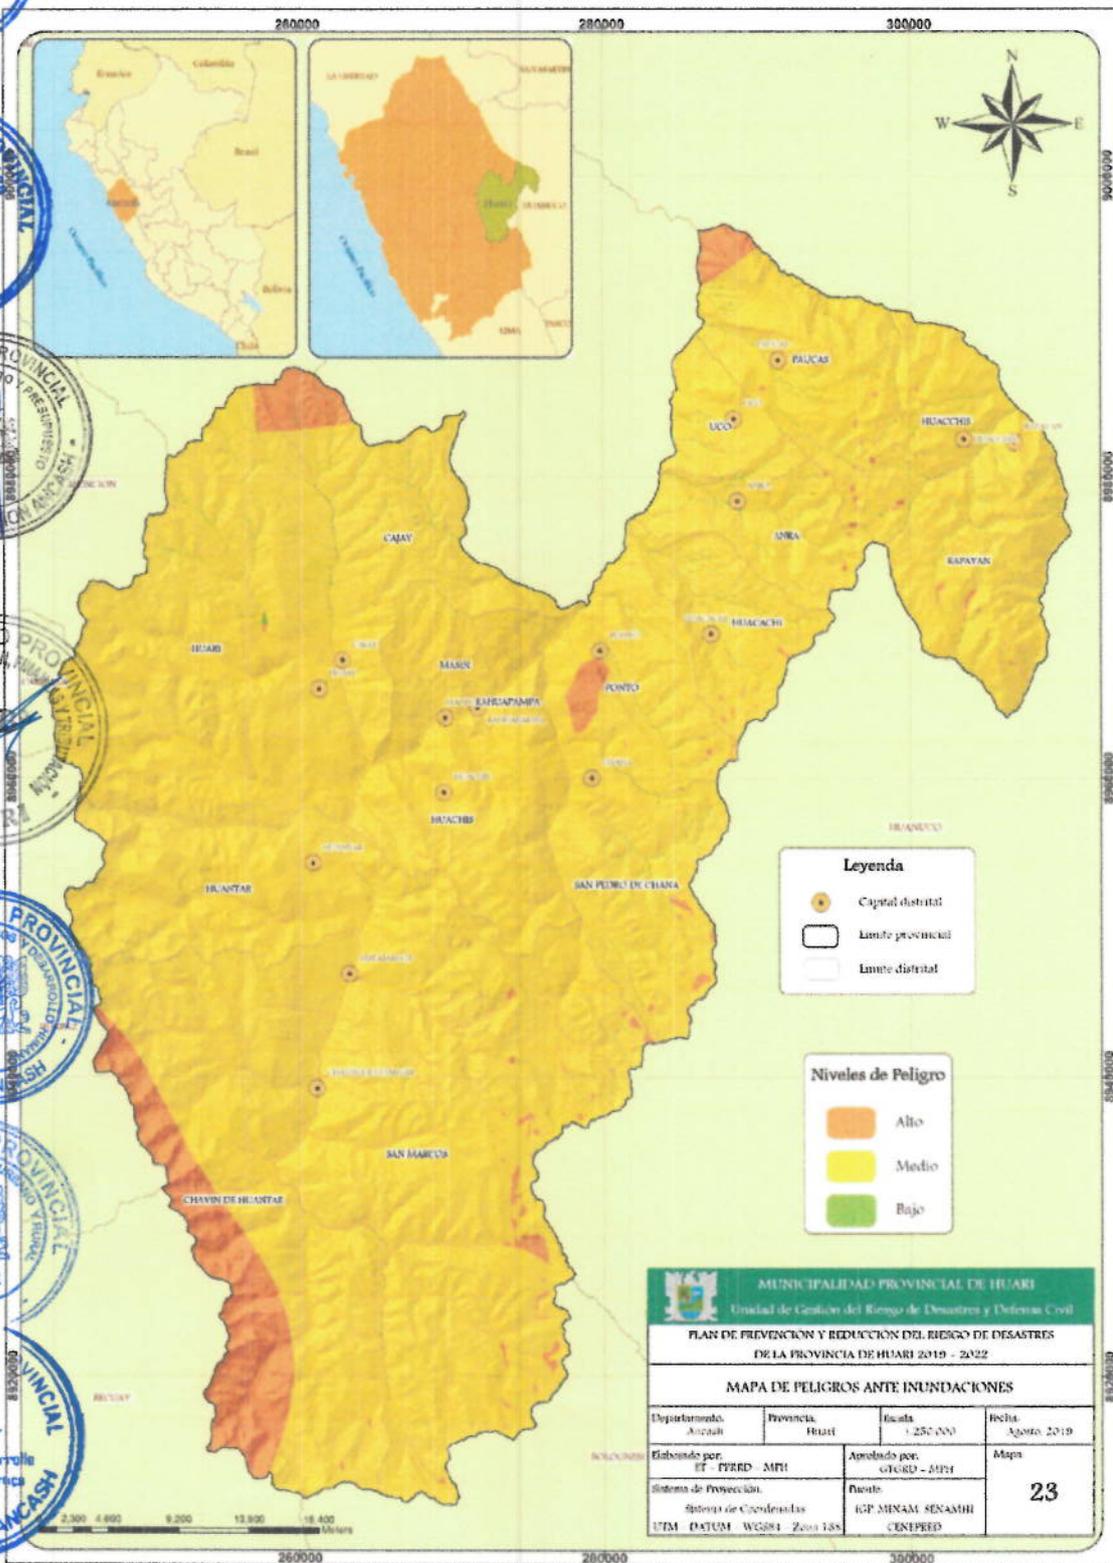
Mapa 23. Peligro ante inundaciones en la provincia de Huari.

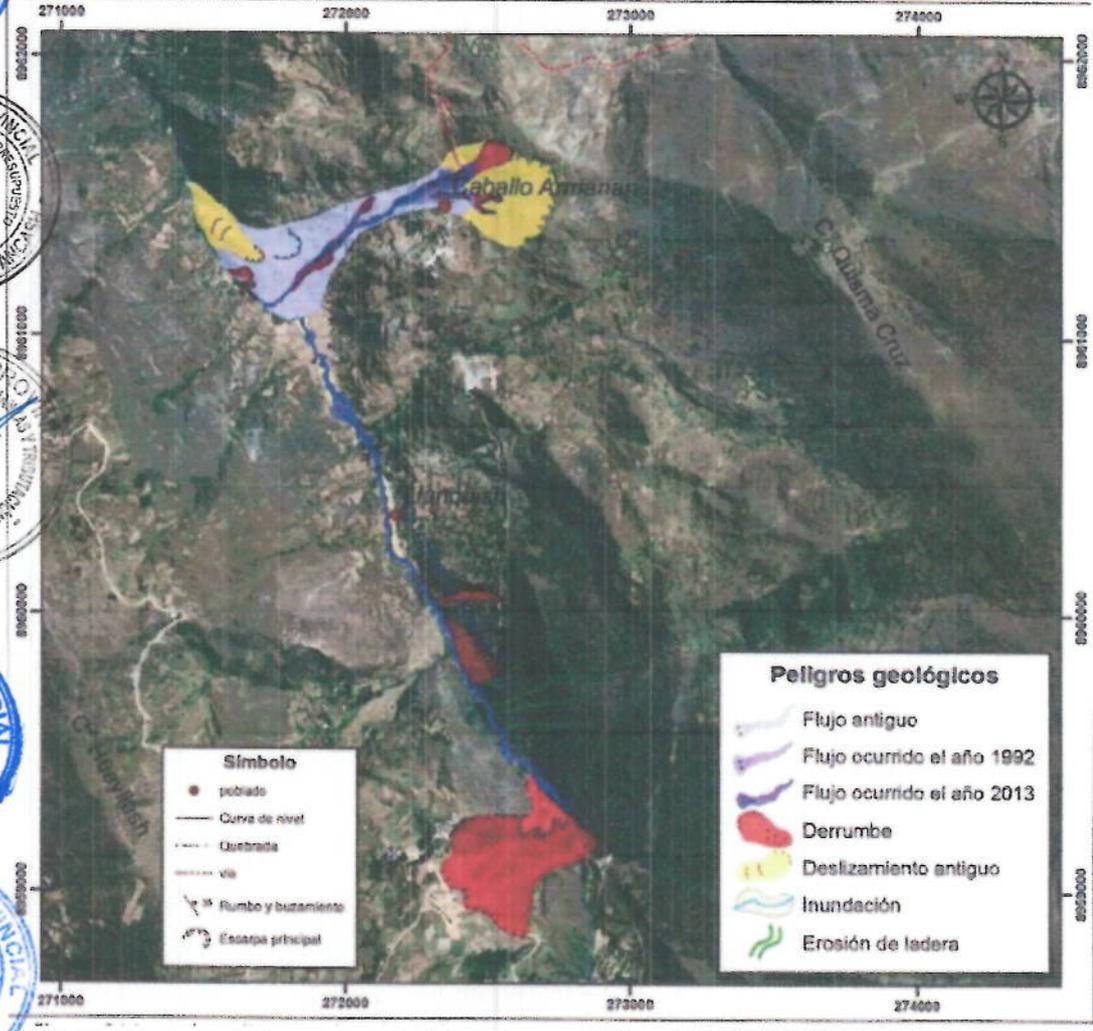
Figura 19. Peligros geológicos determinados en los sectores de Caballo Armanan y Llanquish.

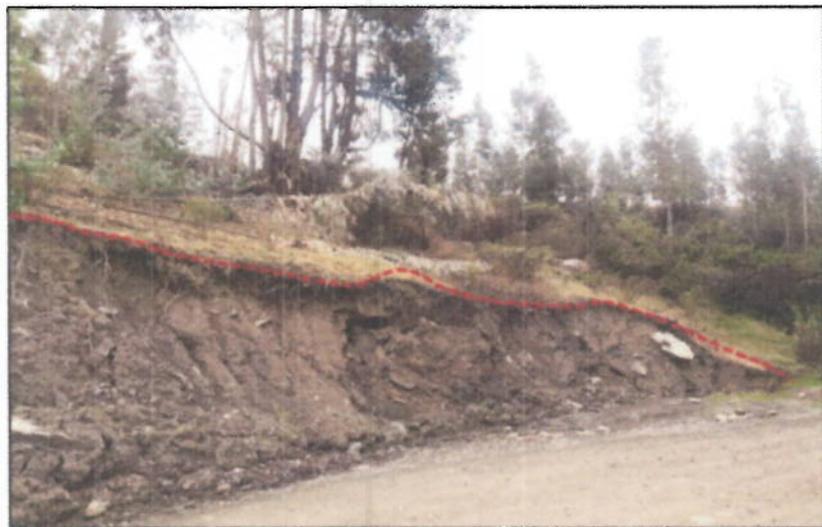
El área del talud se observa un deslizamiento a causa de la desestabilización del talud por saturación hídrica, ello propiciado por la infiltración pluvial y el flujo de un pequeño riachuelo cerca a este. Asimismo, el riachuelo al estar colmatado, representa un riesgo de la ocurrencia de un flujo de lodos.

Figura 23. Talud de la carretera Huántar – Mallas – Colpa, con rastros de deslizamiento.

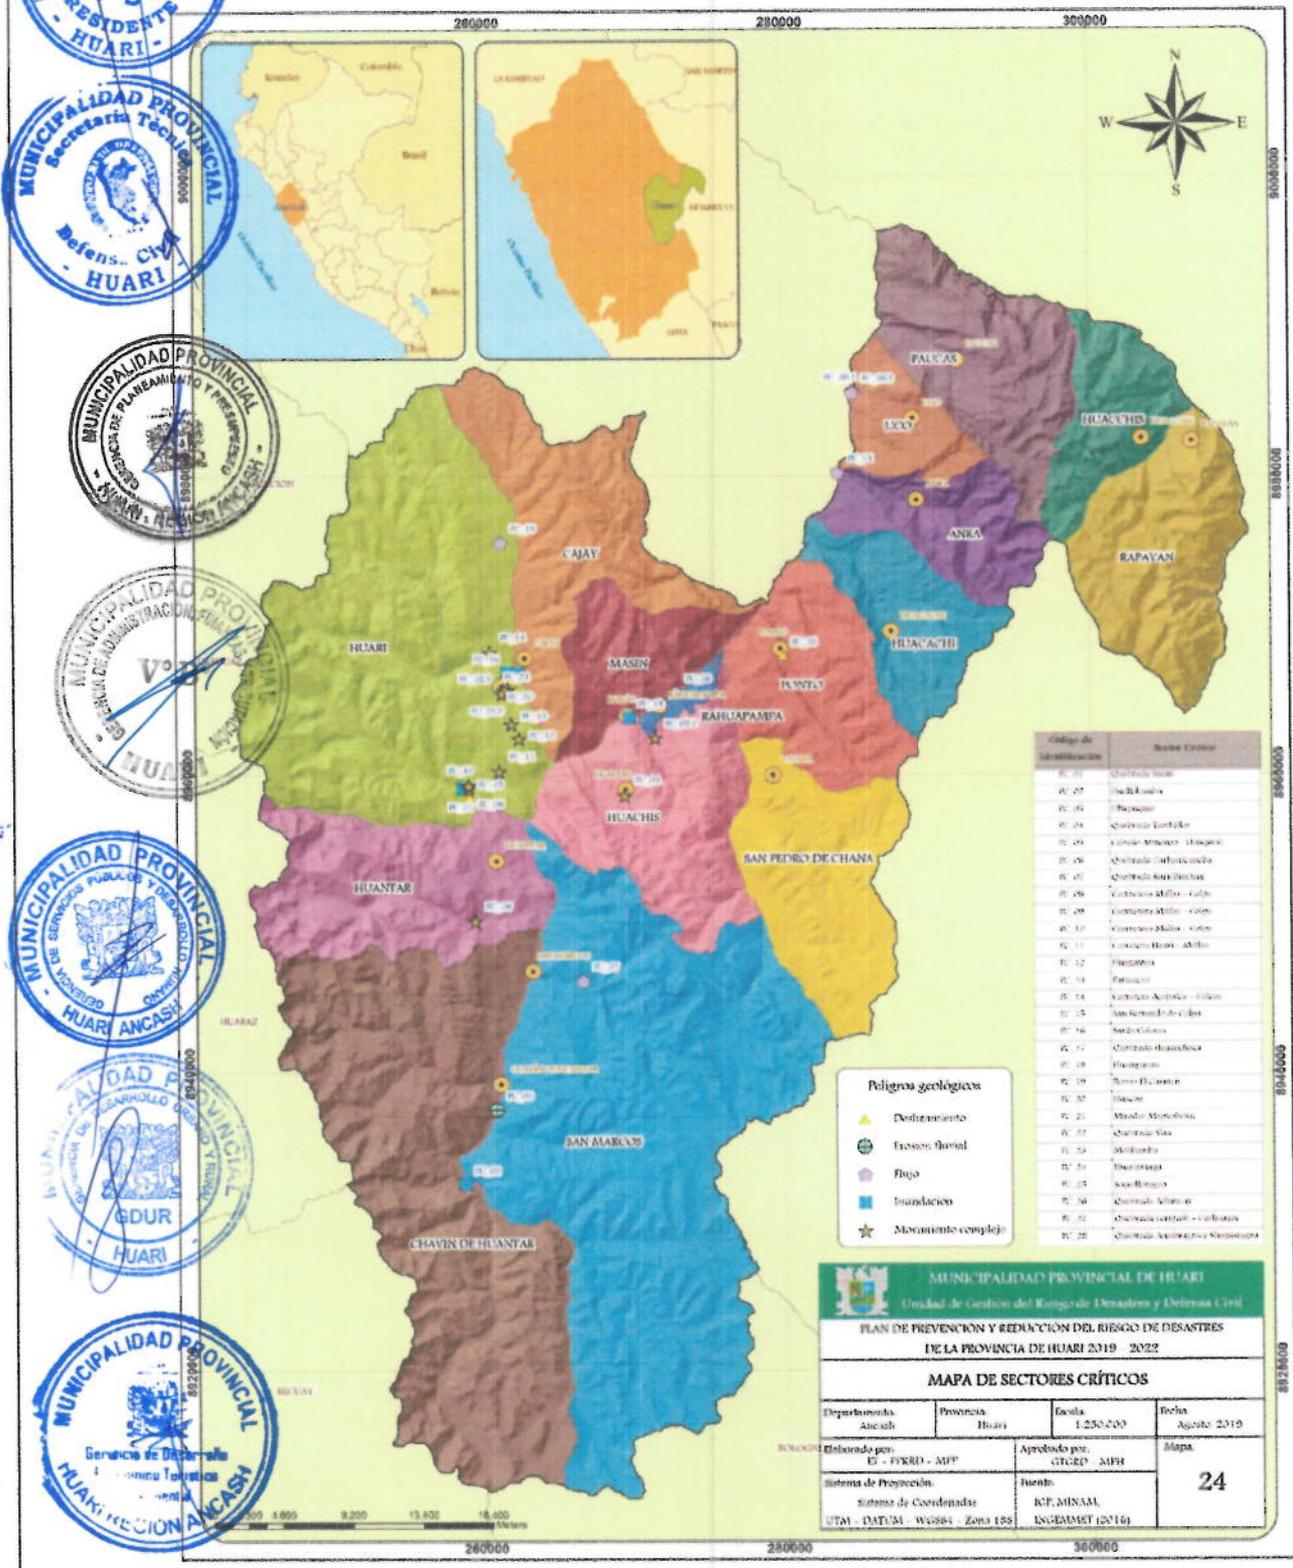
Mapa 24. Sectores críticos en la provincia de Huari.

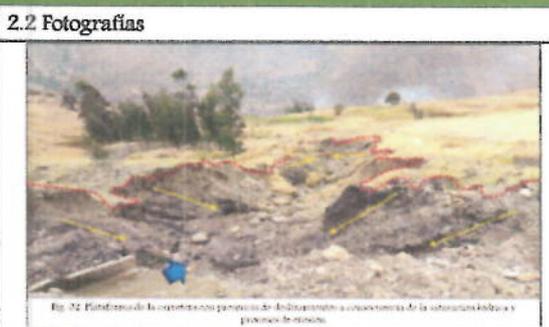
2.1 Descripción
A causa de las intensas precipitaciones genera la inestabilidad del talud por saturación hídrica, lo que pone en riesgo de deslizamiento y/o flujo de lodos. A ello se suma la presencia de un pequeño riachuelo que aporta a la saturación hídrica y procesos de erosión.

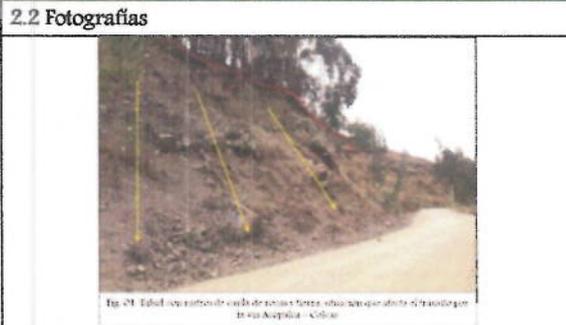
A causa de las intensas precipitaciones se incrementa la saturación hídrica, desestabilizando el talud, a pesar de la incipiente intervención con especies forestales.
