INFORME TÉCNICO
GEOLOGÍA AMBIENTAL

SEGURIDAD FÍSICA DEL RELLENO SANITARIO DE
DESECHOS DOMÉSTICOS
UNIDAD CULEBRILLAS
COMPAÑÍA MINERA AURÍFERA REAL AVENTURA
(DISTRITO PARCOY, PROVINCIA PATAZ Y DEPARTAMENTO LA LIBERTAD)

LIMA - PERÚ
JULIO - 2006

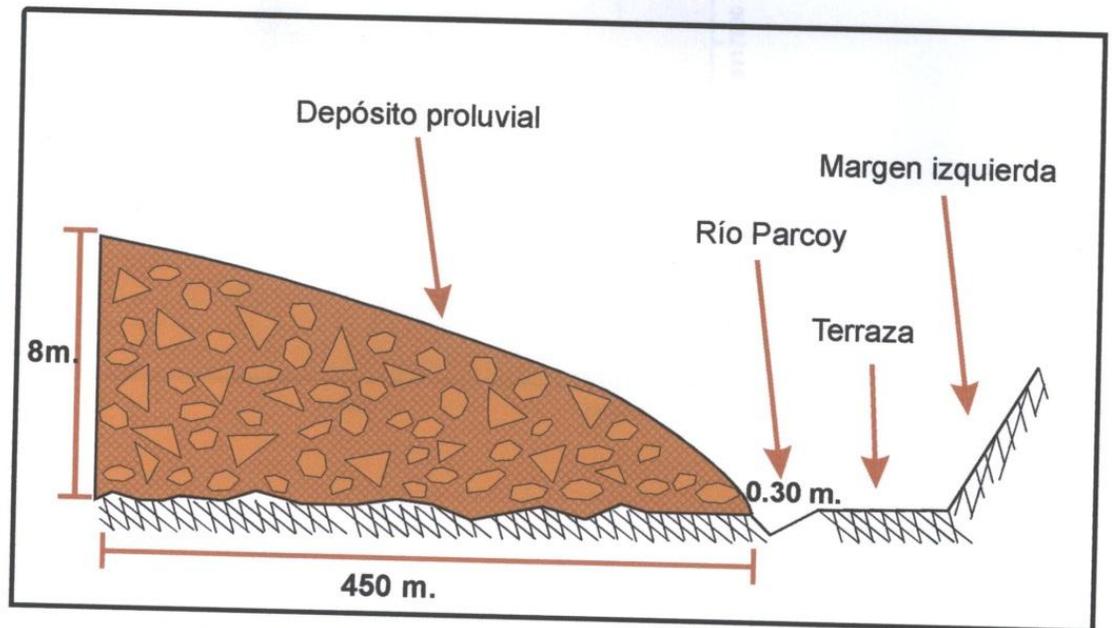
Figura 3 Perfil esquemático de los depósitos de huaycos actuales

Hay evidencias de eventos más recientes, los cuales discurren por la margen derecha de la Quebrada Culebrillas, con longitudes máximas de hasta 450 m., anchos hasta de 100 m. y espesores máximos en su ápice de 8 m. y en la parte terminal hasta 0.3 m. Estos abanicos son constantemente erosionados por el Río Parcoy (Figura 3).

En la actualidad los huaycos que ocurren periódicamente, se canalizan principalmente hacia la margen derecha de la Quebrada Culebrillas, siendo estos de menor magnitud (con volúmenes entre 80,000 a 100,000 m³) debido a que, según lo observado, ya se moviliza gran parte del material. El material depositado por estos huaycos, son rápidamente erosionados por el Río Parcoy.

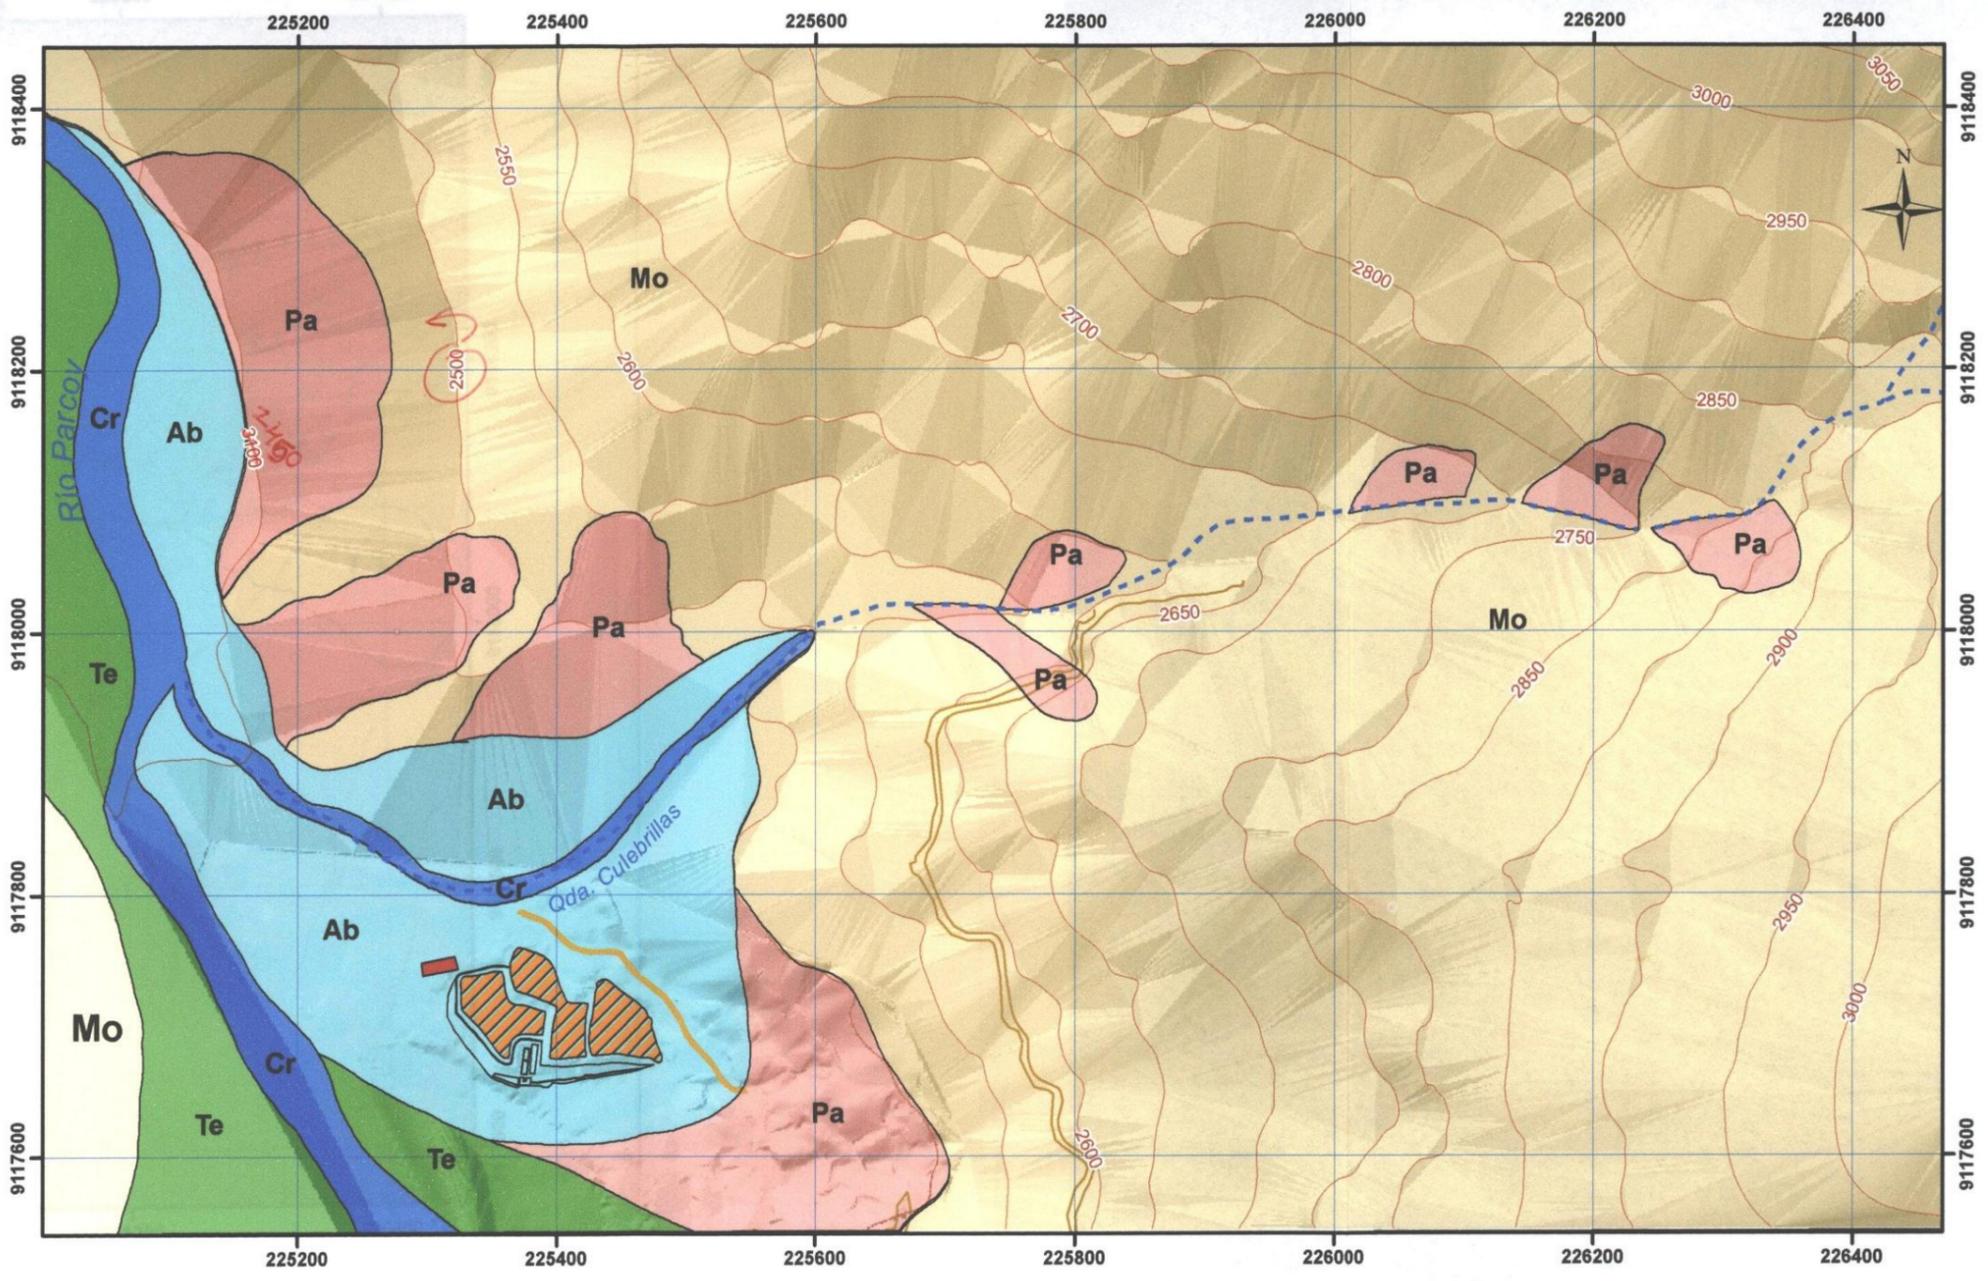
0 25 50 100 150 200 250 Mtrs.
 Realizado por: Núñez S. Fecha: Julio 2006.
 Escala: 1 : 5.000 **Figura N° 4**

MAPA GEOMÓRFOLÓGICO
 Relleno Sanitario de la Unidad de Culebrillas
 (Distrito de Parcoy, Provincia de Pataz, Departamento La Libertad)

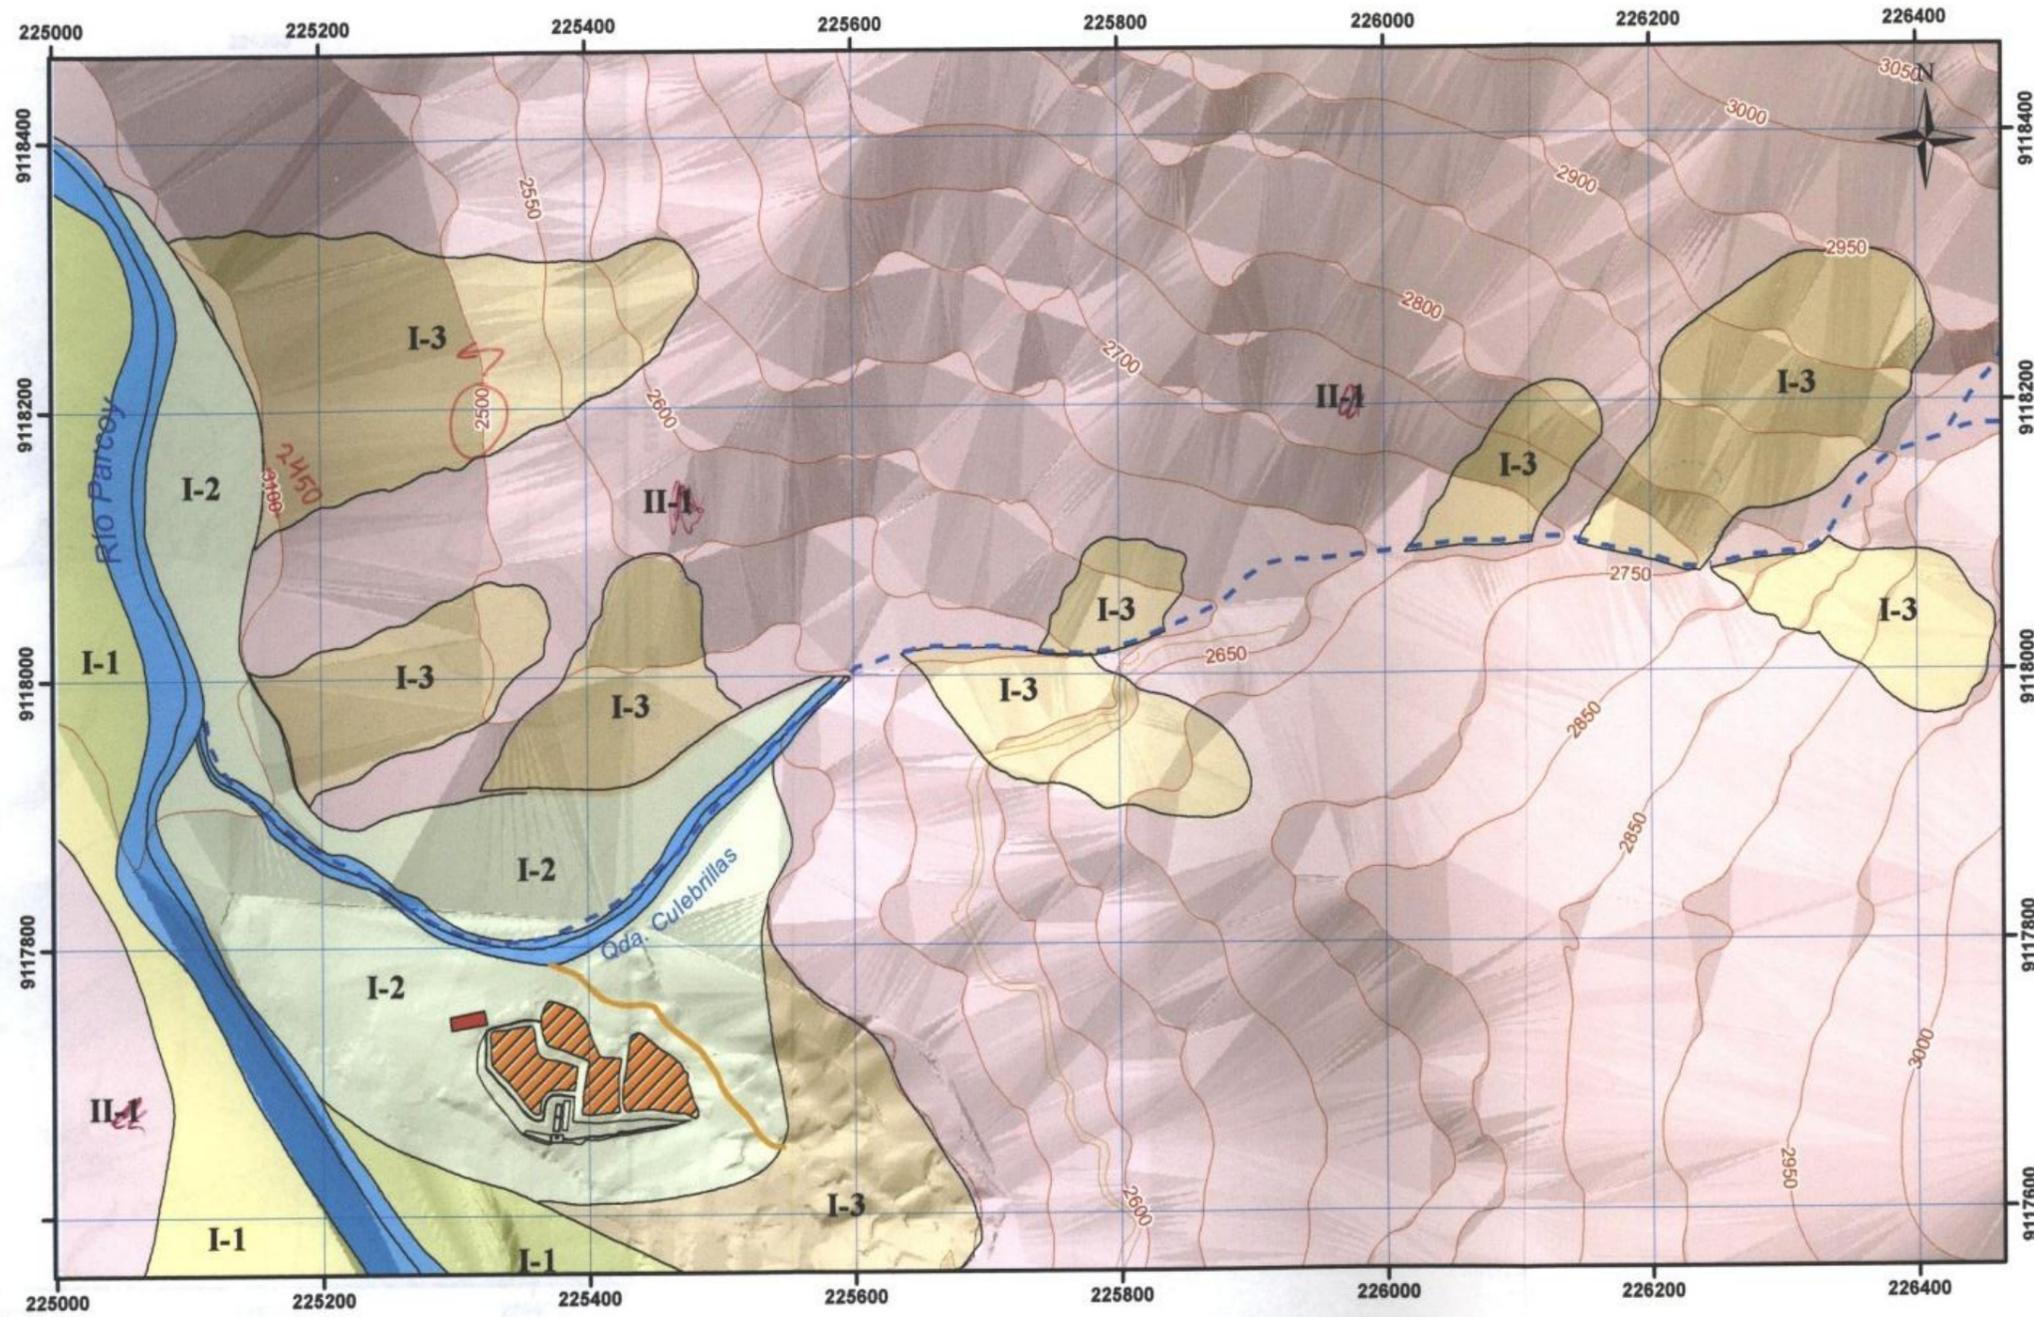
0 25 50 100 150 200 250 Mtrs.
 Realizado por: Nuñez S. Fecha: Julio 2006. **Figura N° 5**
 Escala : 1 : 5.000
 BASE TOPOGRÁFICA: Cía. Real Aurífera Aventura SAC.

REPÚBLICA DEL PERÚ
 SECTOR ENERGÍA Y MINAS
INGEMMET
 INSTITUTO GEOLÓGICO MINERO Y METALÚRGICO
MAPA LITOLÓGICO
 Relleno Sanitario de la Unidad de Culebrillas
 (Distrito de Parcoy, Provincia de Patate, Departamento La Libertad)

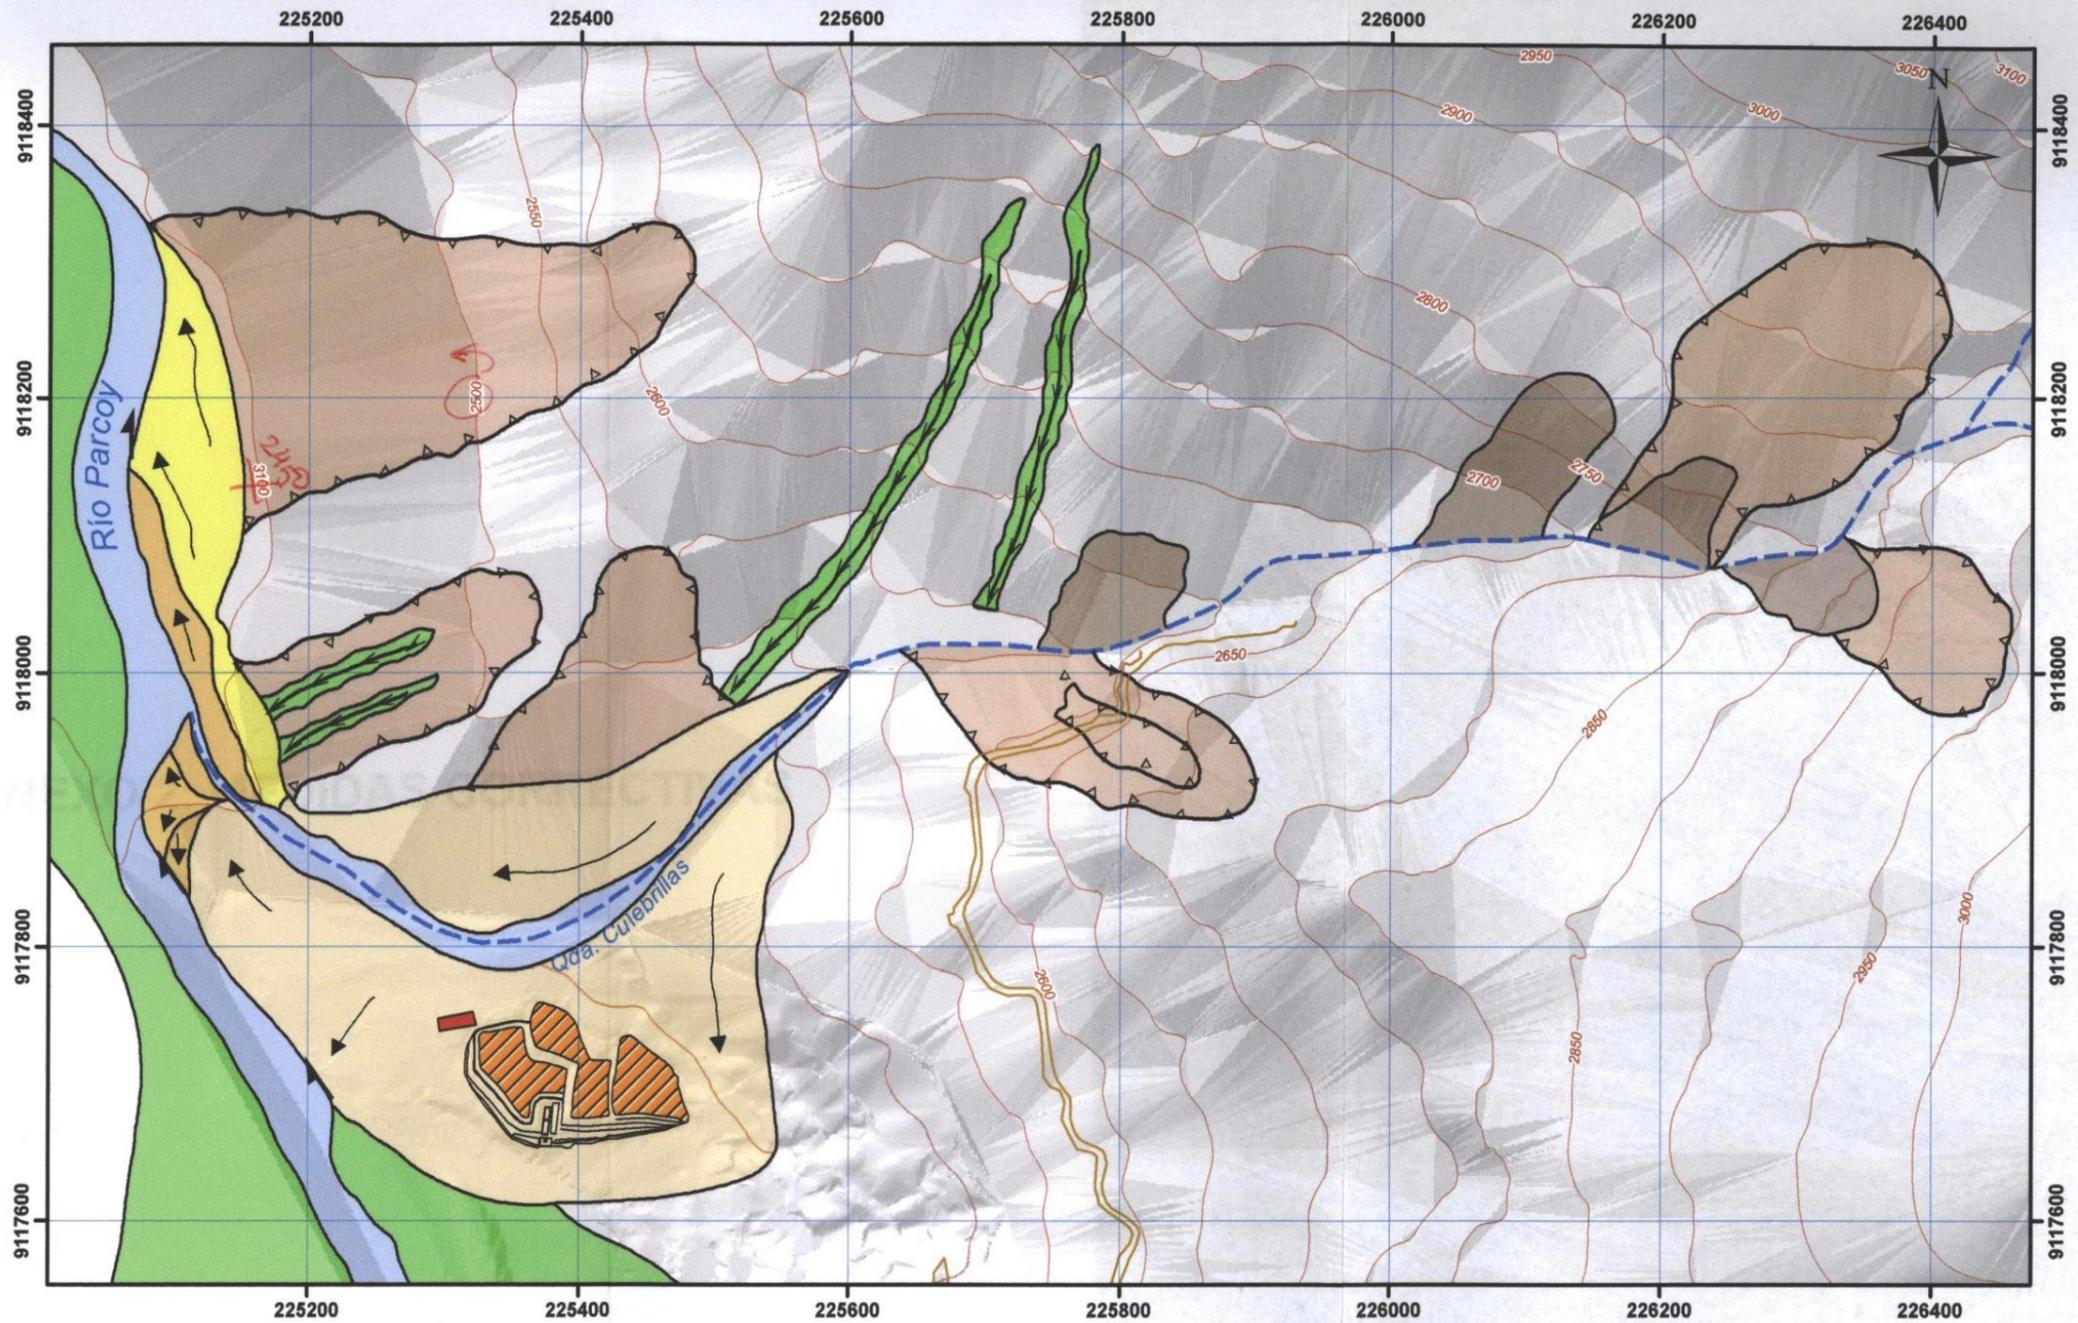
Realizado por: Núñez S. Fecha: Julio 2006.
 Escala: 1 : 5,000 **Figura N° 6**
 BASE TOPOGRÁFICA: Cía. Real Aurífera Aventura SAC.

MAPA DE PELIGROS GEOLÓGICOS
 Relleno Sanitario de la Unidad de Culebrillas
 (Distrito de Parcoy, Provincia de Pataz, Departamento La Libertad)

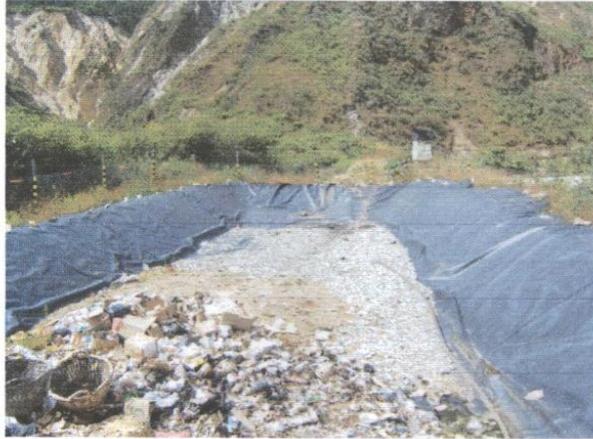
Foto 1 .- Vista del relleno sanitario

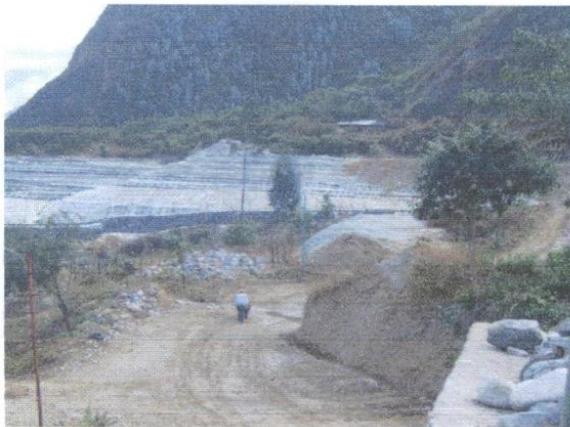
El transporte de desechos domésticos del campamento al relleno sanitario, se realiza por medio de carretillas, efectuándose con una frecuencia de dos días (Foto 2). En la parte alta de este depósito se encuentra un canal de evacuación de aguas pluviales (Foto 3).

Foto 2 .- Personal llevando en carretilla los desechos sólidos hacia el relleno sanitario.

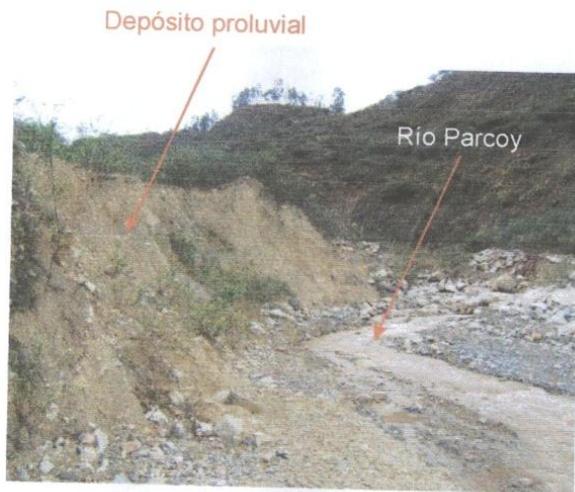
En la actualidad, es constante la erosión fluvial en la margen derecha del Río Parcoy al pie del cono de deyección de la Quebrada Culebrillas (Foto 4).

Foto 4 .- El río Parcoy esta erosionando parte frontal del flujo.

Para la erosión fluvial del Río Parcoy, que incide en el pie del cono de deyección de la quebrada:

- En la actualidad hay gaviones que están protegiendo la terrazas contra la erosión del Río Parcoy, los cuales deben tener un mantenimiento constante.
- Reforestar las zonas aledañas con especies nativas.
- Mantener la canalización del río.

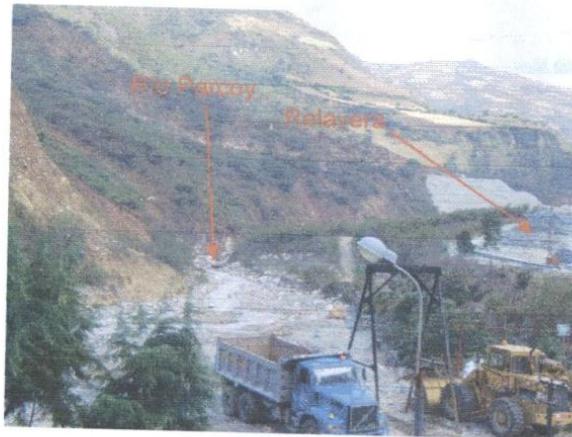
Abanicos proluviales.- Corresponden a los conos defectivos de la Quebrada Culebrillas y otros conos menores, se forman como productos de los sucesivos flujos de detritos (huaycos), ver fotos 4, 5, 6 y 7. Se han diferenciado varios eventos algunos de ellos erosionados por posteriores huaycos a través del tiempo.

Foto 5 .- Río Parcoy y relaveros ubicadas en la terraza del depósito proluvial.

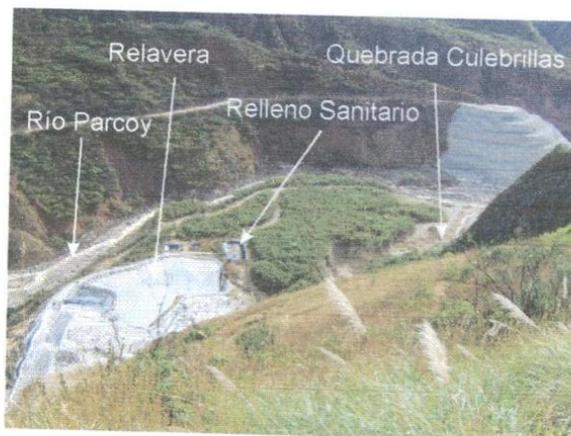
Foto 6 .- Se muestra la relavera y el relleno sanitario ubicado en el depósito proluvial. En la margen izquierda (color blanquecino) se muestra un depósito de desmonte de mina.

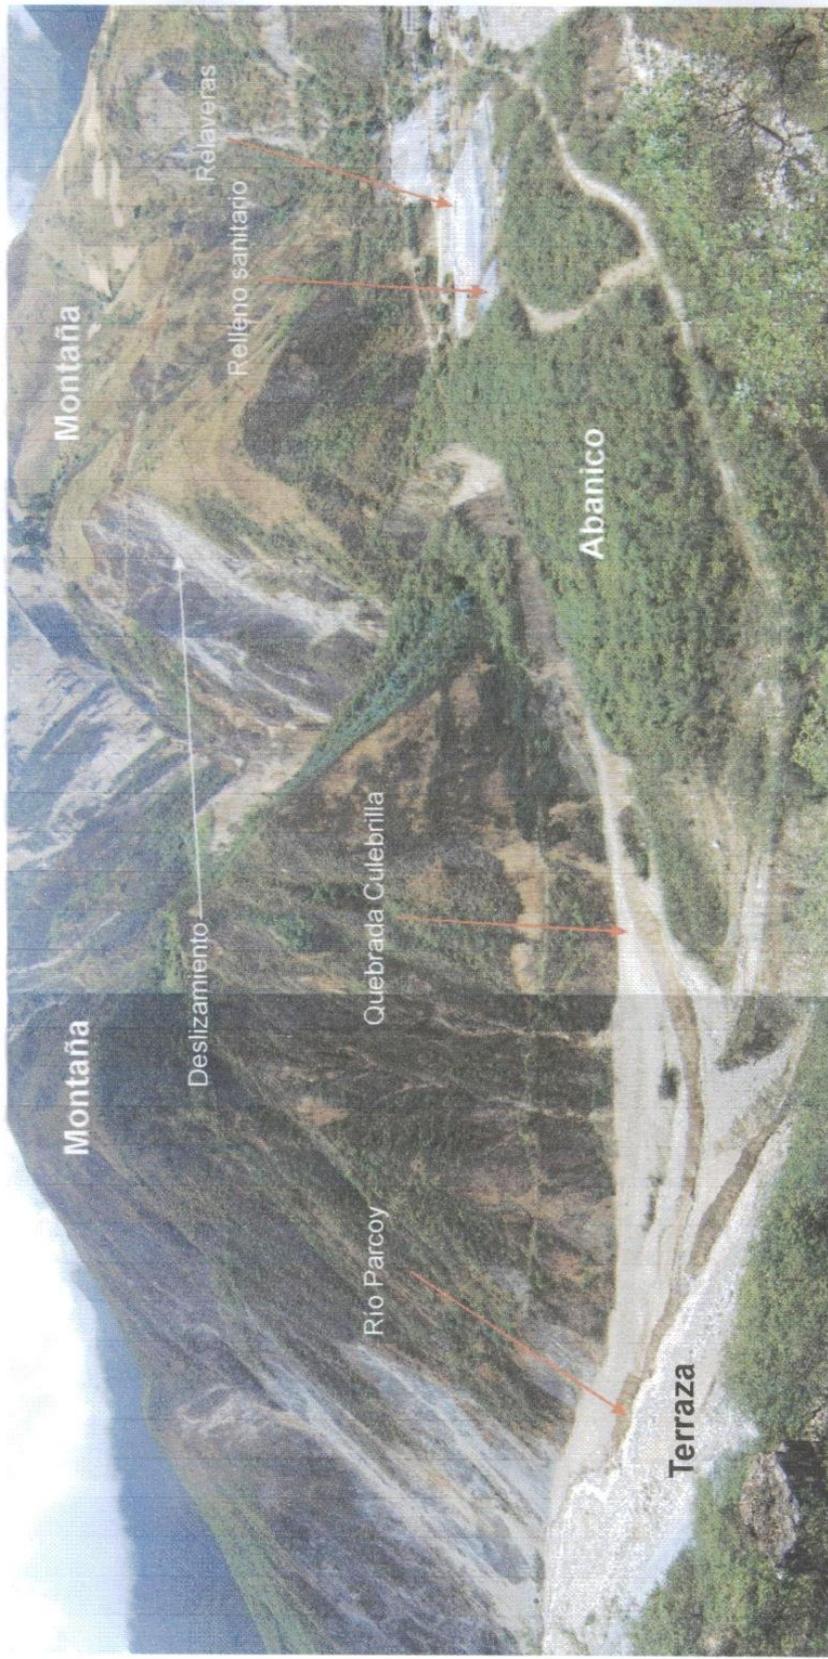
Como se mencionó líneas arriba, el relleno sanitario se ubica sobre un antiguo cono proluvial, posiblemente originado antes de los años 80 (versiones de lugareños), y después de una temporada de intensas precipitaciones pluviales. Por la proyección del cono hacia la margen izquierda del Río Parcoy, es posible que este evento embalsara el río por horas. El material de este huayco se vio incrementado por detritos provenientes de deslizamientos y derrumbes ubicados en ambos márgenes de la quebrada, dando un volumen aproximado de 1.5 millones de m³ (Foto 7).

En las laderas de la cuenca de la Quebrada Culebrillas, se aprecian cicatrices de antiguos deslizamientos, así como derrumbes activos que involucran roca y suelos (Foto 7).

- 8.5 Inundaciones:** Estas se ubican en ambos márgenes del Río Parcoy, en las zonas de terrazas bajas, las cuales son inundadas en tiempos de crecida (Foto 7).

Foto 7.- Quebrada Culebrillas, se aprecian los diferentes flujos que han bajado. El relleno sanitario ubicado en una antigua terraza proluvial (abanico).

Proteger con muros hasta de 1.50 m. al relleno sanitario, el cual deberá llegar hasta las faldas del cerro, estos pueden ser de tipo gaviones.

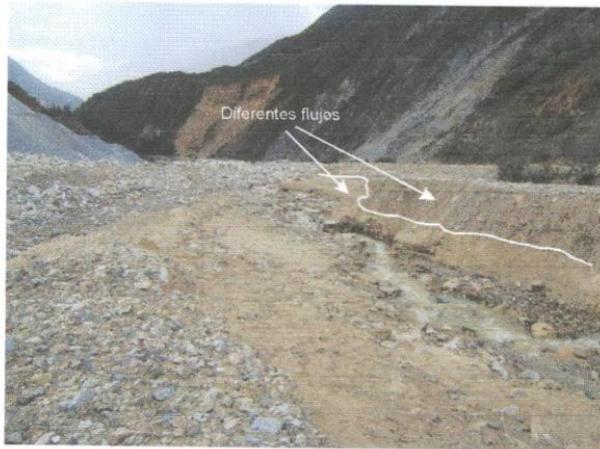
Foto 8 .- En el perfil se aprecian hasta dos flujos, erosionados por el río Parcoy.

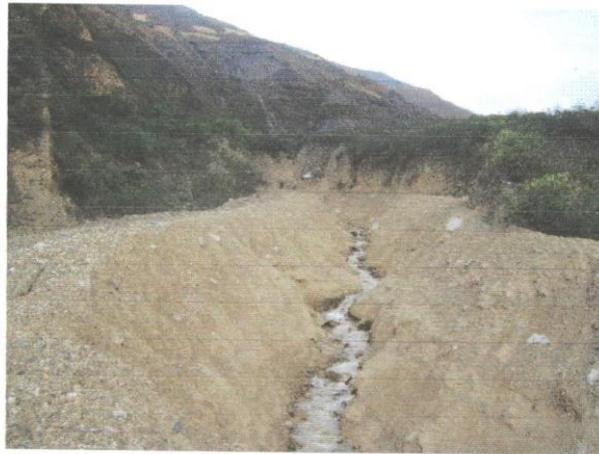
Foto 9 .- Terrazas que se han formado por diversos flujos que han bajado por la quebrada Culebrillas.

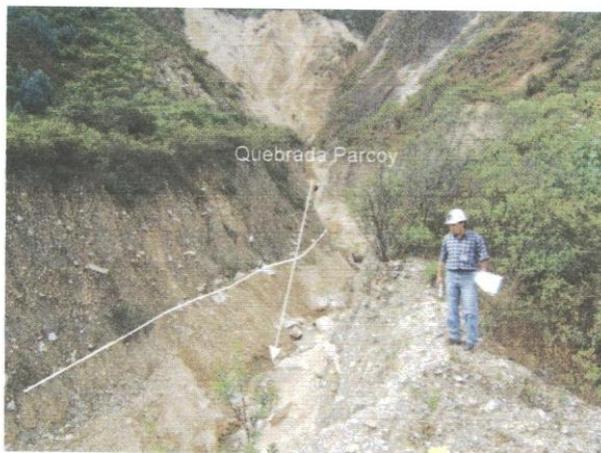
Foto 10 .- Dos secuencias de flujos que han bajado por la quebrada Culebrillas.
