**ESTUDIO GEODINÁMICO
DEL DISTRITO DE SAN JERÓNIMO, CUSCO**

Mapa de Peligros por Movimientos de Remoción en Masa

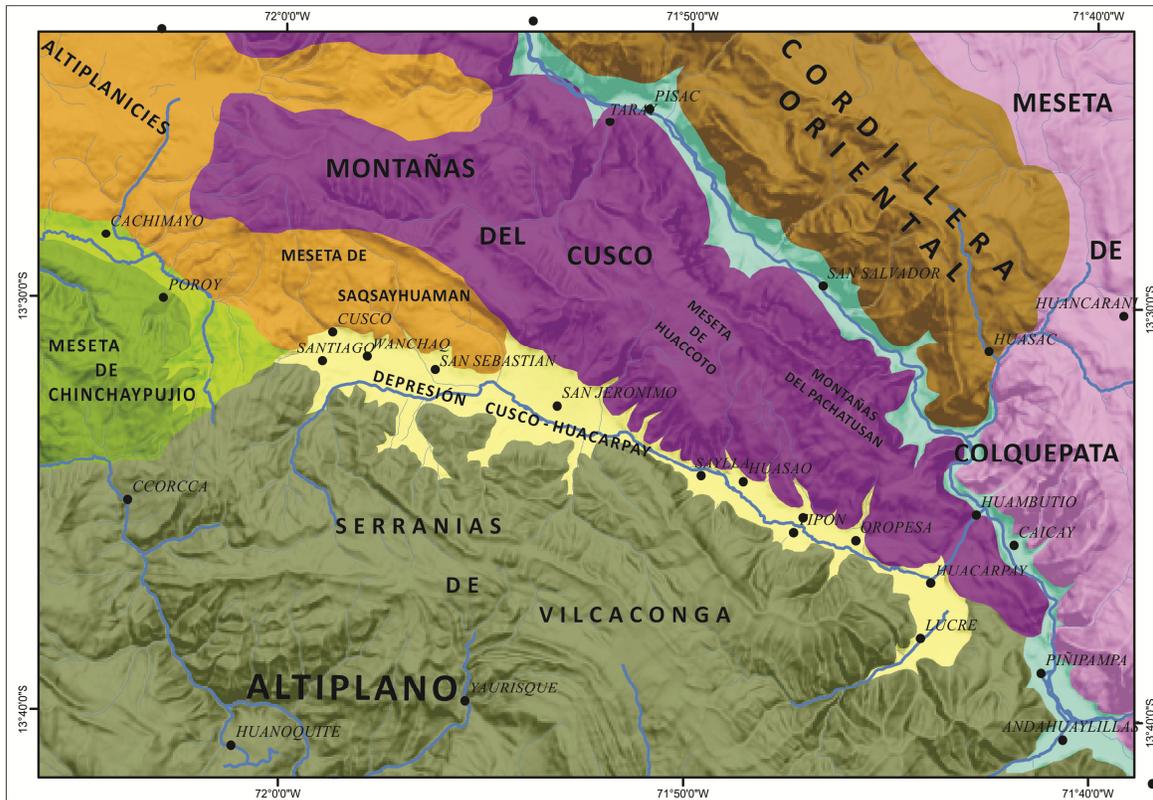
Figura 4.1. Mapa Geomorfológico Regional

EL DISTRITO DE SAN JERONIMO SE UBICA ENTRE LAS UNIDADES GEOMORFOOGICA DENOMINADAS: MONTAÑAS DEL PACHATUSAN, MESETA DE HUACOTO, MONTAÑAS DEL CUSCO, DEPRESION DEL CUSCO-HUACARPAY Y SERRANIAS DE VILCACONGA

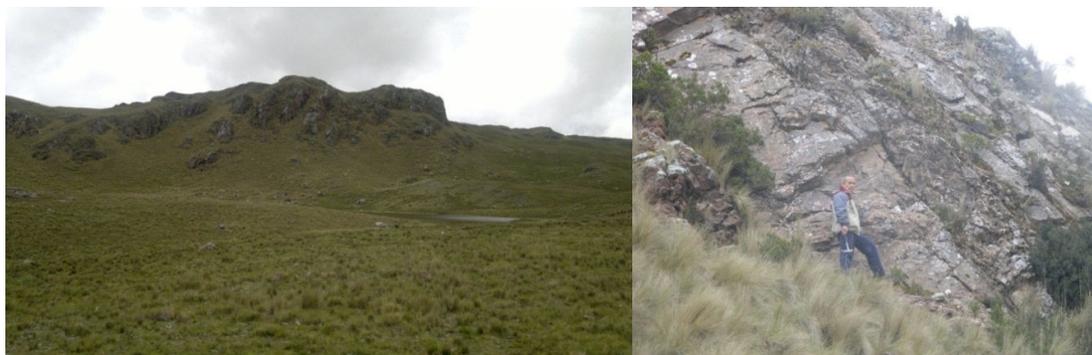
Fotografía 4.1. Afloramientos de areniscas de la formación cabanillas, el noroeste de Huaccoto

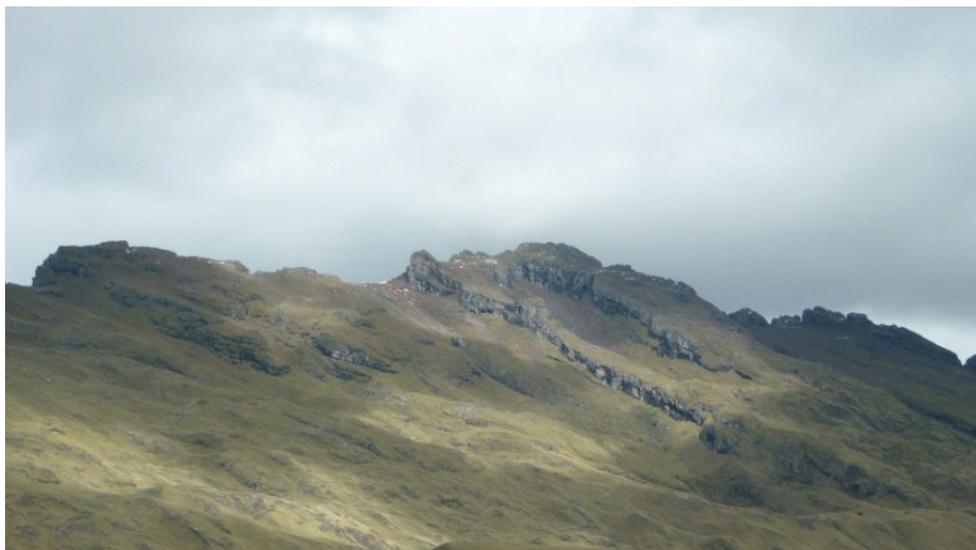
Fotografía 4.2. Formación Pachatusan

La Formación Pachatusan (Gregory, 1916) está constituida por brechas, aglomerados y coladas volcánicas de basaltos, riolitas e ignimbritas. Estas rocas volcánicas se intercalan con rocas sedimentarias, caracterizándose por su color rojo violáceo que permite reconocerlas rápidamente en el campo. Las rocas volcánicas, y coladas de color rojo violeta, generalmente están descritas como andesitas, ignimbritas y basaltos. Los afloramientos de rocas volcánicas de esta formación, se observan ampliamente en la zona de Huancalle hasta Taray, en ambos márgenes de la quebrada Quesermayo, en la zona de estudio aflora al nor este de la meseta de Huaccoto. Las rocas están intemperizadas, fracturadas, formando relieves muy abruptos, son fuente de formación de depósitos coluviales, dan origen a desprendimiento de rocas.

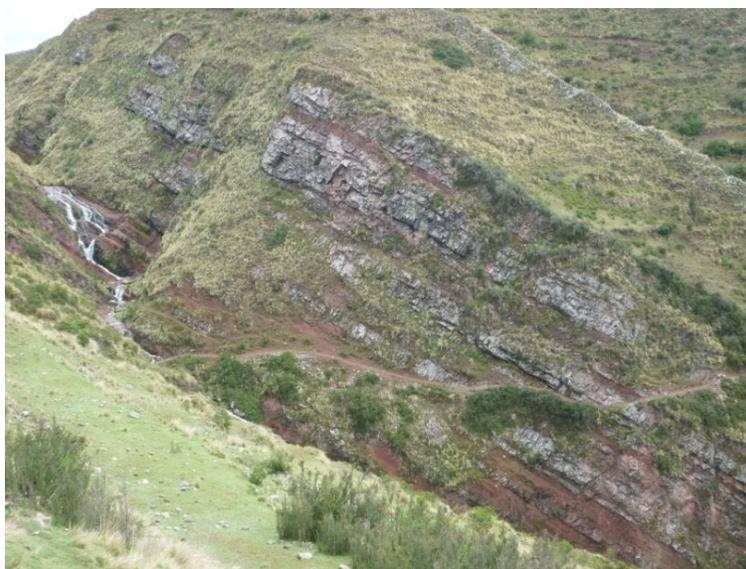
Fotografía 4.3. Rocas de la formación Kayra en la quebrada Huaccotomayo

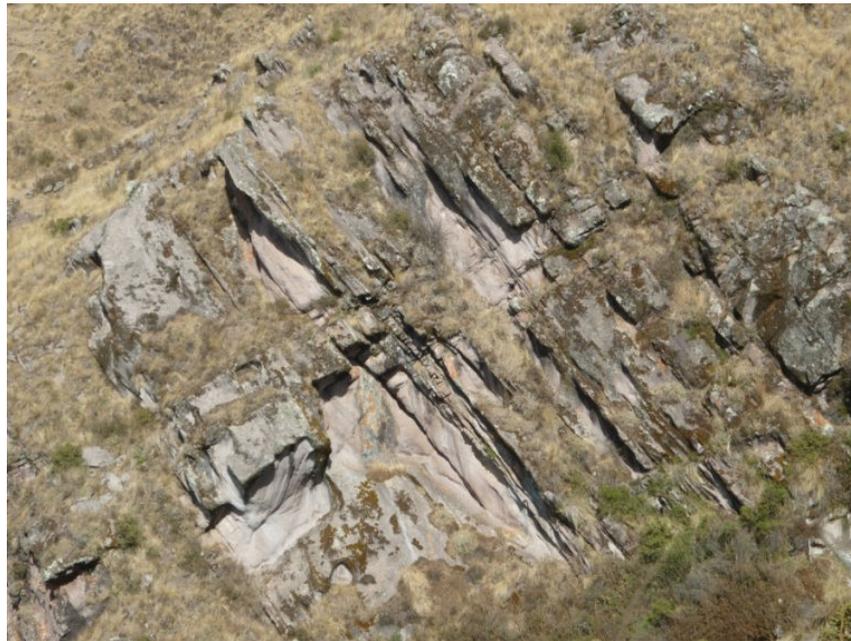
Fotografía 4.4. Afloramiento rocoso de la formación Soncco, cerca al poblado del mismo nombre

La Formación Soncco se divide en dos miembros: el Miembro I o inferior (200-300 m) está constituido por lutitas rojas de llanura de inundación, intercaladas con niveles de areniscas finas (con mineralización de cobre). El Miembro II o superior (1000- 2000 m) está compuesto por areniscas con clastos blandos y conglomerados con clastos volcánicos de un sistema fluvial altamente entrelazado de procedencia S y SO. En efecto, al sur se puede apreciar conglomerados con clastos más grandes, como en Cusibamba. En la zona de estudio aflora entre los cerros Huanacauri y Patococha (sureste del poblado de San Jerónimo).

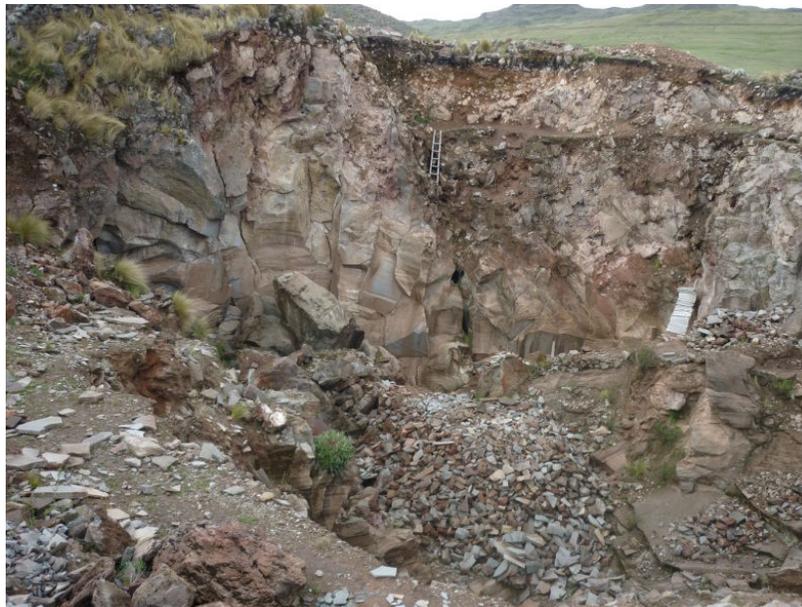
Fotografía 4.4. Canteras de volcánicos de la formación Rumicolca (Huaccoto) nótese el grado de fracturamiento

Existen algunas dataciones de estos cuerpos shoshoníticos, por ejemplo el cuerpo de Racchi (Huancarani) está datado por K/Ar, roca total, en 0.17 ± 0.15 Ma (Carlotto, 2002), el de Huambutío en 0.59 ± 0.25 Ma (Bonhomme et al., 1985) y el de Rumicolca en 0.70 Ma (Kaneoka y Guevara, 1984). Adicionalmente, el volcán Rumicolca produjo el cierre de la Depresión de Cusco y formó el lago Morkill y los sedimentos de la Formación San Sebastián, datado del Pleistoceno, lo que concuerda con las dataciones radiométricas. En conclusión, las rocas volcánicas shoshoníticas son de edad pliocuaternaria.

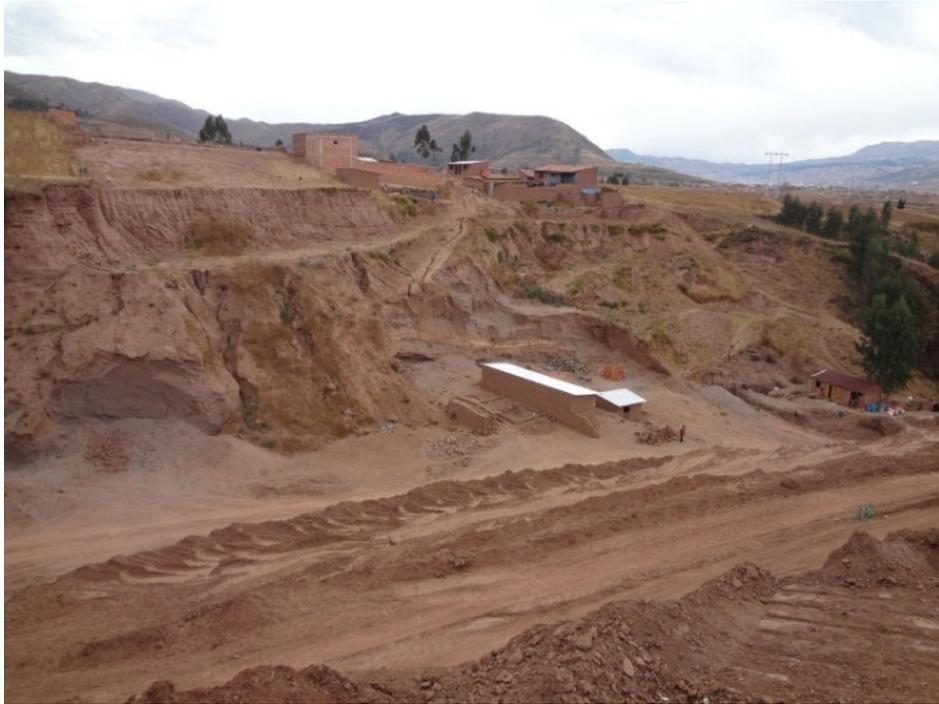
Fotografía 4.5. Arenas y arcillas de la formación San Sebastian. Ladrilleras- San Jerónimo

Esta unidad está caracterizada por formar dos secuencias (Cabrera, 1988): la primera, grano decreciente, está constituida por secuencias de areniscas fluviales de canales entrelazados deltaicos, y lutitas lacustres o palustres. Niveles diatomíticos y calcáreos caracterizan la parte superior. La segunda, grano creciente, está compuesta por conglomerados y areniscas de conos-terrazas fluvio-torrenciales, que indican el cierre de la cuenca. Este cierre está expuesto por la presencia de estructuras compresivas sinsedimentarias (Cabrera, 1988). En la depresión de Ccatcca también se ha identificado a la Formación San Sebastián denominada Formación Ccatcca por Cabrera (1988). Se trata de sedimentos esencialmente fluvio-lacustres que tienen un espesor de 70 m. Las facies proximales están ubicadas en la parte noroccidental de la cuenca y se trata de secuencias torrenciales y ríos que evolucionan a secuencias fluvio-lacustres en la parte superior, y también lateralmente hacia el oriente donde aparecen las facies lacustres y palustres. La presencia de una gran variedad de fósiles vertebrados y de palinomorfos ha permitido datar esta formación como del Pleistoceno (Kalafatovich, 1955; Ramírez, 1958; De Muizon, en Cabrera, 1988).

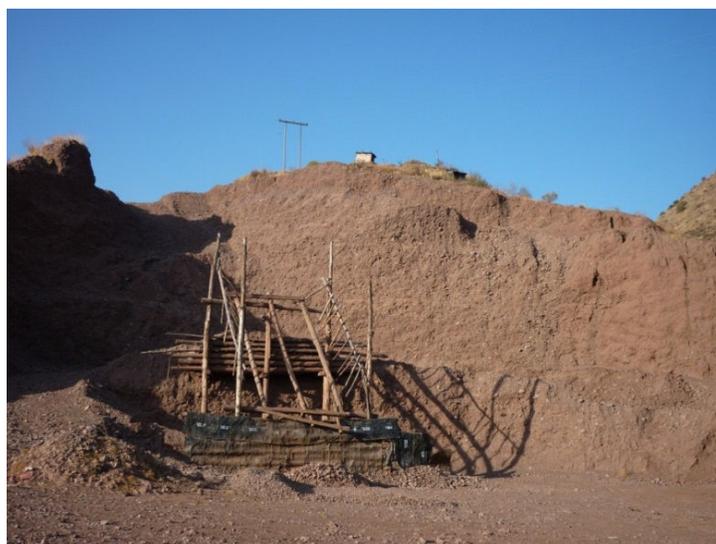
Fotografía 4.5. Depósitos aluvio-coluviales (canteras de Lastre)

Dentro de estos depósitos, hemos considerado los conos aluviales. Estos conos están adosados a la desembocadura de las quebradas adyacentes a las sub cuencas, donde están conformados por grandes bloques de rocas volcánicas, envueltos por una matriz areno-arcillosa. Su comportamiento mecánico es aceptable a bueno. Estos depósitos se reconocen también a lo largo de las quebradas, donde mayormente se emplazan asentamientos humanos y áreas agropecuarias.

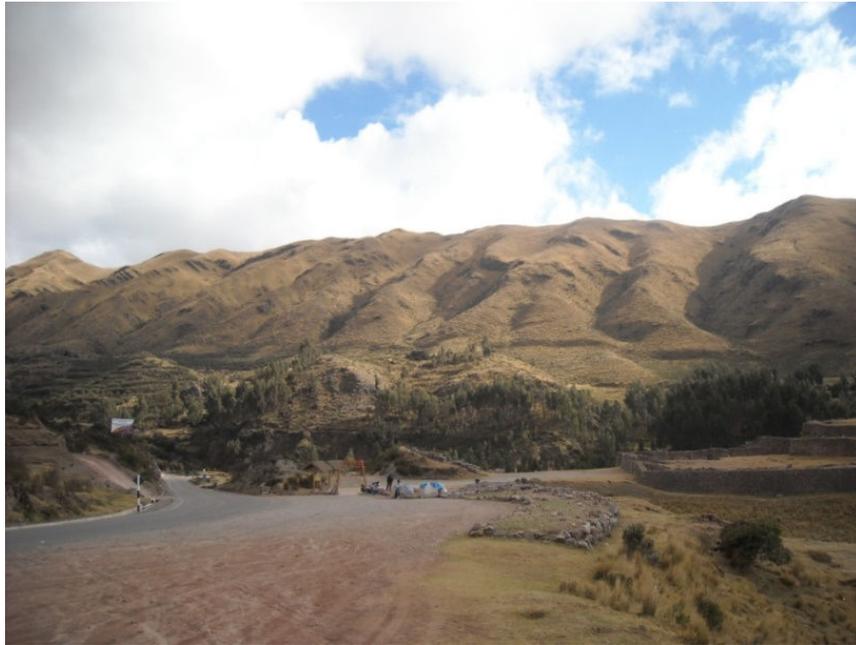
Fotografía 4.6 Falla Tambomachay. Fuente. C. Benavente – INGEMMET, 2012

Jerónimo (Eoceno-Oligoceno). Esta falla NO-SE a ONO-ESE es un accidente antiguo que ha tenido muchos juegos, al menos desde el Mesozoico, y que en el Cenozoico ha tenido comportamientos con movimientos de rumbo e inverso (Carlotto, 1988). En efecto, la disposición actual de las rocas indica que se trata de una falla inversa. Sin embargo, esta falla tiene evidencias de un juego cuaternario antiguo de 400 m de desplazamiento caracterizado por las facetas triangulares.

El plano de falla tiene un buzamiento entre 60 y 70° al sur, y está cubierto parcialmente por detritos de pendiente de los conos de deyección (Cabrera, 1988). Reactivaciones recientes de la falla Tambomachay han creado escarpas menores orientadas hacia el sur en el pie de la escarpa principal (Sébrier et al. 1982, 1985; Cabrera, 1988). Estas escarpas menores se muestran a lo largo de 18 km, exhibiendo ligeramente un patrón arqueado discontinuo entre N80°E y N125°E. Tienen un desplazamiento promedio de 2m y un desplazamiento máximo de 4 m en su terminación más occidental, es decir a una altura de 4,100 m, en el cuadrángulo vecino de Urubamba (27-r). Las reactivaciones recientes han creado formas facetadas al pie de la escarpa, formando patrones en V que demuestran un claro movimiento normal reciente hacia el sur de la falla Tambomachay. Hacia el este, la falla activa desaparece bajo los conos aluviales de San Jerónimo, a una altura de 3400 msnm.

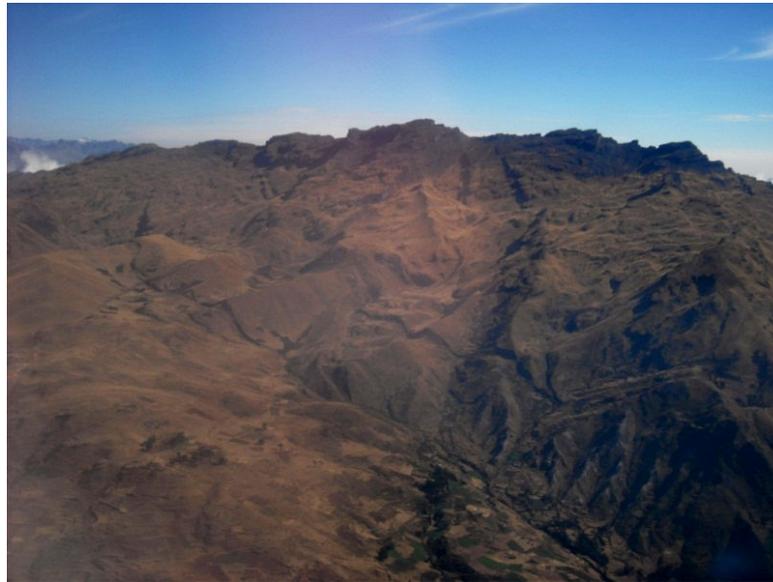
Fotografía 4.7 Falla Pachatusan. Al fondo el Pachatusan,

El sistema de fallas Pachatusan está conformado por escarpas con buzamientos al sur que se extienden al pie de la montañas del mismo nombre, entre 3900 y 4400 msnm. Estas escarpas han sido talladas en las rocas volcánicas del Grupo Mitu (Triásico-Jurásico) y desplazan depósitos glaciares de morrenas y flujos del Cuaternario tardío (Cabrera, 1988). Estas fallas tienen una longitud de 10 km y dirección entre N130° y N140° con buzamiento entre 50 y 70°S. El desplazamiento es de 10 m como máximo. Las escarpas tienen formas en U donde ellos cortan los valles glaciares demostrando claramente un movimiento normal muy reciente (Cabrera, 1988). También se han observado escarpas pequeñas discontinuas, con dirección NE-SO y E-O, estas tienen bloques hundidos al este y al sur.

Estos movimientos podrían estar parcialmente relacionados a efectos de deslizamientos entre la montaña, al norte, y el valle de Cusco, al sur. Sin embargo, la zona de la falla con orientación NE-SO no puede ser

interpretada como un gran corrimiento de tierra, sino más bien un sistema en echelón que se une a la falla Tambomachay. En efecto, algunas escarpas menores discontinuas se han formado cerca del cerro Huaynapicol, donde la escarpa principal atraviesa la terraza más joven de la quebrada Arcopunco al noroeste de San Jerónimo, y tiene 4 m de desplazamiento normal (Cabrera, 1988).

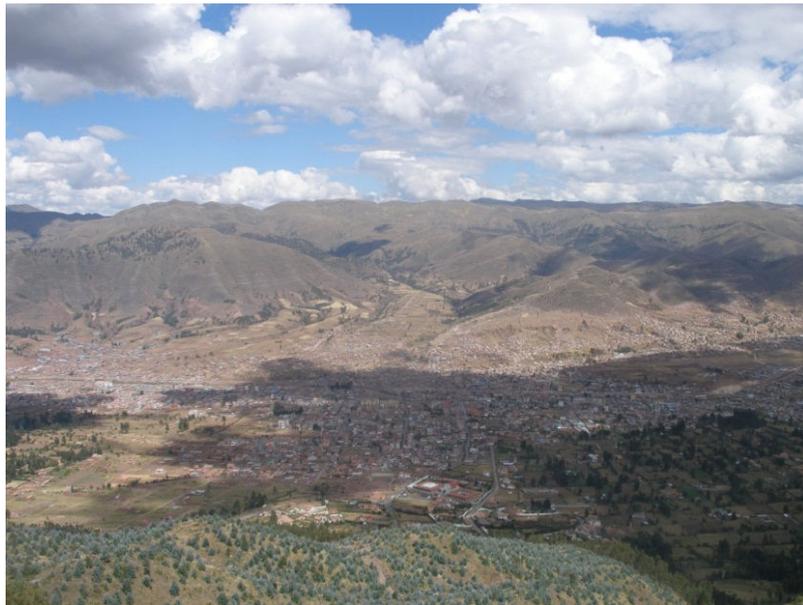
Fotografía 4.8 Falla Cusco, al sur de San Jerónimo, en la Cordillera de Vilcaconga

Las fotografías aéreas y las imágenes satélites muestran un alineamiento NO-SE que coincide con el piso de valle del río Huatanay, desde Cusco y hasta Saylla-Oropesa. Desde el punto de vista geológico se interpreta como una falla antigua sellada con los sedimentos cuaternarios de la Formación San Sebastián. Esta falla separa en parte el Altiplano de la zona intermedia con la Cordillera Oriental. Actualmente esta estructura no muestra signos de reactivaciones recientes, sin embargo, durante el sismo del 21 de mayo de 1950 se observaron desplazamientos en terrenos recientes que afectaron la Formación San Sebastián. De acuerdo a lo que muestra la foto de Ericksen et al. (1954), las estructuras serían

una consecuencia de la reactivación de la falla Cusco (Carlotto et al., 1996).

El reporte del terremoto superficial citado (Ericksen et al., 1954; Silgado, 1978) menciona muchas fisuras de dirección NO-SE entre San Jerónimo y San Sebastián a lo largo de 5 km de distancia, donde un nivel fue levantado en el sector sur del valle del Cusco. El mapa de isosistas de este sismo muestra el epicentro en el valle, y las curvas isosistas alargadas coinciden con la estructura NO-SE de la falla Cusco. Por otro lado, observaciones de campo del doctor Carlos Kalafatovich (inédito), luego del sismo, indican fracturas discontinuas en el suelo; ellas fueron cartografiadas a lo largo de varios kilómetros entre San Sebastián y San Jerónimo. Esta observación es similar a lo manifestado líneas arriba, y se puede interpretar que correspondería a la reactivación de la falla Cusco. En consecuencia, la actividad de la falla Cusco demostraría la existencia de una fuente sismogénica dentro del valle del mismo nombre, lo cual aumentaría el riesgo sísmico de la ciudad del Cusco y también de las poblaciones del Bajo Huatanay.

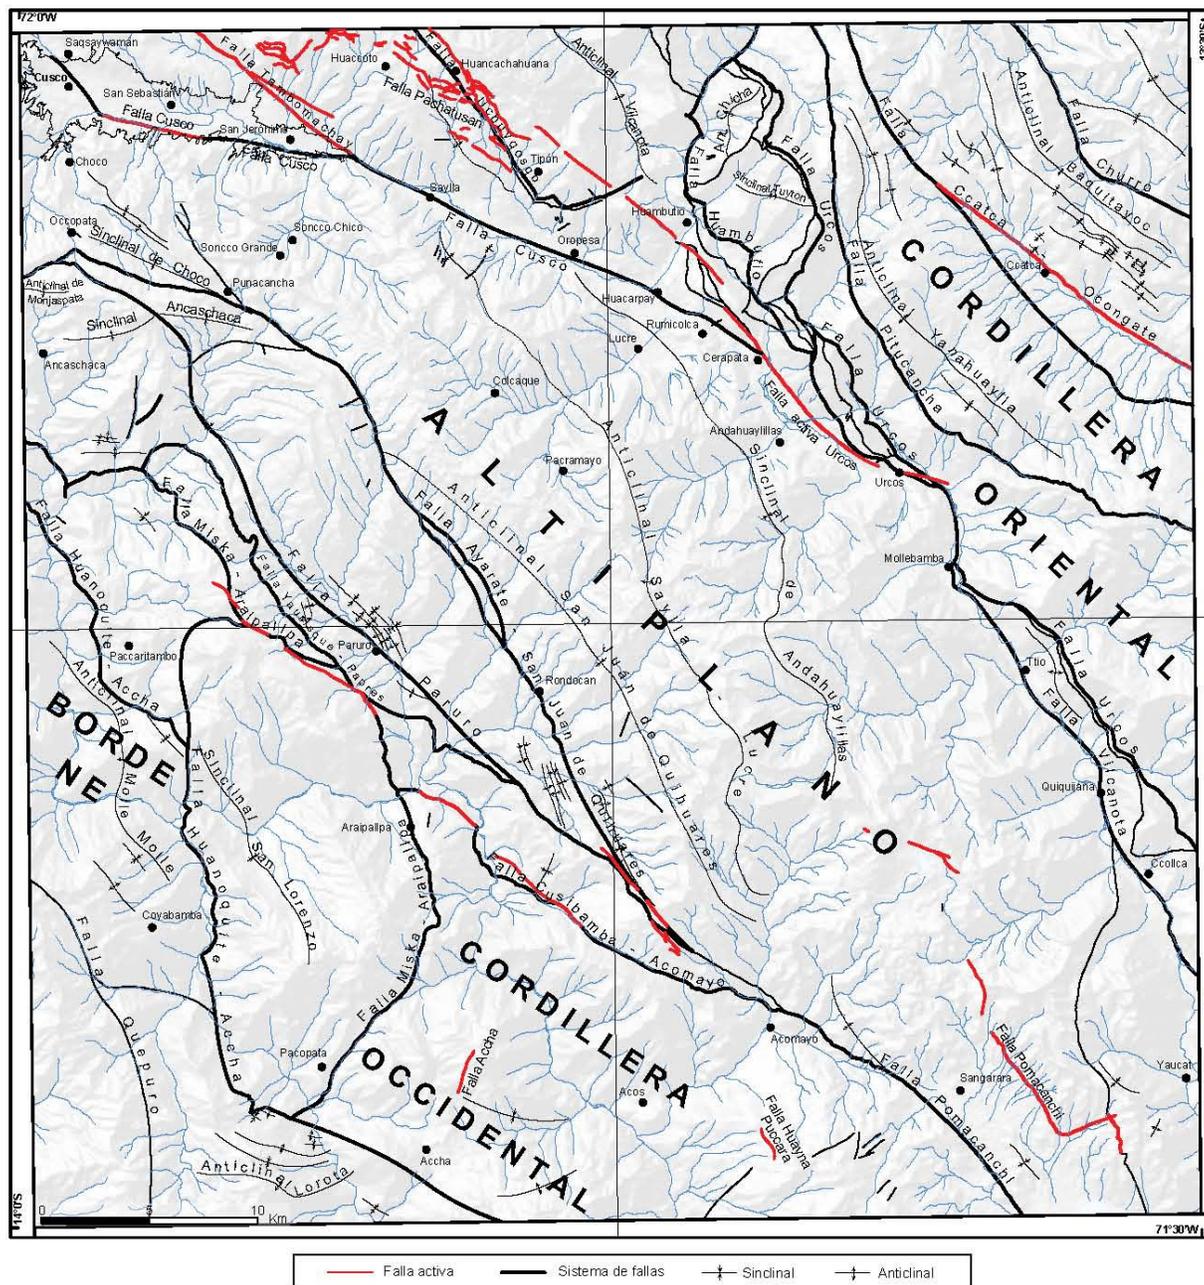
Figura 4.4 Mapa neotectónico del cuadrángulo de Cusco.

Las principales estructuras compresivas se localizan esencialmente en el borde Norte de la subcuenca del Cusco, tales como la flexura de San Sebastián, sistemas de fallas inversas de orientación E – W con planos de buzamiento al Sur y al Norte. Las estructuras de extensión están conformadas por fallas normales centimétricas a métricas

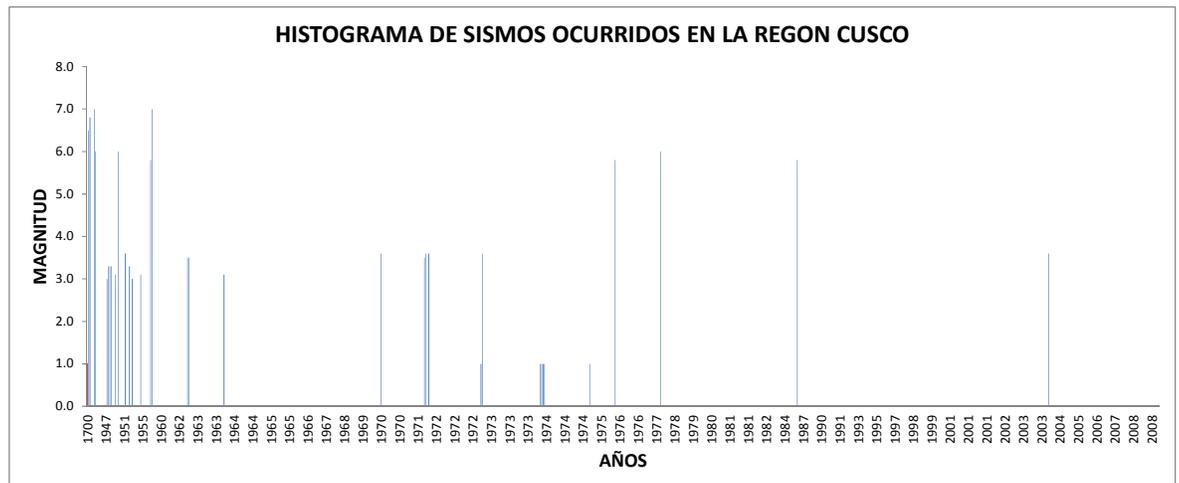
Grafico N° 5.1 Histograma de los sismos ocurridos en la Región Cusco, el grafico muestra la fecha de ocurrencia versus la magnitud de onda (Mb)

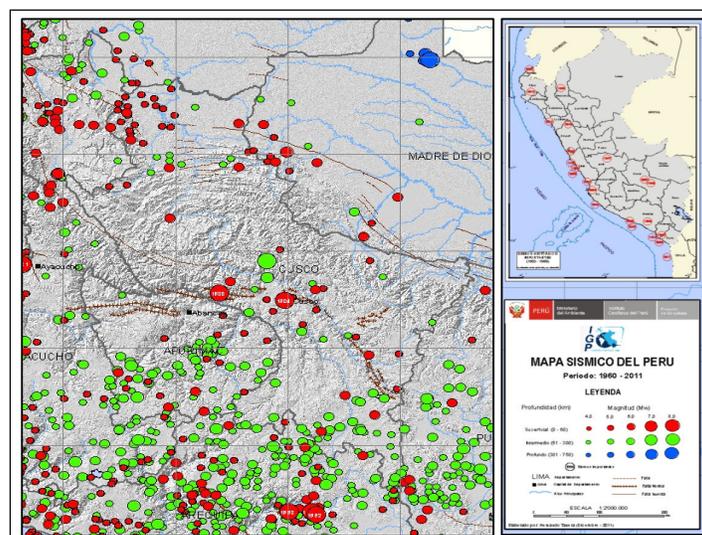
Figura N ° 5.1 Mapa de distribución de Sismos en la Región Cusco

En todos los demás casos por ser sismos relativamente superficiales, se le atribuye a todo un proceso de fracturamiento y contacto de fallas del macizo andino, en el perfil B - B' podemos ver que la mayoría de los sismos están dentro de los 120 Km de profundidad, en el caso del perfil C- C' muestra las mismas condiciones de profundidad que explican que en la región Cusco hay un predominio de sismos superficiales, producto de fallas regionales activas.

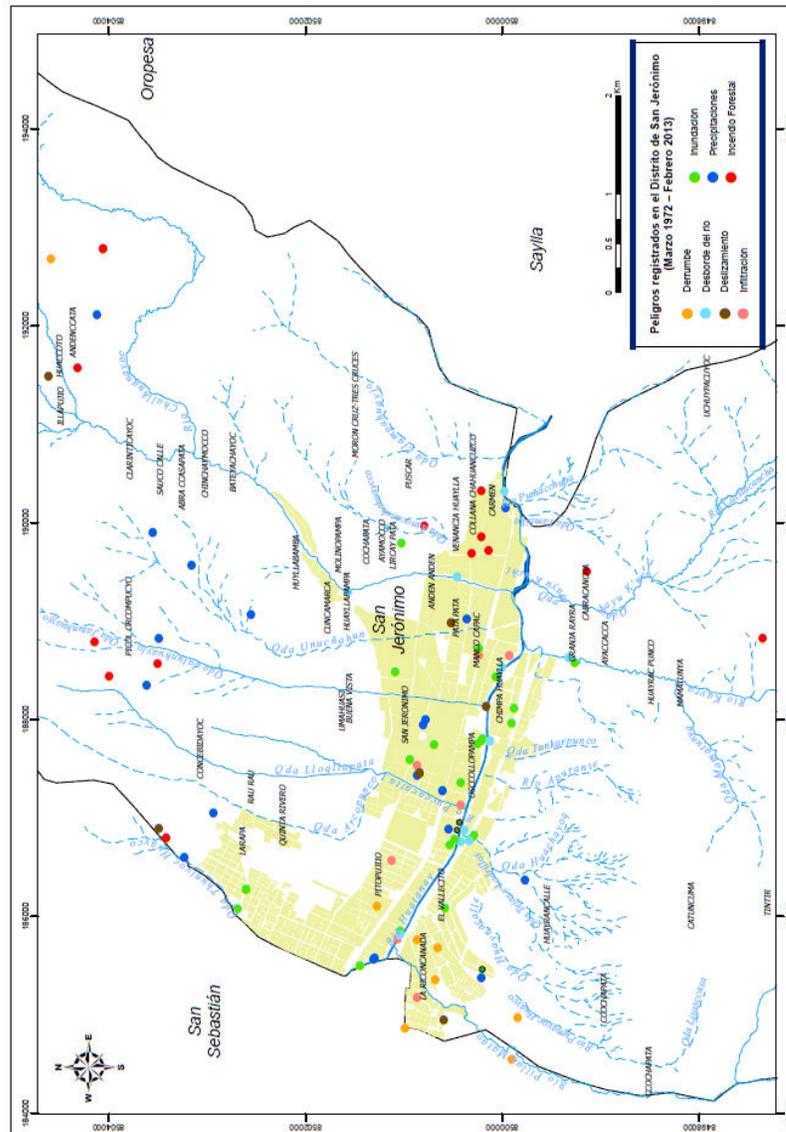
Figura N° 5.10 Ubicación de peligros registrados en San Jerónimo entre 1972 y 2013

La mayor concentración de estos eventos se da dentro del área urbana, donde destacan las inundaciones del río Huatanay principalmente en las quebradas donde existe una gran concentración de hornos para la fabricación de tejas y ladrillos en la quebrada tejas - ladrillos y Huachayoq, esto debido al desborde del río Huatanay en esta zona, otro sector importante lo constituye Chimpahuaylla en donde también se registraron este tipo de eventos. Existe una gran concentración de derrumbes en el sector de La Rinconada, que puede ser debido al tipo de material encima del cual se construyen las viviendas, así como, por las precipitaciones pluviales y la vulnerabilidad física de las construcciones. Hacia el este del área urbana, en Collana, existe una concentración importante de incendios forestales asociados principalmente a las inadecuadas prácticas agrícolas, este tipo de peligro también se registra en las comunidades campesinas al norte, en Pícol Orcompujio.

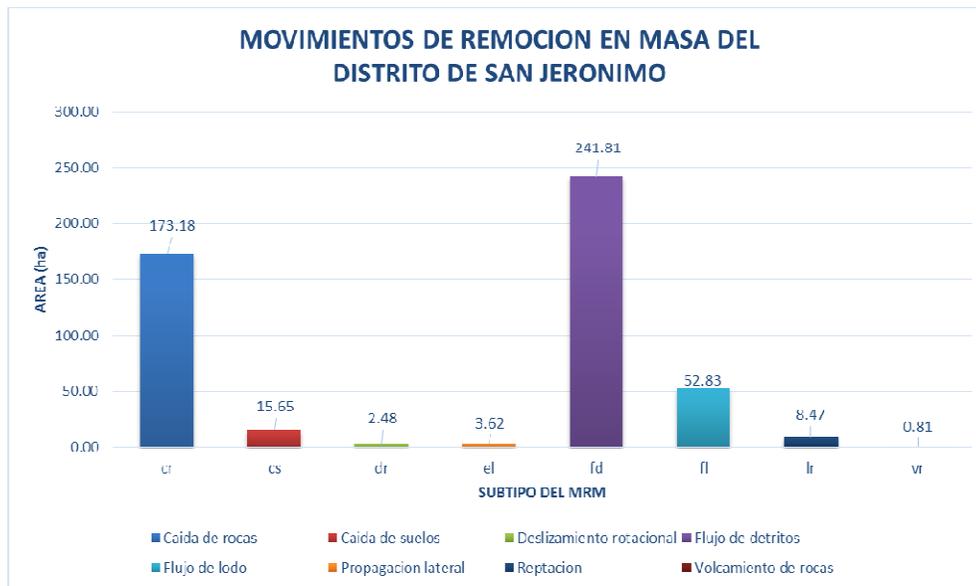
Grafico 5.11. Áreas de presencia de Movimientos de Remoción en Masa

Al analizar las áreas afectadas por tipo de MRM en forma directa las diferencias son más marcadas y que los Flujos de detritos afectan 241.81 ha, seguido de las caídas de roca con 173.18 ha, siendo de menor afectación los deslizamientos rotacionales seguido de los volcamientos de roca con 2.48 y 0.81 ha respectivamente.

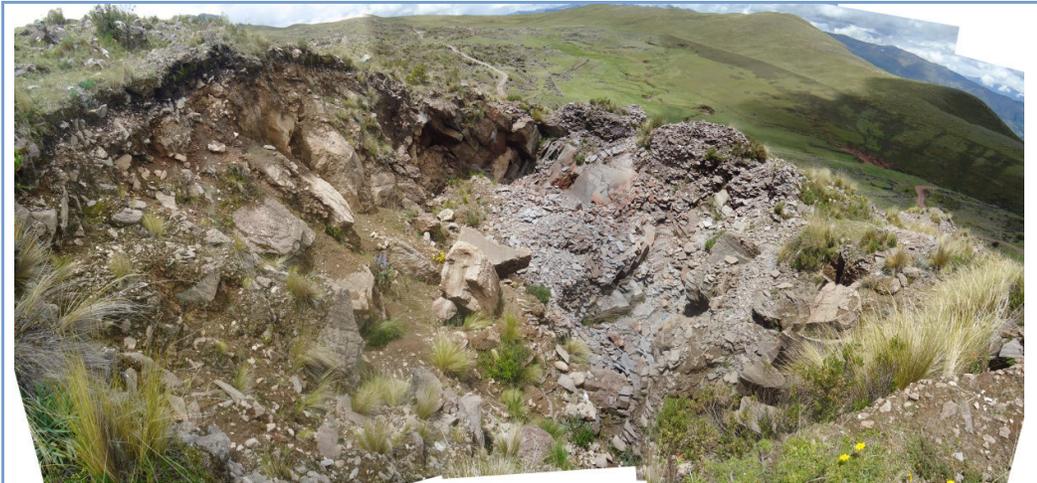
Foto 5.1 (a) Canteras de yacimiento mineros no metalicos ubicados al Este de la CC de Huacoto

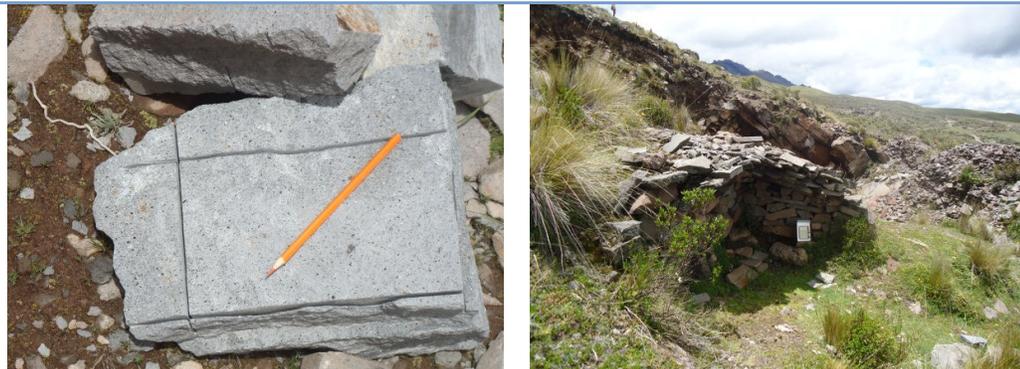
(b) Las rocas cortadas para uso como piedra laja, (c) casa de vigilancia hecha con material de la cantera

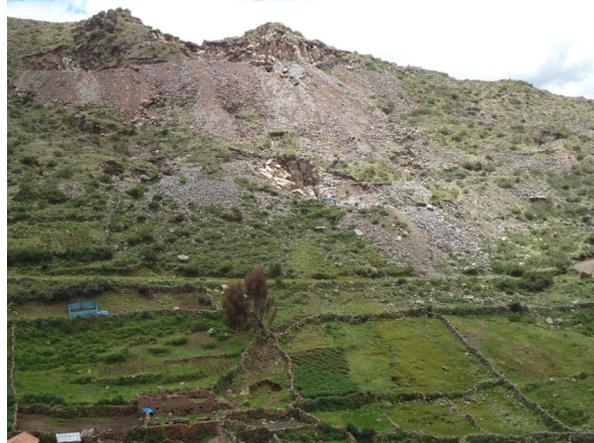
(d) Caidas de rocas producto de la inadecuada explotacion del yacimiento no metalico

De todas las caídas de rocas las más importantes se encuentran ubicadas hacia el norte debido a la actividad extractiva de piedras lajas de la Comunidad Campesina de Huacoto

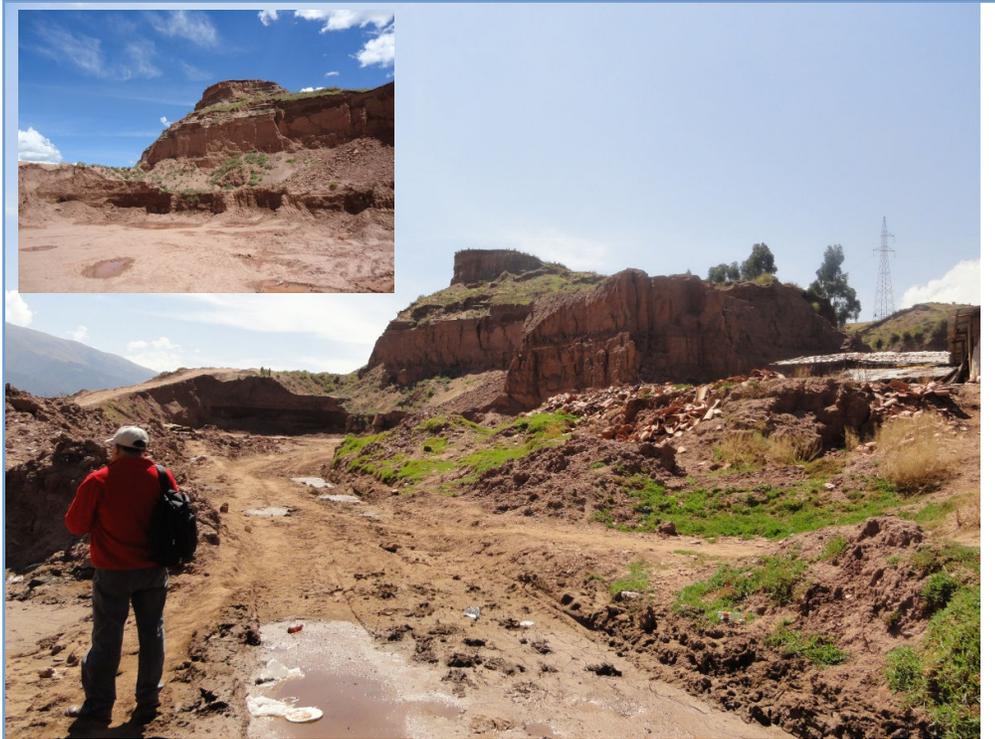
De los antes mencionados el de mayor importancia lo constituye el CS-13 debido al talud que presenta, este sector actualmente no está siendo explotado para la fabricación de tejas, sin embargo, por las características propias de reviste un peligro muy alto; de igual forma y con las mismas características se encuentran: CS-11 y CS-12 los cuales están ubicados dentro del área urbana. (Ver Mapa de movimientos de remoción en masa y anexo de Perfiles Estatigraficos).

Foto 5.2 Cantera de arcilla y arena en el sector de Padrechayoqhuayco en estado de abandono CS-13, notese la pendiente casi vertical

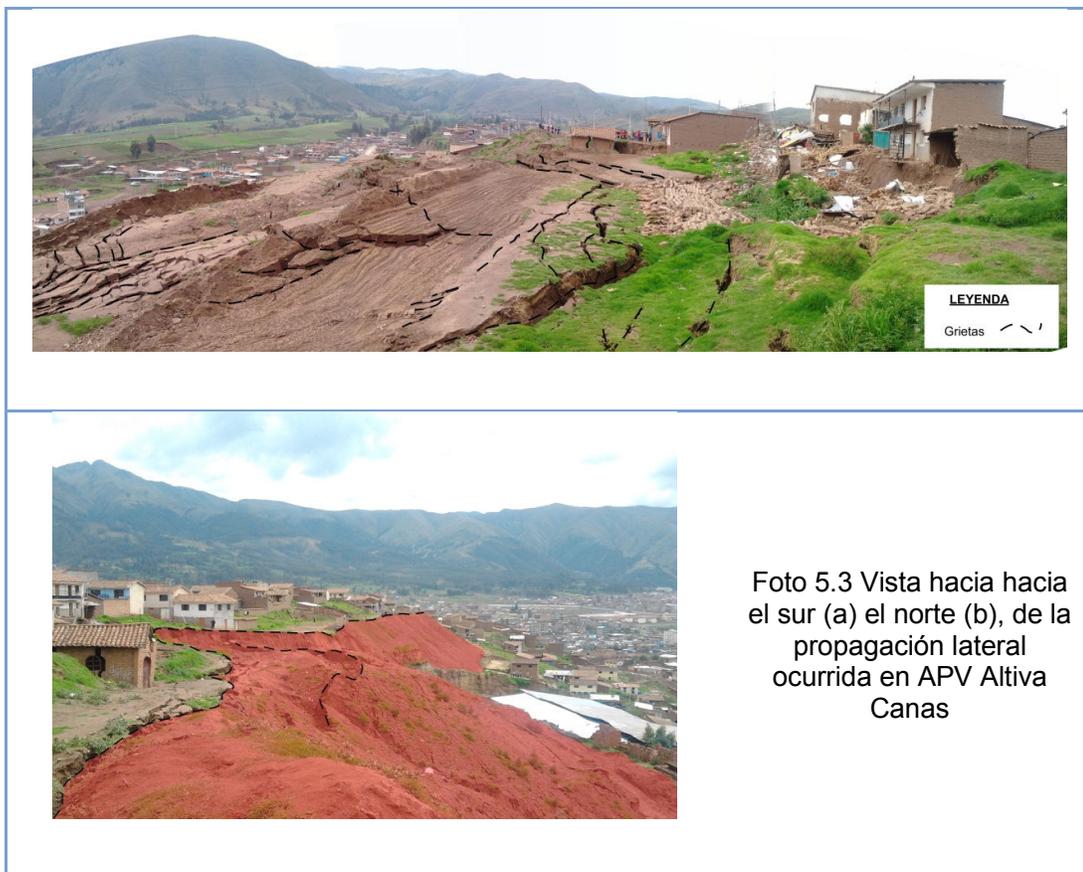
La más importante por su área y complejidad, la constituye la Propagación lateral EL-02 ubicada en la APV Altiva Canas, el cual presenta un asentamiento en época de lluvias. (Ver Anexo Zonas críticas).

Foto 5.3 Vista hacia el sur (a) el norte (b), de la propagación lateral ocurrida en APV Altiva Canas

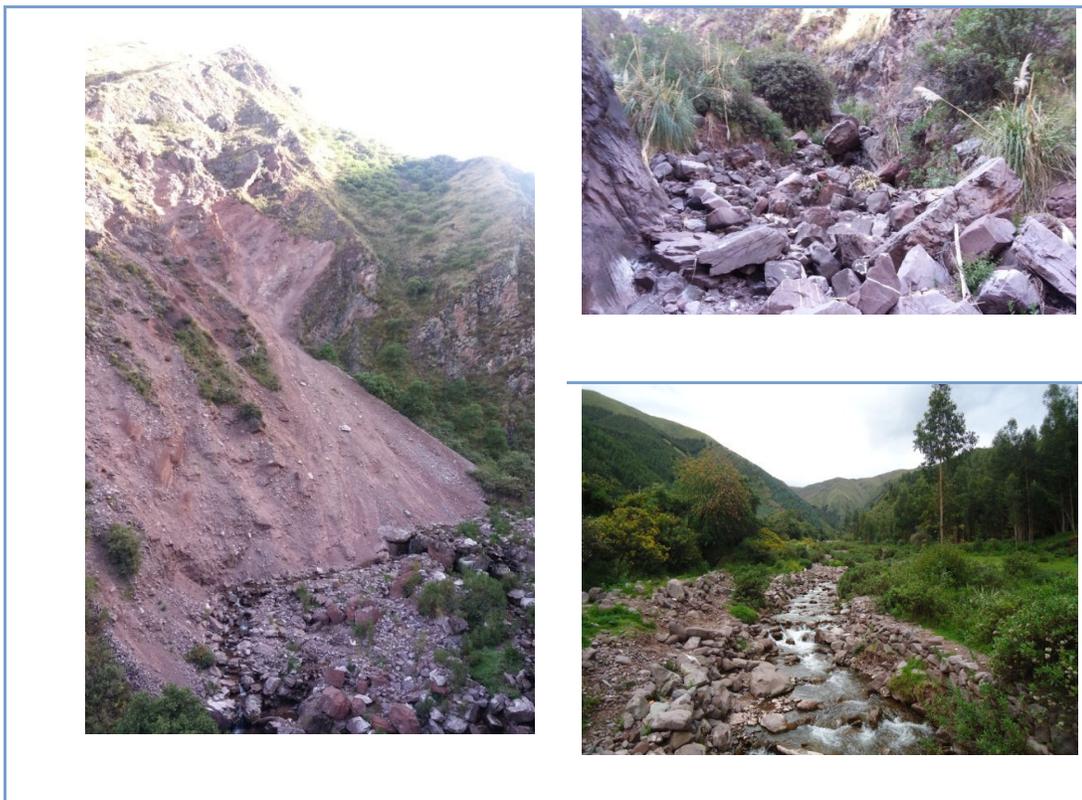
Foto 5.6 Material suelto de diferente granulometría existente a lo largo de toda la microcuenca del río Huacotomayo el mismo que podría llegar al área urbana a través de un flujo de detritos

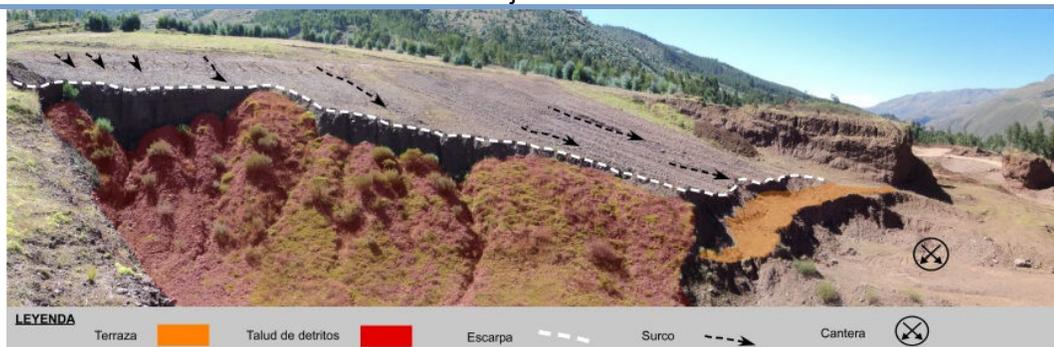
Foto 5.7 Extracción de material minero no metalico en la cantera de Pata Pata, en época de lluvias este material es arrastrado por flujos de detrito pendiente abajo hacia el área urbana afectando los sectores de Anden Anden, Collana y Lircay Pata

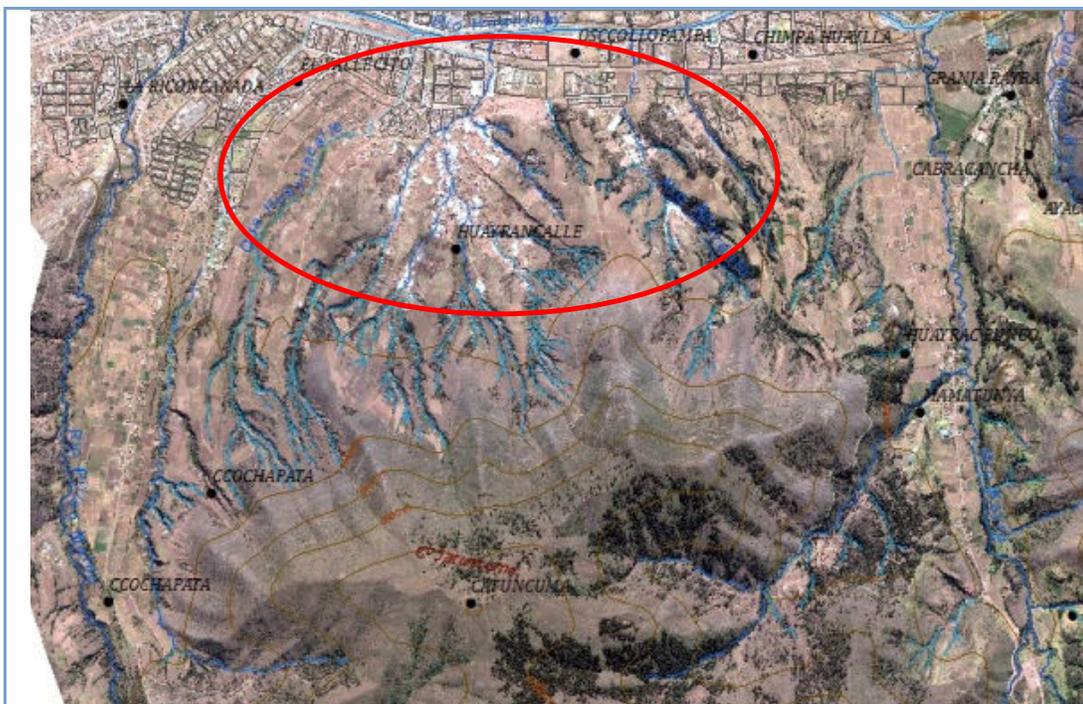
Foto 5.9 (a) Foto aérea del año 1956, se aprecia el área urbana que solo llega a las riberas del río Huatanay, no existe explotación de material fino.
(b) Imagen satelital google earth 2013, la expansión urbana desordenada muestra en color blanco las calaminas de los hornos de tejas y ladrillos. Nótese el drenaje detrítico típico de material fino

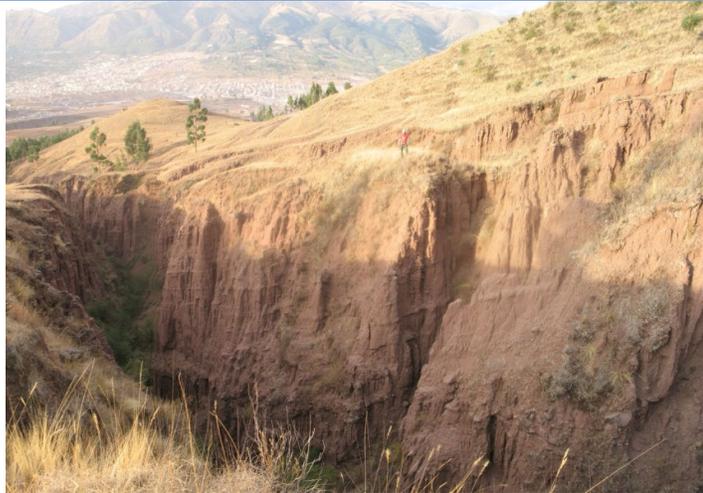
Foto 5.10 (a) y (b) La profundidad de las cárcavas llega a medir entre 30 a 40 metros, nótese las estratificaciones de material fino pertenecientes a la Formación San Sebastián así como la pendiente.

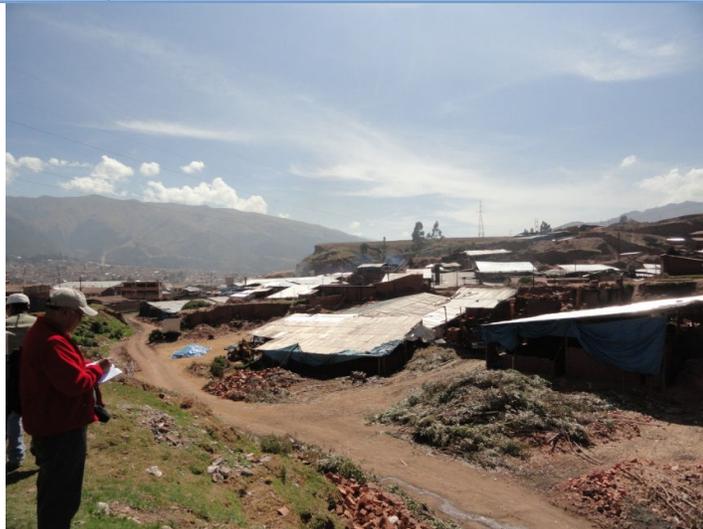
Foto 5.11 Minería artesanal no metálica dedicada a la fabricación de tejas y ladrillos ocupando en forma desordenada el sector por donde pasarían los flujos de lodo

El sector más importante afectado por este tipo de MRM lo constituye “ Las Ladrilleras” área comprendida por las quebradas Tejas y Ladrillos, Huachayoq, y Padrechayoq Huayco, donde se encuentran el mayor porcentaje de hornos de quemar para la fabricación de tejas y ladrillos (Ver Anexo zonas críticas)

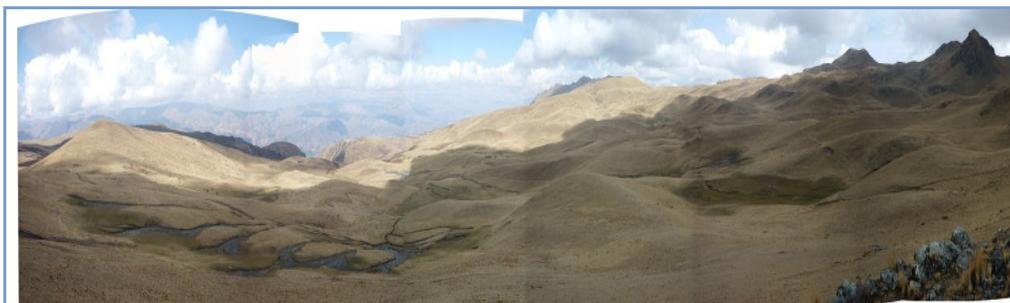
Foto 5.13 Depósitos fluvial-glaciáricos con presencia de humedales ubicados en el sector Saucocalla

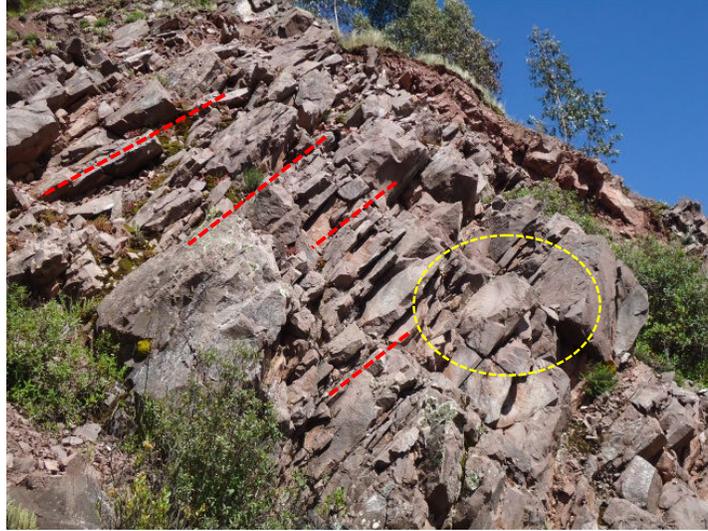
Foto 5.14 En color rojo los planos de debilitamiento, en amarillo el vuelco existente

Litológicamente tiene en su composición rocas pertenecientes a la Formación Kayra; geomorfológicamente pertenece a las vertientes de montaña empinada con una pendiente muy empinada de más de 40°: su cobertura vegetal está catalogada sin vegetación; no tiene un uso de suelos definido y su erosión es del tipo pluvial moderado con surcos comunes.

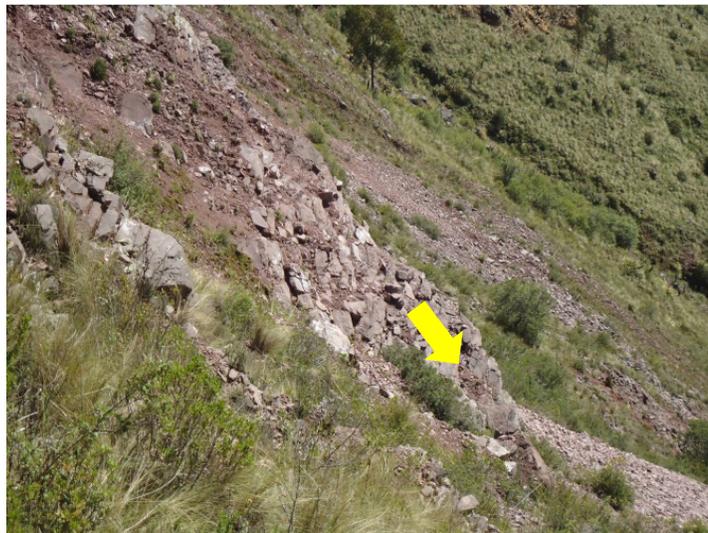
Foto 5.15 Vista lateral de la zona, mostrando la cantidad de material caído.

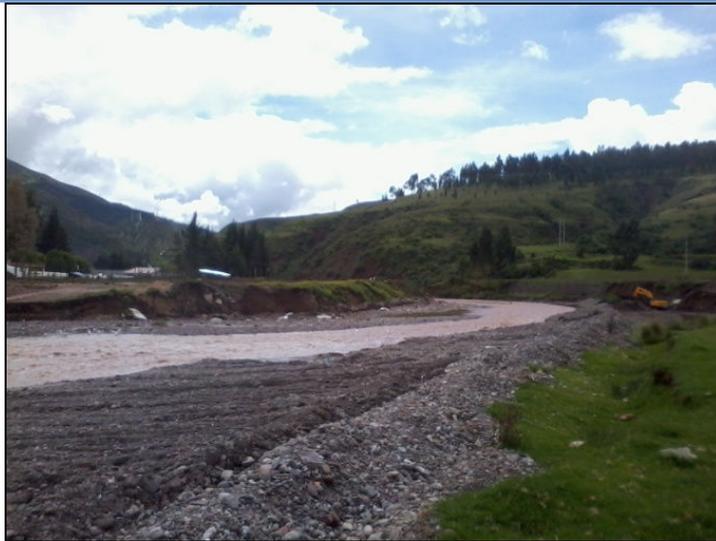
Foto 5.16 Sector de la PTAR de Seda Cusco, acumulación de material rocoso y sedimento

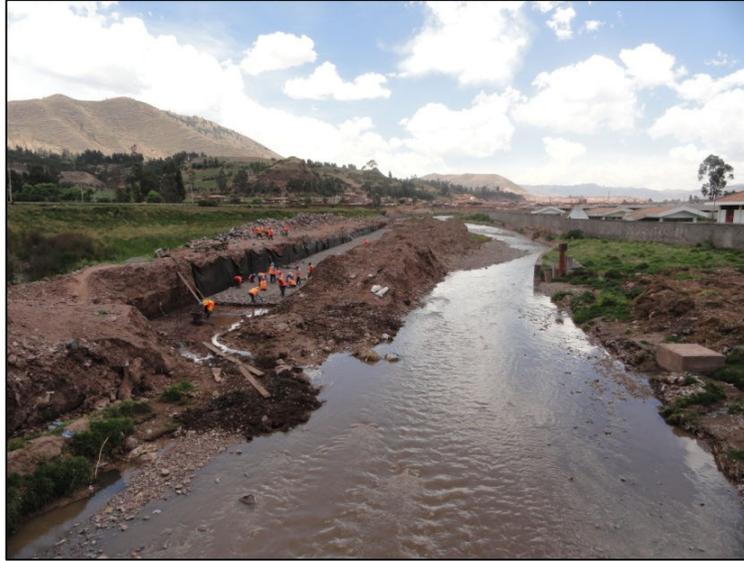
Foto 5.17 Acumulación de sedimentos en la zona de Kayra,

Efectos.- La acumulación de sedimentos en el cauce del río acrecienta la ocurrencia de desbordes e inundaciones, sobre todo en época de lluvias, incrementando el grado de vulnerabilidad de las poblaciones, viviendas e infraestructura circundantes a éste.

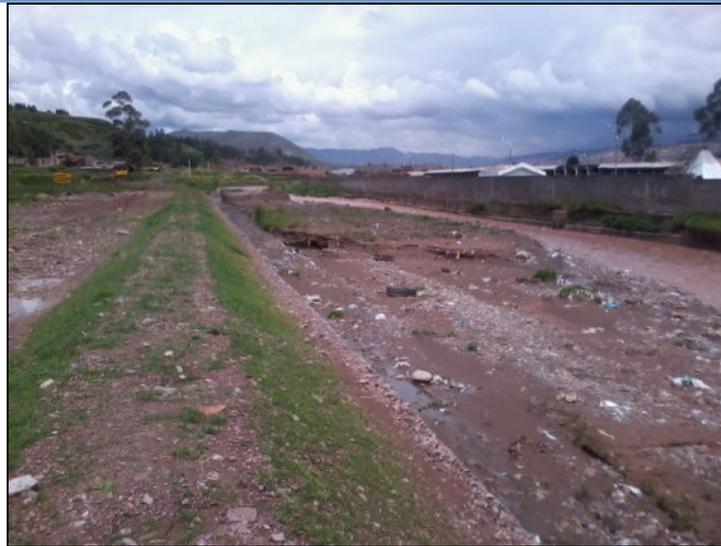
Foto 5.18 Acumulación de sedimentos en la zona de Kayra

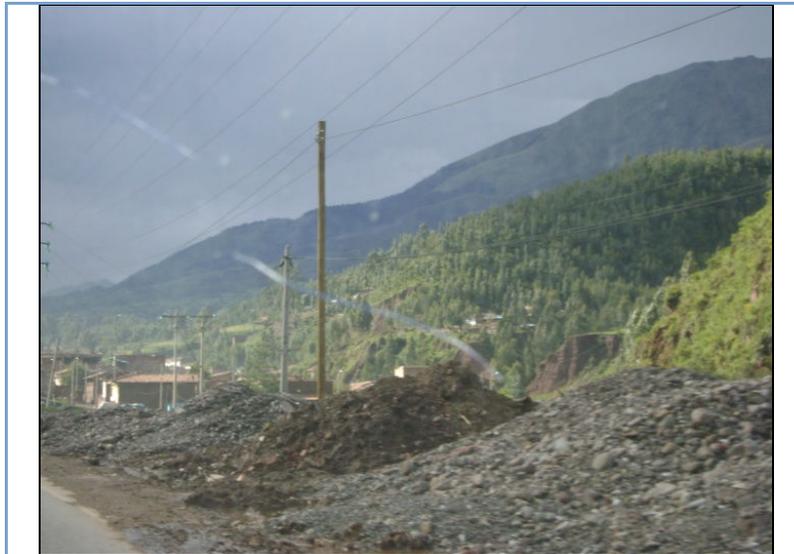
Foto 5.19 Vía Angostura a Saylla disposición de sedimentos extraídos del río

En el puente de Angostura, área que se encuentra culminando la planta de tratamiento de aguas residuales de la ciudad de Cusco, se observa el estrangulamiento del cauce del río Huatanay, convirtiéndose en un punto crítico, no solo por la acumulación de sedimento, sino también por la ausencia de una defensa ribereña, no existiendo gaviones que encaucen el mismo. Por otro lado, el retiro de los sedimentos del lecho del río Huatanay, sin ninguna planificación o control adecuado, afecta directamente la vía asfaltada en Angostura, generando problemas en la berma de ciclistas.
