**ESTUDIO GEODINÁMICO
DEL DISTRITO DE SAN JERÓNIMO, CUSCO**

Mapa de Peligros por Movimientos de Remoción en Masa

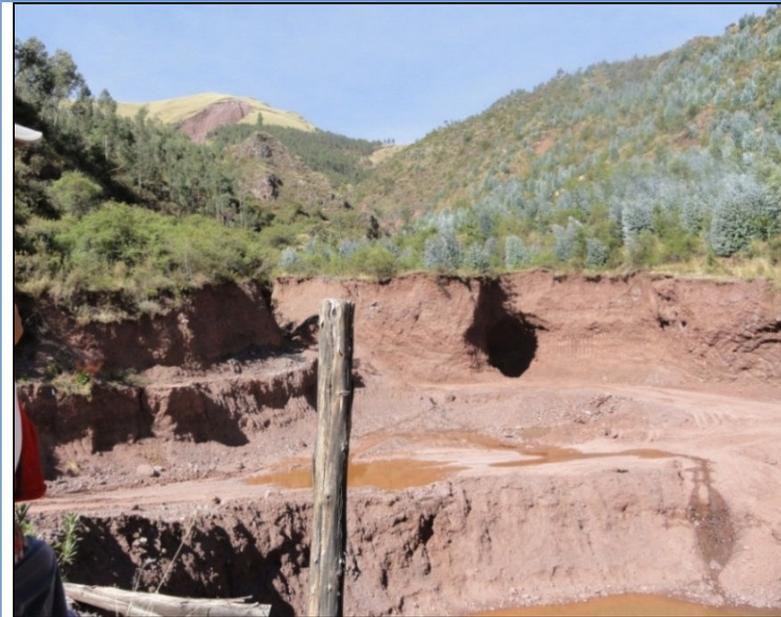
Foto 5.20 En el dissipador N° 01 , se muestra la pérdida del recurso suelo, y adicionalmente la extracción de material.

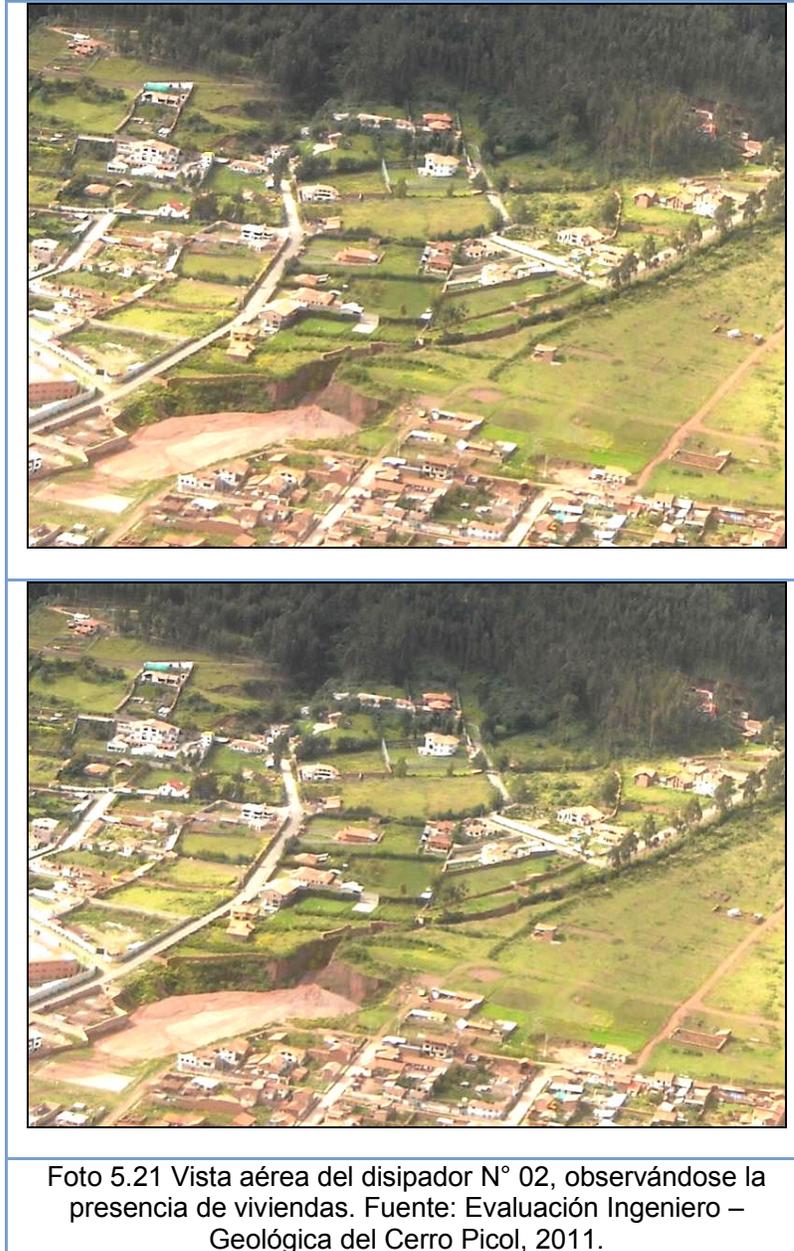
En la actualidad, el disipador N° 2 se encuentra colmatado, poniendo en alerta a las viviendas que se encuentran en los alrededores, de producirse nuevos flujos en temporada de lluvia, no tendrían una zona de contención adecuada para los pobladores y los materiales que arrastraría la quebrada hacia el disipador, desbordarían destruyendo todo a su paso.

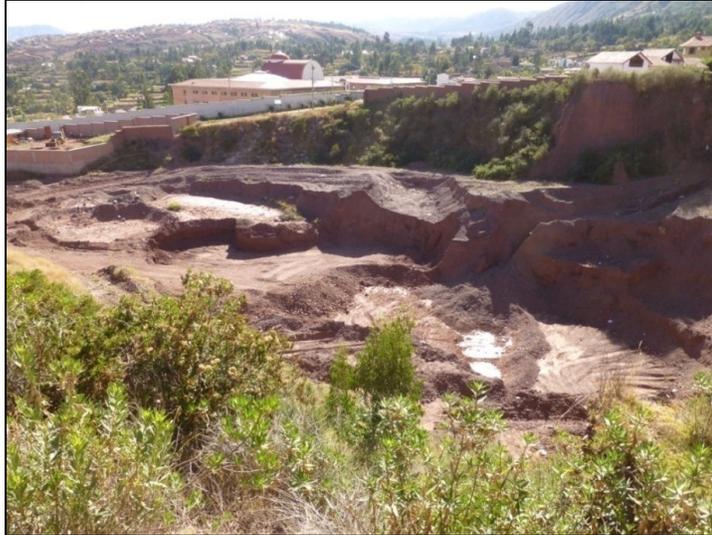
Foto 5.22 Disipador N° 02, donde el flujo de detritos fue retirado

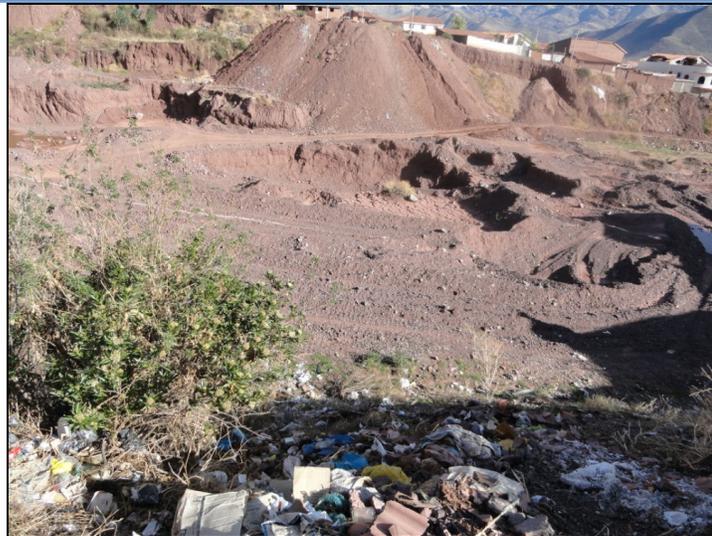
Foto 5.23 Desmote y residuos Sólidos dispuestos en el interior del disipador

Por otro lado pobladores de diferentes lugares de la ciudad de Cusco, han estado disponiendo residuos de construcción y desmontes (material excedente de las edificaciones o de las demoliciones de viviendas), es importante mencionar, que los pobladores de los alrededores disponen

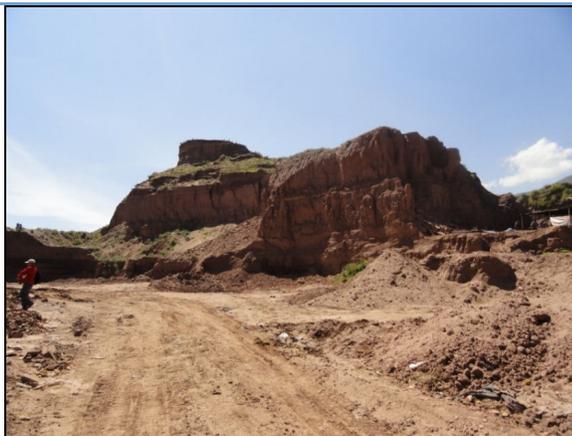
Foto 5.24 Se muestra la agresividad por explotar el material ara sus actividades

La extracción del material para la elaboración de los ladrillos se realiza sin ninguna orientación, hecho que genera probabilidad de peligros como flujos de lodo, caída de suelos, etc que ponen en riesgo la seguridad de los trabajadores y habitantes de la zona, considerando la poca consistencia del material de la zona. Se observa también, que luego de la extracción del material, las canteras quedan abandonadas desestabilizando los taludes en algunas zonas de las laderas.

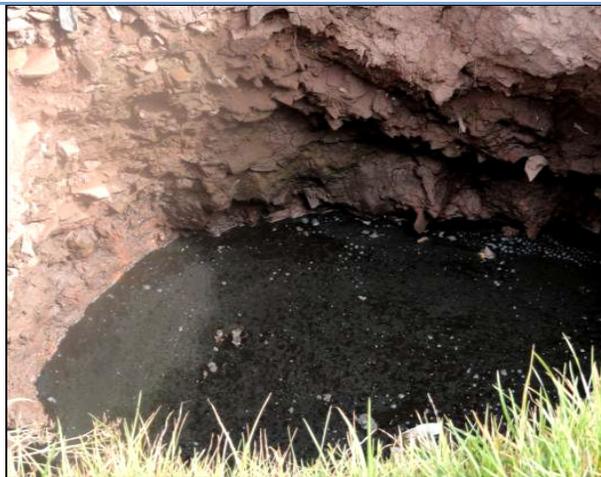
Foto 5.25 El agua utilizada es extraída de pozos subterráneos.

Recurso Agua: En relación al recurso hídrico, las aguas subterráneas o manantes ubicados en las zona, son captadas y utilizadas para la fabricación de tejas y ladrillos, cada fabricante construye pozos artesanales de diferentes profundidades para aprovechar el recurso, que a su vez se mezcla con los residuos líquidos generados por el proceso de fabricación.

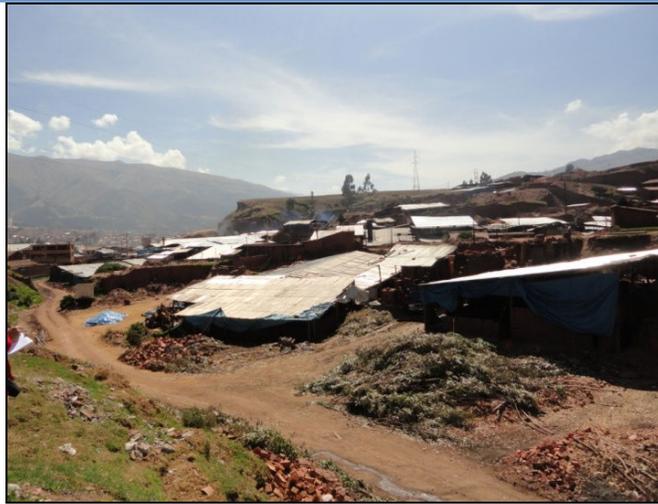
Foto 5.26 Disposición de los residuos del proceso de fabricación de ladrillos

Otro aspecto a considerar es la inadecuada disposición de los ladrillos deteriorados durante el proceso de elaboración, que son acumulados en zonas aledañas a sus hornos, alterando el entorno paisajístico, convirtiéndose en desmonte juntamente con algunos residuos sólidos que son vertidos por los pobladores y trabajadores de la zona.

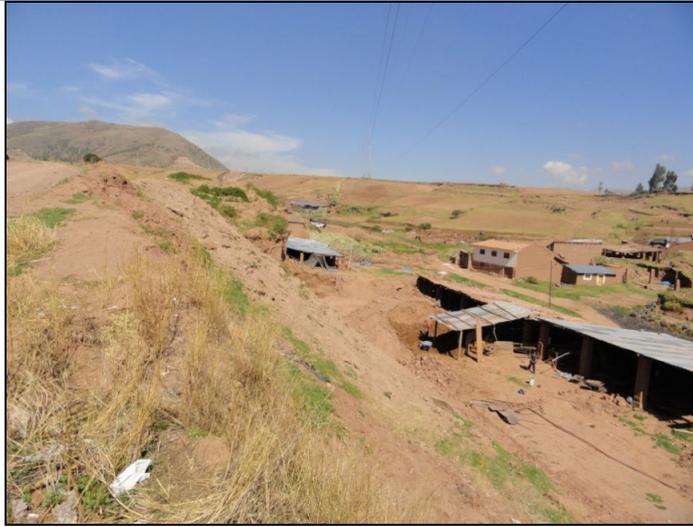
Foto 5.27 Laderas don extraen la materia prima de fabricación de ladrillos.

En temporada de precipitaciones pluviales se genera arrastre del material fino arcilloso hacia las partes bajas, depositándose como sedimento en las laderas. Así mismo, las aguas son acumuladas en pozos en forma natural, siendo aprovechadas para la fabricación de los ladrillos, sin embargo estas afectan a las viviendas cercanas la zona. Por otro lado, el inadecuado tratamiento de estos pozos, los convierten también en un depósito de residuos sólidos, causando de esta manera la degradación y pérdida de la calidad de los acuíferos por infiltración.

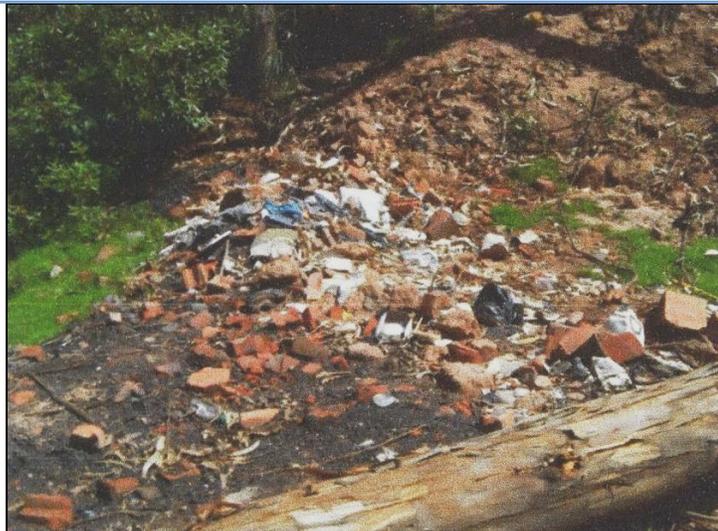
Foto 5.28 Desmonte de dispuesto al costado de la vía de acceso a las ladrilleras

Los fabricantes de ladrillos, aprovechan las áreas marginales de las vías de transporte para depositar desmonte hasta que esta se encuentre saturada y se vean obligados a buscar otras áreas llanas propicias para sus botaderos. Estos botaderos entorpecen la libre transitabilidad de los vehículos de carga y en temporada de lluvias provocan lixiviación intensa.

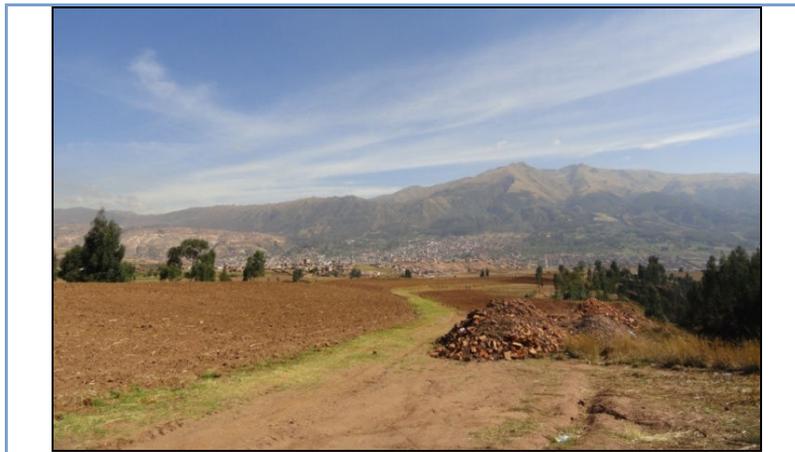
Foto 5.29 Disposición inadecuada de residuos de las ladrilleras.

Algunos trabajadores ubican los desmontes en las quebradas, que en época de lluvias, provocan arrastre de material y derrumbe de los mismos. La comunidad Pillao Matao se ha convertido en una area de eliminación de residuos de la fabricación de ladrillos y tejas, que se depositan en las cercanías de áreas de cultivo, quebradas y sobre todo a en el área marginal de las vías de acceso, provocando el estrechamiento de las mismas y la posible afectación de las áreas de cultivo.

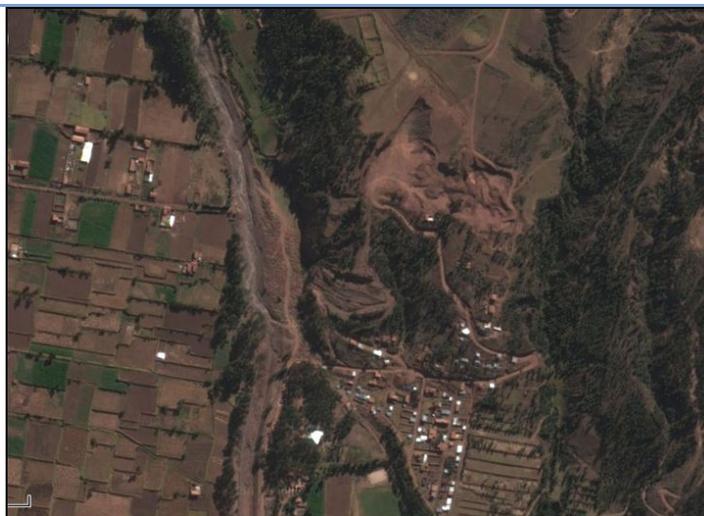
Foto 5.30 Ubicación de la cantera de agregados Patapata.
Fuente: Google Earth, 2012.

Causas y efectos.- La explotación de agregados en Patapata se caracteriza por presentar varios frentes de trabajo, los cuales van siendo abandonados a medida que abarcan una mayor área. Las zonas que dejaron de ser utilizadas no han recibido ningún tipo de tratamiento, por lo que se observa en ellas la presencia de erosión hídrica en temporada de lluvias, que genera surcos por donde discurre el agua. A su vez, al ser una área visualmente deteriorada, altera la calidad del entorno paisajístico de la zona.

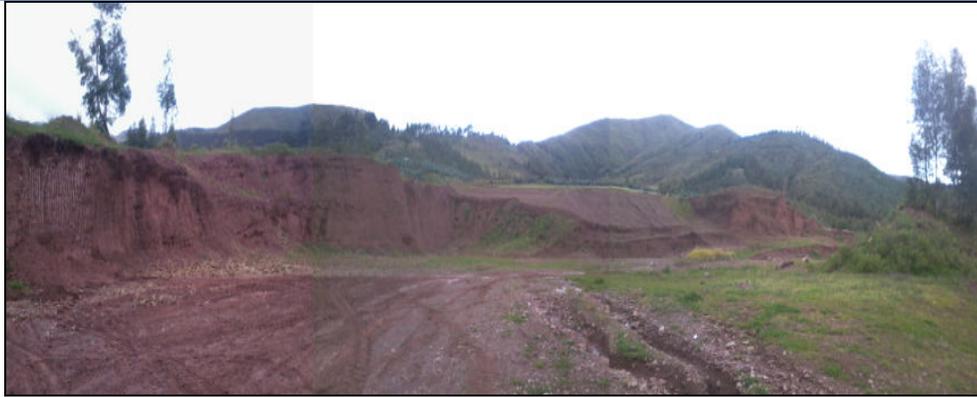
Foto 5.31 Frente de trabajo abandonado en la cantera de agregados en Patapata

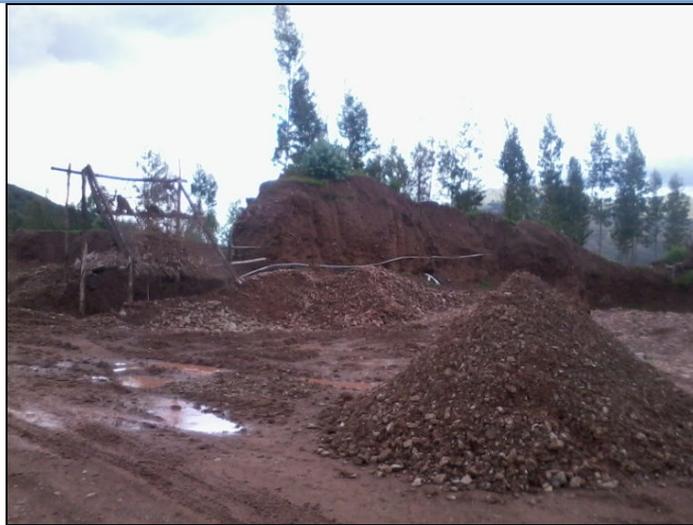
Foto 5.32 Frente de trabajo de la cantera de agregados.

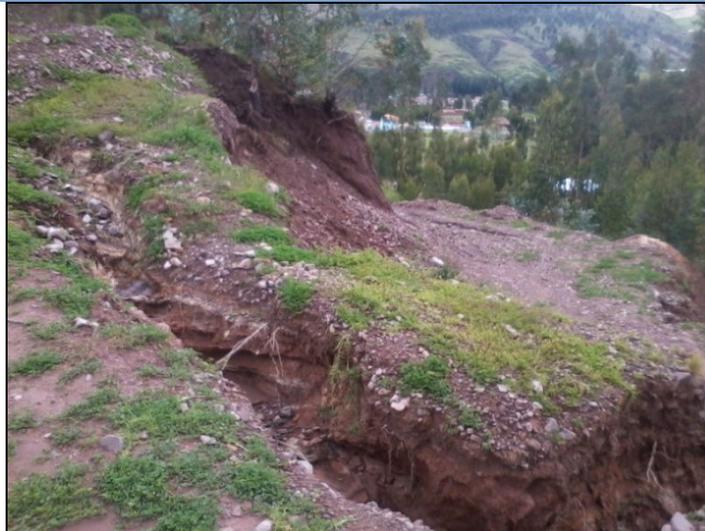
Foto 5.33 Grietas en las laderas de la parte baja de la cantera de agregados.

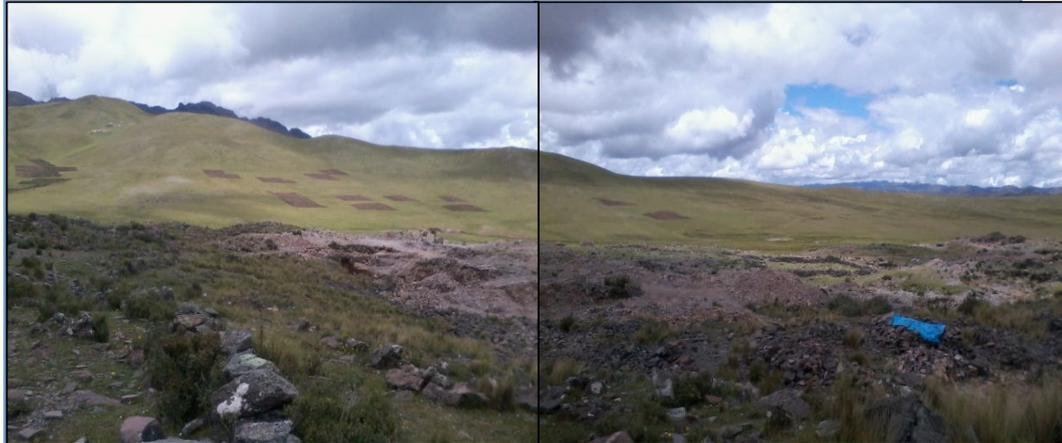
Foto 5.34 Sector Este del Complejo Volcánico, donde la explotación tiene aproximadamente 4000 m²

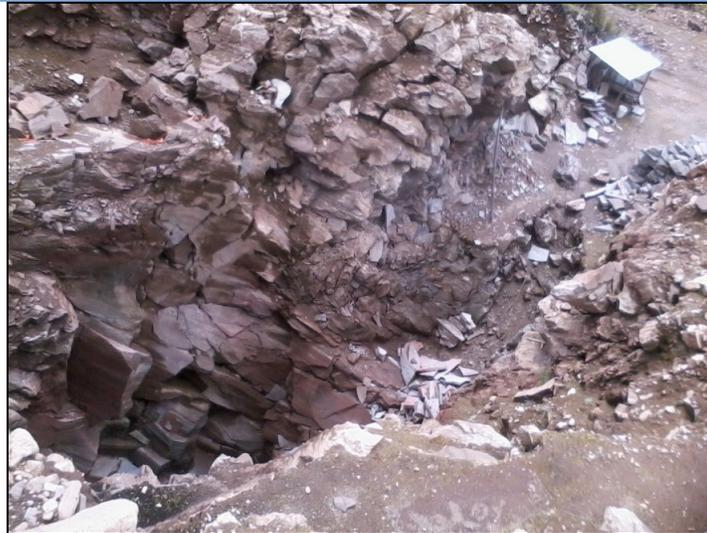
Foto 5.35 Profundidades de 30 metros aproximadamente, en las canteras.

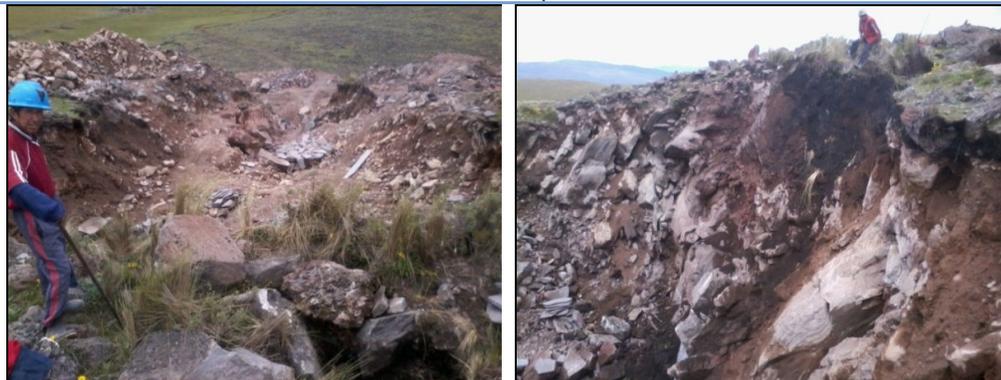
Foto 5.36 Comuneros explotando sin indumentaria y poniendo en riesgo sus vidas

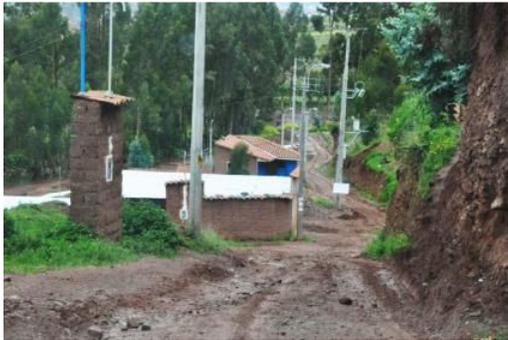
Fotografía 7.8. Sector alto de Collana al Oeste con deficiencias en el acceso y con problemas de inestabilidad de suelos

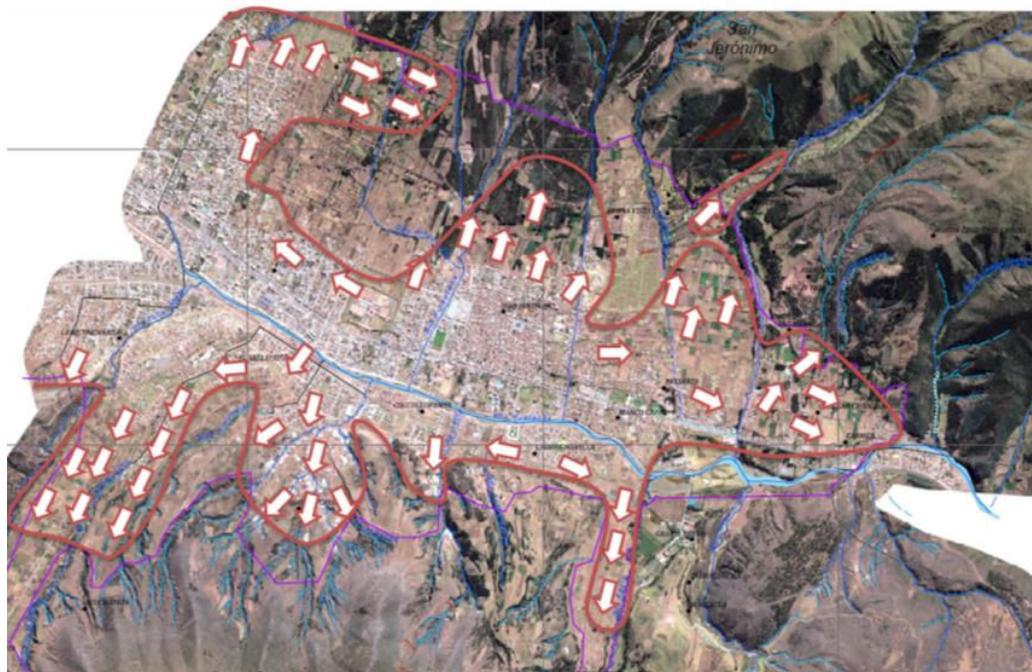
Gráfico N° 7.5. Tendencias De Crecimiento Urbano
Fuente: Elaboración propia

En segundo nivel de importancia se tiene el crecimiento a partir del área central del casco antiguo del distrito hacia el norte (Pitopujio, Larapa, Buena Vista Huayllapampa, y sur (Chimpahuaylla, Ocollo Pampa, Vallecito, La rinconada, Huayracpunco. En tercer nivel de importancia se tiene finalmente un crecimiento hacia el oeste a las zonas de Collana Chahuan Cuzco, Anden Anden, Lircaypata.

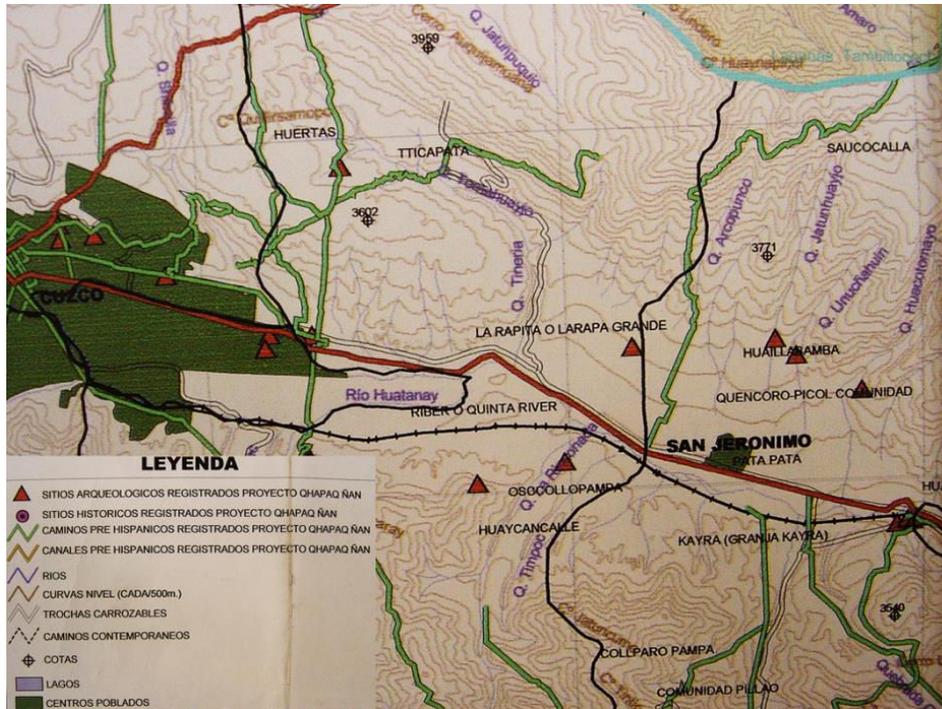
Gráfico N° 7.7. Plano del Sistema Vial Andino Qapaq Ñan
Fuente: Ministerio de Cultura Cusco

iban al Collao desde Cusco y que a lo largo de estos se encontraban asentamientos humanos huacas y adoratorios”¹⁸ (ver gráfico N° 7.7)
