# Neotectónica y Peligro Sísmico en la Región Cusco

Boletín N° 55 Serie C  
Geodinámica  
e Ingeniería Geológica

Lima, Perú  
2013

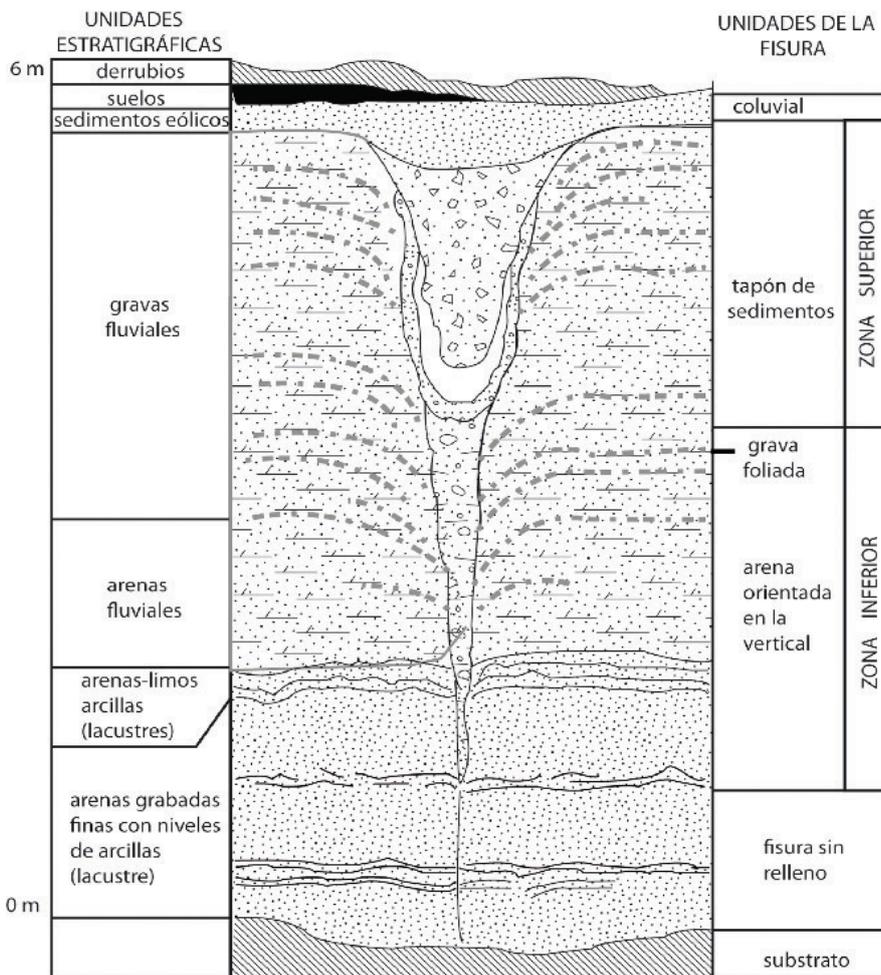
**Figura 3.9** Sección esquemática de una fisura de origen sísmico en materiales lacustres cuaternarios al noreste de los Estados Unidos. Tomada de Thorson *et al.* (1986).

los diques de origen sedimentario (Wintener & Sarti, 1994; Maltman, 1994). Ni la escala ni la naturaleza submarina se pueden asociar a las estructuras estudiadas en el presente trabajo. De este modo, el término de dique neptúnico se refiere a grietas rellenas desde la superficie y generadas por fuertes procesos extensivos (Figura 3.9).

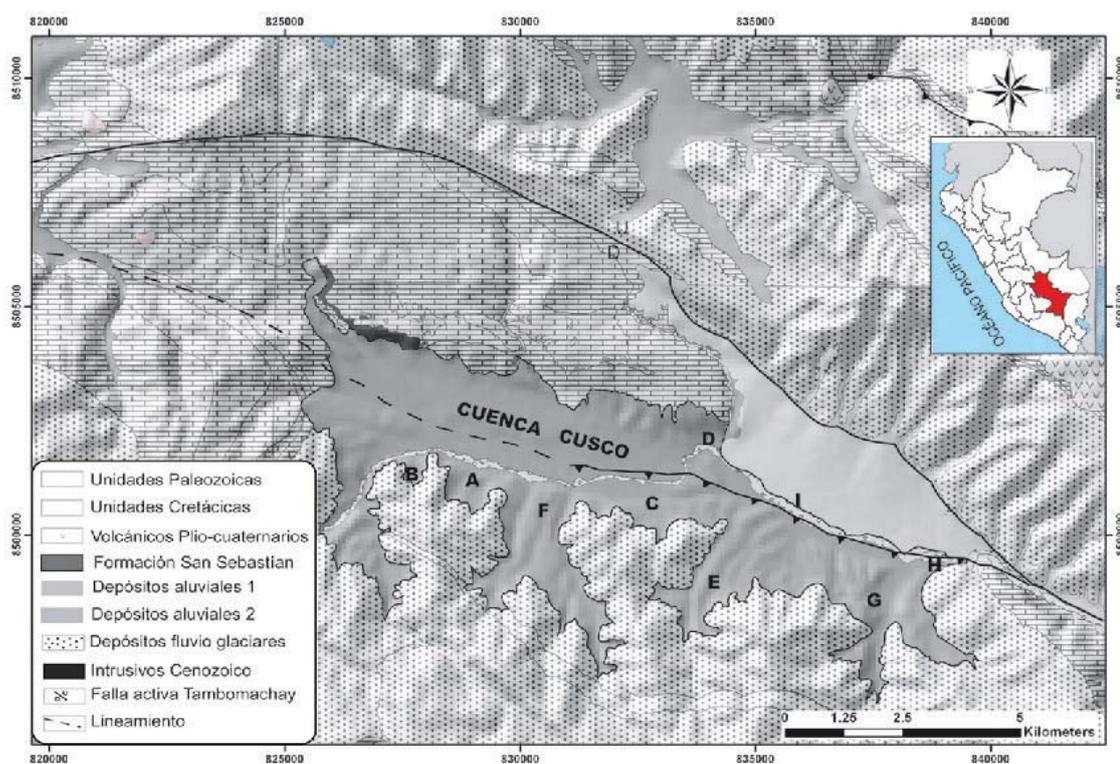
**Figura 3.10** Mapa de ubicación de la cuenca cuaternaria del Cusco. Las letras A, B, C, D, E, F, G y H representan los puntos donde se levantaron las columnas estratigráficas.

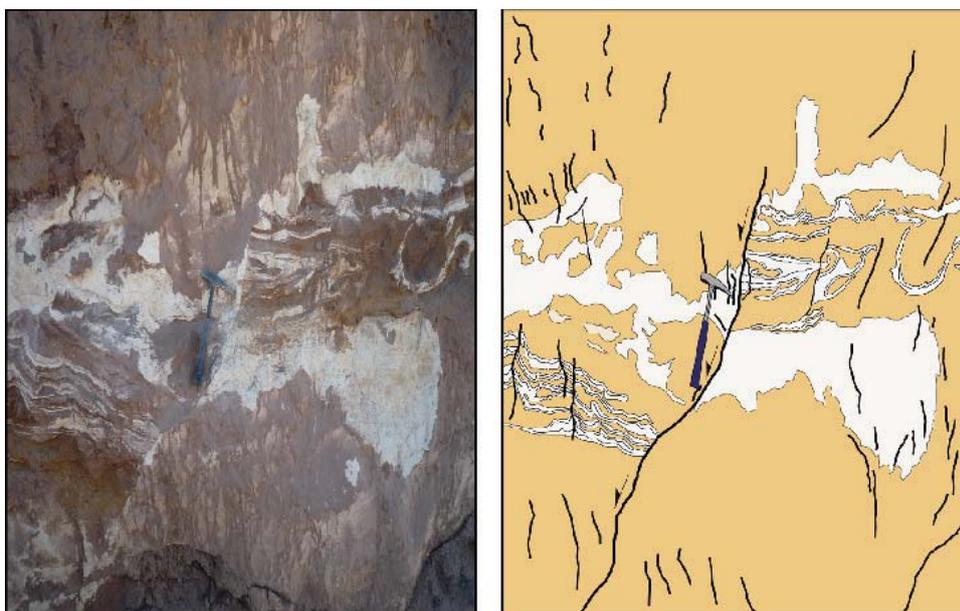
**Figura 3.13** Falla normal post-*slump* afectando depósitos lacustres y diatomitas de la formación San Sebastián. A la izquierda se observa la interpretación dando idea del desplazamiento vertical de tipo normal de la falla (0.60 metros).

y niveles de turba. La litología y los fósiles nos indican que esta secuencia se desarrolló en un ambiente lacustre. Además se observó en esta secuencia, diatomitas, limoarcillitas y material orgánico deformados por la acción de un *slump*. El espesor de esta secuencia es de un metro, afectada por una falla normal (Figura 3.13) con buzamiento contrario a la pendiente de la cuenca, lo que indicaría dos eventos sísmicos.

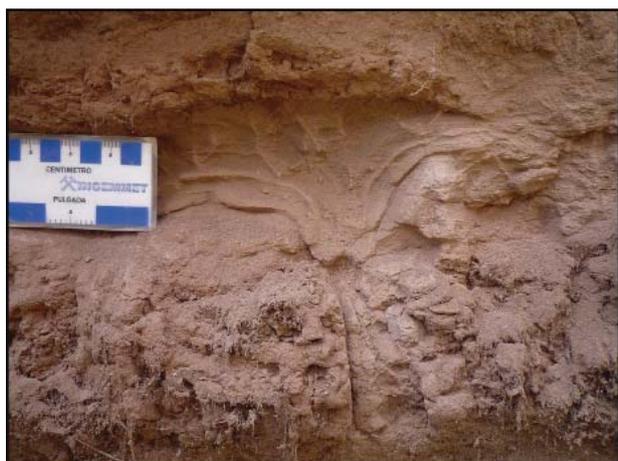
Figura 3.21 Inyección de arena intruyendo sedimentos limoarcillosos.

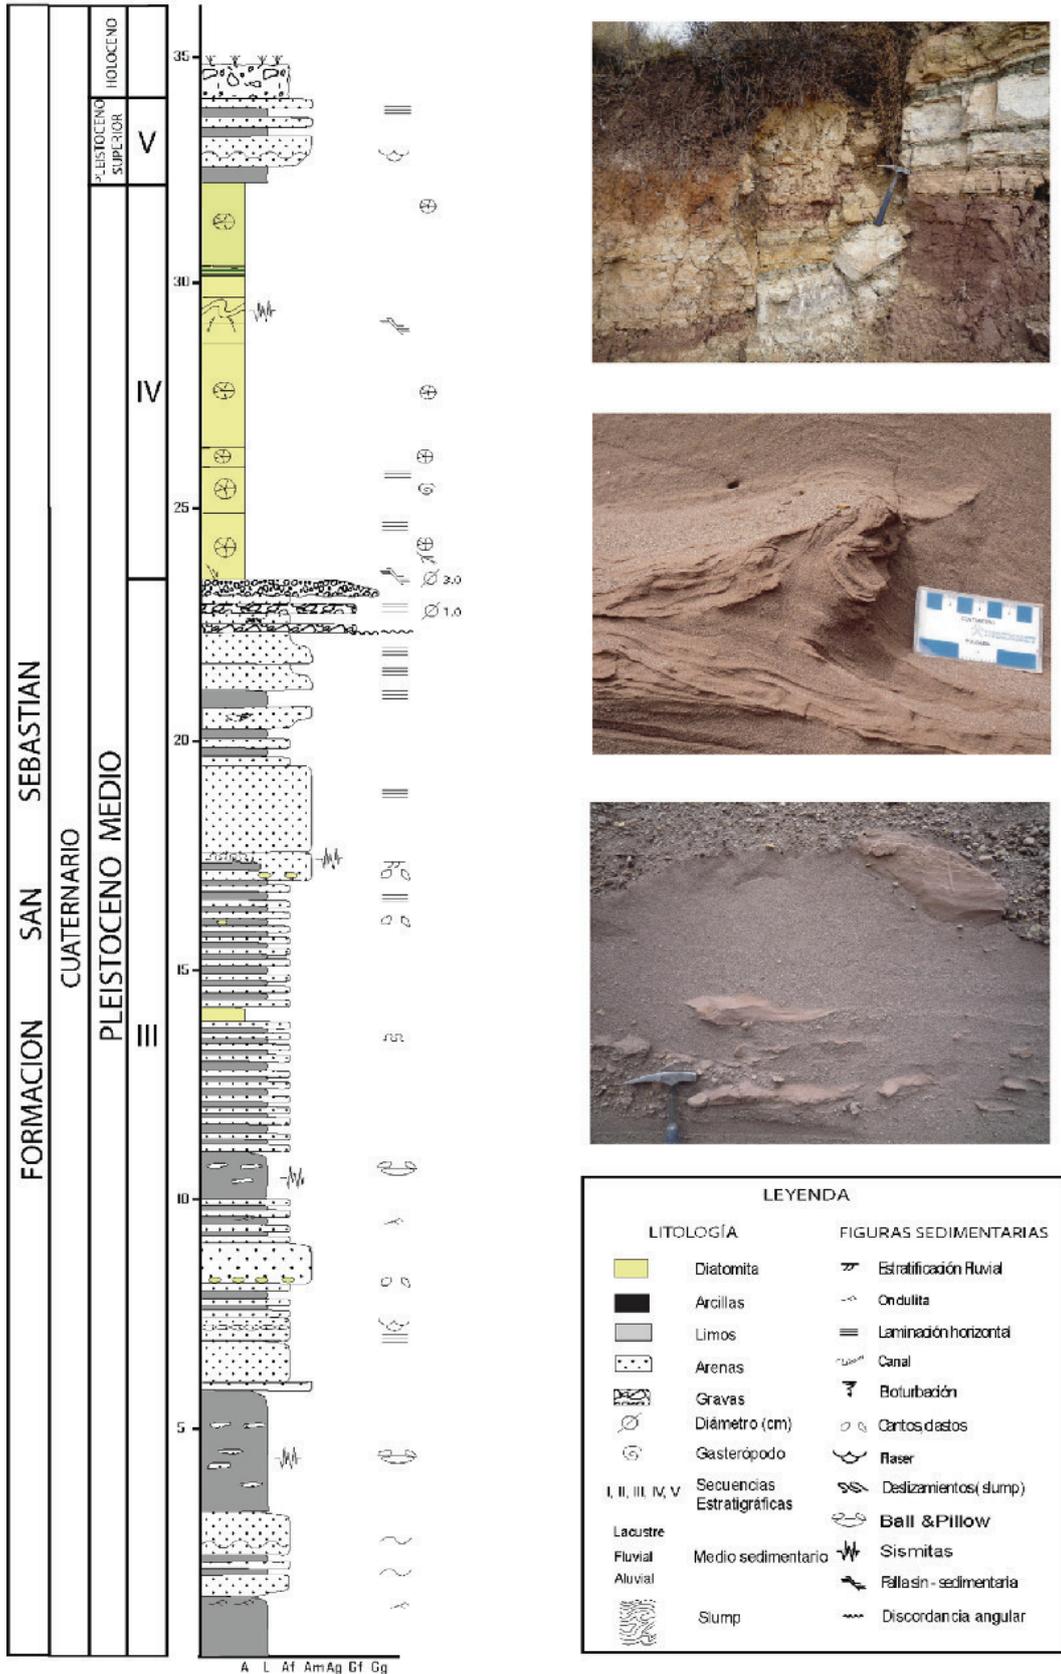
Figura 3.24 Columna estratigráfica «H», ubicada a la altura del sexto paradero del distrito de San Sebastián.

La cuarta secuencia está compuesta por diatomitas y niveles delgados de lutitas hacia el tope, la litología y fósiles de esta secuencia nos indican un medio de sedimentación de tipo lacustre. Asimismo, se observaron fallas sinsedimentarias hacia la base y 70 centímetros de diatomita deformada por un *slump*, los niveles de diatomitas del tope de esta secuencia se encuentran afectados por fallas normales con desplazamientos de 50 centímetros (Figura 3.24).

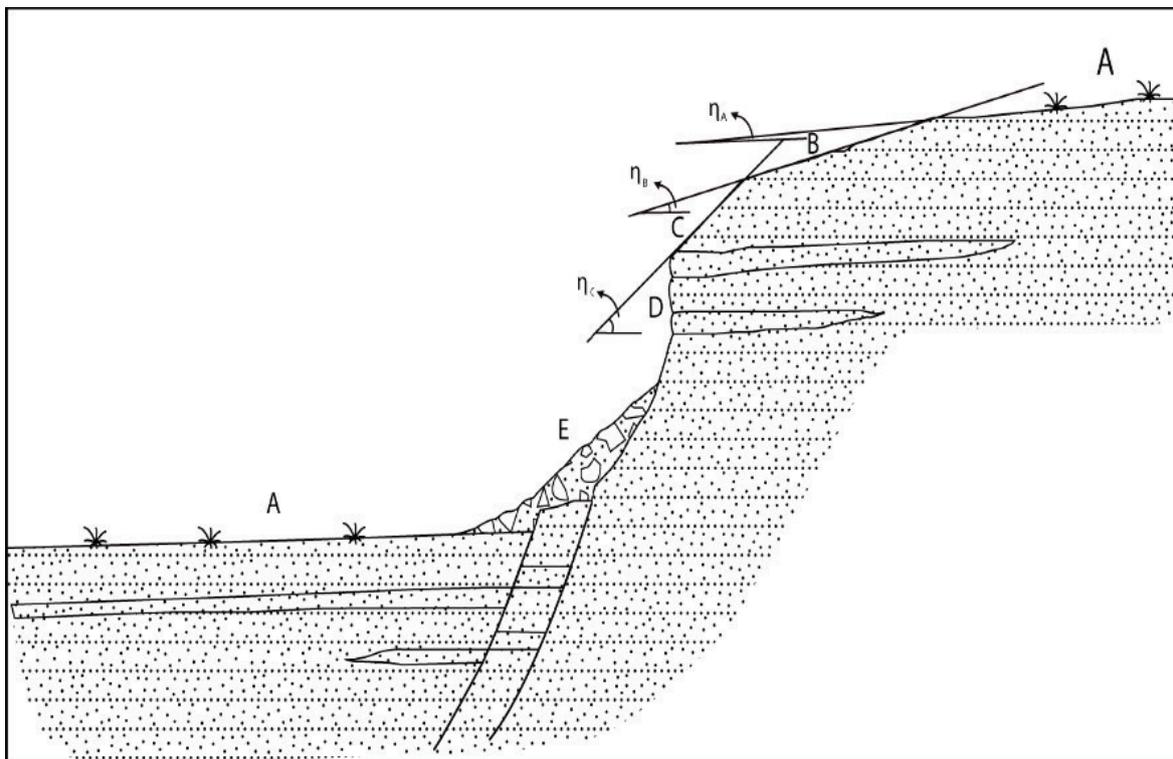
**Figura 4.1** Escarpe de falla en materiales detríticos no consolidados: a) superficie original desplazada; b) y c) paleoescarpes con diferente grado de erosión, asociados a movimientos tempranos de la falla; d) escarpe de falla actual; e) cuña coluvial,  $n$ : ángulo de pendiente (disminuye con la edad). Tomado de Rodríguez-Pascua (1998).

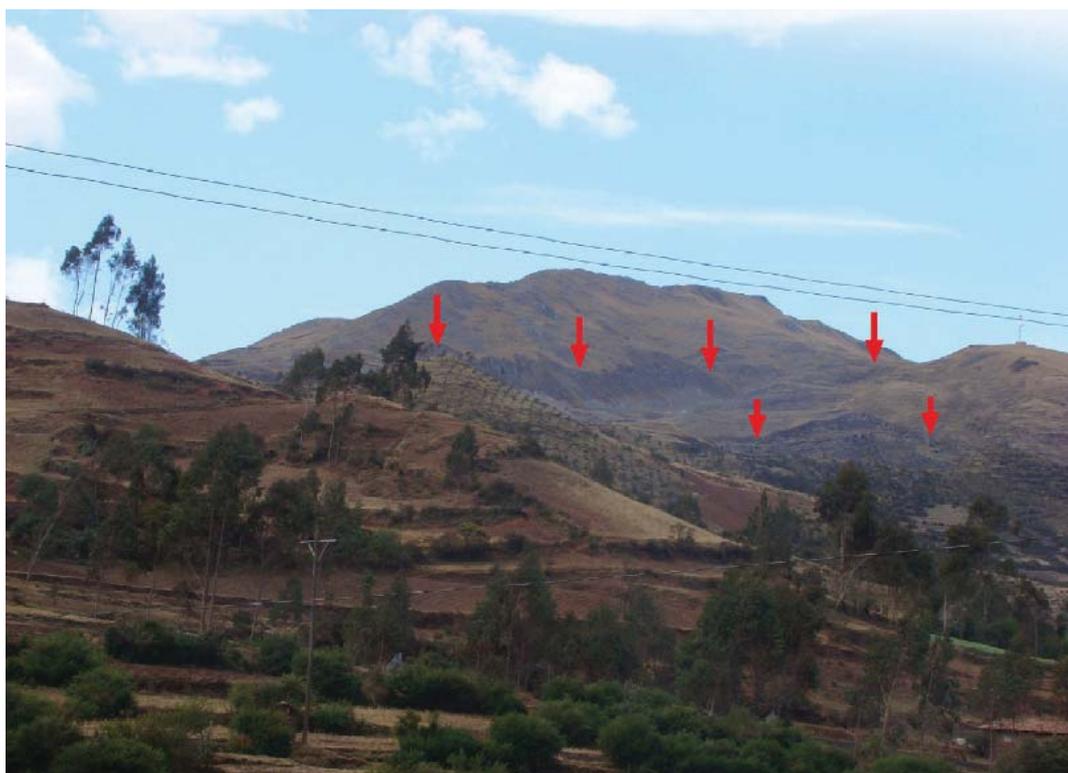
**Fotografía 4.1** Las flechas de color rojo señalan el escarpe principal de la falla Zurite-Huarocondo, donde se aprecia un desnivel de 100 metros de la superficie y escarpes con desniveles más pequeños (6 metros) producto de la migración del plano de falla, fotografía tomada hacia el noreste.

El desplazamiento que genera la falla principal (~100 metros) sugiere una acumulación de movimientos normales durante el Cuaternario. Cabrera & Sébrier (1998) mencionan que el sector central de la falla corta el valle de Soccomarca afectando terrazas aluviales recientes. Asimismo, estas estructuras están relacionadas con deslizamientos, donde sus coronas o cabeceras coinciden con los planos de fallas.

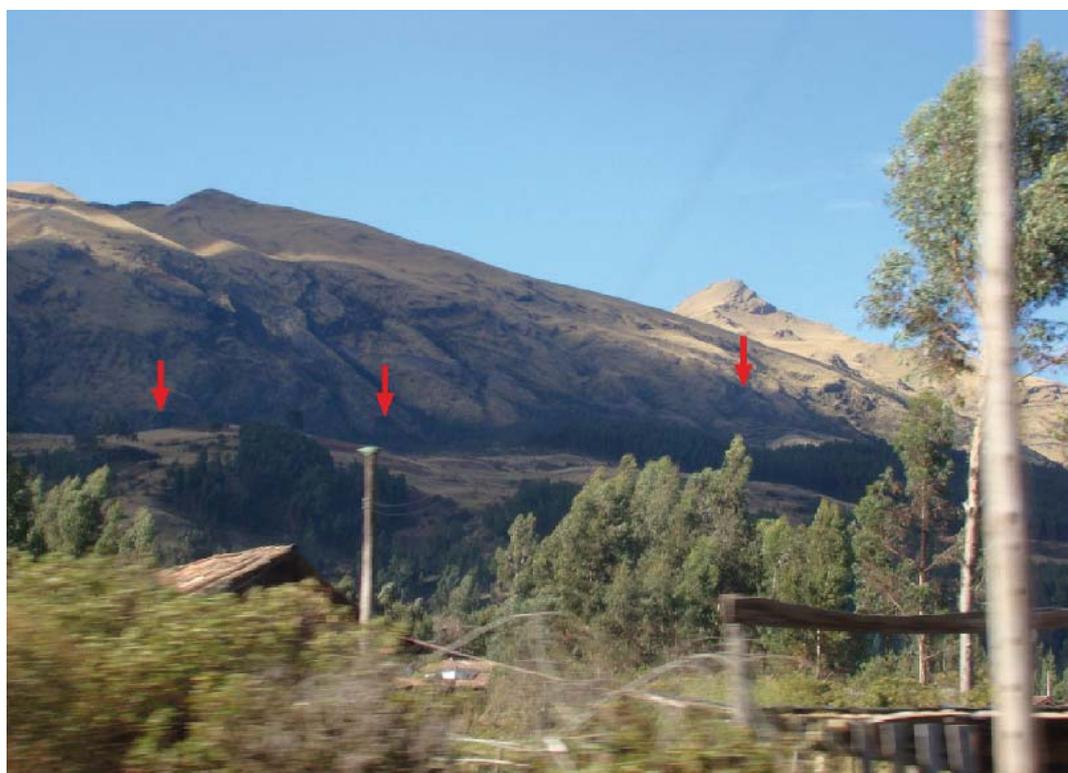
**Fotografía 4.2** Sector oeste de la falla que muestra facetas triangulares dando una idea de la actividad de la falla Zurite-Huarocondo. Fotografía tomada hacia el noreste.

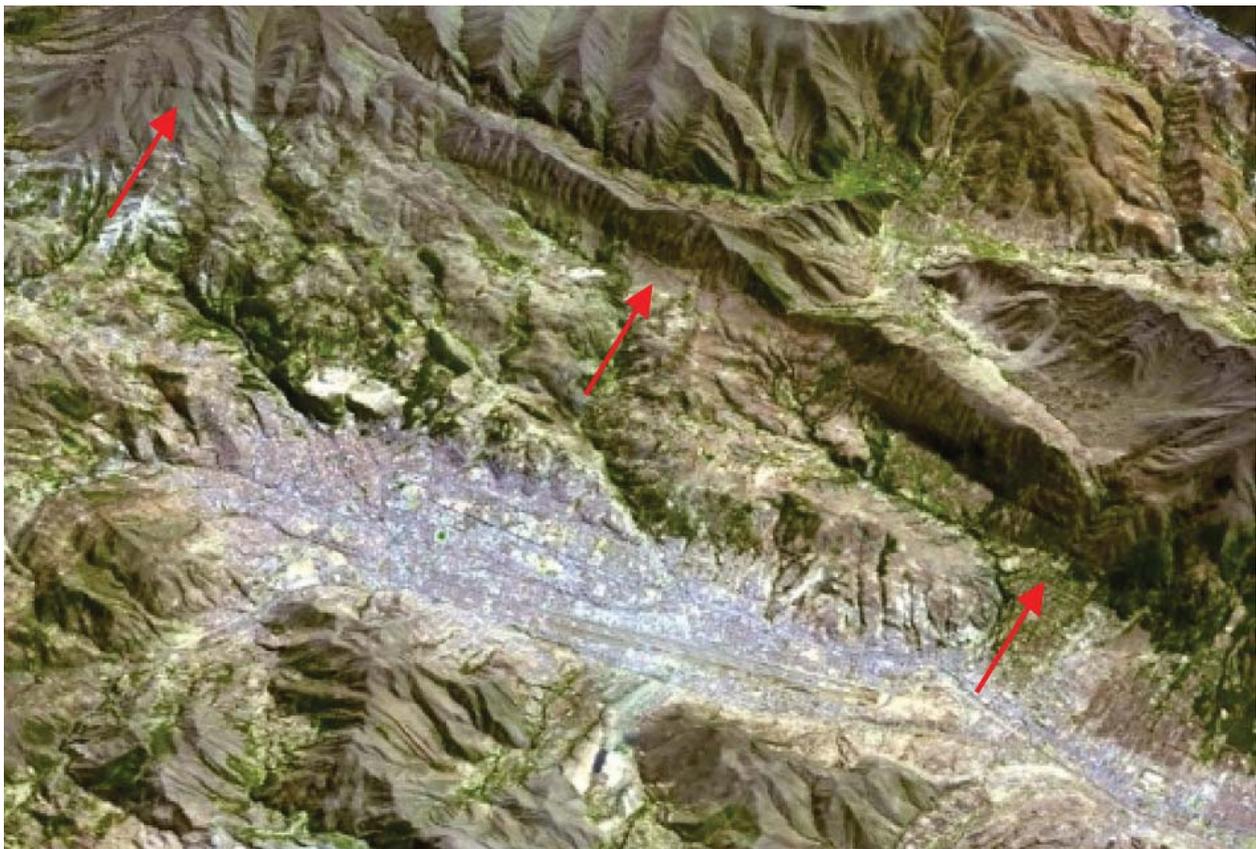
**Figura 4.3** Imagen satelital de la ciudad del Cusco (NASA). Se observa en la parte norte, bordeando la cuenca, a la falla Tambomachay; ver flechas rojas.

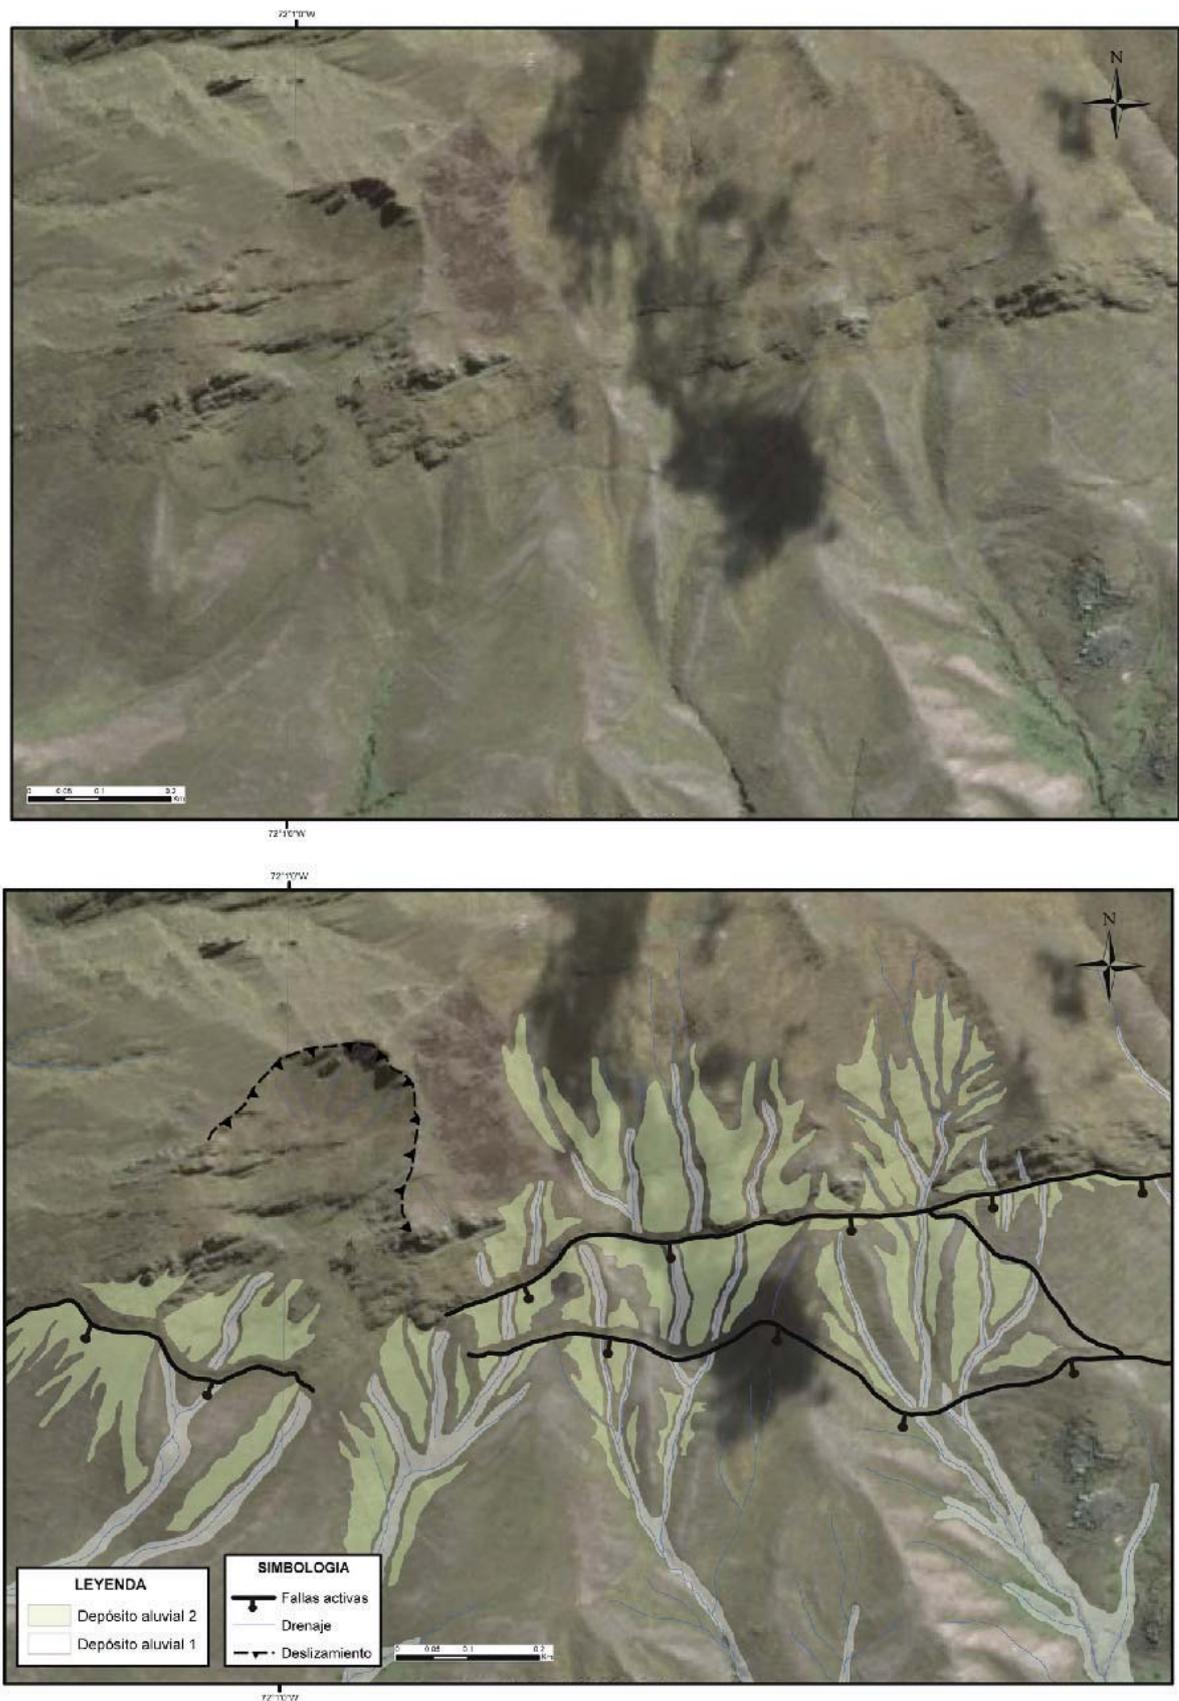
**Figura 4.4** Segmento oeste de la falla Tambomachay, donde se observa un escarpe principal rectilíneo y segmentos sinuosos secundarios afectando también depósitos aluviales y de morrenas.

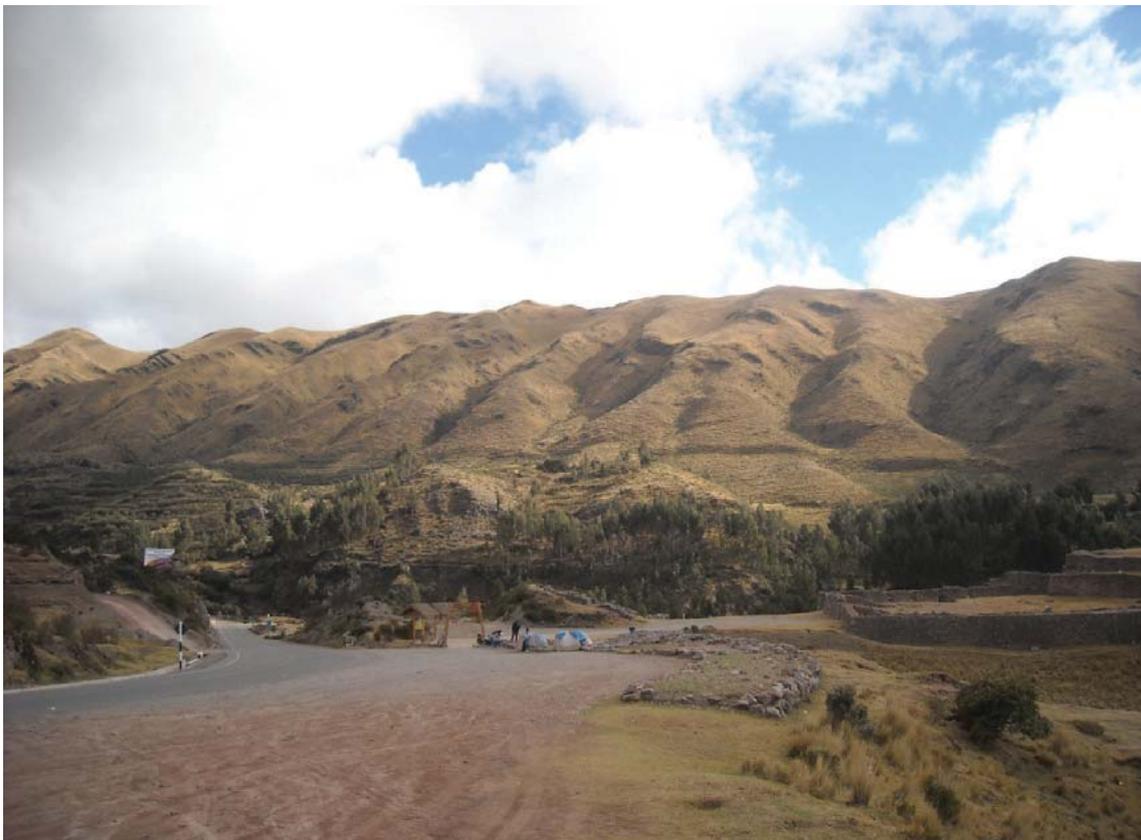
**Fotografía 4.3** Segmento central de la falla Tambomachay, donde se observa un escarpe principal rectilíneo afectando depósitos cuaternarios con movimiento normal con componente sinistral; véase los drenajes acomodando el movimiento de rumbo. Fotografía tomada hacia el norte.

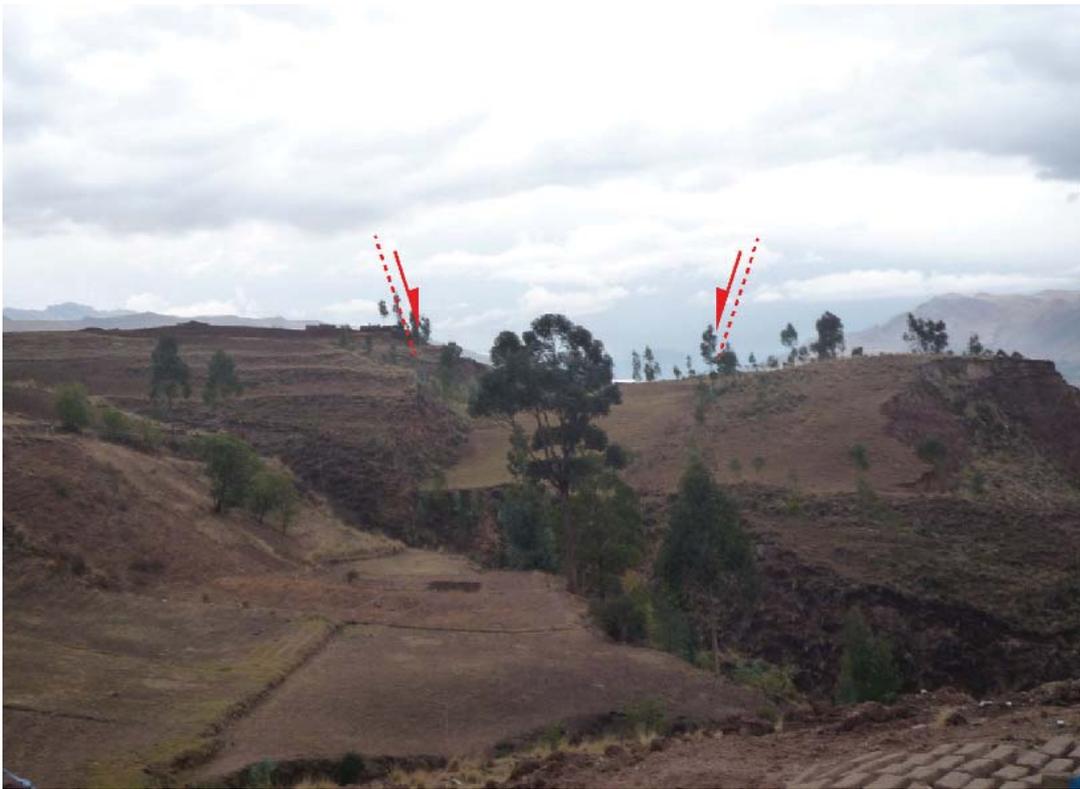
**Fotografía 4.4** Segmentos secundarios del sector central de la falla Tambomachay, las flechas rojas muestran las fallas con buzamientos opuestos, generando estructuras tipo graben. Fotografía tomada hacia el sur.

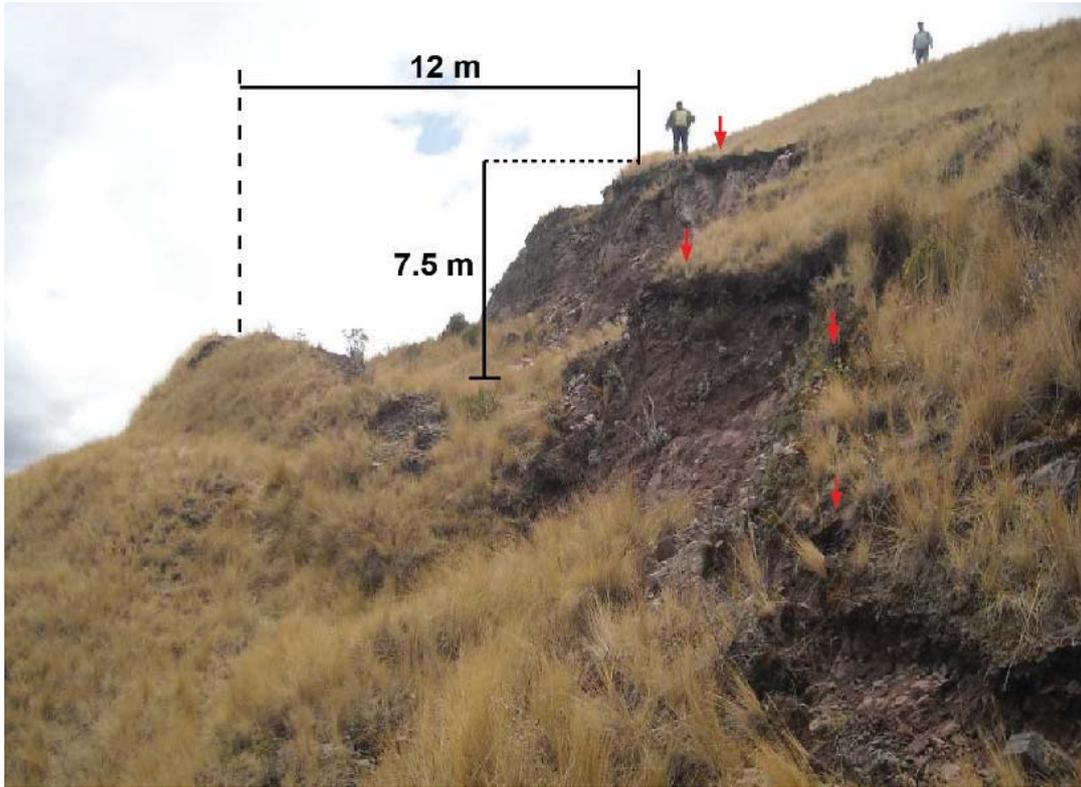
**Fotografía 4.6** Escarpe de falla ubicado en la cabecera del deslizamiento del cerro Pícol. Fotografía tomada hacia el noroeste.

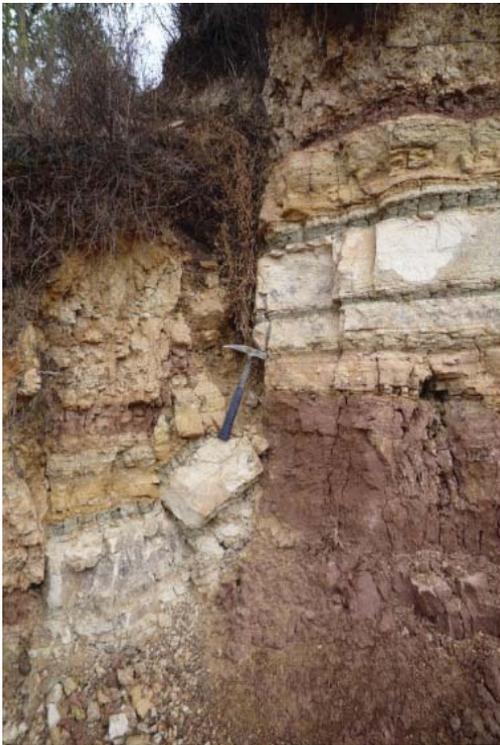
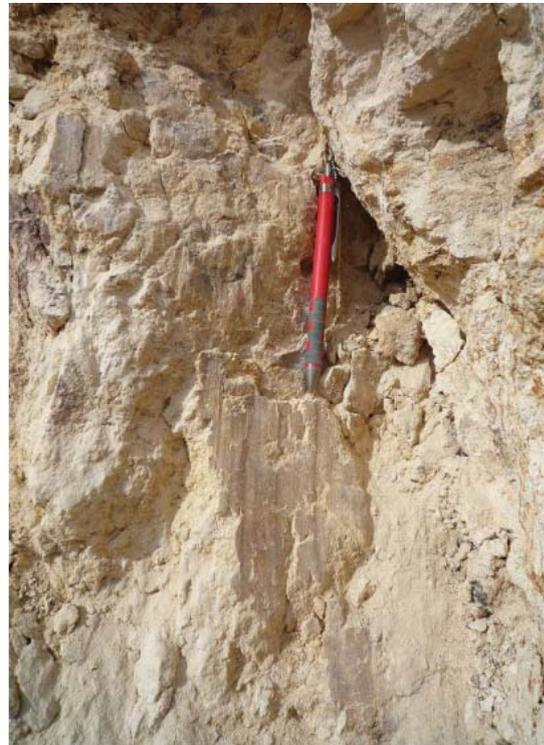
**Fotografía 4.7** A la izquierda: Segmento de la falla Tambomachay afectando depósitos lacustres con un movimiento de tipo normal (fotografía tomada hacia el noroeste). A la derecha: Se muestran estrías del último movimiento de la falla Tambomachay (fotografía tomada hacia el norte).

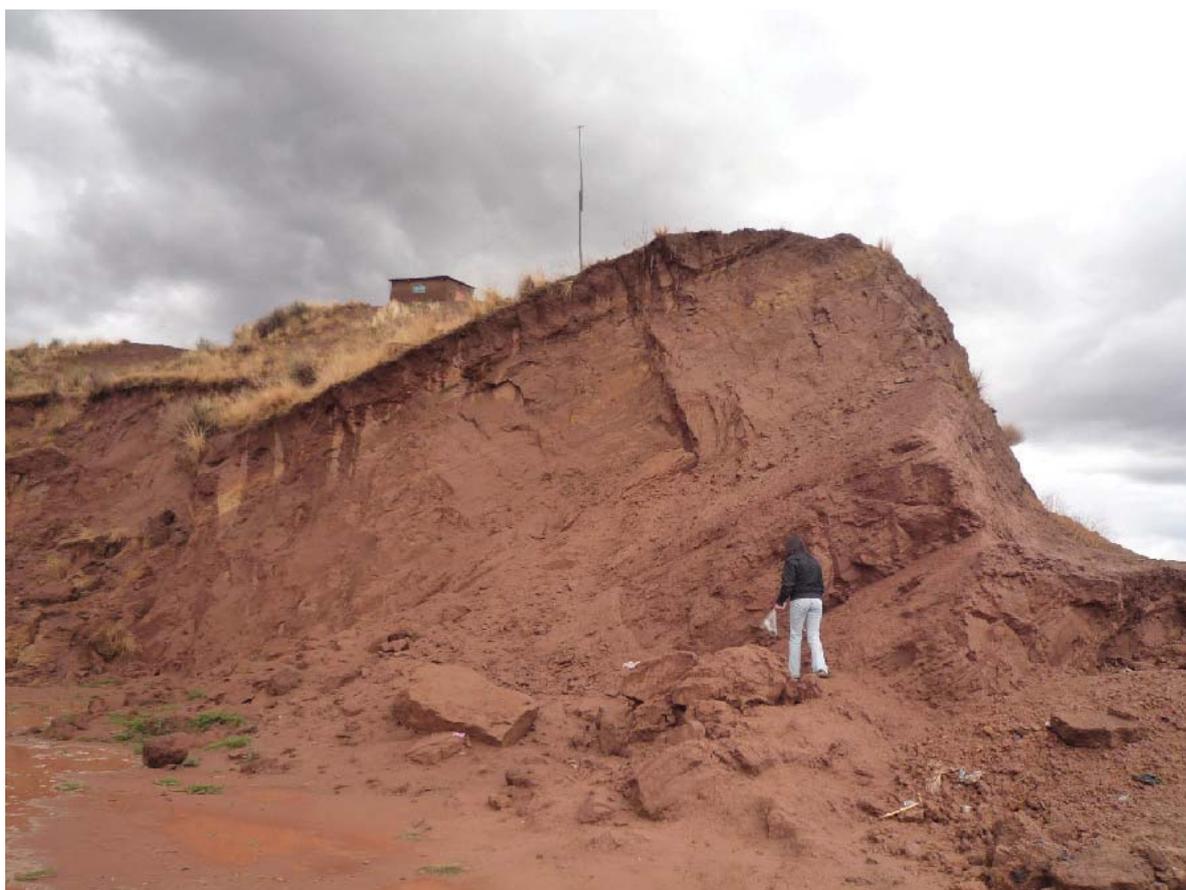
**Fotografía 4.8** Depósitos lacustres de la secuencia inferior de la formación San Sebastián deformados por el movimiento inverso de la falla Cusco. Vista hacia el norte.

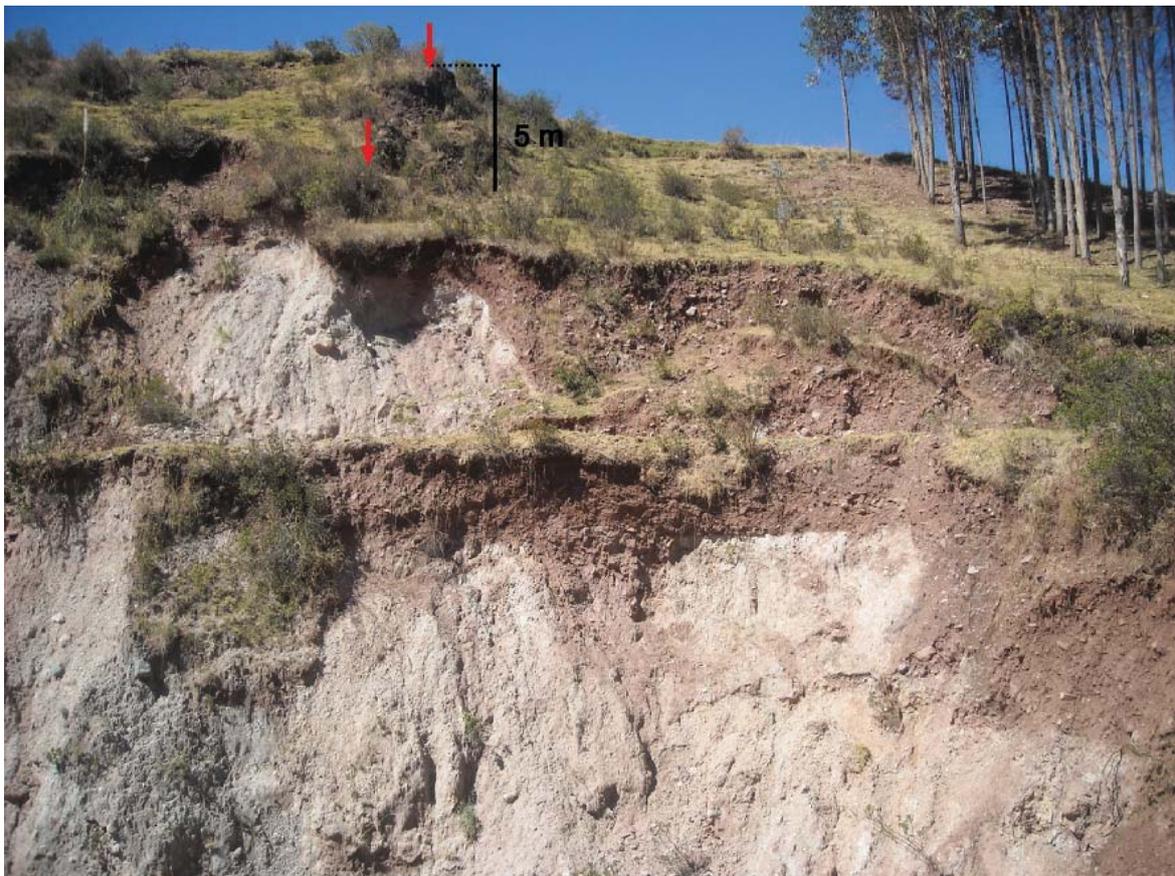
**Fotografía 4.9** Contacto fallado entre la Formación Maras y depósitos aluviales. Además se observa un escarpe conservado de 5 metros de altura. Vista hacia el sur.

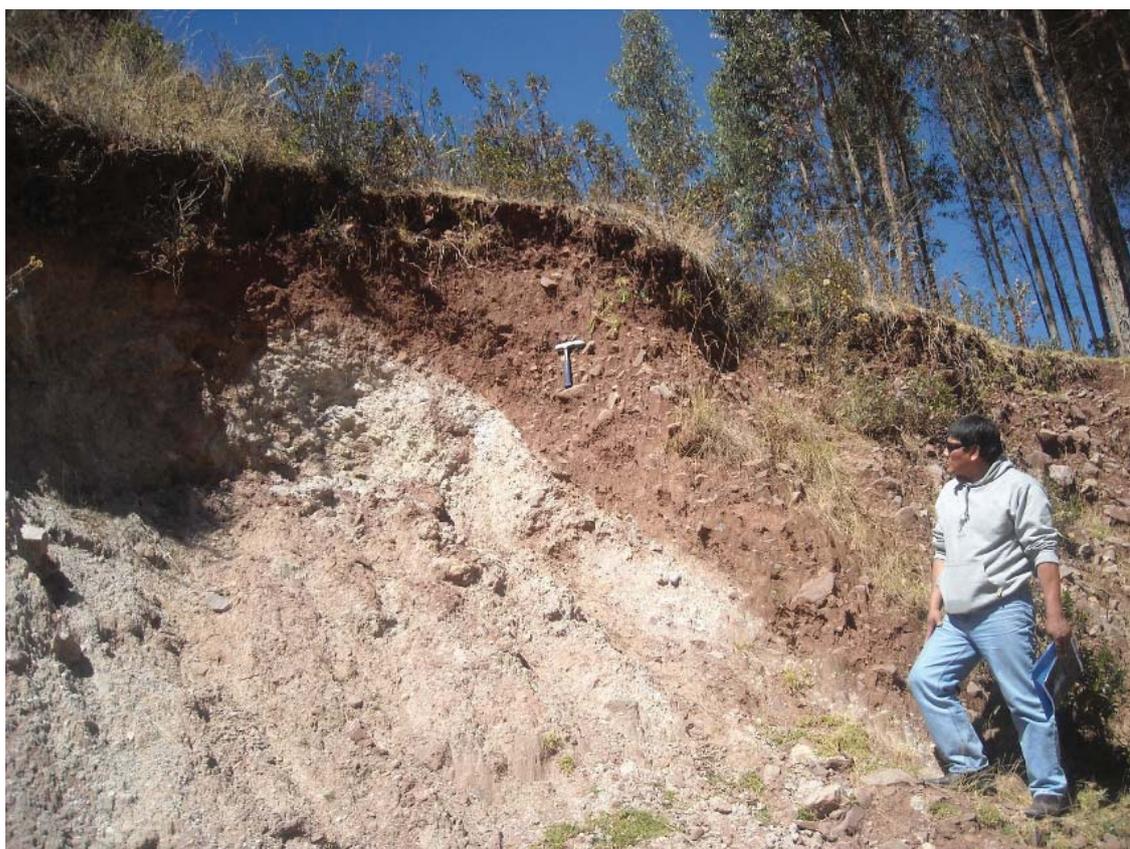
**Fotografía 4.10** Detalle del plano de falla Cusco, en este sector se pueden observar que los clastos de depósito aluvial se encuentran rotados. Vista hacia el sur.

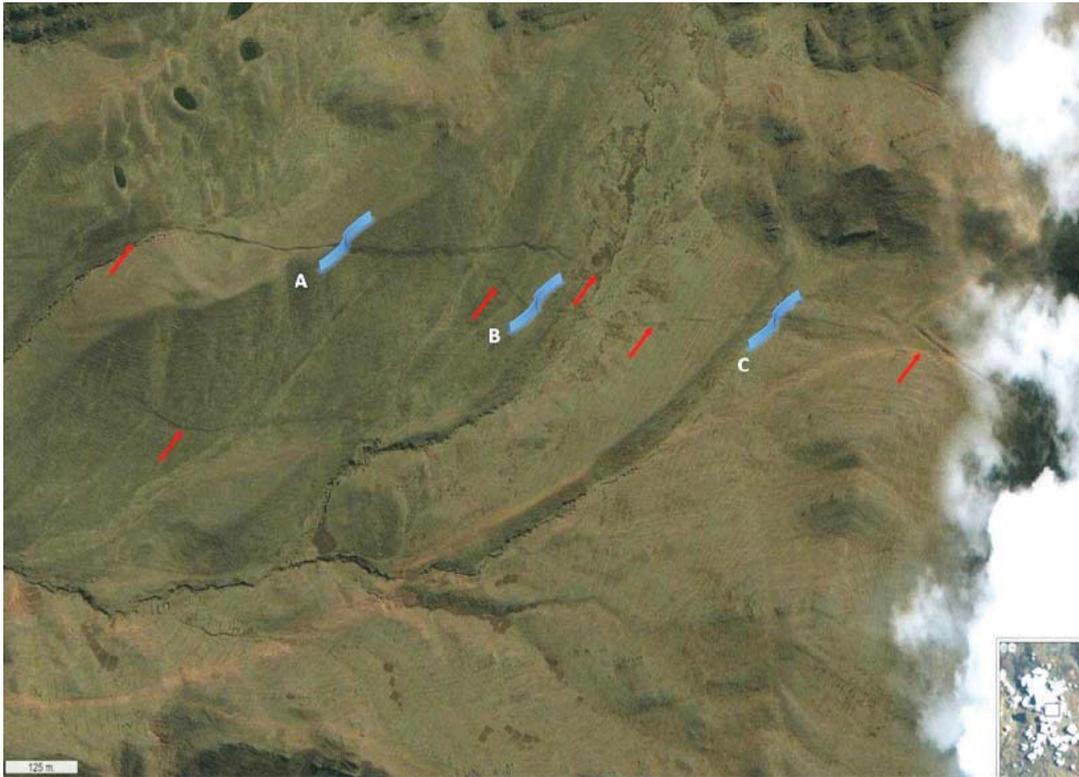
**Figura 4.5** Imagen satelital mostrando los escarpes de fallas de Chincheros (ver flechas rojas), los rectángulos azules representan la ubicación de las trincheras (Cabrera, 1988).

La falla Chincheros se ubica a 11 kilómetros de la ciudad del Cusco, sus segmentos se emplazan entre los 3700 y 4300 m. s. n. m., se observan claros movimientos de tipo normal que afectan depósitos aluviales, fluvio-glaciares y morrenas (Figura 4.5). Cabrera (1988) determina actividad holocena a partir de la identificación de depósitos coluviales en forma de cuñas al pie de los escarpes de falla (ver terminología Wallace, 1977, 1984);

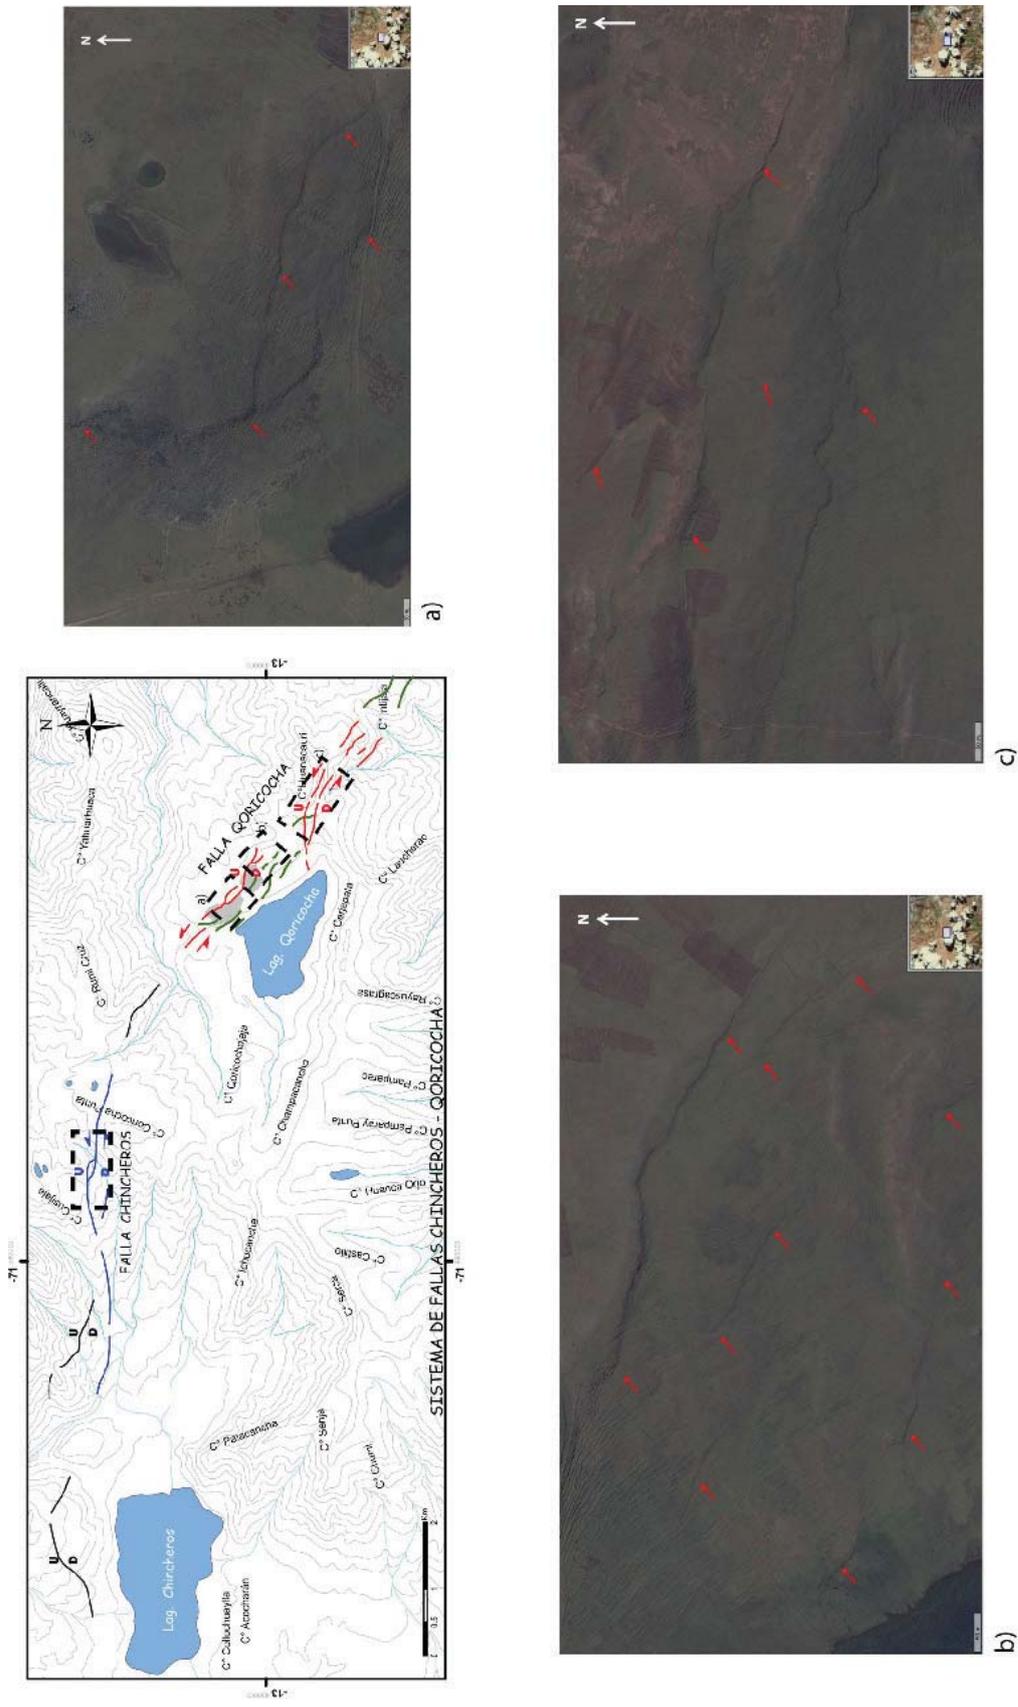
**Figura 4.7** Escapes de las fallas Qoricocha y Chincheros: a) escape de falla del sector este de la falla Chincheros, b) conexión de escapes de falla en Qoricocha, c) escape principal y secundarios en la falla Chincheros.

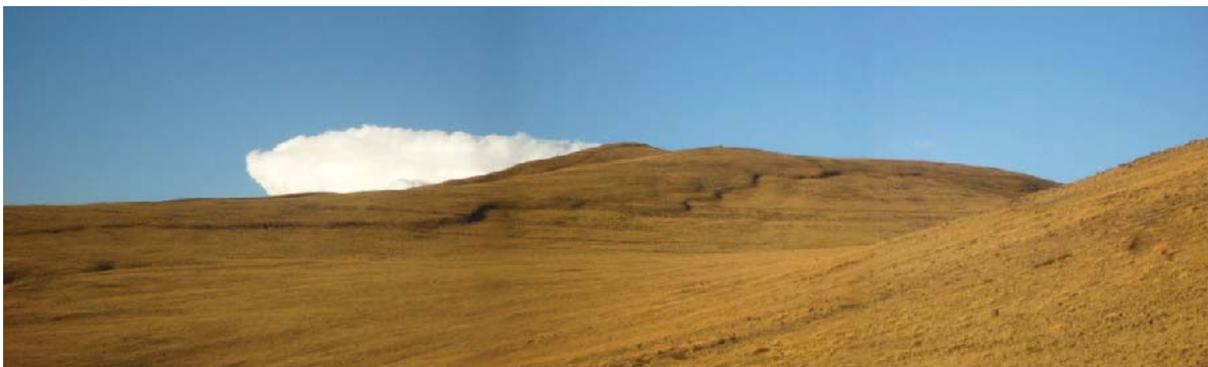
**Fotografía 4.11** Vista de la falla activa Qoricocha. El escarpe en este sector tiene 3 metros de altitud, dando evidencia de la acumulación de eventos co-sísmicos en el sector. En 1986 la falla generó una ruptura superficial de 0.1 a 0.20 m, originando un sismo de 5.6 Mb de magnitud.

En 1986 parte de esta estructura se reactivó generando un sismo principal de magnitud 5.4 Mb (Fotografía 4.11) con ruptura de superficie promedio de 0.15 metros (Cabrera & Sébrier, 1998). La reactivación de la falla fue mediante un movimiento de tipo normal, cinemática que es compatible con los movimientos cuaternarios y holocenos reconocidos por Cabrera (1988) y Benavente *et al.* (2010) mediante estudios de paleosismología (Figura 4.10). El cálculo de tensores sugiere extensión con dirección norte-sur.

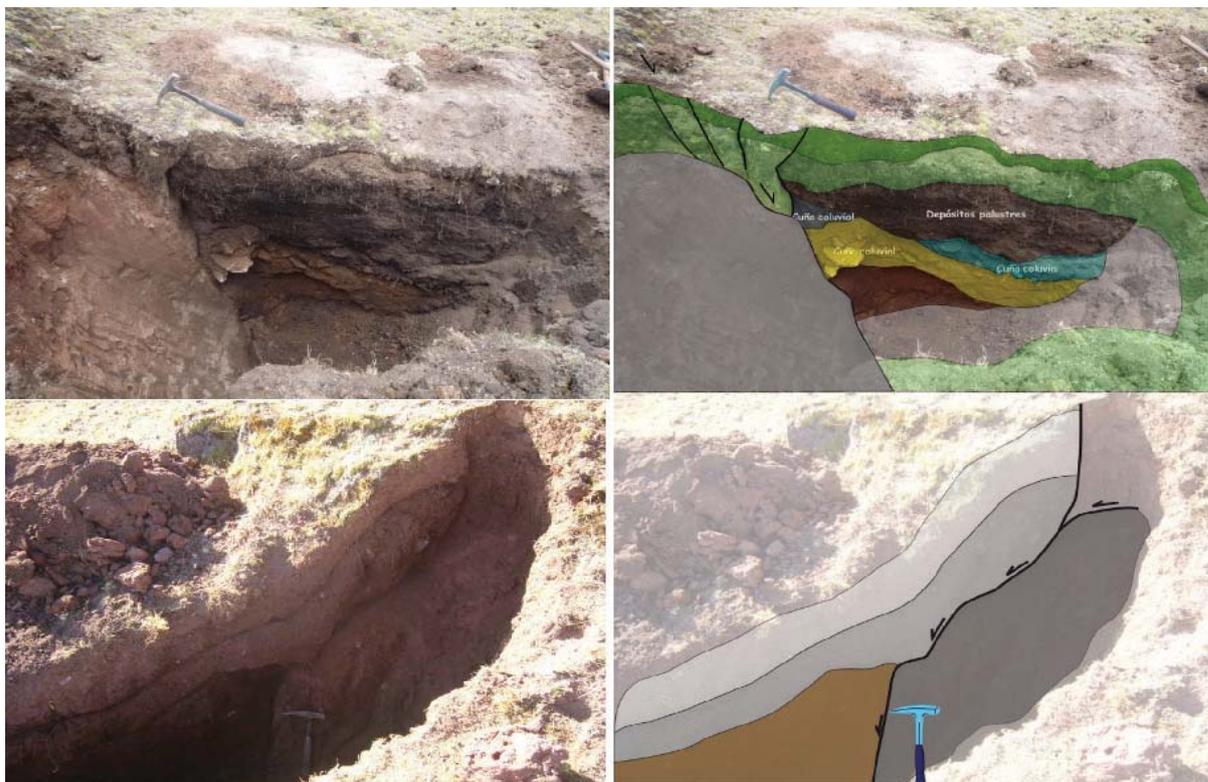
**Figura 4.8** Trincheras en la falla Qoricocha donde se pueden observar las cuñas coluviales y desplazamientos verticales de hasta un metro precedentes a la reactivación de 1986.
