# Neotectónica y Peligro Sísmico en la Región Cusco

Boletín N° 55 Serie C  
Geodinámica  
e Ingeniería Geológica

Lima, Perú  
2013

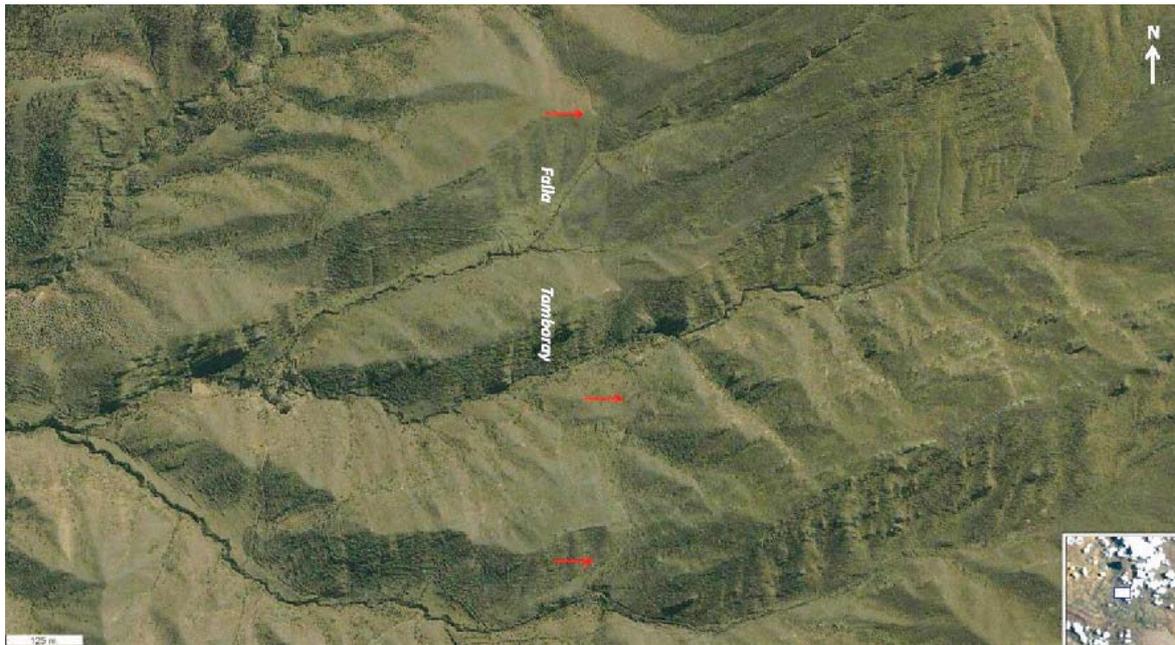
**Figura 4.9** Sector norte de la falla Tamboray donde se observa el desplazamiento vertical y la variación lateral de los cursos de los ríos por efecto del movimiento de rumbo sinistral.

Se ubica con dirección norte-sur entre los extremos occidentales de las fallas Tambomachay y Chincheros, emplazándose a lo largo de 3.5 kilómetros. Tiene 2 metros de escarpe, afecta con movimiento de tipo normal con componente de rumbo sinistral el basamento rocoso (capas rojas) y los depósitos aluviales del Cuaternario (Figura 4.9), modificando, asimismo, los cursos de los ríos por el movimiento de rumbo de tipo sinistral.

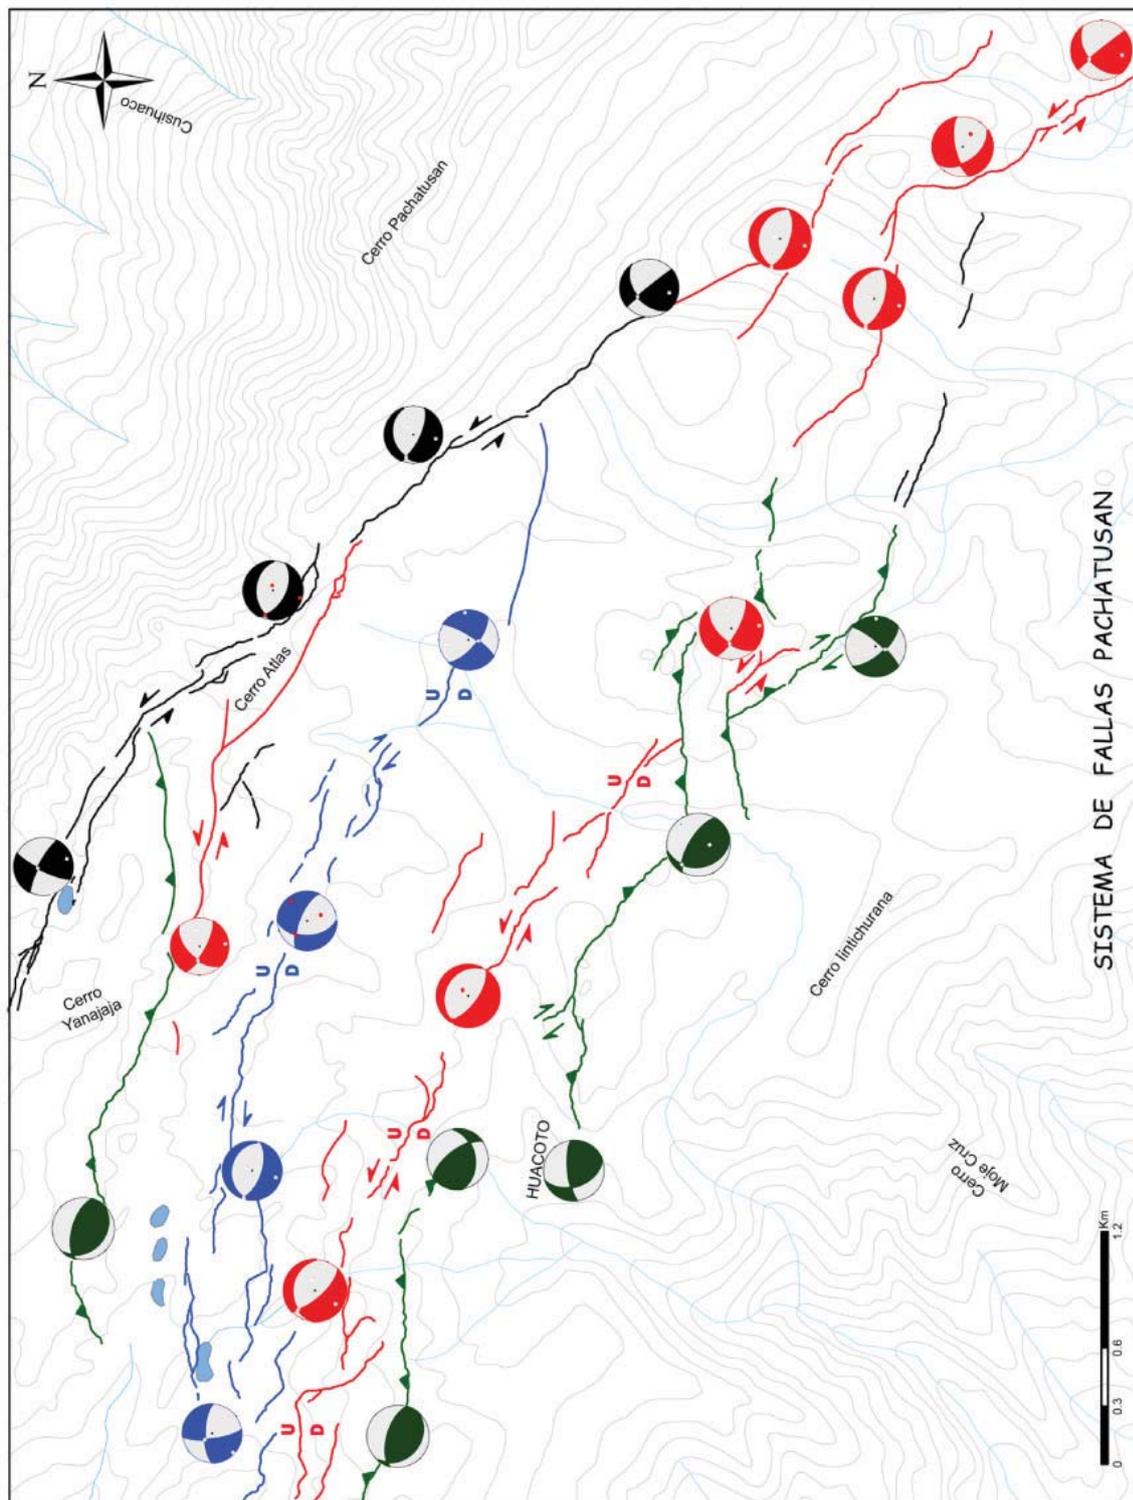
**Figura 4.11** Mapa estructural del Sistema de Fallas Pachatusan ubicado al noreste de la ciudad del Cusco. Las líneas de colores muestran una cronología de rupturas co-sísmicas a partir del análisis morfo-estructural, por ejemplo, las fallas representadas por las líneas de color negro corresponden al trazo principal de la falla, donde se observaron la mayor acumulación de eventos sísmicos, facetas triangulares, morrenas desplazadas, lagunas de colapso, entre otras evidencias; las fallas representadas por líneas de color rojo son las rupturas superficiales más recientes.

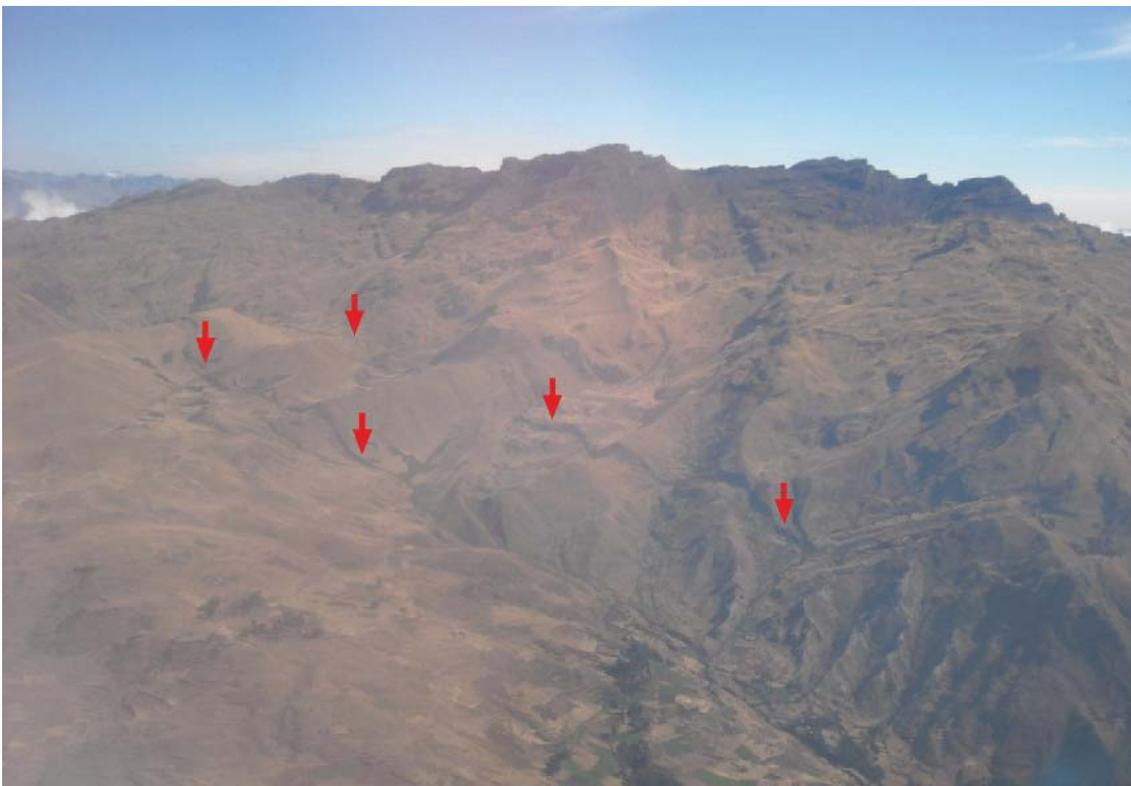
**Fotografía 4.12** Escarpe principal de la falla Pachatusan que pone en contacto rocas volcano-sedimentarias con depósitos glaciares y fluvio-glaciares. Además se pueden observar el desplazamiento vertical de las morrenas producto del movimiento de tipo normal. La altura de estos escarpes es de aproximadamente 100 metros.

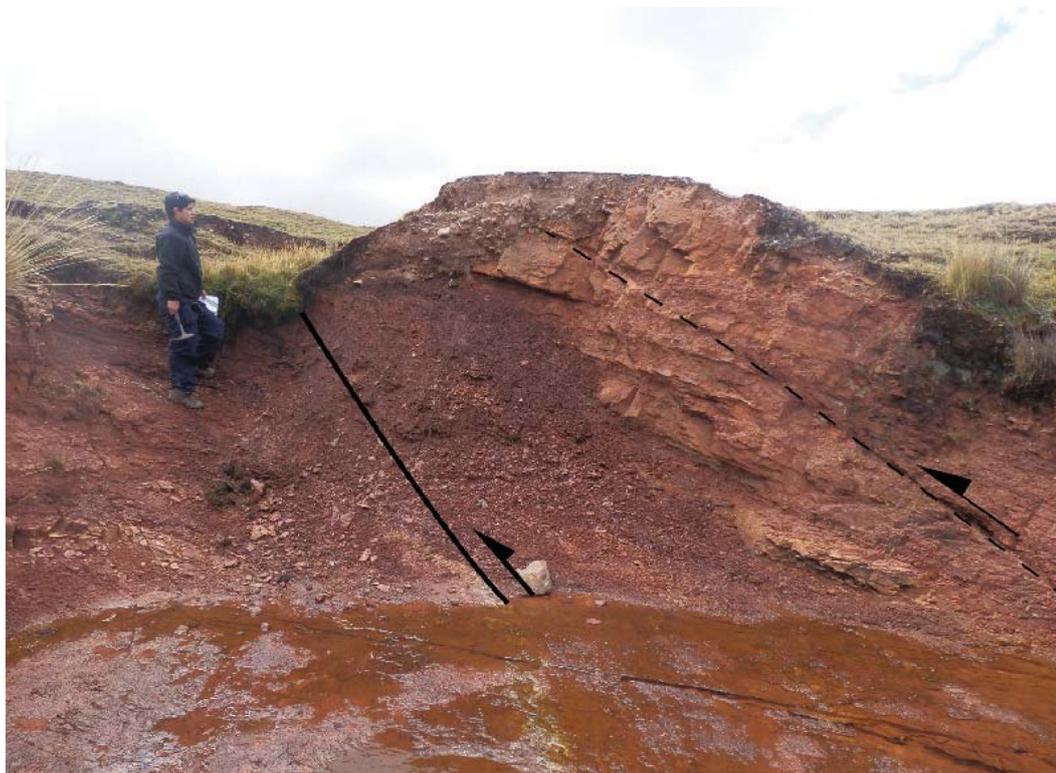
**Fotografía 4.14** Escarpe de falla de tipo inverso, se observa como el movimiento inverso de la falla puso en contacto rocas de basamento con depósitos cuaternario. Asimismo se observa los depósitos de cobertura vegetal plegados producto del movimiento de la falla; este escarpe tiene una altura de 2 metros.

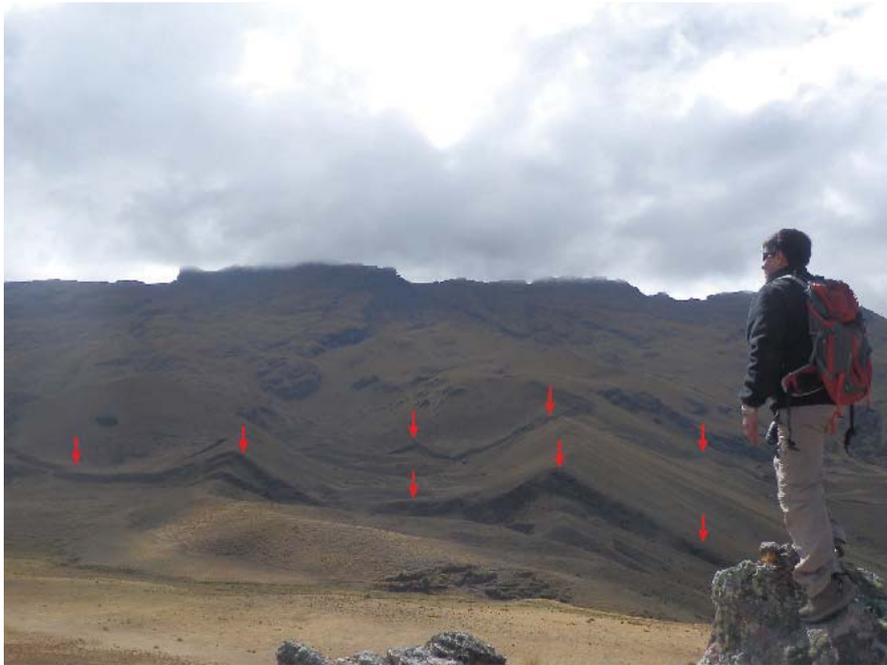
**Fotografía 4.15** Escarpe principal de la falla Pachatusan que pone en contacto rocas volcano-sedimentarias con depósitos glaciares y fluvio-glaciares. Además se pueden observar el desplazamiento vertical de las morrenas producto del movimiento de tipo normal. La altura de estos escarpes es de aproximadamente 100 metros. Así mismo se pueden observar cambios de pendiente de la faz libre del escarpe evidenciando acumulaciones de eventos sísmicos.

El trazo principal ubicado en el sector noreste, y representada por líneas de color negro (Figura 4.11), presenta escarpes con mayores saltos verticales (Fotografía 4.15), es allí que fue posible reconocer movimientos de tipo sinestral, inverso, dextral y normal; éstas reactivaciones generaron escarpes paralelos, quedando evidencias geomorfológicas y cinemáticas de ellas. Por tal motivo

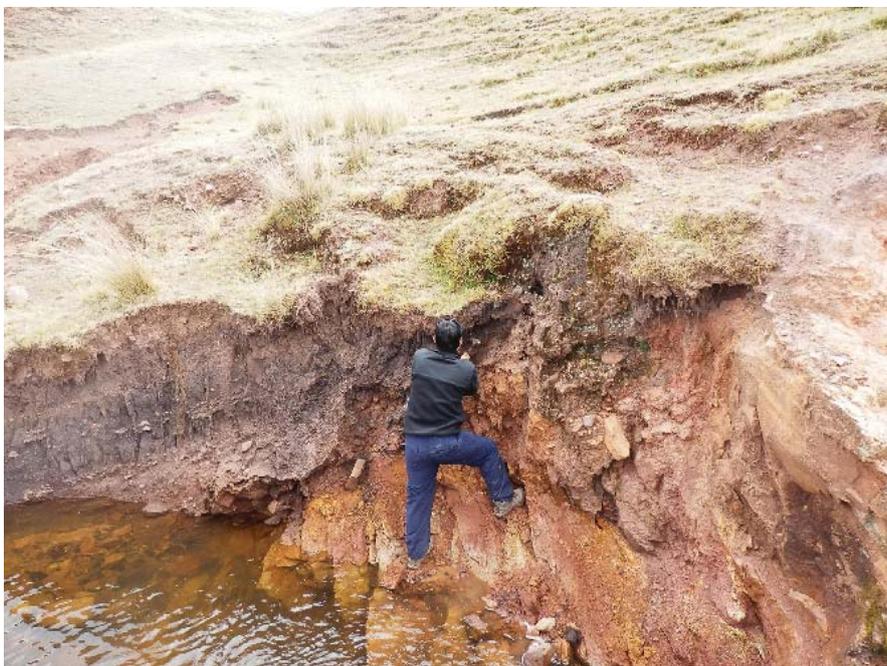
**Fotografía 4.16** Trinchera natural donde se observa uno de los planos de la falla Pachatusan, donde en la parte superior se ve el contacto fallado de rocas volcano-sedimentarias con depósitos cuaternarios; hacia la izquierda se pueden observar los depósitos glaciares y fluvio-glaciares deformados con buzamiento hacia el sur producto del movimiento de tipo normal de la falla. En este sector no se aprecia un escarpe de falla continuo ya que fue alterado por la actividad antrópica.

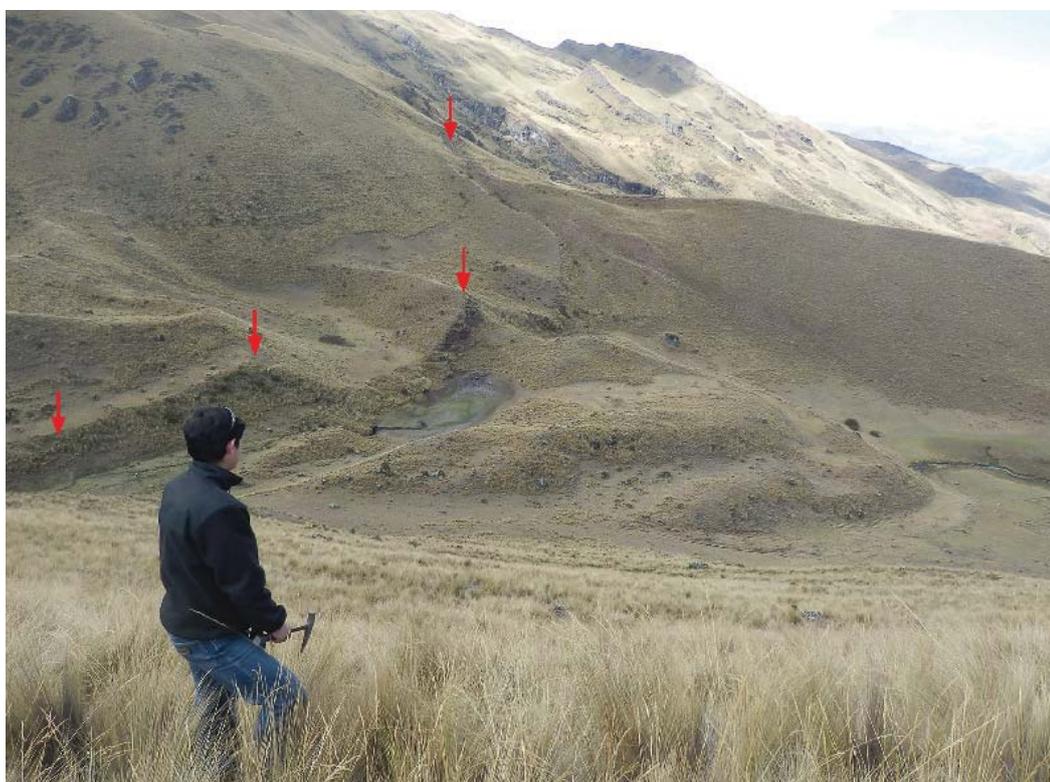
**Fotografía 4.17** Escarpe de falla afectando depósitos aluviales y fluvio-glaciares con un salto vertical de 20 metros. Realizando una correlación en base a dimensiones, esta morrena se puede correlacionar con las morrenas holocenas del Salkantay. Vista tomada hacia el sur.

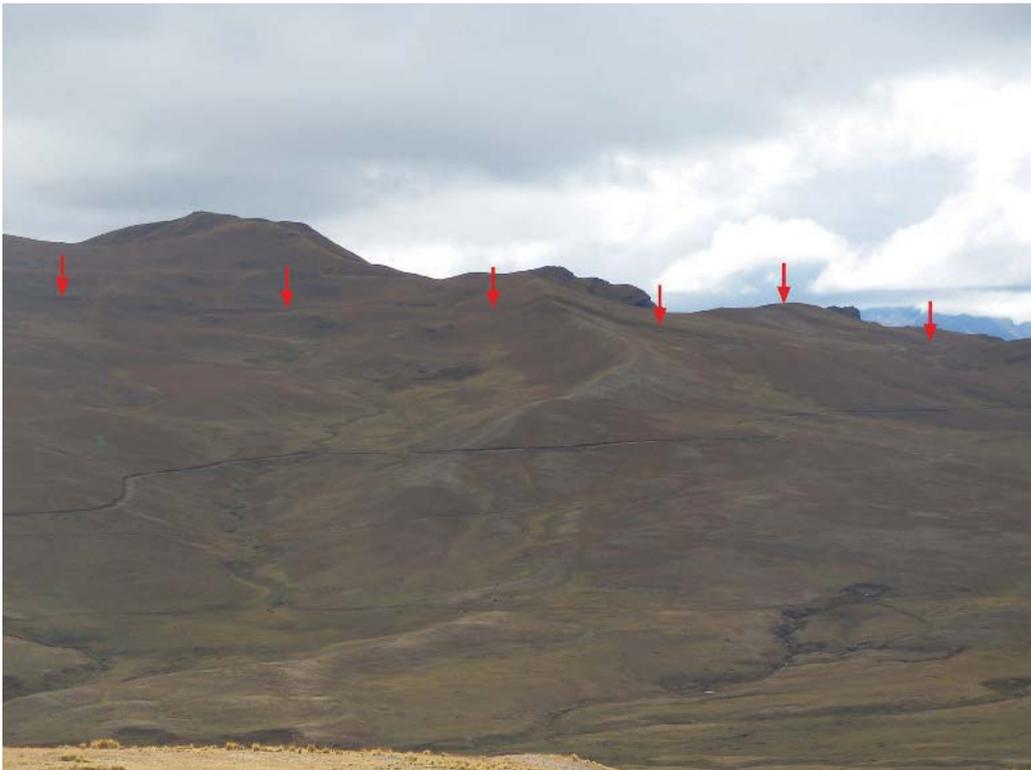
**Fotografía 4.18** Escarpe de falla afectando morrenas laterales de 11 000 años con movimiento de tipo normal. Las flechas rojas señalan la traza de falla. Vista hacia el norte.

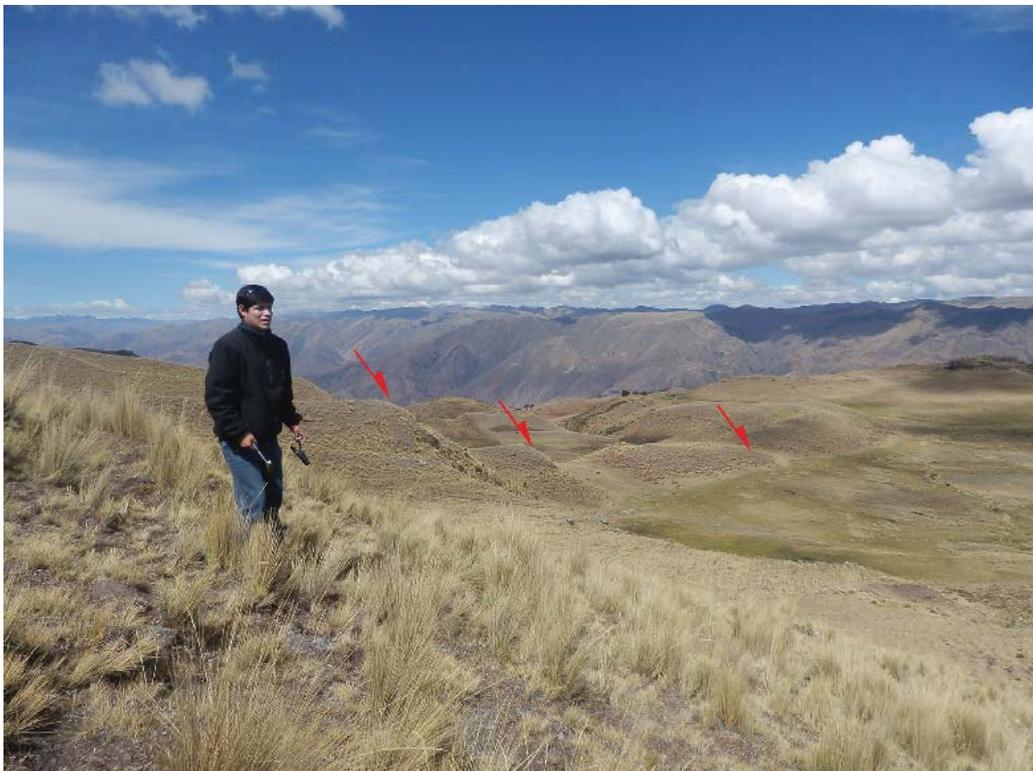
**Fotografía 4.19** Escarpes de falla subparalelos afectando morrenas con desplazamientos de 20 metros y generando escalones indicando la actividad tectónica y la consecuente acumulación de eventos sísmicos. Vista hacia el sur.

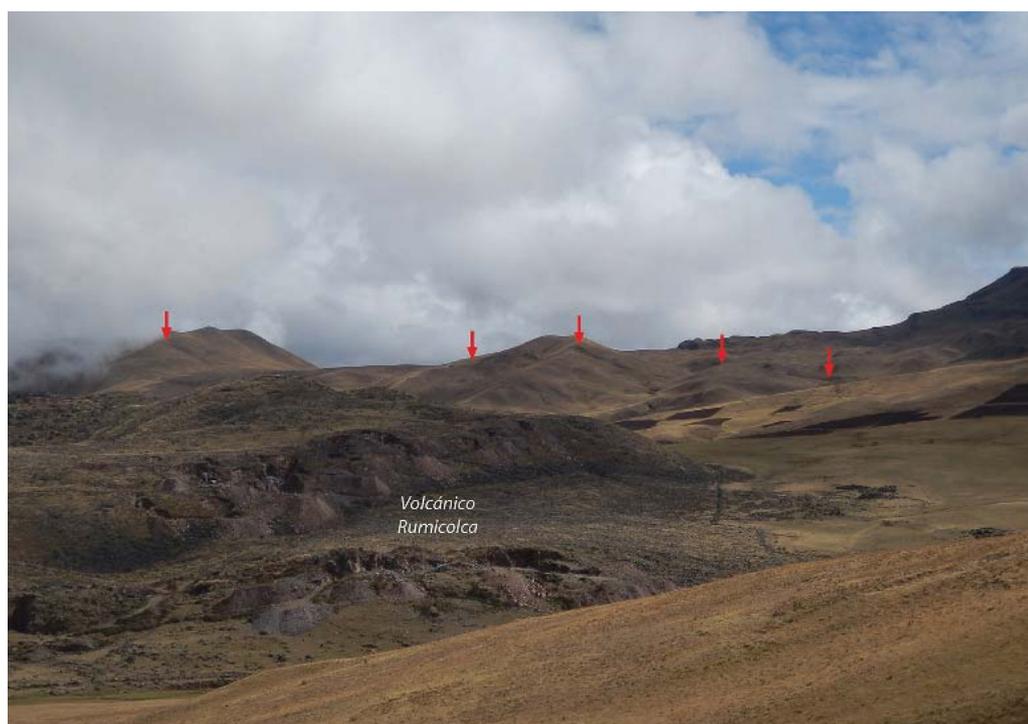
**Fotografía 4.20** Vista hacia el norte de las rocas de la Formación Rumicolca (a la derecha), hacia el fondo se pueden observar escarpes de fallas afectando morrenas de 11 000 años del cerro Atlas con movimientos de tipo normal.

Finalmente, a lo largo del Sistema de Fallas Zurite-Cusco-Urcos-Sicuani se observan rocas volcánicas cuyas dataciones dan edades cuaternarias y cuyos análisis geoquímicos sugieren que estas rocas ascendieron por zonas de debilidades verticales a subverticales, por consiguiente las fallas activas de este sistema facilitaron el emplazamiento de estas rocas que son conocidas como la Formación Rumicolca (Fotografía 4.20).

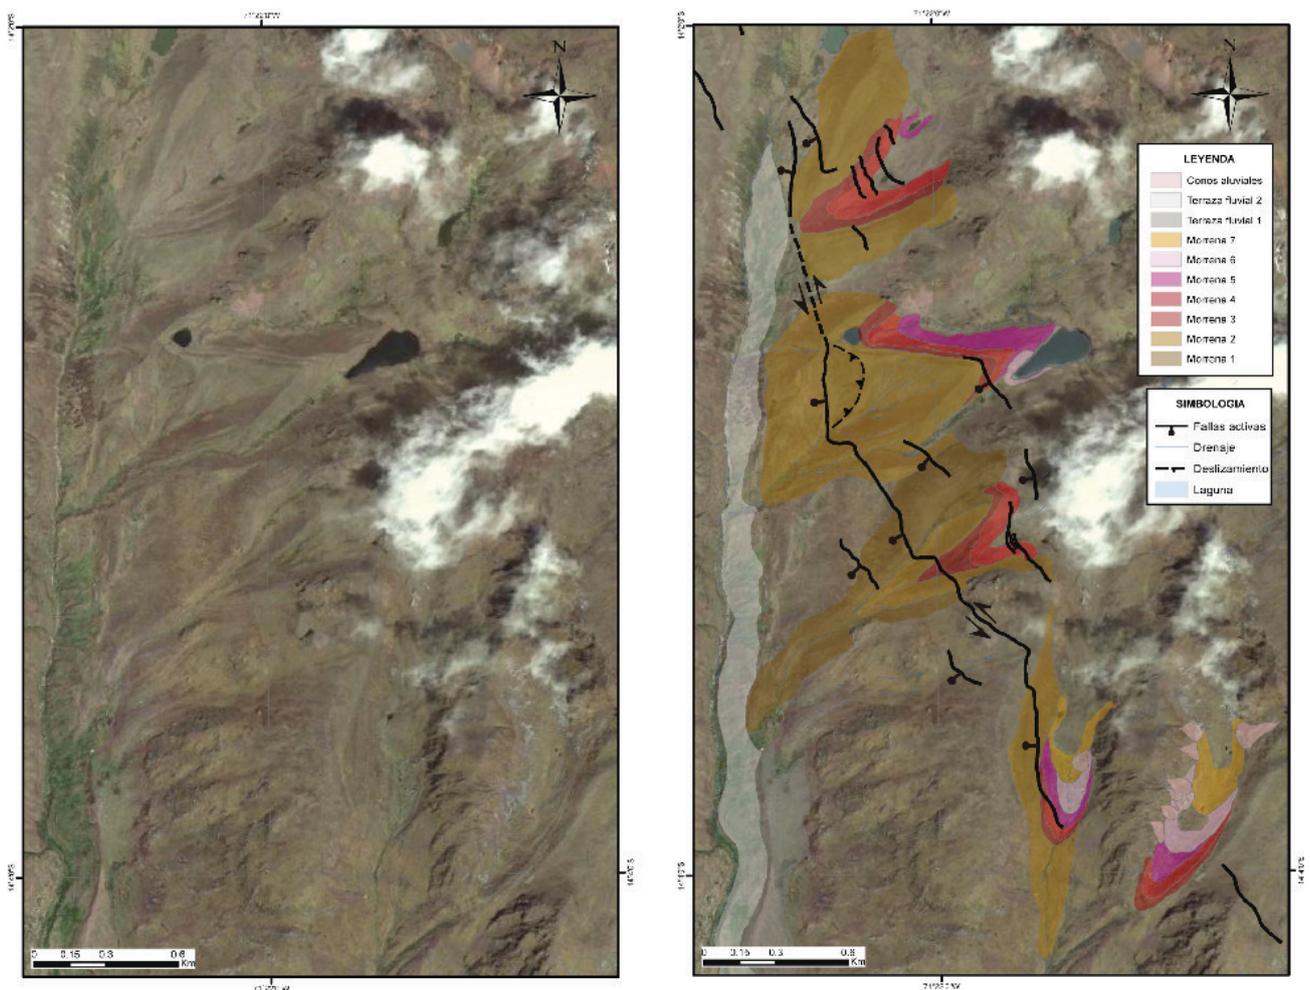
**Figura 4.12** Cartografiado al detalle de parte del segmento norte de la falla Amaru. Se observa la traza de falla afectando a distintas generaciones de morrenas y generando en ellas deslizamientos.

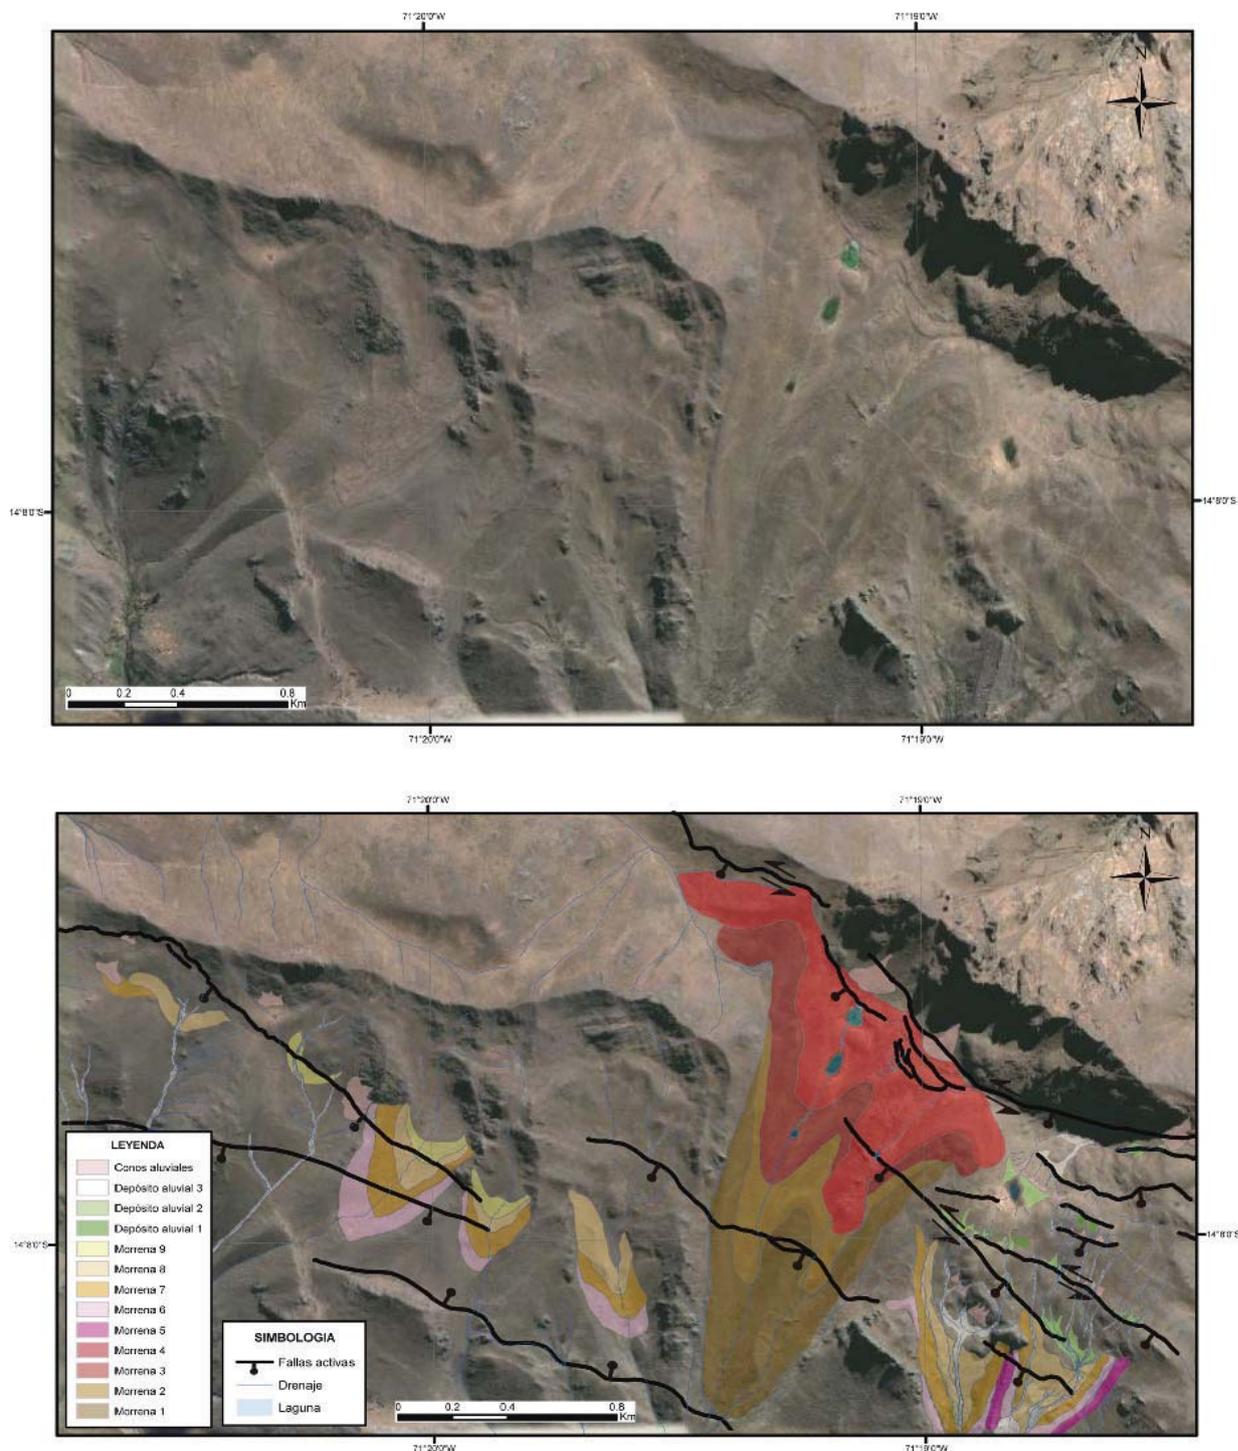
Figura 4.13 Cartografiado al detalle de parte del segmento central activo de la falla Amaru, donde se observan a nueve familias de morrenas afectadas por la estructura.

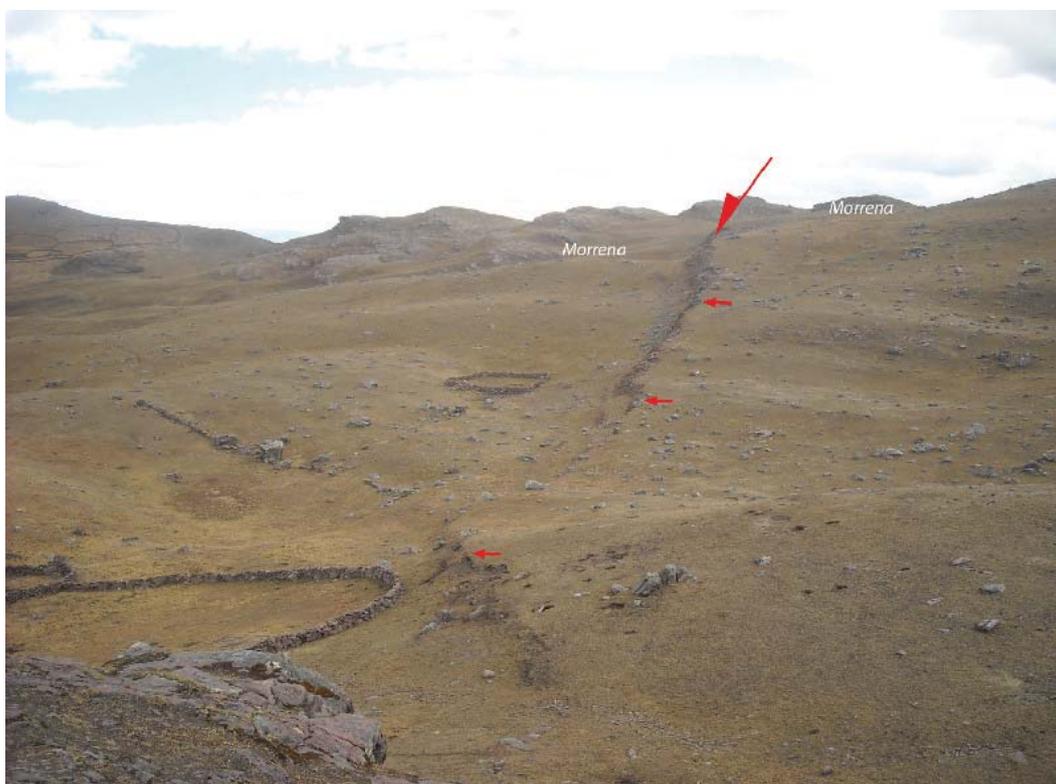
**Fotografía 4.21** Escarpe de falla normal de la falla Amaru, se puede observar el aspecto fresco de la cara o faz libre, dando idea de su actividad reciente. El escarpe afecta morrenas laterales, depósitos aluviales y lacustres.

Las fallas representadas por líneas rojas cortan morrenas laterales y depósitos fluvioglaciares (Figura 4.21), además de alinear lagunas o charcas de agua. El movimiento más reciente nos indica un movimiento de tipo normal con un desplazamiento vertical de 0.60 metros. Se observan fallas normales con buzamientos opuestos formando sectores grabens. Las morrenas afectadas podrían estar relacionadas con la glaciación de hace 11 000 años. El cálculo del tensor del esfuerzo principal ( $\sigma_1$ ) indica una dirección de extensión promedio a N 12° E.

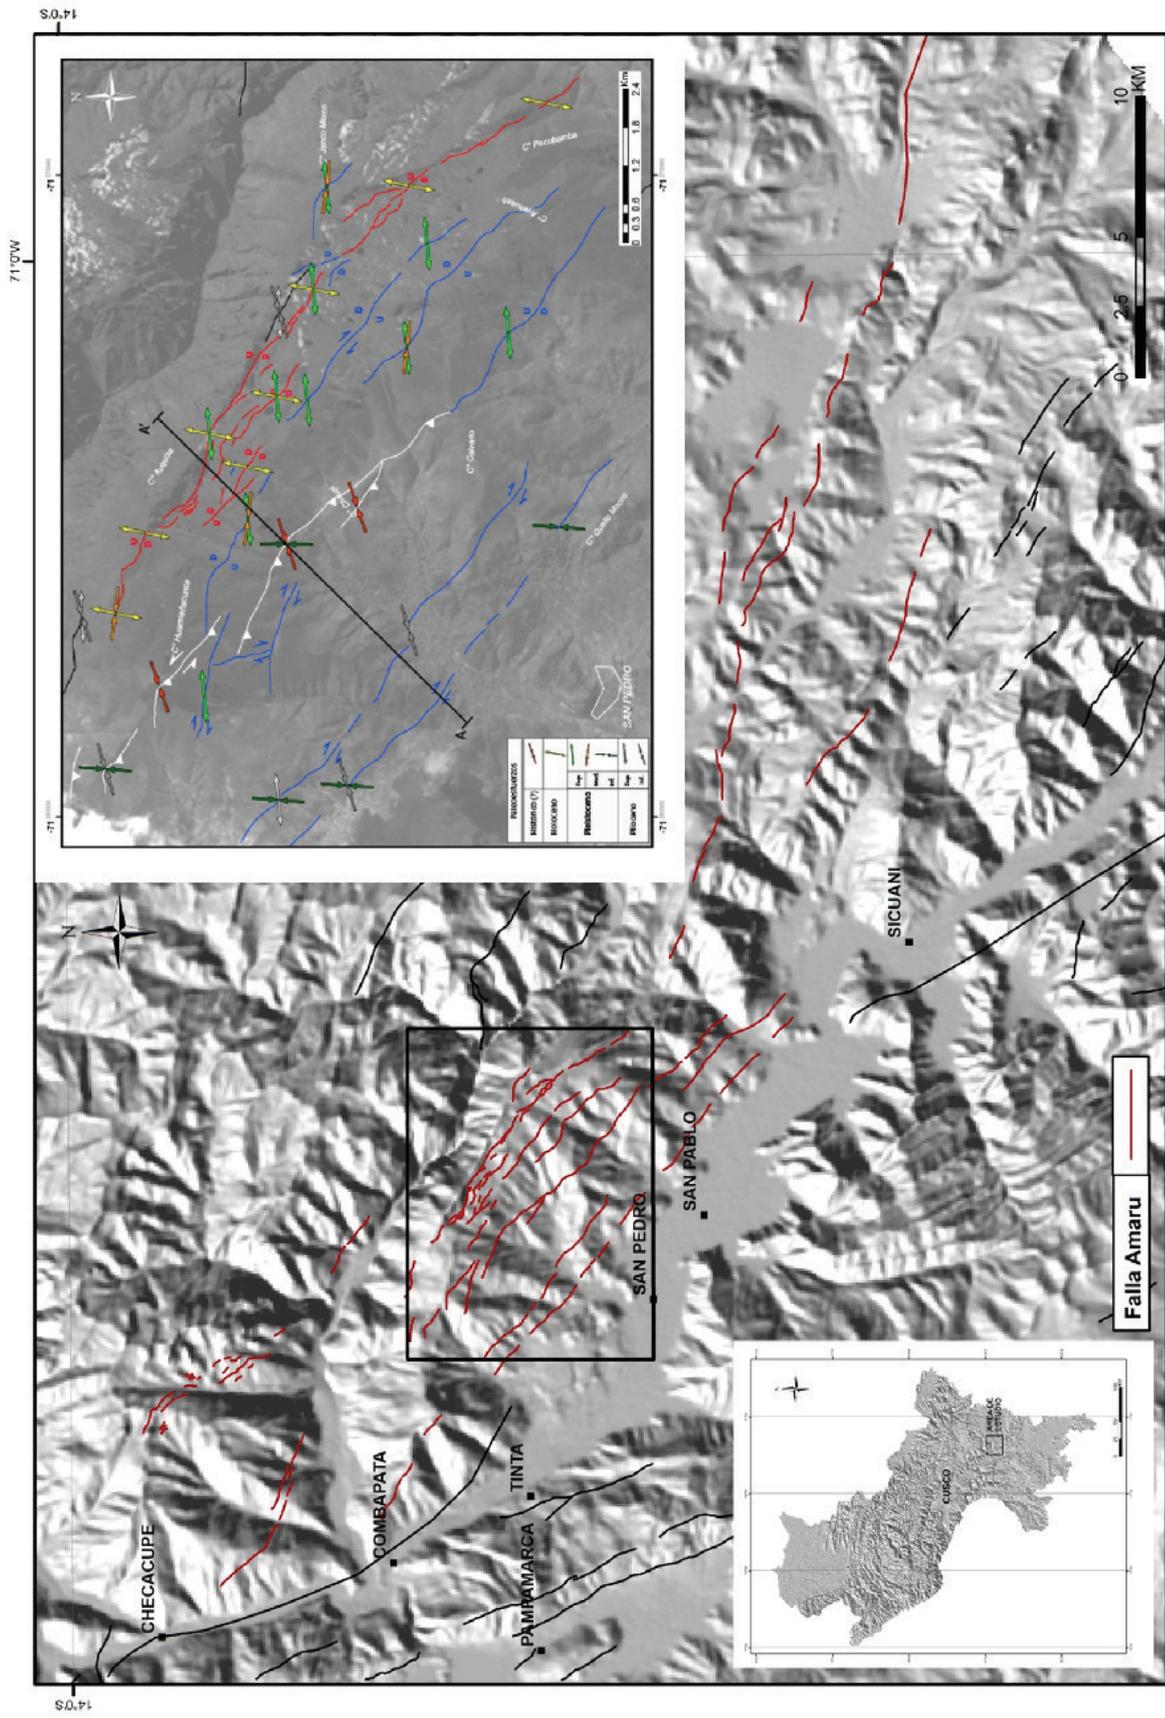
**Figura 4.14** El mapa muestra en líneas de color rojo la falla Amaru, las líneas negras son fallas cuaternarias y activas de la región Cusco (tomado de Benavente & Delgado, 2012). La figura del lado superior derecha es un zoom del sector central de la falla, muestra una propuesta de paleofuerzos para los últimos 5 millones de años hallado a partir del procesamiento de 350 datos de microtectónica.

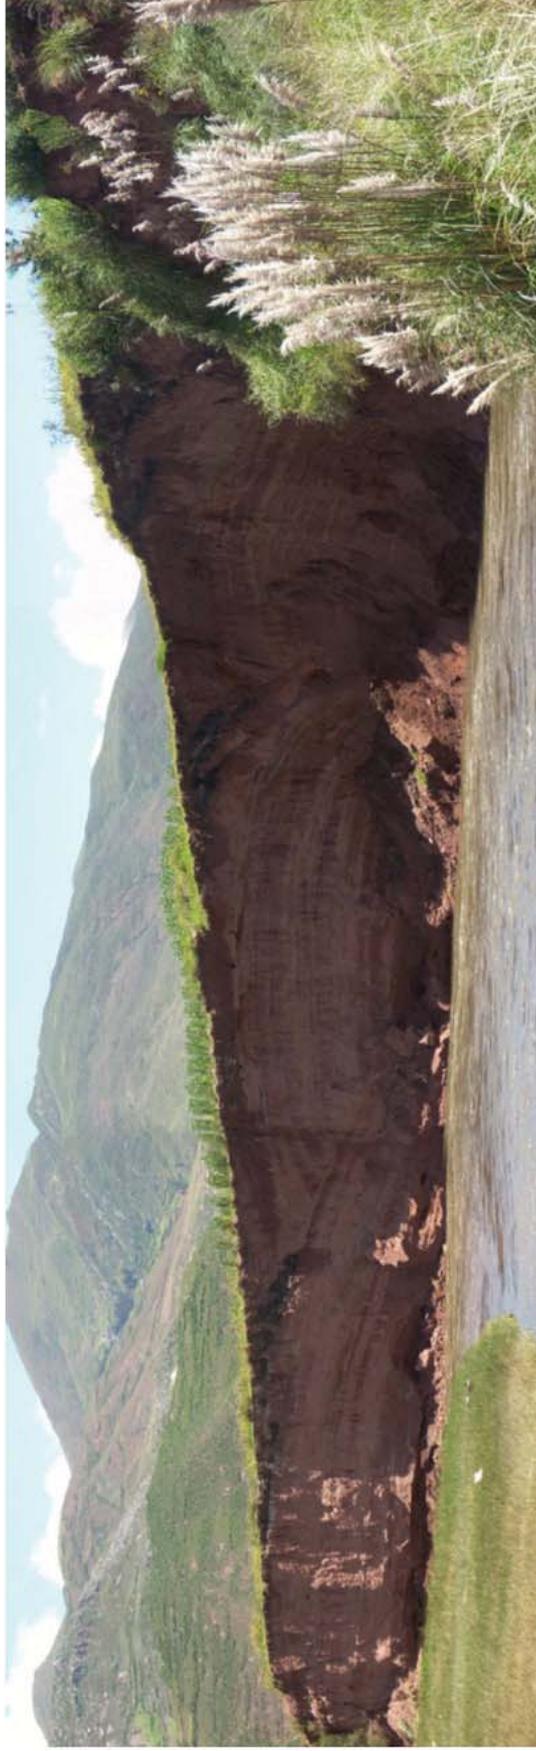
**Fotografía 4.24** Muestra los movimientos inversos de la falla, ubicadas en el frente de deformación. Asimismo, se puede observar que el suelo actual fue afectado con movimiento de tipo inverso.

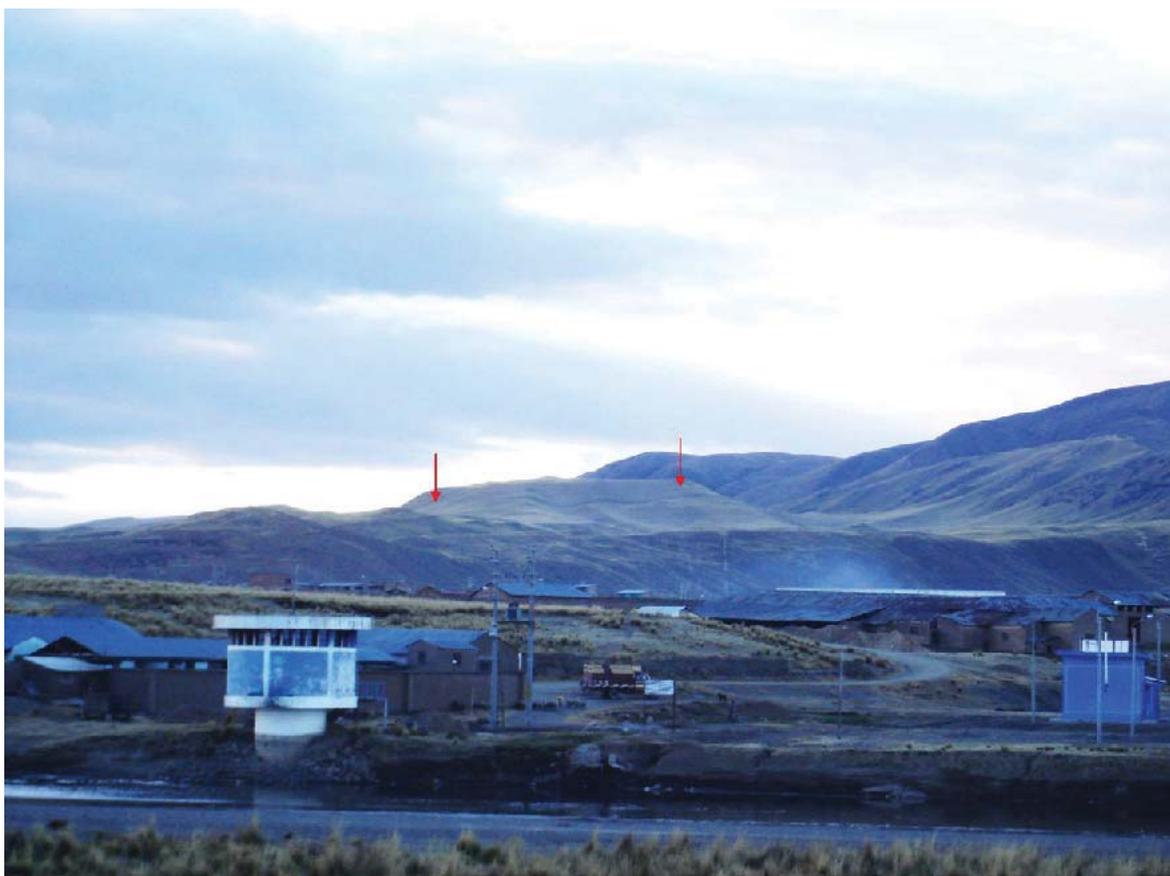
**Fotografía 4.25** Escarpe de falla afectando depósitos aluviales y coluviales. El salto vertical es de 8 metros.

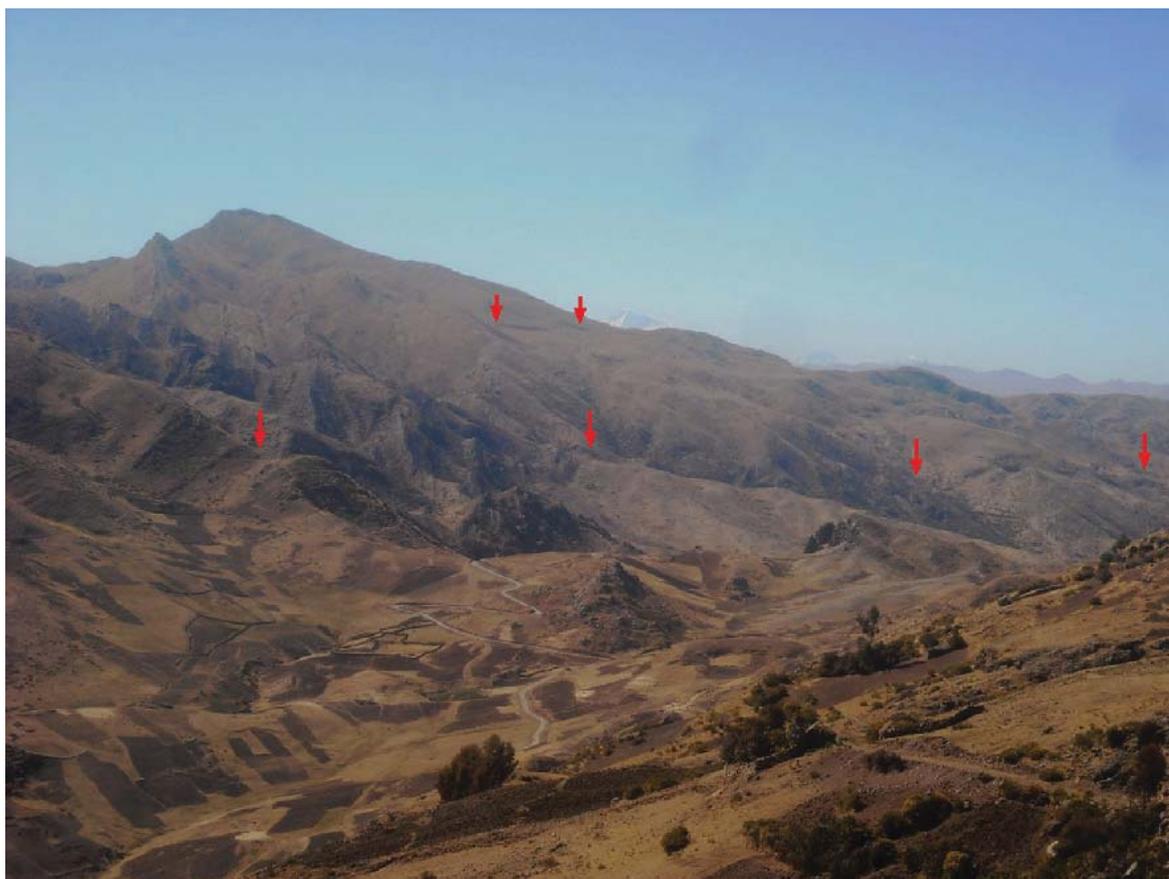
**Fotografía 4.27** Falla Casacunca ubicada a dos kilómetros de la pampa de Anta y a seis kilómetros de la ciudad del Cusco.

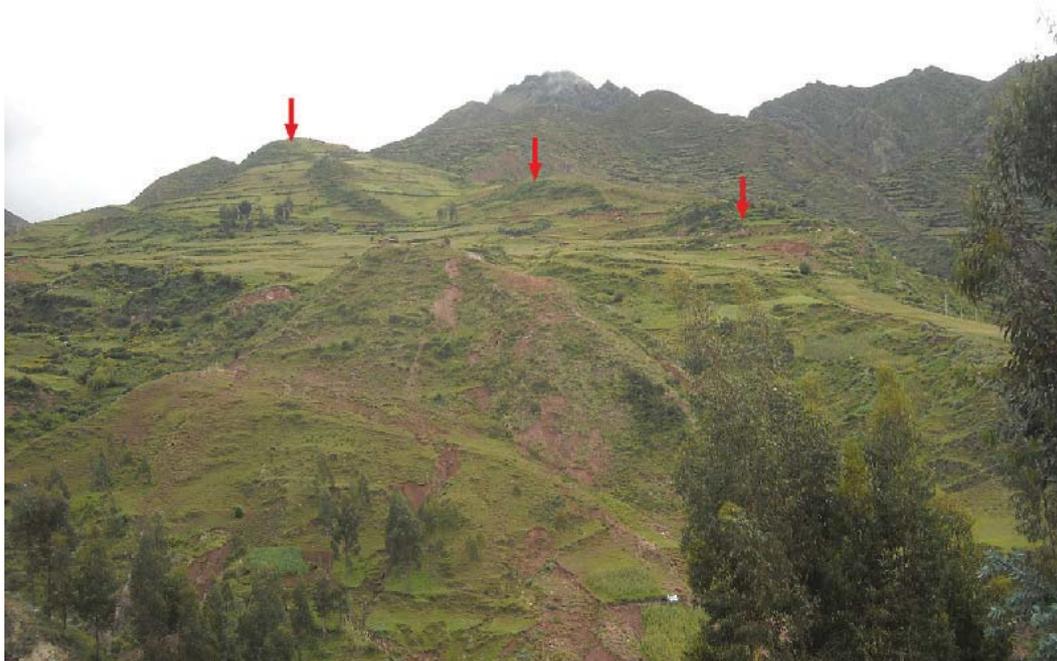
**Fotografía 4.29** Segmento occidental de la falla Yaurisque, se puede observar el escarpe de tipo normal y facetas triangulares de 25 metros de altitud.

El segmento que muestra mayores características de actividad tectónica es el occidental, este tiene un escarpe de hasta 25 metros y se encuentra afectando depósitos aluviales con movimientos de tipo normal (Fotografía 4.29). En las prolongaciones de estos escarpes cuaternarios se pueden observar facetas triangulares que indican actividad más antigua. El escarpe de 25 metros sugiere acumulaciones de rupturas superficiales, es decir acumulaciones de eventos sísmicos de grandes magnitudes.

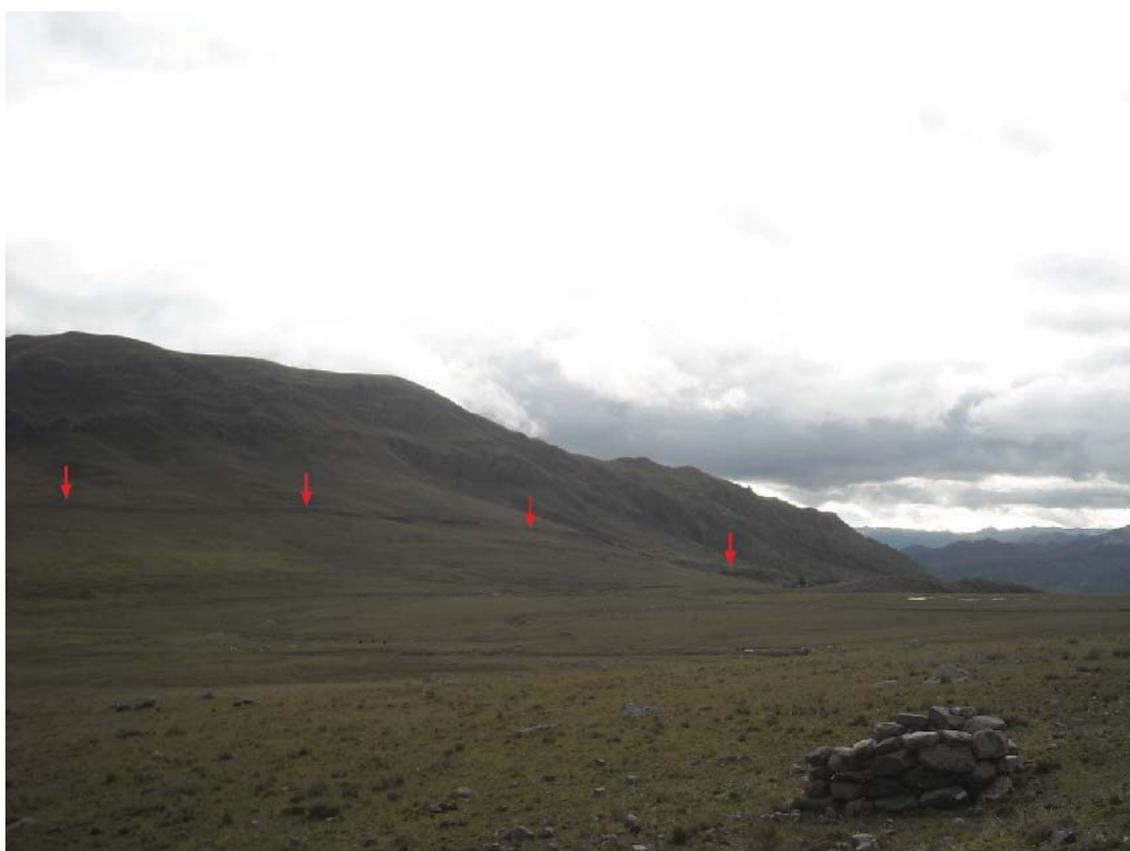
**Fotografía 4.30** Segmento oriental de la falla Yaurisque, donde se observa el escarpe conservado de un metro de altitud.

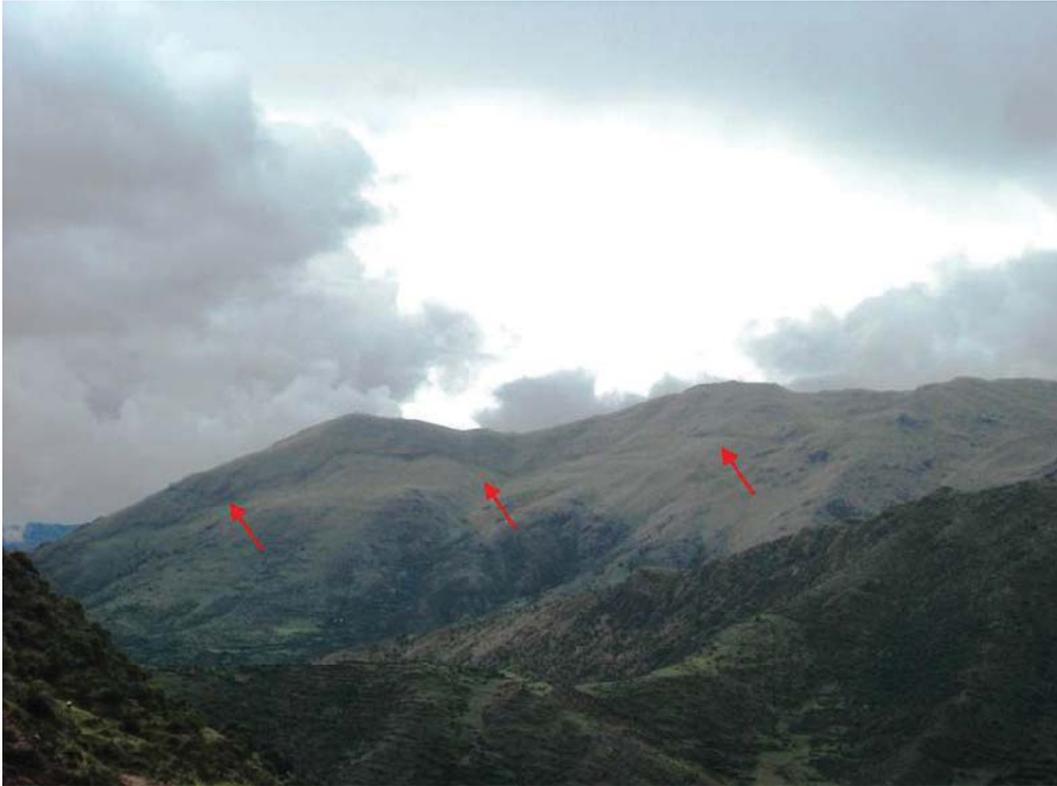
**Fotografía 4.31** Escarpe de falla afectando depósitos aluviales y glaciares con movimiento de tipo normal. Las flechas rojas señalan el trazo de falla.

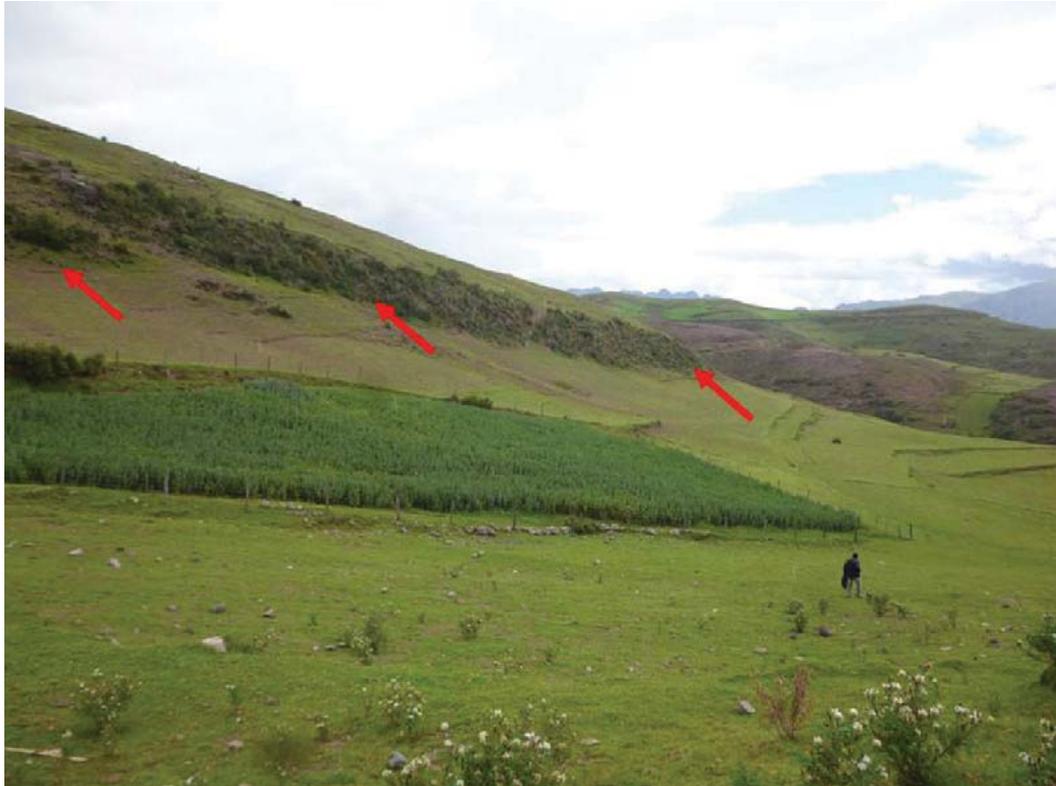
**Fotografía 4.32** Escarpe de falla afectando cobertura cuaternaria con movimientos de tipo normal. El escarpe de falla tiene una altitud de 10 metros y se encuentra conservado.
