# Neotectónica y Peligro Sísmico en la Región Cusco

Boletín N° 55 Serie C  
Geodinámica  
e Ingeniería Geológica

Lima, Perú  
2013

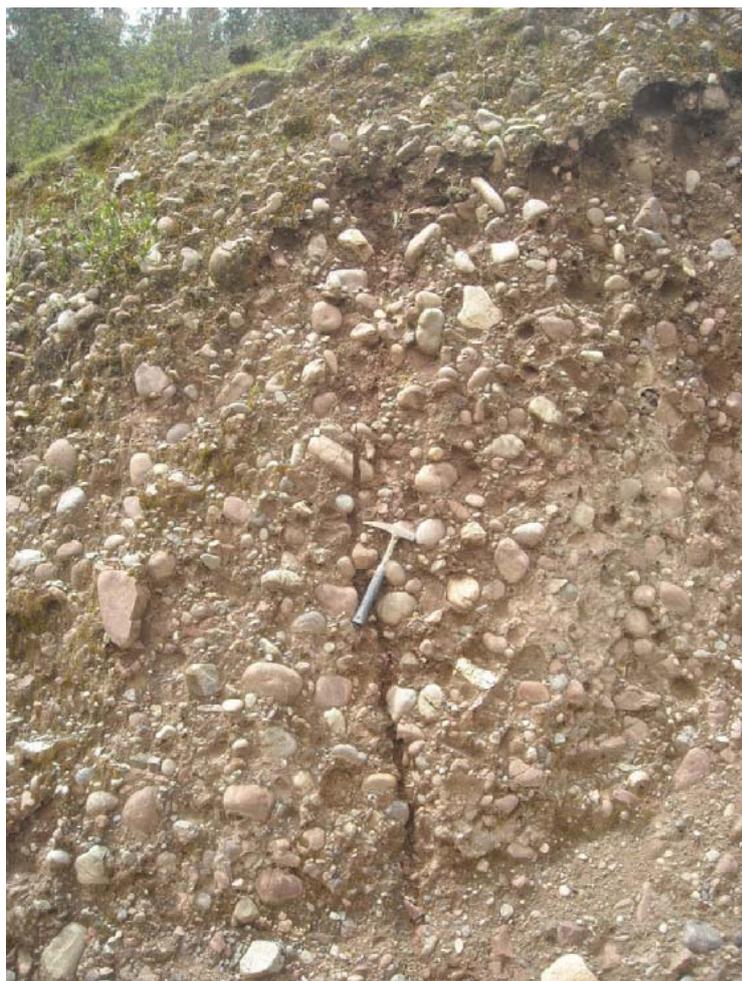
**Fotografía 4.33** Grietas cosísmicas afectando gravas de terrazas fluviales en sectores adyacentes a la falla.

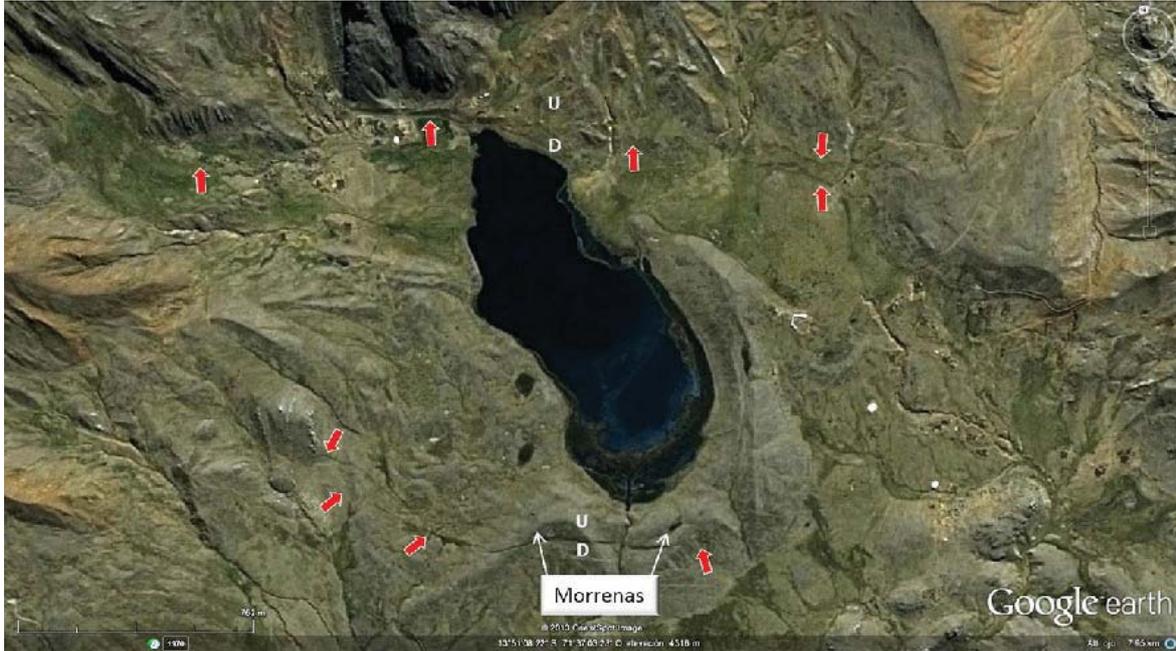
**Figura 4.16** Escarpes de fallas adyacentes a la laguna Huaj Cacocho. Los escarpes ubicados en el sector sur afectan la morrena frontal con movimiento de tipo normal, haciendo colapsar parte de ella; mientras que los escarpes ubicados al norte de la laguna son más rectilíneos y afectan depósitos glaciares y aluviales provenientes del cerro Uñajori. Las flechas rojas indican los escarpes de falla.

En la Figura 4.16 se puede observar en detalle la parte central de la falla, donde la traza que se ubica al sur de la laguna afecta morrenas y depósitos glaciares (10 000 años) que provenían del cerro Uñajori. Asimismo, la traza que se ubica al norte de la laguna, afecta depósitos lacustres, palustres y aluviales, pudiéndose observar al pie de la faz libre del escarpe depósitos coluviales asociados a la última reactivación. Por expresión morfológica, se puede deducir que el trazo del sector sur es el más reciente.

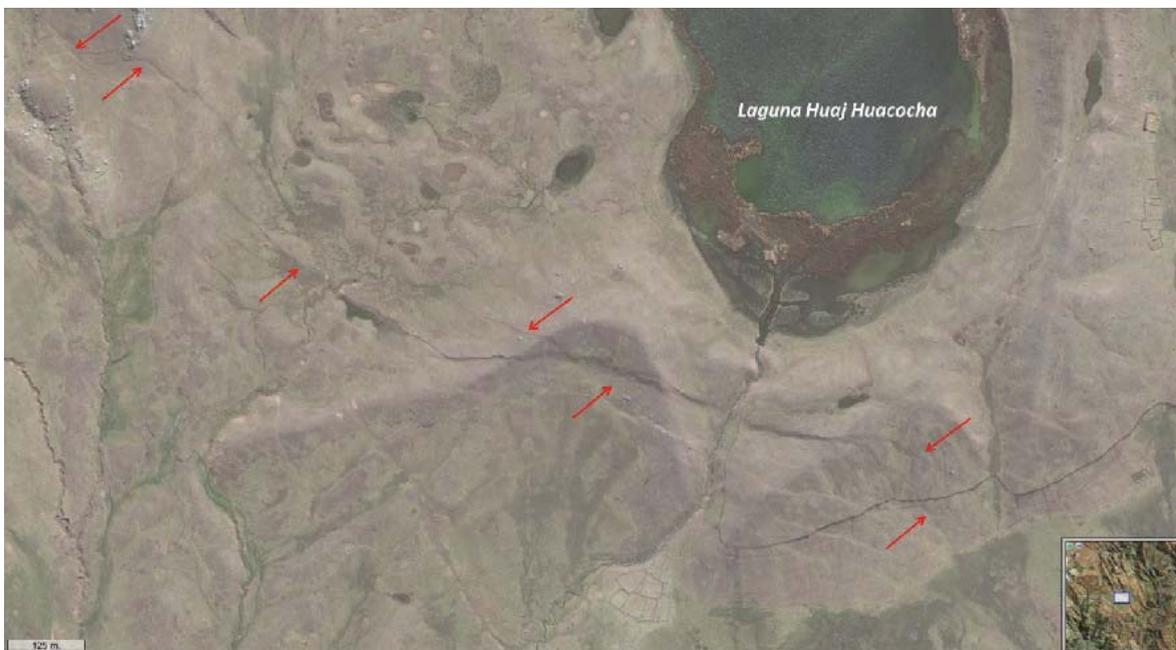
**Figura 4.17** Escarpes de falla afectando morrenas y depósitos aluviales al sur de la laguna HuajHuacocha (flechas rojas). Se puede apreciar la geometría de la falla de tipo sigmoidal.

En detalle, los escarpes ubicados en el sector sur tienen una geometría sigmoideal (Figura 4.17) que es coherente con un movimiento de rumbo sinistral. Por consiguiente, las fallas de Huaj Cacocho son de tipo normal con componente sinistral, generando

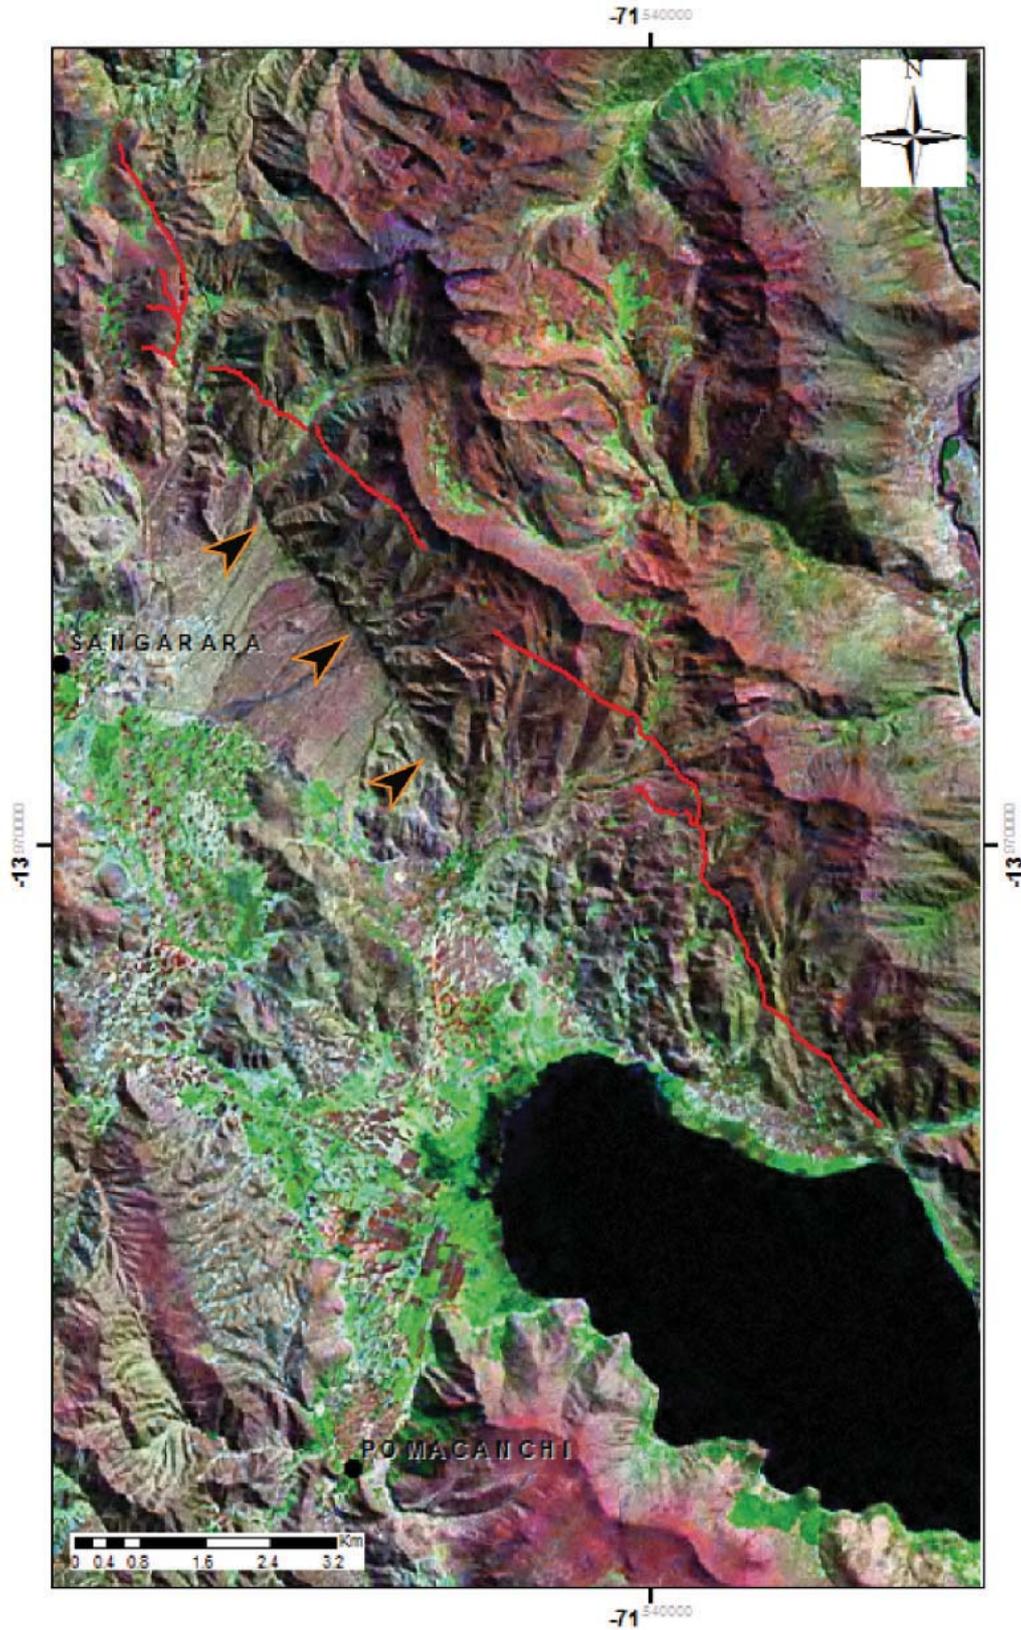
**Figura 4.18** Las líneas rojas representan los segmentos de fallas más recientes, mientras que las flechas negras con contornos naranjas muestran el escarpe Plio-cuaternario. Al sureste de la figura la laguna Pomacanchi.

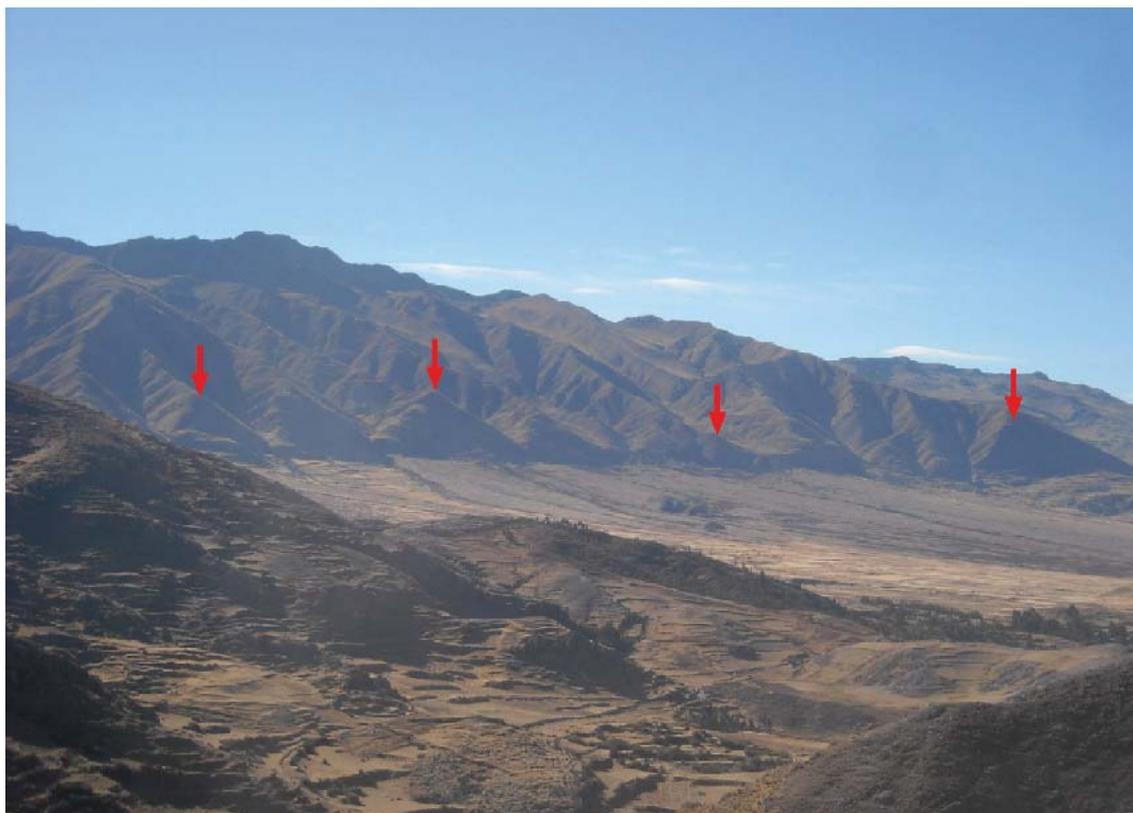
**Fotografía 4.34** Falla Zangará mostrando sus facetas triangulares de 120 metros de altura y afectando depósitos aluviales posiblemente relacionados con el último interglacial. Vista tomada hacia el sur.

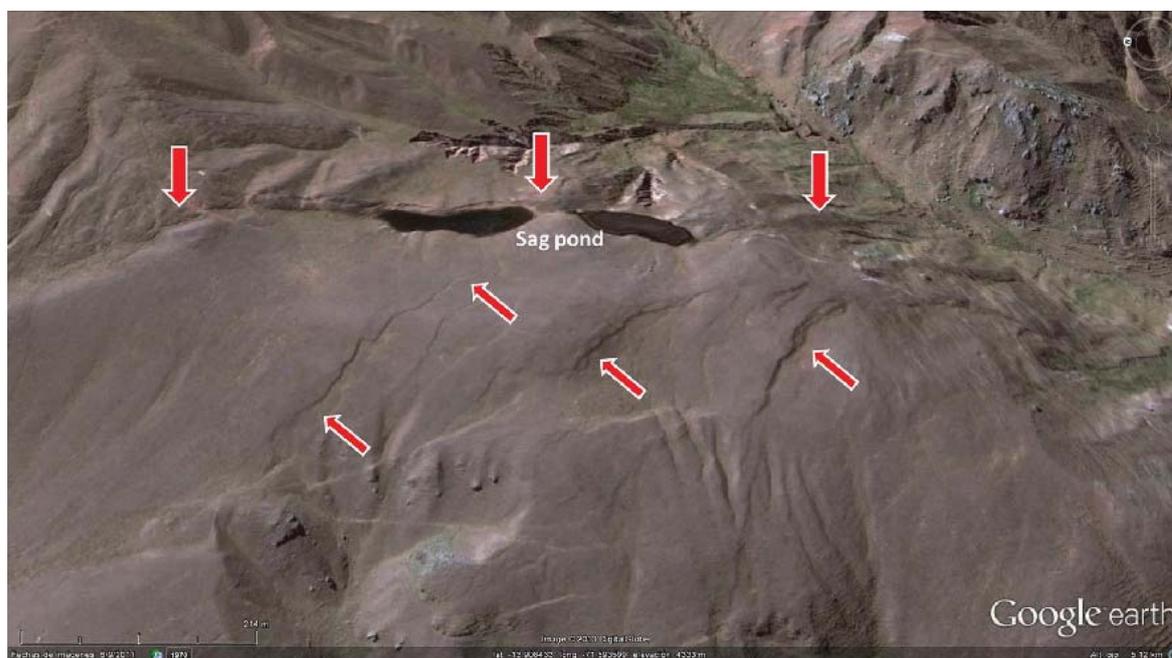
**Figura 4.19** Segmento norte de la falla Zangará mostrando escarpe principal rectilíneo y estructuras secundarias formando estructuras tipo Echelón.

Los escarpes que muestran mejores características de conservación se ubican al noreste y sureste de la localidad de Zangará. Los escarpes del sector norte muestran terminaciones de tipo echelón o cola de caballo. El trazo principal de la falla en este sector de rumbo casi norte-sur es rectilíneo, y afectan depósitos aluviales y fluvio-glaciares constituidos mayormente por gravas; además, a lo largo de la traza de falla se pueden observar dos lagunas o *sag ponds* alineadas (Figura 4.19), producto del movimiento de tipo normal con componente sinistral. Los trazos que llegan a formar geometrías en echelón o fallas sintéticas tienen direcciones noroeste-sureste y afectan depósitos cuaternarios con movimientos de tipo normal. Estas reactivaciones recientes tienen escarpes que varían entre 0.50 y 2.5 metros, donde se nota claramente la deformación de los depósitos cuaternarios (Fotografía 4.35).

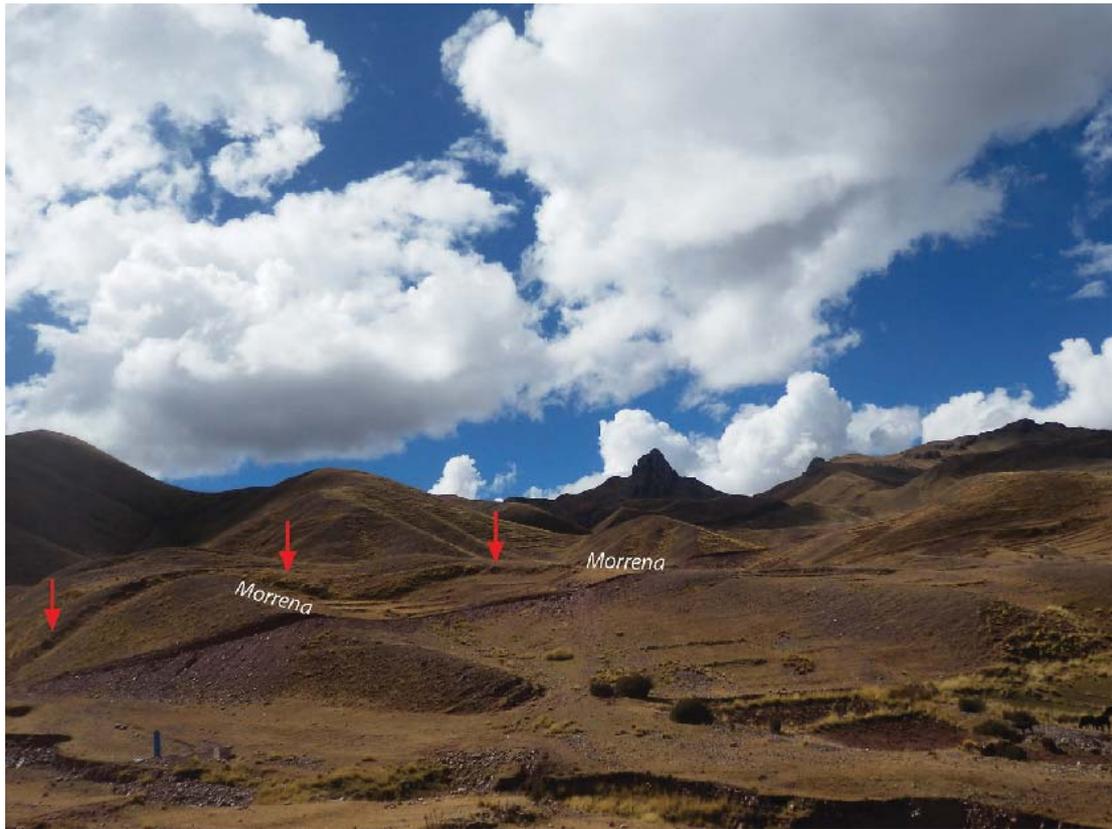
**Fotografía 4.35** Segmento de la falla Zangará afectando morrenas y desplazándolas 3 metros verticalmente. Vista tomada hacia el norte.

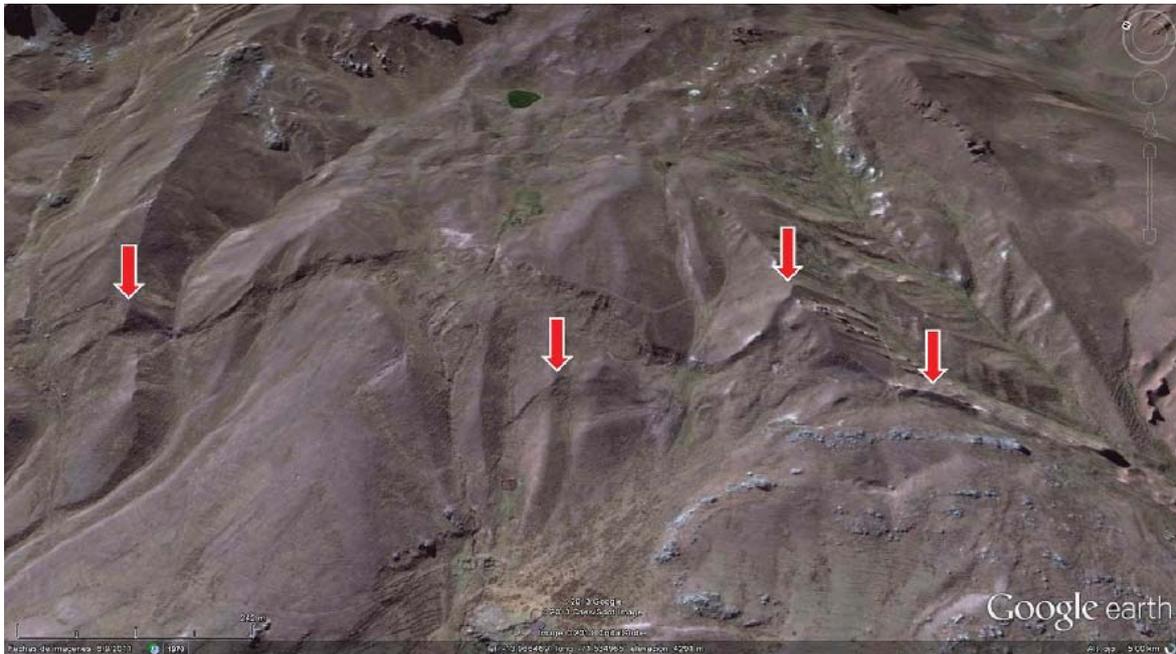
**Figura 4.20** Imagen satelital que muestra el segmento mayor cuaternario de la falla Zangará, muestra un escarpe de 20 metros de altitud.

El segmento de falla, ubicado al noreste del poblado de Zangará, se caracteriza por presentar un escarpe de 15 metros de altitud, afectando morrenas y depósitos aluviales, generando asimismo facetas triangulares (Figura 4.20 y Fotografía 4.36). Por las características presentadas, se considera a la falla Zangará como

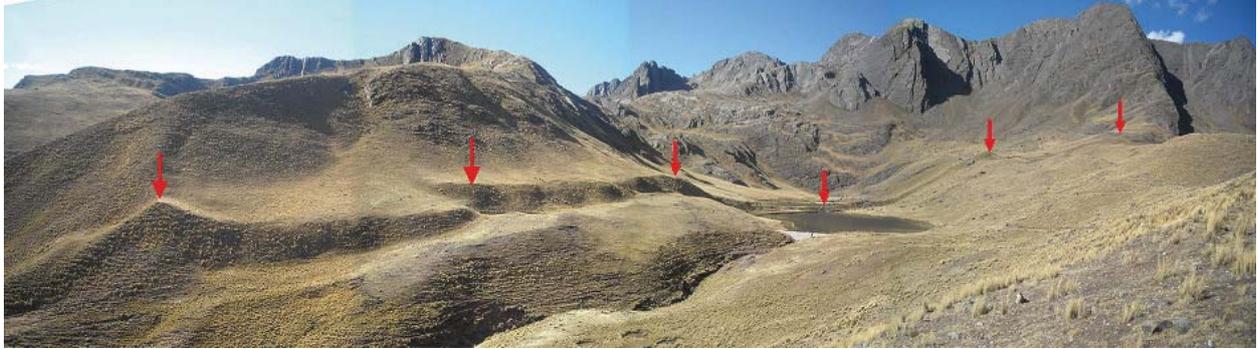
**Fotografía 4.38** Escarpe de falla semi-circular, debido a la conexión entre los segmentos norte y central de la falla Langui-Layo; se observa que la falla afecta morrenas y depósitos lacustres.

El segmento central tiene 20 kilómetros de longitud, no es un trazo continuo, y se pueden observar trazos paralelos entre sí. El segmento norte y central de la falla Langui-Layo se conectan formando una geometría cóncava (Fotografía 4.38). A partir de

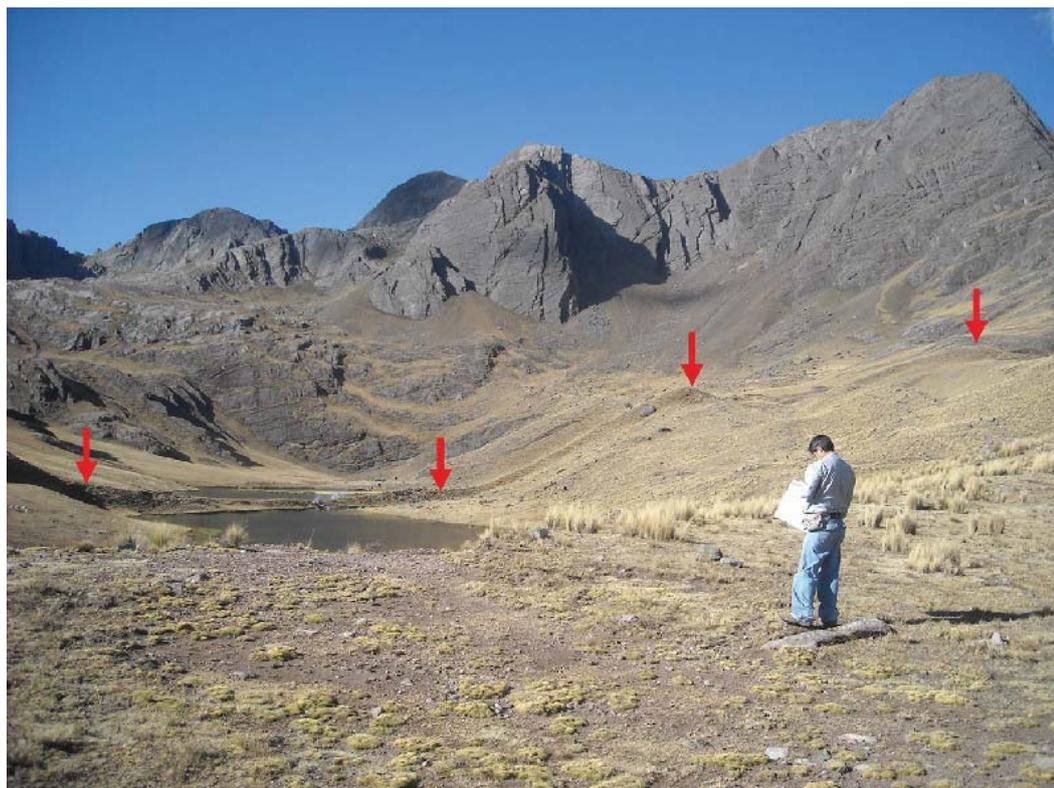
**Fotografía 4.39** Segmento activo de la falla Langui-Layo. La laguna es dividida en dos partes por la actividad de la falla. Vista hacia el este.

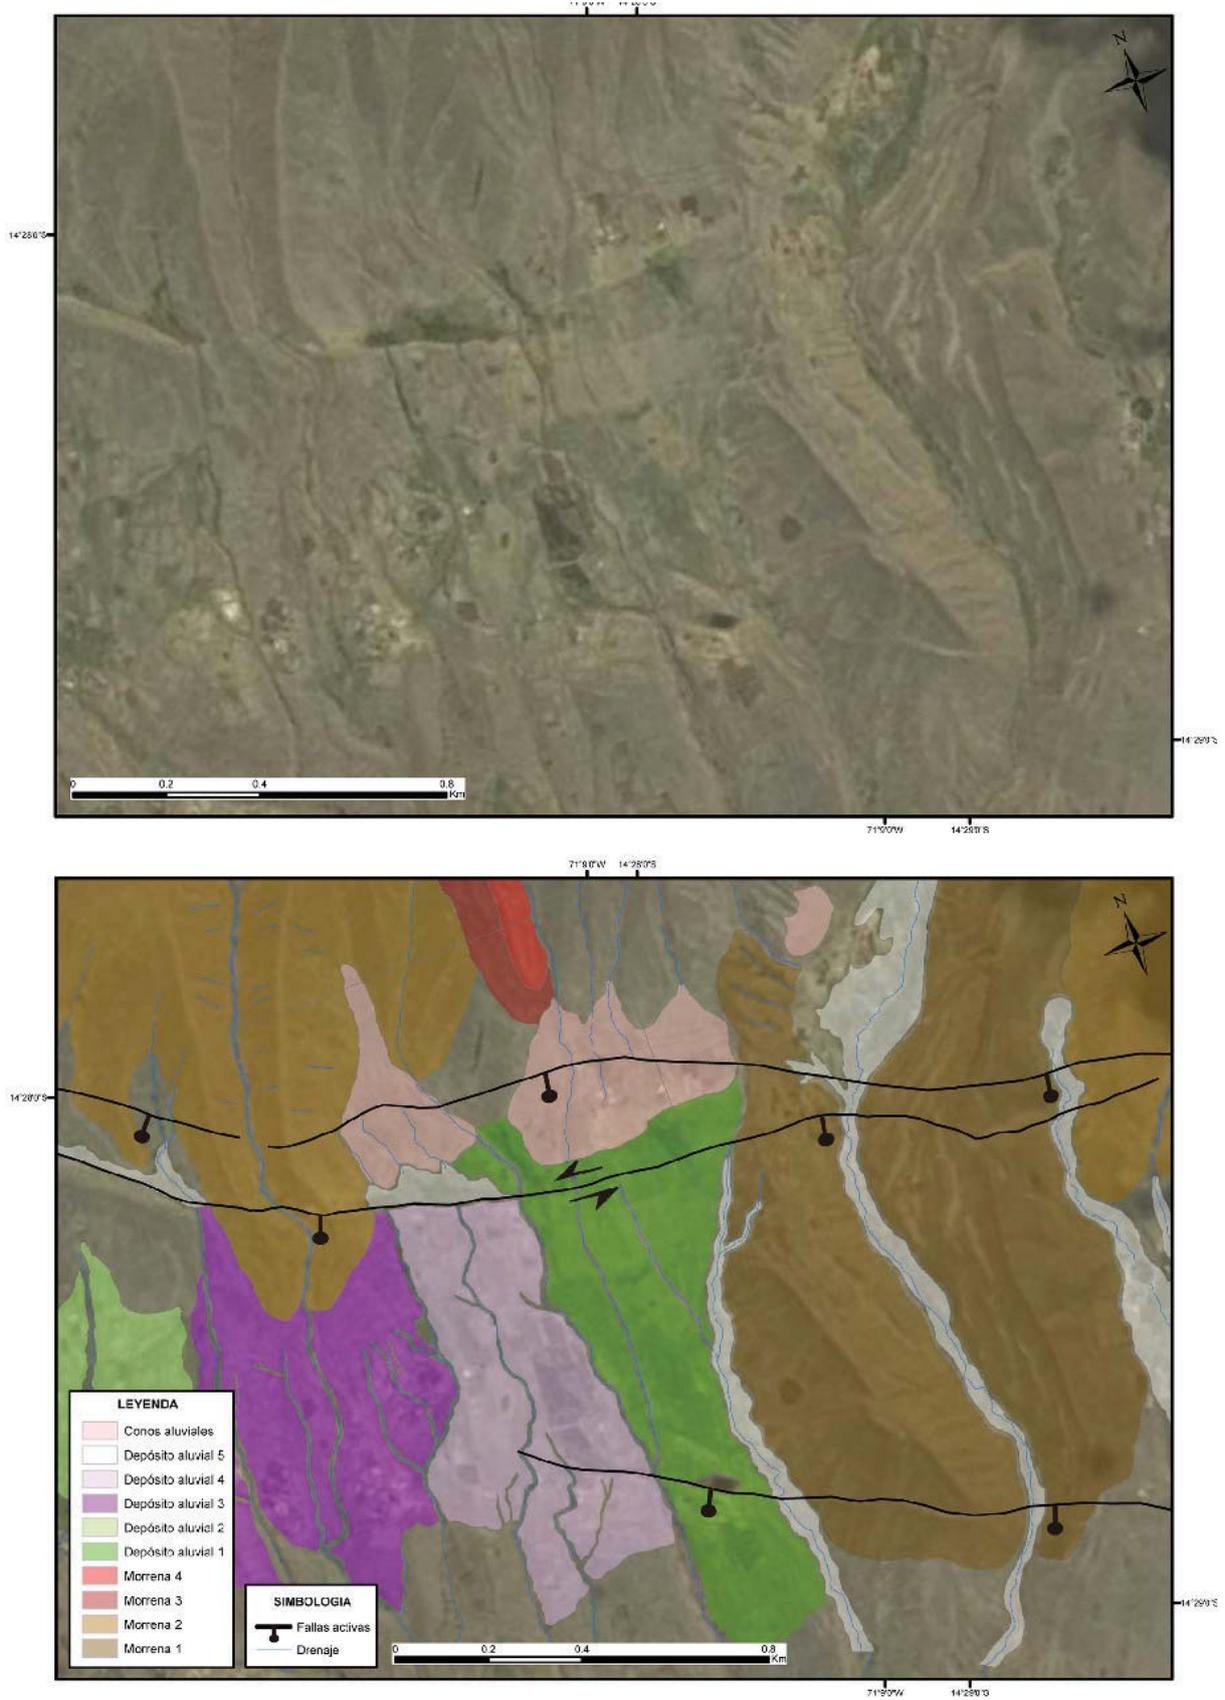
Figura 4.21 Morrenas en la zona de Langui-Layo deformadas por la actividad de la falla Langui Layo.

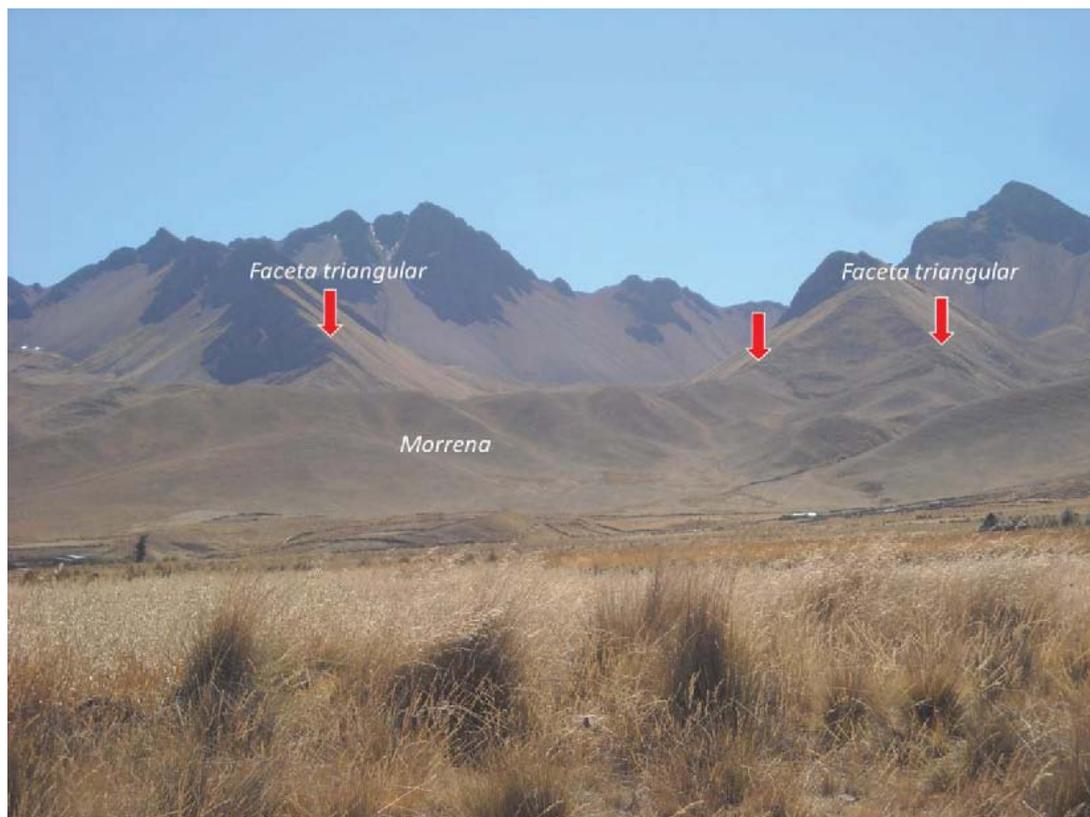
Fotografía 4.41 Escarpe de falla afectando morrenas y formando facetas triangulares.

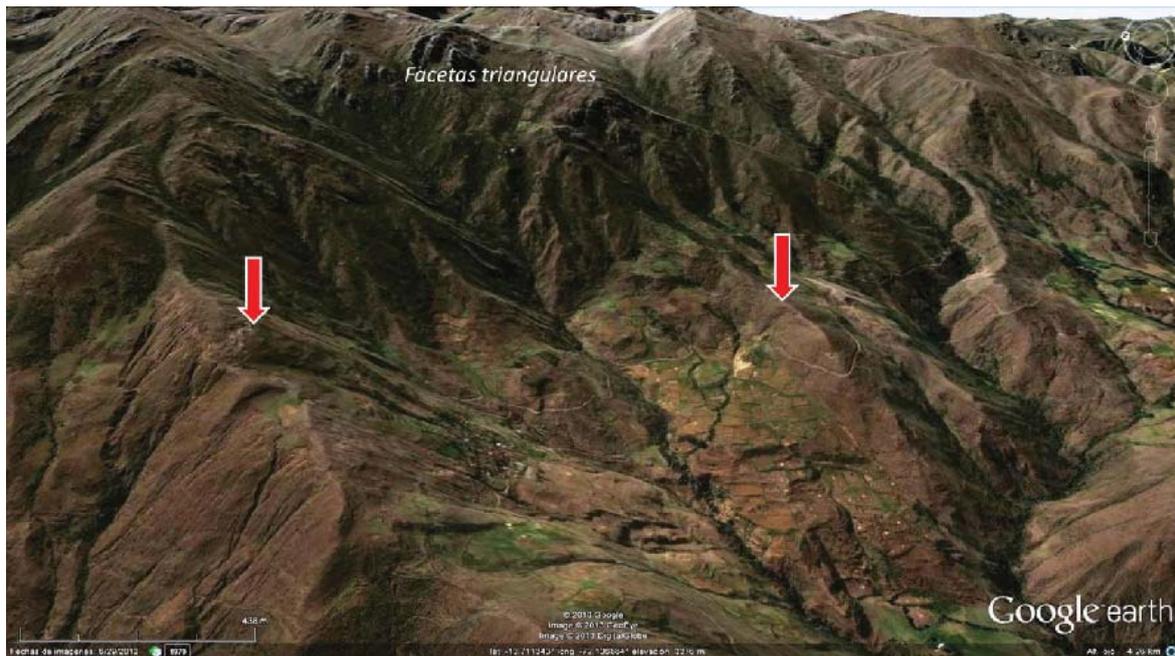
**Figura 4.22** Escarpe de falla y facetas triangulares de la falla Chinchapujoyo adyacentes al poblado de Queñaparo, las flechas señalan los escarpes de fallas conservados. Imagen de *Google Earth*.

Al este de las localidades de Chinchajujio y Queñaparo se pueden ver escarpes de fallas afectando y deformando depósitos aluviales y las terrazas aluviales de ríos afluentes al río Apurímac. Los escarpes de fallas se encuentran alineados con facetas triangulares con altitudes que varían entre 45 y 100 metros de altitud (Figura 4.22). Asimismo, modifica el sistema de drenaje con movimientos de rumbo de tipo sinistral.

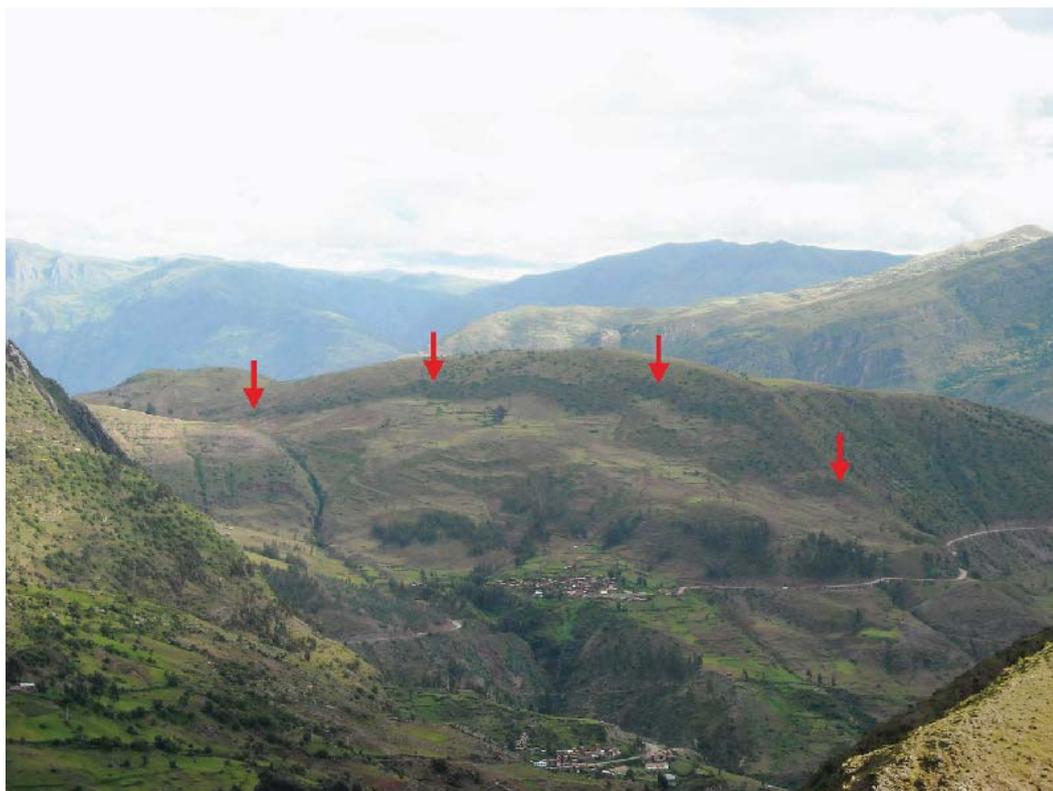
**Fotografía 4.42** Vista panorámica de un segmento de la falla Paruro en donde se puede observar el desnivel generado en la superficie producto de la actividad tectónica. La traza pone en contacto areniscas y lutitas de coloración rojiza con depósitos aluviales y coluviales de edad cuaternaria.

La falla pone en contacto areniscas feldespáticas y lutitas de coloración rojiza de la formación Puquín con depósitos aluviales y fluviales (Fotografía 4.42); asimismo, se observan a lo largo de la traza facetas triangulares bien conservadas de 10 metros de altitud.

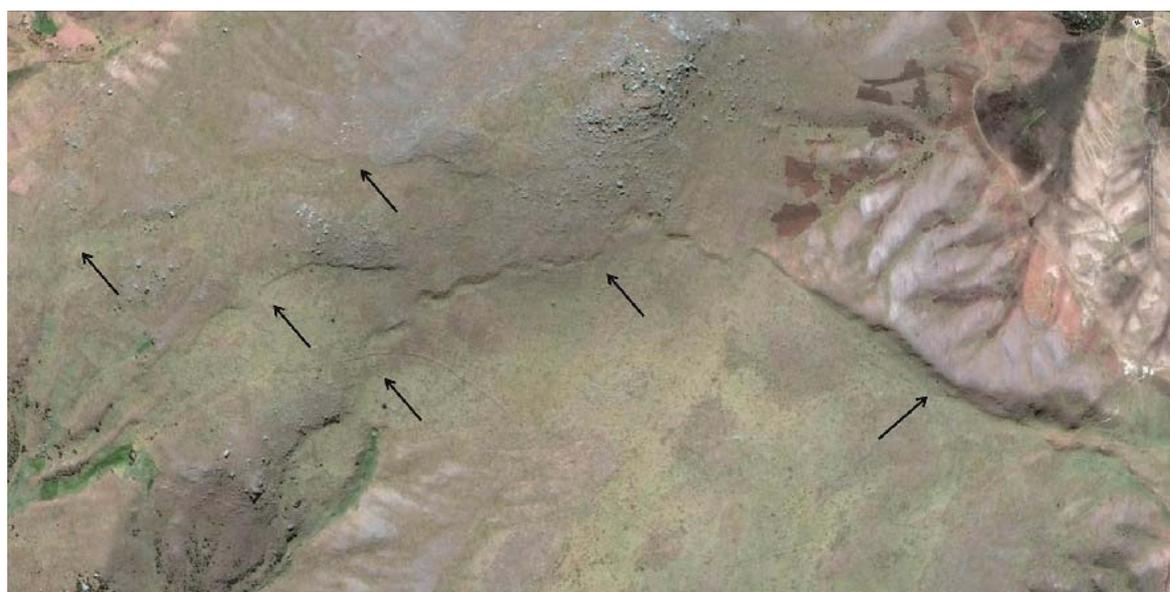
**Figura 4.23** Segmento norte de la falla Paruro donde se muestra la distribución de la deformación en estructura tipo cola de caballo o echelón. (Ver flechas).

Se extiende con dirección N 150° E y buzamiento de 65°-70° hacia el oeste a lo largo de 11 kilómetros, entre los poblados de Yaurisque y Paruro. La deformación de esta falla se distribuye mediante un escarpe principal que generó un desplazamiento máximo vertical de 25 metros; solo en la parte norte la falla se divide en 4 escarpes, generando según su distribución una estructura en echelón o cola de caballo (Figura 4.23).

Finalmente, la proyección norte de la falla muestra en los sectores de Patacancha y Pampa Huaylla una distribución en tipo echelón, donde el trazo principal presenta una dirección N 150° E y los secundarios presentan direcciones aproximadamente de este-oeste, generándose así una deflexión en la estructura. Los escarpes secundarios se encuentran morfológicamente bien conservados y originaron desniveles en la superficie que varían entre 0.7 metros y 1 metro (Figura 4.23). Por consiguiente, se propone que estas

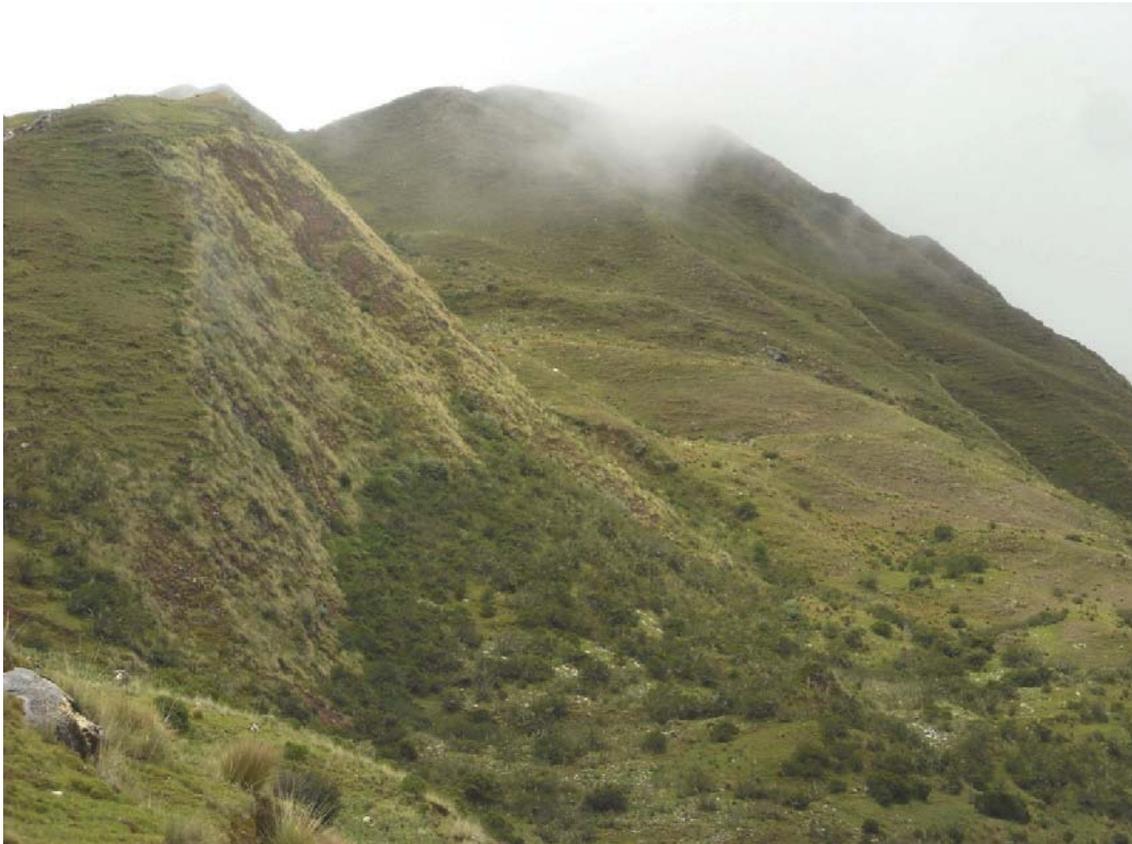
**Fotografía 4.43** Faceta triangular asociada a la falla Acomayo. Se puede observar al pie del escarpe de falla una serie de depósitos coluviales producto de las reactivaciones de la falla.

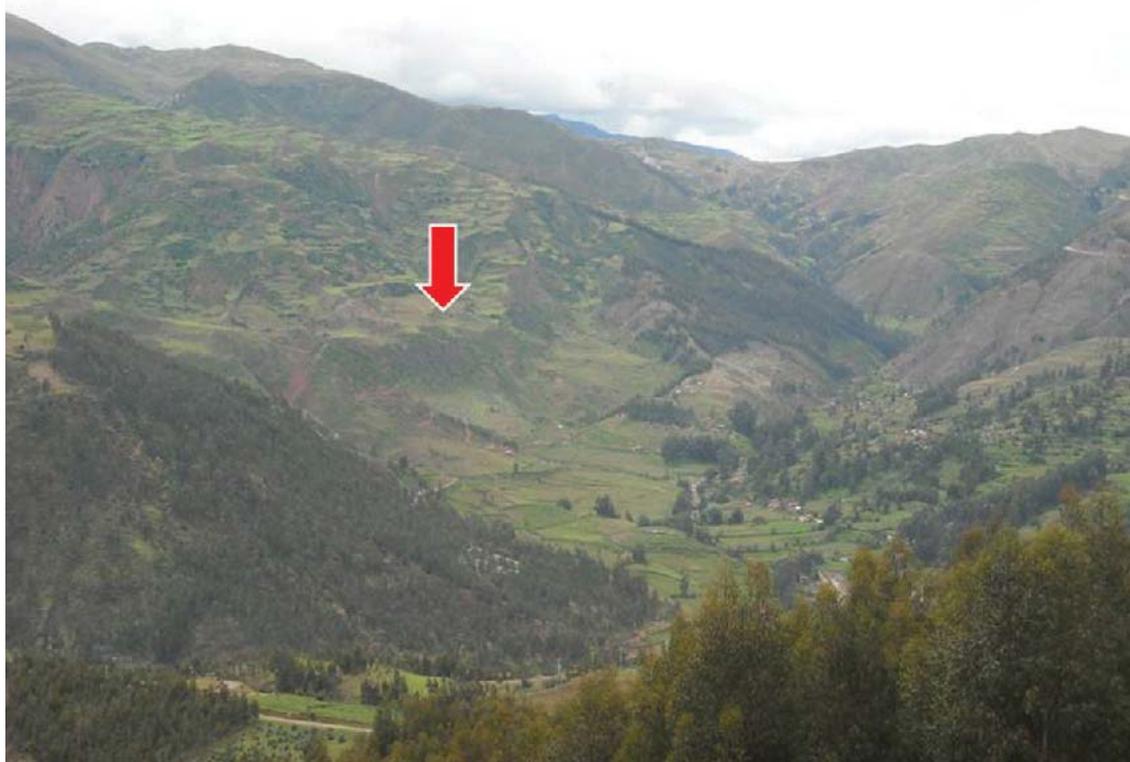
**Fotografía 4.44** Escarpe de falla de 100 metros de altitud, a la derecha se ubica el poblado de Acomayo, capital de la Provincia del mismo nombre.

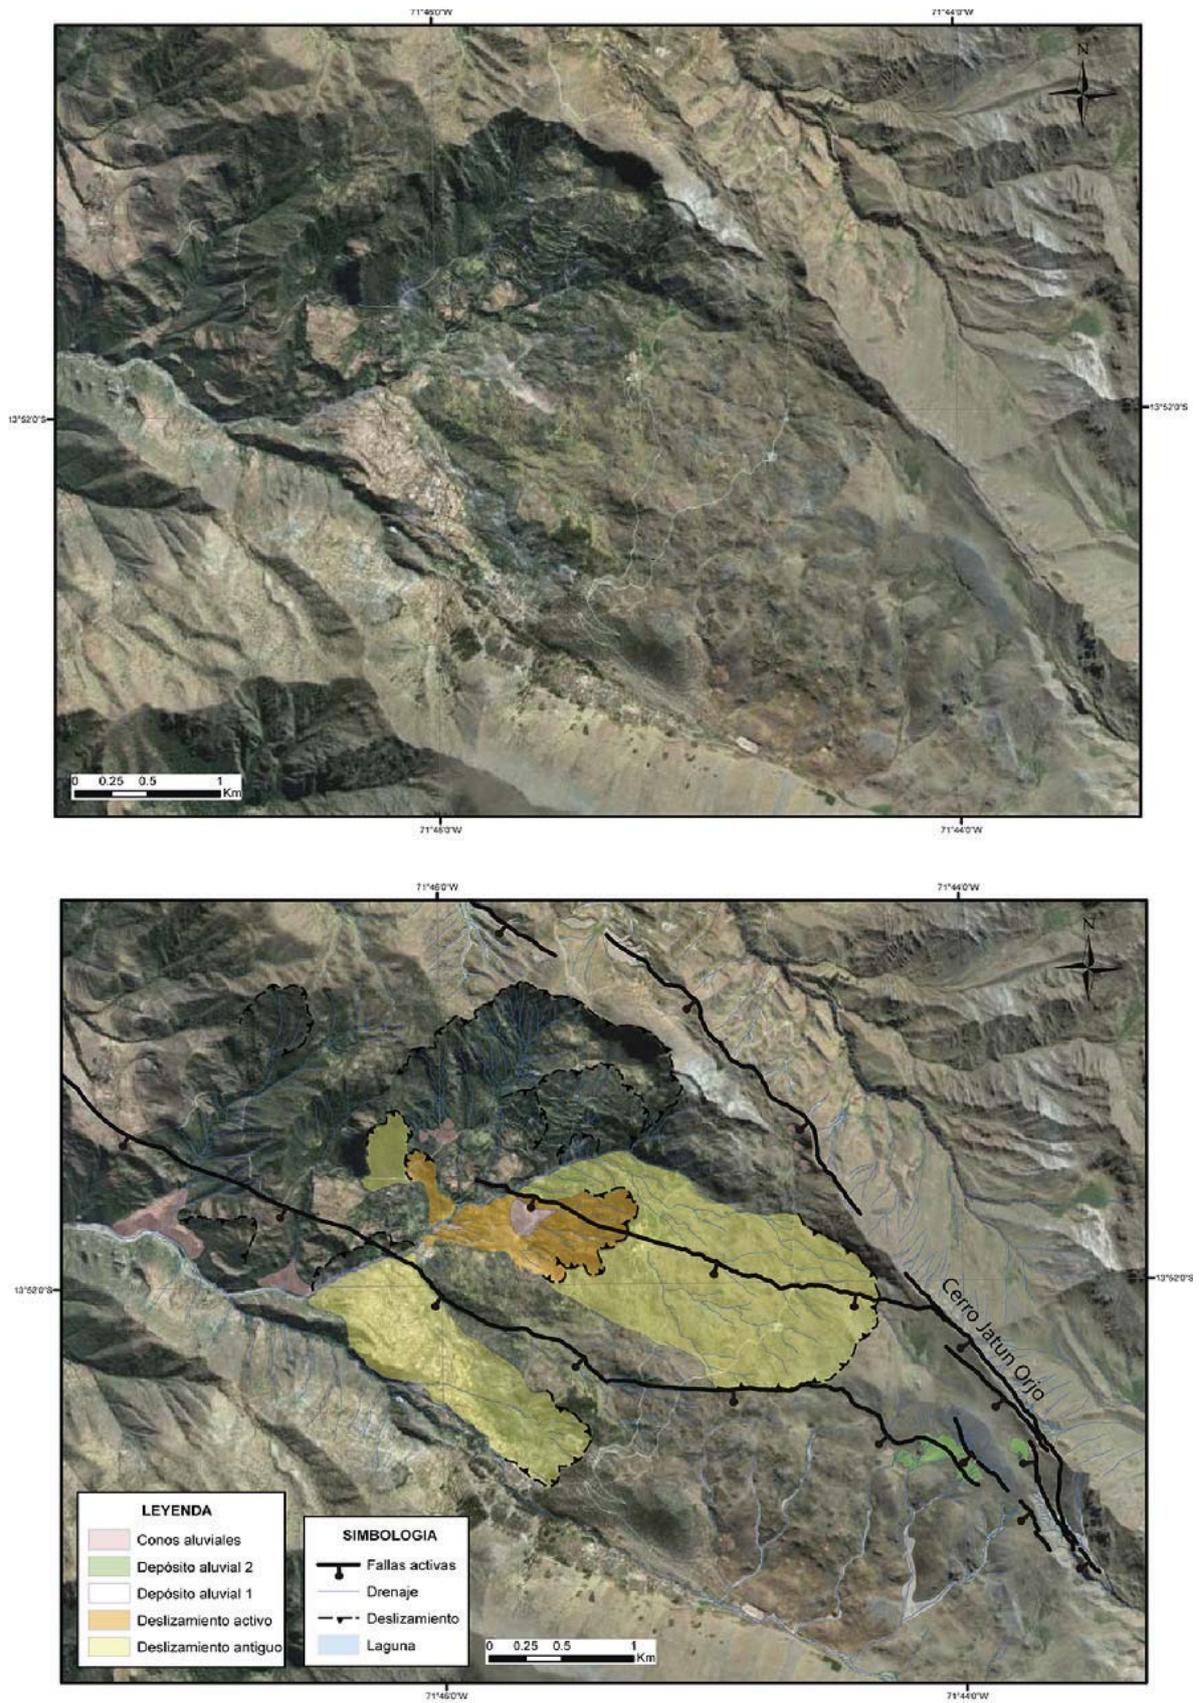
Figura 4.24 Escarpes de falla de Acomayo afectando depósitos aluviales y del deslizamiento ubicados en el Cerro Jatun Orjo.

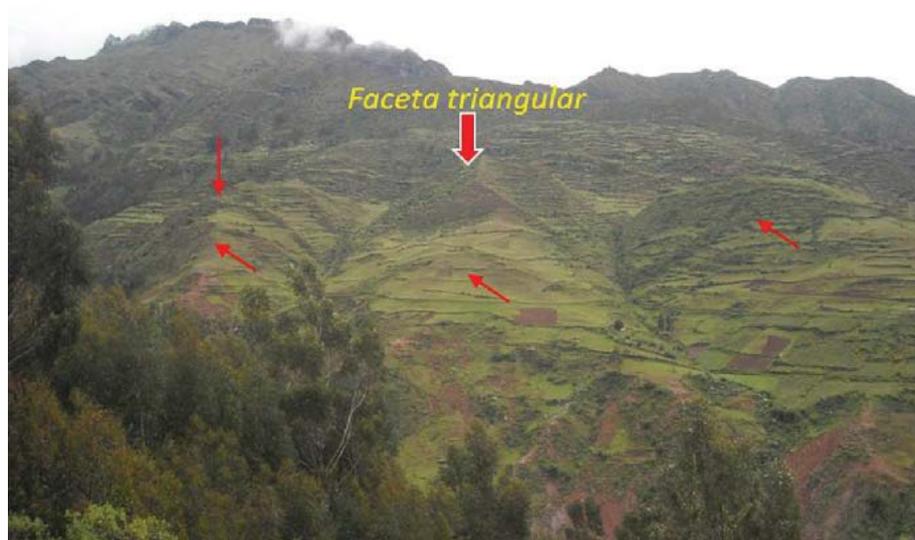
Fotografía 4.45 Facetas triangulares asociadas a la falla Acomayo. Al pie de estas facetas se observan fallas afectando cobertura cuaternaria.

Asimismo, se observaron a lo largo de la traza, facetas triangulares con altitudes que varían entre 5 y 20 metros (Fotografía 4.45). Al

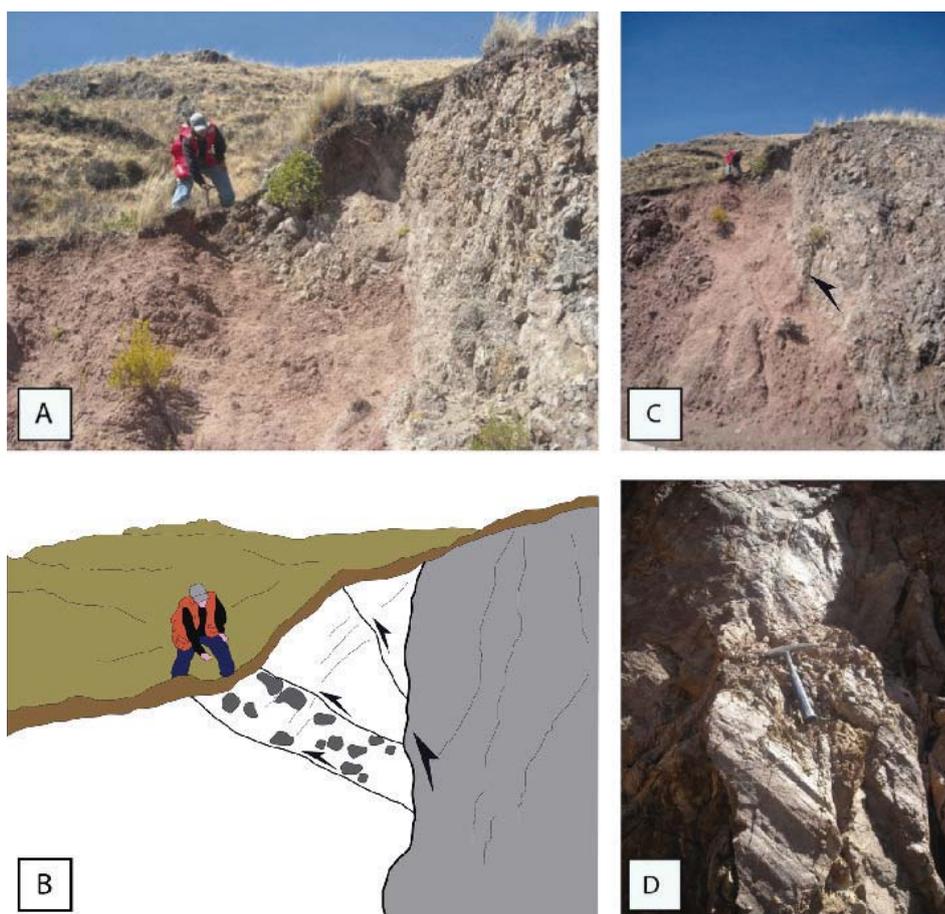
Figura 4.25 Contacto fallado entre conglomerados Mio-pliocenos con depósitos aluviales y coluviales. A) Depósitos coluviales flexurados por el movimiento de tipo inverso de la falla Paruro. B) Interpretación de la figura A detallando la cinemática y el alineamiento de los clastos. C) Plano de falla donde se muestra el contacto de los conglomerados del Mio-plioceno con depósitos coluviales. D) Estrías identificadas en el plano de falla.

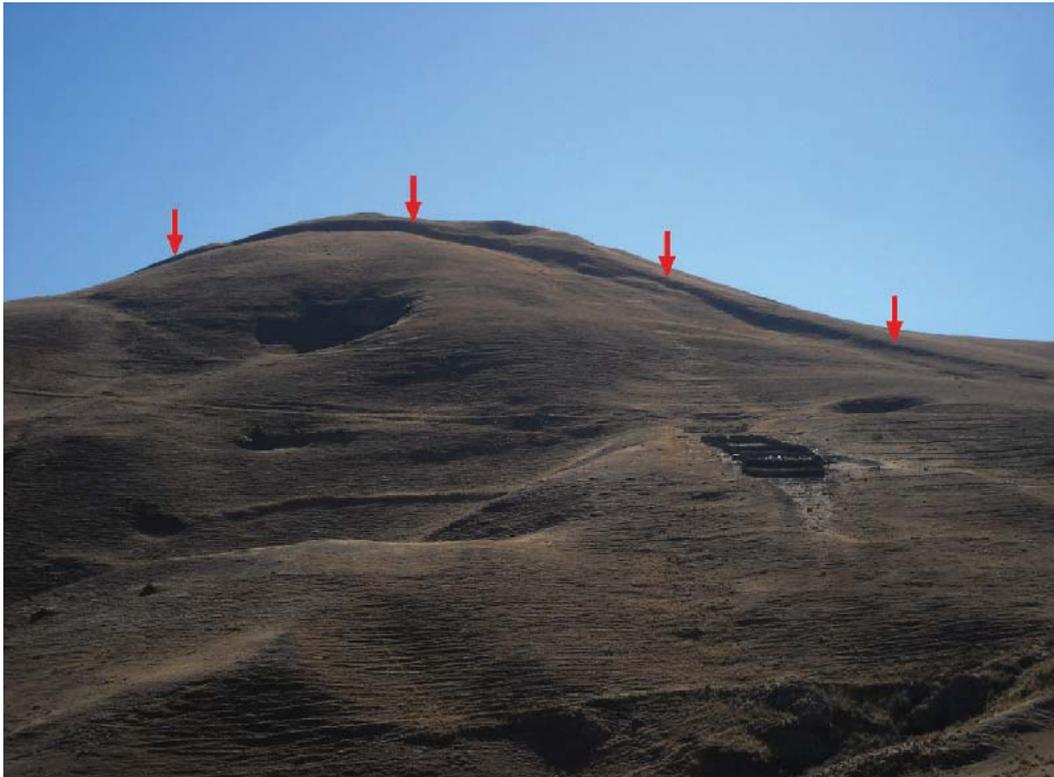
**Fotografía 4.46** Reactivación con ruptura superficial de la falla Paruro. El escarpe de falla tiene 10 metros de altitud. Se observan asimismo dolinas adyacentes a la falla.
