# Neotectónica y Peligro Sísmico en la Región Cusco

Boletín N° 55 Serie C  
Geodinámica  
e Ingeniería Geológica

Lima, Perú  
2013

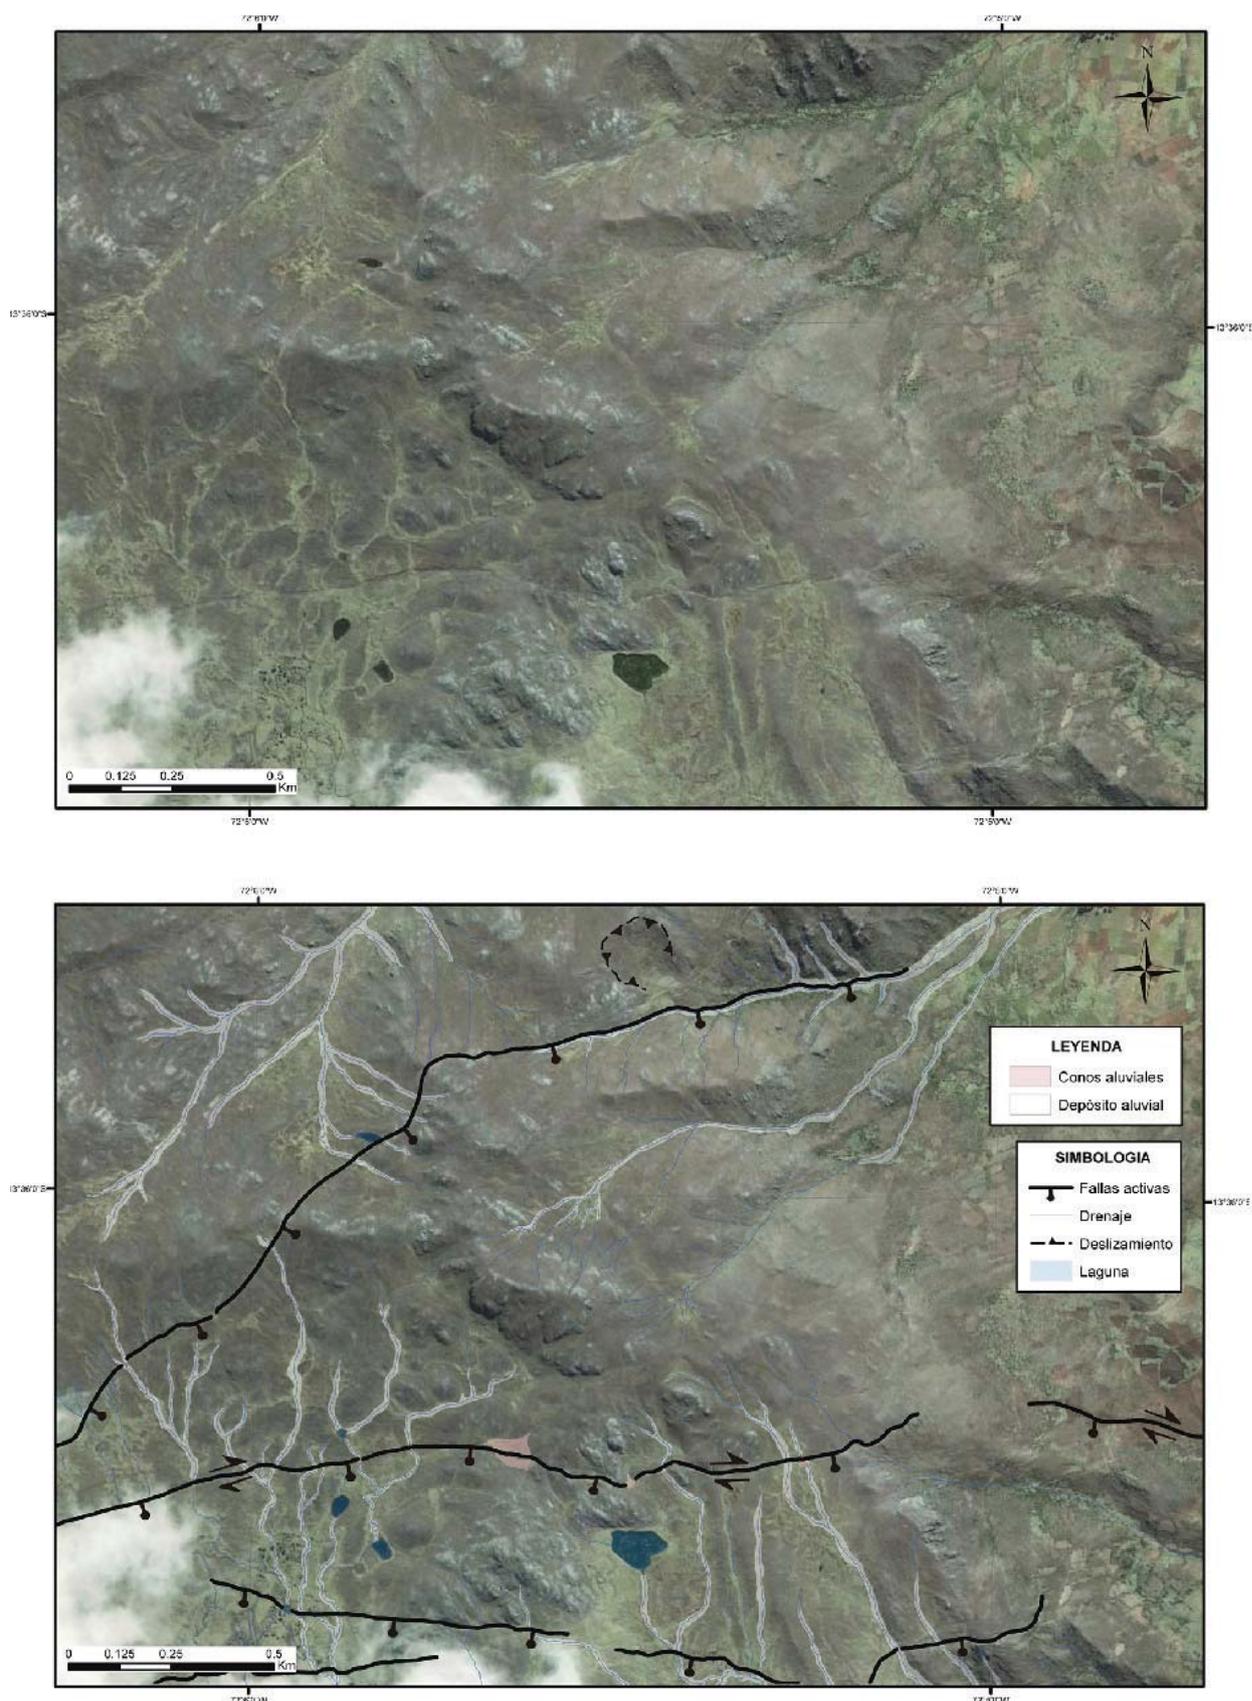
Figura 4.26 Escarpes activos de la falla Ccorca. Se puede observar su orientación este-oeste señalados por las flechas.

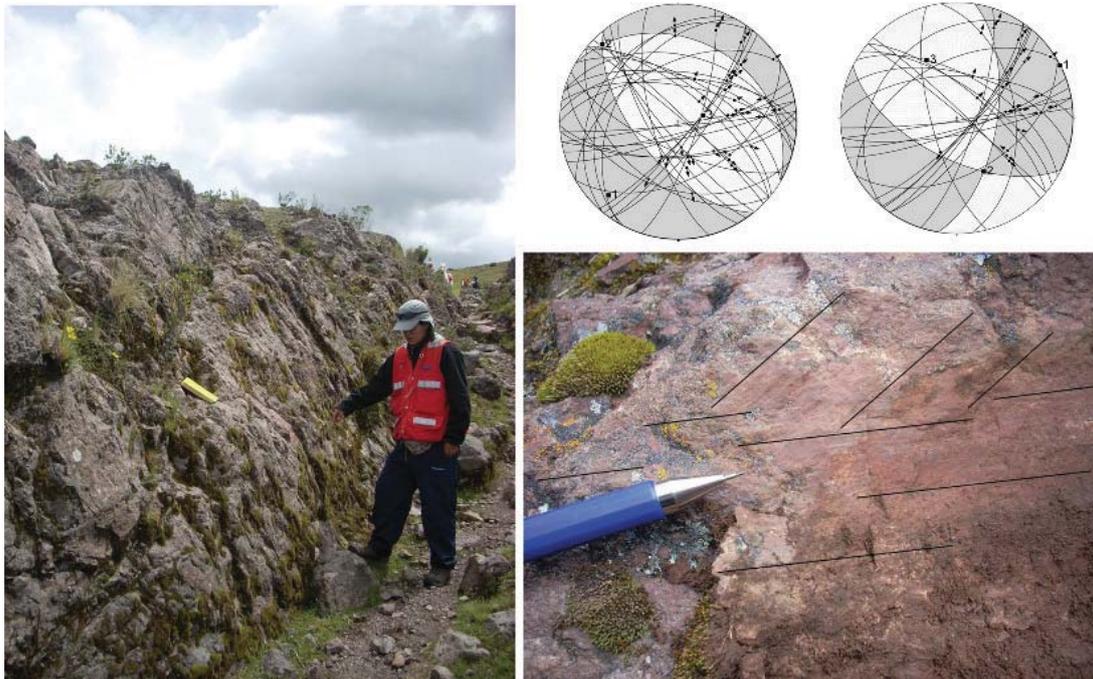
**Fotografía 4.47** Escarpe de falla y estrías observadas en la cara libre del escarpe central. En la parte superior se observa dos proyecciones estratigráficas con poblaciones de fallas principales y secundarias, la primera sugiere extensión con esfuerzo principal  $N45^{\circ}E$  dando lugar a la reactivación de la falla con movimiento de tipo normal; el esfuerzo principal de la segunda proyección ( $N60^{\circ}E$ ) sugiere movimiento de tipo dextral con componente normal. Se puede observar que las estrías de tipo dextral cortan las de tipo normal.

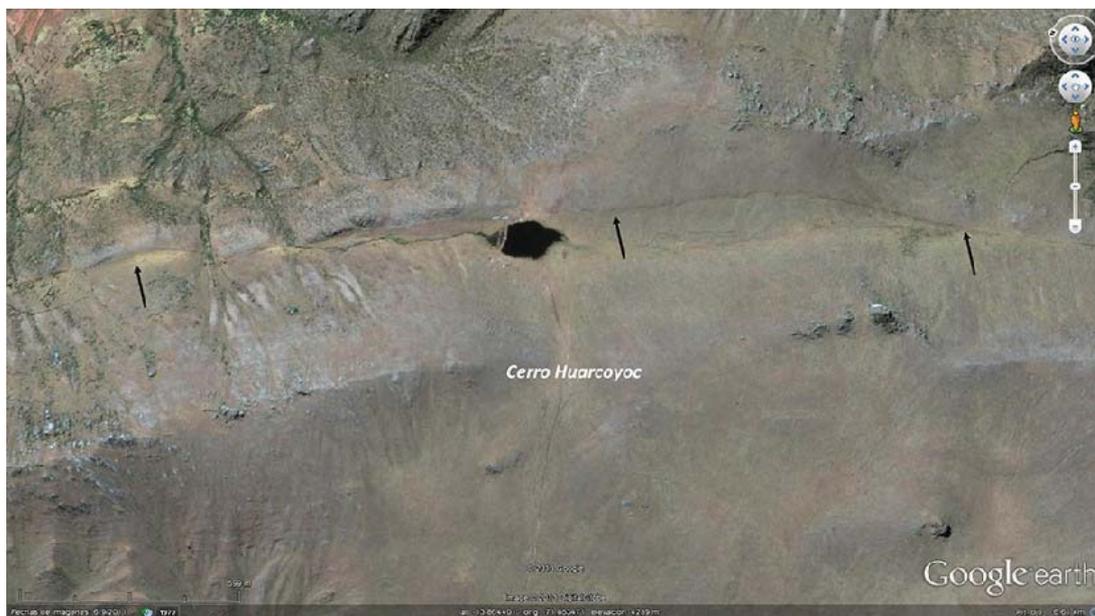
**Figura 4.27** Escarpe de falla San Lorenzo, se pueden observar *sangpods* a lo largo de la traza de falla, producto de su actividad.

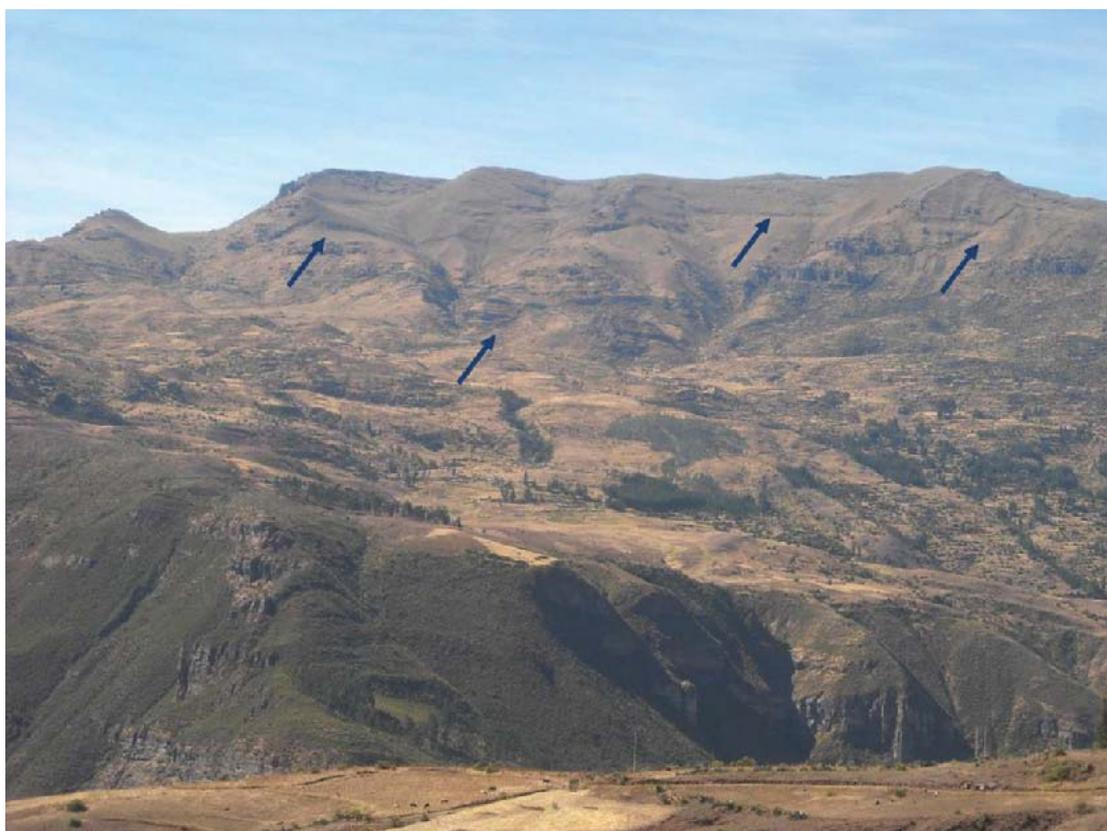
**Fotografía 4.48** Flanco occidental del cerro Marañioj donde se observan dos escarpes de falla cruzando el cuerpo del deslizamiento y proyectándose hasta la corona de este.

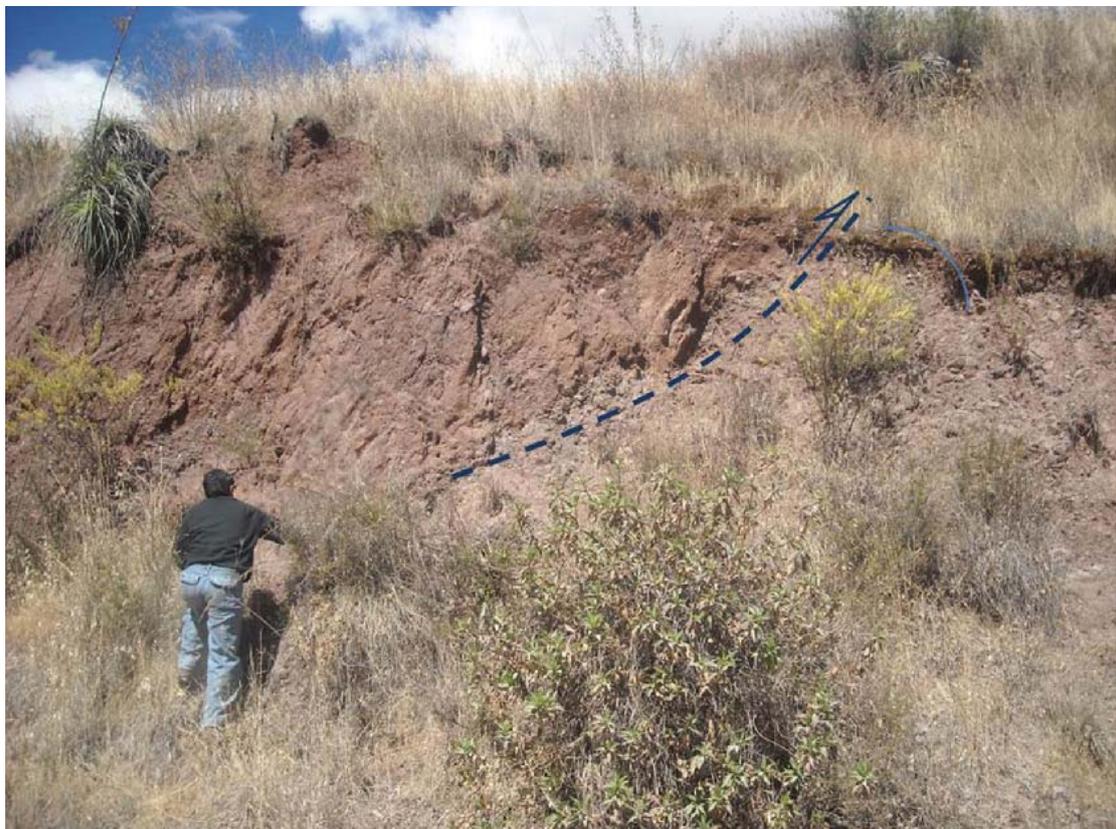
**Fotografía 4.49** Terraza aluvial afectada por el movimiento de la falla de tipo inverso.

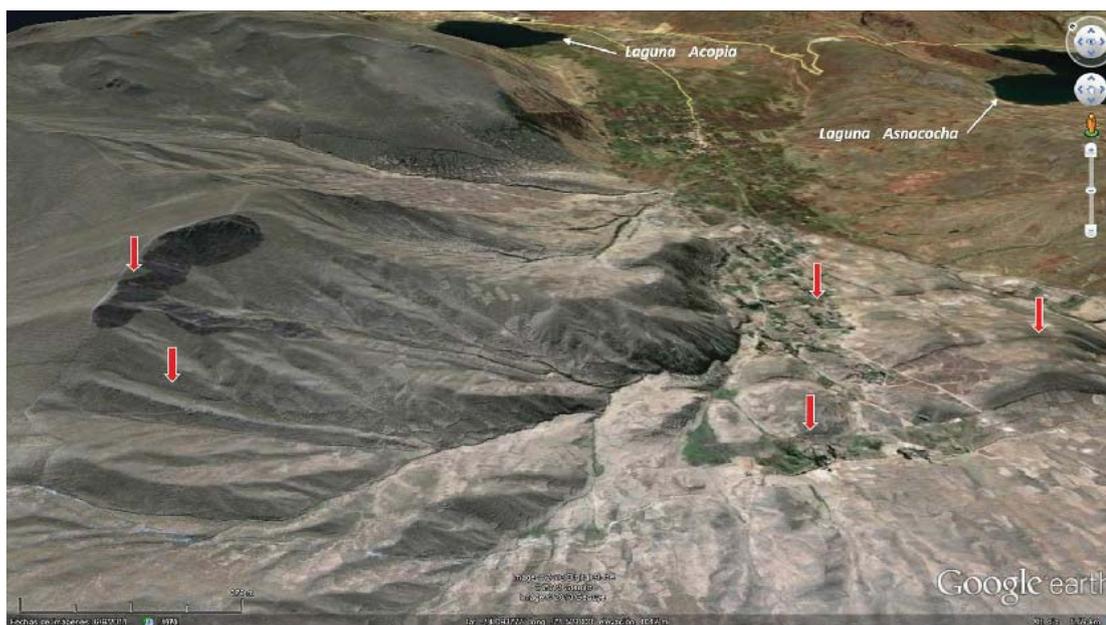
Figura 4.29 Escarpes paralelos de la falla Collquamarca. Imagen de *Google Earth*.

Los escarpes tienen una dirección N 140° E y buzamiento hacia el suroeste (Figura 4.29). Los escarpes se encuentran dispuestos en rocas intrusivas cenozoicas y cretácicas, en la proyección de estos escarpes hacia los valles se pueden observar terrazas aluviales deformadas con movimientos de tipo normal; asimismo, utilizando las imágenes satelitales podemos observar que el sistema de drenaje se encuentra modificado, acomodándose a movimientos de la falla de tipo sinistral.

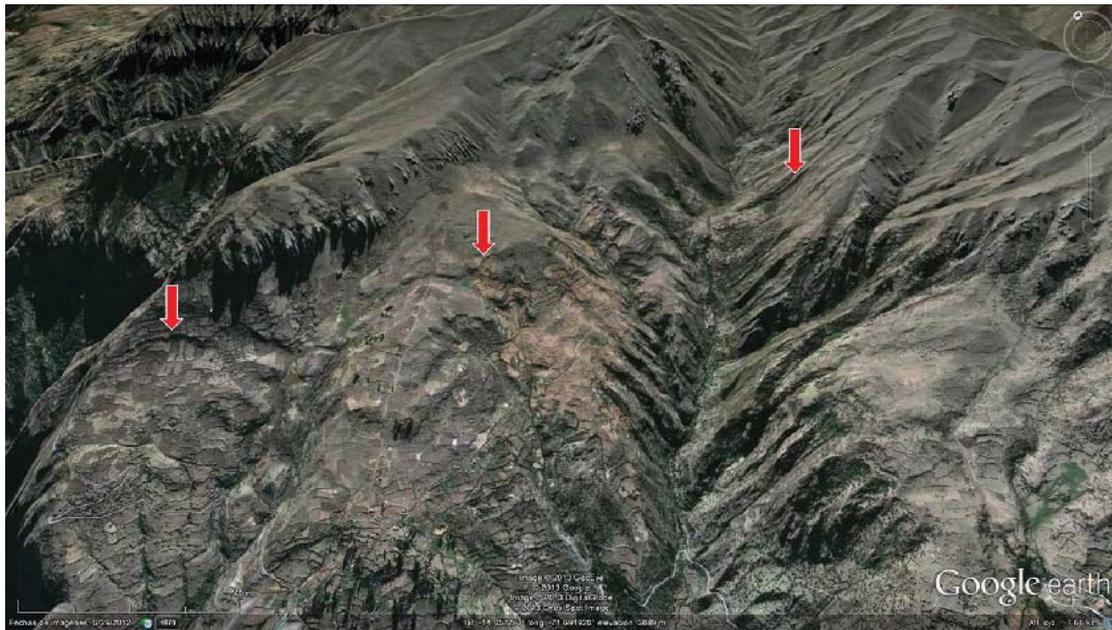
Figura 4.30 Las flechas de color rojo muestran escarpes de la falla San Juan. Imagen de *Google Earth*.

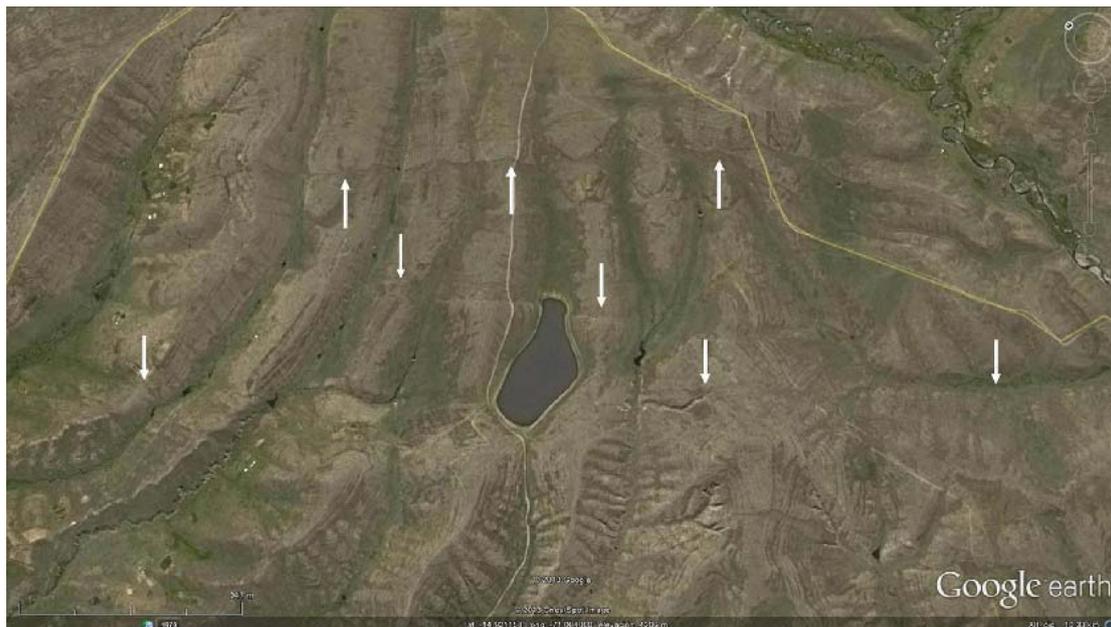
Figura 4.31 Escarpes de la falla paralelos que dieron origen a la formación de la laguna de Lacacota.

Se pudieron identificar dos movimientos mediante el análisis de microtectónica: uno de tipo inverso seguido por otro de tipo normal, esta última reactivación dio lugar a la formación de fallas normales con buzamientos opuestos, formando así grabens que luego sirvieron para la creación de lagunas (Figura 4.31).

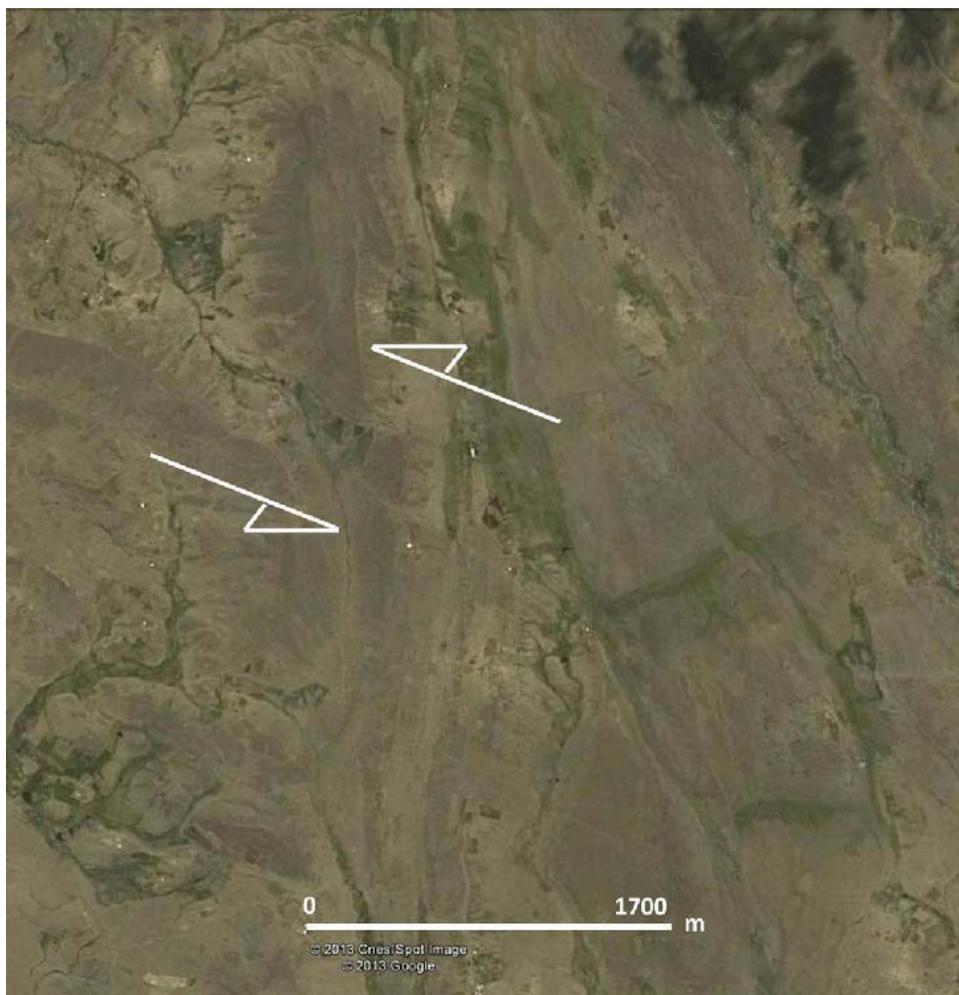
**Figura 4.32** Morrenas desplazadas con movimiento de rumbo sinistral, acomodando este movimiento se tienen otras fallas secundarias.

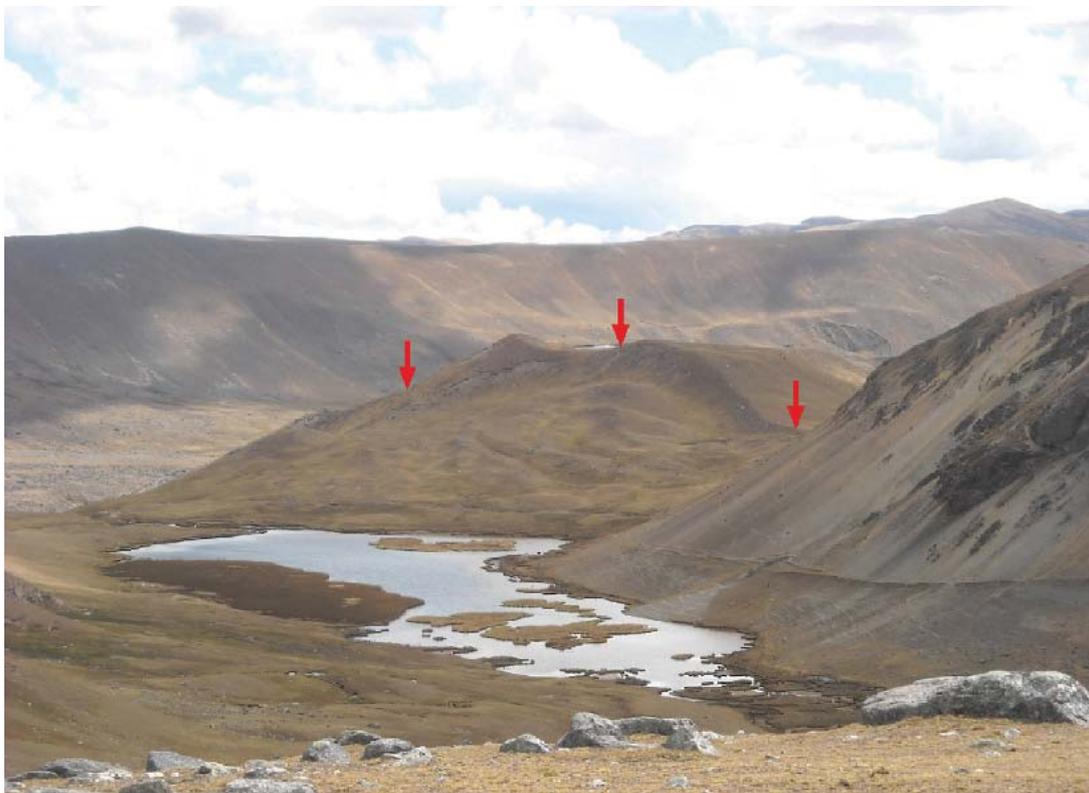
**Fotografía 4.50** Escarpe de falla de 50 metros de altitud en el sector de Sigrinacocha.

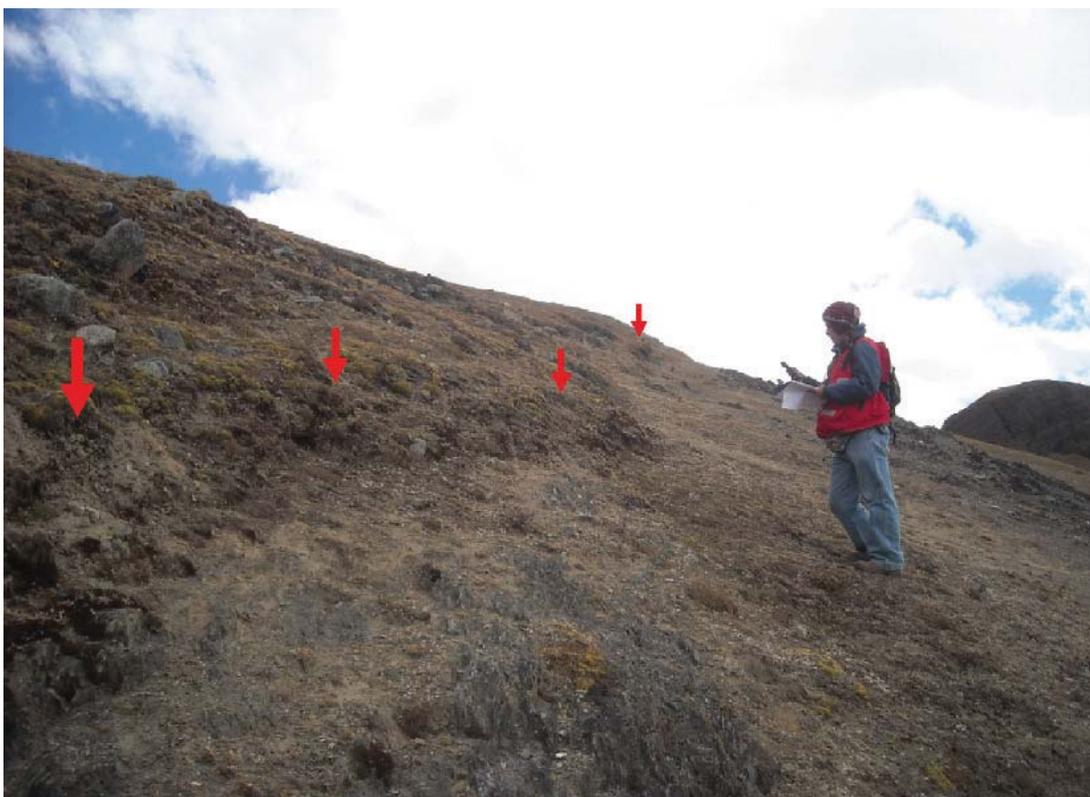
**Fotografía 4.51** Escarpe de falla de 0.40 metros de altitud en el sector de Sigrinacocha.

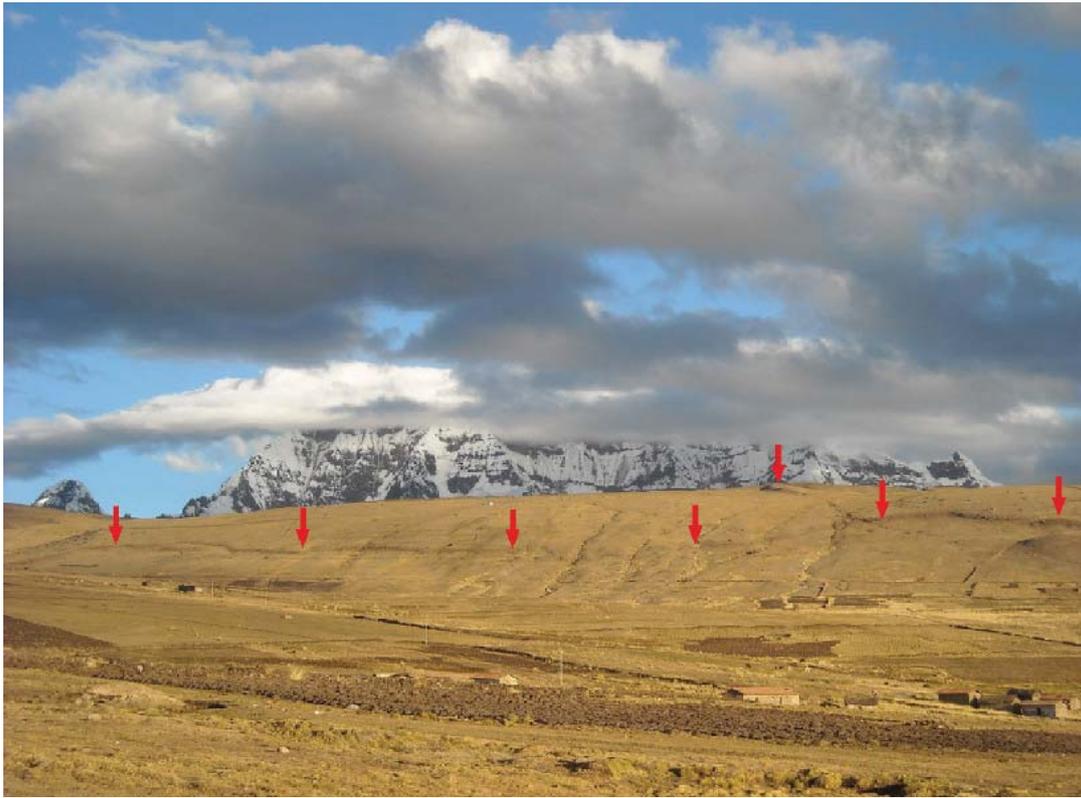
**Fotografía 4.52** Escarpe de falla de sector Ausangate, al fondo se puede apreciar la cordillera de Ausangate.

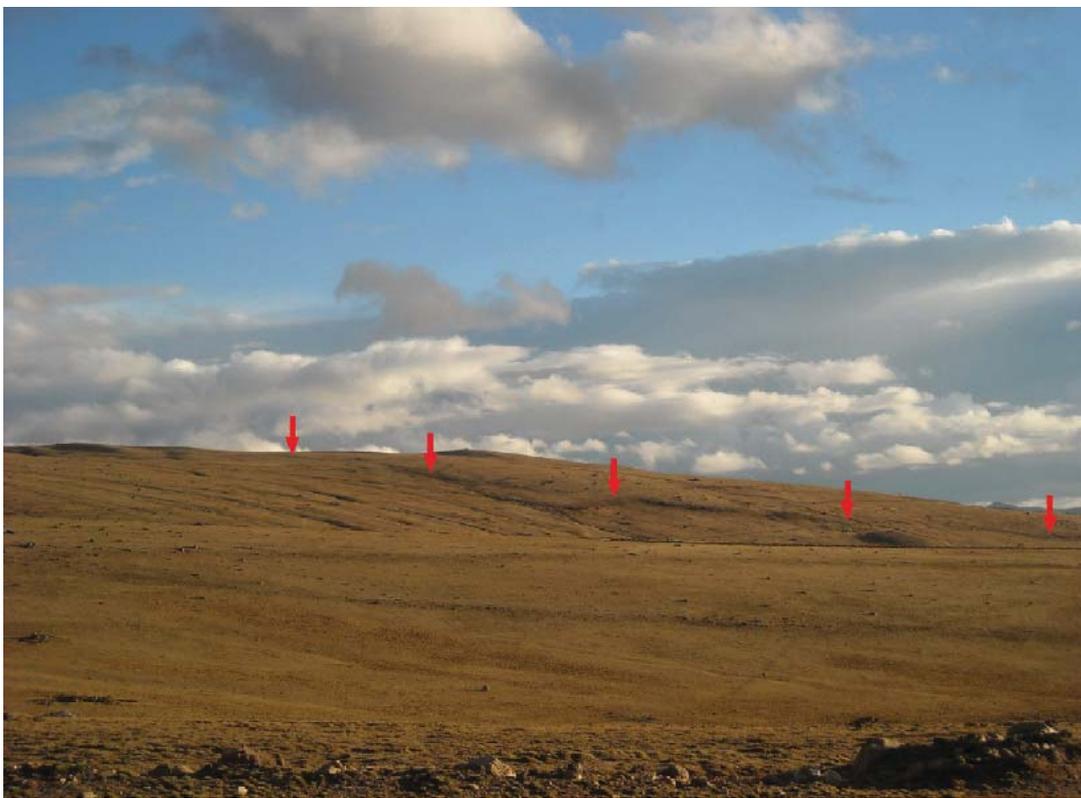
**Fotografía 4.53** Escarpe de falla del sector Ausangate, afectando morrenas de 14 000 años (Mercer & Palacios, 1977).

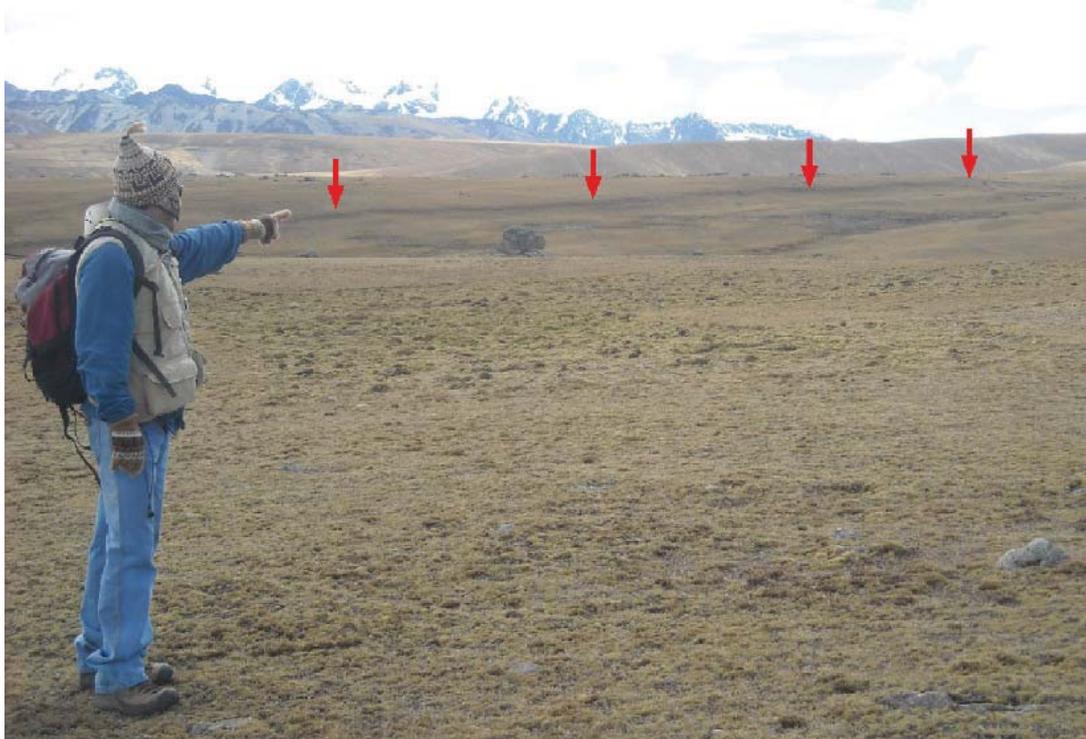
**Fotografía 4.54** Escarpe de falla afectando morrenas en el sector de Ocongate.

Finalmente, también se identificaron escarpes de fallas en la margen derecha de la laguna Sibinacocha, estas estructuras tienen 15 kilómetros de longitud y tienen una dirección N 135° E y se encuentran afectando morrenas, depósitos fluvio-glaciares y palustres. La máxima altitud del escarpe es de 12 metros (Fotografía 4.54). Con el análisis del sistema de drenaje por imágenes aéreas

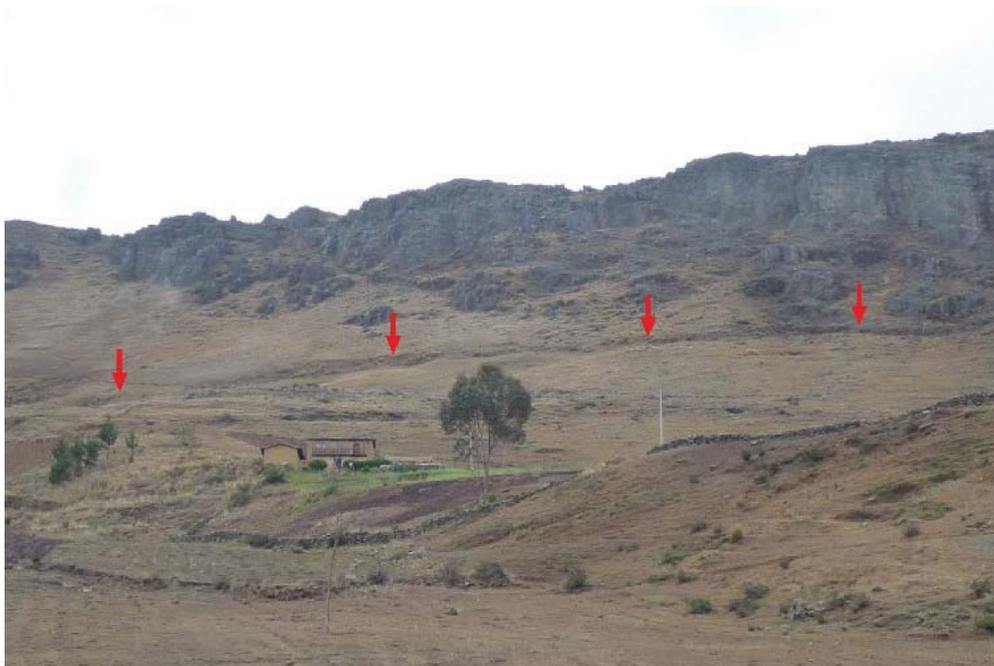
**Fotografía 4.56** Morrena lateral en el sector de Colquepata desplazada por la falla Colquepata.

escarpe se encuentra conservado sugiriendo una edad Pleistocena superior a Holocena (Fotografía 4.56).

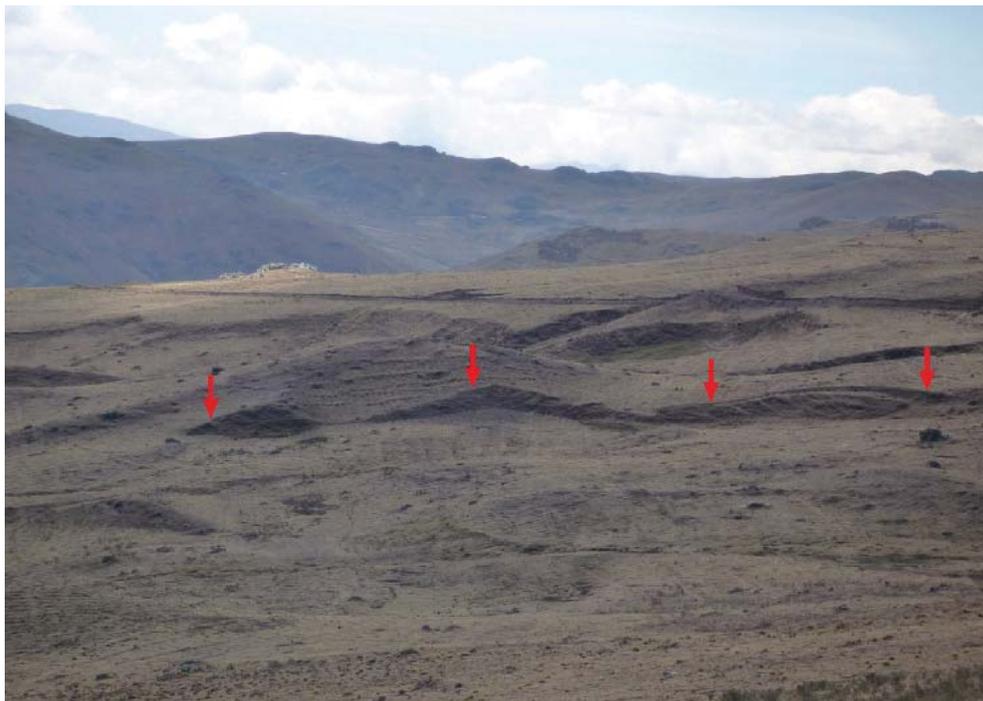
**Fotografía 4.57** Escarpe de falla Chahuaytire, se pueden observar los depósitos fluvio-glaciares desplazados por la actividad de la falla.

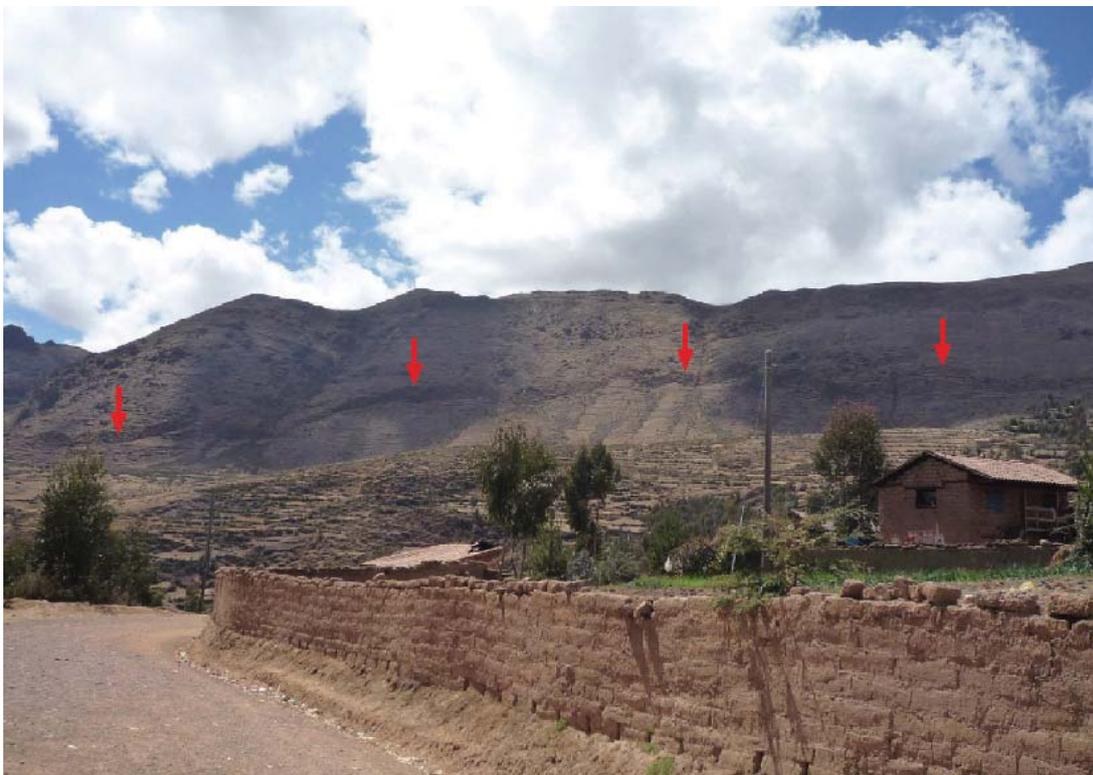
**Fotografía 4.58** Escarpe de falla de Cuyo Chico, vista tomada hacia el noreste.

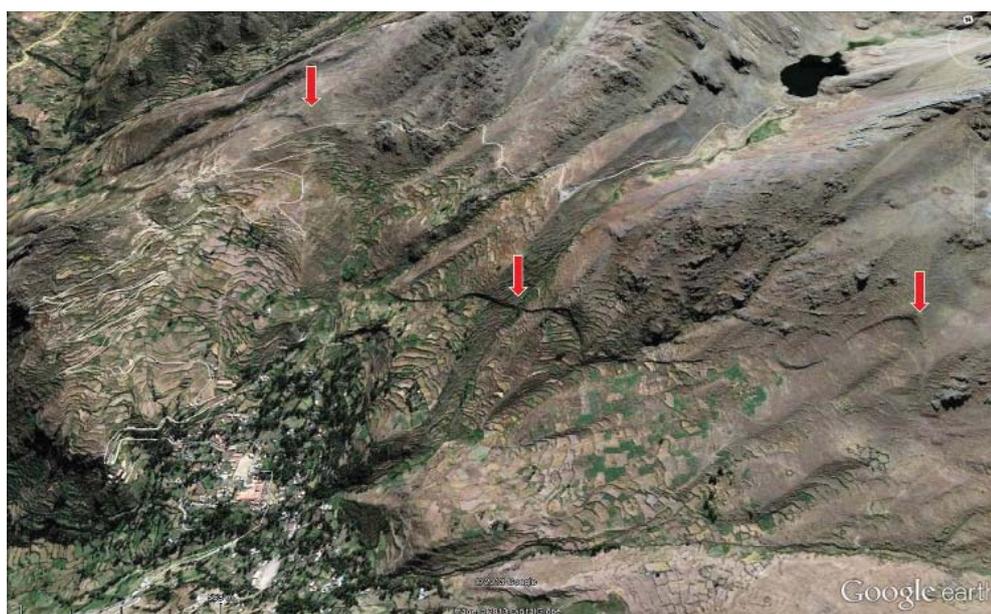
Figura 4.34 Escarpe de la falla Lamay, en la parte alta se observa la laguna Isillococha.

Tiene una dirección N 130° E y buzamiento de 70° hacia el suroeste, el escarpe mejor conservado se ubica en el cerro Marcasune teniendo una altitud de 10 metros y desplazando depósitos coluviales, lacustres y aluviales de la quebrada Isillo (Figura 4.34) con movimiento de tipo normal.

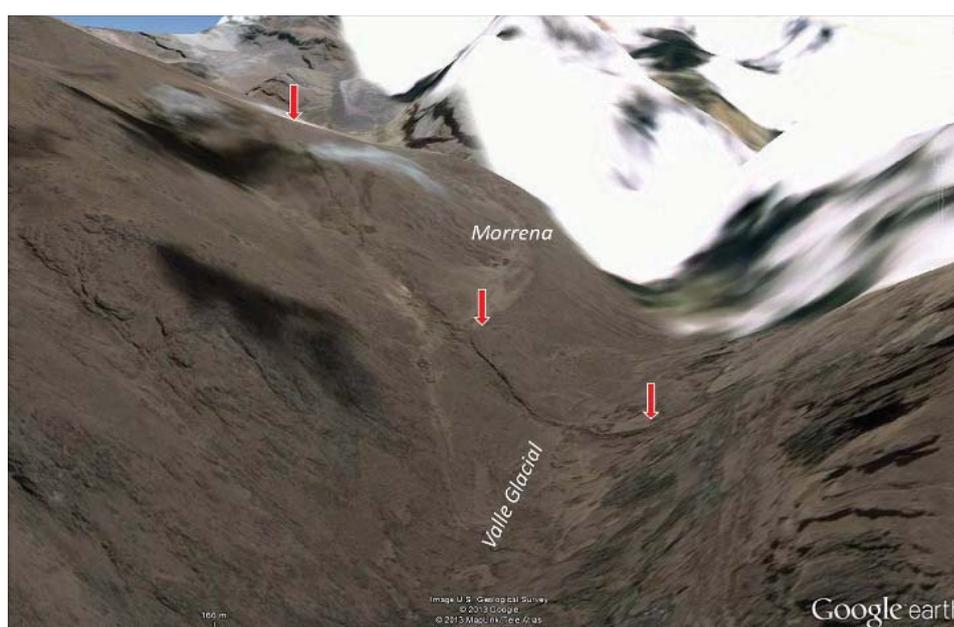
Figura 4.35 Valle glaciar ubicado en la quebrada Qorpahuayqo afectado por la falla de Machacancha.

El escarpe ubicado en los cerros Apurinru y Cóndorhuachana tiene apariencia más fresca, es así que cuando se proyecta el trazo en la quebrada Qorpahuayqo (Fotografía 4.59), se puede evidenciar claramente cómo corta un valle glaciar reciente (Figura 4.35) y las morrenas que llegan provenientes de la parte nororiental. Por consiguiente, es una falla activa y tienen directa relación con los flujos de detritos y los depósitos aluviales que afloran en la localidad de Calca.

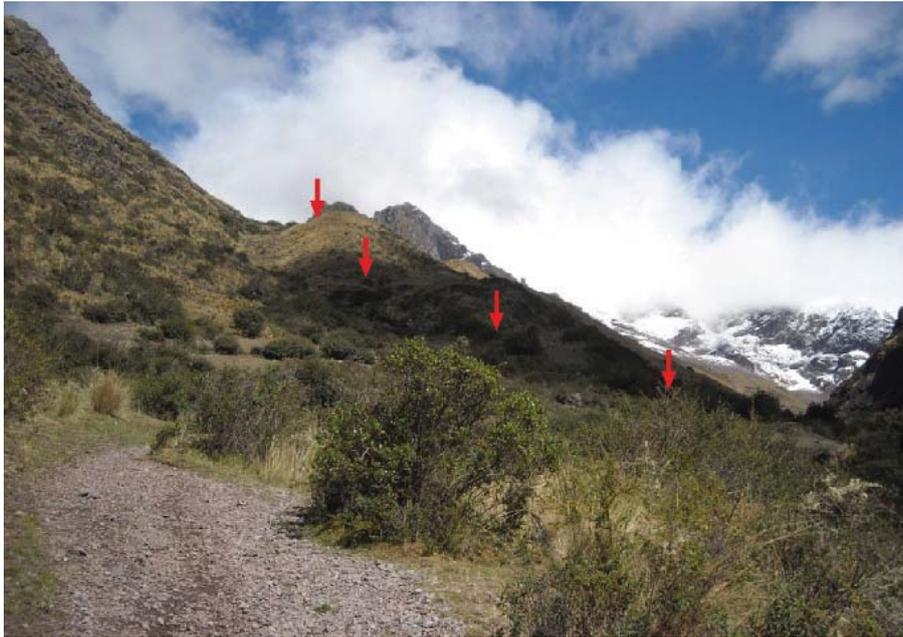
**Fotografía 4.59** Falla Machacancha en la quebrada Qorpahuayqo.

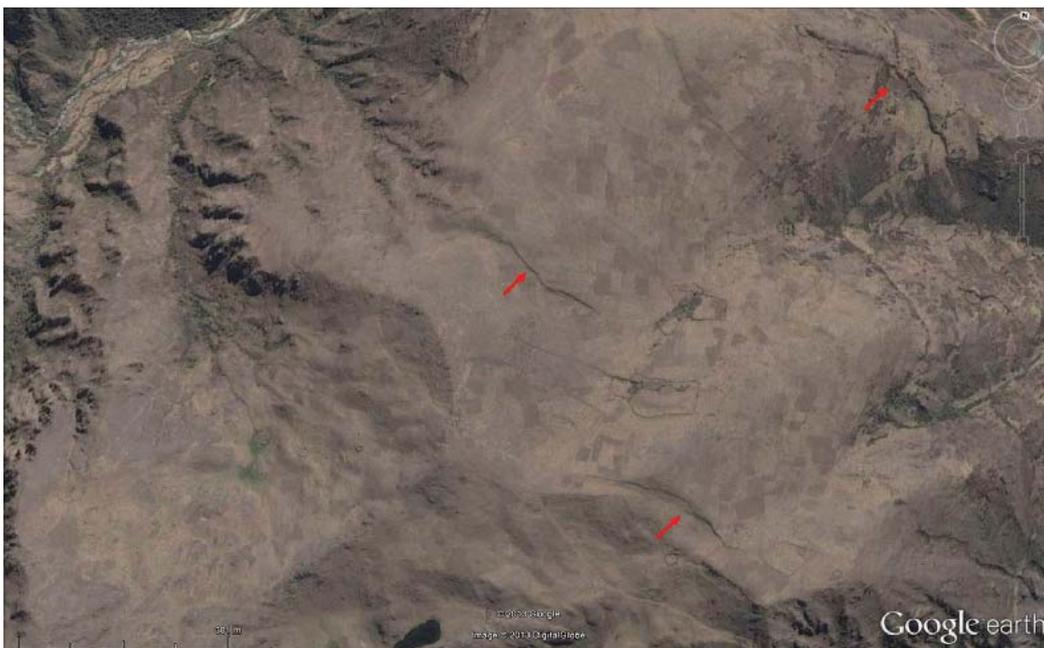
**Figura 4.36** Escarpes de fallas, subparalelos, en las alturas de la localidad de Lares.

Estas fallas, con aparente ruptura superficial, tienen relación con la fuente termal de Lares, ya que por ser una zona de debilidad de la corteza las aguas profundas pueden emerger rápidamente conservando temperaturas altas (Figura 4.36).

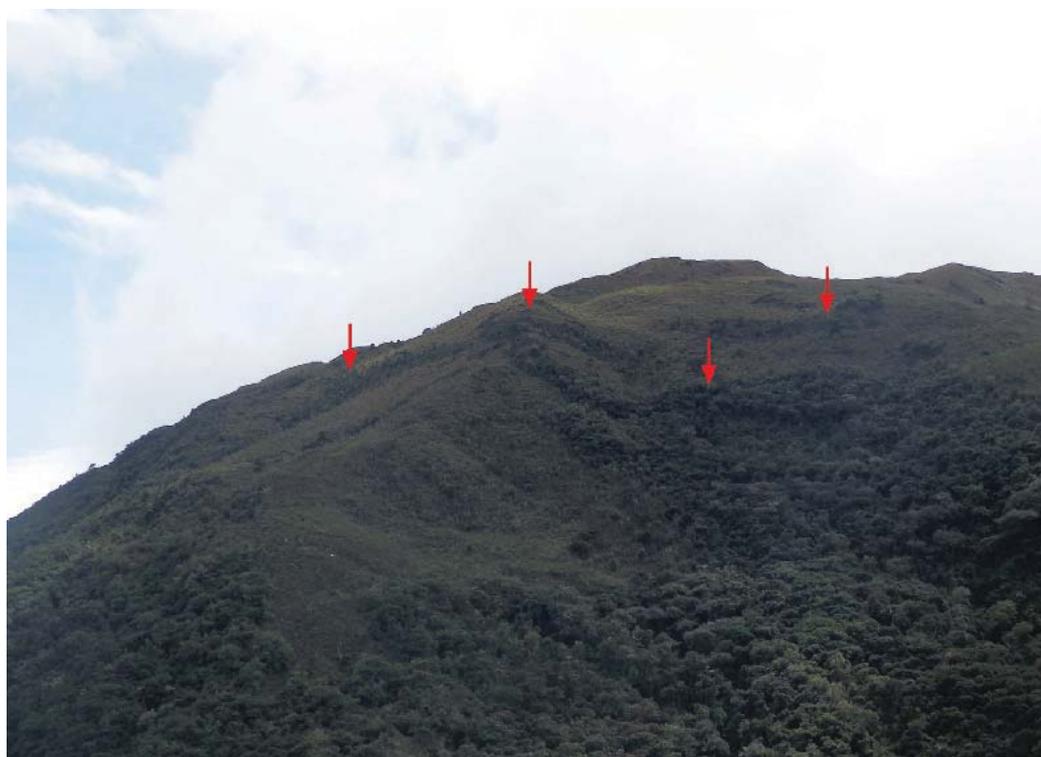
**Fotografía 4.60** Facetas triangulares en la ladera del cerro Bellavista producto de la actividad de tipo normal de la falla Quellouno, el desnivel generado es de 35 metros.

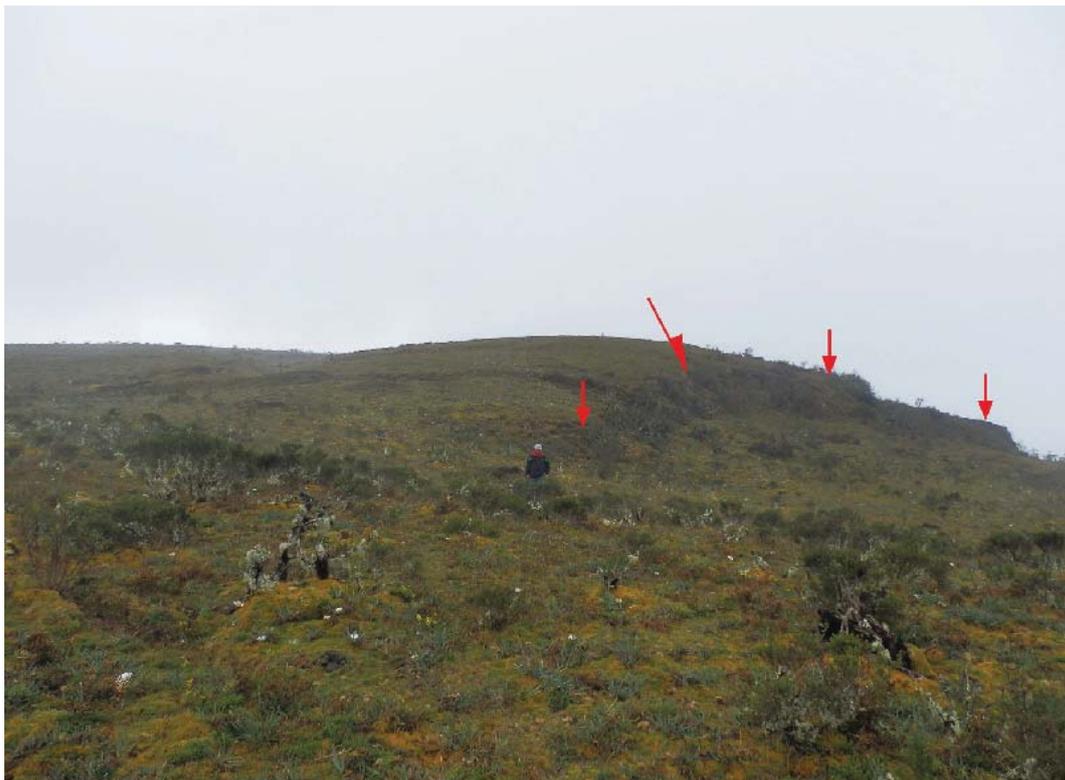
**Fotografía 4.61** Escarpe de falla afectando depósitos cuaternarios en el cerro Televan con movimiento de tipo normal, asimismo se pueden apreciar escarpes secundarios de 0.40 metros de altitud.

En el cerro Televan, se identificaron dos escarpes de fallas, cada uno de 5 y 3 metros afectando morrenas y depósitos lacustres con movimientos de tipo normal (Fotografía 4.61). El escarpe de 5 metros de altitud presenta variaciones en la pendiente de la cara o faz libre del escarpe, sugiriendo acumulación de eventos sísmicos (Fotografía 4.62). Asimismo, adyacente a la fallas principal se observaron escarpes secundarios con direcciones promedios a N 60° E, estos generaron desniveles en la superficie de 0.40 metros. Éstas estructuras son las proyección de las fallas Quellouno antes descritas, pero por expresión morfológica son más recientes.

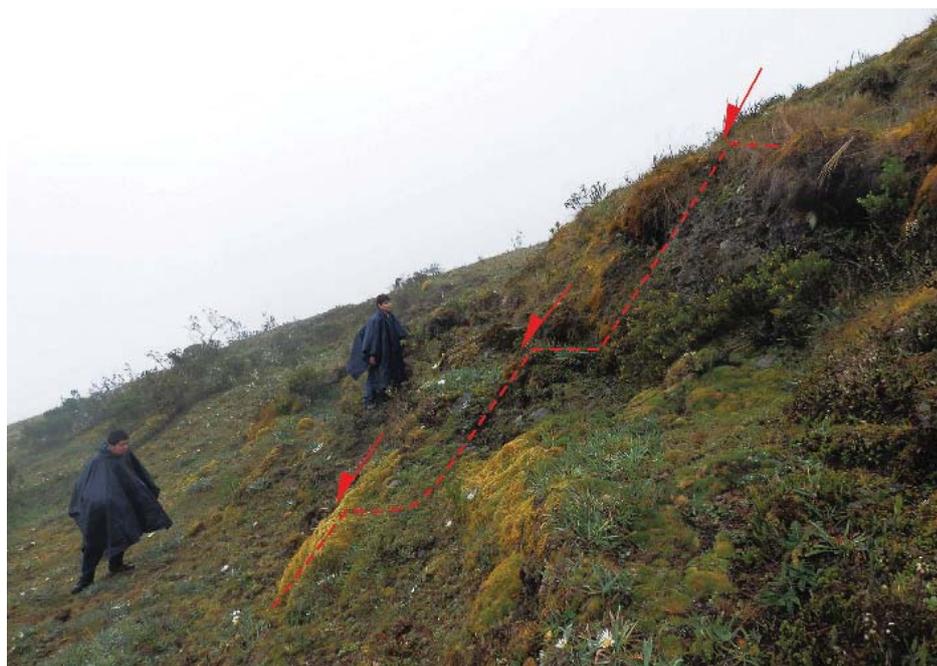
**Fotografía 4.62** Vista lateral de la falla cuaternaria donde se pueden observar las variaciones de pendiente en la cara o faz libre.

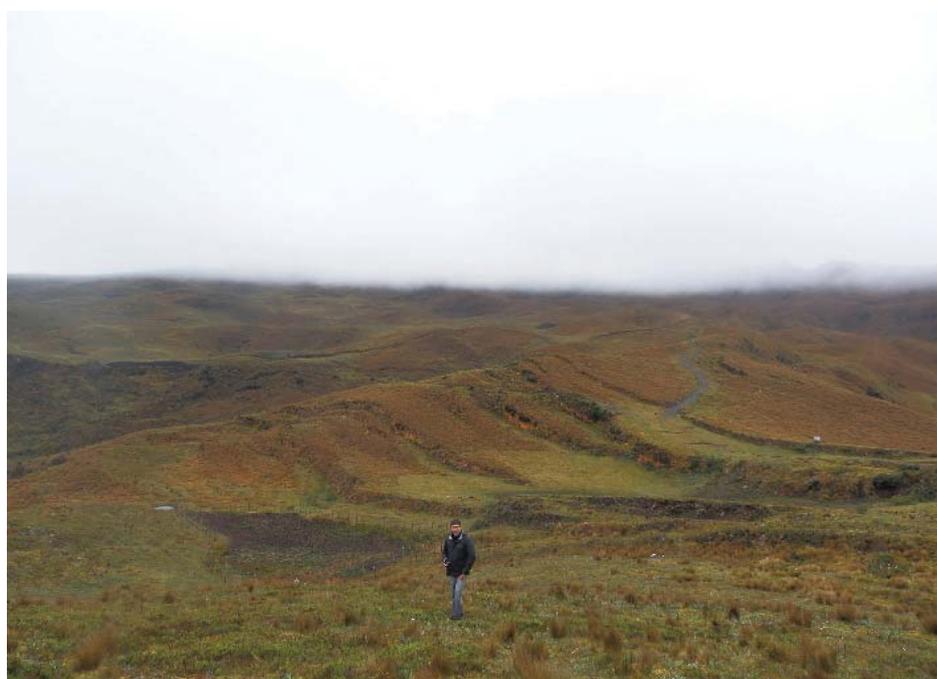
**Fotografía 4.63** Escarpes de fallas afectando morrena en el cerro Otocani, se pueden observar la conservación morfológica de todas estas estructuras.

En el cerro Otocani identificamos la mayor expresión de actividad tectónica cuaternaria, llegando a contabilizar hasta 16 escarpes de fallas que varían entre 3.5 metros y 1.50 metros, todos estos afectando depósitos aluviales, lacustres y morrenas (Fotografías 4.63 y 4.64). El análisis microtectónico en cada uno de estos escarpes dieron como resultado movimientos de tipo normal y escarpes con morfología fresca, sin alteraciones de la cara libre o

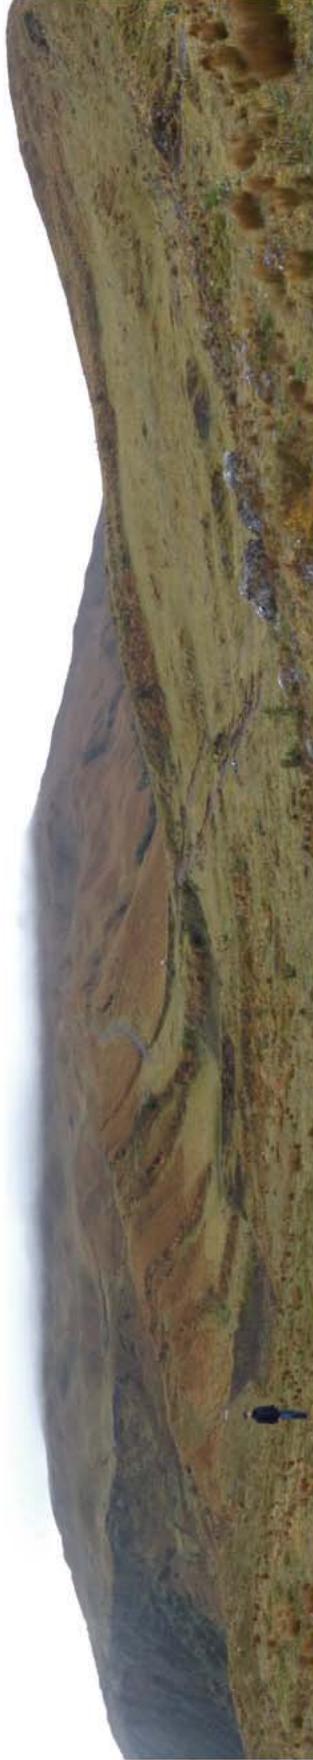
**Fotografía 4.64** Vista panorámica del sector de fallas ubicadas en el cerro Otocani.
