# Neotectónica y Peligro Sísmico en la Región Cusco

Boletín N° 55 Serie C  
Geodinámica  
e Ingeniería Geológica

Lima, Perú  
2013

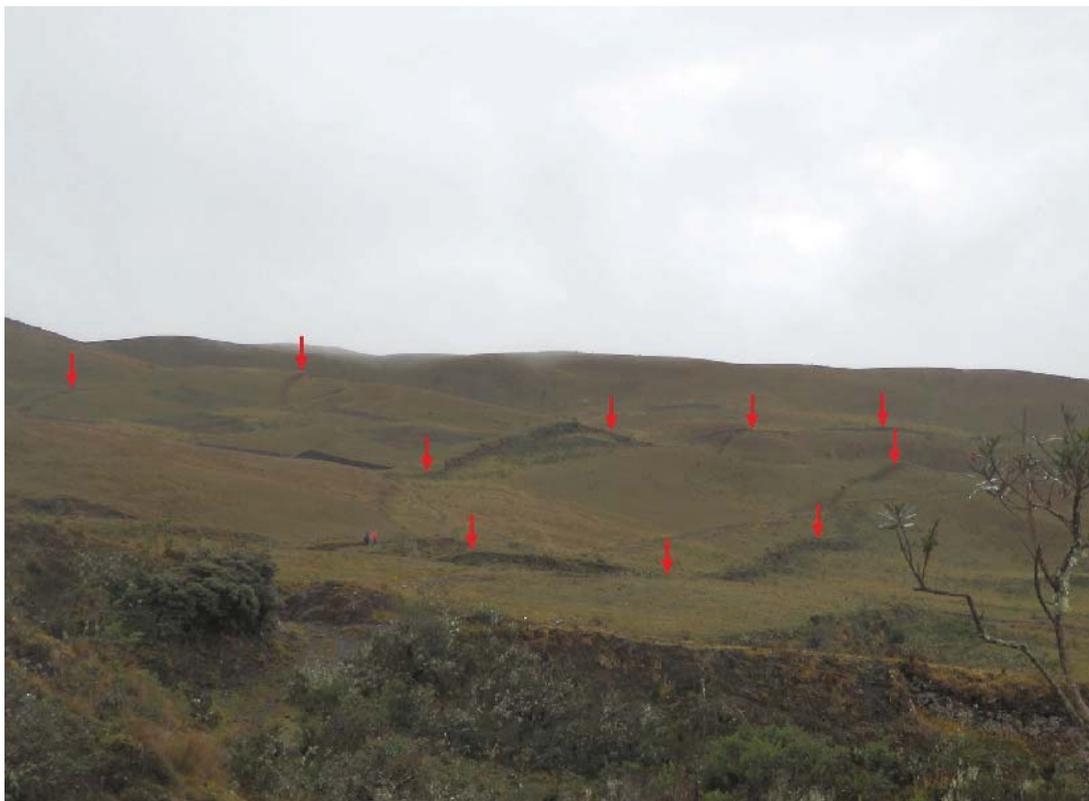
**Fotografía 4.65** Escarpes de fallas afectando morrena en el cerro Solan, la conservación morfológica de todas estas estructuras nos sugieren actividad reciente.

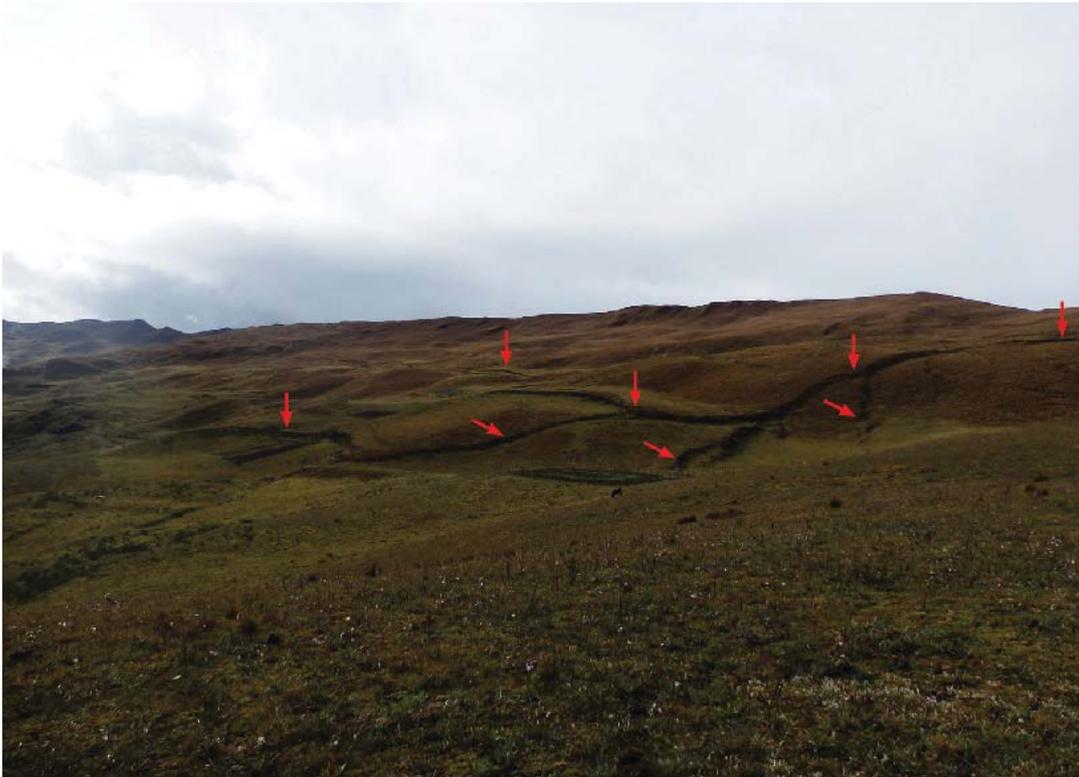
**Fotografía 4.66** Escarpes de fallas afectando morrena en el cerro Solan, la conservación morfológica de todas estas estructuras nos sugieren actividad reciente.

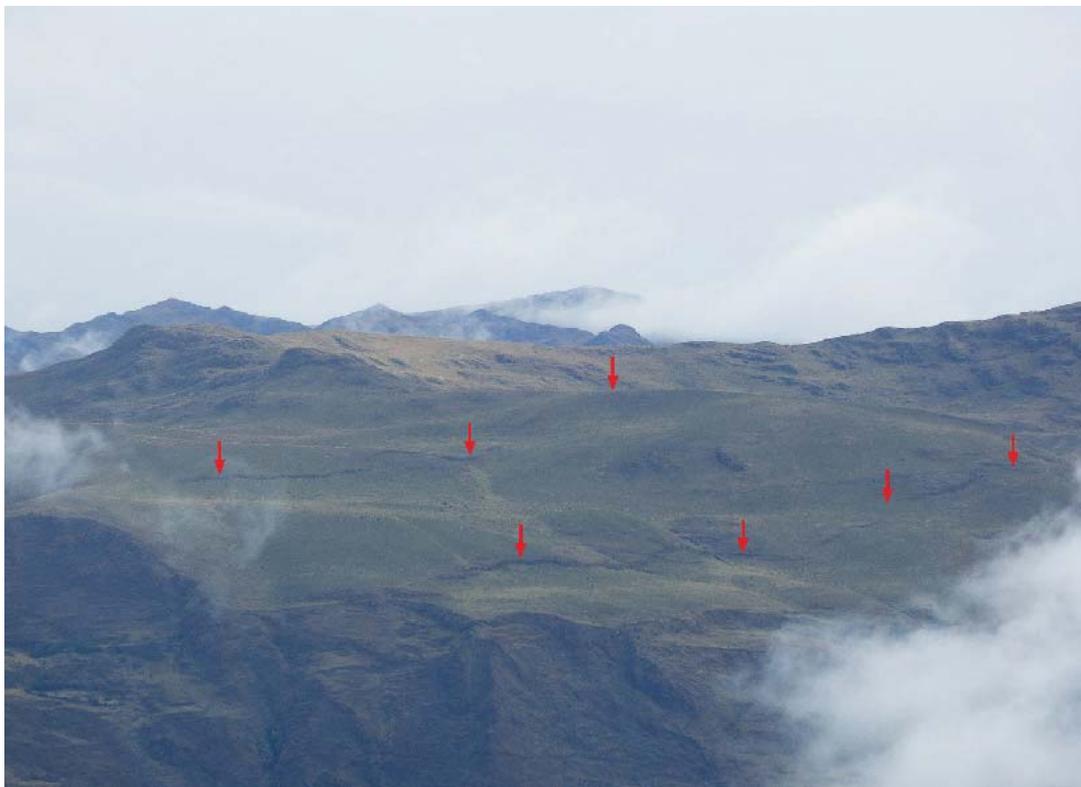
**Fotografía 4.67** Escarpes de fallas subparalelos en la cima del cerro Rancaypata, frente a la localidad de Solan.

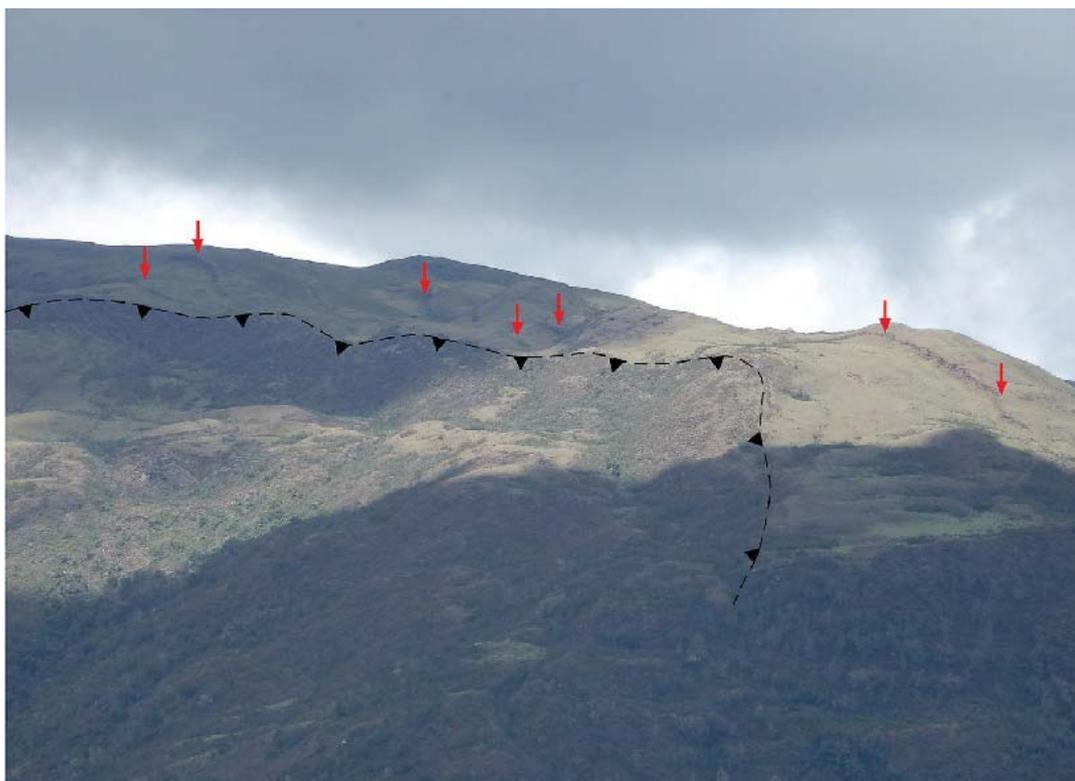
**Fotografía 4.68** Escarpe de falla de 15 metros de altitud y con buzamiento a favor de la pendiente que da lugar a la generación de procesos de movimientos en masa.

En las alturas de la localidad de San José de Sahuay, y a lo largo de 12 kilómetros observamos fallas en la parte alta de la margen derecha del río Mapacho con dirección noroeste-sureste, en el cerro Parpay, observamos escarpes de fallas que coinciden con coronas de megadeslizamientos (Fotografía 4.68), tanto en Parpay como en Churuyoc. Los escarpes tienen una dirección N 135° E y buzamientos hacia el suroeste, lo que facilitó los procesos de movimientos en masa en la margen derecha del río. Los escarpes tienen aspectos frescos, afectan depósitos aluviales, lacustres, de morrenas y los depósitos propios de los deslizamientos con movimientos verticales de tipo normal, dando una idea de la elevada actividad tectónica del sector. Los desniveles de la superficie generados por las fallas varían entre 15 y 3 metros de altitud. En la cumbre del cerro Churuyoc (Fotografía 4.69), se observaron 7 escarpes de fallas, su actividad dio origen a procesos de movimientos en masa.

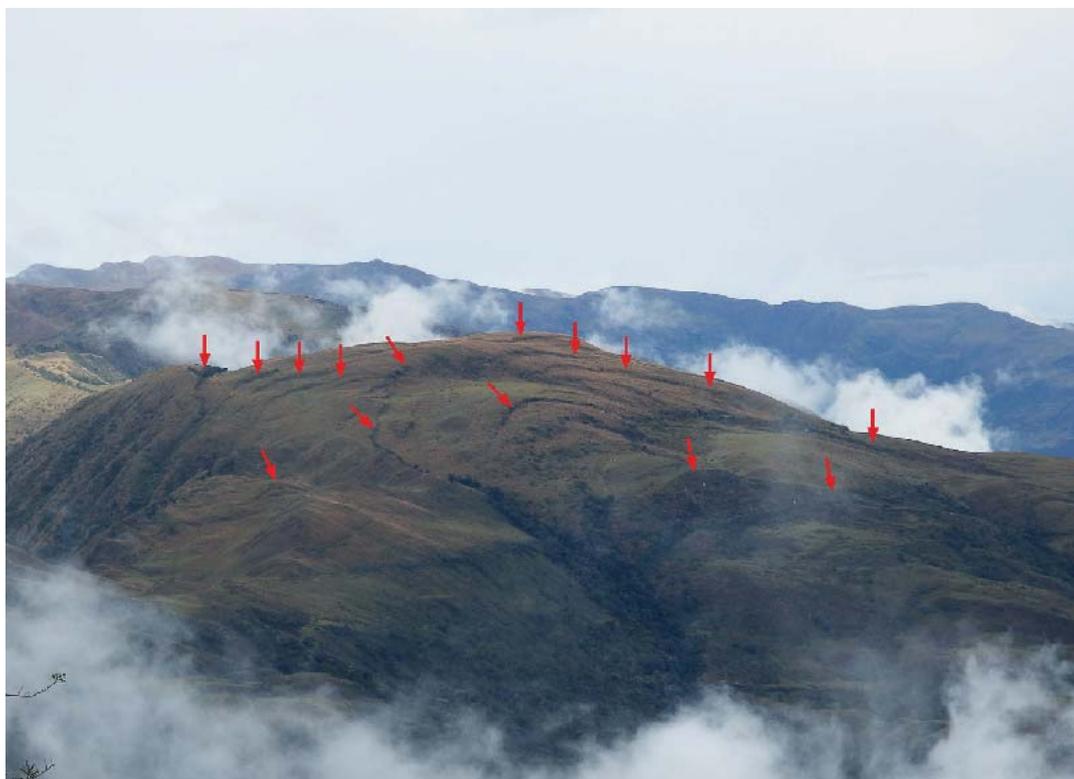
**Fotografía 4.69** Escarpes de fallas en la margen derecha del río Mapacho, se pueden apreciar los desniveles y/o deformación de la superficie generados por la actividad tectónica.

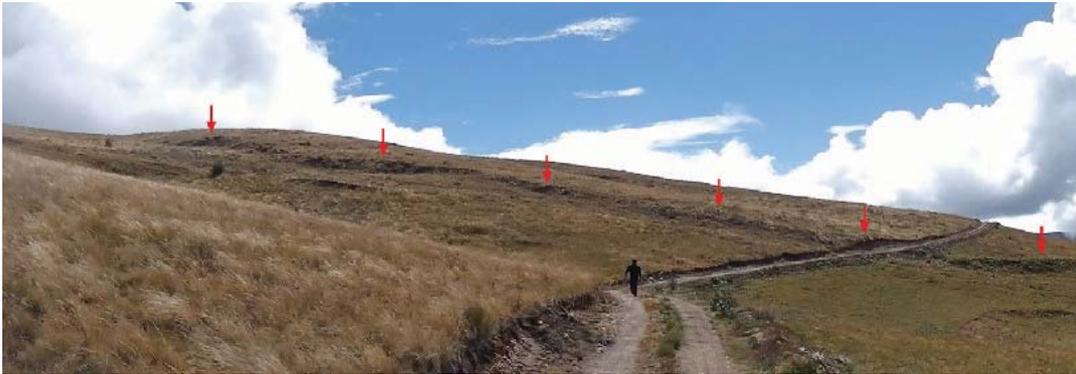
**Fotografía 4.70** Escarpe de falla en la margen izquierda del río Mapacho, a la altura de la localidad de Challabamba. Se aprecia el desnivel que generó en la superficie y su buen estado de conservación, al pie del escarpe se pudieron observar cuñas coluviales que indican su actividad tectónica.

Las fallas tienen direcciones preferenciales N 140° E y buzamientos hacia el suroeste, aunque también se apreciaron estructuras antitéticas (Fotografía 4.70). En el cerro Chaupiorjo, en la margen

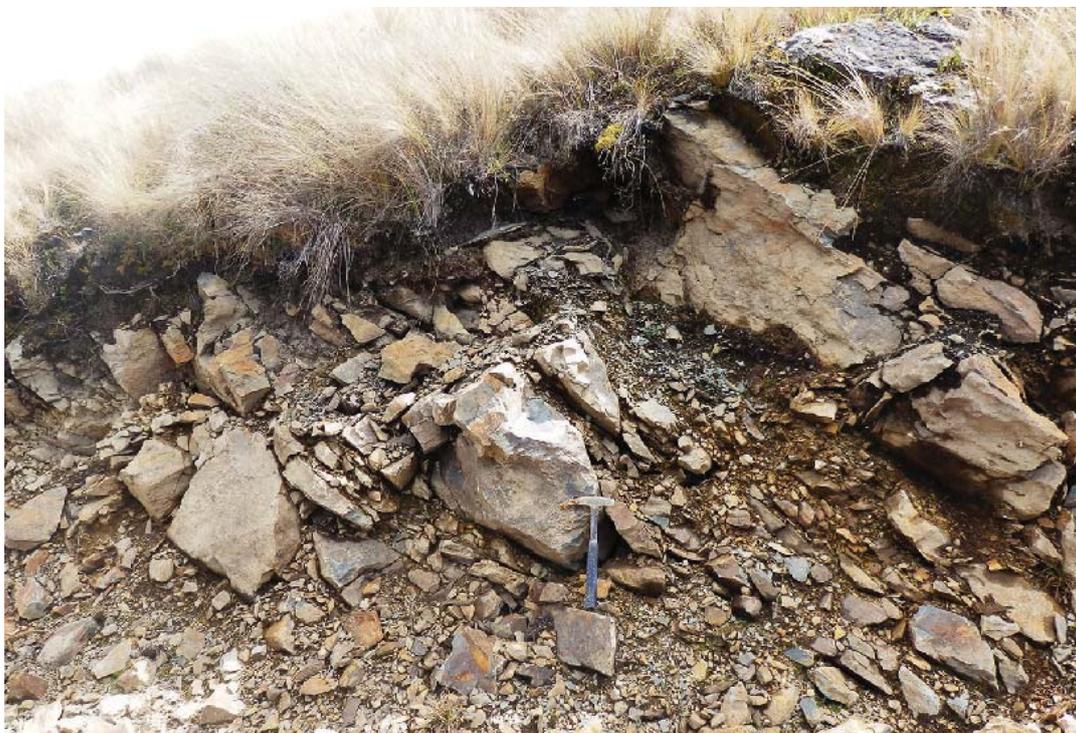
**Fotografía 4.71** Vista lateral de la deformación compresiva de los depósitos fluvio-glaciares producto de movimiento de la falla. Se puede apreciar la distribución y alineación de los fragmentos de rocas y de matriz con relación al plano de falla.

izquierda del río Mapacho, se observaron escarpes de fallas subparalelas, que a partir del análisis cinemático pudimos identificar movimientos de tipo inverso previos a los movimientos de tipo normal (Fotografías 4.71 y 4.72), dando así una idea del cambio de esfuerzos durante en Cuaternario en este sector; creemos que los movimientos inversos se pueden correlacionar con los observados en la provincia de Cusco, Paruro, Acomayo y Canchis, entre otros, dando idea de un estado de esfuerzos compresivo regional durante el Cuaternario inferior. Las fallas afectan mayormente depósitos aluviales y de deslizamientos dando una idea de su actividad.

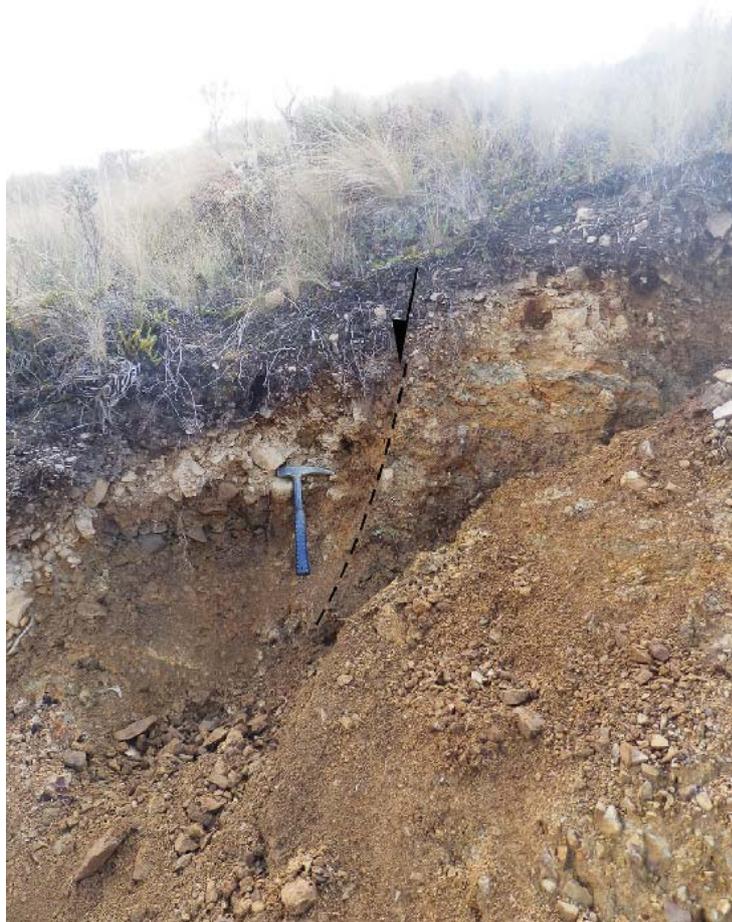
**Fotografía 4.72** Trinchera que muestra el movimiento reciente de tipo normal de la falla. Se puede observar el desplazamiento de los fragmentos de rocas en matriz blanca, así como también de la cobertura vegetal.

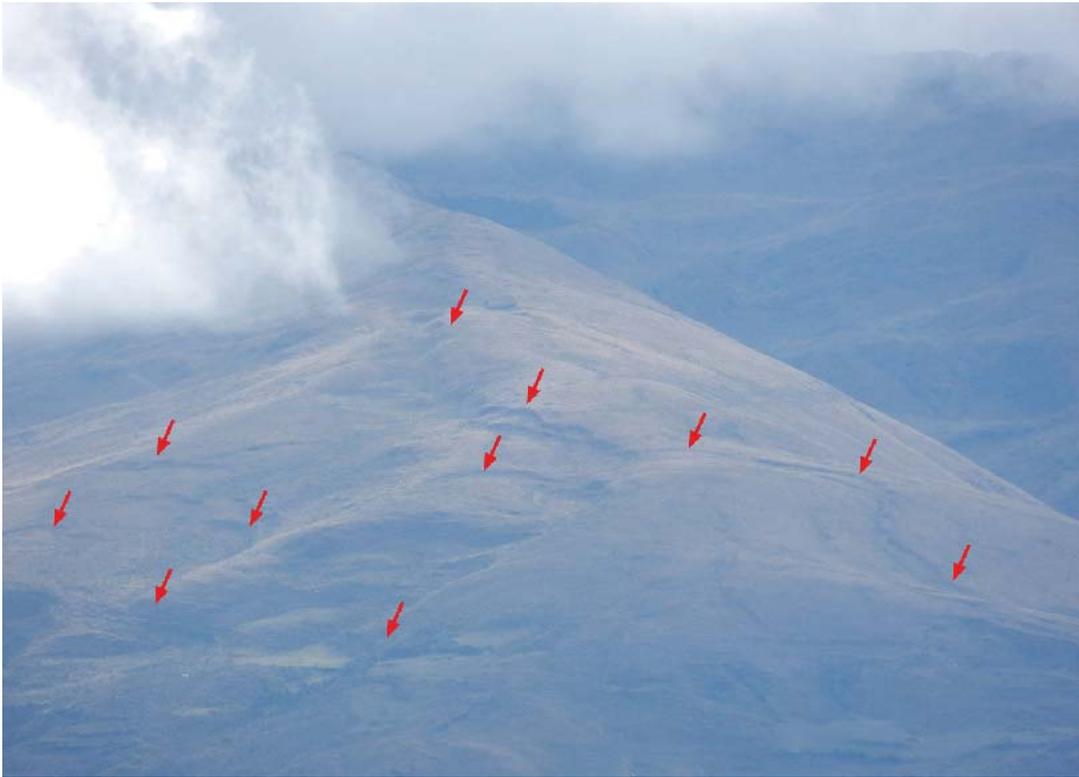
**Fotografía 4.73** Escarpe de falla en las altura del cerro Sinchuyoc, se puede observar el estado fresco de la estructura tectónica que sugiere actividad cuaternaria.

En la margen derecha de río Mapacho y camino a Tres Cruces (Mirador de la salida del Sol), se observaron escarpes de fallas paralelos entre si, con rumbos promedio a N 135° E y buzamientos subverticales hacia el suroeste, estas fallas se extienden a lo largo de 15 kilómetros y también presentan segmentos secundarios generando estructuras tipo echelón y con buzamientos opuestos al principal. Las fallas afectan claramente rocas paleozoicas y su cobertura cuaternaria. Se pudieron identificar una cronología de movimientos, siendo los más recientes de tipo normal y normal-sinistral, estos últimos generando desplazamientos laterales de los cursos de ríos (Fotografía 4.73).

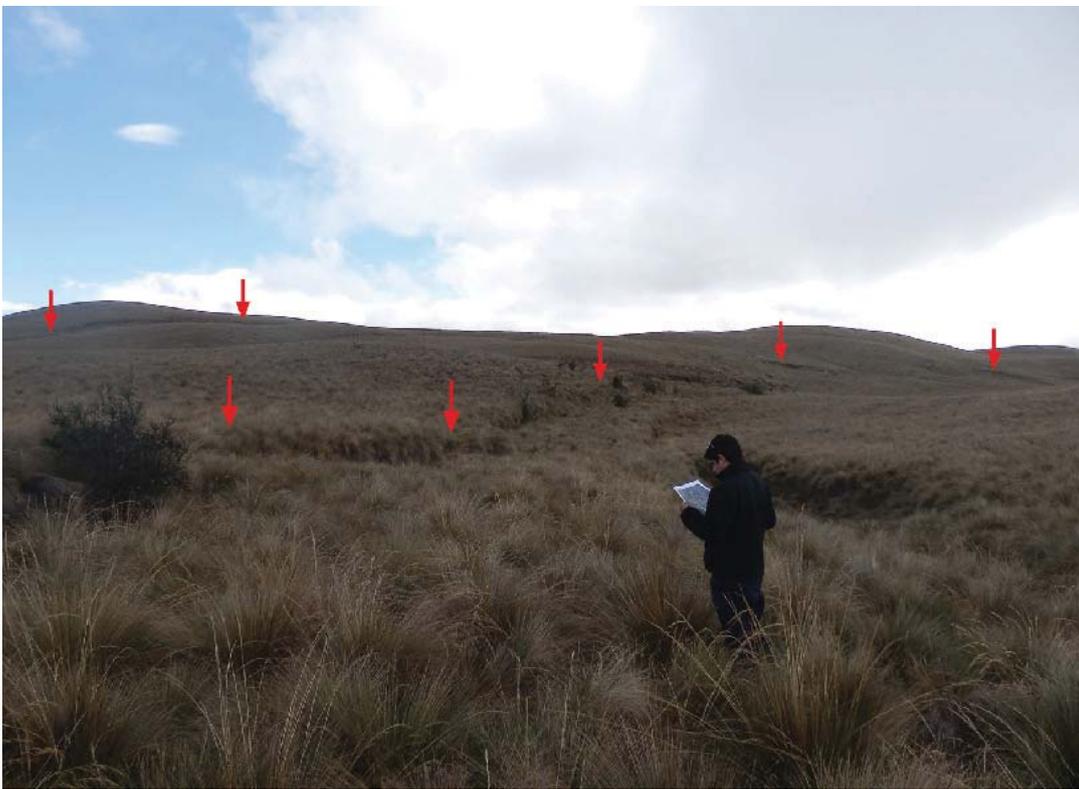
**Fotografía 4.74** Escarpes de fallas subparalelas ubicadas a lo largo del camino al mirador de Tres Cruces. Las fallas desplazan con movimientos de tipo normal basamento rocoso y cobertura cuaternaria.

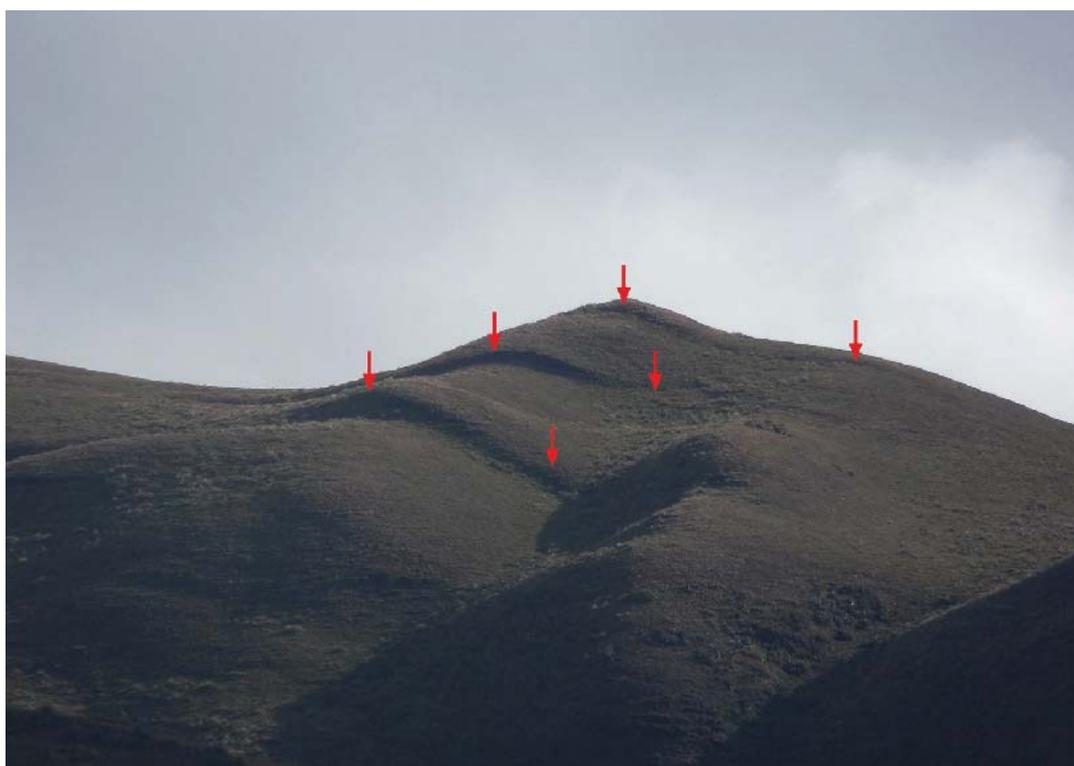
**Fotografía 4.75** Escarpes de fallas en el sector de Tres Cruces, estas generan facetas triangulares y tienen una distribución subparalela.

**En el sector de Tres Cruces**, se pudieron observar un conjunto de tres escarpes de fallas, donde las caras libres se encuentran cubiertas en parte por vegetación típica de altura, estos escarpes tienen una configuración subparalela y por su conservación morfológica se pueden correlacionar con las deformaciones del Cuaternario medio-superior (Fotografía 4.74 y 4.75). Éstas

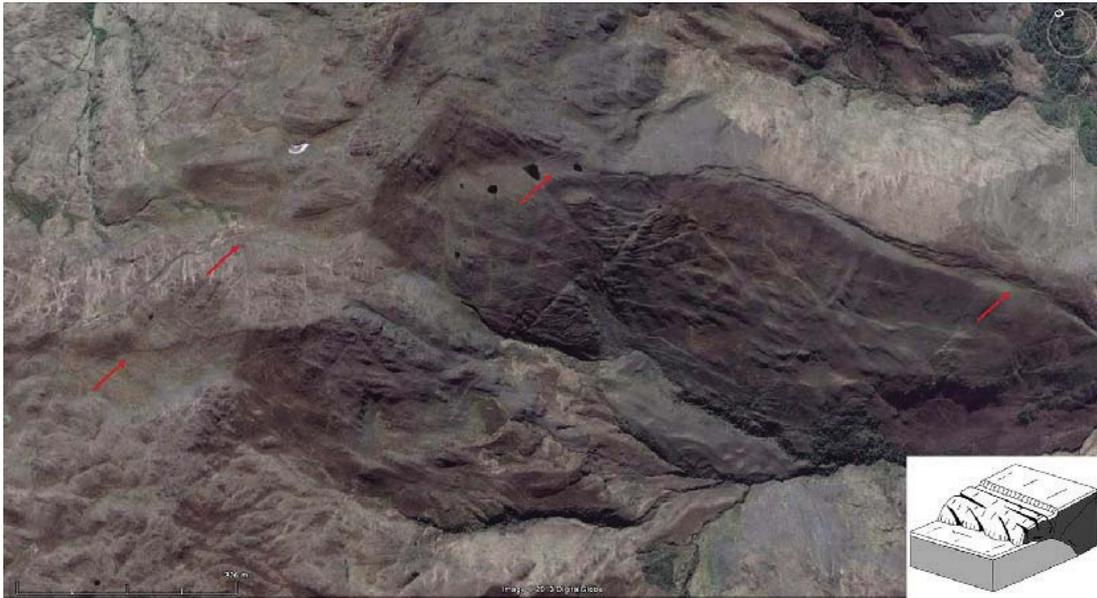
**Figura 4.37** Escarpes de fallas, bien conservados, frente a la localidad de Paucartambo. Se trata de fallas inversas con escarpes paralelos secundarios asociados a la propagación.

Hacia el sureste de la localidad de Paucartambo, exactamente en el cerro Pantillacocha que se encuentra camino a la localidad de Pilcopata, se identificaron escarpes de fallas en donde se alinean lagunas y charcas (Figura 4.37). A lo largo de la traza se pueden distinguir dos segmentos: el segmento este muestra un movimiento de tipo inverso y, asociado al mismo, escarpes secundarios producto de la propagación de la falla (Figura 4.38). El segmento oeste se caracteriza por presentar dos escarpes continuos y por ser de menor altitud en comparación con el segmento este. Por la conservación y los materiales que afectan determinamos a estas como activas.

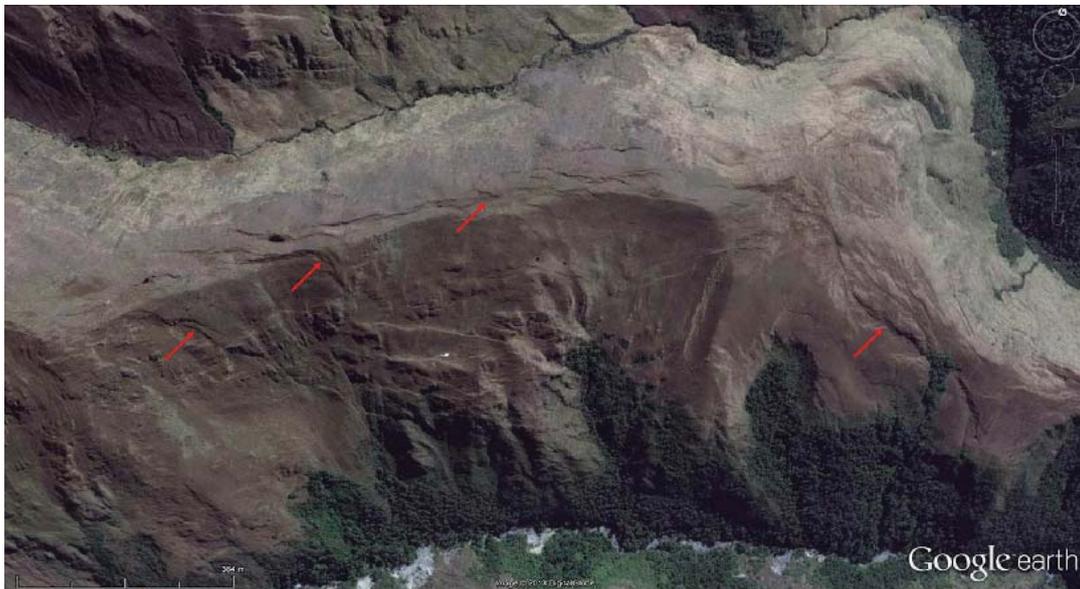
**Figura 4.38** Distribución de la deformación en la margen derecha del río Mapacho, se puede observar un trazo principal y escarpes secundarios conectándose a este.

En la proyección de estos segmentos también se identificaron fallas con direcciones este-oeste, con segmentos secundarios conectándose a la traza principal. Por la distribución de deformación se observa un estilo de deformación asociado a un componente de rumbo sinistral, generando depresiones y asemejándose a deformación tipo *pull-apart*.

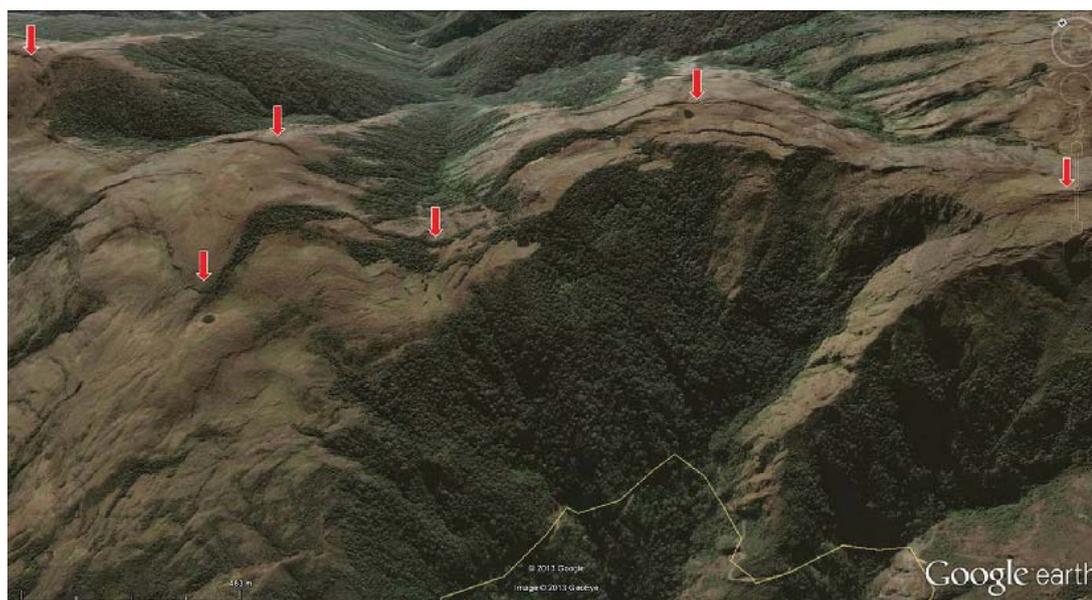
Figura 4.39 Escarpes de fallas asociados a deslizamientos en la margen derecha del río Mapacho.

A lo largo del sistema de fallas Ocongate-Paucartambo-quebrada Honda se pueden observar grandes deslizamientos en ambos márgenes del río Mapacho, donde las coronas de los deslizamientos coinciden con las trazas de fallas. En la Figura 4.39 se observan

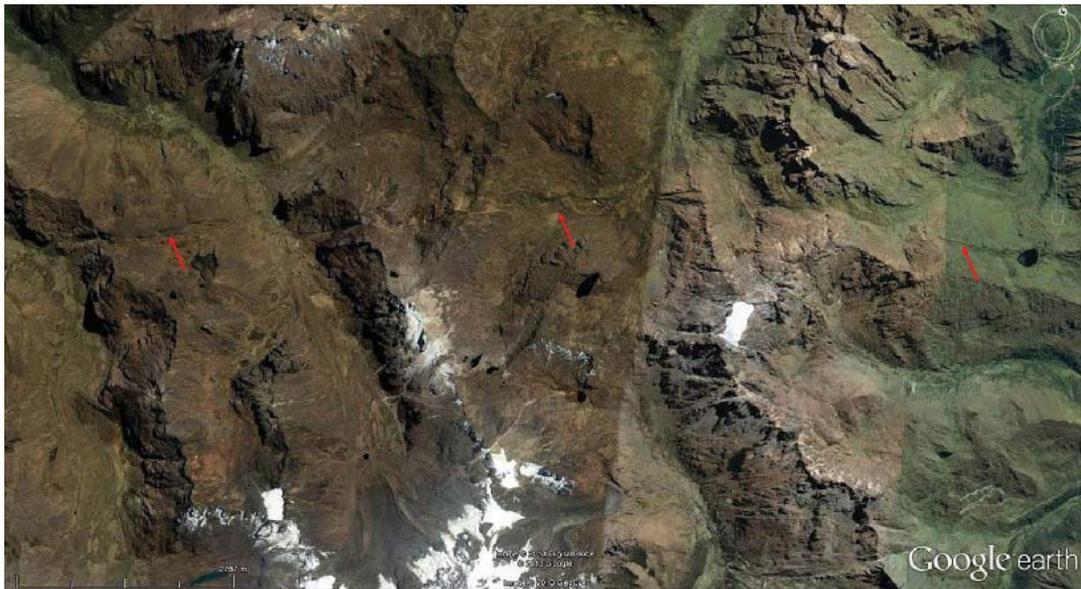
**Figura 4.40** Escarpe de falla ubicado al sur del poblado de Vilcabamba, donde es posible observar que afecta depósitos aluviales y fluvio-glaciares (segmento este).

superficial se ubica al sur del poblado de Vilcabamba, donde se puede observar un trazo de falla de 10 kilómetros que afecta desde rocas de basamento y de cobertura cuaternaria, incluyendo depósitos fluvio-glaciares y morrenas (Figura 4.40).

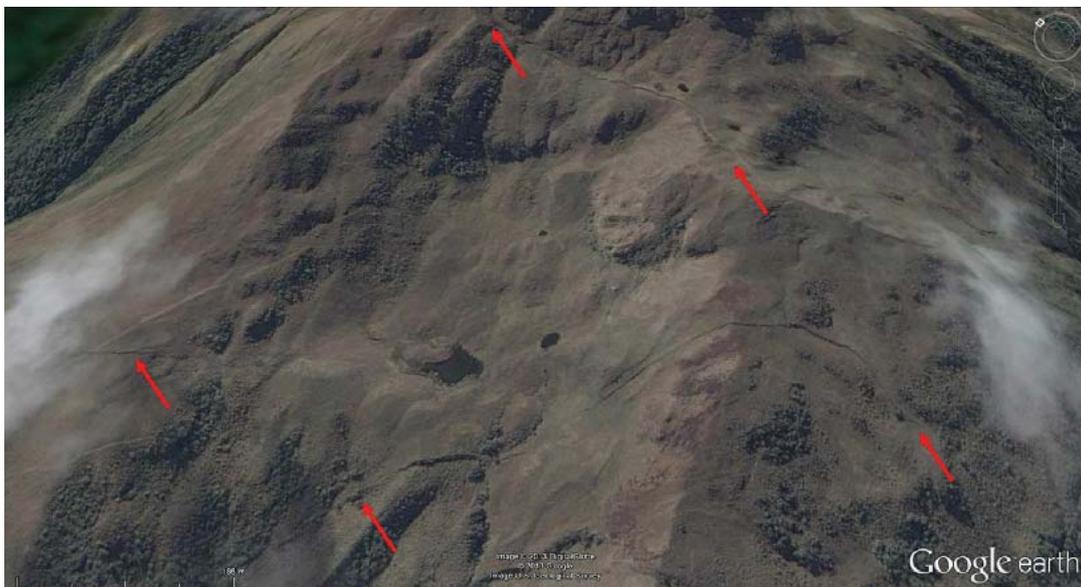
**Figura 4.41** Escarpes de falla conservados en la parte alta del cerro Conoorcco, entre las localidades de Choquecancha y Colca.

Tiene una dirección preferencial de N 135° E y buzamiento promedio de 68° hacia el suroeste. El escarpe mejor conservado se ubica en el segmento norte, entre los cerros Conoorcco y Picota, donde tiene una altitud de 8 metros y afecta depósitos aluviales de las quebradas San Pedro y Huayllaray, y depósitos glaciares que se encuentran suprayaciendo a rocas paleozoicas con movimientos de tipo normal (Figura 4.41).

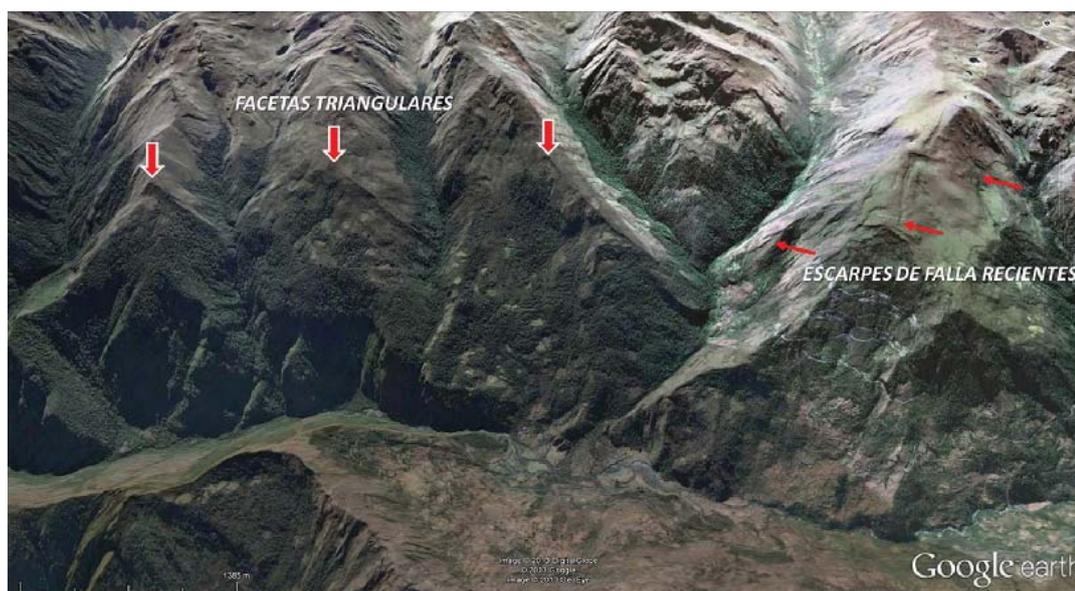
**Figura 4.42** Facetas triangulares de hasta 150 metros, a la derecha se pueden observar escarpes mejor conservados. La morfología de estos escarpes nos indica actividad reciente y acumulación de varias reactivaciones de la falla.

El segmento sur presenta un escarpe más desarrollado, generando así facetas triangulares de hasta 150 metros de altitud (Figura 4.42), acompañado a esta estructura se ven deslizamientos de gran extensión. Por la morfología, estas estructuras las consideramos como activas y tendrían una estrecha relación con el sistema de fallas Ocongate-Paucartambo-quebrada Honda, descritas en ambos márgenes del río Mapacho, en la cordillera Oriental.

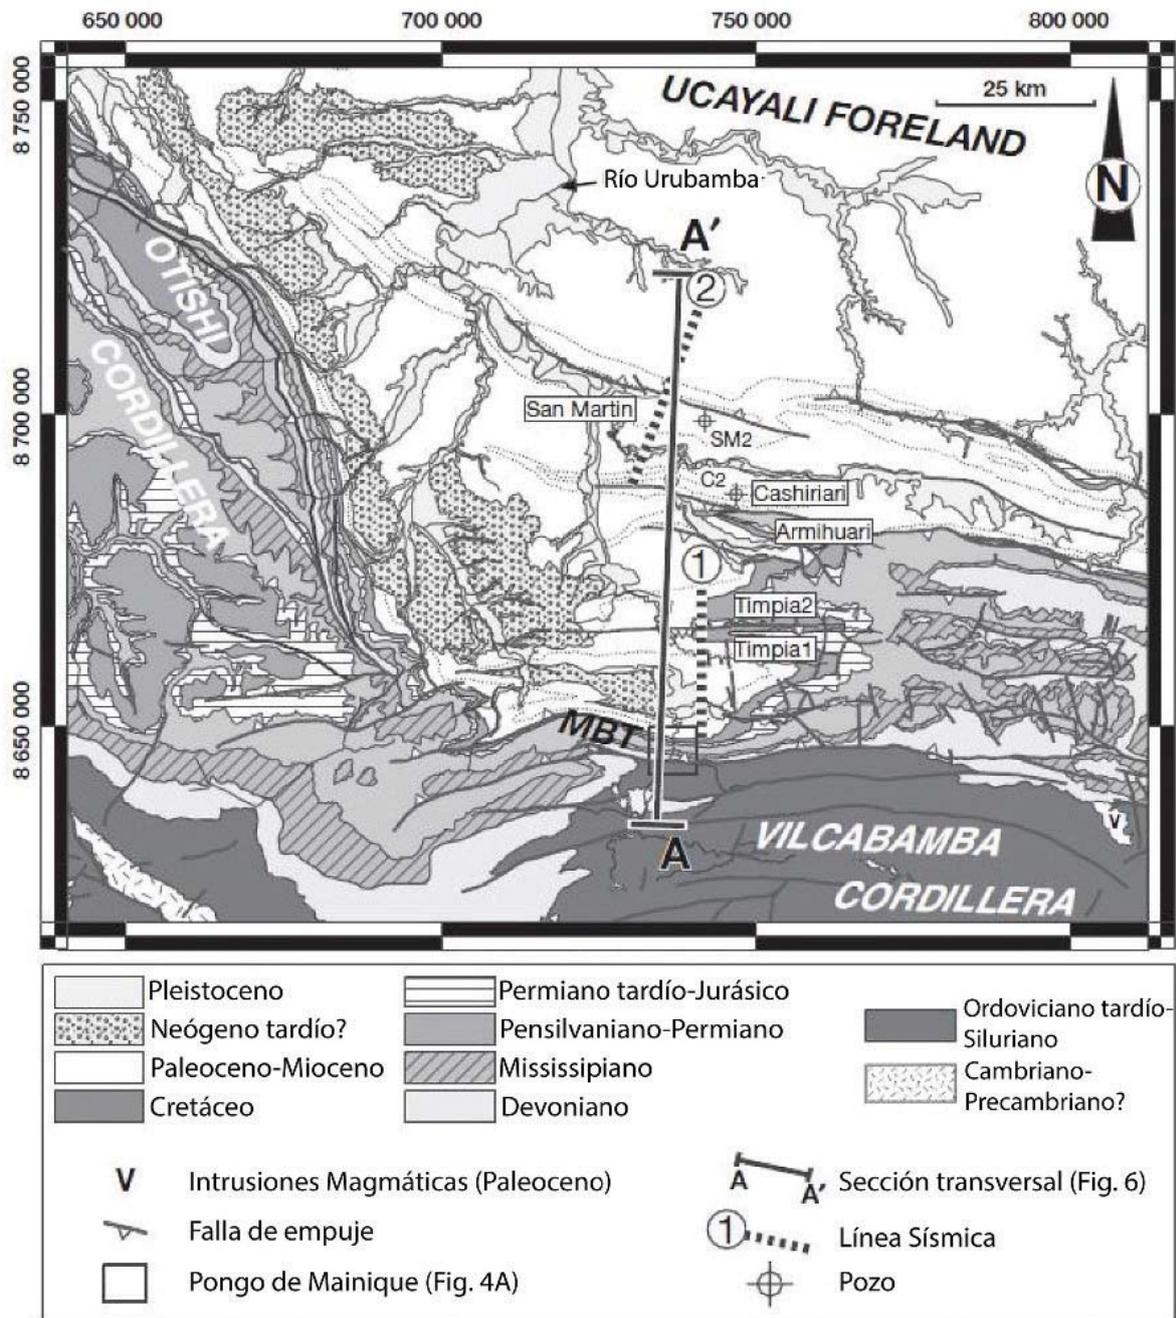
Figura 4.43 Mapa geológico estructural de la cuenca Camisea (Espurt *et al.*, 2008).

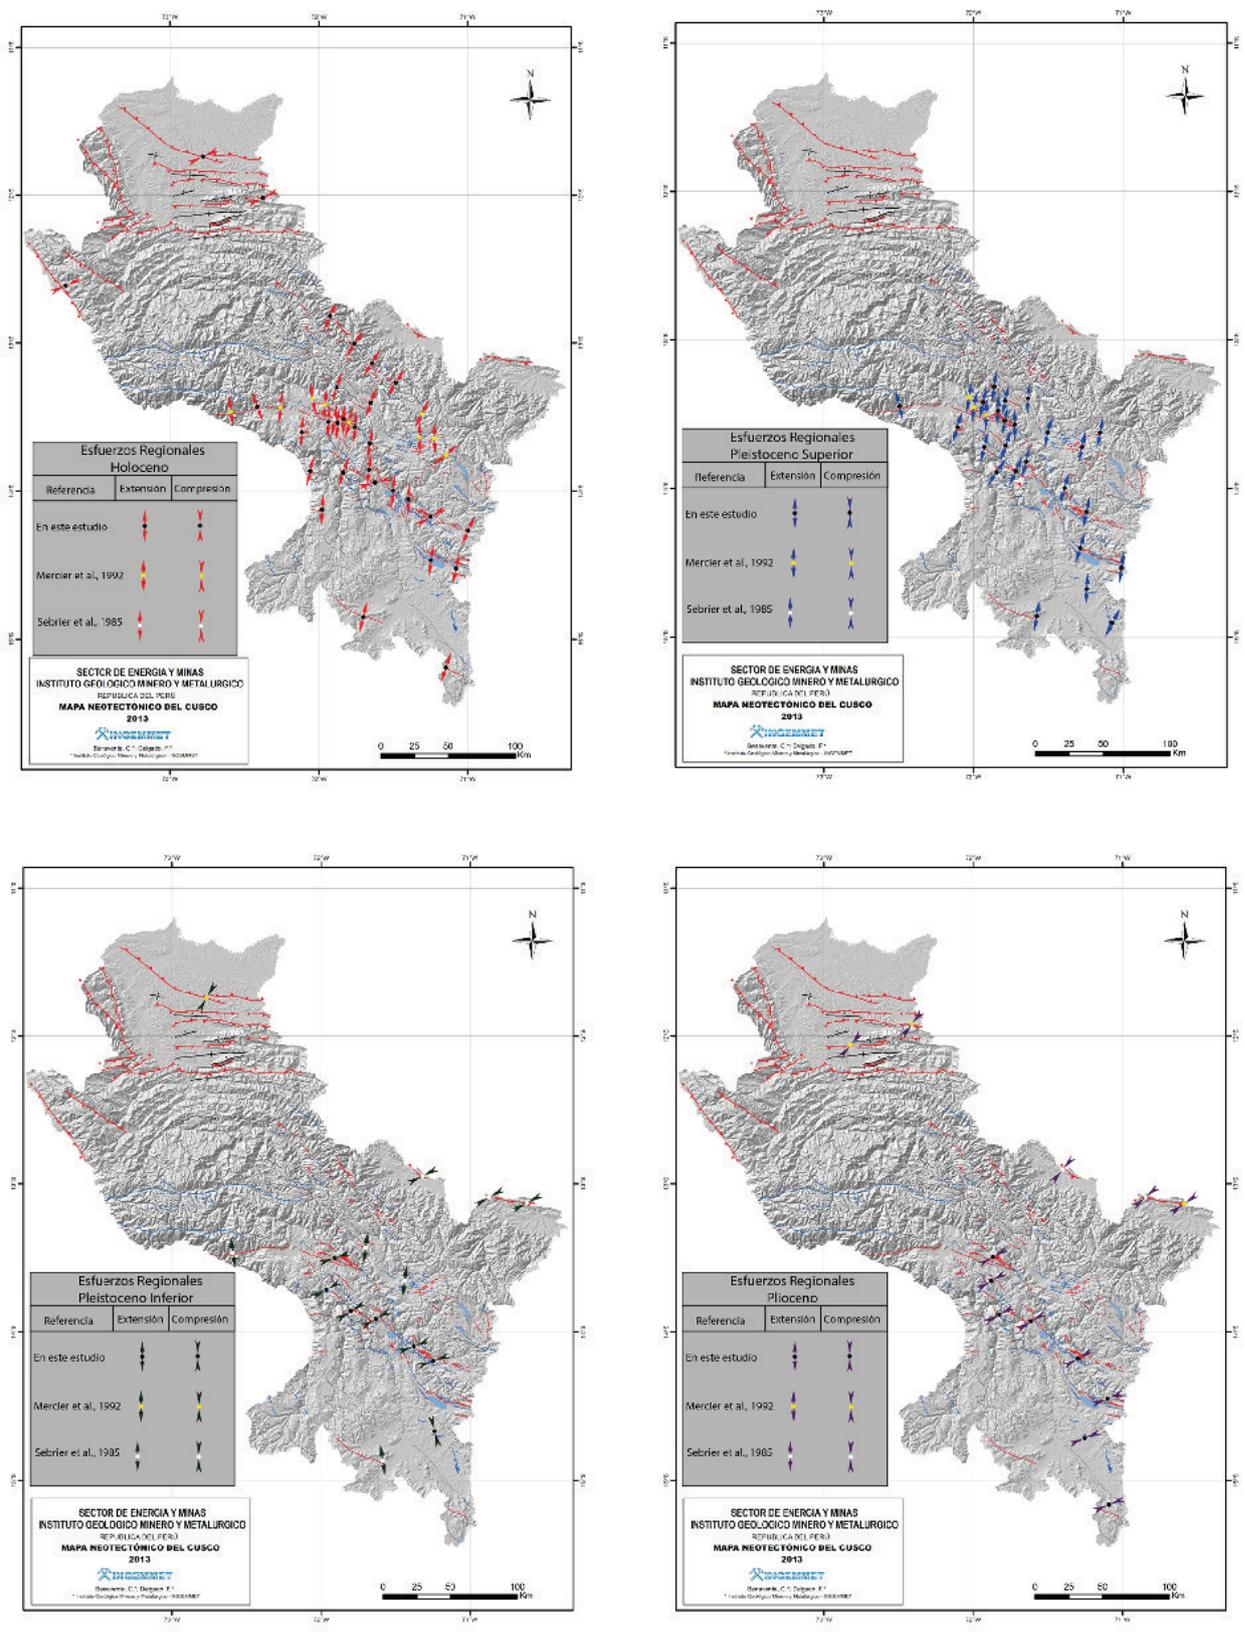
Figura 4.46 Esfuerzos regionales deducidos del análisis microtectónico de fallas activas y cuaternarias en la región del Cusco.

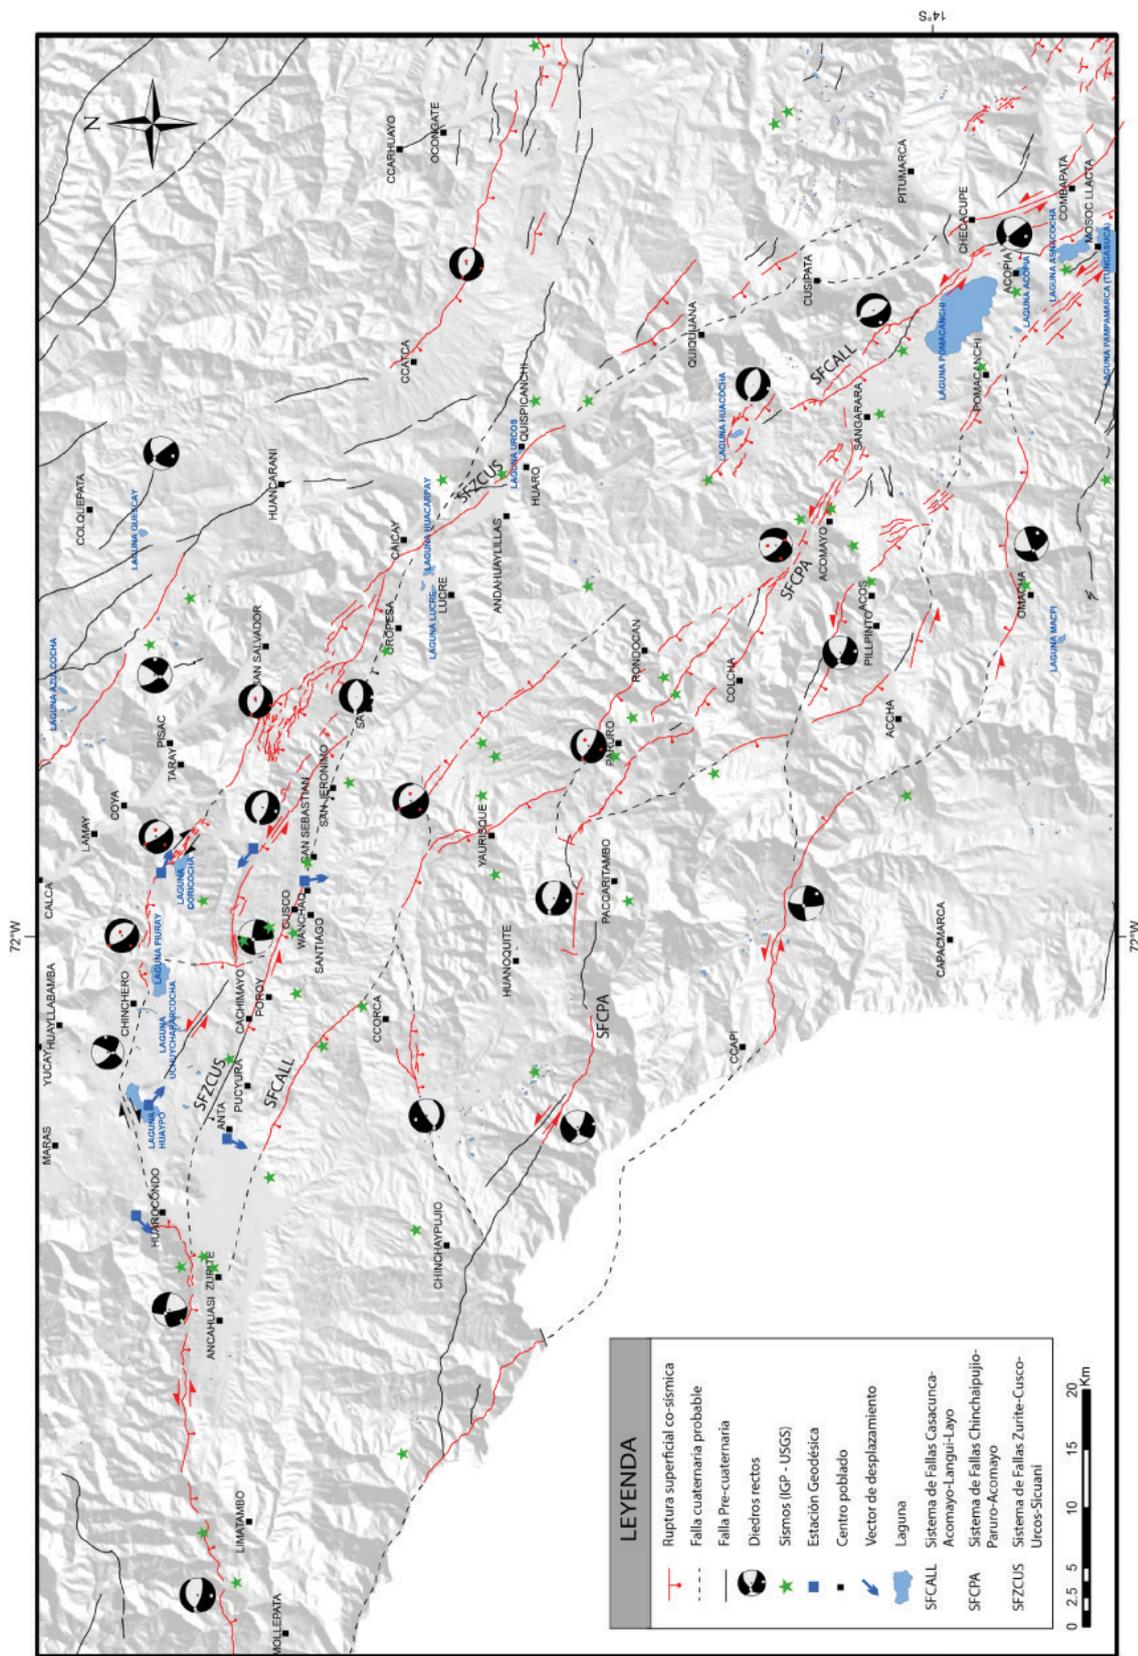
**Figura 4.47** Muestra configuración espacial y análisis microtectónico de fallas cuaternarias de la parte central de la región Cusco, sugiriendo una evolución de la deformación tipo pull apart, coherente con el esfuerzo máximo vertical y con el vector de convergencia de la subducción de la Placa de Nazca. El análisis microtectónico de las rupturas recientes es compatible con los datos GPS. Los sismos corticales registrados por el Instituto Geofísico del Perú y el Servicio Geológico de los Estados Unidos se ubican a lo largo de estas estructuras, guardando una estrecha relación.

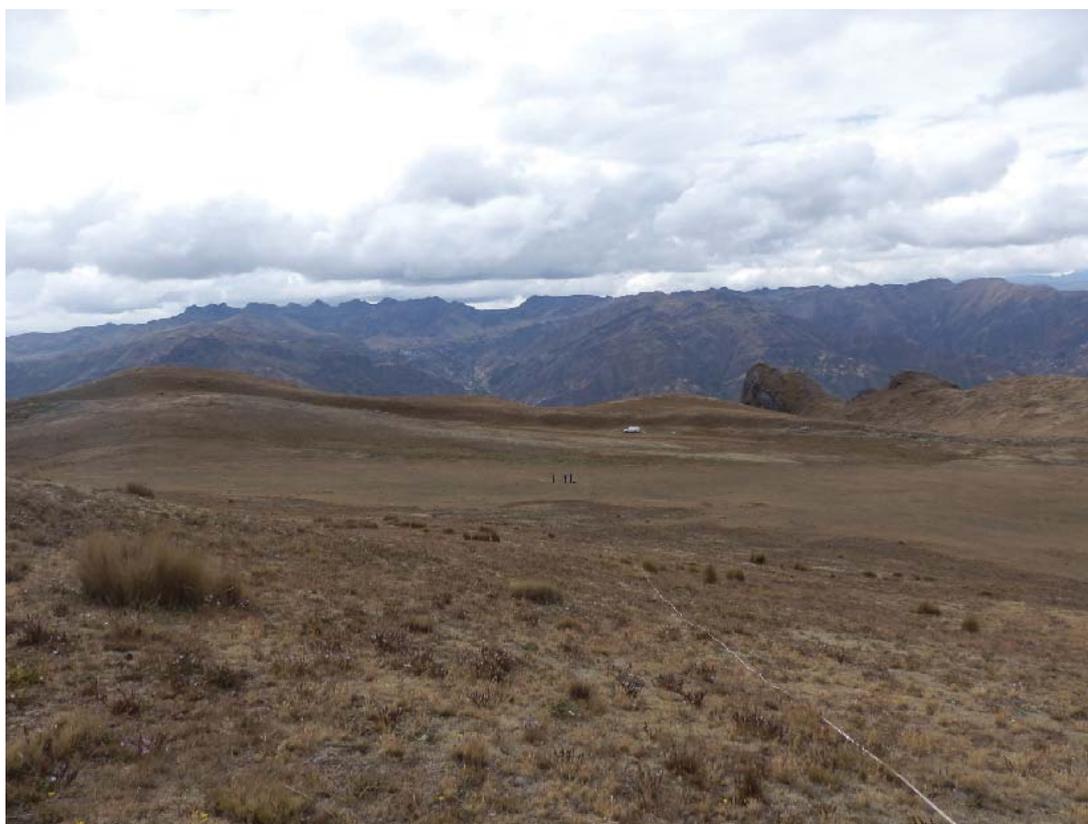
**Fotografía 5.1** Muestra uno de los escarpes activos de la falla Pachatusan. Realizamos un perfil de una longitud de 820 metros, llegando a caracterizar a profundidad cinco trazas de fallas activas y con buzamientos hacia el sur.
