# Neotectónica y Peligro Sísmico en la Región Cusco

Boletín N° 55 Serie C  
Geodinámica  
e Ingeniería Geológica

Lima, Perú  
2013

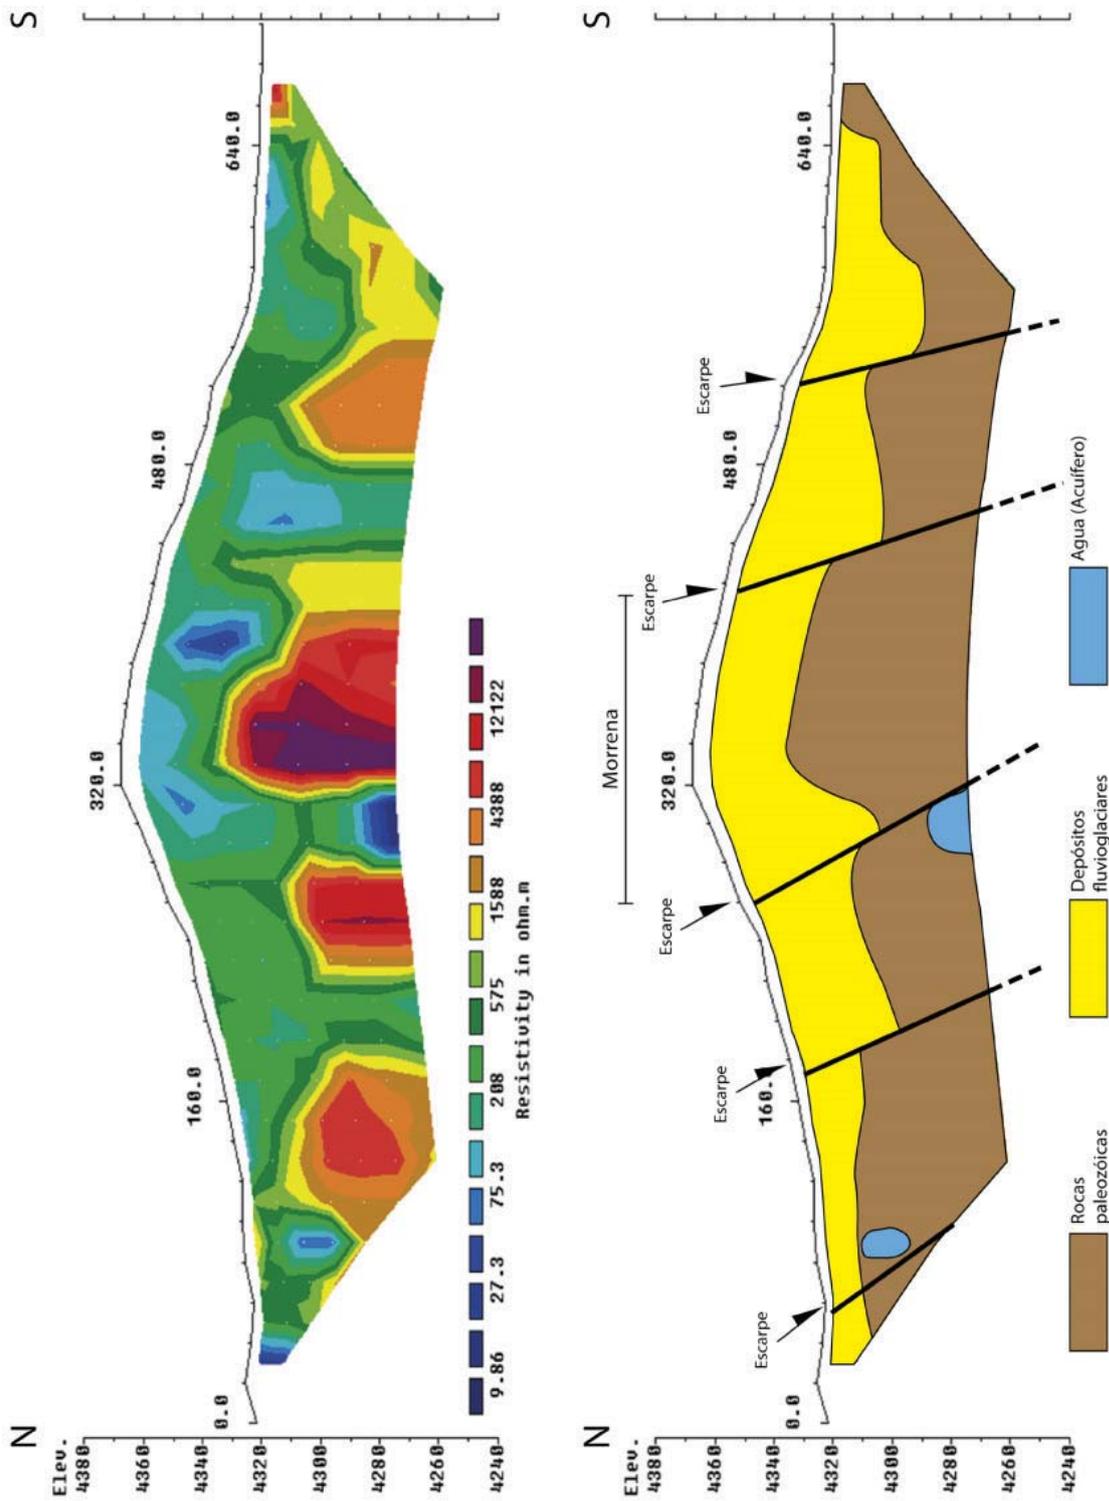
**Figura 5.2** Falla Pachatusan, configuración Dipolo-Dipolo. Arriba: Perfil de tomografía eléctrica donde se observan resistividades altas discontinuas o con aparente variación lateral y por debajo de los 20 metros de profundidad. Abajo: Interpretación del perfil geofísico con la información geológica de superficie, podemos ver que las discontinuidades del basamento (altas resistividades), están controladas por fallas que afectan cobertura cuaternaria.

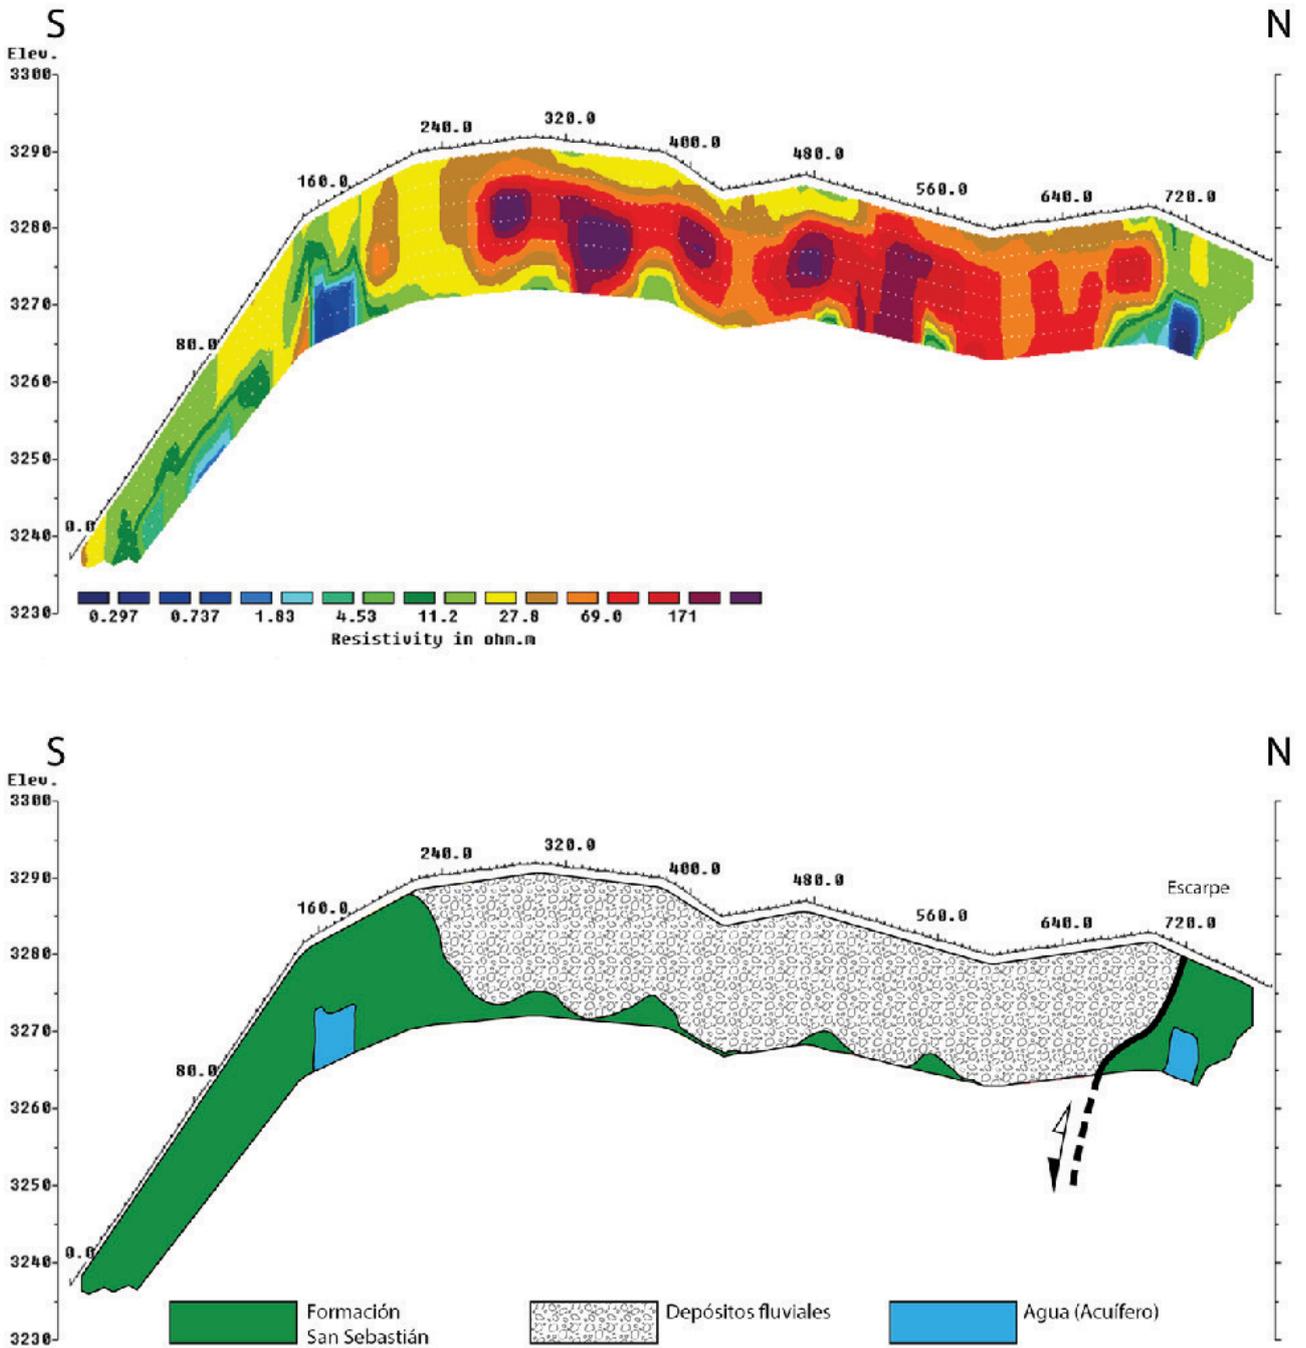
**Figura 5.3** Falla Cusco, sector sur, configuración Wenner. Arriba: Perfil de tomografía eléctrica donde se observan resistividades bajas entre los 0-240 metros, valores relacionados con los depósitos finos de la formación San Sebastián; asimismo, las resistividades altas entre los 240 y 680 metros corresponden a depósitos fluviales y la variación en el punto 720 metros está relacionada con la falla Cusco. Abajo: Interpretación del perfil geofísico con la información geológica de superficie, podemos ver las resistividades altas en el medio del perfil, están relacionadas con un paleocanal del valle del río Huatanay.

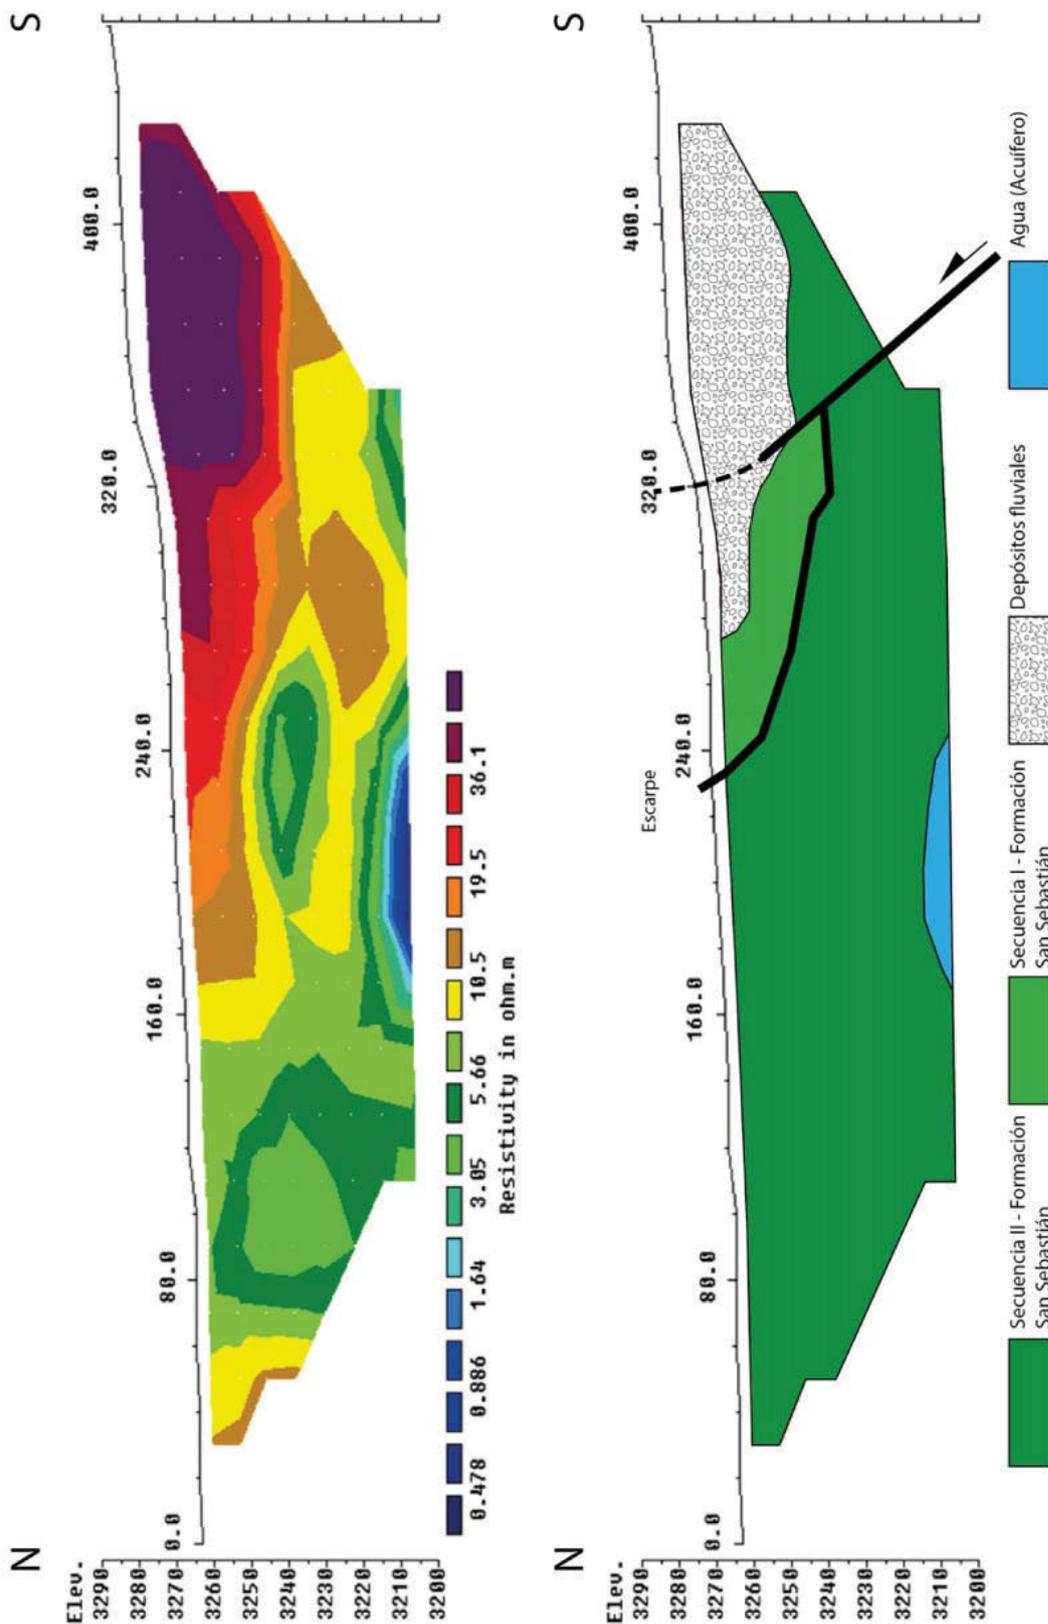
**Figura 5.4** Falla Cusco, sector sur, configuración Dipolo-Dipolo. Arriba: Perfil de tomografía eléctrica donde se observa una variación lateral de resistividades a partir de los 240 metros, está relacionada con la presencia de la falla. Abajo: Interpretación del perfil geofísico con la información geológica de superficie, podemos ver las dos fallas de propagación de tipo inverso. La estructura tiene un buzamiento hacia el sur.

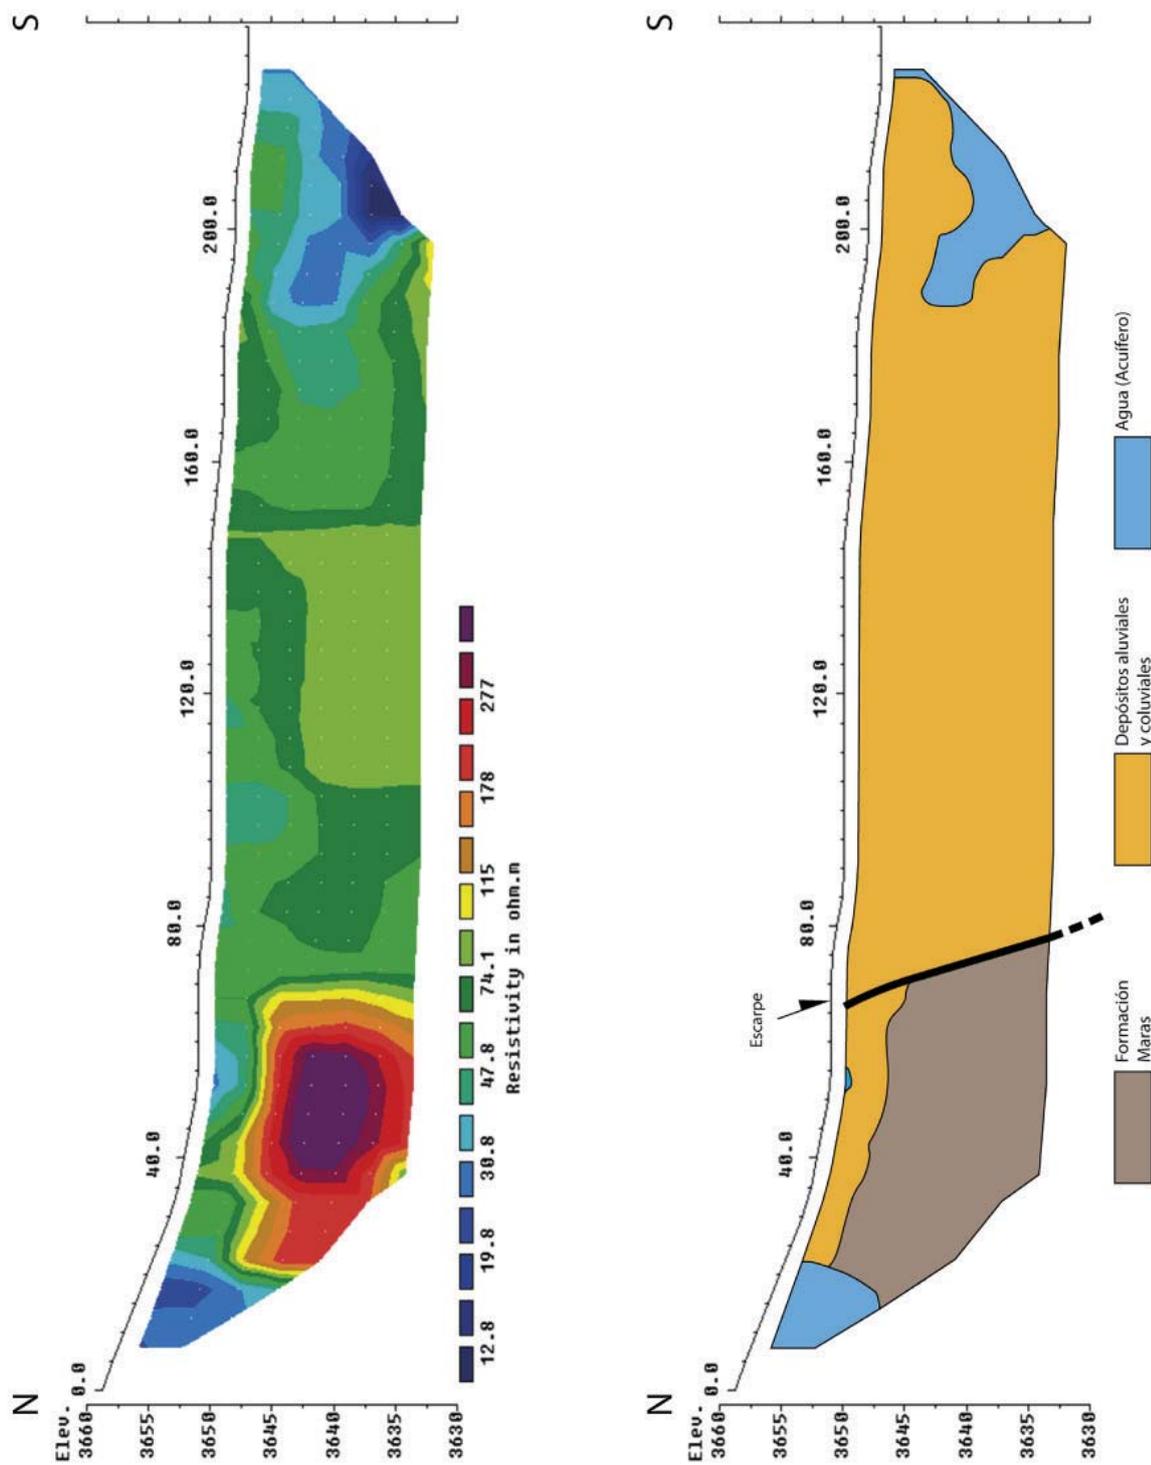
**Figura 5.5** Faja Cusco, sector norte, configuración Wenner. Arriba: Perfil de tomografía eléctrica donde se observa una variación lateral de resistividades relacionada con la presencia de la falla. Abajo: Interpretación del perfil geofísico con la información geológica de superficie, podemos ver la falla con buzamiento hacia el sur, indicando el límite o el contacto fallado de la formación Maras con los depósitos cuaternarios.

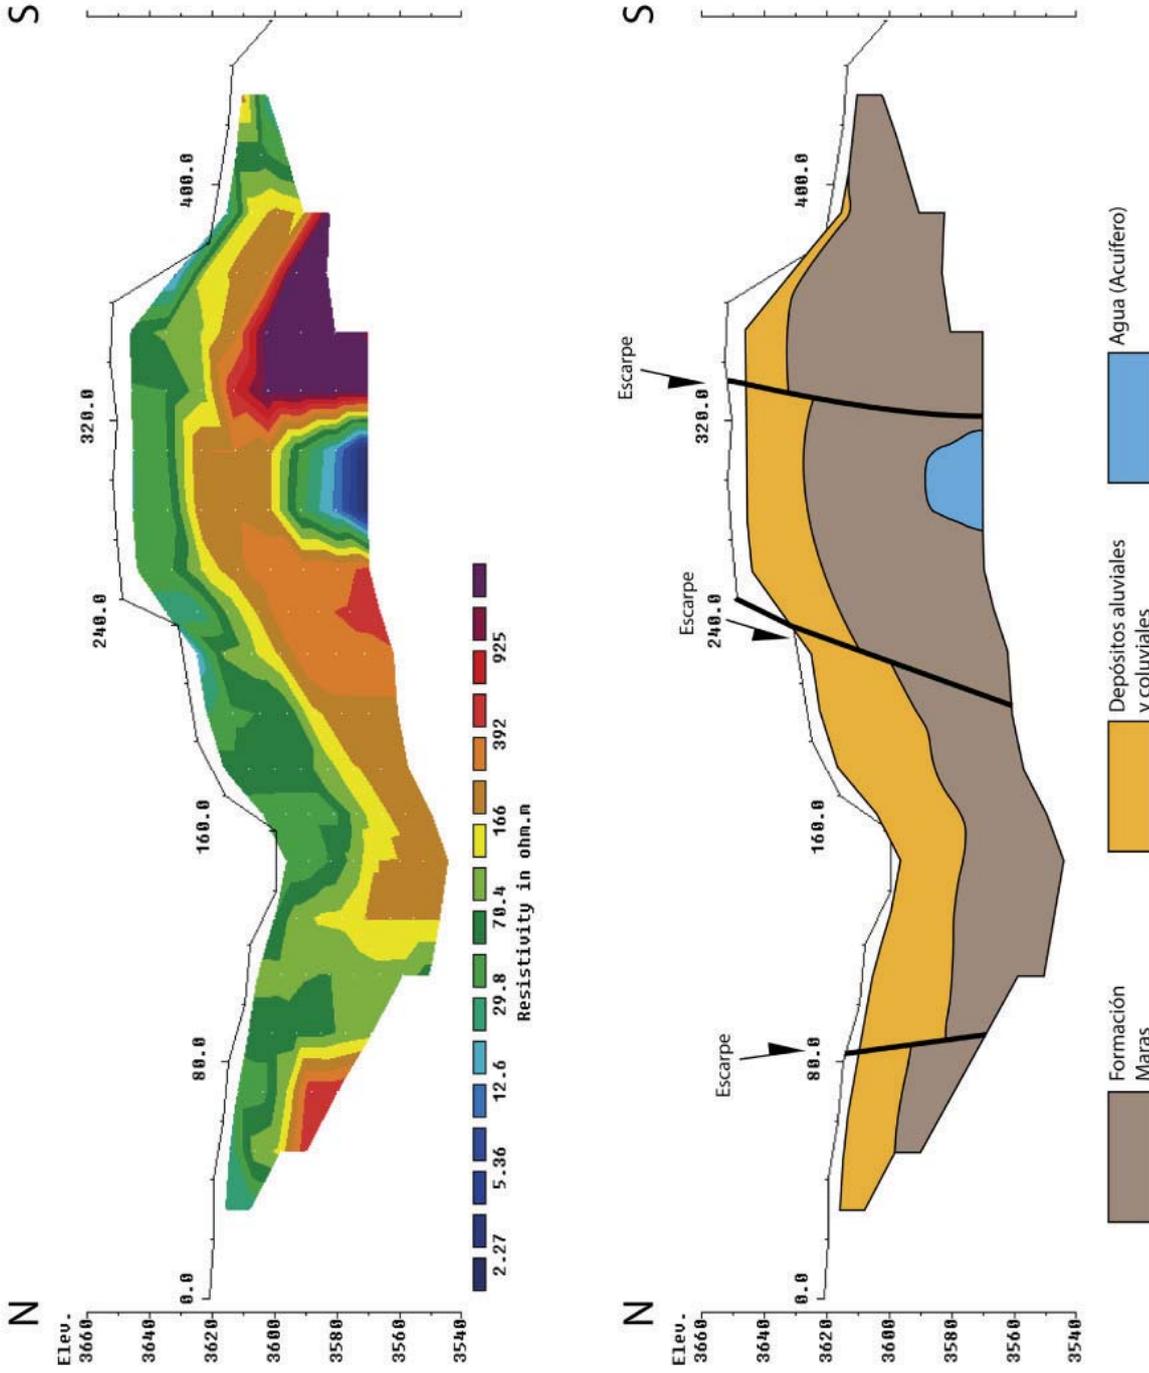
**Figura 5.6** Falla Cusco, sector norte, configuración Dipolo-Dipolo. Arriba: Perfil de tomografía eléctrica donde se observa una cobertura de resistividad baja asociada a los depósitos cuaternarios y estas muestran anomalías o cambios bruscos relacionados con las fallas. Abajo: Interpretación del perfil geofísico con la información geológica de superficie, podemos ver las fallas con buzamientos opuestos y formando estructuras tipo graben.

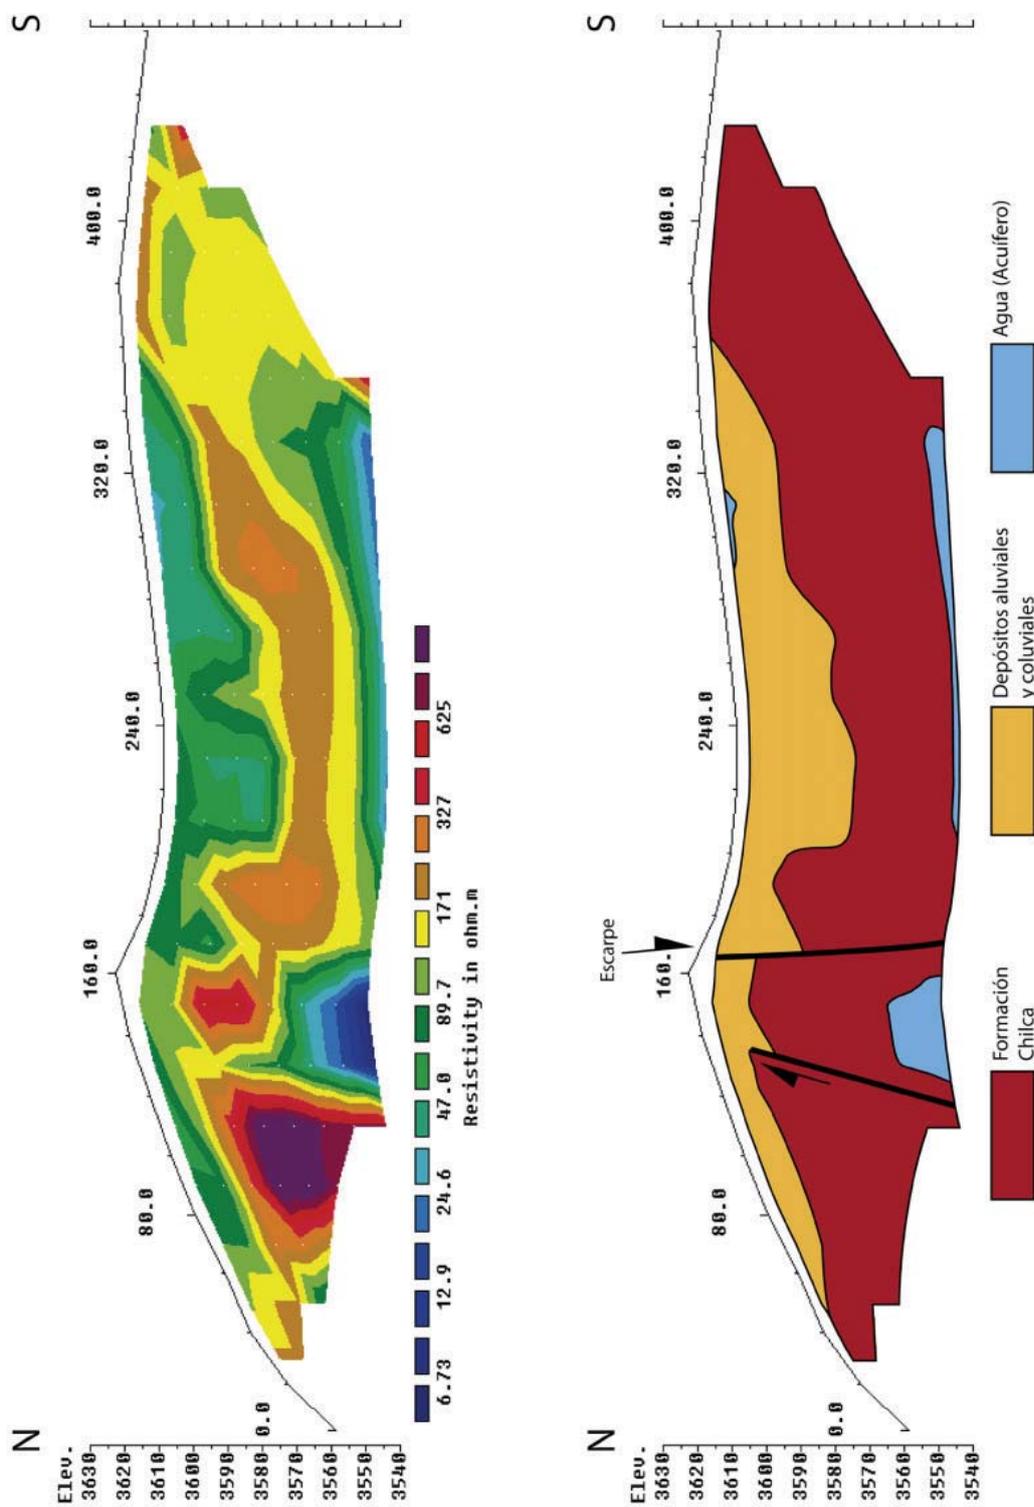
**Figura 5.7** Falla Matinga, configuración Dipolo-Dipolo. Arriba: Perfil de tomografía eléctrica donde se observan resistividades altas discontinuas o con aparente variación lateral y por debajo de los 20 metros de profundidad. Abajo: Interpretación del perfil geofísico con la información geológica de superficie, podemos observar que los límites de las discontinuidades de resistividad coinciden con las fallas observadas en la superficie. Asimismo, vemos que la falla normal tiene buzamiento subvertical

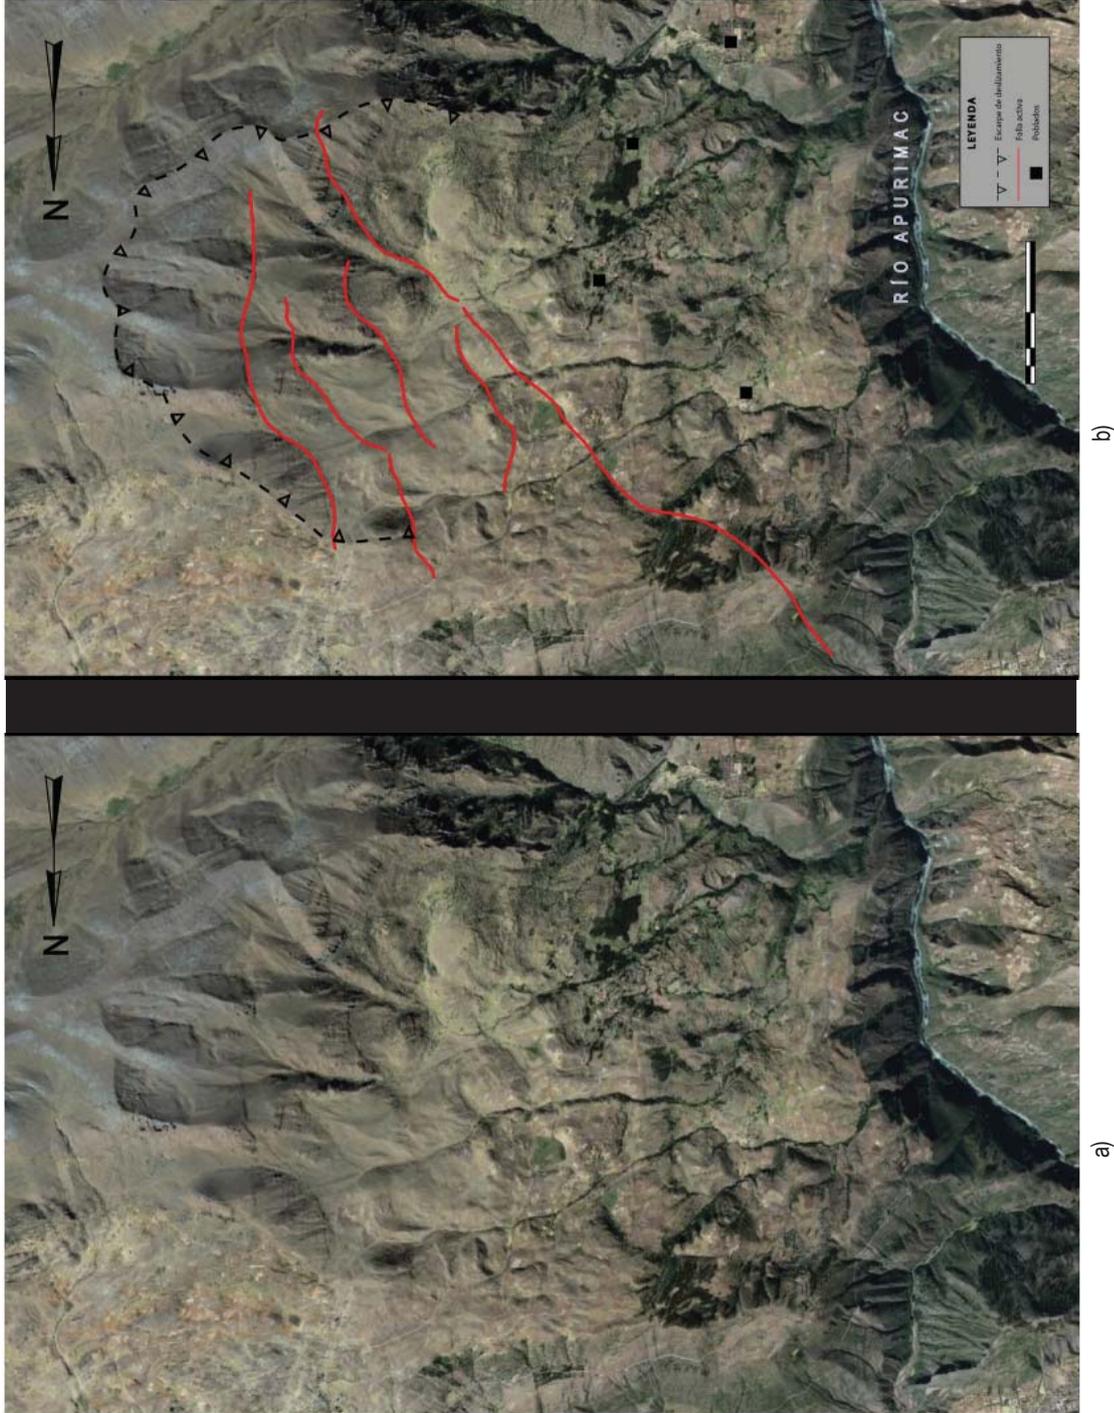
**Figura 6.1** Deslizamiento de Accos: a) sin interpretación y b) con interpretación. En línea punteada se muestra la corona del antiguo deslizamiento, la línea negra viene a ser una falla precuaternaria y las líneas rojas son segmentos de falla activos, también se observan los poblados ubicados en la parte media y baja del deslizamiento.

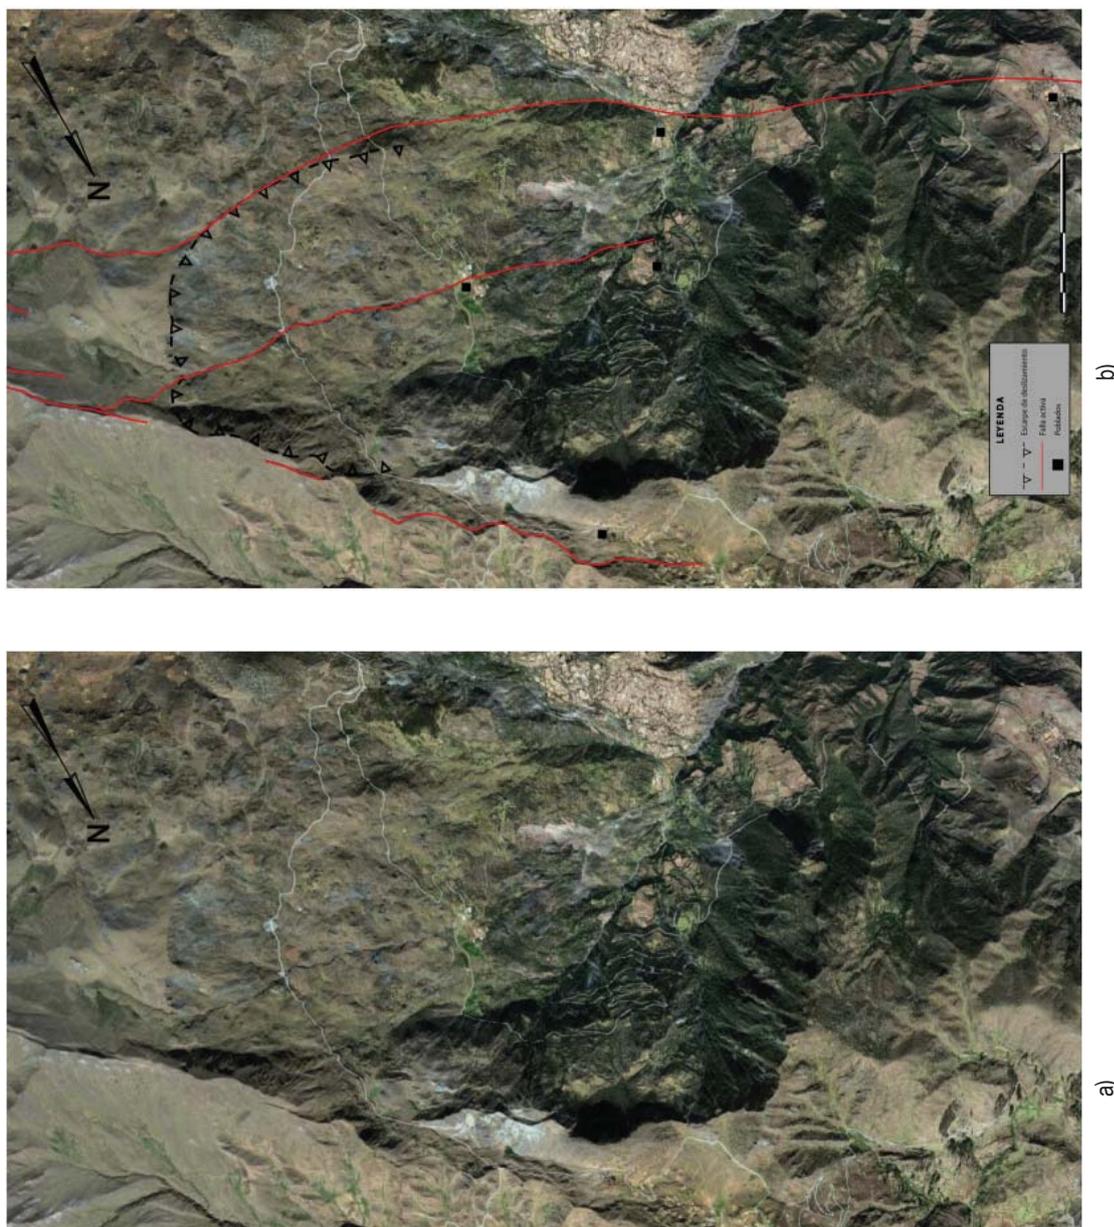
**Figura 6.2** Deslizamiento de Colcha: a) sin interpretación y b) con interpretación. En línea punteada se muestra la corona del deslizamiento, las líneas rojas representan segmentos de falla activas, también se observa el poblado emplazado en la parte media del deslizamiento, que podría ser afectado de producirse la reactivación de una de las estructuras.

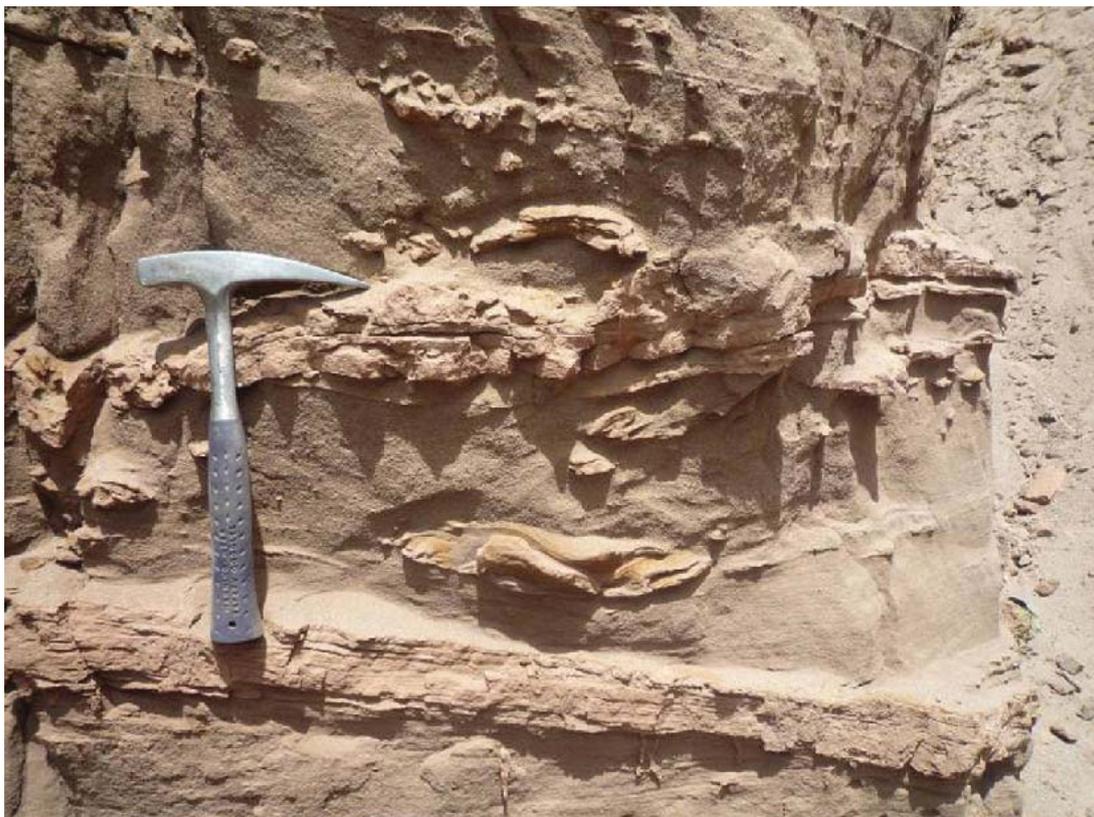
**Fotografía 6.1** Estructuras *ball and pillow* en nivel de arena. Quebrada Teneria.

Todos los lugares identificados responden a diferentes tipos de depósitos los cuales son susceptibles a procesos de licuefacción tomando en cuenta los criterios antes mencionados. Evidencias de estos tipos se encuentran en los depósitos lacustres de la formación San Sebastián, estos vienen a ser las estructuras sedimentarias como: estructuras *ball and pillow*, sismitas, *slump*, etc. (Fotografía 6.1, 6.2 y 6.3)

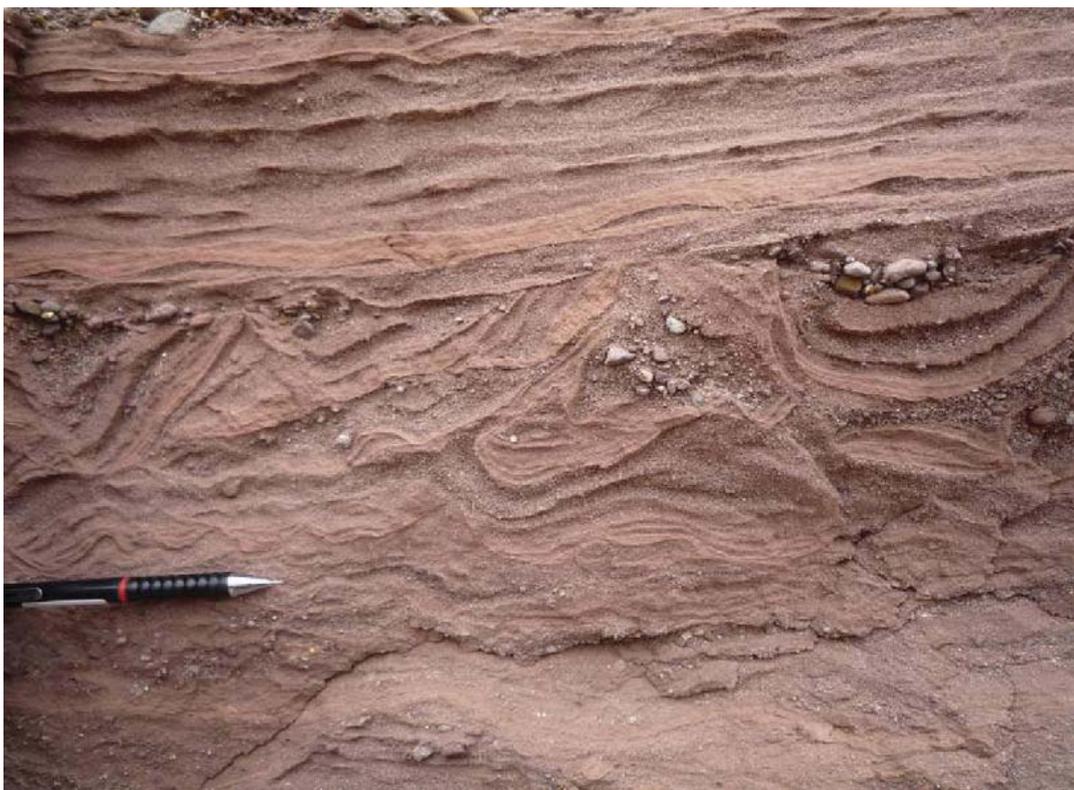
**Fotografía 6.2** Nivel de mezcla asociado a un evento sísmico. Nótese el mayor grado de desorganización del nivel superior. Quebrada Cochapata.

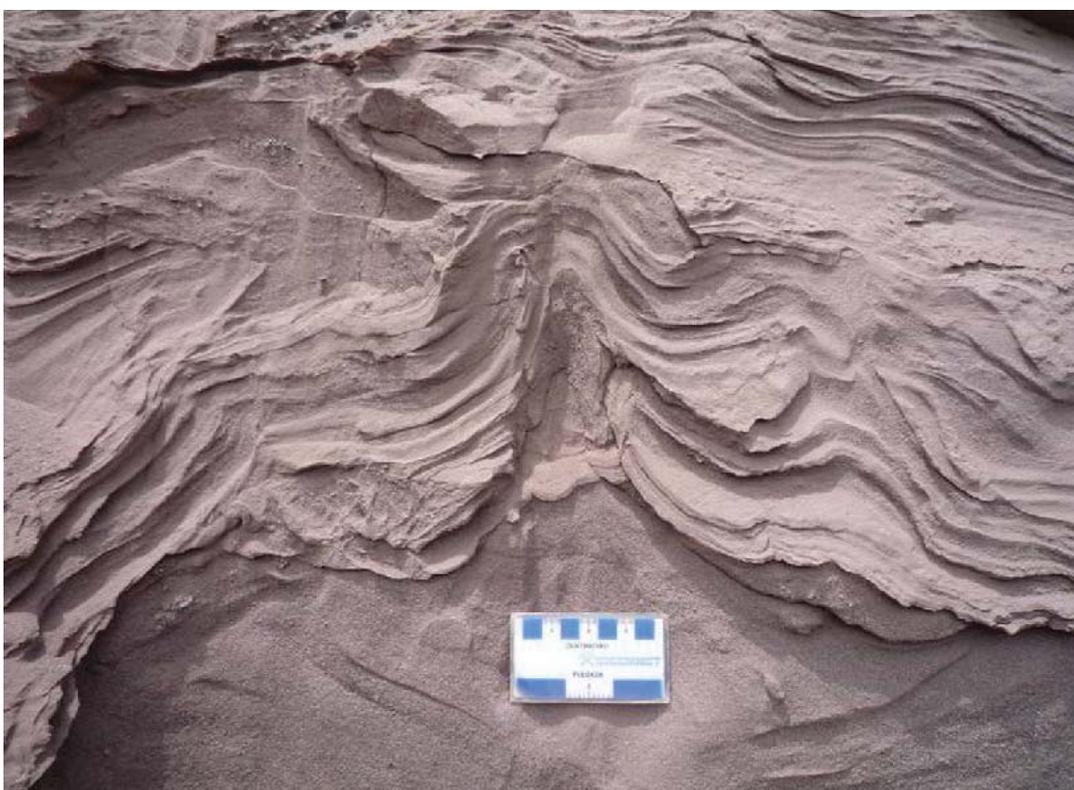
**Fotografía 6.3** Intrusión de arena donde las laminaciones de los niveles intruidos se deforman hacia el muro y techo. Quebrada Cochapata.

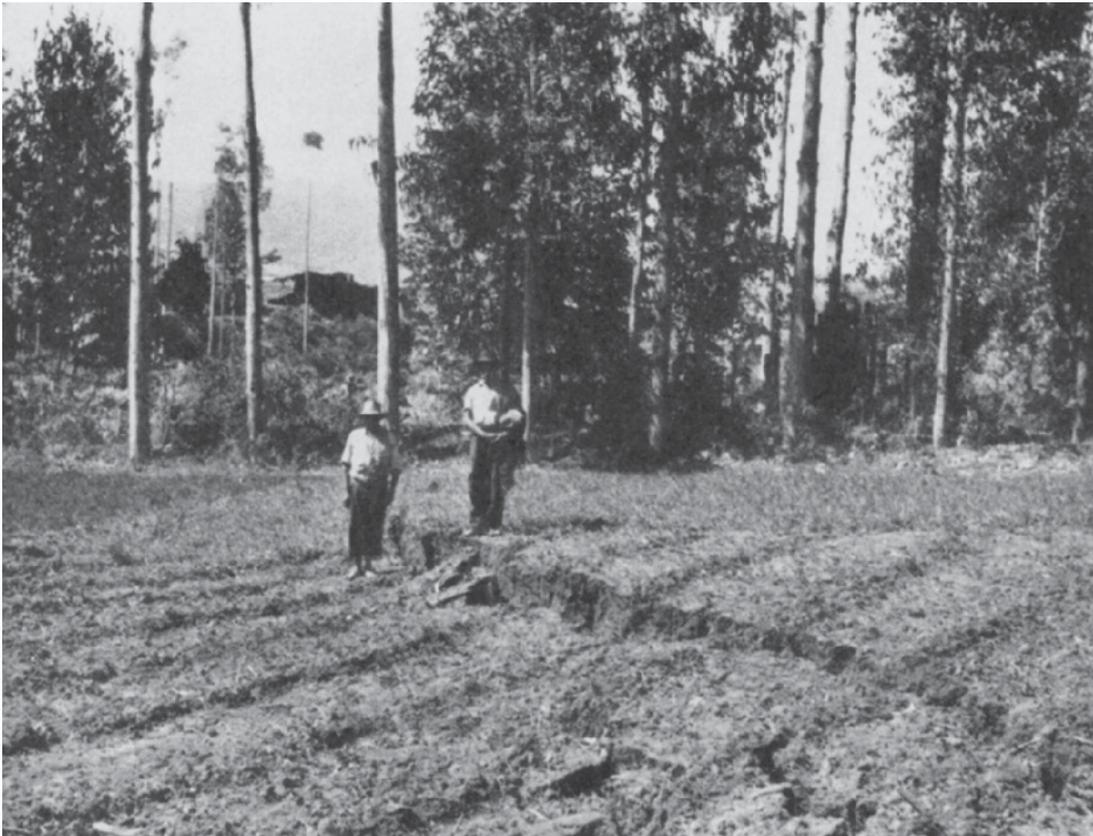
**Fotografía 6.4** Agrietamientos del terreno, sobre depósitos lacustres de la formación San Sebastián en el terremoto del 31 de marzo de 1950, la escarpa tiene una altura de 35 centímetros y está ubicada al sur de la cuenca del Cusco y al suroeste del distrito de San Sebastián. (Ericksen *et al.*, 1954).

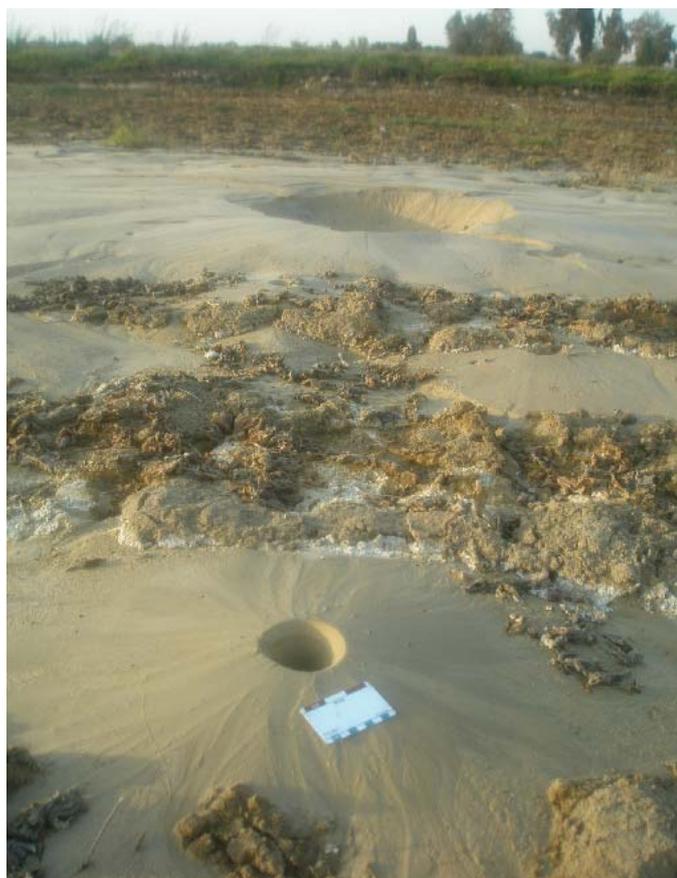
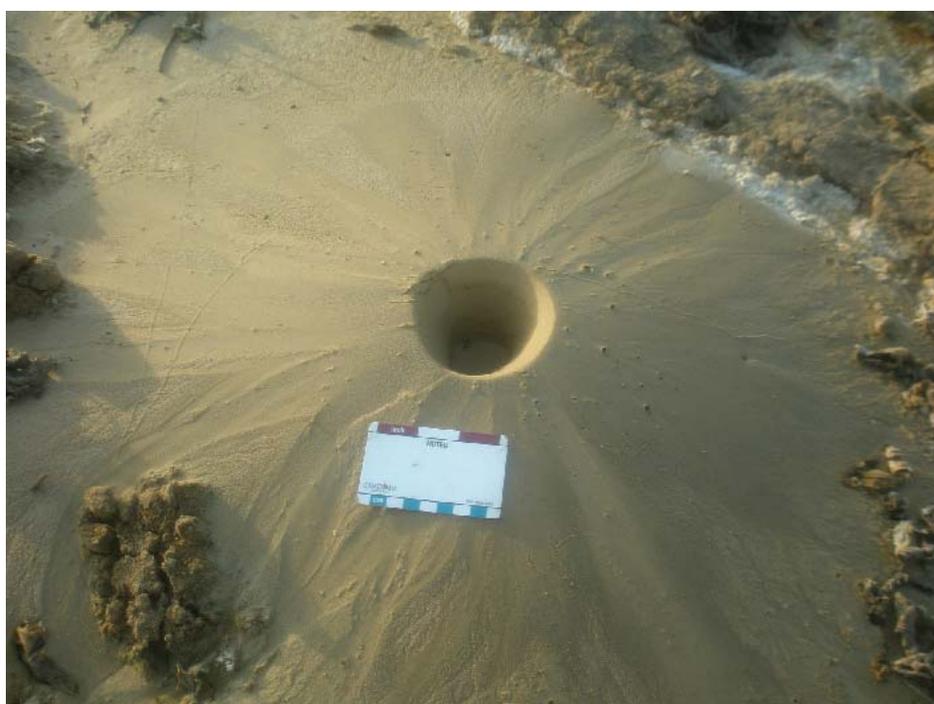
**Fotografía 6.5** Vistas de procesos de licuación de suelos: Arriba: formación de volcanes de arena, en el sector de Cabeza de Toro y Chongos (margen derecha del valle de Pisco) y Abajo: es un acercamiento del volcán de arena, donde se pueden aún observar huellas de los fluidos.

procesos de licuefacción de suelos o asentamientos como volcanes de arena (Fotografía 6.5), agrietamientos en los terrenos (Fotografía 6.6 y 6.7) y asentamientos de vivienda (Fotografía 6.8 y 6.9), los cuales serán los mismos procesos que se darán en las zonas marcadas con peligrosidad media y alta, que muestran los mapas de análisis de peligrosidad a procesos de licuefacción de suelos o asentamientos en la región Cusco descritos en el Capítulo VI.

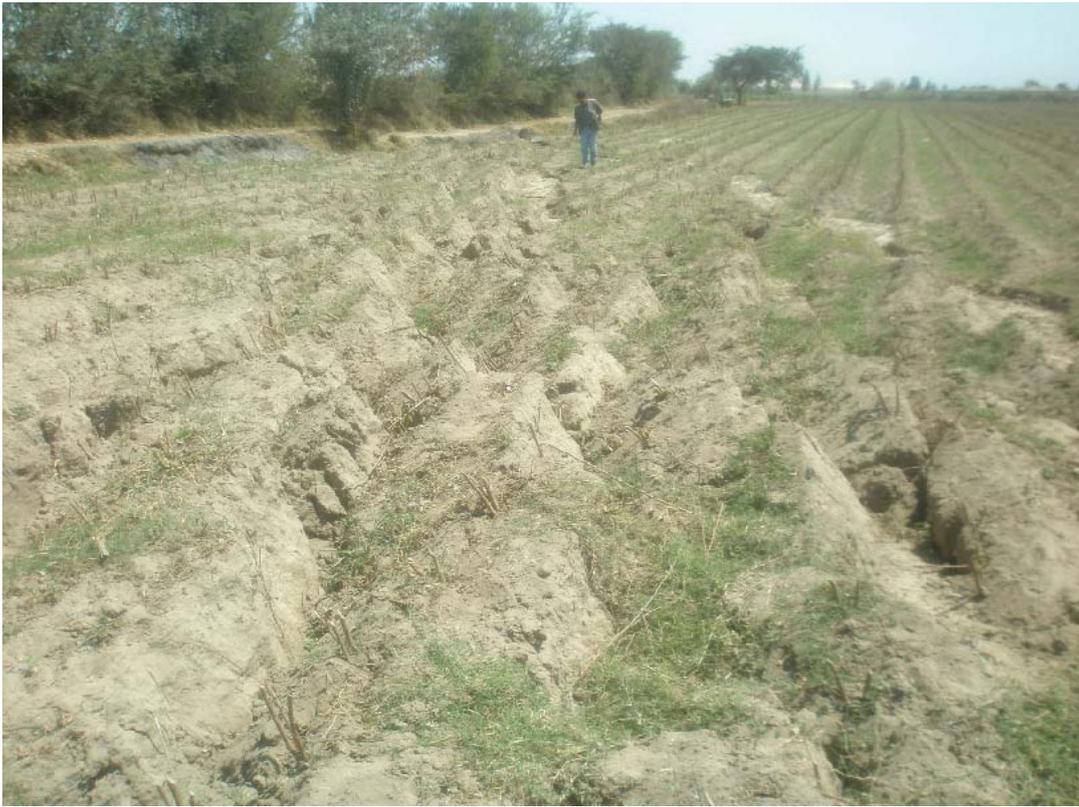
**Fotografía 6.6** Detalles de una zona de agrietamientos, mostrando estructuras *roll-over* en el sector entre Casalla y Chongos (valle de Pisco).

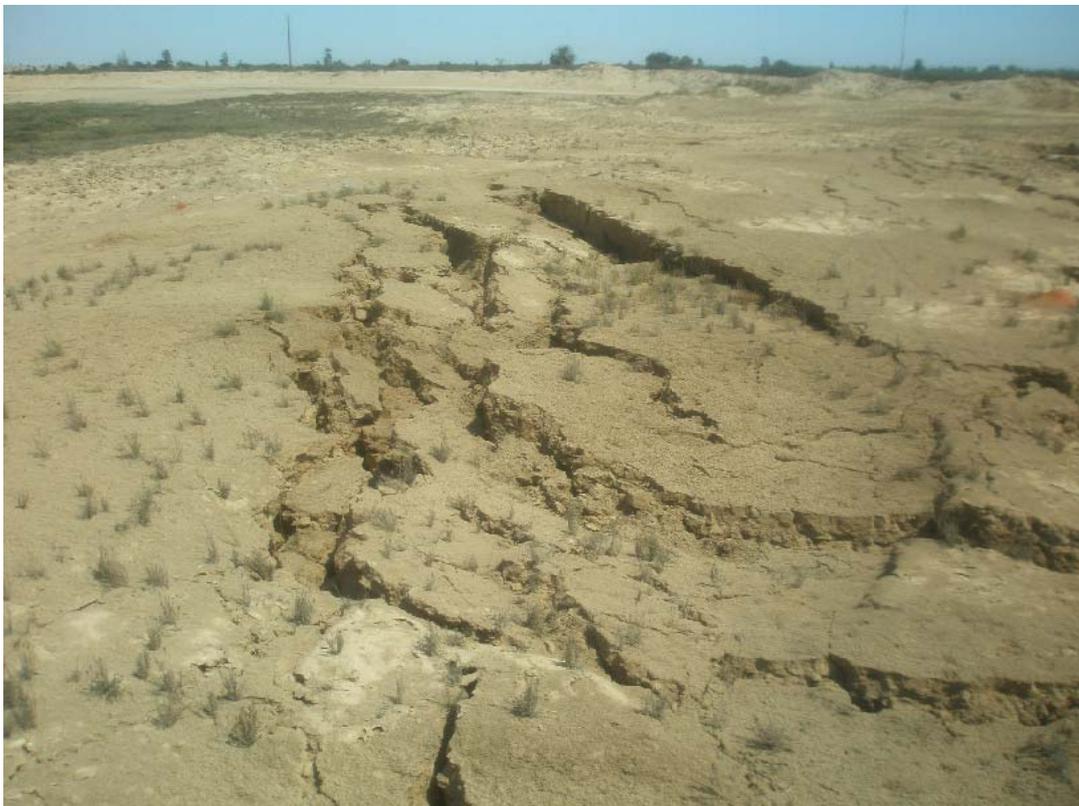
**Fotografía 6.7** Zona de agrietamientos (Pisco).

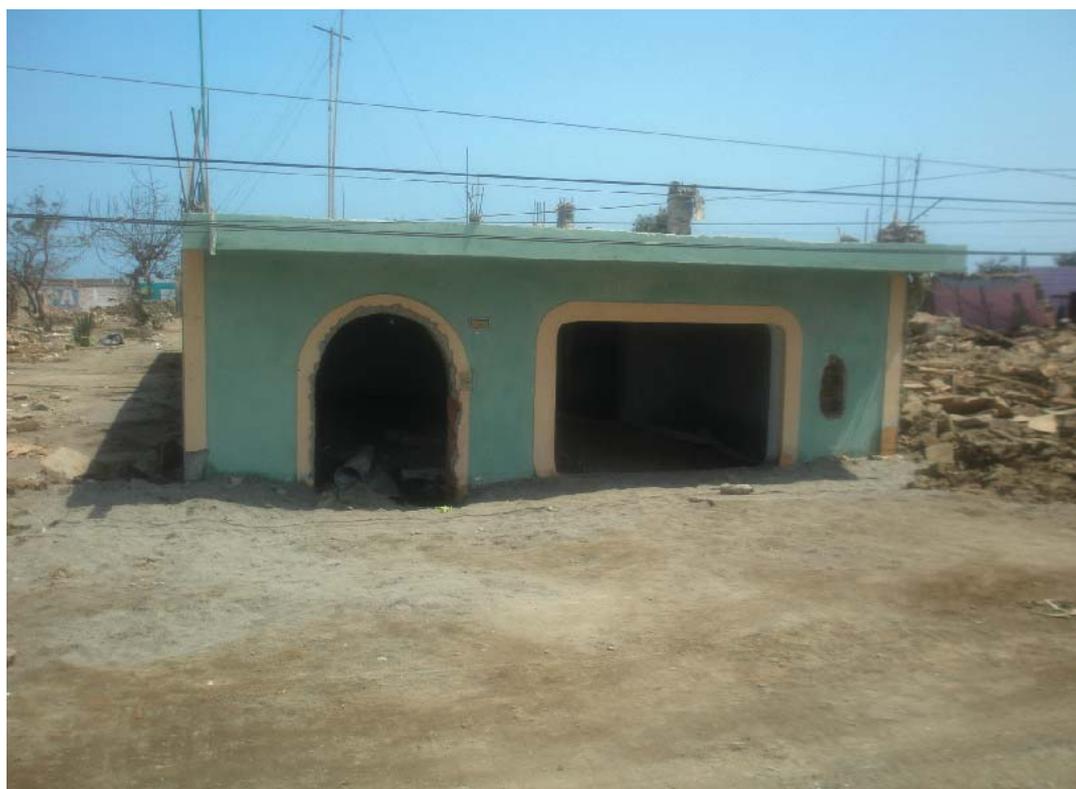
**Fotografía 6.8** Se observa el hundimiento de esta vivienda, producto de procesos de licuefacción de los suelos. Sector Tambo de Mora.

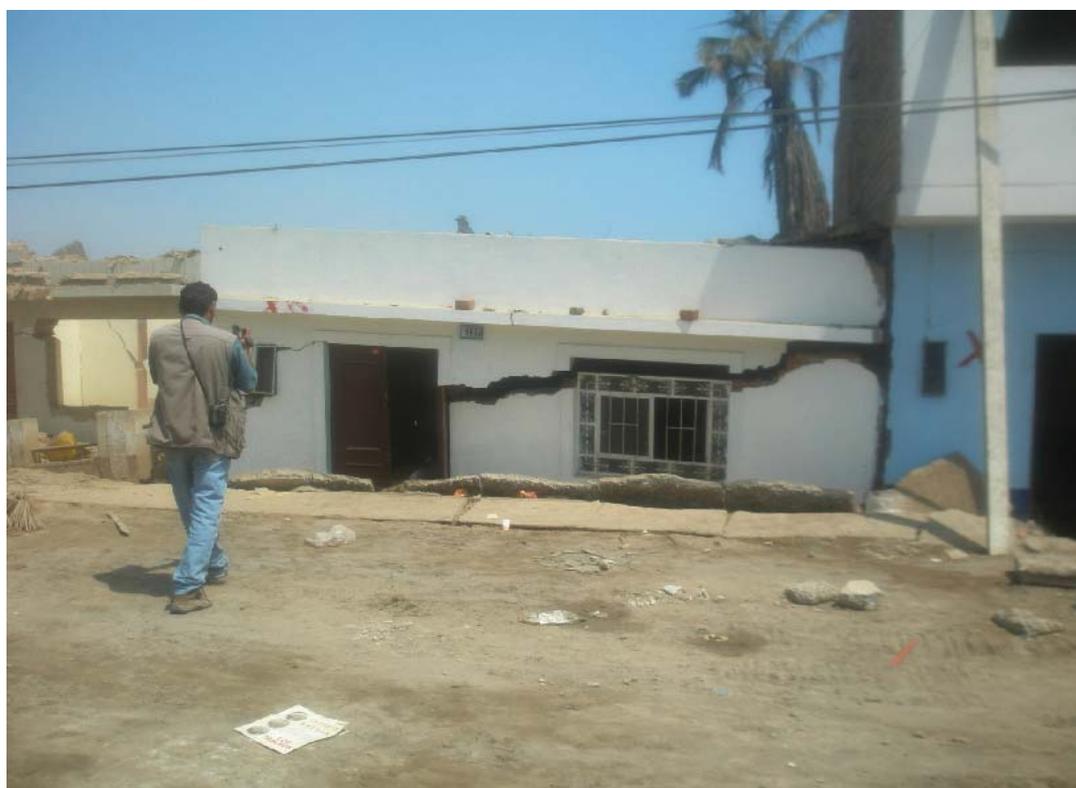
**Fotografía 6.9** Asentamiento de viviendas por procesos de licuación de suelos, provocando los colapsos en las viviendas, Pisco 2007.
